# ZÁPIS Z KONROLNÍHO DNE

„Silnice I/44 Červenohorské sedlo – jih“

**DIPLOMOVÁ PRÁCE**

<b>Projekt:</b>	<b>Zapsal:</b>
Silnice I/44 – Červenohorské sedlo	Koordinátor BOZP
<b>Předmět</b>	<b>Pořadové číslo zápisu</b>
Zápis koordinátora BOZP	01
<b>Datum kontroly:</b>	<b>Místo</b>
6.1.2019	Silnice I/44

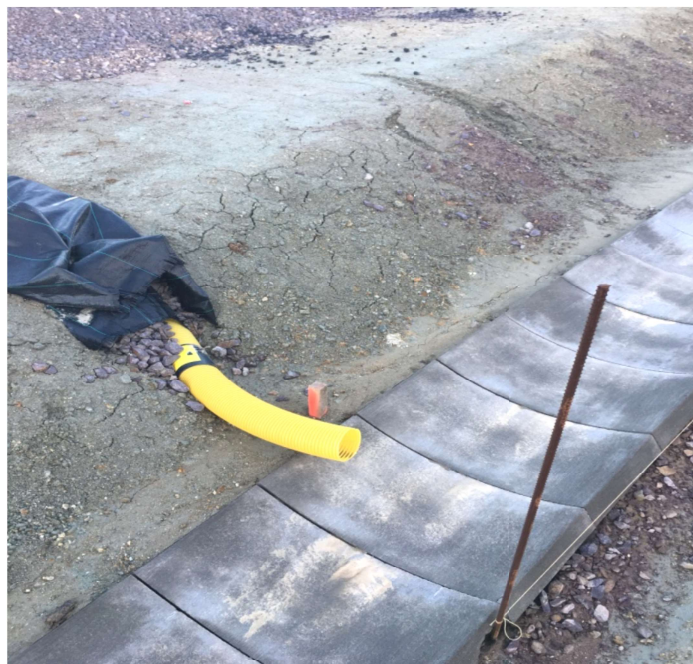
Bod	Popis	termín			Způsob odstranění	Odpověd. osoba
		zjištěno	odstranění	opraveno		
3.1.	Nebezpeční napíchnutí zaměstnance – nezajištěno (obr. č. 1)	6.1.2019	<b>IHNED</b>	6.1.2019	Použití jiné technologie pokládky; Zajištění proti napíchnutí na výztuž – zakrytí ostré hrany	Subdodavatel odpovědný za provádění těchto prací

### Nebezpečí napíchnutí zaměstnance – nezajištěno

*Obrázek 1 – Nebezpečí napíchnutí zaměstnance*

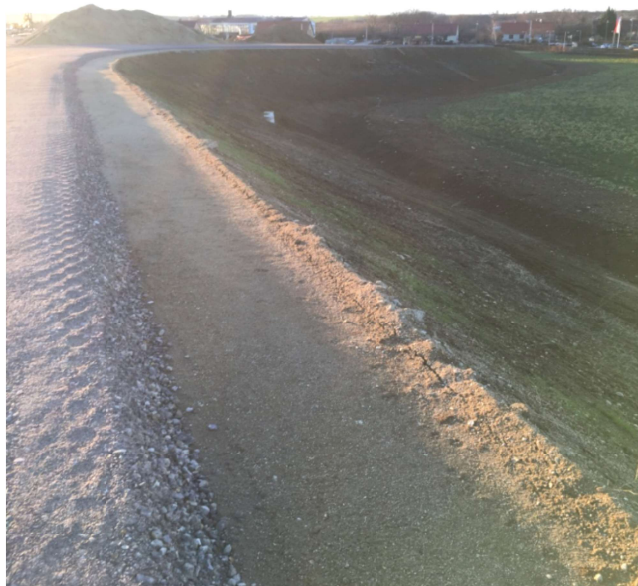
3.2.	Nezajištěná hrany svahu (obr. č. 2)	6.1.2019	Do dalšího KD	15.1.2019	Zajistit ohrazením pomocí mobilního plotu	GDS
3.3.	Chybějící zajištění otvoru – poklop (obr. č. 3)	6.1.2019	<b>IHNED</b>	6.1.2019	Zakrytí poklopem	GDS

### Nezajištěná hrany svahu

*Obrázek 2 – Nezajištěná hrany svahu*

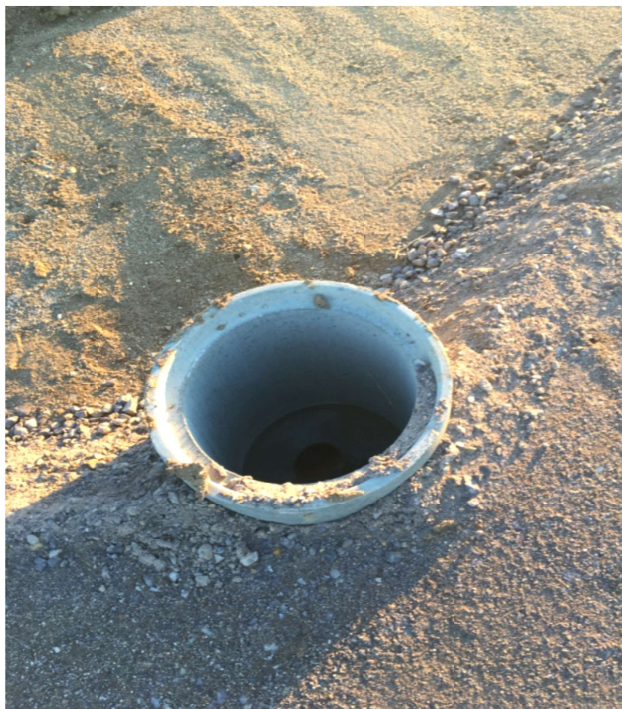
## Chybějící zajištění otvoru – poklop

*Obrázek 3 – Chybějící zajištění otvoru – poklop*

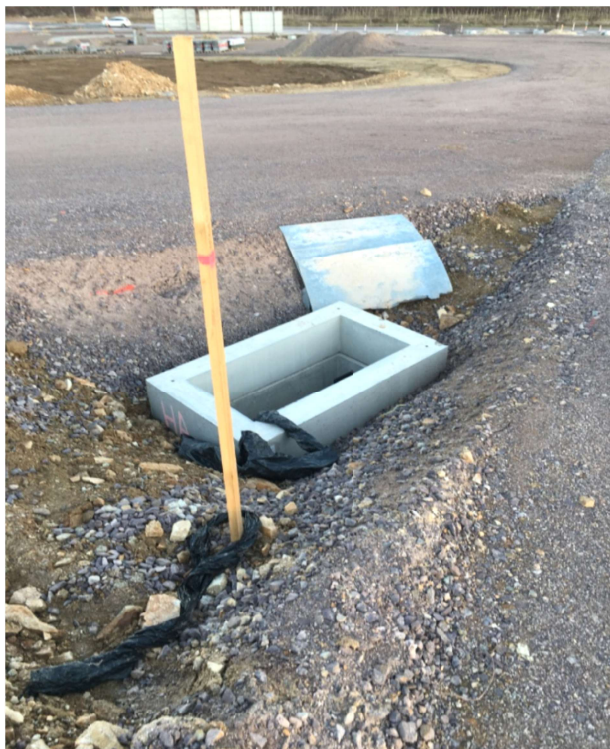
3.4.	Chybějící zajištění otvoru (obr. č. 4)	6.1.2019	<b>IHNED</b>	6.1.2019	Zakrytí poklopem	GDS
3.5.	Nezajištěná hrana pádu (obr. č. 5)	6.1.2019	<b>IHNED</b>	6.1.2019	Zajistit ohrazením pomocí mobilního plotu před hranou pádu; zřízení zábradlí na hraně pádu do výšky 1,1 m	GDS

## Chybějící zajištění otvoru

*Obrázek 4 – Chybějící zajištění otvoru*

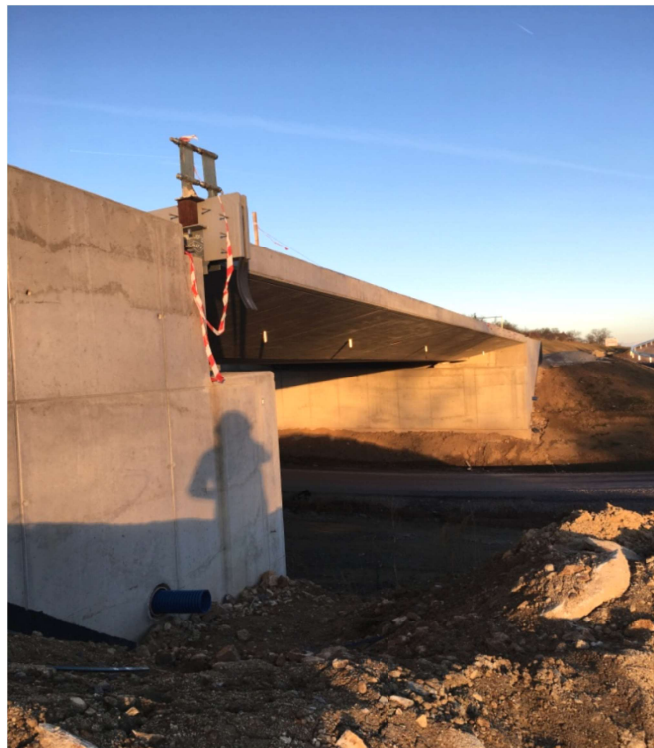
## Nezajištěná hrana pádu

Obrázek 5 – Nezajištěná hrana pádu

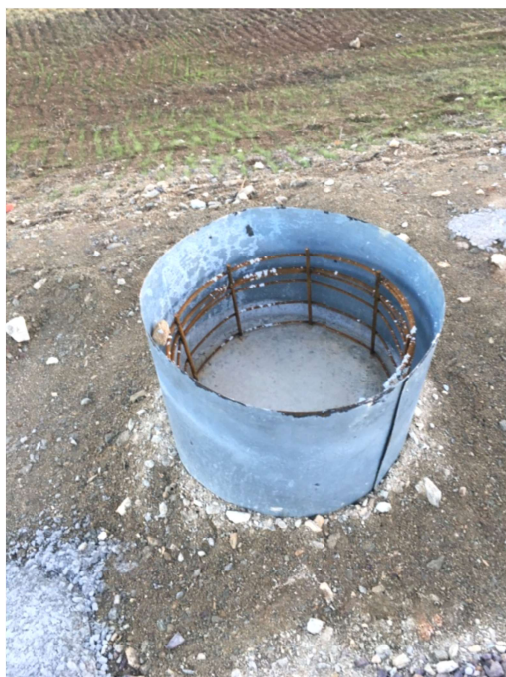
3.6.	Chybějící zajištění ostré hrany/výztuže (obr. č. 6)	6.1.2019	<b>IHNED</b>	6.1.2019	Zajištění proti napíchnutí na výztuž – zakrytí ostré hrany (geotextilie)	GDS

## Chybějící zajištění ostré hrany/ výztuže

Obrázek 6 – Chybějící zajištění ostré hrany/ výztuže

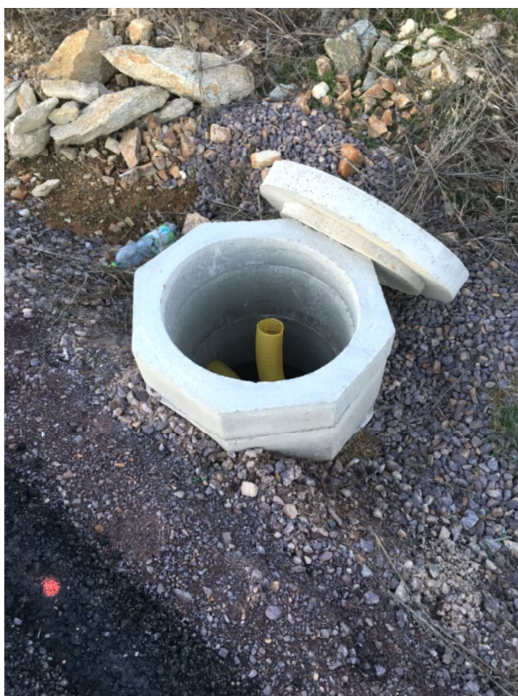
3.7.	Chybějící zajištění otvoru – poklop (obr. č. 7)	6.1.2019	<b>IHNED</b>	6.1.2019	Zakrytí poklopem	GDS
3.8.	Nesprávné skladování materiálu – chybějící podložky (obr. č. 8)	6.1.2019	Do dalšího KD	15.1.2019	Podložení materiálu dle TP – požadavky na skladování	GDS

## Chybějící zajištění otvoru – poklop

*Obrázek 7 – Chybějící zajištění otvoru – poklop*

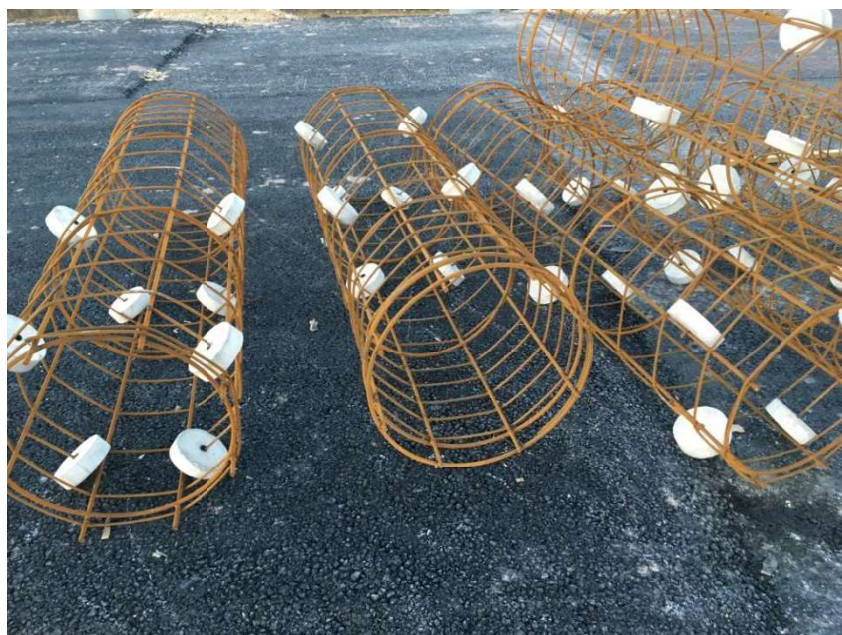
## Nesprávné skladování materiálu – chybějící podložky

*Obrázek 8 – Nesprávné skladování materiálu – chybějící podložky*

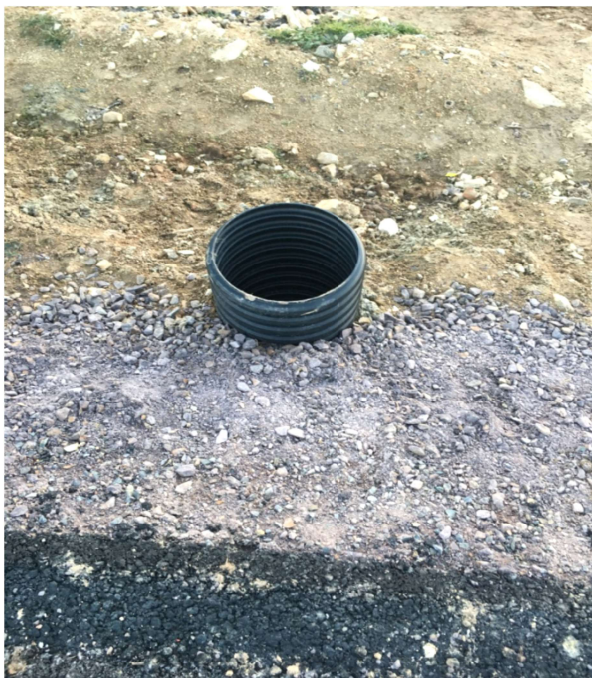
3.9.	Chybějící zajištění otvoru – poklop (obr. č.9)	6.1.2019	<b>IHNED</b>	6.1.2019	Zakrytí poklopem	GDS
3.10.	Nezajištěná hran pádu - most poklop (obr. č.10)	6.1.2019	<b>IHNED</b>	6.1.2019	Zajistit ohrazením pomocí mobilního plotu před hranou pádu; zřízení zábradlí na hraně pádu do výšky 1,1 m	GDS

## Chybějící zajištění otvoru – poklop

*Obrázek 9 – Chybějící zajištění otvoru – poklop*

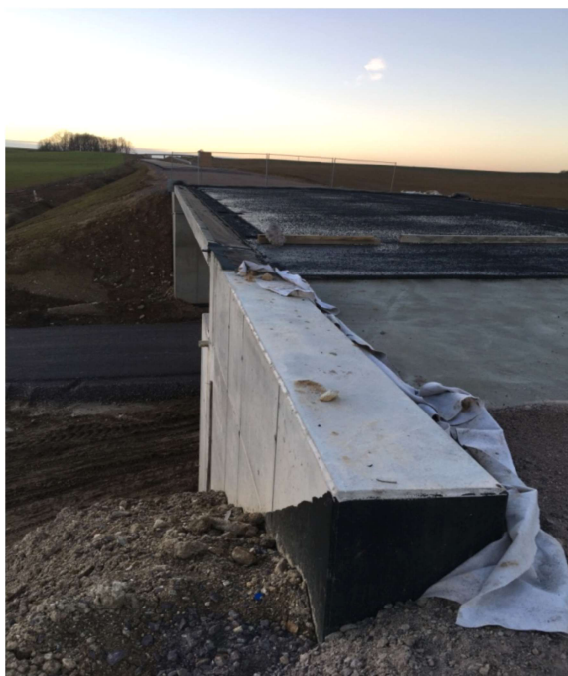
## Nezajištěná hran pádu - most

*Obrázek 10 – Nezajištěná hran pádu – most*

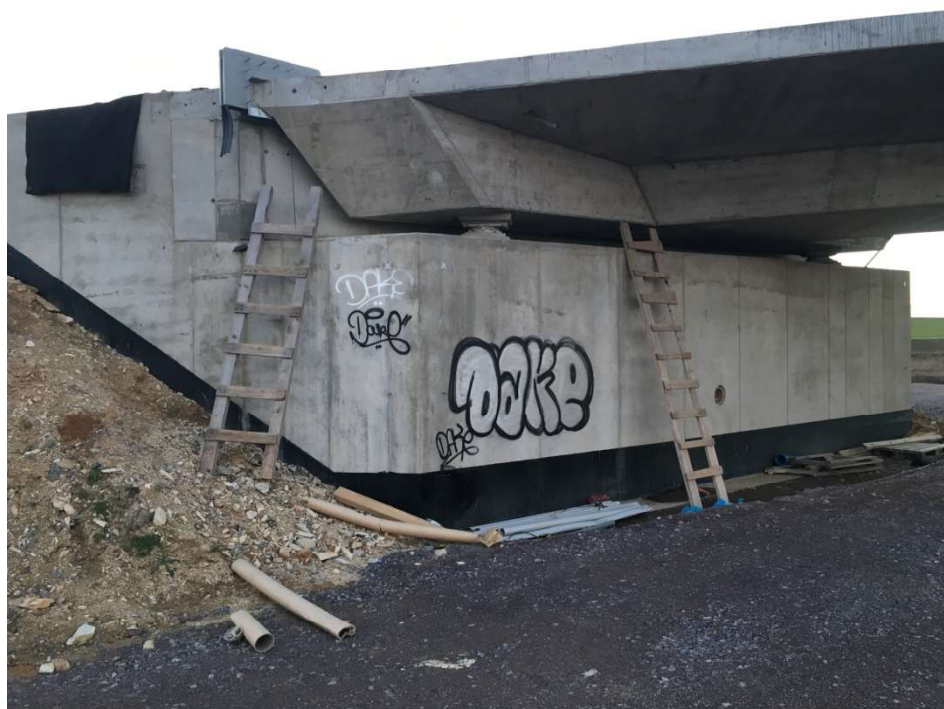
3.11.	Nezajištěný žebřík a nesplňující požadavky (obr. č.11)	6.1.2019	Do dalšího KD	15.1.2019	Volba zprávného žebříku; zajištění paty žebříku; práce ve dvou	GDS

## Nezajištěný žebřík a nesplňující požadavky

Obrázek 11 – Nezajištěný žebřík a nesplňující požadavky
