Příloha číslo 1

Měření ze zkoumaných situací

Měření 1. zkoumané situace

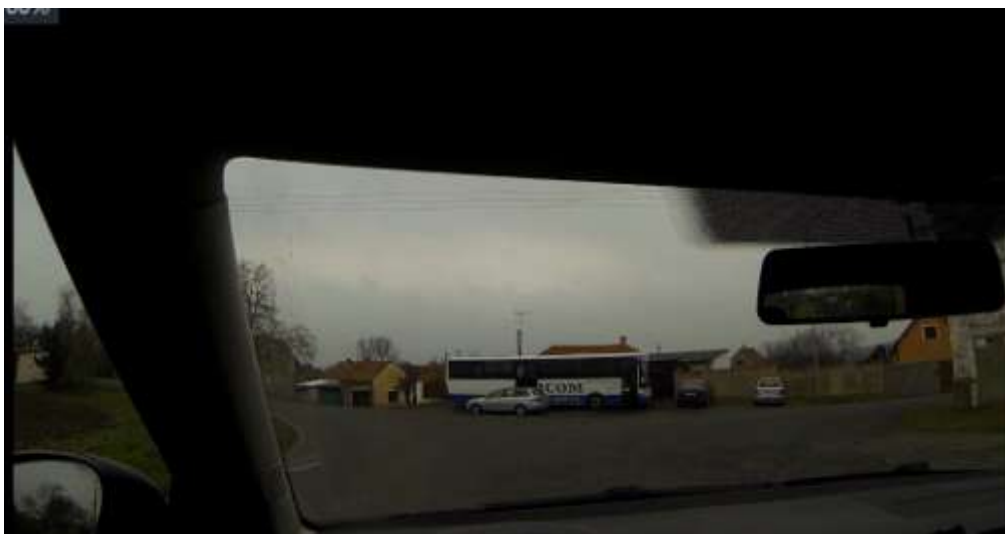
Obrázek 111 – První měření, záběr číslo 1 (Autor: Pavel Kolář)

Popis situace obrázku 111 – První měření, záběr číslo 1

- už této situaci řidič má díky rušivému elementu A sloupku zakrytý výhled do oblouku
- výhledu brání i přilehlá vegetace
- rychlost vozidla v tomto okamžiku byla 45 km/h

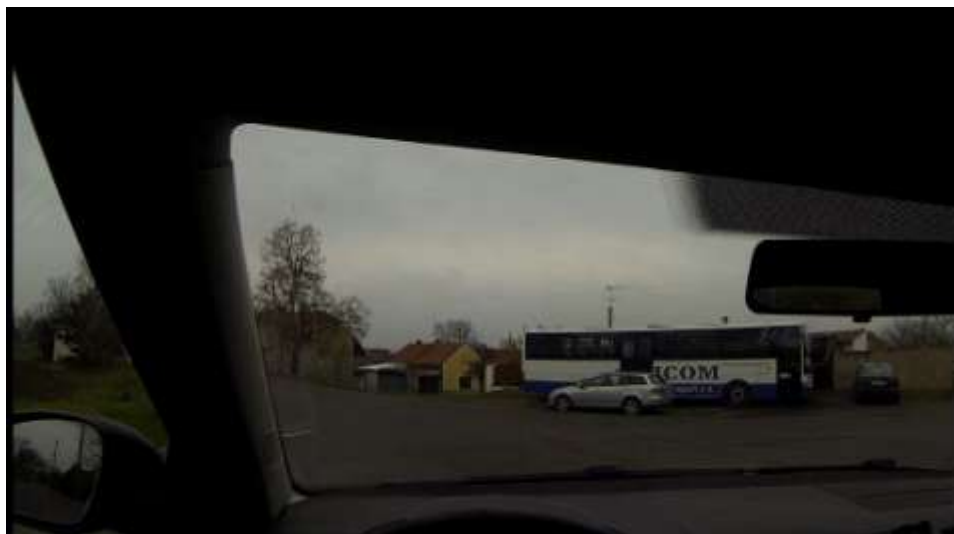
Obrázek 112 – První měření, záběr číslo 2 (Autor: Pavel Kolář)

Popis situace obrázku 112 – První měření, záběr číslo 2

- místo, kde střetává komunikace číslo 2391 s komunikací číslo 2396
- řidič má kompletně zakrytý výhled na situaci na této komunikaci
- rychlost vozidla v tomto okamžiku byla 45 km/h

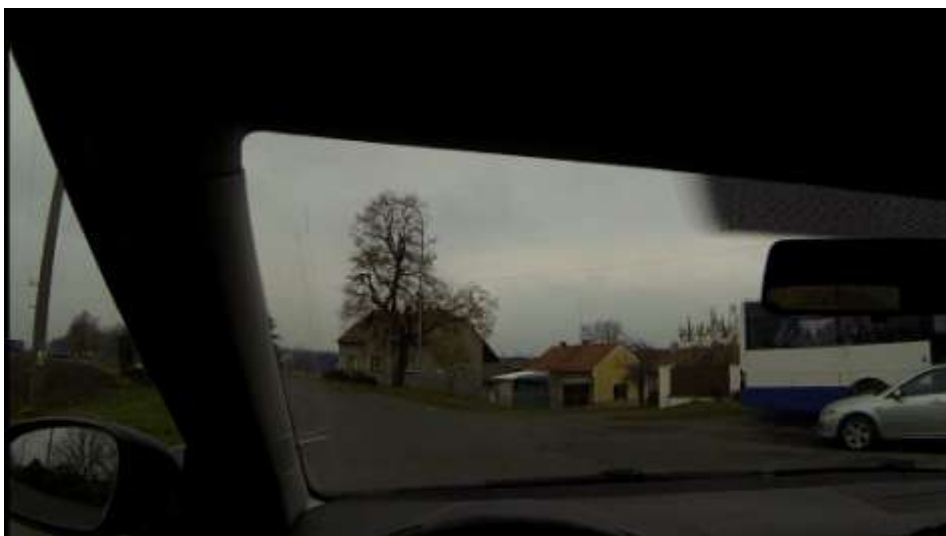
Obrázek 113 – První měření, záběr číslo 3 (Autor: Pavel Kolář)

Popis situace obrázku 113 – První měření, záběr číslo 3

- A sloupek zabraňuje ve výhledu v celém rozsahu oblouku
- rychlost vozidla v tomto okamžiku byla 44 km/h

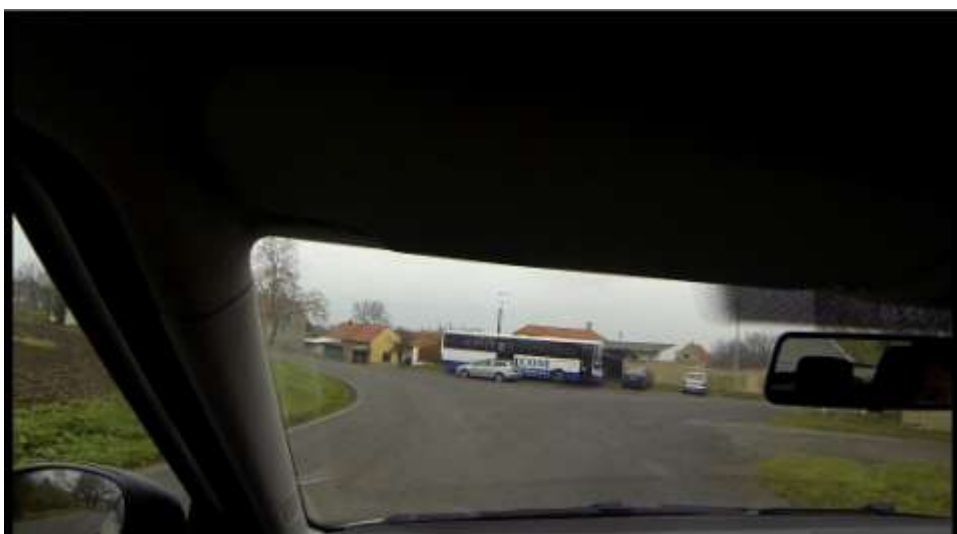
Obrázek 114 – Druhé měření, záběr číslo 1 (Autor: Pavel Kolář)

Popis situace obrázku 114 - Druhé měření, záběr číslo 1

- obrázek zobrazuje vozidlo na komunikaci číslo 2396 vedoucí z Peruce
- výhled do oblouku je zcela zakrytý
- rychlost vozidla v tomto okamžiku byla 44 km/h

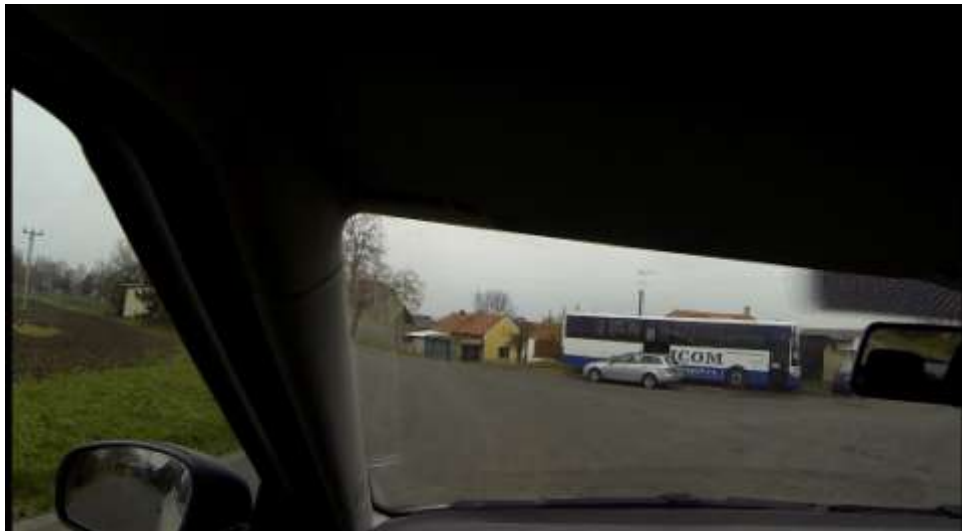
Obrázek 115 - Druhé měření, záběr číslo 2 (Autor: Pavel Kolář)

Popis situace obrázku 115 - Druhé měření, záběr číslo 2

- místo styku komunikace číslo 2396 a komunikace 2391
- výhled do samotného oblouku je zakrytý
- rychlost vozidla v tomto okamžiku byla 45 km/h

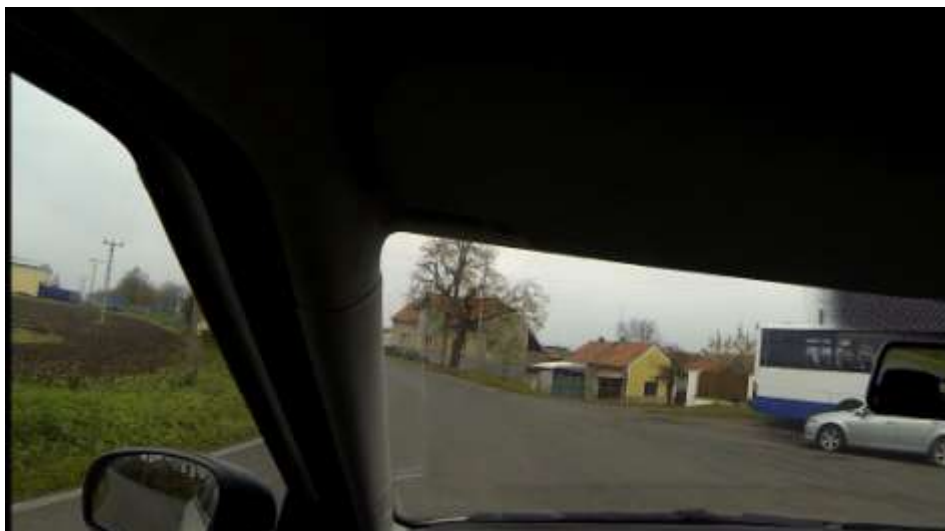
Obrázek 116 - Druhé měření, záběr číslo 3 (Autor: Pavel Kolář)

Popis situace obrázku 116 - Druhé měření, záběr číslo 3

- výhled do oblouku je zakrytý a na pohyb vozidel v oblouku nejasný
- rychlost vozidla v tomto okamžiku byla 45 km/h

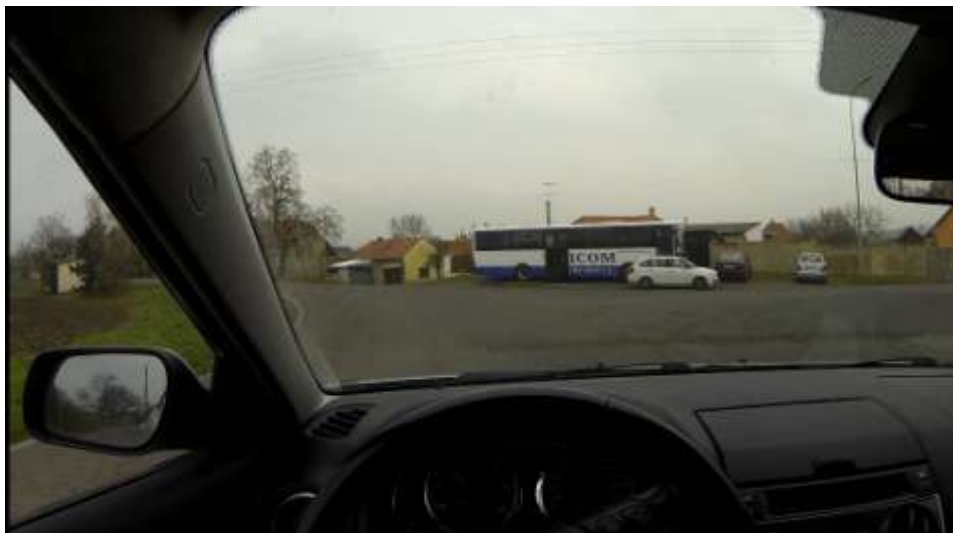
Obrázek 117 - Třetí měření, záběr číslo 1 (Autor: Pavel Kolář)

Popis situace obrázku 117 - Třetí měření, záběr číslo 1

- výhled do oblouku je zakrytý a na pohyb vozidel v oblouku nejasný
- rychlost vozidla v tomto okamžiku byla 47 km/h

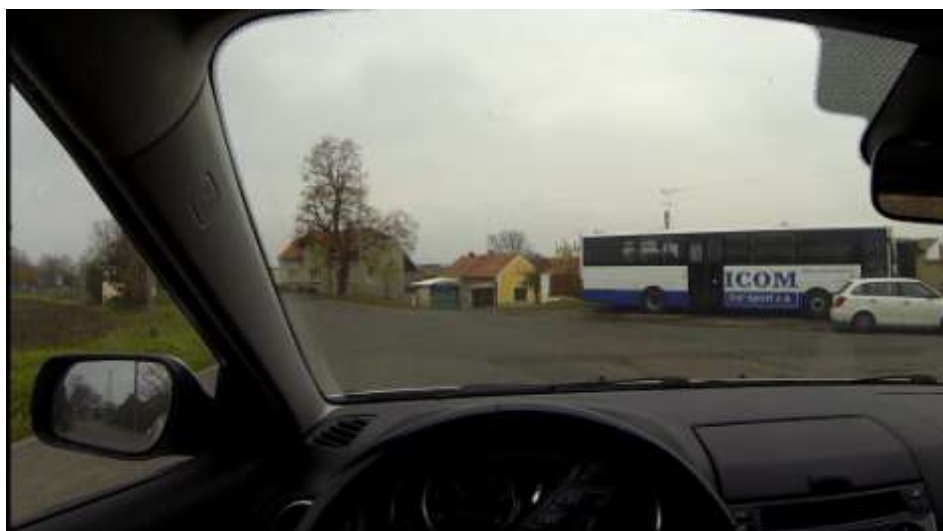
Obrázek 118 - Třetí měření, záběr číslo 2 (Autor: Pavel Kolář)

Popis situace obrázku 118 - Třetí měření, záběr číslo 2

- výhled na komunikaci je opět značně zakrytý
- A sloupek zakrývá dění v prostoru před obloukem
- rychlost vozidla v tomto okamžiku byla 46 km/h

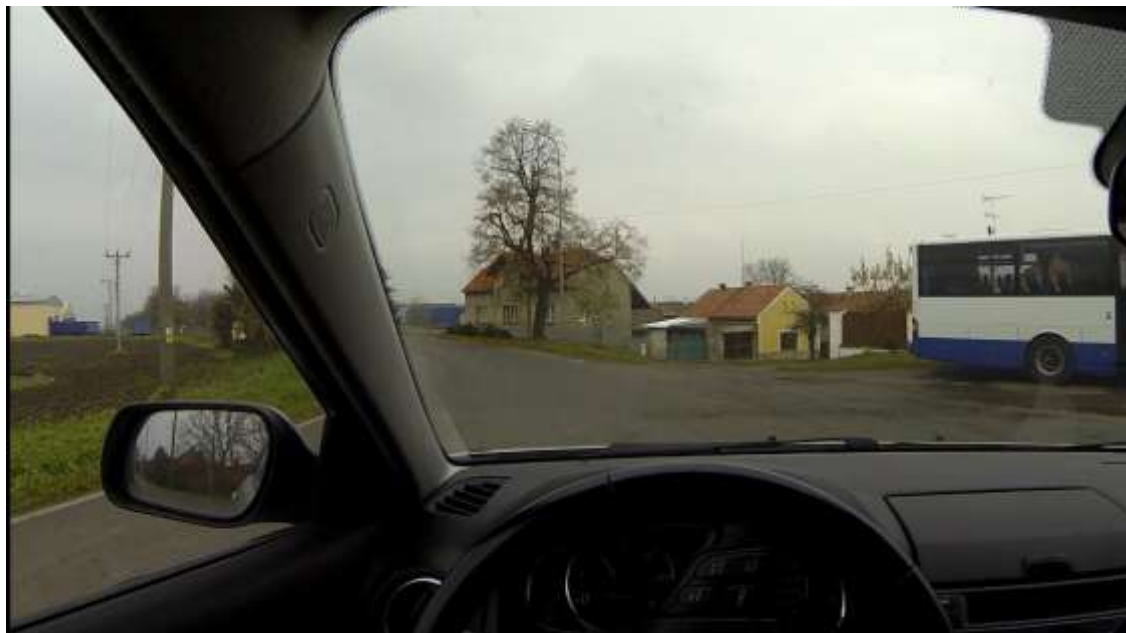
Obrázek 119 - Třetí měření, záběr číslo 3 (Autor: Pavel Kolář)

Popis situace obrázku 119 - Třetí měření, záběr číslo 3

- situace z oblouku, konkrétně z komunikace 2391
- A sloupek zakrývá dění těsně před obloukem a u zastávky autobusu
- rychlost vozidla v tomto okamžiku byla 47 km/h

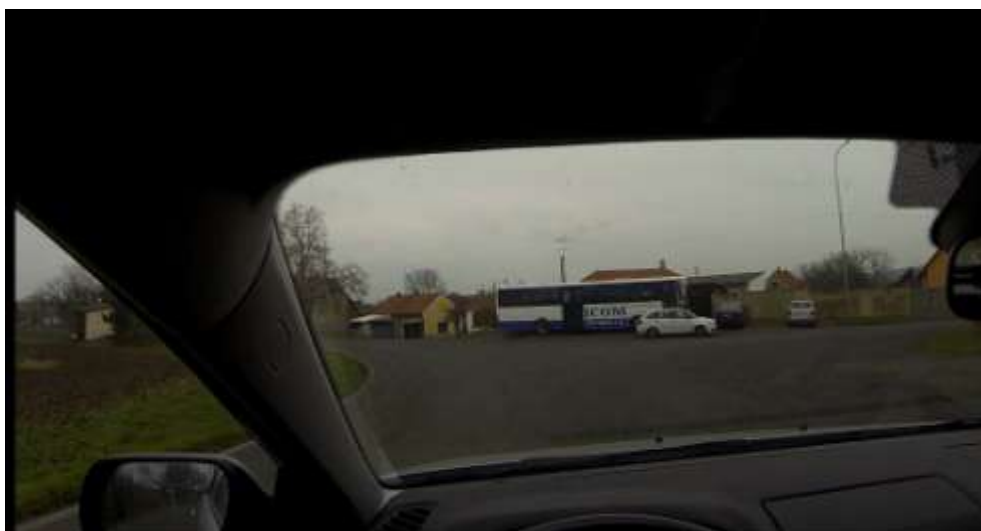
Obrázek 1110 - Čtvrté měření, záběr číslo 1 (Autor: Pavel Kolář)

Popis situace obrázku 1110 - Čtvrté měření, záběr číslo 1

- situace na komunikaci 2396.
- A sloupek zakrývá dění v okolí zastávky, těsně před obloukem a i na začátku oblouku
- rychlost vozidla v tomto okamžiku byla 45 km/h

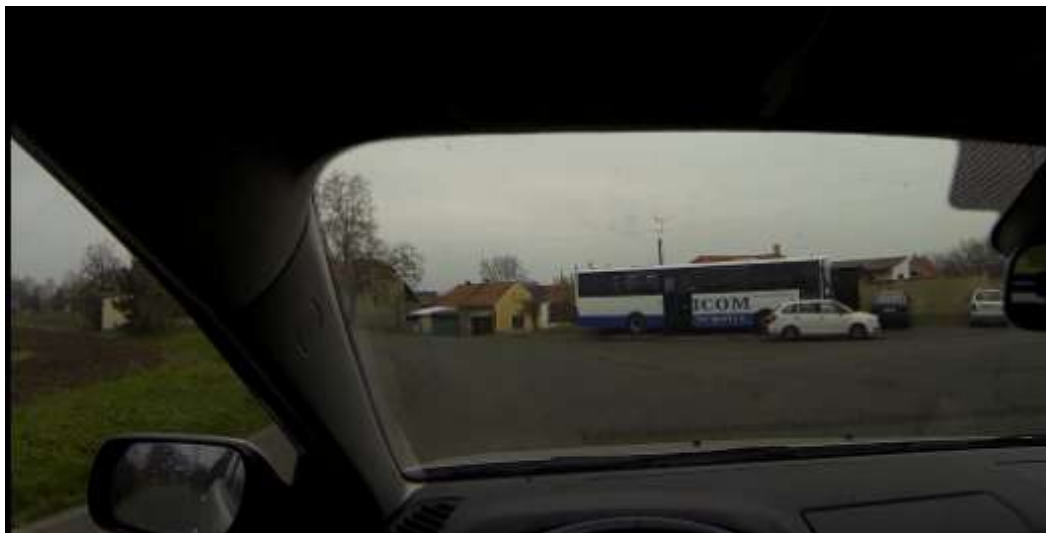
Obrázek 1111 - Čtvrté měření, záběr číslo 2 (Autor: Pavel Kolář)

Popis situace obrázku 1111 - Čtvrté měření, záběr číslo 2

- situace, kde se stýkají komunikace číslo 2396 a 2391.
- výhled z vozidla zakrývá dění v okolí zastávky, těsně před obloukem a i na začátku oblouku
- rychlost vozidla v tomto okamžiku byla 44 km/h

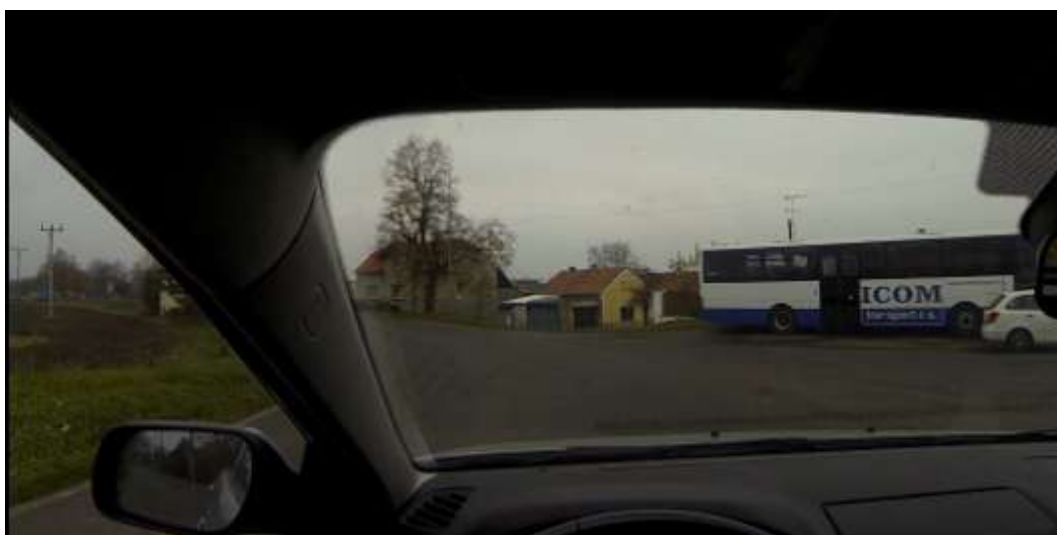
Obrázek 1112 - Čtvrté měření, záběr číslo 3 (Autor: Pavel Kolář)

Popis situace obrázku 1112 - Čtvrté měření, záběr číslo 3

- situace z oblouku, konkrétně z komunikace 2391
- výhled z vozidla díky A sloupku je značně zakrytý
- rychlost vozidla v tomto okamžiku byla 45 km/h

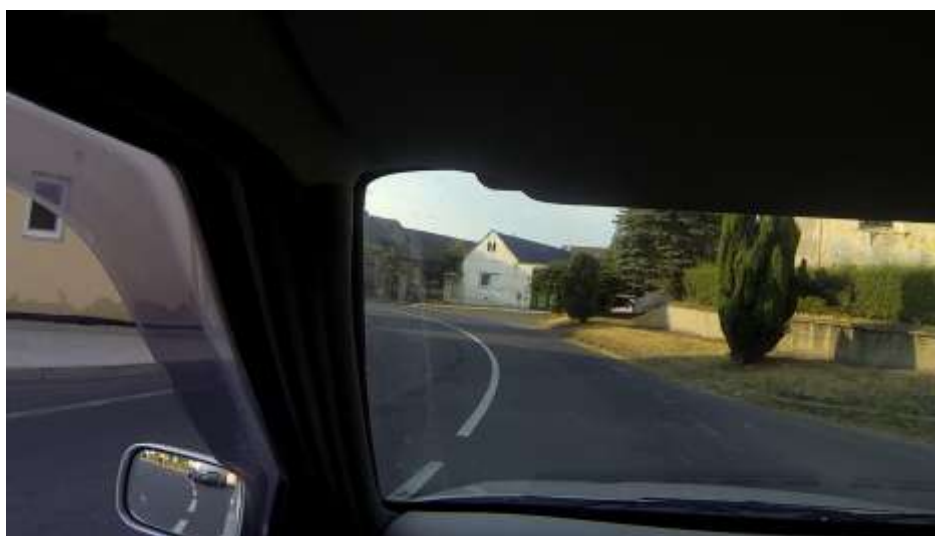
Obrázek 1113 - První měření, záběr číslo 1 (Autor: Pavel Kolář)

Popis situace obrázku 1113 - První měření, záběr číslo 1

- nároží budovy, které brání výhledu na komunikaci 255
- A sloupek zakrývá jakýkoli výhled na komunikaci 255
- řidič nevidí, zda se v protisměru pohybuje jiné vozidlo
- rychlost vozidla v tomto okamžiku byla 48 km/h

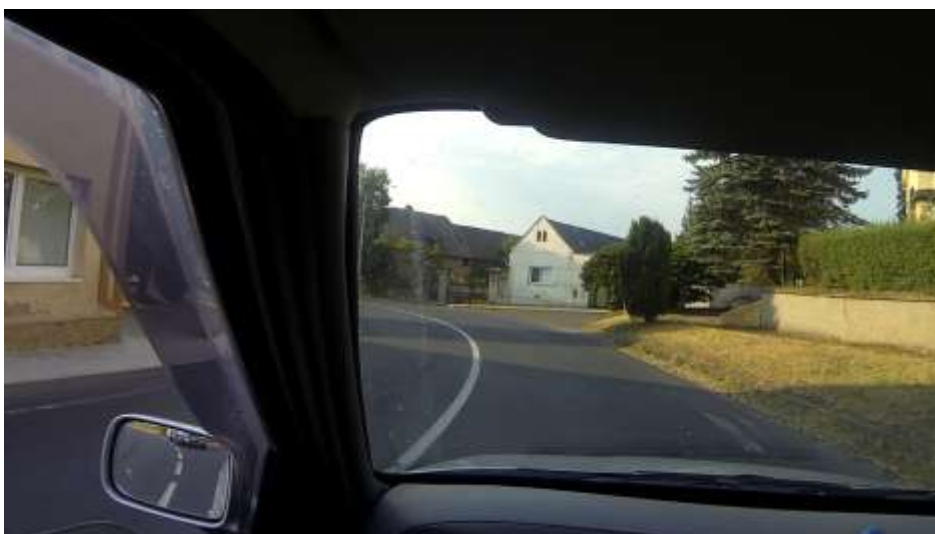
Obrázek 1114 - První měření, záběr číslo 2 (Autor: Pavel Kolář)

Popis situace obrázku 1114 - První měření, záběr číslo 2

- A sloupek dále brání řidiči ve výhledu na komunikaci číslo 255
- rychlost vozidla v tomto okamžiku byla 47 km/h

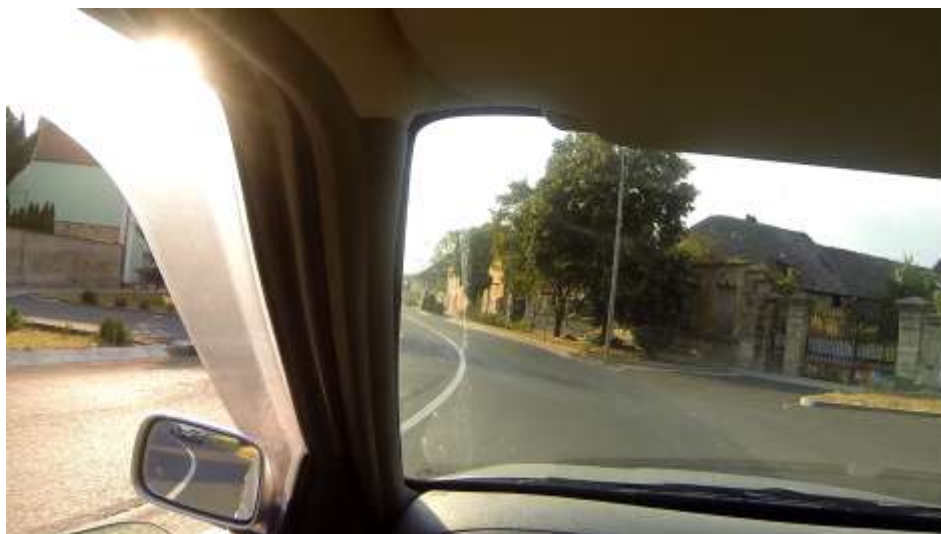
Obrázek 1116 - První měření, záběr číslo 4 (Autor: Pavel Kolář)

Popis situace obrázku 1116 - První měření, záběr číslo 4

- A sloupek zakrývá výhled řidiče na komunikaci
- rychlost vozidla v tomto okamžiku byla 46 km/h

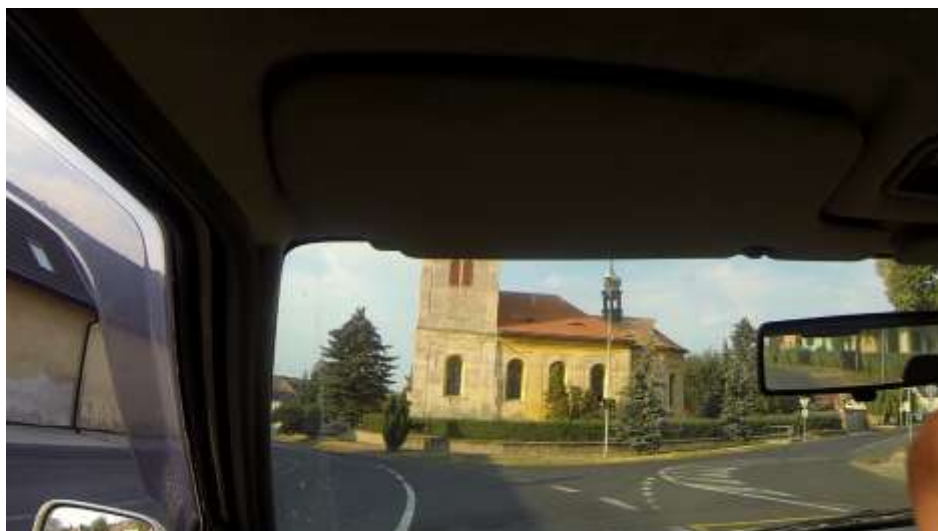
Obrázek 1117 - Druhé měření, záběr číslo 1 (Autor: Pavel Kolář)

Popis situace obrázku 1117 - Druhé měření, záběr číslo 1

- nároží budovy v kombinaci s rušivým elementem A sloupku zakrývá výhled na komunikaci
- rychlost vozidla v tomto okamžiku byla 46 km/h

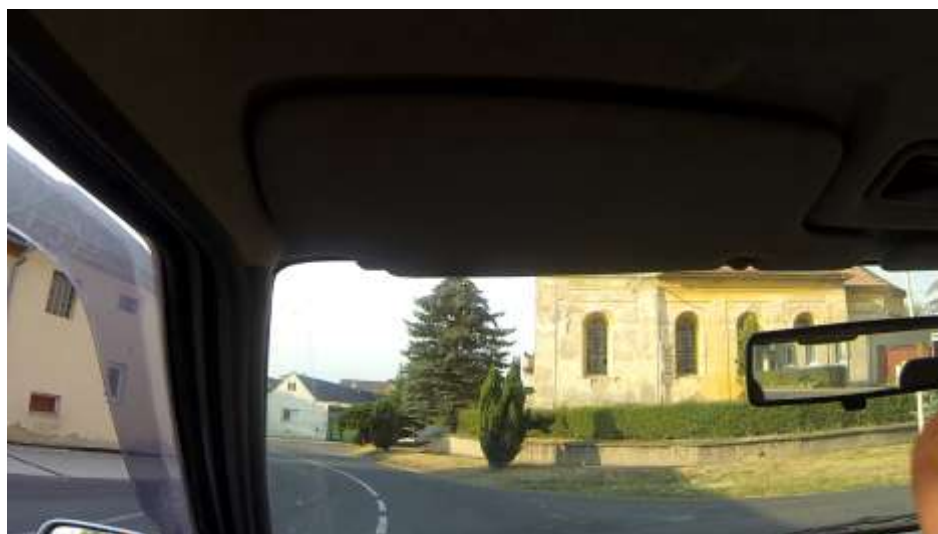
Obrázek 1118 - Druhé měření, záběr číslo 2 (Autor: Pavel Kolář)

Popis situace obrázku 1118 - Druhé měření, záběr číslo 2

- situace v oblouku před nárožím budovy, v křižovatce pozemní komunikací
- nároží zakrývá výhled z vozidla spolu s A sloupkem
- rychlost vozidla v tomto okamžiku byla 46 km/h

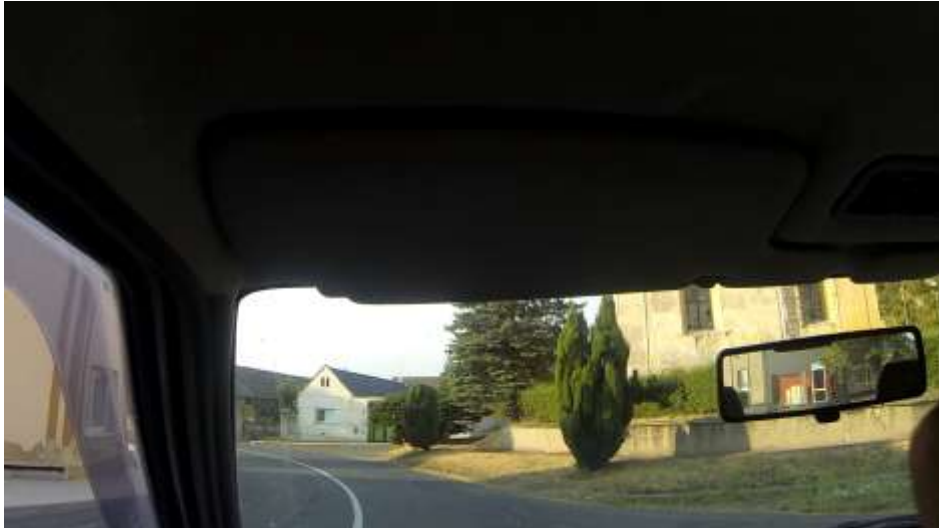
Obrázek 1119 - Druhé měření, záběr číslo 3 (Autor: Pavel Kolář)

Popis situace obrázku 1119 - Druhé měření, záběr číslo 3

- situaci, kde vozidlo míjí nároží budovy, tudíž výhledu již nebrání ve výhledu
- A sloupek nyní brání ve výhledu
- rychlost vozidla v tomto okamžiku byla 45 km/h

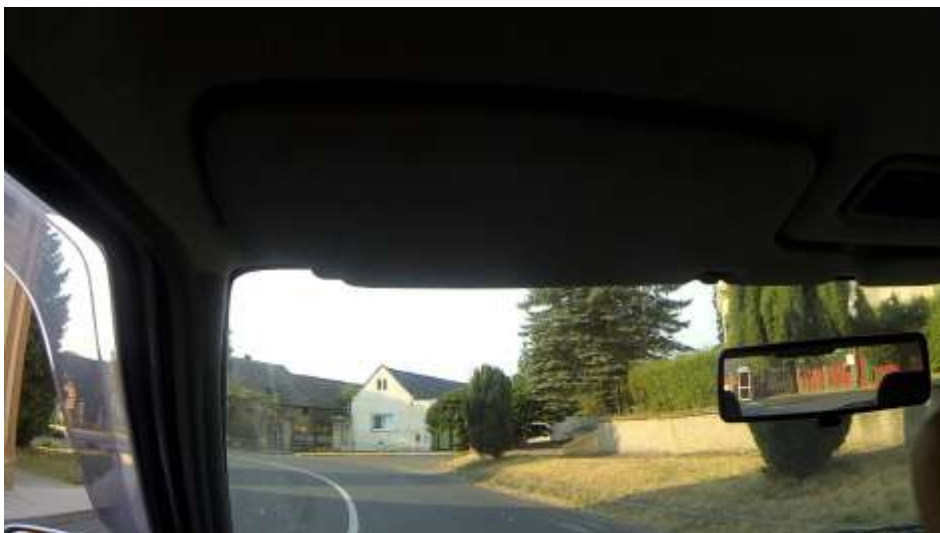
Obrázek 1120 - Druhé měření, záběr číslo 4 (Autor: Pavel Kolář)

Popis situace obrázku 1120 - Druhé měření, záběr číslo 4

- výhled řidiče vozidla na komunikaci číslo 255, tak výhled je stále dosti nevyhovující
- rychlost vozidla v tomto okamžiku byla 45 km/h

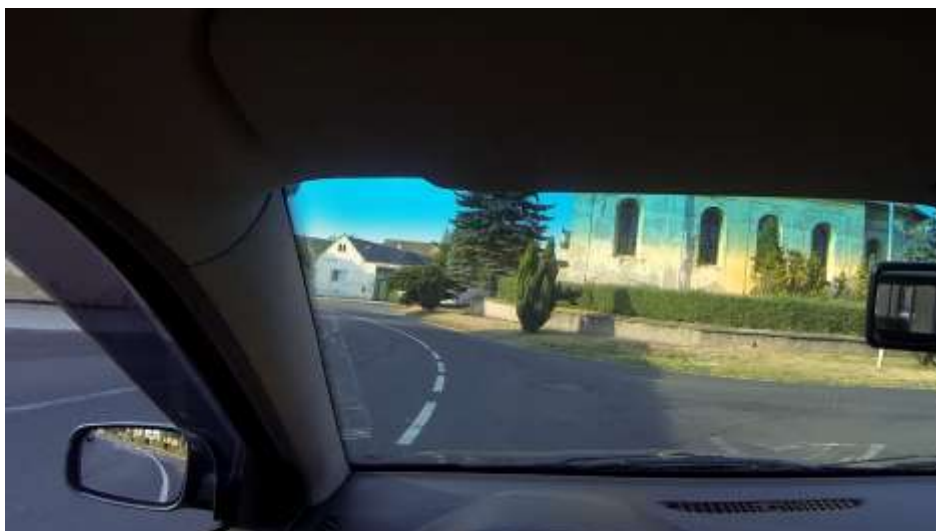
Obrázek 1121 - Třetí měření, záběr číslo 1 (Autor: Pavel Kolář)

Popis situace obrázku 1121 - Třetí měření, záběr číslo 1

- A sloupek zakrývá komunikaci číslo 255 a zároveň i nároží budovy
- Rychlost vozidla v tomto okamžiku byla 48 km/h.

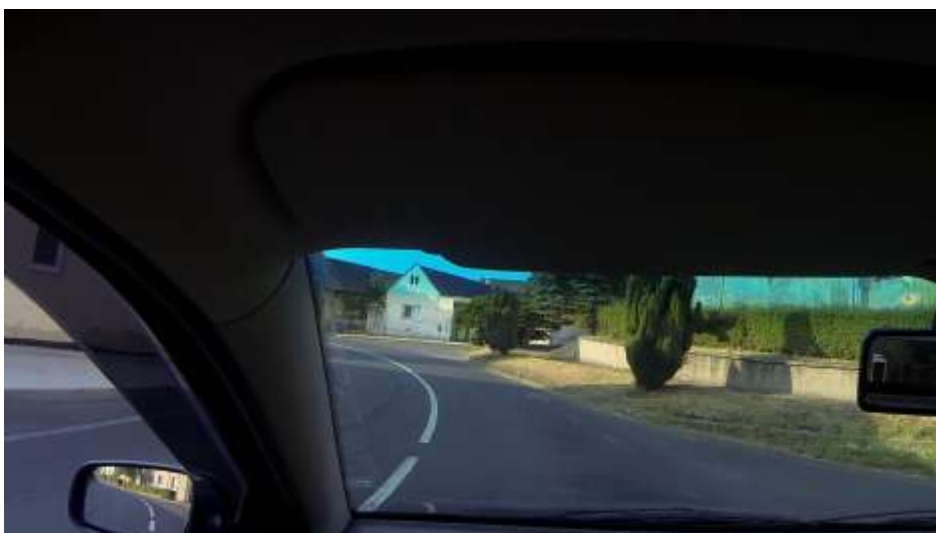
Obrázek 1122 - Třetí měření, záběr číslo 2 (Autor: Pavel Kolář)

Popis situace obrázku 1122 - Třetí měření, záběr číslo 2

- záběr ukazuje stále zakrytý záběr výhled na komunikaci číslo 255
- rychlost vozidla v tomto okamžiku byla 47 km/h

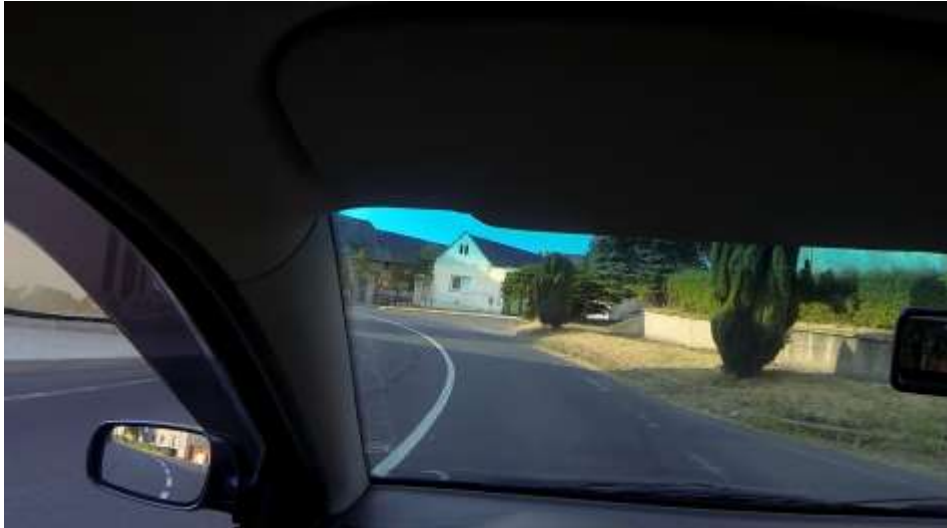
Obrázek 1123 - Třetí měření, záběr číslo 3 (Autor: Pavel Kolář)

Popis situace obrázku 1123 - Třetí měření, záběr číslo 3

- A sloupek dále zakrývá výhled na dění na komunikaci 255
- rychlost vozidla v tomto okamžiku byla 47 km/h

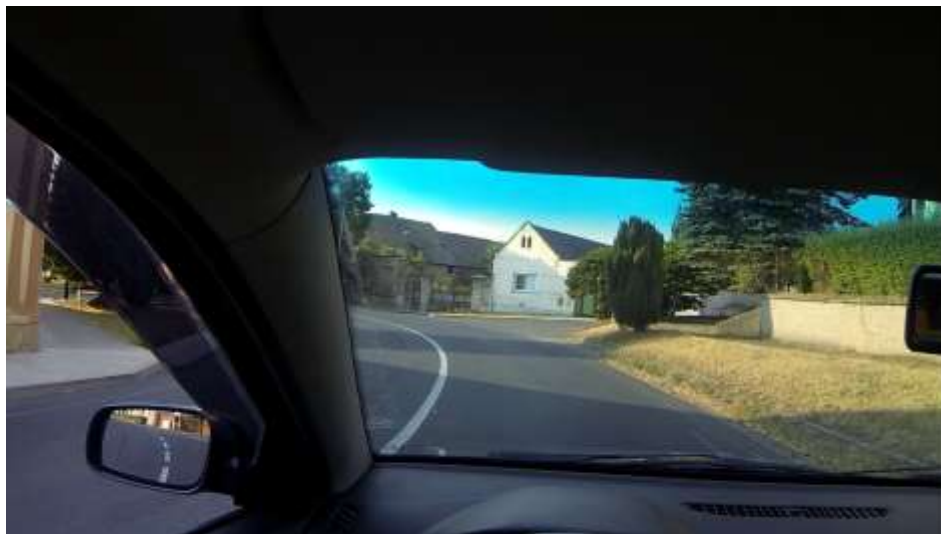
Obrázek 1124 - Třetí měření, záběr číslo 4 (Autor: Pavel Kolář)

Popis situace obrázku 1124 - Třetí měření, záběr číslo 4

- výhled z vozidla za křižovatkou komunikací 255 a 2507
- A sloupek Škody Octavie zakrývá výhled na pozemní komunikaci číslo 255
- rychlost vozidla v tomto okamžiku byla 46 km/h

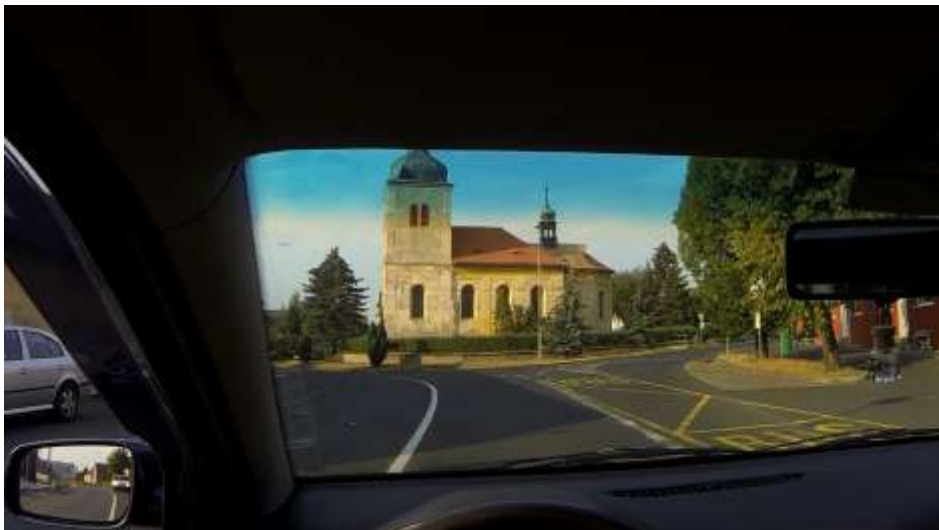
Obrázek 1125 - Čtvrté měření, záběr číslo 1 (Autor: Pavel Kolář)

Popis situace obrázku 1125 - Čtvrté měření, záběr číslo 1

- pohled řidiče vozidla před obloukem
- A sloupek zakrývá nároží budovy, ale zároveň i komunikaci číslo 255
- rychlost vozidla v tomto okamžiku byla 46 km/h

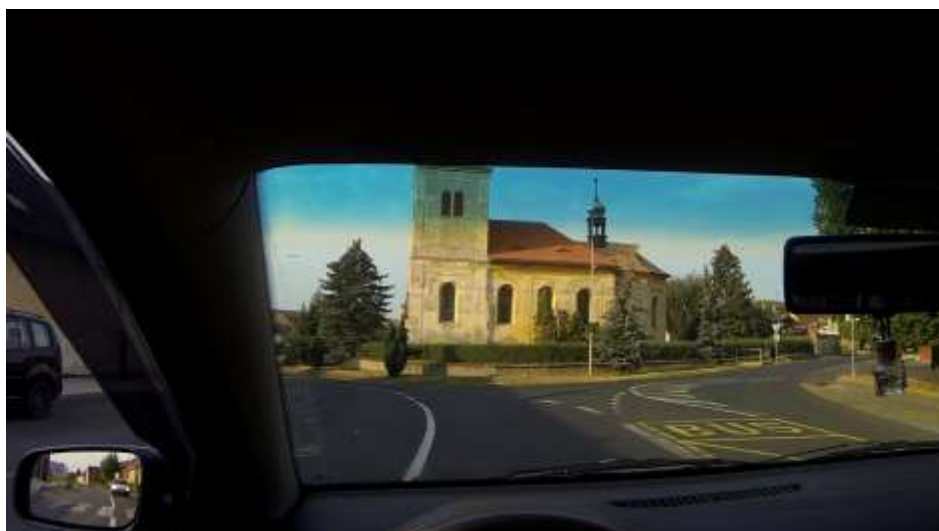
Obrázek 1126 - Čtvrté měření, záběr číslo 2 (Autor: Pavel Kolář)

Popis situace obrázku 1126 - Čtvrté měření, záběr číslo 2

- A sloupek zakrývá komunikaci
- rychlost vozidla v tomto okamžiku byla 47 km/h

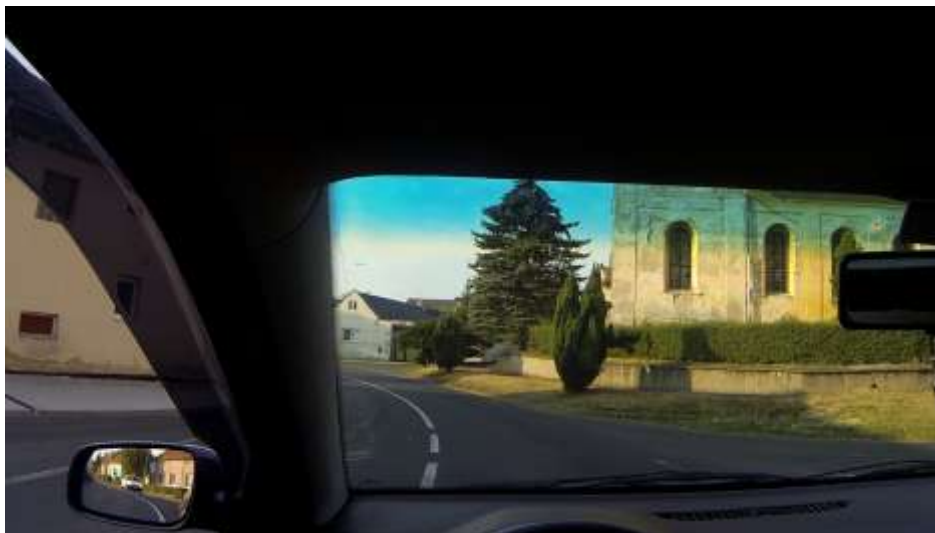
Obrázek 1127 - Čtvrté měření, záběr číslo 3 (Autor: Pavel Kolář)

Popis situace obrázku 1127 - Čtvrté měření, záběr číslo 3

- místo křížení s komunikací 2507
- A sloupek v kombinaci s nárožím budovy stále zakrývá výhled řidiče
- rychlost vozidla v tomto okamžiku byla 47 km/h

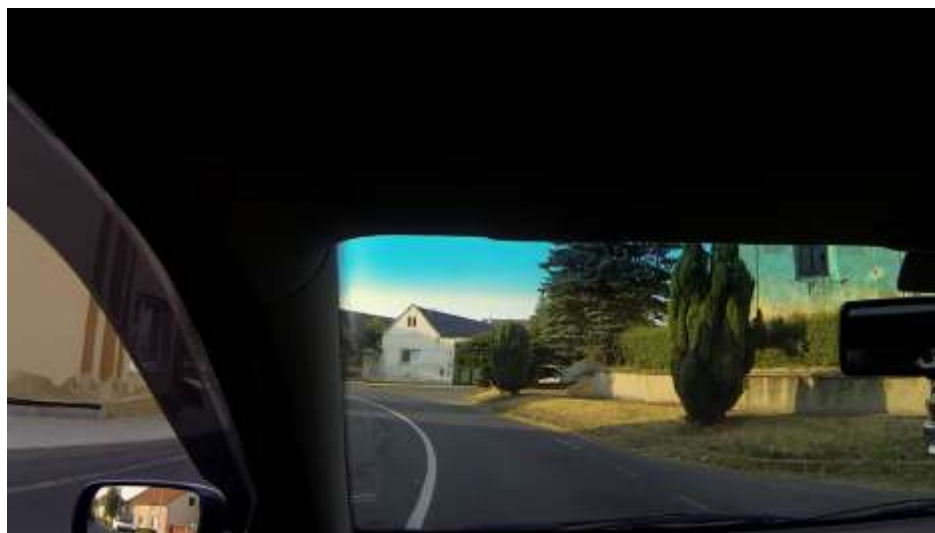
Obrázek 1128 - Čtvrté měření, záběr číslo 4 (Autor: Pavel Kolář)

Popis situace obrázku 1128 - Čtvrté měření, záběr číslo 4

- řidič má díky poloze A sloupku stále zakrytý výhled na komunikaci
- rychlost vozidla v tomto okamžiku byla 46 km/h

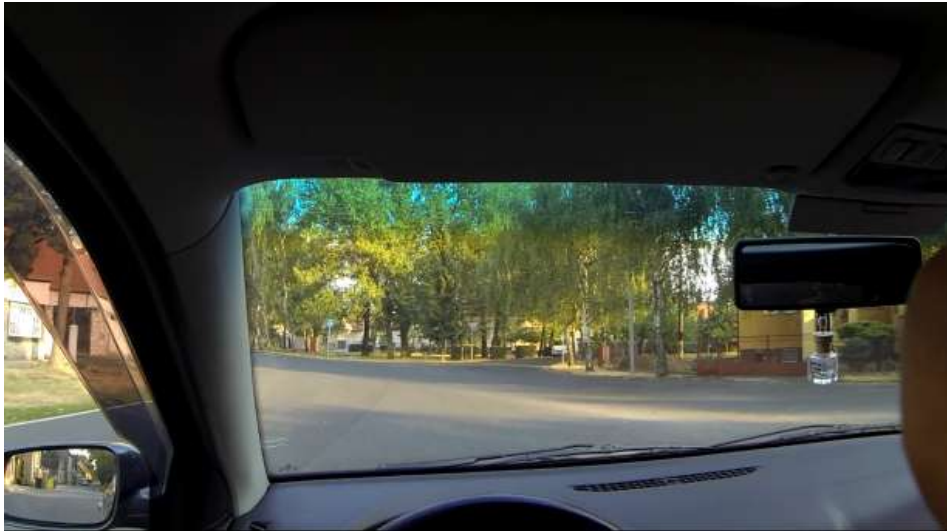
Obrázek 1129 - První měření, záběr číslo 1 (Autor: Pavel Kolář)

Popis situace obrázku číslo 1129 - První měření, záběr číslo 1

- A sloupek zabraňuje výhledu na pozemní komunikaci číslo 25013 spolu s přilehlými budovami

- rychlost vozidla v tomto okamžiku byla 48 km/h

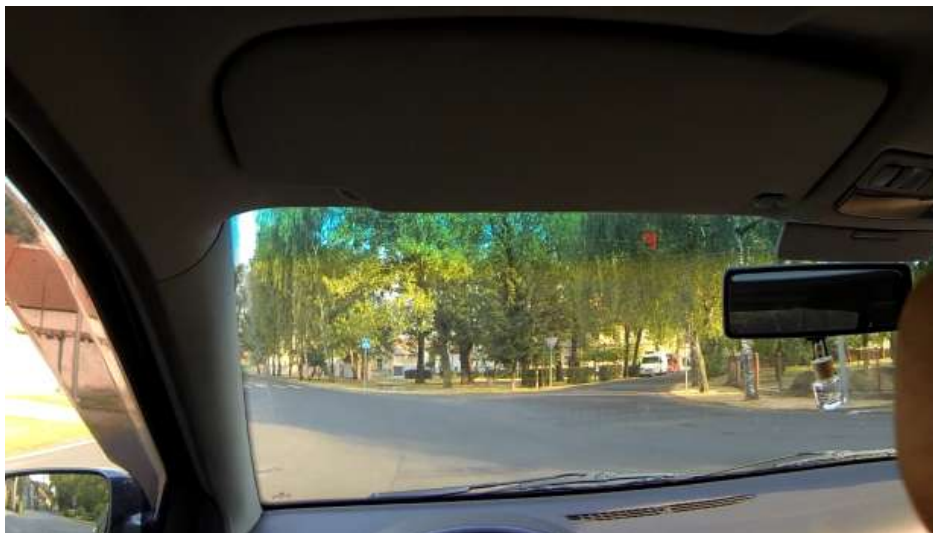
Obrázek 1130 - První měření, záběr číslo 2 (Autor: Pavel Kolář)

Popis situace obrázku číslo 1130 - První měření, záběr číslo 2

- A sloupek vozidla zakrývá výhled řidiči na komunikaci, ale i na blížící se přechod pro chodce

- rychlost vozidla v tomto okamžiku byla 47 km/h

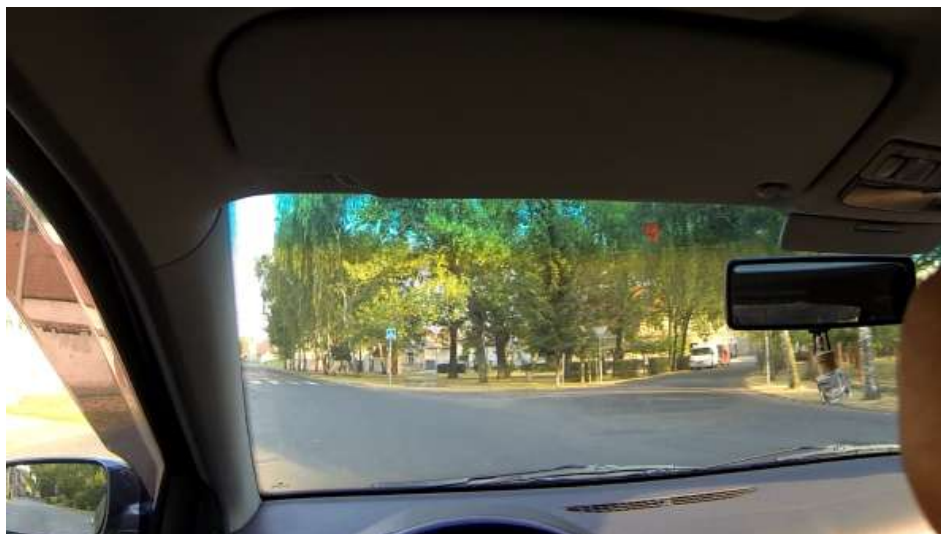
Obrázek 1131 - První měření, záběr číslo 3 (Autor: Pavel Kolář)

Popis situace obrázku číslo 1131 - První měření, záběr číslo 3

- přechod pro chodce je zakrytý díky rušivému elementu A sloupku vozidla

- rychlost vozidla v tomto okamžiku byla 46km/h
