## **Příloha\_č. 09 – LOKALITA 09**

Název diplomové práce:      Analýza dopravních nehod na silnicích  
I. třídy ve Středočeském kraji

### 3.2.9 LOKALITA 09

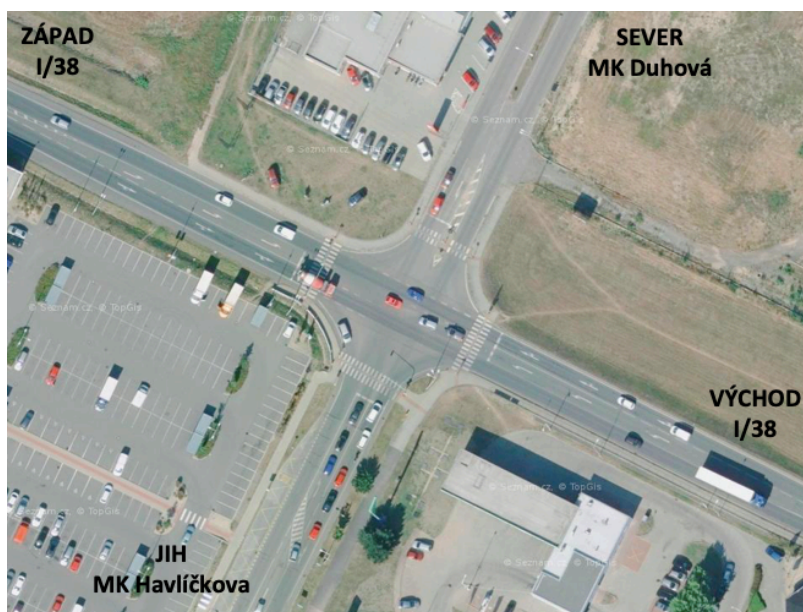
Sledovanou lokalitu 09 představuje čtyřramenná průsečná křižovatka nacházející se ve městě Mladá Boleslav, která je tvořena křížením silnice I/38 v provozním staničení km 32,98 a dvěma místními komunikacemi, jenž vedou ulicí Duhová a Havlíčkova.

**Obrázek 1** – Sledovaná lokalita 09. [SEZNAM.CZ 1996]

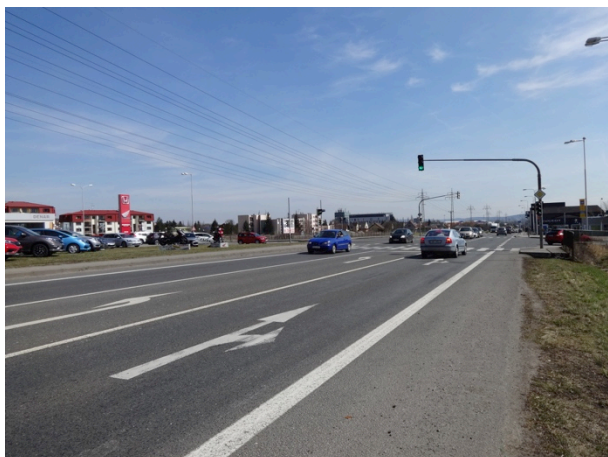
**Obrázek 2** – Pohled na sledovanou lokalitu ze západního ramene křižovatky (silnice I/38).

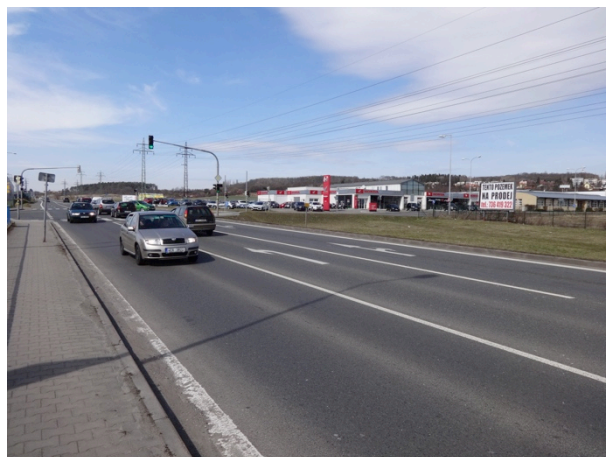
**Obrázek 3** – Pohled na sledovanou lokalitu z východního ramene křižovatky (silnice I/38).

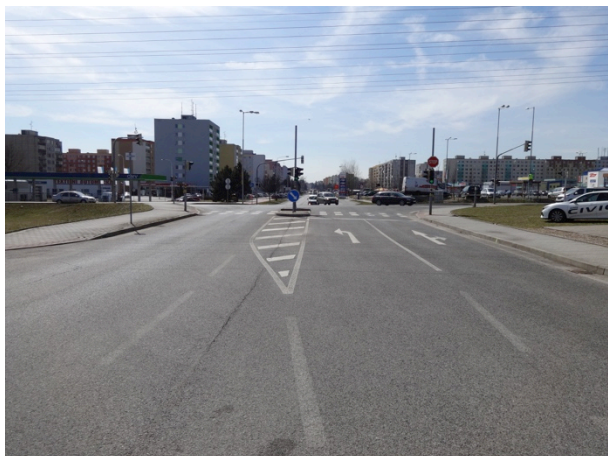
**Obrázek 4** – Pohled na sledovanou lokalitu ze severního ramene křižovatky (MK ulice Duhová).

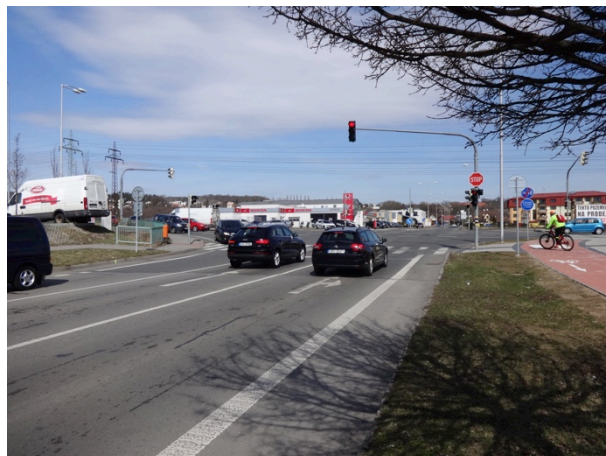
**Obrázek 5** – Pohled na sledovanou lokalitu z jižního ramene křižovatky (MK ulice Havlíčkova).

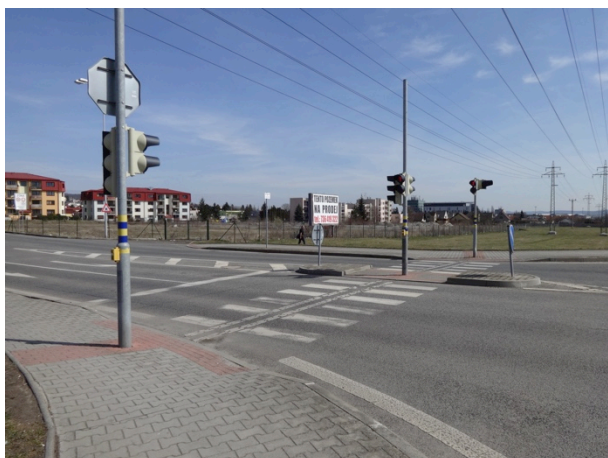
**Obrázek 6** – Bližší pohled na severní rameno křižovatky. Přechod pro chodce řízen pomocí SSZ.

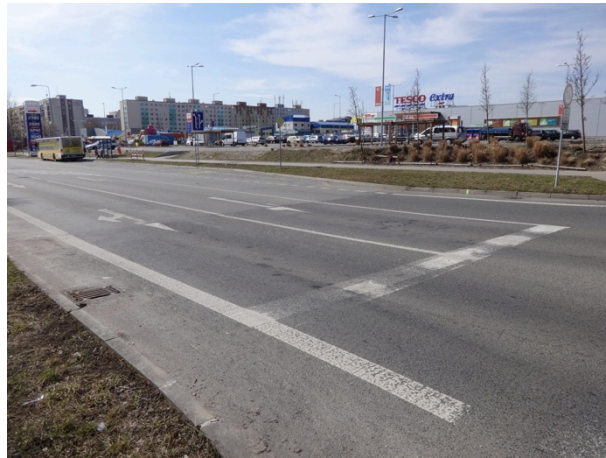
**Obrázek 7** – Bližší pohled na jižní rameno křižovatky, kde se nachází autobusový záliv.

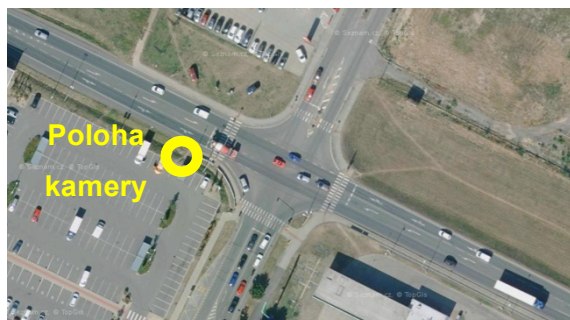
Jako vstupní hodnoty intenzit byly použity naměřené údaje z dopravního průzkumu, který proběhl v úterý 23. května 2018 v časovém období mezi 6. – 10. a 14. – 18. hodinou. Umístění záznamového zařízení v místě křižovatky, resp. pohled na křižovatku z kamery je uveden na následujících obrázcích (viz *Obrázek 8* a *Obrázek 9*).

**Obrázek 8** – Poloha záznamového zařízení.

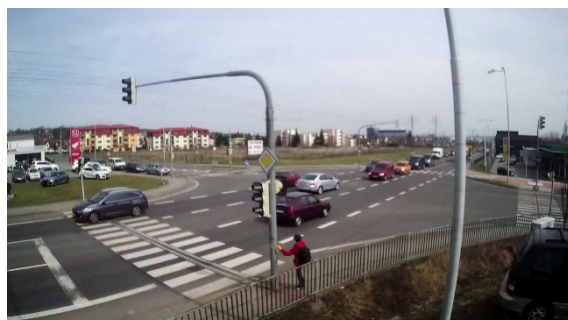
**Obrázek 9** – Pohled na křižovatku z kamery.

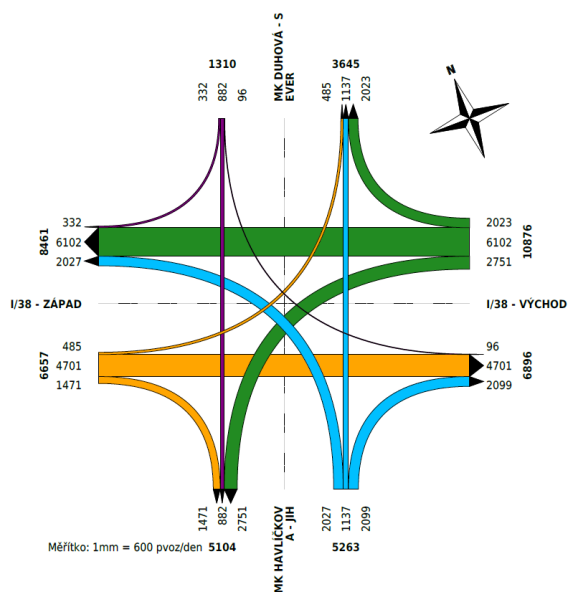
**Obrázek 10** – Zátěžový diagram RPDl v místě sledované nehodové lokality 09 (přepočtená motorová vozidla).

Z výše uvedených zátěžových diagramů je obecně patrné, že předmětná křižovatka reprezentuje dopravně velmi zatíženou lokalitu. Zároveň byly identifikovány dvě dopravně významná levá odbočení. Konkrétně z místa jižního (MK ulice Havlíčkova)

a východního (I/38) ramene křižovatky. Ve vztahu k těmto zjištěným skutečnostem lze způsob místní úpravy přednosti v jízdě (SSZ) označit za odpovídající danému dopravnímu zatížení.

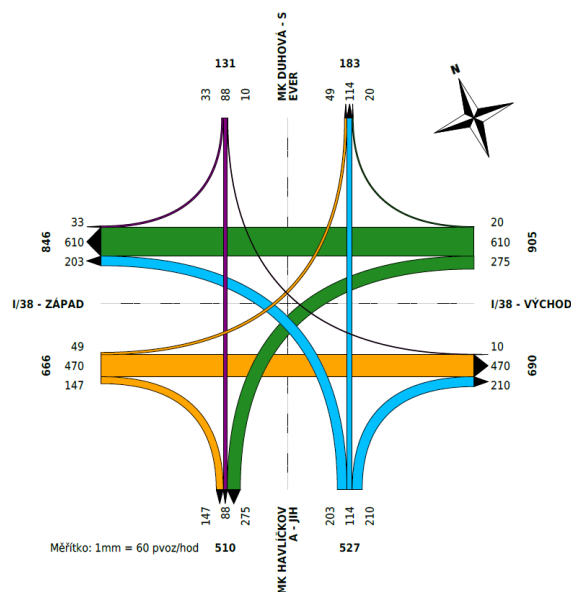
**Obrázek 11** – Zátěžový diagram intenzit ve špičkové hodině v místě sledované nehodové lokality 09 (přepočtená motorová vozidla).

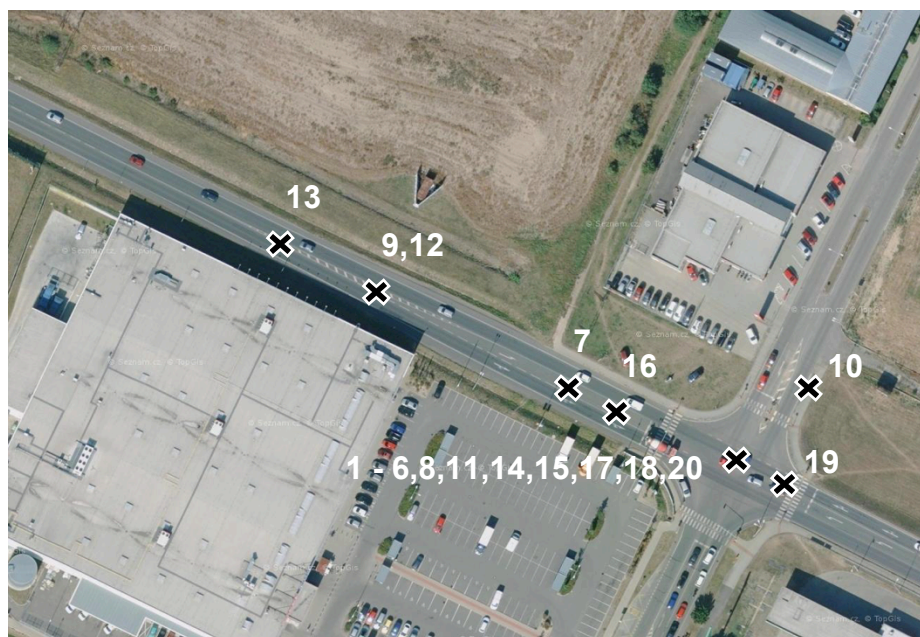
**Obrázek 12** – Polohy DN v rámci sledované lokality 09.

Z výše uvedeného schématu je patrná poloha všech 20 evidovaných dopravních nehod. V rámci předmětných nehodových událostí bylo zaznamenáno celkem 13 nehod s následky na zdraví, z toho jedna nehoda s usmrcením. Následkem nejvážnější nehody byla jedna osoba usmrcena a jedna těžce zraněna. Všech ostatních 12 nehod bylo s lehkým zraněním, při kterých bylo lehce zraněno celkem 16 osob. Zbylých 7 nehod bylo pouze s hmotnou škodou. Konkrétní parametry jednotlivých DN uvádí následující *Tabulka 1*.

Suchý a neznečištěný povrch byl u téměř 80 % nehod společně s neztíženými povětrnostními podmínkami. Naopak mokrá povrch vozovky byl u 1/5 nehod, kdy povětrnostní podmínky byly ve třech případech zhoršeny deštěm. Skoro všechny nehody byly zaviněny řidiči osobních automobilů, pouze 1/5 případů byla zaviněna řidiči nákladních automobilů (v jednom případě s přívěsem). Současně evidované nehodové události generují významný shluk ve středu čtyřramenné průsečné křižovatky.

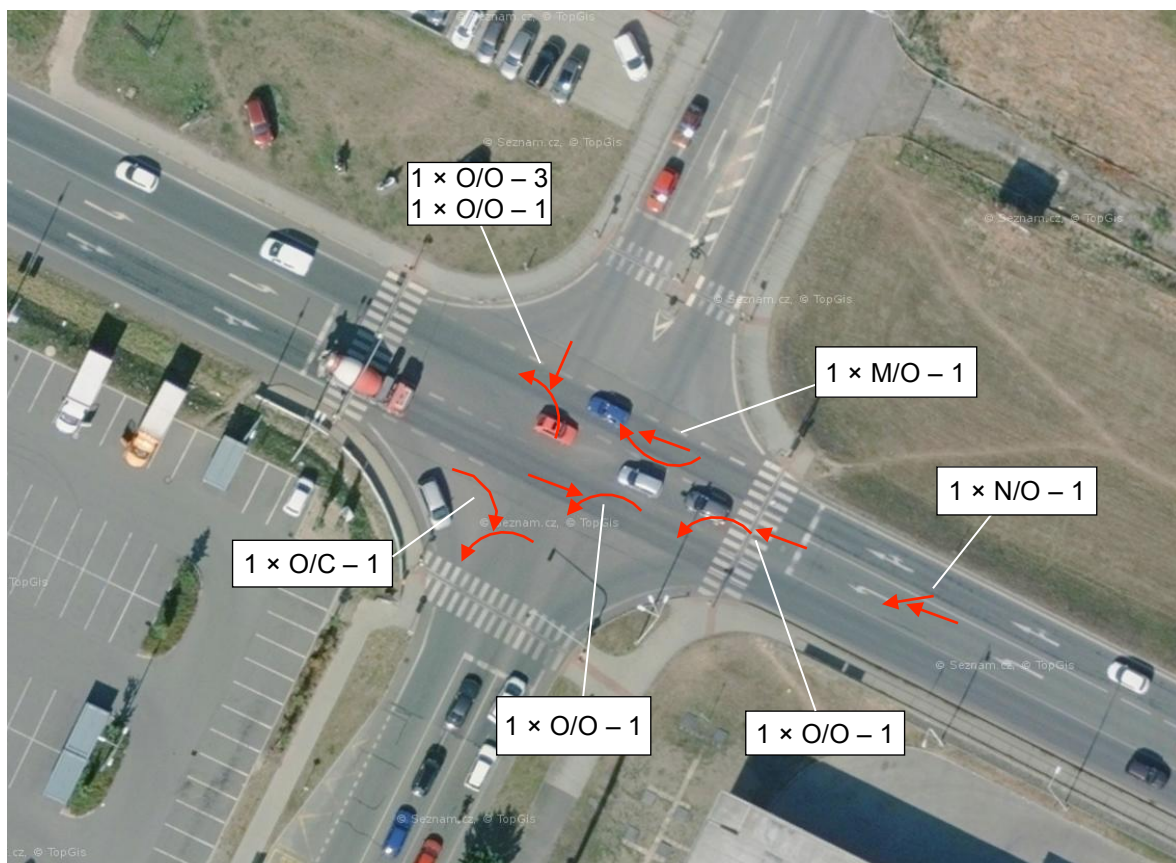
V rámci sledované hodiny (17. – 18. hodina) bylo zaznamenáno celkem 26 dopravních konfliktů. Schematické znázornění dopravních konfliktů doplněné o stupeň závažnosti uvádí následující obrázek (viz *Obrázek 13*). Na obrázku nejsou uvedeny konfliktní situace se stupněm závažnosti 0 (absence směrového ukazatele při změně směru jízd), které byly způsobené řidiči motorových vozidel. Tento metodický přístup je zvolen z důvodu vyšší srozumitelnosti níže uvedeného schematického znázornění.

V téměř 85 % (18 konfliktů) z celkového počtu (26 konfliktů) byly dopravními konflikty stupně závažnosti 0, tedy různé způsoby nestandardního chování osamocených vozidel. Ve většině případů se jednalo o absenci směrového ukazatele při průjezdu křižovatkou.

**Obrázek 13** – Schéma dopravních konfliktů ve sled. křižovatce v období mezi 17. – 18. hodinou.

Zjištěná četnost a závažnost dopravních konfliktů, při opomenutí stupně závažnosti 0, ve vztahu k celkové intenzitě dopravního proudu není ve sledované křižovatce významná. Avšak z provedeného průzkumu vyplývá, že současné nastavení signálního plánu (délka mezičasu mezi jednotlivými fázemi) není ve vztahu k rozlehlosti křižovatky vhodně definováno.

První varianta představuje úpravu signálního plánu a prodloužení tzv. mezičasů mezi jednotlivými fázemi signálního plánu. Druhá varianta reprezentuje výměnu stávajícího SZZ s plnými signály za signály se směrovými šipkami.

První variantu (prodloužení doby na vyklizení křižovatky) je možné označit za investičně výrazně méně náročnou. Avšak z pohledu bezpečnosti silničního provozu lze jednoznačně doporučit druhou variantu v podobě výměny plných signálů za signály se směrovými šipkami. Další podpůrné argumenty pro instalaci směrových signálů spočívají v rozlehlosti předmětné křižovatky a ve zjištěné směrovosti dopravního proudu v rámci realizovaného průzkumu.

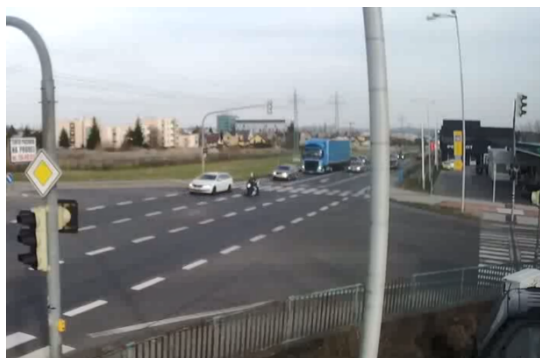
Nejčastěji byly ve sledované hodině zaznamenány dopravní konflikty ohodnocené 1. stupněm závažnosti. V prvním případě se jednalo o předjíždění v prostoru křižovatky (1x). Řidič jednostopého vozidla předjížděl rozjíždějící se kolonu automobilů přes samostatný pruh pro levé odbočení. Při zpětném zařazování do průběžného jízdního pruhu došlo k vynucení mírného zpomalení předjížděných vozidel, a to z důvodu včasného zařazení před v protisměru se přibližujícím vozidlem (viz *Obrázek 14*).

**Obrázek 14** – Ukázka rizikového předjíždění v prostoru křižovatky.

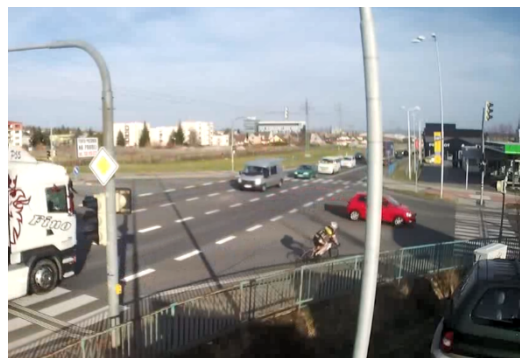
Konflikt, při kterém došlo k nedáním přednosti cyklistovi odbočujícím vpravo z hlavní komunikace ve směru proti staničení, řidičem osobního vozidla přijíždějícím zleva z hlavní komunikace byl evidován 1x a byla mu přiřazena závažnost stupně 1 (viz Obrázek 15). Další konflikt stejné závažnosti byl zaznamenán v prostoru samostatného řadicího pruhu pro levé odbočení. Řidič nákladního vozidla, přejetím do tohoto pruhu až na jeho konci bez použití směrového ukazatele, částečně omezil (avšak nikoliv ohrozil) vozidla již jedoucí v pruhu pro levé odbočení.

**Obrázek 15** – Ukázka omezení vpravo odbočujícího cyklisty řidičem připojujícím se zleva z protisměru.

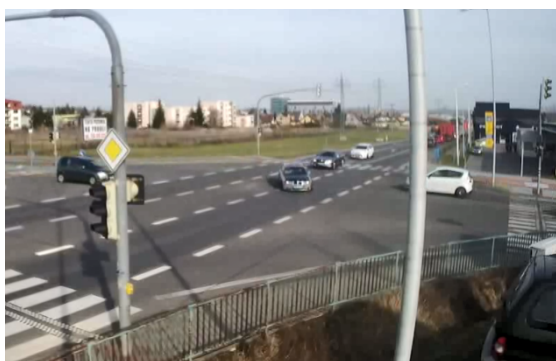
Shluk konfliktů stejného typu nastává také při změně fáze signálního plánu. Není zde výjimečná situace, kdy vlevo odbočující řidiči z hlavní komunikace vyčkávají (stojí) ve středu křižovatky, řidiči na vedlejších ramenech křižovatky dostanou signál „Volno“ a následně se obě skupiny setkávají ve středu křižovatky, kde vznikají rizikové vzájemné interakce (viz Obrázek 16). Důvod lze primárně spatřovat ve značné intenzitě dopravního proudu ve směru hlavní komunikace a taktéž ve špatně nastaveném signálním plánu, který řidičům neposkytuje dostatečný časový interval (tzv. mezičas) pro vyklizení prostoru křižovatky.

**Obrázek 16** – Ukázka vyklizení prostoru křižovatky vozidly odbočující vlevo z hlavní PK, kdy již řidiči z kolizního směru najíždějí do prostoru křižovatky.

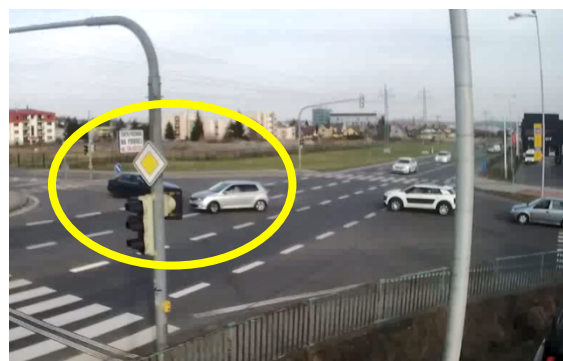
Zbylé tři dopravní konflikty byly evidovány v místě západního ramena křižovatky, kdy vozidla odbočující vlevo svým manévrem částečně omezila (avšak nikoliv ohrozila) protijedoucí vozidla. Ve dvou případech byla tato interakce motorových účastníků klasifikována jako dopravní konflikt stupně závažnosti 1. Pouze v jednom případě, kdy byl řidič donucen prudce a okamžitě decelerovat pro odvrácení kolize, bylo předmětné vzájemné ovlivnění vyhodnoceno se závažností 3 (viz Obrázek 17).

**Obrázek 17** – Ukázka rizikové připojení na hlavní komunikaci, v jehož důsledku došlo k ohrožení vozidel jedoucích v opačném směru jízdy.
