**ZAMĚŘENÍ A ZHODNOCENÍ VYUŽITELNOSTI ČÁSTI
PŮVODNÍ MĚŘICKÉ SÍTĚ VD SLAPY**

**MEASUREMENT AND USABILITY EVALUATION OF THE
PART OF ORIGINAL SLAPY DAM SURVEY NETWORK**

DIPLOMOVÁ PRÁCE

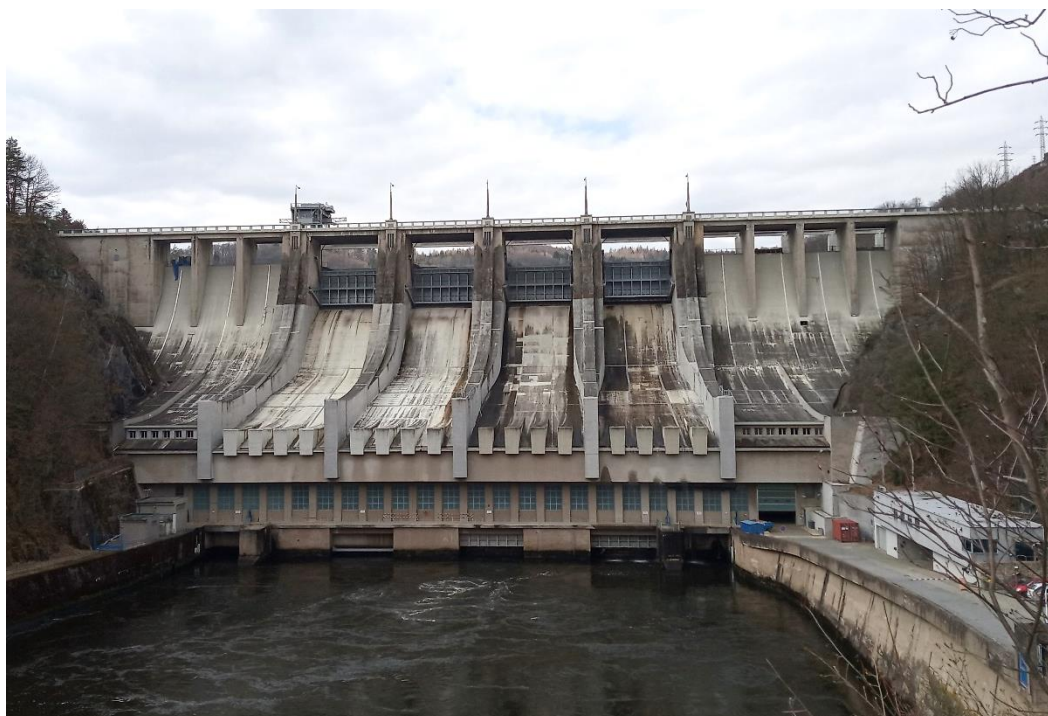
Obr. 2 Vodní dílo Slapy – pohled od piliře M

Vodní dílo Slapy, viz Obr. 2, se nachází na říčním kilometru 91,61 řeky Vltavy u obce Slapy ve vzdálenosti přibližně 40 km jižně od Prahy. Spadá do správního obvodu rozšířené působnosti obce Černošice a jejím vlastníkem a provozovatelem je Povodí Vltavy s. p. Přehrada byla budována v pořadí jako třetí z Vltavské kaskády. Přehradní hráz byla vystavěna jako přímá, betonová, gravitační a je založená na pevném skalním podloží. Koruna hráze je ve výšce 67,5 m nad základy na kótě 279,2 m. n. m. v systému Balt po vyrovnání. Po koruně vodního díla vede silnice II. třídy o délce 260 m a je na ní umístěn portálový jeřáb s nosností 50 t. Pro bezpečné převedení povodňových průtoků je přehrada vybavena čtyřmi korunovými přelivy o šířce 15 m, které jsou schopny převést celkem 3 000 m³ vody za sekundu. Pro převedení vody nebo k vypuštění nádrže se v krajních blocích nachází také dvě výpustě o jmenovité světlosti 4 000 mm. Průměrný dlouhodobý roční průtok činí 84,7 m³/s. Uvnitř hráze se nachází šest revizních chodeb, z nichž ta nejnižší položená je injekční. Z této chodby byla provedena injekční clona¹ sahající až do hloubky 30 m viz Obr. 3. Zatopením údolí vznikla nádrž o objemu 269 mil. m³ a rozloze 1 162 ha, jenž dosahuje až k výše položenému vodnímu dílu Kamýk. Vedou přes ni tři silniční mosty u Vestce, Cholína a Živohoště. Jak již bylo řečeno výše dosud není realizováno žádné plavební zařízení, které by umožnilo přepravu lodí přes přehradu. Přeprava malých plavidel do 4 t probíhá provizorním způsobem na speciálních vlecích tažených traktorem. [2]

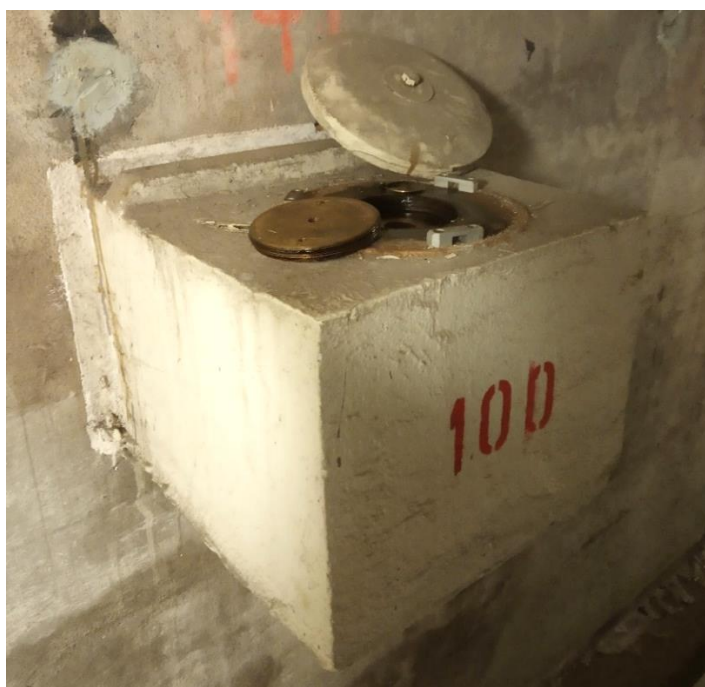
Obr. 7 Pozorovaný pilíř číslo 100 uvnitř 4. revizní chodby

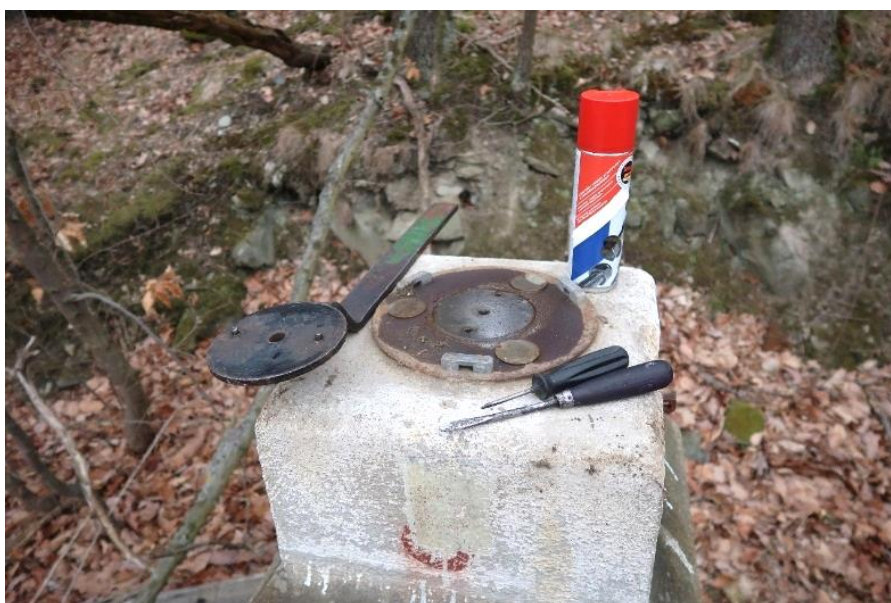
Obr. 8 Zkušební povolování krycí destičky na pilíři 8

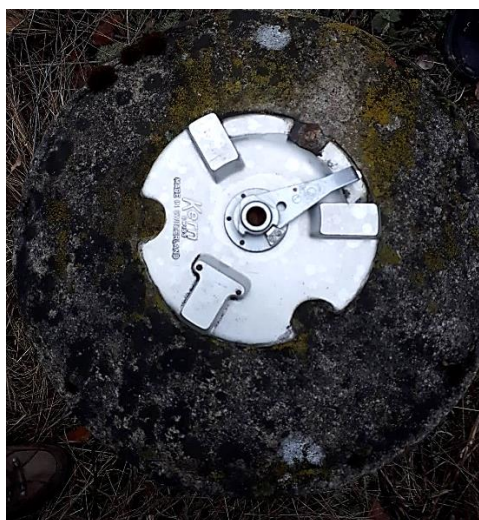
Pilíř označený písmenem M o výšce 70 cm je tvořen železnou trubkou o průměru 33 cm zalitou betonem. Nalézá se na vrcholu skály s Ferdinandovým sloupem. Přístup k tomuto bodu je z cesty vedoucí k elektrárně a je značně obtížný. Proto bylo rozhodnuto o umístění několika skalních skob, aby bylo možné jištění. Centrační hlavice na tomto pilíři je upravena pro teodolit Kern a je znázorněna na Obr. 9.

Obr. 9 Pilíř M s nucenou centrací pro přístroje Kern

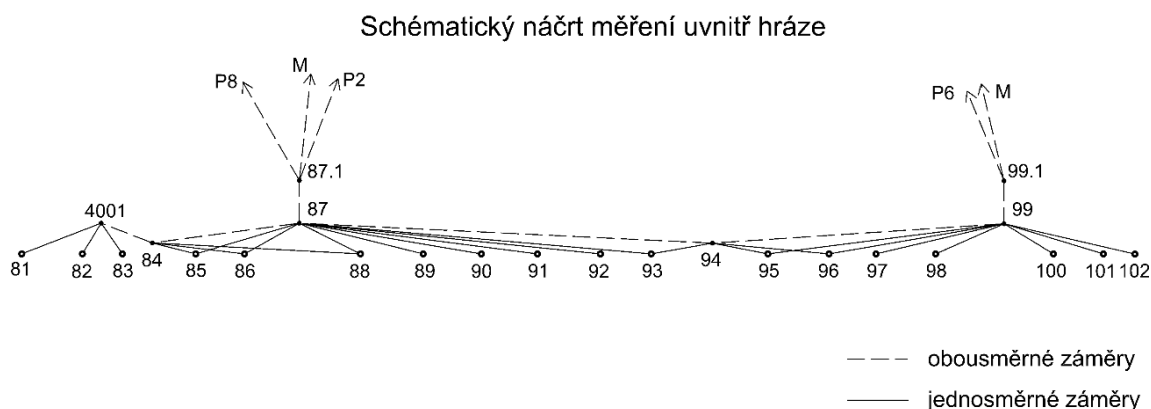
Obr. 11 Schématický náčrt měření ve 4. revizní chodbě

Výsledná navržená konfigurace měření viz Obr. 11 se skládá ze 7 stanovisek, mezi kterými bude provedeno obousměrné měření. Bod 4001 bude nově stabilizován pomocí zděře umístěné ve zdi naproti betonovým konzolím. Před každým měřením bude tato zděř osazena přípravkem NCC Grid. Podle provedených rozborů přesnosti přidání tohoto bodu značně zvyšuje přesnost pozorovaných bodů při výpočtu s fixací na body v zavázání hráze. Vzhledem k tomu, že nebylo předem jisté, jakým způsobem bude vyhodnocení probíhat, bylo rozhodnuto tento bod nově stabilizovat. Při navrhování modelu měření bylo uvažováno s využitím funkce automatického cílení. Aby přístroj zvládl správně zacílit, je zapotřebí dodržet minimální příčný odstup mezi cílovými hranoly (viz kapitola 4.1). Tento odstup je dán hodnotou 0,3 m na 200 m a byl přepočten na minimální úhel mezi záměry. Měření bylo poté navrženo tak, aby byl tento úhel dodržen. Pokud bychom chtěli s touto funkcí zaměřovat i hranoly v zákrytu, bylo by nutné rozdělit body do měření ve více osnůvách. Výpočet modelu byl proveden s dvojnásobným nastavením, s uvažováním vlivu centrace a bez jeho vlivu. Výsledné směrodatné odchylky souřadnic vypočtené pro volnou síť jsou zobrazeny v tabulce Tab. 3.

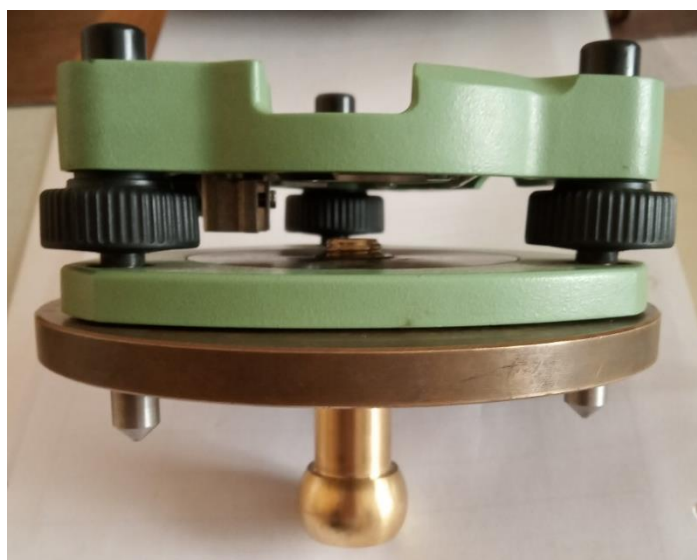
Obr. 12 Základní sestava pro centraci na stanoviskách – kulový čep, centrační talíř, trojnožka

Při zaměření obou etap byly pro signalizace a centraci na bodech použity shodné pomůcky viz Tab. 5. Část pomůcek je zobrazena na Obr. 12 a Obr. 13. Kromě dosavadního vybavení firmy VODNÍ DÍLA – TBD a.s. bylo zapotřebí sehnat redukci mezi centrační hlavici Kern a standardní geodetickou trojnožku. Dále bylo potřeba zajistit válcové čepy a redukce pro signalizaci pozorovaných bodů pomocí minihranolů. Potřebné vybavení zajistil Ing. Tomáš Macháček. Pro správné určení atmosférických korekcí byl během měření používán barometr a teploměr.

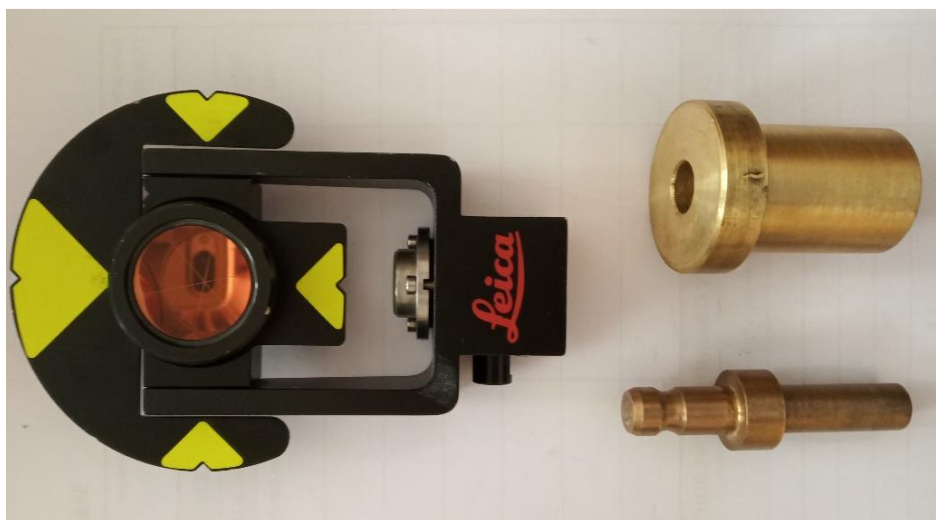
Obr. 13 Pomůcky pro signalizaci pozorovaných bodů – válcový čep, trn, hranol Leica Mini GMP101

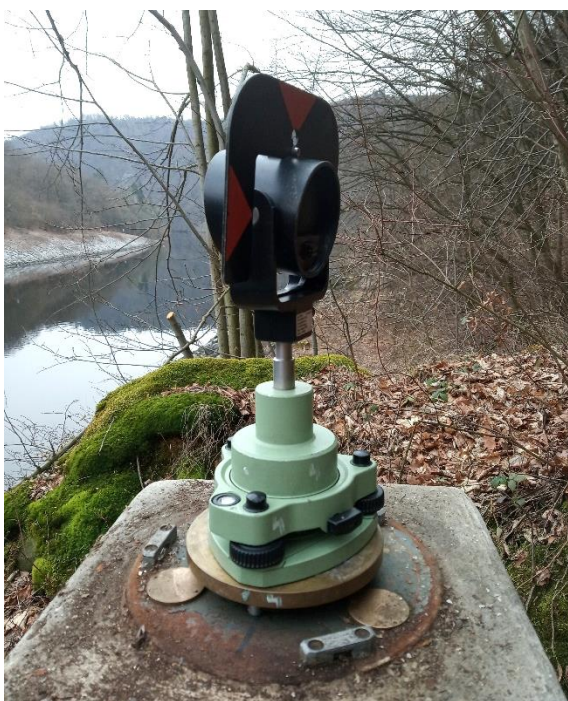
Obr. 14 Osazený pilíř číslo 7

Kromě pilíře M je na všech bodech nucená centrace pomocí centrační hlavice se zděří. Osazení těchto bodů bylo provedeno centračním talířem, který byl pomocí kulového čepu se závitem pevně spojen s trojnožkou. Při prvním osazení byl na každé centrační hlavici vyražen důlek, do kterého byl umístěn označený hrot centračního talíře, čímž se zabránilo případnému stočení celé soustavy. Následně bylo provedeno osazení trnem s hranolem, přičemž trn byl natočen označenou stranu k libele viz Obr. 14. Poté byl jeden stavěcí šroub plně stočen a horizontace byla provedena pomocí dvou zbývajících šroubů. Všechny díly byly označeny čísly nebo písmeny a jejich umístění na jednotlivých pilířích bylo zaznamenáno. Osazení stanoviska M proběhlo obdobným způsobem s tím rozdílem, že centrační zařízení se skládalo pouze ze speciálně upravené trojnožky, která byla připnuta k centrační hlavici na bodě. Pozice natočení trojnožky byla zaznamenána.

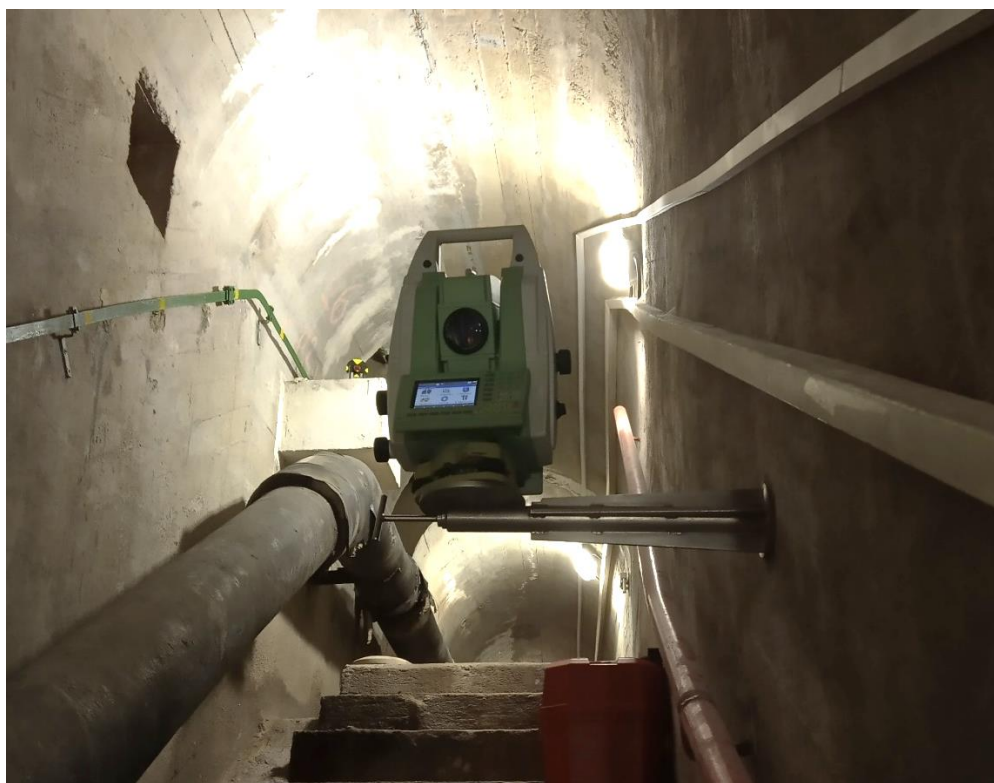
Obr. 16 Leica TM30 na bodě 4001 (centrace pomocí NCC Grid)

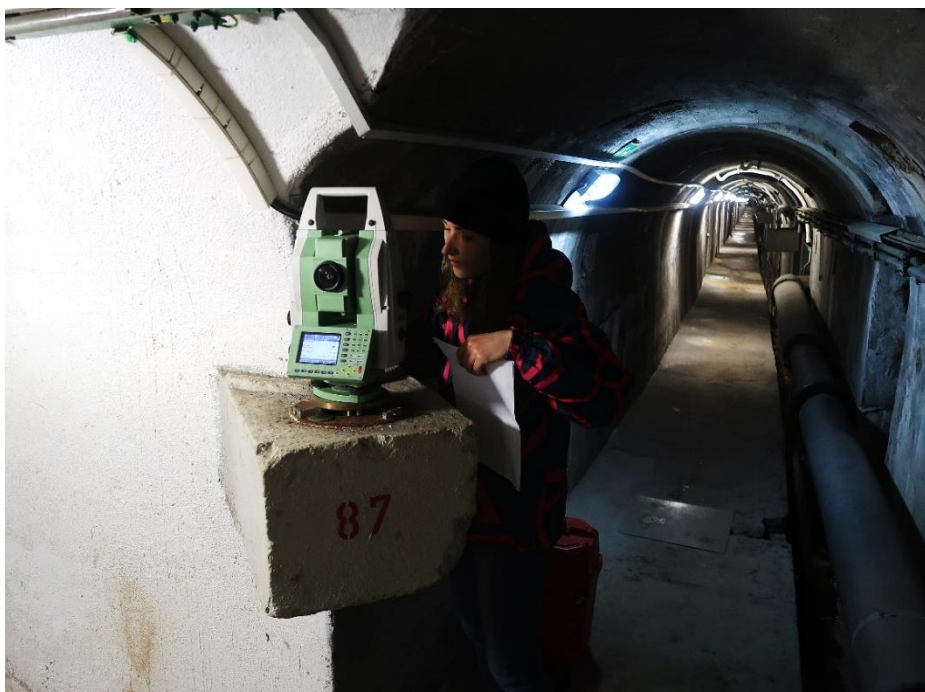
Obr. 17 Měření na stanovisku 87 (měřič Markéta Kubelová)

Z důvodu ověření přesnosti provedené základní etapy a vzhledem k neuspokojivým výsledkům z měření v revizní chodbě bylo rozhodnuto provést zaměření další etapy. Měření proběhlo dne 29. 3. 2019. Díky tomu, že bylo již vše připraveno z předešlé etapy, byly veškeré práce provedeny během jednoho dne, a to v počtu 4 lidí. Po příjezdu na místo nebylo jisté, zda nám bude umožněn přístup dovnitř hráze i v odpoledních hodinách, proto bylo měření započato uvnitř hráze. Měření v revizní chodbě je zdokumentováno na fotografii na Obr. 17. Zaměření proběhlo stejným způsobem jako v základní etapě. Pouze pomůcky použité pro signalizaci některých stanovisek se nepatrně změnily viz Tab. 8. Během měření uvnitř hráze byla teplota 9–12 °C. Při měření venku bylo slunečno, občas zataženo a teplota se pohybovala mezi 12 až 17 °C.

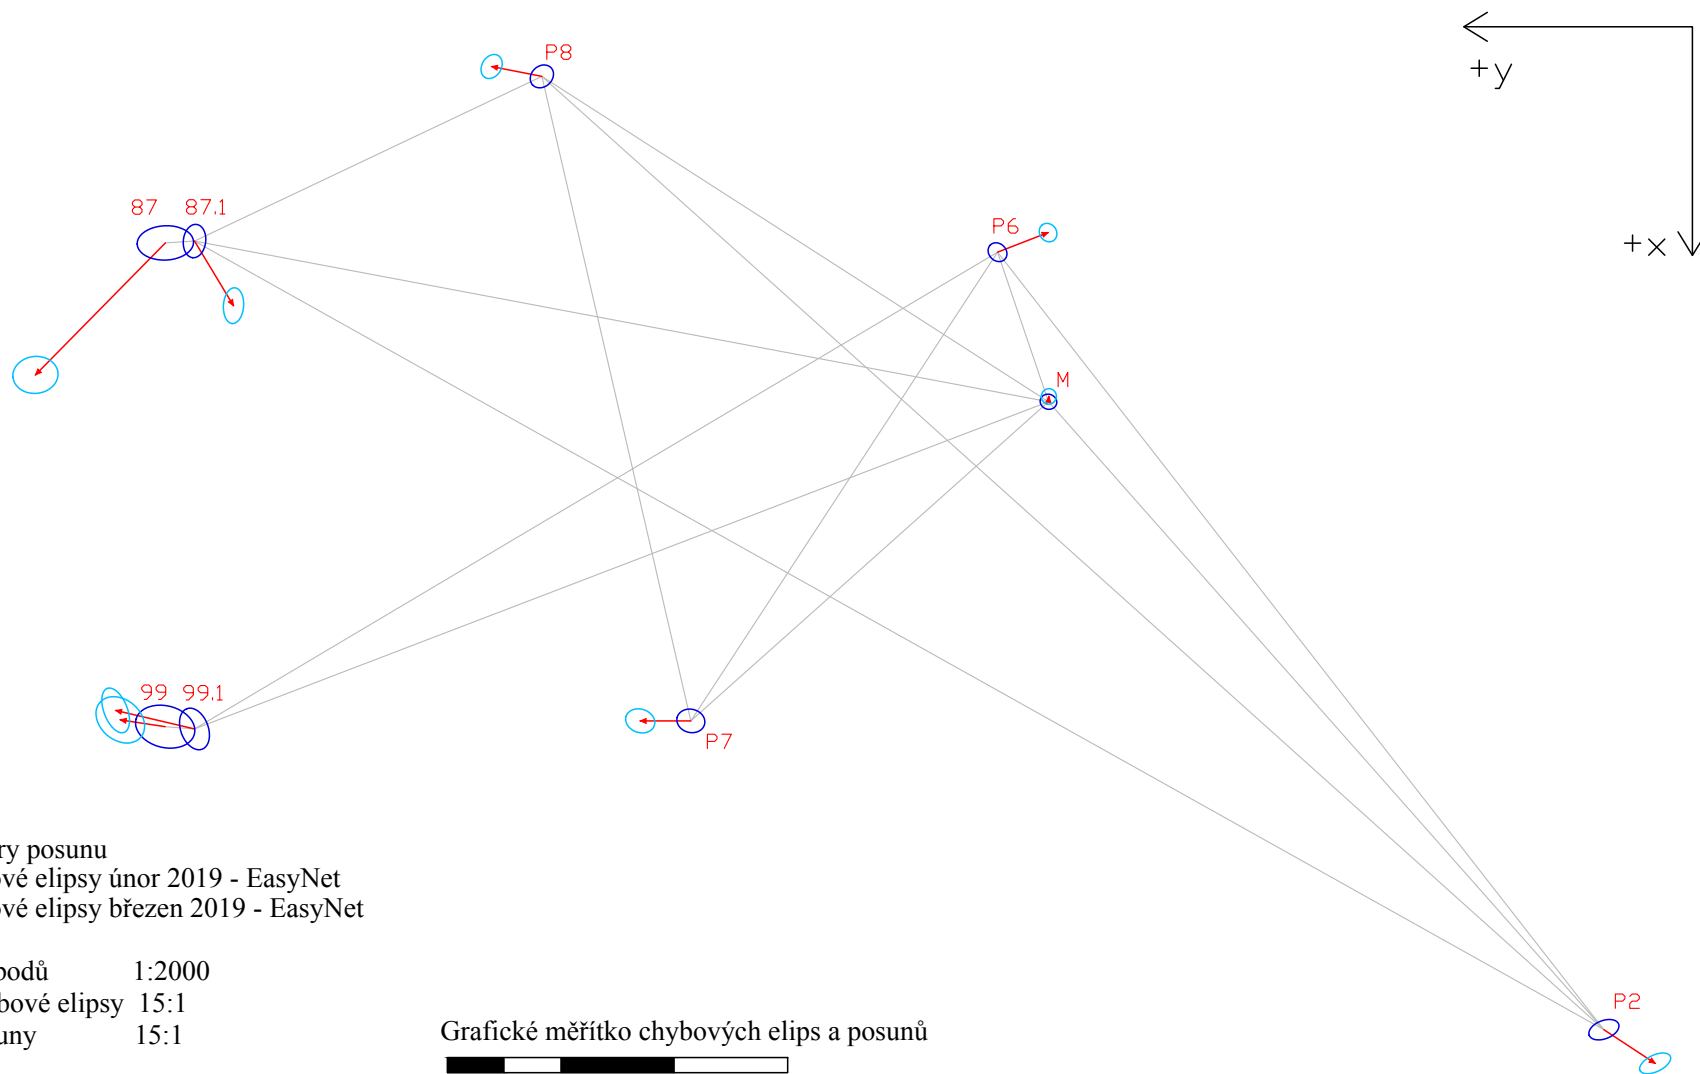
VD Slapy - vyrovnání vztažné sítě

- vektory posunu
- chybové elipsy únor 2019 - EasyNet
- chybové elipsy březen 2019 - EasyNet

Měřítko: síť bodů 1:2000
 chybové elipsy 15:1
 posuny 15:1
