**DIPLOMOVÁ PRÁCE**

Posouzení kvality geometrických parametrů koleje  
ve vybraných úsecích s provozním ověřováním  
geokompozitu pod kolejovým ložem

Praha 2019

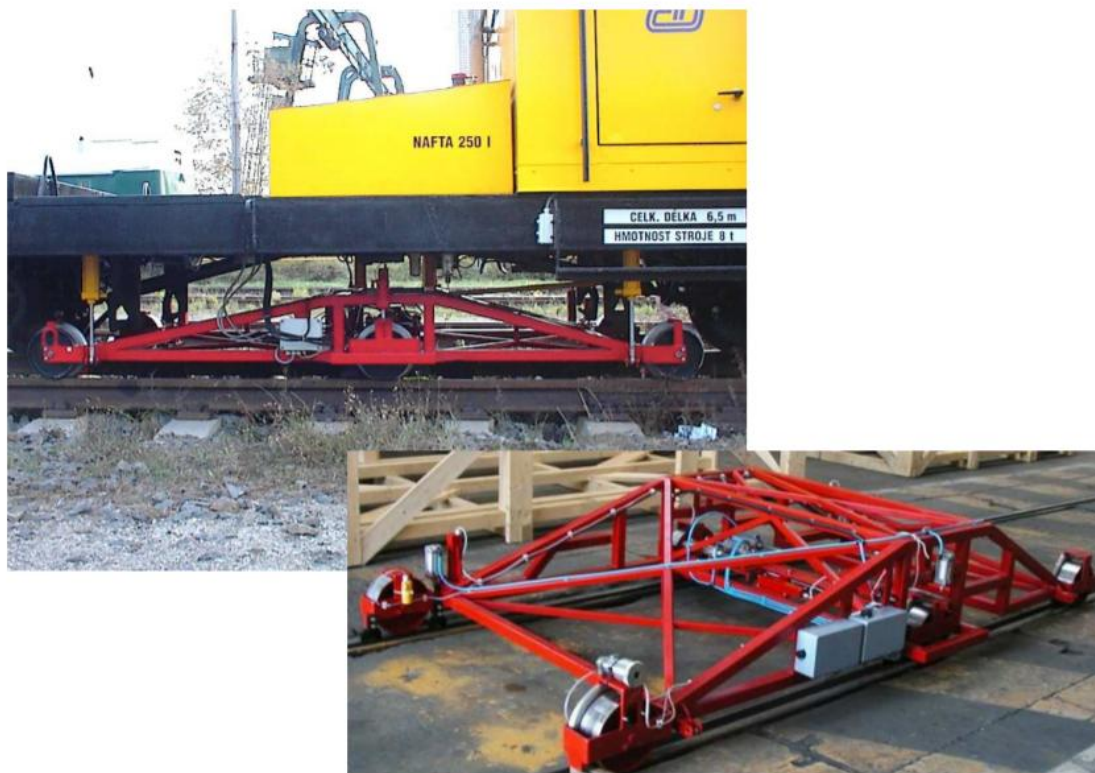
- řídicí a vyhodnocovací jednotka,
- tiskárny pro tisk vyhodnocených veličin a hodnocení kvality trati v reálném čase. [10]

**Obr. 3.3 - Měřicí podvozek a jeho umístění v rámci malé měřicí drezíny [10]**

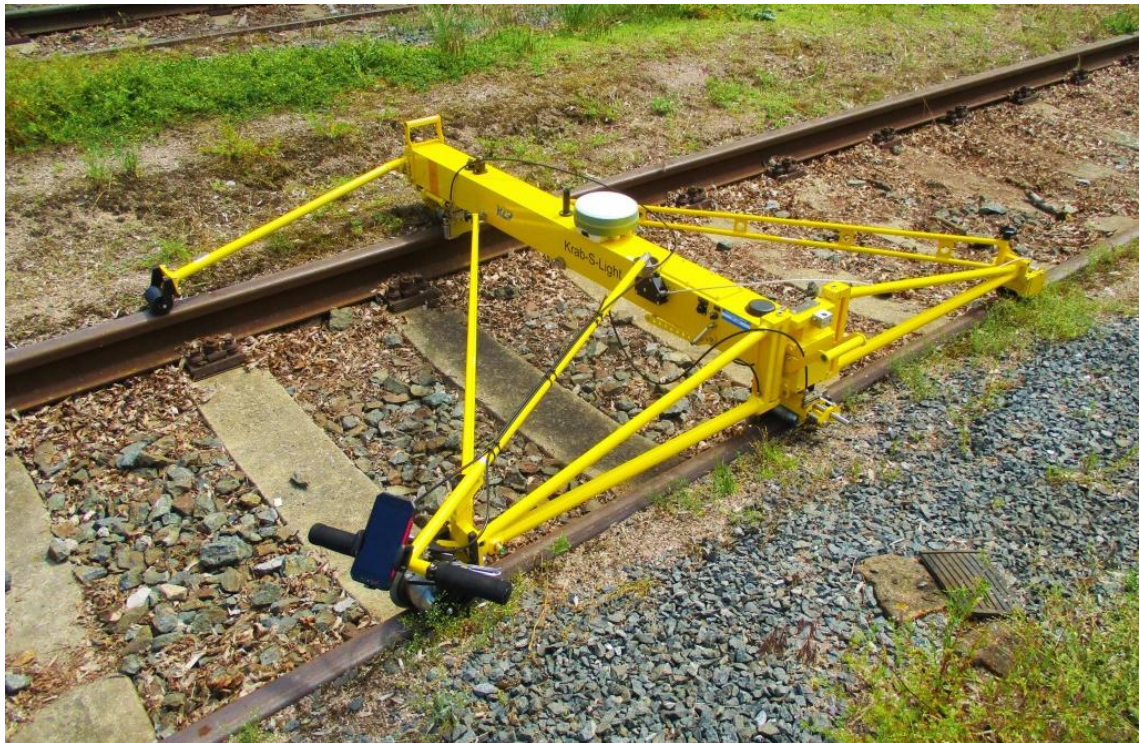
Měřicí vozík KRAB S - Light je nejnovějším modelem v sérii měřicích vozíků KRAB (viz obr. 3.5). Návrh tohoto konkrétního modelu se soustředil na nízkou hmotnost prostředku a na možnost snadné manipulace. Je schopen měření na tratích s rozchodem 760 - 1676 mm, ale rychlost měření je omezena zhruba na 15 km/h. [13].

- rozchod koleje (pomocí potenciometrového snímače na levém kole),
- směr pravého kolejnicového pásu (pomocí vodorovného vzepětí, po přepočtu dat je následně zaznamenán i směr levého kolejnicového pásu),
- výška pravého kolejnicového pásu (pomocí svislého vzepětí, po přepočtu dat je následně opět zaznamenána i výška levého kolejnicového pásu),
- převýšení koleje (pomocí nového, přesného a vysoce spolehlivého inklinometru),
- zborcení koleje kvazistatické (základna 0,9 m napomáhá ke zpřesnění měření převýšení),
- sklon koleje (volitelný),
- dráhu ujetou při měření (měřeno optickými snímači na obou kolejnicových pásech),
- rychlost měření. [14] [15]

**Obr. 3.5 - KRAB S - Light [13]**

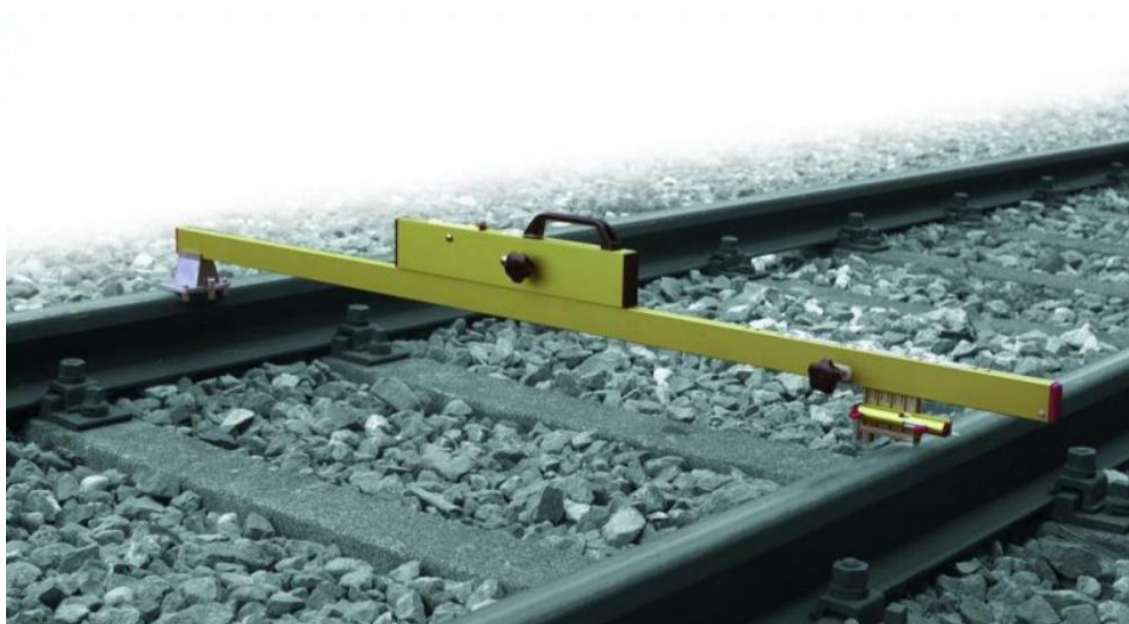
Tato zařízení taktéž umožňují kontaktní snímání dvou základních veličin KUK - rozchodu a převýšení koleje - nikoli však kontinuálně, ale bodově. Z rozdílu sousedních hodnot rozchodu koleje na měřičské základně lze místně hodnotit veličinu změnu rozchodu, z rozdílu hodnot převýšení na měřičské pak i veličinu zborcení koleje. Pro oblast výhybek se využívají ruční výhybkové rozchodky s vodováhou typu GEISMAR RCA nebo ROBEL 83.07 (viz obr. 3.6). [4]

***Obr. 3.6 - Ruční výhybková rozchodka s vodováhou typu ROBEL 83.07 [16]***

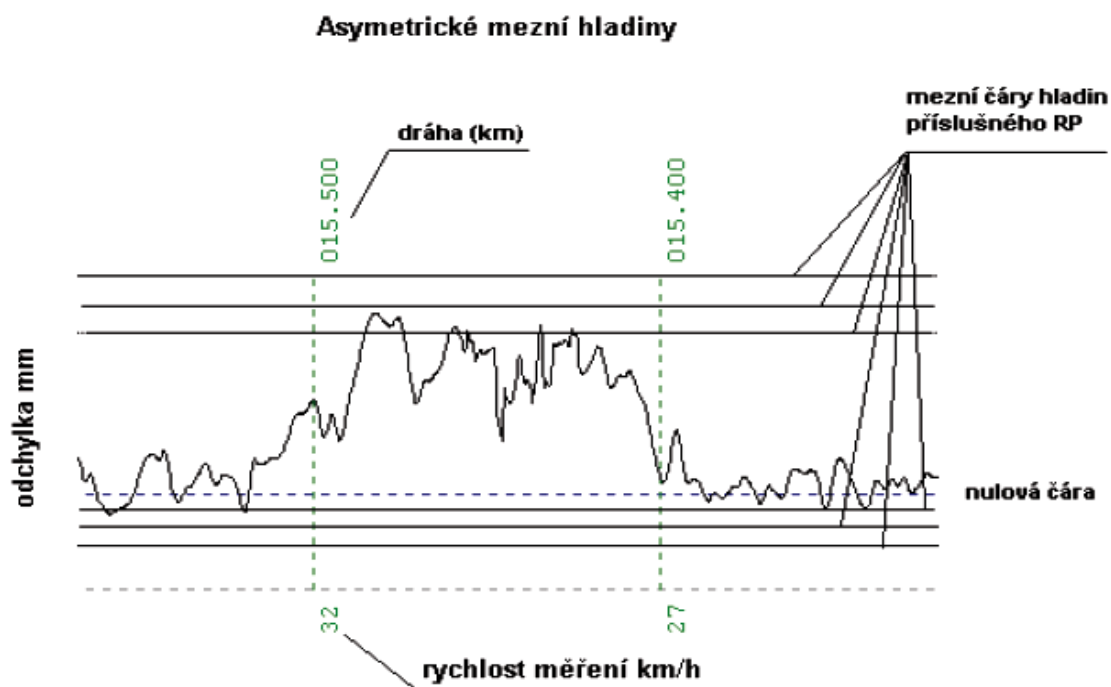
Podoba grafického výstupu se může lišit v případě asymetrických mezních hladin lokální závady. To je specifikováno postavením mezních hladin závad vůči nulové ose vyhodnocovaného signálu. Jediný parametr, který se asymetrie týká je rozchod koleje RK (viz obr. 4.2). [8]

**Obr. 4.2 - Ukázka asymetrické mezní hladiny [8]**

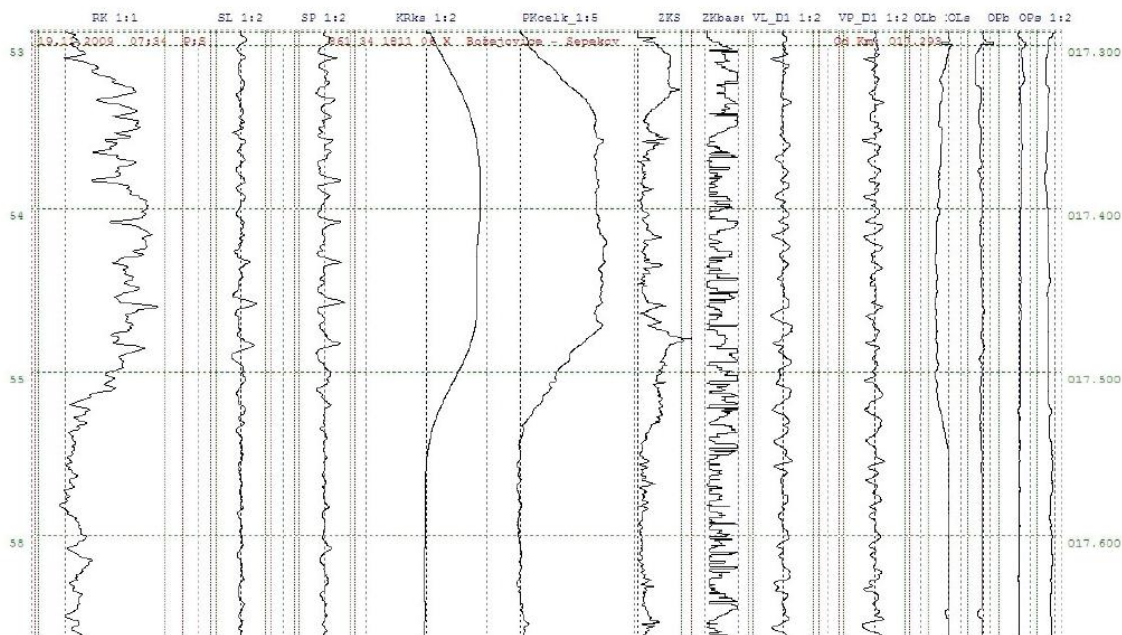
V levé části grafu je uvedena rychlost měřicí jízdy v km/h v každém hektometru a operátorem zadané objekty ve formě úsečky daného stylu (výhybka - vodorovná čára jednoduchá, přejezd - vodorovná čára dvojitá atd.). Pravý okraj v oblasti grafu pak nese informace o kilometrácii, značkách bodů, pro něž jsou stanovené souřadnice GPS, informace o koncích objektů jako je např. přejezd, most, výhybka, přídržnice levá/pravá a v neposlední řadě informace o platnosti dat (Data\_OK, Data\_KO atd.). Ve střední části je samotný grafický průběh jednotlivých veličin. [8] [17] Příklad takového grafického výstupu je k vidění na Obr. 4.3.

**Obr. 4.3 - Grafická výstupní sestava MV pro vlnové pásmo D1 [8]**

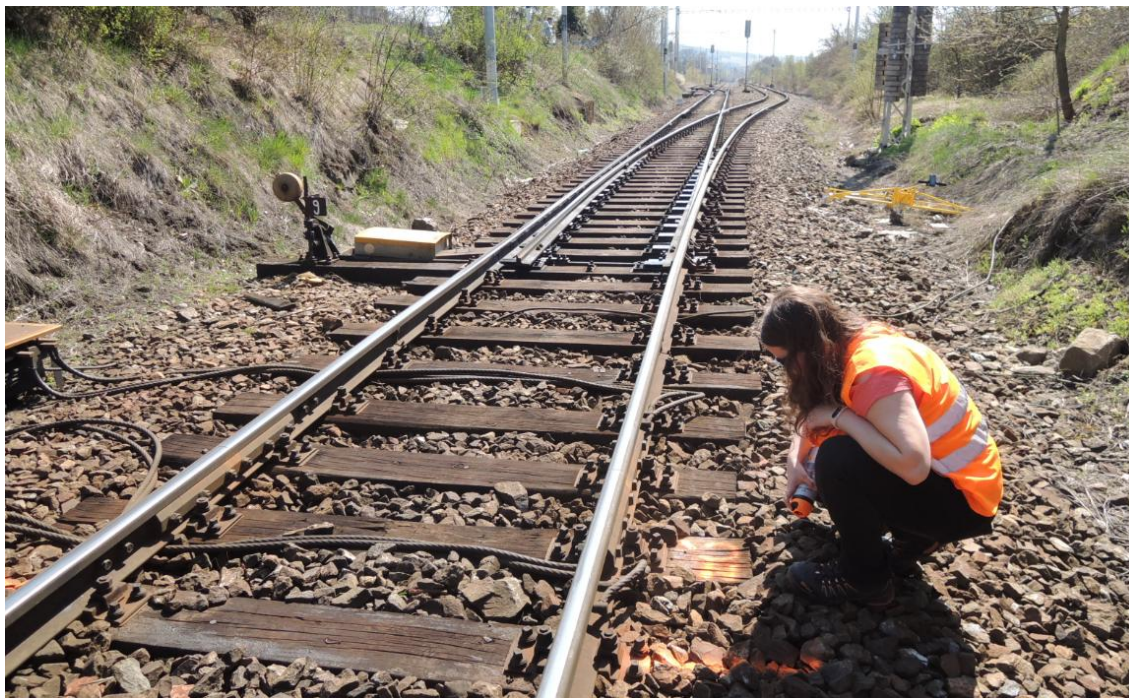
Zkušební úsek se nachází v zářezu o hloubce 1,0 - 5,0 m a ve směrové přímé s podélným sklonem 3,2 - 4,0 ‰. Trať má normální rozchod 1435 mm a železniční svršek je tvořen z části dřevěnými pražci (v oblasti výhybky a těsně za ní) a pražci SB 8 e, kolejnice jsou typu S49. Maximální traťová rychlost zde dosahuje 100 km/h.

**Obr. 5.2 - Pohled na začátek zkušebního úseku (směr žst. Blovice)**

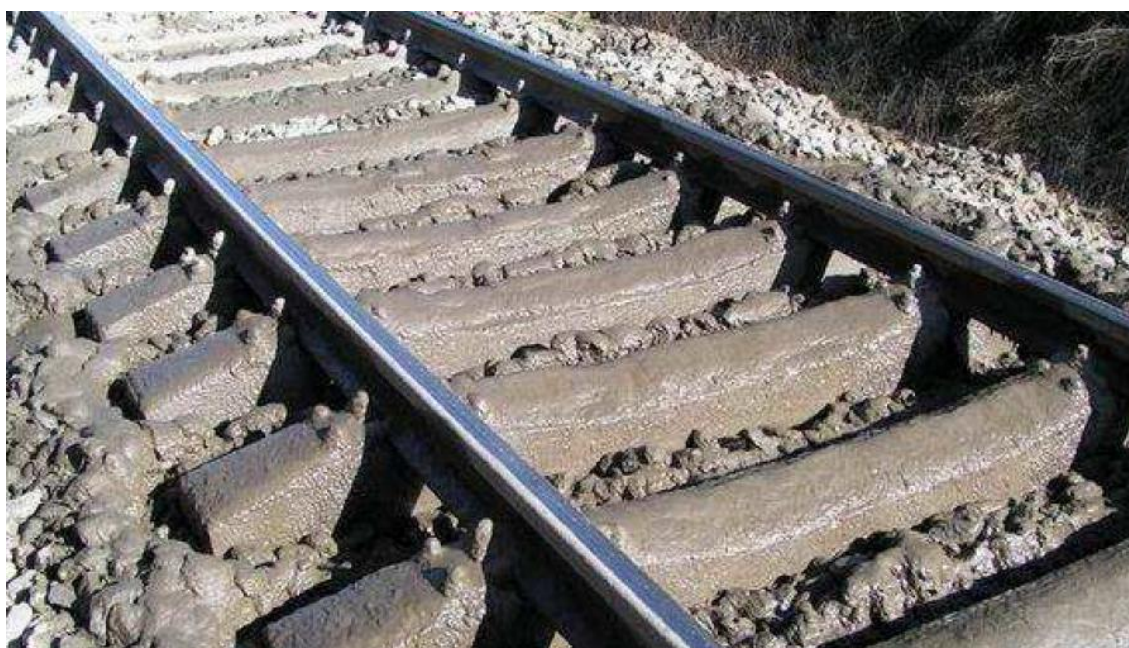
Zemní pláň je tvořena v délce zkušebního úseku jílem se střední plasticitou F6/Cl, jež je předpisem SŽDC S4 - Železniční spodek charakterizován jako materiál nepropustný až velmi málo propustný a nebezpečně namrzavý. Zdejší geologické poměry a nefunkční odvodnění vedlo na zkušebním úseku ke vzniku několika zablácených míst (viz Obr. 5.3). [19]

**Obr. 5.3 - Pohled na zablácené místo ve zkušebním úseku v Blovicích (03/2008) [19]**

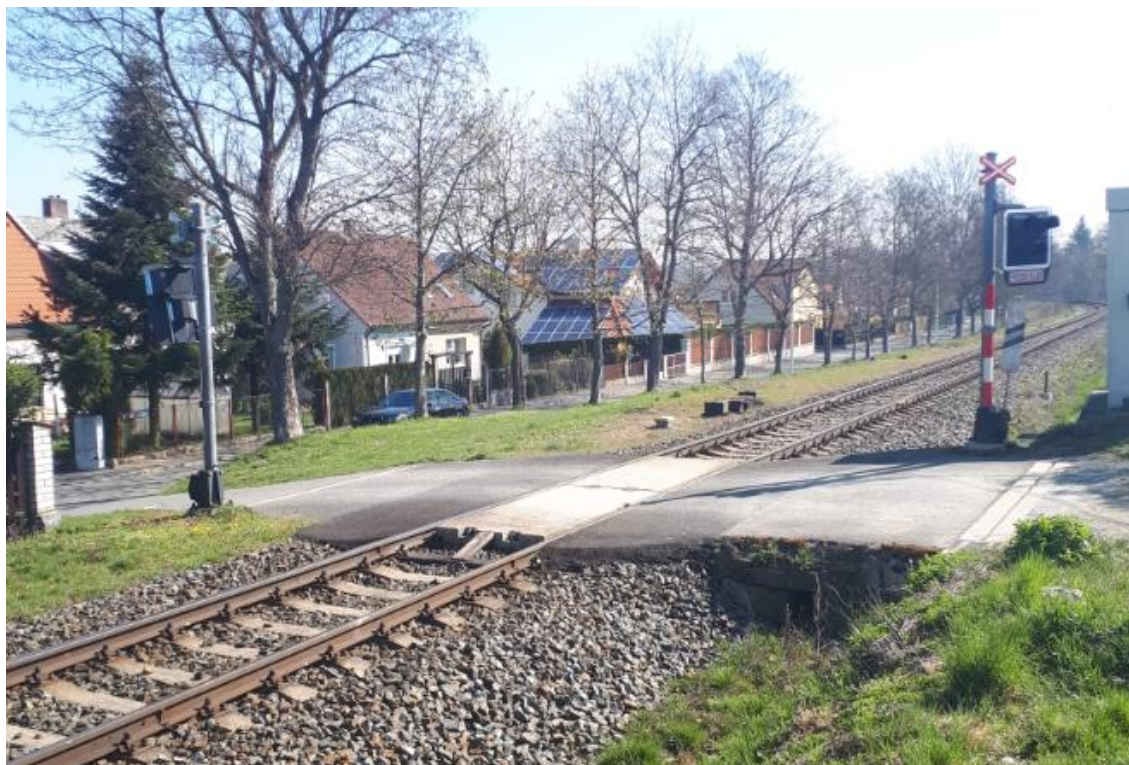
Převážná část sledovaného úseku je ve směrové přímé, pouze začátek úseku začíná v přechodnici oblouku směrem k žst. Domažlice. Podélný sklon se pohybuje v rozmezí 8,80 - 9,05 ‰. V rámci zkušebního úseku se cca v km 169,869 vyskytuje úroňový železniční přejezd č. P636 přes místní komunikaci (viz obr. 5.5). Trať má

**Obr. 5.5 - Pohled na přejezd ve zkušebním úseku v Domažlicích**

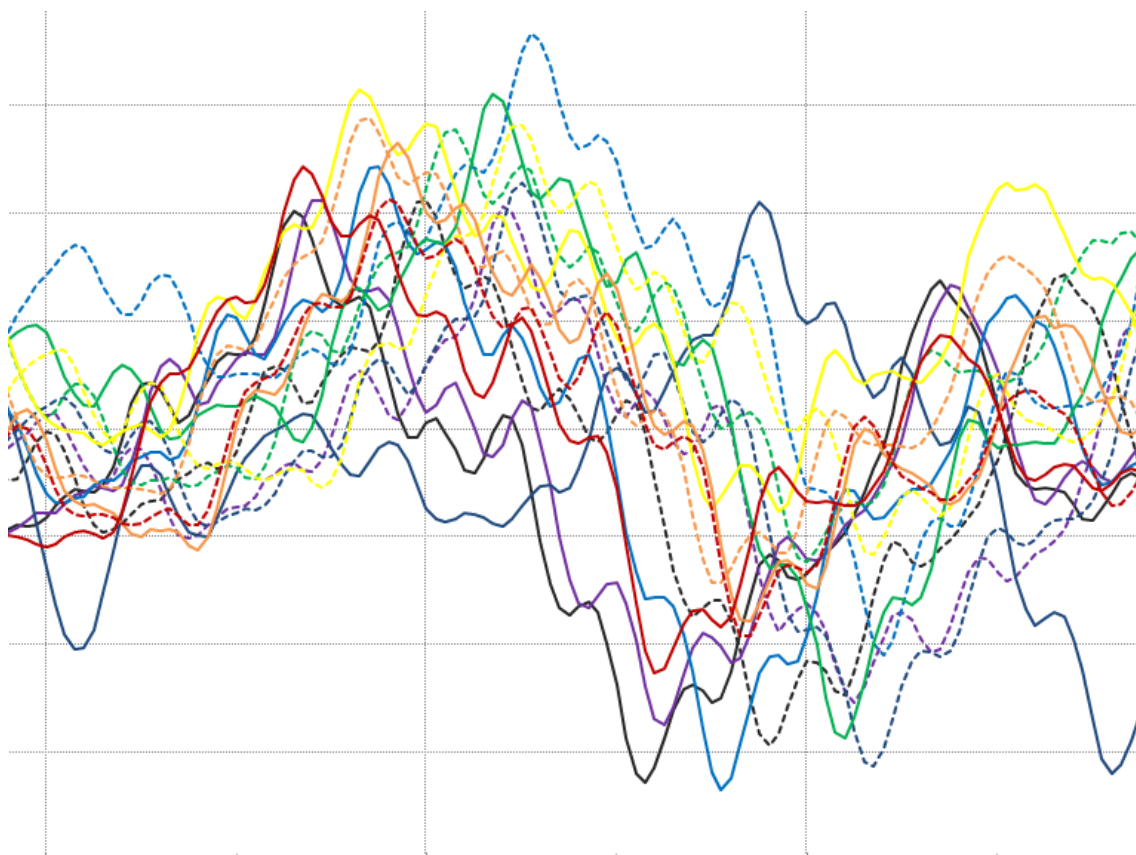
Po vynesení všech dat pro daný rozsah staničení reprezentující příslušný zkušební úsek byl vytvořen primární graf pro jednotlivé veličiny. Z grafů byly jasně patrné obdobné charaktery jednotlivých průběhů měřeného parametru a jejich vzájemné posuvy vůči sobě - ve vztahu ke staničení. Vzhledem k této skutečnosti bylo nutné průběhy jednotlivých měření synchronizovat. Pro synchronizaci dat byl jako vstupní parametr zvolen rozchod koleje RK, který byl i odborníky doporučen jako nejvhodnější. V primárním grafu byl vybrán nejpřehlednější úsek s jasně definovaným lokálním extrémem a typickým charakterem průběhu parametru v rámci sledovaného úseku. Pro lepší názornost problému je na obr. 6.1 ukázán zvolený výřez grafu z měření v úseku v Blovicích. Posuvem jednotlivých měření vůči sobě bylo poté dosaženo stavu, kdy data z jednotlivých měření korelovala a vykazovala lokální extrémy ve stejných bodech staničení.

**Obr. 6.1 - Příklad grafického průběhu parametru RK před provedením synchronizace jednotlivých měření pro datový soubor Blovice**

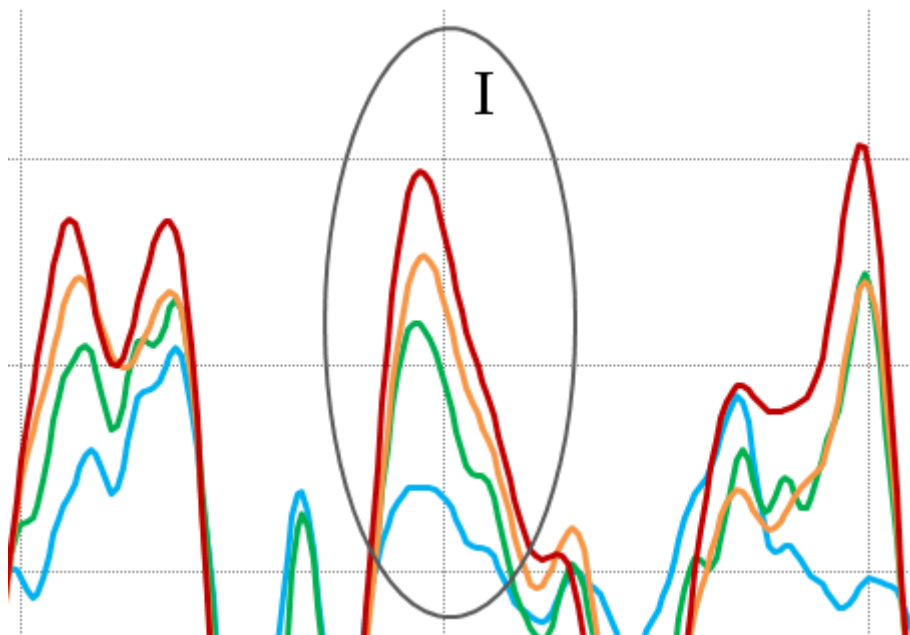
Jak je z grafu v Příloze C.1 patrné, vybraná místa mají přiřazeny římské číslice od **I** do **VI**, a každému z nich připadá odlišný vývoj podélné výšky pravého kolejnicového pásu. Na detailu **I** (viz obr. 6.5) lze vidět případ plynule rostoucí kladné výchylky.

**Obr. 6.5 - Detail I průběhu parametru VPD1 pro roky 2015 - 2018**

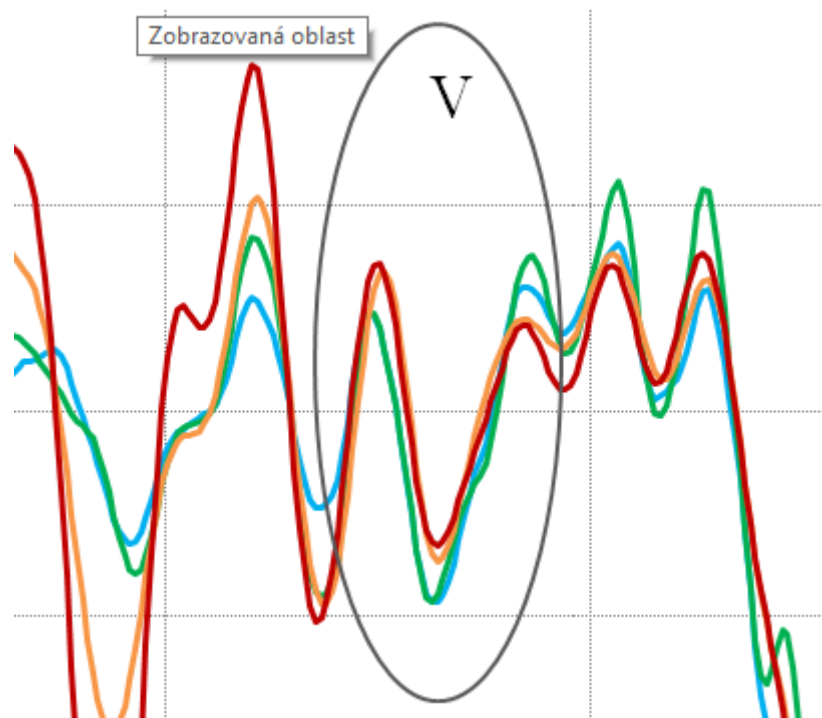
Na detailu **V** (viz obr. 6.8) je viditelná skoková změna ve vývoji parametru. Poslední detail **VI** zobrazuje nárůst výchylky z let 2015 - 2016 a její následnou stagnaci během dalších let (viz obr. 6.9).

**Obr. 6.8 - Detail V průběhu parametru VPD1 pro roky 2015 - 2018**

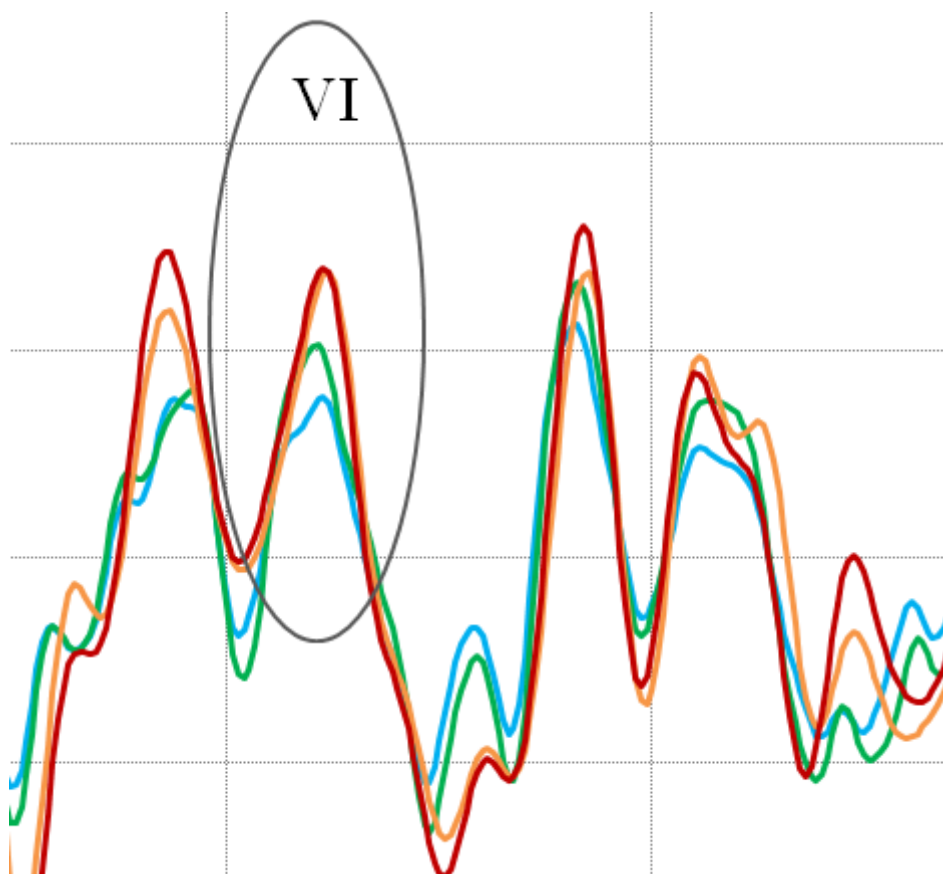
**Obr. 6.9 - Detail IV průběhu parametru VPD1 pro roky 2015 - 2018**

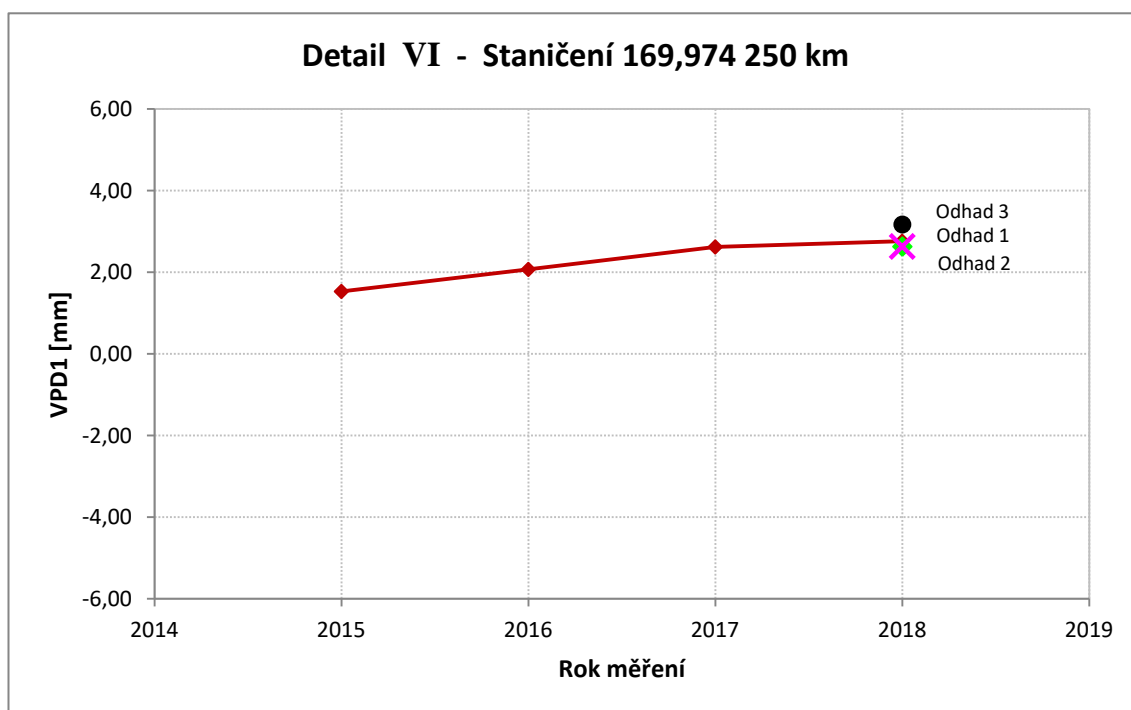
Názorný průběh vývoje výchylek v jednotlivých vybraných detailech je zobrazen v řadě grafů viz níže (obr. 6.10 - 6.15.). V každém grafu jsou vyznačeny všechny tři extrapolované hodnoty pro rok 2018. Barevné rozlišení zůstává zachováno.

**Obr. 6.10 - Hodnoty parametru VPD1 pro ZÚ v Domažlicích pro Detail I**

**Obr. 6.11 - Hodnoty parametru VPD1 pro ZÚ v Domažlicích pro Detail II**

**Obr. 6.12 - Hodnoty parametru VPD1 pro ZÚ v Domažlicích pro Detail III**

**Obr. 6.13 - Hodnoty parametru VPD1 pro ZÚ v Domažlicích pro Detail IV**

**Obr. 6.14 - Hodnoty parametru VPD1 pro ZÚ v Domažlicích pro Detail V**

**Obr. 6.15 - Hodnoty parametru VPD1 pro ZÚ v Domažlicích pro Detail VI**

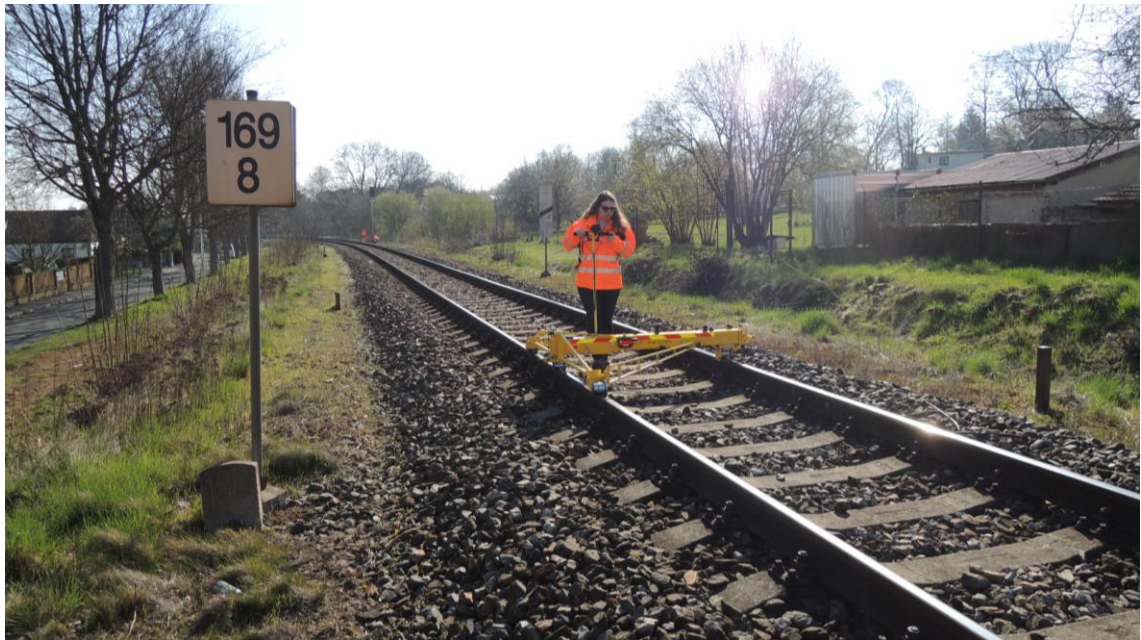
**Obr. 6.16 - Pohled na hektometrovník 169,800 km - vztažný bod pro určení začátku zkušebního úseku**

Jako první bylo během dopoledních hodin uskutečněno měření na zkušebním úseku v Domažlicích. Před zahájením měření byla v rámci přípravy provedena krátká obchůzka měřeného úseku a byla vytipována místa začátku a konce měřeného úseku. Následně byl poblíž železničního přejezdu sestaven vozík KRAB a byl umístěn na zkoušenou kolej, aby mohla být provedena kalibrace vozíku dle instrukcí stanovených výrobcem. Po kalibraci vozíku byl stanoven a označen začátek úseku. Staničení začátku úseku - km 169,750 bylo odměřeno od tyčového hektometrovníku (viz obr. 6.16) označujícího km 169,800 přímo měřicím vozíkem KRAB. Konec úseku pak vyplýval přímo ze změřené délky úseku.

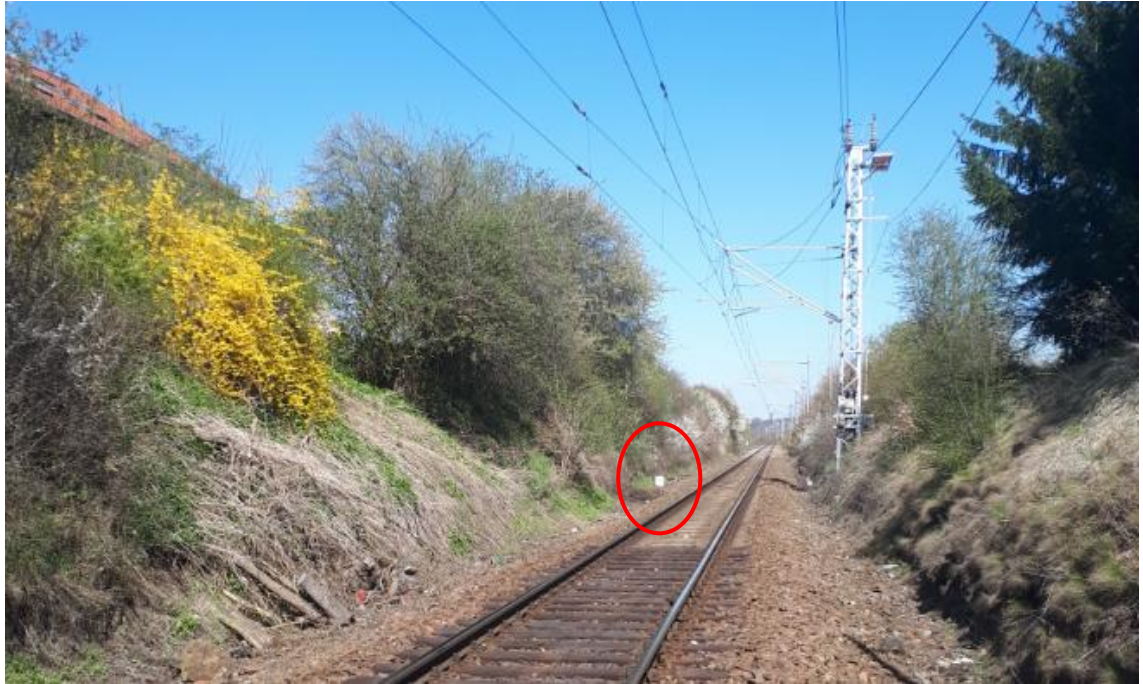
**Obr. 6.17 - Pohled na hektometrovník 326,100 km - vztahný bod pro určení začátku zkušebního úseku**

V brzkých odpoledních hodinách bylo uskutečněno měření vozíkem KRAB i v druhém zkušebním úseku - v Blovicích. Pro toto měření byl vyhrazen pouze krátký časový úsek, během kterého bylo možné bezpečně vykonat potřebné měření. Před zahájením měření byla provedena krátká obchůzka úseku a byl stanoven začátek a konec měřeného úseku. Začátek úseku v km 326,050 byl odměřen od kamenného hektometrovníku označujícího staničení km 326,100, který je zobrazen na obr. 6.17. Konec úseku pak vyplýval přímo z požadované délky měření na daném úseku.

Před samotným měřením byl vozík KRAB snesen ze svahu a byl smontován na bezpečném místě v okolí začátku úseku, resp. v blízkosti výhybky č. 9. Po domluvě s příslušným dozorem bylo zahájeno měření, které bylo opět realizováno dvěma pojezdy měřicího vozíku. Nejprve ve směru rostoucího staničení - směrem na Nezvěstice (jízda TAM), poté byl měřicí vozík obrácen a měření proběhlo i v opačném směru (jízda ZPĚT). Pro oba případy byl vozík ve správném postavení. Krok měření byl opět zvolen v klasickém rozmezí 0,25 m. Specifické body jako je například poloha hektometrovníku, změna typu pražců či oblast opravy zabláceného místa byly opět zaneseny do měřicího zařízení a fotograficky zdokumentovány, aby mohly být následně použity při další práci s daty.

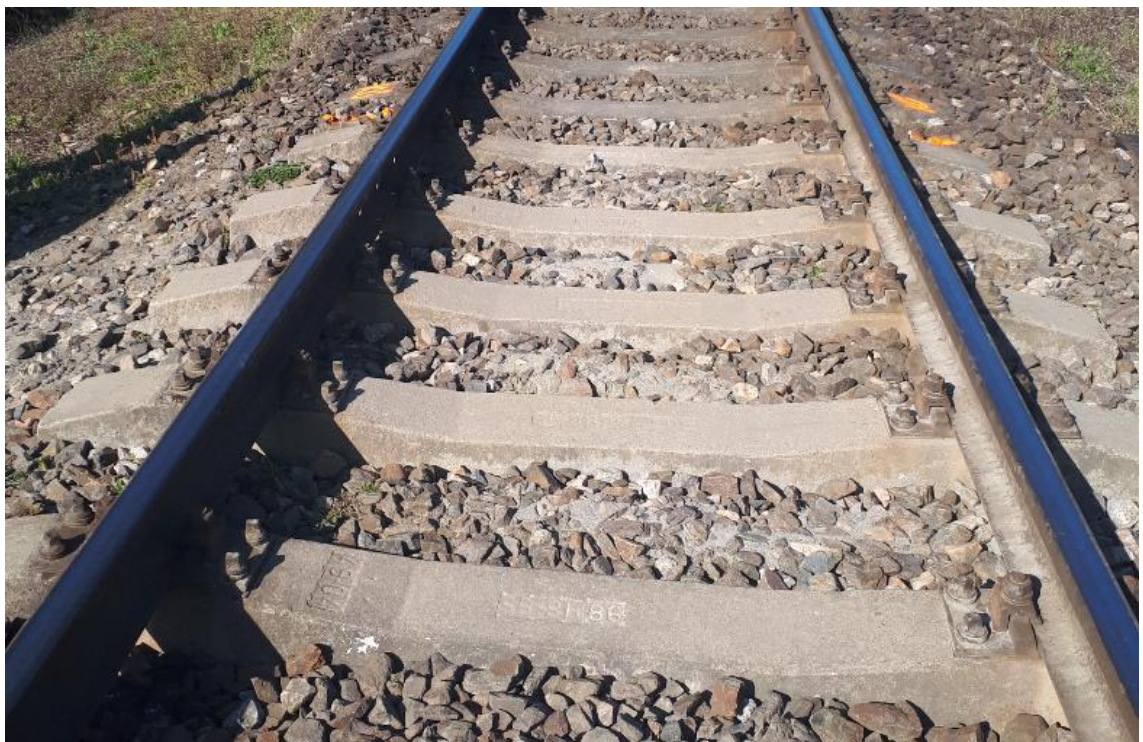
Během měření na zkušebním úseku v Domažlicích bylo taktéž spatřeno zabláčené místo (viz foto na obr. 6.20). Konkrétně se vyskytovalo na samém konci sledovaného úseku, tedy v okolí staničení km 170,045.

**Obr. 6.20 - Pohled na zabláčené místo na konci ZÚ v Domažlicích**
