**NÁVRH BEZBARIÉROVÝCH ÚPRAV VYBRANÉ OBLASTI
V NYMBURCE**

**PROPOSAL FOR BARRIER-FREE MODIFICATIONS IN
A SELECTED AREA IN NYMBURK**

Diplomová práce

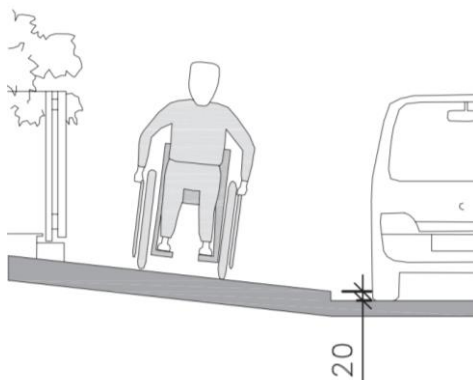
hodnotou podélného sklonu činí jízdu na vozíku obtížnější a namáhavější a hrozí nebezpečí převržení vozíku (viz obr. 1). (1,5)

Obr. 1 – Nerespektování požadavků sklonových poměrů v průchozím pásmu (9)

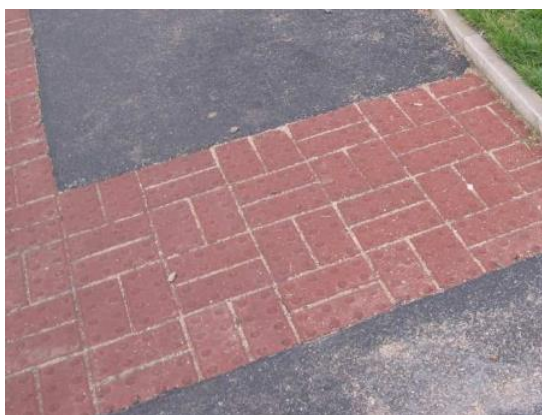
- 1) betonová zámková dlažba pro signální, varovné a hmatné pásy s výstupky pravidelného tvaru dle TN TZÚS 12.03.04 (viz obr. 3),

Obr. 3 – Betonová zámková dlažba (13)

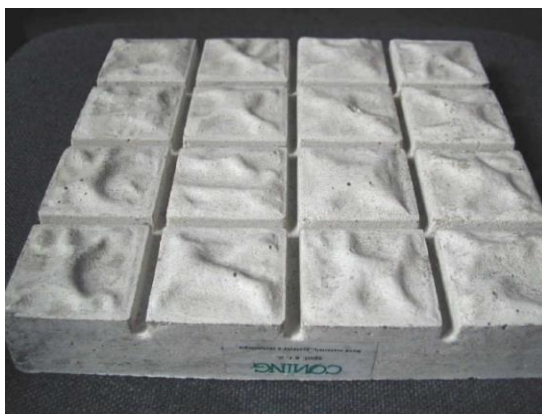
- 2) dlažba z umělého kamene pro signální, varovné a hmatné pásy s výstupky pravidelného tvaru dle TN TZÚS 12.03.04 (viz obr. 4),

Obr. 4 – Dlažba z umělého kamene (13)

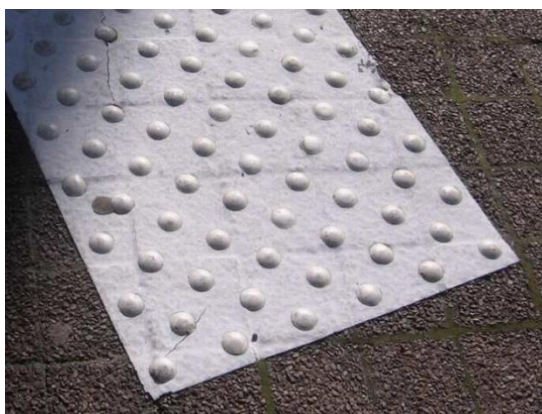
- 3) plastické pásy pro signální, varovné a hmatné pásy s vyztuženými výstupky pravidelného tvaru dle nařízení vlády č.163/2002 Sb. a podle zkušebního protokolu ITC STO-AO224-97/2007 (viz obr. 5),

Obr. 5 – Plastický pás (13)

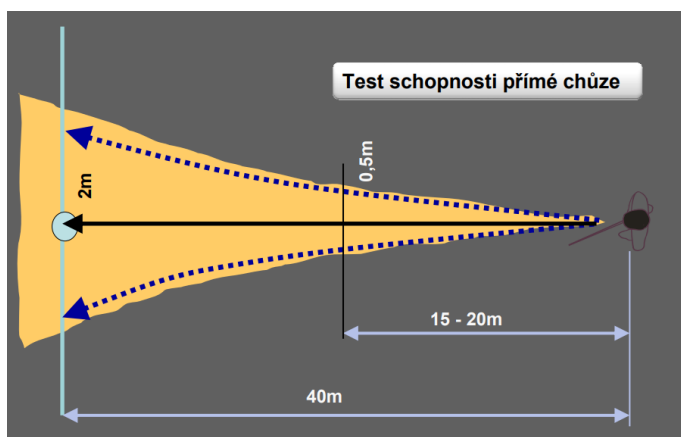
Na obr. 7 je znázornění testu schopnosti přímé chůze na 40 m. Se zvyšující se vzdáleností se zvyšuje i odchylna nevidomého od správného směru.

Obr. 7 – Test schopnosti přímé chůze (11)

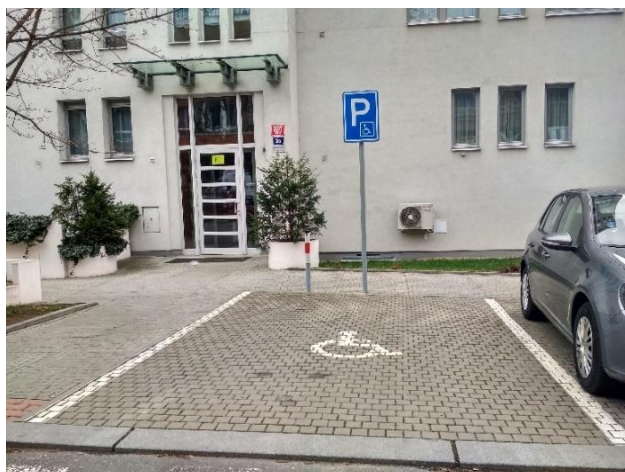
Vyhrazené stání pro OOSPO musí být dle vyhlášky Ministerstva dopravy a spojů č. 30/2001 Sb. označeno svislou dopravní značkou IP 12 se symbolem vozíčkáře O 1 a vodorovným dopravním značením V 10f (viz obr. 12). (5)

Obr. 12 – Příklad vodorovného a svislého dopravního značení vyhrazeného stání

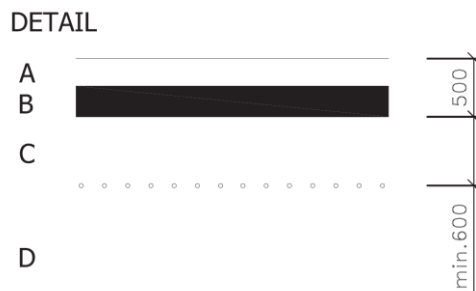
Obr. 14 – Detail nástupiště autobusové, trolejbusové zastávky – A) obrubník zastávky, B) kontrastní pás do šířky 500 mm od hrany obrubníku, C) plocha nástupiště bez vzorů pouze v jedné barvě, D) plocha nástupiště s použitím nejvíce dvou barev (9)

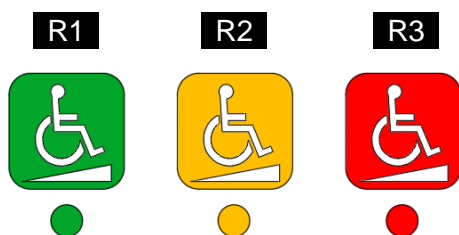
5. ŠIKMÁ RAMPA

vyhovující

- manipulační plocha před rampou s min. rozměry 1,5 x 1,5 m
 - šířka rampy min. 1,5 m
 - podélný sklon rampy max. 6,25 % (12,5 % do délky 3 m), příčný sklon max. 1 %
 - velikost mezery roštu nebo jiné vertikální překážky nejvýše 15 mm
 - správné provedení madel po obou stranách (viz kapitola 2.4.4.2)
 - opatření proti vyjetí vozíku po obou stranách
-
- vodící prvek pro bílou hůl

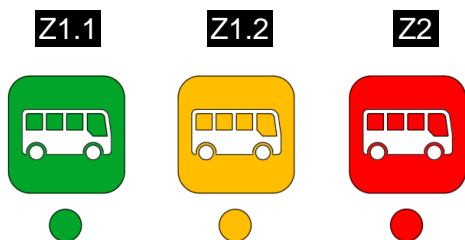
7. AUTOBUSOVÁ ZASTÁVKA

vyhovující

- průchozí šířka nástupiště 1,5 m; místní zúžení do šířky 0,9 m
 - podélný sklon nástupiště max. 4 %, příčný sklon 0,5–2,0 %
 - výška nástupní hrany min. 200 mm
 - velikost mezery roštu nebo jiné vertikální překážky nejvýše 15 mm
-
- správně provedené úpravy pro nevidomé a slabozraké (viz kapitola 2.4.7)

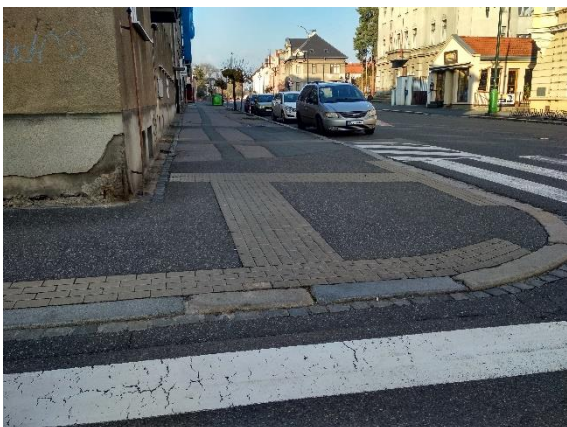
Hned na počátku trasy se nachází přechod **P1** přes ulici Bedřicha Smetany (*příloha 2.1 – tab. 1*). Přechod je **částečně přístupný** kvůli výšce obrubníku 25 mm po obou stranách. Pro nevidomé a slabozraké je přechod **nepřístupný** kvůli chybějícímu přerušení křížujících se signálních pásů na počáteční straně a nevýrazné vodící linii v místě napojení signálního pásu na druhé straně přechodu (viz obr. 21 a obr. 22).

Obr. 21 – Počáteční strana přechodu P1 – chybné napojení signálních pásů

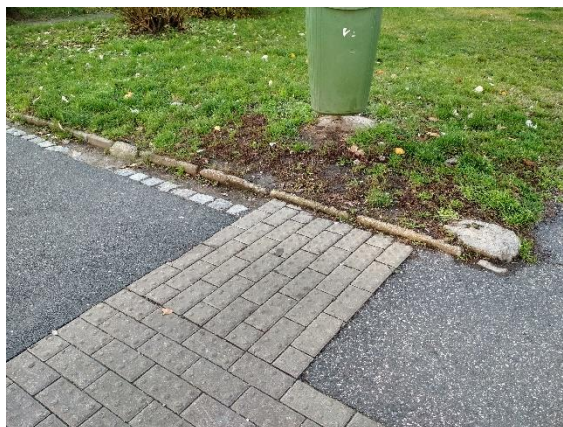
Obr. 22 – Koncová strana přechodu P1 – napojení signálního pásu na vodící linii

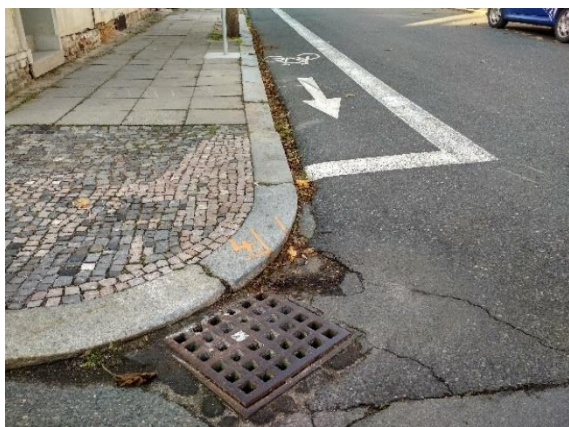
Obr. 23 – Koncová strana místa pro přecházení P3

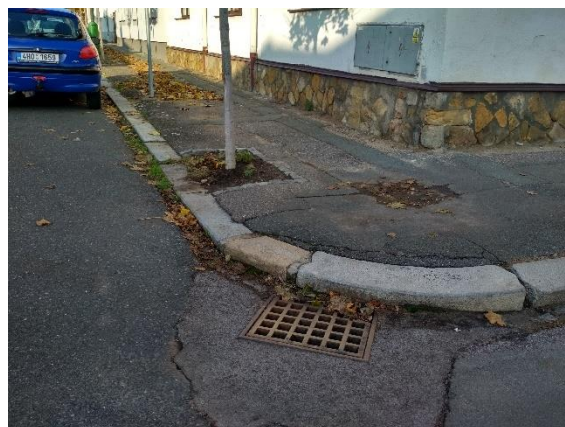
Obr. 24 – Počáteční strana místa pro přecházení P3

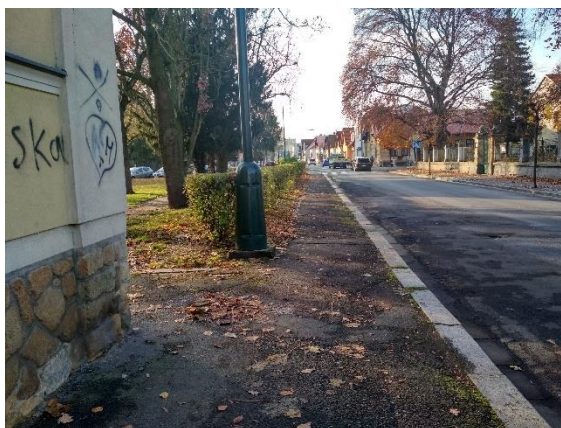
a následně chybějící vodící linie podél úzkého chodníku. Tento úsek je nepřístupný, zbytek komunikace je přístupný.

Obr. 27 – Pohled na zužující se chodník (K1.8)

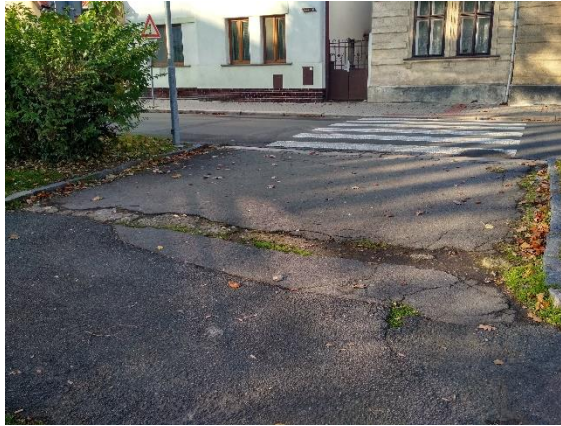
Komunikace K1.9 se větví k přechodu P9 (tento krátký úsek byl naměřen zvláště do listu formuláře „odbočující větve komunikace“). Celý úsek je v délce 3,5 m přístupný kromě místa bodové bariéry ve formě spáry o šířce až 0,3 m (viz obr. 28). Pro nevidomé a slabozraké je úsek jako takový přístupný.

Obr. 28 – Spára na krátkém úseku k přechodu P9 (K1.9)

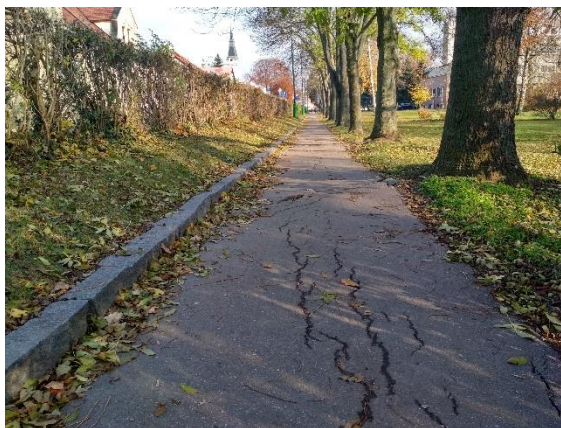
Parametry komunikace (**K1.10**) vyhovují až k navazujícímu chodníku vedoucímu k místu pro přecházení P11 přes ulici Bedřicha Smetany; tento úsek komunikace je tedy **přístupný**. Od tohoto místa je měřená komunikace kvůli vyššímu příčnému sklonu **částečně přístupná** až za navazující chodník k dalšímu přechodu P13 přes ulici Bedřicha Smetany. Dále je komunikace **nepřístupná** v úseku cca 86 m. Povrch chodníku je v tomto úseku velmi zvlňený a porušený. Je zde množství poruch a prasklin způsobených převážně kořeny stromů podél chodníku (viz obr. 29). Následující úsek podél křížení se dvěma chodníky vedoucími do parku a k místu pro přecházení P14 **je částečně přístupný** kvůli vyššímu příčnému sklonu. Dále je komunikace **přístupná** až ke křížení s vjezdovou komunikací do dvora Polikliniky AGEL. Z hlediska osob nevidomých a slabozrakých je komunikace K1.10 **nepřístupná** od začátku až do místa za přechodem P13 v délce cca 39 m, kde chybí vodící linie. Zbytek komunikace je **přístupný**.

Obr. 29 – Pohled na úsek komunikace s porušeným povrchem (K1.10)

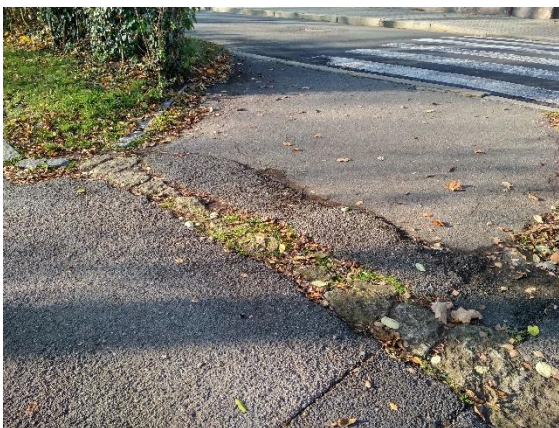
Komunikace K1.10 se větví ve třech místech k přechodu pro chodce a dvěma místům pro přecházení přes ulici Bedřicha Smetany (tyto tři krátké úseky byly naměřeny zvlášť do listu formuláře „odbočující větev komunikace“). Všechny tři úseky jsou **přístupné**. Na úseku vedoucímu k přechodu P13 se nachází spára o šířce až 0,2 m, která zde vytváří bodovou bariéru (viz obr. 30). Všechny tři úseky jsou **přístupné** také pro nevidomé a slabozraké.

Obr. 30 – Spára na krátkém úseku k přechodu P13 (K1.10)

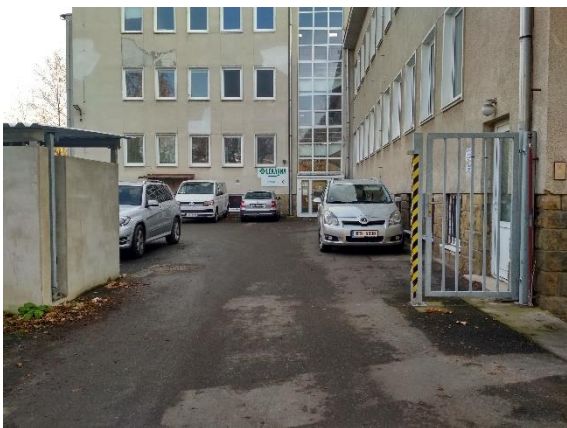
Budova Polikliniky AGEL má dva vchody: přední vchod, ke kterému je přístup umožněn po schodišti, a dále zadní vchod, který je považován za bezbariérový. Od ulice Bedřicha Smetany (viz kapitola 5.2.1) se lze k zadnímu vchodu dostat pouze po vozovce vedoucí do dvora polikliniky. Sklony byly měřeny podél pravého okraje, avšak samotný pohyb po vozovce je nebezpečný. Měřená komunikace (**K2.3**) je prvních cca 13 m **přístupná**. Poté je příčný sklon vyšší až k vratům do dvora – tento úsek je **částečně přístupný**. Do dvora se lze dostat buď vrátky pro pěší o volné šířce 0,1 m, což je bezpečnější možnost, anebo otevřenými vraty pro vozidla. Od vrat je až ke vchodu do polikliniky komunikace **přístupná**. Pohyb po vozovce je nebezpečný zejména pro nevidomé a slabozraké. Navíc zde není vodící linie, a tudíž je úsek komunikace až ke vratům **nepřístupný**. Dále se lze pohybovat podél zdi budovy polikliniky, kde ale často parkují vozidla (viz obr. 32). Odtud je měřená komunikace tedy také **nepřístupná**. Těsně před vstupem do budovy je nevhodně umístěn stojan na kola (viz obr. 33), který zde tvoří pro osoby se zrakovým postižením nebezpečnou překážku (bodovou bariéru).

Obr. 32 – Parkující vozidlo těsně u stěny budovy Polikliniky AGEL

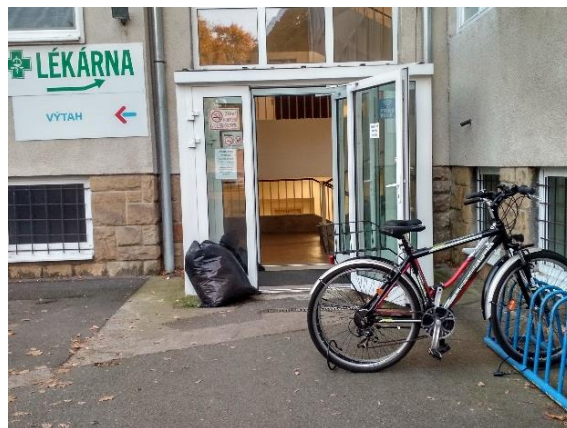
Obr. 33 – Nevhodné umístění stojanu na kola před zadním vchodem Polikliniky AGEL

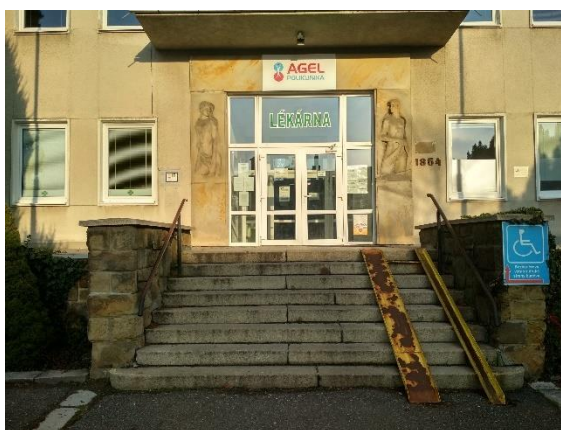
Před vchodem polikliniky se nachází schodiště **S1** s ližinami pro kočárky (*příloha 2.2 – tab. 18*). Schodiště má vyhovující parametry až na správně provedená madla po obou stranách. Madla mají nedostatečnou výšku a chybí jim přesah prvního a posledního stupně min. 150 mm. Z toho důvodu je schodiště **částečně přístupné** pro osoby s omezenou schopností pohybu. Pro osoby nevidomé a slabozraké je kromě chybějícího přesahu madel nedostatkem také chybějící kontrastní značení stupnice prvního a posledního stupně. Pro tyto osoby je schodiště **nepřístupné**. Fotografie schodiště je na obr. 34.

Obr. 34 – Schodiště S1 před Poliklinikou AGEL

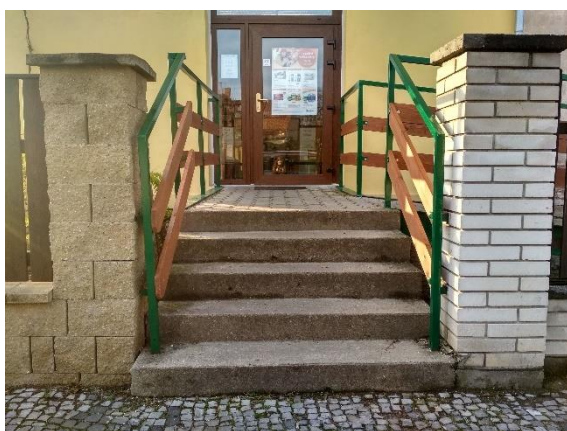
Obr. 35 – Schodiště S2 před Lékárnou 2. května

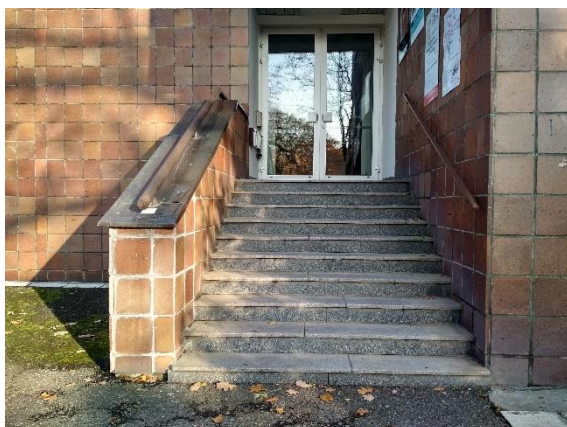
Obr. 38 – Schodiště S3.1 u předního vchodu Obecního domu

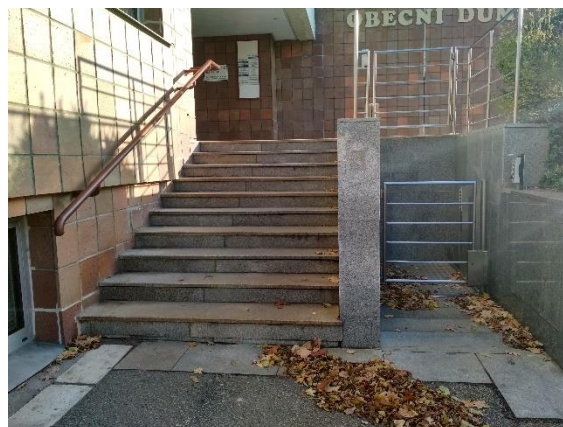
Postranní schodiště u hlavního vchodu **S3.2** (příloha 2.2 – tab. 21) je **částečně přístupné**. Madlo sice má správný přesah stupnice po obou stranách, ale nachází se pouze na jedné straně schodiště. Kvůli chybějícímu kontrastnímu značení je schodiště pro osoby nevidomé a slabozraké **nepřístupné**.

Obr. 39 – Postranní schodiště S3.2 a zdvihací plošina u hlavního vchodu Obecního domu

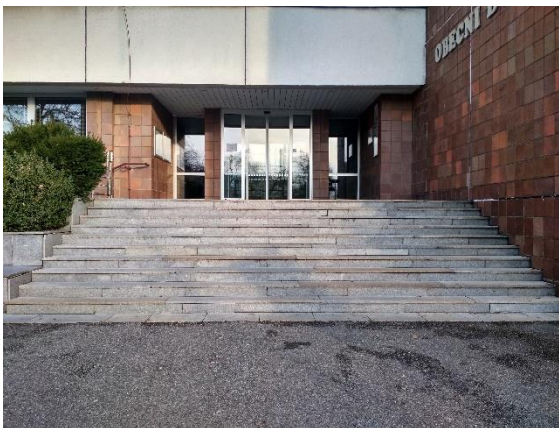
Obr. 40 – Schodiště S3.3 u Obecního domu

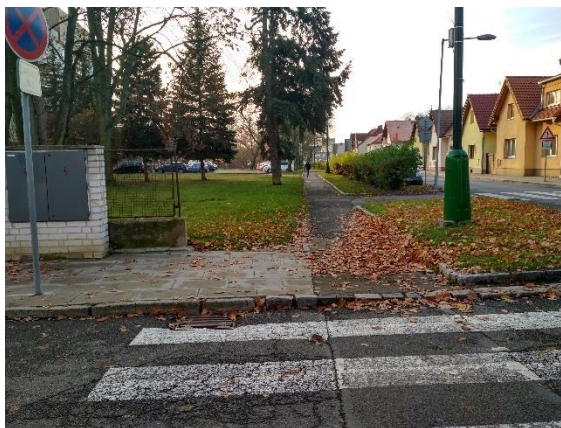
Obr. 41 – Chybějící vodící linie na začátku komunikace (K2.8)

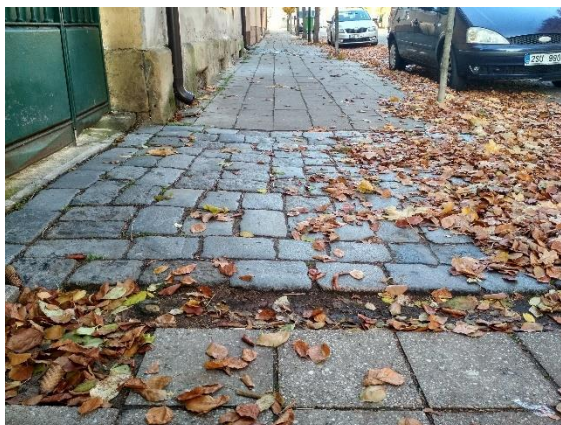
Obr. 42 – Spára za vjezdem vozidel (K3.1)

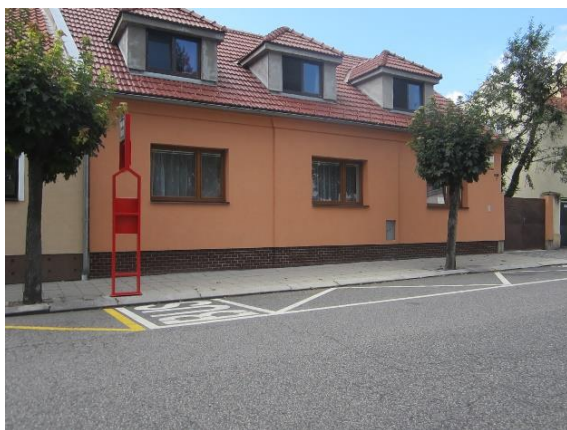
Obr. 43 – Zastávka Z1.1 – Nymburk, Havlíčkova VZP (stanoviště A)

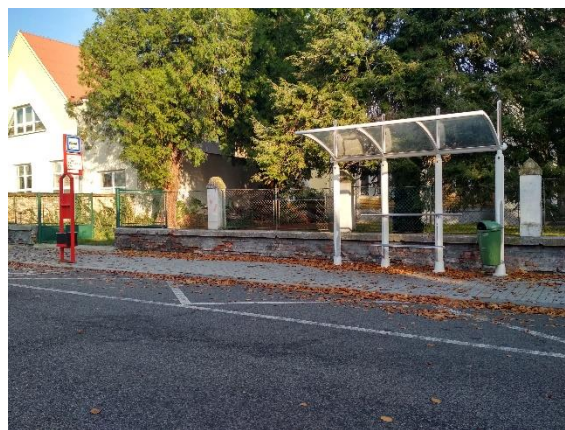
Obr. 44 – Zastávka Z1.2 – Nymburk, Havlíčkova VZP (stanoviště B)

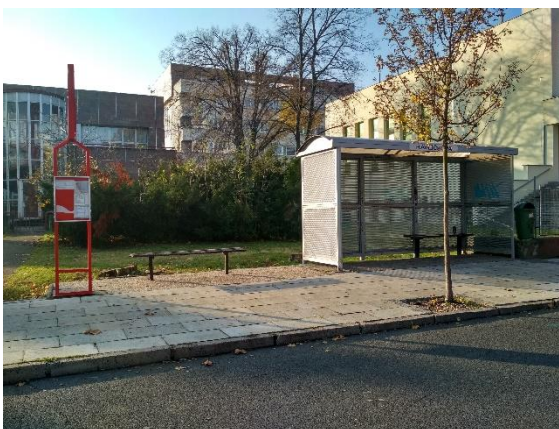
Obr. 45 – Zastávka Z2 – Nymburk, Havlíčkova kostel

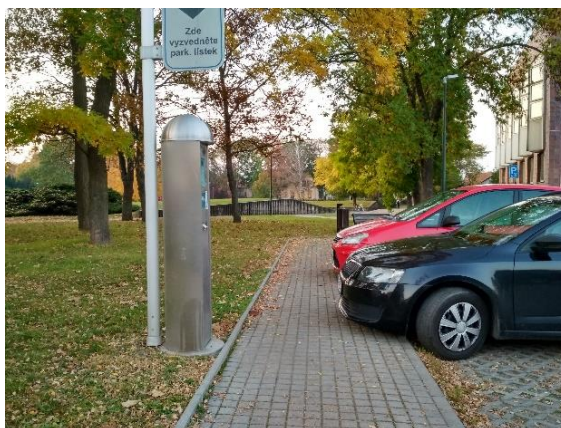
Obr. 46 – Komunikace podél parkoviště jižně od Obecního domu (K3.6)

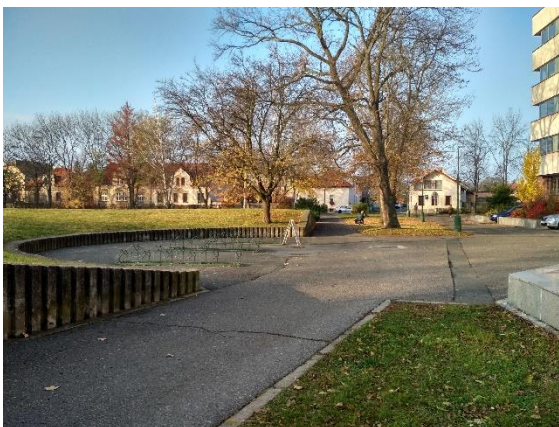
Obr. 47 – Místo s chybějící vodící linií před budovou Obecního domu

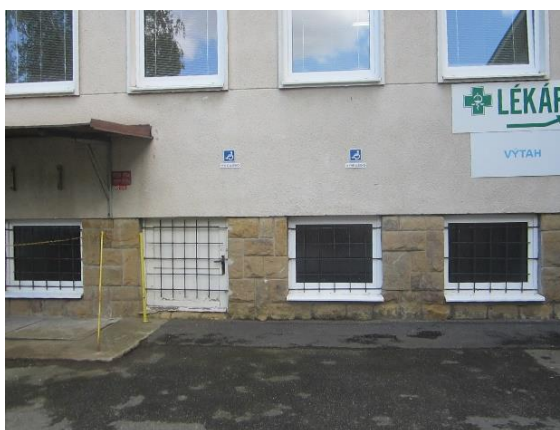
Obr. 48 – Skupina vyhrazených stání SVPS1 u zadního vchodu do Polikliniky AGEL

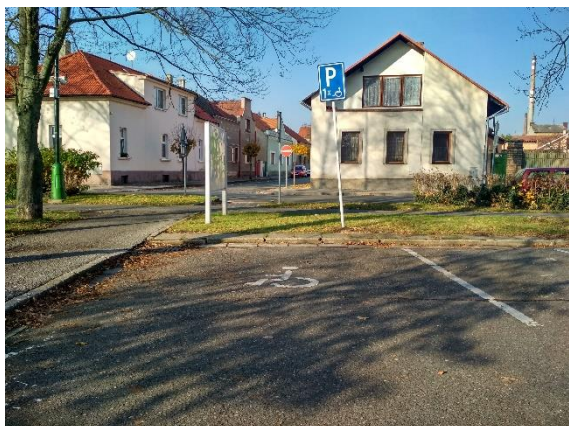
Obr. 49 – Vyhrazené parkovací stání SVPS3.1.1 u Obecního domu

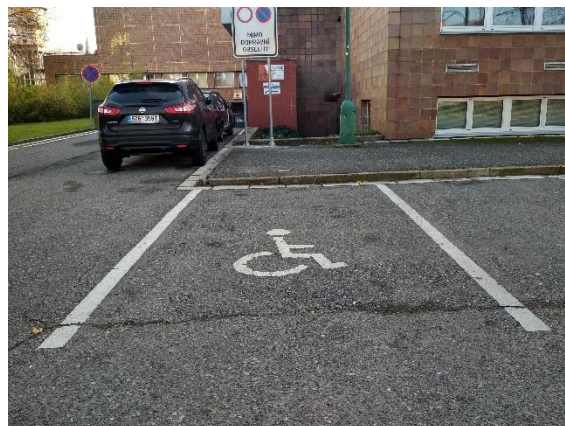
Obr. 50 – Vyhrazené parkovací stání SVPS3.1.2 u Obecního domu

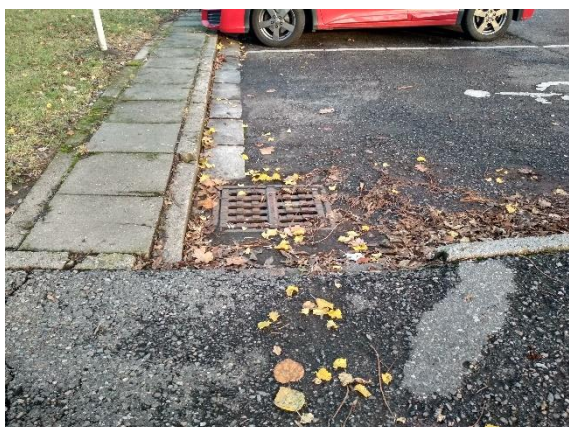
Obr. 51 – Nájezd na chodník u vyhrazeného stání SVPS3.1.1

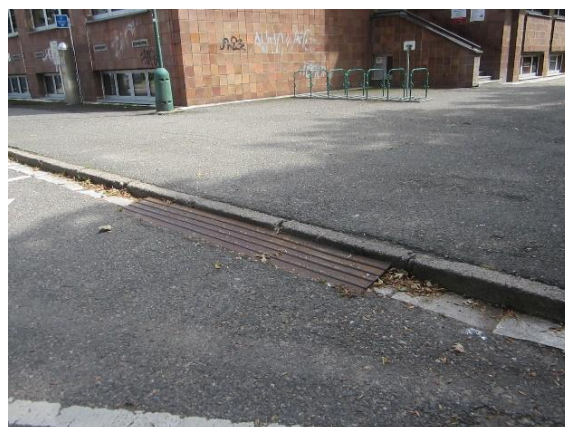
Obr. 52 – Přístup z parkoviště severně od Obecního domu přes malou železnou rampu

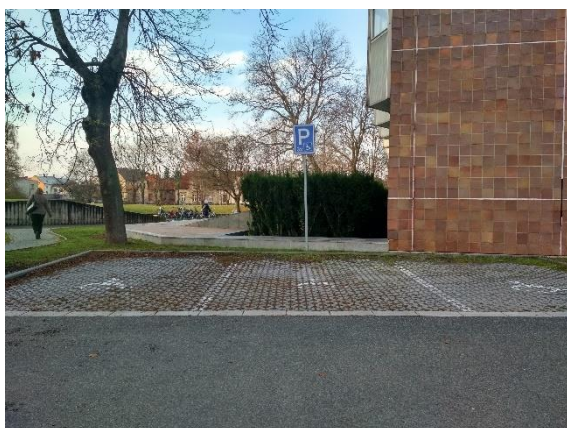
Obr. 53 – Vyhrazená parkovací stání SVPS3.2 jižně od Obecního domu

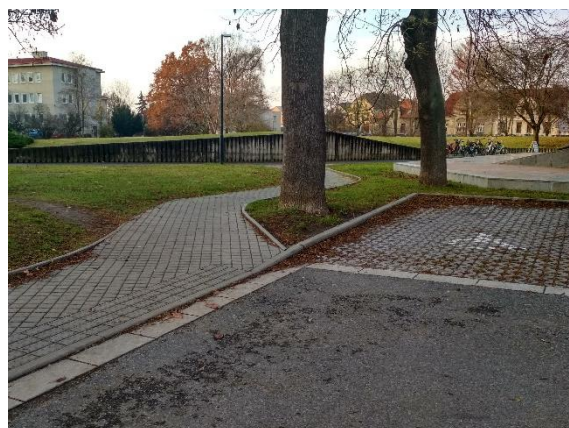
Obr. 54 – Nájezd na chodník z parkoviště jižně od Obecního domu
