ČESKÉ VYSOKÉ UČENÍ TECHNICKÉ V PRAZE
FAKULTA STROJNÍ
ÚSTAV LETADLOVÉ TECHNIKY

ANALÝZA ŠÍŘENÍ TRHLINY V STATOROVÉ LOPATCE
VYSOKOTLAKÉ TURBINY MOTORU AL-25TL

AUTOR: Bc. JAN HOSTAŠA

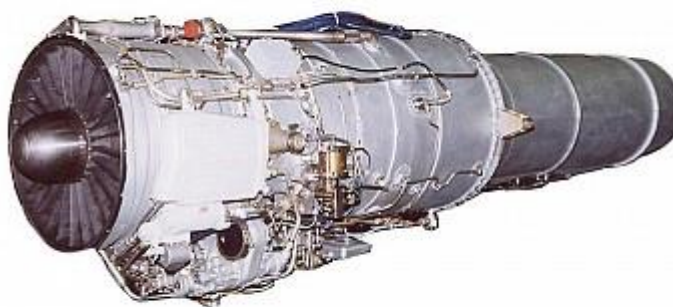
Obrázek 3 Letecký motor AI-25TL (4)

Motor, jak jej zobrazuje výrobce; viz obrázek:

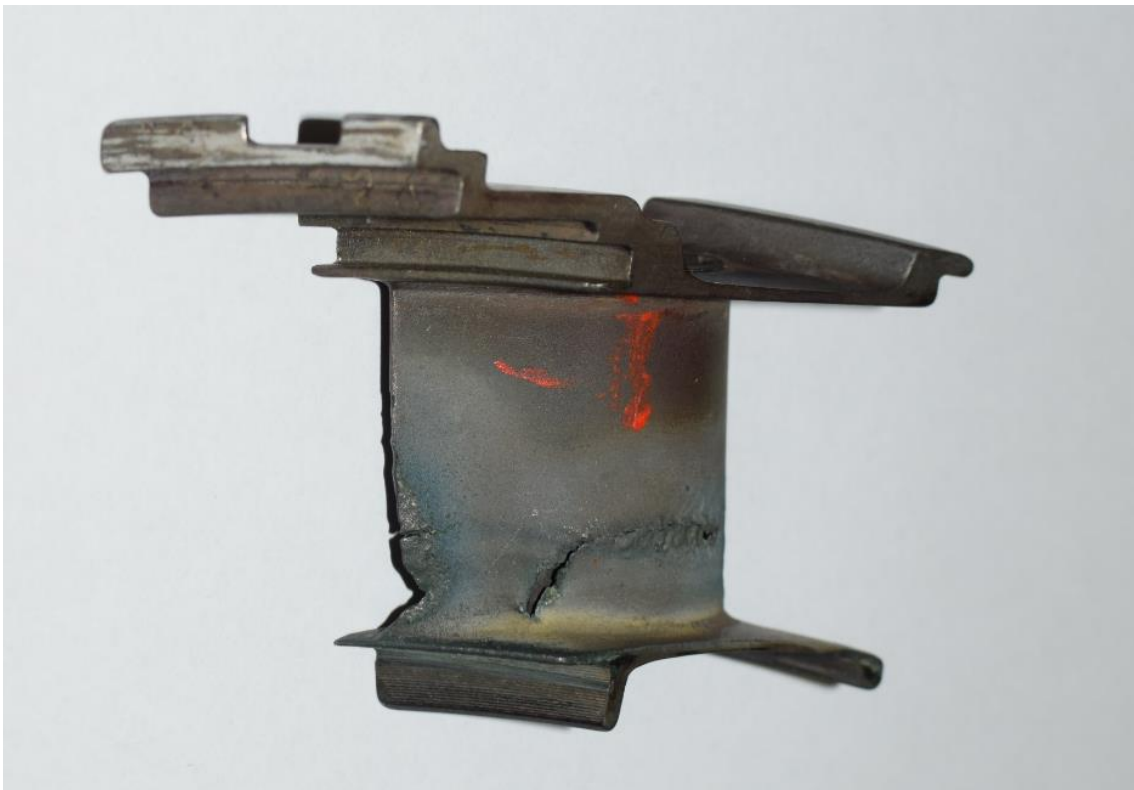
Obrázek 12 Stav lopatky

Můžeme vidět, že lopatka vykazuje opálení povrchu, místy jeho propálení a na odtokové hraně i vypálení. Výraznou rozevírající se přes 25 mm dlouhou trhlinu a menší trhlinu šířící se z odtokové hrany. Právě poslední zmíněnou se tato práce zabývá.

Naše trhlina je cca 6 mm dlouhá. Šíří se od odtokové hrany lopatky k jednomu z chladících kanálků.

Poškození vzniklo vystavením lopatky vysokým teplotám. V tělese lopatky se nachází další struktura chlazení, ta je také poškozena, při převzetí lopatky v ní ještě byly drobné úlomky materiálu.

O příčinách můžeme jen spekulovat, je možné, že k poškození došlo následkem nedostatečného chlazení. Mohlo jít tedy o vadu vnitřního ústrojí. To mohlo být poškozeno při montáži, vyrobeno s vadou v materiálu, nebo jen při montáži nedokonale vyčištěno.

Další možností je nedokonalost ochranného nástřiku. Nedostatečná tloušťka vrstvy nebo její poškození při montáži.

Poškození cizím tělesem, které by bylo nasáto do motoru, bylo vyloučeno. Při demontáži lopatky nebyly nalezeny žádné cizí předměty, ani nedošlo k poškození předchozích částí motoru.

Z popisu reálného poškození lopatky v předchozí kapitole je jasné, že tato lopatka je neopravitelně poškozena a musí být nahrazena novou.

Při provádění generální opravy jsou takto závažně poškozené díly vyloučeny. Při opětovné montáži motoru jsou pak nahrazeny novými.

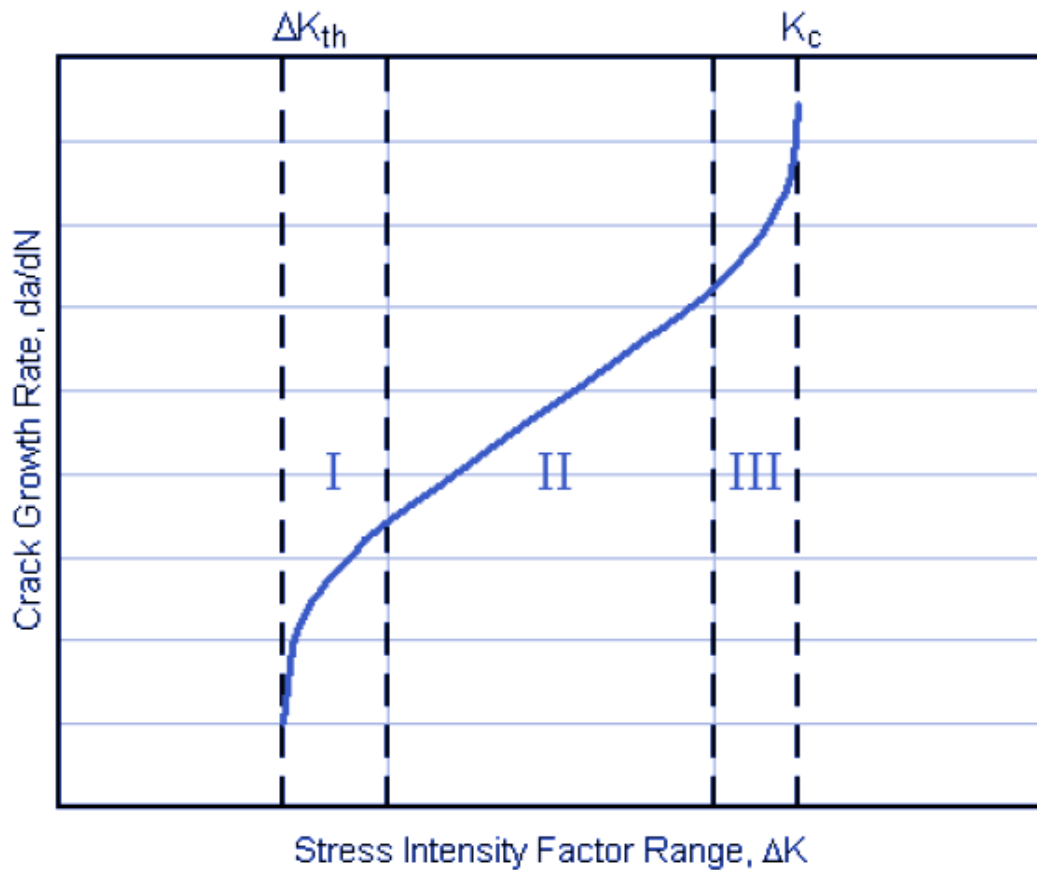
Obrázek 16 v-ΔK křivka (11)

Metoda je schopna řešit jak statické, tak únavové úlohy za pomocí výše zmíněného K-faktoru nebo J-integrálu. A to v rámci platnosti Parisova zákona:

Region I a III grafu jsou pro naše řešení nepoužitelné, metoda pracuje v lineární části diagramu. V prvním regionu dochází k iniciaci pozvolnému šíření trhliny (oblast popisuje vzorec podle Lukáše a Klestila), ve III regionu trhlina naopak dosahuje kritických mezí a rychlost šíření roste nade všechny meze. (Formanova oblast)
