**ČESKÉ VYSOKÉ UČENÍ TECHNICKÉ
V PRAZE
FAKULTA STAVEBNÍ**

KATEDRA TECHNICKÝCH ZAŘÍZENÍ BUDOV

**Vyhodnocení účinnosti detekčního algoritmu
chybových stavů vzduchotechnických jednotek**

DIPLOMOVÁ PRÁCE

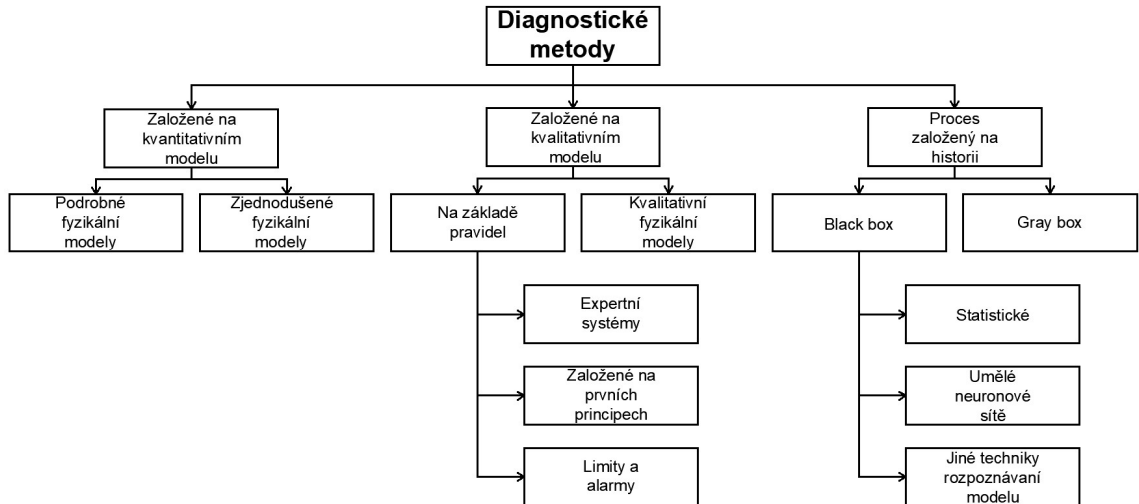
Obr. 1: Schéma rozdělení AFDD metod (4)

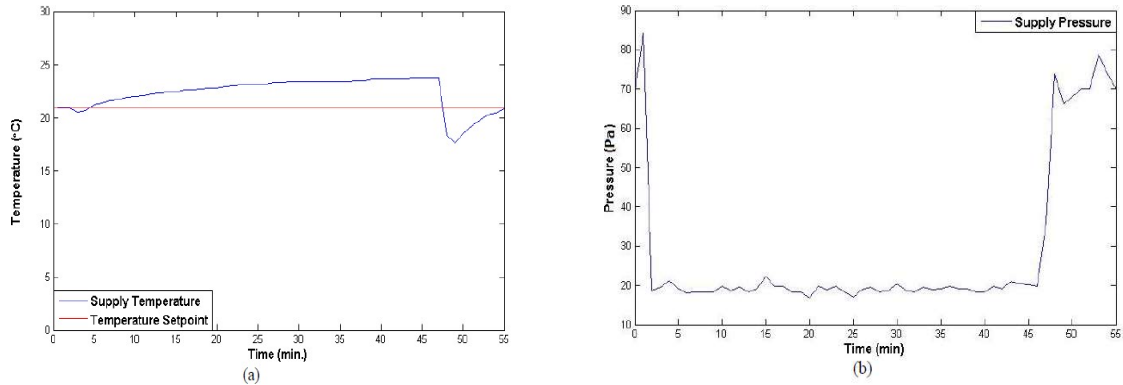
Obr. 12: a) teplota přiváděného vzduchu při poruše ventilátoru; b) tlak vzduchu při poruše ventilátoru při $T=2 - T=47$ min (23)

Z grafu lze vidět, že došlo k nárůstu teploty, protože přes chladič neproudí žádný vzduch a došlo ke snížení tlaku vzduchu. Porucha byla zachycena Pravidlem 3 a 4 (23).

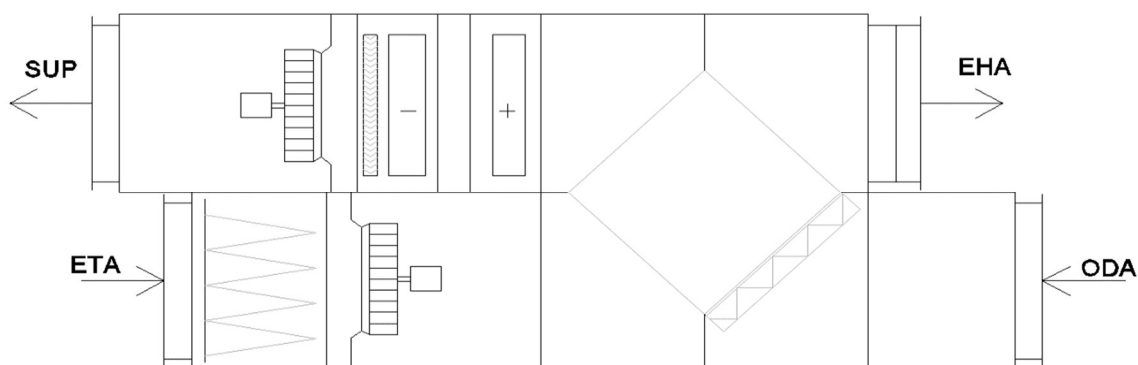
Obr. 17: Schéma jednotky AHU23

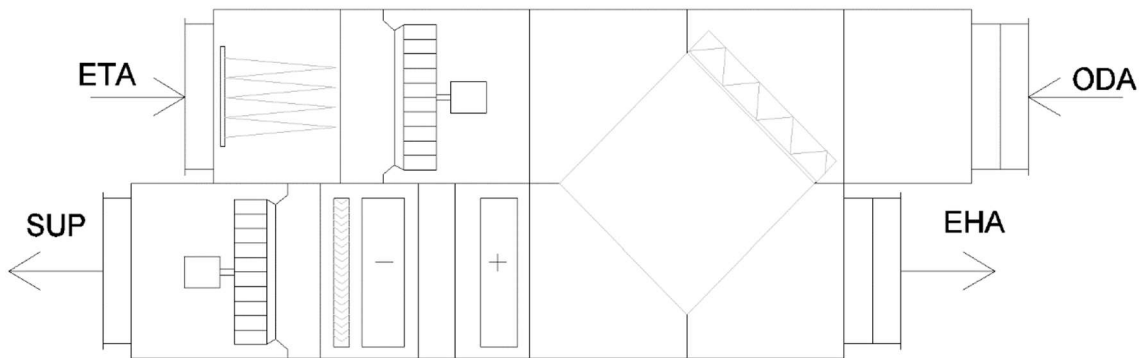
Obr. 18: Schéma jednotky AHU24

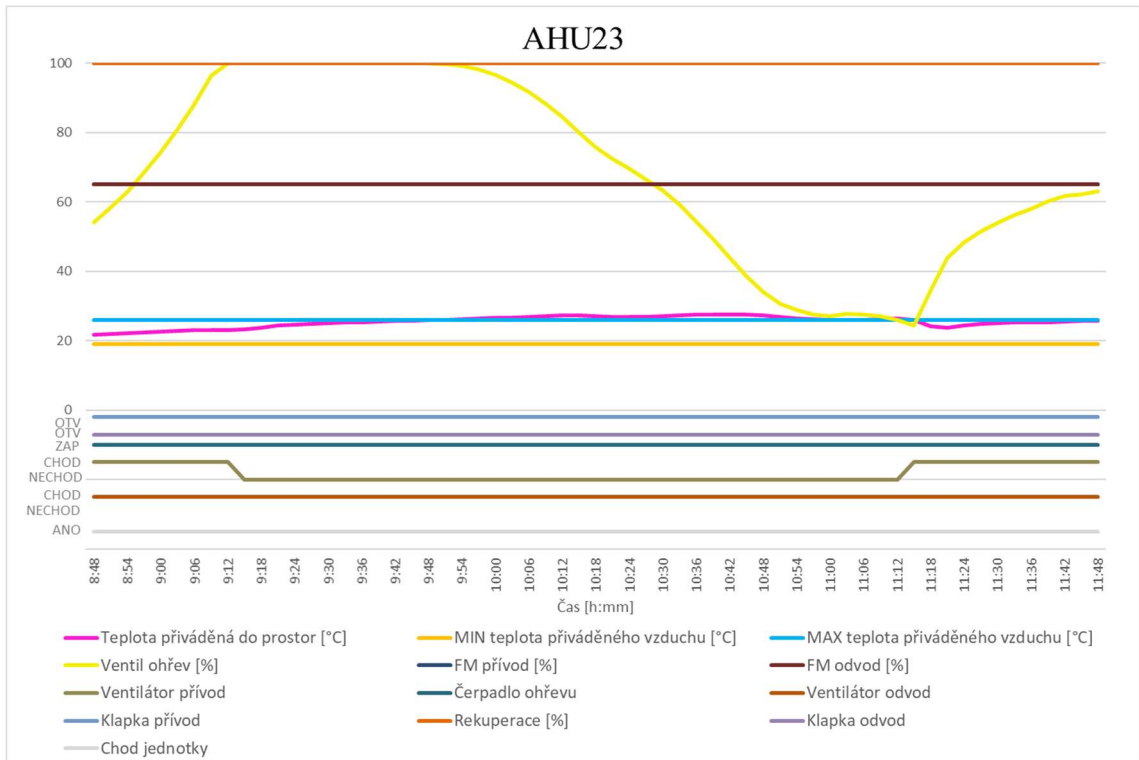
jednotka zapnutá podle přívodního ventilátoru. V tomto případě byl přívodní ventilátor dle expertního systému vypnutý. MaR tedy dala pokyn ke spuštění, ale jednotka byla vypnutá, a proto byl tento test pozitivní.

Obr. 22: Graf Poruchy 1 u jednotky AHU23

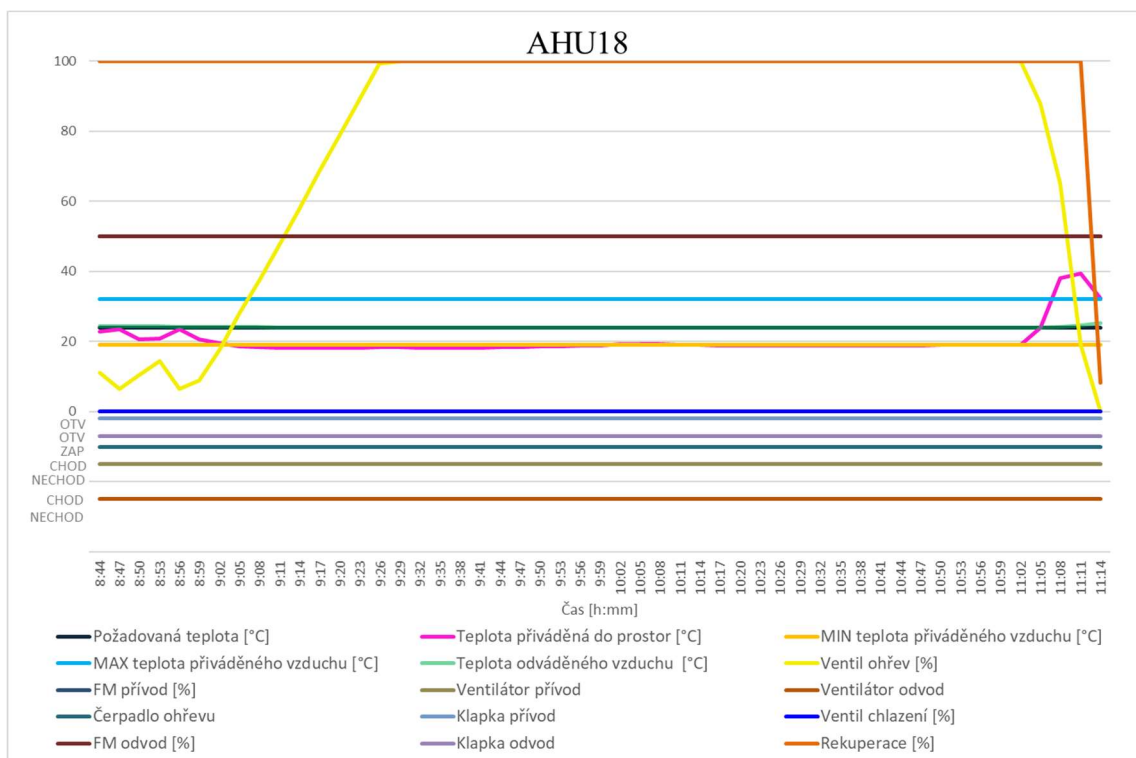
Od 9:10 do 9:35 došlo k aktivování Testu 11, jednotka podle systému Mervis vytápěla, ale teplota přiváděného vzduchu klesala. Poté došlo k malému zvýšení teploty. Tento jev byl zřejmě způsoben rozbitým ventilem ohřevu, který podcházal a docházelo tak k částečnému ohřívání vzduchu. Porucha 14, nebo-li ohrožení komfortu bylo způsobeno klesnutím teploty přiváděného vzduchu pod limit minimální hodnoty přiváděného vzduchu. Test 6 nebyl aktivován, jelikož teploty vzduchu zůstaly v povolených mezích pro tento test. Jelikož rozbitý ventil ohřevu zajišťoval občasné ohřátí vzduchu, nebyl pozitivní ani test 7. Test 11 a Test 14 byl pozitivní pouze krátce, Test 11 byl pozitivní pouze 20 minut a Test 14 pouhých 10 minut. To bylo opět způsobeno rozbitým ventilem ohřevu, který částečně ohříval přívodní vzduch.

Obr. 32: Graf Poruchy 4 u jednotky AHU18

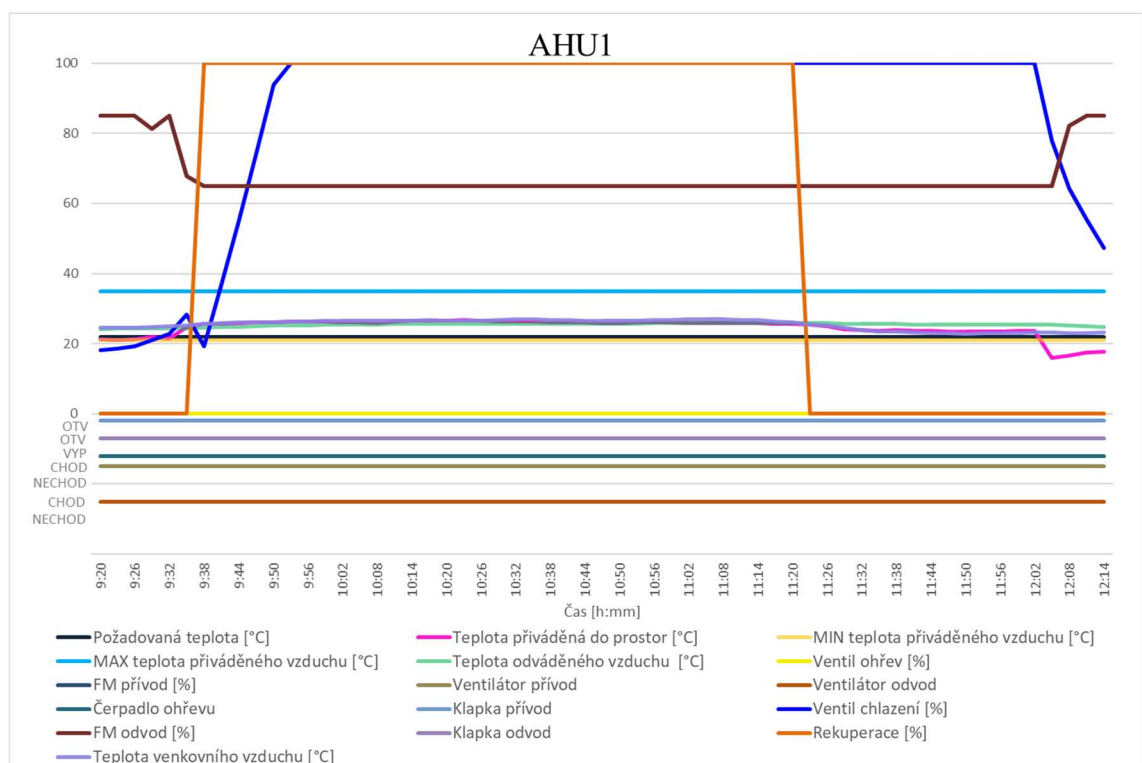
Z grafu lze vidět, že teplota odváděného vzduchu je vyšší než požadovaná teplota v interiéru. Teplota odváděného vzduchu se pohybovala okolo 25-26°C a byla tak od požadované teploty 22°C o více jak 3K vyšší. Proto byl pozitivní Test 6 a Test 14, jelikož teplota v interiéru přesáhla teplotní práh 2K. Test 11 byl pozitivní, protože ventil chlazení byl podle systému Mervis SCADA otevřen na 100 %, ale chladič nestíhal vychladit vzduch na požadovanou teplotu, a proto expertní systém hlásil nedostatečný výkon chladiče. Test 7 byl negativní, jelikož teplotní rozdíly přiváděného vzduchu a vzduchu za rekuperačním výměníkem byly v toleranci.

Obr. 33: Graf Poruchy 5 u jednotky AHU1

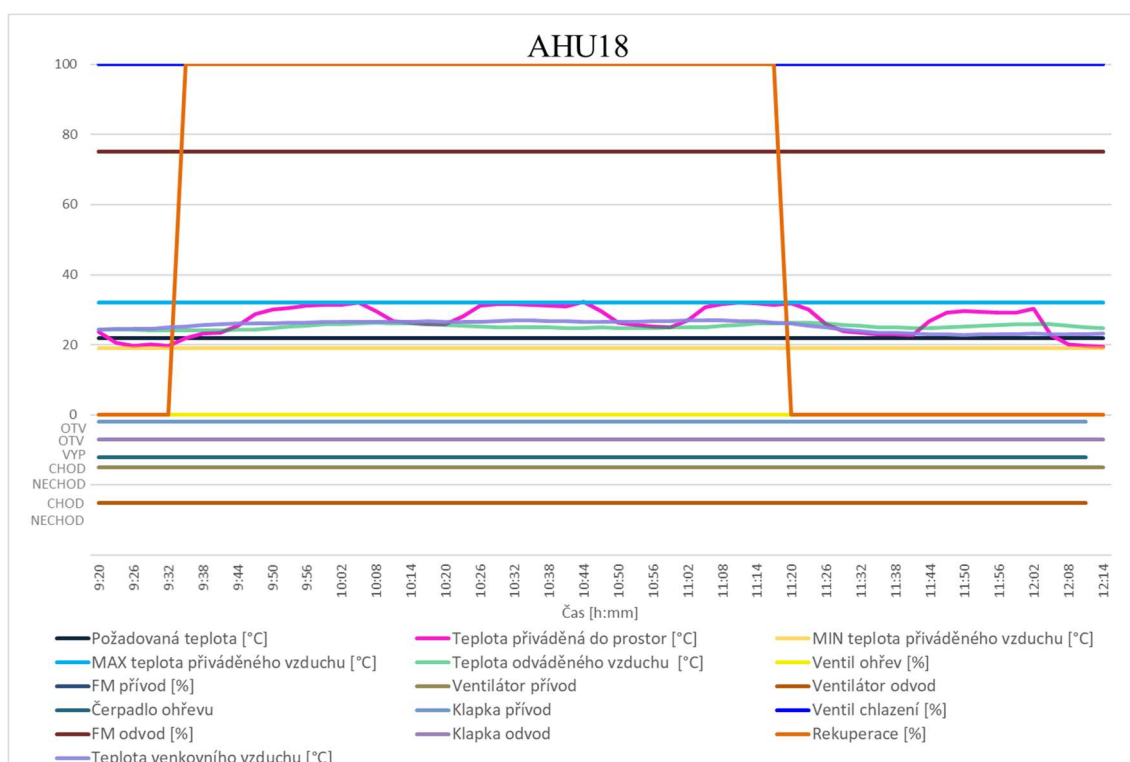
Teplota vzduchu odváděného z místnosti se v době poruchy zvýšila na 25-26°C. Byl tedy překročen teplotní práh 2K od požadované teploty vzduchu v interiéru 22°C. Proto byl pozitivní Test 6 a Test 14. Teplota přiváděného vzduchu do místnosti by měla být při režimu chlazení nižší, než teplota za rekuperačním výměníkem. Zde byla díky způsobené poruše a také díky poruše ventilu ohřevu teplota přiváděného vzduchu vyšší, a proto byl pozitivní Test 7. Test 11 byl pozitivní ze stejného důvodu jako u jednotky AHU1. Tento test byl ovlivněn i rozbitým ventilem ohřevu. Díky rozbitému ventilu ohřevu byl navíc pozitivní Test 9. Jelikož není umístěno žádné čidlo teploty před chladičem, vypočítává se virtuální teplota. Při výpočtu se nepočítalo s netěsným ventilem ohřevu, a proto byla vypočtena na nižší hodnotu, než byla ve skutečnosti. Do výměníku chladu bylo však přiváděno takové množství chladicí vody, aby ochladilo vzduch s virtuální teplotou na požadovanou teplotu přivodního vzduchu. Tím, že byla teplota před výměníkem vyšší, než se kterou se počítalo, nebyl dodržen spád na výměníku, a proto byl pozitivní Test 9.

Obr. 34: Graf Poruchy 5 u jednotky AHU18

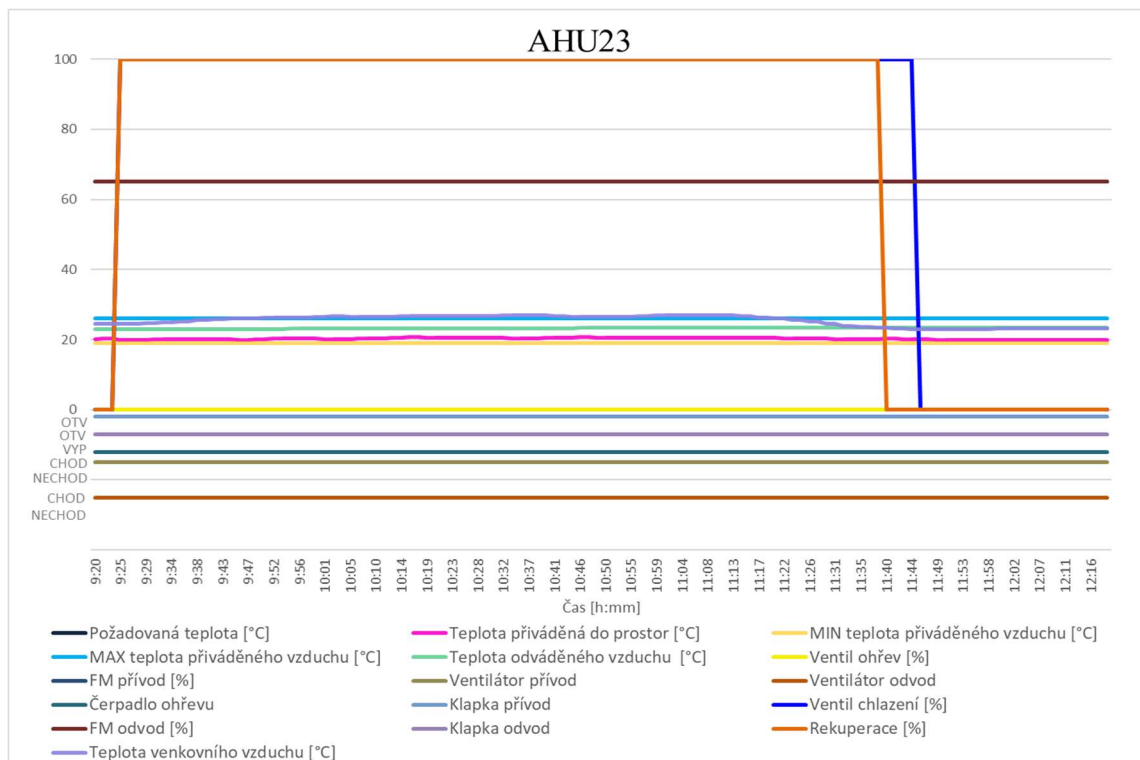
bypassem a díky podcházejícímu ventilu chlazení překračoval rozdíl mezi venkovní teplotou vzduchu a teplotou přiváděného vzduchu limitní hodnotu 2K. Test 5 byl pozitivní, protože jednotka byla v režimu větrání bypassem, ale stále běželo čerpadlo chlazení. Čerpadlo chlazení je jedno centrální obsluhující více jednotek, proto nedošlo k jeho vypnutí.

Obr. 35: Graf poruchy 5 u jednotky AHU23

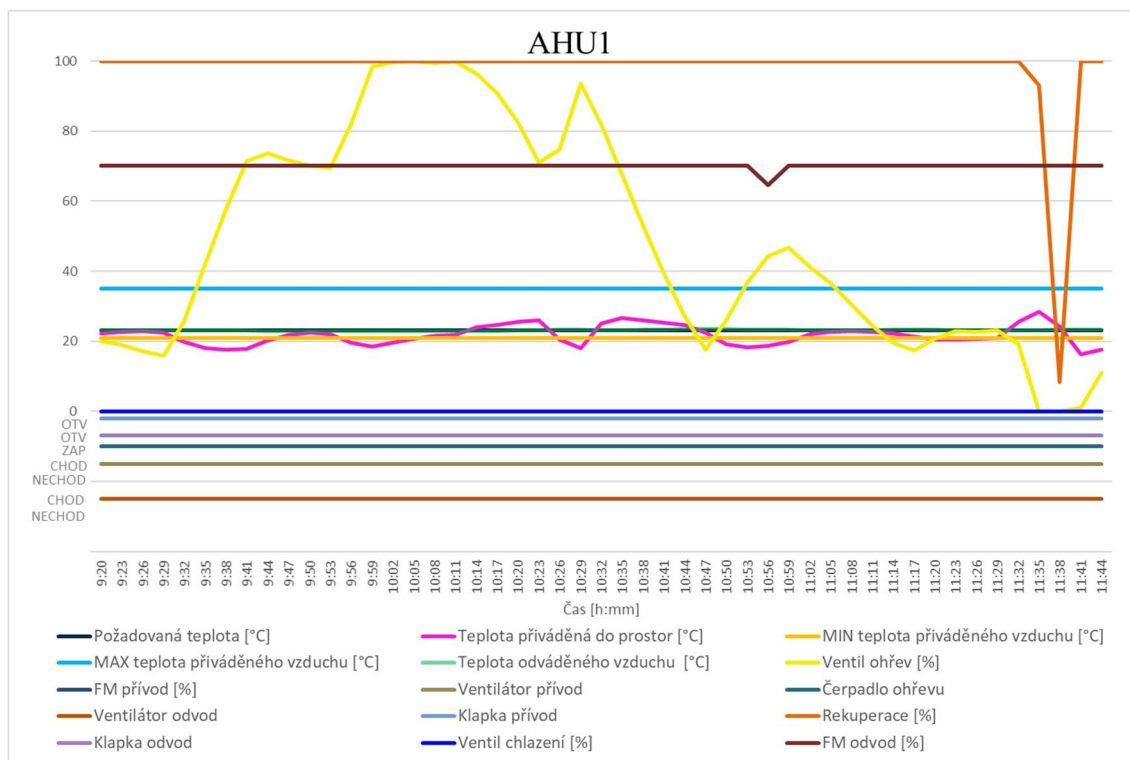
Z důvodu nevhodného oddělení okruhů teplota přívodního vzduchu cyklovala a několikrát se dostala pod minimální teplotu přiváděného vzduchu, proto byl pozitivní Test 6. Teplota přiváděného vzduchu klesala, ale ventil ohřevu se stále otevíral, jednotka tedy neměla dostatečný výkon ohřivače, a proto byl pozitivní Test 11. Test 7 nebyl pozitivní, jelikož teplota přiváděného vzduchu nikdy neklesla pod teplotu vzduchu vypočtené na straně přívodu za rekuperačním výměníkem. Test 14 nebyl pozitivní, jelikož se teplota přívodního vzduchu vždy v relativně krátkém časovém úseku vracela nad minimální teplotu požadovaného vzduchu.

Obr. 36: Graf Poruchy 6 u jednotky AHU1

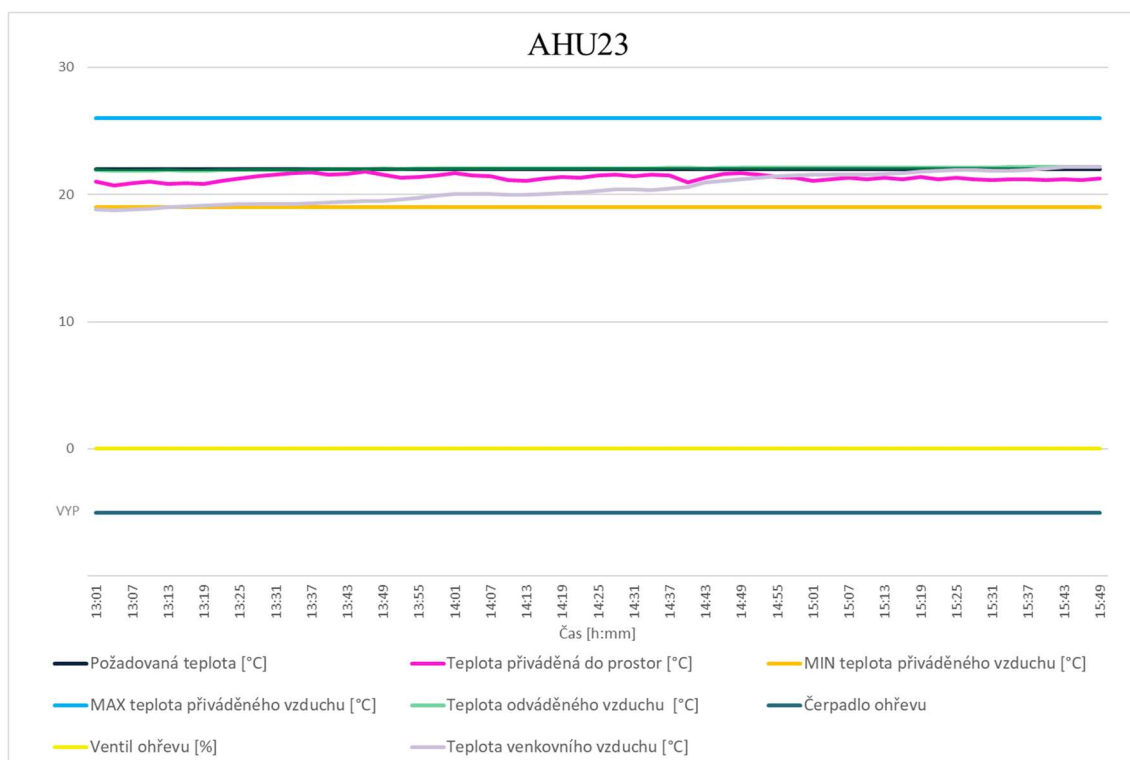
U jednotky byl pozitivní Test 7. Nezpůsobil ho však netěsný ventil ohřevu, jelikož teplota přiváděného vzduchu byla nižší než vypočtená teplota za rekuperačním výměníkem. U této jednotky byl netěsný ventil chlazení, ale v této době nebylo centrální čerpadlo chlazení spuštěno. Bylo zjištěno, že u jednotky byl trvale otevřen bypass a všechen vzduch proudil bypassem. Proto byl přiváděný vzduch chladnější než vypočtená teplota za rekuperačním výměníkem.

Obr. 38: Graf Poruchy 7 u jednotky AHU23

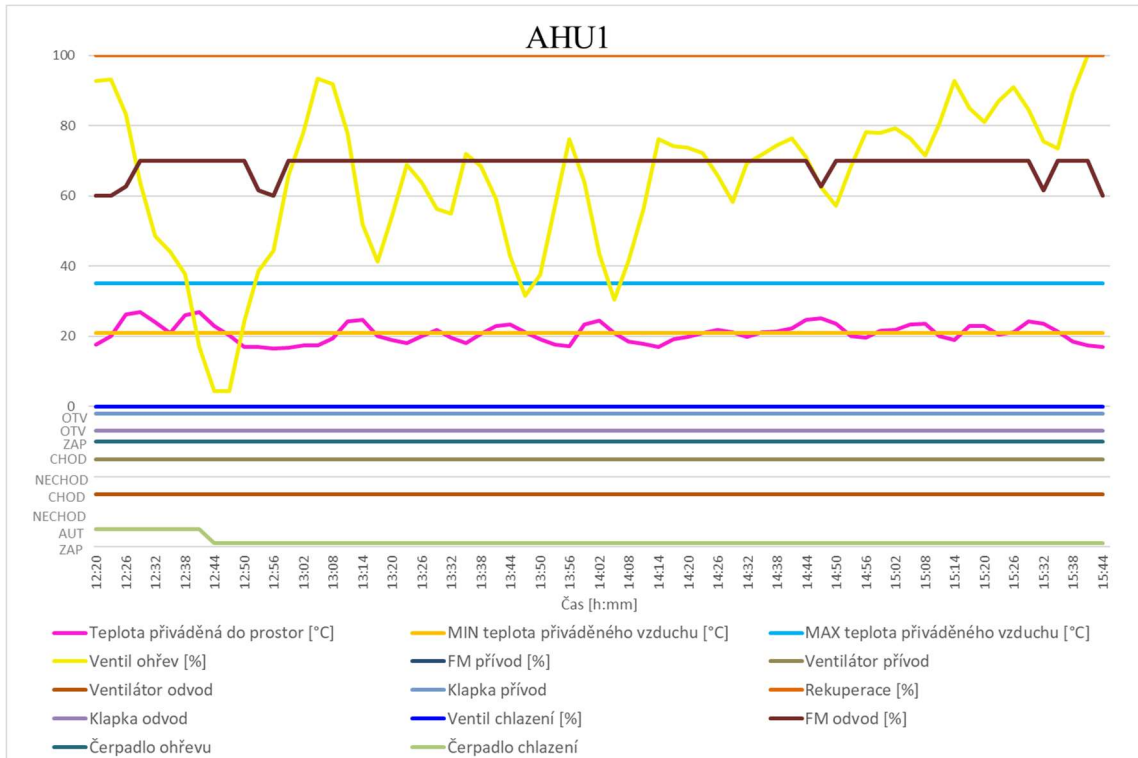
Jelikož bylo čerpadlo chlazení zapnuté v době, kdy jednotka vytápěla, byl pozitivní Test 5. Test 6 a Test 11 byly způsobeny špatnou regulací VZT jednotky. Test 6 byl pozitivní, protože teplota přiváděného vzduchu překračovala minimální povolenou hodnotu. A Test 11, jelikož jednotka vytápěla, ale teplota přiváděného vzduchu klesala a byla pod limitem minimální povolené teploty.

Obr. 39: Graf Poruchy 8 u jednotky AHU1

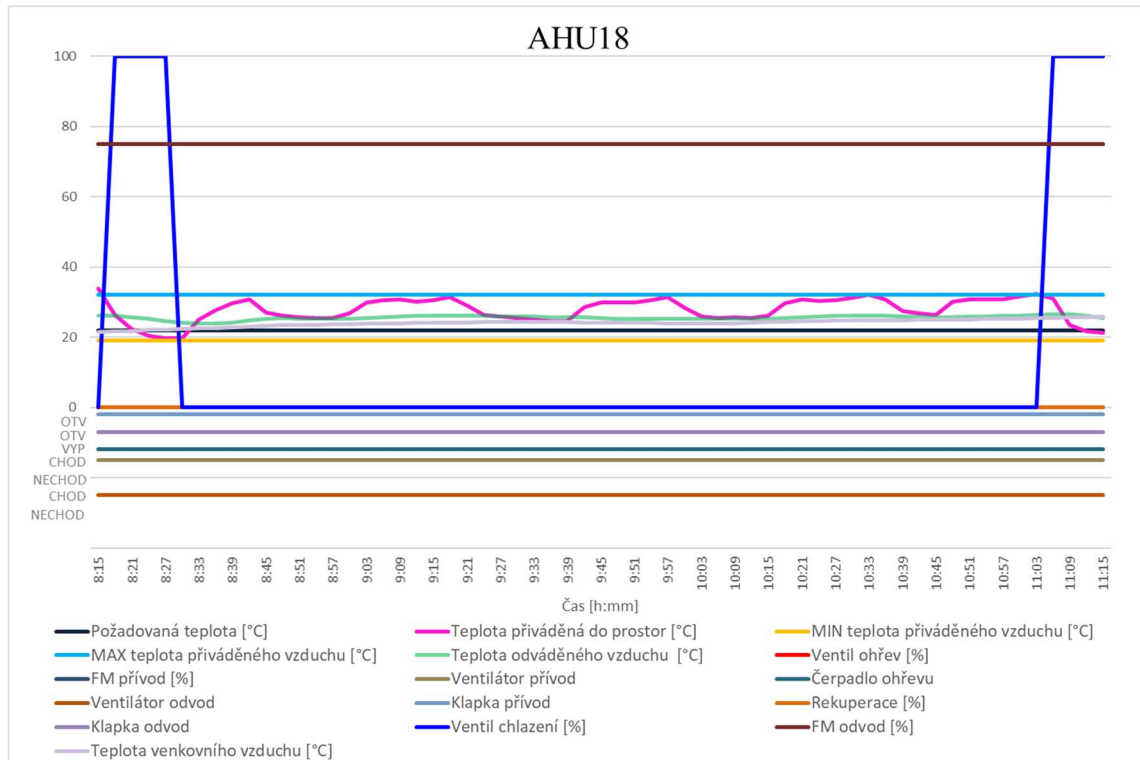
Jelikož teplota přiváděného vzduchu do interiéru byla výrazně vyšší než teplota venkovního vzduchu a liší se o více než povolené 2K, byl pozitivní Test 7. Teplota odváděného vzduchu z interiéru překračovala požadovanou teplotu, proto byl pozitivní Test 6 a Test 14. Všechny testy byly kvůli rozbitému ventilu ohřevu pozitivní již před testem.

Obr. 45: Graf Poruchy 9 u jednotky AHU18

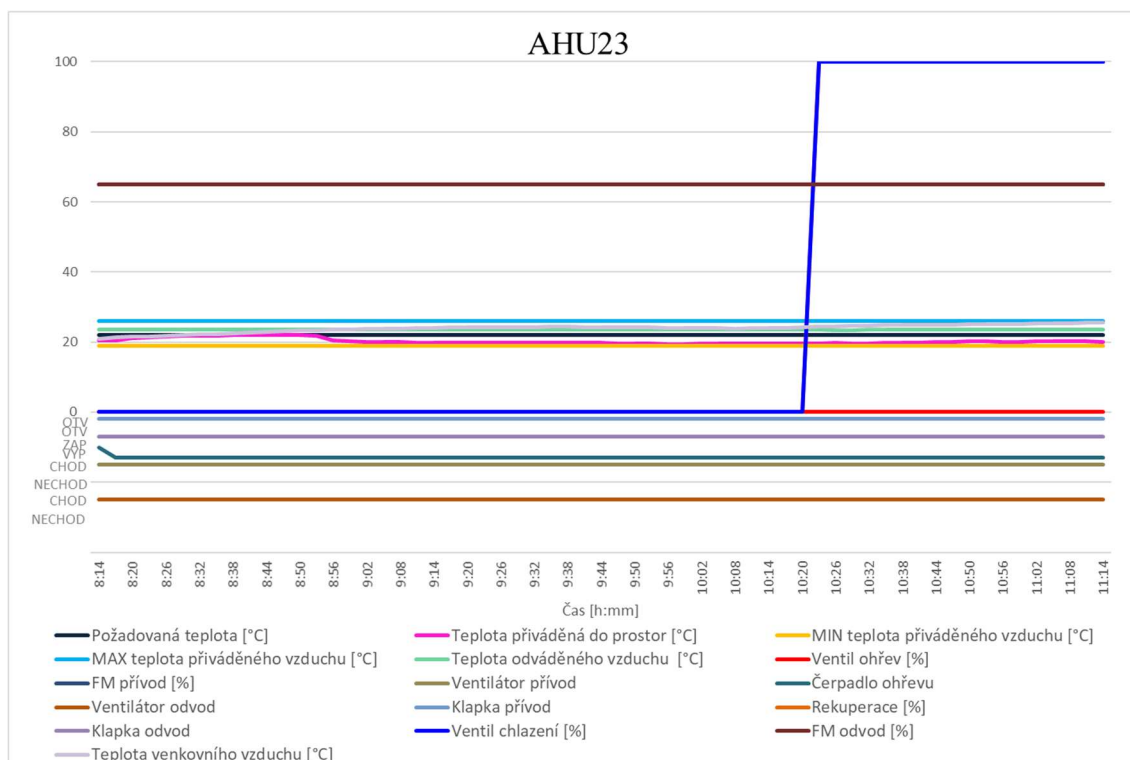
Z grafu lze vidět, že po spuštění poruchy docházelo k nárůstu teploty přiváděného vzduchu. Krátce před 9 hodinou jiná jednotka (AHU24) vyslala požadavek na chlazení a bylo spuštěno centrální čerpadlo chlazení. Protože jednotka AHU23 měla rozbitý ventil chlazení a bylo spuštěno centrální čerpadlo chlazení, docházelo k ochlazování přiváděného vzduchu. Teplota odváděná z prostoru byla o cca 1,5°C vyšší, než je požadované teplota v prostoru. V 10:19 došlo k zapnutí ventilu chlazení a jednotka byla přepnuta do režimu chlazení. Zároveň otevřela rekuperační výměník (křivky se v grafu překrývají), jelikož teplota venkovního vzduchu vzrostla a byla o 1°C vyšší než teplota odváděného vzduchu.

větrání bypassem, ale bylo zapnuté čerpadlo chlazení. Čerpadlo chlazení bylo zapnuté, protože jednotky mají jedno společné centrální čerpadlo chlazení.

Obr. 46: Graf Poruchy 9 u jednotky AHU23

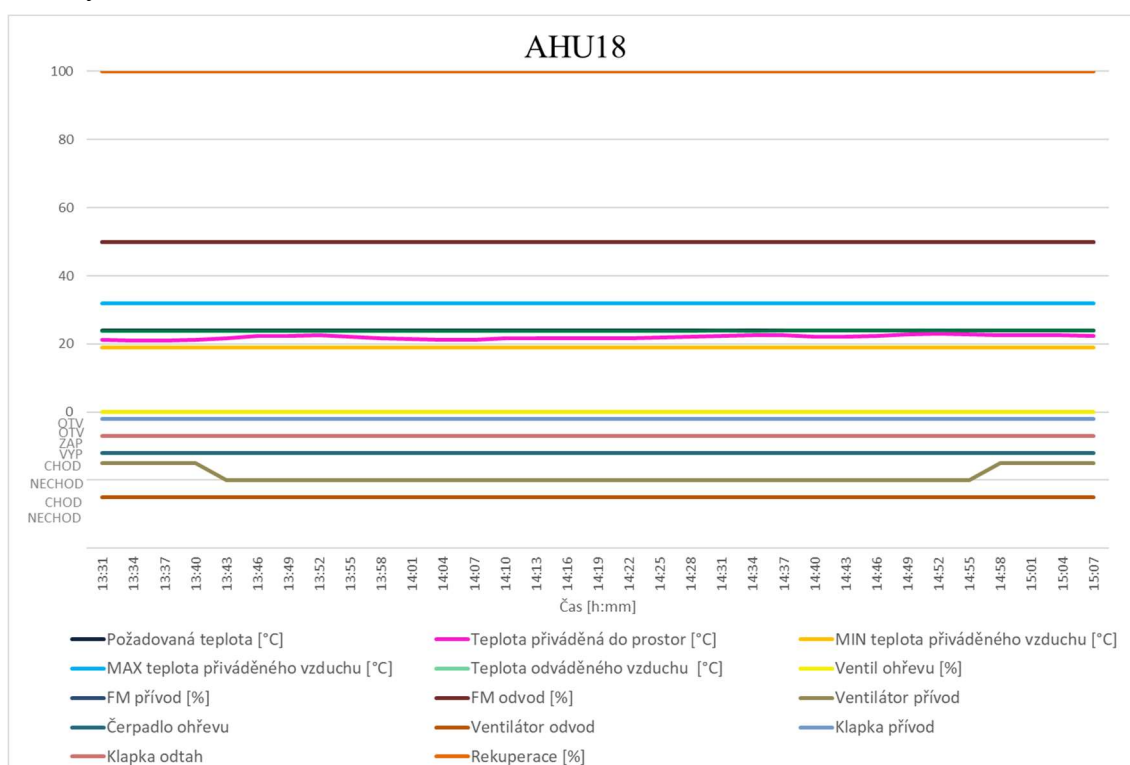
Protože byl jeden z ventilátorů dle systému vypnutý a druhý stále běžel, jednotka byla v neznámém režimu, a proto byl pozitivní Test 12 a 15. Navíc byl pozitivní Test 2, jelikož byl přívodní ventilátor dle systému vypnutý, ale MaR vysílala požadavek na zapnutí jednotky.

Obr. 53: Graf Poruchy 13 u jednotky AHU18

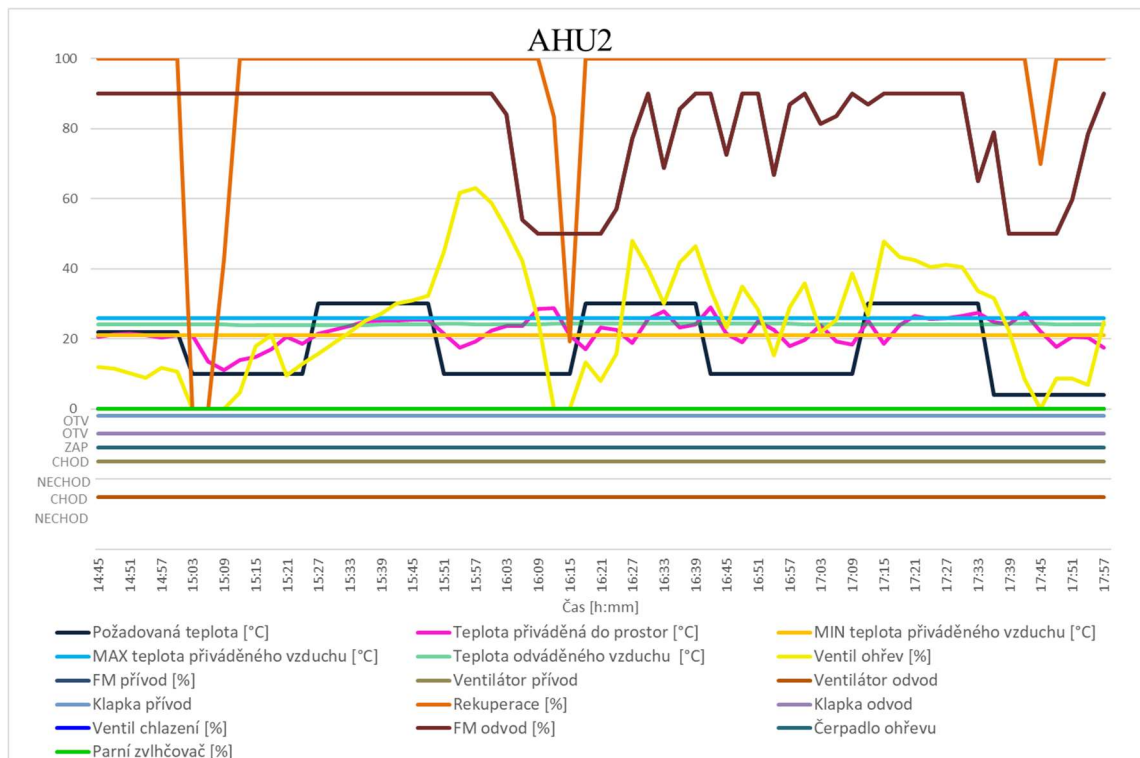
Obr. 55: Graf Poruchy 15 u jednotky AHU2

Z grafu lze vidět, že byla požadovaná teplota vzduchu přepínána na 10°C a 30°C. Na začátku poruchy došlo k přepnutí požadované teploty vzduchu na 10°C. Proto došlo k uzavření rekuperačního výměníku, uzavření ventilu ohřevu a snížení teploty přiváděného vzduchu až na 11°C. Protože tato hodnota je pod limitem minimální povolené hodnoty přiváděného vzduchu, došlo opět k otevření rekuperačního výměníku a otevření ventilu chlazení a zvýšení přívodní teploty. Při nastavení požadované teploty na 30°C se otevíral ventil ohřevu a rostla teplota přiváděného vzduchu. Poté si jednotka pomáhala k udržení požadované teploty snižováním výkonu ventilátorů. Teplota přiváděného vzduchu klesala pod minimální povolenou hodnotu a rostla nad maximální povolenou hodnotu.

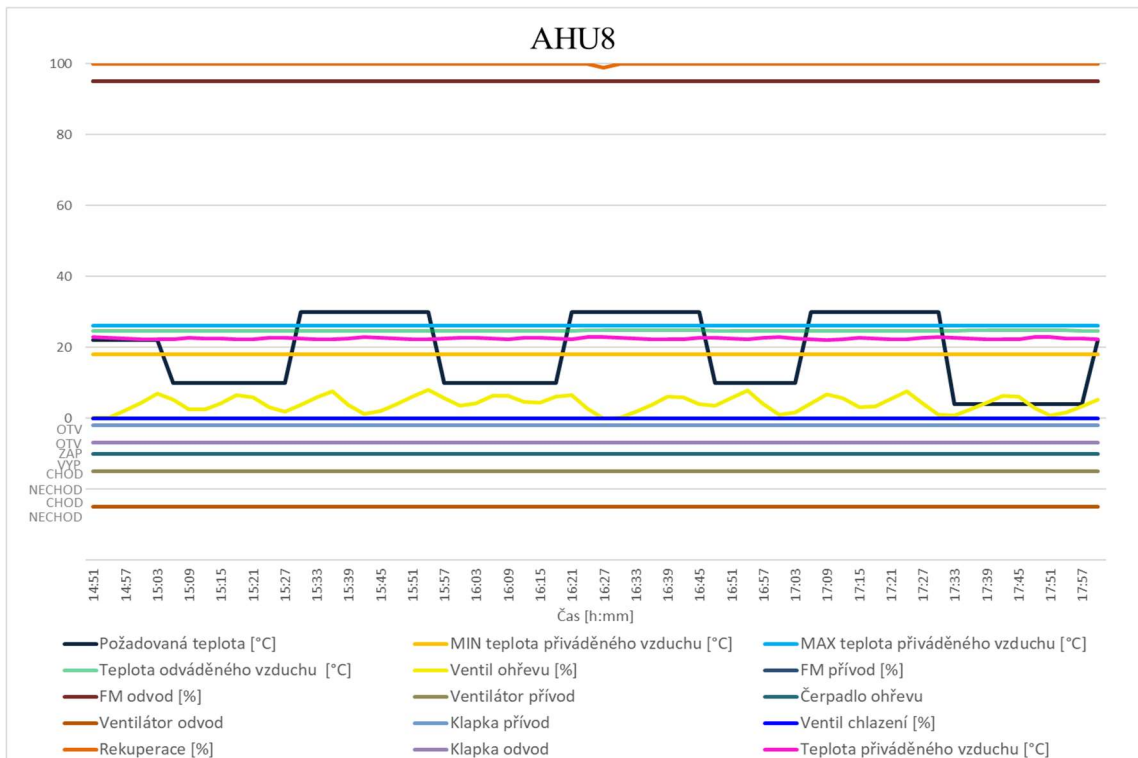
Obr. 56: Graf Poruchy 15 u jednotky AHU8

Z grafu lze vidět, že byla opět přepínána požadovaná teplota vzduchu v prostoru. Jednotka však nijak na změnu teploty nereagovala a chovala se stejně jako před testem. Jednotka tedy byla po celou dobu testu v režimu vytápění.

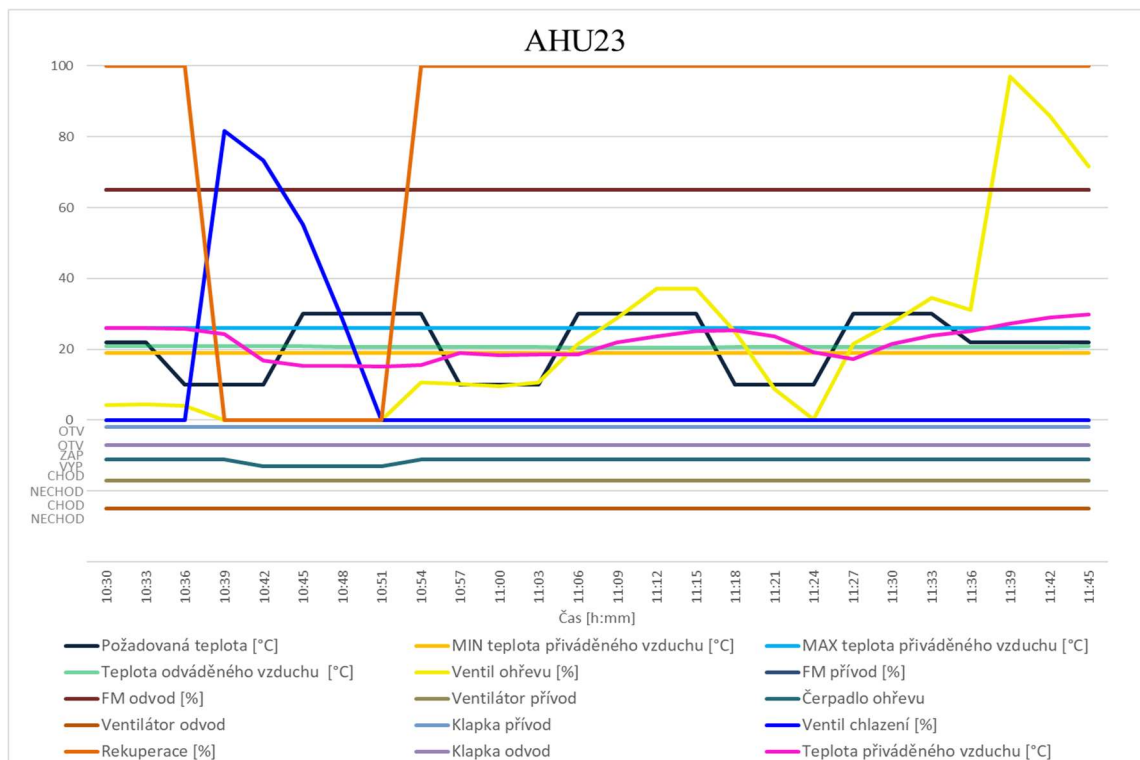
Test 3 byl pozitivní z důvodu přepnutí jednotky z režimu vytápění do režimu chlazení bypassem. Test 6 a Test 14 byly pozitivní, jelikož teplota odváděného vzduchu se lišila o více než 2K od požadované teploty a také z důvodu klesání teploty pod minimální povolenou hodnotu. Test 7 byl pozitivní v době, kdy jednotka byla v režimu chlazení a z jednotky byl přiváděn vzduch o vyšší teplotě, než byla teplota vzduchu za rekuperačním výměníkem. To bylo způsobeno ohřátím vzduchu na ohříváči, který za tak krátkou dobu nestihl vychladnout. Předpokládalo se že na chladič proudí vzduch o teplotě venkovního vzduchu, a proto byl vypočítaný určitý teplotní spád na výměníku. Ve skutečnosti na výměník chladiče proudil teplejší vzduch, a proto z chladiče byla přiváděna teplejší voda než se předpokládalo. Proto byl pozitivní Test 9.

Obr. 57: Graf Poruchy 15 u jednotky AHU23

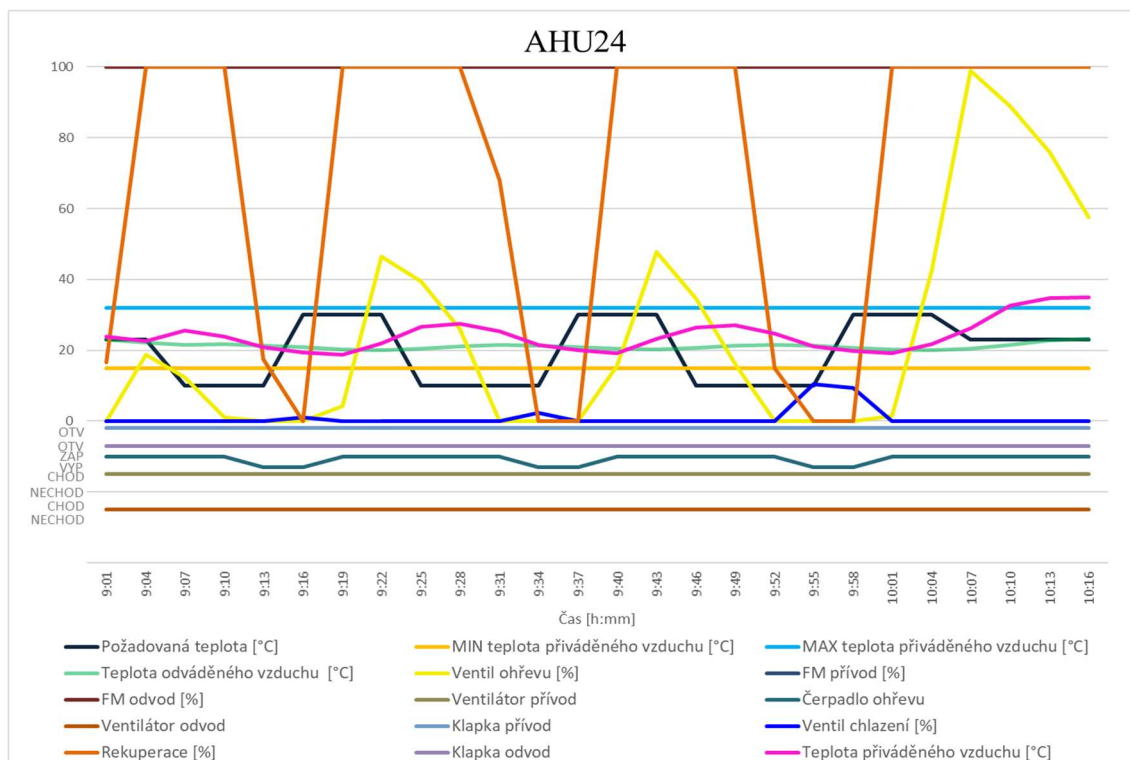
Z důvodu přepínání režimů byl pozitivní Test 3. Test 5 byl pozitivní, jelikož si jednotka otevřela bypass v době, kdy ještě byla v režimu vytápění. Test 6 a Test 14 byly pozitivní z důvodu odlišné teploty v prostoru, která neodpovídala požadovaným hodnotám 10°C a poté 30°C a ke konci testu z důvodu překročení maximální povolené hodnoty přiváděného vzduchu. Test 11 byl opět pozitivní v době, kdy byla požadovaná teplota vzduchu 30°C, ale v prostoru byla teplota mnohem nižší.

Obr. 58: Graf Poruchy 15 u jednotky AHU24

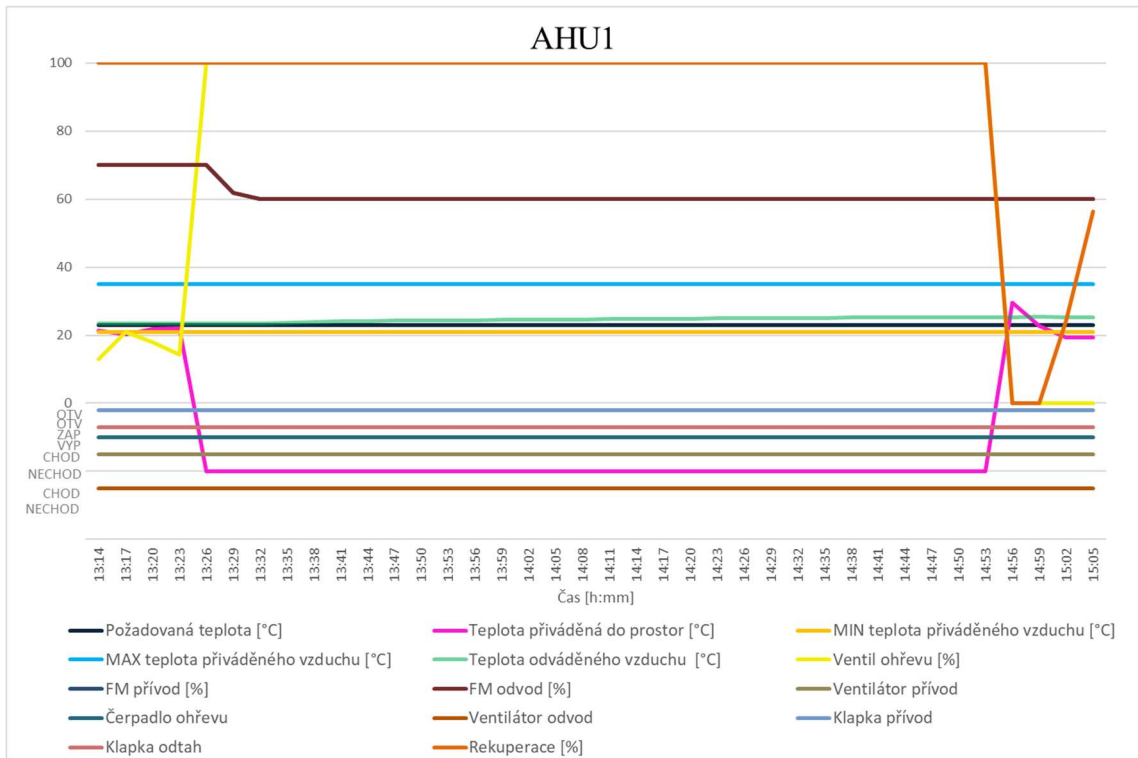
Protože byl překročen jak limit minimální teploty přiváděného vzduchu, tak limit požadované teploty v interiéru, byl pozitivní Test 6 a Test 14. Jednotka byla v režimu vytápění, ale do jednotky dle systému Mervis SCADA přicházel chladnější vzduch, než byla teplota vzduchu za rekuperací, proto byl pozitivní Test 7. Test 11 byl pozitivní, jelikož jednotka vytápěla na 100 %, ale teplota přiváděného vzduchu byla velmi nízká, byla pod limitem minimální povolené teploty a jednotka tedy měla nedostatečný výkon ohřívače. Ve skutečnosti podle námi instalovaných čidel byl z jednotky přiváděn přívodní vzduch o teplotě až 30°C.

Obr. 62: Graf Poruchy 19 u jednotky AHU1

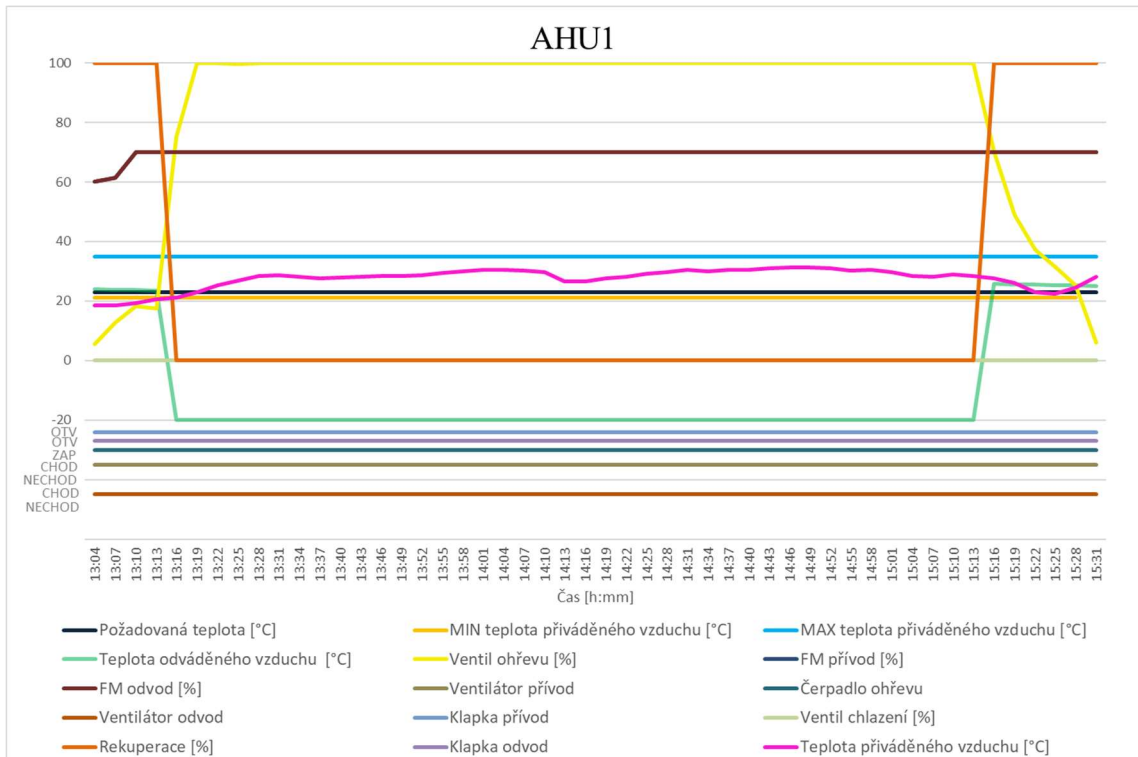
v režimu vytápění, ale měla otevřený bypass. Tento stav je za normálních podmínek považován jako nepovolený, a proto test hlásil chybu. Jednotka vytápěla na plný výkon, ale teplota odváděného vzduchu byla stále -20°C, a proto byl pozitivní Test 11.

Obr. 65: Graf Poruchy 21 u jednotky AHU1

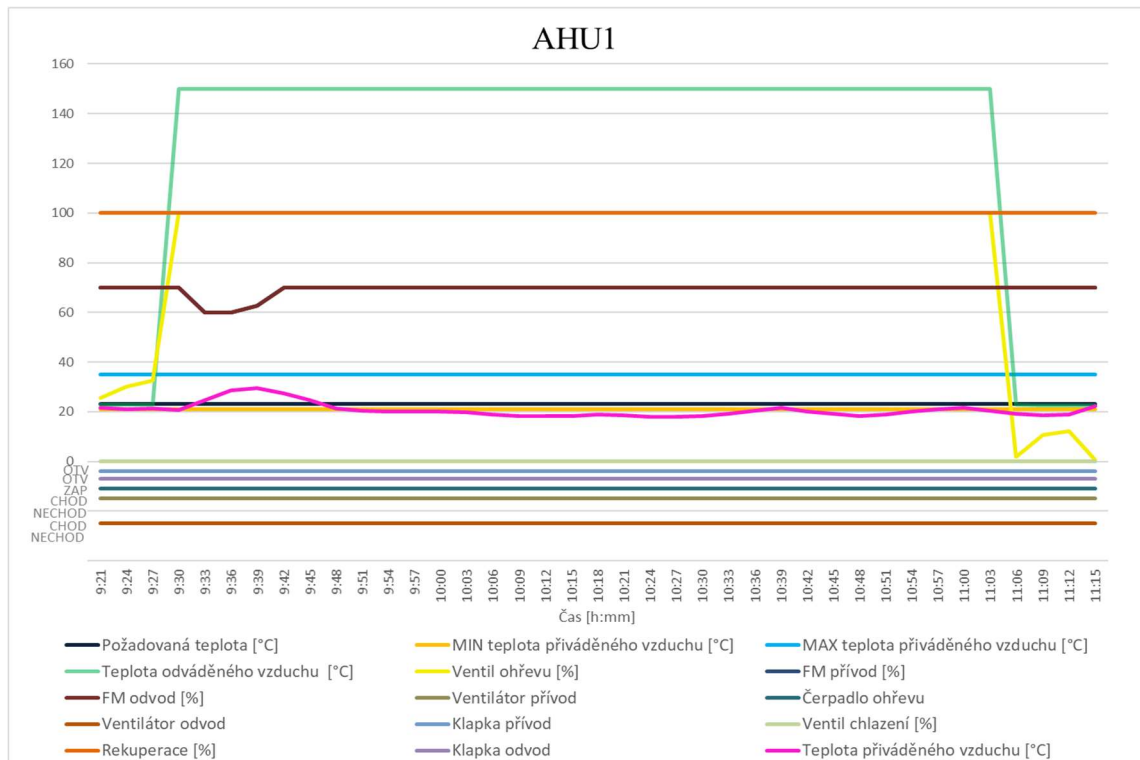
Jelikož byla teplota přiváděného vzduchu pod limitem minimální povolené hodnoty a teplota odváděného vzduchu byla nad limitem požadované teploty v interiéru, byl pozitivní Test 6 a Test 14. Test 7 byl pozitivní, jelikož teplota vzduchu za rekuperačním výměníkem byla vypočtena na cca 48,5°C, ale teplota přiváděného vzduchu do prostoru byla mnohem nižší. Dále byl pozitivní Test 9, jelikož bylo uvažováno s teplotou vzduchu před ohřivačem 48,5°C a za ohřivačem okolo 18-21°C a nebyl tak dodržen teplotní spád výměníku, jelikož teplota před ohřivačem byla ve skutečnosti mnohem nižší. Test 11 byl pozitivní, jelikož jednotka vytápěla, ale teplota přiváděného vzduchu byla pod minimální povolenou hodnotu.

Obr. 66: Graf Poruchy 22 u jednotky AHU1

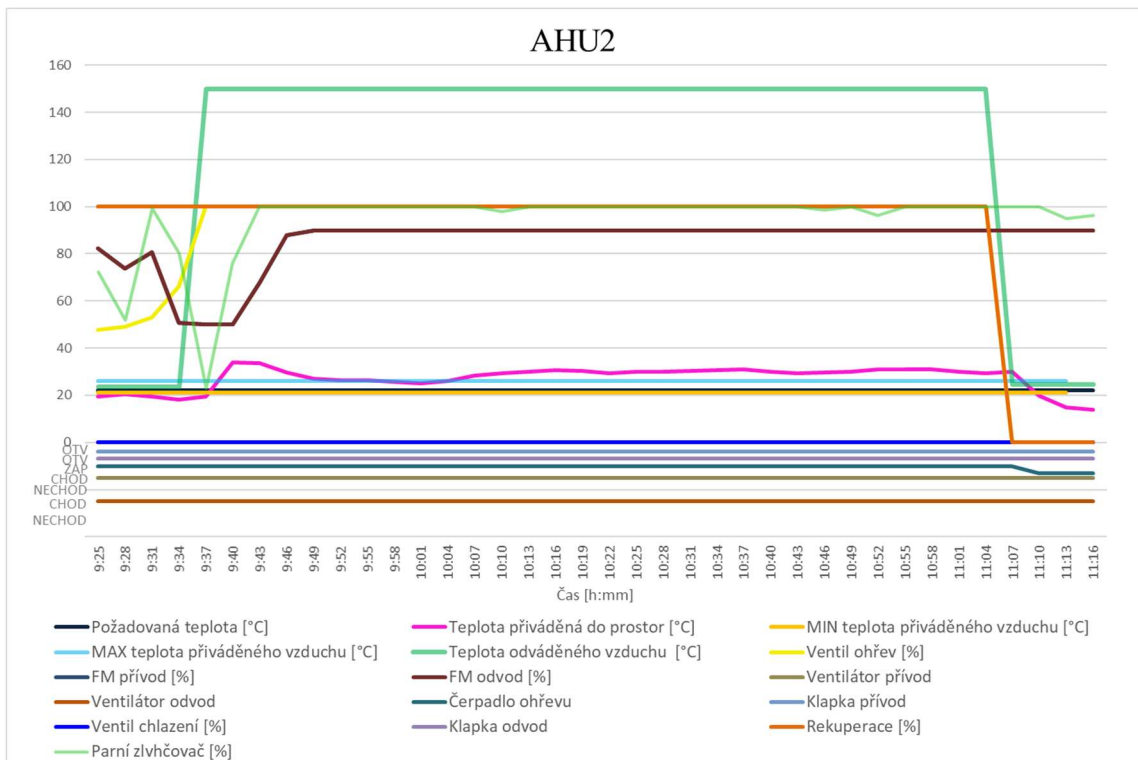
nižší. U této jednotky nebyl pozitivní Test 11, jelikož jednotka byla v režimu vlhčení a pro tento režim není Test 11 navržen. Teplota odváděného vzduchu dle nově instalovaných čidel se ve skutečnosti pohybovala mezi 24-25°C.

Obr. 67: Graf Poruchy 22 u jednotky AHU2

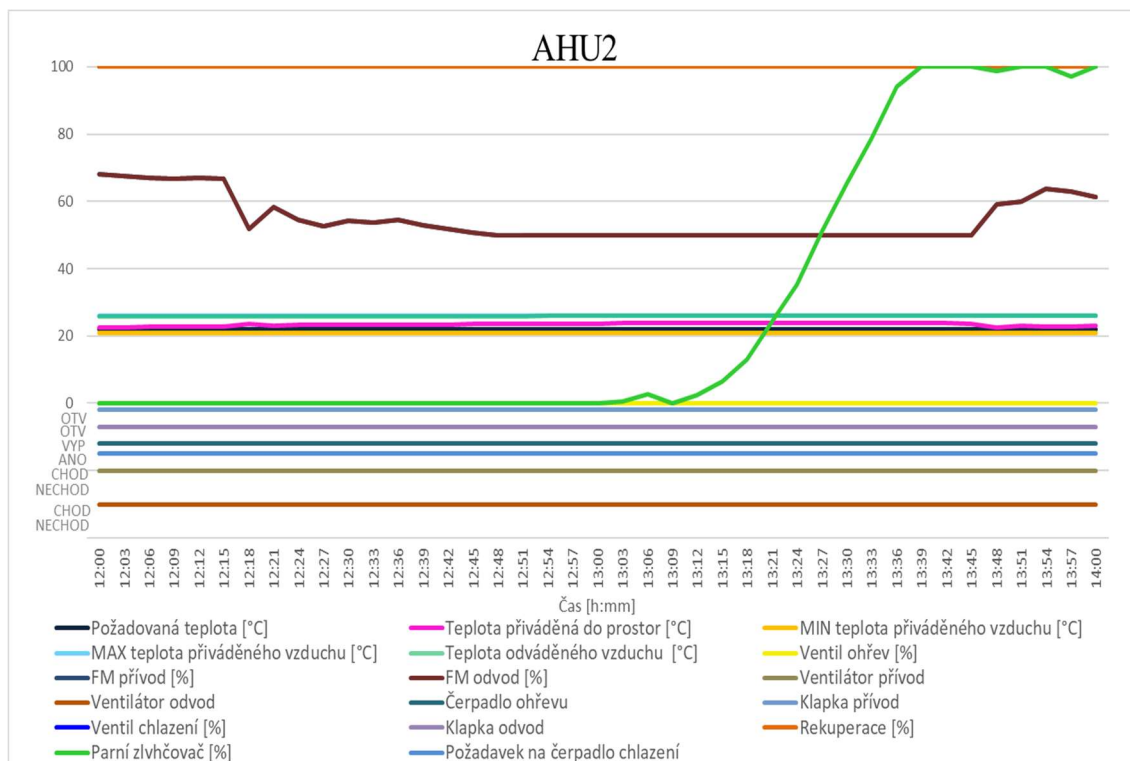
odváděného vzduchu byla o více než 2K vyšší. Jednotka obsluhuje prostor kanceláří, kde jsou k chlazení použity fan-coily. Je zde zřejmě nevhodně navrženo chlazení na to, aby byla dodržena požadovaná teplota $22\pm 2^{\circ}\text{C}$. Test 6 zůstal negativní, jelikož teplota přiváděného vzduchu a teplota v prostoru byla v požadovaných mezích pro tento test. Test 11 nebyl pozitivní, jelikož teplota přiváděného vzduchu nepřekračovala maximální povolenou hodnotu.

Obr. 73: Graf Poruchy 24 u jednotky AHU2
