**ČESKÉ VYSOKÉ UČENÍ TECHNICKÉ
V PRAZE
FAKULTA STAVEBNÍ**

KATEDRA TECHNICKÝCH ZAŘÍZENÍ BUDOV

**Vyhodnocení účinnosti detekčního algoritmu
chybových stavů vzduchotechnických jednotek**

DIPLOMOVÁ PRÁCE

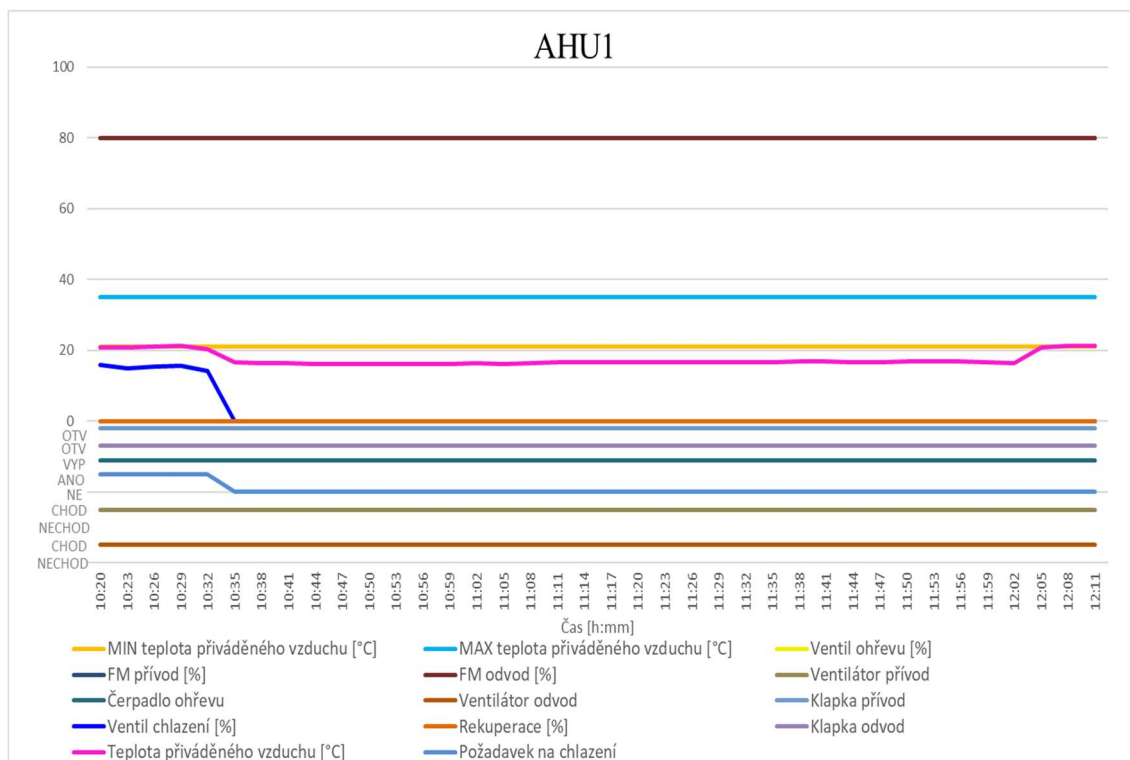
Jelikož byla teplota pod minimální povolenou hodnotou přiváděného vzduchu, byl pozitivní Test 6 a Test 14. Z grafu lze vidět, že jednotka nevysílala požadavek na čerpadlo chlazení, ale jednotky AHU2 a AHU18 v tu dobu byly v režimu chlazení, a proto bylo zapnuté čerpadlo chlazení a byl pozitivní Test 5. Jednotka byla v režimu větrání bypassem, ale z jednotky byl přiváděn vzduch výrazně nižší, než byla teplota vzduchu za rekuperačním výměníkem, a proto byl pozitivní i Test 7.

Obr. 74: Graf Poruchy 25 u jednotky AHU1

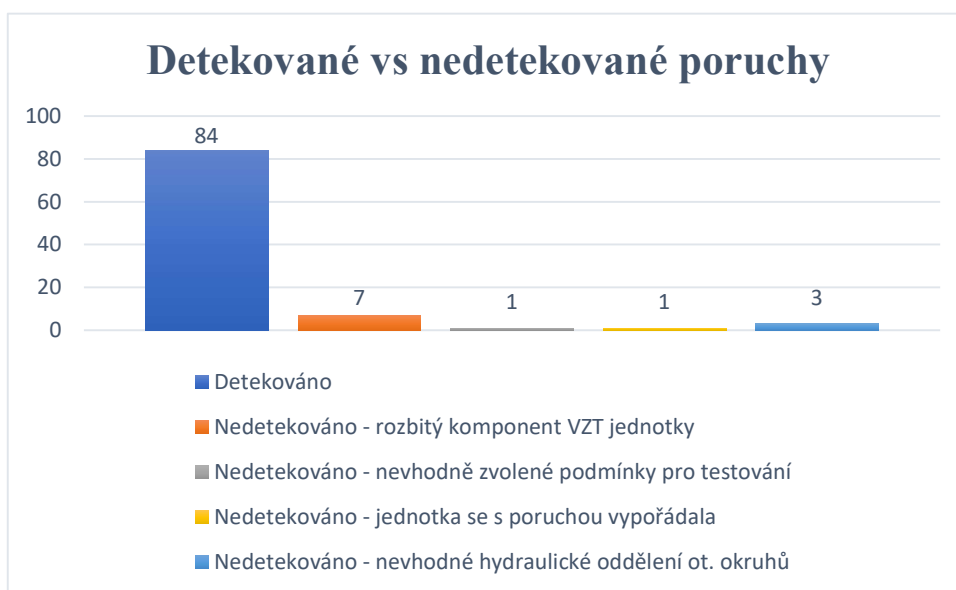
Ve skutečnosti je však účinnost systému vyšší, jelikož nedetekované poruchy nebyly chybou detekčního systému, ale nevhodně zvolenými podmínkami na testování pro danou jednotku, rozbitými komponenty na VZT jednotce, nevhodným hydraulickým oddělením otopných okruhů nebo jednotka i s poruchou fungovala a nepřekračovala žádné stanovené meze. Uměle způsobované poruchy tak byly buď zamaskovány nebo byla detekčním systémem detekována porucha způsobená rozbitými komponenty VZT jednotky.

Obr. 75: Graf detekovaných vs nedetekovaných poruch

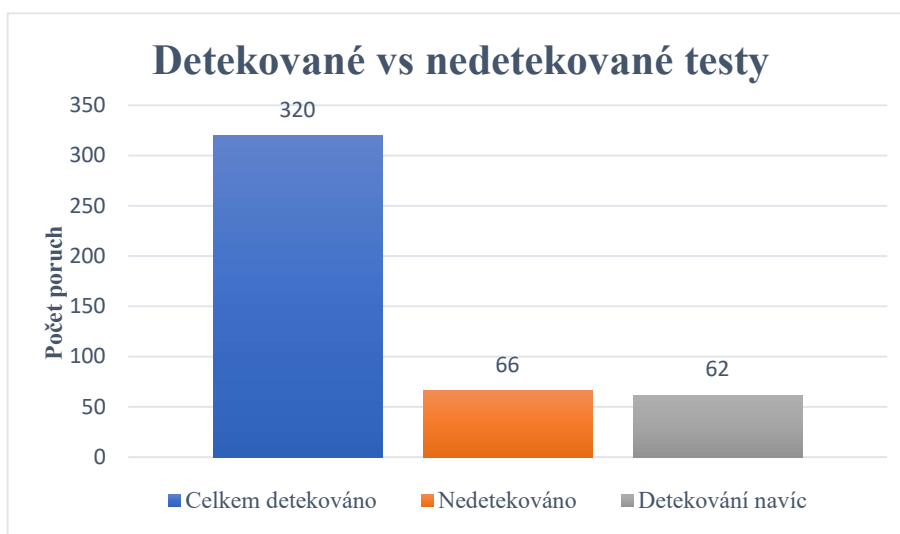
Obr. 76: Graf detekovaných vs nedetekovaných testů

Celkově bylo detekováno 320 testů a 66 předpokládaných testů nebylo detekováno. Z těchto 320 detekovaných testů bylo navíc detekováno 62 testů.

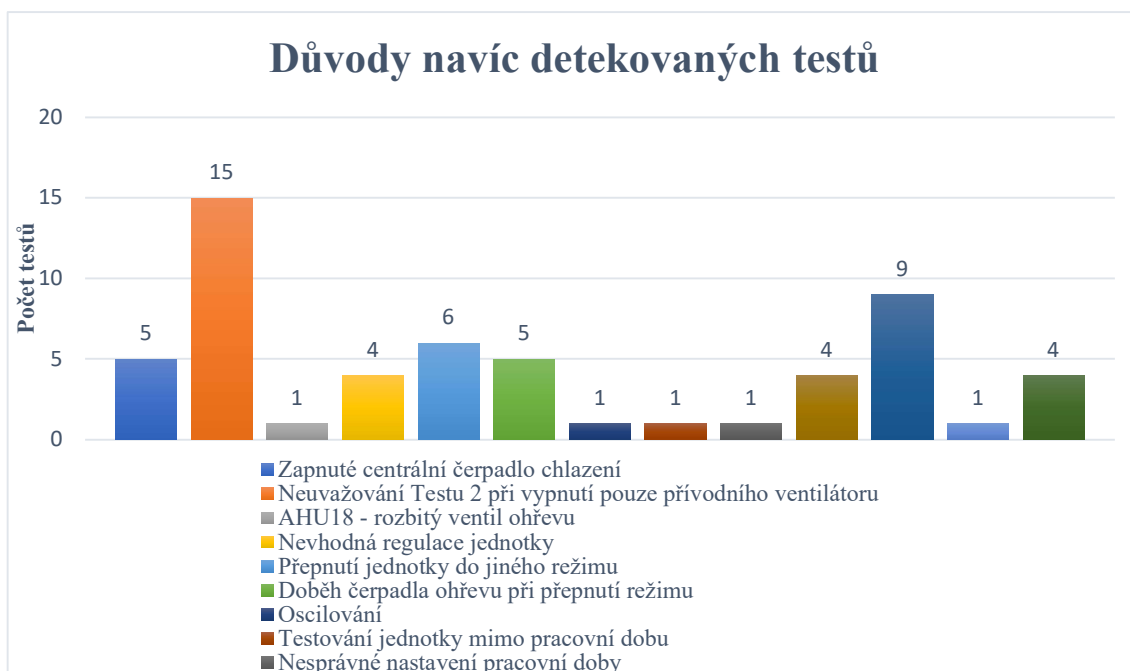
Navíc detekované testy byly převážně způsobeny rozbitými komponenty VZT jednotek, neuvažováním Testu 2 v případě, že bude vypnutý pouze přívodní ventilátor, přepínání režimů jednotky apod. Pouze pozitivní testy z důvodu běžícího čerpadla chlazení a nesprávné nastavení pracovní doby jednotky jsou chybou detekčního systému. Podle tohoto výsledku by se dalo říct, že testované testy detekčního systému jsou z 98 % úspěšné. Tímto se tedy potvrdila funkčnost detekčního systému.

Obr. 78: Graf navíc detekovaných testů
