ČESKÉ VYSOKÉ UČENÍ TECHNICKÉ V PRAZE

Určení charakteristik přesnosti senzoru SAA

Estimating the accuracy characteristics of the SAA sensor

DISERTAČNÍ PRÁCE

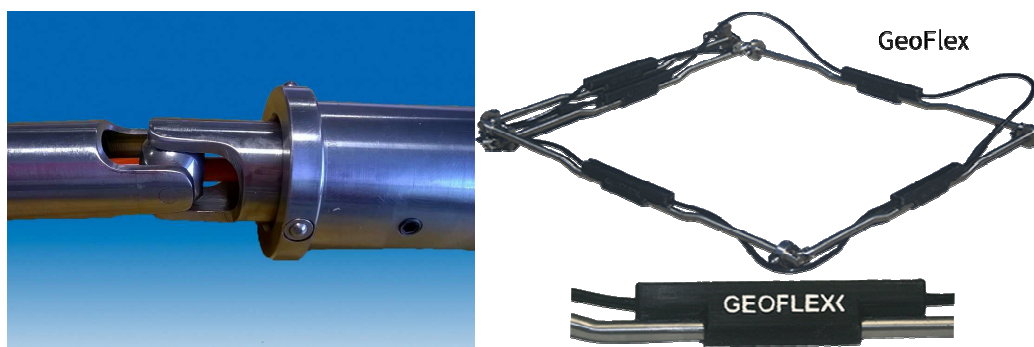
Obr. 2.4 IPI systém GeoFlex:(vlevo) Detail propojení jednotlivých segmentů; (vpravo) Sensorická část segmentu je zvnějšku umístěna na ocelovém profilu segmentu.

Systém GeoFlex vyráběný kanadskou společností Durham Geo-Enterprises je tvořen segmenty o délce 0,6 m a klouby se dvěma stupni volnosti (obr. 2.4, vlevo). Poskytuje tak vertikální rozlišení podobné jako při použití manuální inklinometrické sondy. Jednotlivé segmenty jsou osazeny teplotními čidly a čidly měřícími náklon segmentu. Pro měření náklonu se používají buď uniaxiální nebo biaxiální MEMS náklonoměrné senzory. Řetězec lze doplnit o libovolný počet segmentů bez senzorů, tak, aby bylo možné dosáhnout nižších nákladů na instalaci. Senzor je umístěn vertikálně do PVC trubky průměru 1,5“ (38 mm) nebo do standardní inklinometrické výstroje 70 mm, v tom případě je nutné použití centrátorů. Inklinometrický řetězec je připojen ke kontrolní jednotce, odkud jsou data přenášena do zpracovatelského software, vyhodnocena a případně jsou vyhlášeny varovné stavy, a to prakticky v reálném čase. Celý systém je ovládán a napájen pouze jedním kabelem. V závislosti na jeho délce a na velikosti napájecího napětí může být řetězec tvořen až 200 segmenty. Klouby senzoru dovolují ohyb až 90°, to v kombinaci s relativně nízkou váhou senzoru (0,9 kg/m) umožňuje snížení nákladů na dopravu (obr. 2.4, vpravo). Senzor je kalibrován pro měření v rozsahu $\pm 30^\circ$ od vvislice. Standardně je systém vyráběn po úsecích délky 3 m (10 stop). Pro záznam měřených hodnot a řízení senzoru jsou použity univerzální datalogery společnosti Campbell Scientific. Napájení je realizováno stejnosměrným proudem o napětí 12 V až 24 V. Výrobce uvádí rozlišení 9“ resp. 0,04 mm/m a přesnost charakterizuje hodnotou opakovatelnosti měření ± 82 “ resp. 0,4 mm/m.

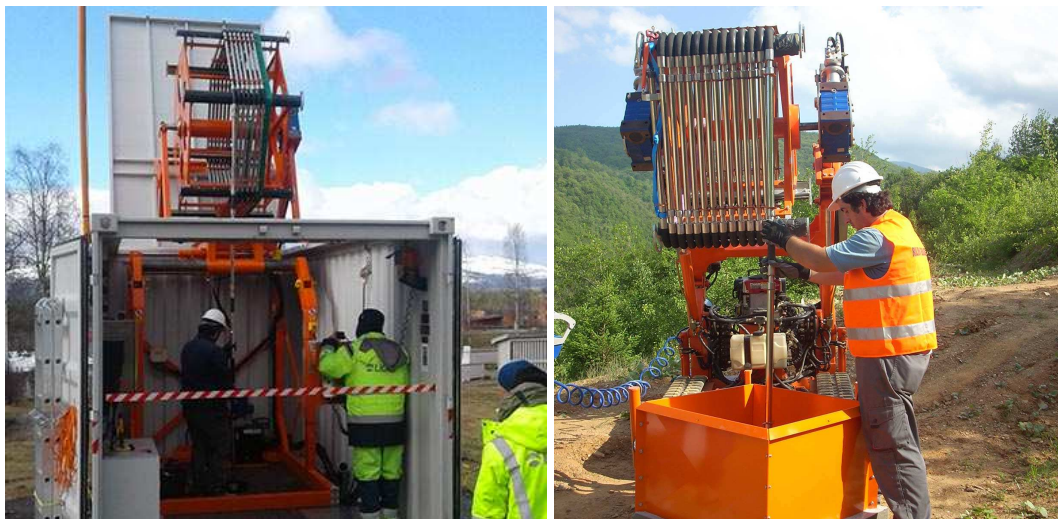
Obr. 2.5 Instalace senzoru DSM (CSG s.r.l. 2019): (vlevo) Instalace s použitím univerzálního kontejneru; (vpravo) Instalace pomocí speciálního pásového dopravníku

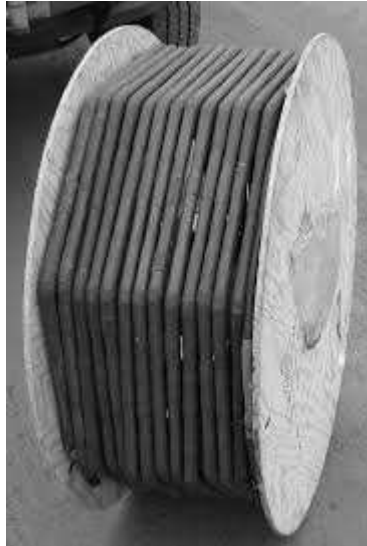
Obr. 3.1 Prototyp senzoru SAA (WSAA) na transportní roli.

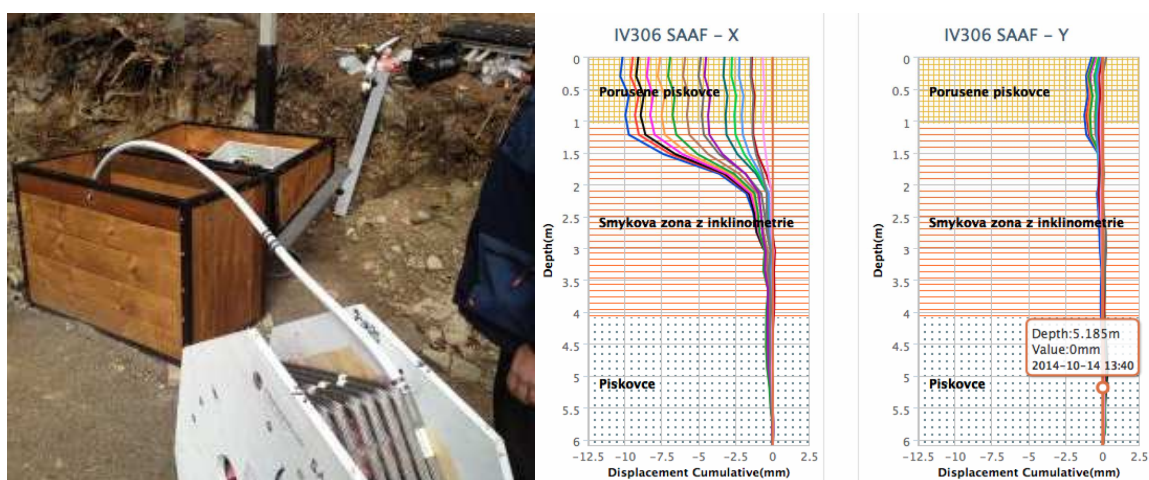
Obr. 3.3 Použití senzoru SAA na sesuvu Šance-Řečica: (vlevo) Instalace senzoru do vrtu; (vpravo) Deformace senzoru v čase zřetelně vymezují smykovou zónu sesuvu Šance-Řečica

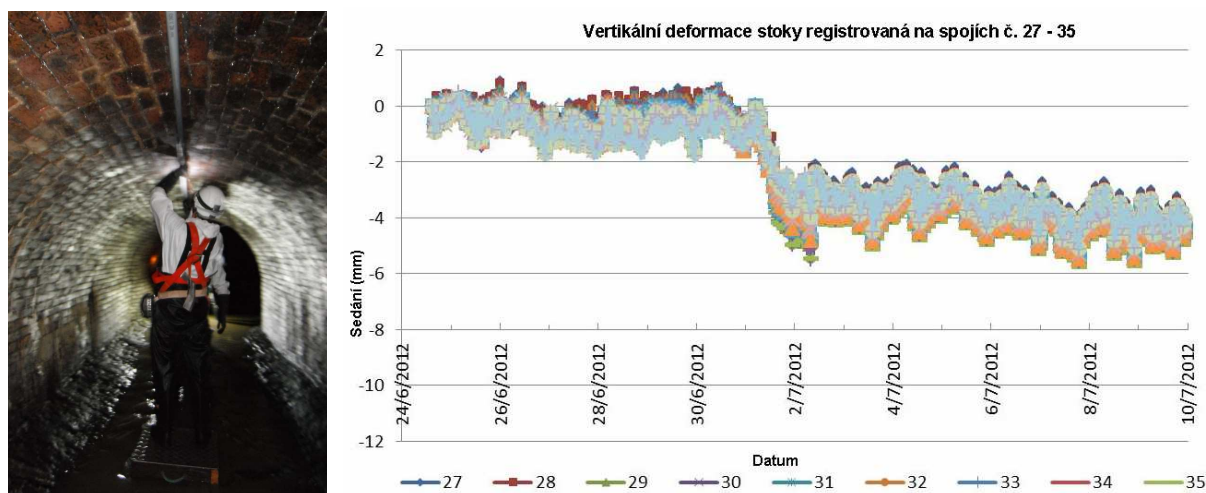
Obr. 3.4 Horizontální instalace senzoru SAA do kanalizační stoky: (vlevo) Instalace senzoru do podélného profilu stoky; (vpravo) vertikální deformace stoky v čase (Bradley a Prado 2014)

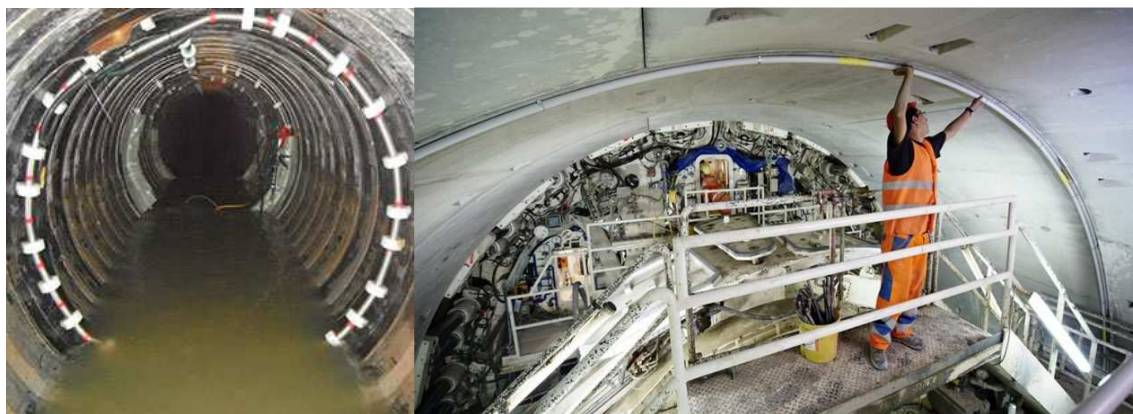
Obr. 3.5 Kombinovaná instalace senzoru SAA: (vlevo) Senzor instalovaný v kanalizační stoce (Measurand), (vpravo) Instalace senzoru SAA do ostění tunelu ve Švýcarsku (Meyer a Schütz 2011)

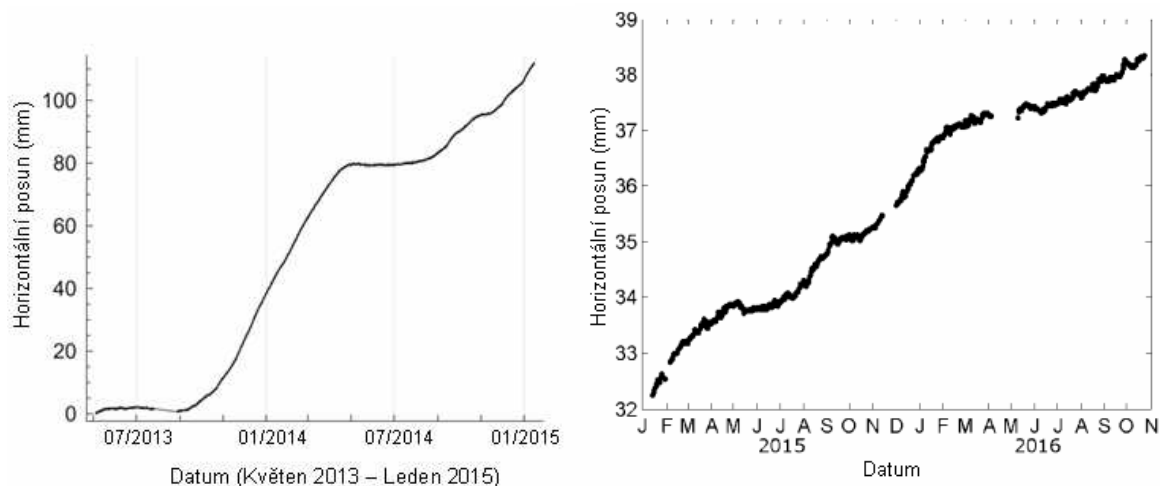
Obr. 3.7 Kumulovaná horizontální deformace senzoru nad smykovou plochou (Macciotta et al. 2015 – vlevo; Berg et al. 2018 – vpravo)

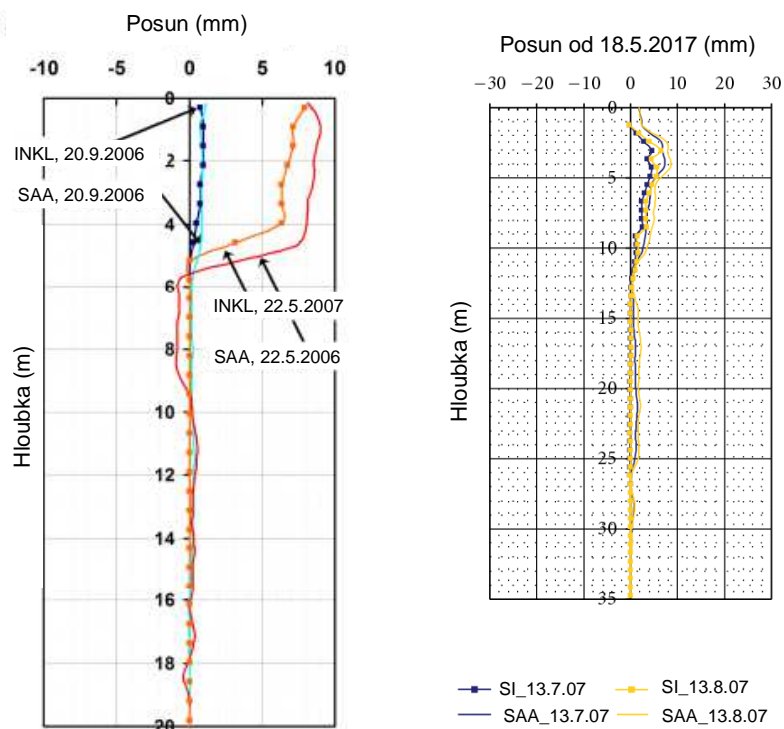
Obr. 3.10 Grafické srovnání SAA a inklinometrické sondy (vlevo - Abdoun et al. 2009 - vlevo; vpravo - Bennett et al. 2009)

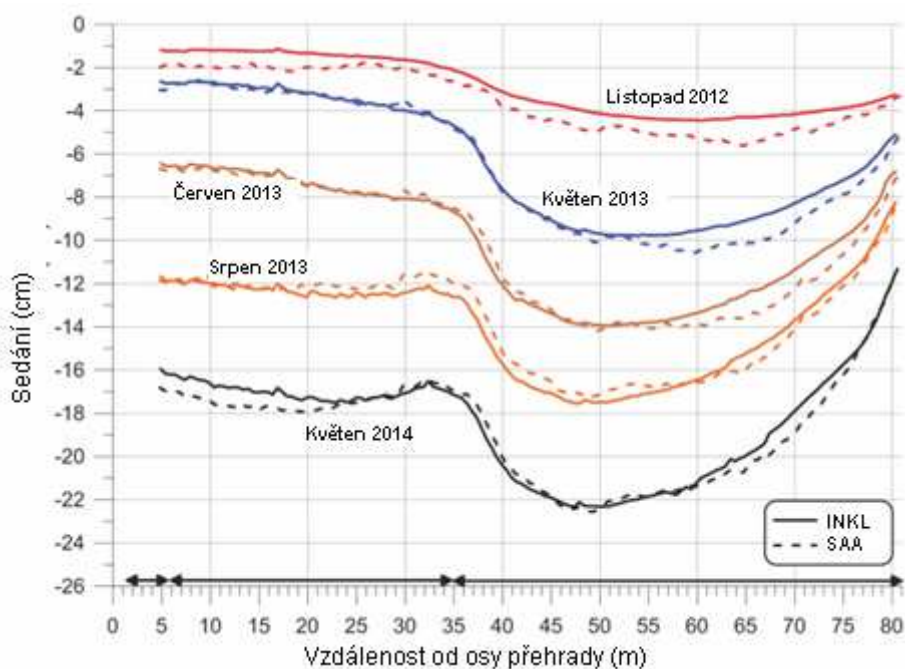
Obr. 3.11 Rozdíly mezi velikostí sedání měřeném senzorem SAA a transversální inklinometrickou sondou (Smith 2015)

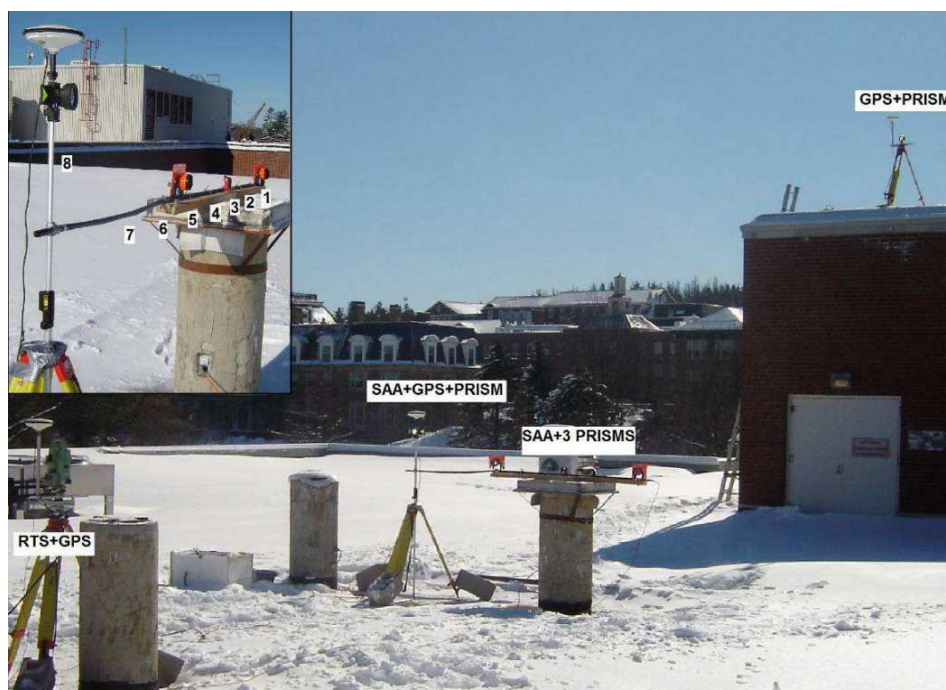
Obr. 3.14 Umístění jednotlivých zařízení během experimentu s SAA, RTS a GPS (Danisch et al. 2008)

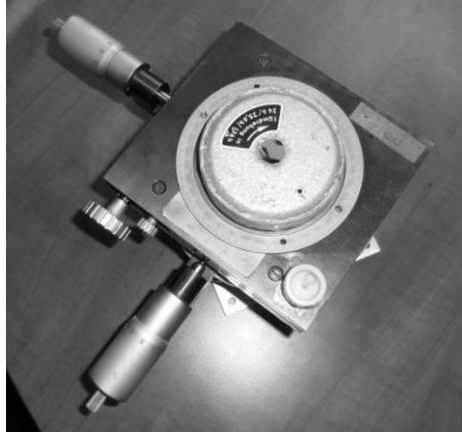
Obr. 4.4 Mikroposuv pro vyvolání horizontálních posunů

Tento experiment byl proveden podobně jako předchozí s tím rozdílem, že poslední segment nebyl fixován, ale upevněn k mikroposuvu (obr. 4.4) umožňujícímu pohyb od 0 do 25 mm ve dvou na sebe kolmých směrech. Předpokládaná přesnost čtení posunu je 0,05 mm (řádově větší než předpokládaná přesnost měření na konci řetězce).

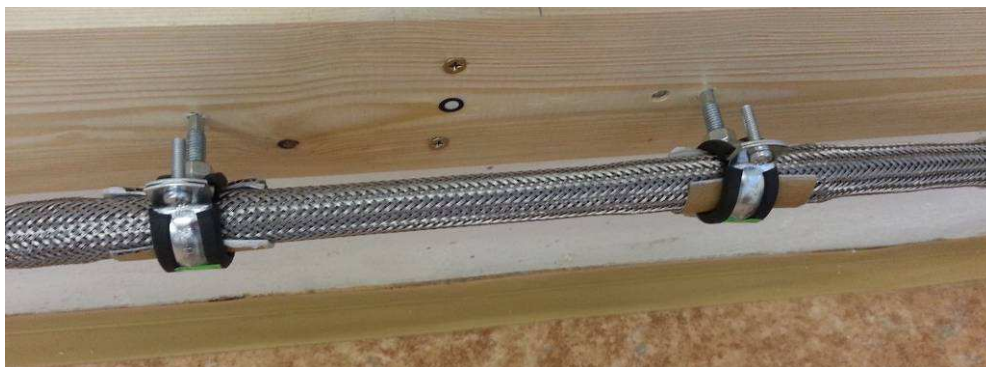
Obr. 4.7 Stabilní uchycení segmentu pomocí instalátorských objímek

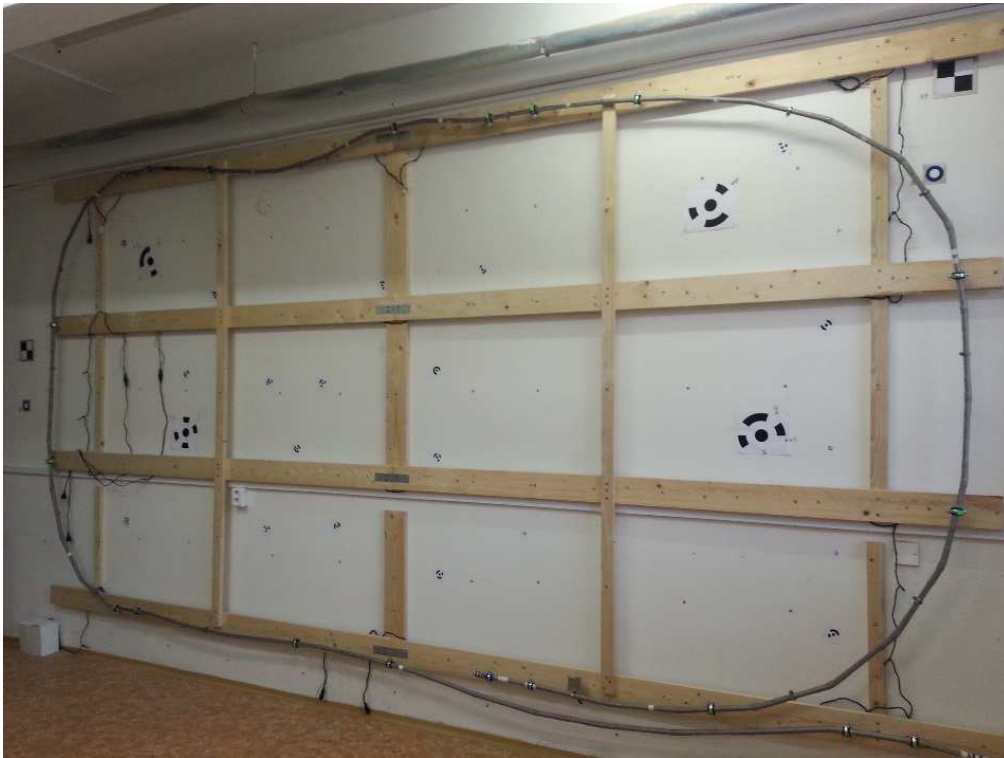
Obr. 4.8 Instalace přístroje v kombinované (kruhové) poloze

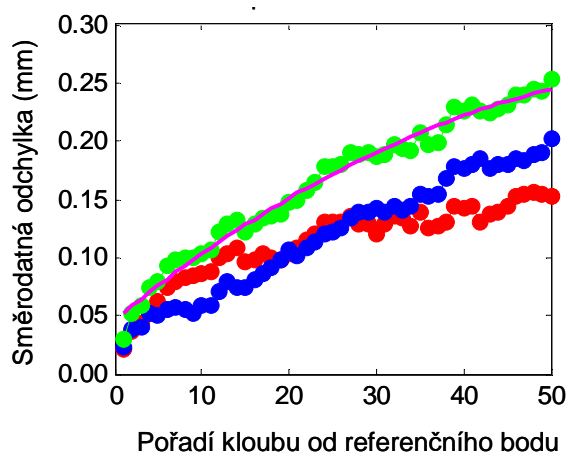
Obr. 4.11 Graf směrodatných odchylek z opakování: směrodatná odchylka v souřadnici x (červená), v souřadnici z (modrá), v poloze (zelená) a aproximace polynomem 2. stupně (růžová)

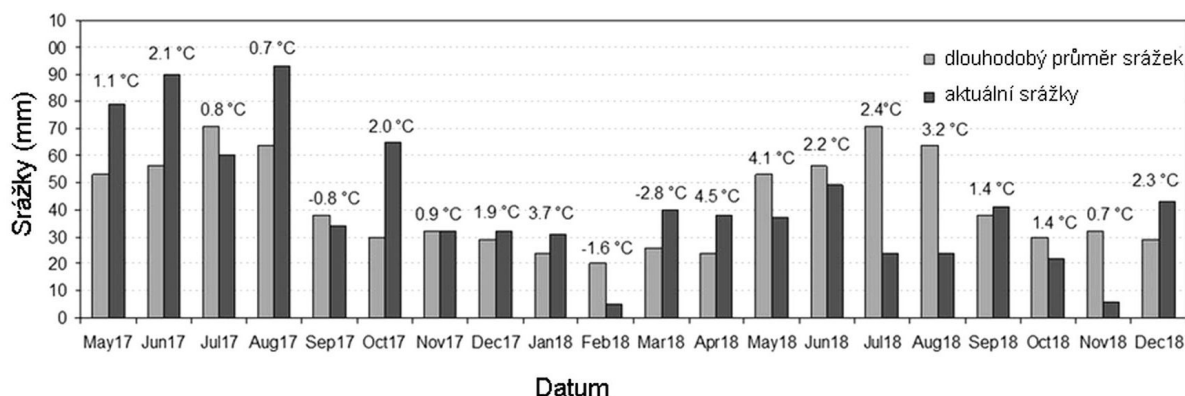
Obr. 5.1 Klimatická data popisující podmínky na lokalitě v období měření senzorem SAA: Aktuální měsíční srážkové průměry a odchylky od průměrných teplot byly měřeny na meteorologické stanici (meteostanice Třeбенice); dlouhodobé (1981 - 2010) měsíční srážkové průměry (meteostanice Doksany), provozované Českým hydrometeorologickým ústavem (ČHMÚ).

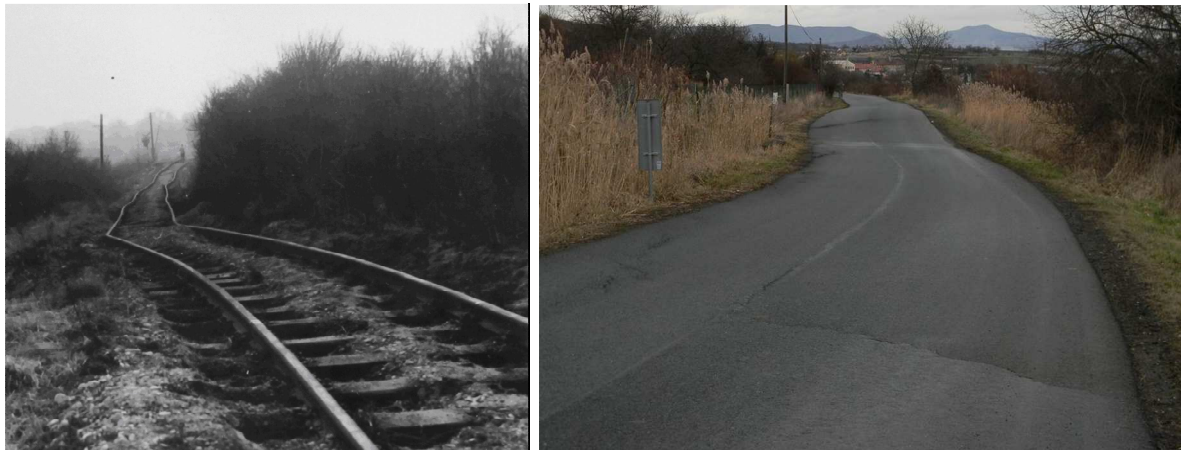
Obr. 5.2 Projevy svahových deformací na lokalitě u Třebenic: Destrukce trati následkem reaktivace sesuvu v roce 1981 (Rybář 1983); deformace silniční komunikace zřetelně vymezená trhlinami v asfaltovém povrchu 2016

Na kontrolních bodech (1-6) docházelo v letech 2013 až 2016 k neustálým pomalým pohybům ve směru sklonu svahu (obr. 5.3). Sesuvné pohyby se na silničním povrchu projevovaly viditelným zvětšováním trhlin. Ty se objevují na stejných místech, kde byly pozorovány již dříve (Rybář 1983, Voráček 1991, Novotný 2002). Nejvyšších hodnot dosahují roční sesuvné pohyby na bodech 4 (19 mm horizontálně a 16 mm vertikálně) a 5 (14 mm horizontálně a 10 mm vertikálně). V této oblasti, která je nejaktivnější částí sesuvu A, byly detekovány prostorové posuny až 76 mm během tří let měření (obr. 5.2 vpravo).

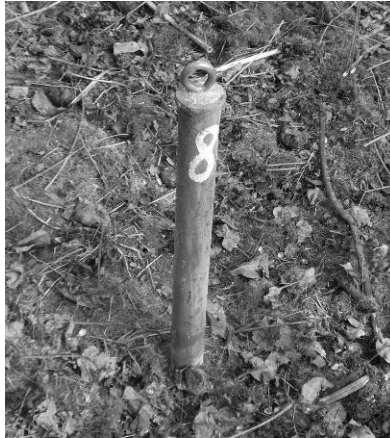
Obr. 5.5 Stabilizace bodů extenzometrického profilu

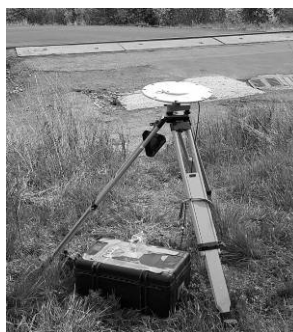
Obr. 5.10 GNSS sestava Ashtech

Body obou trigonometrických sítí byly zaměřeny prostorovou polární metodou s využitím trojpodstavcové soustavy (obr. 5.9). Horizontální úhly, zenitové úhly a šikmé délky byly měřeny v jedné skupině, přičemž každý kontrolní bod byl zaměřen minimálně ze dvou stanovisek na minihranol (obr. 5.8). Pro měření byl použit robotický přístroj Trimble S6 ($\sigma_\varphi = 0,3 \text{ mg}$, $\sigma_D = 1 \text{ mm} + 1 \text{ ppm}$) s automatickým cílením na hranol (obr. 5.7). Souřadnice opěrných bodů byly v každé etapě nově určeny měřením GNSS, konkrétně statickou metodou s použitím GNSS přijímačů Ashtech Z-MAX s anténami Ashtech, Magellan a Thales (obr. 5.10).

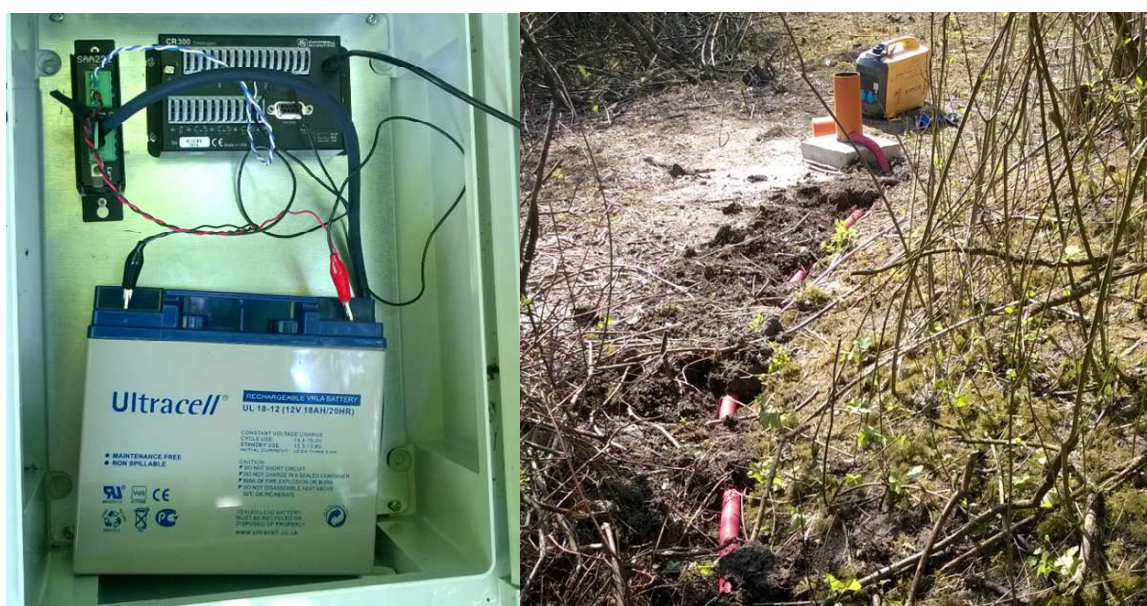
Obr. 5.13 Senzor instalovaný na lokalitě v Třebenicích: (vlevo) elektroinstalační box; (vpravo) vrt s vyvedenou chráničkou

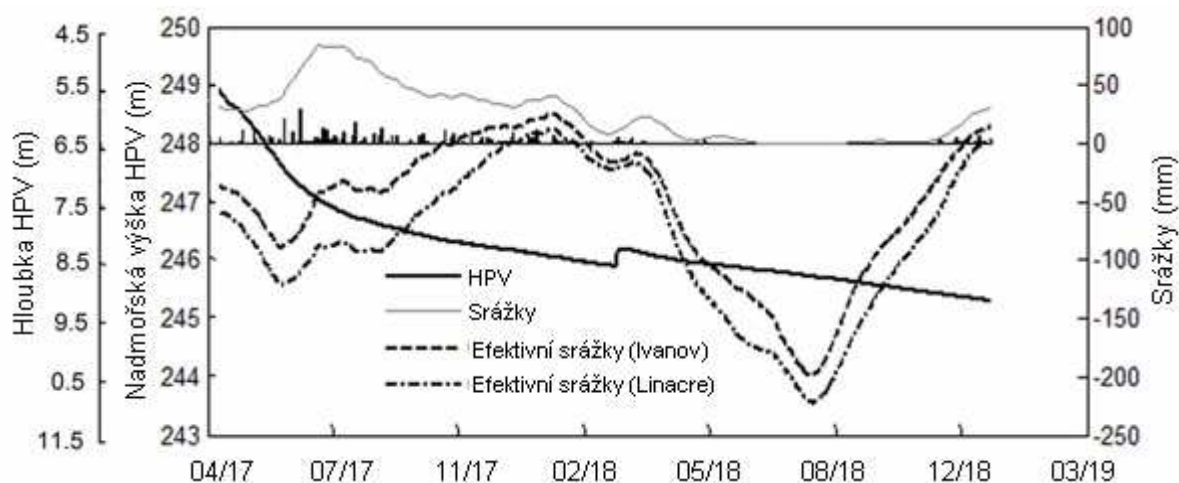
Obr. 5.14 Hladina podzemní vody, srážky a efektivní srážky

Obrázek výše mimo jiné dobře ilustruje roční teplotní změny horninového prostředí měřené senzorem SAA. Jejich roční amplituda v hloubce 1,1 m je přibližně 3,5 °C, klesá na 1 °C v blízkosti první smykové plochy (3,8 m) a na méně než 0,5 °C pod úrovní 8 m. Roční průběh teploty se velmi podobá průběhu pohybových složek, zatímco křivka potenciálních efektivních srážek je fázově posunuta o několik měsíců (obr. 5.14).

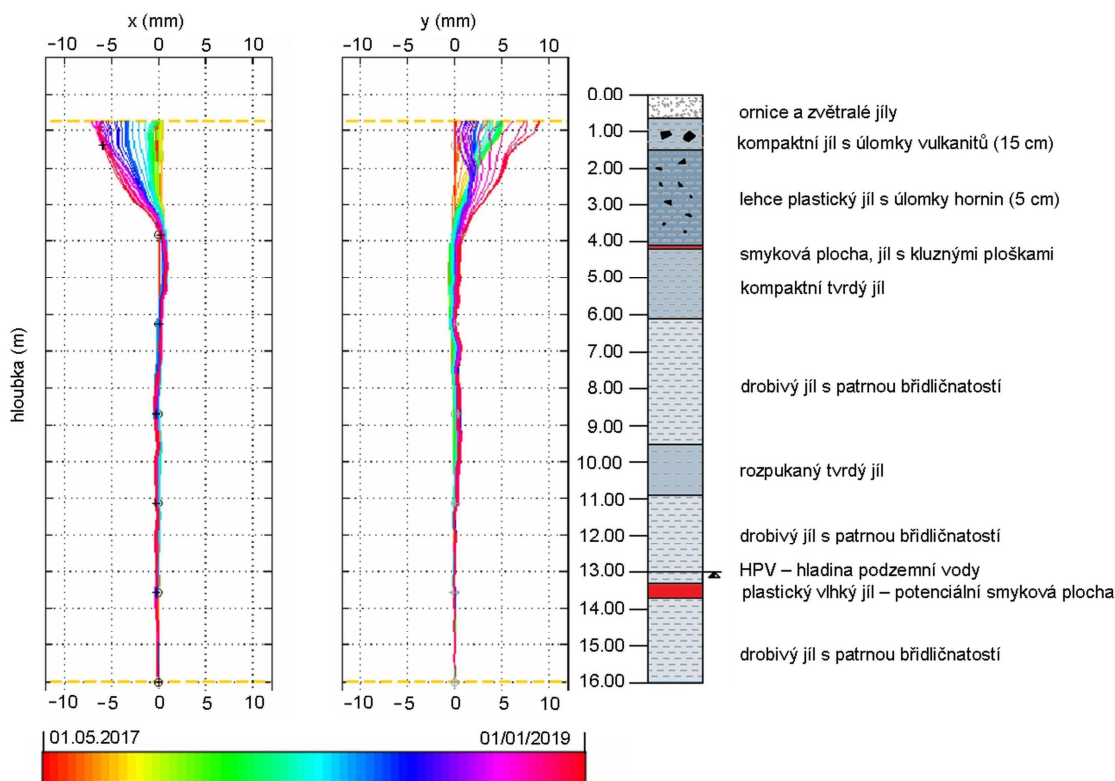
Obr. 5.16 Deformace senzoru v čase a vertikální horninový profil: (vlevo) deformace senzoru 14denní krok (1.5.2017 - 1.1.2019), hnědá plná čára znázorňuje úroveň terénu; (vpravo) Vertikální profil založený na vzorcích jádrového vrtání

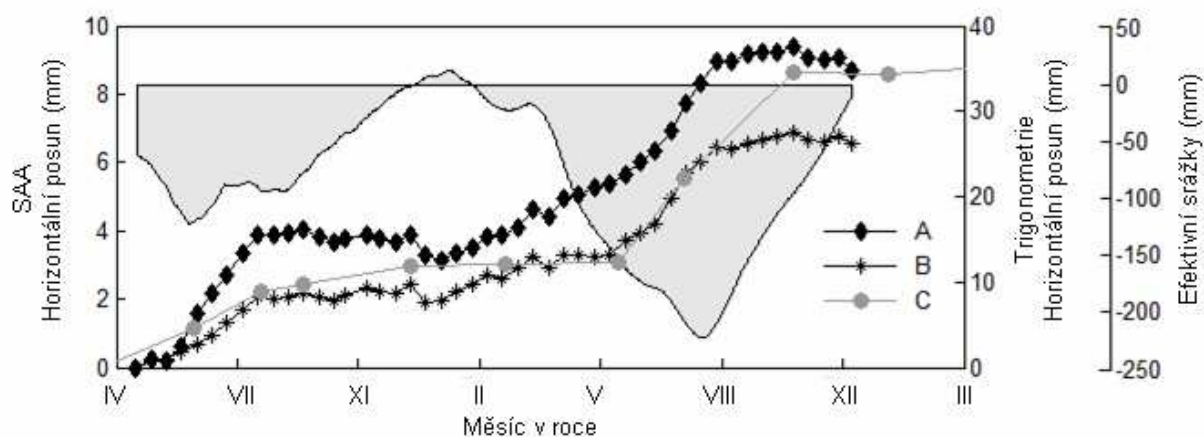
Obr. 5.19 Celkový horizontální posun detekovaný senzorem SAA v hloubkách 1,1 m (A) a 2,3 m (B) během dubna 2017 - prosince 2018 je zobrazen spolu s pohyby povrchu detekovanými trigonometrickými měřeními (C) během dubna 2013 - prosince 2015 (Balek et al. 2015).
