ČESKÉ VYSOKÉ UČENÍ TECHNICKÉ FAKULTA STAVEBNÍ

DIPLOMOVÁ PRÁCE

Numerická analýza statických poruch
zděných konstrukcí

Bc. Michael Balík
2019

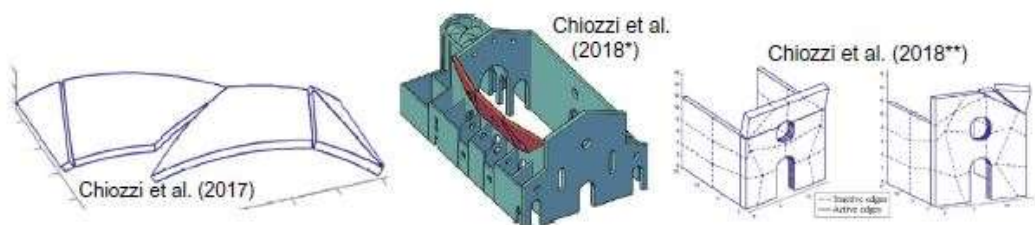
Obrázek 4 - GBM, kinematický teorém, od Chiozzi a kolektivu [4]

Statický teorém (obr. 4) se u zděných konstrukcí používá hojně při zkoumání statiky u kleneb, oblouků a kupolí. Kinematický teorém (obr. 5) se vyskytuje u seismických výpočtů.

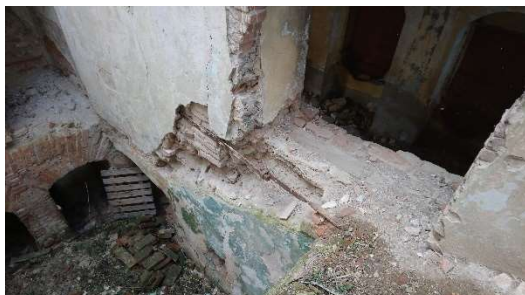
Obrázek 20 - železná spona ve zdivu [autor]

Pojivem mezi zdíciými prvky je vápenná malta. Na řadě míst je zdivo spojováno pomocí železných kleští. Stěny kaple jsou zajištěny dvojicí táhel.

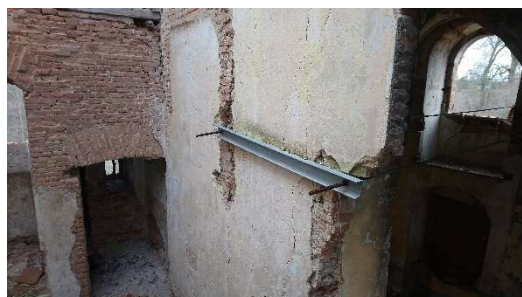
Obrázek 21 - provizorní ocelové táhlo v kapli [autor]

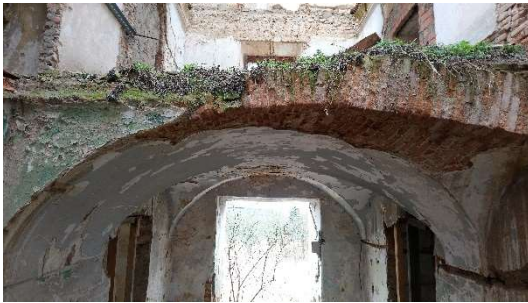
Stropní konstrukce v 1.NP je v původním trojtraktu řešená klenbami. V kapli, kde je stropní konstrukce až na úrovni 2.NP, se jedná o valenou klenbu se šesti lunetami. Ve zbylých dvou částech traktu nalézáme valené klenby se styčnými výsečemi. V dostavěném dvojtraktu jsou stropy vyřešeny trámovou konstrukcí se podhledem. Podhledy byly vytvořeny dodatečně a byly omítané, také v nich byla vytvořena štuková zrcadla, ta dnes již neexistují. Lokálně odkryté trámy byly výtvarně zdobeny. Tloušťka stropních konstrukcí je zhruba 600 mm.

*Obrázek 22 - valená klenba ve vstupní hale
[autor]*

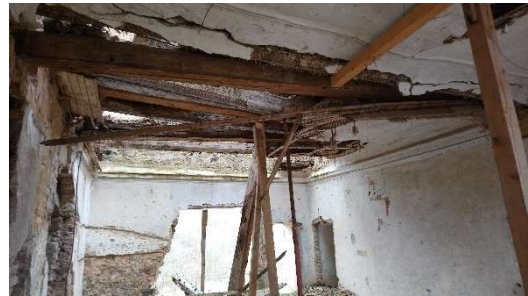
*Obrázek 23 - propadlý strop se štukovým zrcadlem
[autor]*

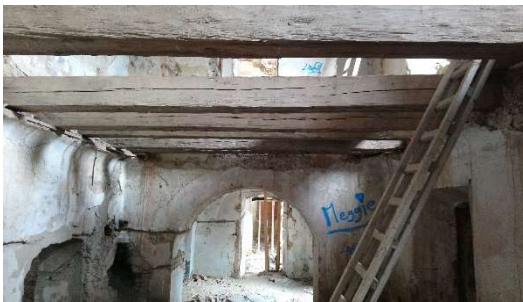
*Obrázek 25 - trámový strop v 1.NP v přístavbě
[autor]*

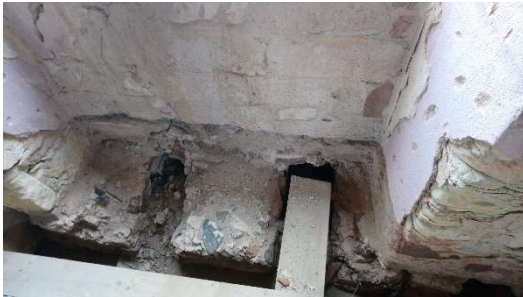
*Obrázek 27 - uložení trámových stropů
[autor]*

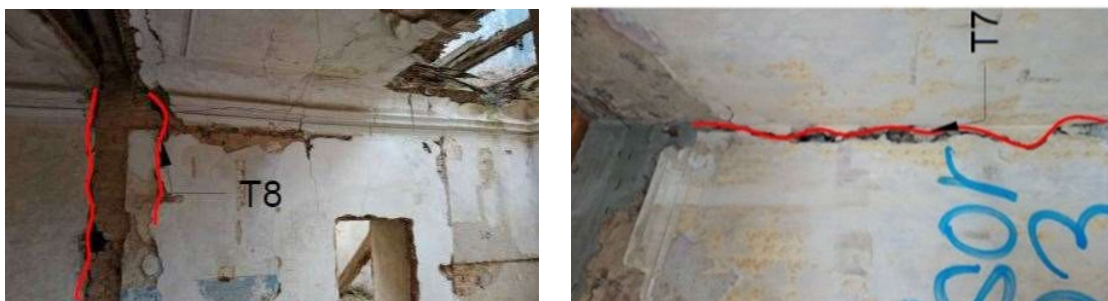
Obrázek 36 - fotodokumentace svislých trhlín [autor]

Trhliny T7 a T8 prostupují 2.NP a 3.NP. Obě jsou masivní (dosahují šířky až 30 mm) a zdají se být tahového charakteru. Je zde také možnost nekvalitně provedeného napojení jednotlivých stěn. Pokud stále počítám s nerovnoměrným sednutím konstrukce v jiho-západní části, trhlina T7 by mohla být jeho důsledkem. T8 bude nejspíše dopadem chybějícího horizontálního ztužení zdiva v daném místě.

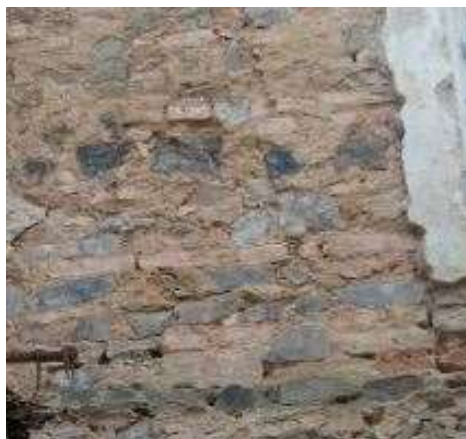
Svislé nosné konstrukce jsou provedeny ze smíšeného zdiva, kde se nachází cihelné zdící prvky, které jsou prokládány nepravidelnými kusy slínovce jílovce, což je hornina hojně se vyskytující v dané lokalitě. Tloušťka nosných stěn se pohybuje od 0,8 – 1,0 m. Otvory a výklenky ve stěnách jsou ve formě cihelných klenebních pasů.

Obrázek 37 - ukázka skladby zdiva, Brnky [autor]

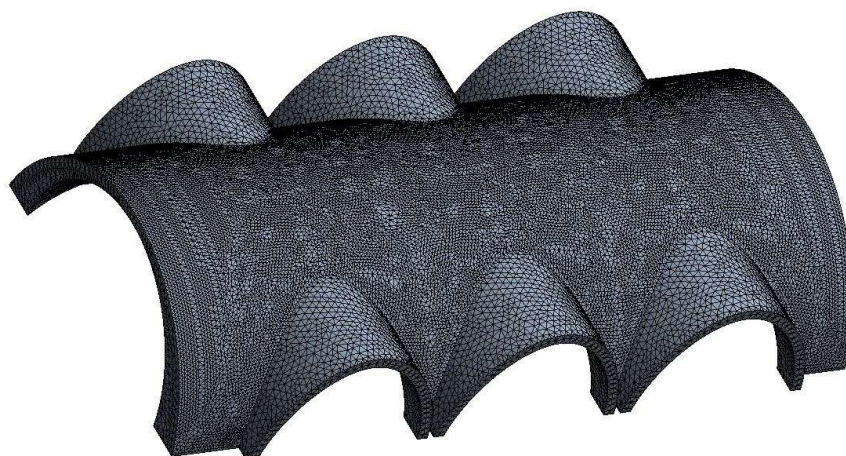
3D model, jižní části zámečku, byl sestaven po zaměření objektu. Při tvoření byly provedeny pouze minimální úpravy a zjednodušení v místech, kde by mohly nastat problémy při generaci sítě. Okrasné prvky nebyly modelovány, hlavně kvůli jejich nulovému významu na statické chování objektu. V modelu se nacházejí dva makroprvky: zděné stěny dohromady s klenbou ve vstupní hale a valená klenba s lunetami v kapli.

Obrázek 42 - 3D model klenby s vygenerovanou sítí [autor]

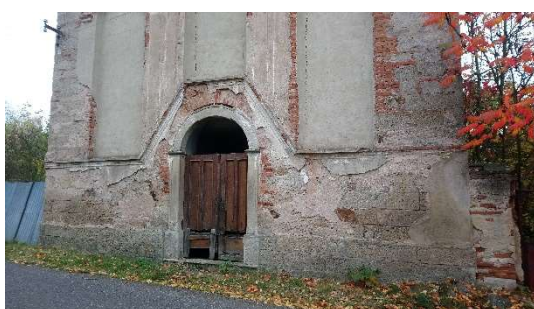
Nosné svislé konstrukce jsou zděné o šířce 0,3 – 0,9 m. Jedná se o smíšené, v úrovni soklu a do 1. NP, a cihelné zdivo. Jednotlivé zdící prvky jsou buď plné cihly nebo opracované kusy pískovce. Pojivem je zde vápenná a vápenocementová malta. Zděné pilíře ve velkém sálu, které podpírají galerie a valené klenebné pásy, jsou pouze z cihelného zdiva a mají rozměr 1000 x 950 mm. Nadpraží otvorů je řešeno klenbami. Ženská část synagogy (galerie) je podpírána dřevěnými sloupy o průměru 200 mm.

Obrázek 52 - hlavní vchod, typy zdiva [autor]

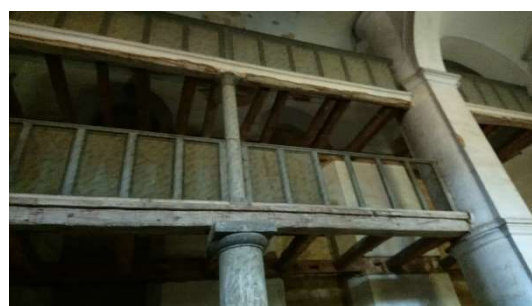
Obrázek 53 - nosná konstrukce galerií [autor]

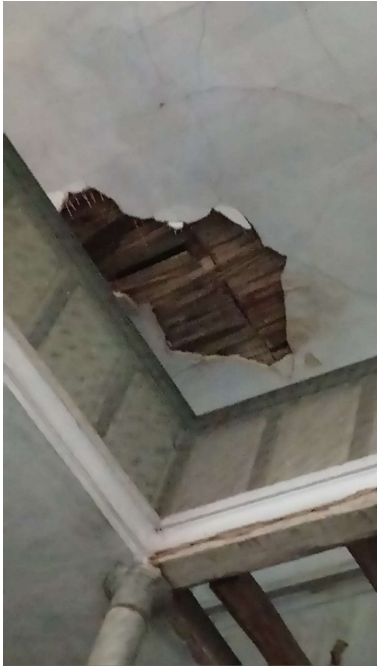
V 1.NP a na galeriích 2. NP je stropní konstrukce tvořena dřevěným trámovým stropem s podbitím a záklopem. V 3. NP se nachází nepravá klenba (dřevěné bednění s omítkou zavěšené na vazných trámech hambálkového krovu), jejíž tloušťka je přibližně 60 mm včetně omítky. Mocnost ostatních stropních konstrukcí je v rozsahu 300–350 mm i se skladbou podlahových konstrukcí.

Obrázek 55 - lokálně porušená nepravá klenba [autor]

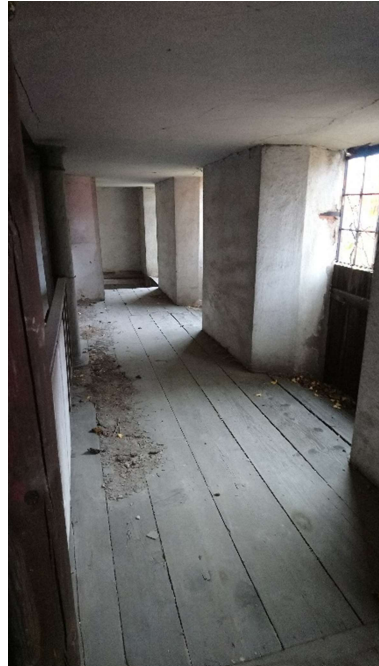
Obrázek 54 - provedení stropní kce na galerii [autor]

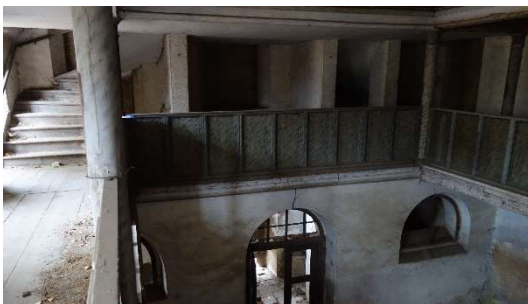
V objektu se nachází dvojice jednoramenných křivočarých schodišť s dřevěnými stupni. Nosná konstrukce schodišť z 1. NP je vytvořena valenými klenbami, do vyšších pater jsou schodiště vřetenová.

Obrázek 57 - vřetenové schodiště v 2.NP [autor]

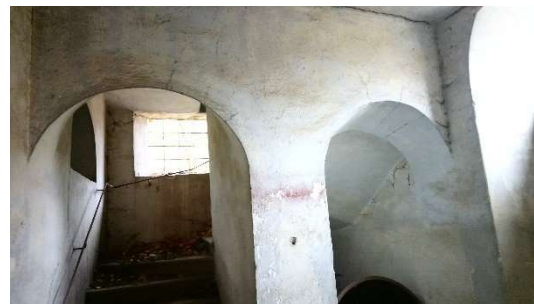
Obrázek 56 - nosná konstrukce tvořená valenými klenbami [autor]

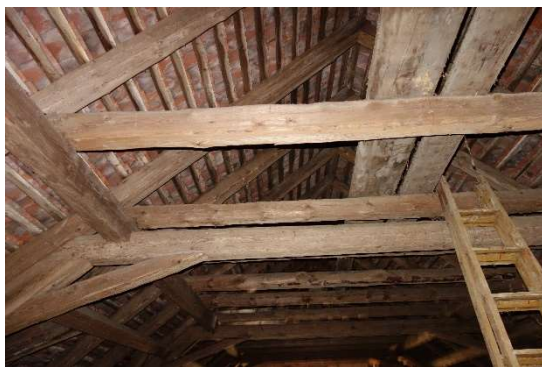
Objekt je zastřešen sedlovou střechou s keramickými bobrovkami. Nosnou konstrukcí zde je hambálkový krov doplněný mezilehlou vaznicí. Krov je ztužen ondřejovskými kříži v rovině střechy a pásy.

Obrázek 58 - hambálkový krov [autor]

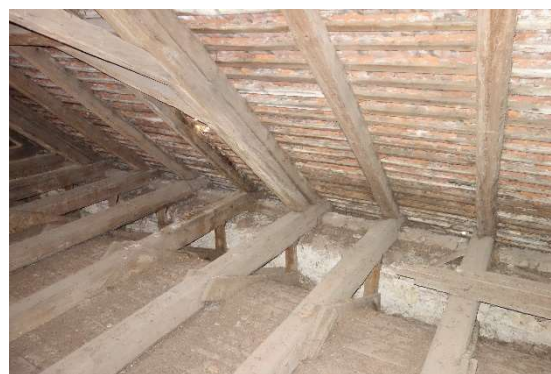
Obrázek 59 - zavěšení nepravé klenby na vazné trámy [autor]

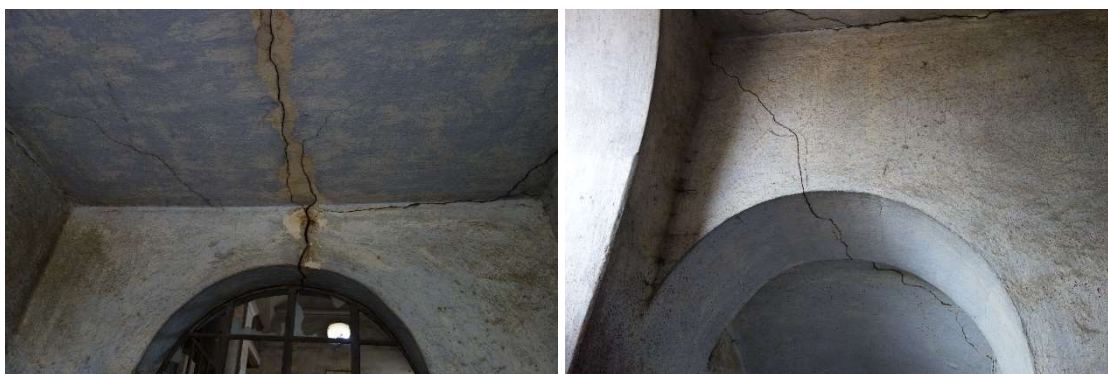
Obrázek 60 - fotodokumentace stropní trhliny T1 [autor]

Na stropní konstrukci ve vstupní hale se nachází větvená trhlina T1. Její hlavní větve vede od vstupních dveří až k dveřím vedoucím do velkého sálu. Její odnož zasahuje do valeného výklenku, který tvoří nosnou konstrukci schodiště do 2.NP. Trhlina má tahový charakter a pravděpodobně je důsledkem nerovnoměrného sedání obvodových stěn. Druhá možnost je že obvodové stěny si sedají rovnoměrně, ale středová stěna (dělicí předsálí a velký sál) si nesesadá vůbec.

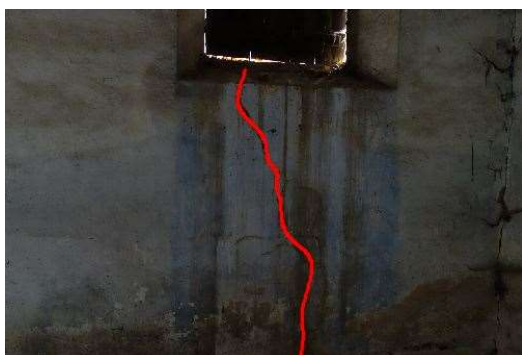
Obrázek 63 - trhlina T5 [autor]

Trhliny T3 a T5 jsou zrcadlově uložené, a i jejich rozsah je shodný. Jedná se o tahové trhliny, které vedou od parapetů příslušných okenních otvorů až k podlaze. Je možné, že vedou až do základů, tuto myšlenku však nebylo možné ověřit. Zdá se, že severní část budovy (předsálí a schodišťový prostor) jsou těžší, a proto si sedají více,

což může vyvolat tahové napětí právě v místech trhlin T5 a T3. Podobný trend budeme později pozorovat i u analýze trhlin na vnějších stranách. Kromě sedání může hrát roli i lokálně oslabené zdivo, ať už vlhkostí či solemi.

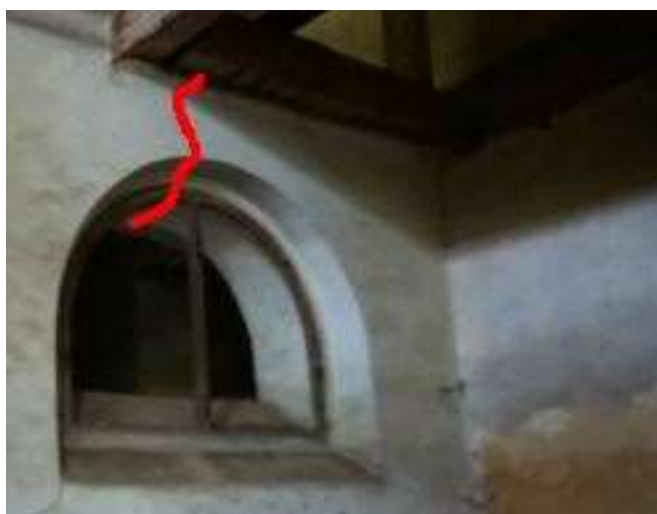
Obrázek 64 - trhlina T2 [autor]

Trhlina T4 a T2 jsou nadokenní trhliny na vnitřní stěně. Pravděpodobně jsou způsobeny uložení dřevěných trámů, které nesou ženskou galerii, přímo nad okno. Tyto trhliny jsou prokresleny na obě strany, ale zásadně nezasahují do statiky konstrukce.

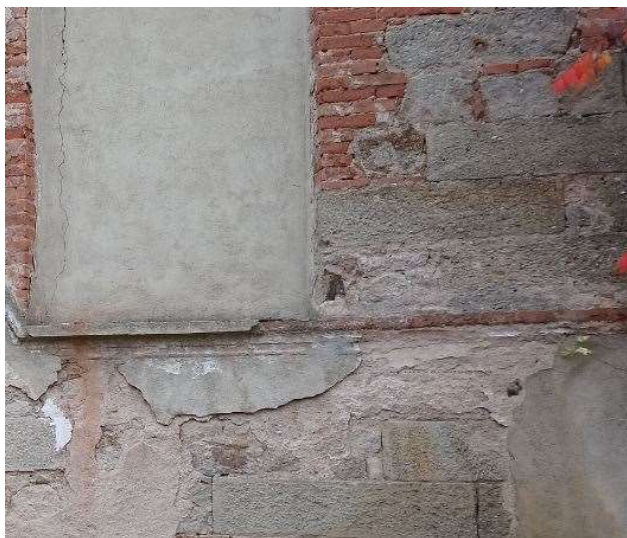
Obrázek 67 - ukázka skladby zdiva u synagogy [autor]

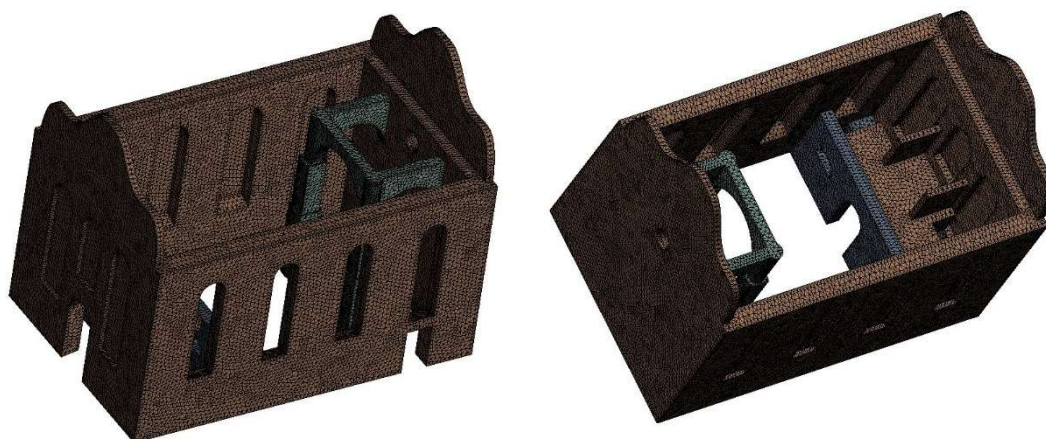
Synagoga ve Zderazi byla vymodelována, na rozdíl od zámečku Brnky, v celém rozsahu. Kontinuální model se skládá ze tří makroprvků, které jsou pevně spojeny. Tj. z důvodu snazší manipulace během vytváření modelu. Prvky jsou: obvodové stěny se stropní konstrukcí nad vstupním sálem, dělicí zeď s konstrukcí schodiště a pilíře nesoucí valené klenby v zadní části sálu. Model byl vytvořen s co nejmenším zjednodušením a bez okrasných prvků (např. římsy na fasádě), neboť nijak neovlivňují statiku objektu.

Opět jsem modeloval pouze zděné části konstrukce, takže v modelu není vytvořen krov a ani ženské galerie. Oba tyto prvky jsou dodělány formou zatížení. Interakce objektu s podložím je modelována pružinovými podporami, jejichž tuhost byla vypočtena v kapitole 4.2.1.

Na modelu byla vygenerována síť o velikosti prvku 100 mm. Vzhledem k velikosti modelu šlo opět o vhodný kompromis mezi náročností výpočtu a přesností výsledků. Rád bych oba modely porovnal a dává tak větší smysl, aby oba objekty měly stejně velkou síť prvků.

Obrázek 68 - 3D model synagogy s vygenerovanou sítí [autor]
