Dopravní systémy a technika	Bc. Josef M. Čuřík		FORMÁT
ROČNÍK			MĚŘÍTKO
2019/2020			
AKCE :		ČÍSLO PŘÍLOHY	
DIPLOMOVÁ PRÁCE		3	
Studie ulice Brázdimská v Brandýse nad Labem			
OBSAH :			
PRŮZKUM NEHODOVOSTI

1. Průzkum nehodovosti

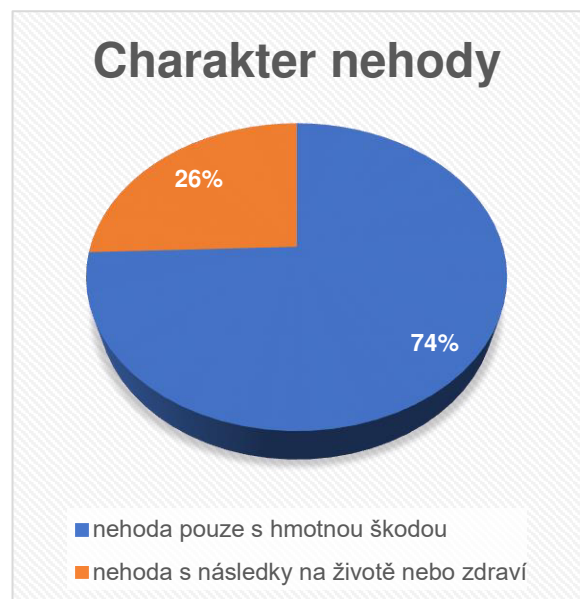
Obrázek 2 – Charakter nehody

Na obrázku 2 lze vidět že čtvrtina nehod měla následky na životě nebo zdraví. Zbytek nehod byly pouze s hmotnou škodou.

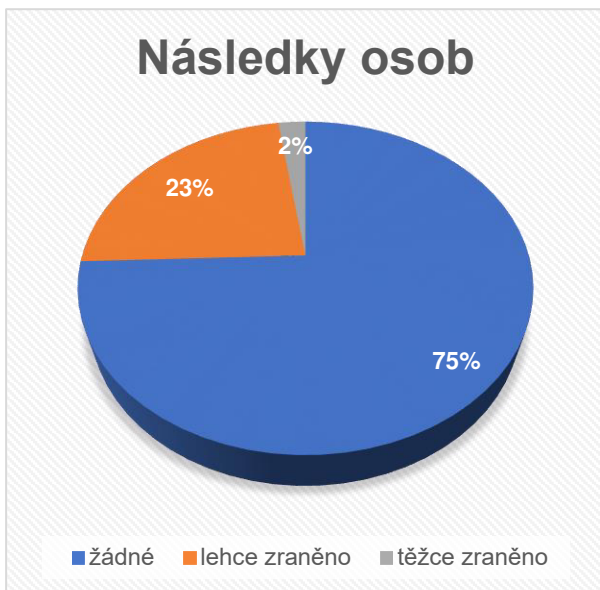
Na obrázku 3 je znázorněno rozdělení následků osob zúčastněných v dopravních nehodách. Třičtvrtě nehod byly pouze s hmotnou škodou.

Obrázek 3 – Následky osob dopravních nehod

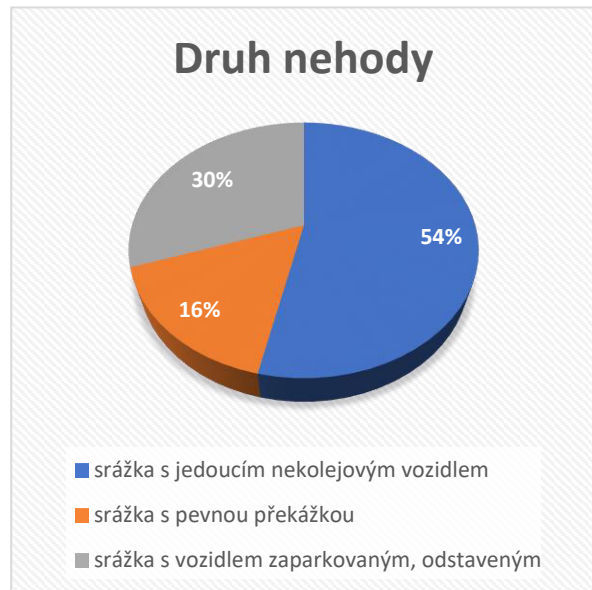
Obrázek 4 – Druhy nehody

Na obrázku 4 je rozdělení nehod dle druhu nehod. Více jak polovina nehod byla způsobena srážkou s jedoucím nekolejovým vozidlem. Cca třetina nehod byla způsobena srážkou se zaparkovaným nebo odstaveným vozidlem. Důvodem by mohla být štěrková plocha na okraji komunikace v blízkosti nemocnice, na které parkují vozidla, ale tato plocha není tomu přizpůsobena žádným šířkovým uspořádáním.

V zájmové oblasti ulice Brázdimská proběhlo celkem 43 dopravních nehod, a z toho 15 na průsečné křižovatce a 10 na stykové křižovatce na konci úseku. Pouze čtvrtina nehod skončila se zdravotními následky osob. Nejčastější příčinou dopravní nehody bylo neúplné věnování pozornosti řízení vozidla a jízdy proti příkazu dopravní značky určující přednost. Podle průzkumu nehodovosti není viditelnost na komunikaci příčinou dopravních nehod. Pouze v pěti případech byl obsažen alkohol v krvi řidiče. Na úseku komunikace mimo křižovatkový prostor, bylo způsobeno 12 dopravních nehod srážkou se zaparkovaným nebo odstaveným vozidlem. To je nejspíše způsobeno nezřetelnými plochami na parkování umístěné na krajnici komunikace (štěrková plocha).

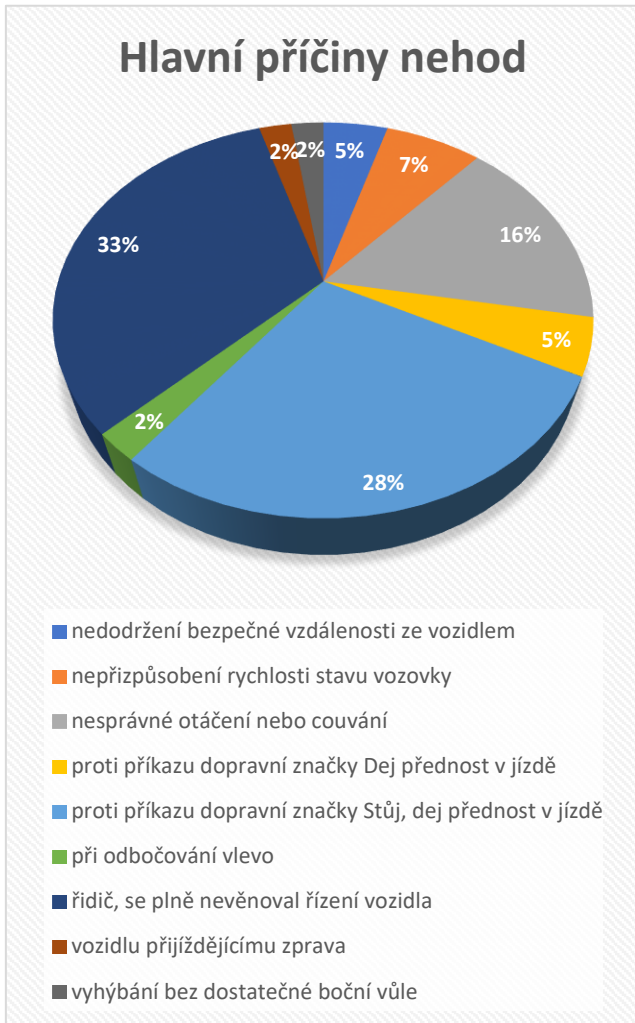
Na obrázku 5 je rozdělení jednotlivých typů hlavních příčin nehod. Nejčastější příčina nehody byla, že řidič se plně nevěnoval řízení vozidla. Další značným zastoupením příčiny nehody byla jízda proti příkazu dopravní značky Stůj, dej přednost v jízdě.

Obrázek 5 – Hlavní příčiny nehod

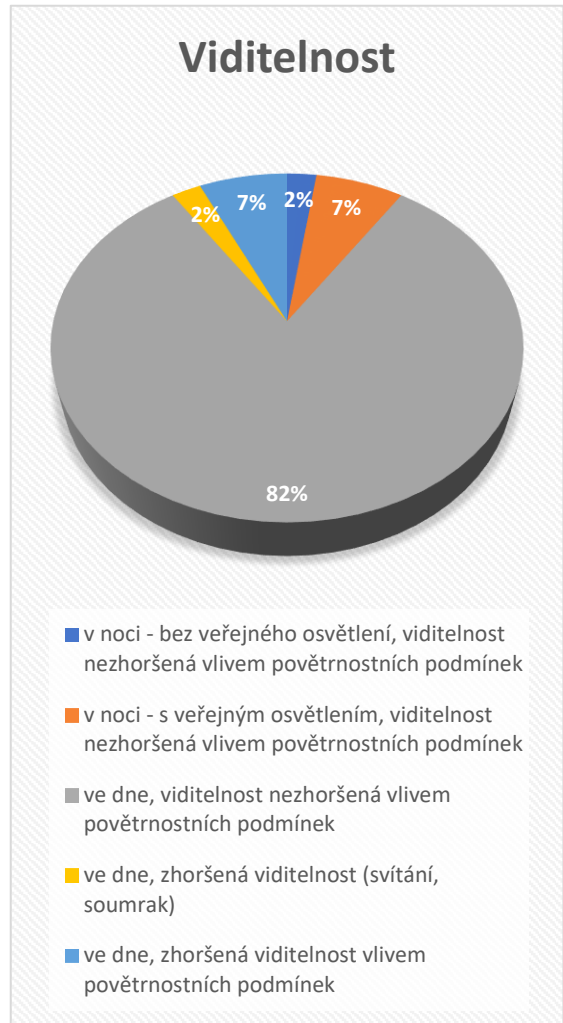
Obrázek 6 – Viditelnost

Dalším faktorem, na kterém může záviset dopravní nehoda je viditelnost. Podmínky viditelnosti jsou znázorněny na obrázku 6. Ve většině případů nebyly dopravní nehody ovlivněny zhoršených povětrnostních podmínek.

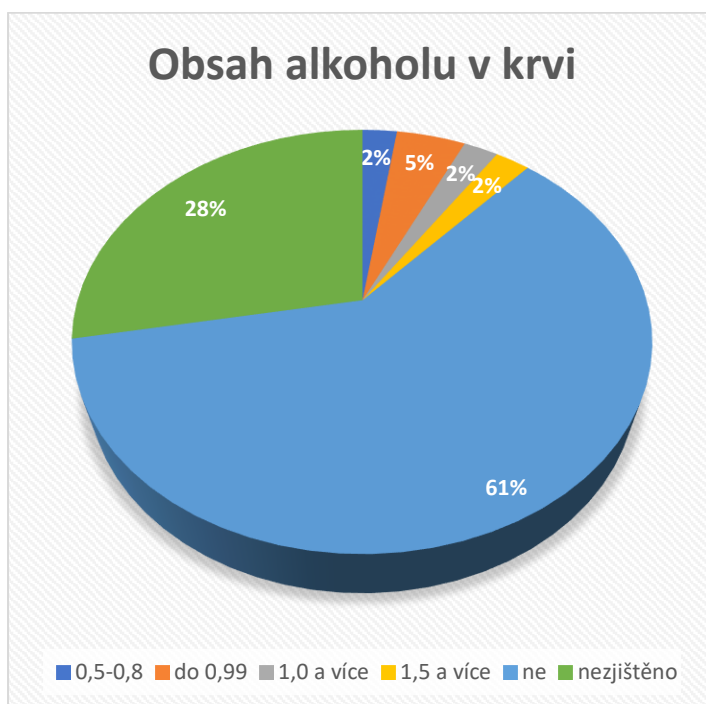
Důležitým faktorem bdělosti řidičů je přítomnost alkoholu v krvi řidiče. Obsah alkoholu v krvi řidiče zobrazuje obrázek 7.

Obrázek 7 – Obsah alkoholu v krvi

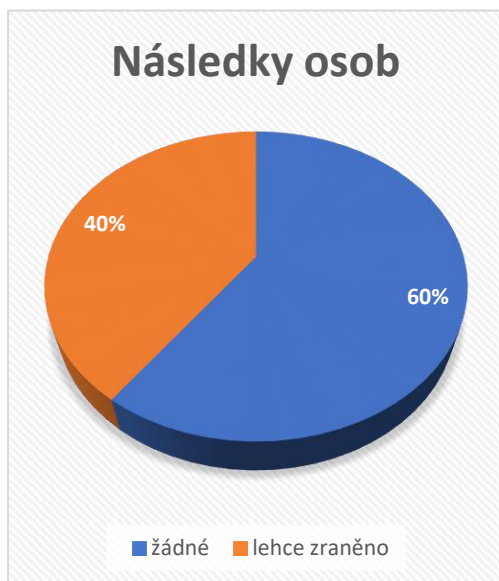
V šesti případech dopravních nehod, utrpěla osoba lehká zranění, viz. obrázek 8.

Obrázek 8 – Následky osob dopravních nehod na průsečné křižovatce

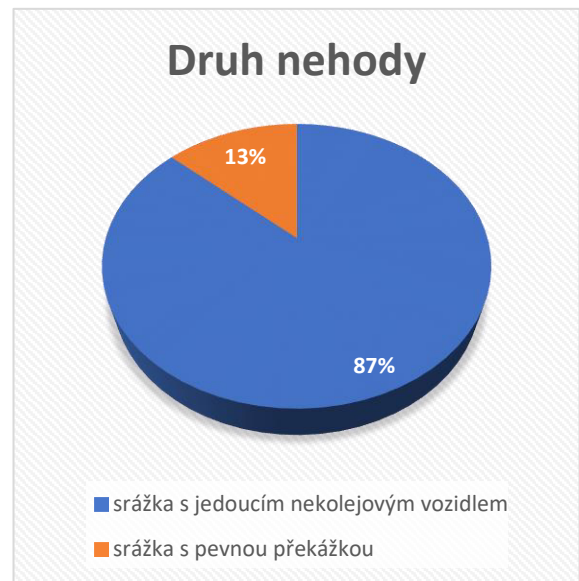
Obrázek 9 – Druhy dopravních nehod na průsečné křižovatce

Pouze dvě nehody byly způsobeny srážkou s pevnou překážkou. Ostatní nehody vznikly srážkou s jedoucím nekolejovým vozidlem. Rozdělení je znázorněno na obrázku 9.

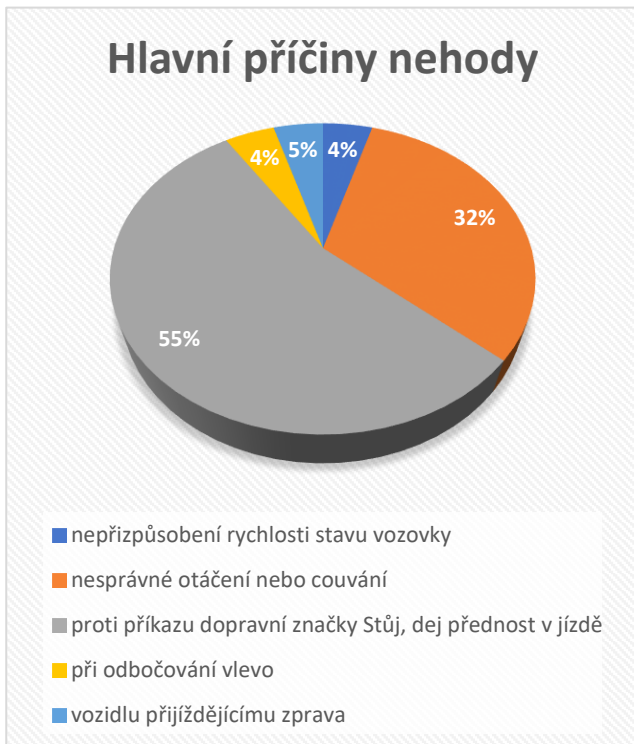
Nejčastější příčinou dopravní nehody na průsečné křižovatce byla jízda proti příkazu dopravní značky Stůj, dej přednost v jízdě. Příčiny, které byly zapsány do výkazu dopravní nehody policistou jako: Při odbočení vlevo nebo Vozidlu přijíždějícímu zprava, lze zařadit do skupiny příčin, které úzce souvisejí s určením přednosti. Rozdělení hlavních příčin dopravních nehod na průsečné křižovatce je na obrázku 10.

Obrázek 10 – Hlavní příčiny dopravních nehod na průsečné křižovatce

Nejčastější příčinou dopravní nehody na křižovatce Brázdimská x Neratovická x Kralupská byla jízda proti příkazu dopravní značky určující přednost. Křižovatka splňuje rozhledové poměry na vedlejších komunikacích. Problém by mohl být v určení, která komunikace je hlavní a vedlejší. Podle směrového průzkumu v kapitole 4.1.2 v textové části Diplomové práce, je větší dopravní proud právě na vedlejších komunikacích Neratovická a Kralupská.

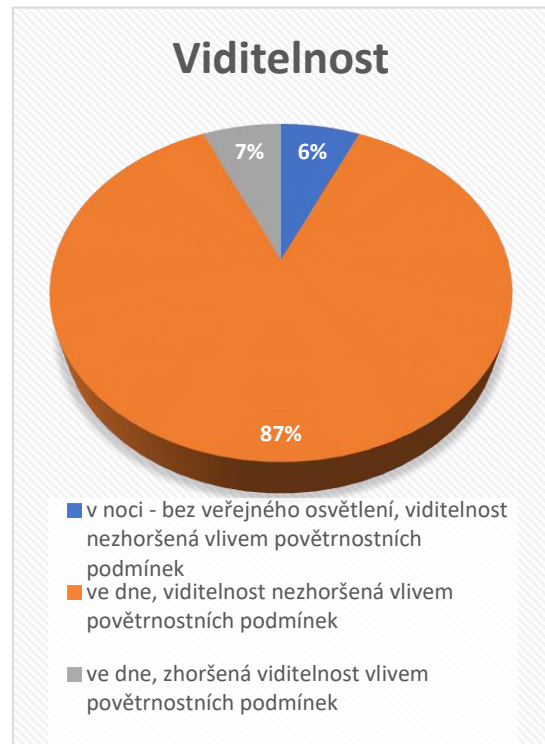
Obrázek 11 – Viditelnost na průsečné křižovatce

Podle obrázku 11 lze vidět, že viditelnost není významným vlivem způsobující dopravní nehody na průsečné křižovatce.

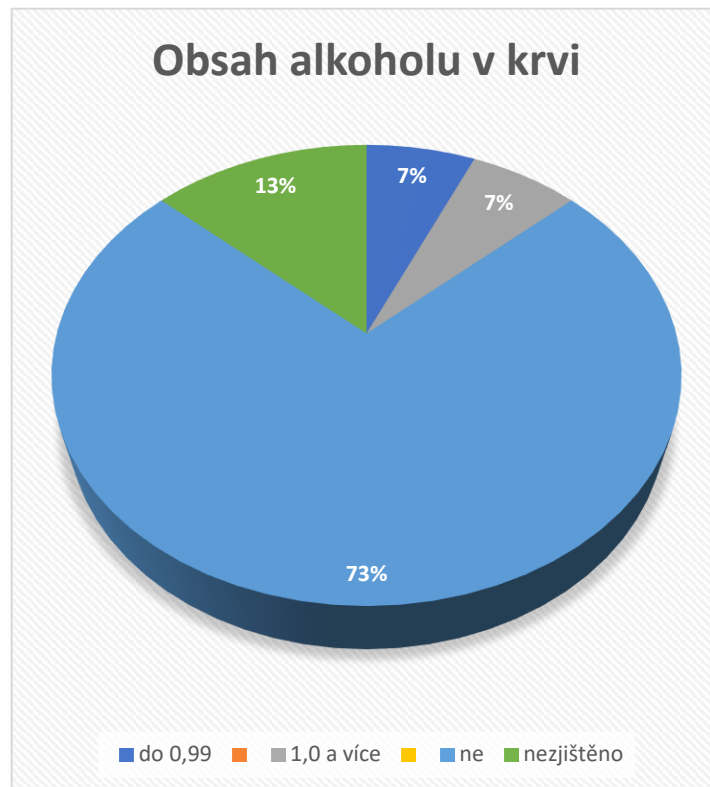
Obsah alkoholu v krvi řidiče hrál roli jen u dvou případů ze všech, viz. Obrázek 12.

Obrázek 12 – Obsah alkoholu v krvi u dopravních nehod na průsečné křižovatce

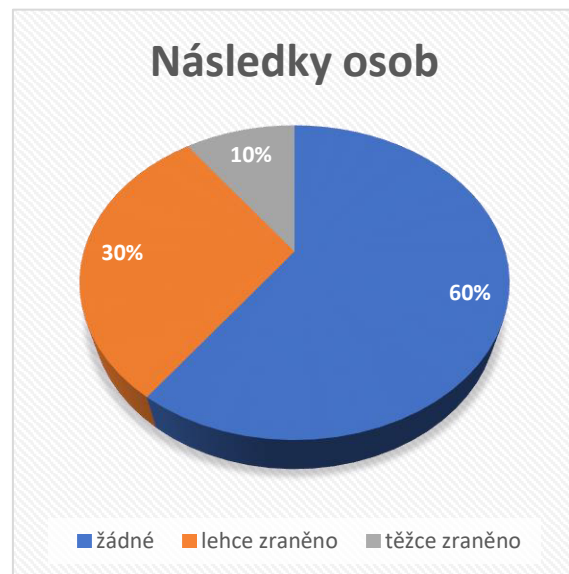
Obrázek 14 – Následky osob dopravních nehod na stykové křižovatce

V této oblasti jedna osoba utrpěla těžké zranění. Toto zranění utrpěl cyklista, který byl sražen osobním automobilem. Při této nehodě byla vozovka mokrá a cyklista byl sražen bočním nárazem. Rozdělení následků osob je znázorněno na obrázku 14.

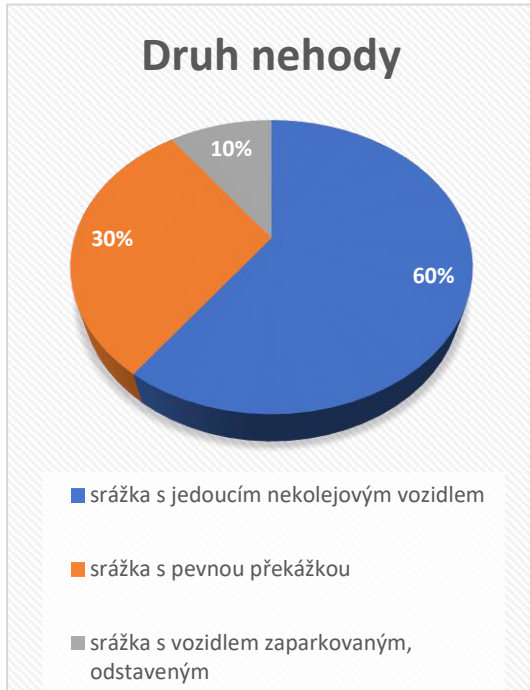
Nejčastějším druhem dopravní nehody byla srážka s jedoucím nekolejovým vozidlem, stejně jako v předchozí křižovatce. Oproti předchozí oblasti je zde značné zastoupení srážky s pevnou překážkou. Rozdělení lze vidět na obrázku 15.

Obrázek 15 – Druhy dopravních nehod na stykové křižovatce

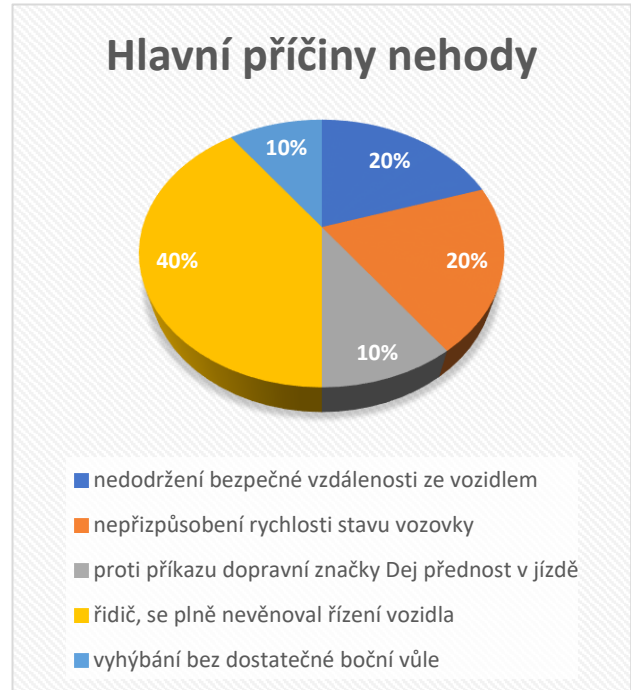
Obrázek 16 – Hlavní příčiny dopravních nehod na stykové křižovatce

V této oblasti jsou hlavní příčiny dopravních nehod různorodé. Nejčastější příčinou je nedostatek plného věnování řízení vozidla. Dopravní nehoda, s hlavní příčinou vyhýbání bez dostatečné boční vůle, je již výše zmíněná za účasti cyklisty. Hlavní příčiny jsou znázorněny na obrázku 16.

Na křižovatce Brázdimská x Kostelecká nebylo zaznamenána významná příčina dopravních nehod, která by se nelišila od běžného pohybu na křižovatce. Na této křižovatce utrpěl cyklista těžké zranění, kvůli řidiči osobního automobilu, který se nedostatečně vyhnul cyklistovi.

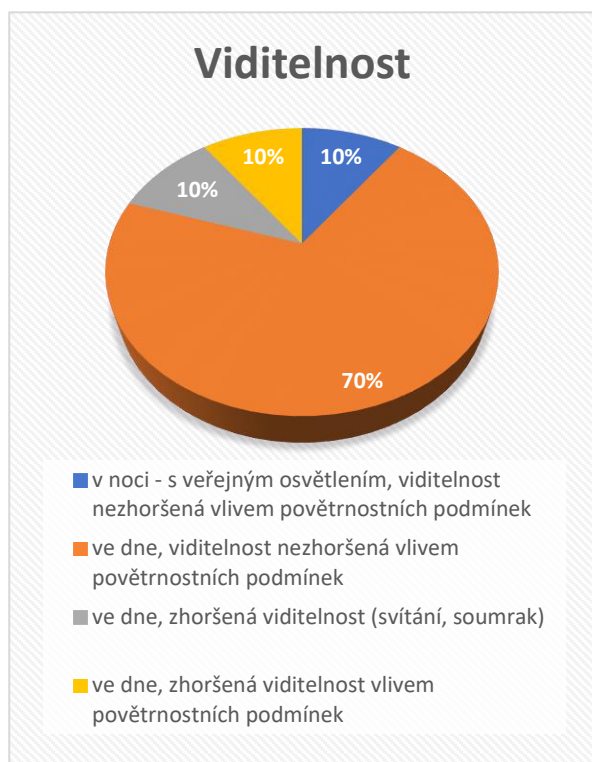
Obdobně jako na předchozí křižovatce, není viditelnost hlavní příčinou dopravních nehod, viz. Obrázek 17.

Obrázek 17 – Viditelnost na stykové křižovatce

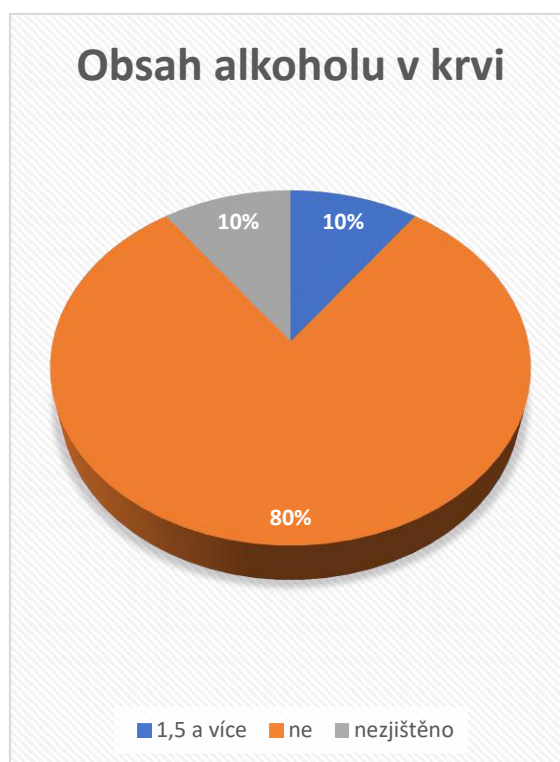
Obrázek 18 – Obsah alkoholu v krvi na stykové křižovatce

Pouze v jednom případě byl obsažen alkohol v krvi řidiče. Rozdělení obsahu alkoholu v krvi řidiče je zobrazeno na obrázku 18.
