## **Neinvazivní stabilizace a zesilování tlačných zděných konstrukcí kompozity na bázi FRP**

### **Non-invasive methods of stabilization and strengthening of compressed masonry structures by FRP-based composites**

Disertační práce k získání akademického titulu Ph. D.

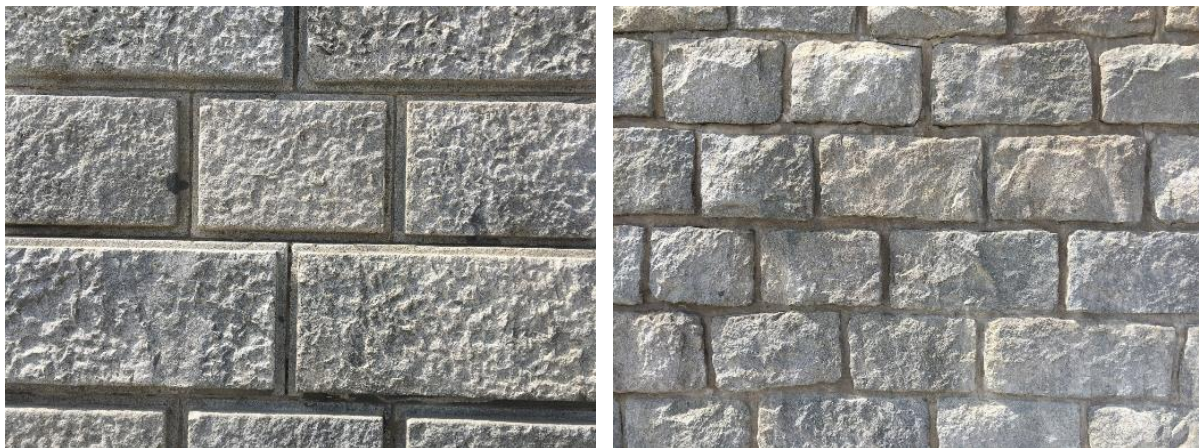
Obrázek 2: Způsoby provádění kamenného zdiva: kvádrové zdivo zdobené bosáží na lícových plochách a řádkové zdivo ze žuly (Hlavní nádraží v Plzni)

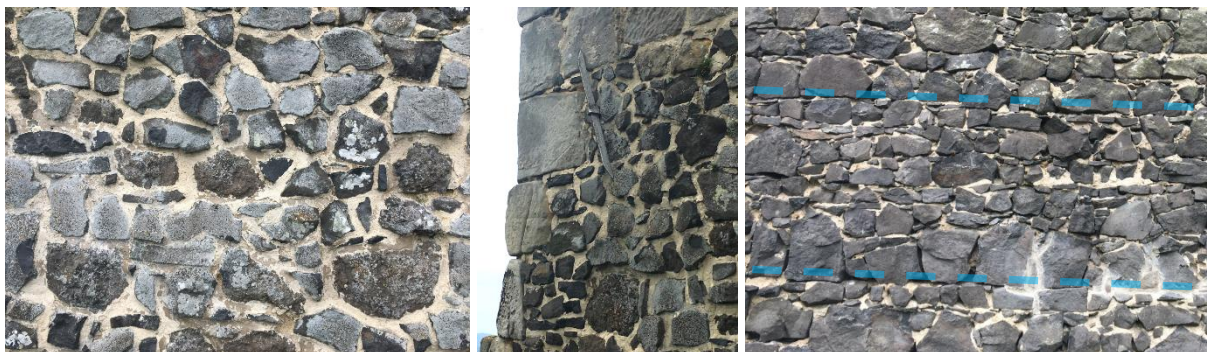
Obrázek 3: Zřícenina hradu Trosky, Český Ráj: a) lomové zdivo z čedičových zdicích prvků, b) osazení velkých ztužujících nárožních kvádrů, c) vrstvy lomového zdiva mohou někdy začínat většími bloky a do další průběžné ložné spáry jsou doplněny menšími úlomky kamene

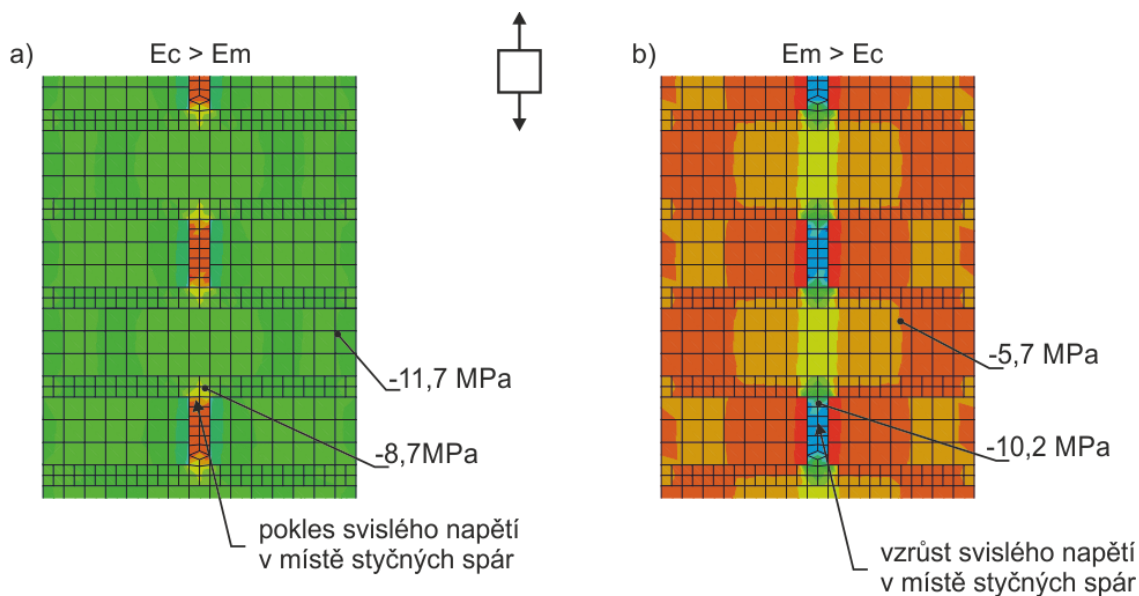
Obrázek 11: Numerická 2D analýza pro cihelné zdivo – svislá normálová napětí  $\sigma_y$  při zatížení svislou deformací 10 mm: a) modul pružnosti cihel je 5x vyšší než modul pružnosti malty b) modul pružnosti cihel a malty v poměru 1:5. (zpracovala Ing. Aneta Libecajtová)

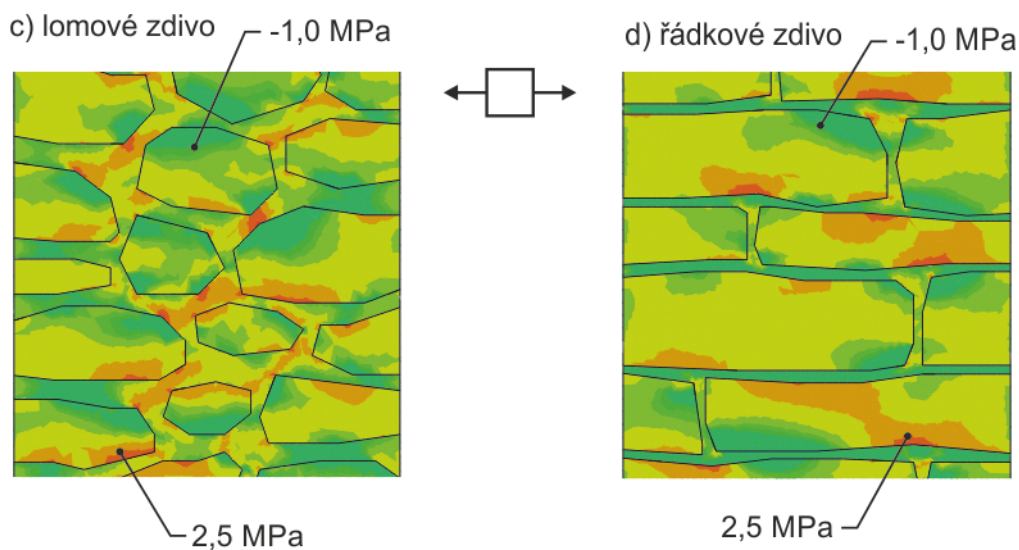
Obrázek 13: Lineární numerická 2D analýza pro kamenné zdivo – vodorovná napětí  $\sigma_x$  při zatížení svislou deformací 10 mm: c) lomové zdivo vyzděné z neopracovaných zdicích prvků, d) řádkové zdivo vyzděné z částečně opracovaných zdicích prvků. (zpracovala Ing. Aneta Libecajtová)

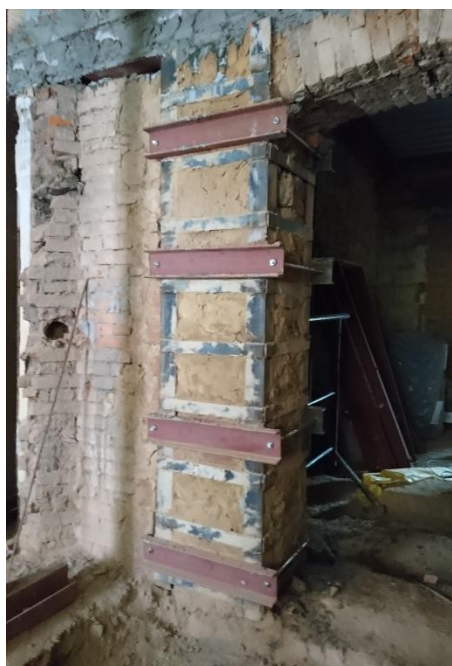
Obrázek 15: Sevření zdiva pilíře páskovou ocelí. Měšťanský dům Plzeň, Tylova ulice.

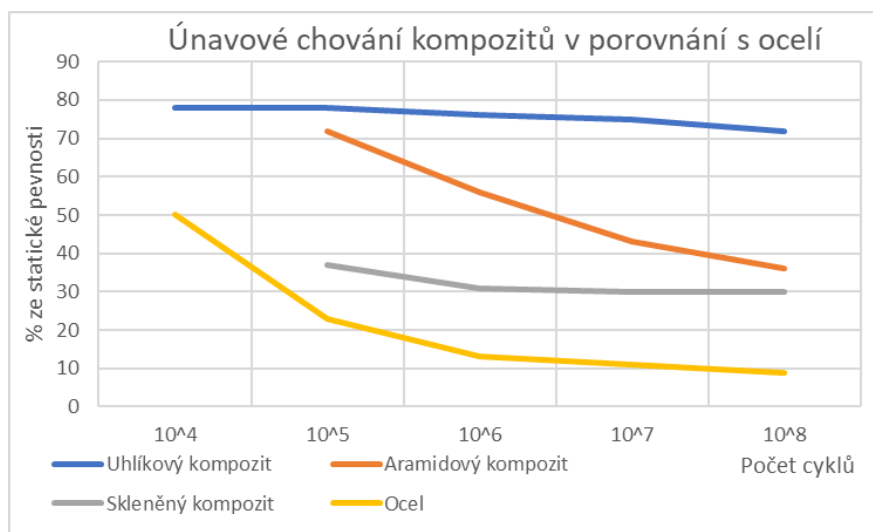
Obrázek 18: Při působení stálé relativní vlhkosti a stálé teploty je únavové chování kompozitních materiálů redukováno v závislosti na typu nosných vláken v řádu jednotek až desítek procent. (Rosický 1999)

Po provedení cca  $10^7$  zatěžovacích cyklů prokázaly uhlíková vlákna přibližně 75 % statické pevnosti v porovnání s 10 % u oceli. Aramidová vlákna mají velice vysokou únavovou pevnost, která po dosažení  $10^5$  cyklů klesá pod 60 % statické pevnosti. Skelná výztuž má únavové charakteristiky blízké ocelové výztuži. Mez únavy neboli trvalá pevnost je chápána jako nejvyšší hodnota napětí, které je materiál schopný přenést po nekonečném počtu cyklů, aniž by došlo k poškození. (Agarwal a Broutman 1987) Pro aplikace kompozitních vláken v prostředí namáhaném opakovaným cyklickým zatížením (například účinky technické seizmicity od strojů nebo od těžké dopravy) je výhodné použít vlákna uhlíková. (Zigler, Witzany, a další 2016)

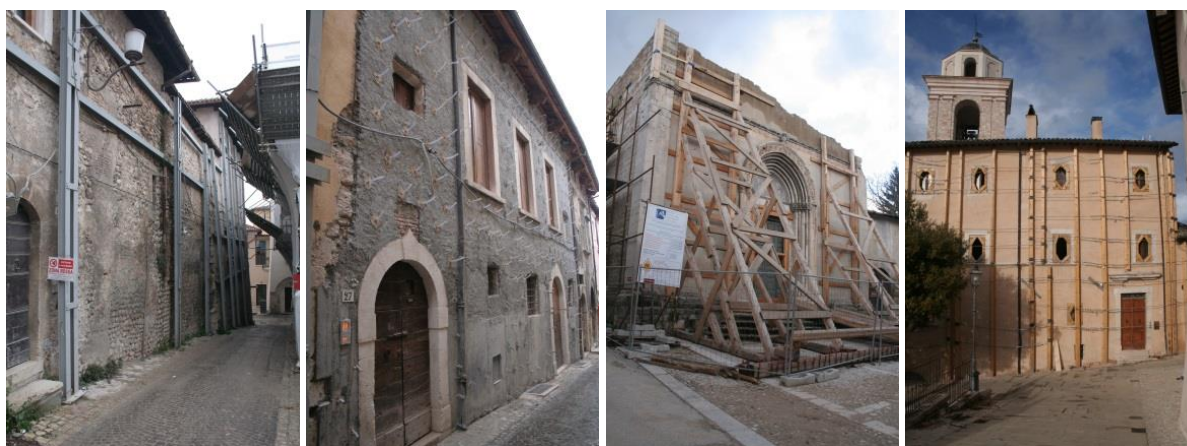
Obrázek 22: Historické jádro města Norcia: standardní metody provizorní stabilizace zděných konstrukcí poničených zemětřesením jsou založeny na dřevěném / ocelovém pažení.

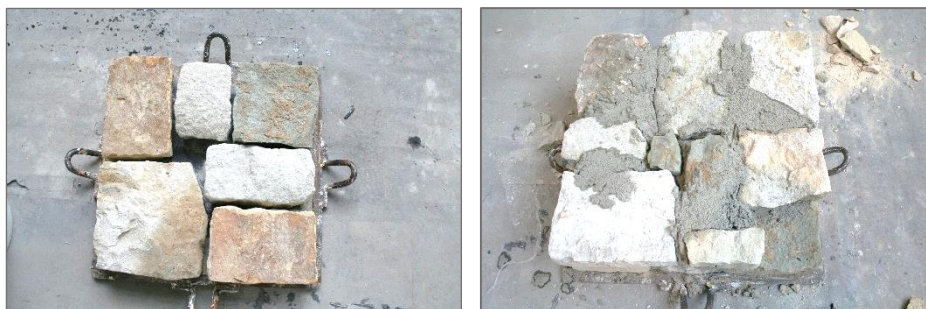
Kamenné pilíře byly vyzdívané na ocelovou podložku tl. 20 mm s oky pro manipulaci s hotovým pilířem. Hmotnost pilíře vč. podložky se pohybovala podle typu zdiva od 900 kg do 1100 kg.

*Obrázek 25: Kamenná zkušební tělesa: vyzdívání na podložku, vazba řádkového zdiva*

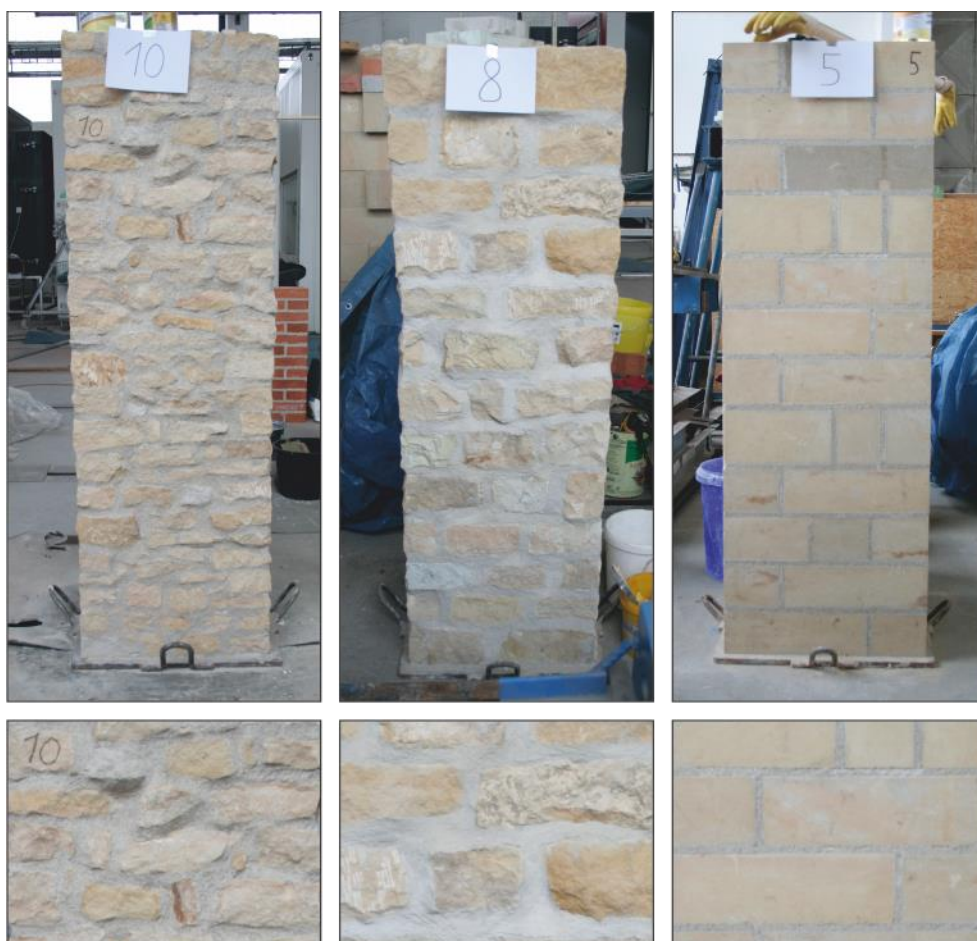
Obrázek 26: Kamenná zkušební tělesa: lomové zdivo z drobných zdicích prvků, řádkové zdivo, kvádrové zdivo z přesně řezaných bloků pískovce

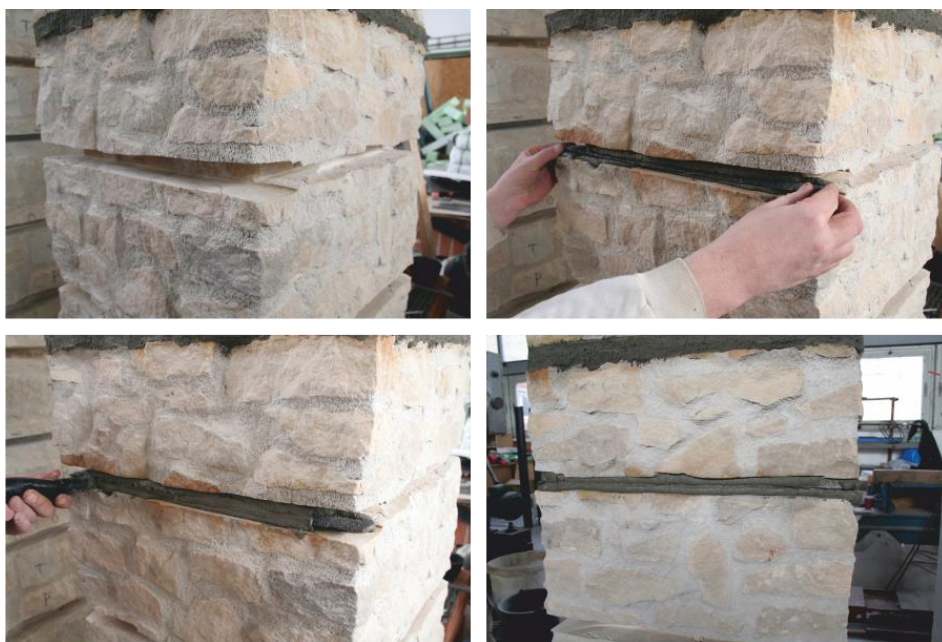
Obrázek 28: Provedení NSM v případě kamenného pilíře P\_K 13.

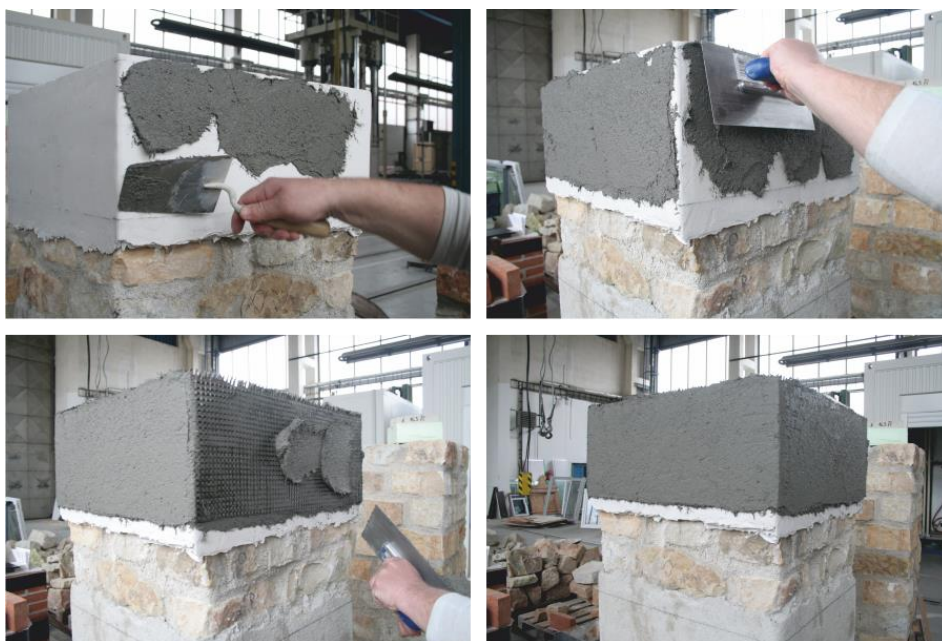
Metoda vyztužené omítky je založena na ovinutí a sepnutí pilíře vysokopevnostními vlákny ve formě rohože, která tvoří tahovou výztuhu tenké vrstvy omítky. Na vyrovnaný a navlhčený podklad byla nanášena penetrace a následně byla rovnoměrně natažena první vrstva polymerní směsi v tloušťce přibližně 3 mm. Do nezaschnuté směsi byla jemně vtačena rohož z uhlíkových vláken. Povrch byl vyrovnán ocelovým hladítkem. Následně byla nanášena druhá vrstva směsi a rohože. Kotvení bylo řešeno přesahem na celé straně pilíře a bylo provedeno na protilehlých stranách. Po aplikaci druhé vrstvy vláken byla nanášena poslední vrstva směsi a povrch byl finálně upraven hladítkem.

Obrázek 29: provedení technologie TRM v případě kamenného pilíře P\_K 18.

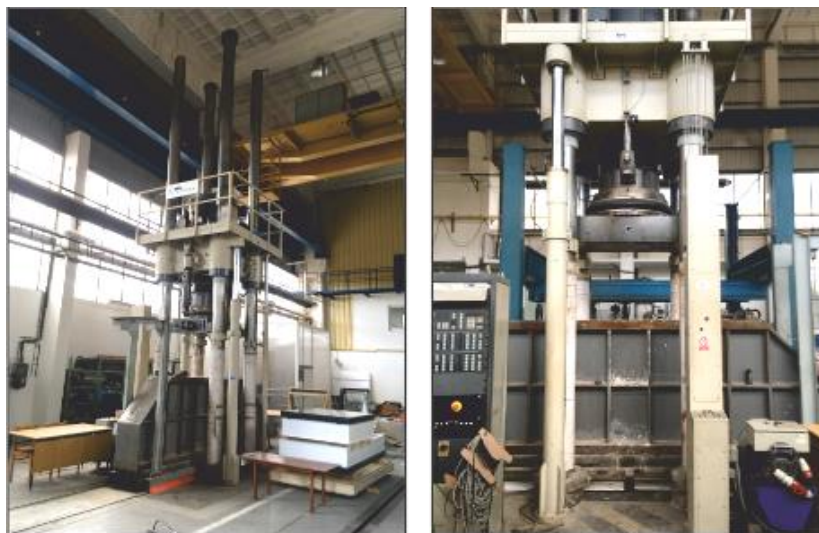
typ (rok výroby): UPS 1000 (1987), výrobní číslo: 706418

rozsah tlakové síly: 0 – 10000 kN

Obrázek 32: Zkušební lis v laboratorní hale TZÚS Praha

Před zatěžováním byl vyplněn protokol o pilíři. Jednotlivé strany pilířů byly označeny a byla provedena průčelní fotodokumentace. Vyrovnání horní plochy pilířů v lisu bylo provedeno pomocí sádrového lože, které vytvářeno rovnoměrný přenos síly z pohyblivé hlavy lisu.

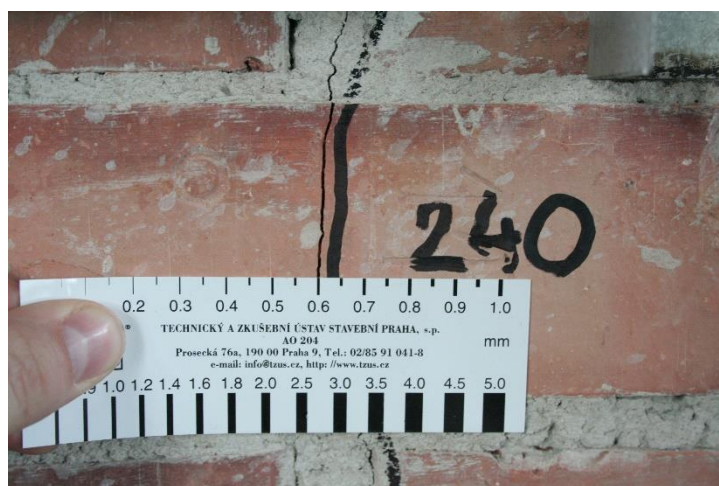
Obrázek 34: Dokumentace trhlin: měření šířky trhlin příložným pravítkem, zakreslení směru a orientace trhlin v protokole ke zkoušce.

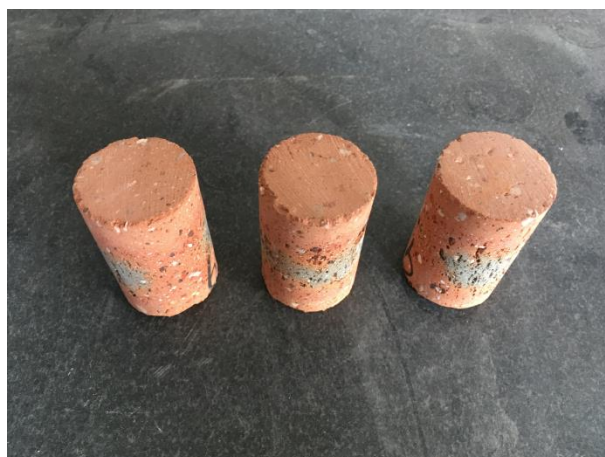
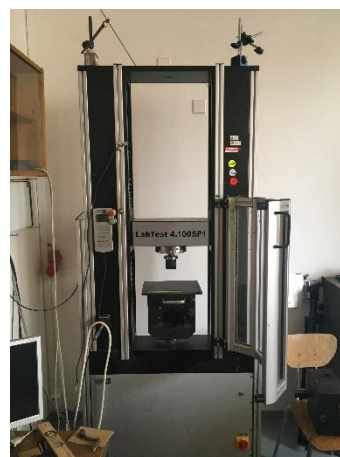
Z každé várky cihel byla normových výběrem vybrána náhodná sada šesti až osmi kusů, které sloužily pro ověření materiálových vlastností. Z cihel byly vyřezány zkušební trácce o velikosti 40 x 40 x 160 mm a byly testovány v tříbodovém ohybu pro určení pevnosti v tahu za ohybu. Na zlomcích zkušebních tráců byla testována pevnost v tlaku. Variantně byla stanovena pevnost v tlaku na jádrových vývrtech průměru 50 mm a délky cca 50 mm. Rozdíly ve velikosti zkušebních vzorků byly normalizovány podle Eurokódu. Ke stanovení pevnosti v tlaku byl použit lis v laboratoři katedry konstrukcí pozemních staveb s označením LabTEST 4.100SP1. U některých várek byla pevnost překontrolována nedestruktivní metodou zjišťování pevnosti v tlaku – pomocí Kučerovy vrtačky, tj. příklepová vrtačka s identorem.

Obrázek 35: Jádrové vývrty u plných pálených cihel, zkušební lis LabTEST 4.100SP1

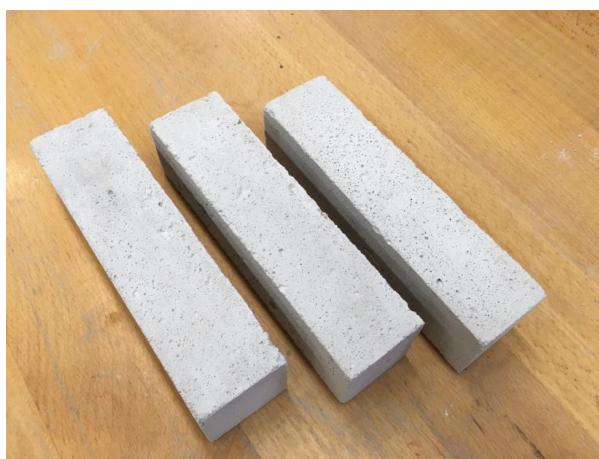
*Obrázek 36: zkušební trámce z malty 40 x 40 x 160 mm*

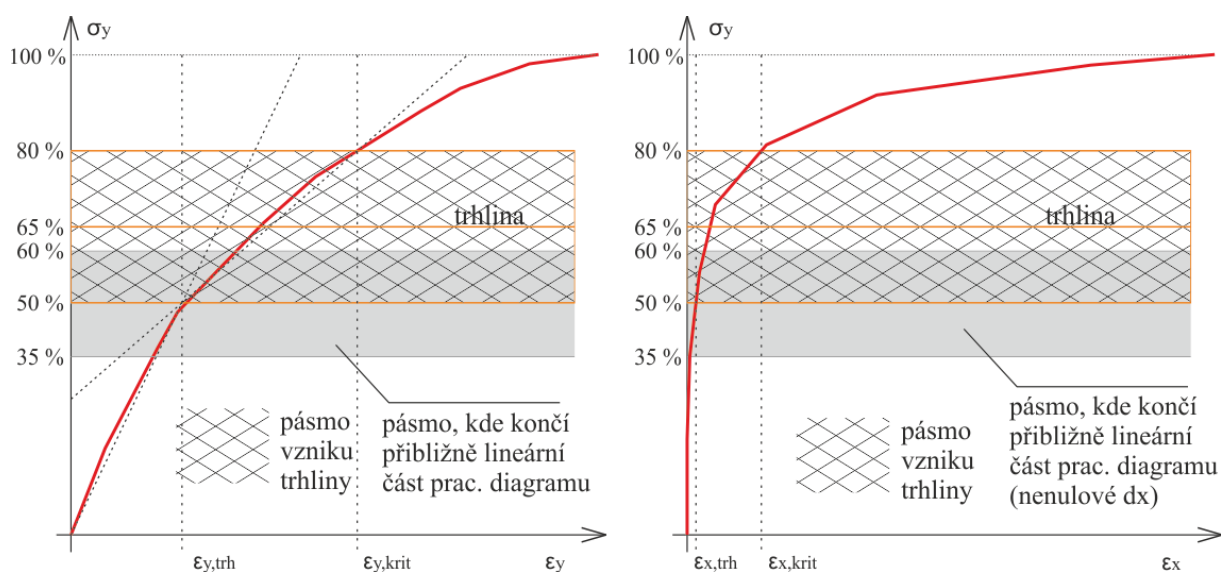
Obrázek 37: Teoretický průběh svislého namáhání  $\sigma_y$  a poměrného přetvoření zděného pilíře  $\varepsilon_y$  a  $\varepsilon_x$  s vyznačením statisticky určených významných pásem.

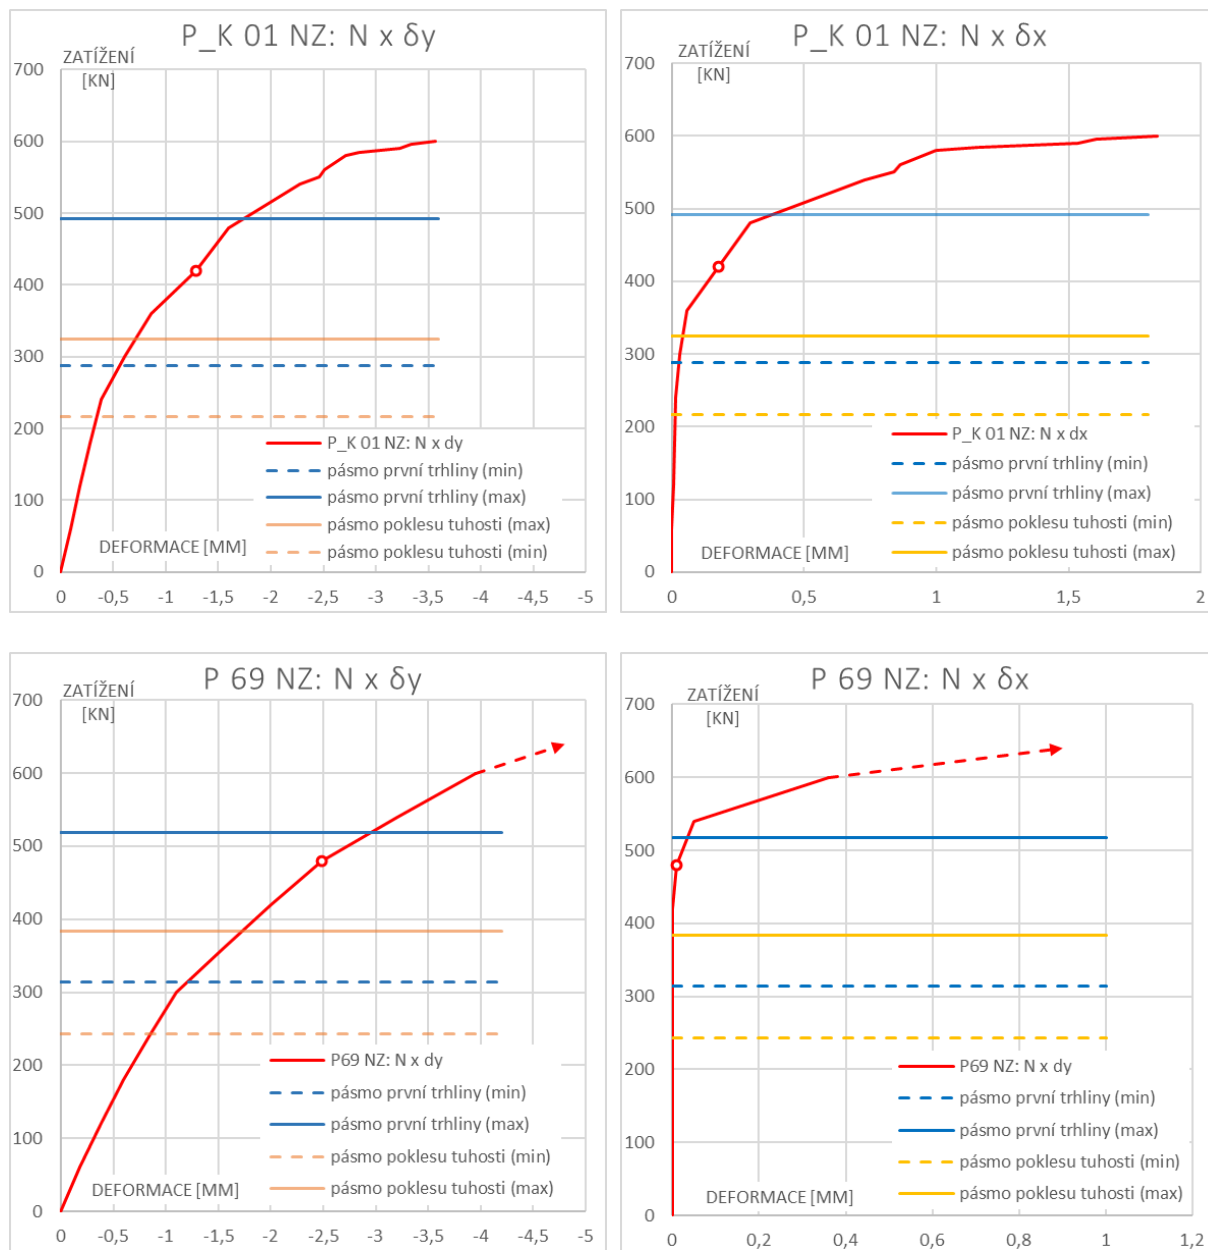
Obrázek 38: Příklady experimentálních průběhů pracovního diagramu  $N \times \delta_y$ ,  $N \times \delta_x$  nezesíleného kamenného pilíře P\_K 01 NZ a cihelného pilíře P 69 NZ s vyznačením vzniku poruchy (svislou tahovou trhlinou) a výše uvedenými statistickými pásmy. Čárkované čáry jsou provedeny lineární extrapolací.

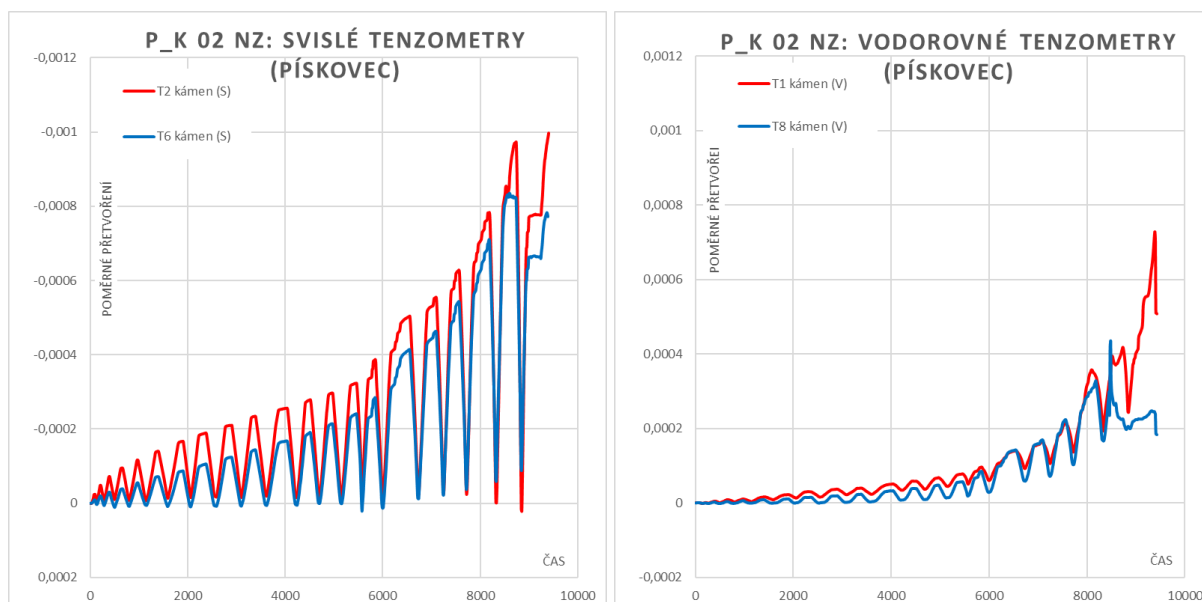
Obrázek 39: Příklad tenzometrického měření svislého a vodorovného poměrného přetvoření na zdicím prvku (pískovec) u pilíře P\_K 02 NZ.

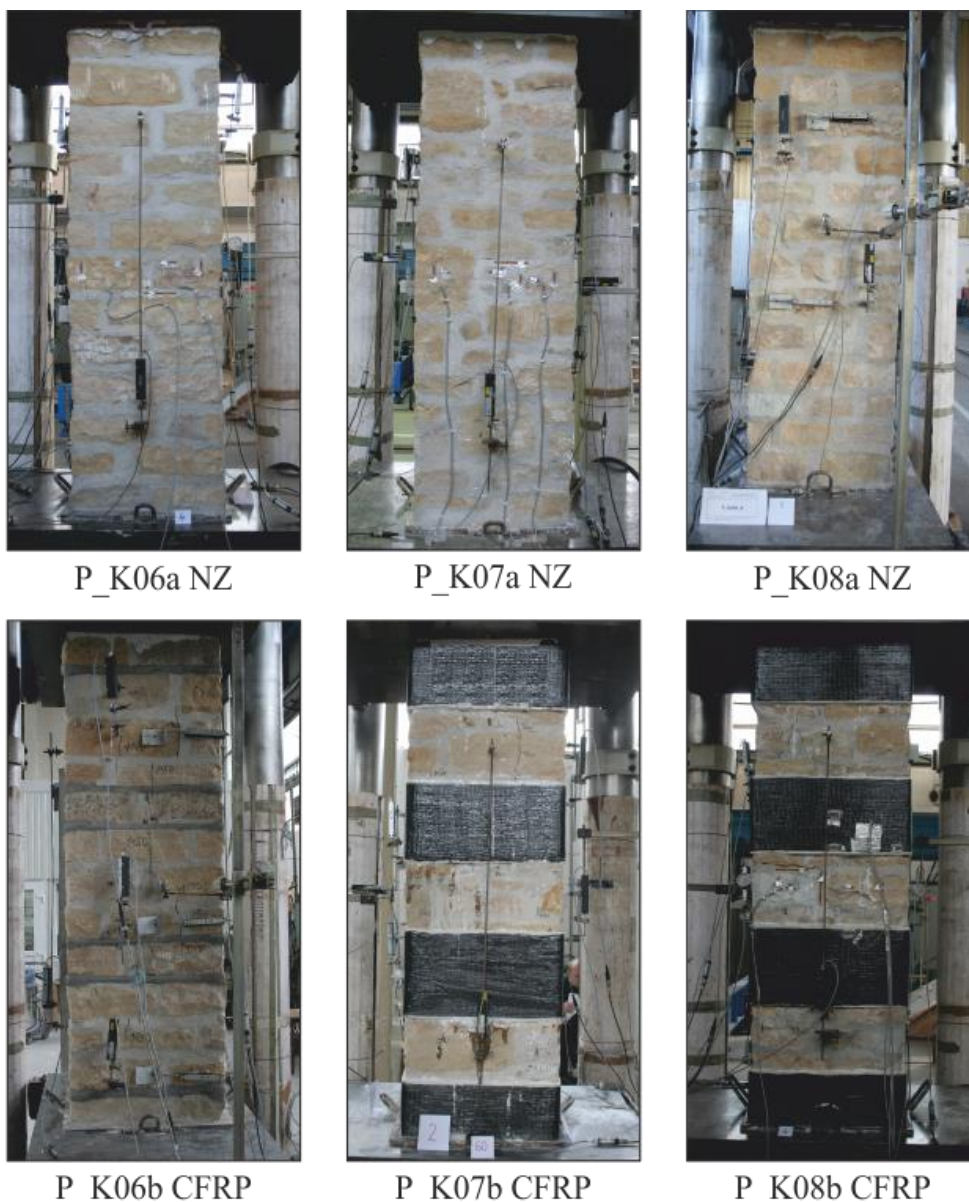
Obrázek 42: Kamenné pilíře experimentální sady s trhlinou po zesílení

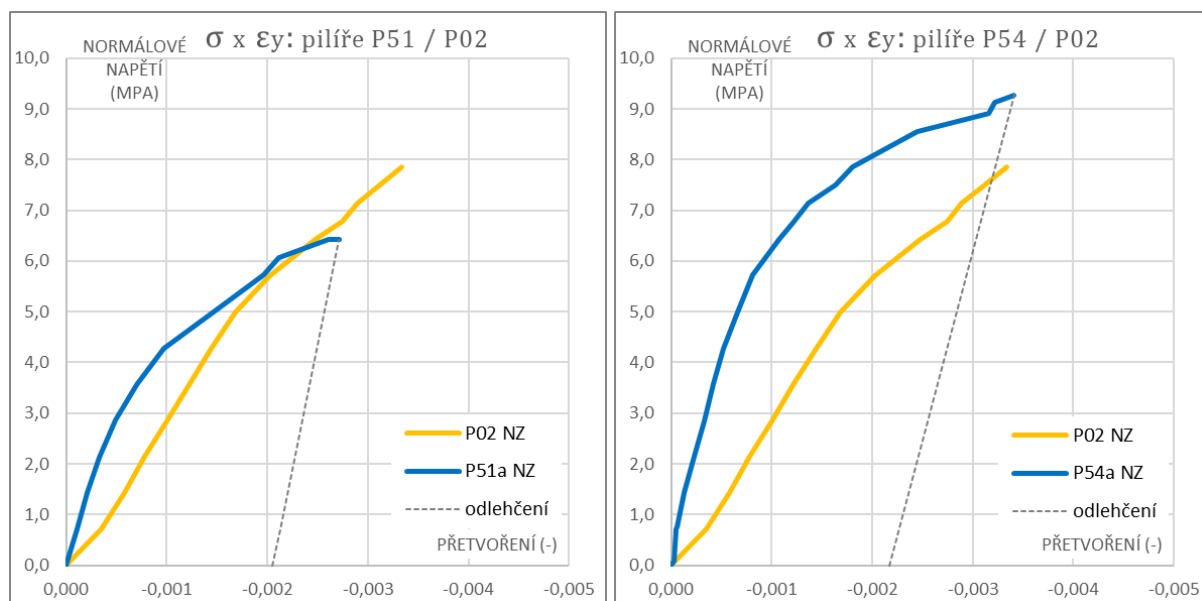
Obrázek 43: Závislost normálových napětí a svislého přetvoření  $\sigma_y \times \epsilon_y$ . Svislá průměrná deformace  $\delta_y$  naměřená indukčními snímači (S1, S2) byla přepočtena na svislé přetvoření  $\epsilon_y$  (odměrné vzdálenosti snímačů v délce 620 – 680 mm). Intenzita tlakových napětí byla stanovena podílem normálové síly a průřezové plochy pilíře. Slabou čárkovanou čarou je vyneseno odtížení pilíře.

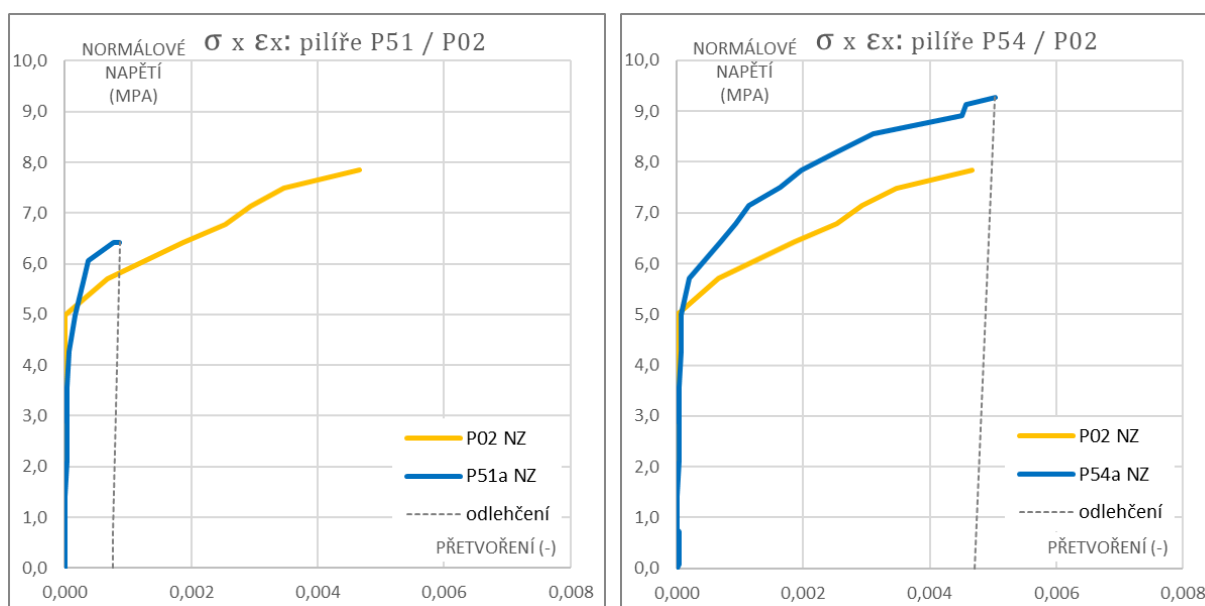
Obrázek 44: Průměrné hodnoty naměřených vodorovných deformací  $\delta_x$  podělené odměrnými vzdálenostmi snímačů (dl. 150 mm) ve střední výšce pilíře v závislosti na působícím tlakovém napětí  $\sigma_y$ . Slabou čárkovanou čarou je vyneseno odtížení.

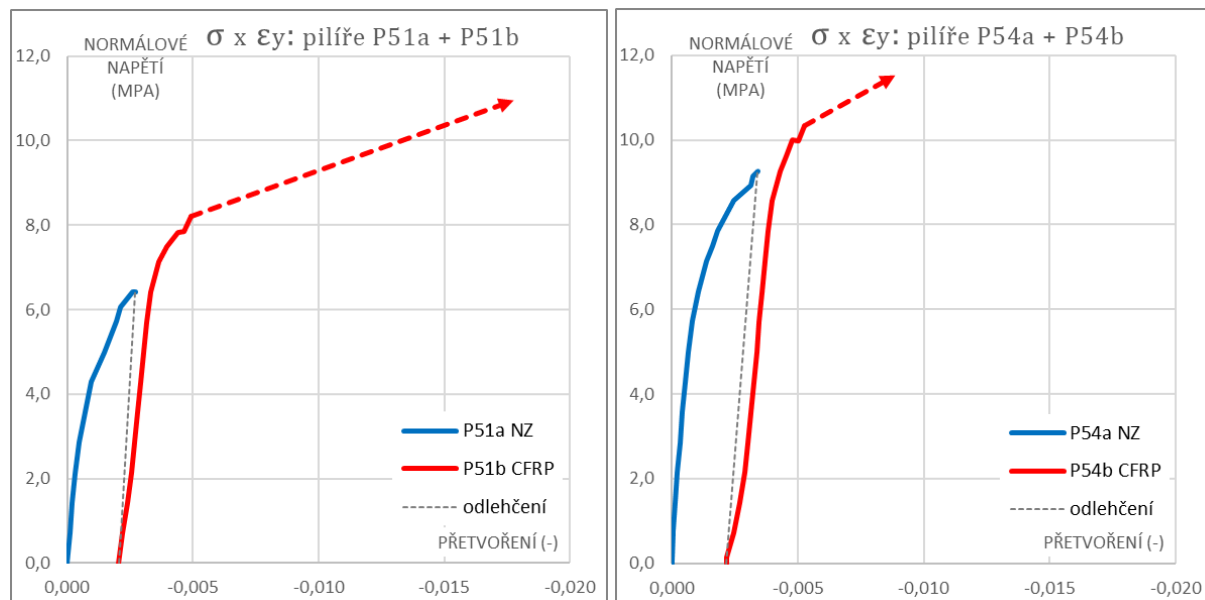
Obrázek 45: Závislost normálových napětí a svislého přetvoření  $\sigma_y \times \varepsilon_y$ . Přetvoření pilířů po ovinutí uvedena červeně. Čárkovane jsou uvedeny extrapolované hodnoty. Slabou čárkovanou čarou je vyneseno odtižení.

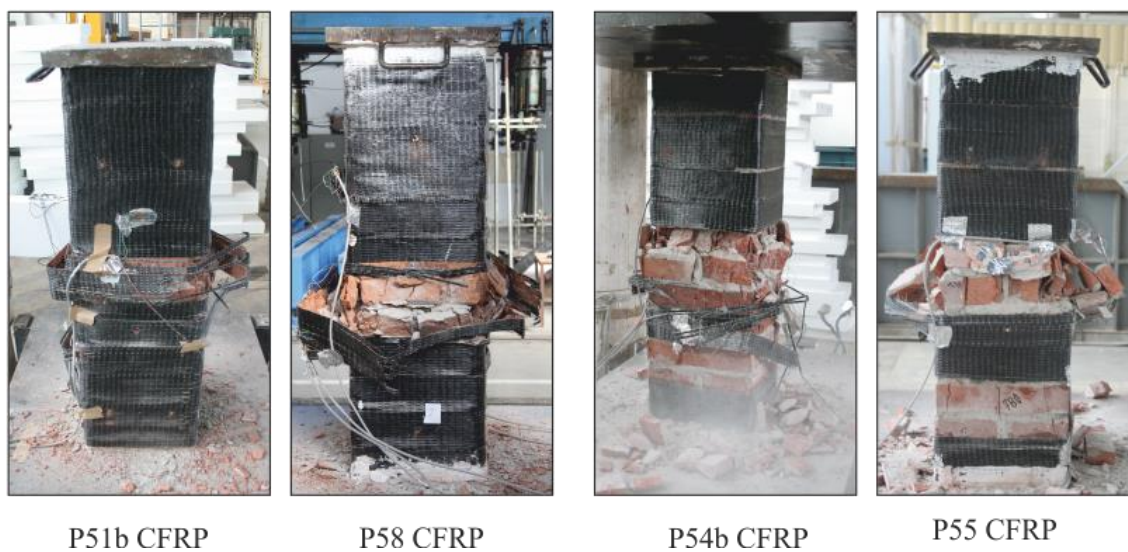
*Obrázek 53: Fotodokumentace porušení pilířů s počáteční trhlinou v porovnání s pilíři P58 a P55.*

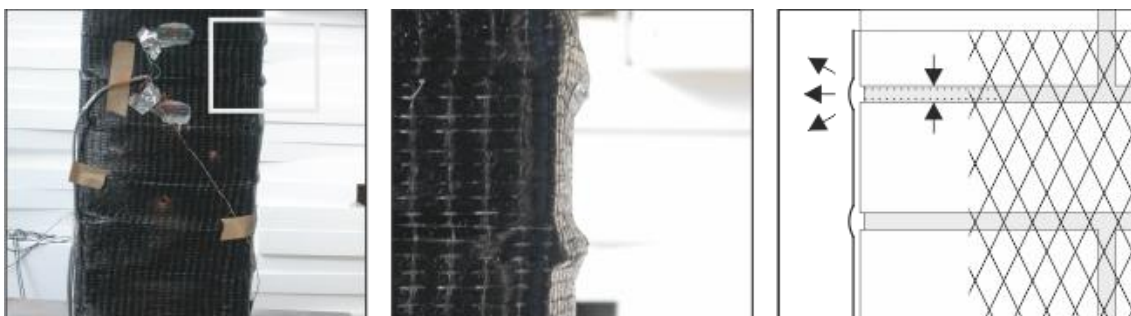
Obrázek 54: Porušování kontaktní spáry na rozhraní "kompozit – zdivo" boulením kompozitu v oblasti ložných spár překrytých kompozitním ovinutím. Svislé přetvoření malty přesahuje mezní přetvoření epoxidového adheziva:  $\varepsilon_{Y,malta} > \varepsilon_{Y,EPOX,max}$

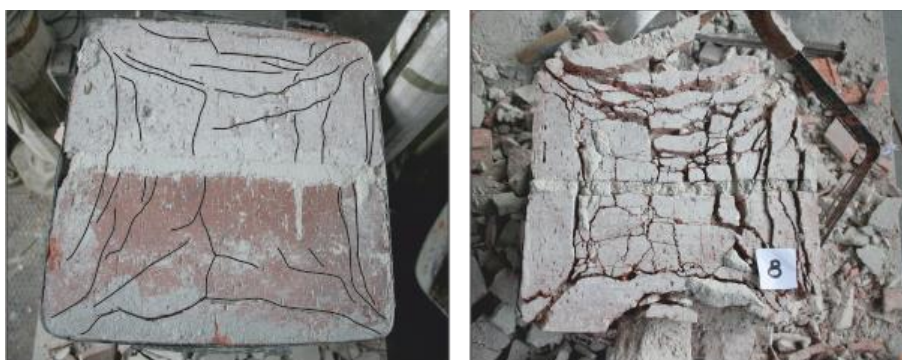
Obrázek 55: Průřez ve střední třetině výšky pilíře P54b a P55 (8. ložná spára shora). Charakteristický průběh trhlin po průřezu.

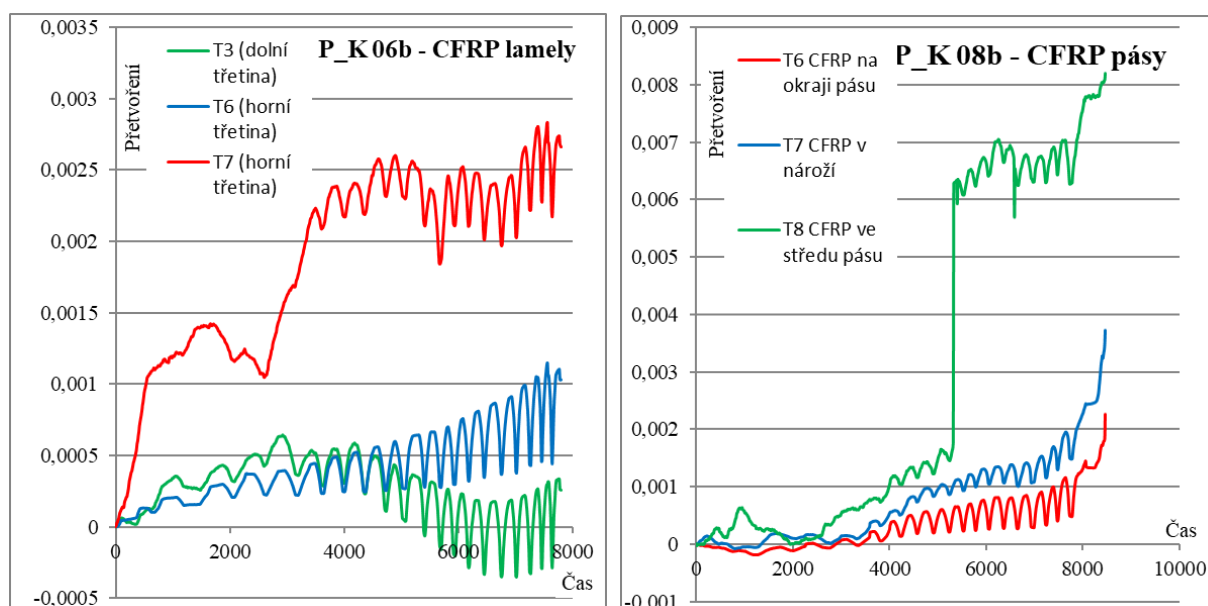
Obrázek 59: Přetvoření kompozitního systému

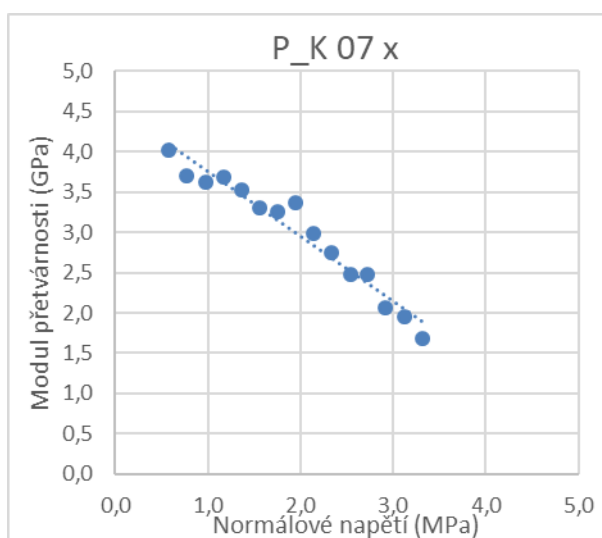
Obrázek 61: Klesající modul přetvárnosti referenčního pilíře P\_K 07 X zesíleného od počátku zatěžování.

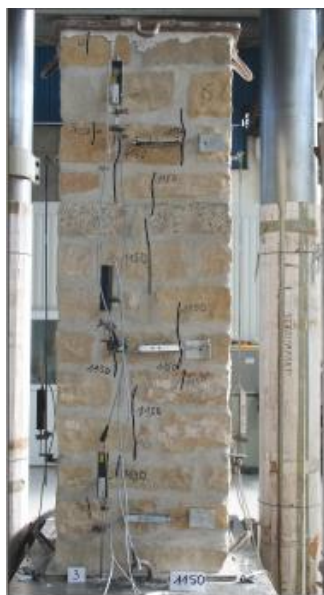
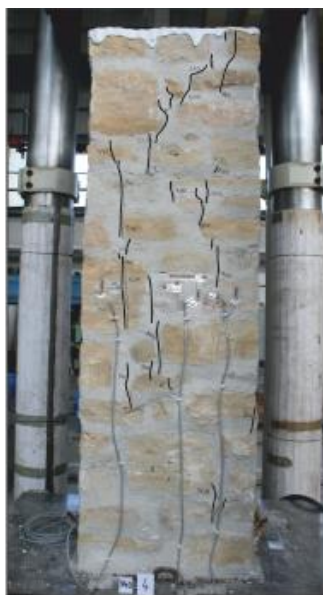
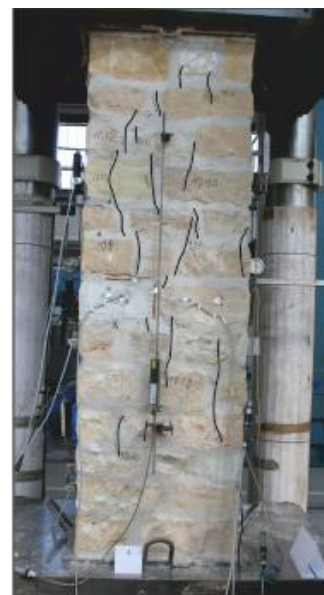
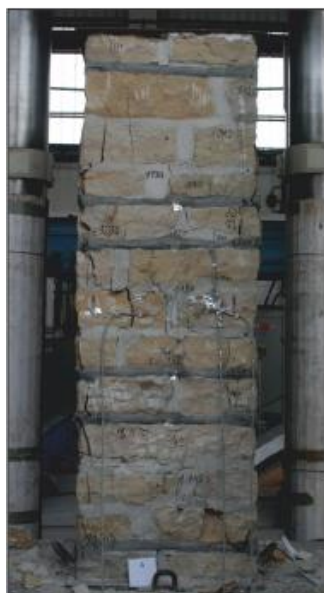
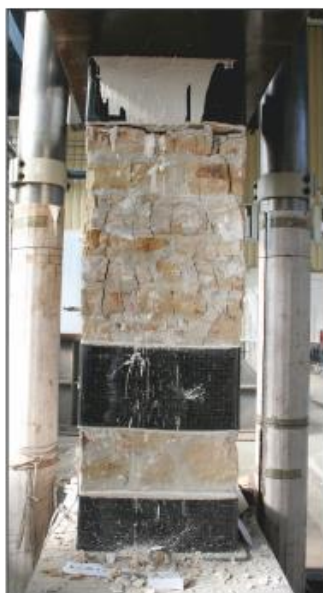
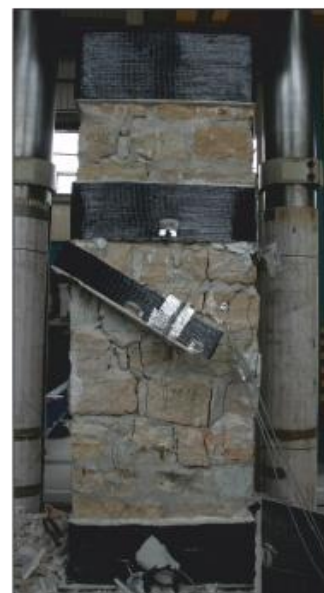
vložením kompozitních lamel na bázi uhlíkových vláken odlišný mechanismus porušení, který byl charakteristický menším stupněm porušení průčelních stran pilíře a masivním porušením v oblasti nároží. Hlavním rysem porušení „standardně“ ovinutých pilířů P\_K 07 a 08 bylo selhání kompozitního ovinutí ve střední třetině výšky pilíře porušením jednoho, popř. obou ovinujících pásů, po kterém bezprostředně následoval kolaps pilíře jako celku. K porušení kompozitního ovinutí došlo v oblasti nárožní hrany. V případě porušení pilíře P\_K 07 X došlo k porušení neovinuté části zdiva mezi kompozitními pásy.

Obrázek 62: fotografie stupně porušení kamenných pilířů před provedením kompozitního vyztužení a fotografie kolapsu pilíře po dosažení mezního zatížení zesílených pilířů.

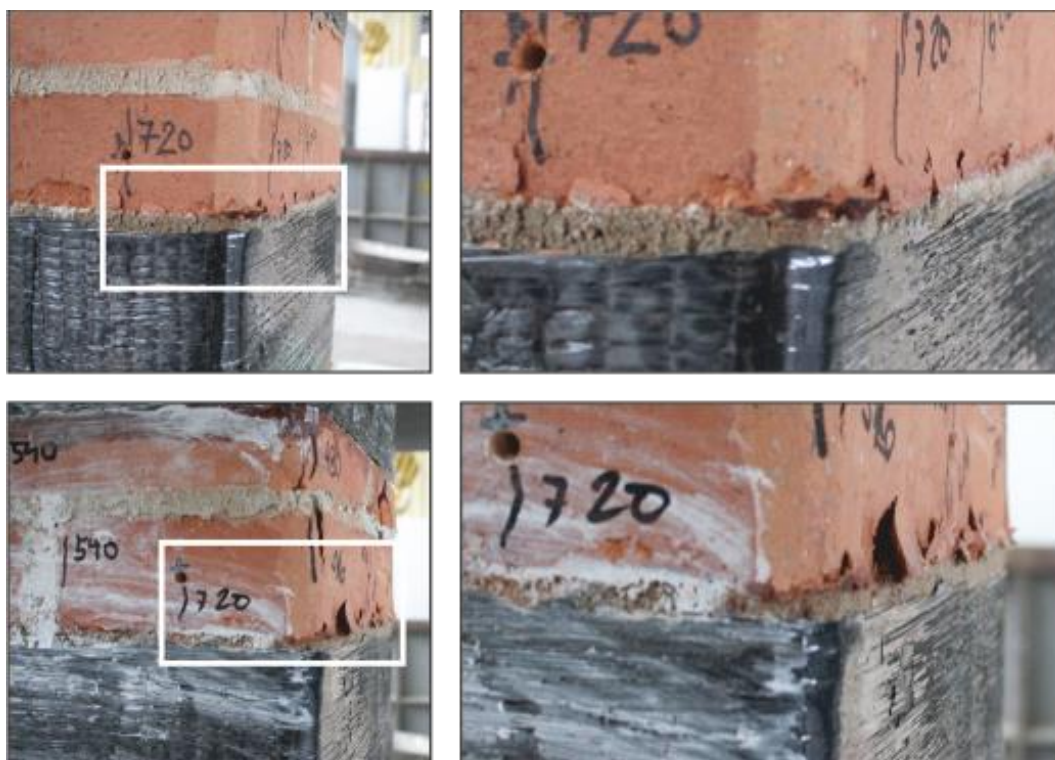
Obrázek 72: Porušování kontaktní spáry na rozhraní "kompozit - zdivo" v blízkosti CFRP pásu.

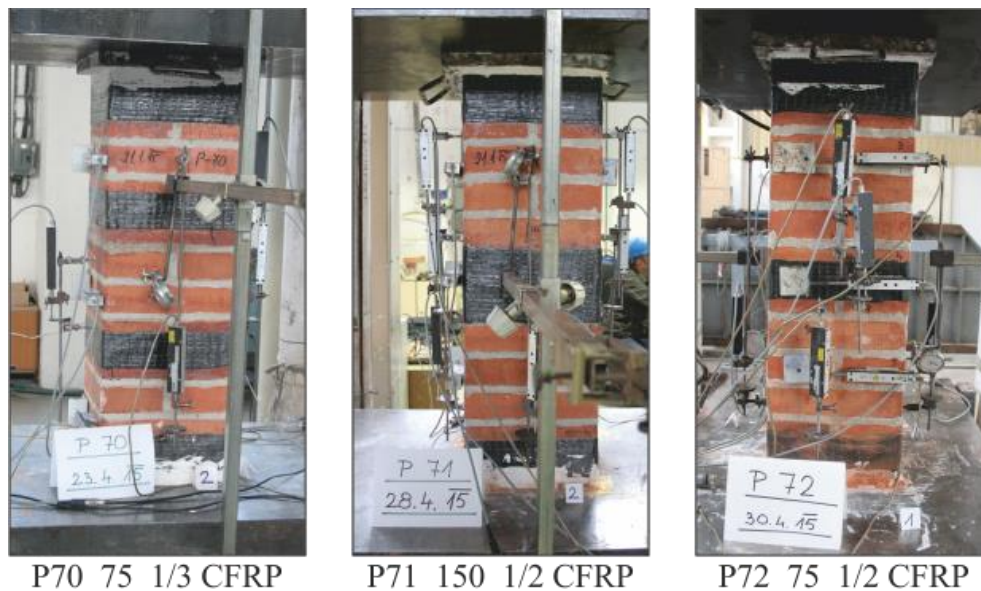
Po aplikaci kompozitních pásů a době nezbytné k vytvrzení epoxidových adhesiv byly pilíře zatěžovány dostředným stupňovitě narůstajícím zatížením s odlehčováním po každém, případně každém druhém kroku až do celkového porušení.

Obrázek 76: Pilíře P70 – P72 experimentální sady s rozdílnou geometrií a stupněm vyztužení. Fotodokumentace pilířů připravených před zatěžováním.

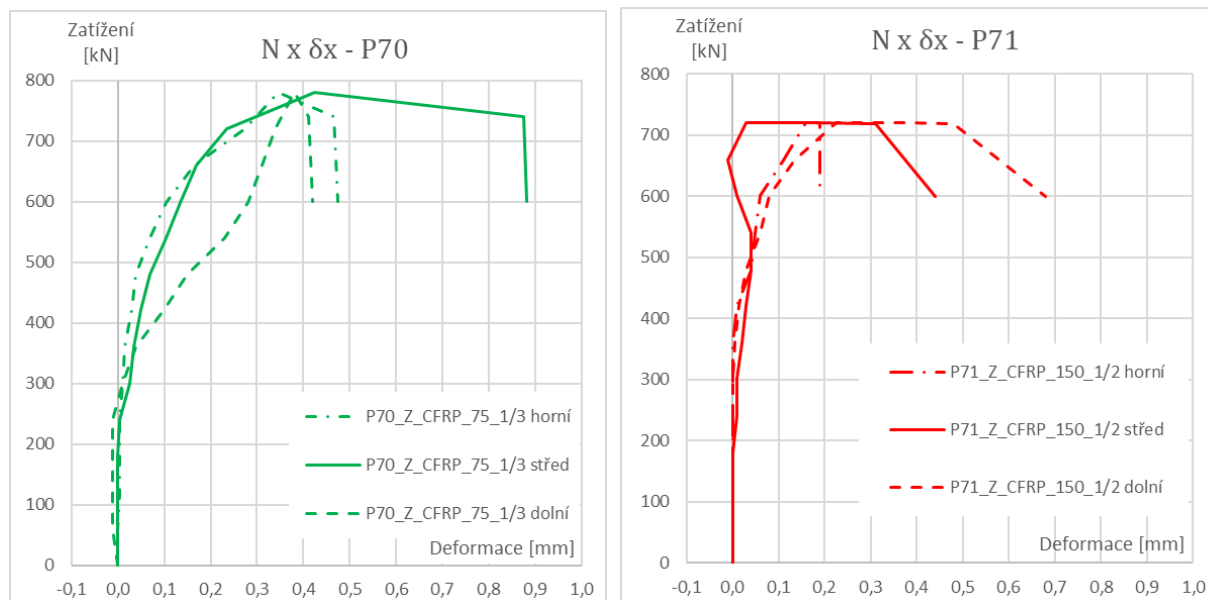
Obrázek 79: Závislost vodorovné deformace a zatížení u snímačů umístěných ve třech výškových úrovních. Vodorovná deformace pilíře P71 byla patrně ovlivněna umístěním snímače do ovinuté oblasti.

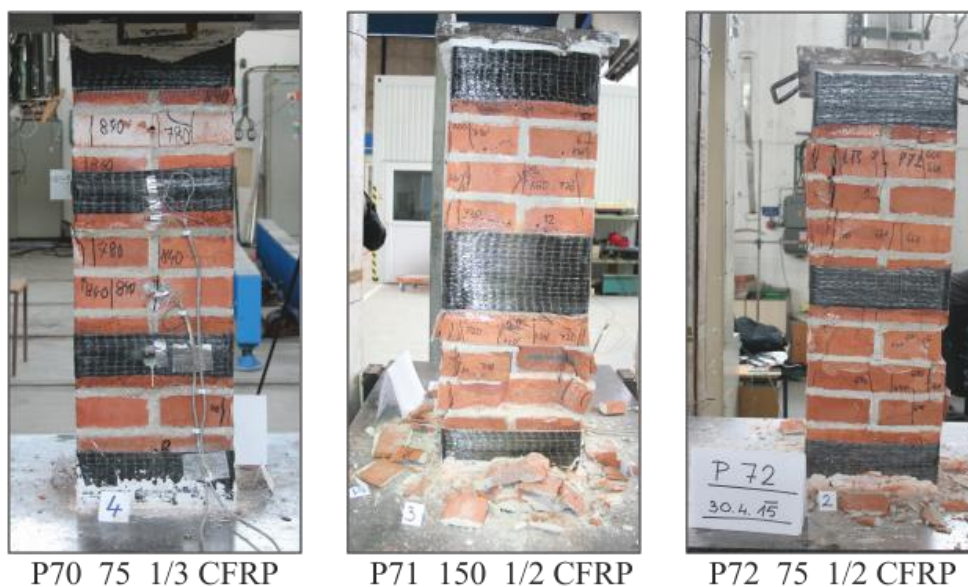
Obrázek 80: Fotodokumentace porušených pilířů experimentální sady P70 – P72.
