**MONITORING VYBRANÝCH
TRAMVAJOVÝCH SRDCOVEK**

Název bakalářské práce anglicky: Monitoring of selected tramway crossings (with shallow flangway)

Bakalářská práce se zaměřuje na monitoring vybraných tramvajových srdcovek v síti Dopravního podniku hl. m. Prahy. Práce je založena především na praktickém měření ojetí tramvajových srdcovek s mělkým žlábkem v závislosti na čase. Obsahuje také vyhodnocení naměřených dat a vybraných příčných profilů. Na základě tohoto vyhodnocení jsou specifikované typické vady vzniklé vlivem tramvajového provozu.

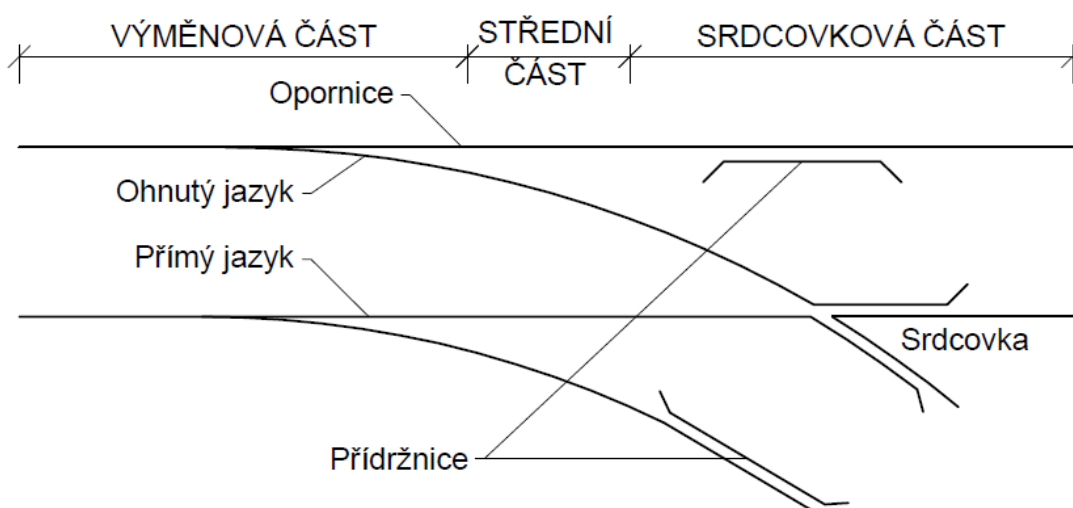
Ve výměnové části výhybky dochází k rozvětvení koleje na dvě koleje. Výměnová část se skládá z opornic, jazyků a dalších částí (výměnový závěr, drobné kolejivo atd.). Nejstěžejnější rozdíly mezi tramvajovou a železniční výhybkou ve výměnové části jsou právě rozdíly mezi jazyky a opornicemi. [6]

Obr.1-Schéma železniční výhybky

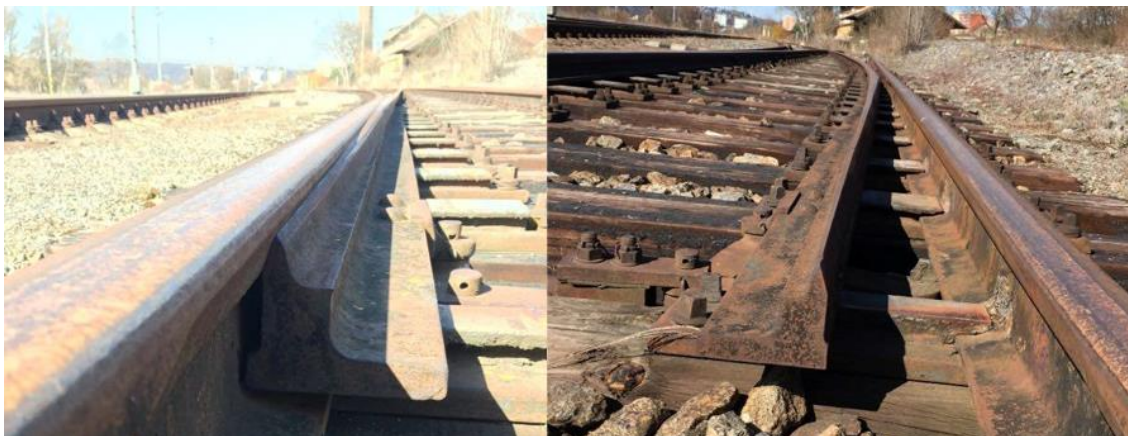
Velký vliv na opotřebení výhybky a jízdu vozidla ve výhybce má konstrukční řešení jazyka a jeho geometrické uspořádání, konkrétně vzájemná poloha jazyka a opornice. U železniční výhybky se jazyk pohybuje v příčném směru po kluzných stoličkách a přiléhá k opornici. [6]

Obr.2-Pohled na úpravu jazyka v železniční výhybce

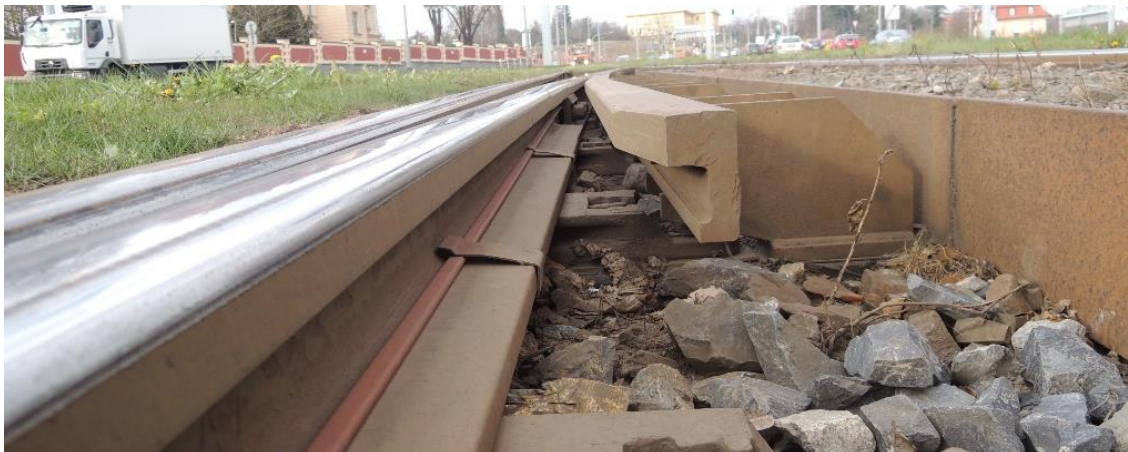
u železniční výhybky mohou být využity bezžlábkové kolejnice a součástí konstrukce je tedy i přídržnice, která ale není nadvýšena. [9], [23]

Obr.5-Pohled na přídržnici rychlostní tramvajové výhybky R01 v síti DPP (od zastávky Hradčanská směrem na Prašný most)

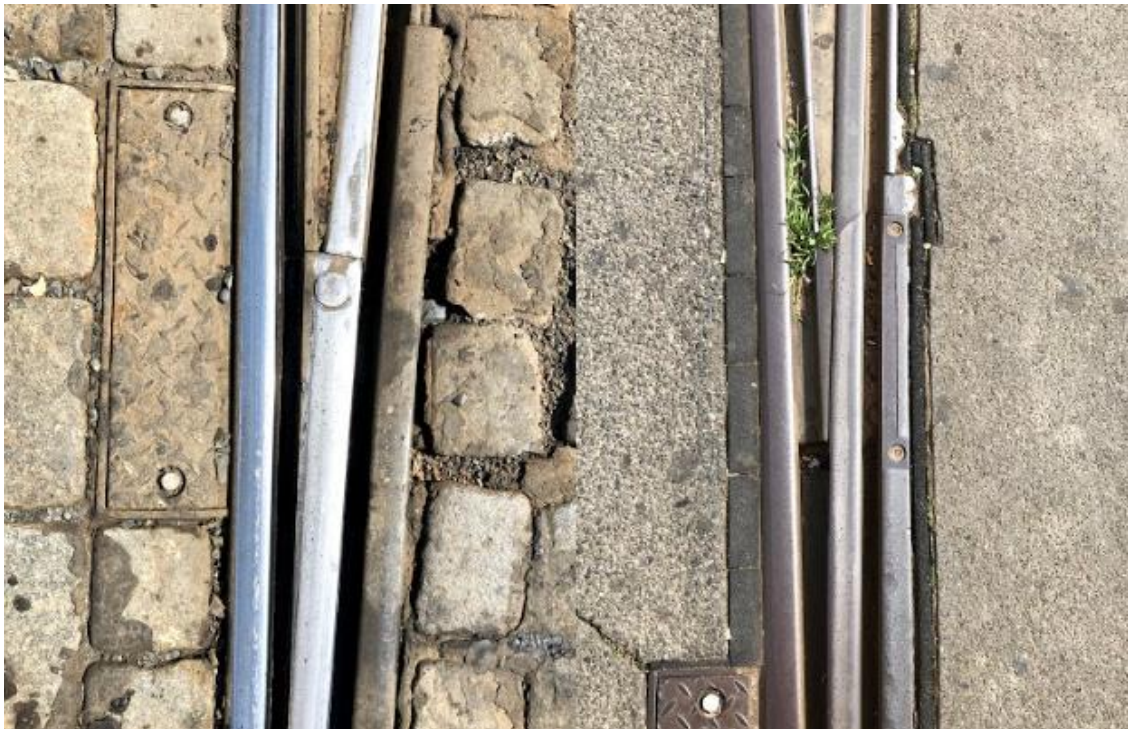
Čepový jazyk je na svém konci blíže k srdcovce upevněn na čepu o průměru 50 mm (viz Obr.6). Jazyk má tvar klínu. Jelikož je jazyk poměrně robustní i na svém hrotu, je vnitřní kolejnice vychýlena směrem ven (znázorněno na Obr.7), aby byl vytvořen prostor pro dolehnutí jazyka, a tím umožněn plynulý přechod kola. I přes to tento přechod není příliš plynulý, protože jazyk je na svém konci spíše tupý a dochází při přejíždění kola z kolejnice na jazyk k drobným nárazům. Čepové jazyky již nejsou příliš používány v síti

Obr.6-V levé části obrázku je zobrazen kořen čepového jazyka. V pravé části obrázku je zobrazen kořen pružného jazyka.

Pružný jazyk je v místě kořene pevně upevněn (viz Obr.6). Jazyk se směrem ke hrotu zužuje, navíc není tak masivní jako čepový jazyk. Průjezd kola je více plynulý a bez dynamických rázů, což pozitivně ovlivňuje životnost výhybky a komfort jízdy. [3]

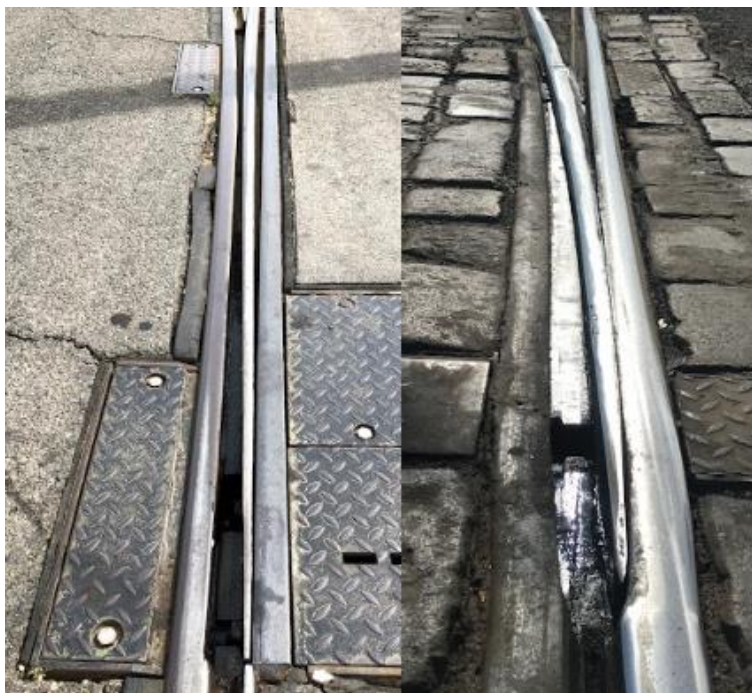
Obr.7-V levé části obrázku je zobrazen pružný jazyk. V pravé části obrázku je zobrazen čepový jazyk.

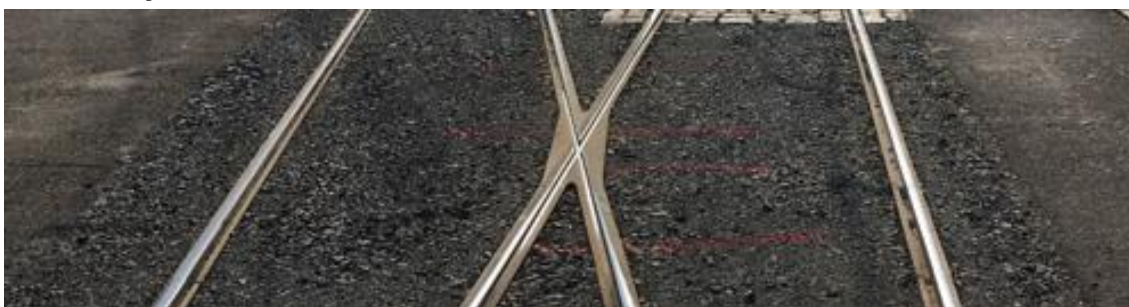
Srdcovka je jednou z nejnámáhanějších částí kolejového svršku, neboť je vystavena dynamickým účinkům od průjezdu kol všech vozidel. Z pohledu konstrukce výhybky se jedná o jednu z nejodlišnějších částí mezi železniční a tramvajovou výhybkou. Tyto rozdíly se týkají především konstrukce, výroby a typizace srdcovky.

Obr.8-Tramvajová srdcovka

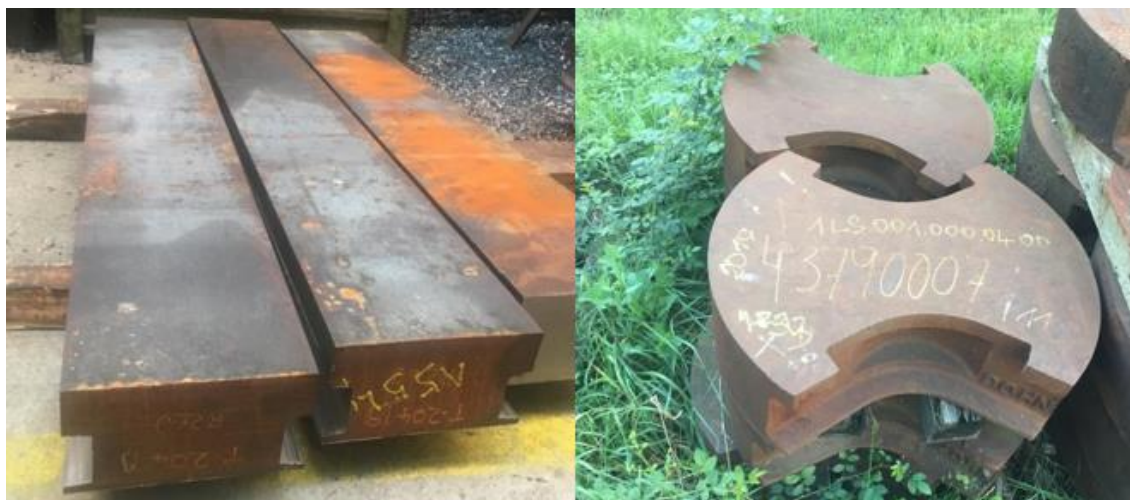
Vzhledem k tomu, že většina tramvajových odbočení a kolejových křížovatek má specifické geometrické uspořádání, není srdcovková část typizována tak, jak je tomu u železničních výhybek. Z toho plyne i rozlišnost ve výrobě srdcovek. Tramvajová srdcovka je vyrobena vyfrézováním žlábků srdcovky do ocelolitinového bloku o výšce 180 mm. [5], [31]

Obr.9-Ocelolitinový blok připravený pro výrobu tramvajové srdcovky. Tyto bloky mohou mít různý tvar, který je závislý na úhlu křížení. [5]

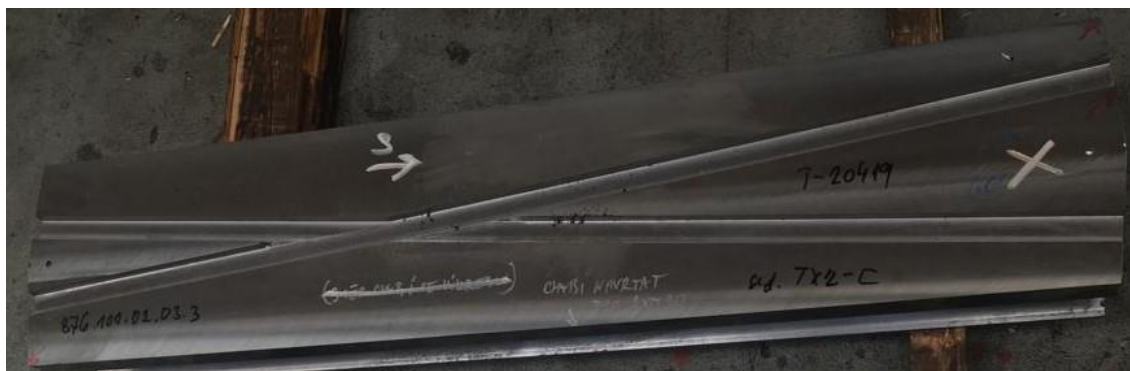
Obr.11-Nově vyrobená tramvajová srdcovka

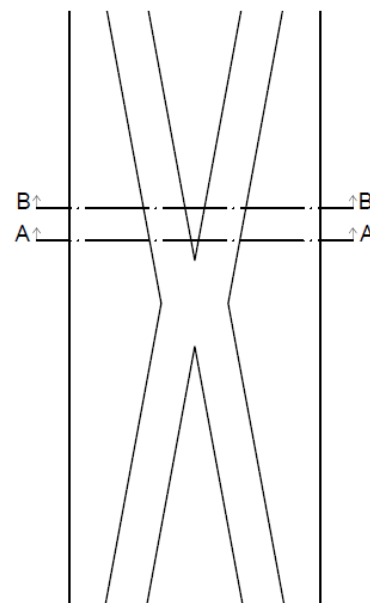
Obr.13-Přejezd kola přes hrot srdcovky s mělkým žlábkem (znázorněny neojeté žlábků a neopotřebované kolo). V řezu A-A je zatížen nejen hrot srdcovky, ale také křídlovka. V řezu B-B je zatížení přeneseno pouze na hrot srdcovky.

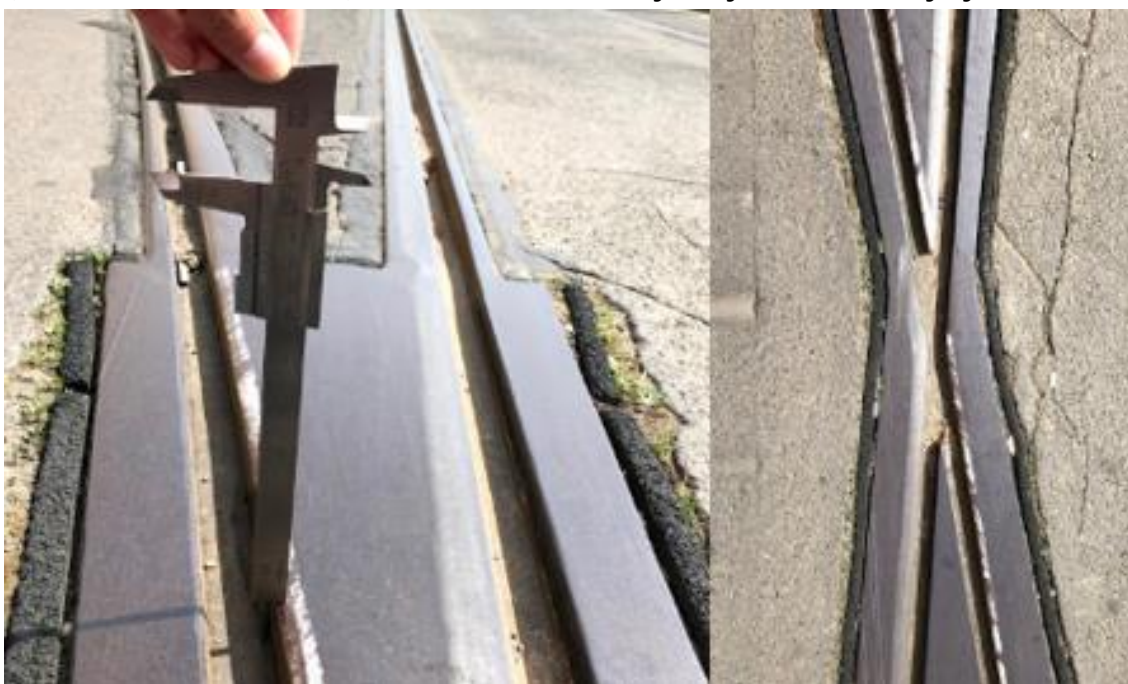
V tramvajové síti DPP se upřednostňuje využití srdcovek s mělkým žlábkem. Srdcovky s hlubokým žlábkem se využívají jen na několika místech v Praze – např. obratiště vozovny Pankrác, výhybky v ulici U Harfy (znázorněna na Obr.15) nebo také u některých rychlostních výhybek.

Obr.15-Srdcovka s hlubokým žlábkem (hloubka žlábků měřená posuvným měřítkem činí 25 mm)

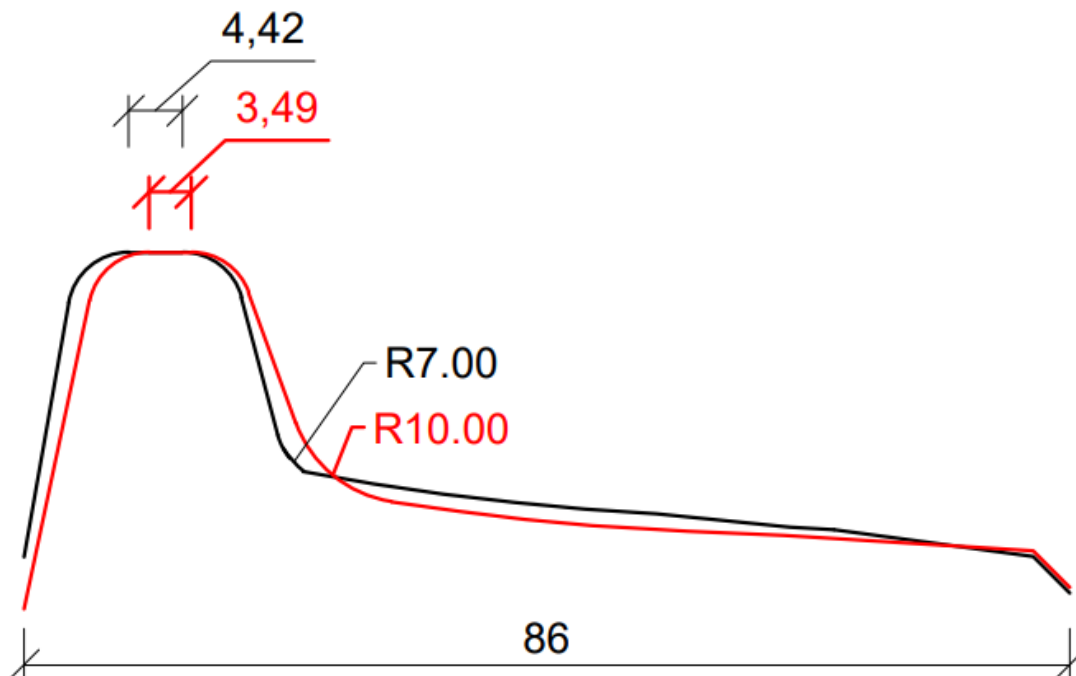
Obr.19-Srovnání jízdních obrysů VM a PR-K: červeně je vyznačen obrys PR-K, černě obrys VM

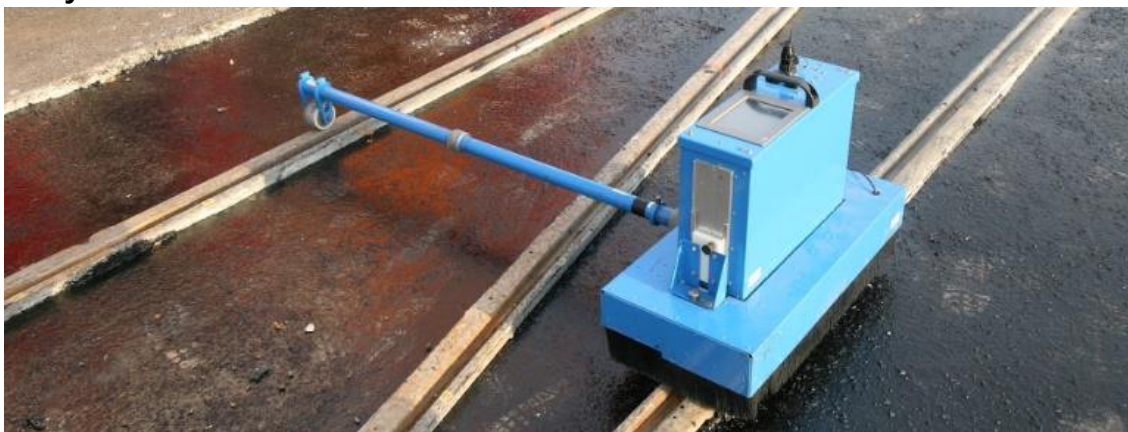
Po připravení úseku proběhlo samotné měření přístrojem Contour II (zobrazen na obrázku Obr.22). Zpravidla byl úsek nejdříve změřen bodově, následně kontinuálně. Takto naměřená data byla uložena v měřicím počítači a následně byla exportována do dalších zařízení, ve kterých se vyhodnocovala.

Obr.22-Měřicí přístroj Contour II

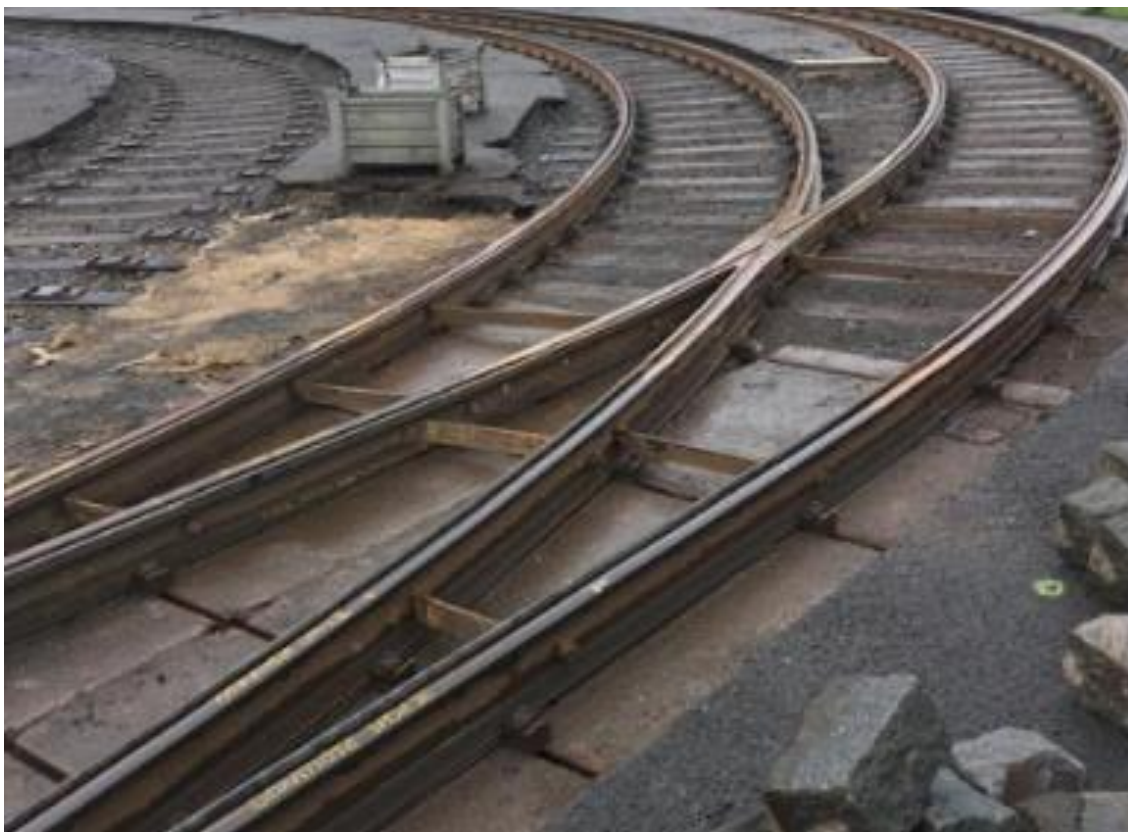
Od úrovně zastávkového sloupku, který je umístěn cca 5 metrů před první rozjezdovou výměnou, je kolej uložena na konstrukci panelů VUIS. Použity jsou stojinové žlábkové kolejnice NT1. Použito je tuhé upevnění se svěrkou T6, variabilně uchycené v příčném směru do kolejniček ve VUIS panelu. Použitá konstrukce je ukázána viz Obr.23 a je shodná pro obě rozjezdové výměny. Upevnění kolejnic je v případě první výhybky použito včetně upevnění srdcovky. Během rekonstrukce byla ponechána původní čepová výměna, obnova svršku a upevnění se týkala jen zbylých částí koleje. Ve stavu po rekonstrukci je v oblasti výměny proveden zákryt částečně kamennou dlažbou a částečně hutněným zásypem šterkodrtí frakce 4/32.

Obr.23-Upevnění na panelech VUIS a dřevěných pražcích druhé rozjezdové výhybky

Druhá rozjezdová výměna má shodné provedení upevnění jako výměna první. Zákryt je také proveden hutněným zásypem šterkodrtí frakce 4/32, ale odlišné je upevnění srdcovky. Od úrovně srdcovky jsou na dalším úseku obratiště použity dřevěné pražce s pružným podkladnicovým upevněním s využitím svěrek Sk12 a Sk124, což je znázorněno viz Obr.24. Pražce byly během rekonstrukce ponechány původní, uloženy jsou ve směsi hutněné škváry a šterkodrti s velikostí zrn do 8 mm. Použity jsou stojinové žlábkové kolejnice NT1.

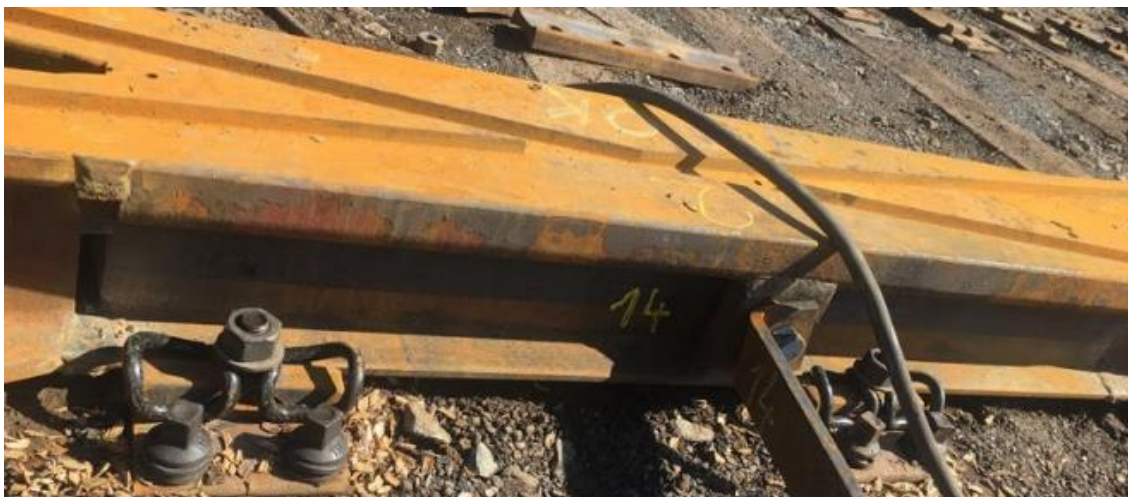
Obr.24-Srdcovka a její upevnění ve druhé rozjezdové výhybce

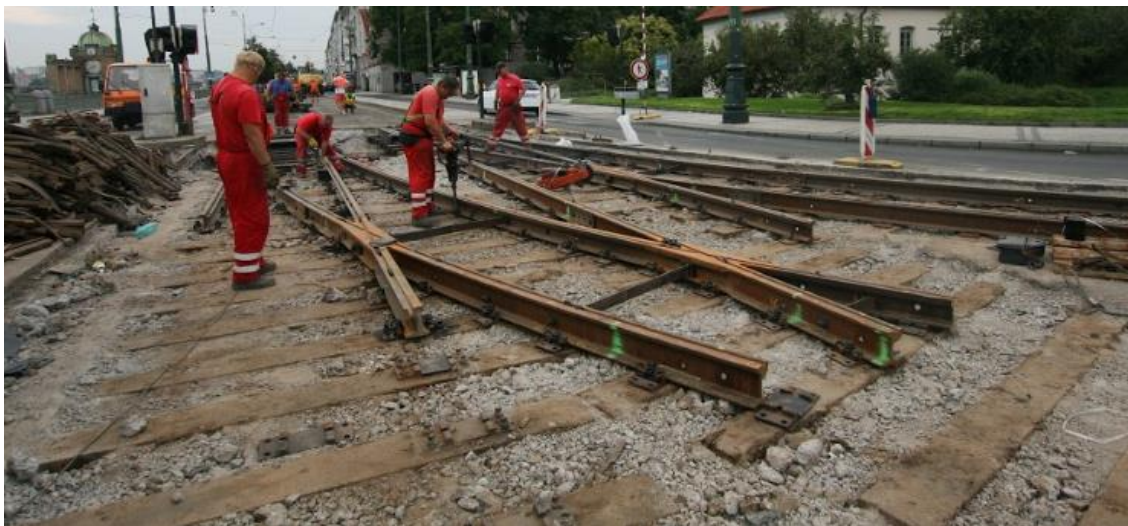
V křižovatce jsou nově vloženy dvě blokové výměny uložené na dřevěných pražcích. Na navazujících částech kolejové konstrukce jsou použity dřevěné pražce s pružným podkladnicovým upevněním s využitím svěrek Sk12 a Sk124. Pražce byly během rekonstrukce ponechány původní, uloženy jsou ve směsi hutněného štěrku frakce 4/63. Použity jsou stojinové žlábkové kolejnice NT1. Ve stavu po rekonstrukci je proveden zákryt svršku asfaltovým betonem. Obnovovaný úsek končí vždy u navazujících srdcovek v neobnovovaných vrcholech křižovatky.

Obr.25-Křižovatka Výtoň během rekonstrukce

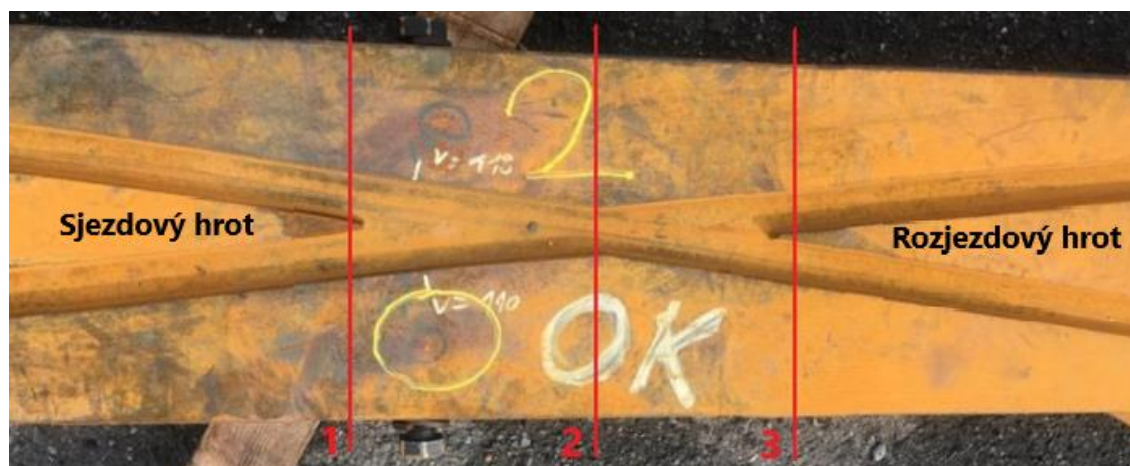
První profil byl zvolen 2 cm před sjezdovým hrotem srdcovky. Druhý profil byl zvolen na spojnicí hrotů křídlovky, tedy zhruba ve středu srdcovky. Poslední profil byl zvolen 2 cm za rozjezdovým hrotem srdcovky. Všechny vybrané profily jsou znázorněny na obrázku níže (Obr.28).

Obr.28-Monitorované profily – Spojovací č.2

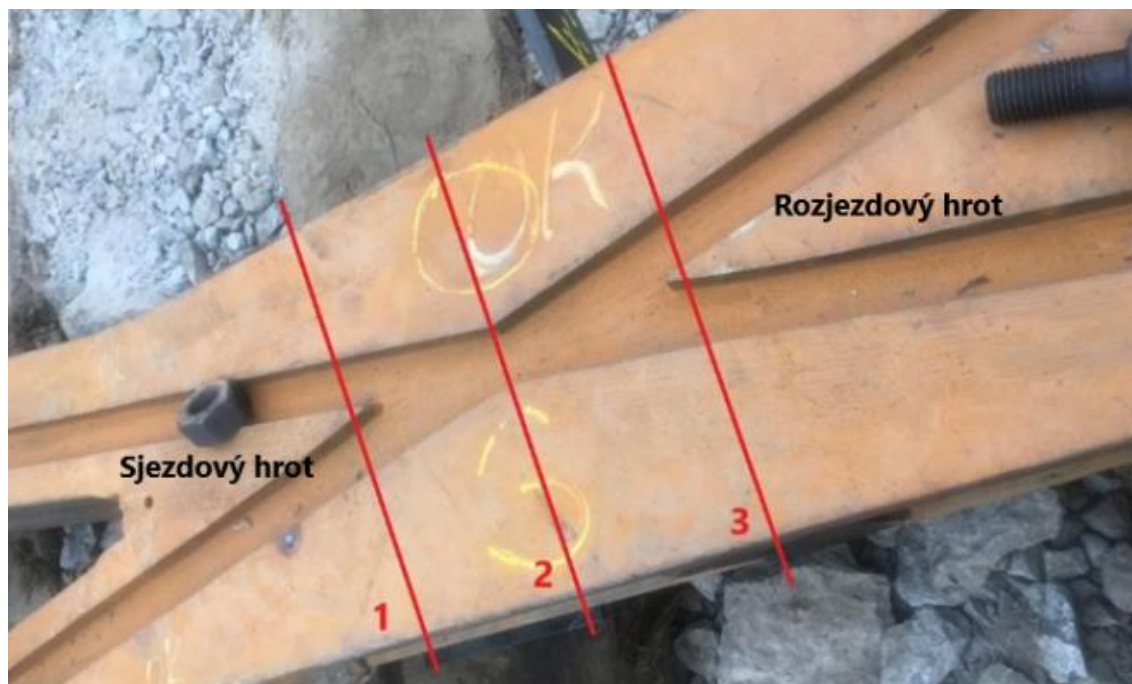
První monitorovaný profil byl zvolen 2 cm před sjezdovým hrotem srdcovky. Druhý profil byl zvolen na spojnici hrotů křídlovky. Třetí profil byl zvolen 2 cm za rozjezdovým hrotem srdcovky. Všechny vybrané profily jsou znázorněny na obrázku níže (Obr.29). Tyto profily byly zvoleny obdobně jako u srdcovky Spojovací č.2, což umožnilo srovnání vzniklých deformací a následné vyhodnocení v závislosti na geometrii srdcovek, která je odlišná.

Obr.29-Monitorované profily – Výtoň

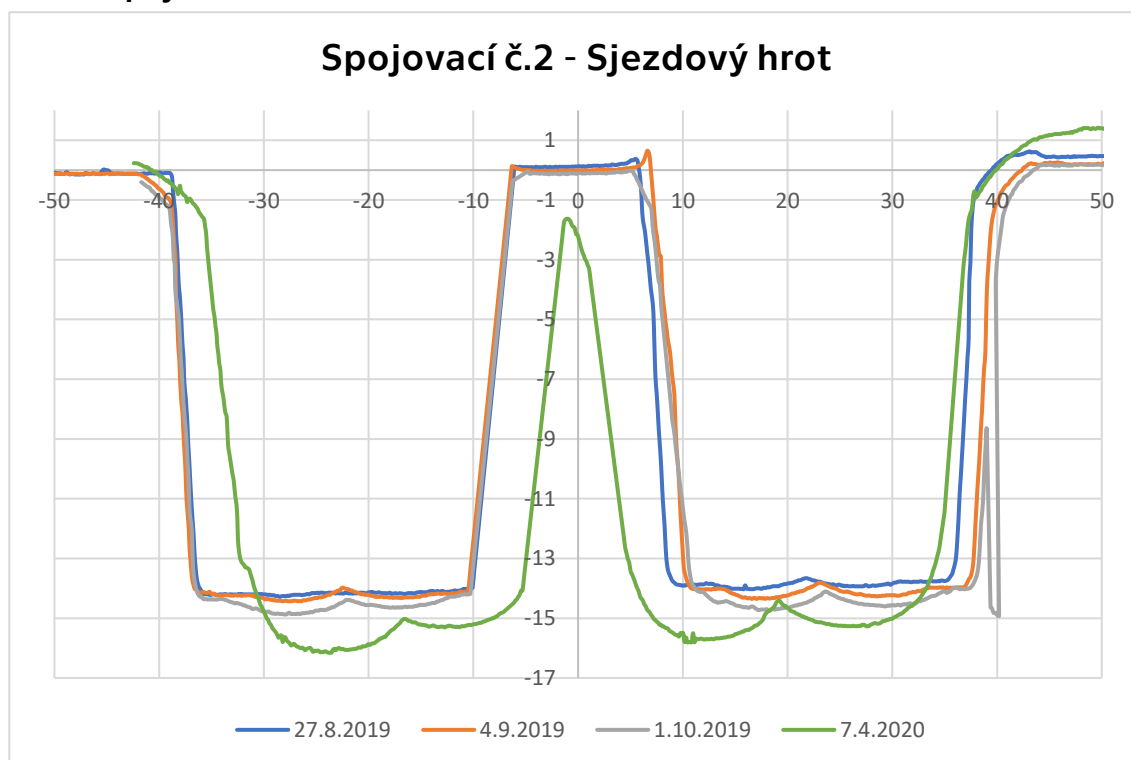
Graf č.1-Spojovací č.2 – profil 1 (sjezdový hrot); hodnoty uvedeny v [mm]

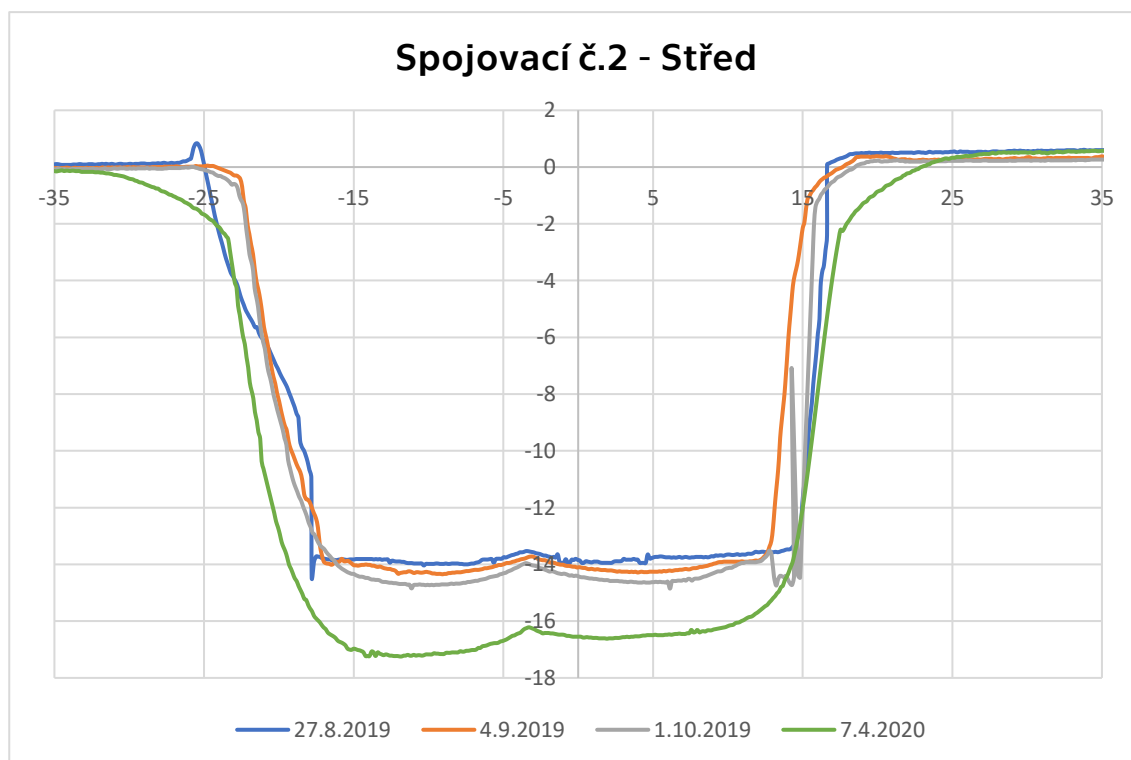
Graf č.2-Spojovací č.2 – profil 2; hodnoty uvedeny v [mm]

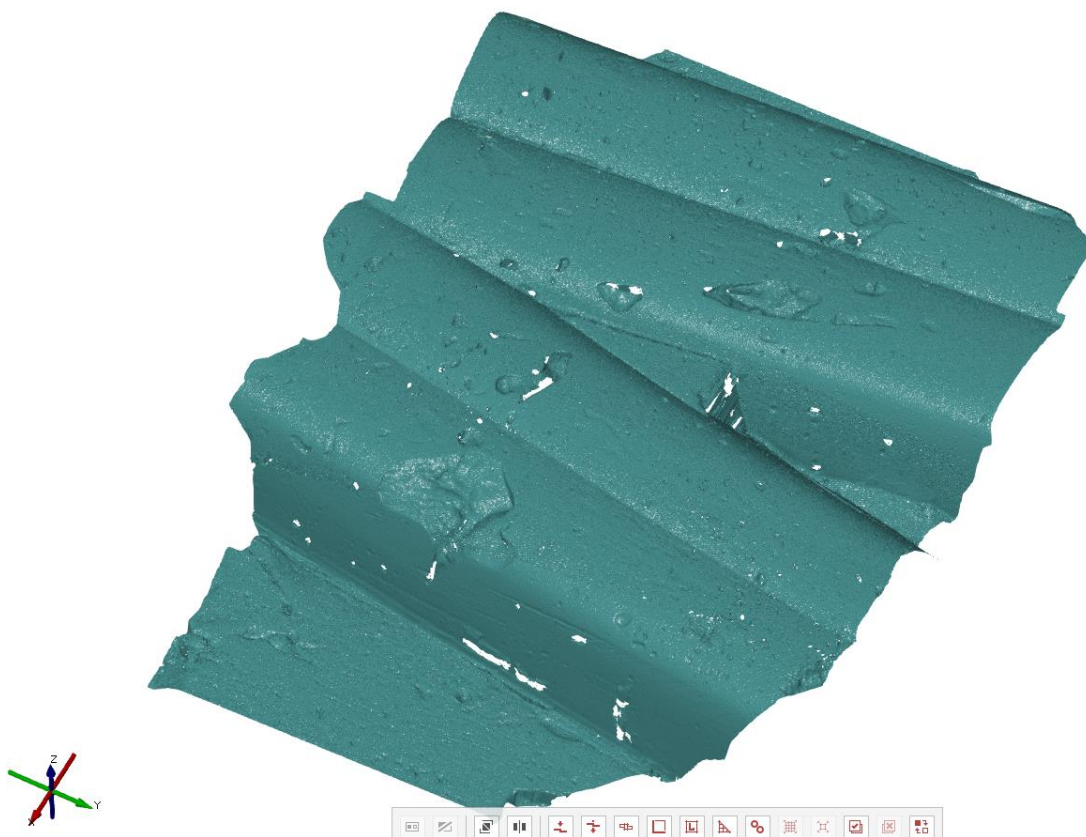
V každém skenu je 1000 profilů. Vzdálenost mezi jednotlivými profily činí 0,1 mm. Počet bodů v jednom profilu činí 1024 a jejich vzájemná vzdálenost činí 0,039 mm. Počet bodů v jednom skenu tak činí více než 1 000 000 bodů. Skenované profily jsou tudíž výrazně podrobnější než profily naměřené přístrojem Contour II, který profily snímá ve vzdálenosti 3,84-5,75 mm a vzdálenost jednotlivých bodů profilu činí 0,13mm.

Jednotlivé skeny byly nejprve oříznuty a nasítovány v softwaru GOM Inspect. Dále byly naskenované plochy spojeny, čímž vznikl sken celé struktury odlitku kolejnice. Výsledné spojení skenů je znázorněno na následujícím obrázku (Obr.32). Následně byly vygenerovány souřadnice sledovaného profilu rozjezdového hrotu srdcovky Spojovací č.2. Vzhledem k množství souřadnic nebylo možné vykreslit příslušný profil tak, aby mohl být porovnán s daty z měření s přístrojem Contour II. Tento problém bude dále řešen v navazujících projektech v tomto roce (Studentská grantová soutěž FSv ČVUT).

Obr.32-Výsledný sken sádrového odlitku

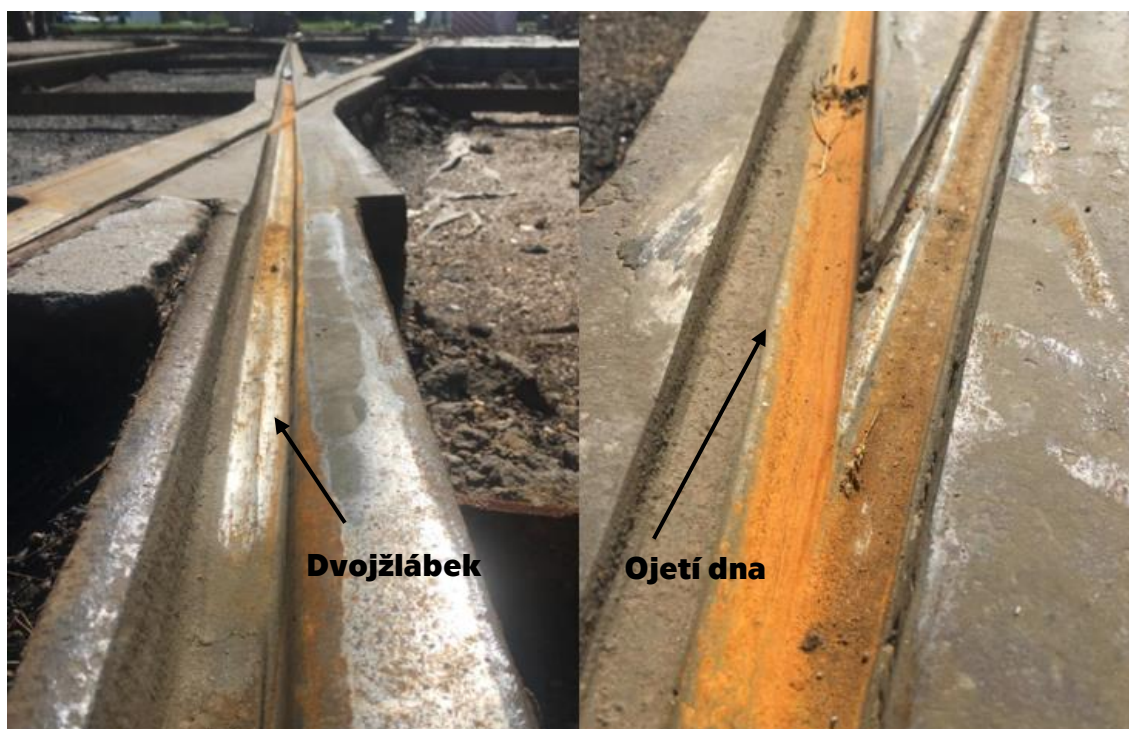
Obr.34-Počáteční stav srdcovky Spojovací č.1 s vyznačeným dvojžlábkem a ojetím dna žlábků

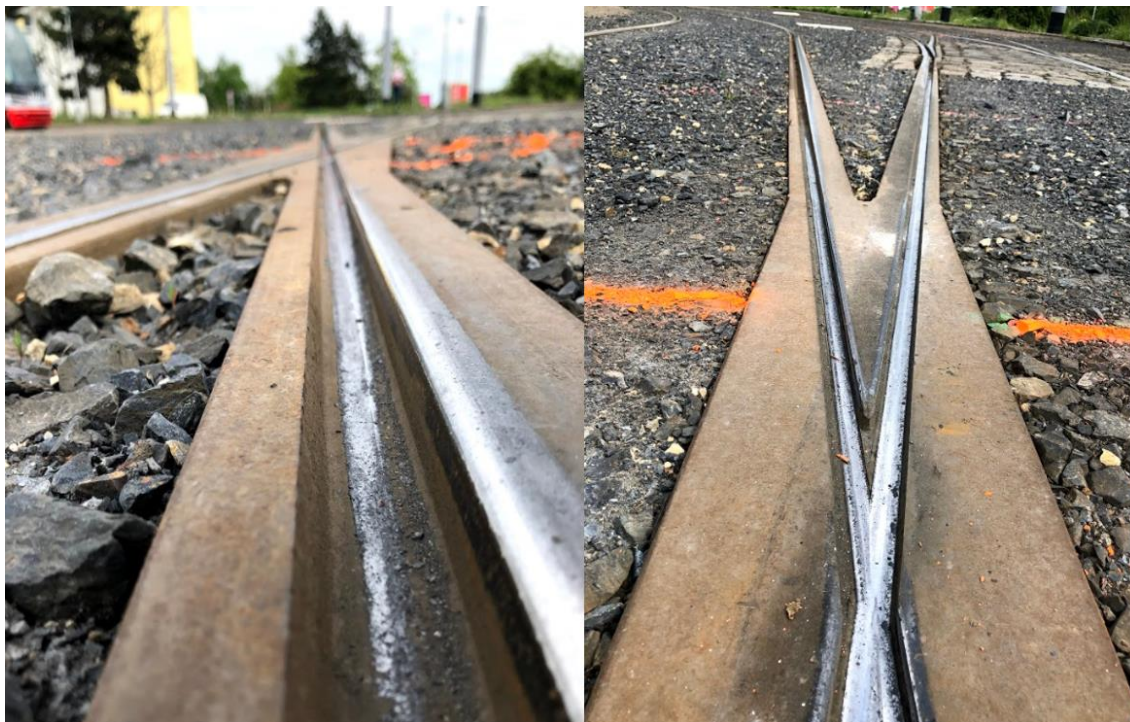
Obr.36-Spojovací č.1 – rozjezdový hrot a náběh žlábků v odbočném směru – konec monitoringu. V levé části obrázku je zobrazen náběh žlábků v odbočném směru. V pravé části obrázku je zobrazen rozjezdový hrot srdcovky.

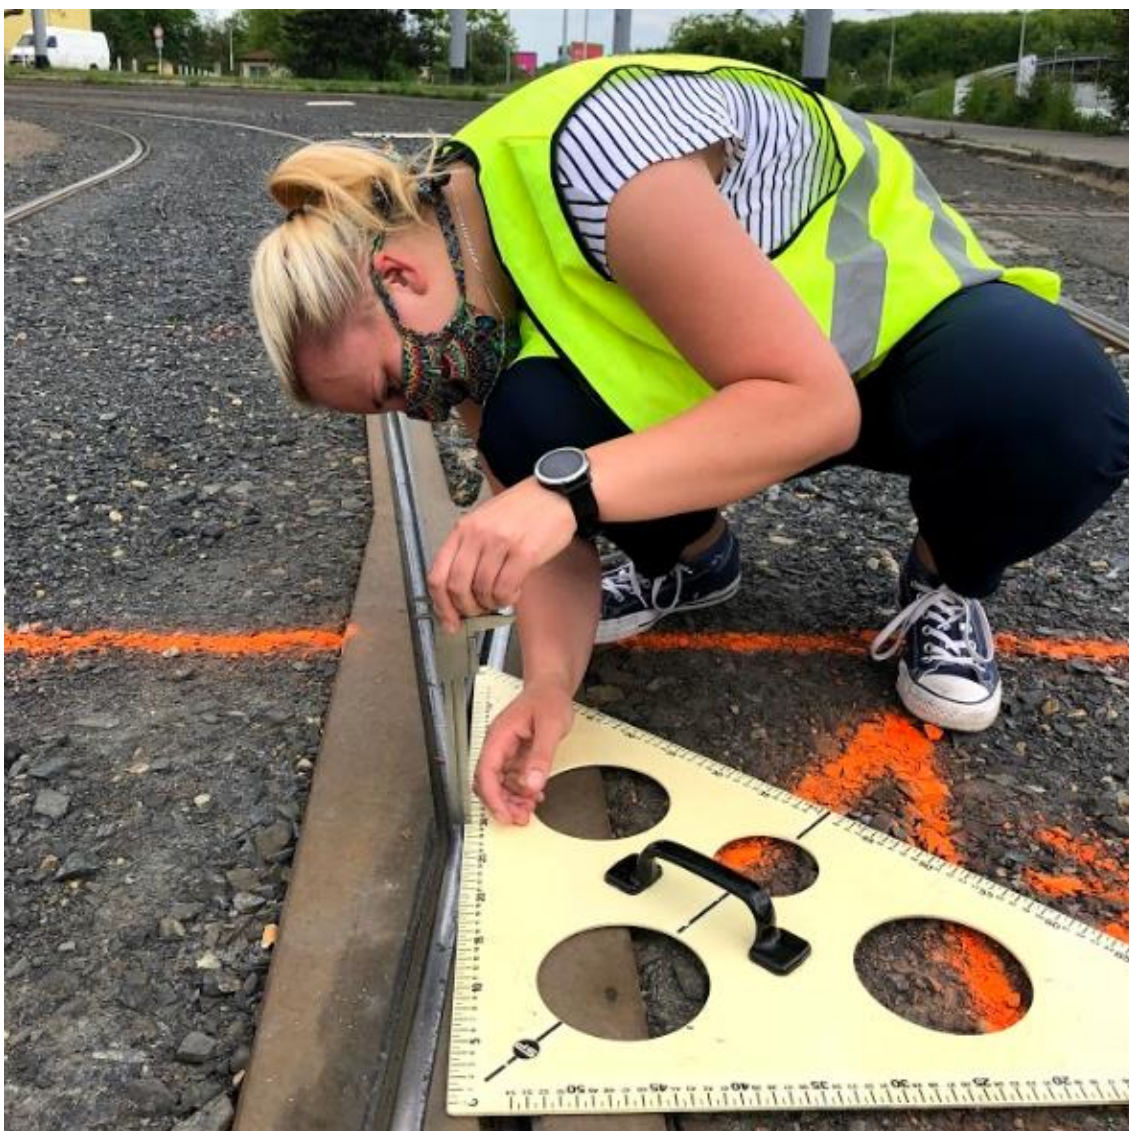
V počátečním stavu (konec srpna 2019) byla šířka obou žlábků 27 mm, což je šířka nového žlábků v přímém směru v srdcovce (Obr.12). Na konci monitoringu byla změřena šířka obou žlábků posuvným měřítkem. Šířka žlábků v přímém směru činila na konci monitoringu (začátek května 2020) 28 mm. Ojetí zde činilo 1 mm. Šířka žlábků v odbočném směru činila 29 mm. Ojetí zde činilo 2 mm. Hloubka žlábků ve středu srdcovky v novém stavu činila 14 mm. Na konci monitoringu byla hloubka žlábků 19 mm. Došlo tedy k prohloubení žlábků o 5 mm.

Obr.37-Autor měřící hloubku žlábků – Spojovací č.1

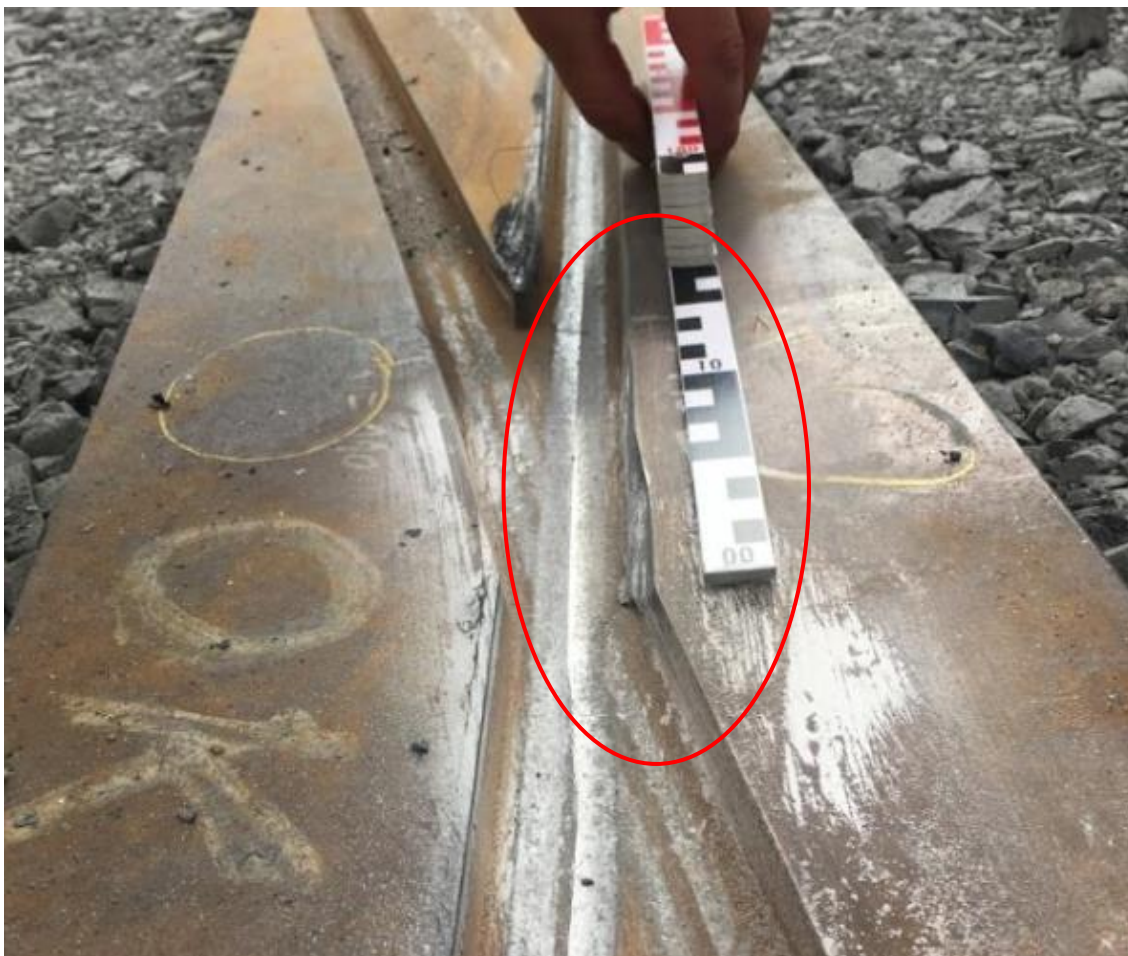
Obr.38-Střed srdcovky Spojovací č.2 s uraženým hrotem křídlovky

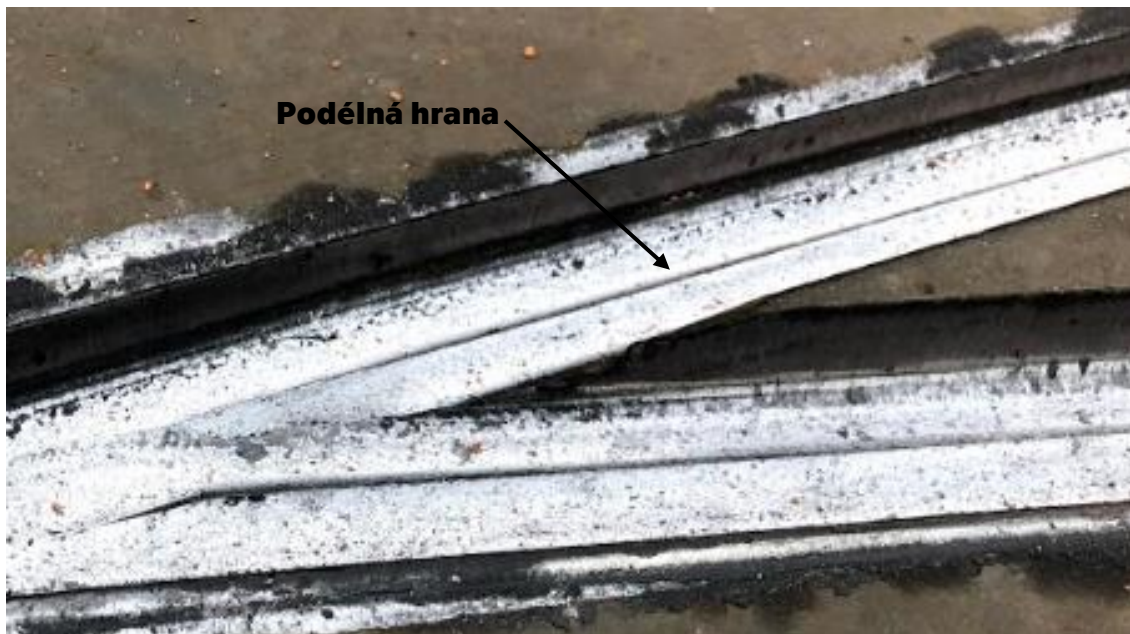
Dvojžlábek je deformace žlábků, která vzniká vlivem pojíždění dna žlábků okolkem. Vlivem tohoto zatížení vzniká zhruba ve středu žlábků podélná hrana, kterou je dno žlábků rozděleno na dvě části. Materiál dna žlábků se jednak hutní, ale také dochází k jeho vytlačování. Na následujícím obrázku je dvojžlábek zobrazen (Obr.47).

Obr.47-Dvojžlábek

Tato deformace vzniká zpravidla ve žlábcích v obloukovém směru. Přičemž platí, že čím menší poloměr oblouku, tím se dvojžlábek rozvíjí rychleji a razantněji. Vliv zatížení není u této deformace stěžejní, na rozdíl od geometrie srdcovky. Důkazem může být následující obrázek (Obr.48), který zobrazuje dvojžlábek vytvořený v srdcovce Výtoň a Spojovací č.2. Poloměry oblouků, ve kterých se žlábký nacházejí, jsou podobné (Spojovací č.2 – poloměr koleje činí 24,000 m; Výtoň – poloměr koleje činí 23,035 m). Nicméně z tabulek uvádějících zatížení jednotlivých srdcovek vyplývá, že srdcovka Výtoň je vystavena většímu zatížení než srdcovka Spojovací č.2. Kromě velikosti zatížení, se liší také četnost zatížení – Výtoň je vystavena zatížení častěji. I přes to je z obrázku viditelné, že velikost dvojžlábků je obdobná.

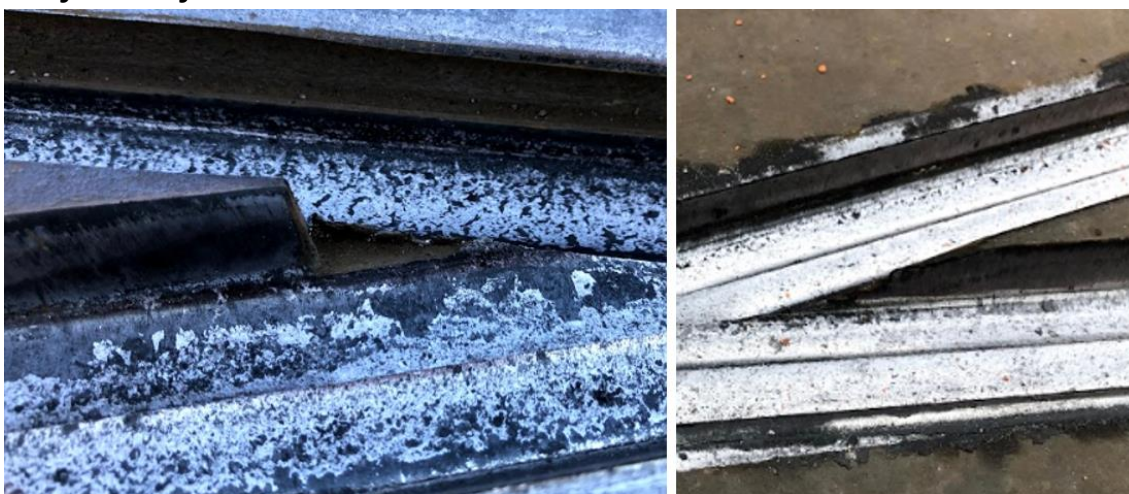
Obr.48-Dvojžlábek vytvořený v srdcovce Výtoň (v levé části obrázku) a Spojovací č.2 (v pravé části obrázku)

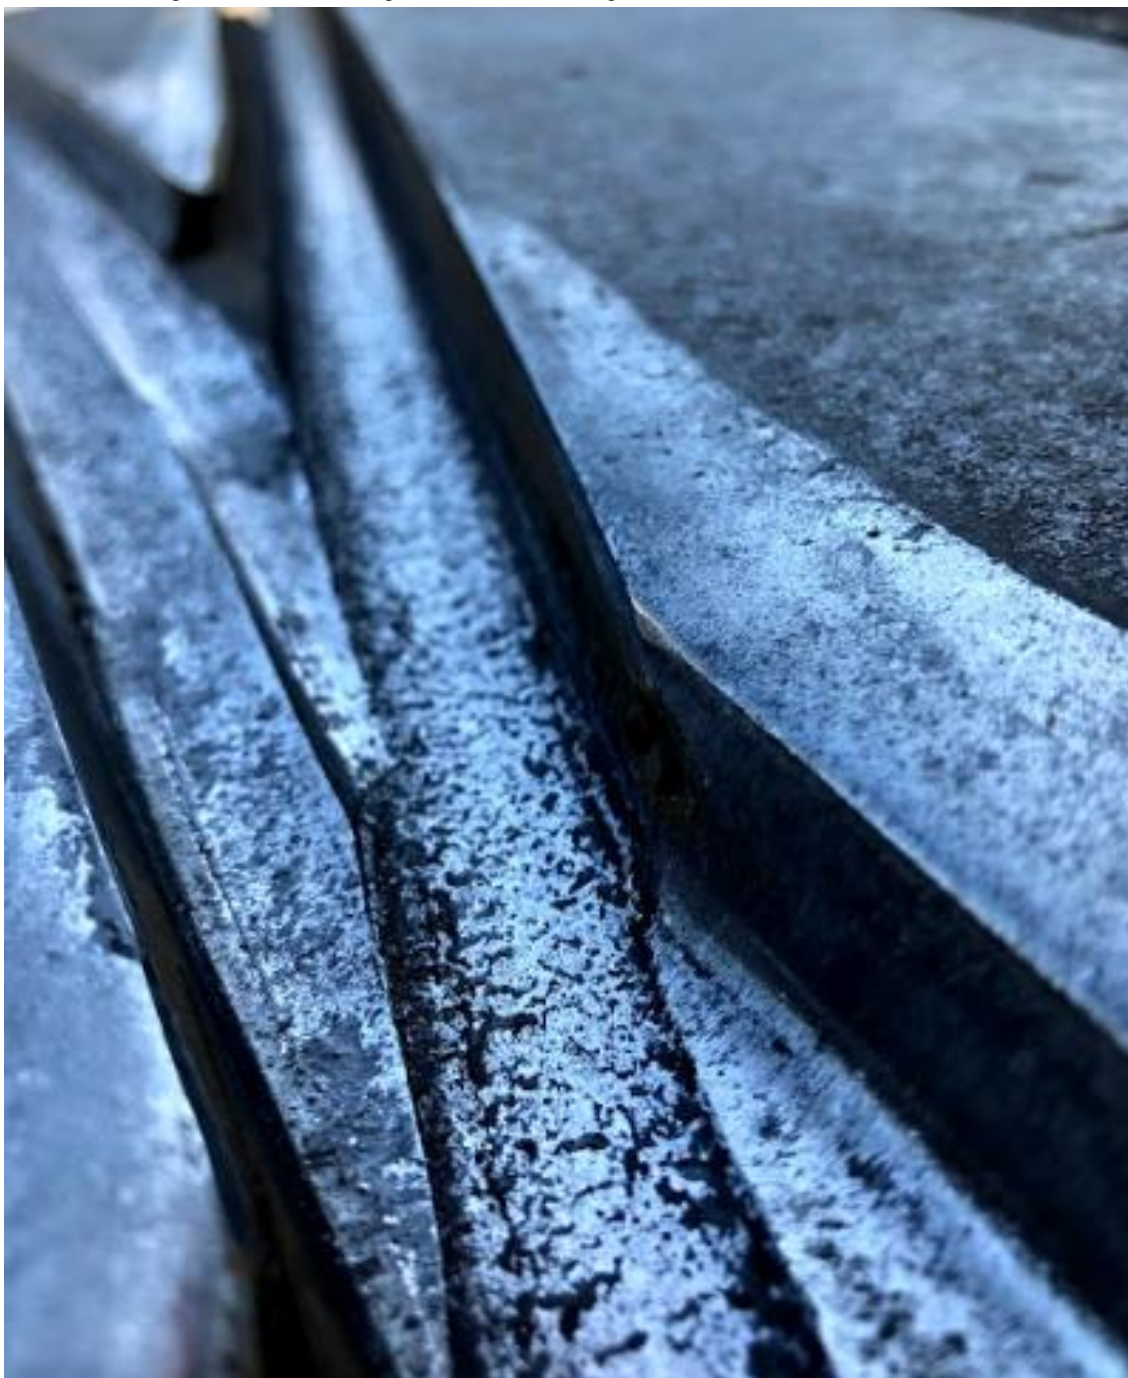
Obr.49-Ojetí žlábků
