**MONITORING VYBRANÝCH
TRAMVAJOVÝCH SRDCOVEK**

Název bakalářské práce anglicky: Monitoring of selected tramway crossings (with shallow flangway)

Bakalářská práce se zaměřuje na monitoring vybraných tramvajových srdcovek v síti Dopravního podniku hl. m. Prahy. Práce je založena především na praktickém měření ojetí tramvajových srdcovek s mělkým žlábkem v závislosti na čase. Obsahuje také vyhodnocení naměřených dat a vybraných příčných profilů. Na základě tohoto vyhodnocení jsou specifikované typické vady vzniklé vlivem tramvajového provozu.

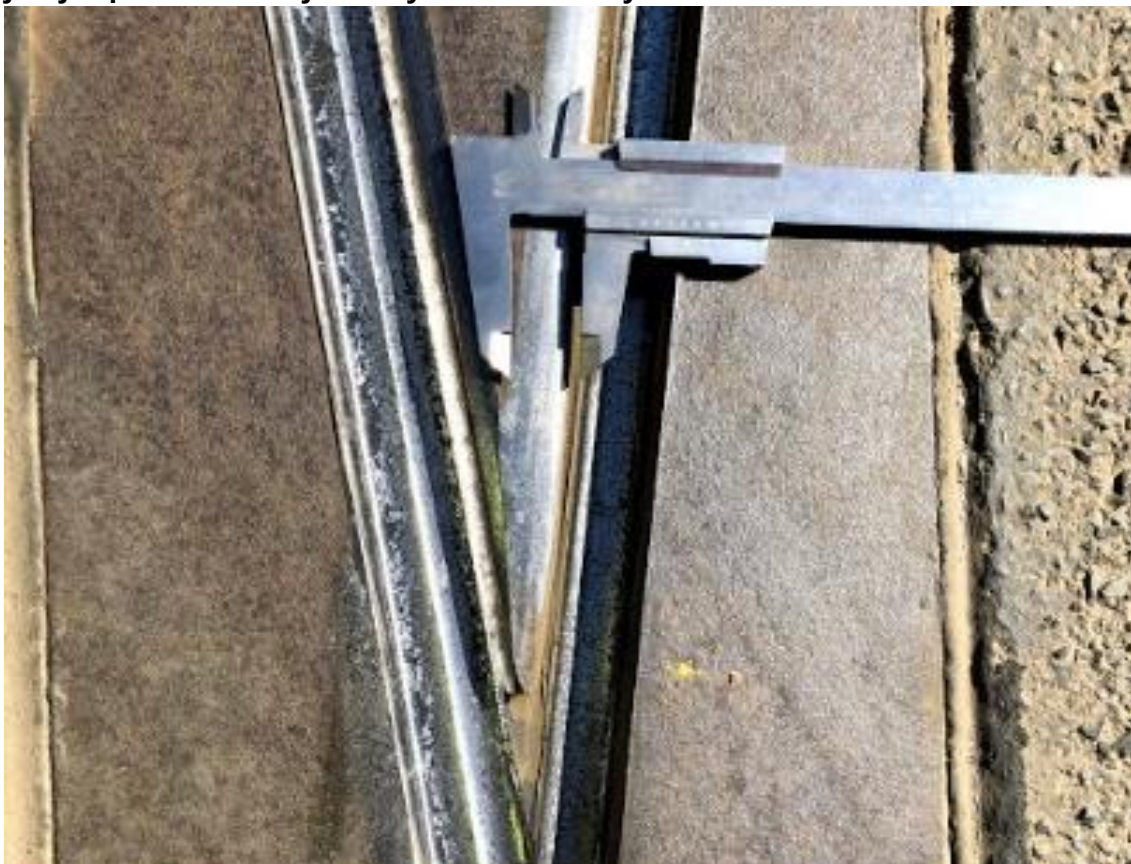
Obr.53-Ojetí hrotů srdcovky. Šířka ojetí měřená posuvným měřítkem činí přibližně 19 mm.

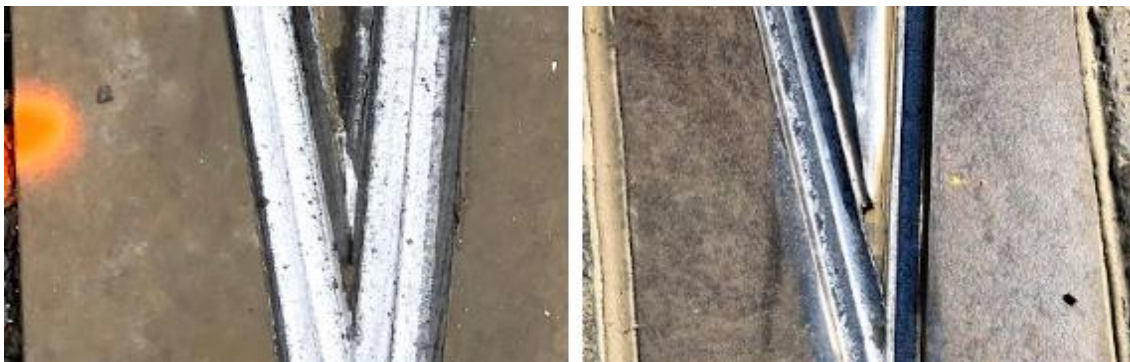
Obr.54-Rozjezdové hroty srdcovek Výtoň (v pravé části obrázku) a Spojovací č.2 (v levé části obrázku)

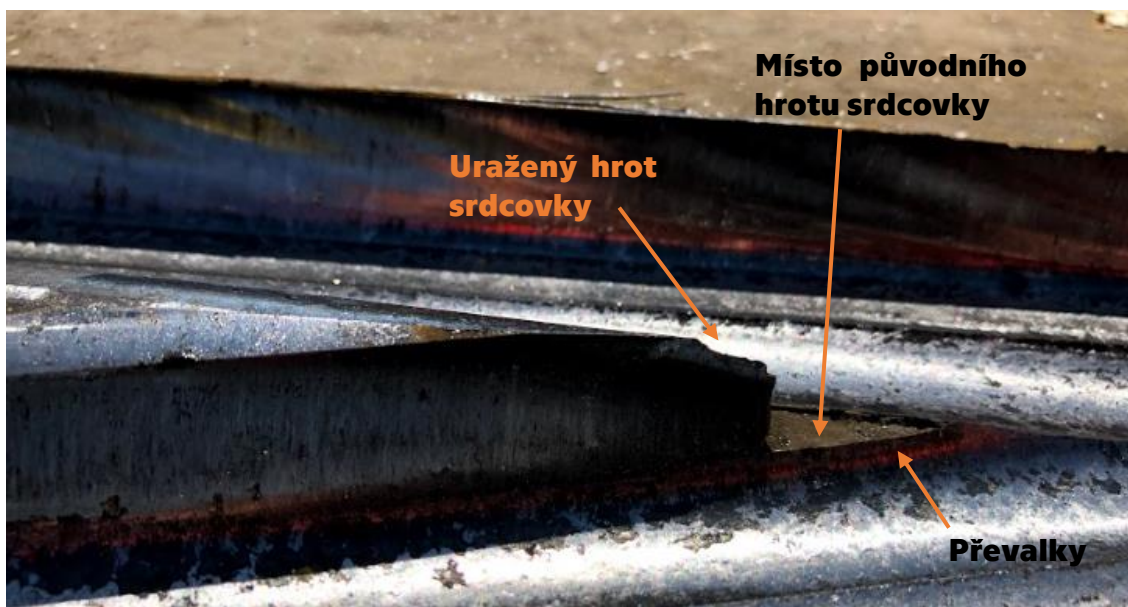
Obr.55-Uražený hrot srdcovky

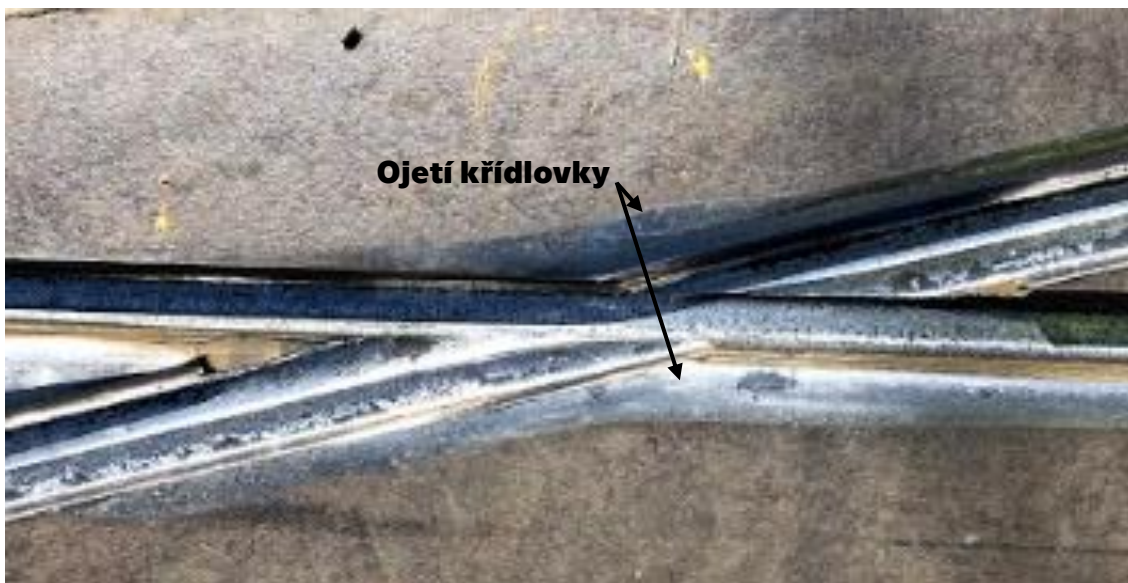
Obr.56-Ojetí křídlovek

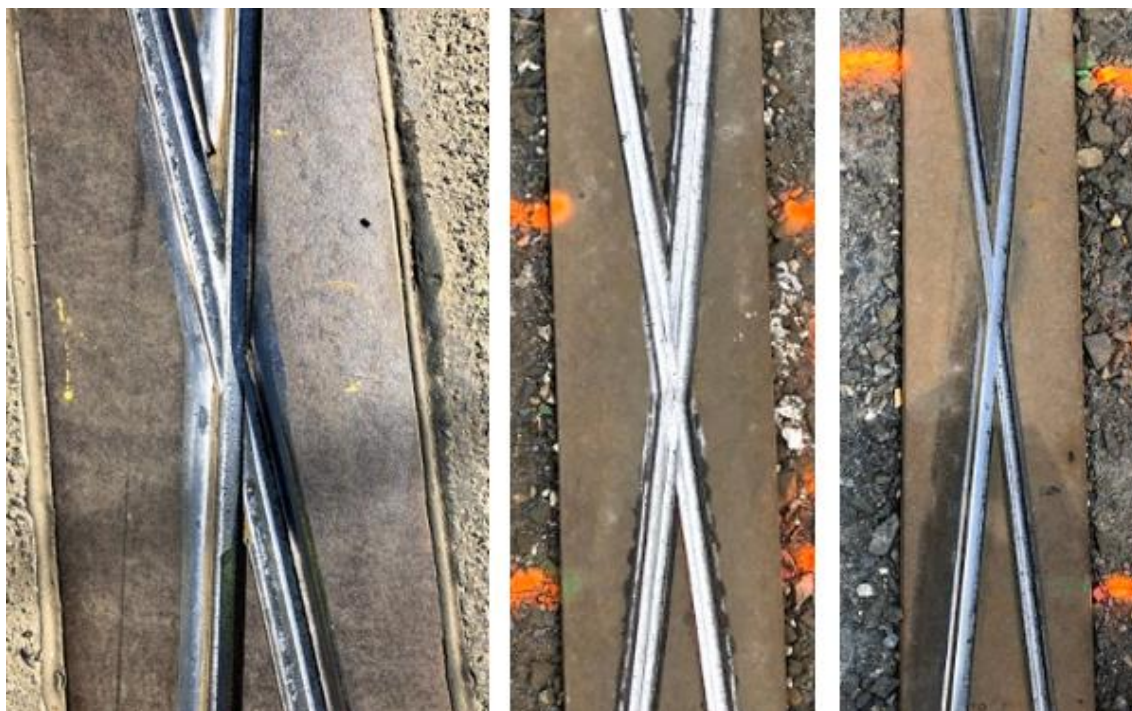
Na následujícím obrázku jsou zobrazeny křídlovky všech sledovaných srdcovek. Zleva jsou zobrazeny srdcovky: Výtoň, Spojovací č.2, Spojovací č.1. Z obrázku je evidentní, že křídlovky srdcovky Výtoň jsou ojety nejvíce. Následně jsou nejvíce ojety křídlovky srdcovky Spojovací č.2. Nejméně ojety jsou křídlovky srdcovky Spojovací č.1. Z tohoto porovnání plyne, že nejstěžejnější vliv na ojetí křídlovek má geometrie srdcovek. To se projevuje v lokalitě Spojovací. Srdcovka Spojovací č.1 je vystavena většímu zatížení než srdcovka Spojovací č.2 a i přes tento fakt je ojeta méně než srdcovka Spojovací č.2. V srdcovce Spojovací č.1 dochází ke křížení přímých žlábků. V srdcovce Spojovací č.2 dochází ke křížení dvou žlábků v oblouku. Vliv zatížení je patrný z porovnání srdcovek Výtoň a Spojovací č.2. Tyto srdcovky mají podobnou geometrii (Spojovací č.2 – 2 žlábků v oblouku, Výtoň – přímý žlábek a žlábek v oblouku), ale křídlovky srdcovky Výtoň jsou ojety více. Také z tohoto porovnání vyplývá, že čím je menší poloměr oblouku, ve kterém se žlábek nachází, tím větší ojetí křídlovek vzniká.

Obr.57-Zleva srdcovky: Výtoň, Spojovací č.2, Spojovací č.1
