**Obnova zámku a hospodářského dvora
v Rokytnici v Orlických horách**
modul památkové péče

Autor: **Bc. Michaela Hablová**
Vedoucí práce: **prof. Ing. arch. Akad. arch. Václav Girsá**
doc. Ing. Michael Rykl, Ph.D.
Ústav: **15114 Ústav památkové péče**
Semestr: **LS 2019-2020**

SOUČASNÝ STAV ZÁMKU

HODNOCENÍ STAVU ZÁMKU

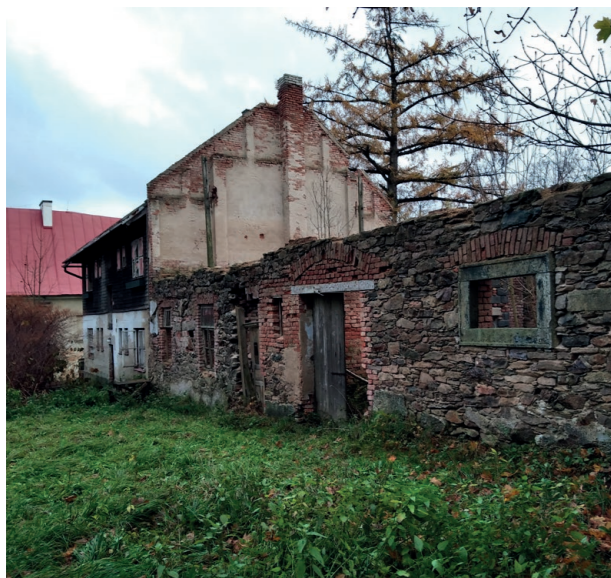
Zřícenina budovy hospodářského dvora a stavba z 20. století

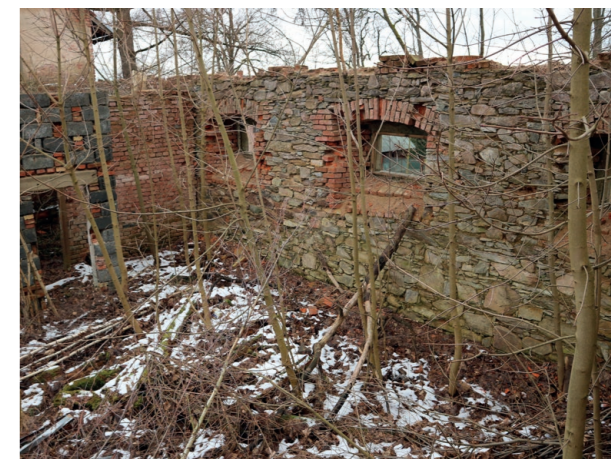
Interiér zříceniny

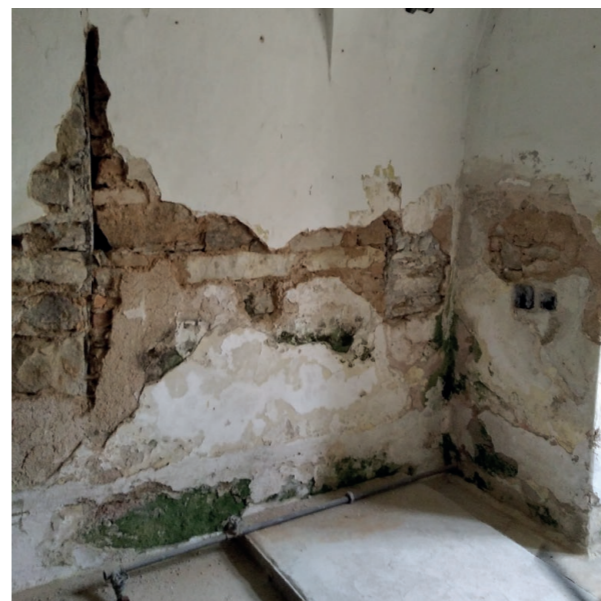
Je zřejmé, že zámek trpěl statickými poruchami již dříve, nasvědčují tomu mohutné přitěžující pilíře u kaple a u západního rohu objektu. Mohlo k nim dojít po zasypaní příkopu a s ním zvýšení vlhkosti v přízemí. Obyvatelé zámku ve 20. století se snažili vlhkost vyřešit přiložením asfaltových pásů pod vnější omítku - tím ale vlhkost spíše zhoršili. Je proto při obnově nutné tyto hydroizolace odstranit a zajistit správné větrání konstrukcí. Další prvek který zhoršuje vlhkostní stav je vybetonování podlahy v bývalých konírnách (severovýchodní křídlo). I tuto podlahu bude nutné odstranit. V dnešní době je vlhkost tak vydatná, že v některých místnostech roste mech.

Vlivem vlhkosti roste na stěnách v přízemí mech

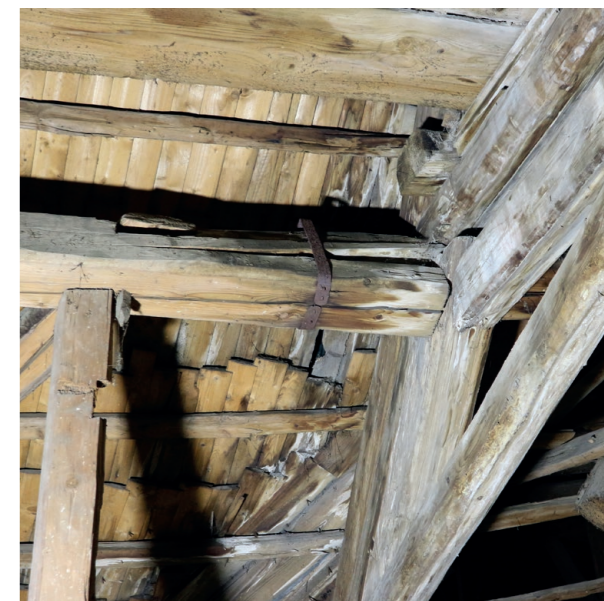
Tesařské prvky napadené dřevomorkou při úžlabí střechy

Místo, kde ale vlhkost nadělalo největší škody je krov. Tesařské konstrukce jsou masivně napadeny dřevomorkou, některé se vlivem houby dokonce už rozpadají. Napadené prvky bude nutné plombovat, nejhůře napadené vyměnit. Aby nedocházelo k další degradaci dřevěných prvků, je třeba použít novou krytinu, která bude lépe větrat (například tašky), na plechové krytině se může na spodním líci srážet voda, která poté stéká na dřevěné konstrukce.

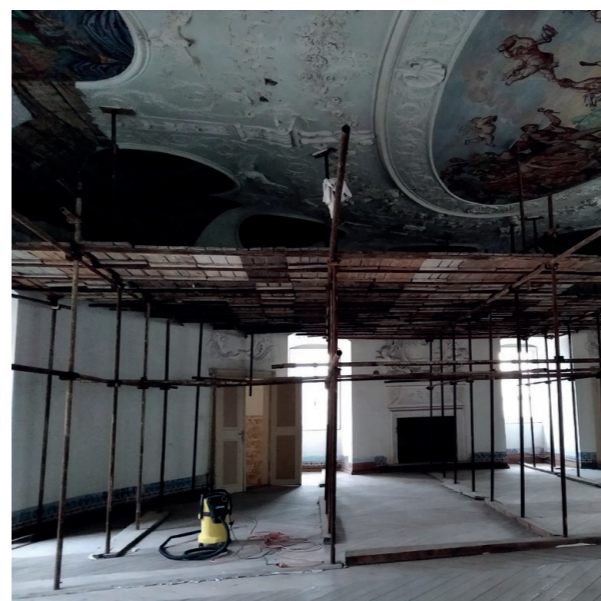
Štuk opadáva z dřevomorkou napadené dřevěné klenby

Vlivem dřevomorky také dochází k opadávání štuky v oválném sálu, který má mimořádnou uměleckou hodnotu. Již probíhají restaurátorské a sanační práce, ale bez opravy napadených dřevěných prvků nebude navrácení štuky na původní místo možné.

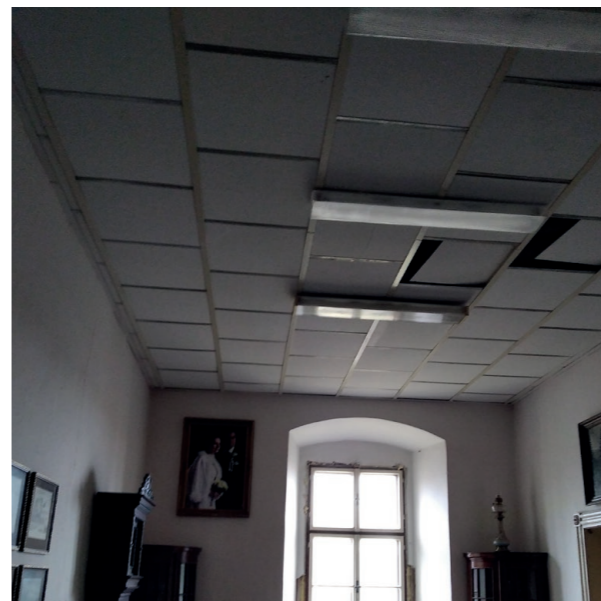
Umakartové podhledy zavěšené do železných traverz

Velké škody také způsobilo přizpůsobení zámku potřebám ČSD, byly snižovány podhledy v patře vložением ocelových traverz pod stávající podhledy, pro které byly vysekány nemalé otvory do zdiva. Také byl zbudován výtah v severozápadním křídle pro přepravování těžkých břemen. Dalším nevhodným prvkem jsou ocelová vrata do bývalých koníren. Tyto nevhodné zásahy bude nutné odstranit a citlivým způsobem opravit.

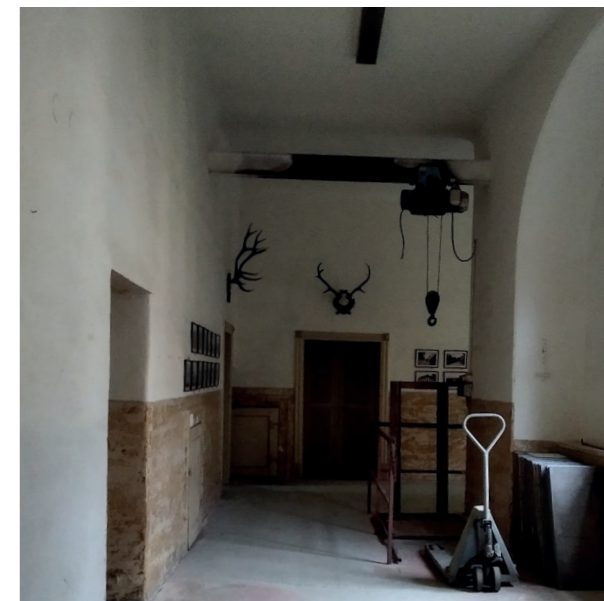
Výtah nevhodně narušuje celistvost arkádové chodby
