**ČESKÉ VYSOKÉ UČENÍ TECHNICKÉ  
V PRAZE**

**DIPLOMOVÁ PRÁCE**

**Analýza příčin vzniku poruch zavěšeného silničního  
mostu**

The content of this work is an analysis of the causes of defects of the cable-stayed bridge. The analysis of the problem is based on numerical modeling of the structure and experimental measurements in the field. Within the diploma thesis is developed numerical model, in which is performed parametric study of individual influences. Furthermore, the work deals with the evaluation of the behavior of the bridge based on experimental measurements. The aim of the work is to evaluate the possible causes of failures of the cable-stayed bridge.

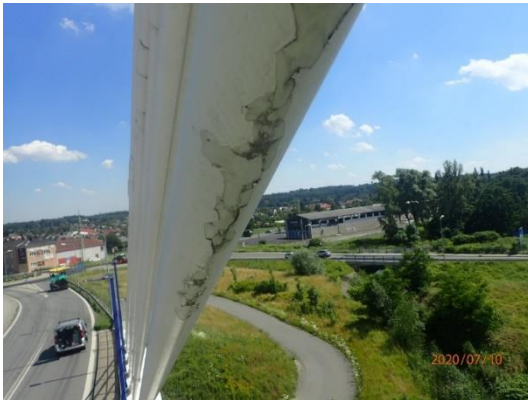
Na dolním líci některých závěsů se nacházejí místa s poškozenou protikorozi ochranou. U koncových táhel je v místě čepu poškozená protikorozi ochrana plechu. Tato závada může být způsobena chybným provedením PKO. Další možností vzniku této závady může být odírání plechu a čepu vlivem mechanického namáhání. Na zbytku konstrukce nebylo zaznamenáno výrazné poškození protikorozi ochrany, ačkoliv některá místa byla již vyspravována.

Obr. 8 Poškození protikorozi ochrany na dolním líci závěsů (foto: Tomáš Dejmek)

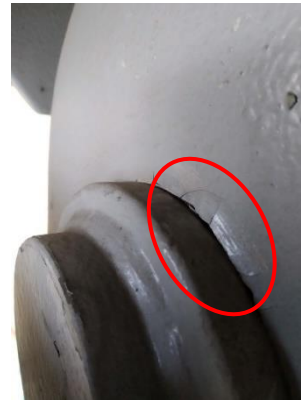
Obr. 9 Poškození protikorozi u koncového táhla (foto: Tomáš Dejmek)

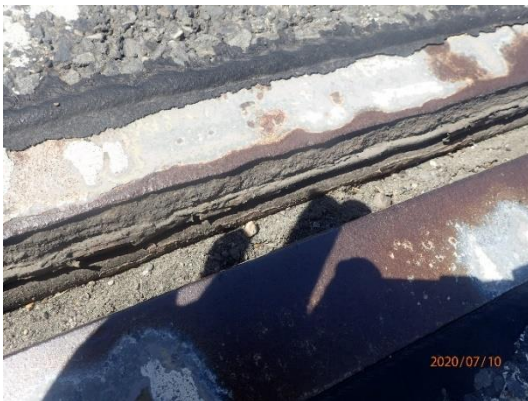
Hlavní problém nosné konstrukce představují mostní závěry. Mostní závěry jsou napadeny korozi téměř na celém povrchu. Koroze pravděpodobně způsobují bludné proudy od elektrifikované železniční dráhy. Při prohlídce mostních závěrů nebyly zaznamenány problémy se zatékáním. U krycích plechů mostních závěrů v oblasti chodníkových říms chybí některé přípevnovací šrouby. Tato závada je ukazatelem, že pravděpodobně dochází k častému výraznému pohybu konců konstrukce, které vedou k uvolnění spojovacích prostředků.

Obr. 10 Zkorodování mostních závěrů (foto: Tomáš Dejmek)

Důvody: Nosné konstrukci je přiřazen klasifikační stupeň stavebního stavu III dobrý. Hlavním důvodem jsou mostní závěry, které sice prozatím plní svoji funkci, nicméně výrazným způsobem vykazují korozní degradaci a znečištění. Dále ložiska na opěrách neplní svoji funkci a při působení stálého zatížení jsou v nich pravděpodobně vůle pohybující se dle vizuální prohlídky do 1 mm.

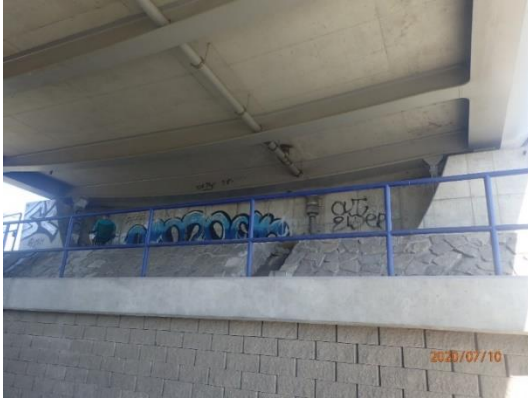
Na viditelných plochách je spodní stavba pomalována graffiti. Místy byly na opěrách a podpěrách zjištěny drobné smršťovací trhlinky do šířky 0,1 mm. Podpěra P2 vykazuje viditelná šterková hnízda.

Obr. 16 Graffiti na spodní stavbě (foto: Tomáš Dejmek)

Důvody: Spodní stavba je ohodnocena klasifikačním stupněm stavebního stavu II velmi dobrý. Dle prohlídky jsou viditelné plochy pouze posprejovány. Místy se objevují drobné smršťovací trhlinky a lokální šterková hnízda. Na konstrukci spodní stavby nejsou viditelné výluhy nebo jiné indikátory poruch.

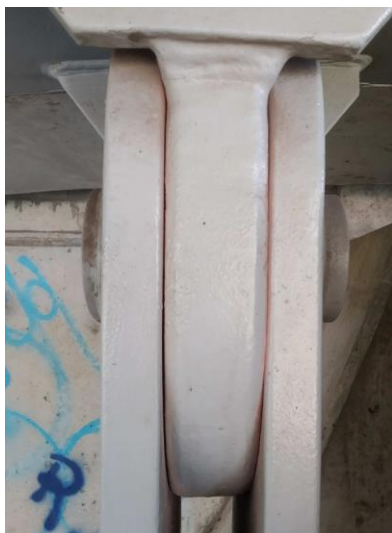
Při vizuální prohlídce koncových táhel byly zjištěny také imperfekce v poloze styčnickového plechu u příčníku a plechů táhla. Na styčné ploše se odchylka pohybovala v rozmezí od 0 do 6 mm. Daný sklon dále zvyšuje hranové napětí, které vede k rychlejšímu poškozování. Tento problém byl zohledněn při detailní analýze koncového táhle v kapitole 4.5. [10]

Obr. 62 Táhlo OP1-L – horní čep (foto: Pavel Ryjáček)
