Komparace zjištěných výsledků z denní a noční
bezpečnostní inspekce PK

Bakalářská práce

2021

Název tématu (anglicky): Comparison between Results of Day and Night Road Safety Inspections

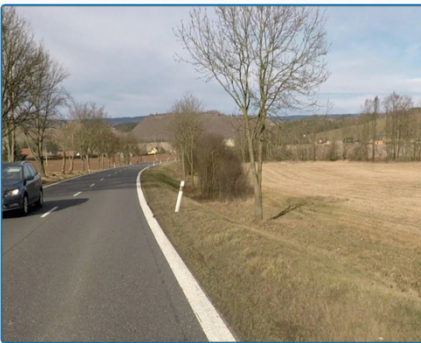
I/66 - P | km 1 - 2 | ID 852

BEZPEČNOSTNÍ DEFICIT
 Pevná překážka

KATEGORIE
 ↔ 150 m - Stromy, vzrostlá zeleň
 Poznámka: Stromy se nachází pod úrovní nivelety PK.

Návrh opatření: Odstranění, ochrana svodidly
 Poznámka opatření: -
 Náročnost realizace: **Administrativní řešení**

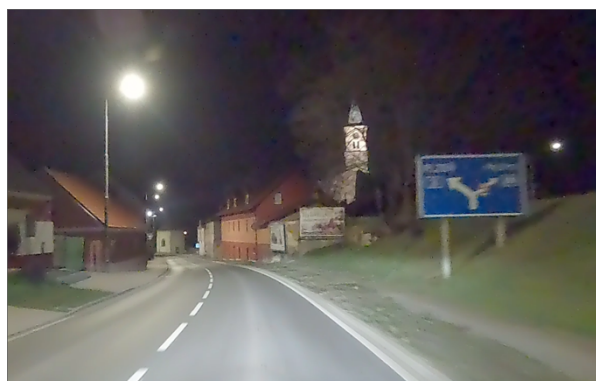
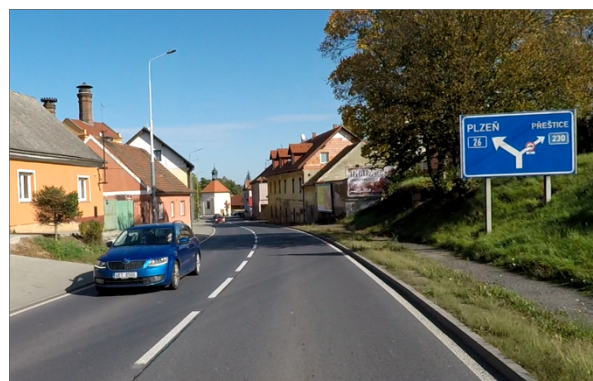
Obrázek 6 – Neodrazivé SDZ IS 9a za snížené viditelnosti. [5]

Obrázek 7 – Ilustrativní fotografie závady za denních podmínek. [5]

Sanační opatření: V případě zjištění, že SDZ není odrazivé, je doporučena výměna za SDZ vykazující adekvátní retroreflexivní vlastnosti. Pokud se z měření zjistí skutečnost, že je SDZ pootočené, čímž pádem nelze jej plnohodnotně nasvítit světlomety vozidla, má dojít k opravě stávajícího SDZ pootočením do správné polohy.

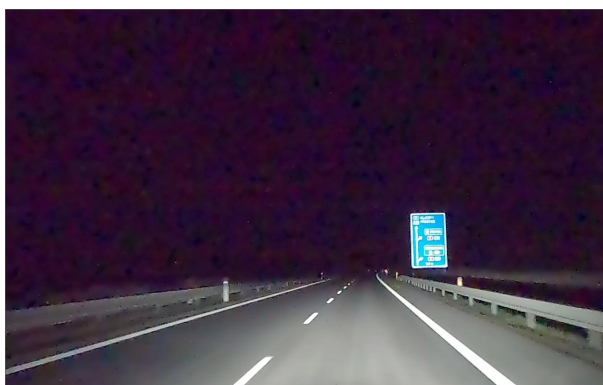
Obrázek 8 uvádí příklad správného provedení světelných vlastností SDZ za snížené viditelnosti v mezikřižovatkovém úseku na směrově rozdělené komunikaci, konkrétně se jedná o SDZ IS 6b „Návěst před křižovatkou“. [12]

Obrázek 8 – Odpovídající reflexe SDZ IS 6b. [5]

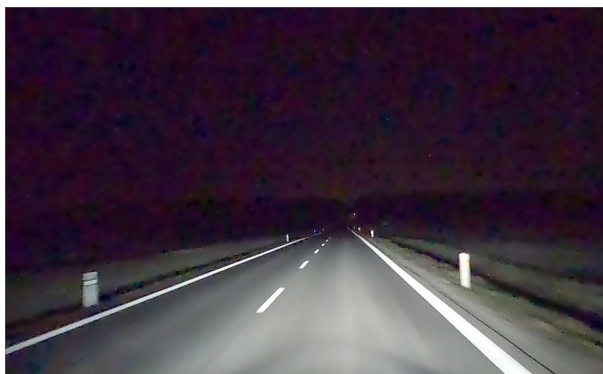
Následující Obrázek 9 reprezentuje správné provedení světelných vlastností VDZ za snížené viditelnosti v mezikřižovatkovém úseku, konkrétně se zde jedná o VDZ V 2a „Podélná čára přerušovaná“ a VDZ V 4 „Vodící čára“. [13]

Obrázek 9 – Adekvátní odrazivost VDZ V 2a, V 4. [5]

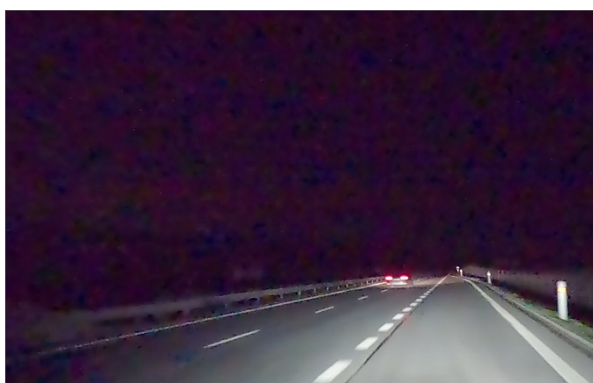
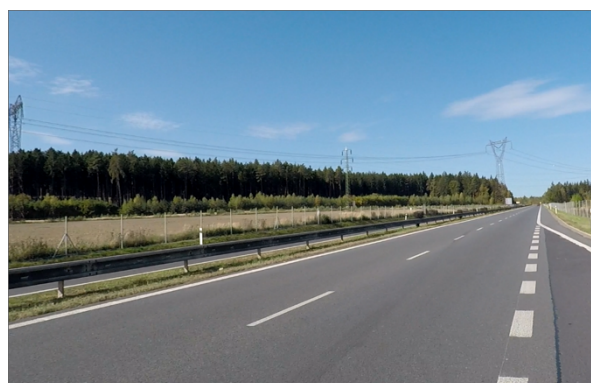
Obrázek 10 – Absence DZ Z 11b za snížené viditelnosti. [5]

Obrázek 11 – Ilustrativní fotografie závady za denních podmínek. [5]

Sanační opatření: K vyřešení této závady je navrhována realizace DZ ve formě směrových sloupků.

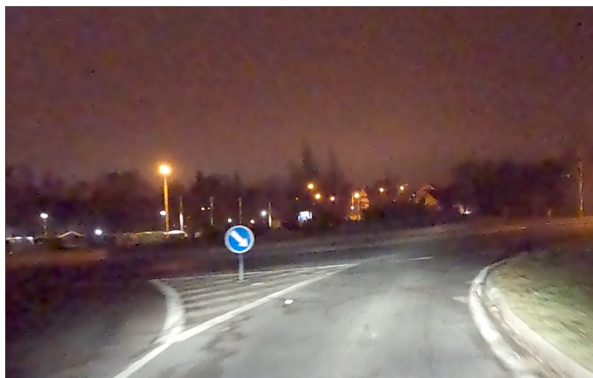
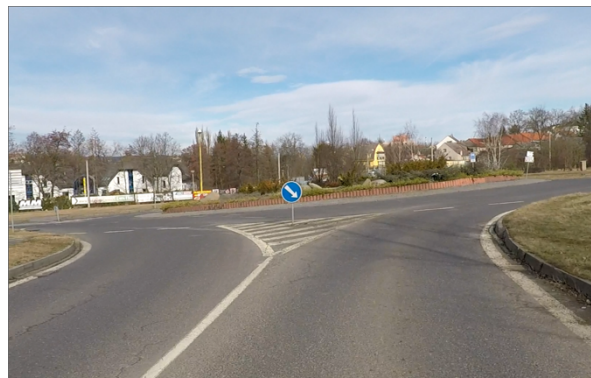
Dále je zmíněna absence DZ Z 3 „Vodící tabule“. Tento dopravně – bezpečnostní deficit je řešen zejména u okružních křižovatek / směrových oblouků, kdy absence může zároveň způsobit neadekvátní postřehnutelnost křižovatky / směrového oblouku. Obrázek 13 uvádí příklad absence DZ Z 3 „Vodící tabule“ na okružní křižovatce. Často se vyskytují špinavé vodící tabule, které za snížené viditelnosti nejsou postřehnutelné. [12]

Obrázek 13 – Absence DZ Z 3 za snížené viditelnosti. [5]

Obrázek 14 – Ilustrativní fotografie závady za denních podmínek. [5]

Sanační opatření: Jako sanační opatření je zde navrhována realizace DZ Z 3 „Vodící tabule“. V případě špinavého DZ je potřeba jej očistit.

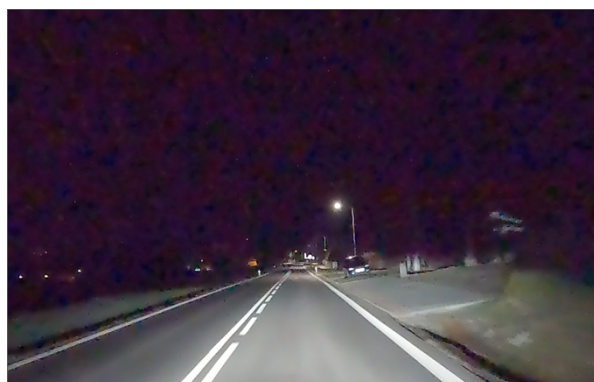
Dopravně – bezpečnostní deficit neadekvátní osvětlení dopravního prostoru je identifikovatelný pouze v mezikřižovatkovém úseku intravilánu. Tato závada může mít dvě různé příčiny. První příčinou je nezachování dostatečné vzájemné vzdálenosti sloupů VO, jejichž vyzařující světlo následně vytváří kontrastní stíny resp. tmavá místa na PK. Druhou příčinou mohou být nefunkční světelné zdroje resp. vypnuté či poškozené VO. Neadekvátní osvětlení dopravního prostoru přináší riziko zvýšení možnosti přehlédnutí pěšího účastníka silničního provozu a následné kolizi s ním.

Obrázek 16 – Kontrastní stíny za snížené viditelnosti. [5]

Obrázek 17 – Ilustrativní fotografie závady za denních podmínek. [5]

Sanační opatření: U nezachování dostatečné vzájemné vzdálenosti sloupů VO je vhodné problémovou lokalitu podrobit měřením pomocí jasového analyzátoru ke stanovení konkrétní míry rizika. V případě nefunkčních světelných zdrojů je navrhováno uvedení nefunkčních světelných zdrojů do provozu.

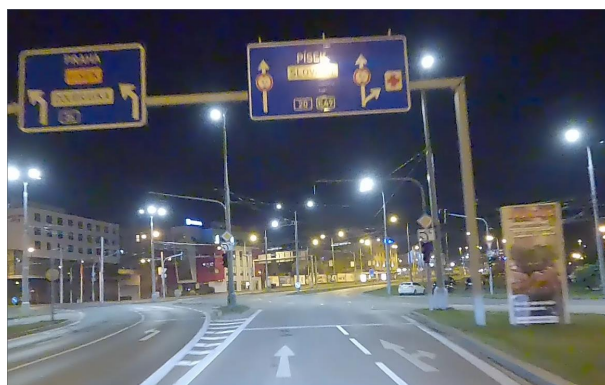
Následující Obrázek 18 uvádí adekvátní osvětlení dopravního prostoru mezikřižovatkového úseku. Konkrétně se jedná o intravilán krajského města Plzně.

Obrázek 18 – Adekvátní osvětlení intravilánu města Píseň. [5]

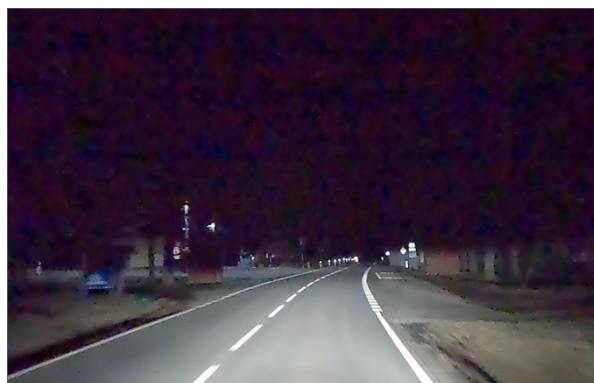
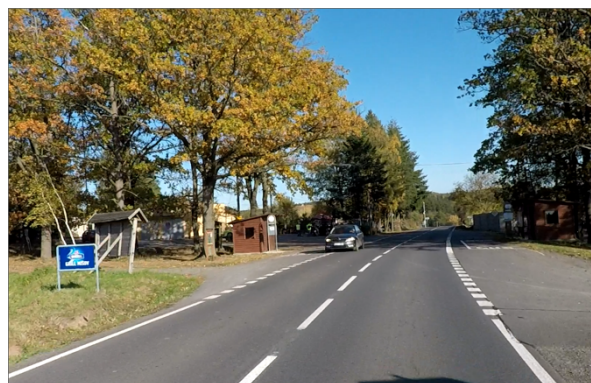
V rámci metodiky lze deficit „Absence osvětlení dopravního prostoru“ sledovat v mezikřižovatkovém úseku intravilánu. Riziko u tohoto dopravně – bezpečnostního deficitu je stanovena jako střední, neboť je dopravní prostor osvětlen pouze světlomety automobilu, což není dostatečné. Důsledek této závady je stejný jako u výše zmíněného dopravně – bezpečnostního deficitu neadekvátní osvětlení dopravního prostoru, tudíž přináší riziko zvýšení možnosti přehlédnutí pěšího účastníka silničního provozu a následné kolizi s ním.

Obrázek 19 – Absence osvětlení intravilánu za snížené viditelnosti. [5]

Obrázek 20 – Ilustrativní příklad závady za denních podmínek. [5]

Sanační opatření: Vhodné opatření k řešení této závady je realizace adekvátního VO na základě provedení jasové analýzy.

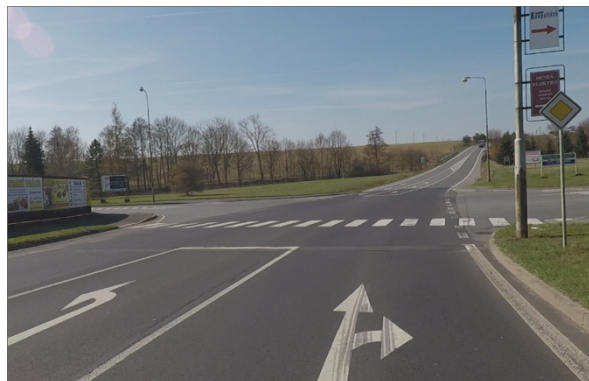
Obrázek 21 – Absence přisvětlení přechodu pro chodce za snížené viditelnosti. [5]

Obrázek 22 – Ilustrativní příklad závady za denních podmínek. [5]

Sanační opatření: V tomto případě je navrhována realizace adekvátního přisvětlení, kterou je vhodné řešit spolu s případnou absencí či neadekvátním osvětlením dopravního prostoru intravilánu, aby zde nedošlo ke vzniku významných kontrastních stínů.

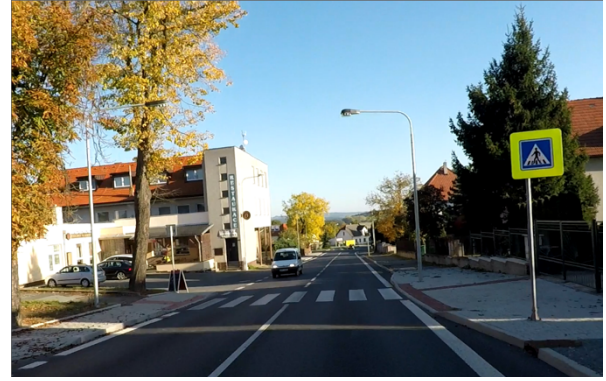
Skutečnost, kdy okolní zdroj světla vytváří významné kontrastní stíny, je sledována na přechodu pro chodce nebo na místě pro přecházení. Tento dopravně – bezpečnostní deficit nejčastěji vzniká jako důsledek intenzivního přisvětlení v místech přecházení chodců současně s absencí osvětlení dopravního prostoru či neadekvátním osvětlením dopravního prostoru, kdy chodec splyne s neosvětleným okolím dopravního prostoru. Riziko u tohoto dopravně – bezpečnostního deficitu je stanovena jako střední, neboť chodec vlivem kontrastních stínů nemusí být, na přechodu pro chodce či na místě pro přecházení při přecházení za snížené viditelnosti, vůbec postřehnutelný. Obrázek 23 zobrazuje konkrétní příklad tohoto deficitu.

Obrázek 23 – Kontrastní stín na přechodu pro chodce za snížené viditelnosti. [5]

Obrázek 24 – Ilustrativní příklad závady za denních podmínek. [5]

Sanační opatření: Jako vhodné sanační opatření je doporučena realizace adekvátního osvětlení dopravního prostoru v intravilánovém úseku.

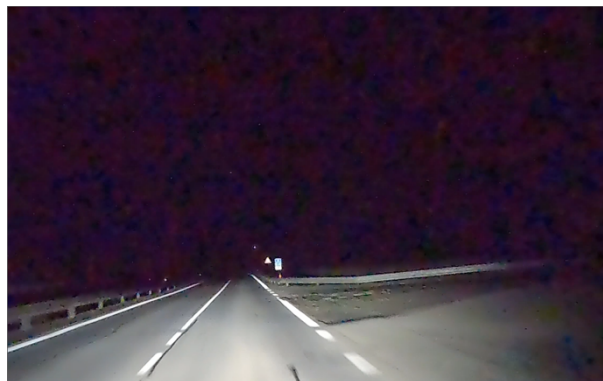
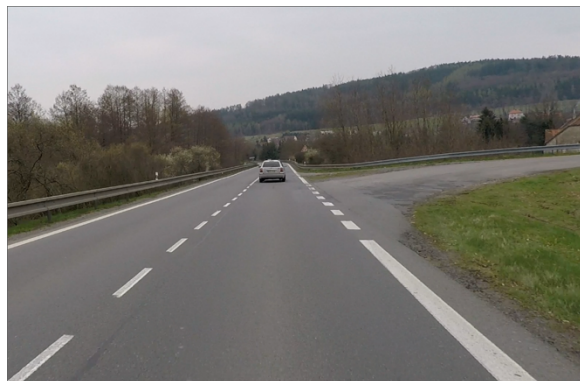
i v intravilánu v případě neadekvátního osvětlení dopravního prostoru či absence osvětlení dopravního prostoru. Riziko zde vzniká nepřítomností SDZ či DZ vhodného typu příslušící konkrétnímu uspořádání komunikace. V intravilánu se na dopravní ostrůvky umísťuje SDZ C 4 „Přikázaný směr objíždění“ a v extravilánu DZ Z 4 „Směrovací deska“. [12]

Obrázek 25 – Nepostřehnutelný dopravní ostrůvek za snížené viditelnosti. [5]

Obrázek 26 – Ilustrativní příklad závady za snížené viditelnosti. [5]

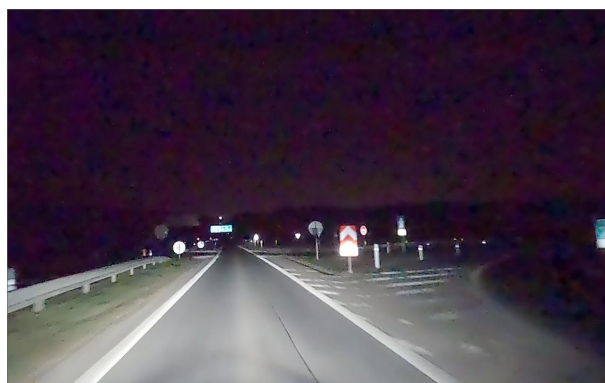
Na obrázku níže je k vidění umístění DZ Z 4 „Směrovací deska“ na dopravním ostrůvku mezi sjezdem a průběžným jízdním pruhem.

Obrázek 27 – Umístění SDZ Z 4 na dopravním ostrůvku. [5]

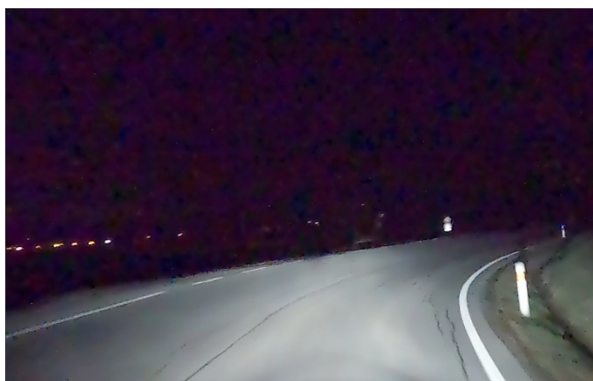
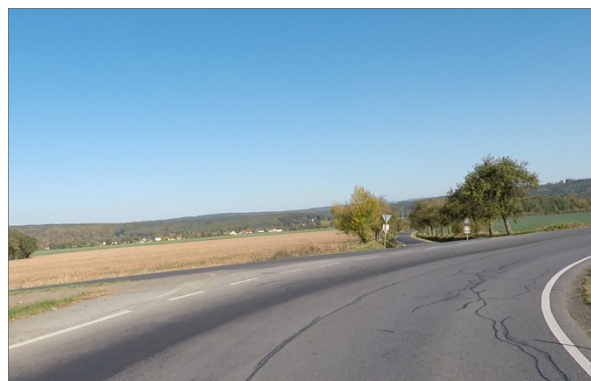
Obrázek 28 – Nepostřehnutelná křižovatka za snížené viditelnosti. [5]

Obrázek 29 – Ilustrativní příklad závady za denních podmínek. [5]

Sanační opatření: Vhodná stavební úpravou křižovatky včetně adekvátního dopravního značení.

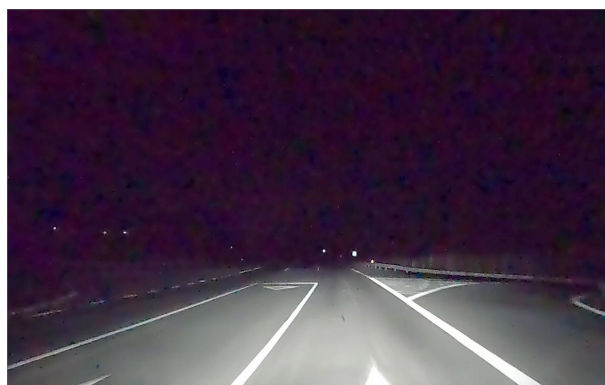
Na následujícím obrázku je zobrazen příklad postřehnutelné křižovatky v extravilánu. Konkrétně se jedná o úrovnovou křižovatku u obce Štipoklasy v okrese Plzeň – sever.

Obrázek 30 – Adekvátně postřehnutelná křižovatka. [5]

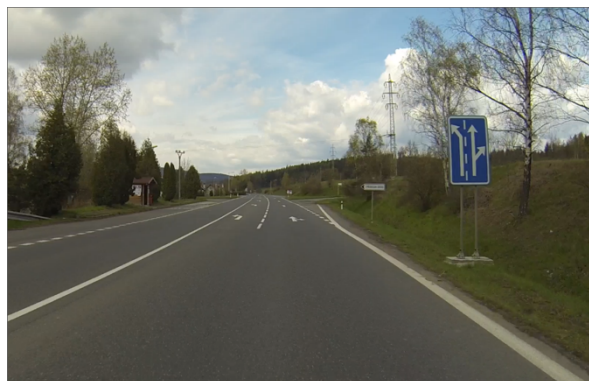
Náhlá změna počtu jízdních pruhů je především extravilánový dopravně – bezpečnostní deficit, který přetrvává z denní BI PK. Jeho úroveň rizika v nočním dopravním prostoru stoupá oproti dopravnímu prostoru za nesnížené viditelnosti. Jak uvádí Obrázek 31 a Obrázek 32, hlavním nedostatkem je zde neadekvátní provedení VDZ V 2b „Podélná čára přerušovaná“ u levého odbočovacího pruhu, resp. absence náběhového klínu přidatného pruhu. [13] [14]

Obrázek 31 – Náhlá změna počtu jízdních pruhů za snížené viditelnosti. [5]

Obrázek 32 – Ilustrativní příklad závady za denních podmínek. [5]

Sanační opatření: Náprava provedení VDZ, resp. realizace adekvátního řadícího pruhu.

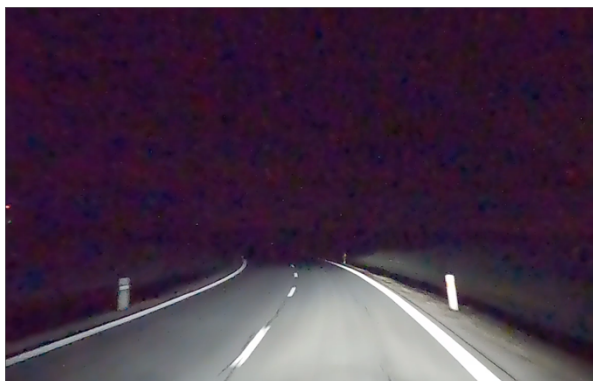
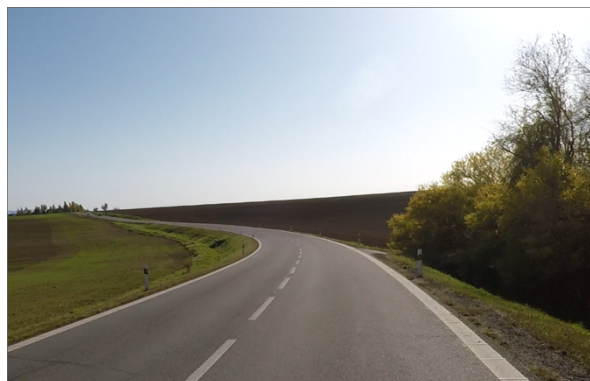
Obrázek 34 – Nepostřehnutelný směrový oblouk za snížené viditelnosti. [5]

Obrázek 35 – Ilustrativní příklad závady za denních podmínek. [5]

Sanační opatření: U tohoto deficitu je navrhováno zvýšení postřehnutelnosti směrového oblouku doplněním DZ Z 11a/b nebo DZ Z 3 „Vodící tabule“. V případě, že se ve směrovém oblouku již nachází DZ Z 3 „Vodící tabule“ v nedostatečném počtu, je navrženo adekvátní doplnění DZ.

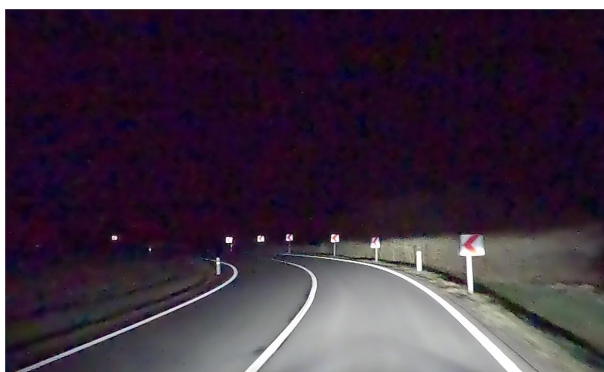
Níže vidíme adekvátní postřehnutelnost směrového oblouku v mezikřižovatkovém úseku extravilánu pomocí umístění DZ Z 3 „Vodící tabule“.

Obrázek 36 – Postřehnutelný směrový oblouk pomocí DZ Z 3. [5]

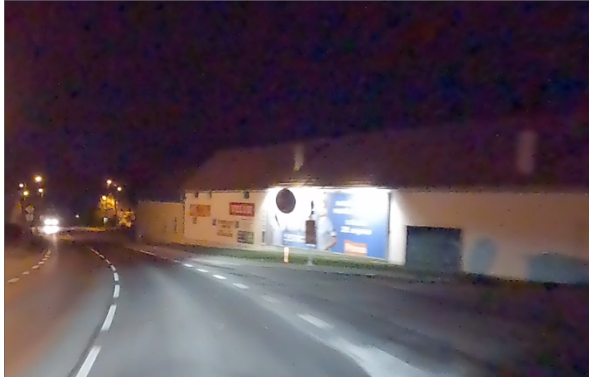
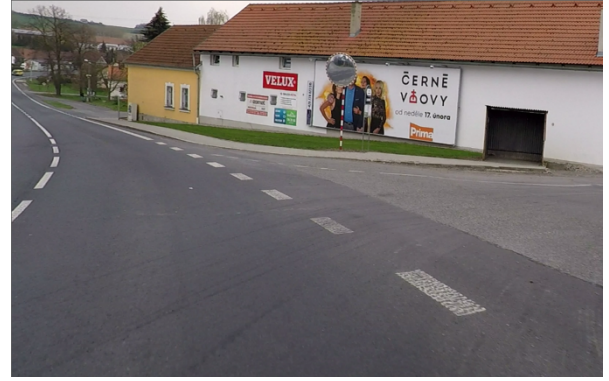
U kategorie reklamních zařízení byl sledován pouze jeden dopravně – bezpečnostní deficit a tím je celodenní rušivý efekt na účastníky silničního provozu. Při denní BI PK je riziko u reklamních zařízení, které nejsou pevnými překážkami, vždy nízké. U noční BI PK se riziko zvyšuje na střední, pokud je reklama umístěna v intravilánu, jehož dopravní prostor je neadekvátně osvětlen. V tomto případě může být řidič oslněn intenzitou vyzařujícího světelného zdroje reklamního zařízení, čímž je zvýšeno riziko přehlédnutí ostatních účastníků silničního provozu. Obrázek 37 reprezentuje příklad daného deficitu.

Obrázek 37 – Rušivý efekt reklamního zařízení za snížené viditelnosti. [5]

Obrázek 38 – Ilustrativní příklad závady za denních podmínek. [5]

Sanační opatření: Jak v denní BI PK, tak v noční BI PK je jako řešení této závady navrhováno odstranění reklamního zařízení.

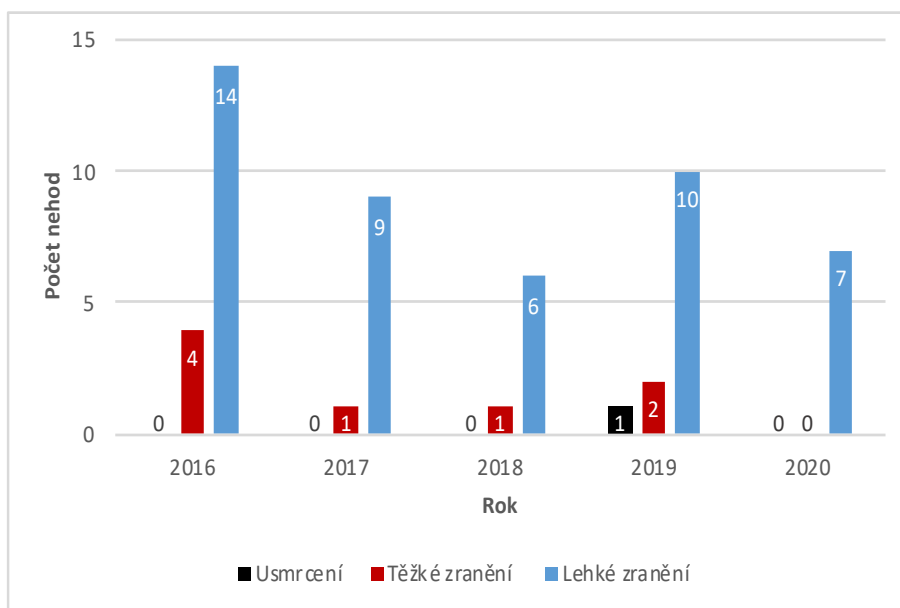
Graf 2 reprezentuje počet dopravních nehod s následky na zdraví účastníků silničního provozu. Z grafu je vidět velmi nízké zastoupení usmrcených a těžce zraněných osob. Lze tedy říci, že celkem ze 173 dopravních nehod sledované komunikace, bylo 55 nehod, kdy účastníci silničního provozu utrpěli následky na zdraví.

Graf 2 – Počet dopravních nehod s následky na zdraví. [10]

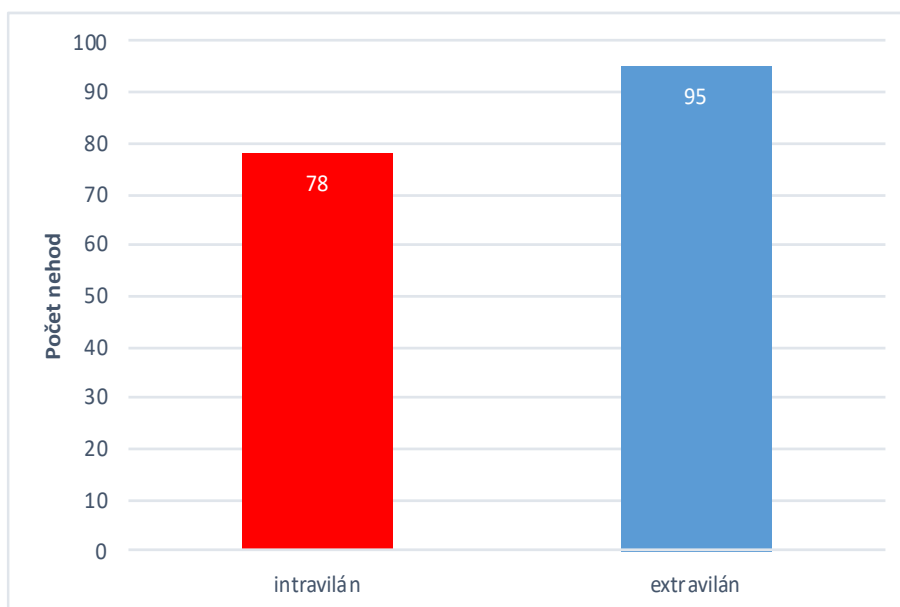
Graf 3 reprezentuje rozdělení dopravních nehod vzhledem k místu jejich vzniku, tedy jestli se nehodové události odehrály v intravilánu nebo v extravilánu. V intravilánu se stalo celkem 78 nehod, což je 45 % z celkového počtu dopravních nehod. Intravilánový úsek představuje přibližně 23 % z celkové délky sledované komunikace I/66, tudíž počet nehod v intravilánu je vzhledem na tento poměr délek velmi vysoký.

Graf 3 – Podíl nehod vzhledem k území. [10]

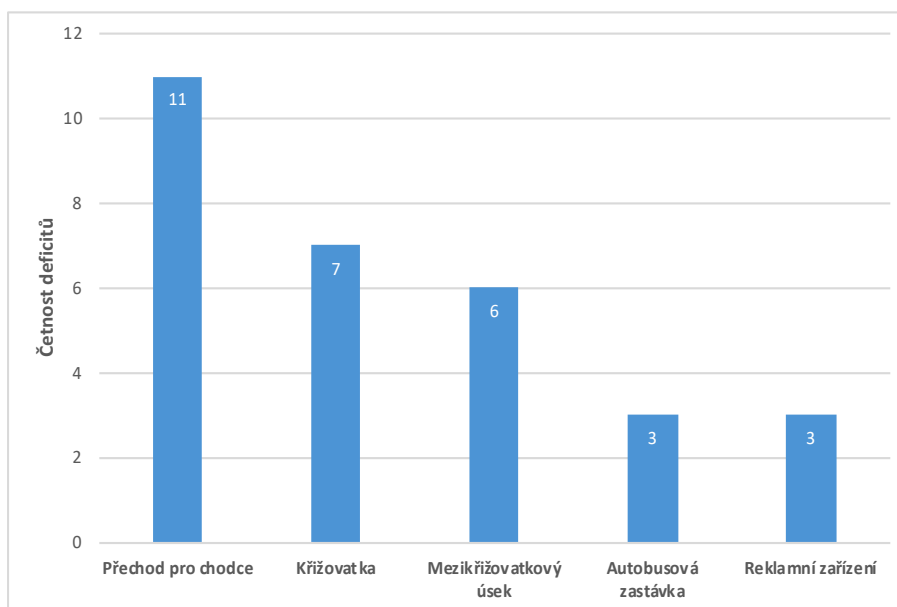
Kategorie závad	Počet závad	Závažnost rizika		
		Vysoká	Střední	Nízká
Přechod pro chodce	11	0	11	0
Křižovatka	7	0	0	7
Mezikřižovatkový úsek	6	0	1	5
Autobusová zastávka	3	0	3	0
Reklamní zařízení	3	0	1	2
Σ	30	0	16	14

Graf 6 – Četnost výskytu nočních závad dle příslušných kategorií.

Z výše uvedené tabulky, resp. grafu vyplývá podstatná převaha zjištěných dopravně – bezpečnostních deficitů z kategorie přechod pro chodce, kdy se jedná pouze o absenci přisvětlení na přechodu pro chodce. Dále pak následuje větší výskyt dopravně – bezpečnostních deficitů na křižovatkách, jedná se zejména o závady týkající se postřehnutelnosti křižovatky či neadekvátní postřehnutelnosti dopravních ostrůvků a na mezi křižovatkových úsecích byla identifikována převážně nedostatečná postřehnutelnost směrového oblouku.

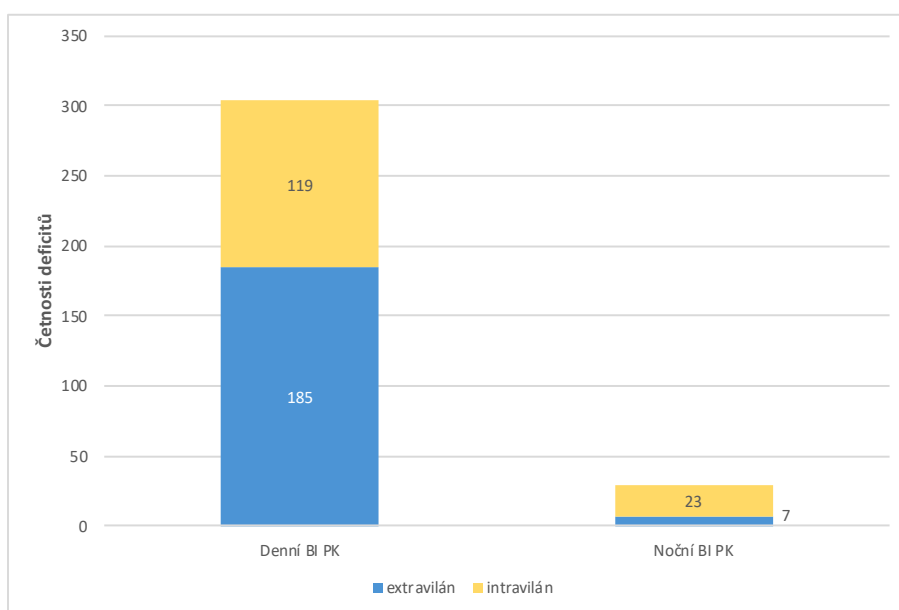
Na následujícím grafu je zobrazeno porovnání četností jednotlivých dopravně – bezpečnostních deficitů identifikovaných jak za denní BI PK, tak za noční, spolu s rozdělením četností na intravilán a extravilán. Celkem bylo v denní a v noční BI PK identifikováno 331 dopravně – bezpečnostních deficitů. Konkrétně se jedná o 304 závad za denních podmínek a o 30 závad za snížené viditelnosti. Z provedené komparace je na první pohled zřejmé, že nočních záznamů je mnohem méně než záznamu denních. Tento fakt je především důsledkem toho, že u noční BI PK bylo sledováno jednoznačně méně kategorií než u denní inspekce, neboť denní inspekce slouží jako podklad pro inspekci noční. Dále má noční BI PK za úkol zvýšení rizik exponovaných míst z již provedené denní BI PK.

Graf 9 – Porovnání četností z denní a noční BI PK.
