A N Í N

Kostel sv. Mořice

Stavebně historický

průzkum

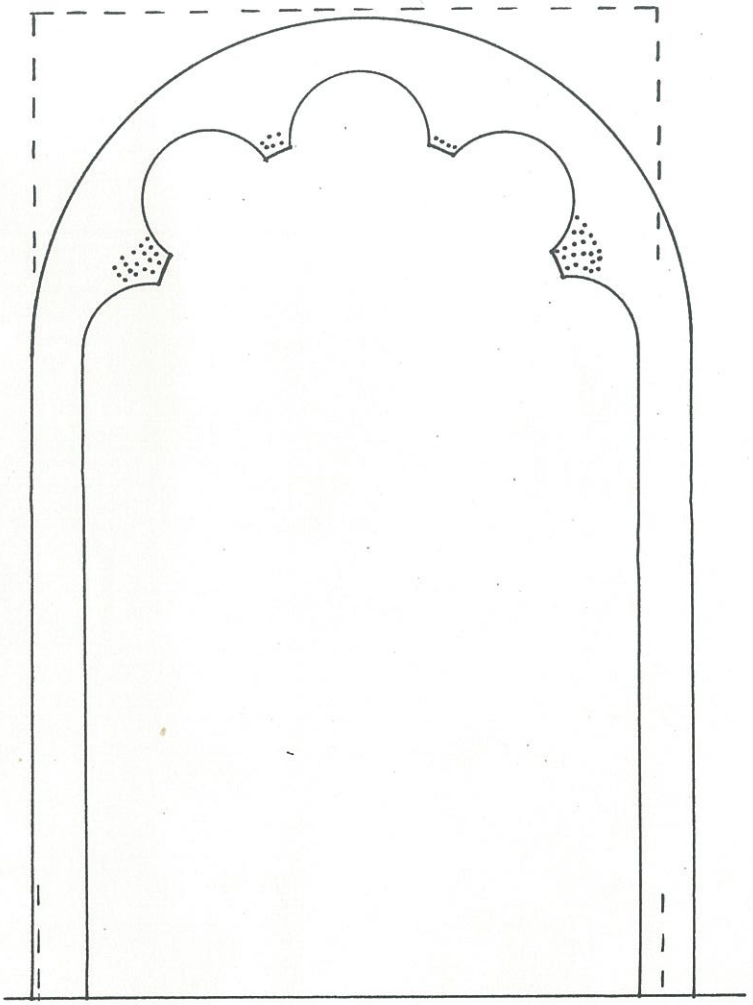
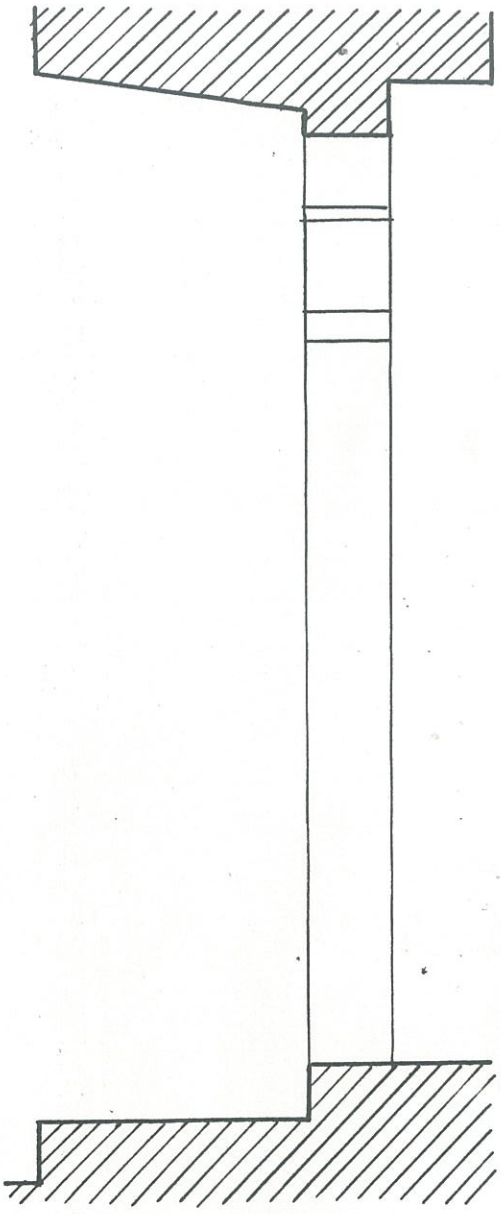
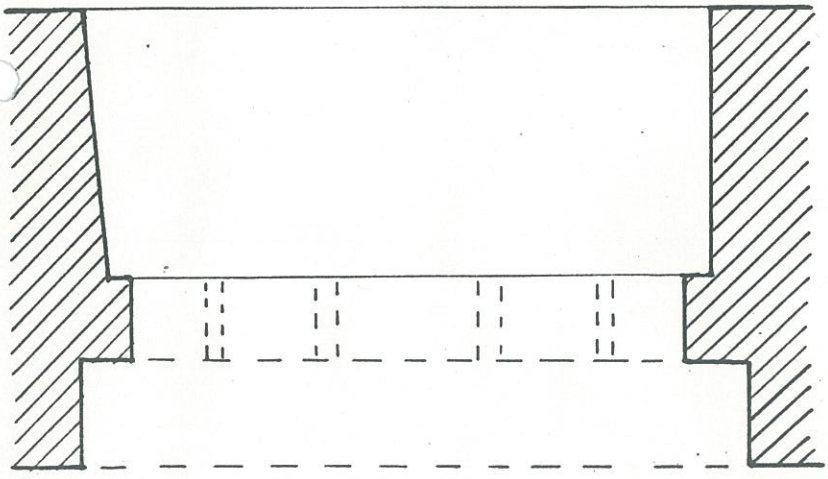
MOUŘENEC jižní portál kostela

Do lodi se vstupovalo jižním portálem, který byl degradován na pouhý průchod do přistavěné jižní kaple. Portál je osazen ve vnější třetině tlouštky zdi. Předložená vnější nika hloubky 26cm je polokruhově zaklenuta , vytváří vlastně ústupek ústupkového portálu, vlastní portál je rovněž polokruhového obrysu, s tím že jeho obvod je krepován segmenty ve tvaru zhruba dvou třetin kruhu. Nosy byly odtesány, neboť toto členění skryto v dodatečné přizdívce 19. století, nicméně zdá se, že je můžeme spolehlivě rekonstruovat. Teoreticky bychom mohli předpokládat, že nosy byly ukončeny neznámým detailem, nezdá seto však pravděpodobné. Pozoruhodná je vnitřní nika portálu na straně do lodi, která je obdélná, s vodorovným překladem,

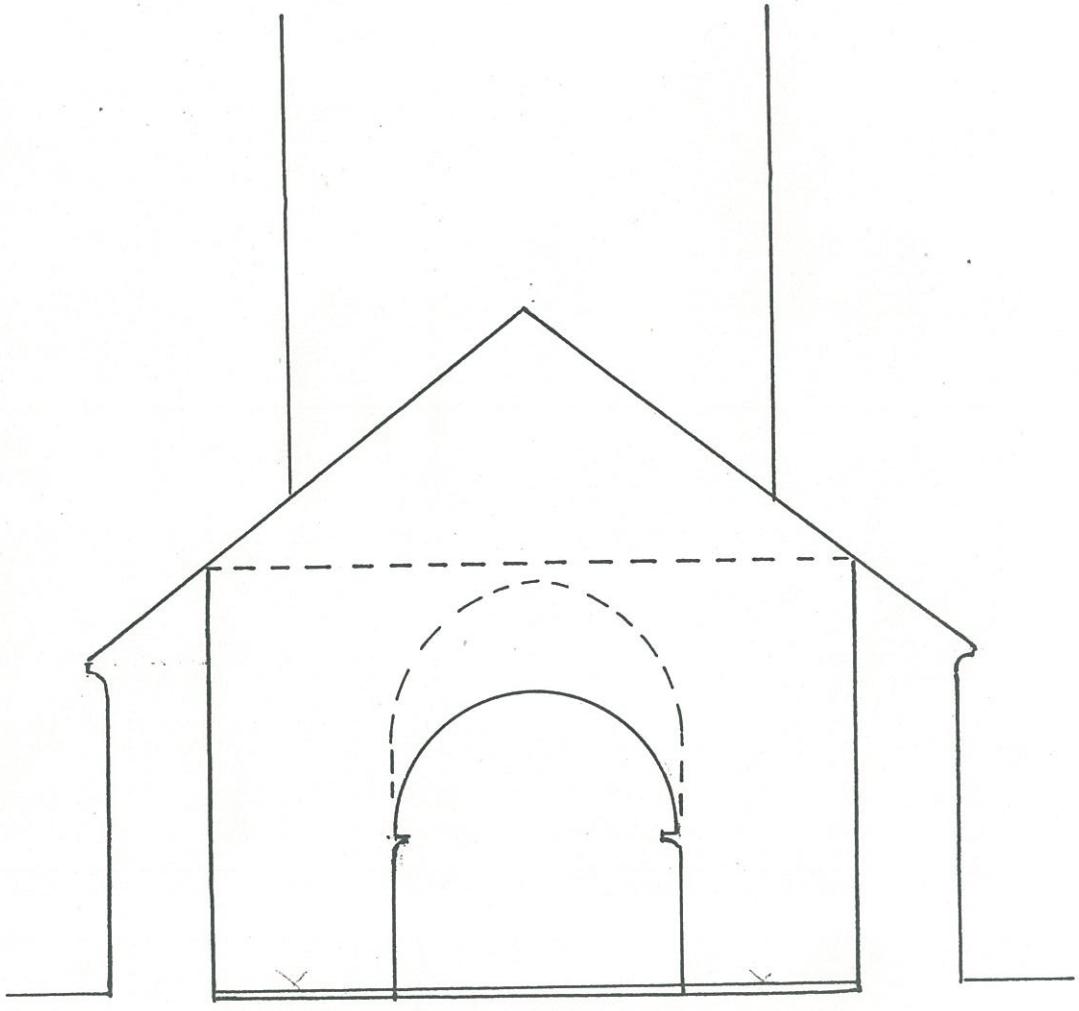
MOUŘENEC příčný řez lodí
/s rekonstrukcí romans. stavu 1:100

Krov novodobého typu, vaznicový, s kráčaty a výměnami se svislými sloupky a se dvěma hambalky, nezávislý na stropní konstrukci. Soudě podle konstrukce náleží 19. století. Na stropních trámech nejsou stopy po starším krovu, pro který by byly bývaly stropnice trámy vaznými. Stopy staršího krovu jsou naopak patrné na obou štítech. Ve štítu západním je otisk a ozub se zeslabením vymezujícím bývalou nedezdívku krovu lehce nižšího než stávající. Osová nika byla do štítu dodatečně prolomena. Štít je režný ze smíšeného zdiva, snad barokní.

Vysoce pozoruhodná je situace na východní straně. V ose věže je kapsa po trámu/ spodní okraj 307cm nad stropní konstrukcí/ na který navazuje trojúhelníková plocha s vrcholem v místě trámu, pokrytá gotickou omítkou odlišující se od režného líce zbývající plochy. Na rozhraní se zachovaly i konce latí. Je zřejmé, že je zde otisk krovu, do kterého pokračoval prostor lodi, tedy s průhledem do krovu. Odvěsna obrysu trojúhelníka vymezujícího omítnutou plochu protíná jižní nároží věže ve výši cca 55cm nad stropními trámy. Lze předpokládat, že loď byla původně cca o 80cm nižší, čemuž odpovídá i úskok líce patrný ve východním líci lodi jižně od věže. Uvedený rozdíl můžeme předpokládat jestliže prodloužíme rozhraní omítky a režné plochy. Nároží věže je vyzděno z tesaných kvádrů, ostatní zdivo drobné, lomové.

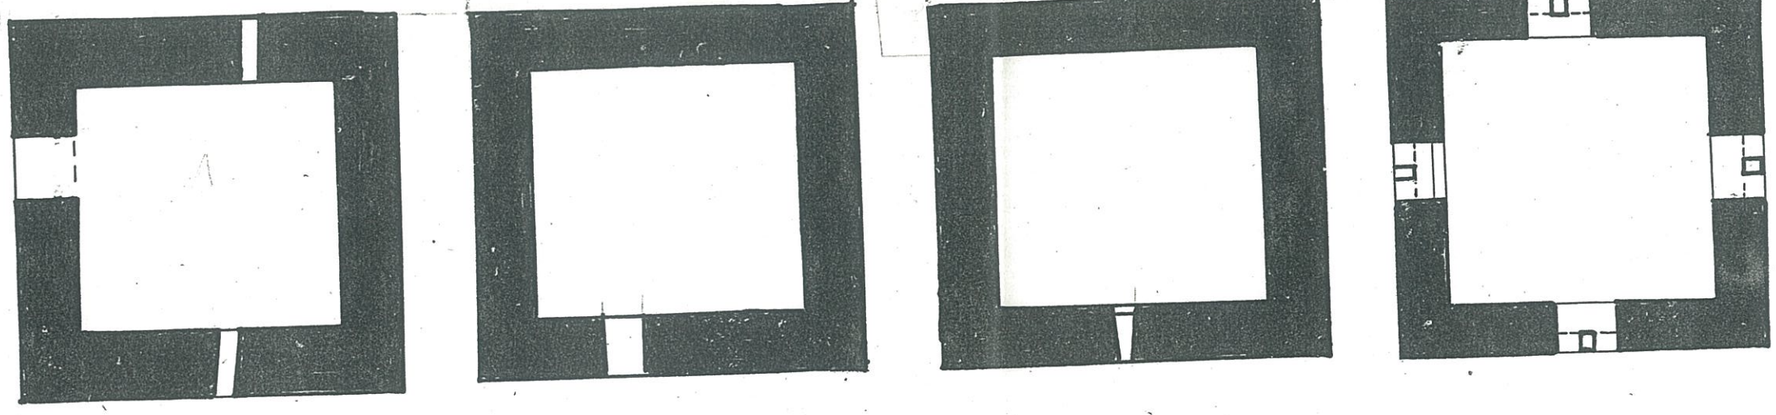
MOUŘENEC patra věže
1:100

4. patro náleží zvonici. Závažná jsou sdružená okénka, která dosud nebyla správně interpretována. Uvádělo se, na základě analogií, že zde býval obvyklý románský střední sloupek, který by bylo nutno předpokládat uprostřed tloušťky zdi a k vynesení záklenků rozšiřující sedlový náběžník. Zjišťujeme, že okna byla od počátku řešena odlišným způsobem. Okna obsahují okenní niky zaklenuté původními lomovými záklenky s otisky bednění v maltě, přičemž bednění přiléhalo hmotě do průčelí posunutých oken, ozubového typu. Rovněž dvojice oken, vlastních sdružených otvorů uplatňujících se v průčelí, se segmentovými záklenky /!/ mají původní hmotu, s předešlými obdobné záklenky z lomového zdiva s otisky bednění. Jsou tudíž původní. Dosedají na střední omítané slpupky, které jsou vyzděny ze smíšeného zdiva, nej-

V úrovni pod stropní konstrukcí, ve které jsou stropní trámy vaznými trámy krovu sledujeme spáru oddělující původní románské zdivo a dodatečé nadezdění s výplní starších kapes po trámech. Věž tedy nebyla původně v dnešní výši, ale lehce nižší.

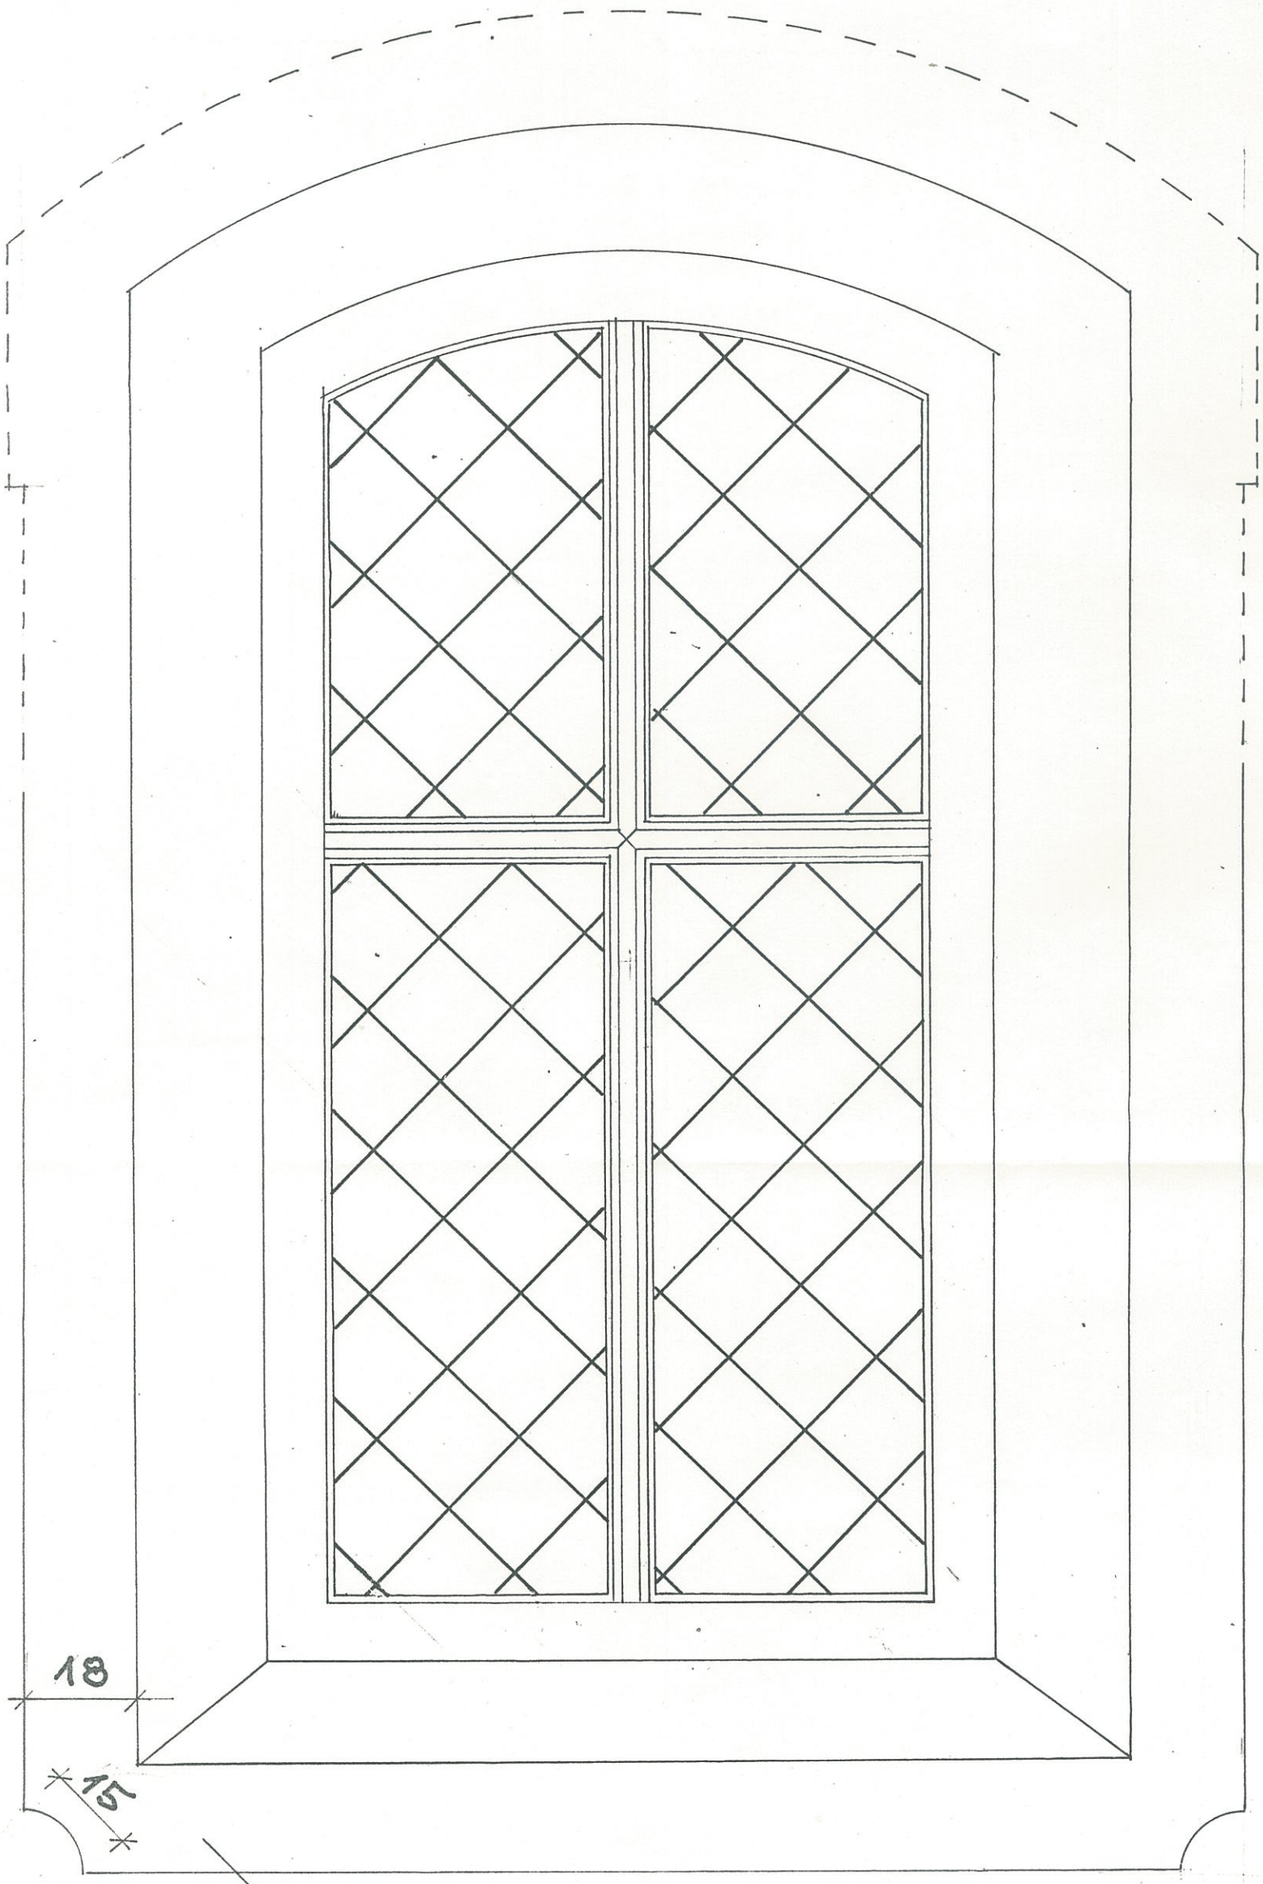
MOUŘENEC rekonstrukce okna

Severní průčelí v rozsahu lodi obsahuje okno segmentově zaklenuté s původním barokním oknem křížové konstrukce s nasazeným půloblounkem. / viz výkres/ Okenní křídla chybí, zachovala se však na půdě nad sakristií. Po obvodu okna je dobře patrná pod mladší omítkou, odhalena sondou původní barokní úprava. Pasparta šířky 18cm na spodním nároží čtvrkruhem vykrojená. Základní plocha omítky je přírodní, šedavého tónu, pasparta byla provedena nikoliv plasticky, ale vápenným bílým nátěrem. Římsa je profilu lysis, obdobně jako na jižní straně. Na nároží bychom mohli předpokládat obvyklé kvádrování nebo liseny provedené obdobnou technikou jako pasparty oken, za daných podmínek omezeného zpřístupnění stopy těchto úprav nebyly zjištěny. Vpravo od okna, ve vzdálenosti 454 cm od nároží je patrnádrobná trhlina totožná s původním severozápadním nárožím kratší románské lodi.

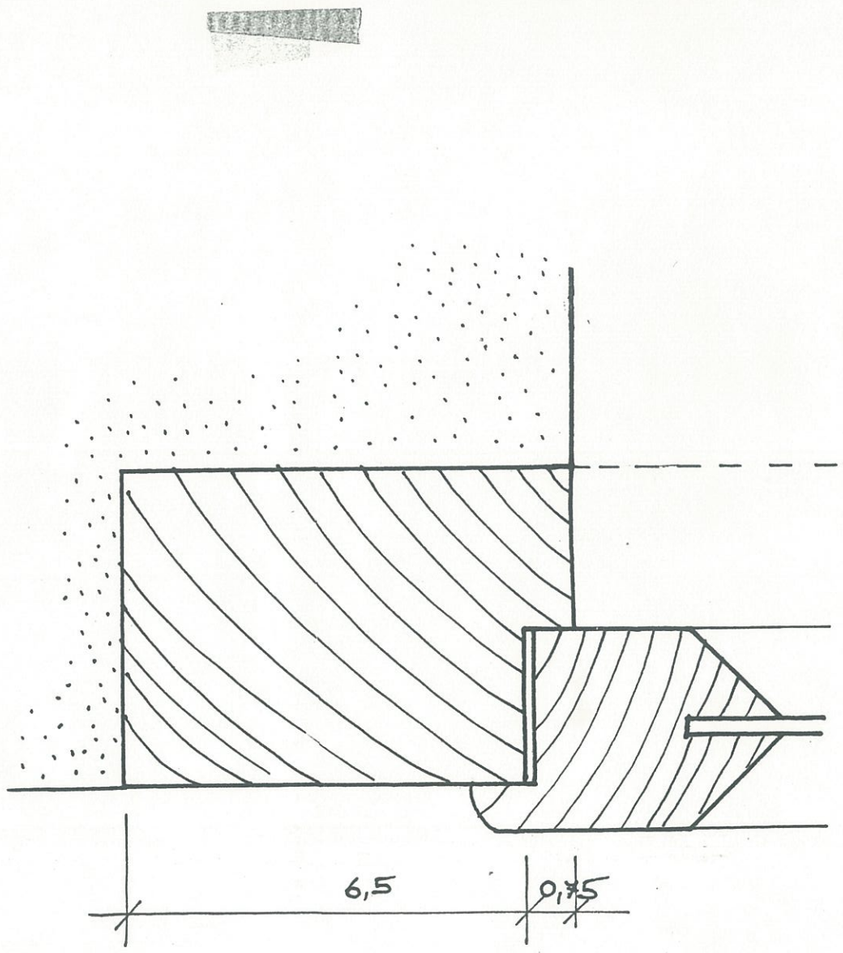
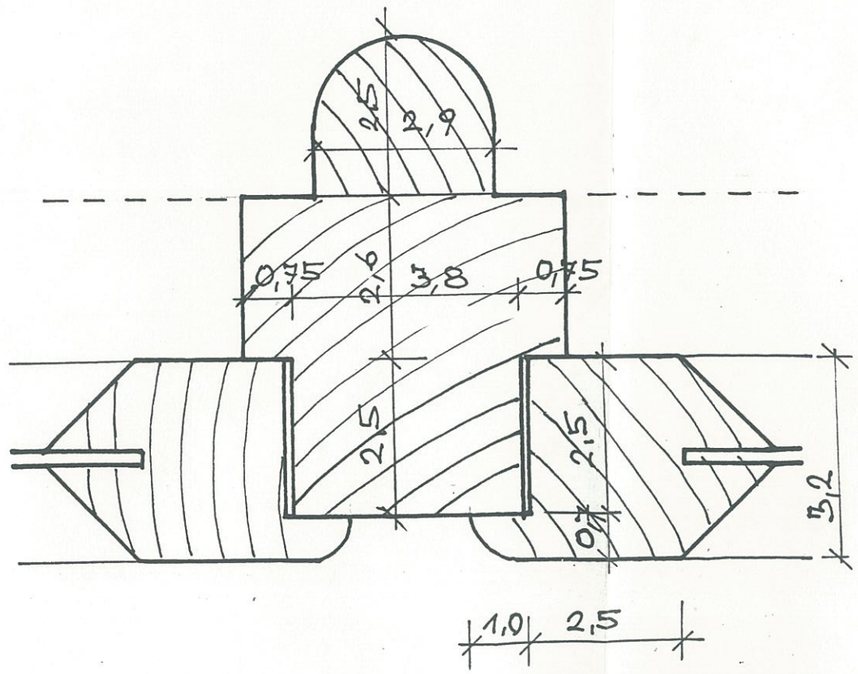
Dokumentace barokního okna severního průčelí lodi 1:1

Barokní pasparta okna severního průčelí lodi
