1.2 CHYBNÁ ČI NEVHODNÁ ŘEŠENÍ VE VÝKRESOVÉ ČÁSTI PD

1.3 OPRAVA PROJEKTOVÉ DOKUMENTACE

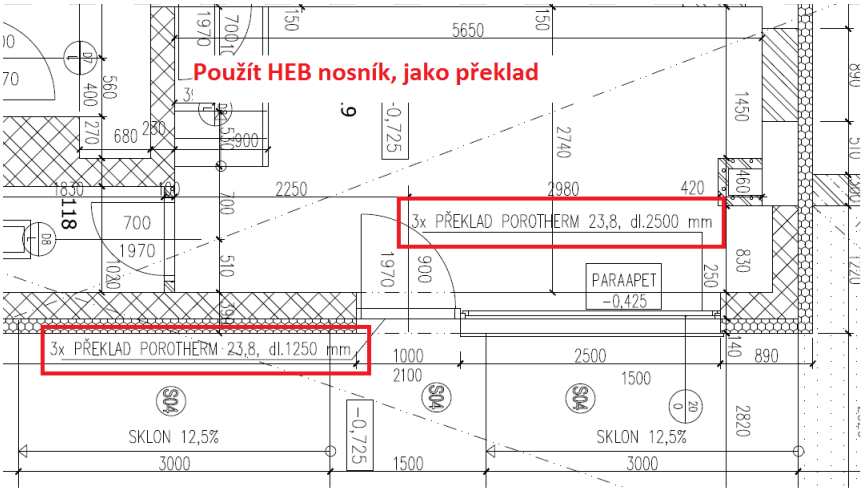
I) Nedostatečně dlouhý překlad pro otvor

V návaznosti na předchozí odstavec s nalezenými vadami PD navrhuji následující opravy:
