Stavebně-technický průzkum a návrh stavebních úprav rodinného domu v Údlicích

BAKALÁŘSKÁ PRÁCE

Stavebně technický průzkum a návrh stavebních úprav rodinného domu
v Údlicích

Student: Sandra Nevimová

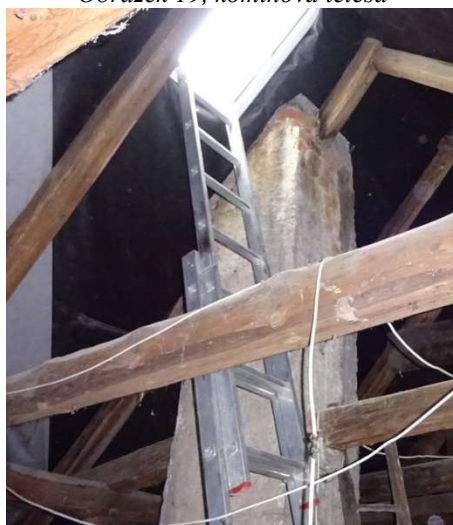
Obrázek 19) je nyní využito na odtah páry z digestoře v kuchyni v 2.NP. Druhé komínové těleso (vpravo viz Obrázek 19) v objektu se používá na odtah spalin z kotle na uhlí. Na komínovém tělese K3 je uložen hambálek a krokev bez výměny. Jedná se o vadu objektu, která je v povědomí a je v současnosti podložena revizí komínového tělesa (viz Obrázek 20).

Obrázek 20, vada komínového tělesa

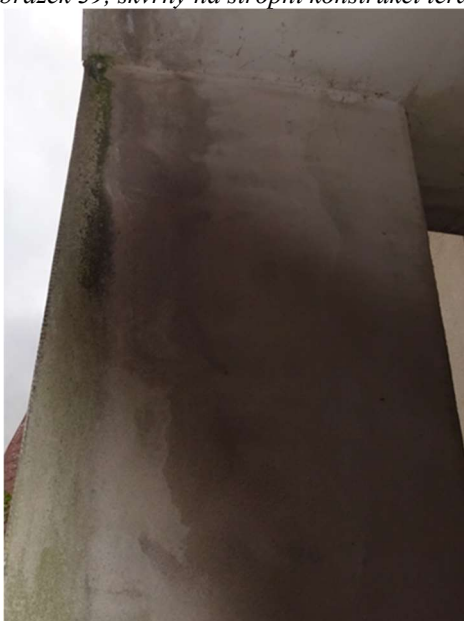
Na sloupech a stropní konstrukci terasy jsou vidět skvrny od vody a na levém sloupu se vyskytuje řasa (viz Obrázek 39, Obrázek 40), tyto poruchy jsou způsobeny klimatickými podmínkami a nesprávným provedením oplechování.

Obrázek 40, řasy na levém sloupu terasy

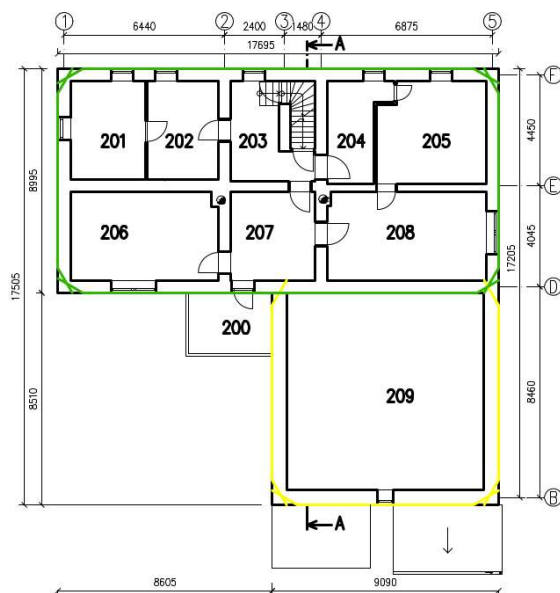
Obrázek 50, půdorys 2.NP s předpínacími táhly

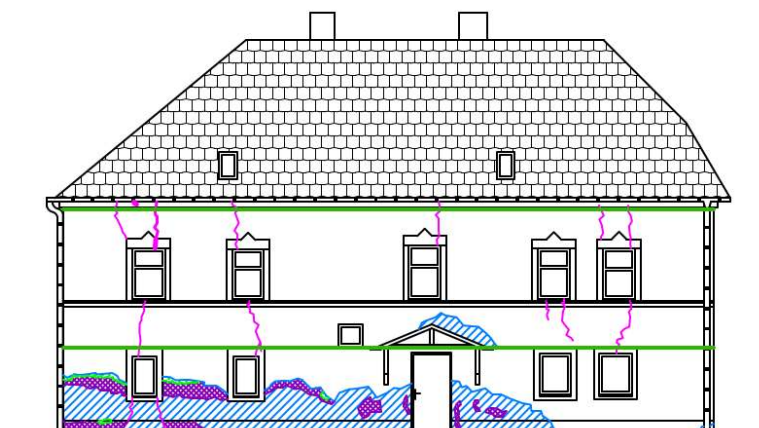
Obrázek 51, jihovýchodní pohled s předpínacími táhly

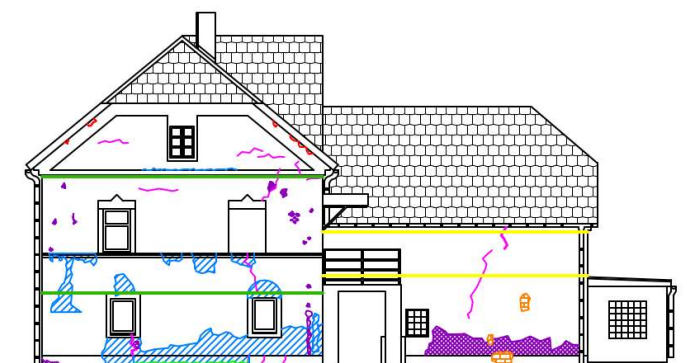
Obrázek 52, jihozápadní pohled s předpínacími táhly

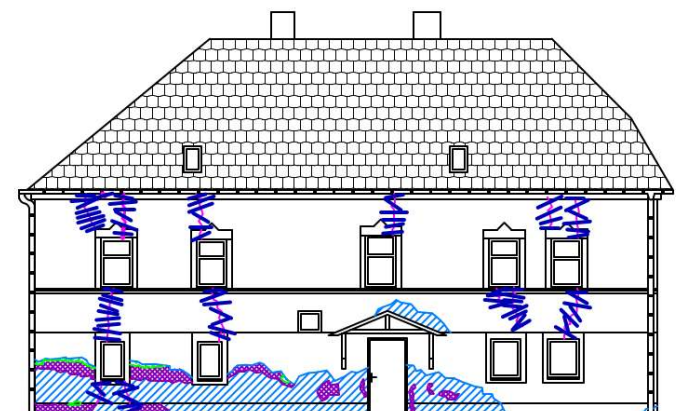
Obrázek 55, jihovýchodní pohled – stehování

Toto řešení je levnější, ale za to bude pracnější. Také je třeba zabránit tvorbě nových trhlin. U některých trhlin bude problém dodržení zásad stehování, a to konkrétně kotvení spon ve vzdálenosti min 500 mm od trhliny. V některých místech by mohlo dojít k překrývání spon. Celkově toto řešení nebude vhodné pro některé trhliny (viz Obrázek 55, Obrázek 56, Obrázek 57, Obrázek 58).

Druhým řešením sanace trhlin je stehování. Je nutno zvážit možnost vzniku nových trhlin, zvláště v okolí kotevních spon (2) (viz Obrázek 55, Obrázek 56, Obrázek 57, Obrázek 58). Stehování aplikujeme na všechny trhliny na objektu.

Přes trhlínu se z obou stran osadí ocelové spony a průměru 12-25 mm, které se zapustí do předem vyvrtnaných otvorů (hloubka otvorů se volí v rozmezí 0,5-0,8 tloušťky zdiva). Poté se otvory zaplní cementovou maltou, epoxidovou pryskyřicí, polyuretanovou pryskyřicí, záleží na rozsahu trhliny. Důležité je, aby spony byly umístěny kolmo na trhlínu a kotveny ve vzdálenosti minimálně 500 mm od trhliny. Vhodnější je, aby měly různou délku, z důvodu roznášení zatížení do zdiva. Trhlína se poté utěsní tmelením maltou nebo se za injektuje vhodnou injektážní látkou. Spony se dále opatří ochranným nátěrem proti korozi a omítnou se. (2) (6)

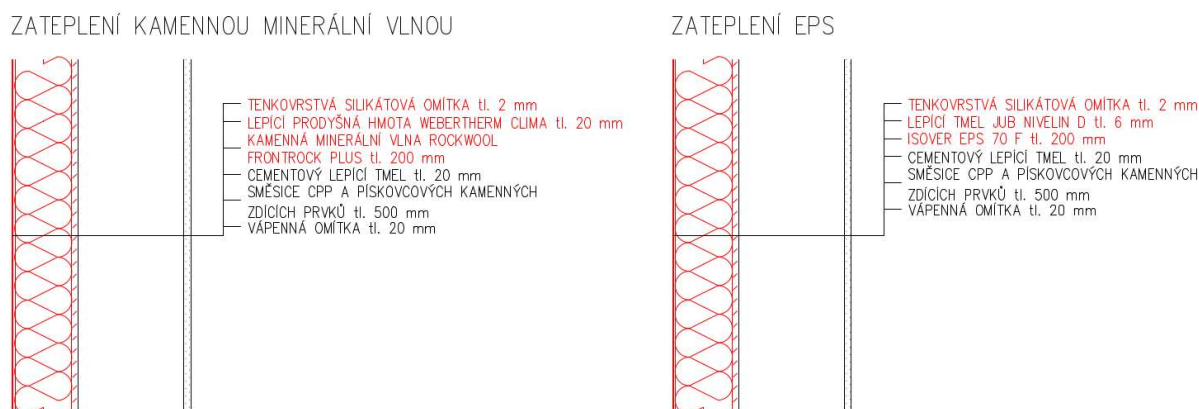
Obrázek 91, navrhované skladby zateplení

Pro řešení objektu byla navržena dvě řešení kontaktního zateplovacího systému, které se liší v použití materiálu. Prvním materiálem je EPS (za podmínky sanace vlhkosti) a druhým materiálem je minerální vlna. Obě možnosti byly porovnány v softwaru AREA 2017 EDU (viz Příloha č. 2). Byl vybrán typický detail soklu s kačirkem, (viz Obrázek 78). Tento detail byl posouzen pro obě navrhované skladby (viz Obrázek 91).

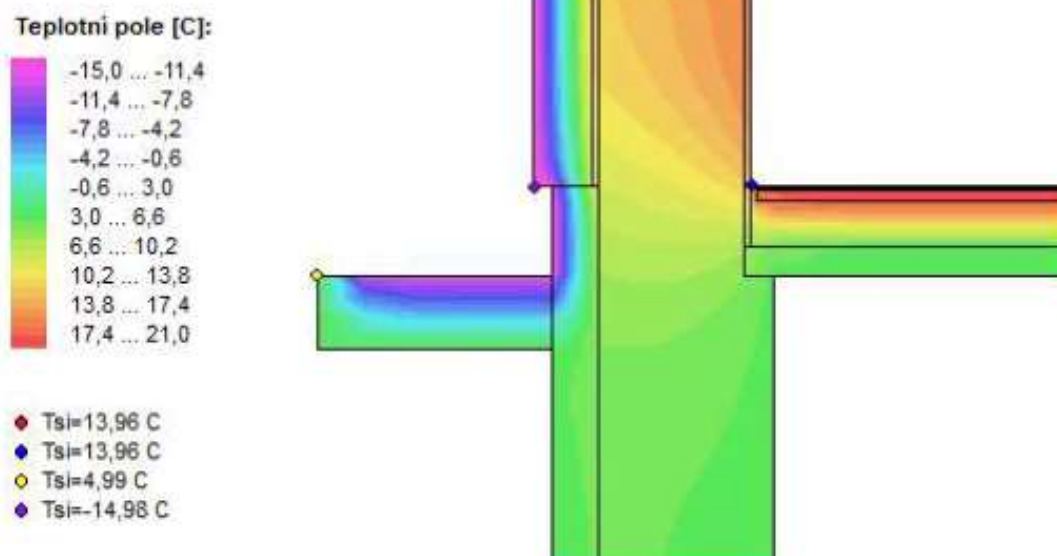
Obrázek 92, nejnižší povrchové teploty varianty s kamennou minerální vatou

Po zadání obou skladeb v detailu soklu s kačirkem (viz Obrázek 78) do softwaru AREA 2017 EDU bylo zjištěno, že skladby nekondenzují (viz Příloha č. 4, Obrázek 92, Obrázek 93), tudíž nebude nutno řešit kondenzaci vodní páry v konstrukci.

Z výpočtu se obě varianty jeví jako dostatečné, na zvážení je případné přidání tepelné izolace. Z výpočtu tepelného toku se jeví jako lepší varianta kamenná minerální vata.
