**ČESKÉ VYSOKÉ UČENÍ TECHNICKÉ
V PRAZE**

BAKALÁŘSKÁ PRÁCE

Stavebně technický průzkum a návrh sanačních opatření kostela
Navštívení Panny Marie v Letově

Student: Michal Fencel

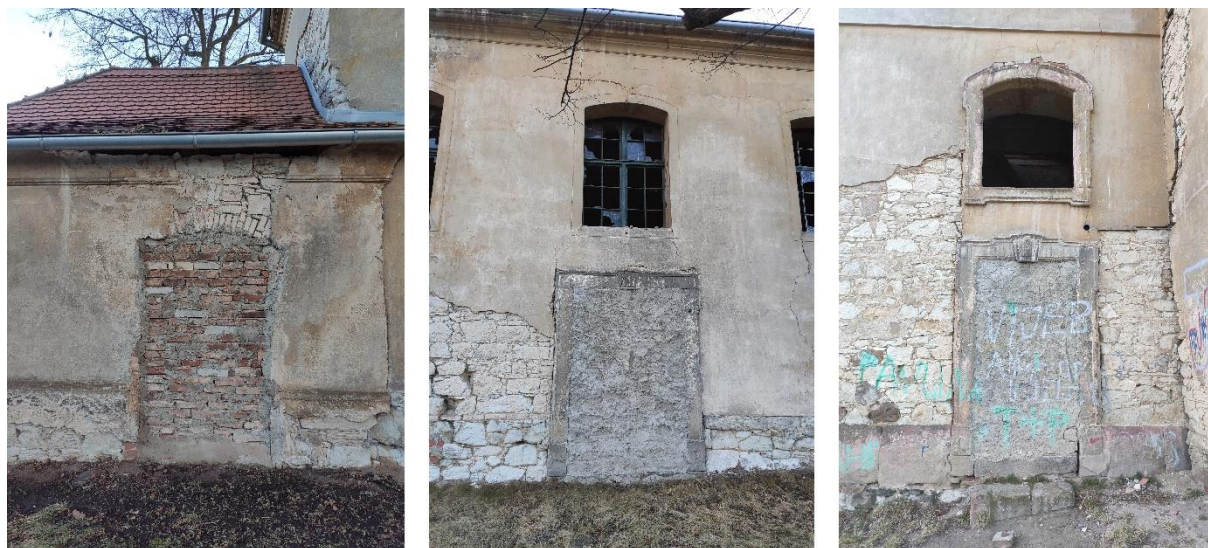
Kostel je v současné době nepřístupný vzhledem k jeho havarijnímu stavu – na objektu jsou patrné trhliny, poničená omítka (odpadlá, či poničená vandaly), výplně okenních otvorů jsou rozbité, či zcela chybí a z věže postupně padá plechová krytina. Veškeré vstupy jsou zazděny proti nepovolenému vniknutí (Obr. 6,7,8), jediný možný přístup do objektu je otevřenými okny ve výšce 3 metrů (6).

Obr. 6, 7, 8 Zazdžené vstupy, zleva: sakristie, loď, věž

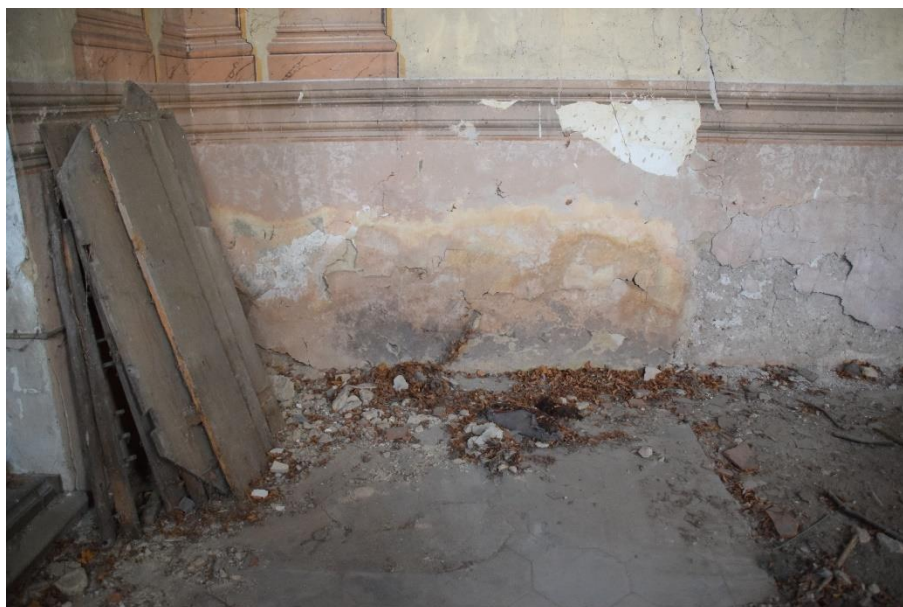
Dále jsou na některých stěnách vidět vlhká místa jak v exteriéru, tak v interiéru. Dřívější hlavní příčinou byla porušená krytina střešního pláště a nefunkční odvádění dešťové vody, resp. chybějící okapové žlaby a svody. Tento problém měla vyřešit (mimo jiné) oprava celého střešního pláště lodi, presbytáře a sakristie a umístění nových žlabů a svodů v letech 2016 – 2017. Nová krytina je stále neporušená, avšak žlaby na některých místech kolabují, dešťová voda se v nich hromadí a přetéká, což dokazuje fotografie pořízená po dešti dne 17.2.2022 (Obr. 44) (na fotografii je patrný stočený roh žlabu ke stěně a vlhká omítka). Další místa s patrnou vlhkostí jsou místa soklu – objevují se místa s tmavším zbarvením do výšky cca 900 mm od podlahy (Obr. 45). Z fotografií pořízených na místě lze usuzovat, že voda se do soklové části konstrukce dostává z podzákladí a vzlíná výše.

Obr. 45 Vlhkost soklu – interiér

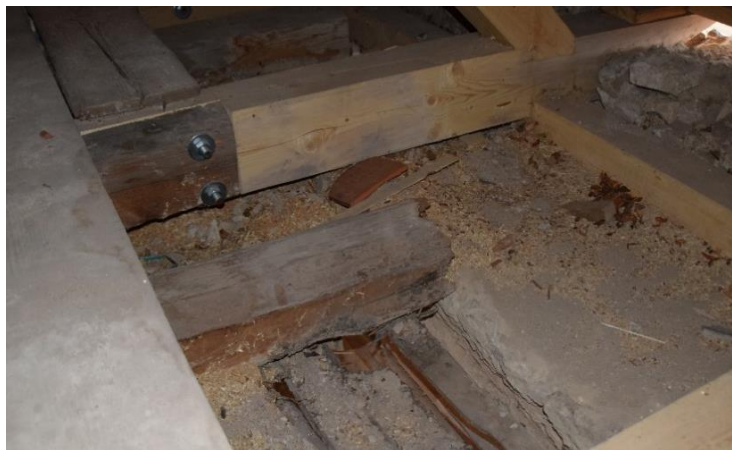
Rákosníky nesoucí záklop s omítkou vykazují známky dlouhodobého zatékání ze střešního pláště. Zhlaví některých trámů je uhnílé, či dokonce prakticky chybí (Obr. 50). Středový trám vynášející rákosníky, který je součástí vodorovné nosné konstrukce a je částečně roznašen vaznými trámy krovu, vykazuje známky rozsáhlého napadení dřevokazným hmyzem – jsou patrné vyhlodané chodbičky a jemné piliny po celém obnaženém povrchu (Obr. 51). Toto poškození způsobují larvy hmyzu, dospělý brouk, respektive samička pouze klade vajíčka do dřeva (13). Bohužel se při opravě krovu v minulých letech na rákosníky a vynášecí trám nebral zřetel. Vynášecí trám s biologickým napadením a rákosníky s poškozeným zhlavím jsou graficky naznačeny na Obr. 49.

Obr. 50 Shnilé zhlaví rákosníku

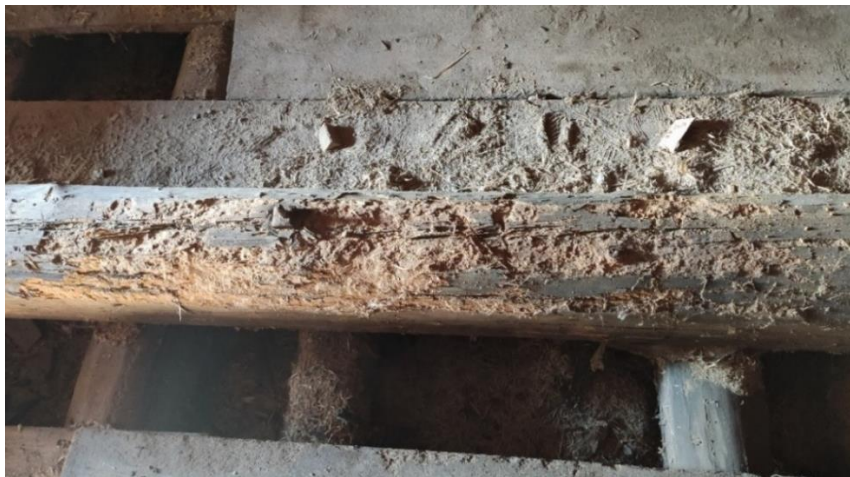
Obr. 51 Napadení vynášejiho trámu

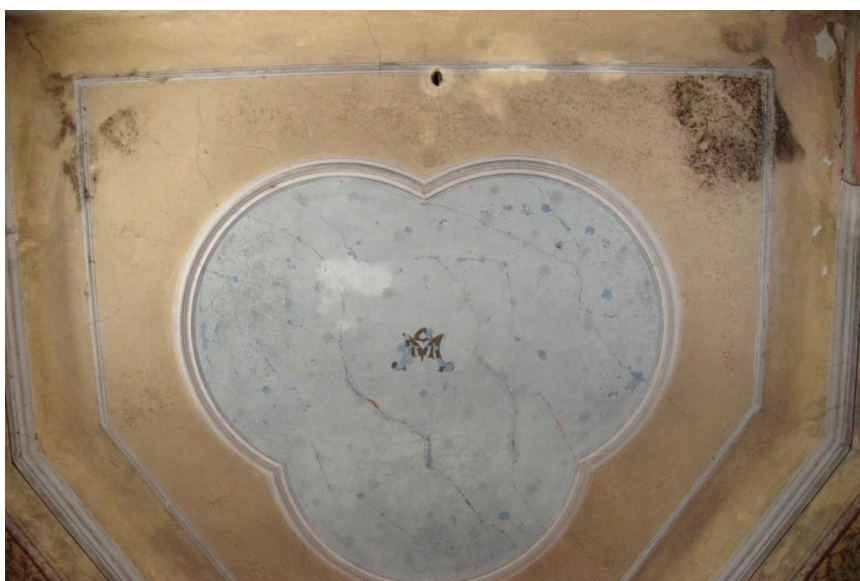
Z vnitřku lodi jsou patrné četné trhliny ve stropních omítkách a tmavá místa dokazují přítomnost zvýšené vlhkosti a s tím související přítomnost plísní (Obr. 52). Nad kruchtou lze vidět rozpadlé podbití, po levé straně lodi dokonce omítka včetně podbití úplně chybí (Obr. 53, 54).

Obr. 52 Plísně na omítce – presbytář

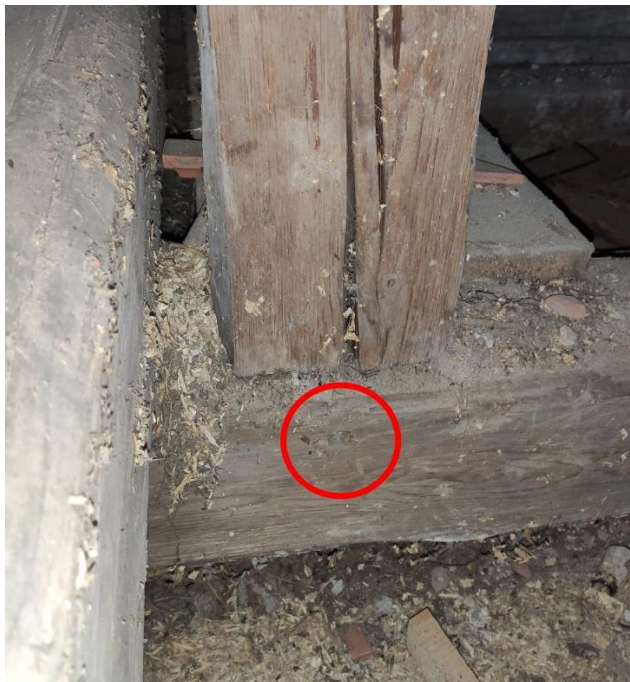
Dle informací spolku Pro Kostely z.s. a dle vizuálního průzkumu lze konstatovat, že krov před opravou byl v havarijním stavu – shnilá či dokonce úplně uhnílá zhlaví vazných trámů, poškozené krokve, námětky, vzpěry a pozednice. Vazné trámy pravděpodobně nefungovaly jako táhla a přestaly přenášet vodorovné reakce krovu. Tyto poškozené prvky byly buď úplně nahrazeny nebo opraveny (Obr. 58) (např. protézováním). Navíc zmizely některé spoje sloupků a vazného trámu (Obr. 59), či nebyly nahrazeny. V krovu presbytáře chybí částečně dvě vzpěry, což prozrazují výřezy na hambalku (Obr. 60, 61). Na některých málo prvcích jsou přítomny výletové otvory po červotoči.

Obr. 59 Chybějící dubový kolík sloupku a vazného trámu

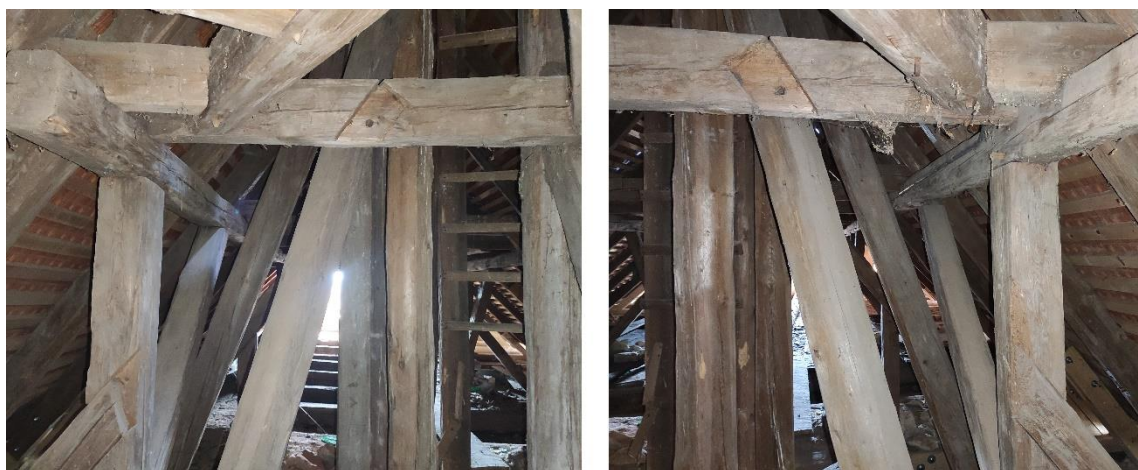
Obr. 60, 61 Chybějící vzpěry

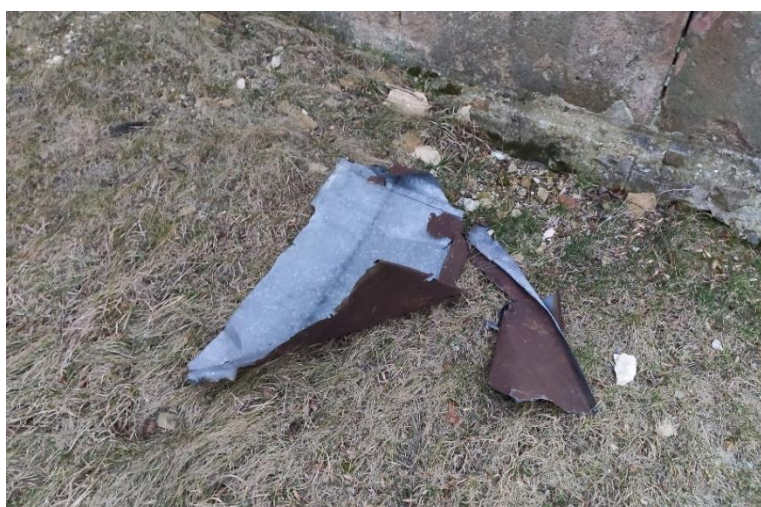
Ocelové plechy tvořící plášť hlavní a sanktusníkové věže jsou z velké části zrezlé a během silných nárazových větrů v únoru 2022 se některé odtrhly (Obr. 67). I z tohoto důvodu do sanktusníkové a hlavní věže zatéká.

Obr. 67 Popadané plechy z věže

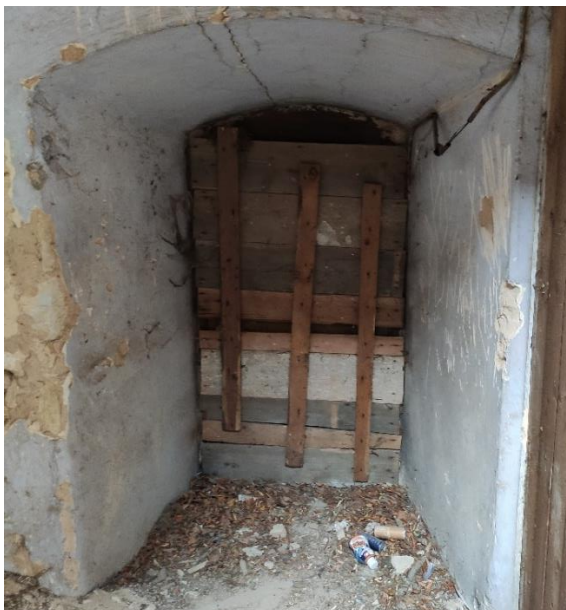
Výplně vstupních dveří lodě a věže jsou přítomny, bez zjevného poškození, zatímco v sakristii zcela chybí – avšak veškeré vstupní otvory jsou z exteriéru zazděny, jak již bylo zmíněno v předchozích kapitolách. Dveře spojující věž a kruchtu dřevěnou výplň mají, ale je znemožněno jejich otevření kvůli přibitým prknům (Obr. 68). Oproti tomu vnitřní dveře spojující sakristii s presbytářem výplň nemají.

Obr. 68 Dveře mezi kruchtou a věží

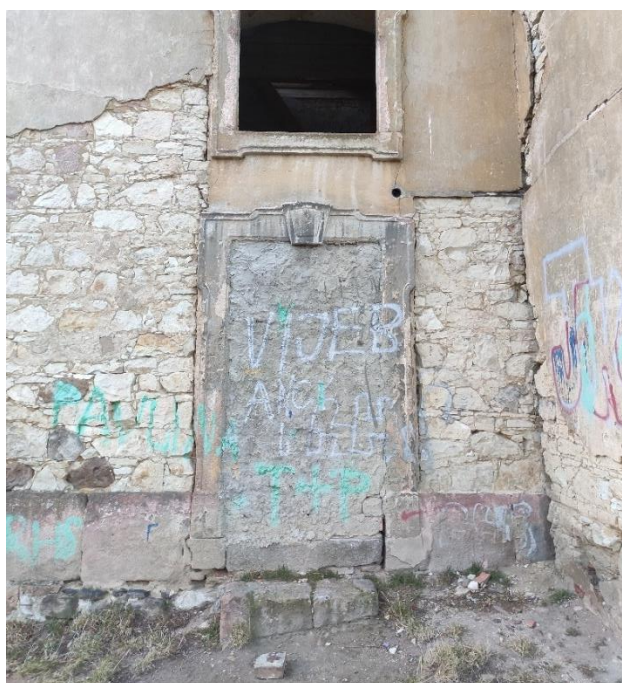
V interiéru jak lodě a presbytáře, tak i sakristie a věže jsou omítky přibližně na 50 % ploch. Většinou jsou spadané díky působící vlhkosti či vandalům, na některých površích je patrné postupné odlupování a drolení původní omítky kvůli přítomné vlhkosti, která se prozrazuje tmavými místy (viz. Obr. 70 a obrázky v předchozích kapitolách) s plísněmi. Z exteriéru je pohled na omítky podobný – z části povrchů je již omítka spadlá, jsou na ní přítomny trhliny, tmavá místa značící zvýšenou dlouhospůsobící vlhkost. Mimo jiné se zde vyskytují graffiti (Obr. 71).

Obr. 71 Graffiti a opadaná omítka na věži

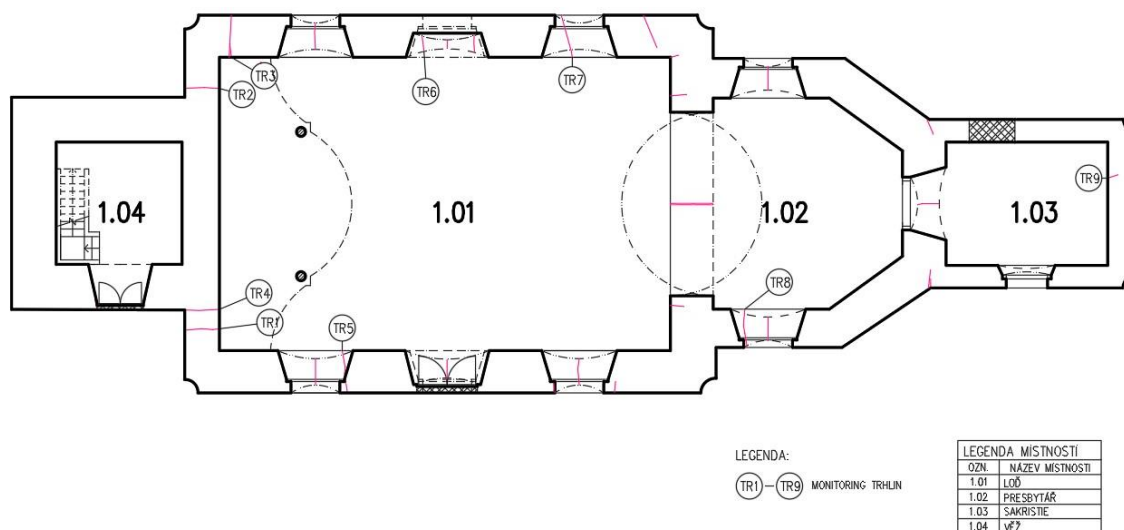
Celkem bylo vybráno 9 trhlin, 7 v lodi (6 na stěnách, 1 na klenebném pasu), 1 v presbytáři a 1 v sakristii – tyto trhliny se nacházejí v obnaženém zdivu, tj. bez omítek. Pozice trhlin byly zakresleny do půdorysu současného stavu, byly opatřeny štítkem a popsány v legendě (Obr. 72).

Obr. 72 Půdorys s vyznačenými monitorovanými trhlínami

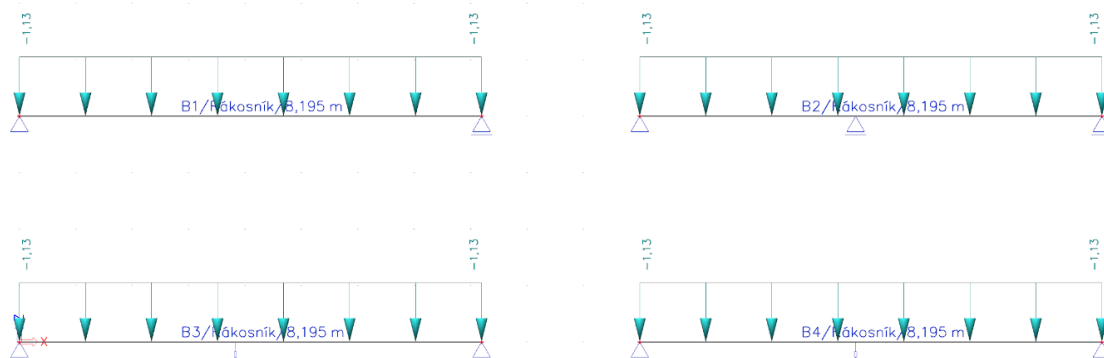
Obr. 82 Výpočetní modely rákosníku stropu S01

Pro účely této práce byly vytvořeny 4 výpočetní modely (Obr. 82). První model (rákosník označen jako B1) neuvažuje středový trám jako podporu (tento model je pouze pro představu, jak by se choval rákosník bez této podpory – například po uvolnění vynášecího trnu, či po jiné staticky znehodnocující degradaci). Druhý model B2 uvažuje středový trám jako plně tuhou podporu (tuhost této podpory se blíží k nekonečnu). Tento model je pouze pro představu, ve skutečnosti dojde k dotvarování spoje (vynášecí trám se deformuje). Třetí model B3 a čtvrtý model B4 uvažují středový trám jako pružnou podporu, B3 s tuhostí 5 MN/m a B4 s tuhostí 0,5 MN/m (tyto dva modely více simulují realitu dotvarování vynášecího trámu). Tyto modely byly zatíženy nadefinovaným zatížením (Obr. 80) s příslušnou zatěžovací šířkou.

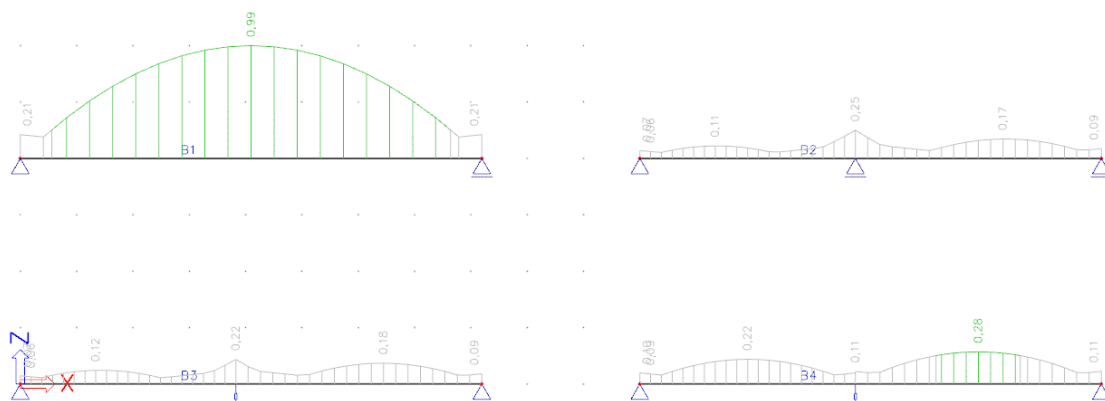
Obr. 83 Rákosník nad lodí – MSÚ

Po dokončení výpočtu je zřejmé, že na 1. mezní stav (tj. mezní stav únosnosti – dále pouze MSÚ) rákosník vyhoví vždy (Obr. 83), i v případě bez vynášecího trámu (avšak průřez je využit na 99%). Na 2. mezní stav (tj. mezní stav použitelnosti – dále jen MSP) však v případě B1 nevyhoví (Obr. 84). Krátkodobý průhyb je 1/155 rozpětí (52,8 mm), což je mnohem více, než přípustné maximum (1/350 rozpětí), dlouhodobý + krátkodobý průhyb je 1/97 rozpětí (84,4 mm), což je, opět, mnohem více, než maximum (1/200 rozpětí). Souhrn průhybů MSP na jednotlivých modelech je vypsán v tabulce Tab. 6 na konci této kapitoly. Pokud by roznášecí trám neplnil svoji funkci, byl by průhyb patrný při pohledu na strop z lodi, minimálně omítka by byla čteně popraskaná, či popadaná. Ostatní případy B3, B4, které realističtěji popisují současný stav, a B2, vyhoví. Veškeré výsledky z programu včetně vykreslení vnitřních sil, reakcí, grafického zobrazení výpočtových modelů s výpočtovým zatížením a kombinacemi viz. příloha P03.

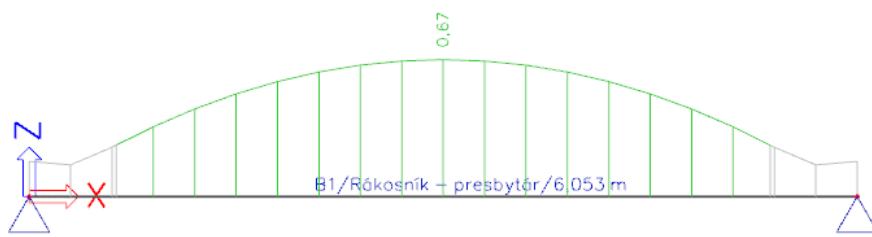
Obr. 86 Rákosník nad presbytářem – MSÚ

Statický posudek rákosníku ukazuje, že na MSÚ (ohyb, smyk) vyhoví s relativně velkou rezervou (Obr. 86). Oproti tomu na MSP nevyhoví (krátkodobé + dlouhodobé přetvoření). Nevyhoví jak na krátkodobé (1/281 rozpětí oproti maximálnímu průhybu 1/350 rozpětí) tak ani s připočítáním dlouhodobého (1/176 oproti maximálnímu 1/200) (Obr. 87). Avšak vzhledem k tomu, že se jedná o stávající konstrukci a vyměnit, či upravit ji na více únosnou v momentální situaci nelze, není potřeba se tomuto problému dále věnovat.

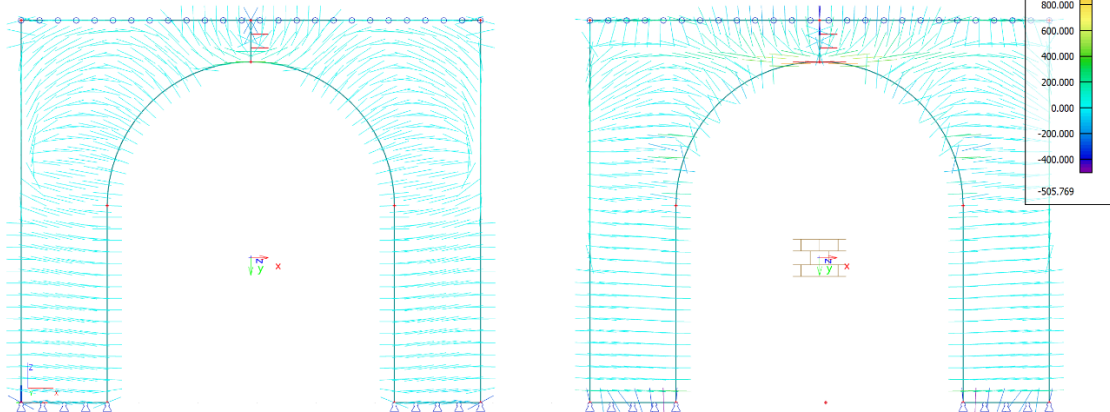
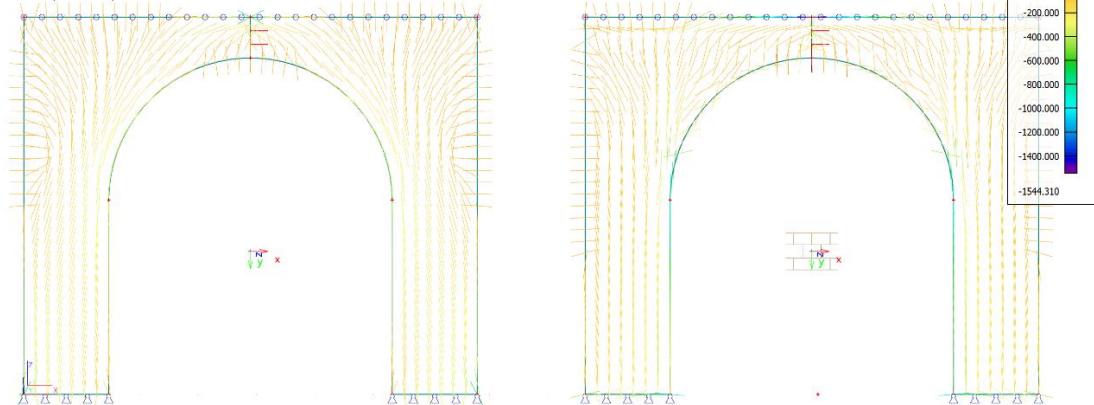
Z výsledků je zřejmé, že soustředěné zatížení způsobí rozevření spáry ve vrcholu. Nepomáhá tomu ani fakt, že obě síly se přibližně nacházejí přímo nad vrcholem oblouku. Oba modely se přibližně shodují v toku hlavních napětí (Obr. 91, Obr. 92), rozcházejí se ve velikostech napětí, především ve vrcholu oblouku (Obr. 93, Obr. 94) – ortotropní model vyvozuje větší tahová napětí – a také v deformacích, kde ortotropní model vyvozuje několikanásobně větší průhyb ve vrcholu oblouku (Obr. 95), což koresponduje s realitou.

Obr. 91 Trajektorie hlavních napětí σ_1 od svislého zatížení

Obr. 92 Trajektorie hlavních napětí σ_2 od svislého zatížení

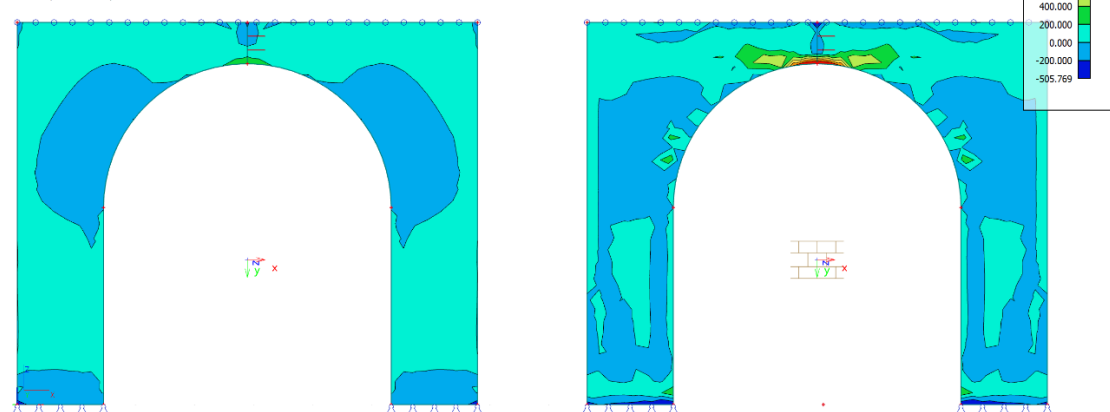
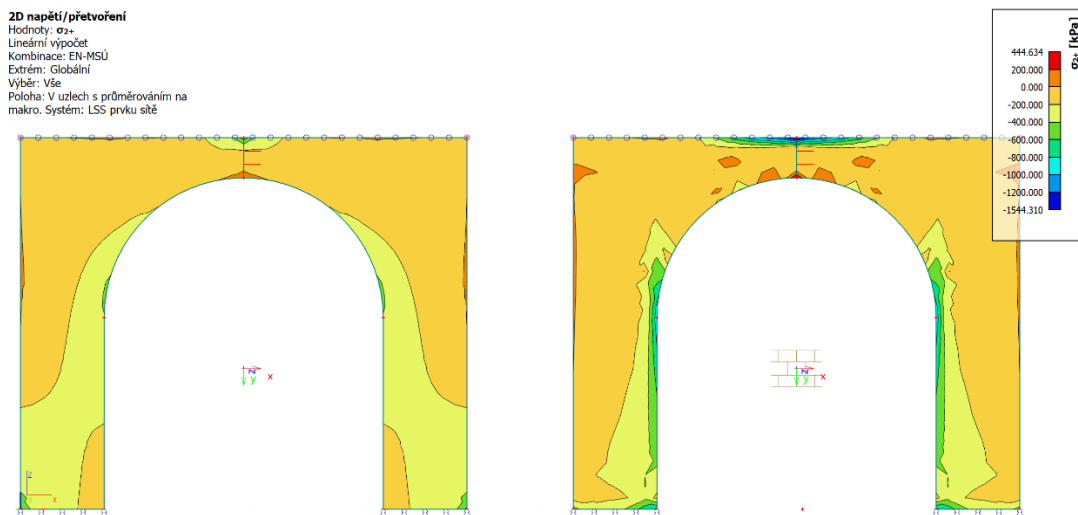
Obr. 93 Hlavní napětí σ_1 od svislého zatížení po ploše modelů

Obr. 94 Hlavní napětí σ_2 od svislého zatížení po ploše modelů

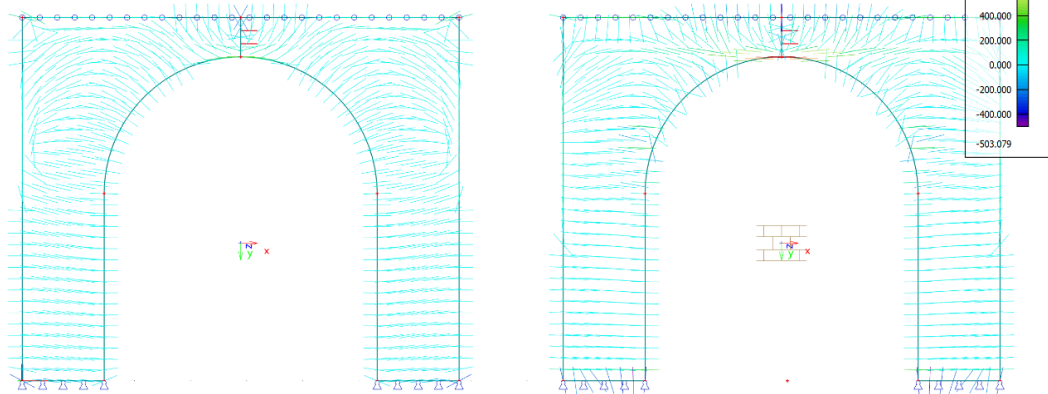
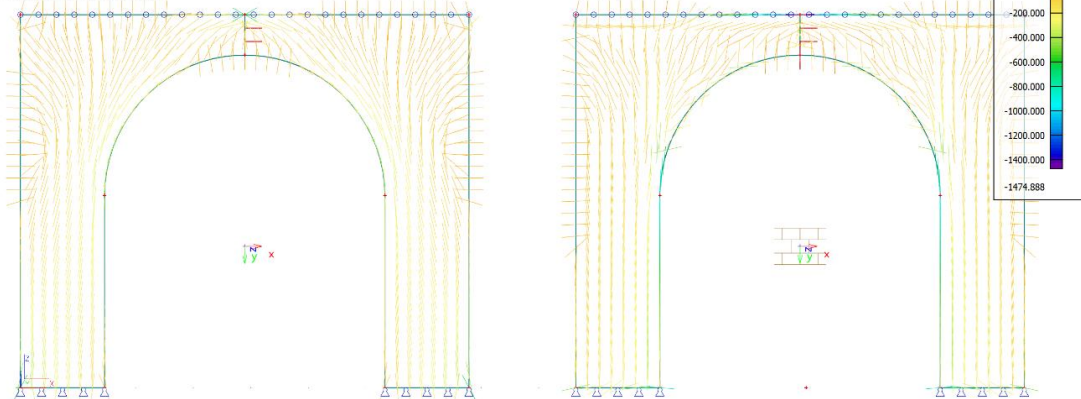
Při tomto zatížení se oba modely opět lehce rozcházejí v trajektoriích napětí (Obr. 96, Obr. 97) a v deformaci (Obr. 100).

Obr. 96 Trajektorie hlavních napětí σ_1 od svislého a vodorovného zatížení

Obr. 97 Trajektorie hlavních napětí σ_2 od svislého a vodorovného zatížení

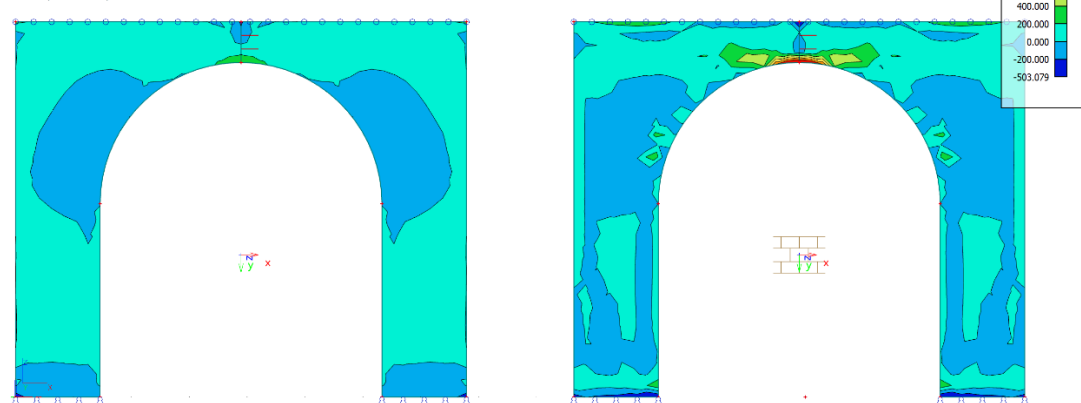
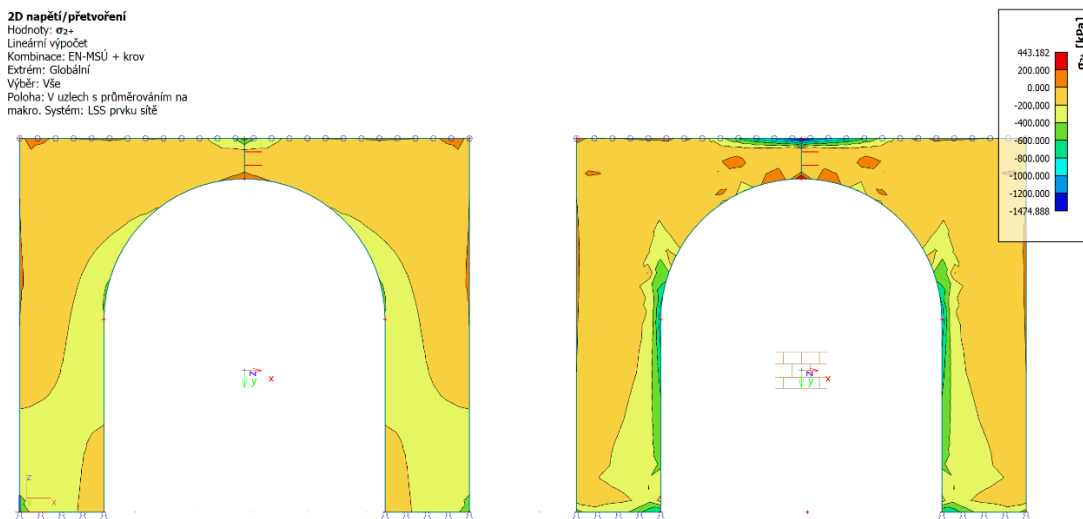
Ve druhém stavu, tedy se započítáním vodorovných sil od krovu, se mírně mění tok hlavních sil a více odpovídá reálně porušené konstrukci. Napětí avšak vyšla relativně malá (100 – 200 kPa) (Obr. 98, Obr. 99), což by vítězný oblouk nepotrhalo do takové míry, jako ve skutečnosti je. Tento fakt je daný především zjednodušením modelu.

Obr. 98 Hlavní napětí σ_1 od svislého a vodorovného zatížení po ploše modelů

Obr. 99 Hlavní napětí σ_2 od svislého a vodorovného zatížení po ploše modelů

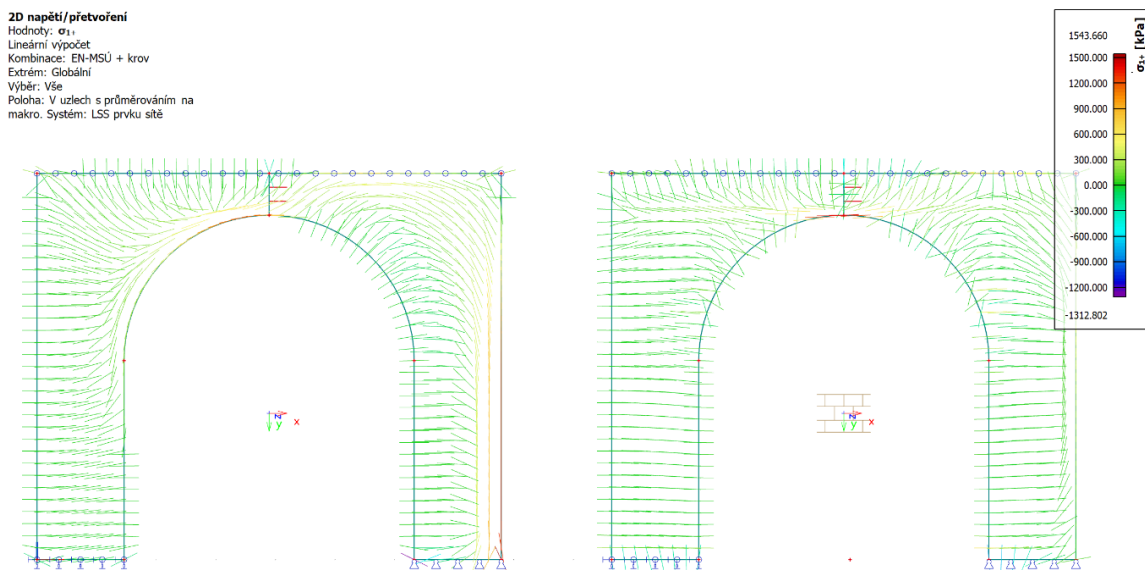
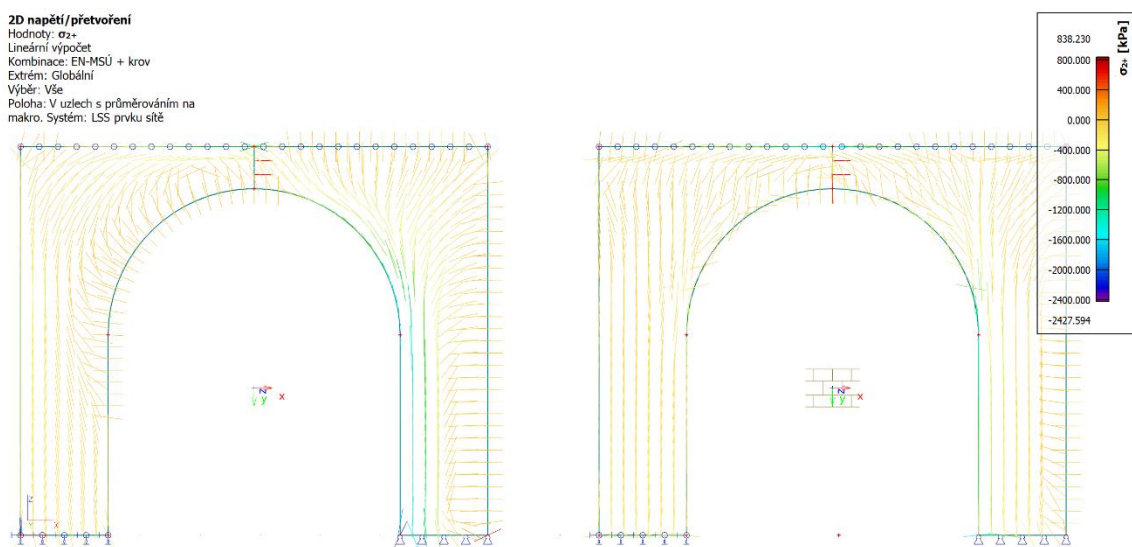
Po zobrazení toku hlavních napětí je zřejmé, že pokles podpory tyto trhliny nevyvodí. Na obou modelech je patrné, že trhliny by musely vzniknout i na jiných místech konstrukce (které by byly viditelné i z exteriéru), nejen v bočních pilířích (Obr. 102, Obr. 103).

Obr. 102 Trajektorie hlavních napětí σ_1 po změně tuhosti podpory

Obr. 103 Trajektorie hlavních napětí σ_2 po změně tuhosti podpory

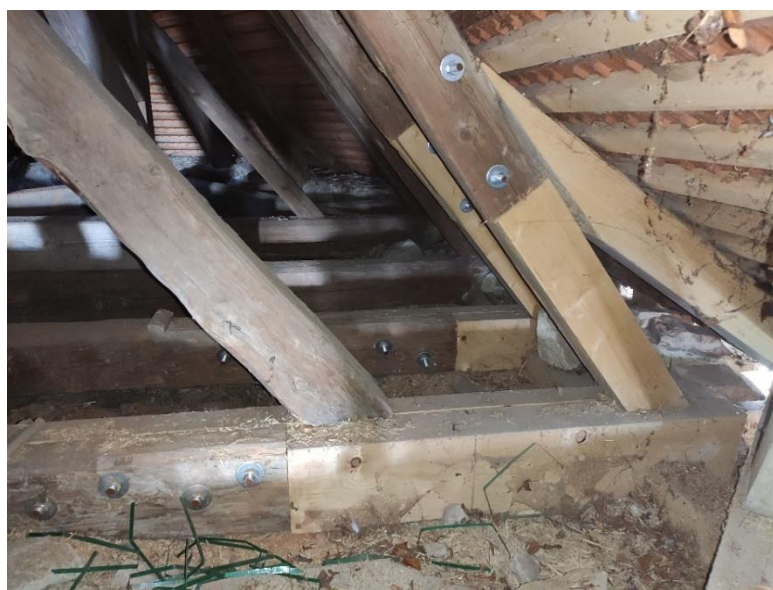
Obr. 121 Protézování – Letov

Nahrazení některých částí dřevěného prvku (např. trámu) se provádí pomocí přílozek (dřevěných či ocelových) nebo protézováním. Příložky se přikládají jednostranně či oboustranně, zvětšuje se jimi výška na spodní nebo horní ploše trámu. Spojují se s původním trámem hřebíky, vruty, svorníky nebo šrouby a lepením (Obr. 120a). Pro ocelové příložky se používají válcované profily, pásková ocel nebo výztužné tyče (helikální výztuž – Helifix) vložené do drážky vyplněnou epoxidovým lepidlem (Obr. 120b). Protézování nahrazuje či doplňuje poškozenou část trámu novou částí – tzv. protézou. Cílem protézy je obnovit pevnost a tuhost prvku (nemění se původní průřez). Materiál na výrobu protézy je obvykle shodný s materiálem poškozeného prvku (Obr. 121), lze však použít i jiné materiály – jiný druh dřeva, polymerbeton v kombinaci se sklolaminátovými pruty (tzv. beta metoda), sklolaminátem aj (15) (35).

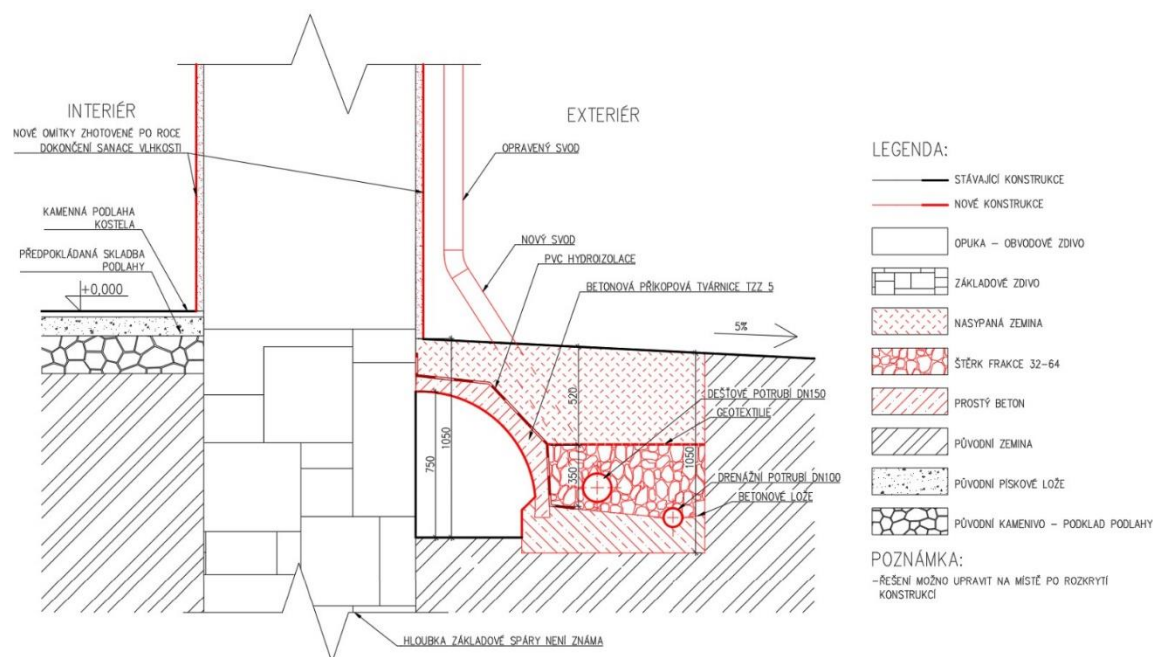
Obr. 122 Detail odvodnění a odvětrávání soklu

Vlhkost kostelu působí nemalé problémy. Oprava střešního pláště a krovů z minulých let velmi pomohla proti degradačním procesům, které dříve působily na objekt, ty však stále působí, byť ve zmenšené podobě.

Pro další práce bude nutné provést kopanou sondu za účelem zjištění hloubky založení a stavu základových konstrukcí. Poté bude vykopán příkop o hloubce 1,05 m a šířce 1,4 m okolo věže, lodi a presbytáře – v rámci sakristie se zvýšená vlhkost řešit nemusí dle naměřených hodnot (viz. kapitola 3.2.1.1 Vlhkost – vyhodnocení). Dle Obr. 122 se osadí betonové tvárnice (běžně používané jako žlaby pro odvodnění), které budou zabetonovány do betonového lože. Z vnější strany tvárnice bude položena PVC hydroizolační fólie. Vedle tvarovek bude do maltového lože umístěno drenážní perforované potrubí ve 3% sklonu směrem k odtoku. Potrubí bude zasypano hrubým šterkem frakce 32 – 64 nad horní hranu, následně bude umístěno dešťové PVC potrubí (opět ve 3% sklonu), které bude napojeno na stávající dešťové svody. Příkop bude následně zasypan zhruba do 1/3 výšky hrubým šterkem stejné frakce a na něj bude položena propustná geotextilie. Nakonec bude zbytek výkopu zasypan zeminou a vrch vyspádován ve sklonu (cca 5%) tak, aby byl zajištěn přirozený odvod dešťových vod mimo objekt.

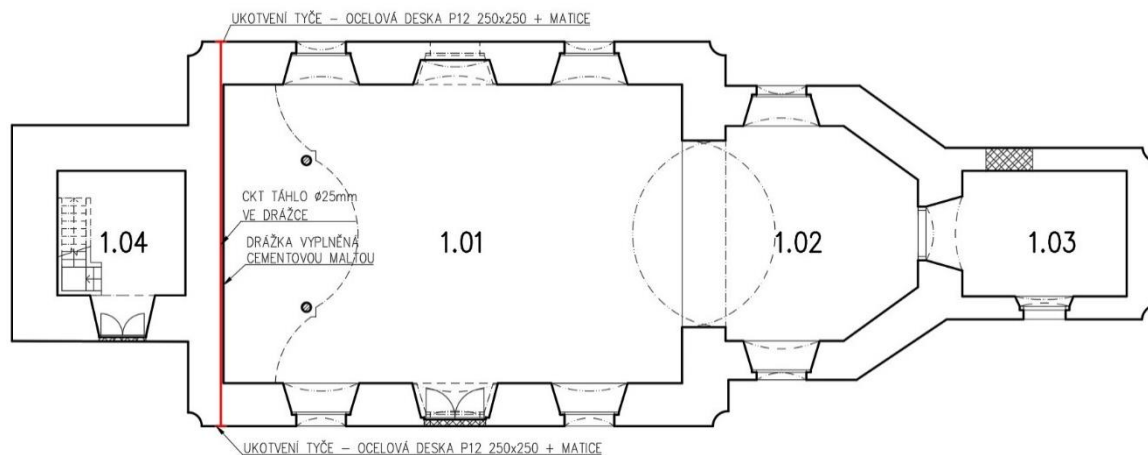
Obr. 124 Schéma umístění nového táhla

Trhliny na objektu vznikly z několika příčin, které působily současně. Největší problém tvoří (resp. tvořila) vlhkost, která způsobila rozsáhlé poškození krovu a následné zatížení zdiva vodorovnou silou od poškozeného krovu, zatékání do zdiva a podzákladí. Další příčinou je možné nestabilní podloží vyvýšeniny, prudké nárazové větry díky otevřenému prostoru okolo kostela, stáří a zanedbaná údržba. Více viz. kapitoly: „2.1 Základy“ a „2.2 Svislé nosné konstrukce“.

Nové sepnutí bude zhotoveno na severozápadní části kostela, kde jsou největší trhliny (Obr. 124). Pod úrovní stropní konstrukce (resp. pod podbitím a omítkou) bude vysekána drážka. Do ní bude umístěna celozávitová kotevní tyč (zkratka CKT), která je opatřena závitem po celé své délce, což umožňuje zvýšení spolupůsobení mezi kotevním tmelem a nastavování tyče v libovolném místě. Tyč bude mít průměr 25 mm a bude z oceli S 670 H (předběžné stanovení – upřesnění materiálu a průměru tyče bude nutné ověřit výpočtem). Drážka bude poté zaplněna vápenocementovou maltou.

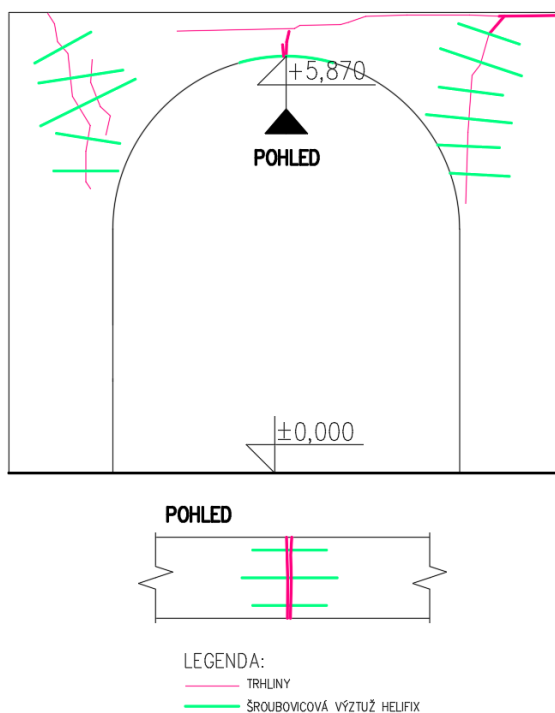
Obr. 129 Schéma stehování vítězného oblouku

Na vítězném oblouku jsou patrné trhliny, které vznikly v důsledku několika současně působících příčin – zatížení osamělými břemeny a vodorovnými silami od krovu, dlouhodobým zatékáním a špatným provázáním zdiva. To vedlo k rozevření spáry ve vrcholu oblouku a vytvoření několika trhlin v bočních pilířích.

Provádění stehů bude obdobné jako v případě trhlin po obvodu objektu. Před samotnou sanací bude oblouk staticky zajištěn (tj. podepřen). Následovat bude vyříznutí drážek do oblouku (platí stejné zásady – přesah od trhliny min. 0,5 m, stehy kolmo na trhlínu apod.). Poté bude drážka vytmelena vápenocementovým tmelem a budou osazeny Helifixy. Nakonec bude drážka kompletně vytmelena stejným tmelem.

Helifixy budou také osazeny do bočních pilířů vítězného oblouku stejným způsobem, jaký je popsán výše, či v kapitole: „6.2.3.2 Nové sepnutí konstrukce + stehování trhlin“.
