Stavebně technický průzkum a návrh sanačních opatření kostela  
Navštívení Panny Marie v Letově

Příloha P01 – schematická dokumentace stávajícího stavu

Příloha P02 – schematická dokumentace navržených sanačních  
opatření a oprav

Příloha P03 – Výstup z programu Scia Engineer – Posouzení rákosníku  
nad lodí

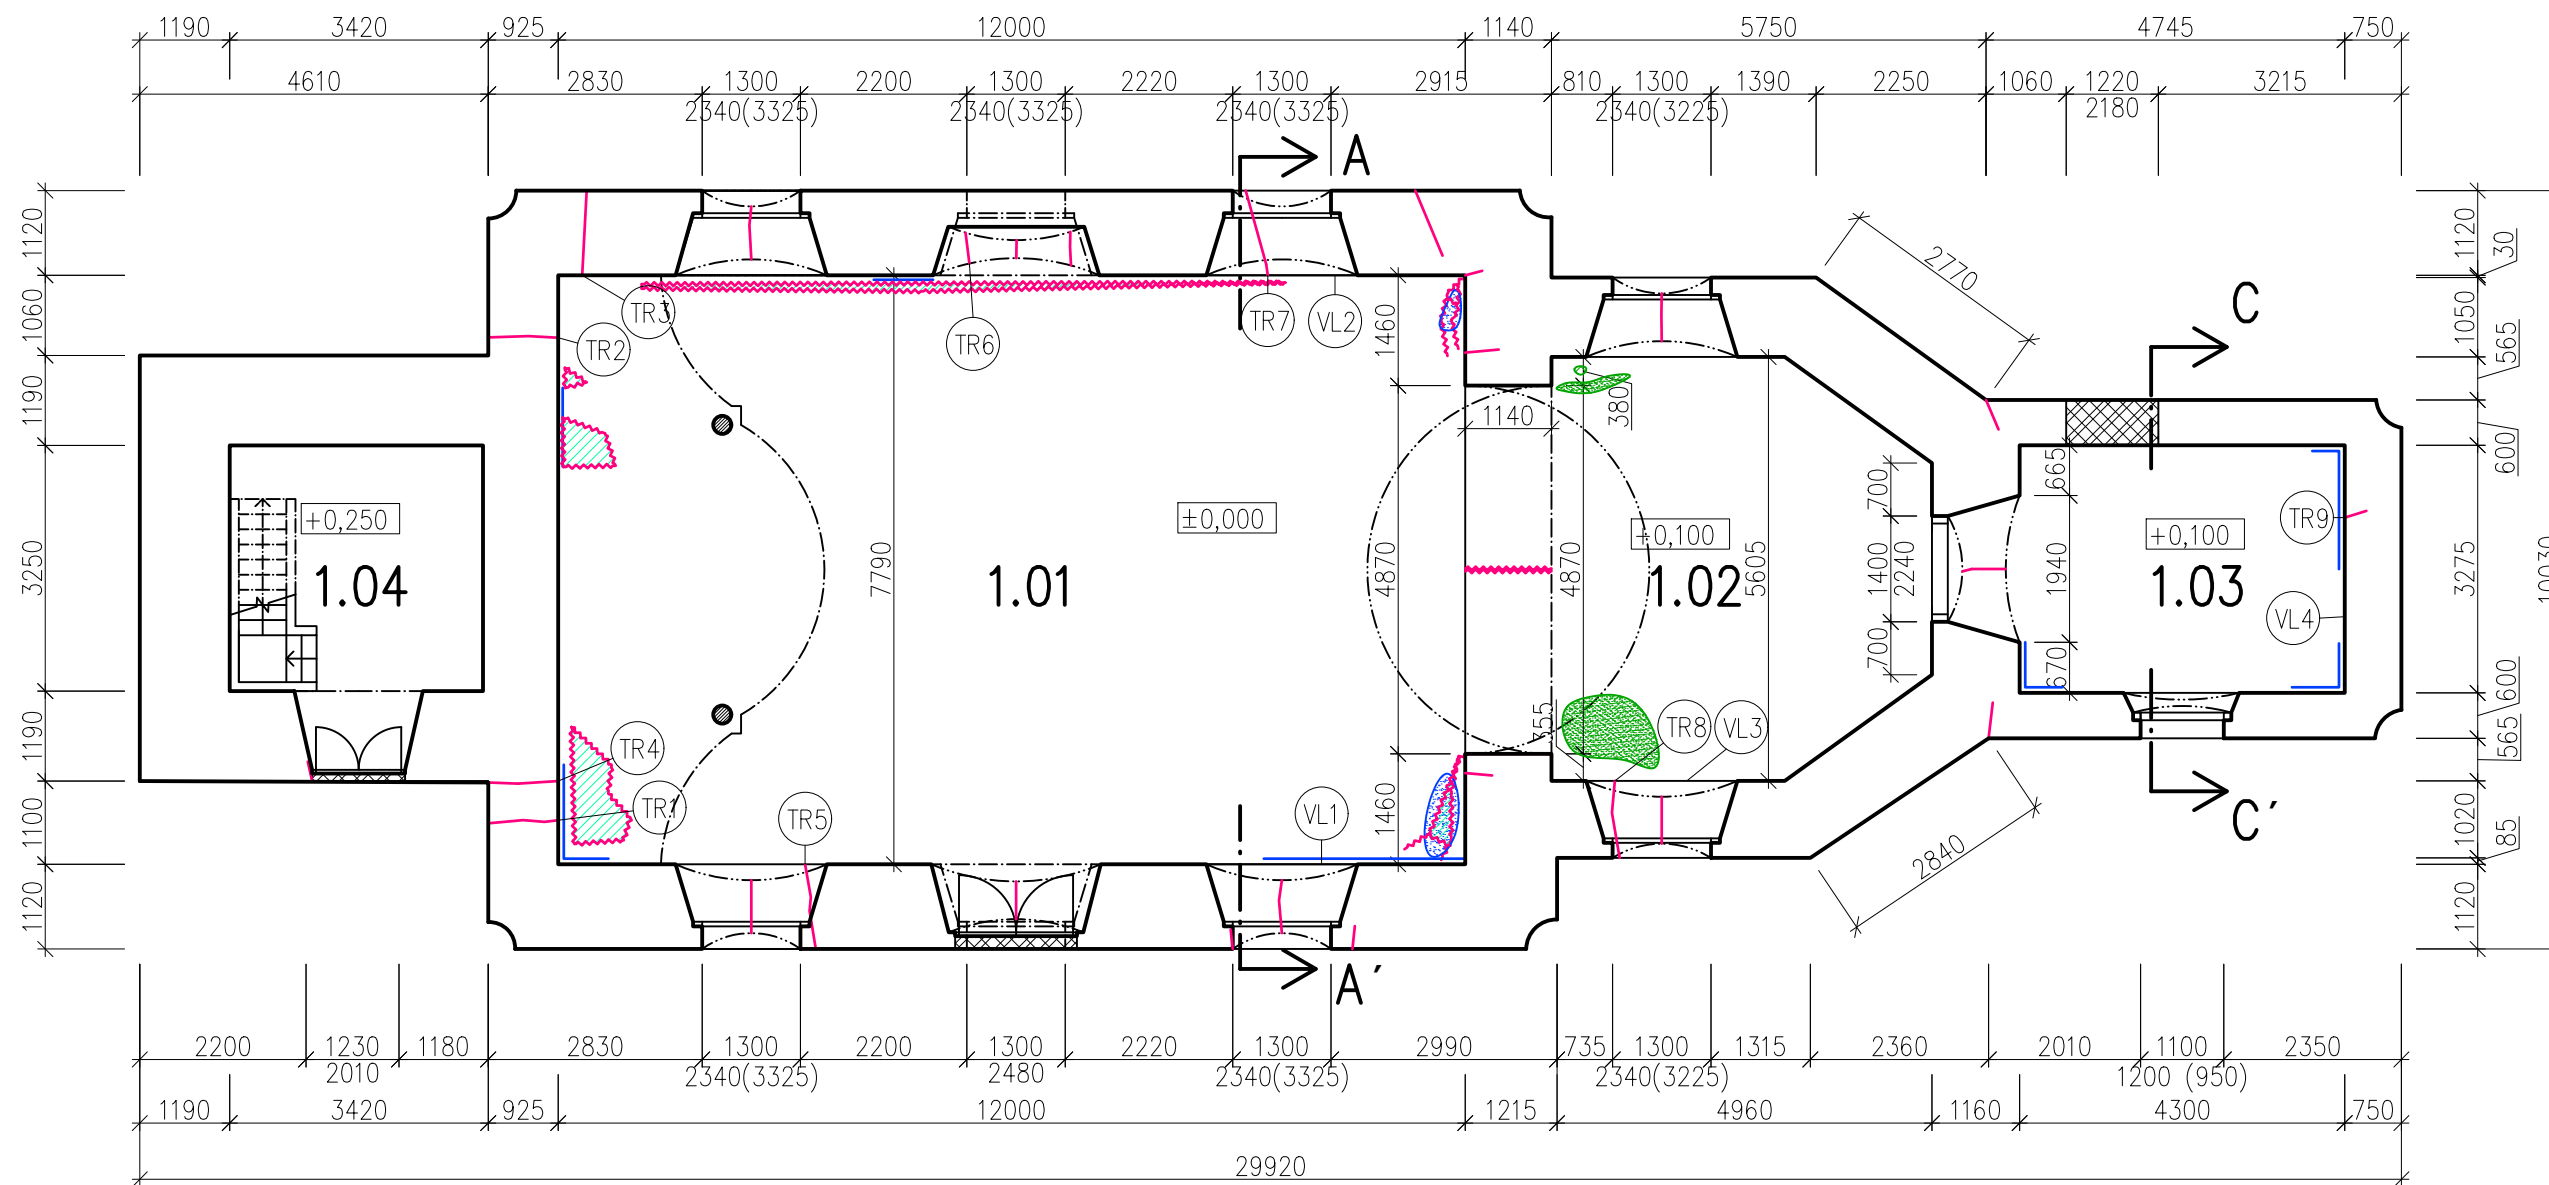
STUDENT MICHAL FENCL	VEDOUČÍ PRÁCE Ing. A. Libecajtová, Ph.D.	AKAD. ROK 2021/2022	<b>Fakulta stavební</b> <b>ČVUT</b>  
Předmět 124BAPC			
Úloha KOSTEL NAVŠTÍVENÍ PANNY MARIE V LETOVĚ	DATUM 7.3.2022	MĚŘÍTKO 1:100	 
Část STÁVAJÍCÍ STAV	ČÍSLO VÝKRESU 1.	FORMÁT A3	
Výkres PŮDORYS 1.NP

-   OPUKOVÉ ZDIVO
-   DŘEVĚNÉ SLOUPY
-   VYZDĚNO Z CPP
-   ZVÝŠENÁ VLHKOST STROPU
-   PLÍSEŇ NA STROPĚ
-   TRHLINY NA STROPĚ VČ. CHYBĚJÍCÍ OMÍTKY
-   TRHLINY NA STĚNÁCH
-   TRHLINY NA STROPĚ
-   VIDITELNÁ ZVÝŠENÁ VLHKOST STĚN
-   MONITORING TRHLIN
-   PRŮZKUM VLHKOSTI

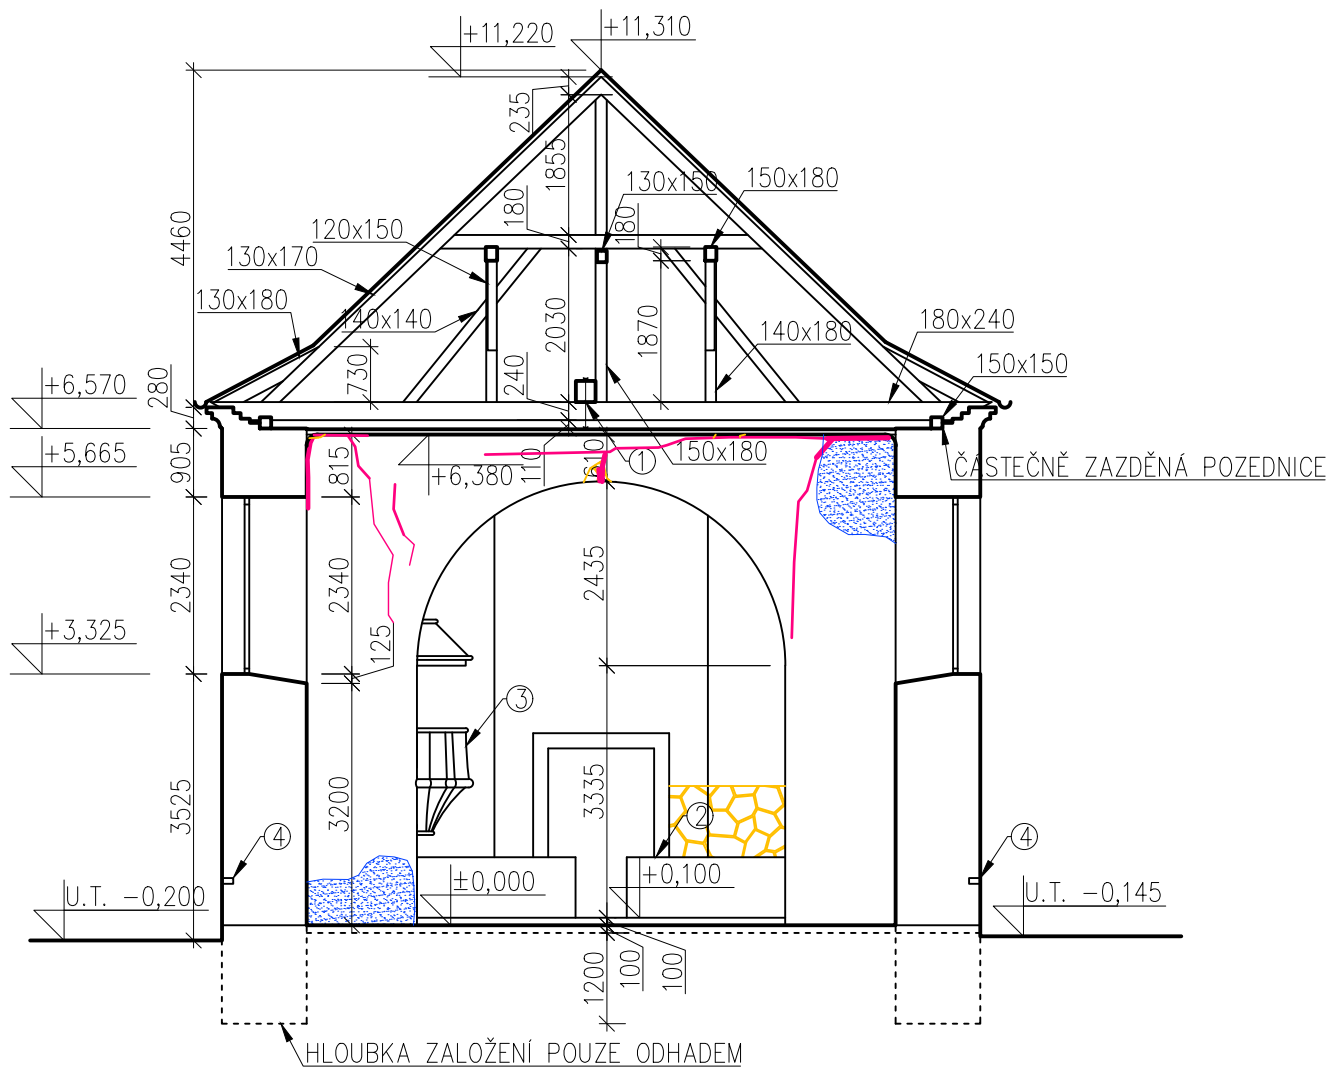
Předmět 124BAPC			DATUM	10.3.2022
Úloha KOSTEL NAVŠTÍVENÍ PANNY MARIE V LETOVĚ			MĚŘITKO	1:100
Část STÁVAJÍCÍ STAV			ČÍSLO VÝKRESU	4.
Výkres PŘÍČNÝ ŘEZ A-A			FORMÁT	A4

-   OPUKOVÉ ZDIVO
-   ZVÝŠENÁ VLHKOST STĚNY
-   CHYBĚJÍCÍ OMÍTKA
-   TRHLINY NA STĚNÁCH

- ① VYNAŠECÍ TRÁM RÁKOSNÍKŮ 260x280
- ② DŘEVĚNÉ ZÁBRADLÍ MEZI LODÍ A PRESBYTÁŘEM
- ③ KAZATELNA
- ④ PÁS Z CPP V OBLASTI SOKLU

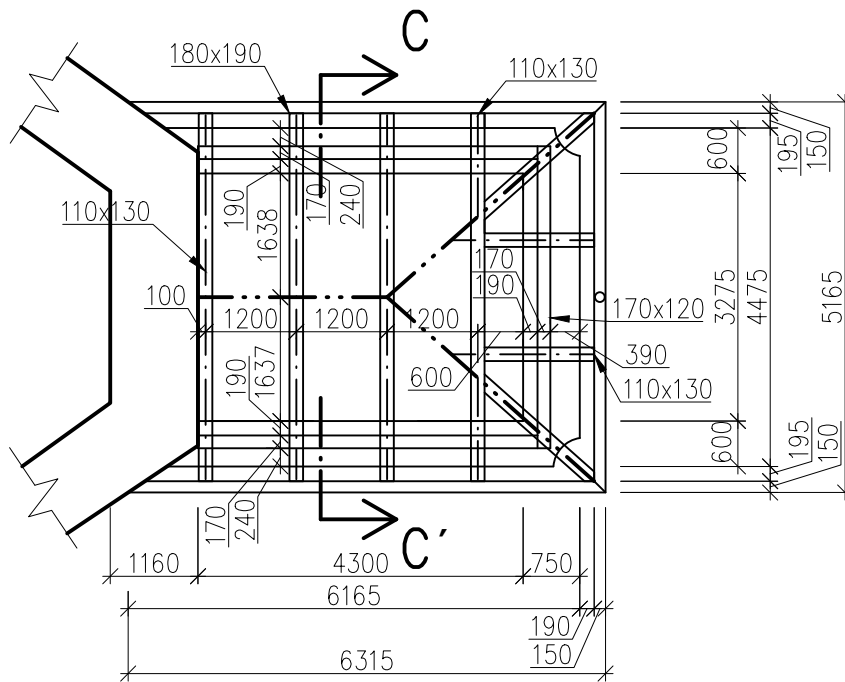
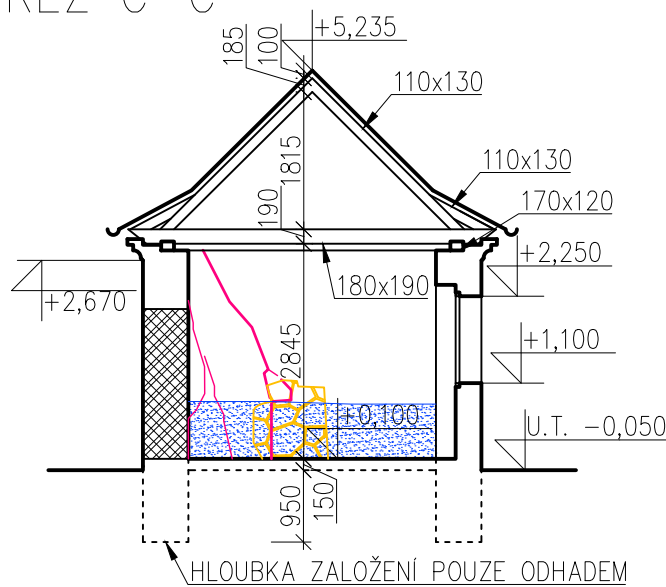
Předmět 124BAPC				
Úloha KOSTEL NAVŠTÍVENÍ PANNY MARIE V LETOVĚ	DATUM 14.3.2022		MĚŘÍTKO 1:100	
Část STÁVAJÍCÍ STAV	ČÍSLO VÝKRESU 6.		FORMÁT A4	
Výkres PŮDORYS KROVU SAKRISTIE + ŘEZ C-C

-   OPUKOVÉ ZDIVO
-

ZVÝŠENÁ VLHKOST STĚNY
-

CHYBĚJÍCÍ OMÍTKA
-   TRHLINY NA STĚNÁCH
