**BAKALÁŘSKÁ PRÁCE**

Stavebně technický průzkum kostela  
sv. Jakuba ve Vidžíně a návrh sanačních  
opatření

Technical Survey of St. Jacob's Church in  
Vidžín and Design of Remediation Methods

PRAHA 2022

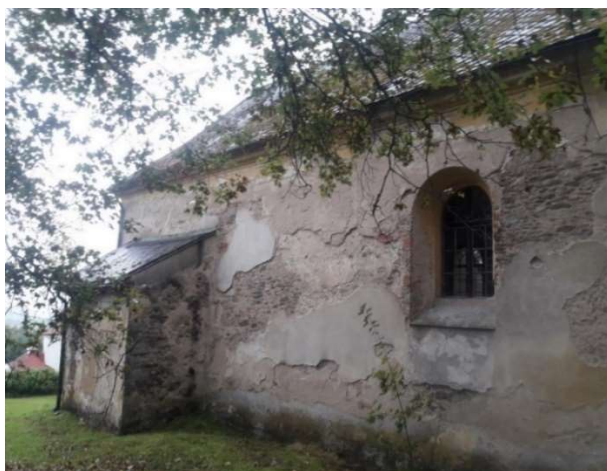
Z vnější strany nosných stěn objektu je na mnoha místech poškozená omítka, na některých místech zcela chybí – díky tomu bylo možné identifikovat typ zdiva. Viz obrázek 5. Rozsah poškození a odhalený typ zdiva viz přílohy S.5 až S.8.

obrázek 5 – severní fasáda kostela  
s odhaleným zdivem

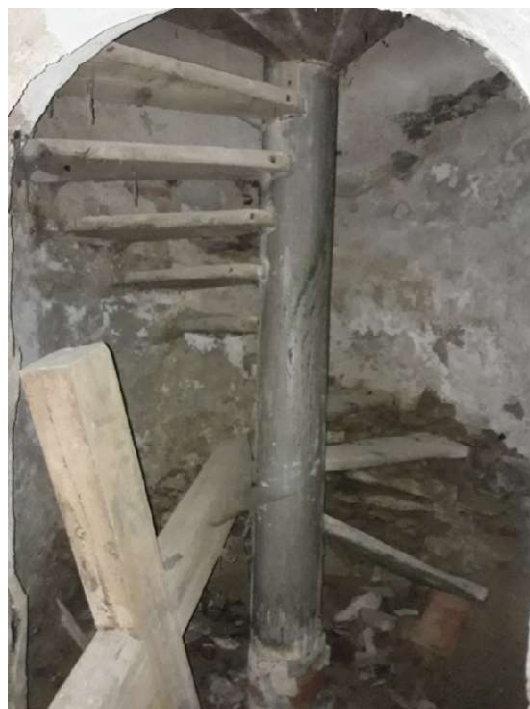
Obvodové stěny schodiště, do kterých jsou uloženy schodišťové stupně, jeví známky poškození. Na povrchu konstrukce jsou vidět zřetelné svislé trhliny vycházející z míst oslabení uložením schodišťových stupňů – vznikají tedy v místech koncentrace napětí. V přízemní části je dokonce část stěny porušena (uvolnilo se několik zdících prvků), což vedlo ke kolapsu prvních tří schodišťových stupňů. Tyto poruchy jsou nejspíš způsobeny nízkou únosností a velkým zatížením krajních vrstev zdiva, které nespolutřísobí se zbytkem konstrukce díky nedokonalé vazbě. Únosnost konstrukce negativně ovlivňuje její stáří, zvýšená vlhkost a působení degradačních procesů s tím spojených (viz odstavec výše). Viz obrázek 20 a obrázek 21. Ve stěně podvěží přiléhající ke schodišti je rovněž uvolněno několik zdících prvků, nejspíše ze stejných důvodů.

obrázek 21 – přízemí – schodiště

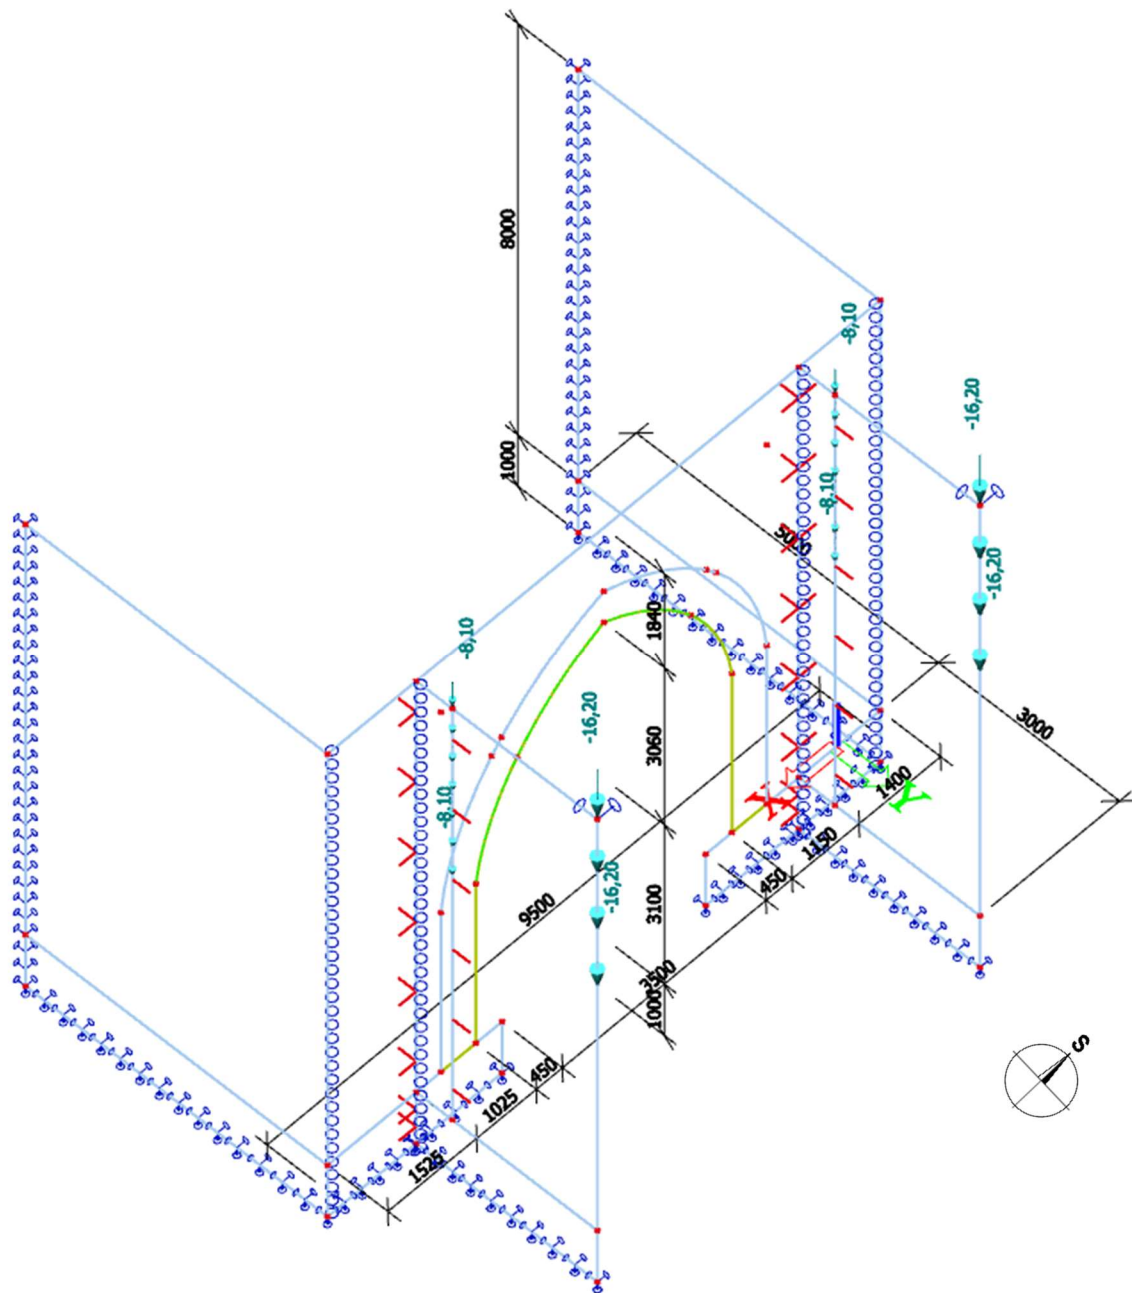
Konstrukce je zatížena vlastní vahou (gravitační zrychlení  $g = 10 \text{ ms}^{-2}$ ) a v místě žeber liniovým zatížením vycházejícím z vlastní váhy klenby, kterou žebro vynáší (toto bodové zatížení je rovnoměrně rozloženo do linie dlouhé 3,5m – délce uložení žebra na stěně). Rozměry a poloha základů byla odhadována (viz kapitola 2.1). Zmíněné zatížení a geometrie modelu viz obrázek 23.

obrázek 23 – model triumfálního oblouku: geometrie, vazby, klouby a zatížení

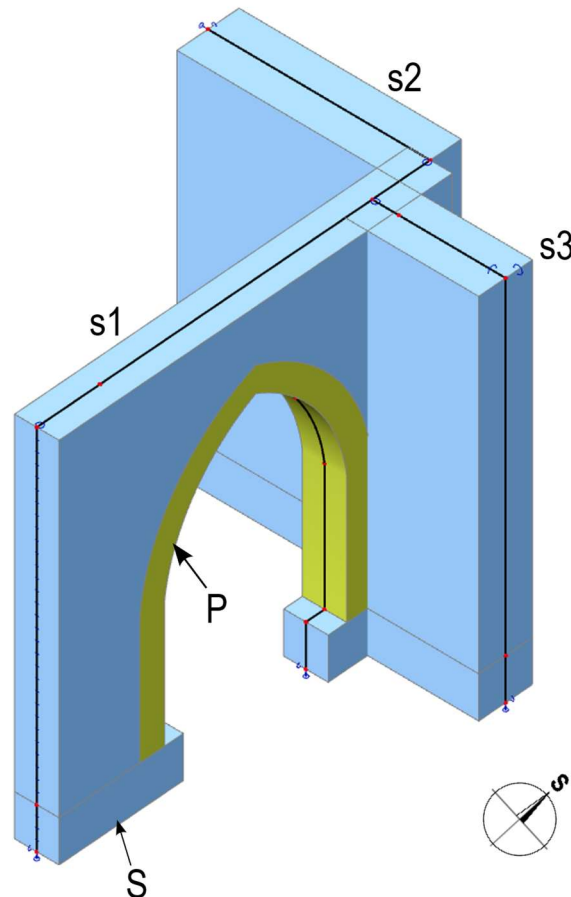
V modelu konstrukce jsou použity dva druhy materiálu – kamenné zdivo (svor na vápennou maltu) a pískovcové masivní bloky. Kamenné zdivo je zobrazováno modře a je značeno šipkou s „S“ – viz obrázek 24. Pískovec je na zmíněném obrázku zobrazován žlutě a je označen šipkou s „P“. Pískovec je uvažován pouze v ostění/nadpraží vítězného oblouku. Materiálové vlastnosti byly odhadnuty následovně:

obrázek 24 – model triumfálního oblouku: axonometrie na tělesa, materiály

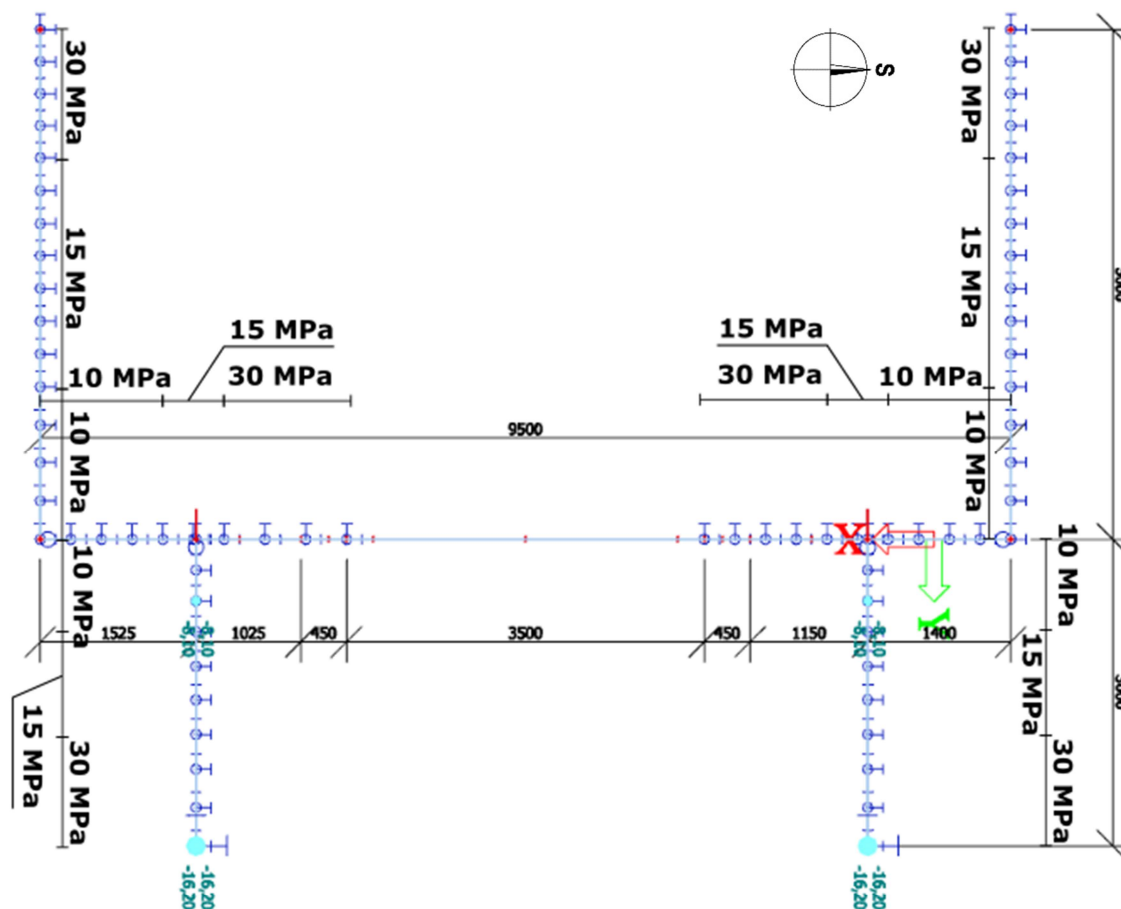
Nerovnoměrné sedání bylo simulováno úpravou tuhostí podpor v ose Z. Základ byl podepřen liniovými kloubovými podporami s nekonečnou tuhostí pro posun ve vodorovných směrech a s proměnnou tuhostí (dle úrovně předpokládaného snížení únosnosti základové zeminy) pro posun ve svislém směru. Základová půda se standardními vlastnostmi byla modelována podporou s tuhostí 30 MPa, půda narušená (se sníženou únosností) byla modelována podporou s tuhostí 10 MPa. Mezilehlé oblasti pro snížení chybovosti v singularitách byly modelovány podporami s tuhostí 15 MPa. Pro rozložení tuhostí podpor ve svislém směru viz obrázek 25.

obrázek 25 – model triumfálního oblouku: modelované tuhosti podpory ve svislém směru

Z výsledného vykreslení hlavních napětí jsou patrná tahová napětí na rubu vítězného oblouku v kritickém průřezu v přibližně 60° od horizontály (typické). Dále jsou patrná silná tlaková napětí v patách pískovcového lemu oblouku – ten má větší tuhost a není u něj modelován pokles, a proto přebírá zatížení z okolních konstrukcí. Ve vrcholu klenby vzniká pouze tlakové napětí, což je dáno lomeným tvarem oblouku (u klasické klenby bez lomení na líci klenby často v tomto průřezu vzniká tah). Tahové napětí zhruba 150 kPa se objevuje v jednom bodě na levé části nad kritickým průřezem v klenbě (60°) – toto místo je zajímavé tím, že skrz něj ve skutečnosti prochází trhлина. Výsledky odpovídají předpokládanému rozložení napětí v konstrukci.

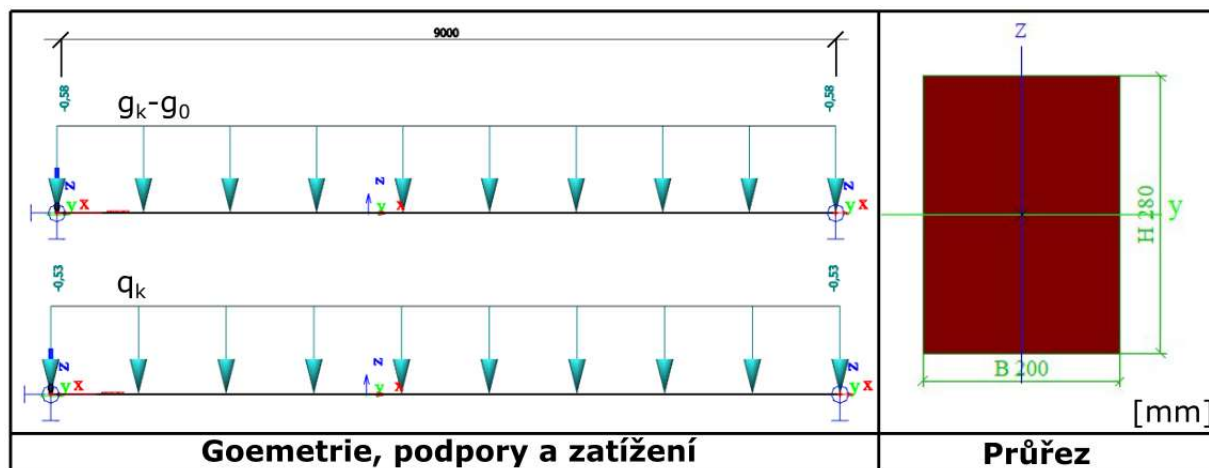
V rámci práce byl posouzen nepoškozený stropní trám hlavní lodě kostela. Trám byl modelován dle skutečných rozměrů ve výpočetním programu SCIA Engineer 21.1. Veškeré údaje o výpočtu (geometrie modelu, zatížení, materiálové charakteristiky, výsledné vnitřní síly a posouzení podle MSÚ a MSP včetně vykreslení) viz engineering report z programu SCIA engineer – příloha V.1. Zde je přehled pouze nejvýznamnějších údajů zadání – viz obrázek 36.

obrázek 36 – posouzení stropního nosníku: geometrie zadání

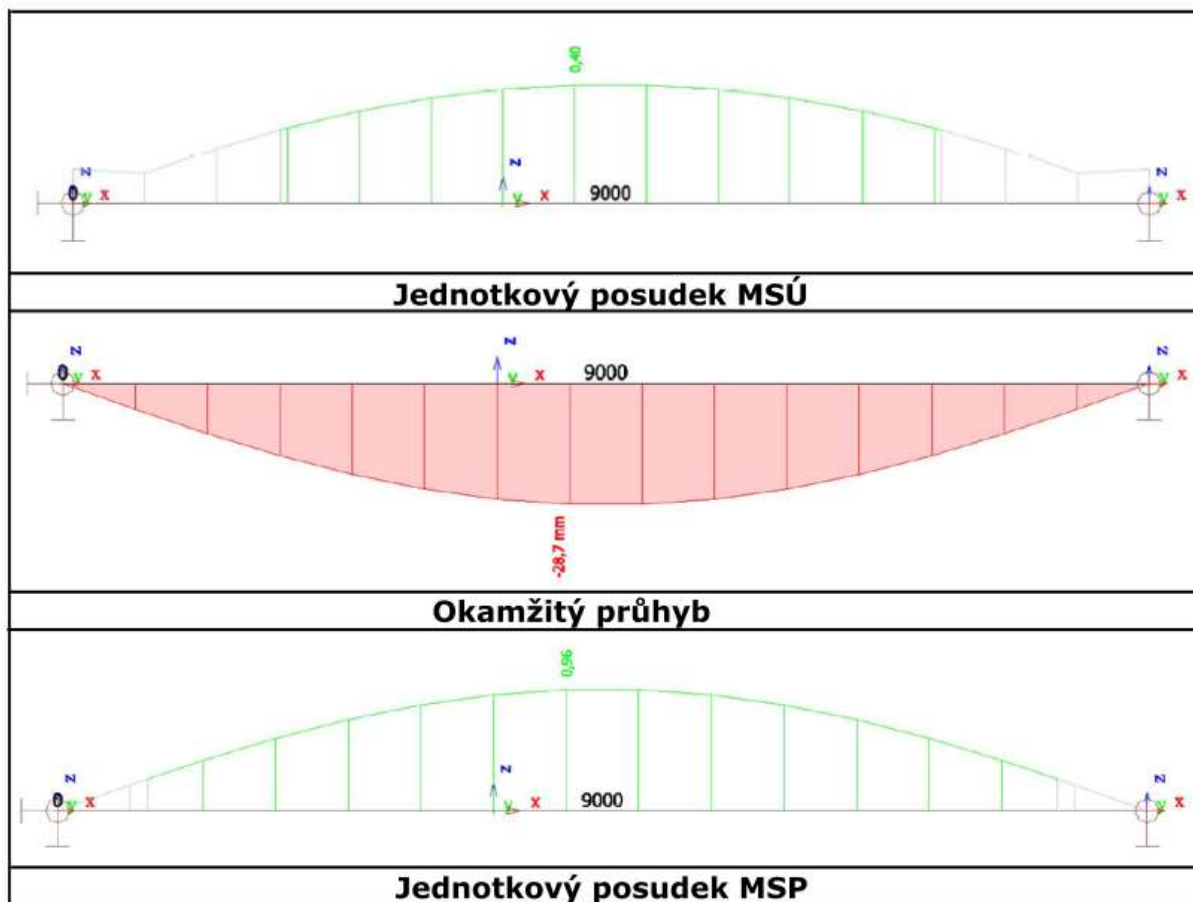
Navrhovaný trám vyhověl na MSÚ (využití až na 40 %) i na MSP (využití až na 96 %), při požadavku na okamžitý průhyb  $w_{inst} \leq \frac{l}{300}$  a požadavku na dlouhodobý průhyb  $w_{fin} \leq \frac{l}{200}$ . Stanovené limitní hodnoty jsou v souladu s eurokódem 5. [10] Grafické výsledky posouzení viz obrázek 37.

obrázek 37 – posouzení stropního nosníku: grafické výstupy posudku

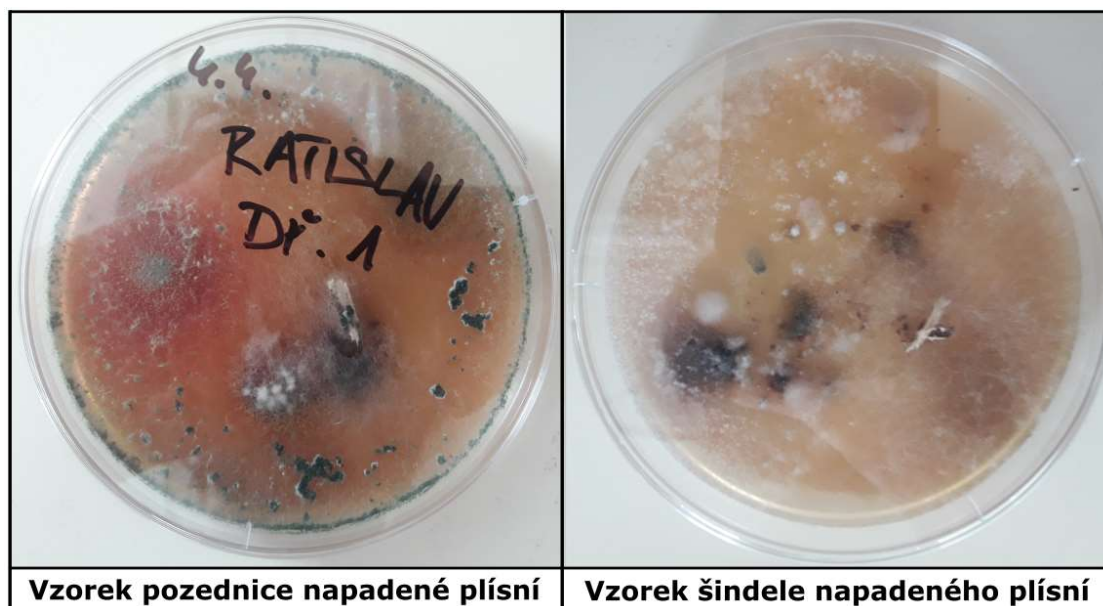
Vzorky byly převezeny do mikrobiologické laboratoře Katedry pozemních staveb Fakulty stavební ČVUT v Praze, kde byly z odebraných vzorků vypreparovány malé třísky s plísněmi. Následně proběhla kultivace vzorků na živných půdách se sladovým extraktem. Kultivace probíhala celkem 17 dní od 4. 4. 2022 do 21. 4. 2022 v klimatické komoře. Vzorky v Petriho miskách po kultivaci viz obrázek 43.

obrázek 43 – vzorky plísní po kultivaci

V místech koncentrací jednotlivých plísní byly mikrobiologickými nástroji vypreparovány vzorky plísní, které byly následně zkoumány pod mikroskopem při zvětšení až 1:400. Jednotlivé rody plísní byly identifikované zaměstnankyní laboratoře paní Ivanou Loušovou. Zjištěnými rody byly: *Aspergillus sp.*, *Penicilium sp.*, *Alternaria sp.*, *Acremonium sp.* a *Epicoccum sp.* [12] Jedná se o běžně se vyskytující rody plísní ve stavbách. Přičemž některé druhy z rodů *Aspergillus sp.* a *Alternaria sp.* mohou být oportunními patogeny [13] – mohou způsobovat onemocnění, pokud je imunitní systém člověka oslaben. Identifikované plísně viz obrázek 44.

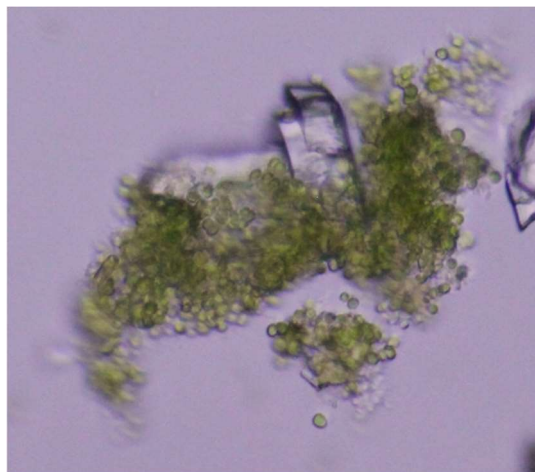
Vnější omítky na velké části objektu zcela chybí – jejich porušení a odpadání je způsobeno kombinací mechanického namáhání a degradačních procesů souvisejících se zvýšenou vlhkostí omítek a zdiva. Při odparu vlhkosti z nosných konstrukcí se vodní pára kumuluje pod omítkou, která má větší difuzní odpor (dáno materiálovými vlastnostmi a znečištěním omítek – zvyšujícím difuzní odpor), vzniká tak přetlak mezi omítkou a konstrukcí. To vede k odlupování omítek. Sníženou pevnost omítek (vedoucí k jejich odpadávání) zapříčiňuje také opakovaná rekrystalizace solí v pórech omítek (popisovaná v kapitole 3.2). Na vnějších konstrukcích byly rovněž nalezeny řasy (vzorek řas byl odebrán a byl dále v laboratoři zkoumán pod mikroskopem – viz obrázek 45). To taktéž vypovídá o zvýšené vlhkosti konstrukcí. Řasy mohou vrústat do malých štěrbin a při zvětšování objemu způsobují narušení materiálu. [8] Primárními příčinami poruch vnějších omítek jsou tedy povětrnostní podmínky, blízkost větví stromů, nefunkčnost podokapních žlabů, znečištění málo prodyšných omítek a vzlínající vlhkost ve zdivu.

obrázek 45 – odebraný vzorek řas pod mikroskopem (zvětšení 400x)

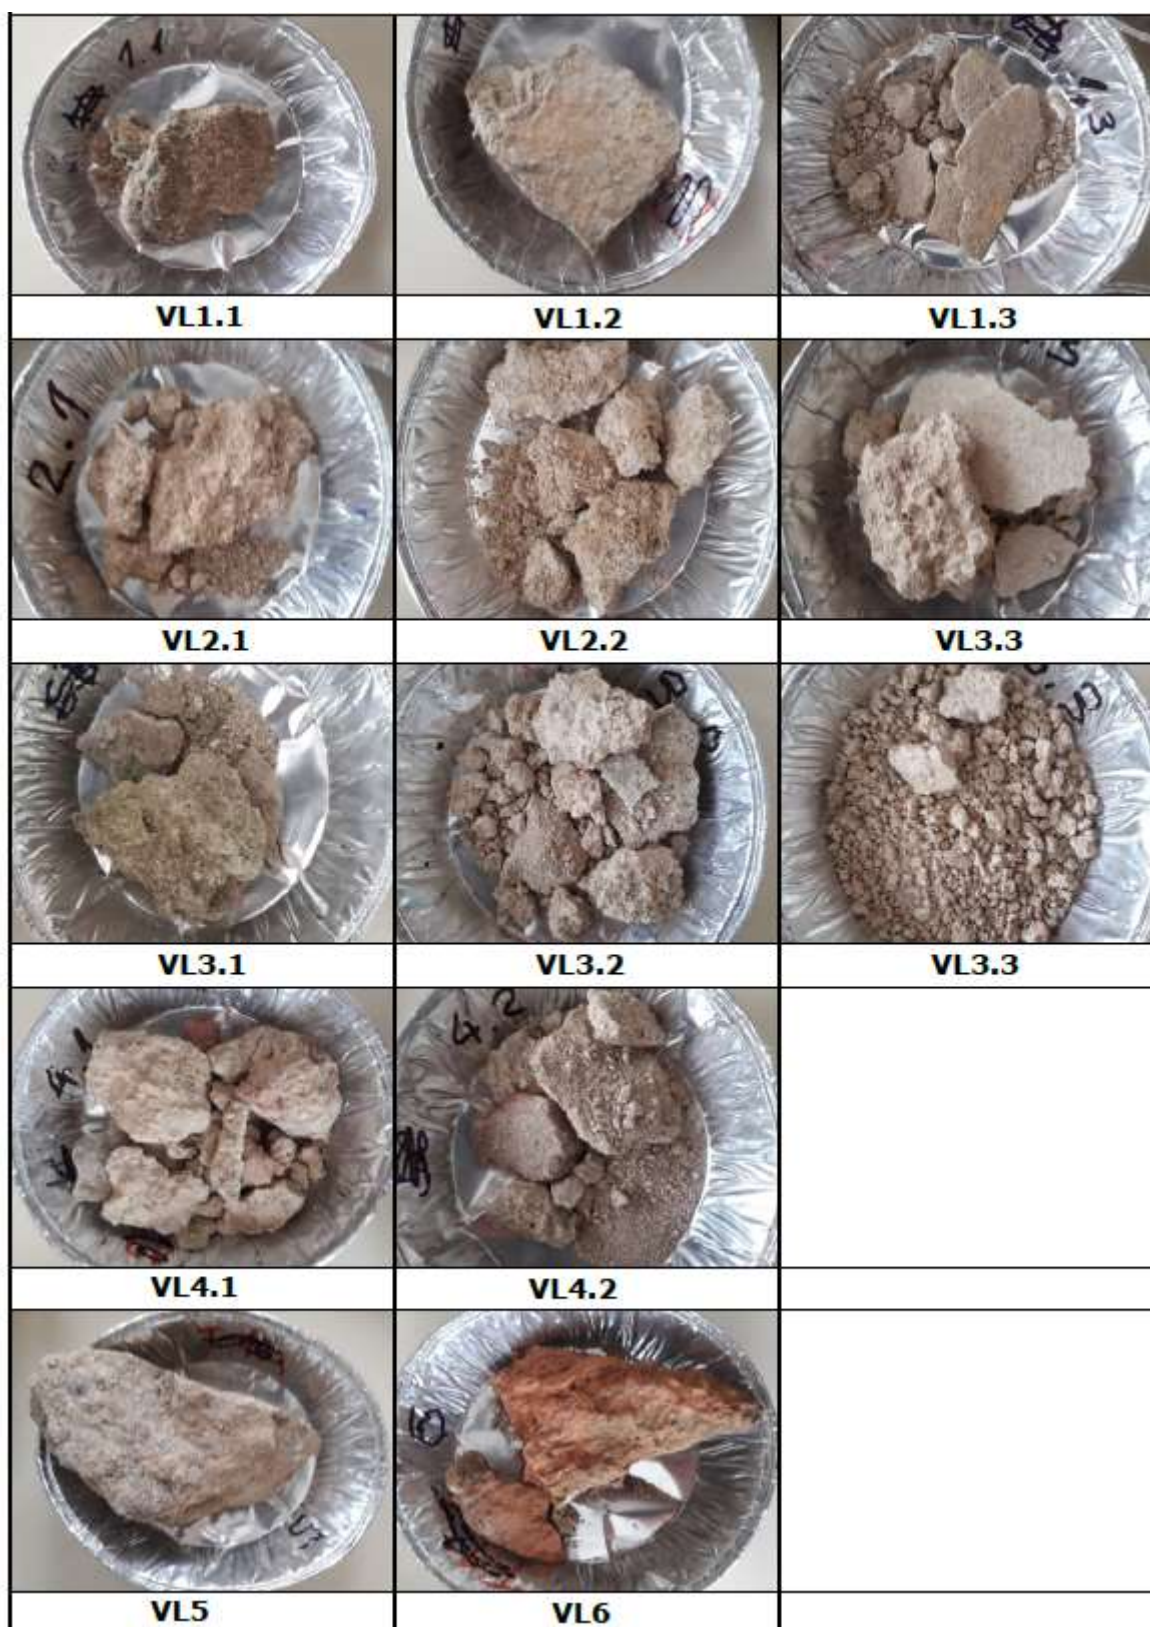
obrázek 49 – vysušené vzorky pro měření vlhkosti

Poloha odběru vzorků je zobrazena ve výkresové dokumentaci současného stavu – přílohy S1, S3, S5 a S6. Půdorysné schéma viz obrázek 48. Poloha a charakter vzorků je rovněž popsán v přehledové tabulce – viz tabulka 2. Fotodokumentace vysušených vzorků užitých pro měření vlhkosti viz obrázek 49. Fotodokumentace míst odběru viz obrázek 50.

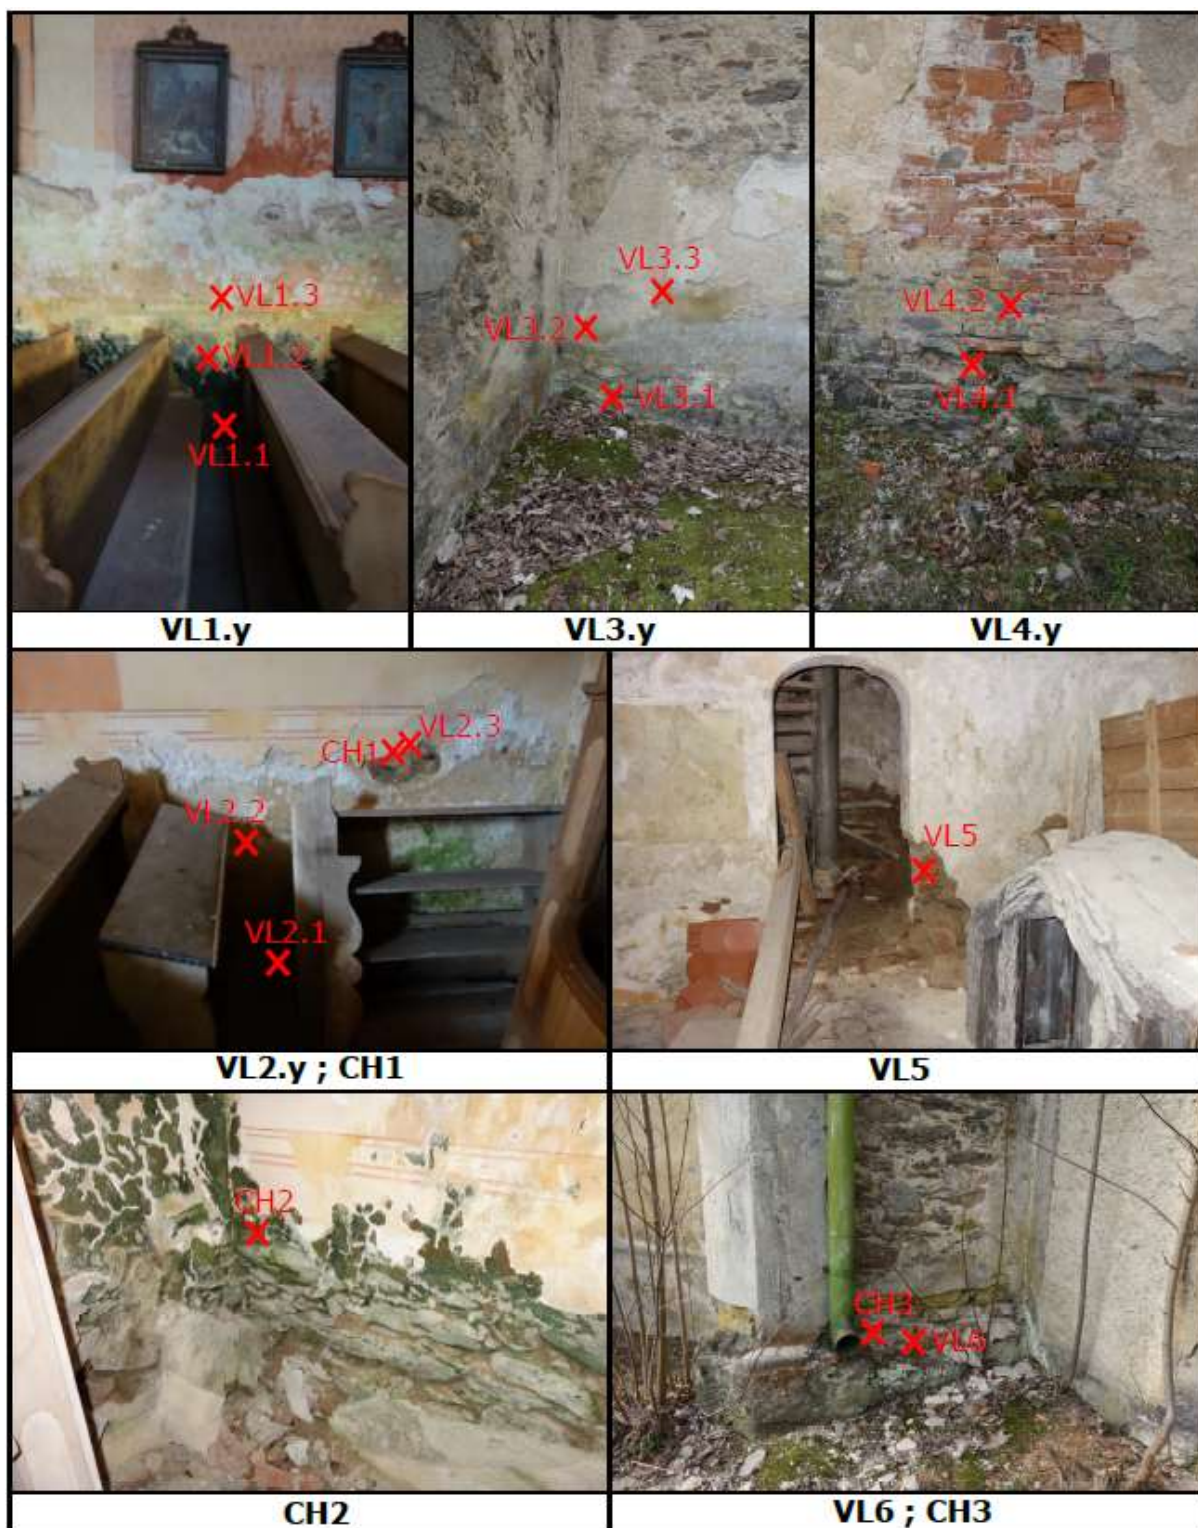
obrázek 50 – lokace odběru vzorků pro měření vlhkosti a chemismu

Ozn.	Poloha	Typ vzorku	výška odběru
				[mm]
Vlhkost	VL 1.1	severní stěna hlavní lodi (int.)	kámen (svor)	150
	VL 1.2		omítka, kus	650
	VL 1.3		omítka, drť	1150
	VL 2.1	jižní stěna hlavní lodi (int.)	omítka, kus	150
	VL 2.2		omítka, kus	650
	VL 2.3		omítka, kus	1150
	VL 3.1	severní stěna hlavní lodi (ext.)	omítka, kus	150
	VL 3.2		omítka, kus	650
	VL 3.3		omítka, drť	1150
	VL 4.1	jižní stěna hlavní lodi (ext.)	cihla PP	550
	VL 4.2		cihla PP	1100
		VL 5	podvěží (int.)	kámen (svor)
	VL 6	presbyterium (ext.)	cihla PP	200
Chemismus	CH 1	jižní stěna hlavní lodi (int.)	omítka, kus	1150
	CH 2	severní stěna hlavní lodi (int.)	omítka, kus	900
	CH 3	presbyterium (ext.)	cihla PP	300

Vysokou a velmi vysokou vlhkost vykazují vzorky odebrané z interiéru na jižní stěně hlavní lodi do 650 mm nad čistou stavební podlahou. Měření zde souhlasí s doprovodnými jevy vlhkosti v konstrukci – vzorky VL 2.1 a VL 2.2 jsou v prostoru pod solnými výkvěty, kdežto vzorek VL 2.3 je nad úrovní solných výkvětů – kde se pravděpodobně nachází hranice odpařovací fronty. Příčinou velmi vysoké vlhkosti vzorku VL 2.1 je nejspíš intenzivní zasolení zdiva projevující se solnými výkvěty – zvýšený obsah solí brzdí vysychání zdiva, a tím dochází k postupnému stoupání vysychací fronty a zvyšování vlhkosti [22]. Soli jsou rovněž hydrokopické, takže v sobě drží déle vodu. Dále bylo nahlíženo na několik faktorů, ale žádný nepodporoval skutečnost velmi vysoké vlhkosti v této oblasti – objekt z vnější strany nejeví intenzivnější poškození vlhkostí než na jiných místech, podokapní žlaby a dešťové svody jsou zcela nefunkční (to ale platí pro celý objekt), jedná se o jižní fasádu (ta by měla lépe vysychat), sklon terénu je mírně směrem od objektu, v blízkosti se nevyskytuje žádný viditelný zdroj podzemní vody (studna, pramen apod.), k zatékání skrz střešní a stropní konstrukci na těchto místech nedochází.

Z výsledků lze tedy předpokládat, že je vlhkost obvodového zdiva hlavní lodi z vnitřní strany po většině obvodu vysoká do výšky minimálně 650 mm nad čistou stavební podlahou. To má za následek degradaci zdiva, omítek a rozvoj dalších degradačních činitelů (např. řasy) – viz kapitoly 3.5 a 3.2.

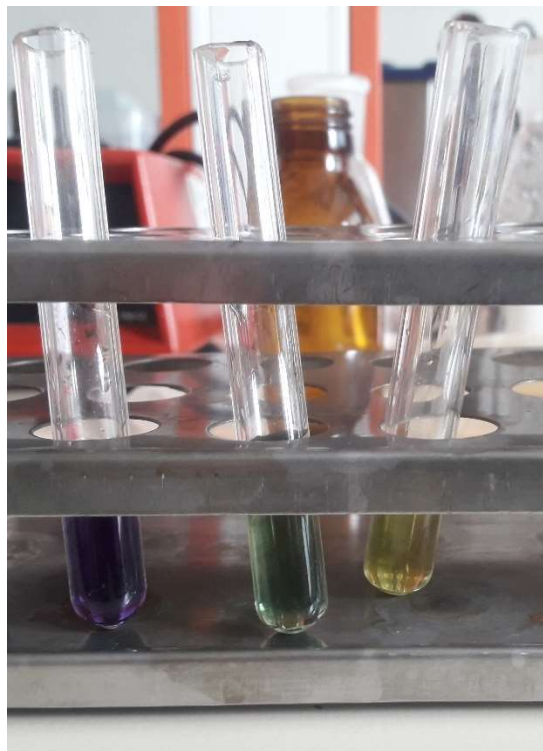
obrázek 51 – vzorky po přidání pH indikátoru (zleva: CH1, CH2, CH3)

Měření pH bylo orientační kolorimetrické. Do části vzorku byl přidán acidobazický indikátor pH, který reagoval v závislosti na pH prostředí změnou barvy – viz obrázek 51. Zbarvení vzorků s indikátorem bylo porovnáno s barevnou stupnicí (po 0,5 pH). Rozsah pH měřený daným indikátorem byl od 5 do 10 pH.

Před měřením byla provedena orientační zkouška přítomnosti síranů ve vzorcích pomocí indikátorových proužků (kolorimetricky). Vzorek CH1 vykazoval znatelný obsah síranů a byl proto pro přesnější fotometrické měření naředěn v poměru 1:10. Tato skutečnost se promítá do výsledného výpočtu síranů ve vzorku.
