DIPLOMOVÁ PRÁCE

REKONSTRUKCE ZÁMKU ZVOLENĚVES

RECONSTRUCTION PROPOSAL OF ZVOLENĚVES

CHATEAU

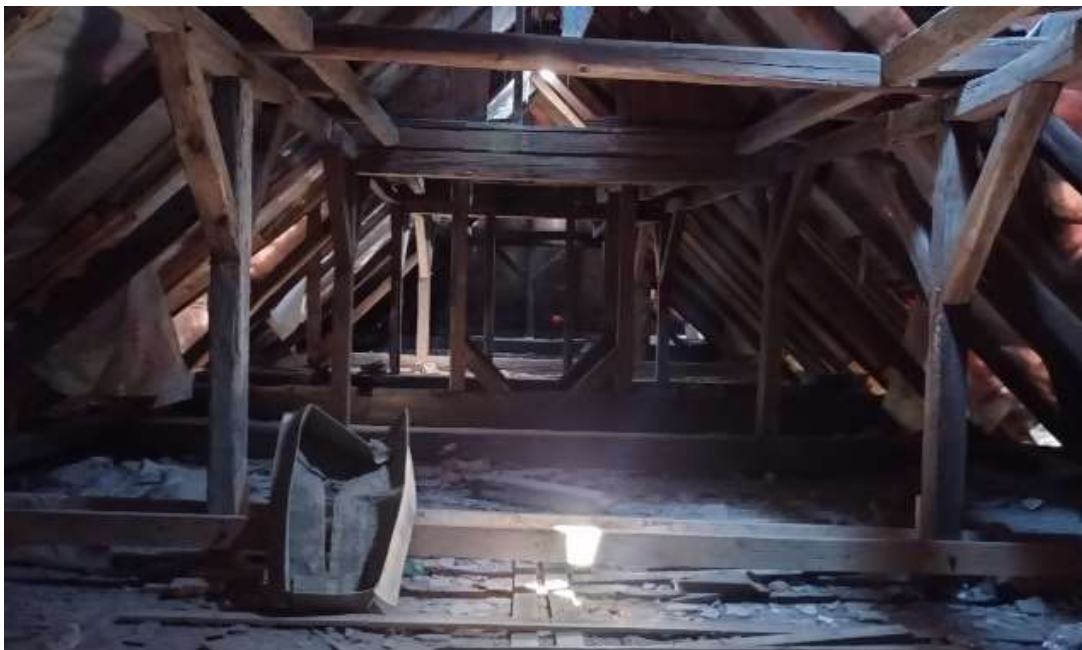
- Střešní krytina – 100 %
- Střešní latě – 100 %
- Poškozené krokve – 40-50 %
- Svislé sloupky, vzpěry a hambalek – cca do 20 %
- Poškozené vazné trámy – cca do 10 %.

Obrázek 13 - Foto krovu severního křídla

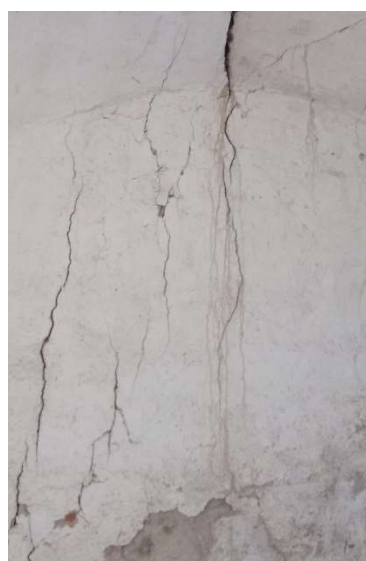
Obrázek 26 – Porucha P67 – trhлина

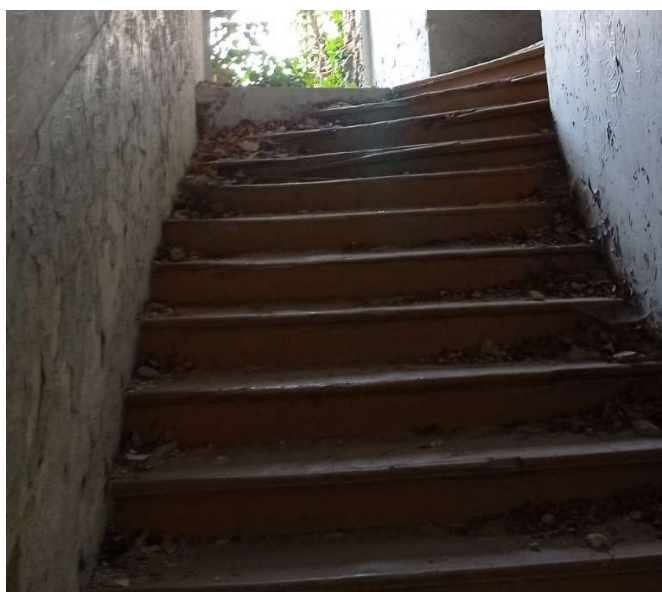
Schodišťové stupně hlavního schodiště podléhají běžným opotřebením. Stupnice i podstupnice hlavního schodiště je ze dřeva (*viz. obrázek číslo 35*). Nosná část hlavního schodiště není zjevně více poškozena. Vedlejší schodiště, nacházející se ve východním křídle, má běžná opotřebením bez závažných poruch (*viz. obrázek číslo 36*). Poruchy schodišť vedoucích do suterénních prostor nebyly kvůli své špatné či vůbec žádné přístupnosti zjištěny.

Obrázek 35 - Hlavní schodiště

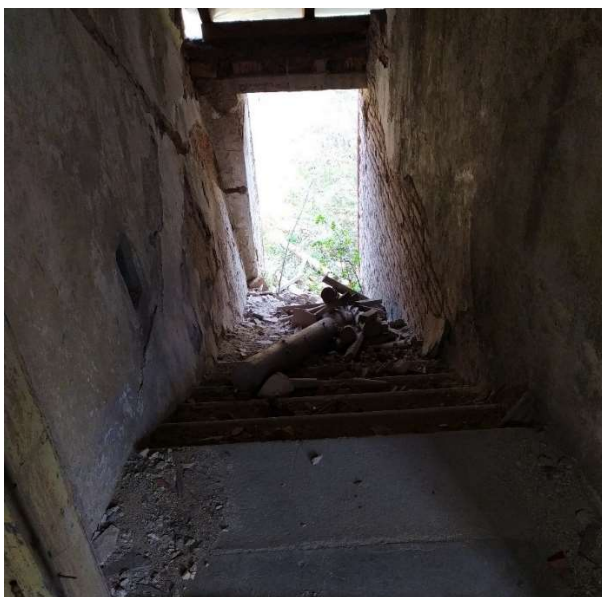
Obrázek 36 - Vedlejší schodiště

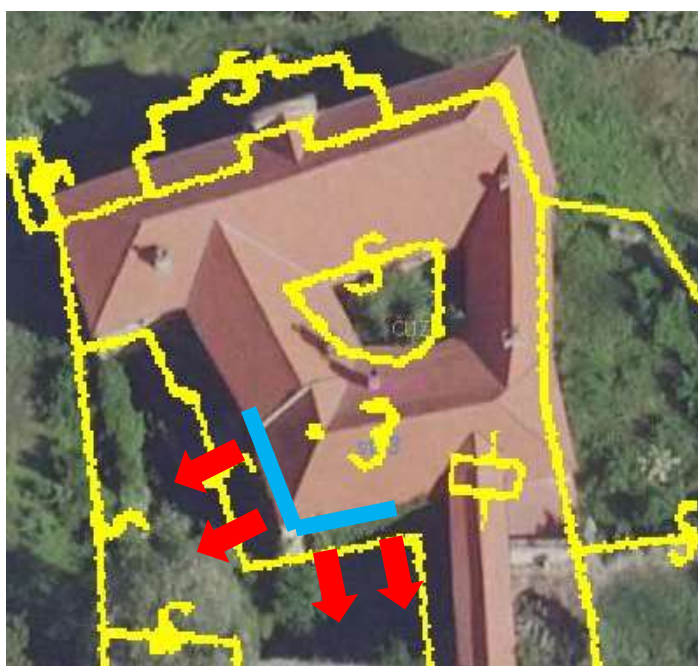
Trhliny nacházející se v severní až severozápadní části zámku vznikají s největší pravděpodobností v důsledku vyvození nadměrných vodorovných sil od konstrukce krovu. Tomuto předpokladu odpovídá výskyt a orientace trhlin, zjištění, že v místě největší četnosti trhlin je pozednice rozdělena na několik částí, a tak se vodorovné síly od krovu přenáší nerovnoměrně, a také skutečnost, že největší rozevření trhlin je právě v místě korunní klenby pod střechou. Trhliny si přirozeně hledají cestu nejmenšího odporu, a proto vznikají hlavně v místě okenních otvorů. Trhliny vnitřních nosných stěn v jihozápadní části zámku může způsobovat více faktorů nebo jejich vzájemná kombinace. Jednou z variant vzniku trhlin v tomto místě může být posun či pootočení jihozápadní obvodové stěny (viz. obrázek číslo 49). Pohyby obvodové stěny mohou být způsobeny vlivem zatížení, pohybem základové konstrukce anebo vlivem teploty. Další z možností je porušení od vodorovných sil krovu a na styku vnitřní stěny a obvodové masivní stěny může docházet rozvoji trhlin vlivem teploty. Trhliny na stěnách v jihozápadní části zámku úzce souvisí s trhlinami kleneb v místnosti číslo 117.

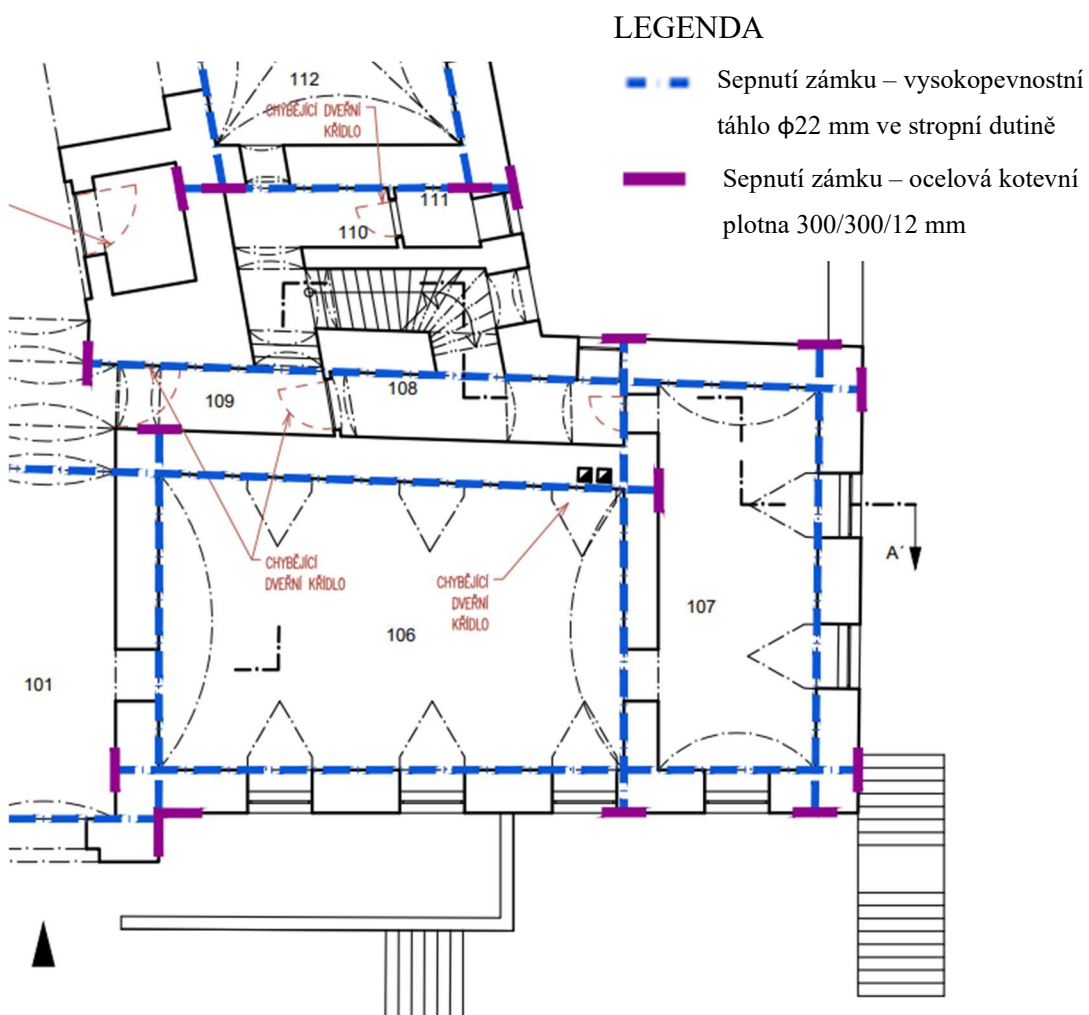
Obrázek 50 – Sepnutí objektu – výsek půdorysu 1.NP

Většina trhlin na vodorovných i svislých konstrukcích je zapříčiněna působením vodorovných sil od krovu nebo posunem podpor. Pro zabránění šíření trhlin na vodorovných i svislých konstrukcích bude provedeno sepnutí objektu ocelovými táhly. Sepnutí ocelovými táhly se provede v úrovni stropních konstrukcí 1.NP a 2. NP. Kvůli velké tloušťce stěn by bylo technologicky pracné a náročné spínat stěny v jádru průřezu. Spínání stěn v navrhovaném rozsahu při obou površích by bylo nákladné, a proto je systém sepnutí objektu navržen jednostranně. Primárně jsou táhla navržena z vnitřní strany stěny kvůli výskytu říms a jiných zdobných prvků na fasádě. Vybočení obvodových stěn vlivem napnutí táhla bude eliminováno kolmými táhly u vnitřních stěn. Táhla, která nejsou navržena podél vnitřních stěn budou protažena ocelovými rozpěrami (ocelová trubka, která je na koncích opatřena roznášecími přírubami). Dřevěné trámové stropy ve 2.NP umožní protažení ocelových táhel v dutině stropní konstrukce. Sepnutí v úrovni stropní konstrukce prvního nadzemního podlaží bude provedeno v dutině mezi zásypem klenby a podlahou. Jestliže někde nebude možno provést protažení dutinou stropní konstrukce, bude ocelové táhlo umístěno ve drážce stěny. Ocelová táhla budou kotvena ocelovými sponami do stěny ve vzdálenosti cca 2 m. Táhlo bude provedeno z vysokopevnostní oceli o průměru 22 mm a na koncích bude opatřeno závitem. Síly z ocelových táhel budou přenášeny ocelovými plotnami o rozměrech 300x300x12 mm do sepnuté stěny. Sepnutí táhla bude zajištěno matkou s podložkou na závítové konci táhla. Ocelová táhla včetně upínacích soustav budou opatřena antikoročním nátěrem. Sepnutí táhel v obou

podlažích je navrženo po celé ploše zámku, kvůli celkové stabilitě a obavě, že stažení a sanace trhlin v jednom místě by mohlo vést k vytvoření jiných trhlin v místě, kde sepnutí neproběhlo. [2] [4]

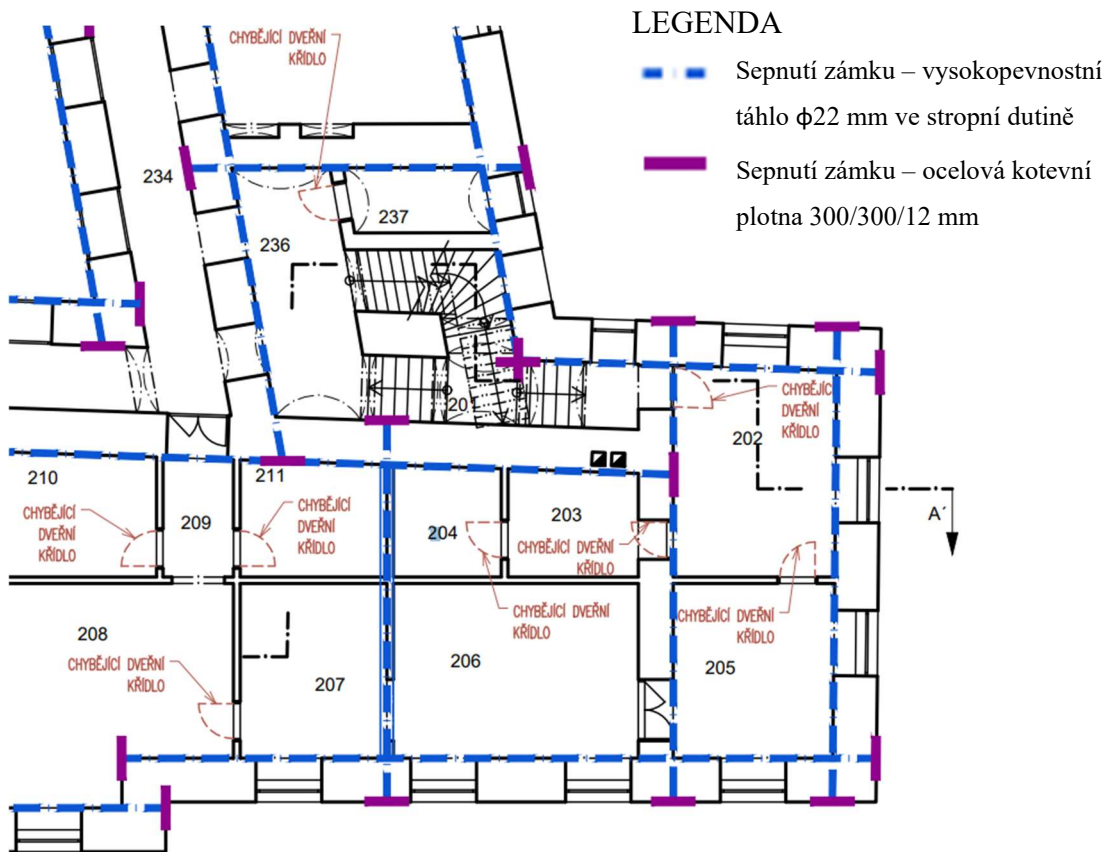
Obrázek 51 – Sepnutí objektu – výsek půdorysu 2.NP

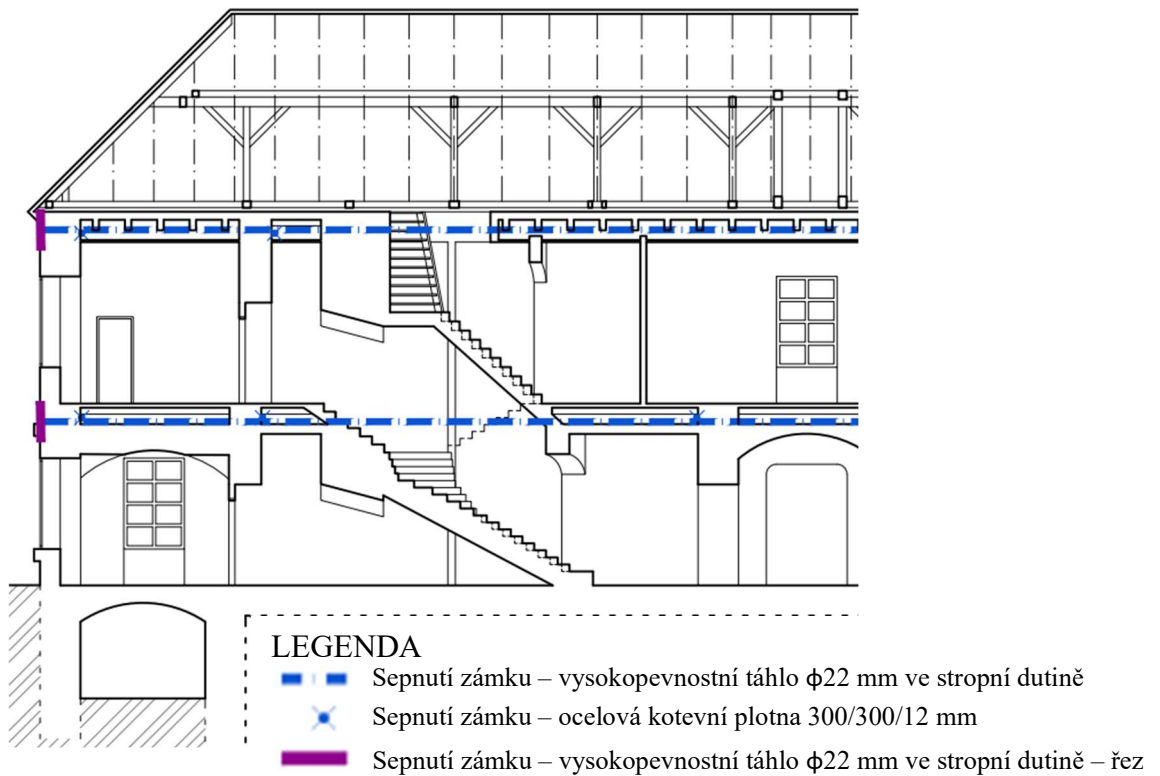
Obrázek 52 - sepnutí objektu – řez

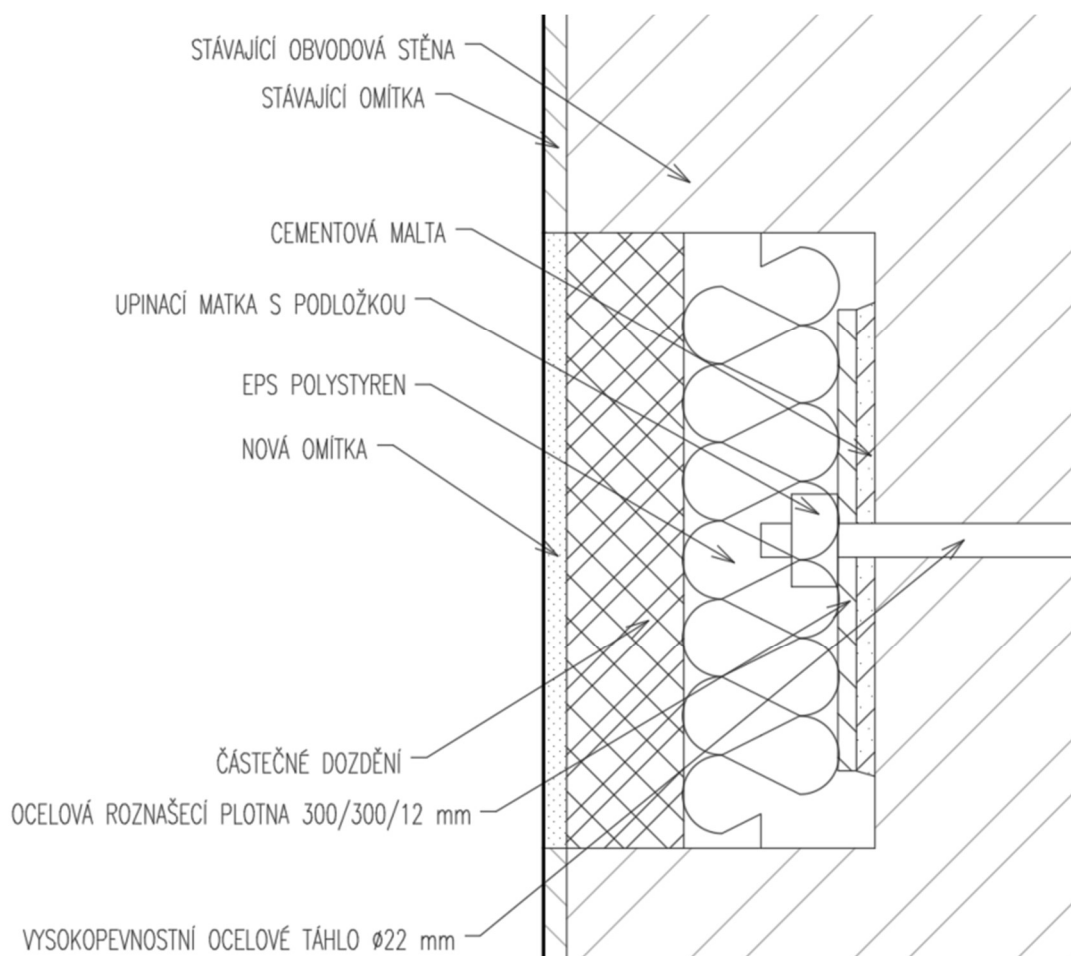
Obrázek 53 - Detail kotvení spínacího táhla

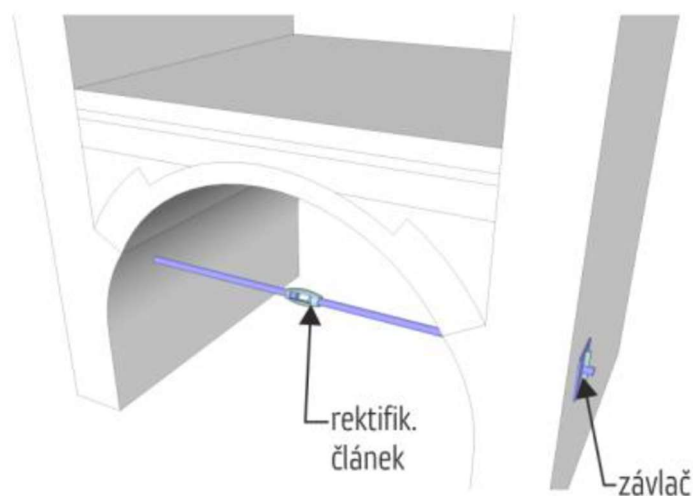
Obrázek 55 - Schéma táhel v prostoru kleneb pro stabilizaci [10]

V prvním nadzemním podlaží v atriu vznikly trhliny v hlavě valených kleneb. Systém sepnutí objektu není možno realizovat v tomto místě, a tak jsou navržena doplňková táhla pro stabilizaci kleneb (viz. obrázek 55). Klenba, jejíž osa je orientována východ-západ bude stabilizována dvojicí kruhových táhel. Táhla budou kotvena po stranách na sloup pomocí dvou úhelníků osazených na nároží sloupu. Úhelníky vzájemně spojit přivařením páskové oceli. Na protilehlou stěnu bude dvojice táhel kotvena závitovými tyčemi a podložkou s matkou skrze stěnu. Klenby orientovány směrem sever-jih stabilizovat jedním kruhovým táhlem na více částí. Táhlo bude do okolních stěn kotveno pomocí závlače. Závlače v nosných stěnách, které jsou orientovány stejně jako táhla, budou uloženy do vybouraných otvorů ve stěně, na závlač se ukotví ocelové táhlo protažené předvrtaným otvorem a vybouraný otvor se znovu do zdí. Ocelové táhlo bude protaženo předvrtaným otvorem sloupu, v místě protažení táhlo opatřit závitěm, aby mohlo dojít k upevnění pomocí ocelové desky a matky s podložkou. Táhla se aktivují rektifikačním článkem. [10]

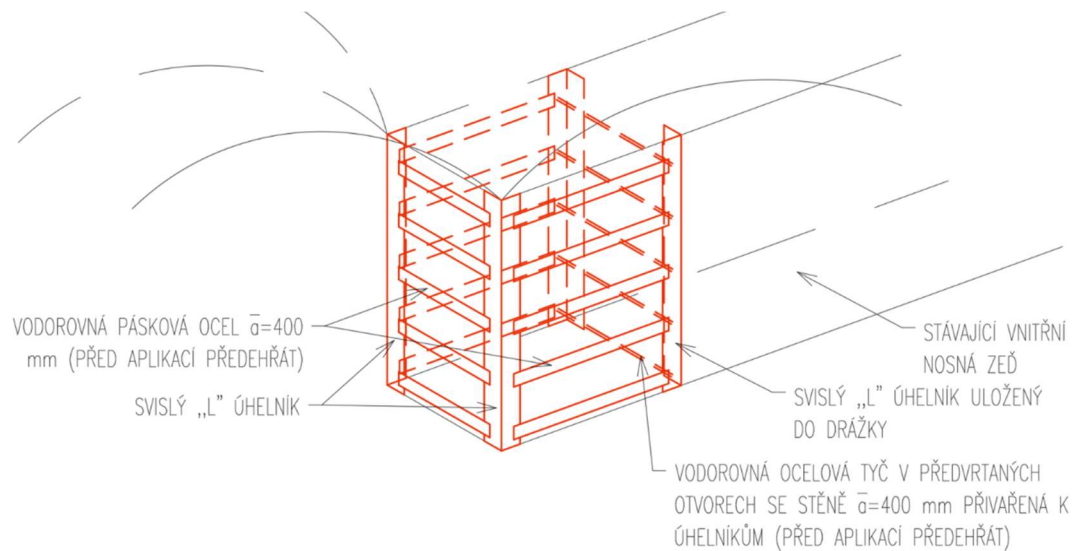
Obrázek 56 - Zesílení zděné stěny – axonometrie

V místnosti číslo 117 vznikla svislá trhлина na čele vnitřní nosné stěny vlivem přetížení od kleneb. Sanace trhliny bude zajištěna zesílením pomocí ocelového opláštění. Opláštění proběhne pouze v úseku poškozené stěny. Zesílení proběhne pomocí čtveřice L úhelníků, páskové oceli a ocelových tyčí. Nejprve bude odstraněna omítka v místě naplánovaného zesílení. Následně dojde k vytvoření dvou svislých drážek na delších stranách stěny pro aplikaci svislých L úhelníků. Zbylé dva L úhelníky budou osazeny na rozích stěny. L úhelníky se zatlačí do cementové malty. Ze tří viditelných stran stěny budou svislé úhelníky propojeny vodorovnou páskovou ocelí. Pásková ocel bude k úhelníkům přivařena v osové vzdálenosti 400 mm. Dva protější úhelníky se propojí tyčovými pruty skrze předvrtané otvory ve stěně. Osová vzdálenost tyčí bude rovněž 400 mm. Aktivace ocelového opláštění se zajistí předehřátím vodorovných ocelových prvků na 400–700 °C před přivařením k úhelníkům. Ocelové opláštění bude schováno pod cementovou omítku, která bude sloužit jako ochrana proti korozi. [4]

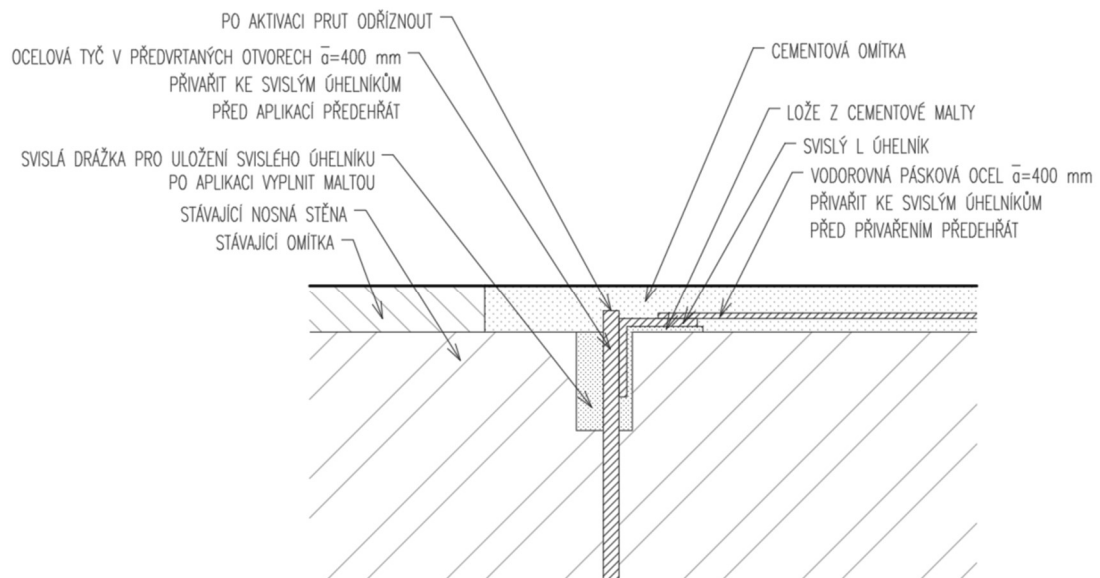
Obrázek 57 - Detail provedení svislých úhelníků a vodorovných ocelových tyčí
