## Hodnocení stavebně technického stavu klasicistního domu v Hradišti

Evaluation of structural and technical condition of a  
classicist house in Hradiště

## Bakalářská práce

Tomáš Roletzki

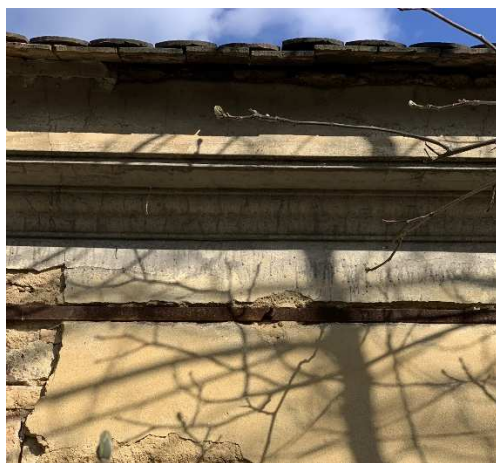
V místě hlavy obvodových stěn s dřevěným trámovým stropem, nad kterým je krovová konstrukce, se nachází z exteriéru konstrukce zděné římsy (Obr. 9). Římsu tvoří vykonzolované delší cihly – tzv. krancovky, které jsou přitíženy krovovou konstrukcí. Římsa má celkové vyložení od stěny 350 mm a výšku 385 mm. Povrchová úprava je z jádrové vápenné omítky s finálním štukováním tvořící oblé plochy a zdobné profilované hrany výškových rozhraní římsy. V místě pod římsou je ve vrstvě venkovní omítky na západní obvodové stěně budovy patrný ocelový pás (Obr. 10), který byl pravděpodobně instalován jako opatření proti trhlinám ve stěnách a vnitřních klenbách (viz 4.3).

Obr. 10: Římsa z exteriéru s ocelovým páskem pod římsou

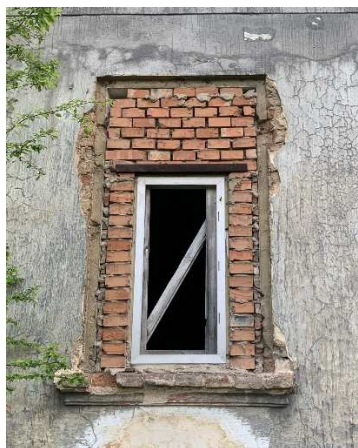
Okna O1-O6 se nachází v 1.NP. Okenní otvor O3 se rozšiřuje směrem do interiéru z šířky 900 mm na šířku 1300 mm. Zároveň jsou otvory O3 viditelně dozděny z původních venkovních rozměrů v tabulce (900x1700 mm) na rozměry 600x1200 mm. Dodatečně zděné cihly jsou odhalené bez omítky a spáry mezi cihlami nejsou dostatečně vyplněné maltou – byly proto uvažovány původní rozměry (Obr. 35). V 1.NP se dále nachází zazděný otvor značený OZ, v jehož místě je dnes pouze nika hloubky 170 mm a rozměrů původního otvoru.

Obr. 35: Dozděný otvor O3

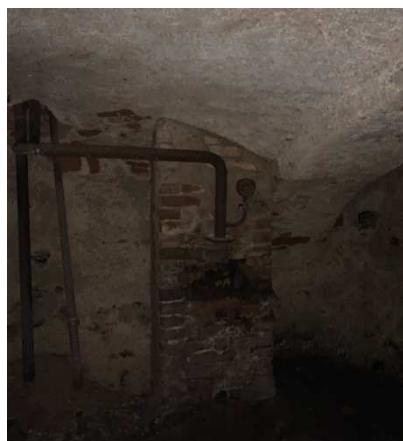
U základových konstrukcí nebyly zjištěny žádné větší viditelné poruchy. Z přístupných sklepů, ze kterých je možné vizuálně zkontrolovat suterénní stěny budovy, je patrné opadání vápenných omítek na stěnách i na zděném sloupu, který podpírá klenební pás ve velkém sklepu (Obr. 44;45). Za degradaci omítek může s nejvyšší pravděpodobností zvýšená vlhkost v 1.PP. V suterénních stěnách nebyly nalezeny žádné trhliny nebo mechanicky poškozené zdivo. Základové konstrukce nejsou ale považovány za bezproblémové, protože nebylo možné zmapovat jejich stav po celém obvodu objektu. Zavodnění základové spáry a přílišné sedání základů v části základových pasů podél budovy se tak nevylučuje jako příčina vzniku dalších poruch objektu.

Obr. 45: Opadaná omítka na suterénní stěně velkého sklepu

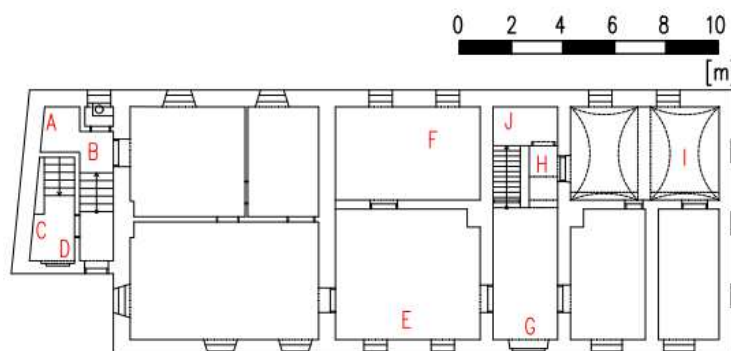
Obr. 46: Schéma označení pohledů s poruchami v 1.NP

Nejčastější poruchou nosných zděných stěn v objektu jsou trhliny. Vyskytují se ve většině zhotovených pohledů – v pohledech A, B, C, F1, F2, G, všech pohledech I a v pohledu J. Místa jednotlivých pohledů v 1.NP byly pro přehlednost vyznačeny ve zjednodušeném schématu (Obr. 46).

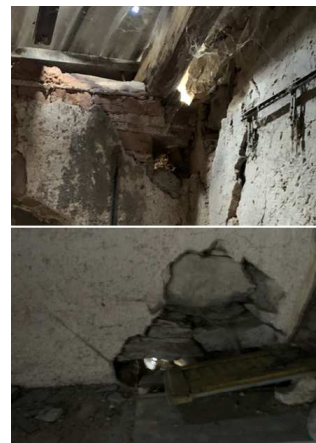
celou konstrukci stěny, chybí pouze několik cihel pod horním okrajem stěny, ale o to nespolehlivější je uložení jednoho z dřevěných trámů zastřešení této části objektu v místě poruchy. Druhá z děr je ve střední spodní části stěny nad zídkou, která vede od dveří do místnosti podél obvodové stěny až do místa schodiště. Zídka se zužuje směrem ke schodišti ze šířky 400 mm a od podlahy dosahuje výšky 450 mm. Na širším konci zídky se vyskytuje druhá z děr. V místě poruchy je poškozená vápenná omítka a na vnitřní straně obvodové stěny chybí některé zdicí prvky z lomového kamene (Obr. 53).

Obr. 53: Rohová díra pod střešním trámem (nahore); díra nad zídkou ve středu stěny (dole)

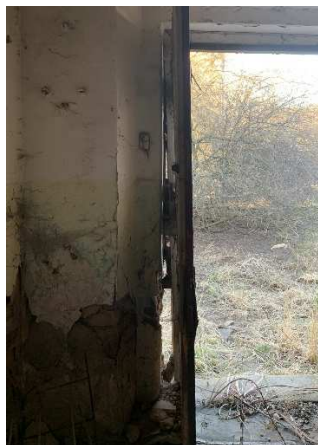
V pohledu G na hlavní vchodové dveře z interiéru se nachází vlasová oblouková trhlinka v místě překladu dveřního otvoru (Obr. 56). Mezi dveřní zárubní a obvodovou stěnou je v pohledu na levé straně dveří pokřivený dveřní rám a lehce narušená zděná konstrukce stěny (Obr. 57).

Obr. 57: Narušená pata dveřního rámu

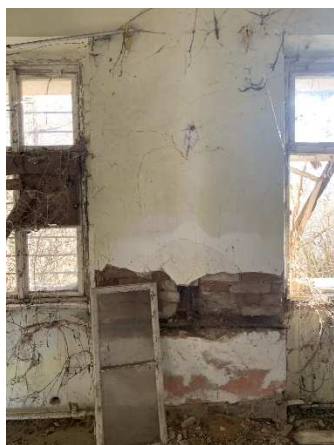
Obr. 67: Pohled F1

V místnosti s vnitřními pohledy F se v rohu obvodové a vnitřní stěny nachází svislá trhlina. Trhlina se rozšiřuje ve směru od podlahy ke stropu do šířky 1 cm. V pohledu F1 na obvodovou stěnu je vidět návaznost rohové trhliny na stropní trhlinu (Obr. 54), vedoucí v úrovni stropu u obvodové stěny až do poloviny délky místnosti. Nad pravým okenním otvorem je dále patrná svislá trhlina šířky 0,5 cm v nadpraží otvoru (Obr. 55), která se projevuje i na vnější straně stěny. Zároveň v pohledu F2 na vnitřní zděnou stěnu, za kterou vede schodiště do 2.NP, navazuje svislá rohová trhlina na vodorovnou trhlinu ve výškové úrovni +2,5 m odpovídající úrovni schodišťové mezipodesty.

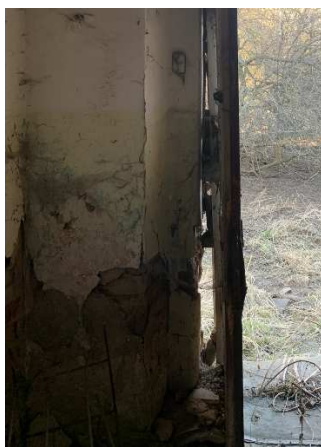
podporuje. Na interiérových omítkách je patrný i odstínový předěl vlhčí části stěny od vyšší části, která již zvýšenou vlhkostí netrpí – tzv. vlhkostní mapy. Vedle pouhého estetického poškození vzhledu omítek dochází i na interiérové straně obvodových stěn k opadávání omítky a drolení malty ze zdiva (*Obr. 70*). Kromě obvodových stěn, které jsou v kontaktu se zeminou a jsou tak v přímém ohrožení zemní vlhkostí, se vlhkostní problémy vyskytují i u některých vnitřních stěn. Vlhkostí zasažené vnitřní stěny leží zpravidla v místě poruch způsobujících zatékání srážkové vody (*Obr. 71*) nebo u dveřních či okenních otvorů s poškozenou výplní nebo bez výplně, kde také dochází k vniku srážkové vody do míst konstrukce.

*Obr. 70: Opadaná vnitřní omítka a vydrolená malta*

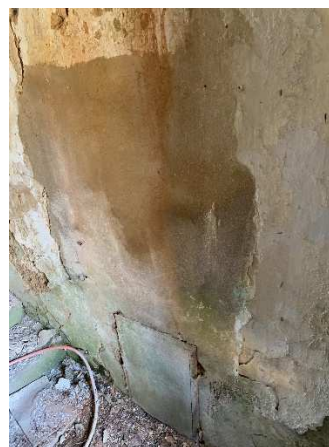
*Obr. 71: „Vlhkostní mapa“ a růst řas na vnitřní stěně pod porušeným komínem*

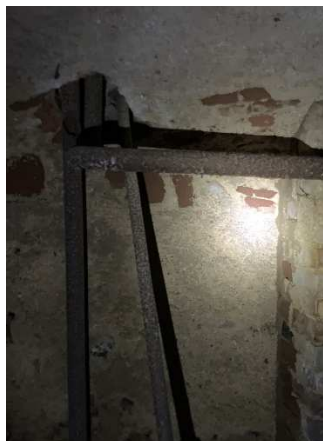
V 1.PP nejsou klenby zasaženy trhlinkami, v malém sklepu je dokonce česká placka bez poruch. Ve velkém sklepu jsou ale ve dvou místech v patách klenby v blízkosti stěn prostupy pro potrubí. Jeden z prostupů (označený v půdorysu jako porucha O) má přibližný průměr 400 mm (Obr. 76). Prostupy nejsou kruhové, ale obrysem se kruhu blíží, proto jsou uvedeny přibližné průměry otvorů jako popis jejich rozměrů. Prostup O se nachází v rohu sklepu u vstupních dveří. Je vysekaný do zděné konstrukce klenby v její patě a skrz vede ocelové potrubí. Tento prostup odhalil během průzkumu skladbu konstrukce podlahy v 1.NP. Druhým prostupem je prostup P s přibližným průměrem otvoru 300 mm (Obr. 77). Nachází se u příčné stěny také v patě klenby vlevo od komínového tělesa s otvorem pro výběr sazí. Prostupem prochází zrezivělé potrubí končící ve vzduchu před otvorem do komínu.

Obr. 77: Prostup P v patě klenby  
u komínového tělesa

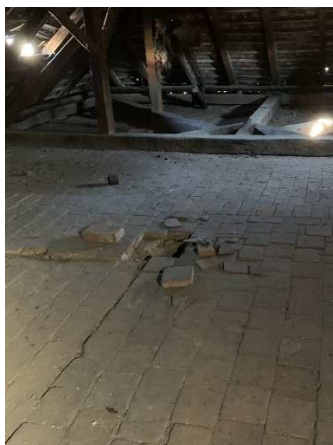
Obr. 82: Porušená podlahová krytina v 2.NP

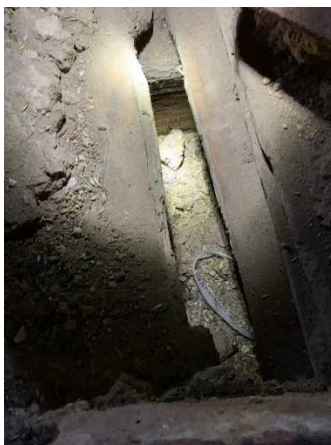
Obr. 83: Pohled do otevřeného trémového stropu

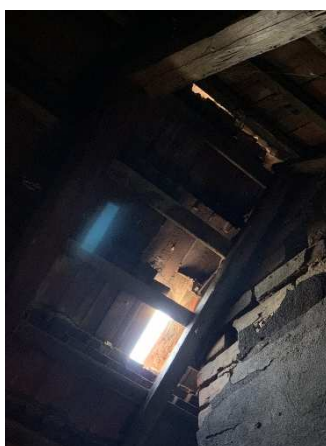
V místě poruchy K horní části zděného komínového tělesa (kapitola 3.7) je díra ve zdivu komínu v místě uložení krokve z jižní strany objektu (Obr. 84). Krokev však nevykazuje známky degradace či destabilizace. U druhého komínového tělesa je po jeho straně porušená střešní krytina z keramických tašek (Obr. 85). I přes otevření střešního pláště nejsou dřevěné prvky laťování viditelně poškozeny zvýšenou vlhkostí způsobenou vnikající srážkovou vodou.

Obr. 85: Porušená střešní krytina

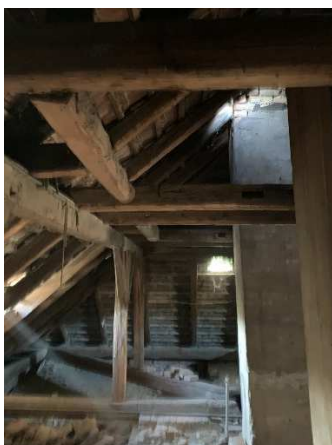
Další poruchy se vyskytují ve vazbách krovu. Poruchou M jsou chybějící šikmé vzpěry mezi sloupkem a vazním trámem. Vzpěry by měly být ve všech hlavních vazbách krovu po obou stranách vazby. U hlavních vazeb po stranách schodiště však dřevěné prvky chybí a jsou po nich pouze zbylé otvory ve vazním trámu a sloupku pro čepový spoj (Obr. 87). Porucha N popisuje chybějící výměny mezi hambalky v místě komínových těles. Kvůli zděným komínům nemohou hambalky procházet z vaznice na vaznici a jsou tak zkráceny a osazeny do výměn, které jsou začepované mezi hambalky ve vedlejších vazbách. Na jižní straně krovu je patrný v krajních hambalcích otvor pro začepování další řady výměn, které zde ale chybí (Obr. 88). Na severní straně objektu je pak u komínového tělesa s porušeným vrchním zdivem výměna přímo ve styku s komínem. Má do sebe sice začepovaný zkrácený hambalek, ale sama je na obou koncích volná s nefunkčním začepováním do krajních hambalků (Obr. 89). U vedlejší konstrukce komínu je na severní straně krovu hambalek uložen svým čelem volně na vnější povrch komínu. I v tomto místě je ve vedlejších hambalcích vidět otvor pro čepový spoj výměny, která zde chybí.

Obr. 88: Chybějící výměny mezi hambalky

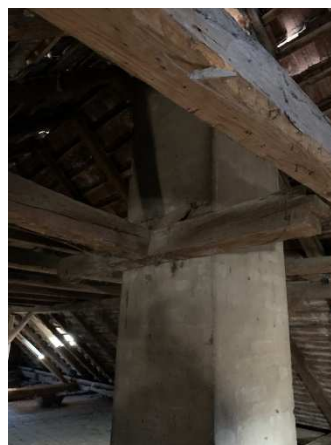
Obr. 89: Výměna s nefunkčním uložením na obou koncích

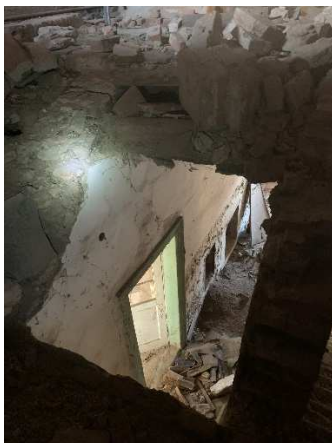
Obr. 91: Propadlé rameno shora; narušené nadezdívky

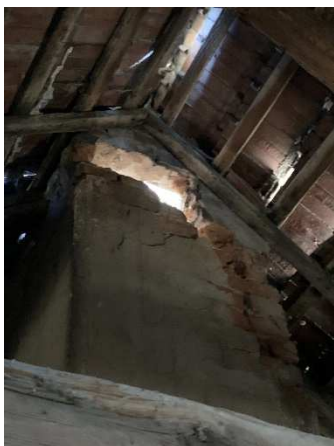
Obr. 94: Otvor ze západní strany zdiva u poruchy K

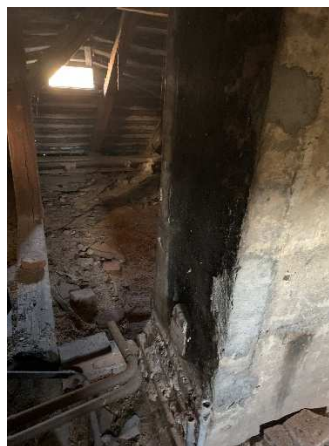
Obr. 95: Zčernalá omítka komínu u poruchy L

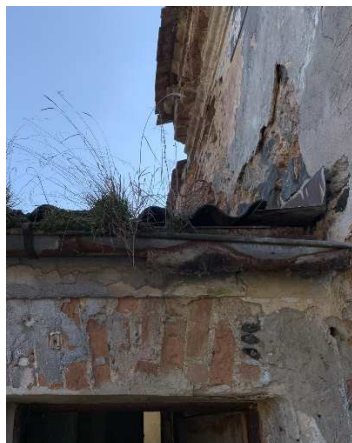
*Obr. 97: Netěsné napojení střešního pláště na stěnu*

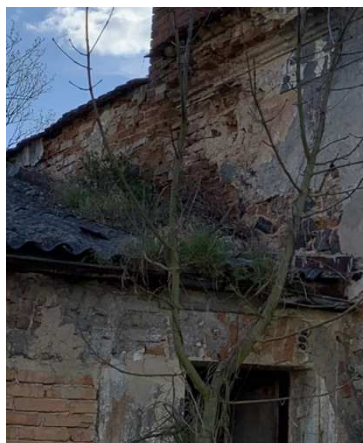
*Obr. 98: Vegetace na střešním plášti*

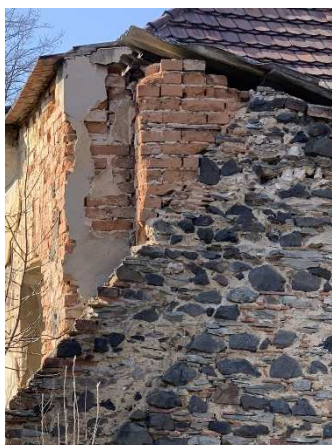
Východní část objektu, která není zastřešena valbovou střechou s krovem, ale pultovou střechou z trémové konstrukce a krytinou z vlnitého plechu, navazuje na trosky objektu na východ od zkoumané budovy. Z historického objektu se dochovaly pouze zbytky rozbořených obvodových stěn, přičemž pouze čelní stěna zůstala zachovaná. Tato stěna tvoří čelní obvodovou stěnu ve východní části zkoumaného objektu. Stěna je ze smíšeného zdiva tloušťky 650 mm, přičemž je většina zdicích prvků z lomového kamene. S navazujícími stěnovými konstrukcemi po obvodě objektu nebo uvnitř objektu není stěna dostatečně propojena. Nedochozí zde k provázání zdicích prvků, dochází k odklonění stěn a vzniku velkých tahových trhlin v místě jejich původních styků. Mezi příčiny trhlin tak spadá špatné spojení stěn při zdění a degradace materiálu obvodové stěny, kde je nepravděelné vyplnění spár mezi zdicími prvky vápennou maltou. Levý horní roh obvodové stěny z vnějšího pohledu je navíc rozbořený a dodatečně dozděný cihlami s nedostatečným řešením styku obvodových stěn v rohu budovy, kde je dnes svislá trhlina (*Obr. 100*). Rozdílné stáří stěnových konstrukcí se také mohlo projevit v rozdílném sedání zkoumaného objektu a starší čelní stěny, přičemž následně došlo ke vzniku trhlin v místě styků starší a mladší konstrukce a omezení společného působení vedlo k ztrátě celkové prostorové tuhosti, vzájemnému odklonu stěn a rozšíření trhlin. Trhliny způsobené oddálením stěn vznikly také ve vodorovném směru v úrovni stopní konstrukce a měly za následek opadání stropní rákosové omítky (pohled B). V pohledu C je dále vidět porušení čelní stěny svislou trhlinou. Na severní straně objektu je provázání s obvodovou stěnou, ve které jsou vchodové dveře, patrně lepší než s ostatními stěnami. V rohu nevznikají žádné trhliny a venkovní i vnitřní omítky je neopadaná (*Obr. 101*). Jediná porucha v tomto místě je díra ve zdivu, která je ale ve vrchní části stěny a neměla by tak být velkým vlivem na celkové spolupůsobení těchto dvou na sebe kolmých stěn. Lze tak předpokládat, že čelní stěna, která se jinak v celé své délce mohla posouvat v obou směrech, otáčet se okolo pomyslné osy v její patě a oddalovat se tak od sousedních konstrukcí a způsobovat trhliny, se od tuhého rohového spoje se severní stěnou svými pohyby odtrhla právě v místě svislé trhliny. V přiloženém schématu (*Obr. 102*) jsou červeně vyznačeny stávající poruchy v okolí stěny, zelenými šipkami jsou vyznačeny možné pohyby stěny a zeleným obrysem je obtažena obvodová stěna s tuhým rohovým spojem s čelní stěnou, která je za rohem po své výšce porušena svislou trhlinou. Tuhosti této části stěny také možná přispělo zazdění dveřního otvoru D20. Porušení stěny dírami je způsobeno pravděpodobně mechanickým poškozením souvisejícím s provozem budovy nebo stavebními procesy při zhotovování střešní konstrukce. Vznik díry přibližně v polovině stěny je také ovlivněn degradací zdiva čelní stěny.

Obr. 100: Jihovýchodní roh objektu

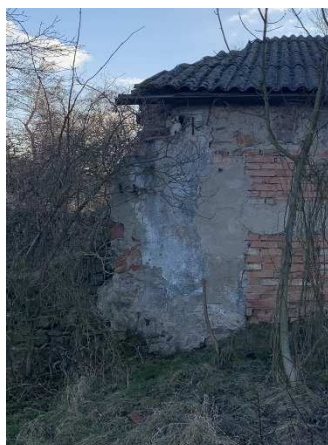
Obr. 101: „Tuhý“ rohový spoj obvodových stěn

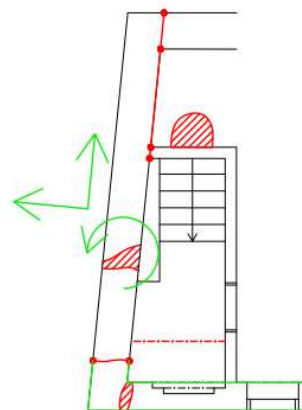
Obr. 102: Schéma porušení čelní stěny svislou trhlinou

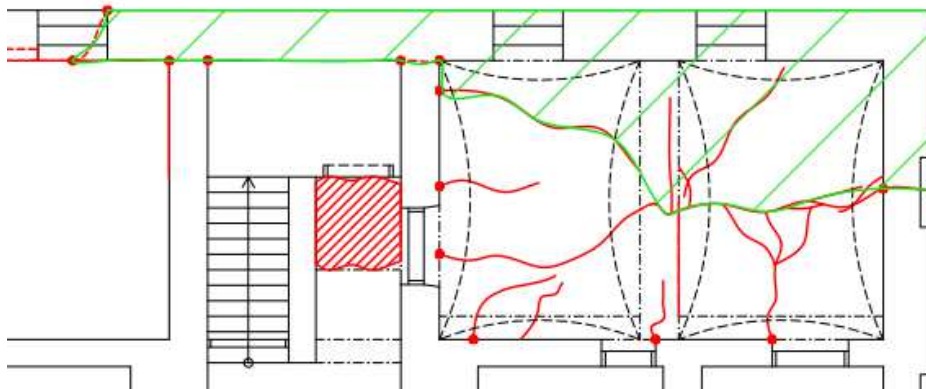
Obr. 103: Zeleně vyznačená „cesta hlavních poruch“ a odkloněná JZ část budovy

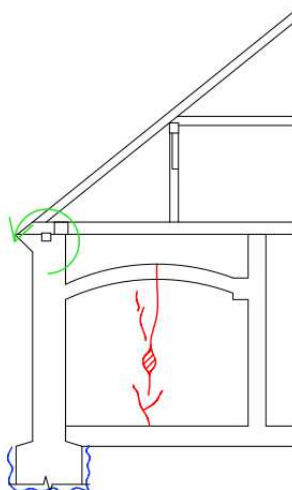
budovy k odklonění od zbytku objektu. Možnou příčinou je natočení podélné obvodové stěny na jižní straně objektu. Tato příčina však není počáteční a nějaká další situace musela pootočení způsobit. Dá se uvažovat o zavodnění základových pásů, které by rozmočnění základové zeminy, simulaci kloubu v místě pásu, pootočení a následně všechny zmíněné poruchy způsobilo (Obr. 104).

Obr. 104: Schéma zavodnění základových pásů

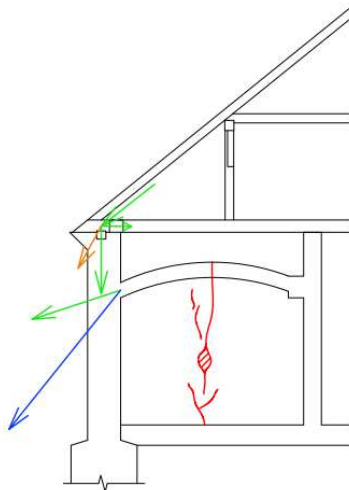
Další možnou příčinou je ztráta prostorové tuhosti této části objektu vlivem působení sil z kleneb a krovu (Obr. 105). Klenby jsou typem české placky – typ kleneb s nízkým vzepětím, který vyvozuje velké vodorovné síly v patě klenby. Do toho vodorovnou sílu v místě obvodové podélné stěny vyvozuje také příčný klenební pás, který se do stěny opírá. Tyto převážně vodorovné síly z klenby (ve schématu značené zelenou šipkou z paty klenby) musí být zachyceny působením svislé síly od zatížení stěny a krovové konstrukce a silami z konstrukce krovu. Respektive zachycení vodorovných sil z konstrukce krovu musí být správně vyřešeno, aby dodatečná vodorovná síla nezpůsobila odklon stěny a paty klenby už tak namáhané vodorovnou silou z klenební konstrukce. Ve schématu jsou vidět tlakové síly od krokve (šikmá vzpěra zde chybí) a působení příčného vazního trámu v tahu. V místě napojení příčného vazního trámu nad konstrukcí klenby na diagonální trámy a podélný vazní trám však došlo k požáru a nedá se uvažovat, že by schopnost vazního trámu přenášet tahové síly byla požárem neovlivněna a nesnížena. Modrá šipka značí ve schématu výslednici sil z krovových prvků - krokve a vazního trámu. Společně s vlastní

tíhou a silou z klenby tvoří modře značenou výslednici. Je vidět, že čím nižší by byla schopnost vazního trámu přenášet tahové síly, tím více by celková výslednice sil získávala vodorovný charakter a ohrožovala by stabilitu stěny proti natočení směrem do exteriéru. Toto působení může být tedy další příčinou natočení podélné obvodové stěny.

Obr. 105: Schéma působení sil z klenby a krovu

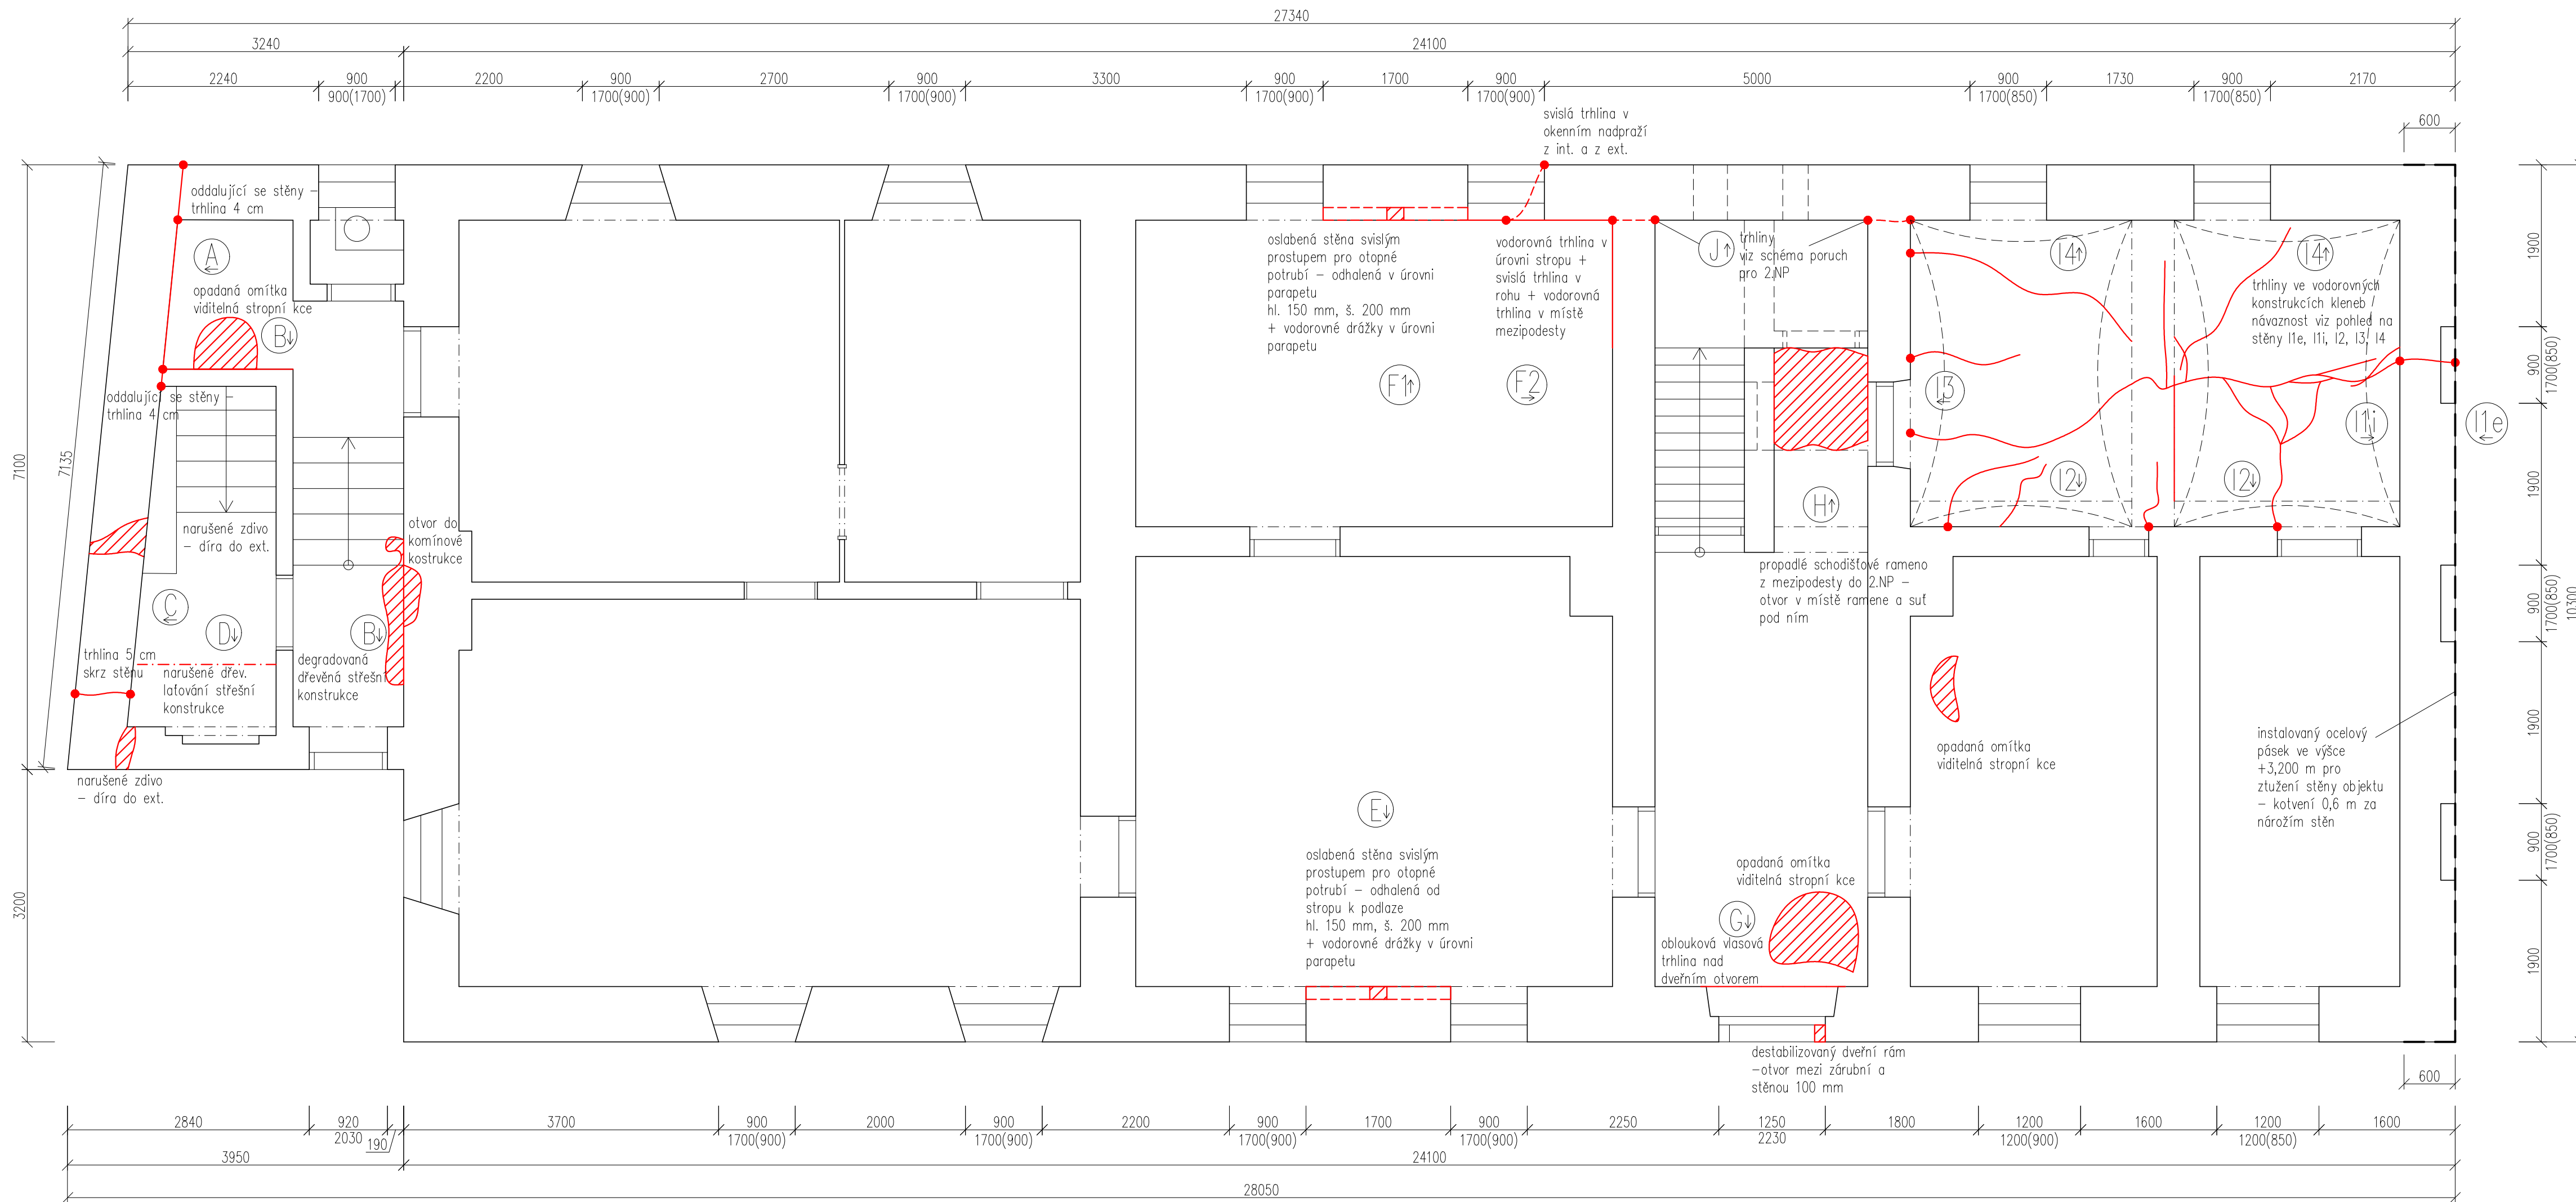
- A) Oddalující se stěny – trhliny
- B) Poškozený dřevěný strop nad schodištěm
- C) Trhliny a díry ve východní obvodové stěně
- D) Poškozená střešní konstrukce a roh stěny pod střechou
- E) Oslabená stěna prostupem pro topné potrubí – odhalená od stropu k podlaze
- F) Oslabená stěna prostupem pro topné potrubí – odhalená v úrovni parapetu
- G) Poškozený dveřní rám – otvor mezi zárubní a stěnou, oblouková trhlina nad dveřmi, opadaná omítka na stropě
- H) Propadlé schodiškové rameno z mezipodesty do 2.NP
- I) Trhliny v klenebních konstrukcích a stěnách

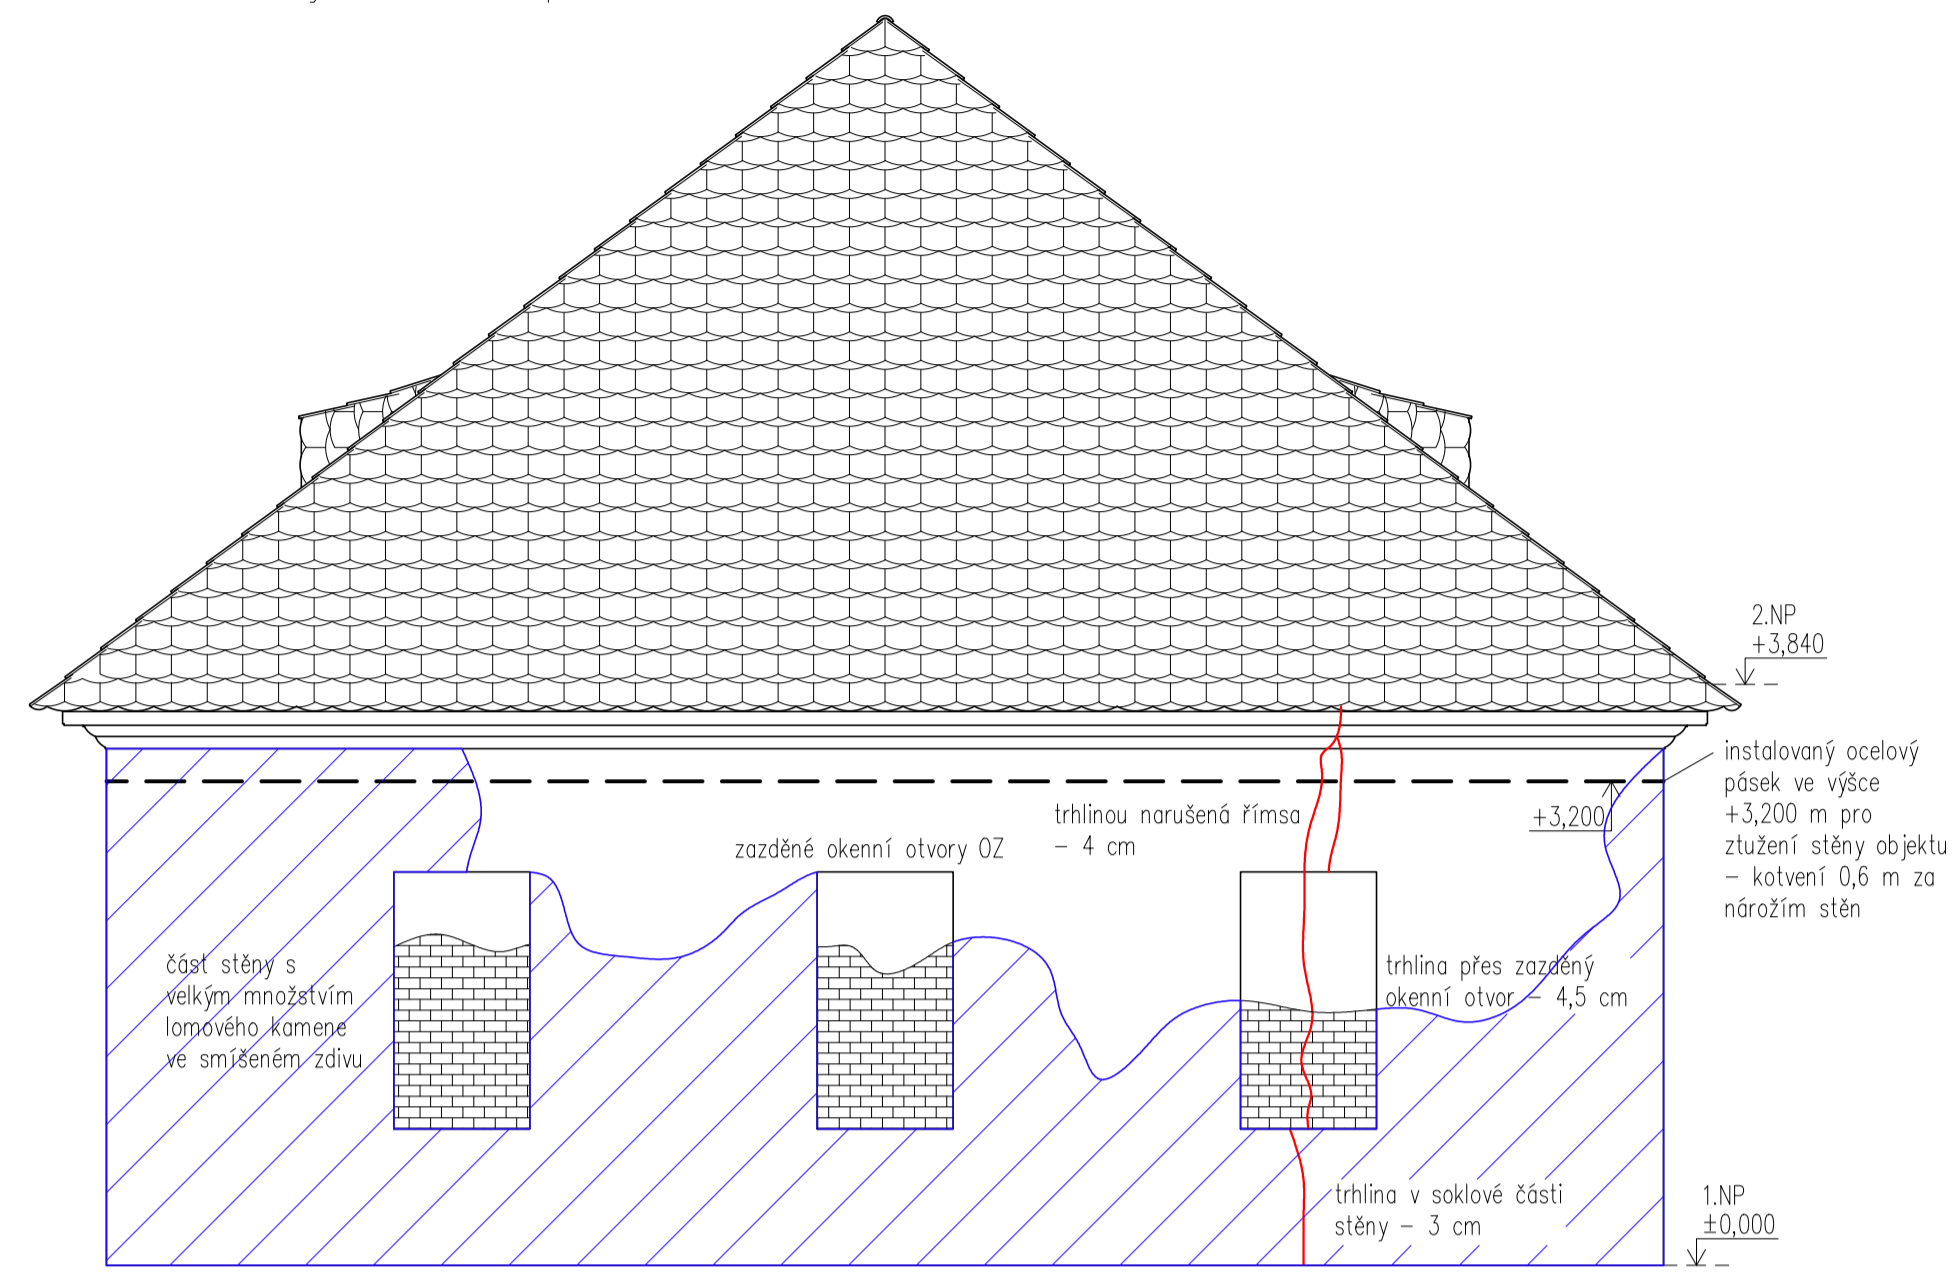
Ⓩ Západní pohled na objekt s vyznačením poruch

▨ opadaná exteriérová vápenná omítka vlivem působení vlhkosti  
▨ vegetační porost v místě střešního pláště
