Manuál pro realizaci nočních
bezpečnostních inspekcí PK

Diplomová práce

2023

Název tématu (anglicky): Road Night Safety Inspections Handbook

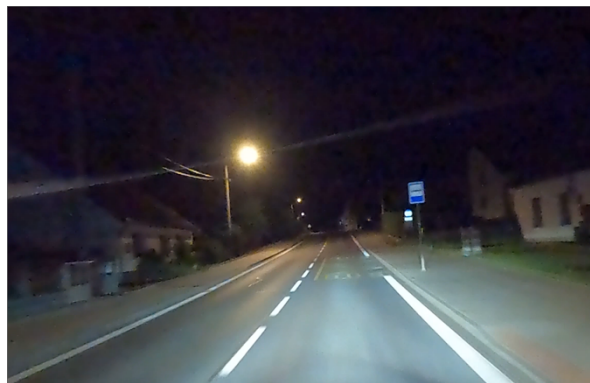
Střední riziko je stanoveno například v případě, že se jedná o kombinaci více druhů dopravně-bezpečnostních deficitů. Obrázek 15 a Obrázek 16 reprezentují neadekvátní světelně-technické vlastnosti VDZ V 11a „Zastávka autobusu nebo trolejbusu“ spolu s neadekvátní postřehnutelností autobusové zastávky v době zhoršené viditelnosti, jež této závadě zvyšuje riziko na střední.

Obrázek 16 – Neadekvátní světelně-technické vlastnosti VDZ (PLZ | ID 8564). [5]

Sanační opatření: V případě zjištění, že VDZ není odrazivé, je doporučena náprava provedení v podobě zajištění odrazivosti vzhledem k vnějším světelným zdrojům.

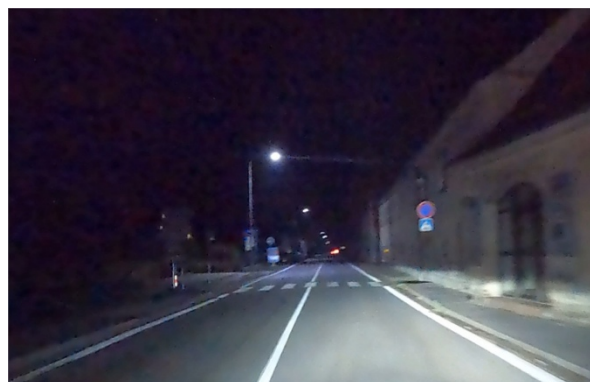
Obrázek 37 – Absence přisvětlení přechodu pro chodce (JCK | ID 7629). [5]

Sanační opatření: V tomto případě je navrhována realizace adekvátního přisvětlení, kterou je nutné řešit spolu s případnou absencí či neadekvátním osvětlením dopravního prostoru, aby zde nedošlo ke vzniku závady týkající se kontrastních stínů v místě přecházení chodců.

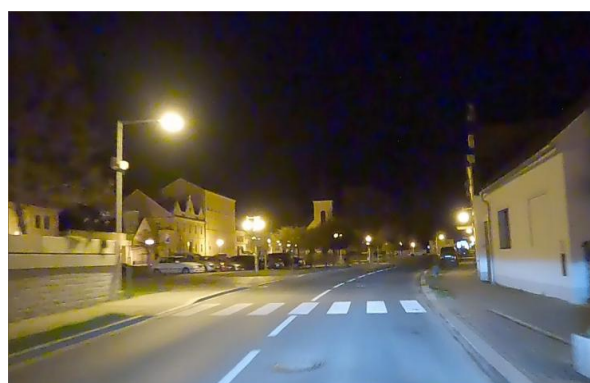
Obrázek 42 – Neadekvátní přisvětlení přechodu pro chodce (PLZ | ID 5732). [5]

Sanační opatření: V tomto případě je navrhována realizace adekvátního přisvětlení, kterou je nutné řešit spolu s případnou absencí či neadekvátním osvětlením dopravního prostoru, aby zde nedošlo ke vzniku závady týkající se kontrastních stínů v místě přecházení chodců.

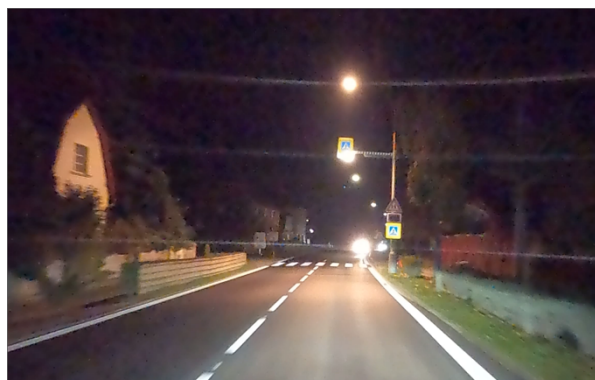
Obrázek 43 a Obrázek 44 ilustrují tuto závadu s rizikem středním z důvodu významného tmavého místa v okolí přechodů pro chodce.

Obrázek 43 – Neadekvátní přisvětlení přechodu pro chodce (JCK | ID 262). [5]

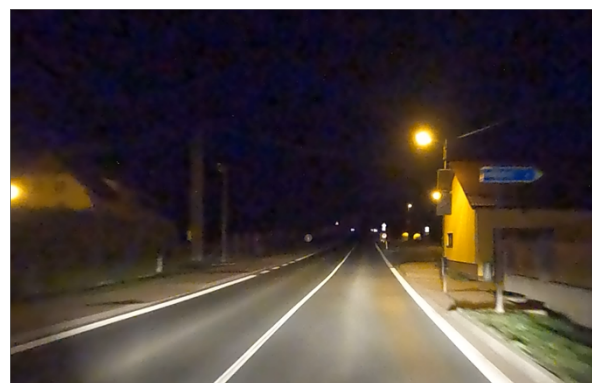
Rizikovost je u tohoto dopravně-bezpečnostního deficitu zpravidla stanovována buď jako střední, nebo vysoká v závislosti na konkrétní situaci. Na následujícím vzorovém příkladu reprezentující Obrázek 51 a Obrázek 52, je uvedena tato závada s rizikem středním, a to z důvodu, že se přechod pro chodce, resp. místo pro přecházení, stává nepostřehnutelným v důsledku neadekvátního osvětlení celého dopravního prostoru.

Obrázek 52 – Neadekvátní

postřehnutelnost místa pro přecházení
(PLZ | ID 4232). [5]

Sanační opatření: Vhodné sanační opatření je spatřováno v realizaci adekvátního osvětlení dopravního prostoru uceleného intravilánového úseku na základě závěrů z provedené jasové analýzy. Současně je vhodné na základě provedení jasové analýzy v dané lokalitě přistoupit např. ke zvýraznění SDZ IP 6 „Přechod pro chodce“ umístěním na žlutozelený retroreflexní fluorescenční podklad nebo k opravě VDZ V 7a „Přechod pro chodce“ na odrazivé provedení.

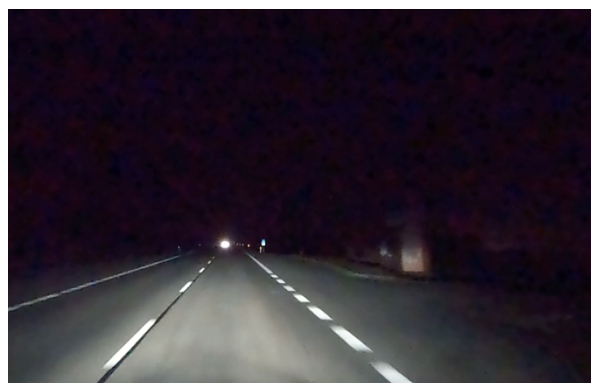
Obrázek 57 – Neadekvátní postřehnutelnost autobusové zastávky (JCK | ID 3130). [5]

Sanační opatření: Jestliže se jedná o autobusovou zastávku v jízdním pruhu je navrhováno jako sanační opatření „Vytvoření bezpečného stání pro VHD“ v intravilánu, resp. „Systematické opatření II.“ pro extravilán, aby došlo k přesunutí autobusové zastávky mimo průběžný jízdní pruh. V případě výskytu autobusové zastávky v extravilánu, je zde doporučena realizace chybějícího SDZ IJ 4b „Označnick zastávky“.

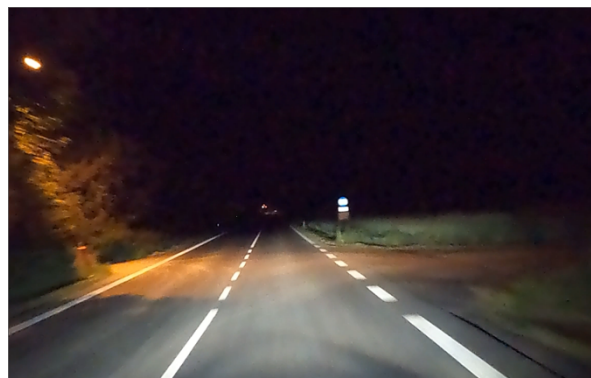
Následující Obrázek 60 a Obrázek 61 reprezentuje tento dopravně-bezpečnostní deficit s rizikem vysokým. Nejen, že se v tomto případě autobusová zastávka nachází v jízdním pruhu, ale současně v prostoru samotné křižovatky.

Obrázek 61 – Neadekvátní
postřehnutelnost autobusové zastávky
(PLZ | ID 6016). [5]

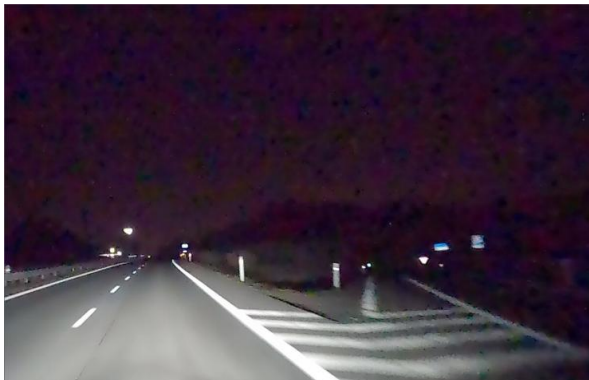
Střední, resp. vysoké riziko, je stanovováno v případě, pokud se jedná o zaznamenanou závadu spolu s přítomností pevných překážek na dopravním ostrůvku. Konkrétní riziko je klasifikováno v závislosti na charakteru pevných překážek a jejich kolmé vzdálenosti od VDZ V 4 „Vodící čára“ vyznačující okraj vozovky. Konkrétní příklad reprezentuje Obrázek 65 a Obrázek 66.

Obrázek 65 – Neadekvátní
postřehnutelnost dopravního ostrůvku
(PLZ | ID 5775). [5]

Sanační opatření: Realizace příslušného dopravního značení v závislosti na charakteru území, kde se předmětná závada nachází.

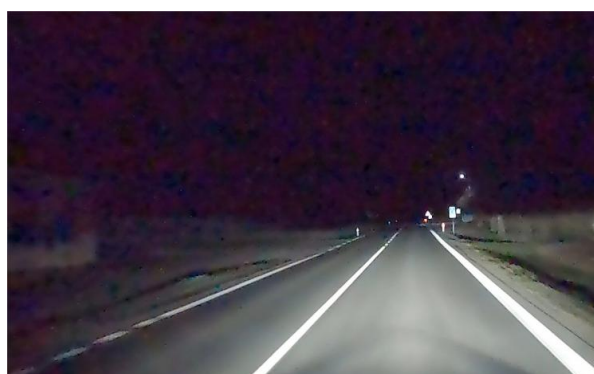
Konkrétní stupeň rizika se zde odvíjí od daného stavebního uspořádání křižovatky, kdy je klasifikováno především riziko nízké nebo střední. Následující Obrázek 69 a Obrázek 70 reprezentuje závadu s rizikem nízkým, protože zde hrozí přehlédnutí ostatních účastníků silničního provozu na vedlejším rameni křižovatky.

Obrázek 69 – Neadekvátní postřehnutelnost křižovatky (PLZ | ID 1751). [5]

Sanační opatření: Realizace stavební úpravy křižovatky, a to včetně příslušného dopravního značení.

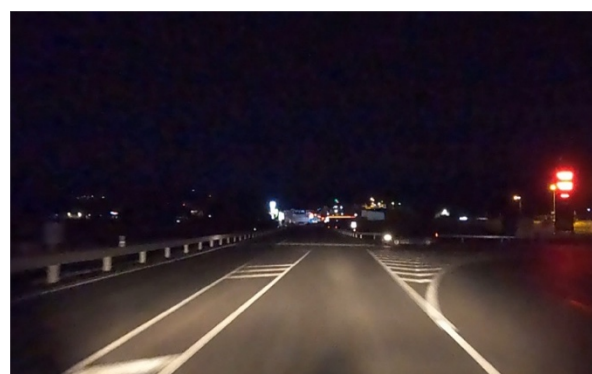
Obrázek 70 – Neadekvátní postřehnutelnost křižovatky (PLZ | ID 7501). [5]

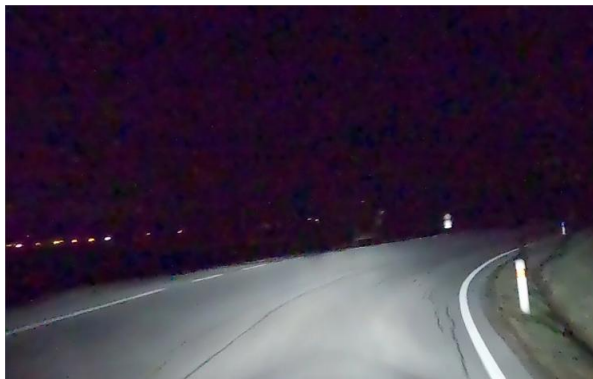
Střední riziko tohoto dopravně-bezpečnostního deficitu uvádí Obrázek 71 a Obrázek 72. Konkrétně se jedná o čtyřramennou křižovatku, kde není zřejmé zaústění vedlejších ramen křižovatky. Primární důvod rizikové situace je možno spatřovat v umístění vedlejších ramen pod úroveň nivelety hlavní komunikace.

Obrázek 71 – Neadekvátní postřehnutelnost křižovatky (PLZ | ID 8159). [5]

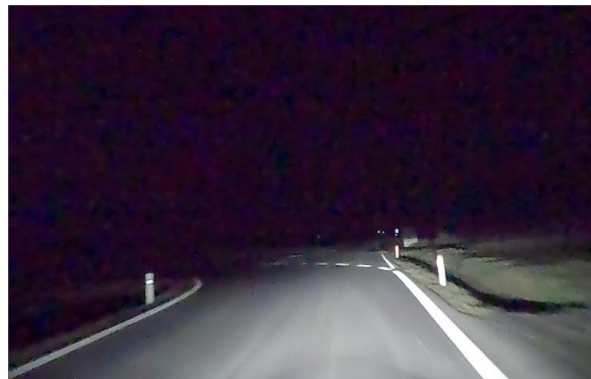
Obrázek 72 – Neadekvátní postřehnutelnost křižovatky (PLZ | ID 7541). [5]

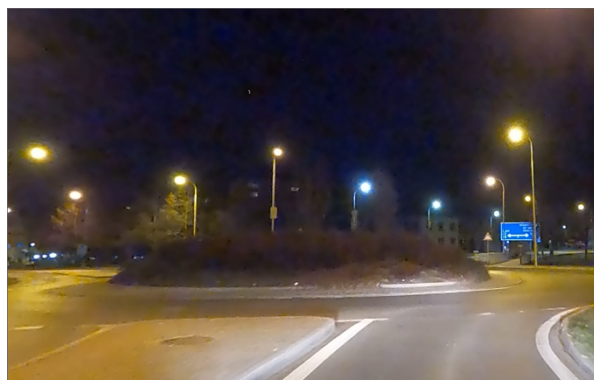
Následující Obrázek 74 a Obrázek 75 reprezentuje tuto závadu s nízkým rizikem, kdy se jedná o adekvátně nasvětlenou okružní křižovatku v intravilánu města Strakonice.

Obrázek 74 – Neadektivní postřehnutelnost křižovatky (PLZ | ID 8289). [5]

Sanační opatření: Realizace DZ Z 3 „Vodící tabule“ do prostoru středového ostrůvku okružní křižovatky.

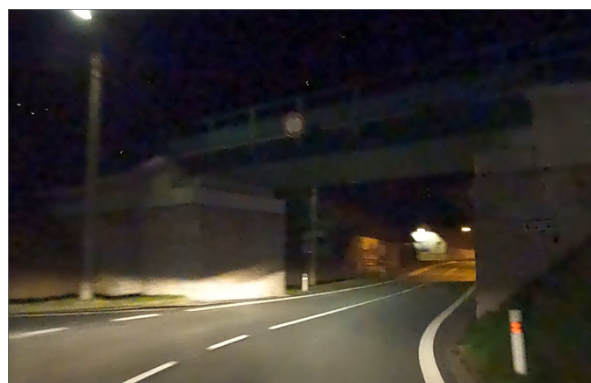
Obrázek 78 – Neadekvátní
postřehnutelnost pevné překážky
(PLZ | ID 3631). [5]

Obrázek 77 a Obrázek 78 reprezentují riziko střední, které zde bylo zvoleno z důvodu směrového vedení PK, neboť se ve sledovaném úseku vyskytují směrové oblouky, které jsou důsledkem opět nižší skutečné rychlosti než 90 km/h.
