ČESKÉ VYSOKÉ UČENÍ TECHNICKÉ V PRAZE

FAKULTA DOPRAVNÍ

**Vývoj úrovně bezpečnosti provozu na silniční síti
v Karlovarském kraji**

Diplomová práce

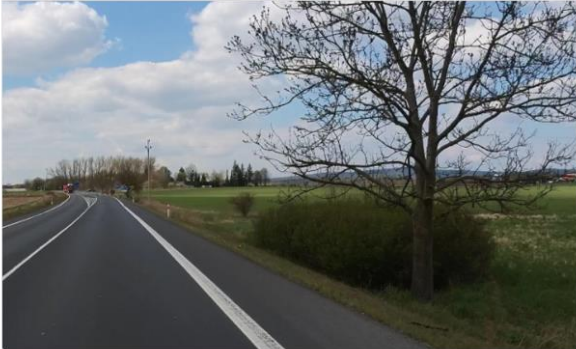
Deficit přetrvává
I/21 - Směr staničení | km 55,286 | ID 2343
Bez reakce

Bezpečnostní deficit	Pevná překážka
Kategorie	<input checked="" type="checkbox"/> 1× - Strom <input checked="" type="checkbox"/> 25 m - Vzrostlá zeleň (průměr kmene do 0,1 m)
Závažnost rizika	Vysoká
Poznámka	Vzrostlá zeleň nacházející se v blízkosti PK primárně představuje riziko do budoucna.

Návrh opatření	Odstranění
Poznámka opatření	-
Náročnost realizace	Administrativní řešení

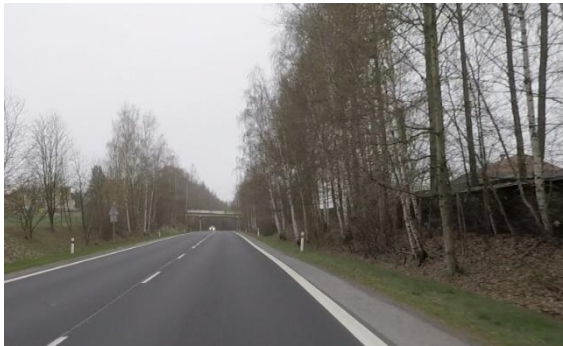
Obrázek 8 – Stromořadí představující pevnou překážku na silnici I/64 ve směru staničení km 5,015. (ID 3120) [4]

Alternativní opatření spočívá v ochraně svodidly, což se obvykle provádí u delších souvislých (lesních) extravilánových úseků (viz Obrázek 8 a Obrázek 9).

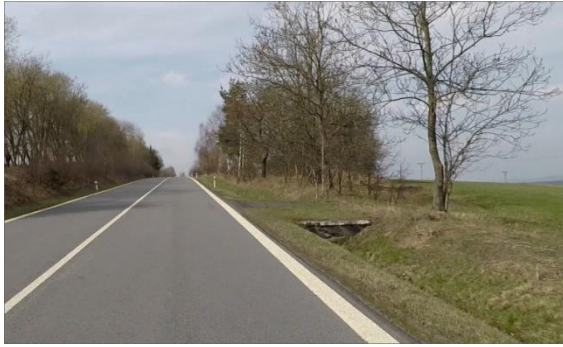
Obrázek 12 – Tuhé čelo propustky pod sjezdem představující pevnou překážku na silnici I/20 ve směru proti staničení km 37,4026. (ID 1147) [4]

V případě silničních propustků přichází do úvahy zrušení samotného sjezdu (viz Obrázek 10 a Obrázek 11), resp. stavební optimalizace betonových čel římsy propustků, a to zpravidla v podobě jejich zešíkmení (viz Obrázek 12 a Obrázek 13).

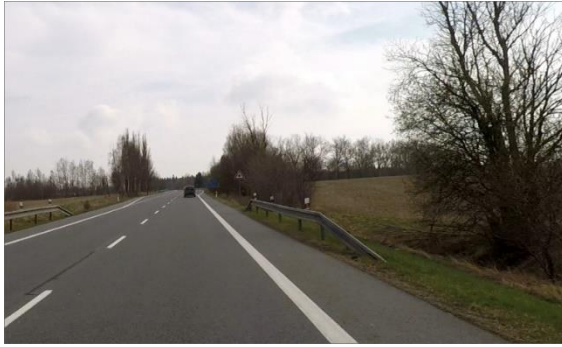
Obrázek 16 – Krátké výškové náběhy svodidla na silnici I/20 ve směru staničení km 32,012. (ID 941) [4]

V těchto případech je řešením náprava provedení záchytného zařízení (viz Obrázek 16 a Obrázek 17), nahrazení svodidlem s vyšší úrovní zadržení (Obrázek 18 a Obrázek 19) nebo prodloužení stávajících svodidel (Obrázek 20 a Obrázek 21).

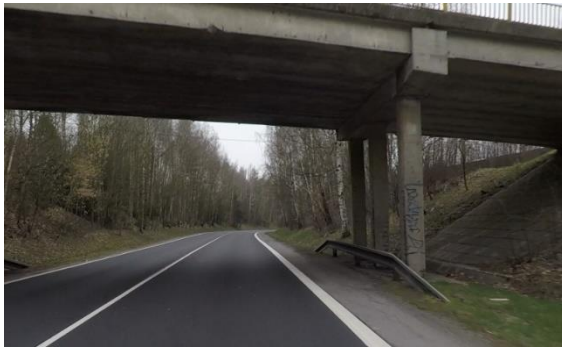
Obrázek 18 – Nedodržení minimální vzdálenosti za svodidlem na silnici I/64 ve směru staničení km 5,187. (ID 209) [4]

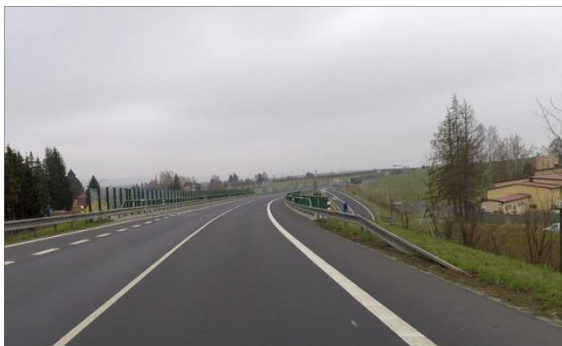
Obrázek 20 – Krátké svodidlo před mostem na silnici I/21 ve směru proti staničení km 28,954. (ID 2318) [4]

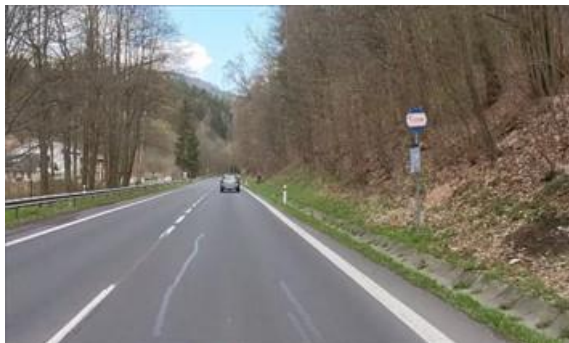
Obrázek 34 – Ukázka umístění autobusové zastávky do jízdňího pruhu na silnici I/25 ve směru staničení km 2,930. (ID 944) [4]

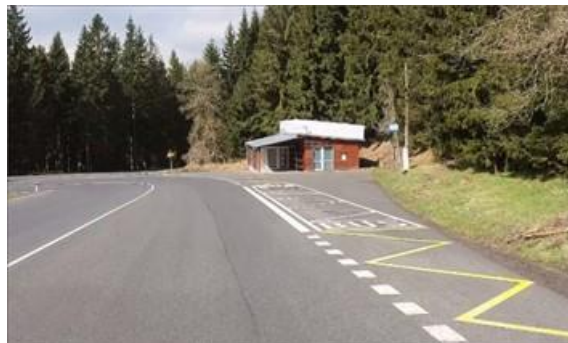
Obrázek 35 – Ukázka absence nástupní hrany a návaznosti na pěší infrastrukturu na silnici I/25 ve směru proti staničení km 9,863. (ID 1612) [4]

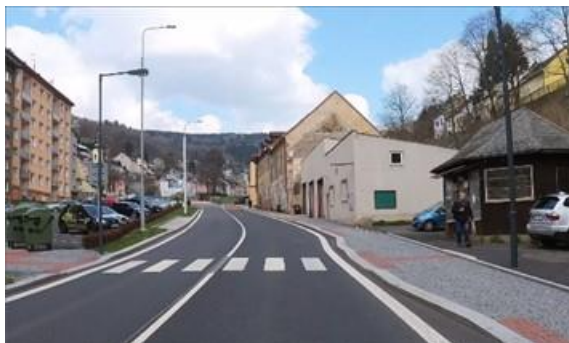
Obrázek 36 – Ukázka absence SDZ u přechodu pro chodce na silnici I/25 ve směru staničení km 6,195. (ID 3820) [4]

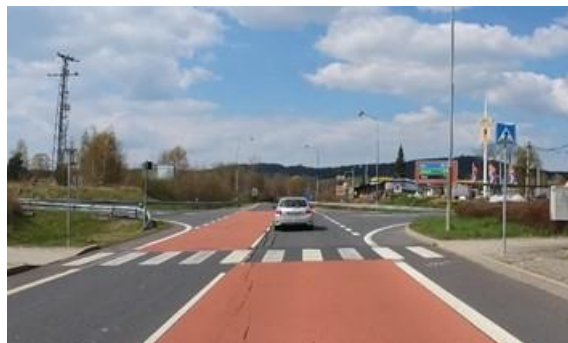
Obrázek 37 – Ukázka dlouhého neděleného přechodu pro chodce na silnici I/21 ve směru staničení km 60,077. (ID 2418) [4]

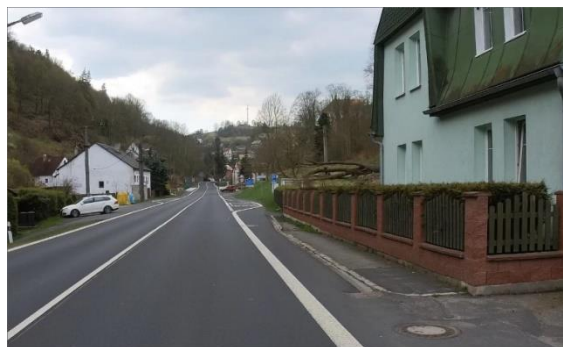
Obrázek 39 – Ukázka neadekvátně vyvýšeného chodníku vůči vozovce na silnici I/20 ve směru staničení km 20,162. (ID 2922) [4]

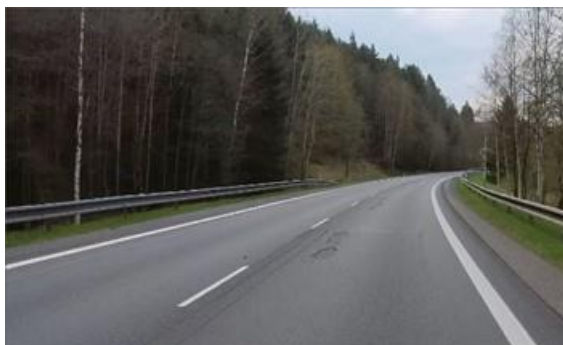
Obrázek 41 – Ukázka výtluků na silnici I/20 ve směru staničení km 9,417. (ID 3979) [4]

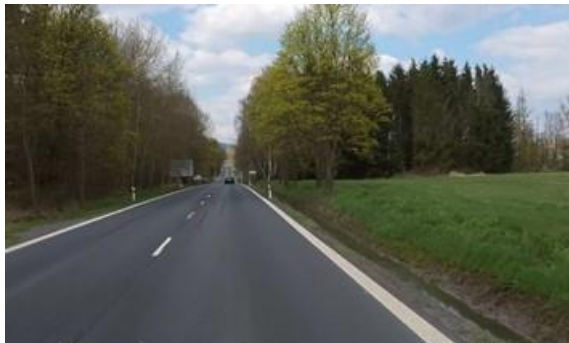
Obrázek 42 – Ukázka neadekvátního odvodnění silničního příkopu na silnici I/21 ve směru staničení km 56,531. (ID 3971) [4]

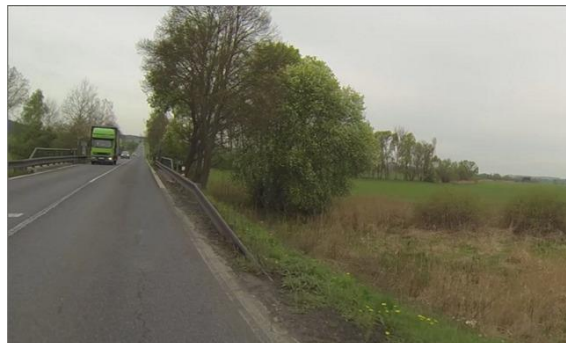
Obrázek 43 – Ukázka nenormovaného svahu zemního tělesa na silnici I/6 z databáze silniční sítě TEN-T ve směru staničení km 45,381. (ID 19903) [4]

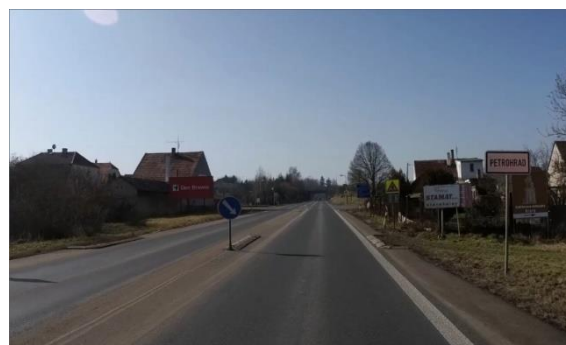
Obrázek 45 – Ukázka neadekvátní změny charakteru komunikace na silnici I/6 z databáze silniční sítě TEN-T ve směru staničení km 66,075. (ID 5217) [4]

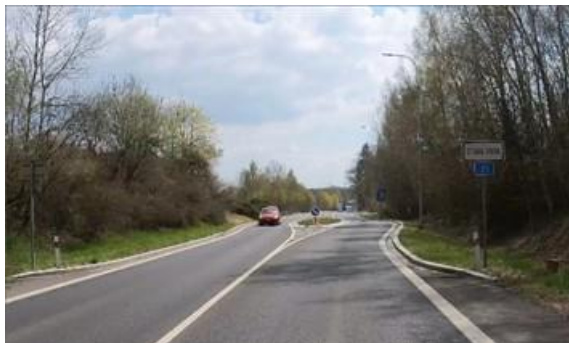
Obrázek 46 – Ukázka nevhodného umístění SDZ označující počátek intravilánového území v místě bez zastavby na silnici I/21 ve směru proti staničení km 35,064. (ID 3411) [4]

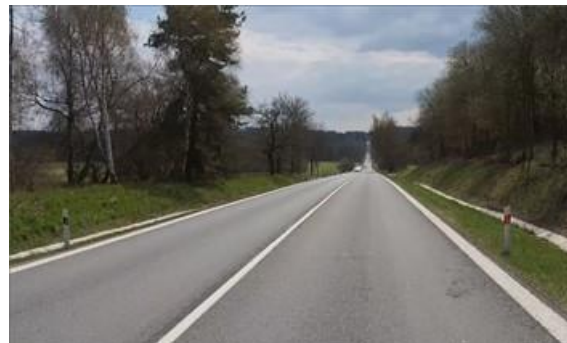
Obrázek 47 – Ukázka nevhodného umístění VDZ zakazující předjíždění na silnici I/20 ve směru staničení km 37,342. (ID 1000) [4]

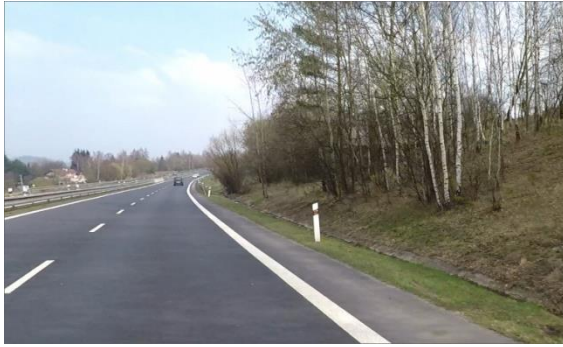
Obrázek 52 – Ilustrativní ukázka liniové vegetace v těsné blízkosti komunikace na silnici I/13 ve směru staničení km 2,105. (ID 495) [4] (PŘED ELIMINACÍ)

U liniové vegetace bylo provedeno odstranění 80 m vysokého rizika, 930 m středního rizika a také 510 m rizika nízkého (viz Obrázek 52 a Obrázek 53). Celkem tedy bylo eliminováno 1 520 m liniové vegetace, což činí 66 % z celkové eliminace.

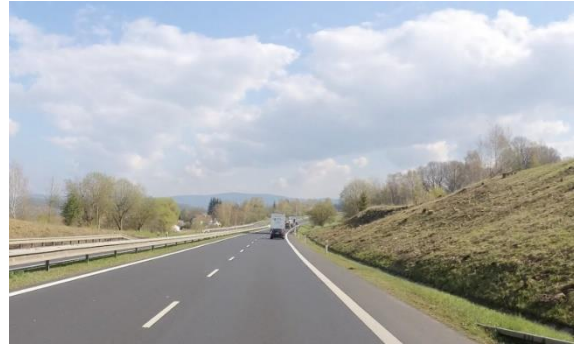
Obrázek 53 – Ilustrativní ukázka liniové vegetace v těsné blízkosti komunikace na silnici I/13 ve směru staničení km 2,105. (ID 495) [4] (PO ELIMINACI)

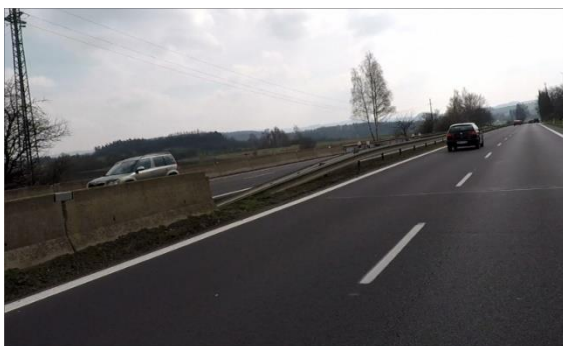
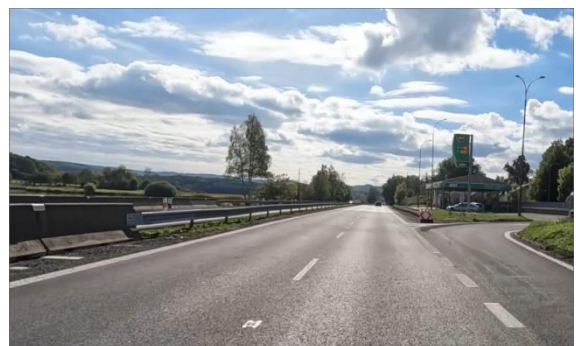
V oblasti záchytných zařízení byl eliminován jeden neadekvátně realizovaný přechod mezi různými druhy svodidel s vysokým rizikem (viz Obrázek 56 a Obrázek 57).

Obrázek 56 – Ilustrativní ukázka absence propojení mezi různými typy svodidel na silnici I/13 ve směru proti staničení km 6,546. (ID 1665) [4] (PŘED ELIMINACÍ)

Obrázek 57 – Ilustrativní ukázka absence propojení mezi různými typy svodidel na silnici I/13 ve směru proti staničení km 6,546. (ID 1665) [4] (PO ELIMINACI)

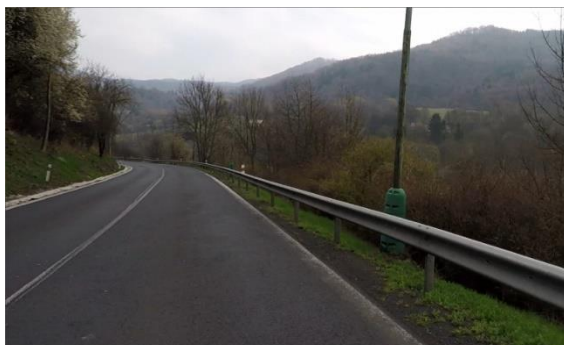
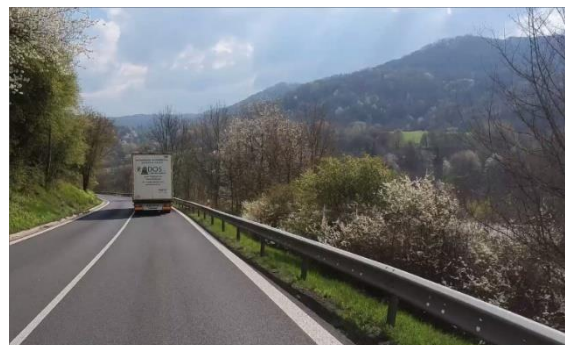
Dále proběhlo odstranění středního rizika v podobě krátkého svodidla před – stromem. Taktéž se středním rizikem byl opraven 265 m dlouhý úsek, kde nebyla dodržena minimální vzdálenost za svodidlem (viz Obrázek 58 a Obrázek 59). Mimo jiné byla odstraněna i závada spočívající v neopodstatněném umístění svodidla, které neplnilo svojí ochranou funkci.

Obrázek 58 – Ilustrativní ukázka nedodržení minimální vzdálenosti za svodidlem na silnici I/13 ve směru staničení km 19,668. (ID 3370) [4] (PŘED ELIMINACÍ)

Obrázek 59 – Ilustrativní ukázka nedodržení minimální vzdálenosti za svodidlem na silnici I/13 ve směru staničení km 19,668. (ID 3370) [4] (PO ELIMINACI)

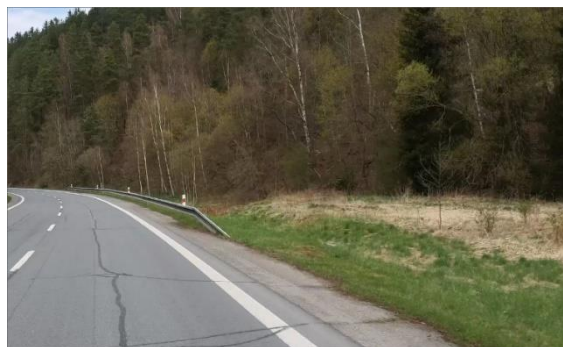
V průběhu sledovaného období bylo v místě řešené silnice I/20 celkem realizováno deset stavebních akcí. V rámci eliminací v kategorii bodových závad vegetace proběhlo odstranění celkem 38 rizik a je důležité zmínit, že všechny tyto eliminace byly provedeny během stavebních prací zmíněných výše v textu. Největší podíl eliminací byl zaznamenán u nízkého rizika, kde bylo odstraněno 24 závad (viz ilustrativní příklad eliminace Obrázek 60 a Obrázek 61).

*Obrázek 61 – Ilustrativní ukázka stromu v těsné blízkosti komunikace na silnici I/20 ve směru proti staničení km 12,810.
(ID 1401) [4] (PO ELIMINACI)*

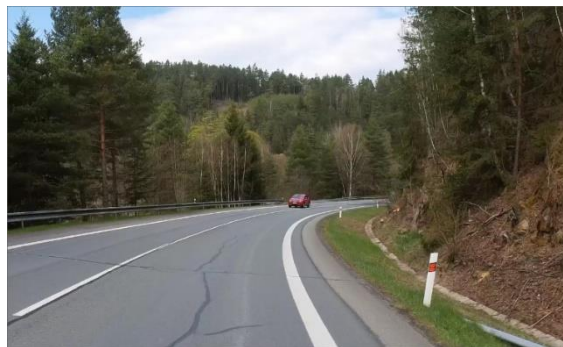
Při pohledu na liniovou vegetaci byl zaznamenán největší úbytek u středního rizika, v rámci kterého se odstranilo 1 080 m vegetace z celkové délky 1 865 m počítané za všechny úrovně rizik (viz Obrázek 62 a Obrázek 63).

*Obrázek 63 – Ilustrativní ukázka liniové vegetace v těsné blízkosti komunikace na silnici I/20 ve směru proti staničení km 11,425.
(ID 1423) [4] (PO ELIMINACI)*

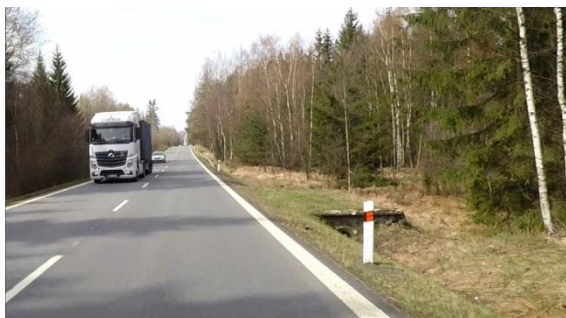
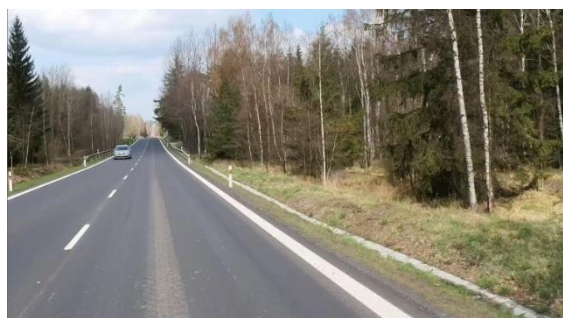
Tuhých čel propustků bylo celkem eliminováno 41, z toho 34 čel bylo s vysokým rizikem (viz Obrázek 64 a Obrázek 65) a 7 s rizikem středním.

Obrázek 64 – Ilustrativní ukázka propustku pod hospodářským sjezdem na silnici I/20 ve směru proti staničení km 39,207. (ID 1075) [4] (PŘED ELIMINACÍ)

Obrázek 65 – Ilustrativní ukázka propustku pod hospodářským sjezdem na silnici I/20 ve směru proti staničení km 39,207. (ID 1075) [4] (PO ELIMINACI)

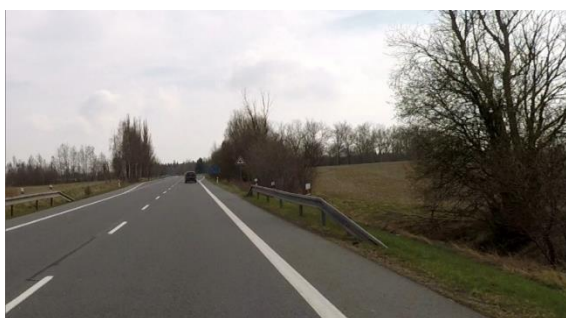
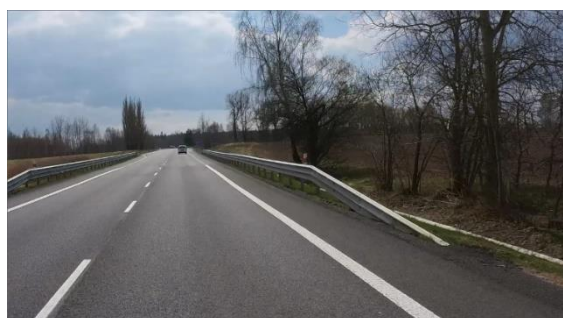
U kategorie záchytných zařízení byly sanovány pouze deficity, které byly v rámci provedené BI PK klasifikovány středním rizikem. Konkrétně se jednalo o eliminaci krátkých výškových náběhů (viz Obrázek 66 a Obrázek 67) a 1x bylo napraveno neadekvátní provedení svodidla (viz Obrázek 68 a Obrázek 69).

Obrázek 66 – Ilustrativní ukázka krátkého výškového náběhu svodidla na silnici I/20 ve směru proti staničení km 32,012. (ID 941) [4] (PŘED ELIMINACÍ)

Obrázek 67 – Ilustrativní ukázka krátkého výškového náběhu svodidla na silnici I/20 ve směru proti staničení km 32,012. (ID 941) [4] (PO ELIMINACI)

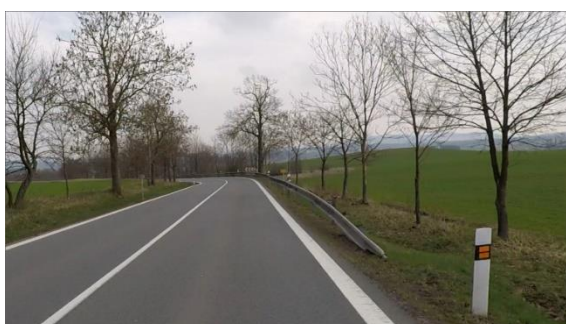
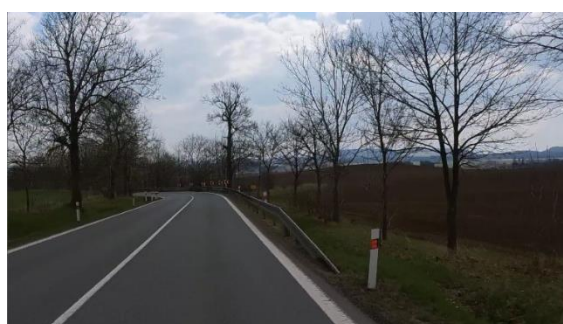
Obrázek 68 – Ilustrativní ukázka neadekvátního provedení svodidla na silnici I/20 ve směru staničení km 25,538. (ID 3355) [4] (PŘED ELIMINACÍ)

Obrázek 69 – Ilustrativní ukázka neadekvátního provedení svodidla na silnici I/20 ve směru staničení km 25,538. (ID 3355) [4] (PO ELIMINACI)

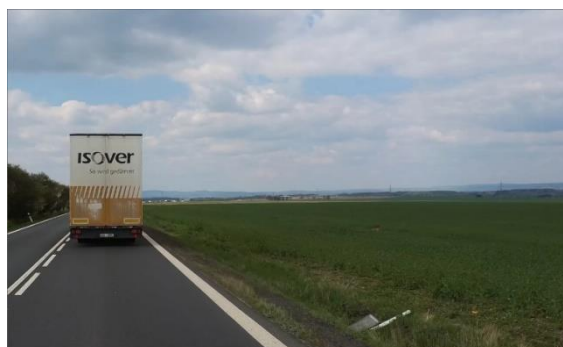
O silnici I/21 lze říci, že zde bylo provedeno z pohledu absolutních čísel nejvíce eliminací napříč oběma sledovanými kategoriemi. Za zmínku jistě stojí, že bylo dosaženo téměř 100 % shody v odstraňování závad s realizovanými stavebními pracemi (viz ilustrativní příklad eliminace Obrázek 70 a Obrázek 71). Během těchto aktivit byly v oblasti bodové vegetace nejvíce odstraňovány závady s nízkým rizikem, a to konkrétně v 35 případech.

Obrázek 71 – Ilustrativní ukázka stromu v těsné blízkosti komunikace na silnici I/21 ve směru staničení km 43,306. (ID 463) [4] (PO ELIMINACI)

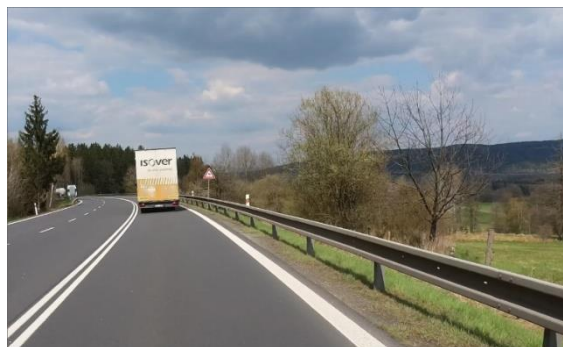
Liniových závad z oblasti rizikově situované vegetace bylo celkem eliminováno 3 900 m. Na tuto délku z kategorie vysoké riziko připadalo 875 m, se středním rizikem bylo ohodnoceno 2 120 m a zbylým 905 m bylo přiřazeno nízké riziko (viz ilustrativní příklad eliminace Obrázek 72 a Obrázek 73).

Obrázek 73 – Ilustrativní ukázka liniové vegetace v těsné blízkosti komunikace na silnici I/21 ve směru staničení km 41,073. (ID 436) [4] (PO ELIMINACI)

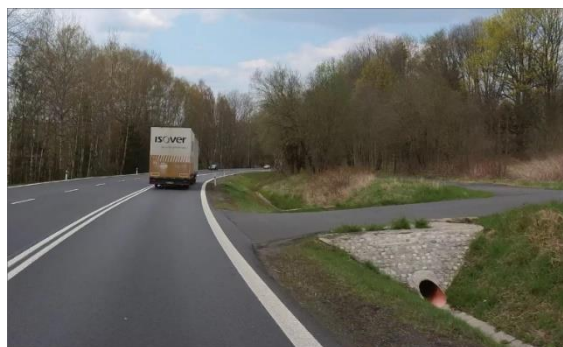
Taktéž bylo zaznamenáno 44 eliminovaných čel propustků, z čehož nejvyšší úbytek byl u závad s vysokým rizikem, kdy bylo odstraněno 27 čel (viz Obrázek 74 a Obrázek 75).

Obrázek 75 – Ilustrativní ukázka propustku pod hospodářským sjezdem na silnici I/21 ve směru staničení km 42,006. (ID 444) [4] (PO ELIMINACI)

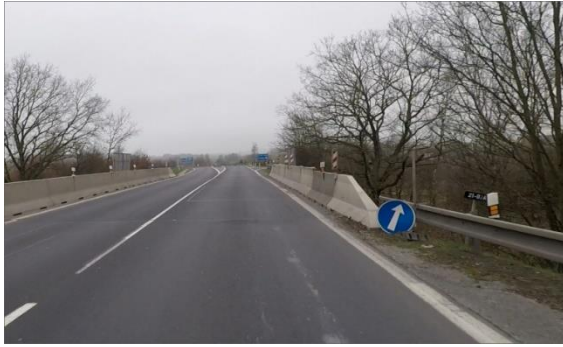
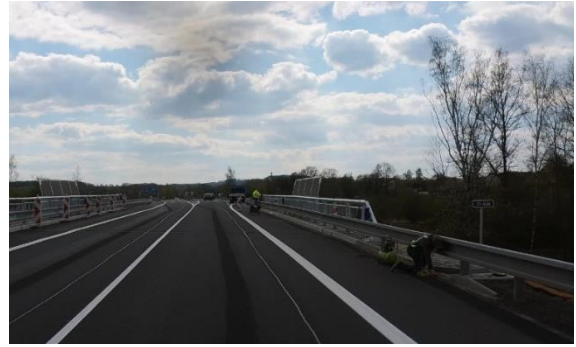
V kategorii záchytných zařízení byly nejvíce sanovány neadekvátně realizované přechody mezi různými druhy svodidel, a to konkrétně v šesti případech vždy s vysokým rizikem (viz Obrázek 76 a Obrázek 77).

Obrázek 76 – Ilustrativní ukázka neadekvátně realizovaného přechodu mezi různými druhy svodidel na silnici I/21 ve směru proti staničení km 51,724. (ID 2531) [4] (PŘED ELIMINACÍ)

Obrázek 77 – Ilustrativní ukázka neadekvátně realizovaného přechodu mezi různými druhy svodidel na silnici I/21 ve směru proti staničení km 51,724. (ID 2531) [4] (PO ELIMINACI)

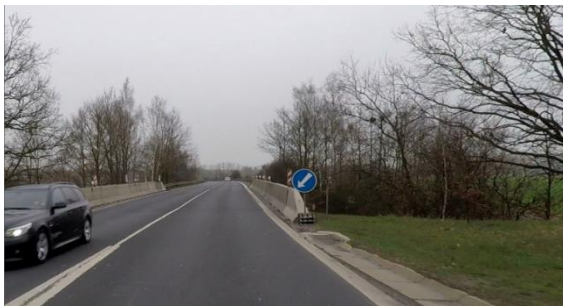
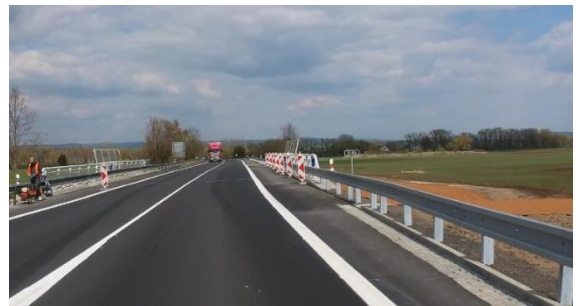
O jednu eliminaci méně, tedy 5x, bylo zaznamenáno u závady krátkého svodidla před – mostem (viz Obrázek 78 a Obrázek 79). Obecně za pozitivum lze označit skutečnost, že všechny identifikované závady týkající se problematiky záchytných zařízení byly eliminovány výše zmíněnými stavebními činnostmi.

Obrázek 78 – Ilustrativní ukázka krátkého svodidla před – mostem na silnici I/21 ve směru staničení km 51,681. (ID 2279) [4] (PŘED ELIMINACÍ)

Obrázek 79 – Ilustrativní ukázka neadekvátního provedení svodidla na silnici I/21 ve směru staničení km 51,681. (ID 2279) [4] (PO ELIMINACI)

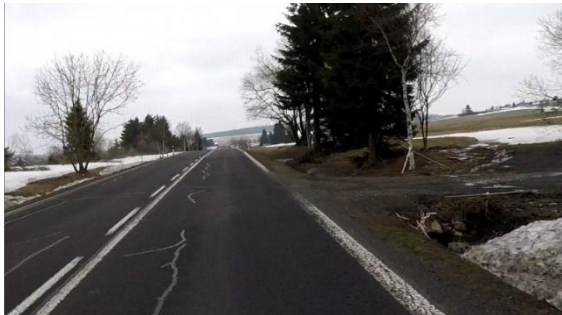
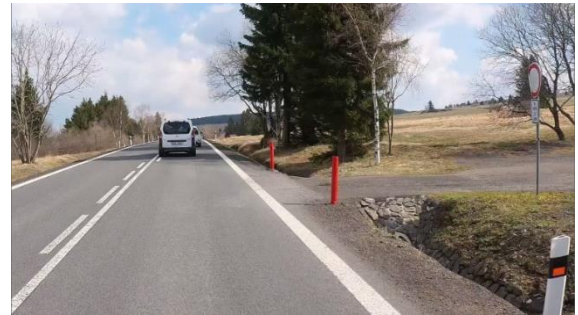
U tuhých propustků bylo identifikováno odstranění 18 rizikových čel, z čehož deset jich bylo klasifikováno s rizikem nízkým a po čtyřech pak se středním, respektive s vysokým rizikem (viz Obrázek 84 a Obrázek 85).

Obrázek 84 – Ilustrativní ukázka propustku pod hospodářským sjezdem na silnici I/25 ve směru staničení km 11,797. (ID 1287) [4] (PŘED ELIMINACÍ)

Obrázek 85 – Ilustrativní ukázka propustku pod hospodářským sjezdem na silnici I/25 ve směru staničení km 11,797. (ID 1287) [4] (PO ELIMINACI)

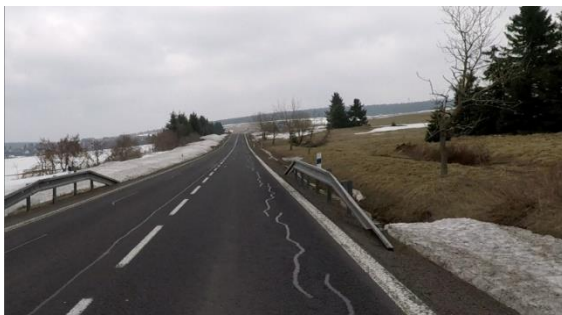
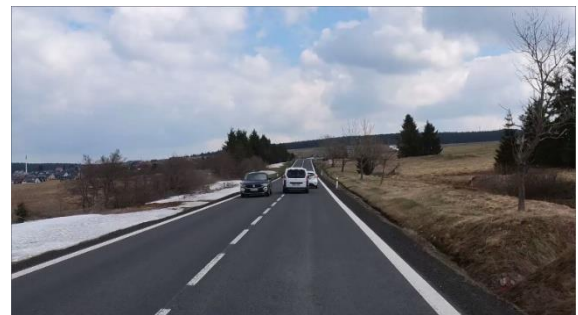
V problematice záchytných zařízení byly nejčastěji sanovány závady v podkategorii krátký výškový náběh, a to konkrétně 8x (viz Obrázek 86 a Obrázek 87). Zá zmínku opět stojí, že všechny eliminace byly provedeny během výše zmiňovaných stavebních oprav.

Obrázek 86 – Ilustrativní ukázka krátkého výškového náběhu na silnici I/25 ve směru staničení km 12,057. (ID 1297) [4] (PŘED ELIMINACÍ)

Obrázek 87 – Ilustrativní ukázka krátkého výškového náběhu na silnici I/25 ve směru staničení km 12,057. (ID 1297) [4] (PO ELIMINACI)

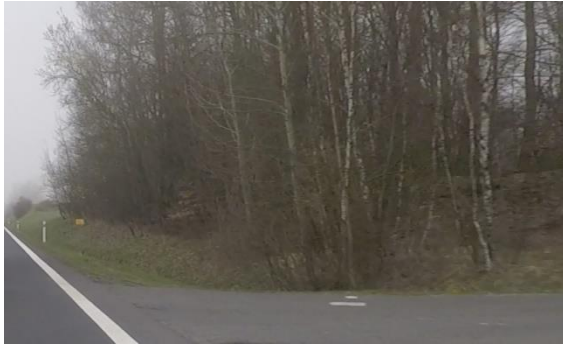
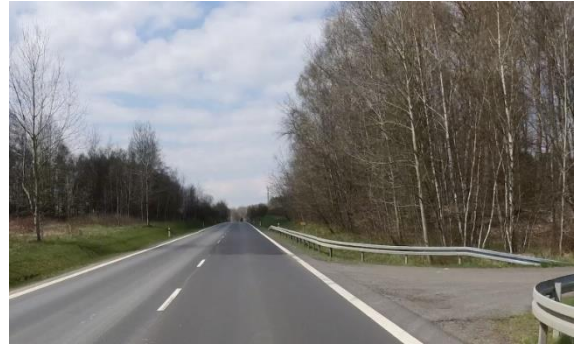
V oblasti liniové vegetace došlo k eliminaci stejné délky, tedy 1 195 m, jako u předchozí silnice I/25. Oproti této silnici jsou zde zastoupena všechna tři rizika, kdežto u silnice I/25 se jednalo pouze o vysoké riziko. Největší procentuální zastoupení sanovaných závad v rámci realizovaných stavebních prací (74 %) bylo evidováno u deficitů s nízkým celospolečenským rizikem (viz Obrázek 90 a Obrázek 91).

Obrázek 90 – Ilustrativní ukázka liniové vegetace v těsné blízkosti komunikace na silnici I/64 ve směru staničení km 13,156. (ID 287) [4] (PŘED ELIMINACÍ)

Obrázek 91 – Ilustrativní ukázka liniové vegetace v těsné blízkosti komunikace na silnici I/64 ve směru staničení km 13,156. (ID 287) [4] (PO ELIMINACI)

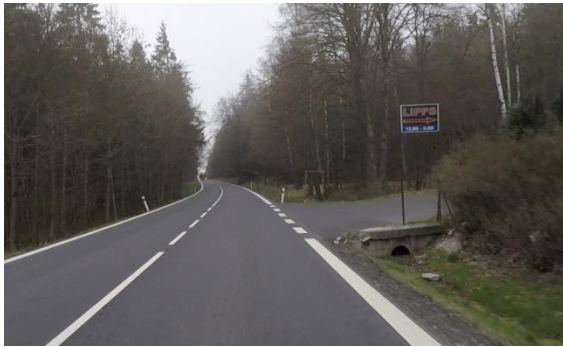
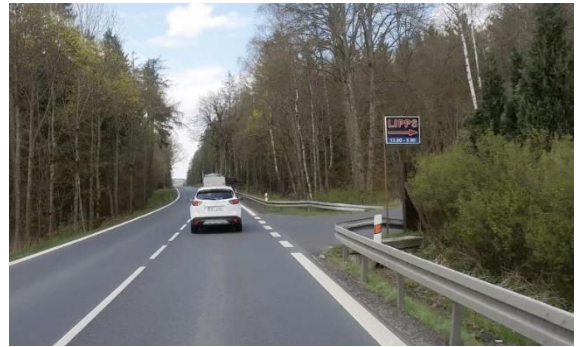
Dále v oblasti tuhých čel propustků bylo sanováno šest čel, kde shodně všechna čela byla ohodnocena vysokým rizikem (viz Obrázek 92 a Obrázek 93).

Obrázek 92 – Ilustrativní ukázka propustku pod sjezdem na silnici I/64 ve směru staničení km 8,248. (ID 240) [4] (PŘED ELIMINACÍ)

Obrázek 93 – Ilustrativní ukázka propustku pod sjezdem na silnici I/64 ve směru staničení km 8,248. (ID 240) [4] (PO ELIMINACI)

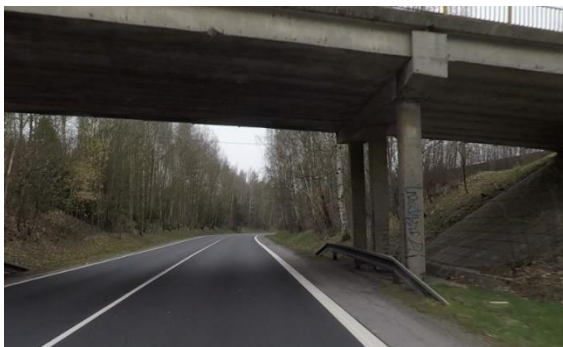
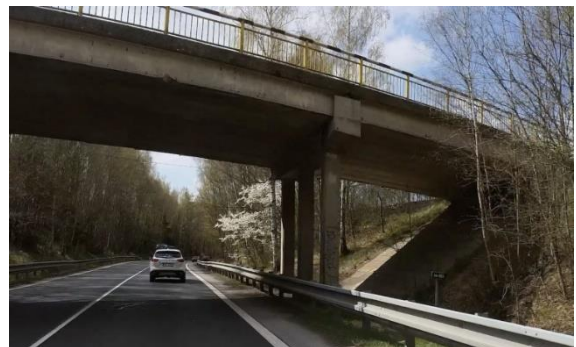
V rámci kategorie záchytných zařízení došlo zejména k eliminaci deficitů s vysokým rizikem, které byly zapříčiněny nosnými pilíři v okolí komunikace a zároveň nebyly dostatečně ochráněny svodidly z pohledu jejich pracovní šířky a samotné délky (viz Obrázek 94 a Obrázek 95).

Obrázek 94 – Ilustrativní ukázka krátkého svodidla před – nosným pilířem v okolí komunikace na silnici I/64 ve směru staničení km 5,187. (ID 209) [4] (PŘED ELIMINACÍ)

Obrázek 95 – Ilustrativní ukázka krátkého svodidla před – nosným pilířem v okolí komunikace na silnici I/64 ve směru staničení km 5,187. (ID 209) [4] (PO ELIMINACI)
