PŘÍLOHA 1.3

Vyhodnocení identifikovaných dopravně-bezpečnostních deficitů

v rámci BI PK z roku 2016

km 21,199 – 60,928

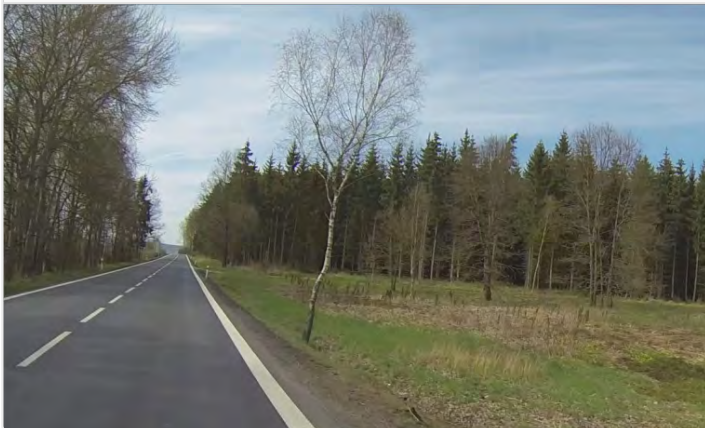
I/21 - Směr staničení | km 21,245 | ID 16
BI PK (2016)

Bezpečnostní deficit Pevná překážka
Kategorie 1× - Strom
Závažnost rizika **Vysoká**
Poznámka -

Návrh opatření Odstranění
Poznámka -
Náročnost realizace **Administrativní řešení**

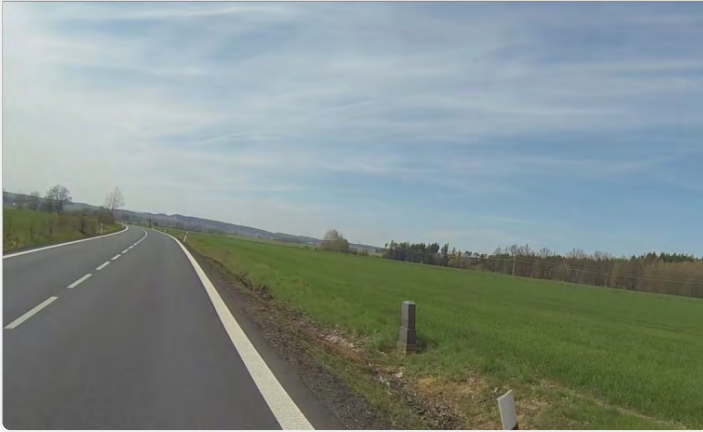
I/21 - Směr staničení | km 21,628 | ID 22
BI PK (2016)

Bezpečnostní deficit Pevná překážka
Kategorie 1× - Sakrální objekt, památník apod.
Závažnost rizika **Nizká**
Poznámka -

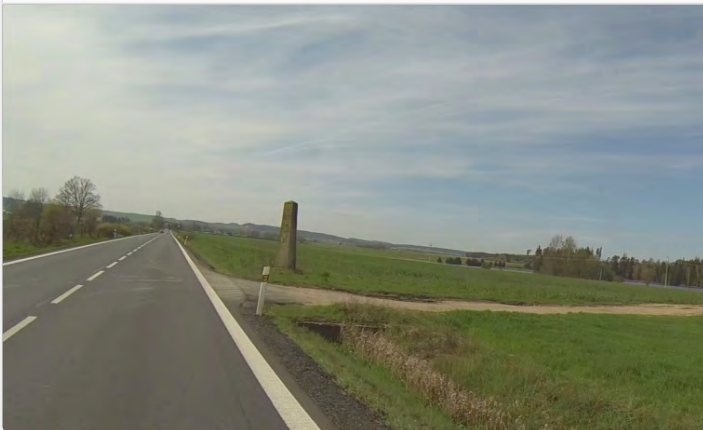
Bezpečnostní deficit Pevná překážka
Kategorie 2× - Tuhé čelo trubního propustku pod sjezdem / samostatným sjezdem
Závažnost rizika **Vysoká**
Poznámka -

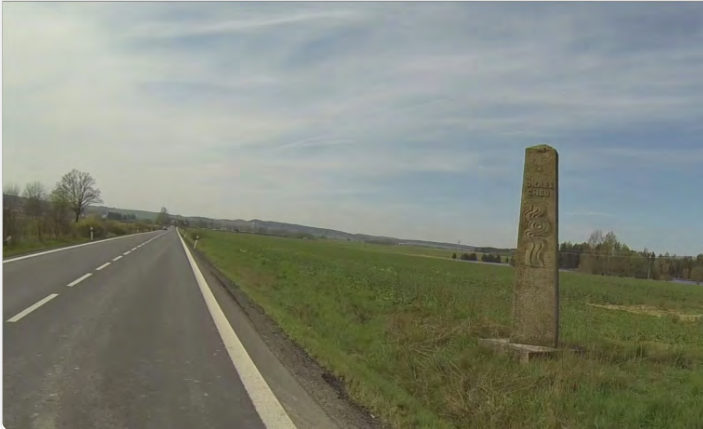
Bezpečnostní deficit Pevná překážka
Kategorie 1× - Sakrální objekt, památník apod.
Závažnost rizika **Vysoká**
Poznámka -

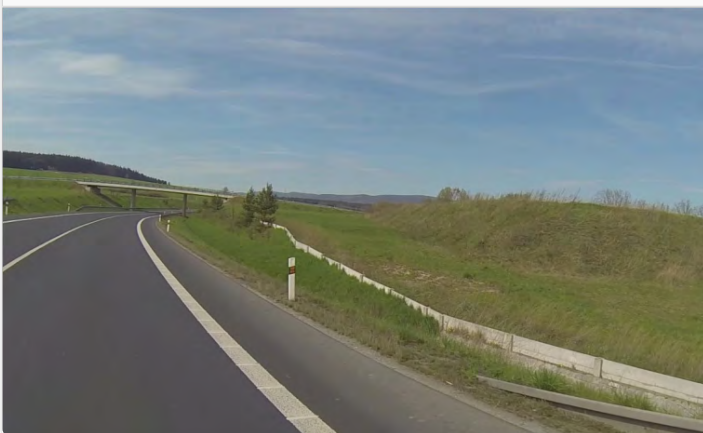
Bezpečnostní deficit Zadržné zařízení
Kategorie 70 m - Přerušené boční svodidlo
Závažnost rizika **Nizká**
Poznámka -

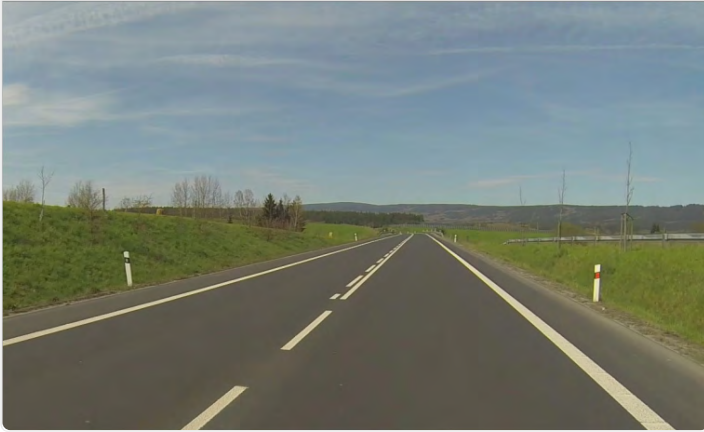
Bezpečnostní deficit Mezikřižovatkový úsek
Kategorie 1× - Absence SDZ a VDZ
Závažnost rizika Nizká
Poznámka Absence SDZ B 21a a VDZ V 9b.

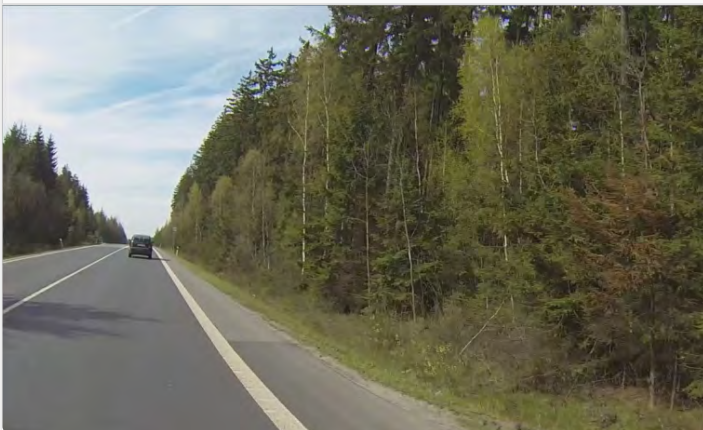
Bezpečnostní deficit Pevná překážka
Kategorie 650 m - Stromy, vzrostlá zeleň
Závažnost rizika Vysoká
Poznámka Stromy, vzrostlá zeleň se nachází pod úrovní nivelety PK.

Návrh opatření Odstranění, ochrana svodidly
Poznámka V případě ochrany svodidly lze adekvátně prodloužit stávající svodidlo.
Náročnost realizace Administrativní řešení

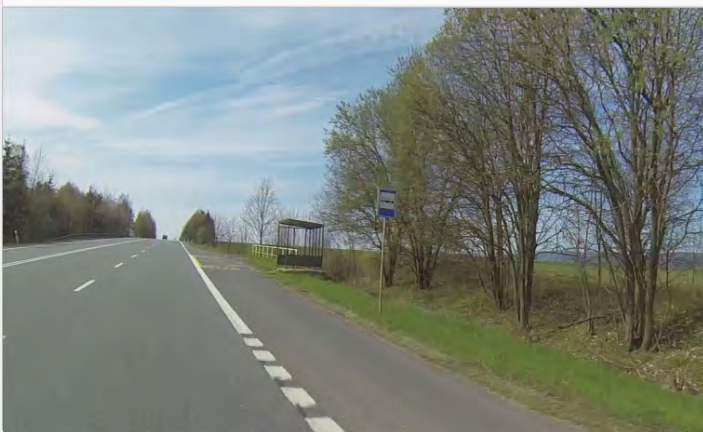
Bezpečnostní deficit Autobusová zastávka
Kategorie 1× - Absence nebo opotřebované VDZ
 1× - Absence SDZ nebo dopravního zařízení
 1× - Neadekvátní podmínky pro pěší - krátká / neadekvátně provedená nástupní hrana a absence návaznosti na pěší infrastrukturu
Závažnost rizika **Střední**
Poznámka Absence VDZ V 12a. Absence SDZ IJ 4b.

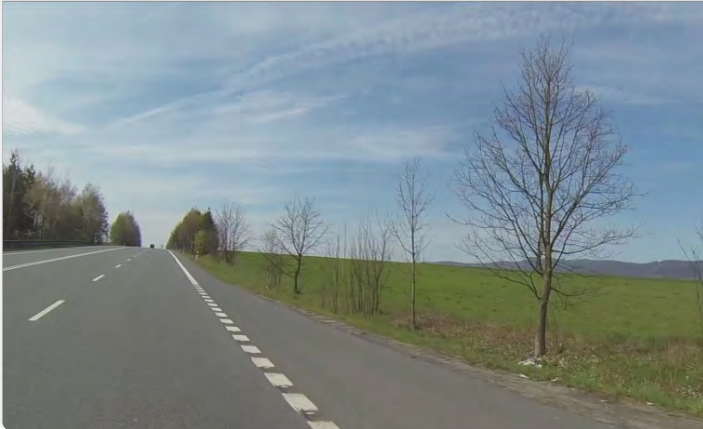
Bezpečnostní deficit Pevná překážka
Kategorie ☞ 370 m - Stromy, vzrostlá zeleň
Závažnost rizika Střední
Poznámka -

Návrh opatření Odstranění, ochrana svodidly
Poznámka -
Náročnost realizace Administrativní řešení

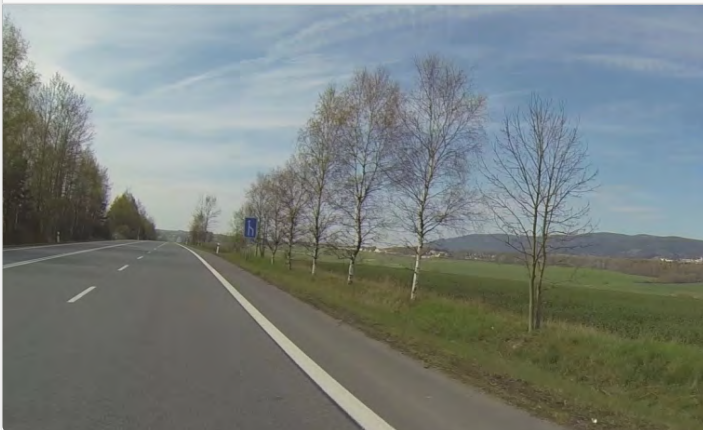
Bezpečnostní deficit Pevná překážka
Kategorie ☞ 190 m - Stromy, vzrostlá zeleň
Závažnost rizika Vysoká
Poznámka Stromy, vzrostlá zeleň se nachází pod úrovní nivelety PK.

Návrh opatření Odstranění, ochrana svodidly
Poznámka -
Náročnost realizace Administrativní řešení

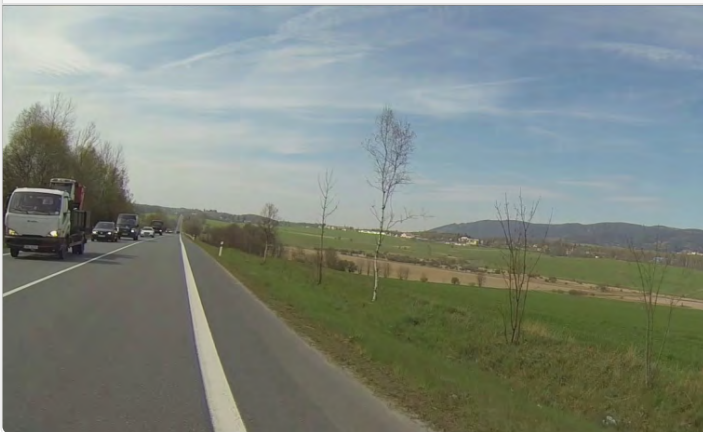
Bezpečnostní deficit Pevná překážka
Kategorie 80 m - Stromy, vzrostlá zeleň
Závažnost rizika **Nízká**
Poznámka -

Návrh opatření Odstranění, ochrana svodidly
Poznámka -
Náročnost realizace **Administrativní řešení**

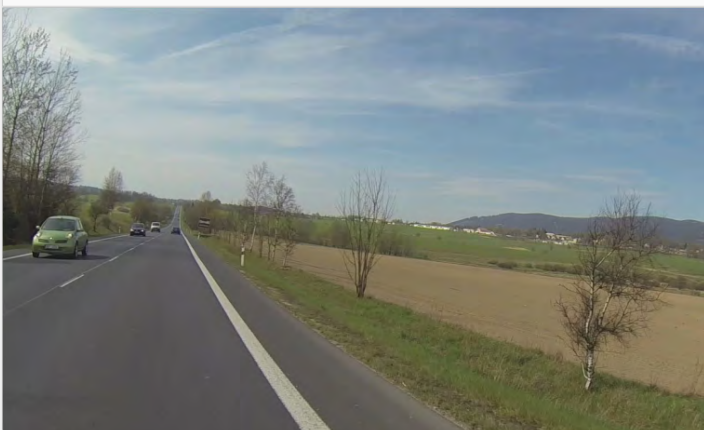
Bezpečnostní deficit Pevná překážka
Kategorie 100 m - Stromy, vzrostlá zeleň
Závažnost rizika **Střední**
Poznámka -

Návrh opatření Odstranění, ochrana svodidly
Poznámka -
Náročnost realizace **Administrativní řešení**

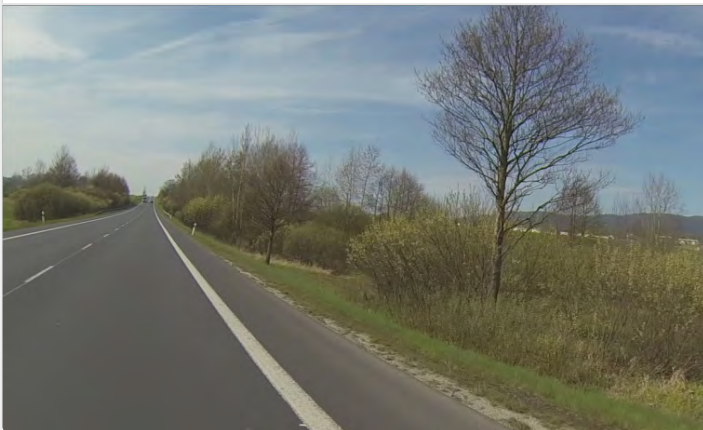
Bezpečnostní deficit Pevná překážka
Kategorie 100 m - Stromy, vzrostlá zeleň
Závažnost rizika **Vysoká**
Poznámka Stromy, vzrostlá zeleň se nachází pod úrovní nivelety PK.

Návrh opatření Odstranění, ochrana svodidly
Poznámka V případě ochrany svodidly lze adekvátně prodloužit resp. propojit stávající svodidla.
Náročnost realizace **Administrativní řešení**

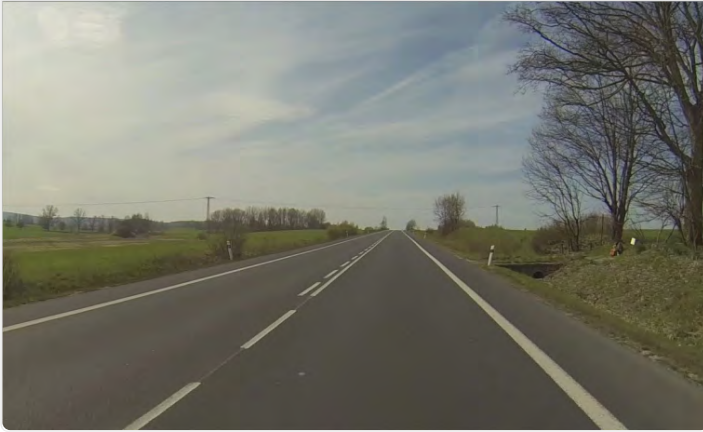
Bezpečnostní deficit Mezikřížovatkový úsek
Kategorie 1× - Absence SDZ a VDZ
Závažnost rizika **Nizká**
Poznámka Absence SDZ B 21a a VDZ V 9b.

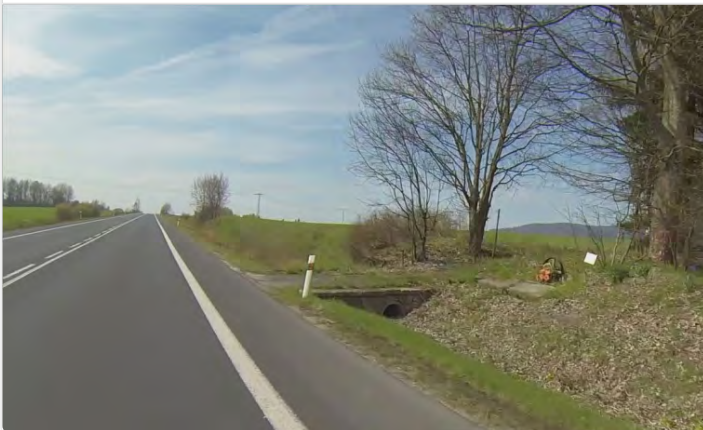
Bezpečnostní deficit Pevná překážka
Kategorie 2× - Tuhé čelo trubního propustku pod sjezdem / samostatným sjezdem
Závažnost rizika **Vysoká**
Poznámka -

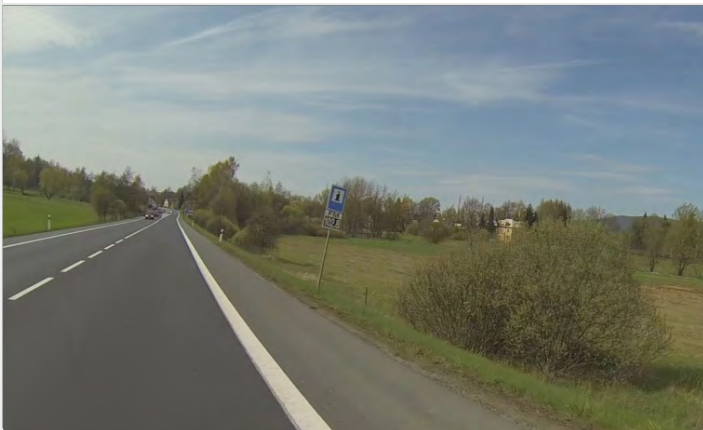
Kategorie 1× - Vzrostlá zeleň (průměr kmene do 0,1 m)

Poznámka Vzrostlá zeleň nacházející se v blízkosti PK primárně představuje riziko do budoucna.

Návrh opatření Odstranění

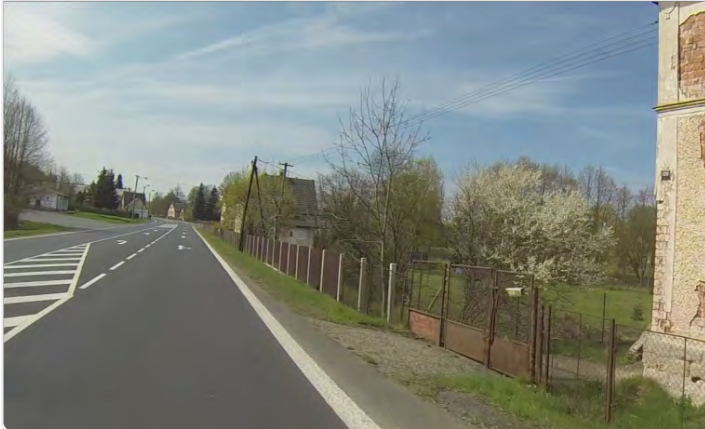
Bezpečnostní deficit Přístupové podmínky pro chodce
Kategorie 120 m - Absence pěší infrastruktury
Závažnost rizika **Střední**
Poznámka -

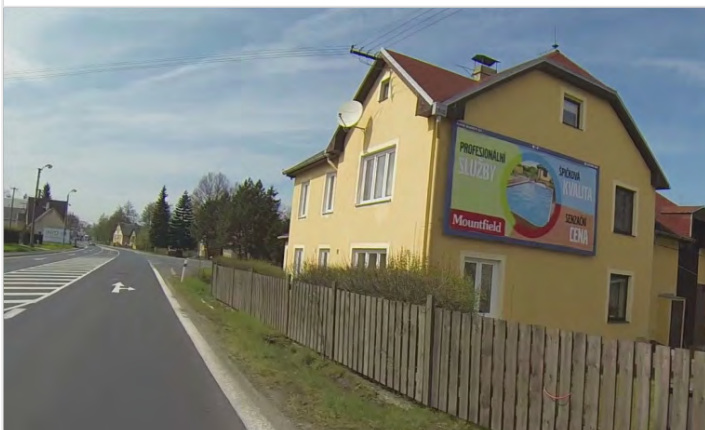
Bezpečnostní deficit Reklamní zařízení
Kategorie 1× - Reklamní zařízení (rušivý efekt na účastníky silničního provozu)
Závažnost rizika **Nízká**
Poznámka -

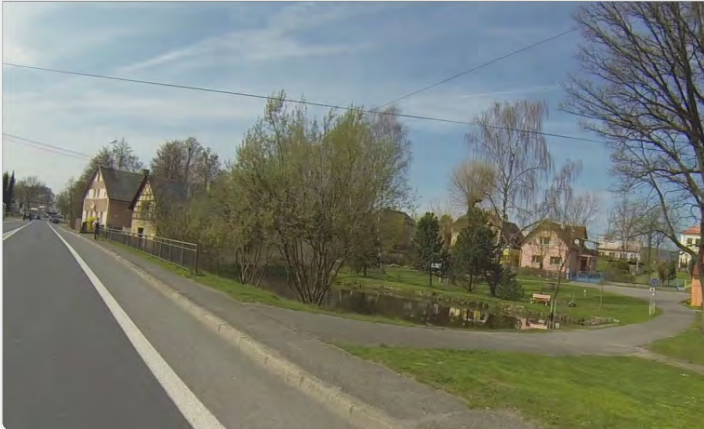
Bezpečnostní deficit Zadržné zařízení
Kategorie 1× - Absence svodidla
Závažnost rizika **Střední**
Poznámka Absence svodidla v místě vodní plochy.

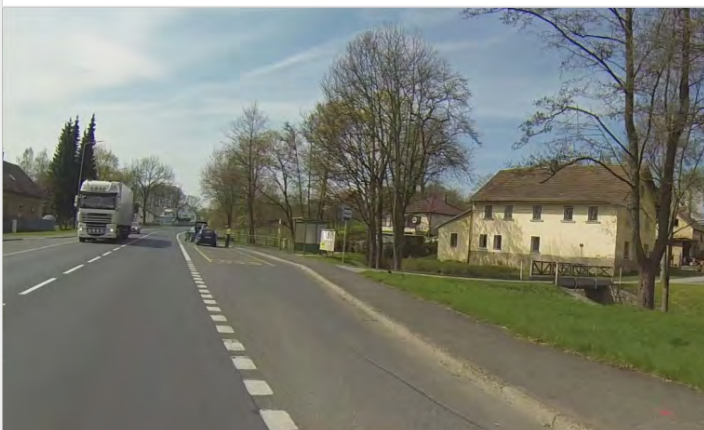
Bezpečnostní deficit Autobusová zastávka
Kategorie 1× - Absence nebo opotřebované VDZ
 1× - Neadekvátní podmínky pro pěší - krátká / neadekvátně provedená nástupní hrana
Závažnost rizika **Střední**
Poznámka Absence VDZ V 12a. Nedostatečně vyvýšená nástupní hrana.

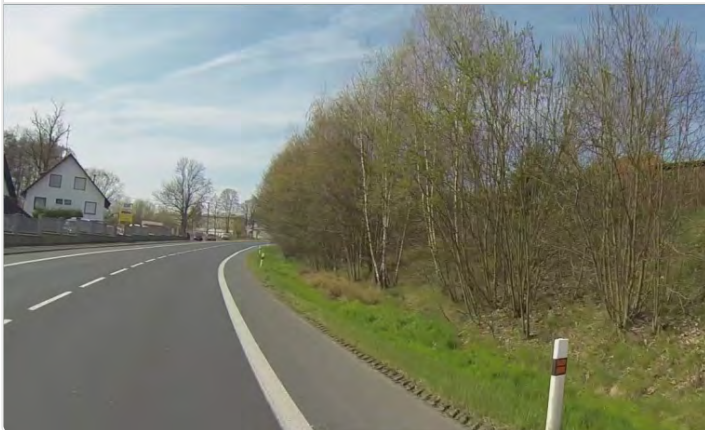
Poznámka Na vnitřní straně pravotočivého oblouku se nachází stromy a vzrostlá zeleň, které snižují délku rozhledu pro předjíždění.

Návrh opatření Realizace odstranění zeleně v místě směrového oblouku

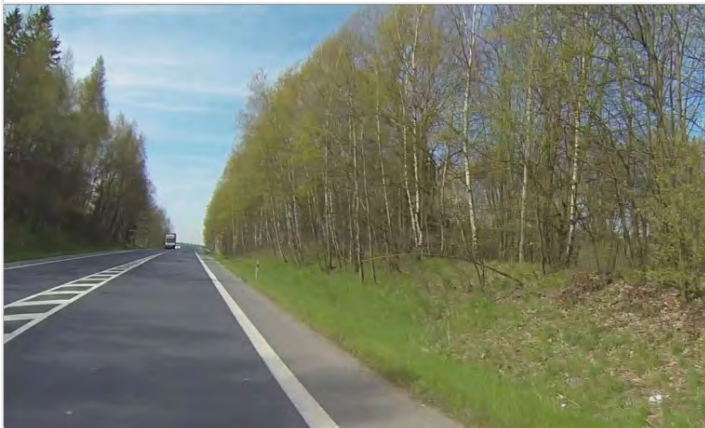
Bezpečnostní deficit Pevná překážka
Kategorie

95 m - Stromy, vzrostlá zeleň
Závažnost rizika **Střední**
Poznámka -

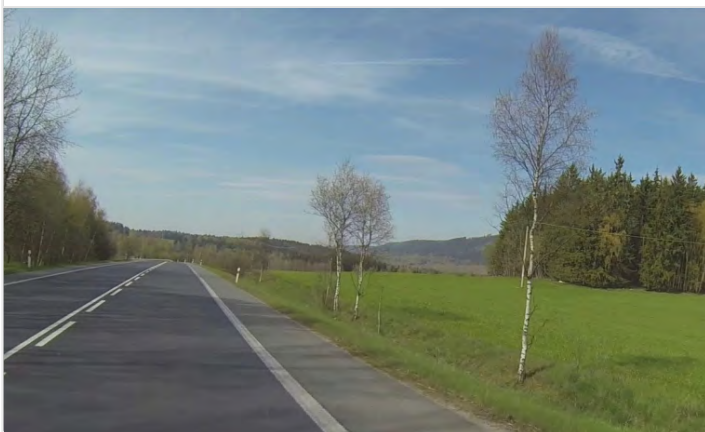
Bezpečnostní deficit Pevná překážka
Kategorie

80 m - Stromy, vzrostlá zeleň
Závažnost rizika **Střední**
Poznámka -

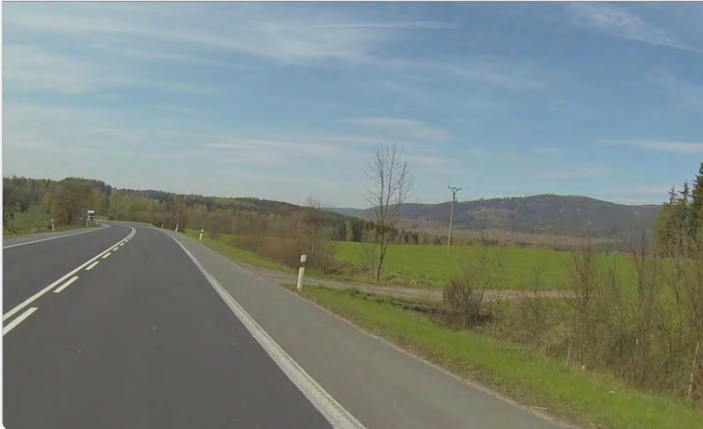
Bezpečnostní deficit Pevná překážka
Kategorie 2× - Tuhé čelo trubního propustku pod - sjezdem / samostatným sjezdem
Závažnost rizika **Střední**
Poznámka -

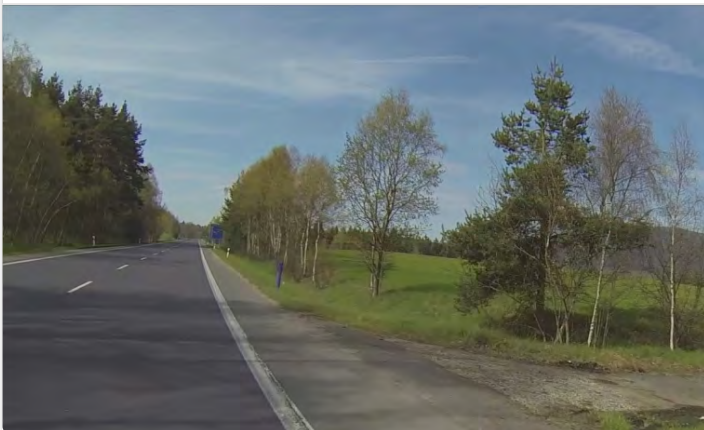
Bezpečnostní deficit Pevná překážka
Kategorie 125 m - Stromy, vzrostlá zeleň
Závažnost rizika **Střední**
Poznámka -

Návrh opatření Odstranění, ochrana svodidly
Poznámka -
Náročnost realizace **Administrativní řešení**

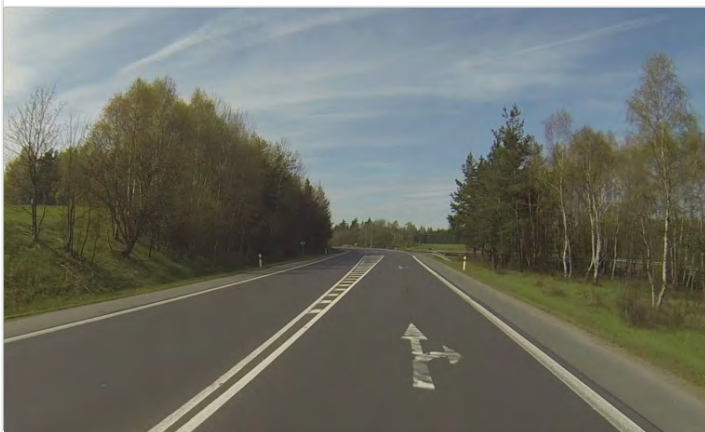
Bezpečnostní deficit Křižovatka
Kategorie 1× - Absence nebo opotřebené VDZ
 1× - Rozlehlá křižovatka, neadekvátní usměrnění dopravy
Závažnost rizika **Střední**
Poznámka Opotřebené VDZ V 9a.

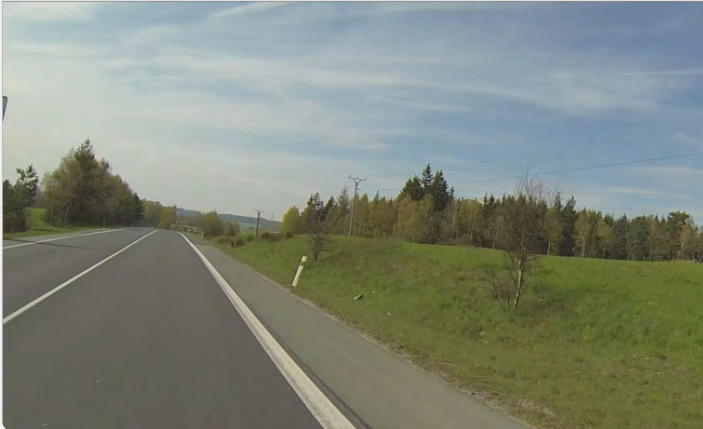
Bezpečnostní deficit	Pevná překážka
Kategorie	<input checked="" type="checkbox"/> 2× - Vzrostlá zeleň (průměr kmene do 0,1 m)
Závažnost rizika	Nizká
Poznámka	Vzrostlá zeleň nacházející se v blízkosti PK primárně představuje riziko do budoucna.

Návrh opatření	Odstranění
Poznámka	-
Náročnost realizace	Jednoduché řešení

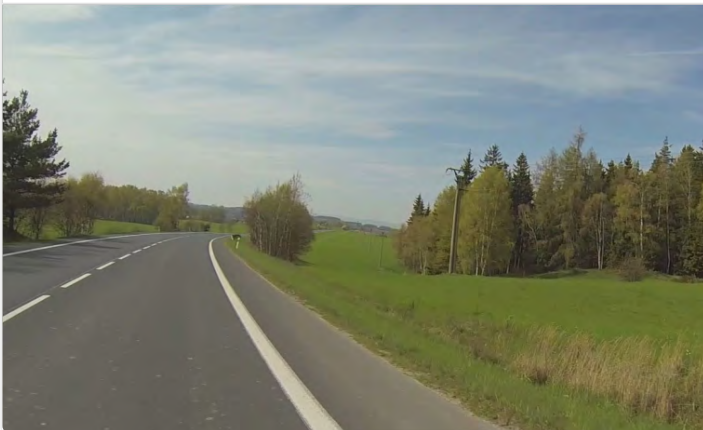
Bezpečnostní deficit	Mezikřižovatkový úsek
Kategorie	<input checked="" type="checkbox"/> 170 m - Objekty podél PK nevhodně snižují délku rozhledu pro předjíždění
Závažnost rizika	Nizká
Poznámka	Na vnitřní straně pravotočivého oblouku se nachází stromy a vzrostlá zeleň, které snižují délku rozhledu pro předjíždění.

Návrh opatření	Realizace odstranění zeleně v místě směrového oblouku
Poznámka	Pokud nelze zajistit adekvátní rozhledové poměry pro předjíždění pomocí odstranění stromů a vzrostlé zeleně, je nezbytné realizovat SDZ, resp. VDZ zakazující předjíždění.
Náročnost realizace	Administrativní řešení

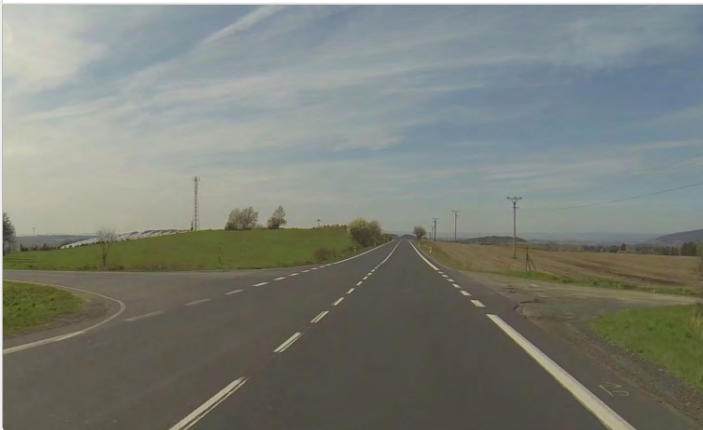
Bezpečnostní deficit Křižovatka
Kategorie 1× - Absence nebo opotřebované VDZ
 1× - Rozlehlá křižovatka, neadekvátní usměrnění dopravy
Závažnost rizika **Střední**
Poznámka Absence VDZ V 4 na vedlejším rameni křižovatky. Opotřebované VDZ V 2b.

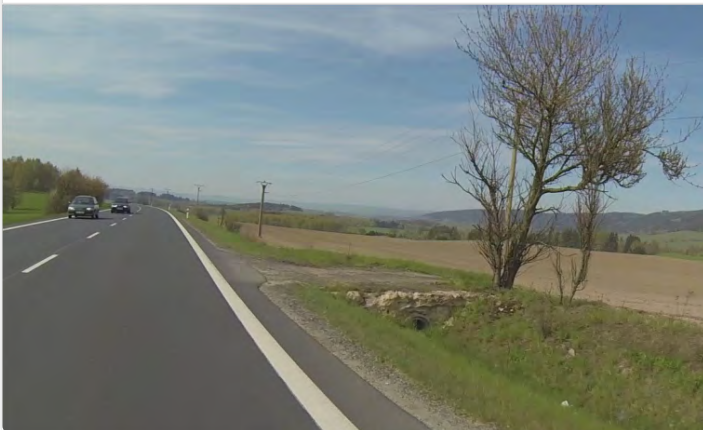
Bezpečnostní deficit Pevná překážka
Kategorie 2× - Tuhé čelo trubního propustku pod sjezdem / samostatným sjezdem
Závažnost rizika **Vysoká**
Poznámka -

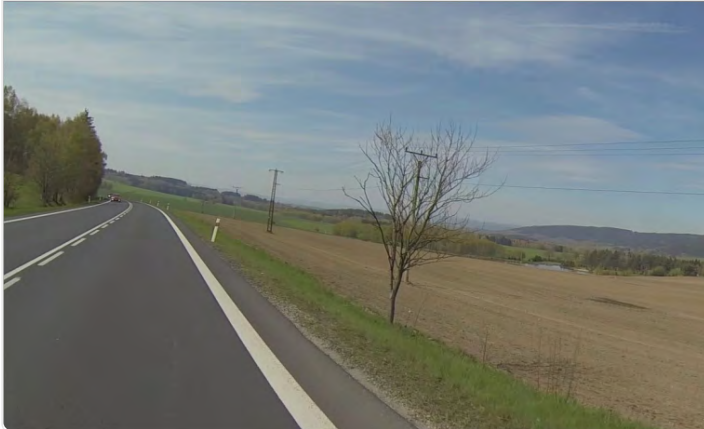
Bezpečnostní deficit Pevná překážka
Kategorie 1× - Strom
Závažnost rizika **Střední**
Poznámka -

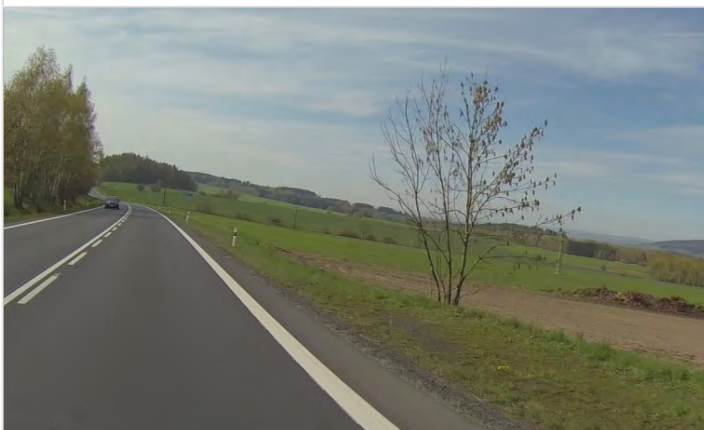
Bezpečnostní deficit Pevná překážka
Kategorie 1× - Strom
Závažnost rizika **Střední**
Poznámka -

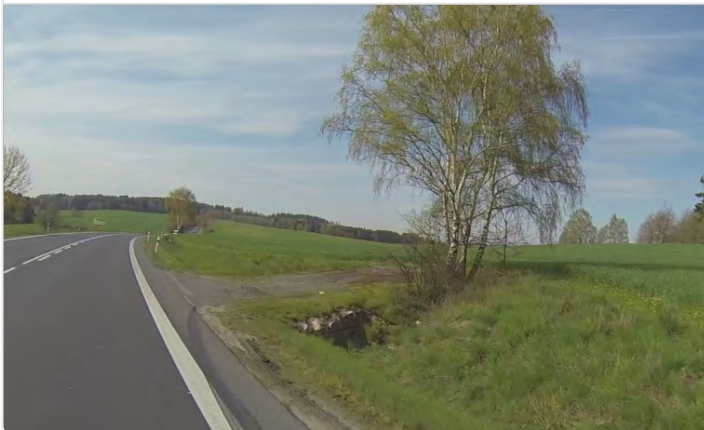
Bezpečnostní deficit Pevná překážka
Kategorie 2× - Tuhé čelo trubního propustku pod sjezdem / samostatným sjezdem
Závažnost rizika **Vysoká**
Poznámka -

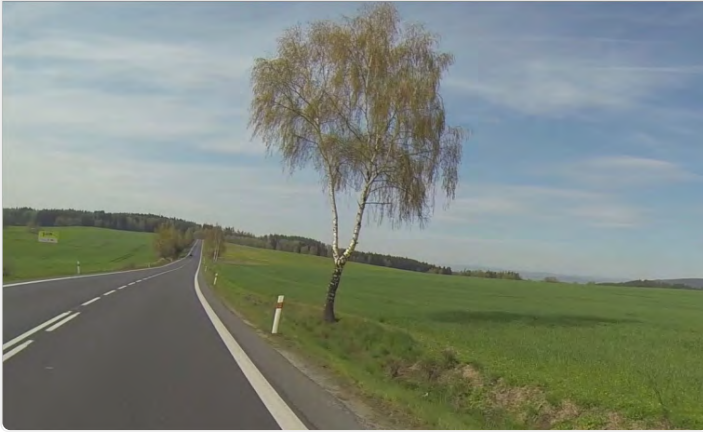
Bezpečnostní deficit Pevná překážka
Kategorie 1× - Strom
Závažnost rizika **Vysoká**
Poznámka -

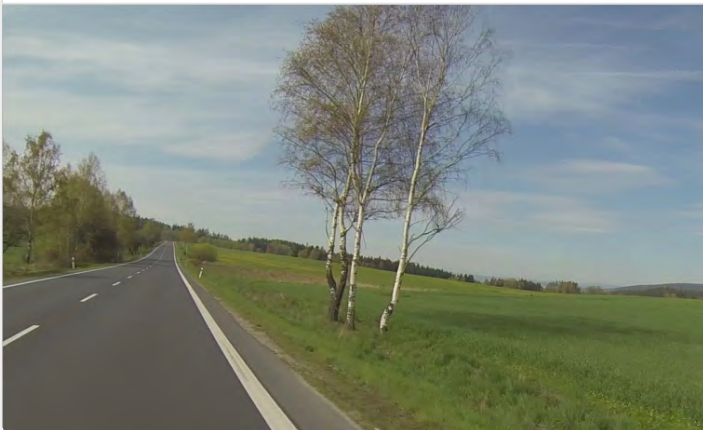
Bezpečnostní deficit Pevná překážka
Kategorie 3× - Strom
Závažnost rizika **Vysoká**
Poznámka -

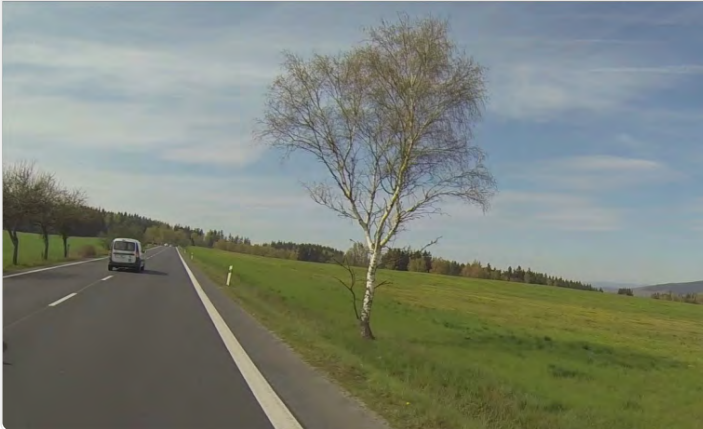
Bezpečnostní deficit Pevná překážka
 Kategorie 1× - Strom
 Závažnost rizika **Vysoká**
 Poznámka -

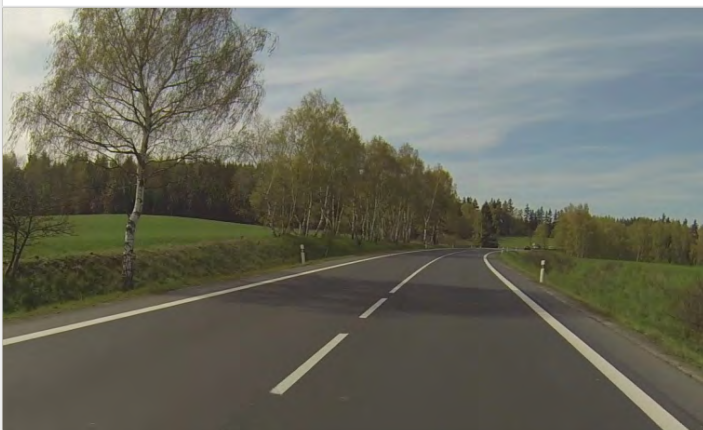
Bezpečnostní deficit Mezikřižovatkový úsek
 Kategorie 1× - Absence SDZ a VDZ
 Závažnost rizika **Nizká**
 Poznámka Absence SDZ B 21a a VDZ V 9b.

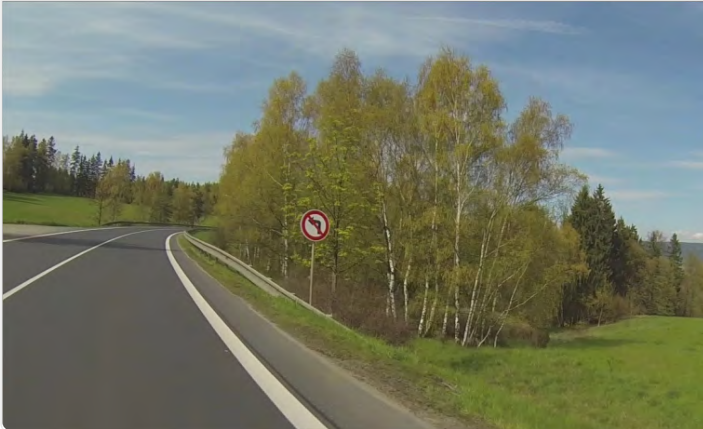
Bezpečnostní deficit Zadržné zařízení
Kategorie 1× - Krátké svodidlo před - pevnou překážkou
Závažnost rizika **Střední**
Poznámka Krátké svodidlo před stromy, vzrostlou zelení.

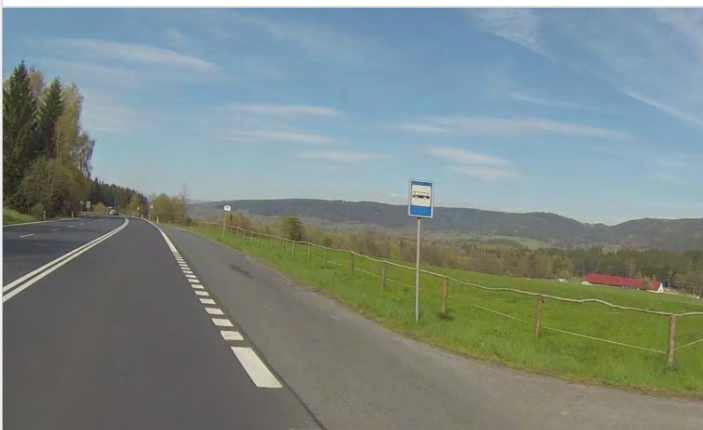
Bezpečnostní deficit Autobusová zastávka
Kategorie 1× - Absence nebo opotřebené VDZ
 1× - Neadekvátní podmínky pro pěší - krátká / neadekvátně provedená nástupní hrana a absence návaznosti na pěší infrastrukturu
 1× - Nevhodné uspořádání zastávky - chybí fyzické oddělení
Závažnost rizika **Střední**
Poznámka Absence VDZ V 11a, V 12a. V daném úseku intenzita přesahuje RPDI 8 tis. voz/24h. Autobusová zastávka se nachází v blízkosti křižovatky, může docházet k rizikovému průpletu.

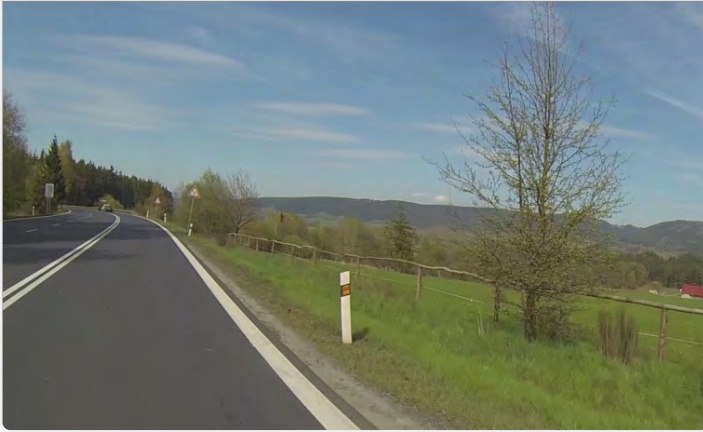
Bezpečnostní deficit Pevná překážka
Kategorie 1× - Strom
Závažnost rizika **Střední**
Poznámka -

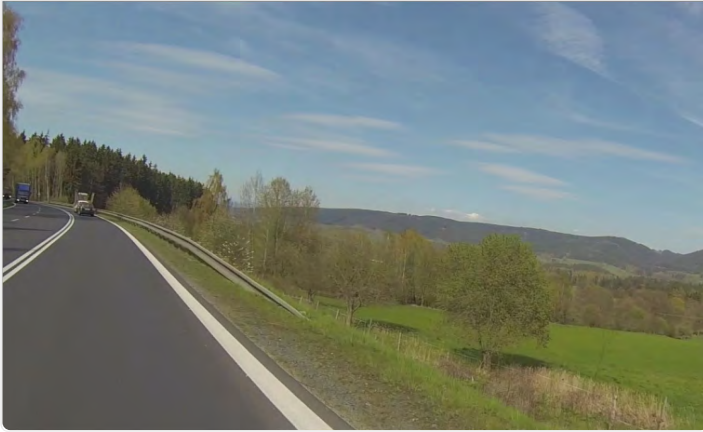
Bezpečnostní deficit Zadržné zařízení
Kategorie 1× - Krátké svodidlo před - místem nebezpečí (např. hlubina, okolí PK)
Závažnost rizika **Střední**
Poznámka Krátké svodidlo před hlubinou.

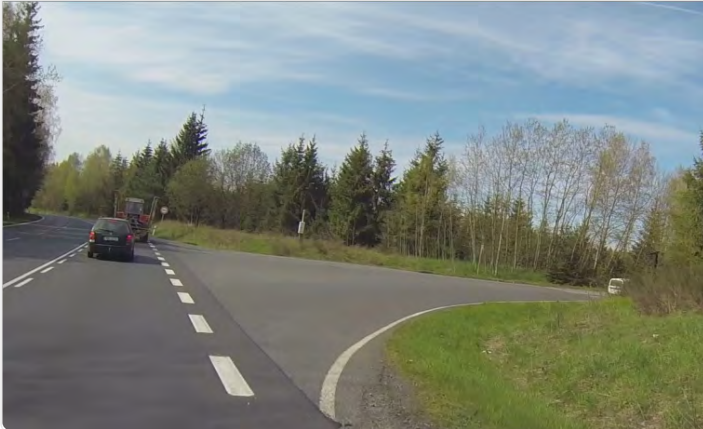
Bezpečnostní deficit Křižovatka
Kategorie 1× - Absence nebo opotřebované VDZ
 1× - Rozlehlá křižovatka, neadekvátní usměrnění dopravy
Závažnost rizika **Střední**
Poznámka Opotřebované VDZ V 4 na vedlejším rameni křižovatky. Opotřebované VDZ V 2b v prostoru křižovatky.

Návrh opatření Realizace usměrnění dopravních proudů
Poznámka Současně obnova VDZ.
Náročnost realizace **Administrativní řešení**

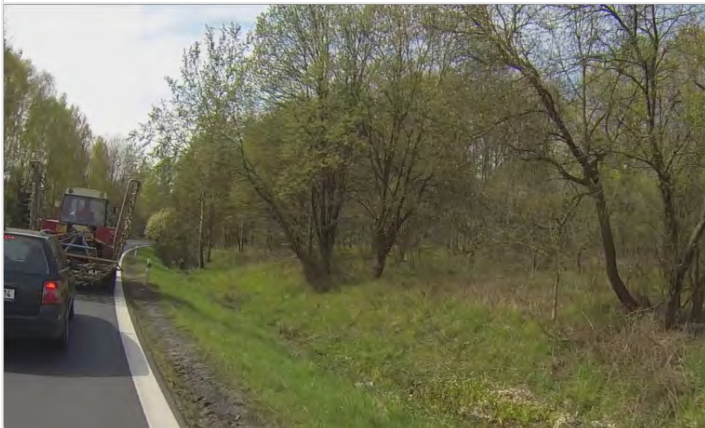
Bezpečnostní deficit Pevná překážka
Kategorie 150 m - Stromy, vzrostlá zeleň
Závažnost rizika **Vysoká**
Poznámka -

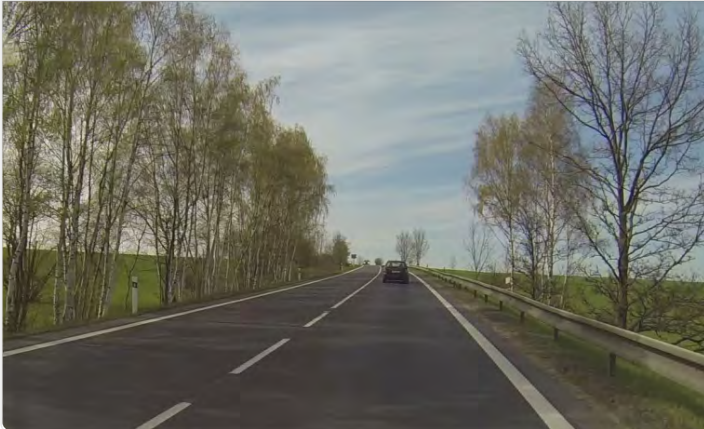
Bezpečnostní deficit Mezikřížovatkový úsek
Kategorie 1× - Absence SDZ a VDZ
Závažnost rizika **Nizká**
Poznámka Absence SDZ B 21a a VDZ V 9b.

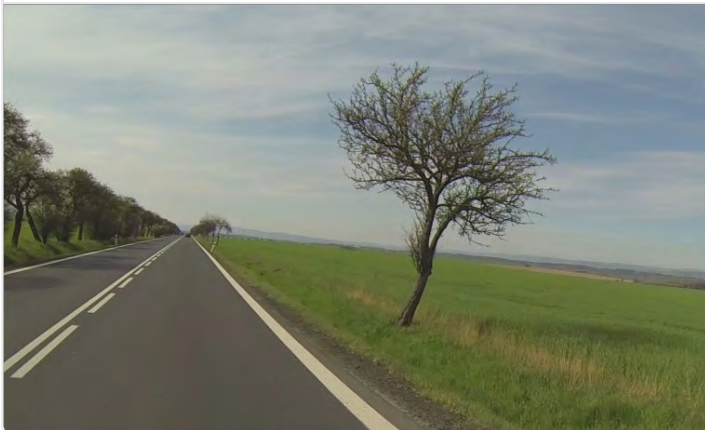
Bezpečnostní deficit Pevná překážka
Kategorie 1× - Strom
Závažnost rizika **Vysoká**
Poznámka -

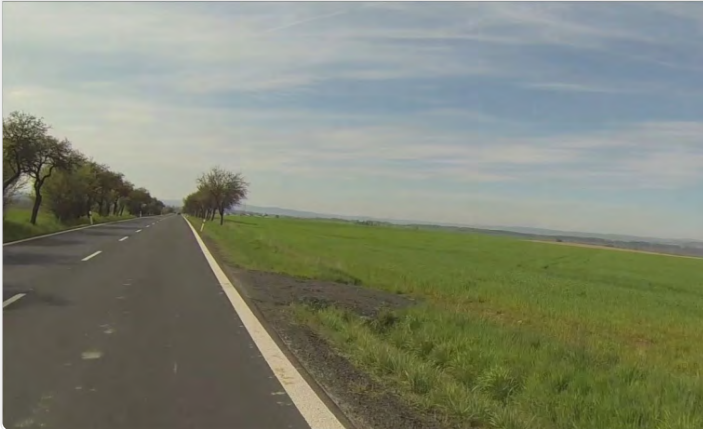
Bezpečnostní deficit Pevná překážka
Kategorie 2× - Tuhé čelo trubního propustku pod - sjezdem / samostatným sjezdem
Závažnost rizika **Střední**
Poznámka -

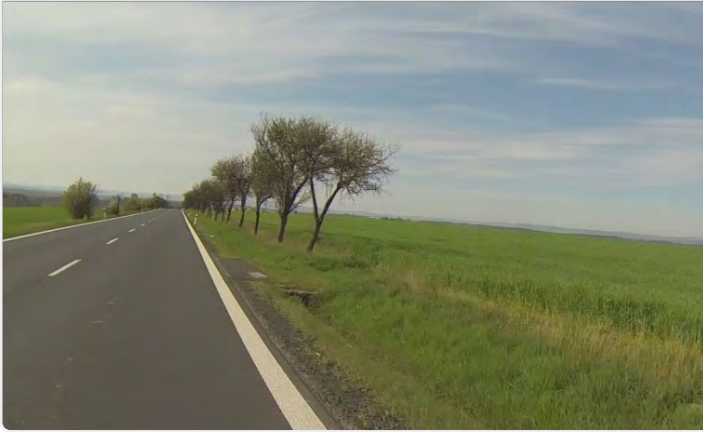
Bezpečnostní deficit Pevná překážka
Kategorie 1× - Tuhé čelo trubního propustku pod - sjezdem / samostatným sjezdem
Závažnost rizika **Vysoká**
Poznámka -

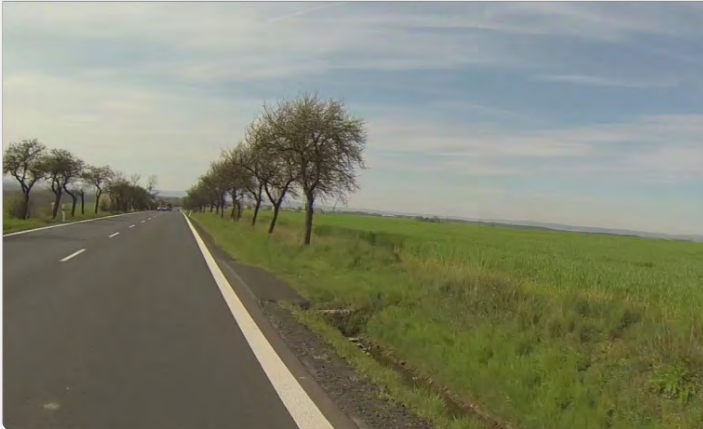
Bezpečnostní deficit Pevná překážka
Kategorie 2× - Tuhé čelo trubního propustku pod - sjezdem / samostatným sjezdem
Závažnost rizika **Vysoká**
Poznámka -

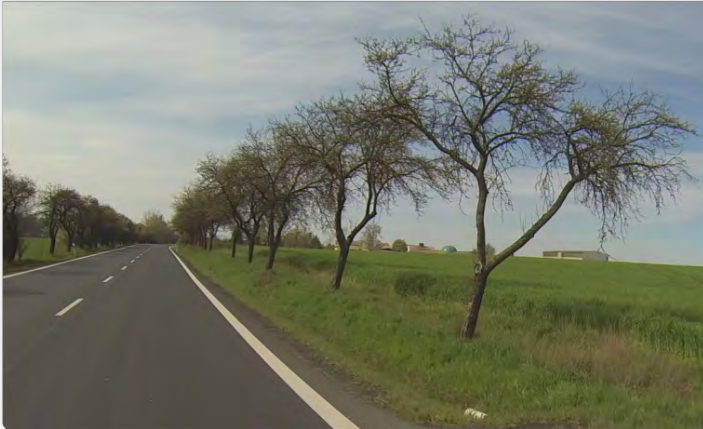
Bezpečnostní deficit Pevná překážka
Kategorie 340 m - Stromy, vzrostlá zeleň
Závažnost rizika **Vysoká**
Poznámka -

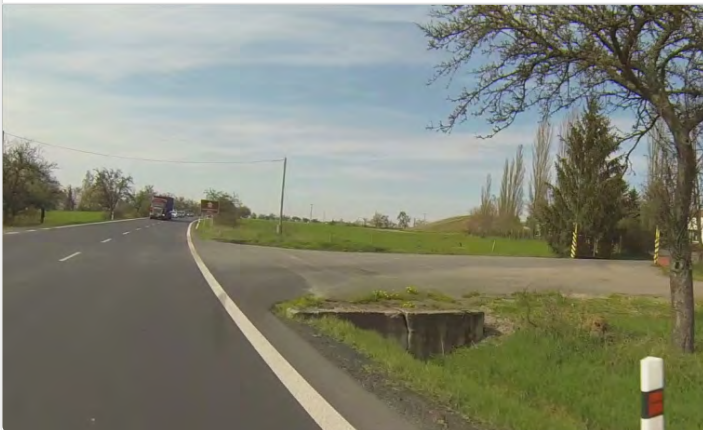
Bezpečnostní deficit Pevná překážka
Kategorie 2× - Tuhé čelo trubního propustku pod sjezdem / samostatným sjezdem
Závažnost rizika **Vysoká**
Poznámka -

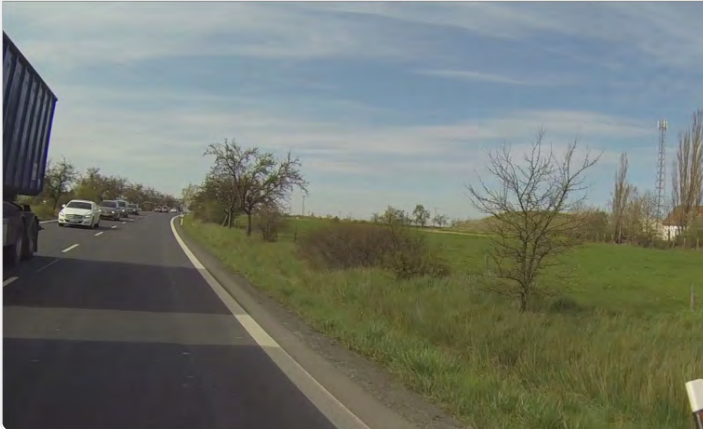
Bezpečnostní deficit Pevná překážka
Kategorie 160 m - Stromy, vzrostlá zeleň
Závažnost rizika **Střední**
Poznámka -

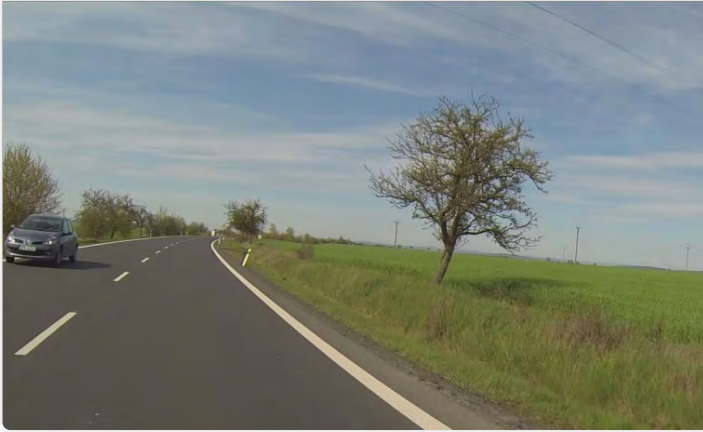
Bezpečnostní deficit Pevná překážka
Kategorie 1× - Strom
Závažnost rizika **Nizká**
Poznámka Strom se nachází na vnější straně příkopu.

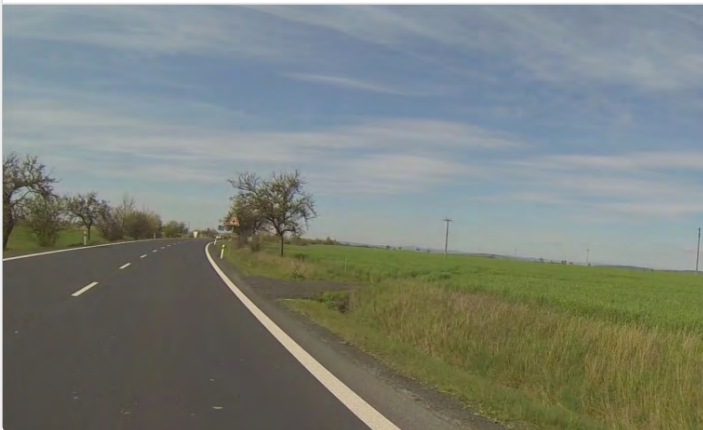
Bezpečnostní deficit Pevná překážka
Kategorie 2× - Tuhé čelo trubního propustku pod sjezdem / samostatným sjezdem
Závažnost rizika **Vysoká**
Poznámka -

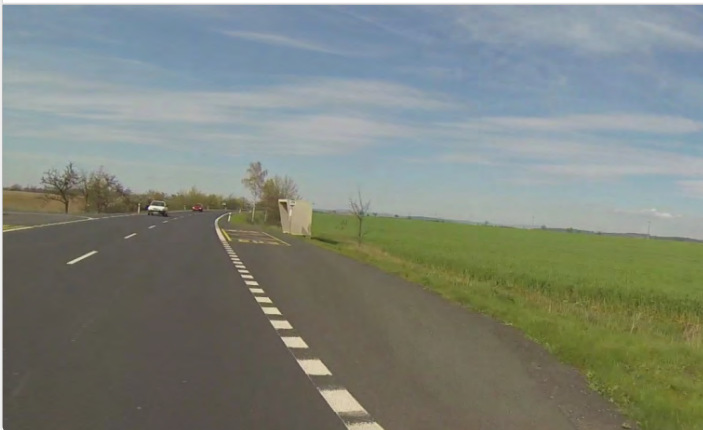
Bezpečnostní deficit Autobusová zastávka
Kategorie 1× - Absence nebo opotřebované VDZ
 1× - Neadekvátní podmínky pro pěší - krátká / neadekvátně provedená nástupní hrana a absence návaznosti na pěší infrastrukturu
 1× - Nevhodné uspořádání zastávky - chybí fyzické oddělení
Závažnost rizika **Střední**
Poznámka Absence VDZ V 12a. V daném úseku intenzita přesahuje RPD1 8 tis. voz/24h.

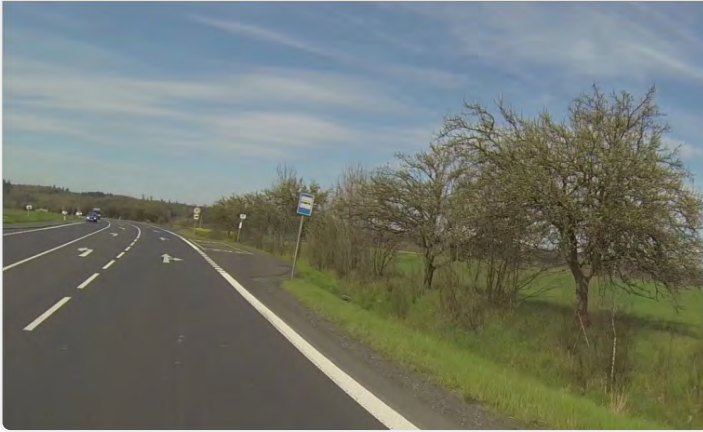
Bezpečnostní deficit Pevná překážka
Kategorie 1× - Polotuhé zemní těleso sjezdu / samostatného sjezdu
Závažnost rizika **Střední**
Poznámka -

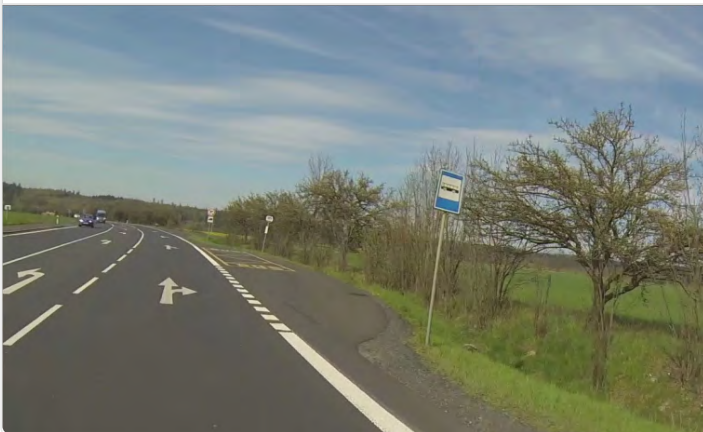
Bezpečnostní deficit Autobusová zastávka
Kategorie 1× - Absence nebo opotřebované VDZ
 1× - Neadekvátní podmínky pro pěší - krátká / neadekvátně provedená nástupní hrana a absence návaznosti na pěší infrastrukturu
 1× - Nevhodné uspořádání zastávky - chybí fyzické oddělení
 1× - Nevhodné uspořádání zastávky - nedostatečná šířka nebo délka zálivu
Závažnost rizika **Střední**
Poznámka Absence VDZ V 12a. V daném úseku intenzita přesahuje RPDI 8 tis. voz/24h. Délka zálivu je 40 m.

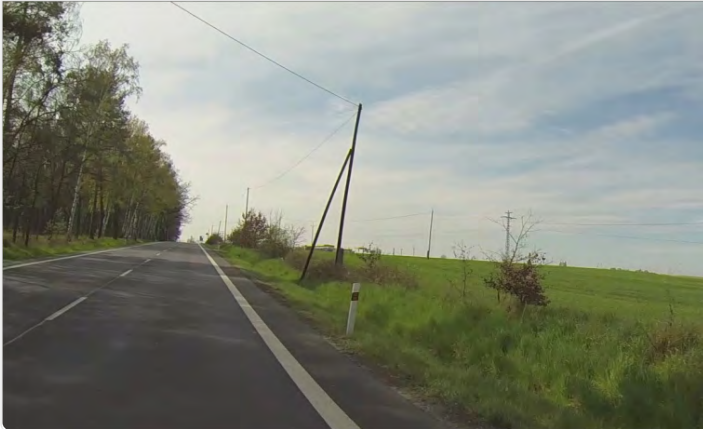
Bezpečnostní deficit Pevná překážka
Kategorie 200 m - Sloupy el. vedení, VO apod.
Závažnost rizika Střední
Poznámka -

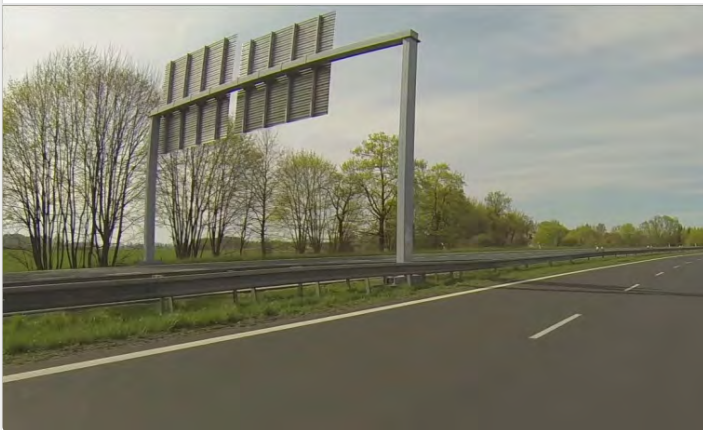
Bezpečnostní deficit Zadržné zařízení
Kategorie 1× - Nedodržení min. vzdálenosti za svodidlem
Závažnost rizika **Střední**
Poznámka Portálová konstrukce SDZ se nachází v pracovní šířce svodidla.

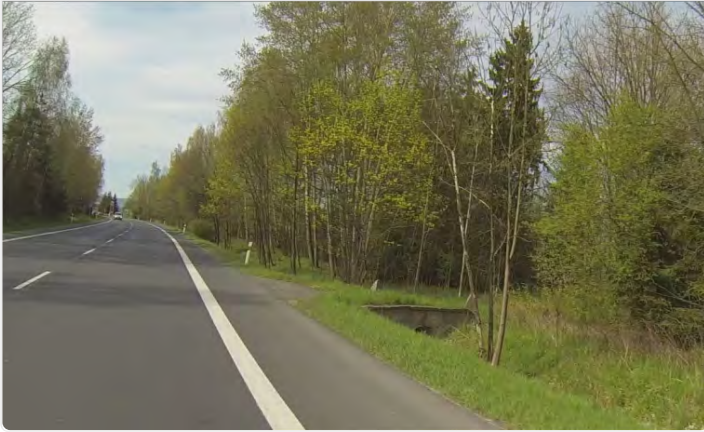
Bezpečnostní deficit Pevná překážka
Kategorie 115 m - Stromy, vzrostlá zeleň
Závažnost rizika **Vysoká**
Poznámka Stromy, vzrostlá zeleň se nachází pod úrovní nivelety PK.

Návrh opatření Systematické opatření I. (instalace deformačních prvků, ochránění, zešíkmení, zrušení)
Poznámka -
Náročnost realizace **Složité řešení**

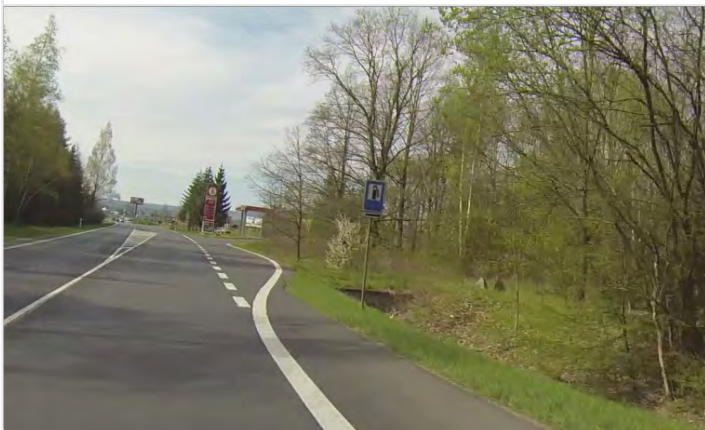
Bezpečnostní deficit Pevná překážka
Kategorie 205 m - Stromy, vzrostlá zeleň
Závažnost rizika **Vysoká**
Poznámka Stromy a vzrostlá zeleň se nachází pod úrovní nivelety PK.

Návrh opatření Systematické opatření I. (instalace deformačních prvků, ochránění, zešíkmení, zrušení)
Poznámka -
Náročnost realizace **Složité řešení**

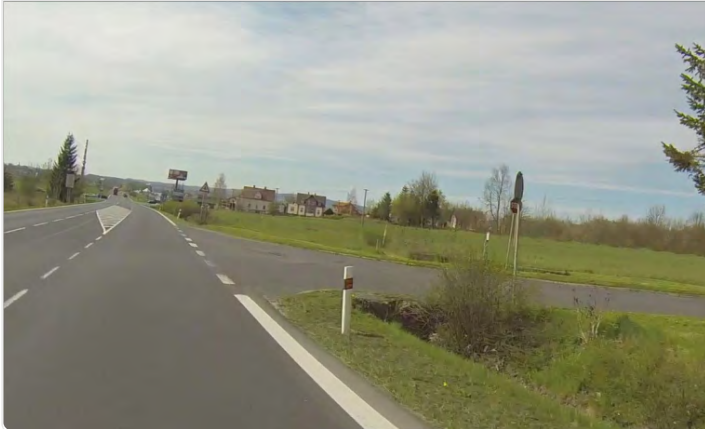
Bezpečnostní deficit Pevná překážka
Kategorie 2× - Tuhé čelo trubního propustku pod - sjezdem / samostatným sjezdem
Závažnost rizika **Vysoká**
Poznámka -

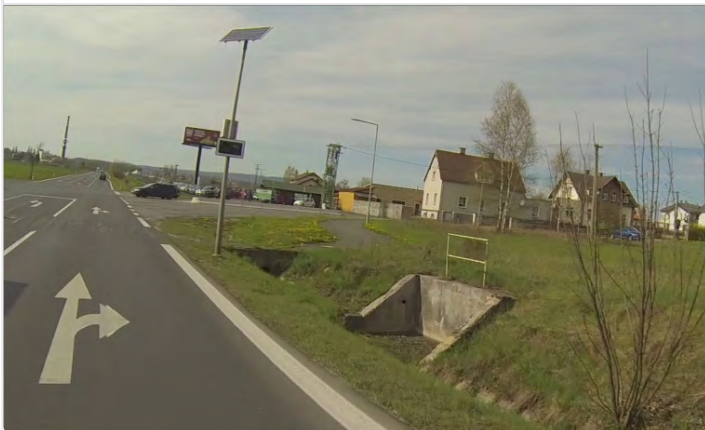
Bezpečnostní deficit Pevná překážka
Kategorie 1× - Sloupy el. vedení, VO apod.
 2× - Tuhé čelo propustku
 2× - Tuhé čelo trubního příčného propustku
 1× - Vodohospodářský objekt
Závažnost rizika **Vysoká**
Poznámka -

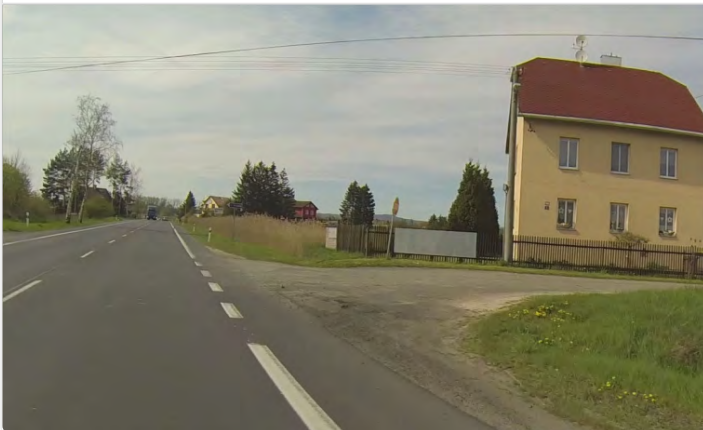
Bezpečnostní deficit Křižovatka
Kategorie 1× - Absence nebo opotřebované VDZ
Závažnost rizika **Nizká**
Poznámka Absence VDZ V 4 na vedlejším rameni křižovatky.

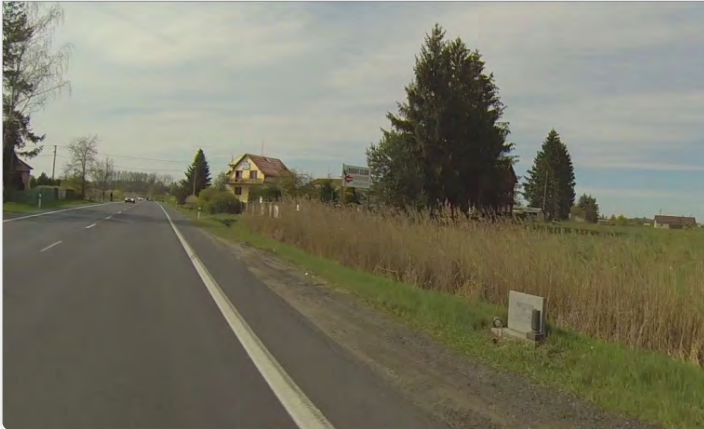
Bezpečnostní deficit Pevná překážka
Kategorie 1× - Sakrální objekt, památník apod.
Závažnost rizika Nizká
Poznámka -
