PŘÍLOHA 1.3

Vyhodnocení identifikovaných dopravně-bezpečnostních deficitů

v rámci BI PK z roku 2016

km 21,199 – 60,928

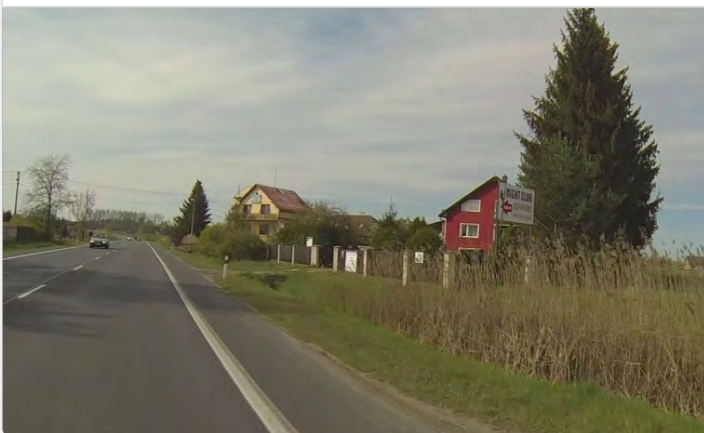
Bezpečnostní deficit Reklamní zařízení
Kategorie 2× - Reklamní zařízení (rušivý efekt na účastníky silničního provozu)
Závažnost rizika Nizká
Poznámka -

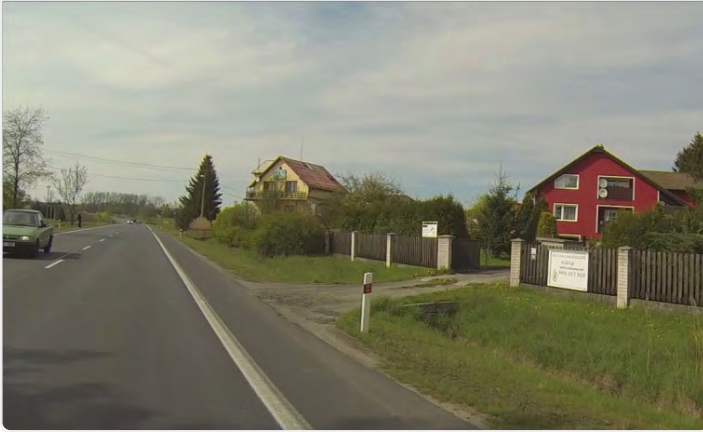
Bezpečnostní deficit Pevná překážka
Kategorie 2× - Tuhé čelo trubního propustku pod - sjezdem / samostatným sjezdem
Závažnost rizika **Vysoká**
Poznámka -

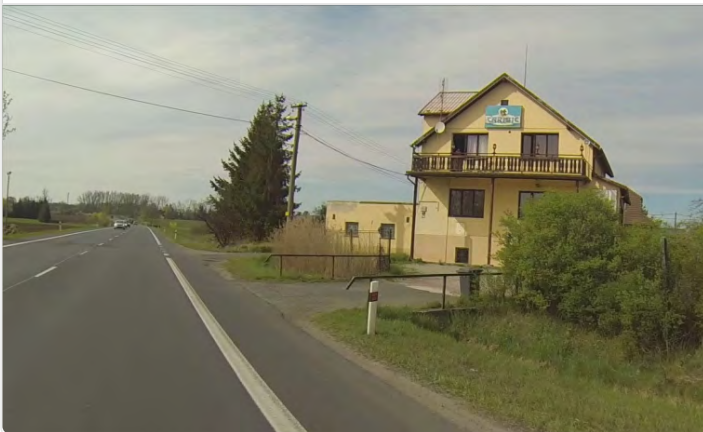
Bezpečnostní deficit Pevná překážka
Kategorie 2× - Tuhé čelo trubního propustku pod - sjezdem / samostatným sjezdem
Závažnost rizika **Střední**
Poznámka -

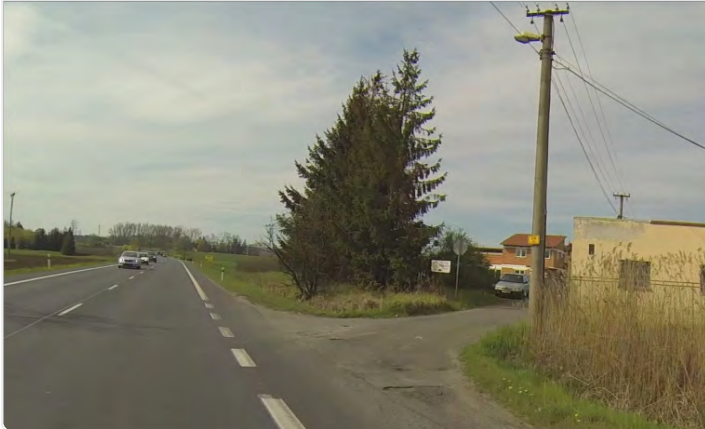
Bezpečnostní deficit Pevná překážka
Kategorie 1× - Sloupy el. vedení, VO apod.
Závažnost rizika **Střední**
Poznámka -

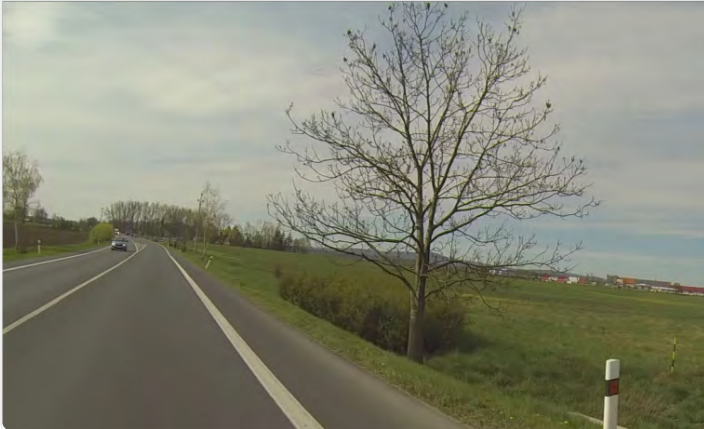
Bezpečnostní deficit Pevná překážka
Kategorie 45 m - Vzrostlá zeleň (průměr kmene do 0,1 m)
Závažnost rizika **Nízká**
Poznámka Vzrostlá zeleň nacházející se v blízkosti PK primárně představuje riziko do budoucna.

Návrh opatření Odstranění
Poznámka -
Náročnost realizace **Administrativní řešení**

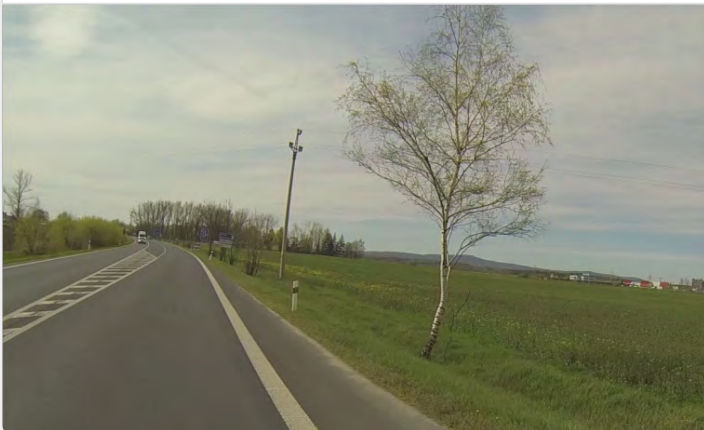
Bezpečnostní deficit Pevná překážka
Kategorie 1× - Strom
 35 m - Vzrostlá zeleň (průměr kmene do 0,1 m)
Závažnost rizika **Vysoká**
Poznámka Vzrostlá zeleň nacházející se v blízkosti PK primárně představuje riziko do budoucna.

Návrh opatření Odstranění
Poznámka -
Náročnost realizace **Administrativní řešení**

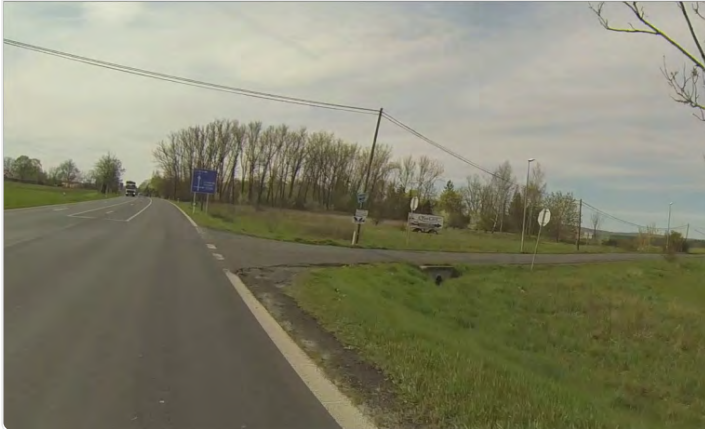
Bezpečnostní deficit Pevná překážka
Kategorie 2× - Tuhé čelo trubního propustku pod -
připojovanou komunikací
Závažnost rizika **Nízká**
Poznámka -

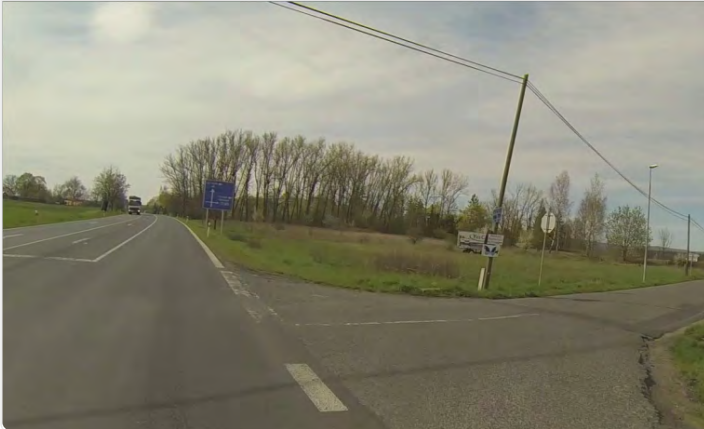
Bezpečnostní deficit	Pevná překážka
Kategorie	<input checked="" type="checkbox"/> 1× - Sloupy el. vedení, VO apod.
Závažnost rizika	Nízká
Poznámka	-

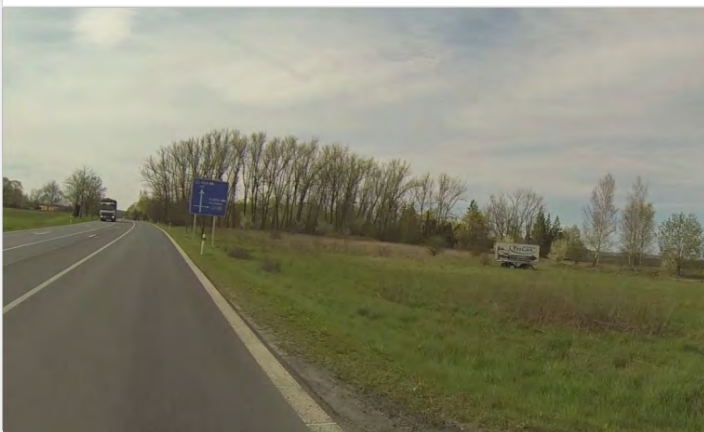
Bezpečnostní deficit	Reklamní zařízení
Kategorie	<input checked="" type="checkbox"/> 1× - Reklamní zařízení (rušivý efekt na účastníky silničního provozu)
Závažnost rizika	Nízká
Poznámka	-

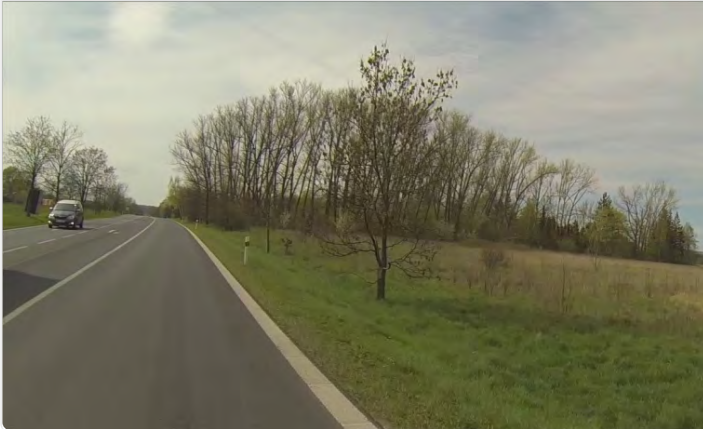
Bezpečnostní deficit Pevná překážka
Kategorie 195 m - Stromy, vzrostlá zeleň
Závažnost rizika **Střední**
Poznámka -

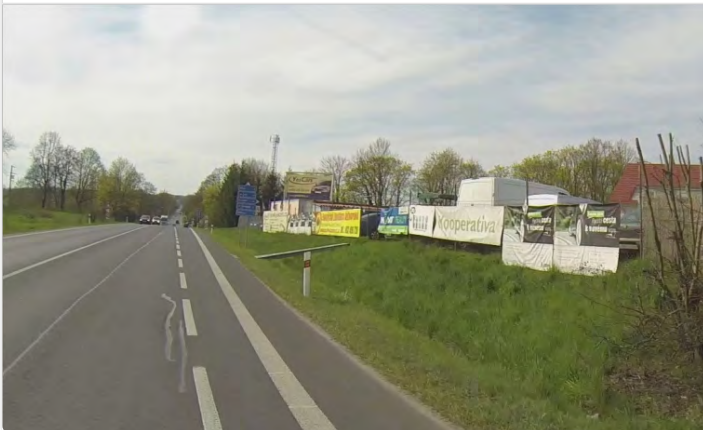
Bezpečnostní deficit Reklamní zařízení
Kategorie 45 m - Reklamní zařízení (rušivý efekt na účastníky silničního provozu)
Závažnost rizika **Nízká**
Poznámka -

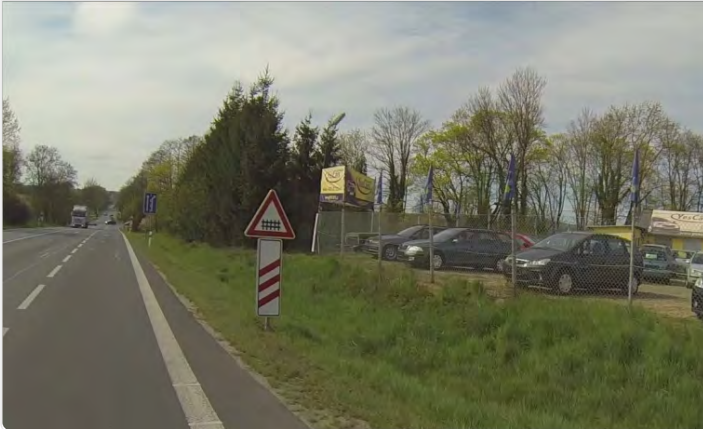
Bezpečnostní deficit Reklamní zařízení
Kategorie 1× - Reklamní zařízení (rušivý efekt na účastníky silničního provozu)
Závažnost rizika **Nízká**
Poznámka -

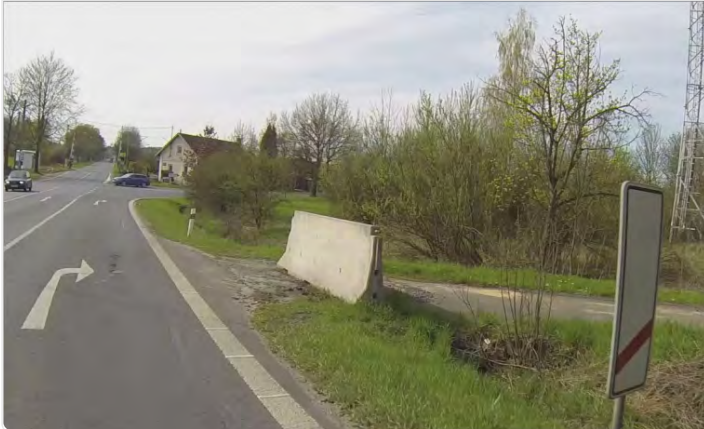
Bezpečnostní deficit Pevná překážka
Kategorie 115 m - Stromy, vzrostlá zeleň
Závažnost rizika **Střední**
Poznámka -

Návrh opatření Systematické opatření I. (instalace deformačních prvků, ochránění, zešíkmení, zrušení)
Poznámka -
Náročnost realizace **Složité řešení**

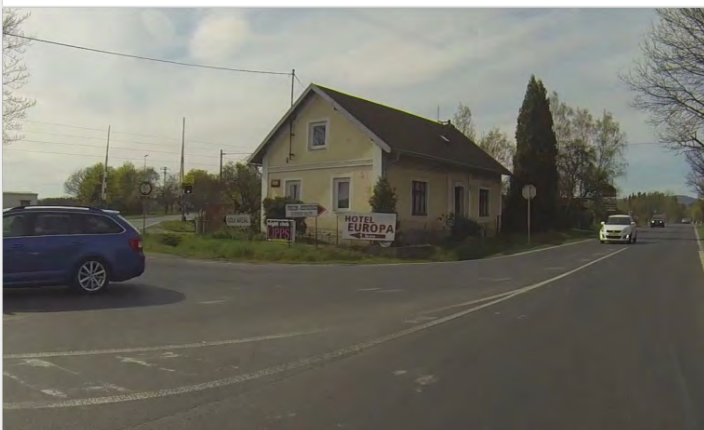
Bezpečnostní deficit Pevná překážka
Kategorie 1× - Sloupy el. vedení, VO apod.
 75 m - Stromy, vzrostlá zeleň
Závažnost rizika **Střední**
Poznámka -

Návrh opatření Odstranění
Poznámka -
Náročnost realizace **Administrativní řešení**

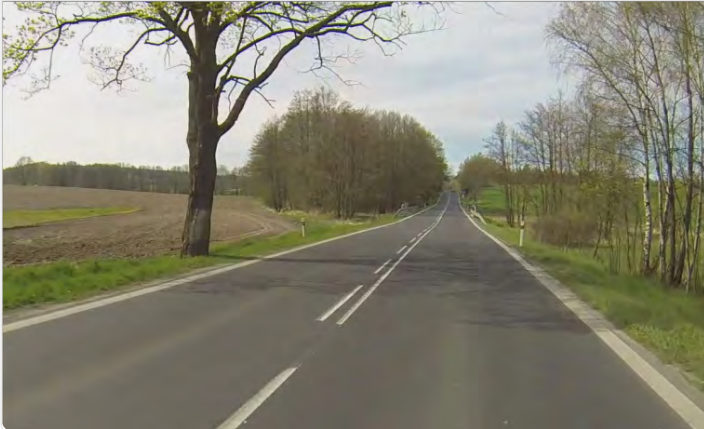
Bezpečnostní deficit Mezikřížovatkový úsek
Kategorie 1× - Absence SDZ a VDZ
Závažnost rizika Nizká
Poznámka Absence SDZ B 21a a VDZ V 9b.

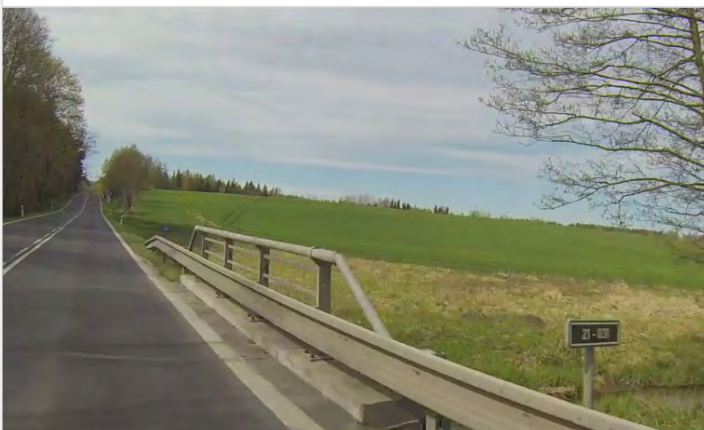
Bezpečnostní deficit Zádržné zařízení
Kategorie 1× - Krátké svodidlo před - mostem (MÚK, křížením PK, vodoteč)
Závažnost rizika Nizká
Poznámka Krátké svodidlo před mostem v obou směrech. Délka svodidla ve směru jízdy je 16 m a v opačném směru je 12 m.

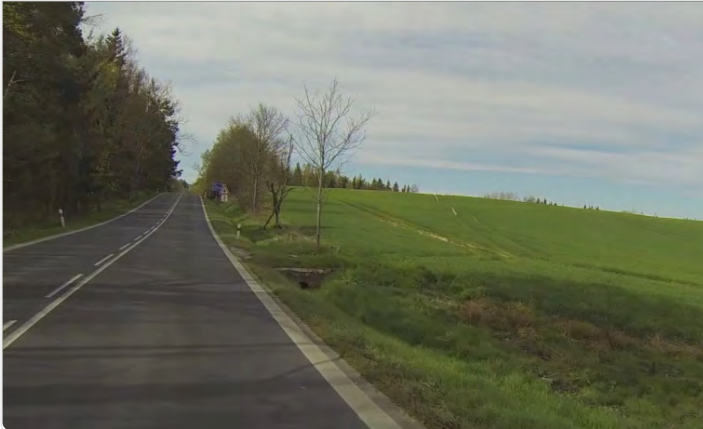
Bezpečnostní deficit Pevná překážka
Kategorie 2× - Tuhé čelo trubního propustku pod - sjezdem / samostatným sjezdem
Závažnost rizika **Vysoká**
Poznámka -

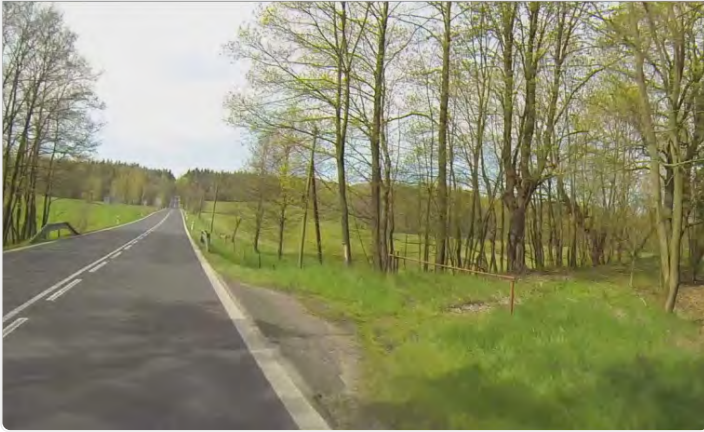
Bezpečnostní deficit Pevná překážka
Kategorie 35 m - Stromy, vzrostlá zeleň
Závažnost rizika **Vysoká**
Poznámka -

Návrh opatření Příčné odsunutí do větší vzdálenosti od komunikace
Poznámka -
Náročnost realizace **Administrativní řešení**

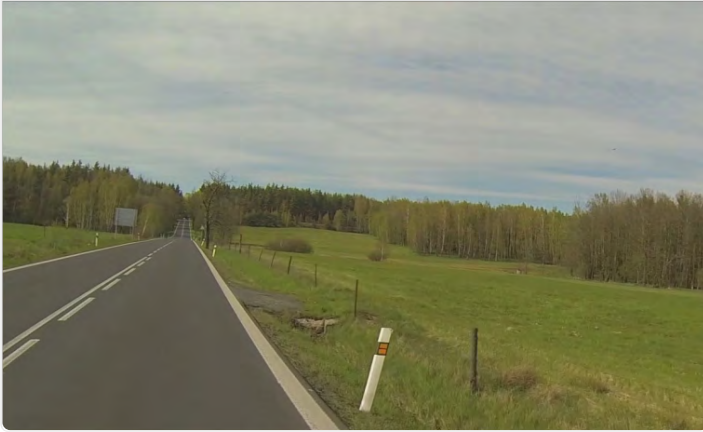
Bezpečnostní deficit Pevná překážka
Kategorie 2× - Tuhé čelo trubního propustku pod - sjezdem / samostatným sjezdem
Závažnost rizika **Vysoká**
Poznámka -

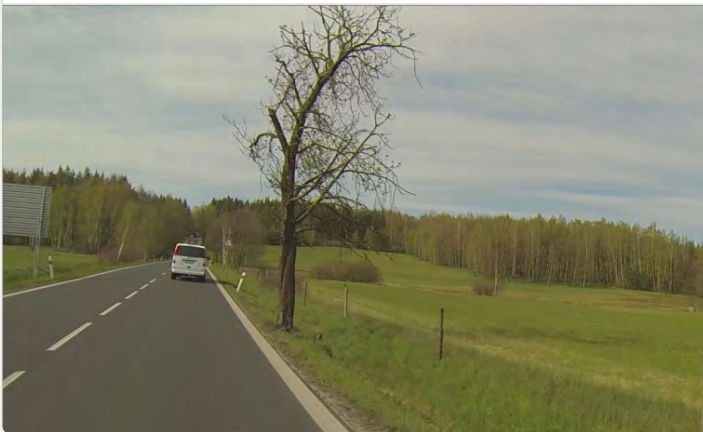
Bezpečnostní deficit Pevná překážka
Kategorie 1× - Strom
Závažnost rizika **Vysoká**
Poznámka -

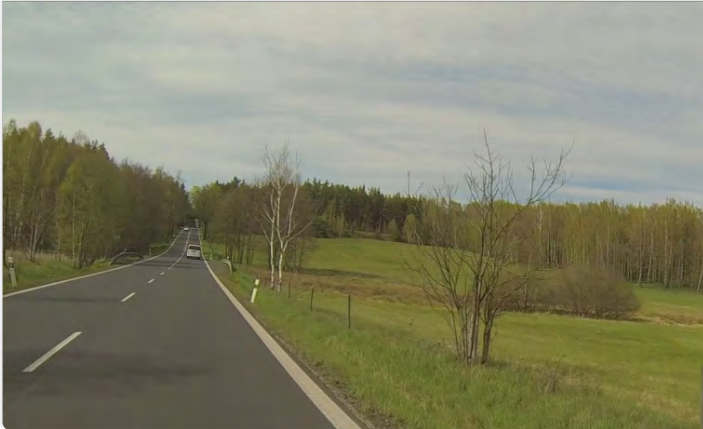
Bezpečnostní deficit Pevná překážka
Kategorie 40 m - Stromy, vzrostlá zeleň
Závažnost rizika **Střední**
Poznámka -

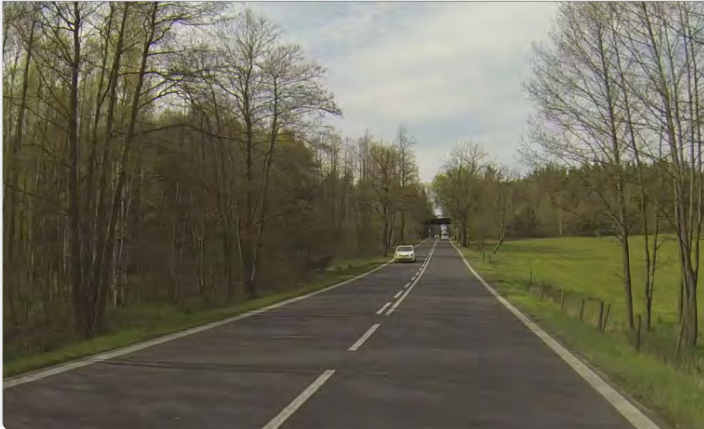
Bezpečnostní deficit Mezikřižovatkový úsek
Kategorie 1× - Absence SDZ a VDZ
Závažnost rizika **Nizká**
Poznámka Absence SDZ B 21a a VDZ V 9b.

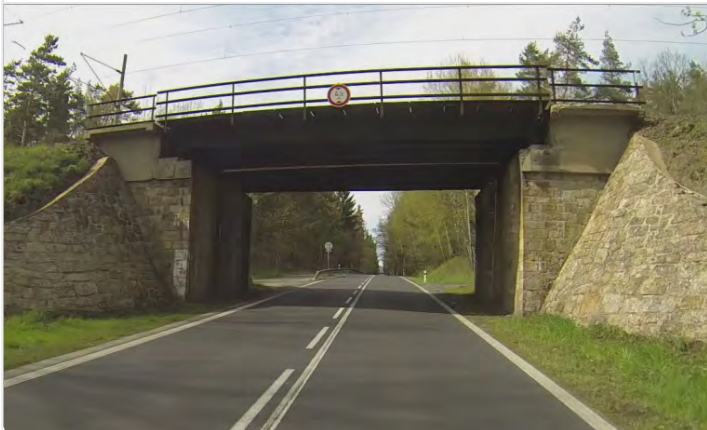
Bezpečnostní deficit Pevná překážka
Kategorie 1× - Nosné pilíře v okolí komunikace
Závažnost rizika **Vysoká**
Poznámka -

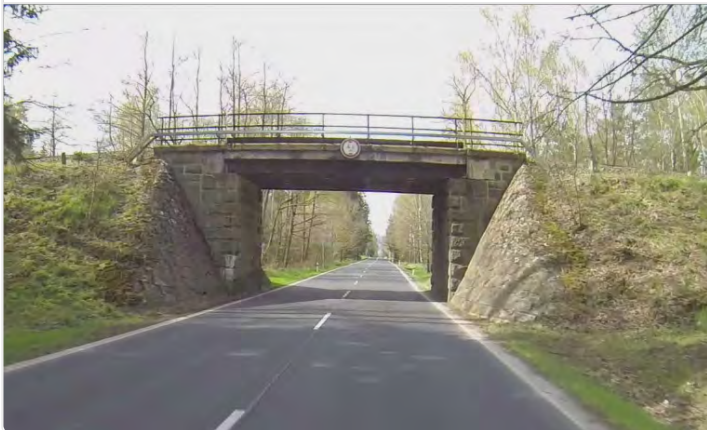
Bezpečnostní deficit Pevná překážka
Kategorie 1× - Nosné pilíře v okolí komunikace
Závažnost rizika **Vysoká**
Poznámka -

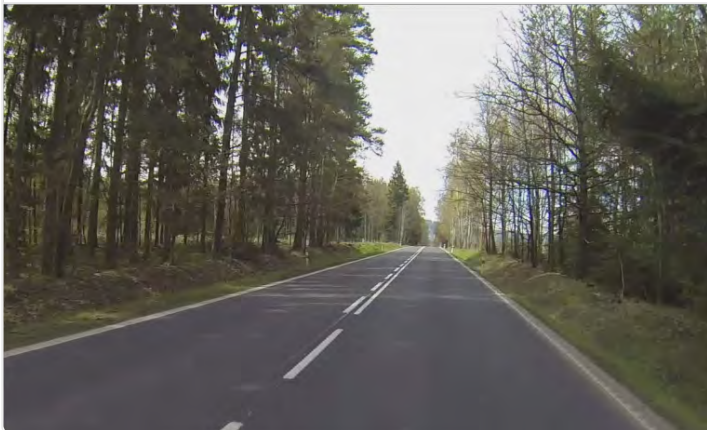
Bezpečnostní deficit Mezikřižovatkový úsek
Kategorie 1× - Absence SDZ a VDZ
Závažnost rizika Nizká
Poznámka Absence SDZ B 21a a VDZ V 9b.

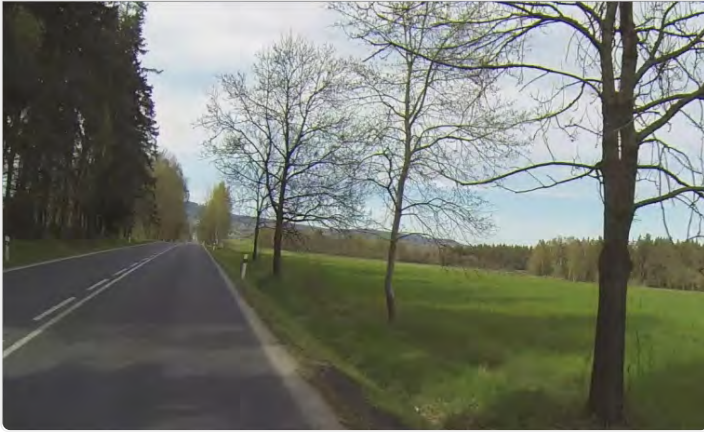
Bezpečnostní deficit Mezikřižovatkový úsek
Kategorie 100 m - Absence nebo opotřebované VDZ
Závažnost rizika Nizká
Poznámka Opotřebované VDZ V 4.

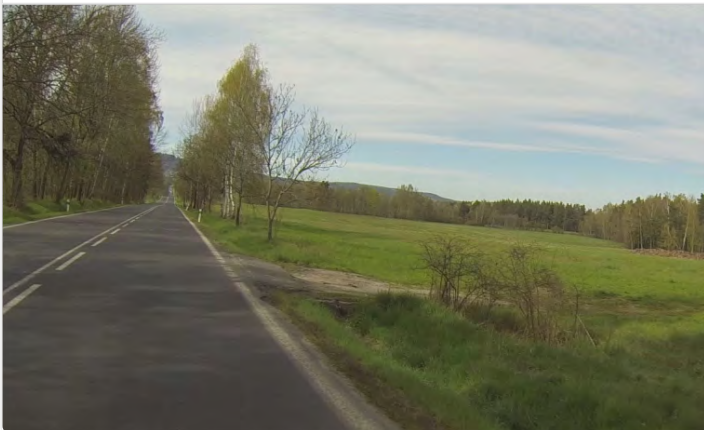
Bezpečnostní deficit Pevná překážka
Kategorie 2× - Tuhé čelo trubního propustku pod sjezdem / samostatným sjezdem
Závažnost rizika Vysoká
Poznámka -

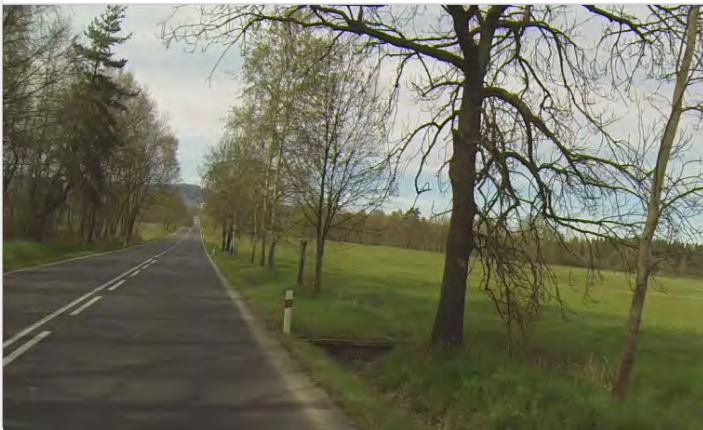
Bezpečnostní deficit Pevná překážka
Kategorie 2× - Tuhé čelo trubního propustku pod sjezdem / samostatným sjezdem
Závažnost rizika **Vysoká**
Poznámka -

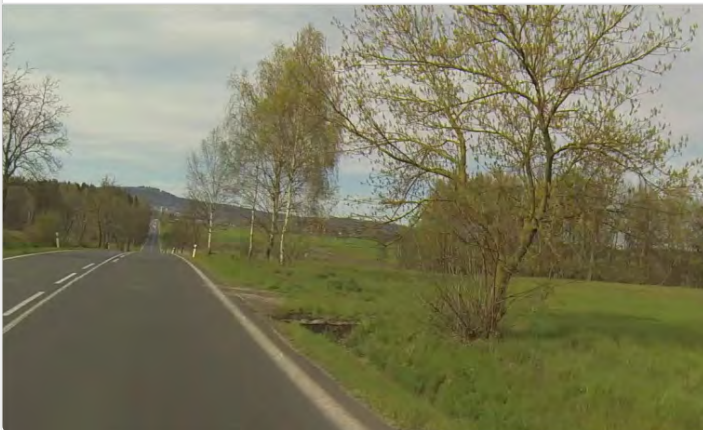
Bezpečnostní deficit Pevná překážka
Kategorie 2× - Tuhé čelo trubního propustku pod sjezdem / samostatným sjezdem
Závažnost rizika **Vysoká**
Poznámka -

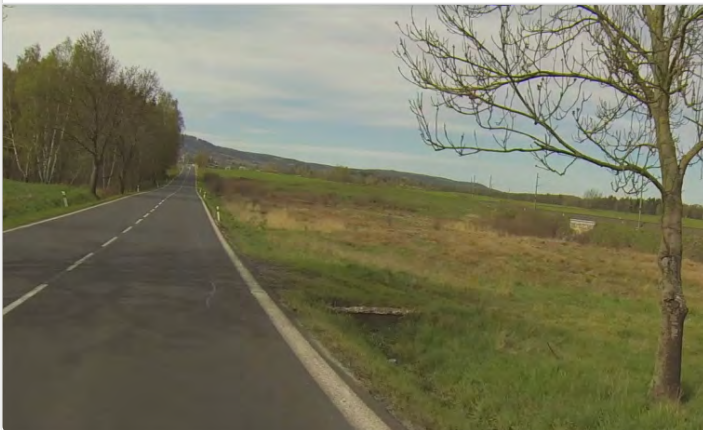
Bezpečnostní deficit Pevná překážka
Kategorie 2× - Tuhé čelo trubního propustku pod sjezdem / samostatným sjezdem
Závažnost rizika **Vysoká**
Poznámka -

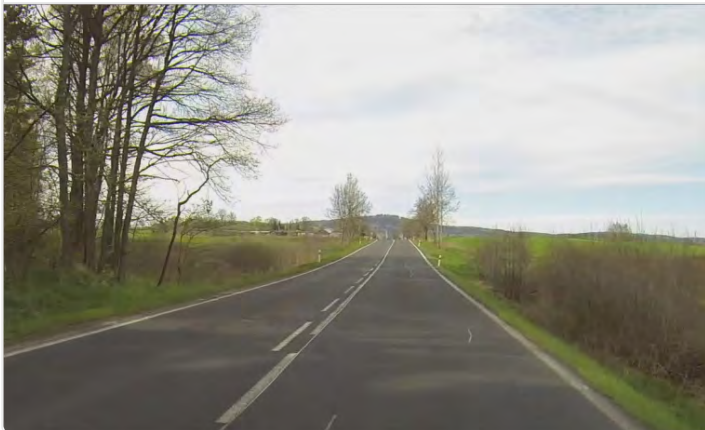
Bezpečnostní deficit Mezikřižovatkový úsek
Kategorie 1× - Absence SDZ a VDZ
Závažnost rizika **Nizká**
Poznámka Absence SDZ B 21a a VDZ V 9b.

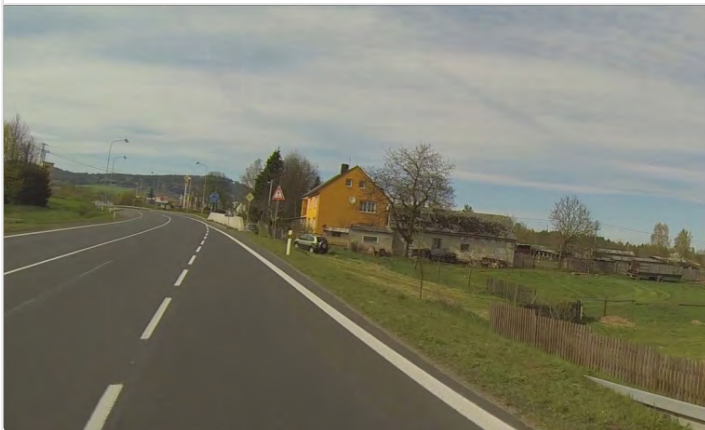
Bezpečnostní deficit Mezikřižovatkový úsek
Kategorie 1* - Absence nebo opotřebované VDZ
Závažnost rizika **Nízká**
Poznámka Absence VDZ V 9c.

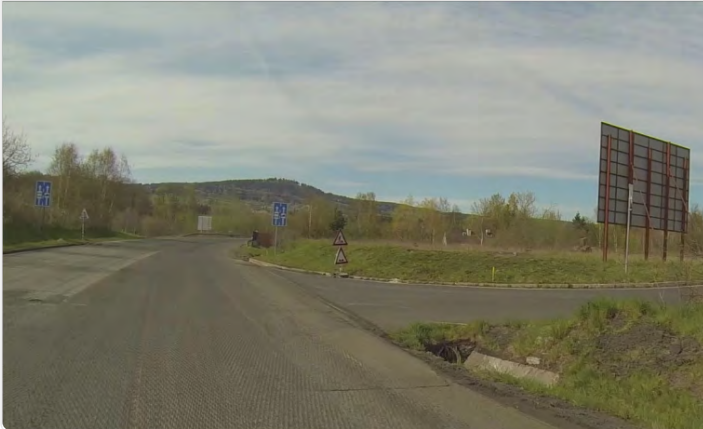
Bezpečnostní deficit Pevná překážka
Kategorie 1× - Polotuhé zemní těleso sjezdu / samostatného sjezdu
Závažnost rizika **Střední**
Poznámka -

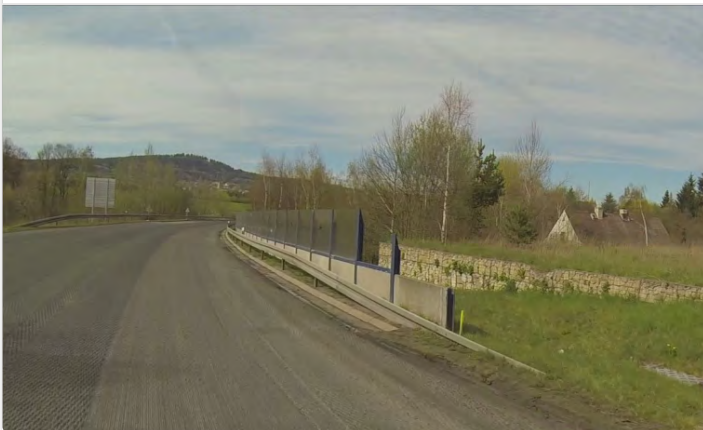
Bezpečnostní deficit Pevná překážka
Kategorie 1× - Čelo tuhé zdi nebo PHS
Závažnost rizika **Vysoká**
Poznámka -

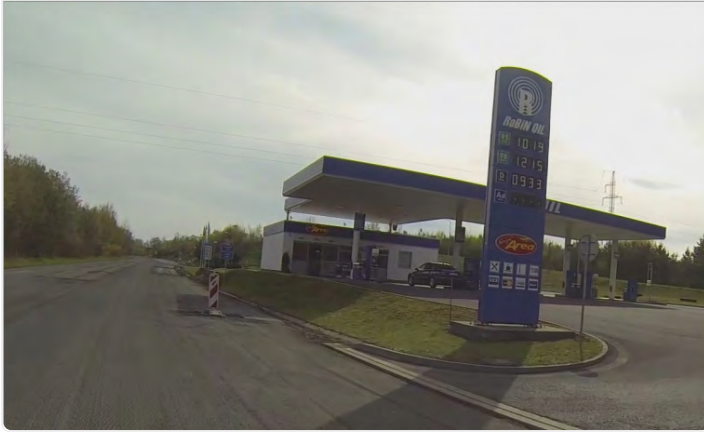
Bezpečnostní deficit Reklamní zařízení
Kategorie 1× - Totem čerpací stanice pohonných hmot
Závažnost rizika **Vysoká**
Poznámka -

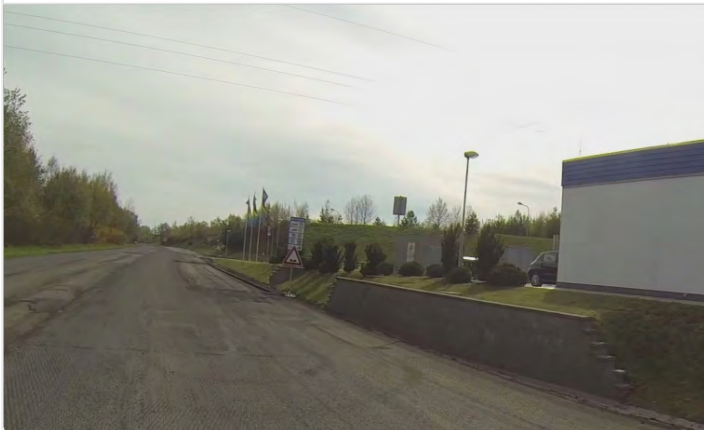
Bezpečnostní deficit Pevná překážka
Kategorie 2× - Čelo tuhé zdi nebo PHS
Závažnost rizika **Střední**
Poznámka -

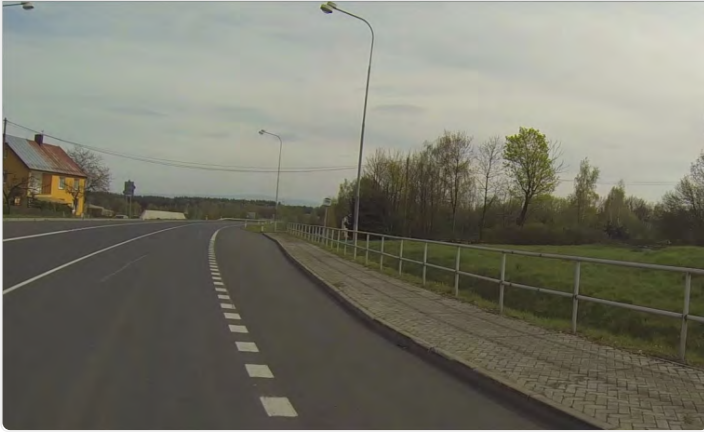
Bezpečnostní deficit Autobusová zastávka
Kategorie 1× - Absence nebo opotřebované VDZ
Závažnost rizika **Nizká**
Poznámka Absence VDZ V 11a, V 12a.

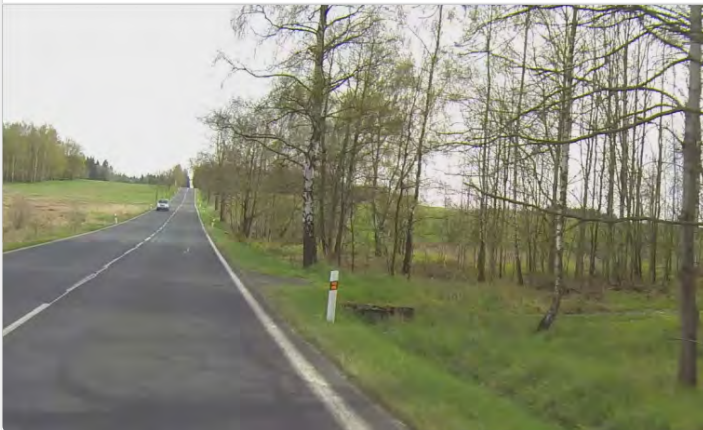
Bezpečnostní deficit Pevná překážka
Kategorie 2× - Tuhé čelo trubního propustku pod sjezdem / samostatným sjezdem
Závažnost rizika **Vysoká**
Poznámka -

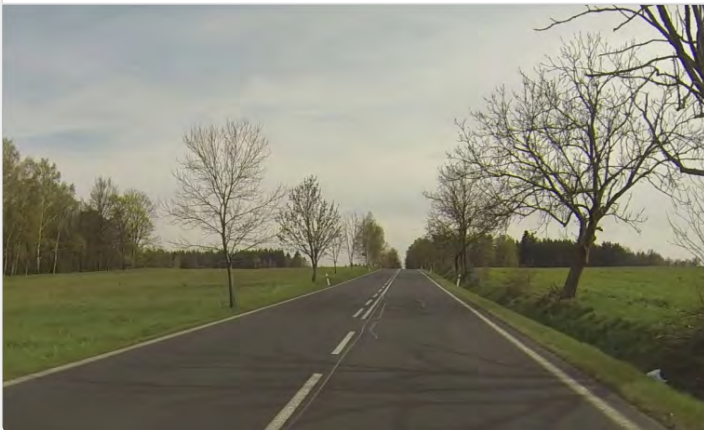
Bezpečnostní deficit Mezikřižovatkový úsek
Kategorie 1× - Absence SDZ a VDZ
Závažnost rizika **Nizká**
Poznámka Absence SDZ B 21a a VDZ V 9b.

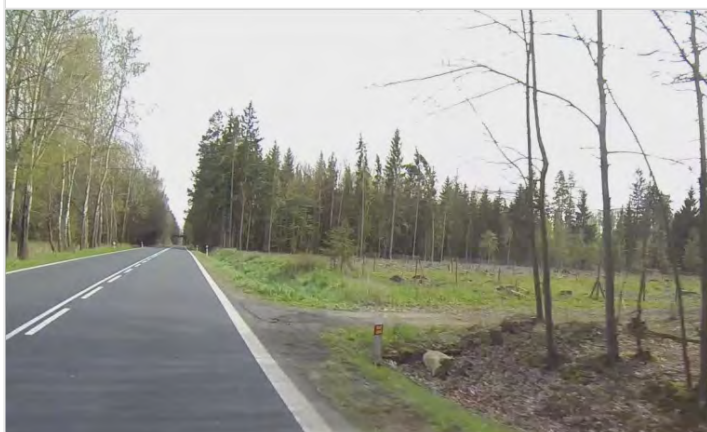
Bezpečnostní deficit Pevná překážka
Kategorie 2× - Tuhé čelo trubního propustku pod sjezdem / samostatným sjezdem
Závažnost rizika **Vysoká**
Poznámka -

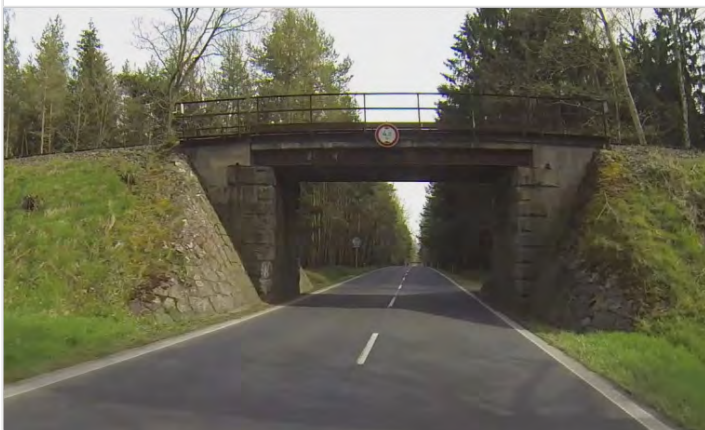
Bezpečnostní deficit Pevná překážka
Kategorie 1× - Nosné pilíře v okolí komunikace
Závažnost rizika **Vysoká**
Poznámka -

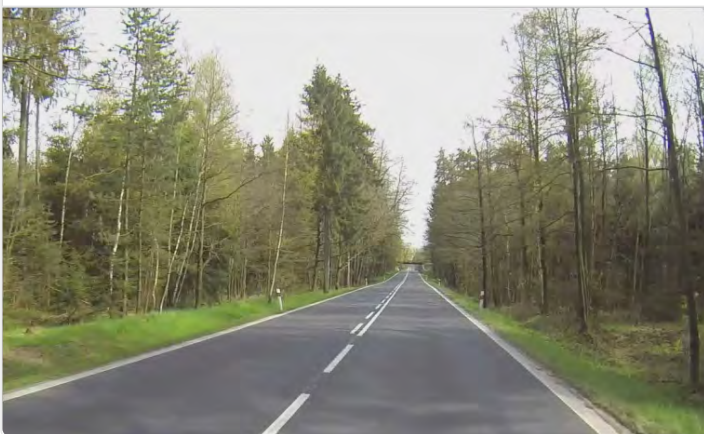
Bezpečnostní deficit Mezikřížovatkový úsek
Kategorie 1× - Absence SDZ a VDZ
Závažnost rizika **Nízká**
Poznámka Absence SDZ B 21a a VDZ V 9b.

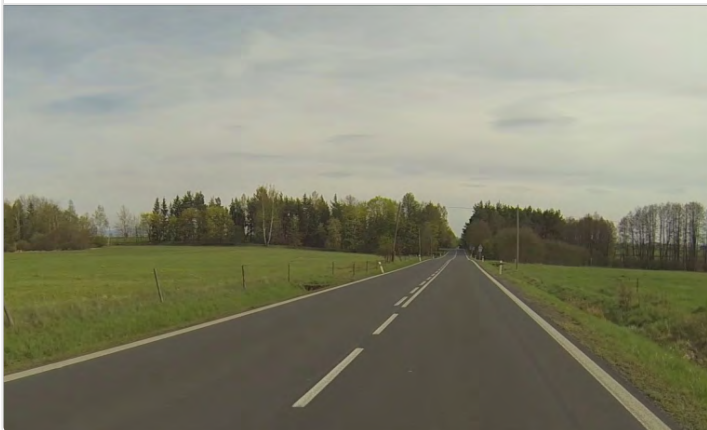
Bezpečnostní deficit Mezikřížovatkový úsek
Kategorie 1* - Absence SDZ a VDZ
Závažnost rizika **Nízká**
Poznámka Absence SDZ B 21a a VDZ V 9b.

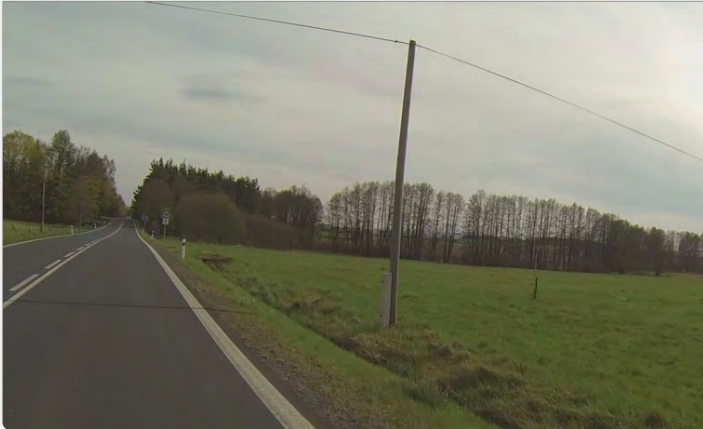
Bezpečnostní deficit Pevná překážka
Kategorie 1× - Sloupy el. vedení, VO apod.
Závažnost rizika **Střední**
Poznámka -

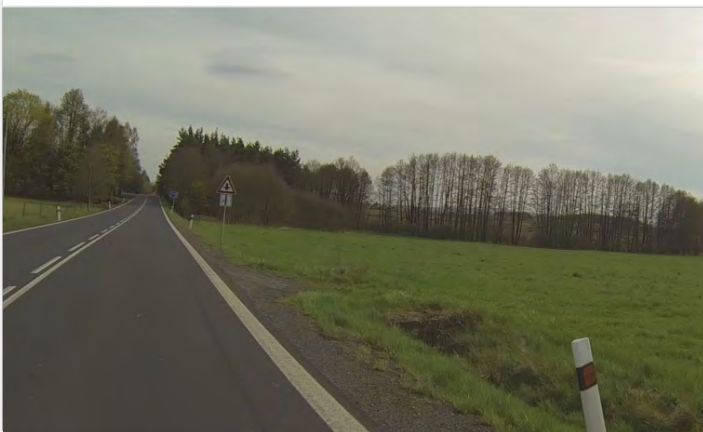
Bezpečnostní deficit Pevná překážka
Kategorie 2× - Tuhé čelo trubního propustku pod sjezdem / samostatným sjezdem
Závažnost rizika **Vysoká**
Poznámka -

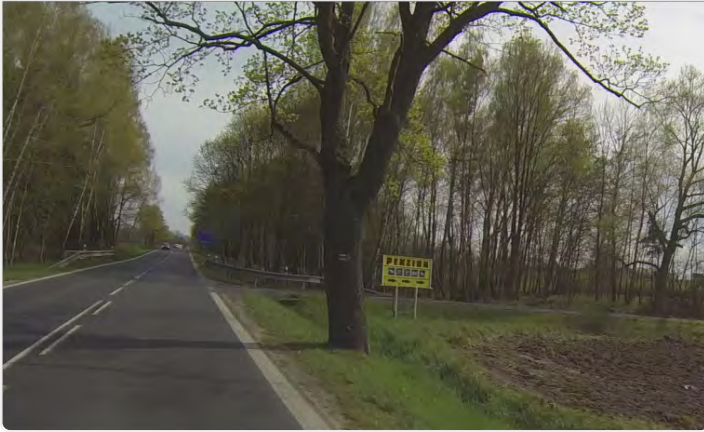
Bezpečnostní deficit Pevná překážka
Kategorie 1× - Strom
Závažnost rizika **Vysoká**
Poznámka -

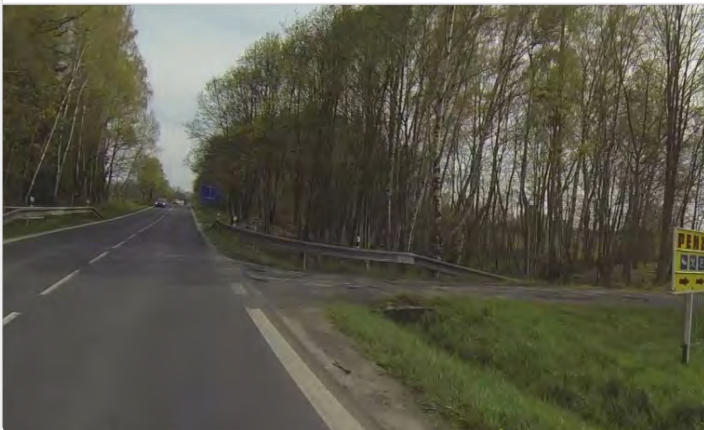
Bezpečnostní deficit Pevná překážka
Kategorie 1× - Tuhé čelo trubního propustku pod - sjezdem / samostatným sjezdem
Závažnost rizika **Vysoká**
Poznámka -

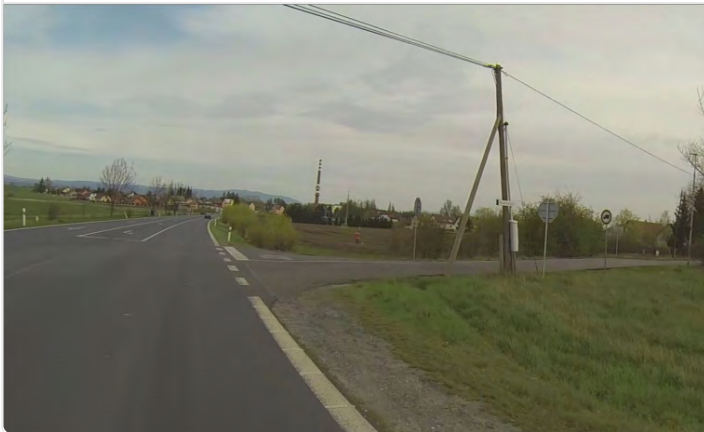
Bezpečnostní deficit Pevná překážka
Kategorie 1× - Sloupy el. vedení, VO apod.
Závažnost rizika Nízká
Poznámka -

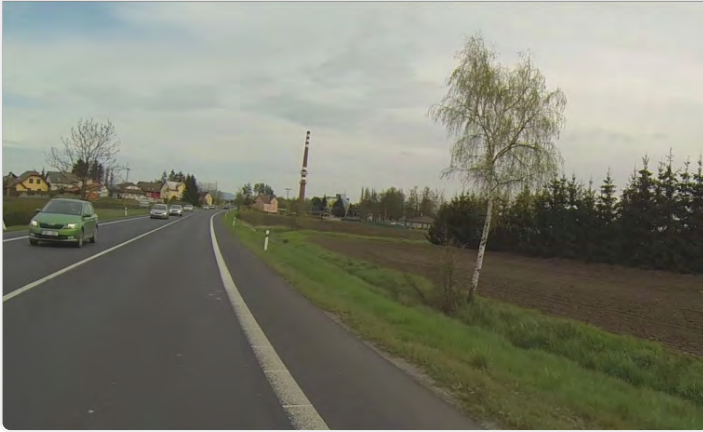
Bezpečnostní deficit Pevná překážka
Kategorie 1× - Strom
 1× - Vzrostlá zeleň (průměr kmene do 0,1 m)
Závažnost rizika **Střední**
Poznámka Vzrostlá zeleň nacházející se v blízkosti PK primárně představuje riziko do budoucna.

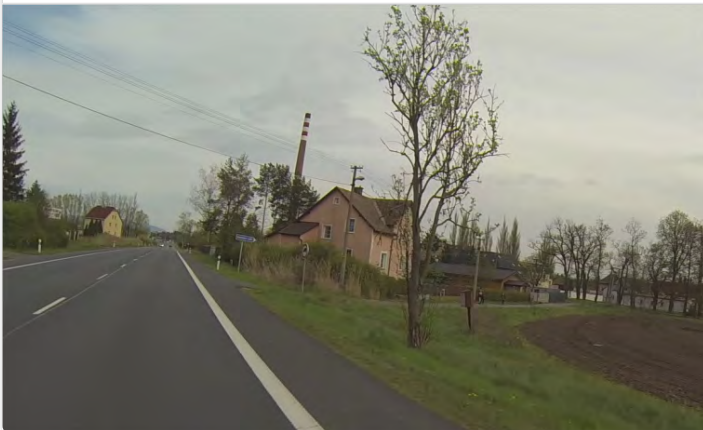
Bezpečnostní deficit Pevná překážka
Kategorie 1× - Strom
Závažnost rizika **Vysoká**
Poznámka -

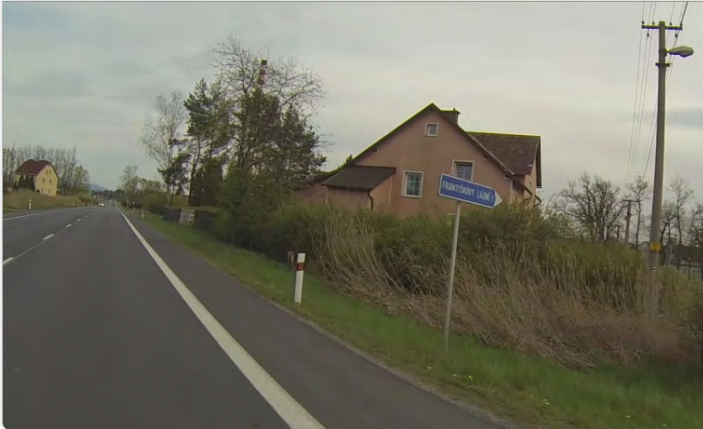
Bezpečnostní deficit Pevná překážka
Kategorie 15 m - Stromy, vzrostlá zeleň
Závažnost rizika **Střední**
Poznámka -

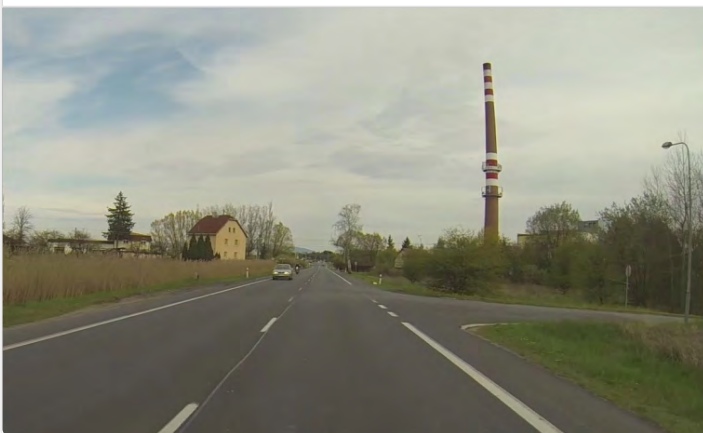
Bezpečnostní deficit Křižovatka
Kategorie 1× - Absence nebo opotřebované VDZ
Závažnost rizika **Nizká**
Poznámka Opotřebované VDZ V 2b. Absence VDZ V 4 na vedlejším rameni křižovatky.

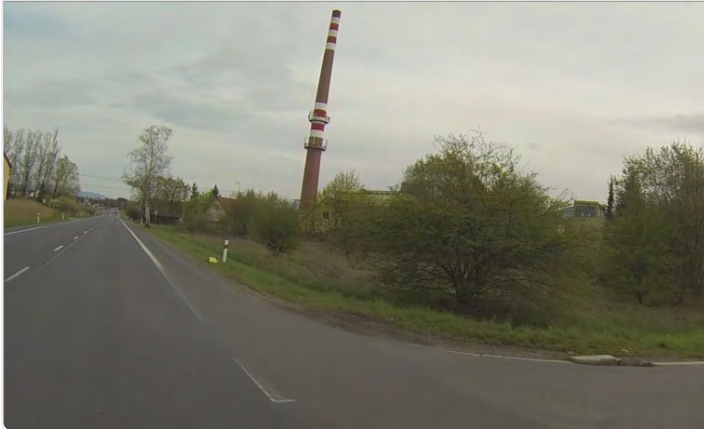
Bezpečnostní deficit Pevná překážka
Kategorie 50 m - Stromy, vzrostlá zeleň
Závažnost rizika **Nizká**
Poznámka -

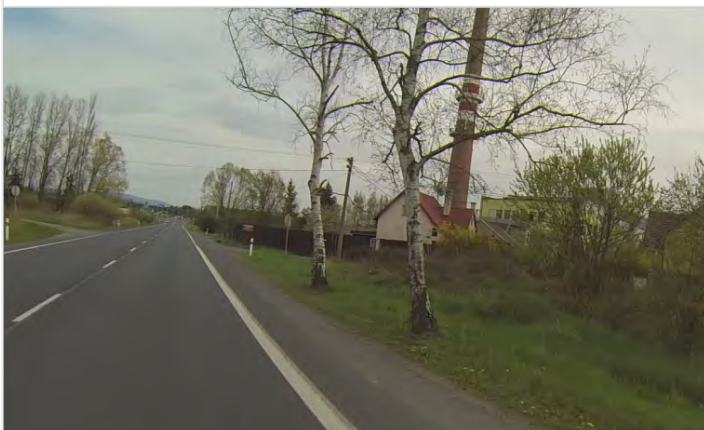
Bezpečnostní deficit Pevná překážka
Kategorie 2× - Strom
Závažnost rizika **Střední**
Poznámka -

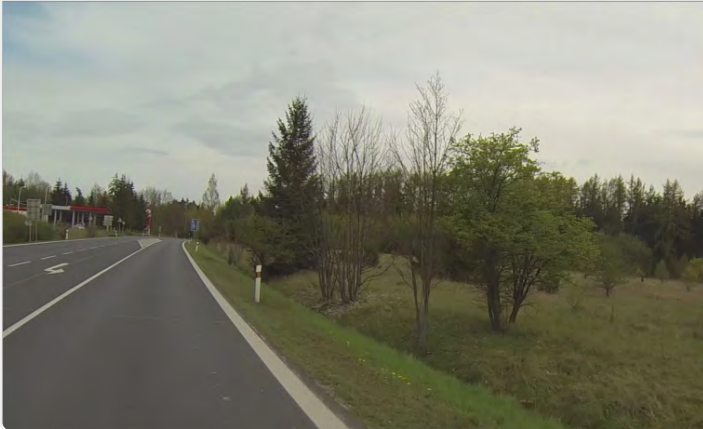
Bezpečnostní deficit Pevná překážka
Kategorie 490 m - Stromy, vzrostlá zeleň
Závažnost rizika **Střední**
Poznámka -

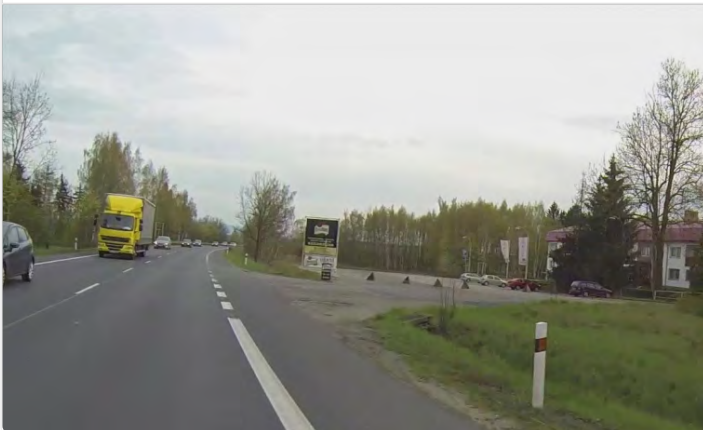
Bezpečnostní deficit Pevná překážka
Kategorie 2× - Tuhé čelo trubního propustku pod -
připojovanou komunikací
 1× - Vzrostlá zeleň (průměr kmene do 0,1 m)
Závažnost rizika **Střední**
Poznámka Vzrostlá zeleň nacházející se v blízkosti PK
primárně představuje riziko do budoucna.

Návrh opatření Systematické opatření I. (instalace deformačních
prvků, ochránění, zešíkmení, zrušení)
Poznámka Současně odstranění vzrostlé zeleně.
Náročnost realizace **Složitě řešení**

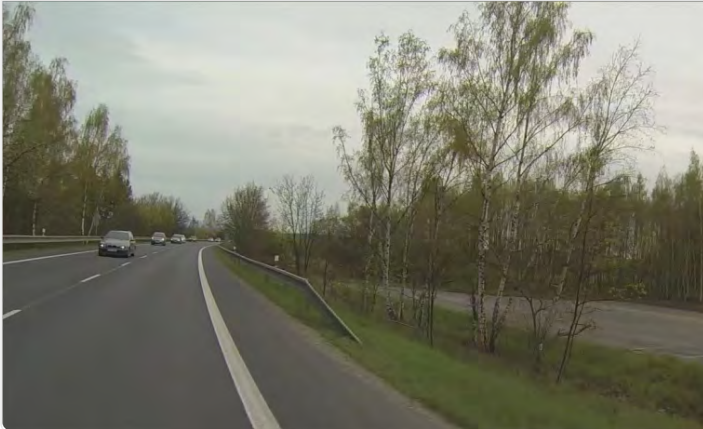
Bezpečnostní deficit Zadržné zařízení
Kategorie 1× - Krátký výškový náběh svodidla
Závažnost rizika **Střední**
Poznámka -

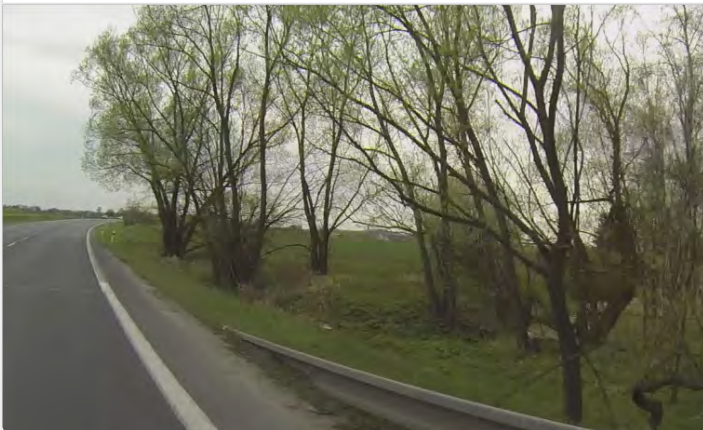
Bezpečnostní deficit Pevná překážka
Kategorie 20 m - Stromy, vzrostlá zeleň
Závažnost rizika **Vysoká**
Poznámka -

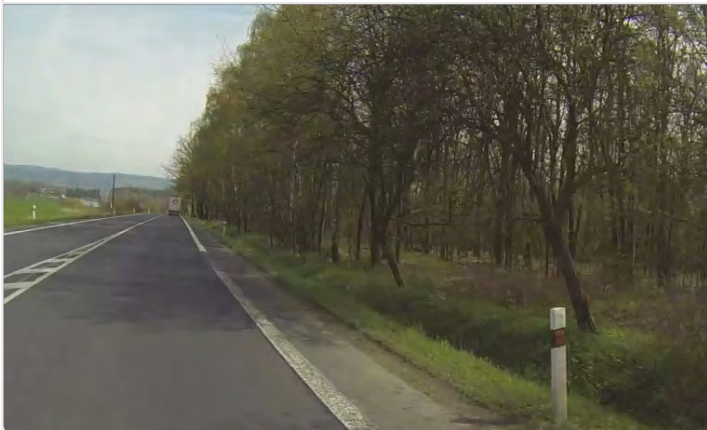
Bezpečnostní deficit Mezikřížovatkový úsek
Kategorie 55 m - Absence nebo opotřebované VDZ
Závažnost rizika **Nízká**
Poznámka Opotřebované VDZ V 4.

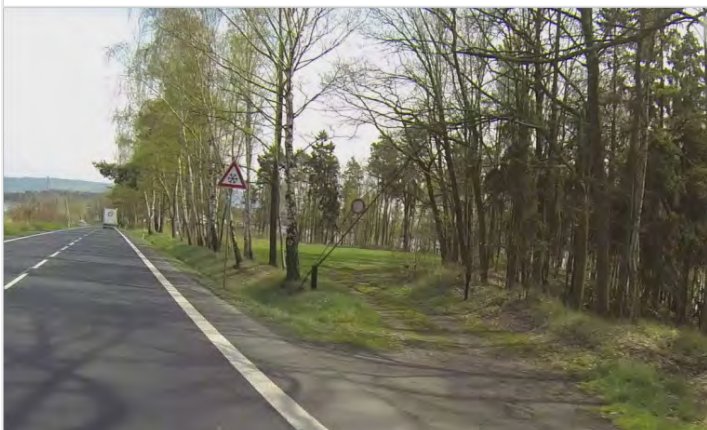
Bezpečnostní deficit Pevná překážka
Kategorie 1× - Stojina závory (např. v místě vjezdu na odpočívku)
Závažnost rizika **Nízká**
Poznámka -

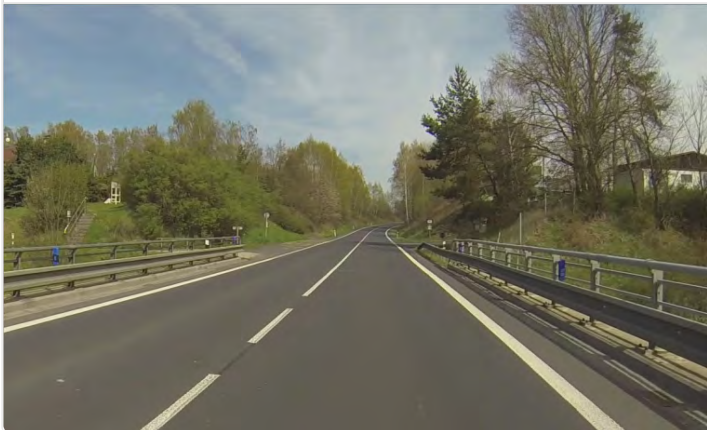
Bezpečnostní deficit Mezikřižovatkový úsek
Kategorie 1× - Absence SDZ a VDZ
Závažnost rizika Nizká
Poznámka Absence SDZ B 21a a VDZ V 9b.

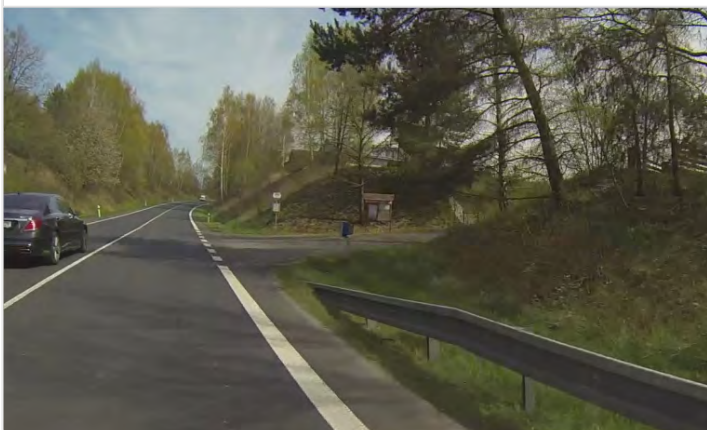
Bezpečnostní deficit Zádržné zařízení
Kategorie 1× - Krátký výškový náběh svodidla
Závažnost rizika Nizká
Poznámka Krátký výškový náběh svodidla rizikový pro protisměr.

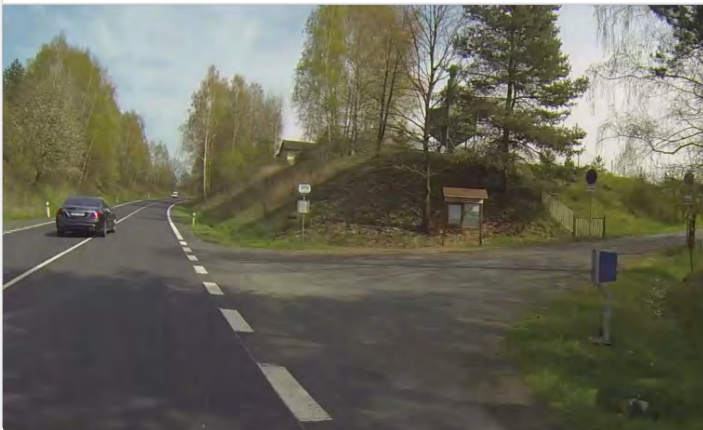
Bezpečnostní deficit	Autobusová zastávka
Kategorie	<input checked="" type="checkbox"/> 1× - Absence nebo opotřebená VDZ <input checked="" type="checkbox"/> 1× - Neadekvátní podmínky pro pěší - krátká / neadekvátně provedená nástupní hrana a absence návaznosti na pěší infrastrukturu <input checked="" type="checkbox"/> 1× - Nevhodný typ zastávky (zastávka se nachází v jízdním pruhu)
Závažnost rizika	Střední
Poznámka	Absence VDZ V 11a. Autobusová zastávka se nachází v prostoru sjezdu.

Návrh opatření	Systematické opatření II.
Poznámka	-
Náročnost realizace	Složité řešení

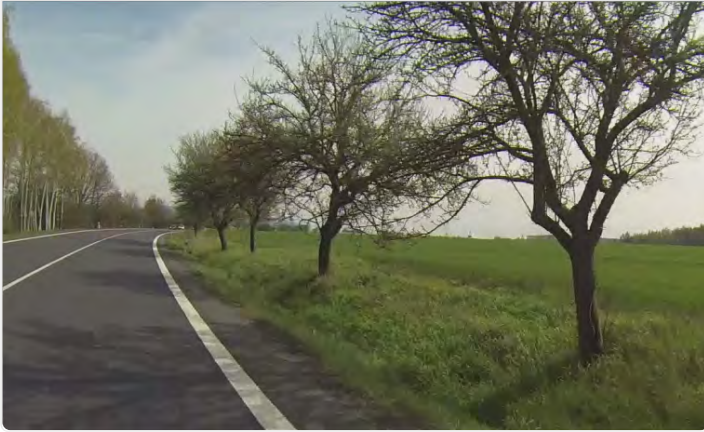
Bezpečnostní deficit Pevná překážka
Kategorie 255 m - Stromořadí, vzrostlá zeleň
Závažnost rizika **Vysoká**
Poznámka -

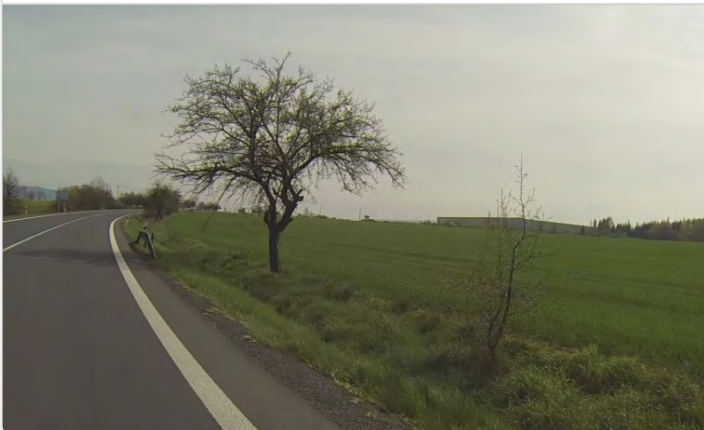
Bezpečnostní deficit Pevná překážka
Kategorie 1× - Strom
 1× - Vzrostlá zeleň (průměr kmene do 0,1 m)
Závažnost rizika **Střední**
Poznámka Vzrostlá zeleň nacházející se v blízkosti PK primárně představuje riziko do budoucna.

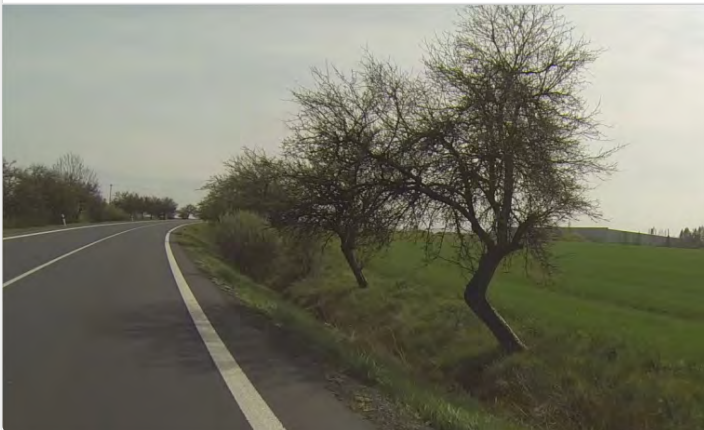
Bezpečnostní deficit Pevná překážka
Kategorie 175 m - Stromy, vzrostlá zeleň
Závažnost rizika **Vysoká**
Poznámka Stromy, vzrostlá zeleň se nachází pod úrovní nivelety PK.

Návrh opatření Odstranění, ochrana svodidly
Poznámka -
Náročnost realizace **Administrativní řešení**
