PŘÍLOHA 1.3

Vyhodnocení identifikovaných dopravně-bezpečnostních deficitů

v rámci BI PK z roku 2016

km 21,199 – 60,928

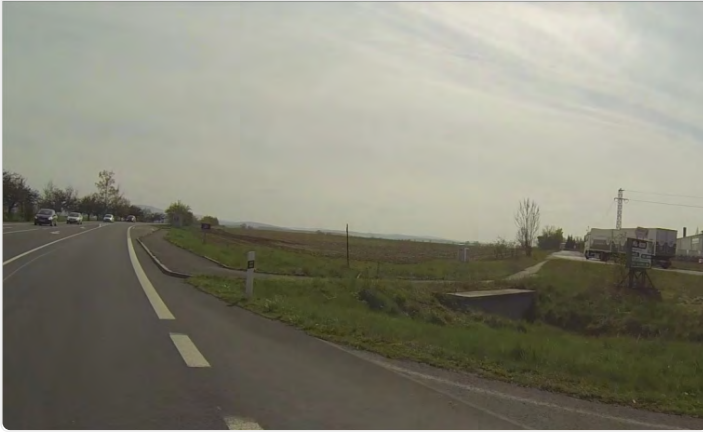
Bezpečnostní deficit Pevná překážka
Kategorie 2× - Tuhé čelo trubního propustku pod sjezdem / samostatným sjezdem
Závažnost rizika **Nízká**
Poznámka -

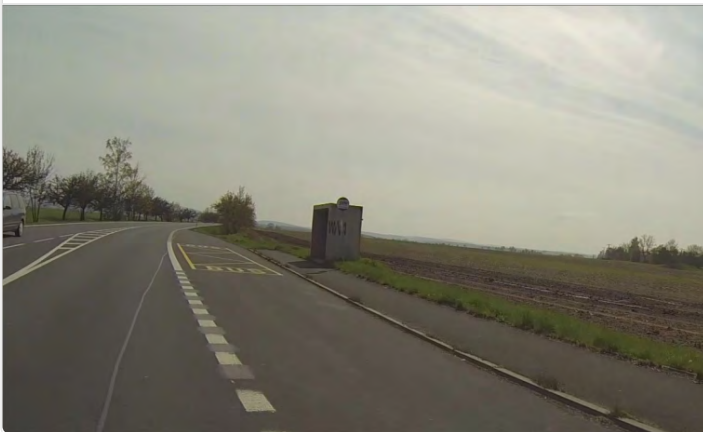
Bezpečnostní deficit Autobusová zastávka
Kategorie 1× - Absence nebo opotřebované VDZ
 1× - Neadekvátní podmínky pro pěší - krátká / neadekvátně provedená nástupní hrana
 1× - Nevhodné uspořádání zastávky - chybí fyzické oddělení
Závažnost rizika **Střední**
Poznámka Absence VDZ V 12a. Nástupní hrana neadekvátně vyvýšena. V daném úseku intenzita přesahuje RPDI 8 tis. voz/24h. Autobusová zastávka se nachází v blízkosti křižovatky, může docházet k rizikovému průpletu.

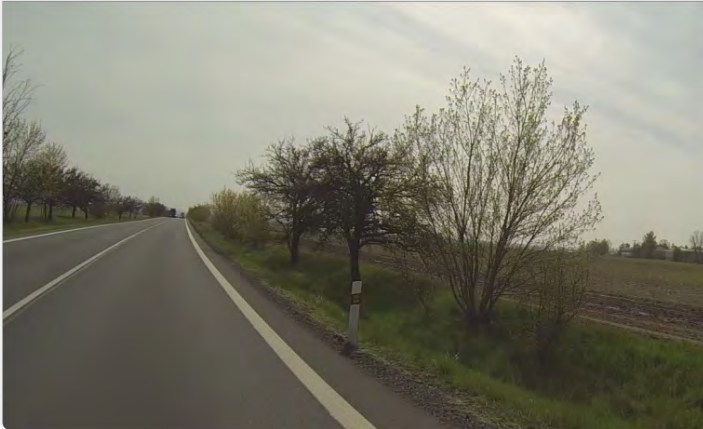
Bezpečnostní deficit Pevná překážka
Kategorie 80 m - Stromy, vzrostlá zeleň
Závažnost rizika **Střední**
Poznámka -

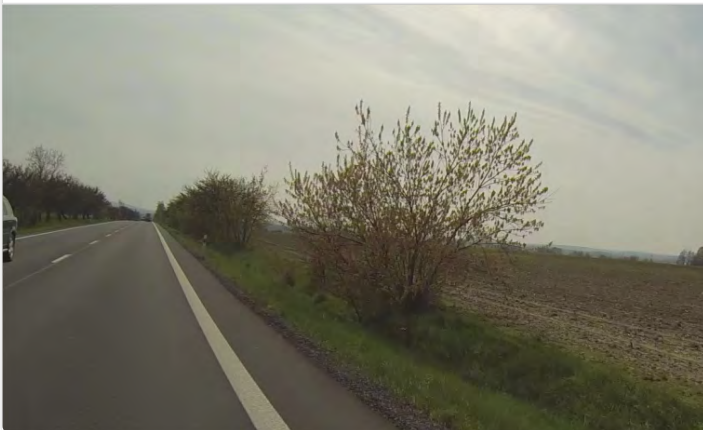
Bezpečnostní deficit Pevná překážka
Kategorie 150 m - Stromy, vzrostlá zeleň
Závažnost rizika **Střední**
Poznámka -

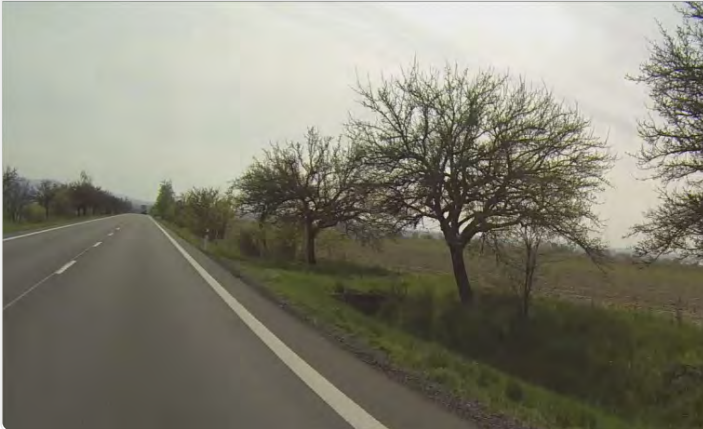
Bezpečnostní deficit Pevná překážka
Kategorie 2× - Tuhé čelo trubního propustku pod - sjezdem / samostatným sjezdem
Závažnost rizika **Vysoká**
Poznámka -

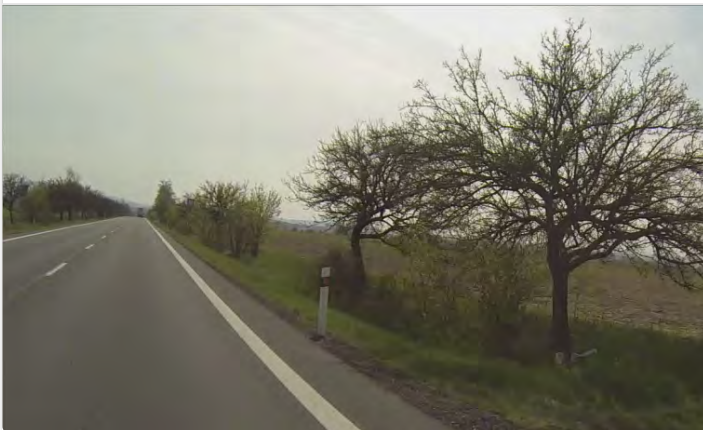
Bezpečnostní deficit Pevná překážka
Kategorie 180 m - Stromy, vzrostlá zeleň
Závažnost rizika **Vysoká**
Poznámka Stromy, vzrostlá zeleň se nachází pod úrovní nivelety PK.

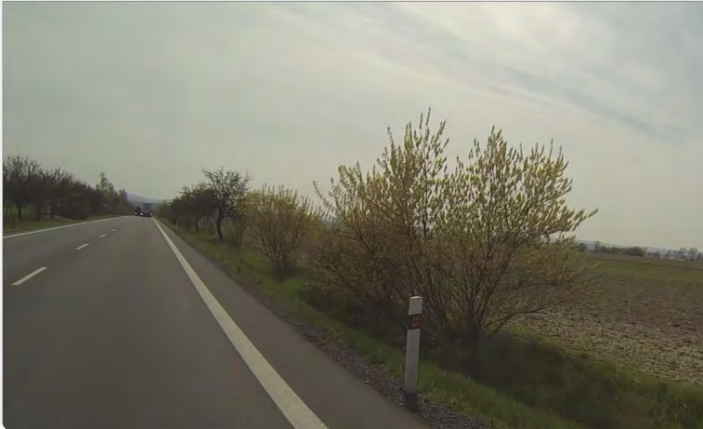
Bezpečnostní deficit Pevná překážka
Kategorie 170 m - Stromy, vzrostlá zeleň
Závažnost rizika **Střední**
Poznámka -

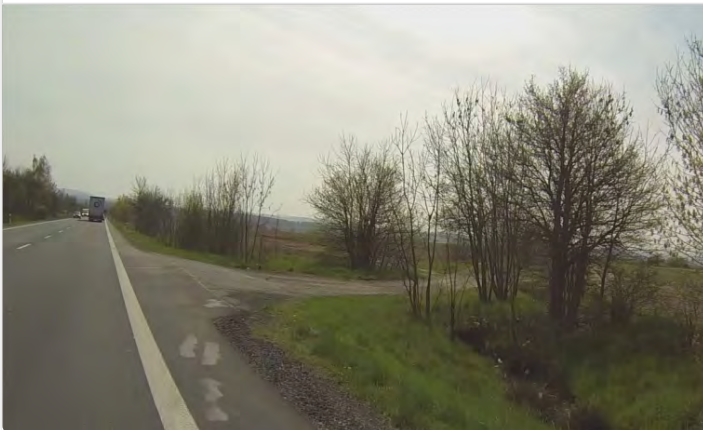
Bezpečnostní deficit Pevná překážka
Kategorie 2× - Tuhé čelo trubního propustku pod sjezdem / samostatným sjezdem
Závažnost rizika **Nízká**
Poznámka -

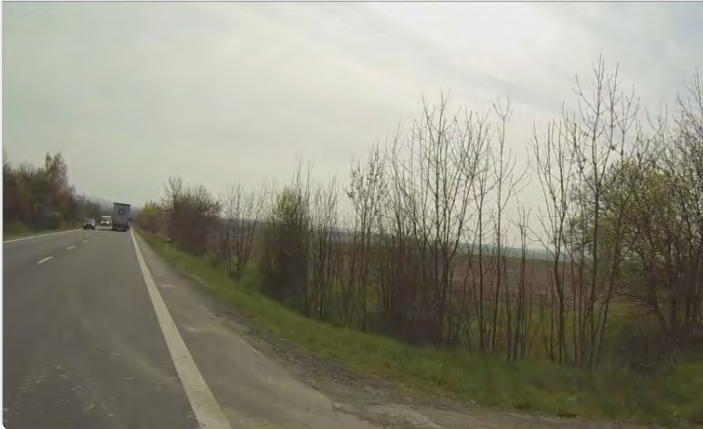
Bezpečnostní deficit Pevná překážka
Kategorie 625 m - Stromy, vzrostlá zeleň
Závažnost rizika **Vysoká**
Poznámka Stromy, vzrostlá zeleň se nachází pod úrovní nivelety PK.

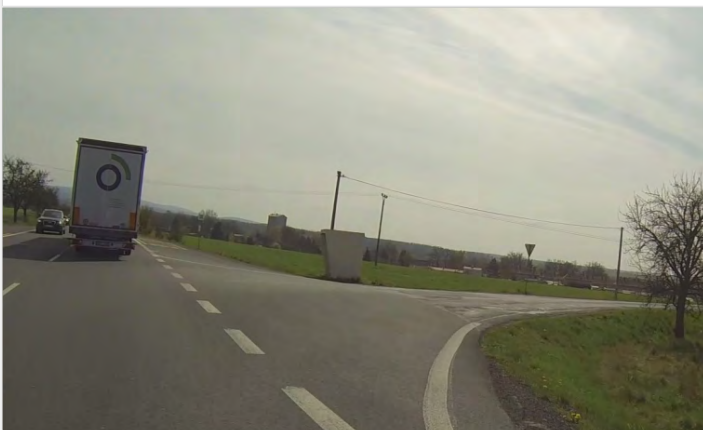
Bezpečnostní deficit Křižovatka
Kategorie 1× - Rozlehlá křižovatka, neadekvátní usměrnění dopravy
Závažnost rizika **Střední**
Poznámka -

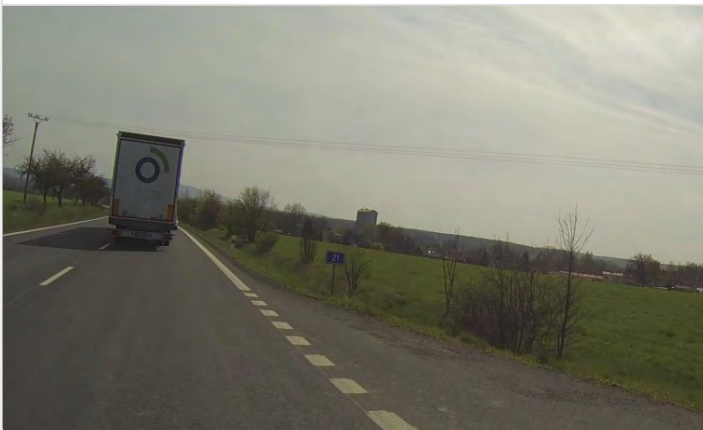
Bezpečnostní deficit Pevná překážka
Kategorie 30 m - Vzrostlá zeleň (průměr kmene do 0,1 m)
Závažnost rizika **Nizká**
Poznámka Vzrostlá zeleň nacházející se v blízkosti PK primárně představuje riziko do budoucna.

Návrh opatření Odstranění
Poznámka -
Náročnost realizace **Jednoduché řešení**

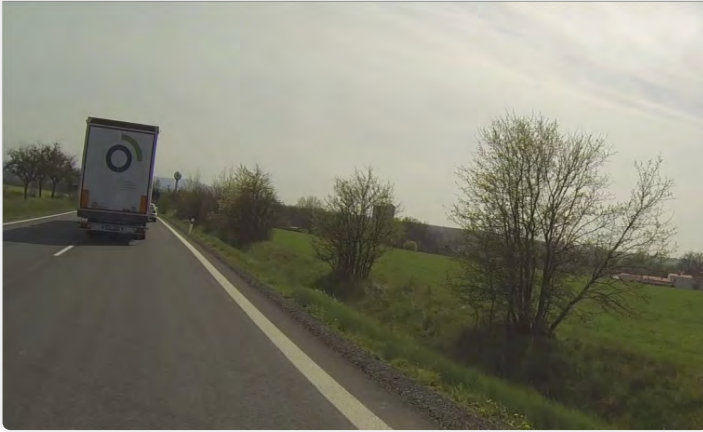
Bezpečnostní deficit Pevná překážka
Kategorie 135 m - Stromy, vzrostlá zeleň
Závažnost rizika **Střední**
Poznámka -

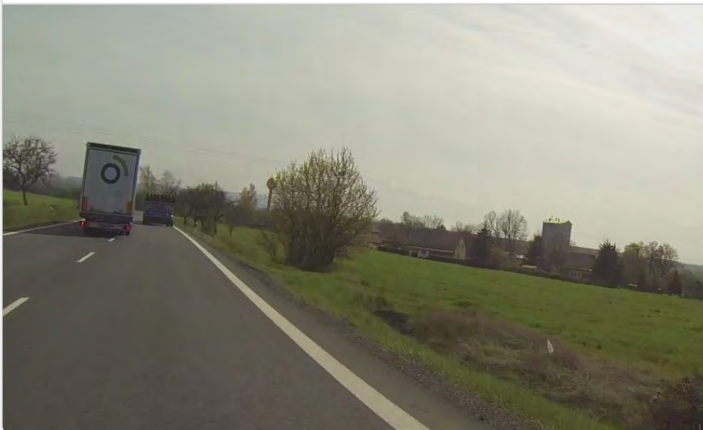
Bezpečnostní deficit Pevná překážka
Kategorie 2× - Tuhé čelo trubního propustku pod sjezdem / samostatným sjezdem
Závažnost rizika **Vysoká**
Poznámka -

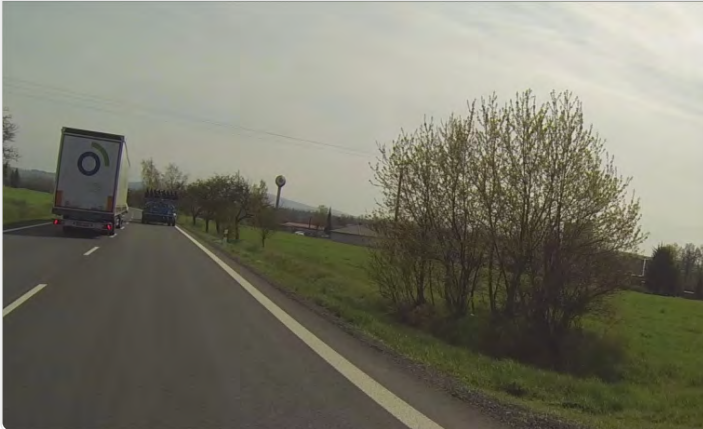
Bezpečnostní deficit Pevná překážka
Kategorie 130 m - Stromy, vzrostlá zeleň
Závažnost rizika **Vysoká**
Poznámka Stromy, vzrostlá zeleň se nachází pod úrovní nivelety PK.

Návrh opatření Odstranění, ochrana svodidly
Poznámka -
Náročnost realizace **Administrativní řešení**

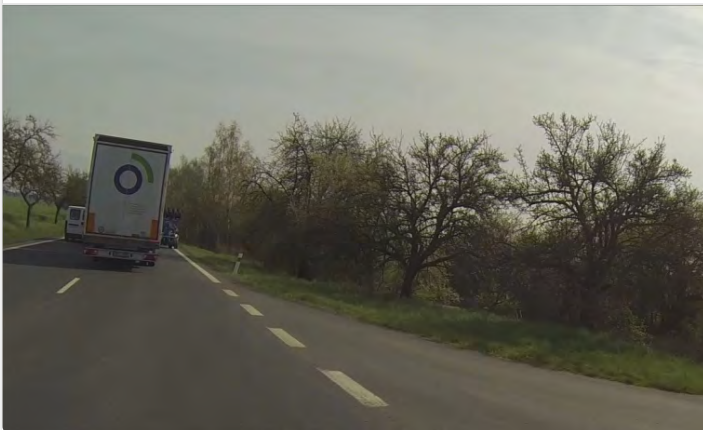
Bezpečnostní deficit Pevná překážka
Kategorie 345 m - Stromy, vzrostlá zeleň
Závažnost rizika **Vysoká**
Poznámka -

Návrh opatření Odstranění, ochrana svodidly
Poznámka V případě ochrany svodidly lze adekvátně prodloužit stávající svodidlo a současně realizovat směrové vychýlení svodidla.
Náročnost realizace **Administrativní řešení**

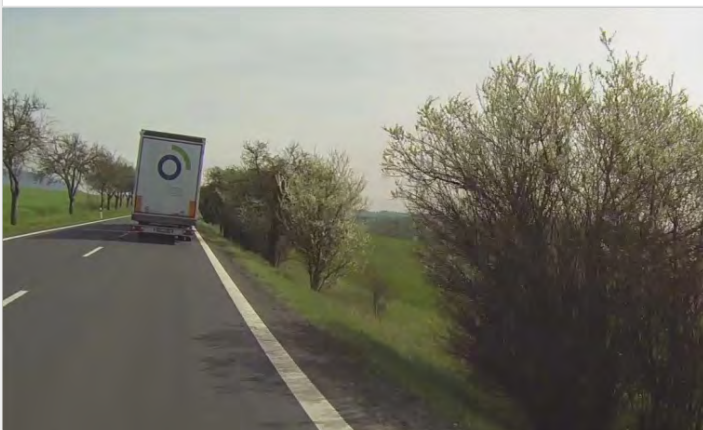
Bezpečnostní deficit Pevná překážka
Kategorie 210 m - Stromy, vzrostlá zeleň
Závažnost rizika **Vysoká**
Poznámka -

Návrh opatření Odstranění, ochrana svodidly
Poznámka V případě ochrany svodidly lze adekvátně prodloužit stávající svodidlo.
Náročnost realizace **Administrativní řešení**

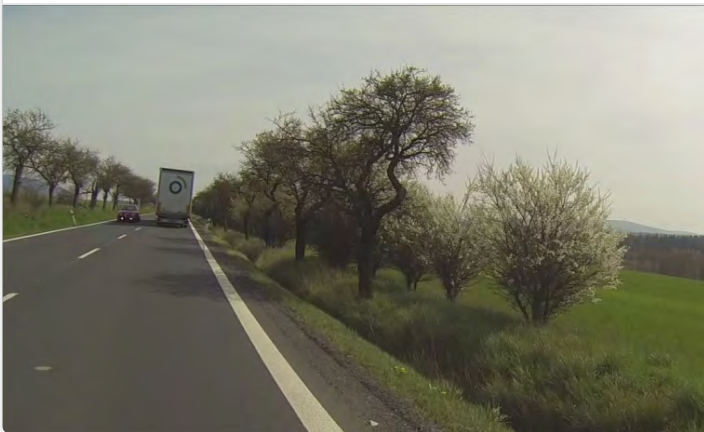
Bezpečnostní deficit Pevná překážka
Kategorie 390 m - Stromy, vzrostlá zeleň
Závažnost rizika **Vysoká**
Poznámka -

Návrh opatření Odstranění, ochrana svodidly
Poznámka -
Náročnost realizace **Administrativní řešení**

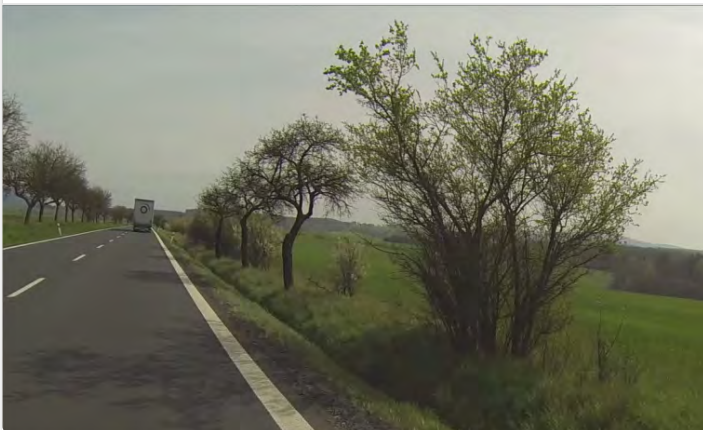
Bezpečnostní deficit Pevná překážka
Kategorie 315 m - Stromy, vzrostlá zeleň
Závažnost rizika **Střední**
Poznámka -

Návrh opatření Odstranění, ochrana svodidly
Poznámka -
Náročnost realizace **Administrativní řešení**

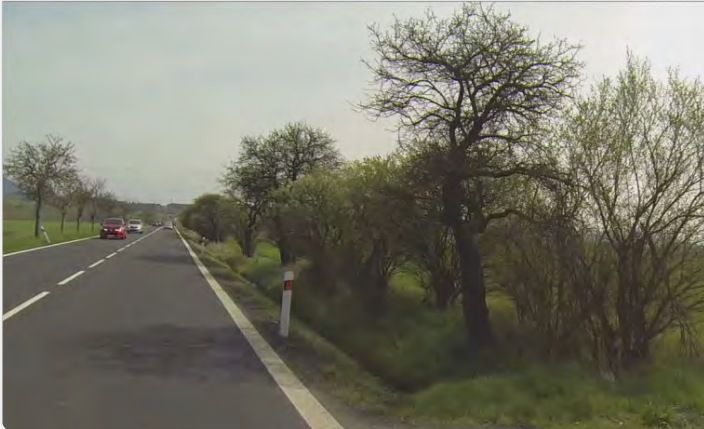
Bezpečnostní deficit Pevná překážka
Kategorie 215 m - Stromy, vzrostlá zeleň
Závažnost rizika **Vysoká**
Poznámka -

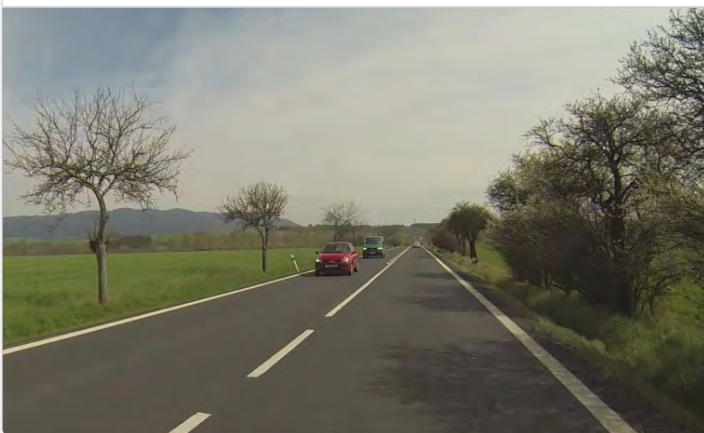
Bezpečnostní deficit Mezikřižovatkový úsek
Kategorie 1× - Absence SDZ a VDZ
Závažnost rizika **Nizká**
Poznámka Absence SDZ B 21a a VDZ V 9b.

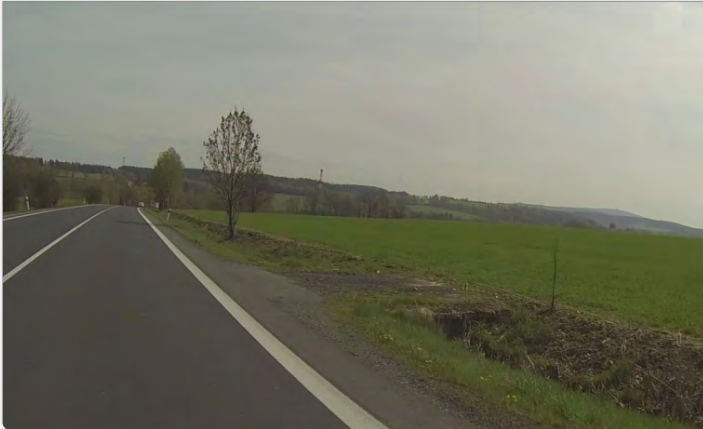
Bezpečnostní deficit Pevná překážka
Kategorie 2× - Tuhé čelo trubního propustku pod - sjezdem / samostatným sjezdem
Závažnost rizika **Vysoká**
Poznámka -

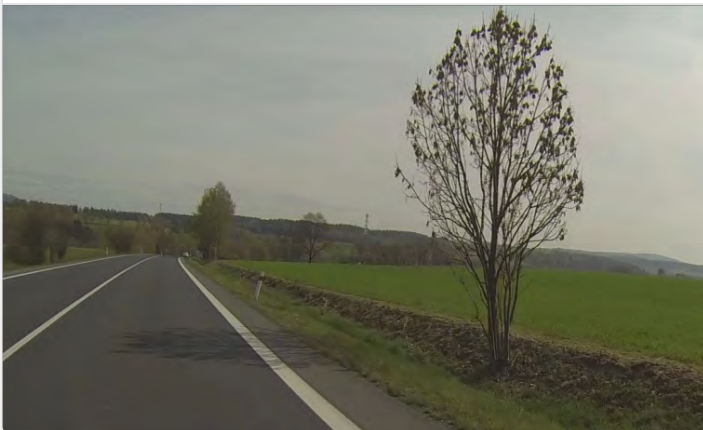
Bezpečnostní deficit Pevná překážka
Kategorie 1× - Strom
Závažnost rizika **Vysoká**
Poznámka -

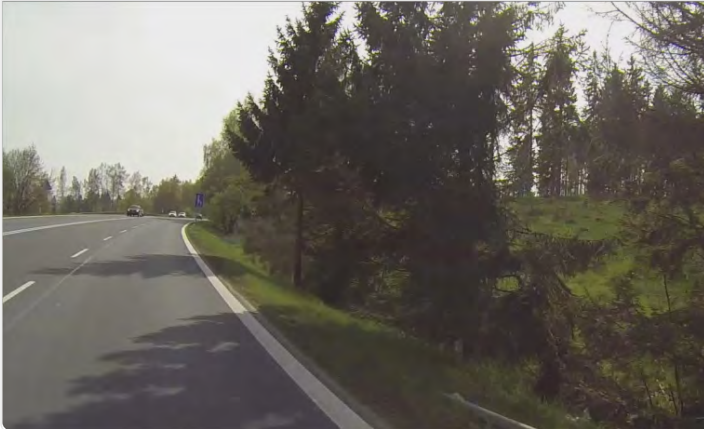
Bezpečnostní deficit Pevná překážka
Kategorie 240 m - Stromy, vzrostlá zeleň
Závažnost rizika **Vysoká**
Poznámka -

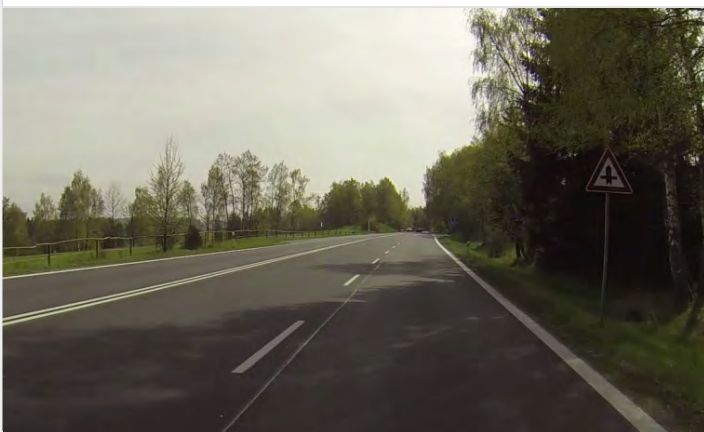
Bezpečnostní deficit Křižovatka
Kategorie 1× - Absence SDZ nebo dopravního zařízení
 1× - Neadekvátní umístění SDZ
Závažnost rizika **Nizká**
Poznámka Neopodstatněné umístění SDZ P 1. Absence SDZ B 24b.

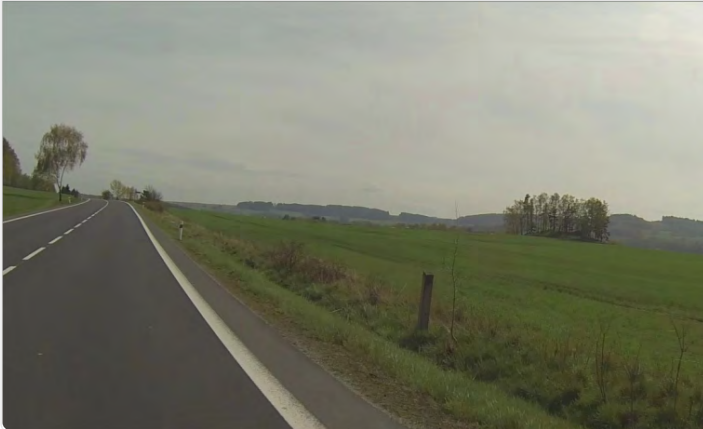
Bezpečnostní deficit Pevná překážka
Kategorie 1× - Betonový sloupek
 1× - Vzrostlá zeleň (průměr kmene do 0,1 m)
Závažnost rizika **Střední**
Poznámka Vzrostlá zeleň nacházející se v blízkosti PK primárně představuje riziko do budoucna.

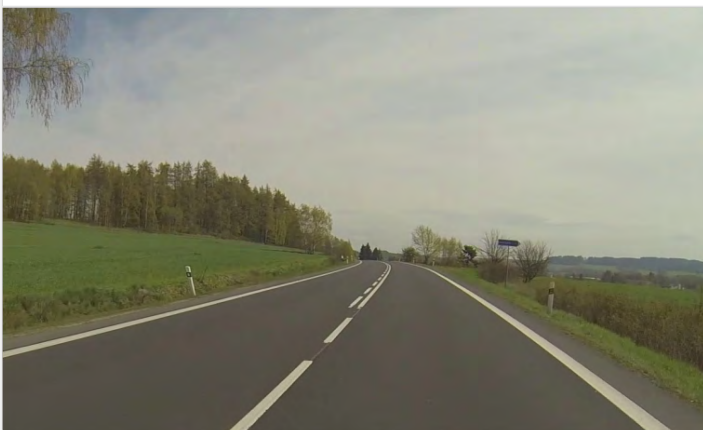
Bezpečnostní deficit Mezikřížovatkový úsek
Kategorie 1× - Absence SDZ a VDZ
Závažnost rizika **Nizká**
Poznámka Absence SDZ B 21a a VDZ V 9b.

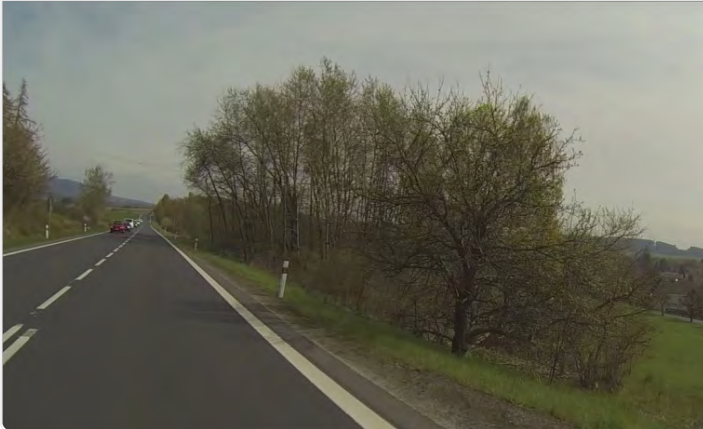
Bezpečnostní deficit Pevná překážka
Kategorie 80 m - Stromy, vzrostlá zeleň
Závažnost rizika **Střední**
Poznámka -

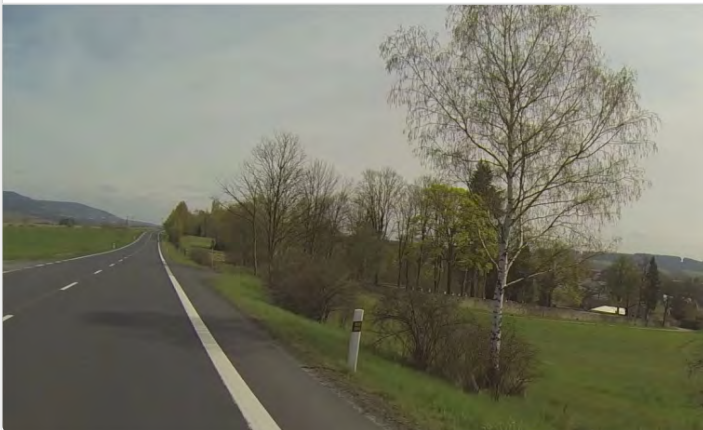
Bezpečnostní deficit Pevná překážka
Kategorie 40 m - Stromy, vzrostlá zeleň
Závažnost rizika **Střední**
Poznámka -

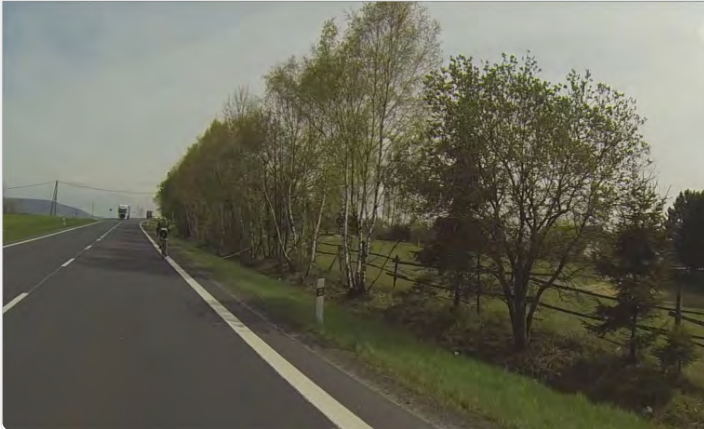
Bezpečnostní deficit Pevná překážka
Kategorie 75 m - Stromy, vzrostlá zeleň
Závažnost rizika **Střední**
Poznámka -

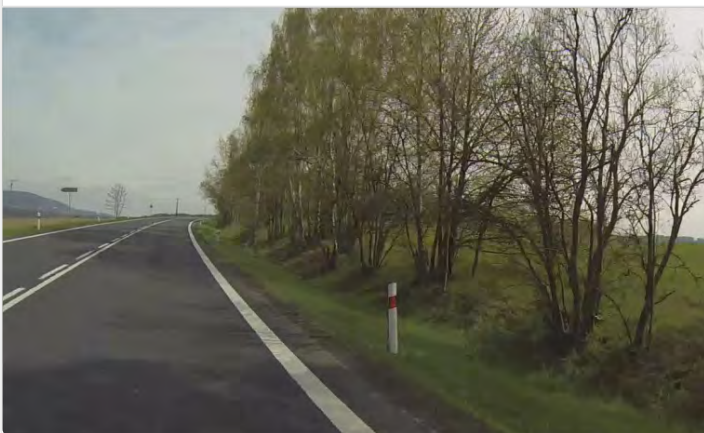
Bezpečnostní deficit Pevná překážka
Kategorie 545 m - Stromy, vzrostlá zeleň
Závažnost rizika **Střední**
Poznámka -

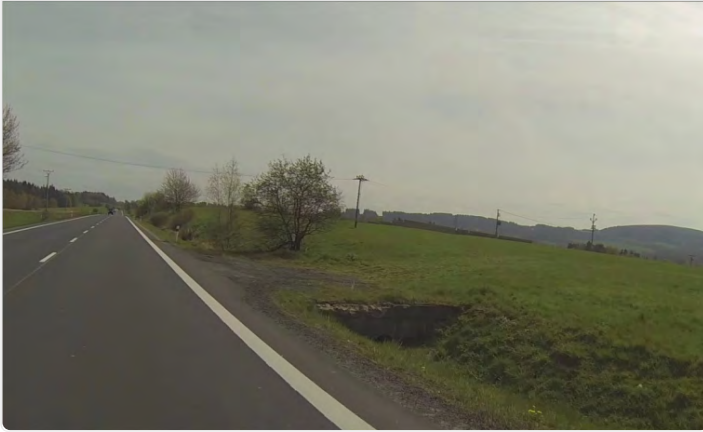
Bezpečnostní deficit Pevná překážka
Kategorie 2* - Tuhé čelo trubního propustku pod - sjezdem / samostatným sjezdem
Závažnost rizika **Vysoká**
Poznámka -

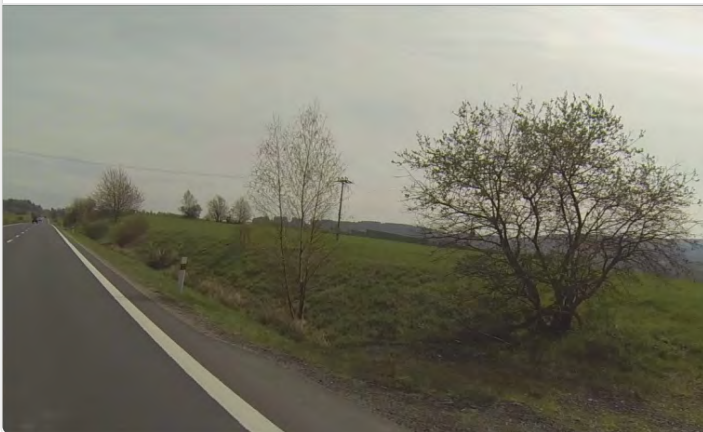
Bezpečnostní deficit Pevná překážka
Kategorie 2* - Stromy, vzrostlá zeleň
Závažnost rizika **Střední**
Poznámka -

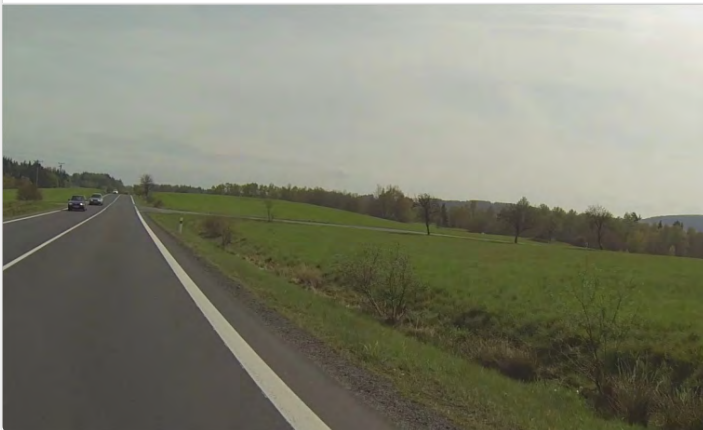
Bezpečnostní deficit Pevná překážka
Kategorie 40 m - Vzrostlá zeleň (průměr kmene do 0,1 m)
Závažnost rizika **Nízká**
Poznámka Vzrostlá zeleň nacházející se v blízkosti PK primárně představuje riziko do budoucna.

Návrh opatření Odstranění
Poznámka -
Náročnost realizace **Jednoduché řešení**

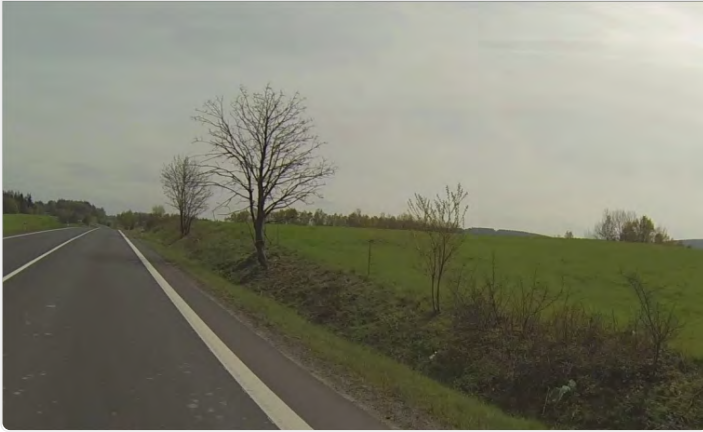
Bezpečnostní deficit Pevná překážka
Kategorie 30 m - Vzrostlá zeleň (průměr kmene do 0,1 m)
Závažnost rizika **Nízká**
Poznámka Vzrostlá zeleň nacházející se v blízkosti PK primárně představuje riziko do budoucna.

Návrh opatření Odstranění
Poznámka -
Náročnost realizace **Administrativní řešení**

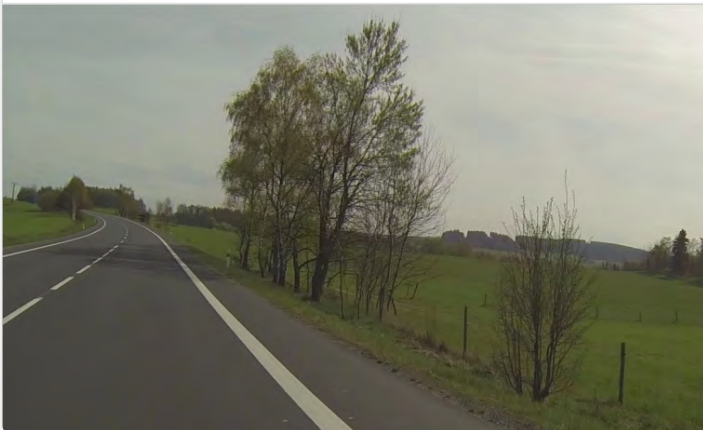
Bezpečnostní deficit Pevná překážka
Kategorie 30 m - Stromy, vzrostlá zeleň
Závažnost rizika **Střední**
Poznámka -

Návrh opatření Odstranění
Poznámka -
Náročnost realizace **Administrativní řešení**

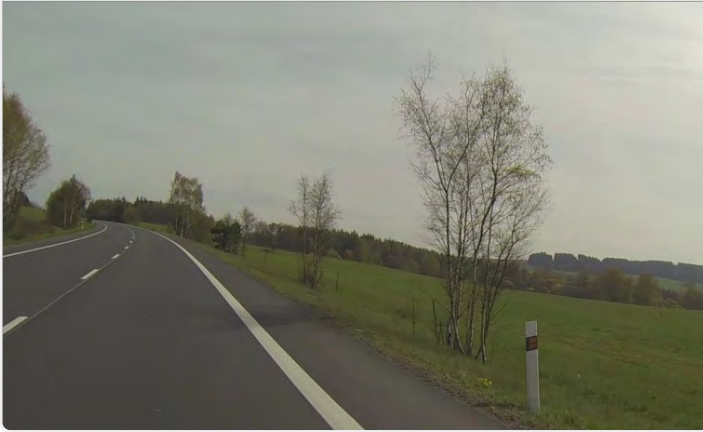
Bezpečnostní deficit Pevná překážka
Kategorie 45 m - Stromy, vzrostlá zeleň
Závažnost rizika **Vysoká**
Poznámka Stromy, vzrostlá zeleň se nachází pod úrovní nivelety PK.

Návrh opatření Odstranění, ochrana svodidly
Poznámka -
Náročnost realizace **Administrativní řešení**

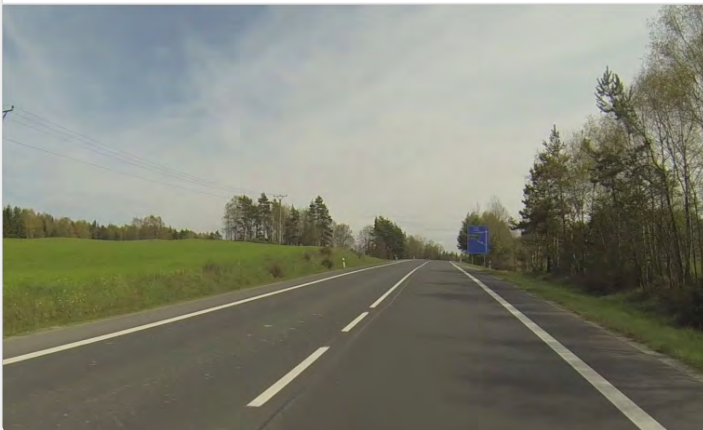
Bezpečnostní deficit Pevná překážka
Kategorie 305 m - Stromy, vzrostlá zeleň
Závažnost rizika **Vysoká**
Poznámka Stromy, vzrostlá zeleň se nachází pod úrovní nivelety PK.

Návrh opatření Realizace SDZ B 21a a VDZ V 9b
Poznámka -
Náročnost realizace **Administrativní řešení**

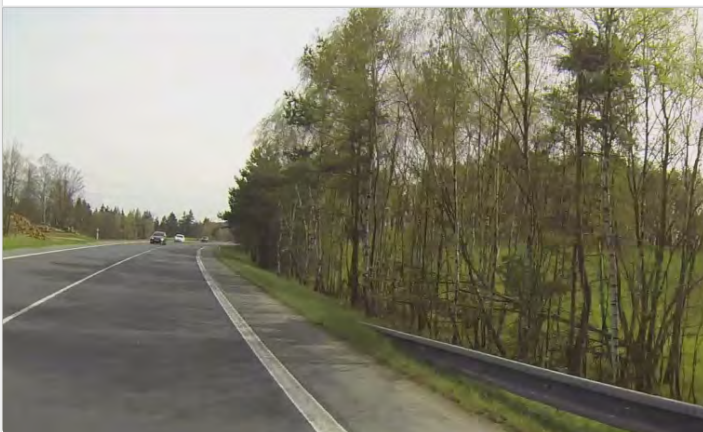
Bezpečnostní deficit Pevná překážka
Kategorie 65 m - Stromy, vzrostlá zeleň
Závažnost rizika **Vysoká**
Poznámka Stromy, vzrostlá zeleň se nachází pod úrovní nivelety PK.

Návrh opatření Odstranění, ochrana svodidly
Poznámka V případě ochrany svodidly lze adekvátně prodloužit stávající svodidla a současně realizovat směrové vychýlení svodidla a jeho pevné zavázání do svahu.
Náročnost realizace **Administrativní řešení**

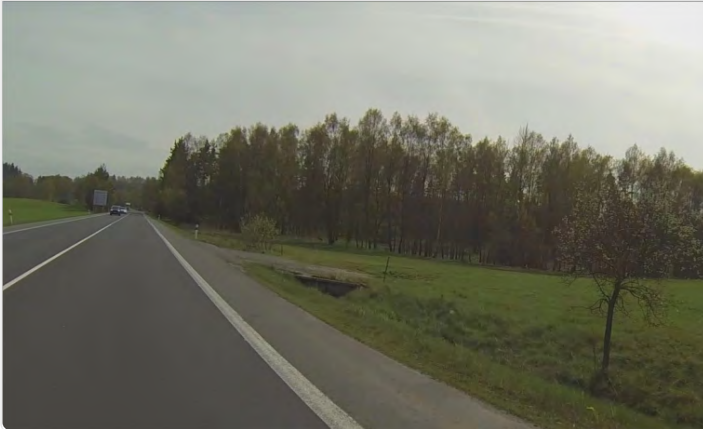
Bezpečnostní deficit Pevná překážka
Kategorie 360 m - Stromy, vzrostlá zeleň
Závažnost rizika **Střední**
Poznámka -

Návrh opatření	Odstranění
Poznámka	-
Náročnost realizace	Jednoduché řešení

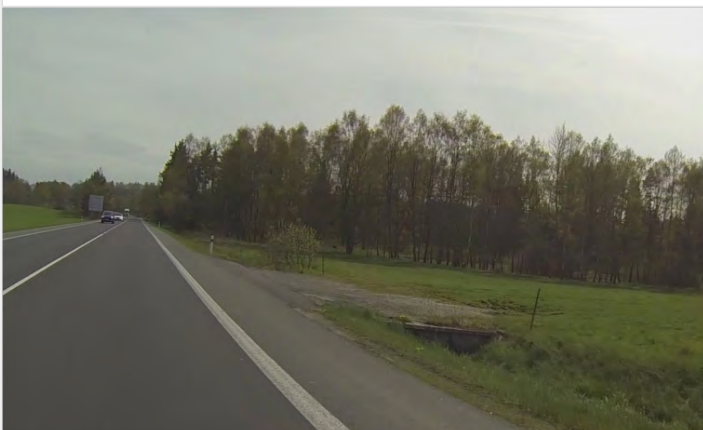
Bezpečnostní deficit	Pevná překážka
Kategorie	<input checked="" type="checkbox"/> 1× - Vzrostlá zeleň (průměr kmene do 0,1 m)
Závažnost rizika	Nizká
Poznámka	Vzrostlá zeleň nacházející se v blízkosti PK primárně představuje riziko do budoucna.

Návrh opatření	Systematické opatření I. (instalace deformačních prvků, ochránění, zešíkmení, zrušení)
Poznámka	-
Náročnost realizace	Složité řešení

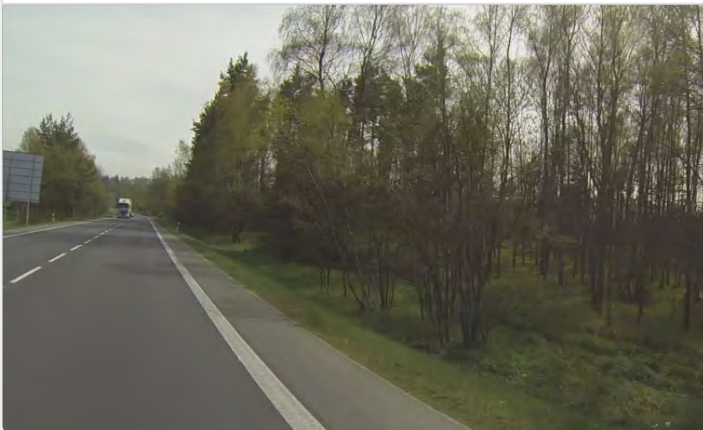
Bezpečnostní deficit	Pevná překážka
Kategorie	<input checked="" type="checkbox"/> 2× - Vzrostlá zeleň (průměr kmene do 0,1 m)
Závažnost rizika	Nizká
Poznámka	Vzrostlá zeleň nacházející se v blízkosti PK primárně představuje riziko do budoucna.

Návrh opatření	Odstranění, ochrana svodidly
Poznámka	-
Náročnost realizace	Administrativní řešení

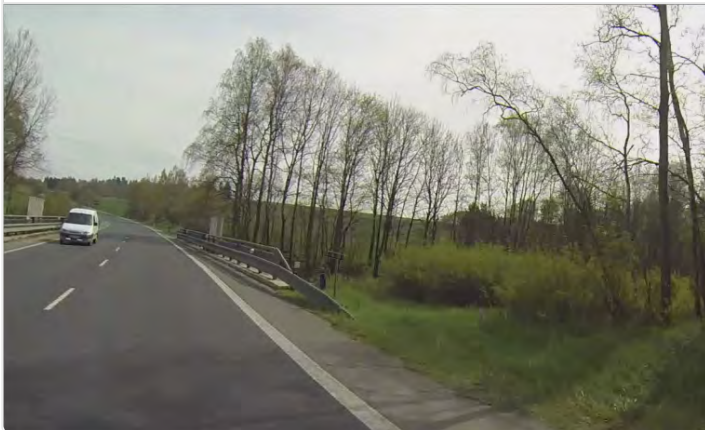
Bezpečnostní deficit	Pevná překážka
Kategorie	<input checked="" type="checkbox"/> 170 m - Stromy, vzrostlá zeleň
Závažnost rizika	Střední
Poznámka	-

Návrh opatření Prodloužení stávajícího svodidla
Poznámka Adekvátní prodloužení svodidla a výškového náběhu. Současně realizace směrového vychýlení svodidla a zavázání do svahu. Řešit společně se záznamem ID 3409.
Náročnost realizace **Administrativní řešení**

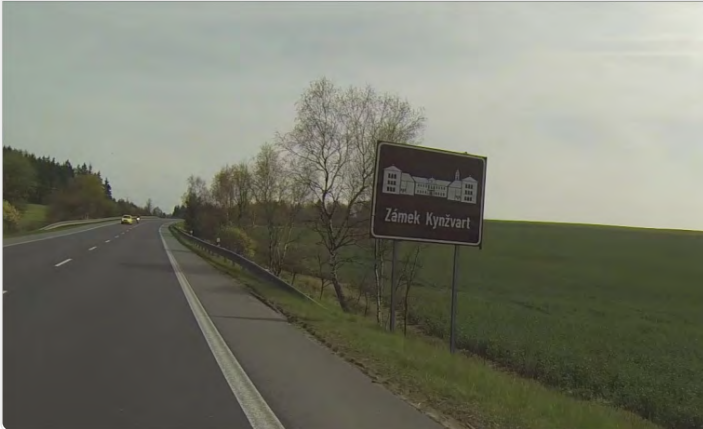
Bezpečnostní deficit Pevná překážka
Kategorie 145 m - Stromy, vzrostlá zeleň
Závažnost rizika **Střední**
Poznámka -

Návrh opatření Výměna konstrukce za deformovatelnou
Poznámka Současně odstranění stromů, vzrostlé zeleně.
Náročnost realizace **Administrativní řešení**

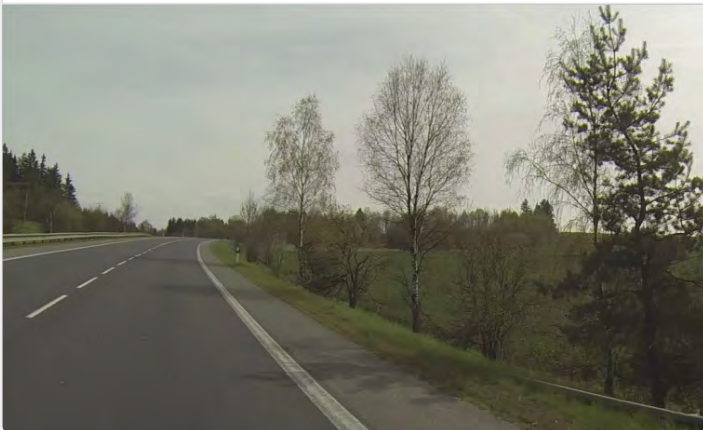
Bezpečnostní deficit Pevná překážka
Kategorie 1× - Dopravní značení na nedeformovatelné konstrukci
 10 m - Stromy, vzrostlá zeleň
Závažnost rizika **Vysoká**
Poznámka -

Návrh opatření Odstranění, ochrana svodidly
Poznámka V případě ochrany svodidly lze adekvátně prodloužit stávající svodidlo.
Náročnost realizace **Administrativní řešení**

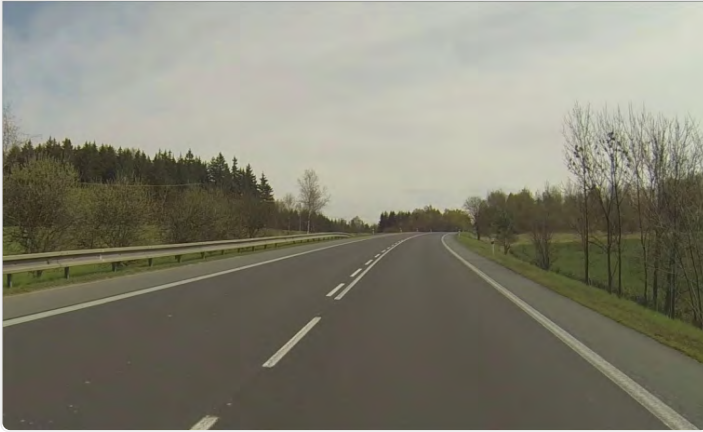
Bezpečnostní deficit Mezikřížovatkový úsek
Kategorie 1× - Absence SDZ a VDZ
Závažnost rizika **Nizká**
Poznámka Absence SDZ B 21a a VDZ V 9b.

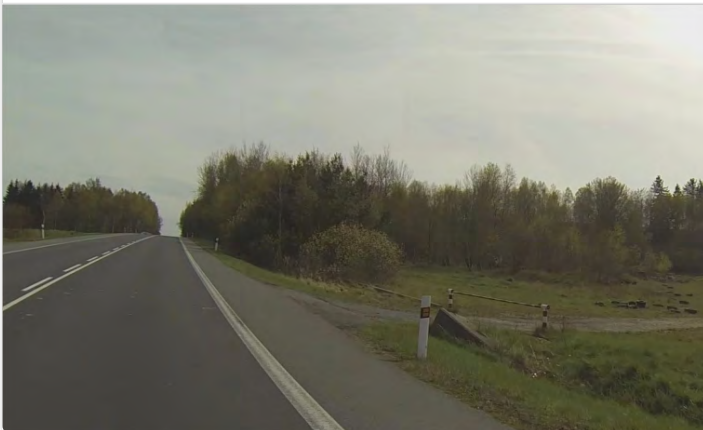
Bezpečnostní deficit Pevná překážka
Kategorie 1× - Pevný objekt (např. kámen, budova, komerční areál)
 1× - Stojina závory (např. v místě vjezdu na odpočívku)
Závažnost rizika **Střední**
Poznámka Betonový kvádr tvoří pevnou překážku. Závora svým provedením představuje riziko v podobě vniknutí jednotlivých částí do interiéru vozidla při nárazu.

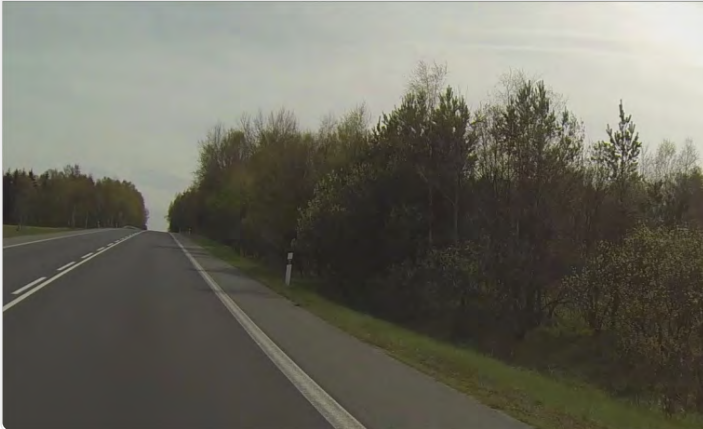
Bezpečnostní deficit Pevná překážka
Kategorie 115 m - Stromy, vzrostlá zeleň
Závažnost rizika **Střední**
Poznámka -

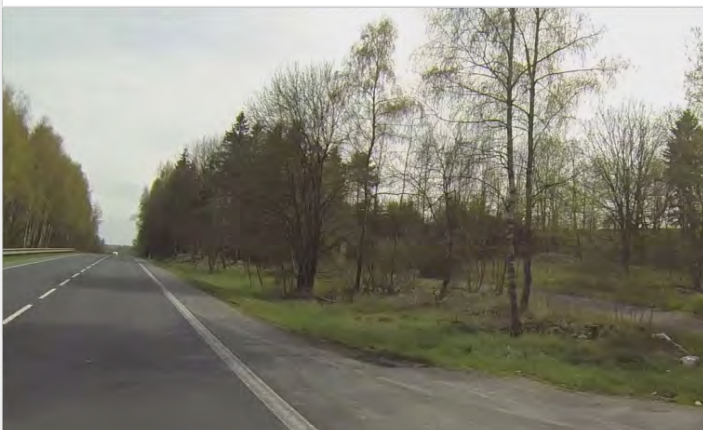
Bezpečnostní deficit Pevná překážka
Kategorie 70 m - Stromy, vzrostlá zeleň
Závažnost rizika **Střední**
Poznámka -

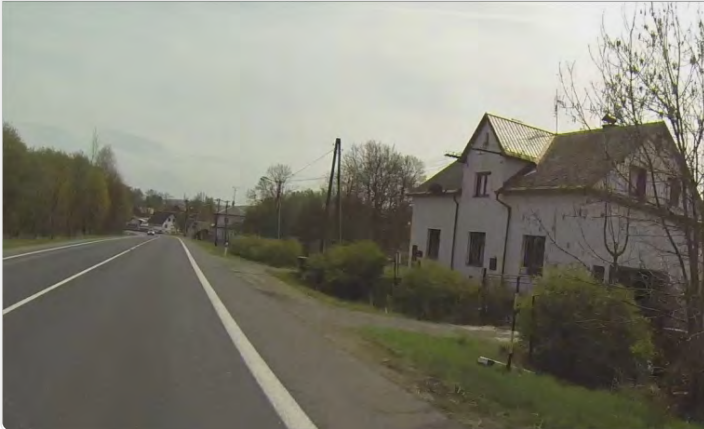
Bezpečnostní deficit Přístupové podmínky pro chodce
Kategorie 205 m - Absence pěší infrastruktury
Závažnost rizika **Střední**
Poznámka -

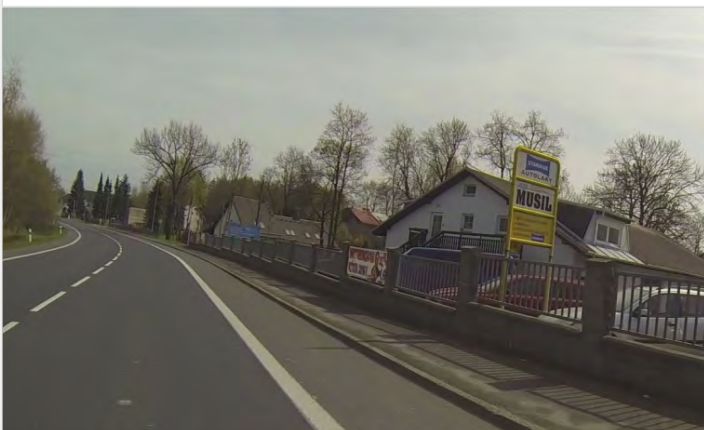
Bezpečnostní deficit Reklamní zařízení
Kategorie 2× - Reklamní zařízení (rušivý efekt na účastníky silničního provozu)
Závažnost rizika **Nízká**
Poznámka -

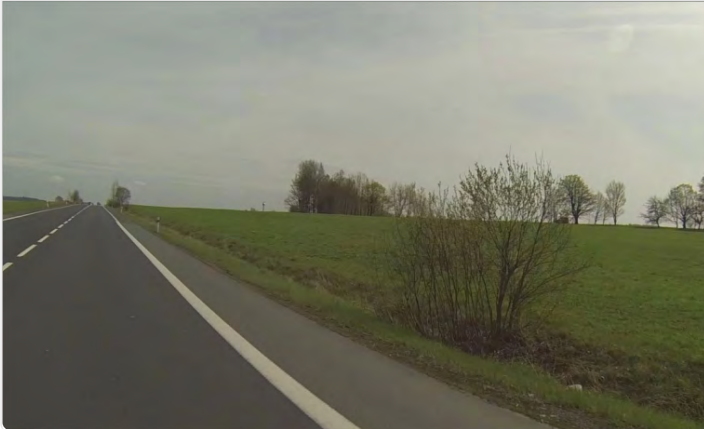
Bezpečnostní deficit Pevná překážka
Kategorie 50 m - Stromy, vzrostlá zeleň
Závažnost rizika **Střední**
Poznámka -

Návrh opatření Odstranění
Poznámka -
Náročnost realizace **Jednoduché řešení**

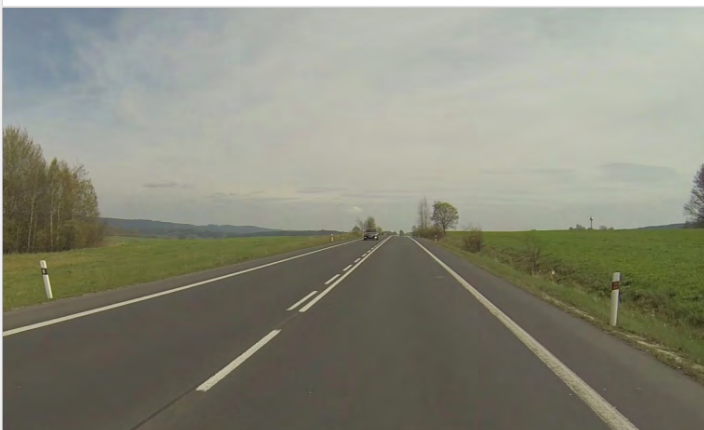
Bezpečnostní deficit Pevná překážka
Kategorie 1× - Vzrostlá zeleň (průměr kmene do 0,1 m)
Závažnost rizika **Nizká**
Poznámka Vzrostlá zeleň nacházející se v blízkosti PK primárně představuje riziko do budoucna.

Návrh opatření Realizace SDZ B 21a a VDZ V 9b
Poznámka -
Náročnost realizace **Administrativní řešení**

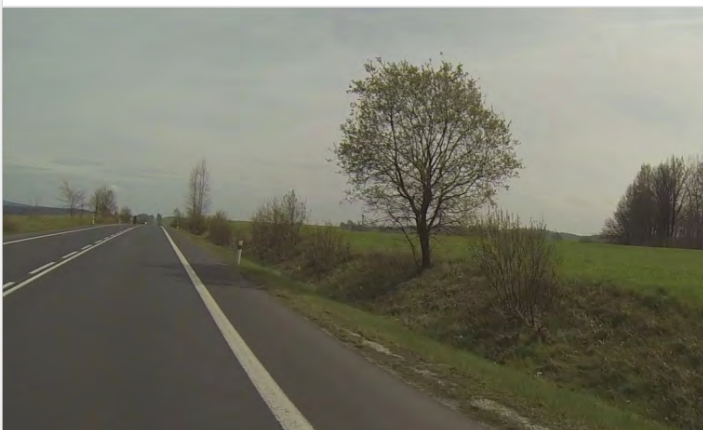
Bezpečnostní deficit Pevná překážka
Kategorie 3× - Vzrostlá zeleň (průměr kmene do 0,1 m)
Závažnost rizika **Nizká**
Poznámka Vzrostlá zeleň nacházející se v blízkosti PK primárně představuje riziko do budoucna.

Návrh opatření Odstranění, ochrana svodidly
Poznámka -
Náročnost realizace **Administrativní řešení**

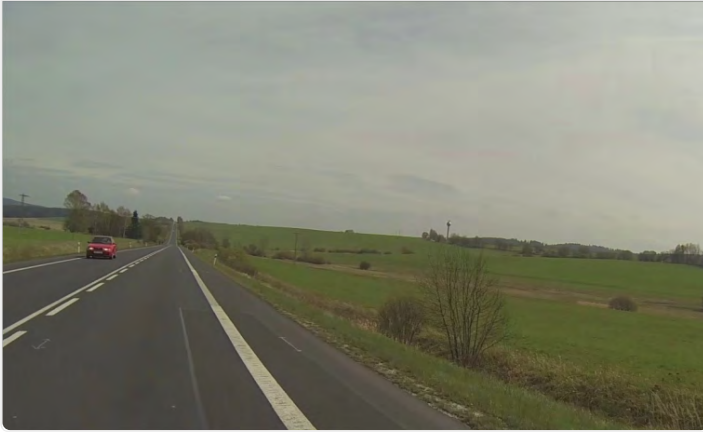
Bezpečnostní deficit Pevná překážka
Kategorie 215 m - Stromy, vzrostlá zeleň
Závažnost rizika **Střední**
Poznámka -

Návrh opatření Odstranění
Poznámka -
Náročnost realizace **Jednoduché řešení**

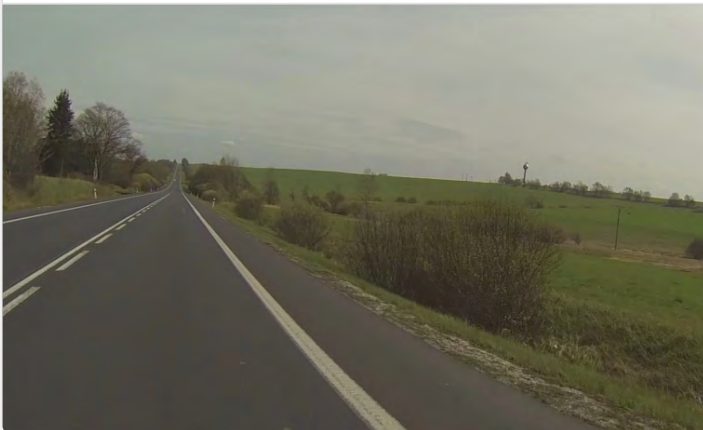
Bezpečnostní deficit Pevná překážka
Kategorie 100 m - Vzrostlá zeleň (průměr kmene do 0,1 m)
Závažnost rizika **Nizká**
Poznámka Vzrostlá zeleň nacházející se v blízkosti PK primárně představuje riziko do budoucna.

Návrh opatření Odstranění, ochrana svodidly
Poznámka V případě ochrany svodidly lze adekvátně prodloužit stávající svodidlo.
Náročnost realizace **Administrativní řešení**

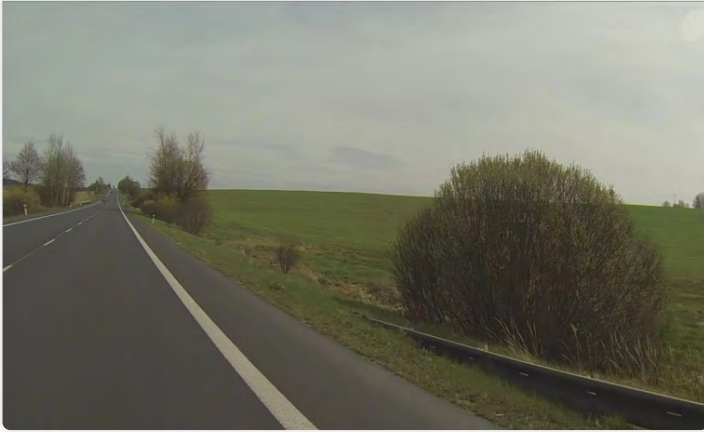
Bezpečnostní deficit Pevná překážka
Kategorie 1× - Vzrostlá zeleň (průměr kmene do 0,1 m)
Závažnost rizika **Nízká**
Poznámka Vzrostlá zeleň nacházející se v blízkosti PK primárně představuje riziko do budoucna.

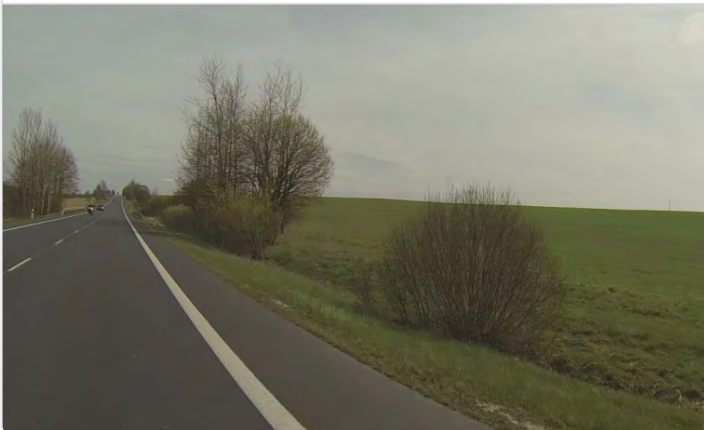
Bezpečnostní deficit Pevná překážka
Kategorie 70 m - Stromy, vzrostlá zeleň
Závažnost rizika **Střední**
Poznámka -

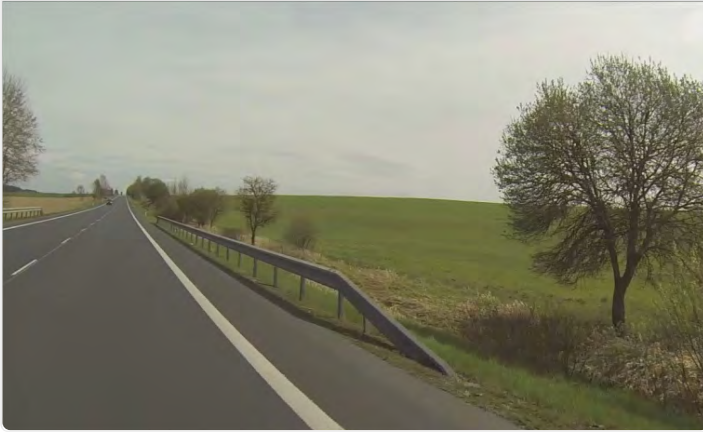
Bezpečnostní deficit Zadržné zařízení
Kategorie 2× - Krátký výškový náběh svodidla
Závažnost rizika **Střední**
Poznámka Krátké výškové náběhy na obou koncích svodidla.

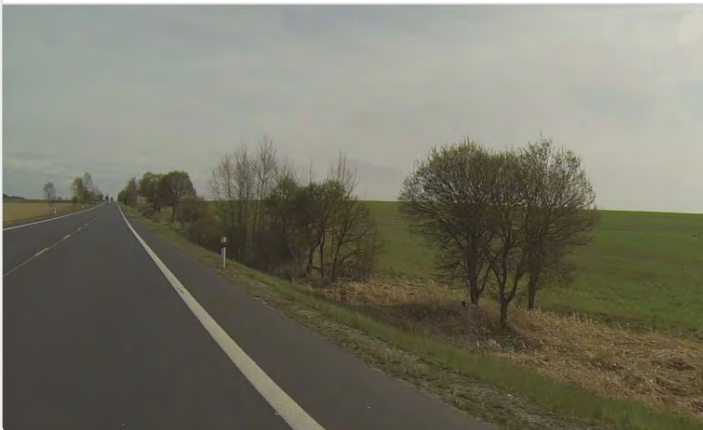
Bezpečnostní deficit Pevná překážka
Kategorie 75 m - Stromy, vzrostlá zeleň
Závažnost rizika **Střední**
Poznámka Stromy, vzrostlá zeleň se nachází pod úrovní nivelety PK.

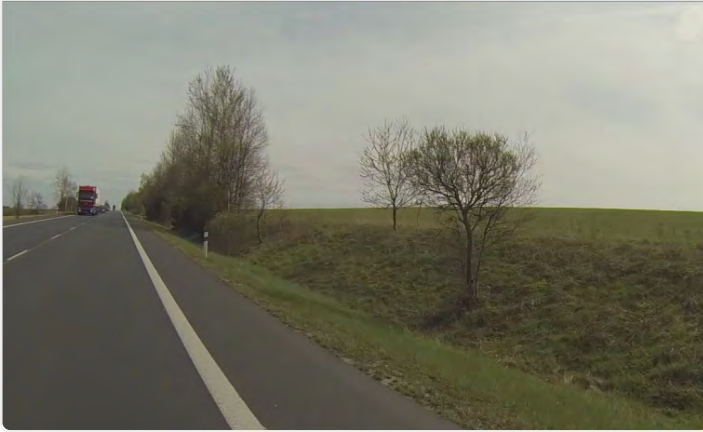
Bezpečnostní deficit Pevná překážka
Kategorie 1× - Stromy, vzrostlá zeleň
Závažnost rizika **Nizká**
Poznámka Stromy, vzrostlá zeleň se nachází na vnější straně příkopu.

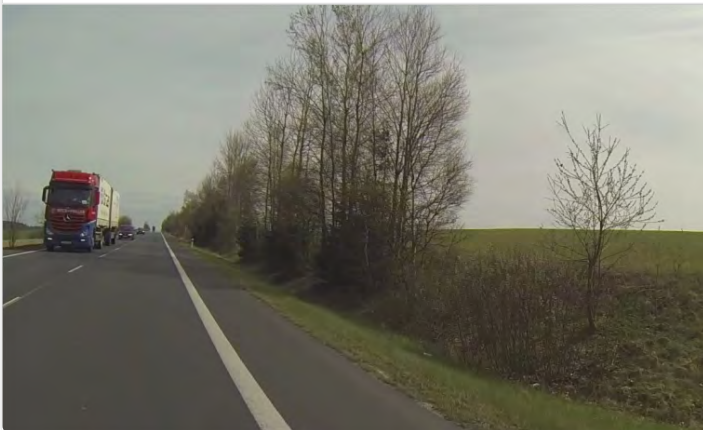
Bezpečnostní deficit Pevná překážka
Kategorie 300 m - Stromy, vzrostlá zeleň
Závažnost rizika **Střední**
Poznámka -

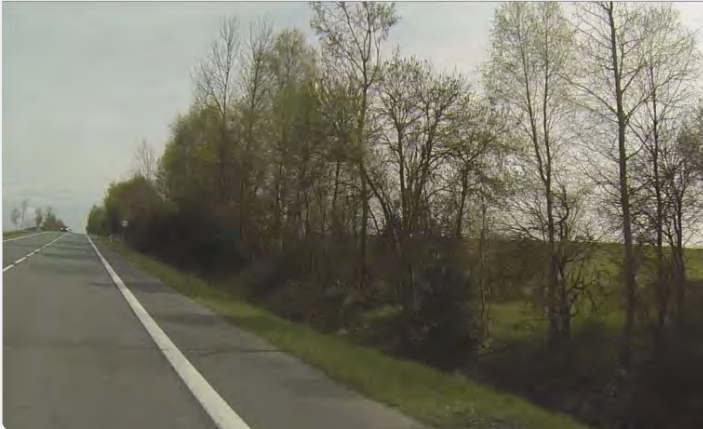
Bezpečnostní deficit Pevná překážka
Kategorie ☐ 655 m - Stromy, vzrostlá zeleň
Závažnost rizika **Střední**
Poznámka -

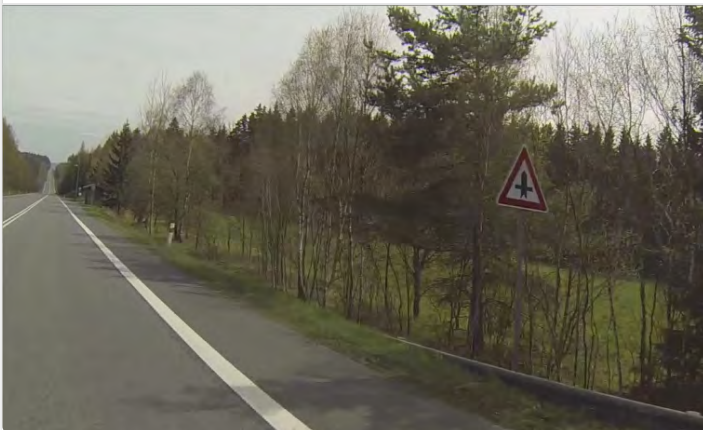
Bezpečnostní deficit Pevná překážka
Kategorie ☐ 120 m - Stromy, vzrostlá zeleň
Závažnost rizika **Střední**
Poznámka Stromy, vzrostlá zeleň se nachází pod úrovní nivelety PK.
