PŘÍLOHA 1.3

Vyhodnocení identifikovaných dopravně-bezpečnostních deficitů

v rámci BI PK z roku 2016

km 21,199 – 60,928

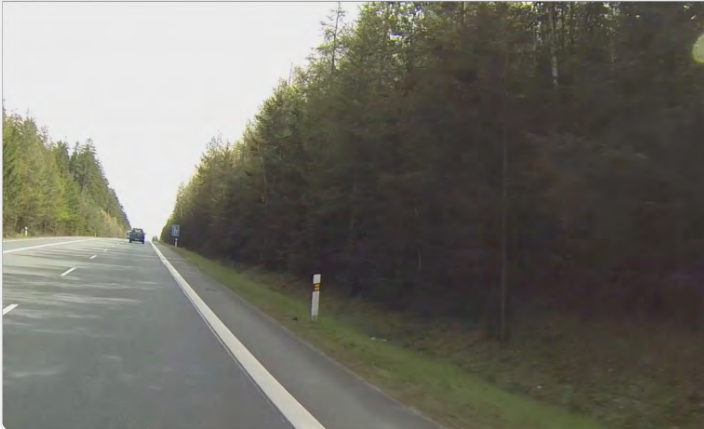
Bezpečnostní deficit Pevná překážka
Kategorie 390 m - Stromy, vzrostlá zeleň
Závažnost rizika **Střední**
Poznámka -

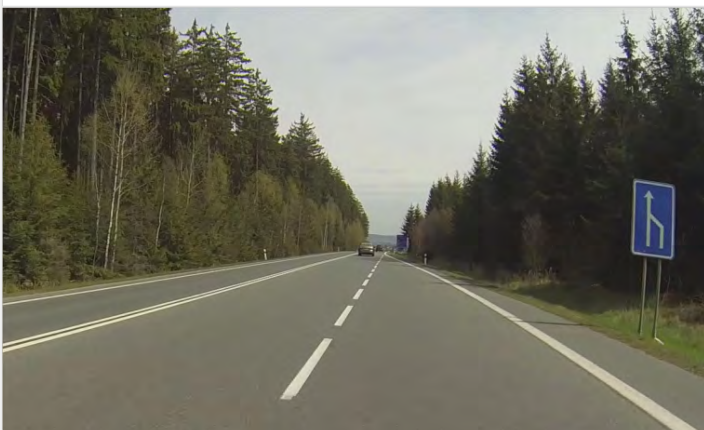
Bezpečnostní deficit Mezikřižovatkový úsek
Kategorie 1× - Absence nebo opotřebované VDZ
 1× - Neadekvátní provedení změny počtu jízdních pruhů
Závažnost rizika **Nízká**
Poznámka Absence VDZ V 9c. Vyznačení snížení počtu průběžných jízdních pruhů není realizováno v souladu s aktuálně platnou ČSN 73 6101, kde je nově zaváděno, že snížení počtu jízdních pruhů má být realizováno ubráním jízdního pruhu vlevo a nikoliv vpravo.

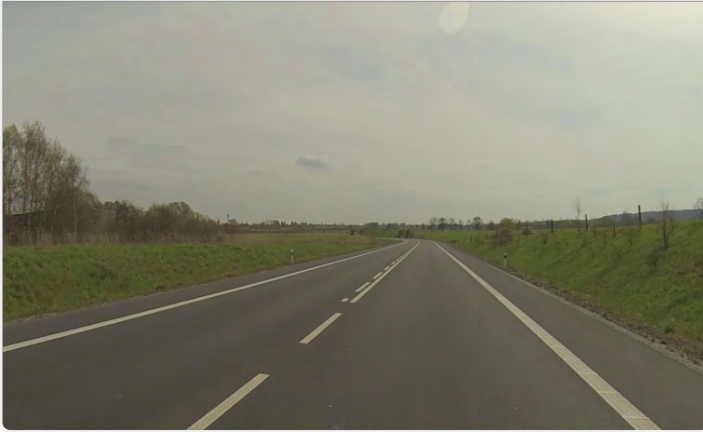
Bezpečnostní deficit Mezikřížovatkový úsek
Kategorie 1× - Absence SDZ a VDZ
Závažnost rizika Nizká
Poznámka Absence SDZ B 21a a VDZ V 9b.

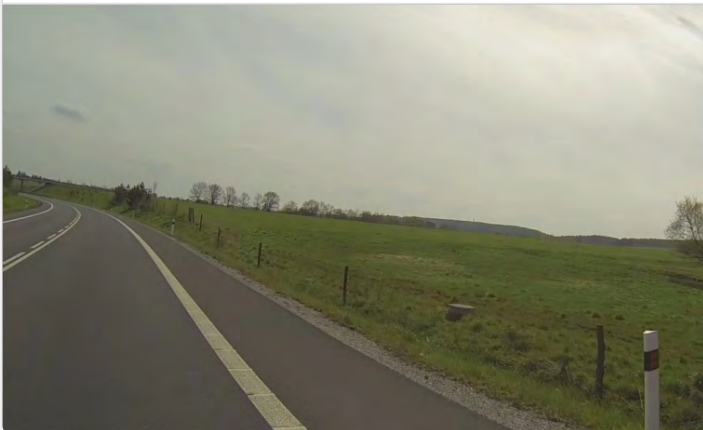
Bezpečnostní deficit Pevná překážka
Kategorie 1× - Betonová skruž
Závažnost rizika Nizká
Poznámka -
