PŘÍLOHA 1.4

Vyhodnocení identifikovaných dopravně-bezpečnostních deficitů

v rámci BI PK z roku 2016

km 0,000 – 4,519

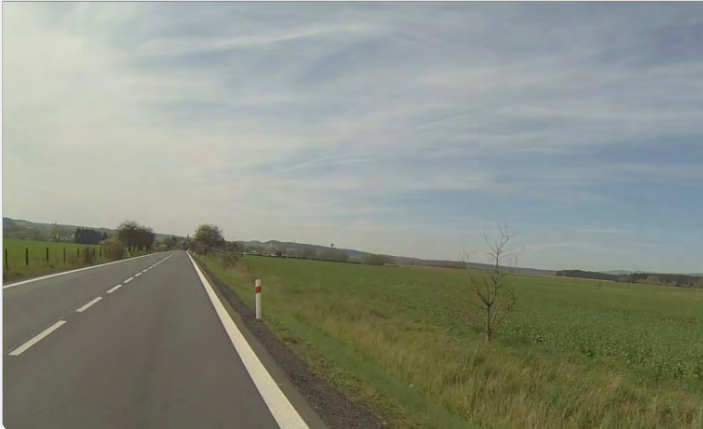
I/21H - Směr staničení | km 0,204 | ID 728
BI PK (2016)

Bezpečnostní deficit Pevná překážka
Kategorie 1× - Vzrostlá zeleň (průměr kmene do 0,1 m)
Závažnost rizika **Nizká**
Poznámka Vzrostlá zeleň nacházející se v blízkosti PK primárně představuje riziko do budoucna.

Návrh opatření Odstranění
Poznámka -
Náročnost realizace **Jednoduché řešení**

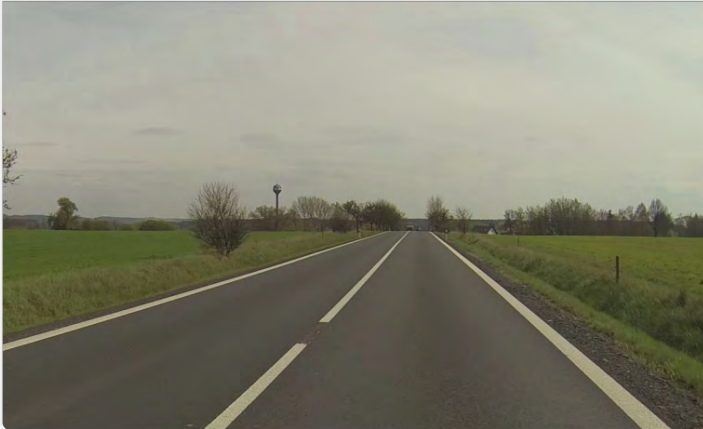
Bezpečnostní deficit Mezikřížovatkový úsek
Kategorie 1× - Absence SDZ a VDZ
Závažnost rizika Nizká
Poznámka Absence SDZ B 21a a VDZ V 9b.

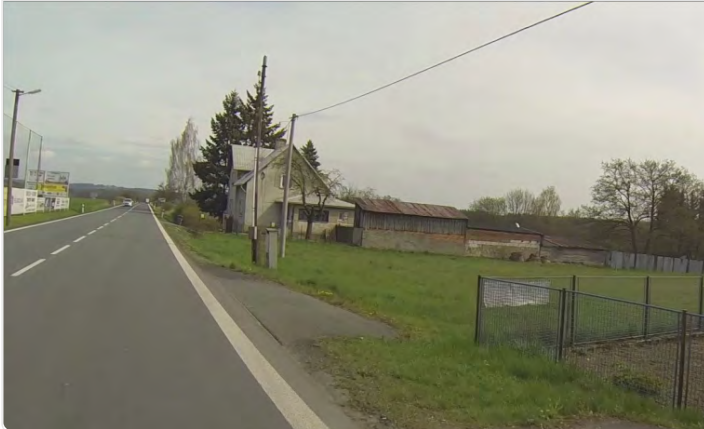
Bezpečnostní deficit Přístupové podmínky pro chodce
Kategorie 45 m - Absence pěší infrastruktury
Závažnost rizika **Střední**
Poznámka -

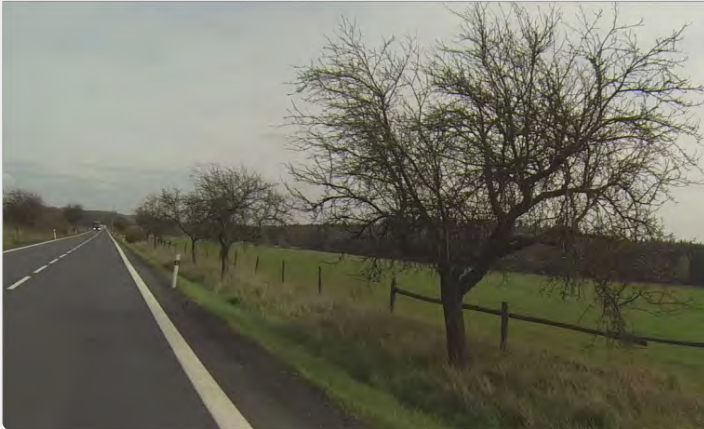
Bezpečnostní deficit Pevná překážka
Kategorie 65 m - Strom
Závažnost rizika **Vysoká**
Poznámka -

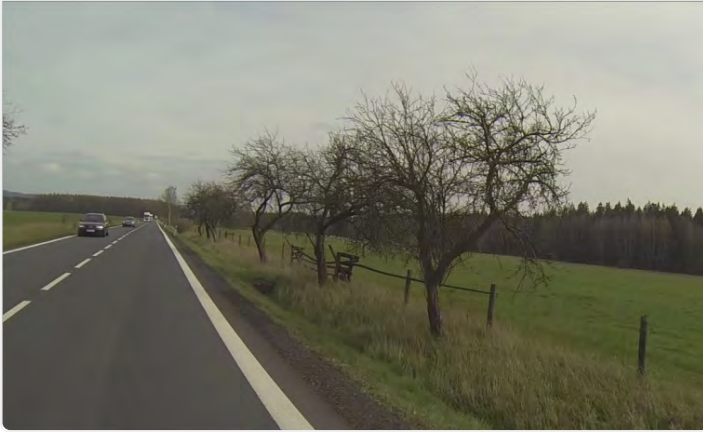
Bezpečnostní deficit Pevná překážka
Kategorie 2× - Strom
Závažnost rizika **Vysoká**
Poznámka -

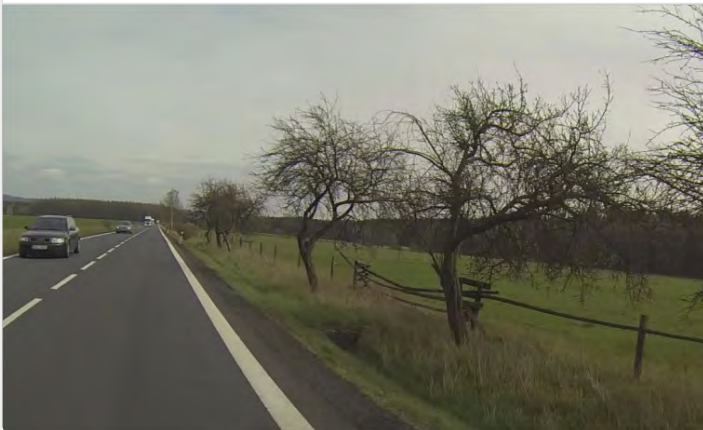
Bezpečnostní deficit Pevná překážka
Kategorie 2× - Tuhé čelo trubního propustku pod sjezdem / samostatným sjezdem
Závažnost rizika **Vysoká**
Poznámka -

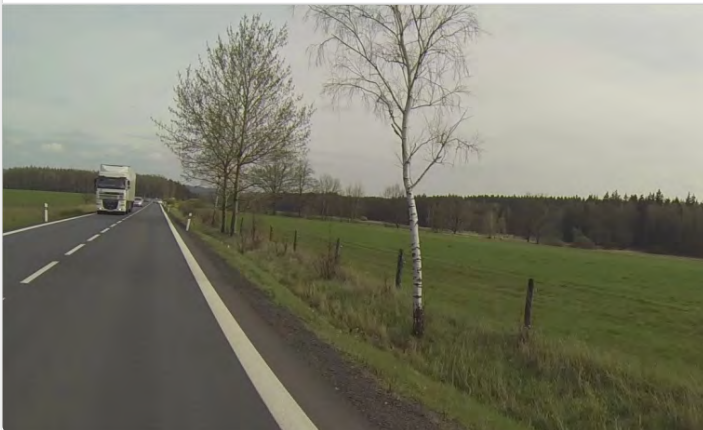
Bezpečnostní deficit Pevná překážka
Kategorie 4× - Strom
Závažnost rizika **Střední**
Poznámka -
