PŘÍLOHA 1.5

Vyhodnocení identifikovaných dopravně-bezpečnostních deficitů

v rámci BI PK z roku 2016

I/25

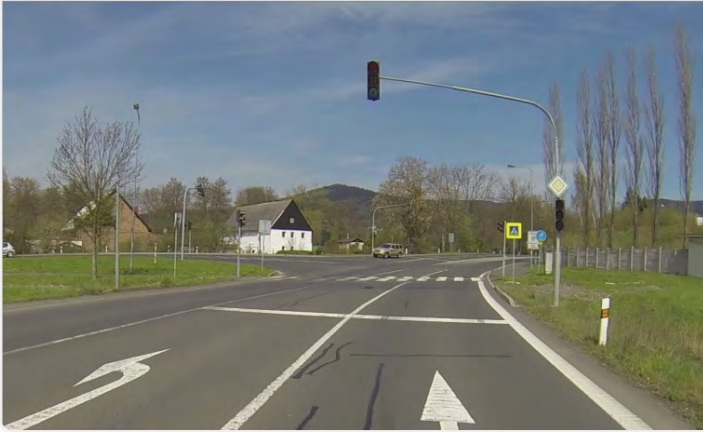
I/25 - Směr staničení | km 0,396 | ID 887
BI PK (2016)

Bezpečnostní deficit Přechod pro chodce
Kategorie 1× - Absence nebo opotřebované VDZ
 1× - Absence prvků pro OOSPO
Závažnost rizika **Střední**
Poznámka Opotřebované VDZ V 7a.

Návrh opatření Vytvoření adekvátních podmínek pro pěší dle ČSN 73 6110/Z1
Poznámka -
Náročnost realizace **Složité řešení**

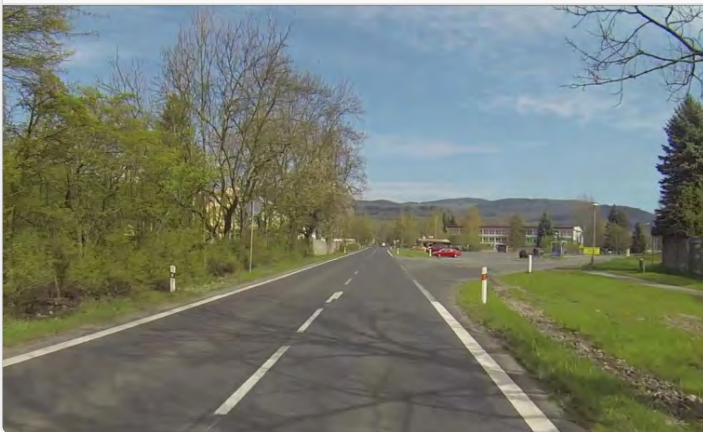
I/25 - Směr staničení | km 0,635 | ID 892
BI PK (2016)

Bezpečnostní deficit Křižovatka
Kategorie 1× - Absence nebo opotřebované VDZ
 1× - Absence SDZ nebo dopravního zařízení
 1× - Neadekvátní úhel křížení (menší než 75° nebo větší než 105°)
 1× - Rozlehlá křižovatka, neadekvátní usměrnění dopravy
Závažnost rizika **Střední**
Poznámka Opotřebované VDZ V 2b, V 4. Absence SDZ P 2.

Návrh opatření Stavební úprava křižovatky, vč. dopravního značení
Poznámka -
Náročnost realizace **Složité řešení**

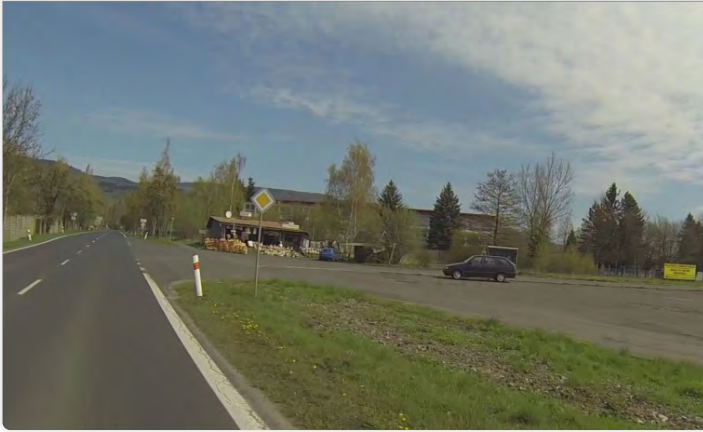
I/25 - Směr staničení | km 0,746 | ID 900
BI PK (2016)

Bezpečnostní deficit Křižovatka
Kategorie 1× - Absence nebo opotřebované VDZ
 1× - Rozlehlá křižovatka, neadekvátní usměrnění dopravy
Závažnost rizika **Nízká**
Poznámka Opotřebované VDZ V 2b, V 4.

Návrh opatření Realizace usměrnění dopravních proudů
Poznámka Současně obnova VDZ.
Náročnost realizace **Administrativní řešení**

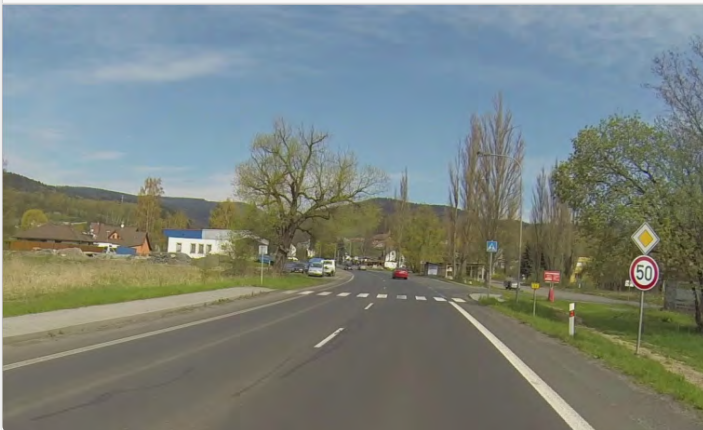
I/25 - Směr staničení | km 1,080 | ID 911
BI PK (2016)

Bezpečnostní deficit Přechod pro chodce
Kategorie 1× - Absence prvku pro OOSPO
 1× - Dlouhý nedělený přechod pro chodce
Závažnost rizika **Střední**
Poznámka Délka přechodu je 11 m.

Návrh opatření Vytvoření adekvátních podmínek pro pěší dle ČSN 73 6110/Z1
Poznámka -
Náročnost realizace **Složité řešení**

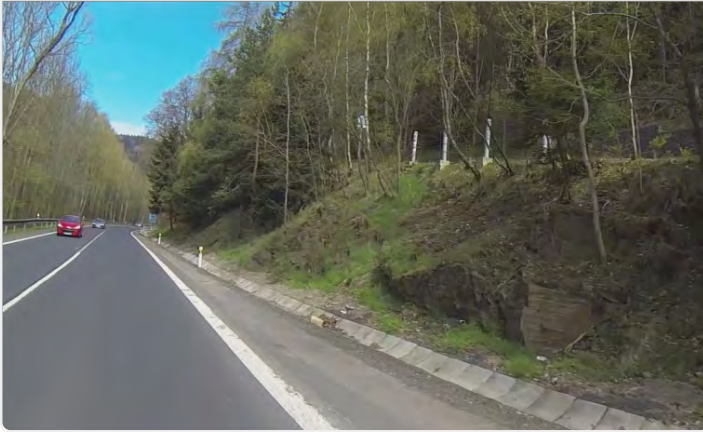
Bezpečnostní deficit Pevná překážka
Kategorie 40 m - Členitý povrch skalní stěny
Závažnost rizika **Střední**
Poznámka -

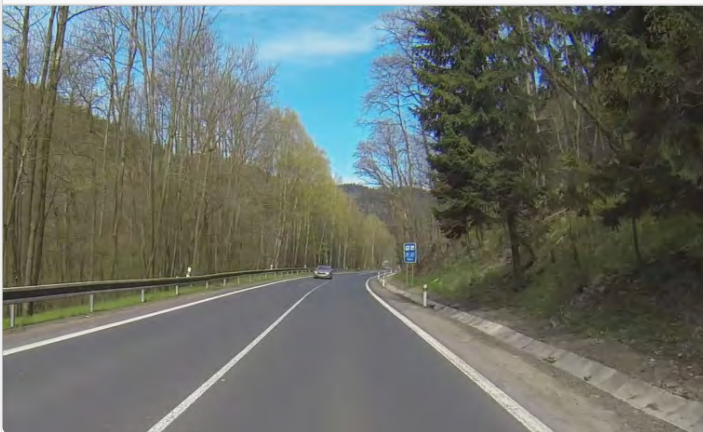
Bezpečnostní deficit Pevná překážka
Kategorie 1x - Strom
Závažnost rizika **Nízká**
Poznámka Strom se nachází nad úrovní nivelety PK.

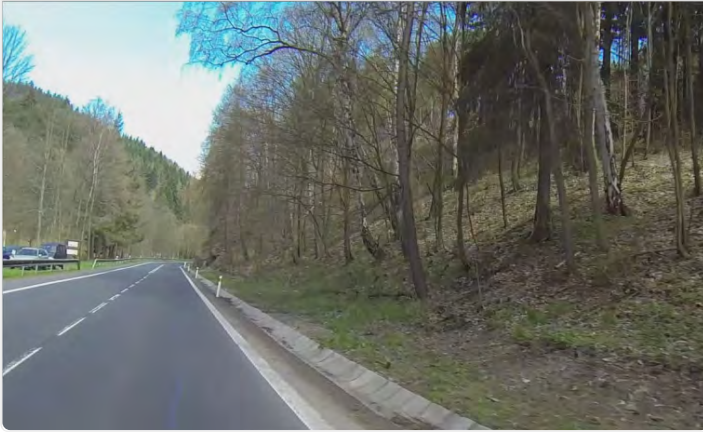
Bezpečnostní deficit Pevná překážka
Kategorie 1× - Strom
Závažnost rizika Nizká
Poznámka Strom se nachází nad úrovní nivelety PK.

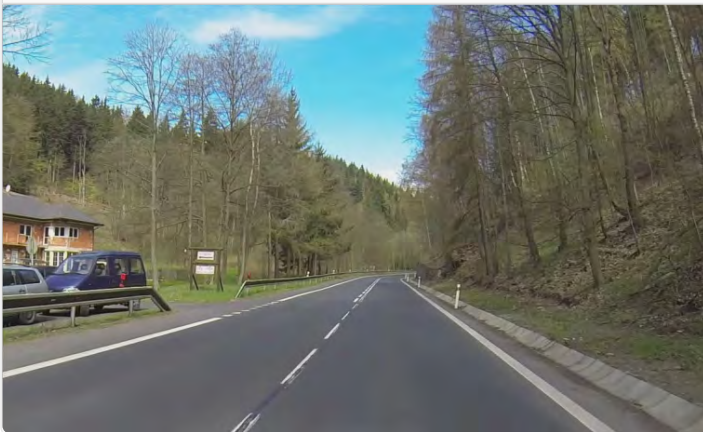
Bezpečnostní deficit Mezikřižovatkový úsek
Kategorie 1× - Absence SDZ a VDZ
Závažnost rizika Nizká
Poznámka Absence SDZ B 21a a VDZ V 9b.

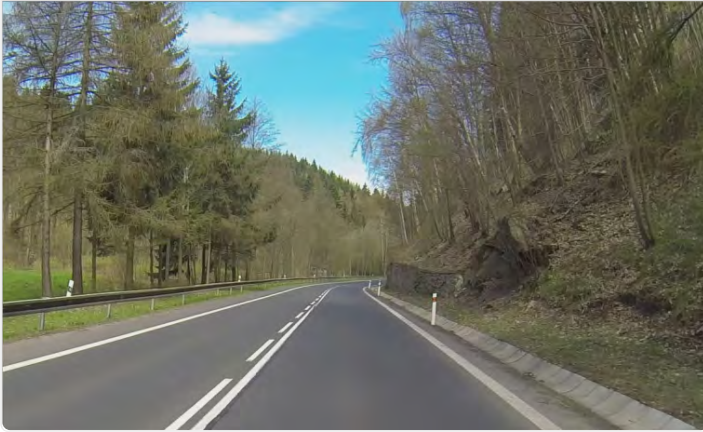
Bezpečnostní deficit Pevná překážka
Kategorie 1× - Členitý povrch skalní stěny
Závažnost rizika **Střední**
Poznámka -

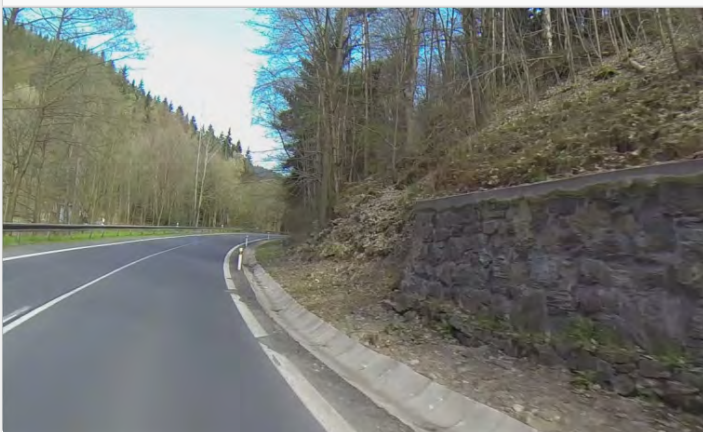
Bezpečnostní deficit Pevná překážka
Kategorie 1× - Čelo tuhé zdi nebo PHS
Závažnost rizika **Střední**
Poznámka Riziko zejména pro vozidla jedoucí v protisměru.

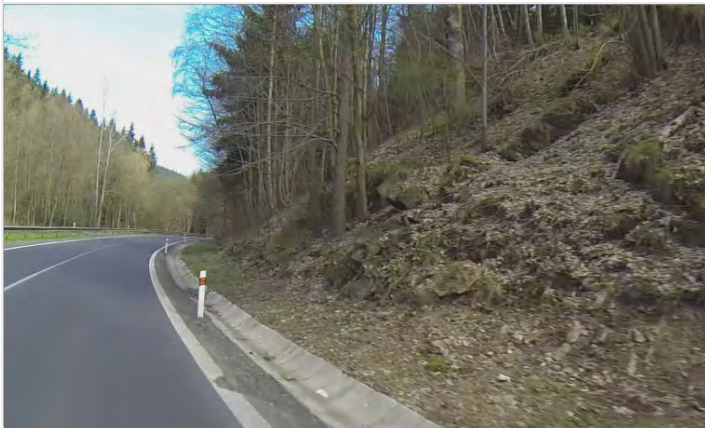
Bezpečnostní deficit Pevná překážka
Kategorie 175 m - Členitý povrch skalní stěny
Závažnost rizika Střední
Poznámka -

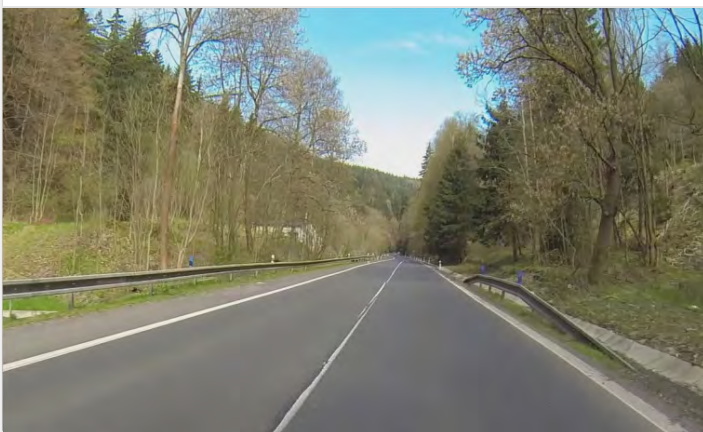
Bezpečnostní deficit Zádržné zařízení
Kategorie 1× - Krátké svodidlo u příčného propustku
 1× - Krátký výškový náběh svodidla
Závažnost rizika **Střední**
Poznámka Krátký výškový náběh svodidla rizikový pro protisměr.

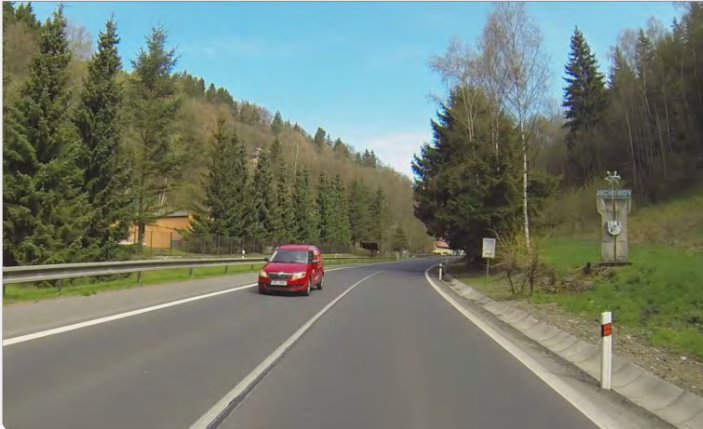
Bezpečnostní deficit	Pevná překážka
Kategorie	<input checked="" type="checkbox"/> 2× - Vzrostlá zeleň (průměr kmene do 0,1 m)
Závažnost rizika	Nizká
Poznámka	Vzrostlá zeleň nacházející se v blízkosti PK primárně představuje riziko do budoucna.

Návrh opatření	Odstranění
Poznámka	-
Náročnost realizace	Jednoduché řešení

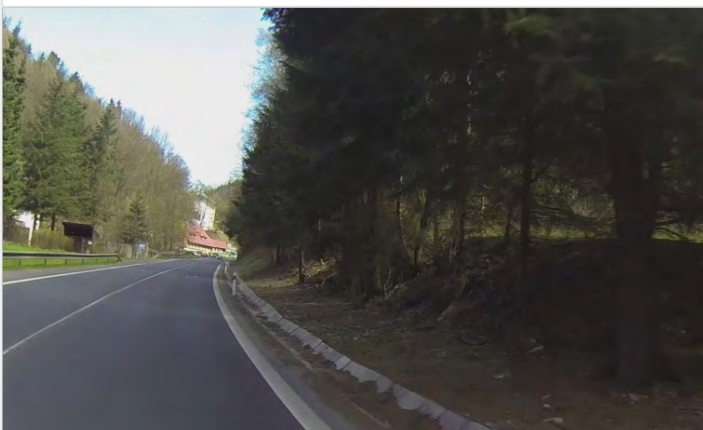
Bezpečnostní deficit	Pevná překážka
Kategorie	<input checked="" type="checkbox"/> 40 m - Stromy, vzrostlá zeleň
Závažnost rizika	Nizká
Poznámka	Stromy, vzrostlá zeleň se nachází nad úrovní nivelety PK.

Návrh opatření	Odstranění, ochrana svodidly
Poznámka	-
Náročnost realizace	Administrativní řešení

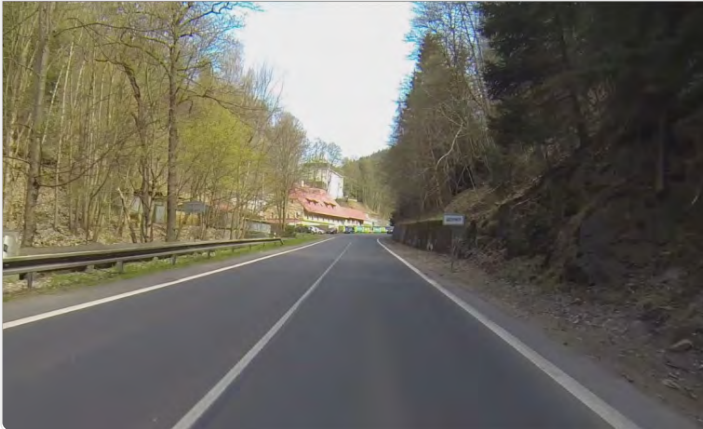
Bezpečnostní deficit Pevná překážka
Kategorie ☞ 20 m - Členitý povrch skalní stěny
Závažnost rizika **Střední**
Poznámka V tomto úseku lze předpokládat skutečnou rychlost vozidel nižší než je nejvyšší dovolená (výjezd / vjezd do obce).

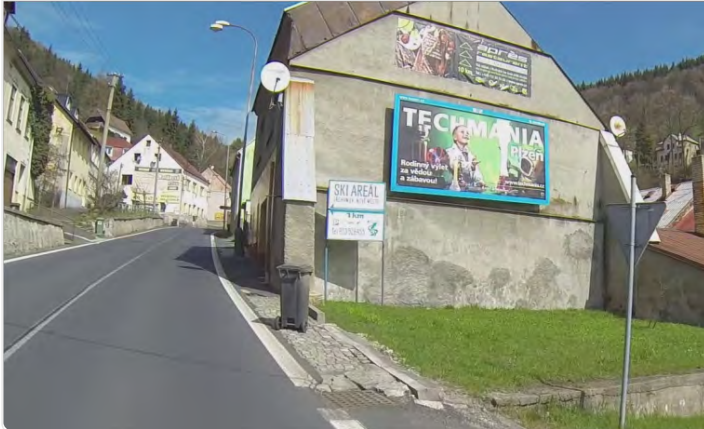
Bezpečnostní deficit Přístupové podmínky pro chodce
Kategorie 195 m - Absence pěší infrastruktury
Závažnost rizika **Střední**
Poznámka -

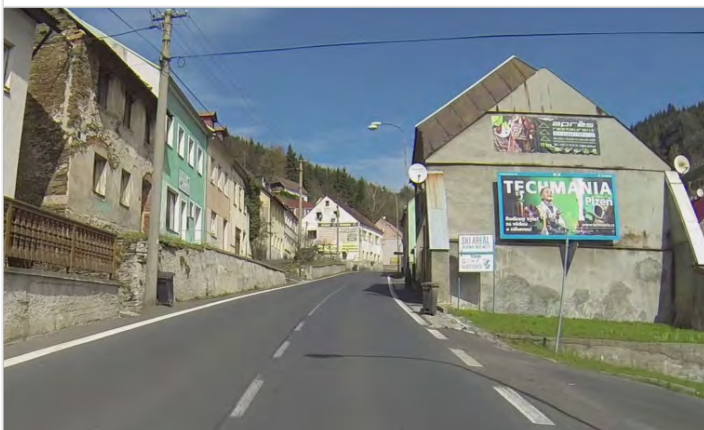
Bezpečnostní deficit Reklamní zařízení
Kategorie 2× - Reklamní zařízení (rušivý efekt na účastníky silničního provozu)
Závažnost rizika **Nízká**
Poznámka -

Návrh opatření Odstranění
Poznámka -
Náročnost realizace **Administrativní řešení**

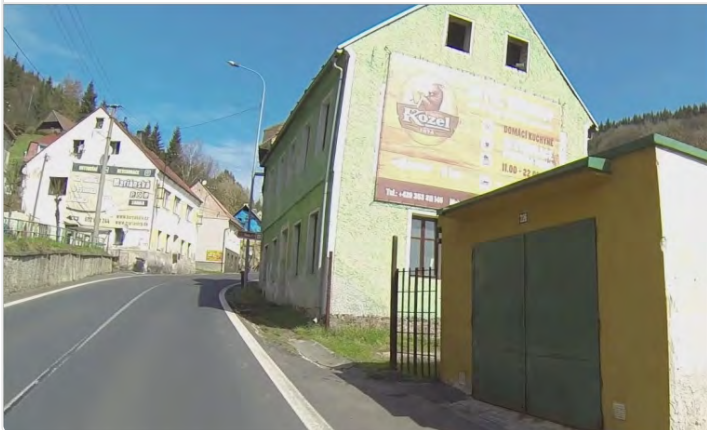
I/25 - Směr staničení | km 7,215 | ID 2180
BI PK (2016)

Bezpečnostní deficit Reklamní zařízení
Kategorie 1× - Reklamní zařízení (rušivý efekt na účastníky silničního provozu)
Závažnost rizika **Nízká**
Poznámka -

Návrh opatření Odstranění
Poznámka -
Náročnost realizace **Administrativní řešení**

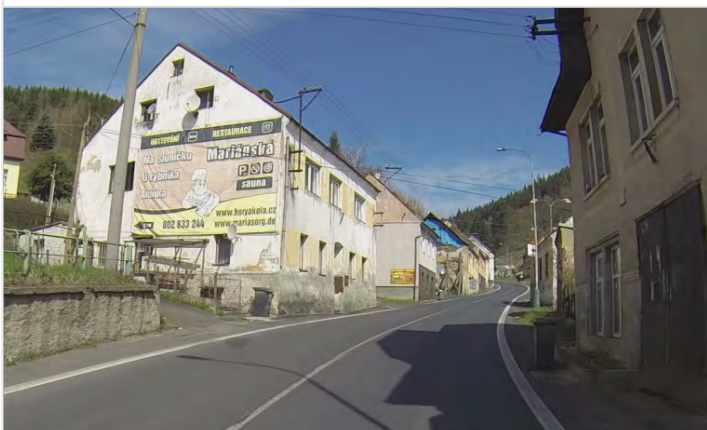
I/25 - Směr staničení | km 7,246 | ID 2181
BI PK (2016)

Bezpečnostní deficit Reklamní zařízení
Kategorie 1× - Reklamní zařízení (rušivý efekt na účastníky silničního provozu)
Závažnost rizika **Nízká**
Poznámka -

Návrh opatření Odstranění
Poznámka -
Náročnost realizace **Administrativní řešení**

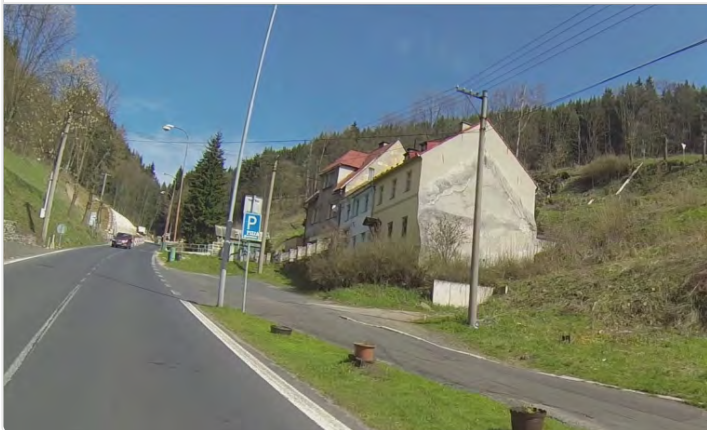
I/25 - Směr staničení | km 7,382 | ID 1049

Bezpečnostní deficit Křižovatka

Kategorie 1× - Absence nebo opotřebované VDZ
 1× - Neadekvátní úhel křížení (menší než 75° nebo větší než 105°)
 1× - Rozlehlá křižovatka, neadekvátní usměrnění dopravy

Závažnost rizika **Střední**

Poznámka Opotřebované VDZ V 2b.

Návrh opatření Stavební úprava křižovatky, vč. dopravního značení

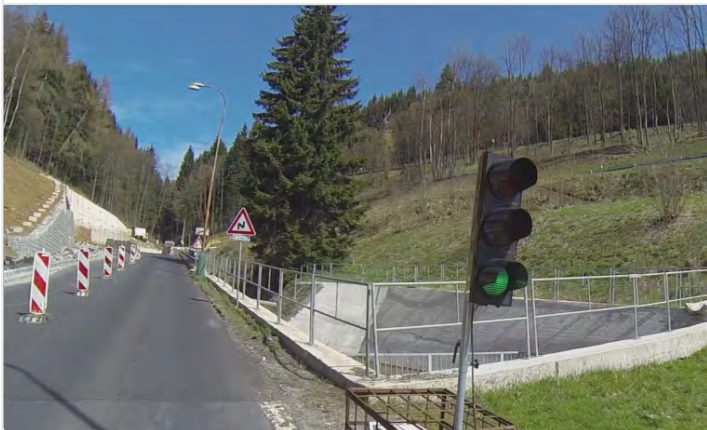
I/25 - Směr staničení | km 7,443 | ID 1050

Bezpečnostní deficit Zádržné zařízení

Návrh opatření Náprava provedení záchytného zařízení

Poznámka Adekvátní prodloužení svodidla a výškového náběhu.

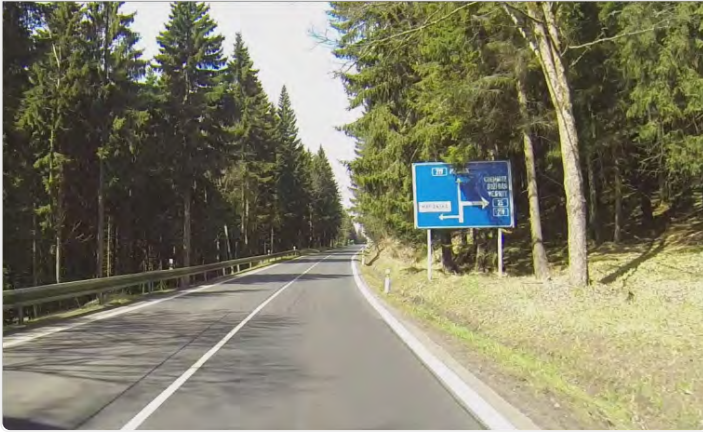
Bezpečnostní deficit Pevná překážka
Kategorie 1× - Dopravní značení na nedeformovatelné konstrukci
Závažnost rizika **Střední**
Poznámka -

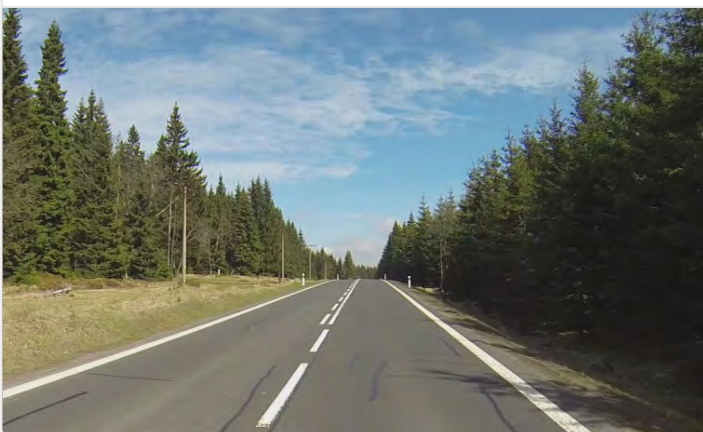
Bezpečnostní deficit Mezikřižovatkový úsek
Kategorie 1× - Absence SDZ a VDZ
Závažnost rizika **Nízká**
Poznámka Absence SDZ B 21a a VDZ V 9b.

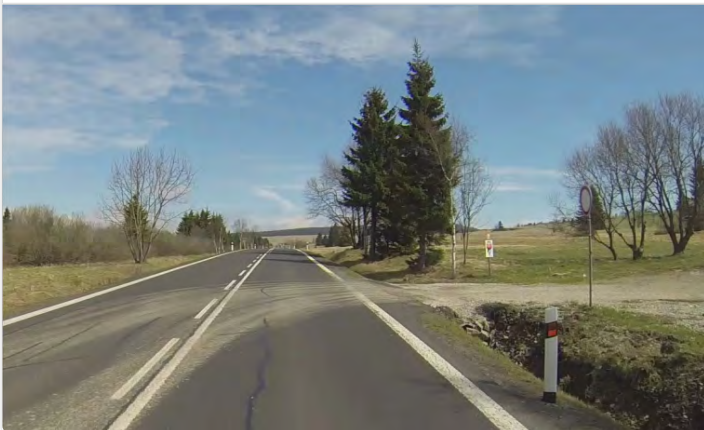
Bezpečnostní deficit Pevná překážka
Kategorie 2× - Tuhé čelo trubního propustku pod sjezdem / samostatným sjezdem
Závažnost rizika **Vysoká**
Poznámka -

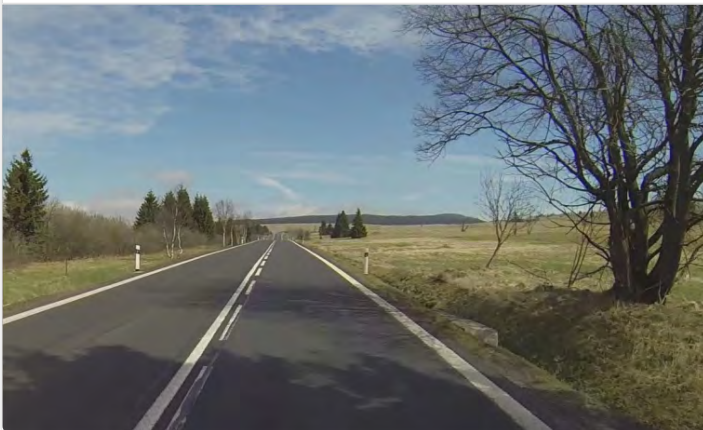
Bezpečnostní deficit Pevná překážka
Kategorie 2× - Tuhé čelo trubního příčného propustku
Závažnost rizika Nizká
Poznámka -

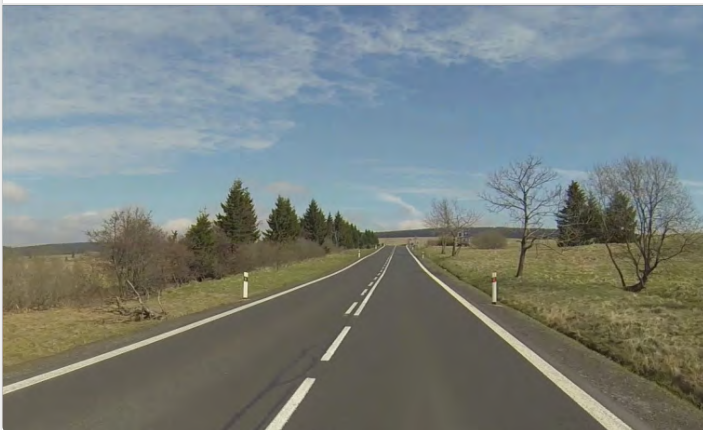
Bezpečnostní deficit Mezikřížovatkový úsek
Kategorie 1* - Absence SDZ a VDZ
Závažnost rizika Nizká
Poznámka Absence SDZ B 21a a VDZ 9b.

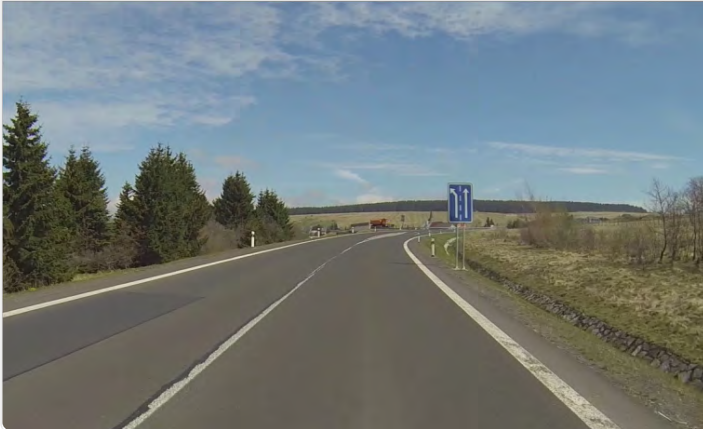
Bezpečnostní deficit Mezikřížovatkový úsek
Kategorie 30 m - Absence nebo opotřebované VDZ
Závažnost rizika **Nizká**
Poznámka Opotřebované VDZ V 1a.

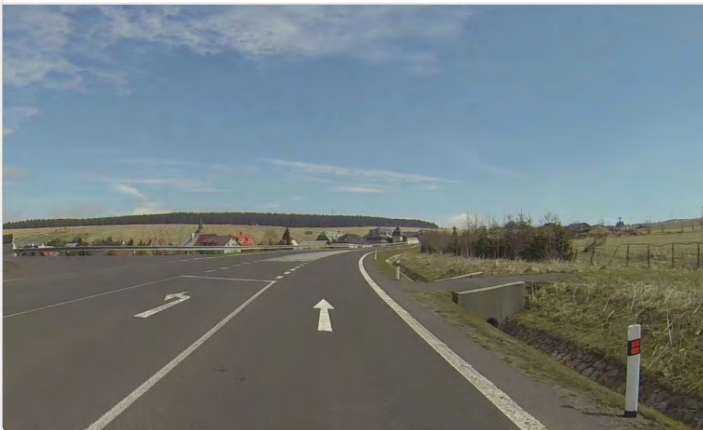
Bezpečnostní deficit Pevná překážka
Kategorie 2x - Tuhé čelo trubního propustku pod sjezdem / samostatným sjezdem
Závažnost rizika **Vysoká**
Poznámka -

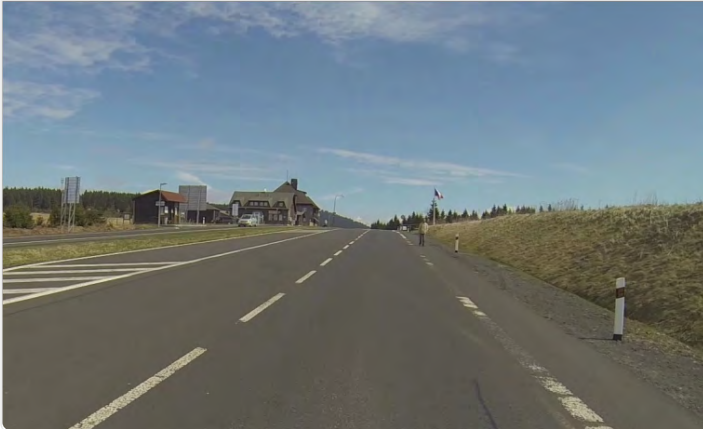
Bezpečnostní deficit Mezikřižovatkový úsek
Kategorie 90 m - Absence nebo opotřebované VDZ
Závažnost rizika **Nizká**
Poznámka Opotřebované VDZ V 4.

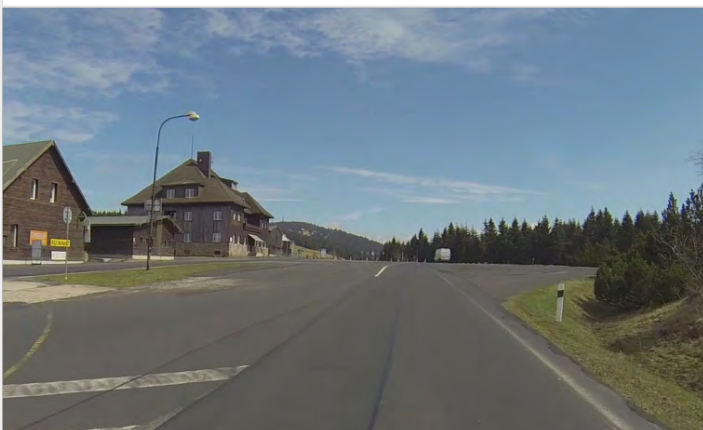
Bezpečnostní deficit Mezikřižovatkový úsek
Kategorie 1× - Absence nebo opotřebované VDZ
Závažnost rizika **Nizká**
Poznámka Opotřebované VDZ V 4, V 13.

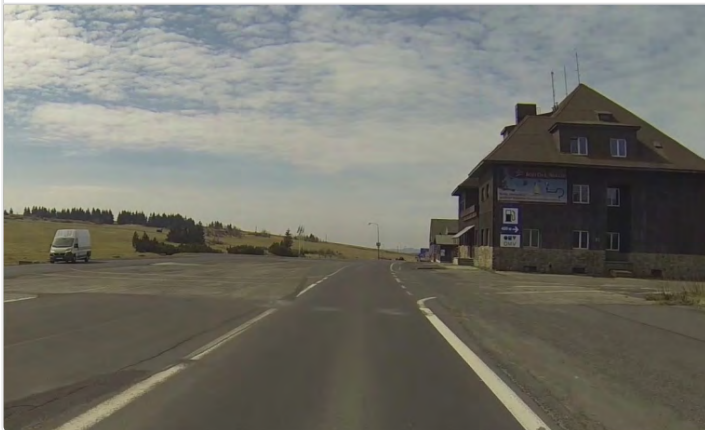
Bezpečnostní deficit Reklamní zařízení
Kategorie 1× - Reklamní zařízení (rušivý efekt na účastníky silničního provozu)
Závažnost rizika **Nízká**
Poznámka -

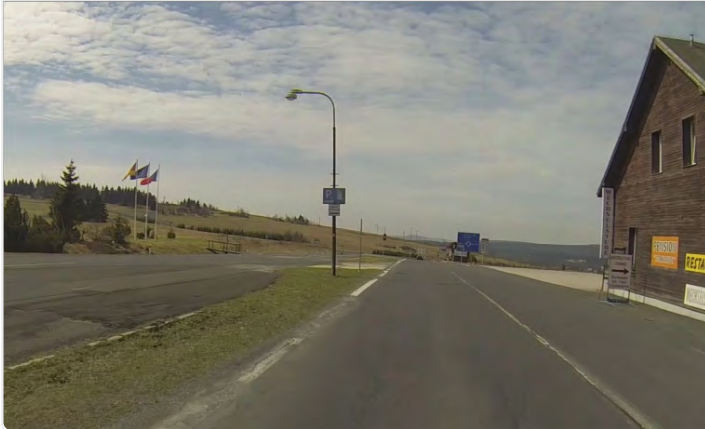
Bezpečnostní deficit Pevná překážka
Kategorie 1× - Sloupy el. vedení, VO apod.
Závažnost rizika **Střední**
Poznámka -

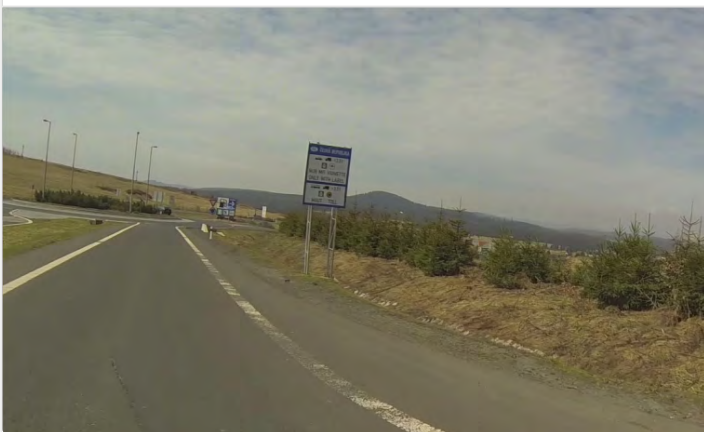
Bezpečnostní deficit Mezikřižovatkový úsek
Kategorie 10 m - Absence nebo opotřebované VDZ
Závažnost rizika **Nizká**
Poznámka Opotřebované VDZ V 4.

Návrh opatření Realizace, oprava VDZ
Poznámka -
Náročnost realizace **Jednoduché řešení**

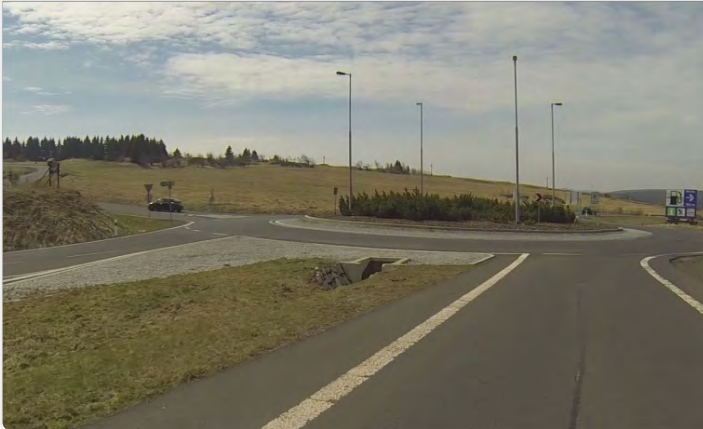
I/25 - Směr proti staničení | km 13,378 | ID 1505
BI PK (2016)

Bezpečnostní deficit Pevná překážka
Kategorie 1× - Tuhé čelo propustku
Závažnost rizika **Nizká**
Poznámka V tomto úseku lze předpokládat skutečnou rychlost vozidel nižší než je nejvyšší dovolená.

Návrh opatření Systematické opatření I. (instalace deformačních prvků, ochránění, zešíkmení, zrušení)
Poznámka -
Náročnost realizace **Složité řešení**

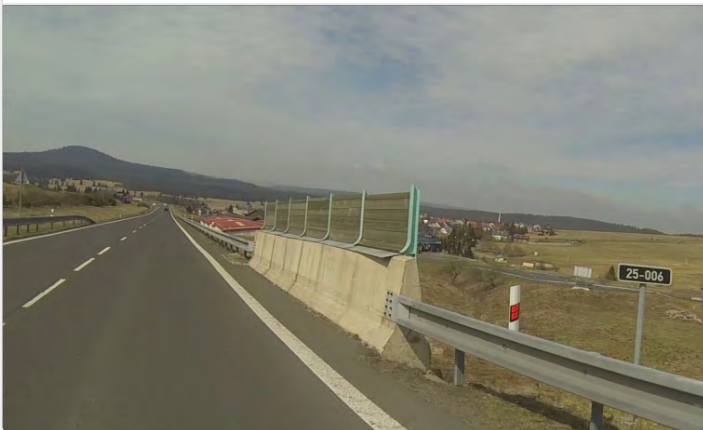
I/25 - Směr proti staničení | km 13,238 | ID 2255
BI PK (2016)

Bezpečnostní deficit Zádržné zařízení
Kategorie 2× - Neadekvátně realizovaný přechod mezi různými druhy svodidel
Závažnost rizika **Střední**
Poznámka Absence přechodového dílu betonového svodidla z obou stran. Současné provedení betonového svodidla tvoří pevnou překážku. Absence zhuštění stojin v místě přechodu na betonové svodidlo.

Návrh opatření Realizace adekvátního napojení svodidel
Poznámka -
Náročnost realizace **Administrativní řešení**

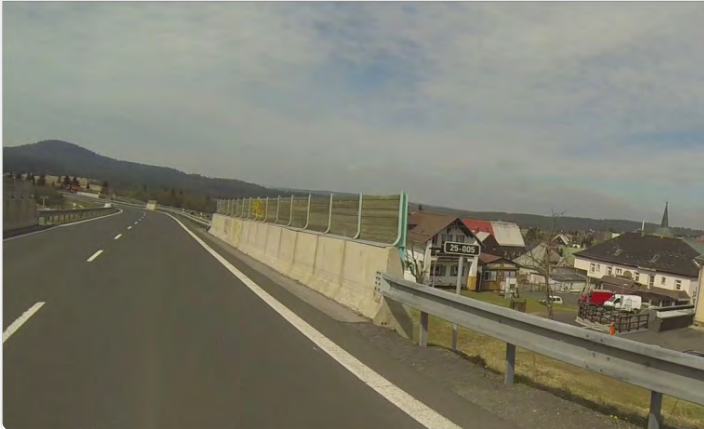
I/25 - Směr proti staničení | km 12,846 | ID 2257
 BI PK (2016)

Bezpečnostní deficit	Zádržné zařízení
Kategorie	<input checked="" type="checkbox"/> 2× - Neadekvátně realizovaný přechod mezi různými druhy svodidel
Závažnost rizika	Střední
Poznámka	Absence přechodového dílu betonového svodidla z obou stran. Současné provedení betonového svodidla tvoří pevnou překážku. Absence zhuštění stojin v místě přechodu na betonové svodidlo.

Návrh opatření	Realizace adekvátního napojení svodidel
Poznámka	-
Náročnost realizace	Administrativní řešení

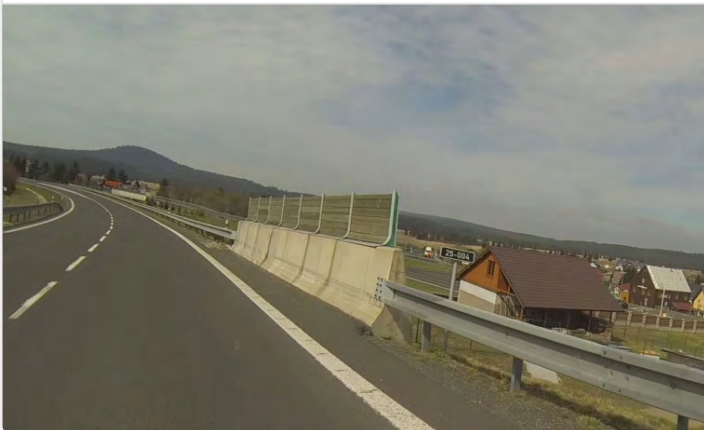
I/25 - Směr proti staničení | km 12,724 | ID 2259
 BI PK (2016)

Bezpečnostní deficit	Zádržné zařízení
Kategorie	<input checked="" type="checkbox"/> 2× - Neadekvátně realizovaný přechod mezi různými druhy svodidel
Závažnost rizika	Střední
Poznámka	Absence přechodového dílu betonového svodidla z obou stran. Současné provedení betonového svodidla tvoří pevnou překážku. Absence zhuštění stojin v místě přechodu na betonové svodidlo.

Návrh opatření	Realizace adekvátního napojení svodidel
Poznámka	-
Náročnost realizace	Administrativní řešení

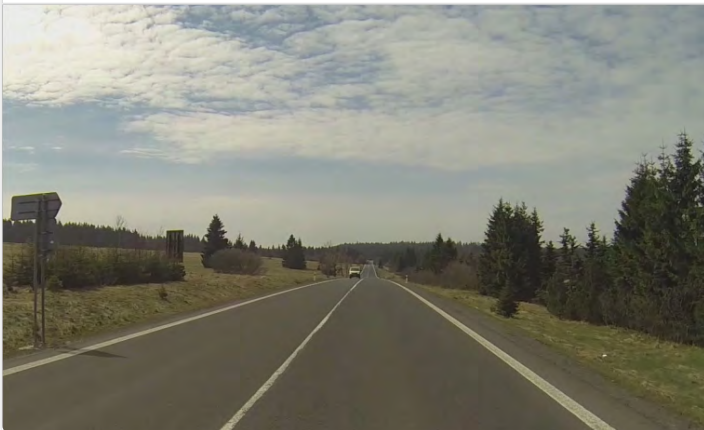
Bezpečnostní deficit Pevná překážka
Kategorie 1× - Vzrostlá zeleň (průměr kmene do 0,1 m)
Závažnost rizika **Nizká**
Poznámka Vzrostlá zeleň nacházející se v blízkosti PK primárně představuje riziko do budoucna.

Návrh opatření Odstranění
Poznámka -
Náročnost realizace **Jednoduché řešení**

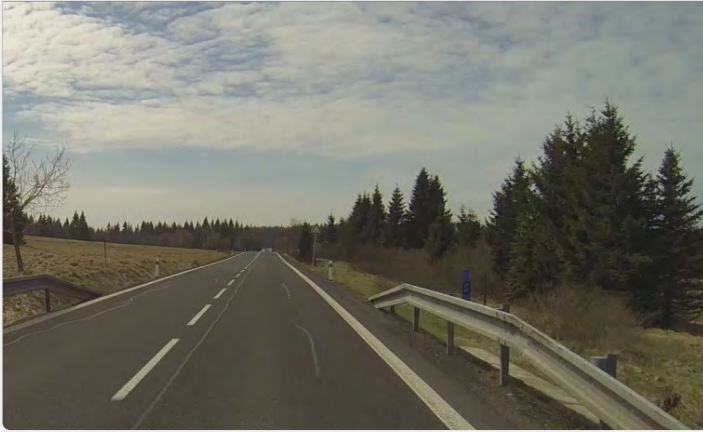
Bezpečnostní deficit Zadržné zařízení
Kategorie 2× - Krátký výškový náběh svodidla
Závažnost rizika **Střední**
Poznámka Krátké výškové náběhy na obou koncích svodidla.

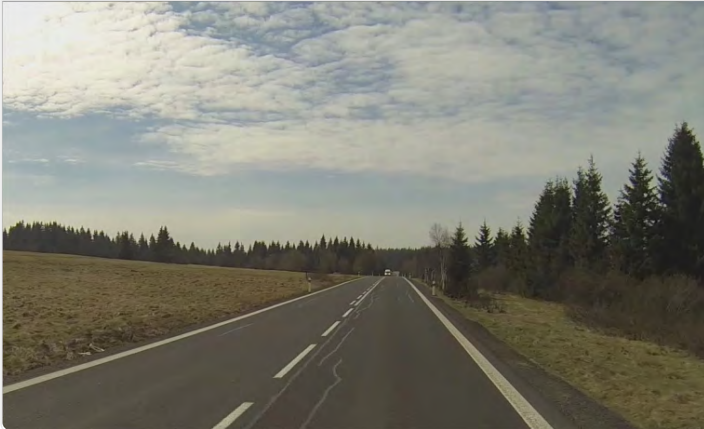
Bezpečnostní deficit Mezikřižovatkový úsek
Kategorie 1× - Absence SDZ a VDZ
Závažnost rizika **Nizká**
Poznámka Absence SDZ B 21a a VDZ V 9b.

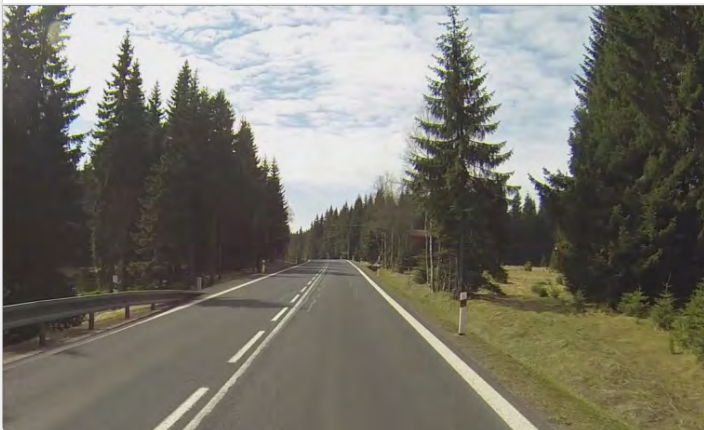
Bezpečnostní deficit Pevná překážka
Kategorie 70 m - Stromy, vzrostlá zeleň
Závažnost rizika **Střední**
Poznámka -

Návrh opatření Odstranění, ochrana svodidly
Poznámka V případě ochrany svodidly lze adekvátně prodloužit stávající svodidlo.
Náročnost realizace **Administrativní řešení**

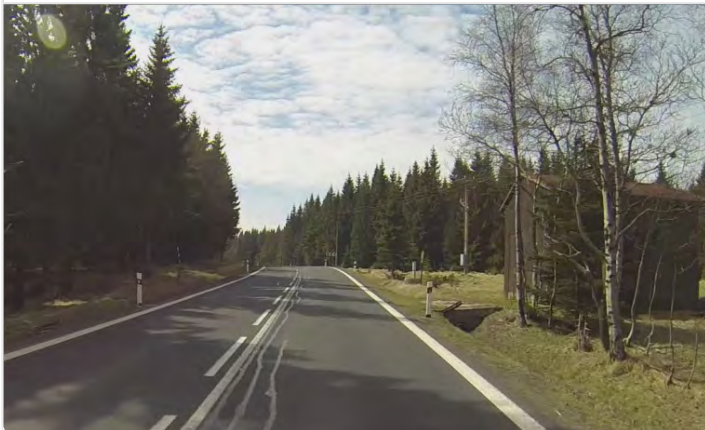
Bezpečnostní deficit Pevná překážka
Kategorie 2× - Tuhé čelo trubního propustku pod sjezdem / samostatným sjezdem
Závažnost rizika **Vysoká**
Poznámka -

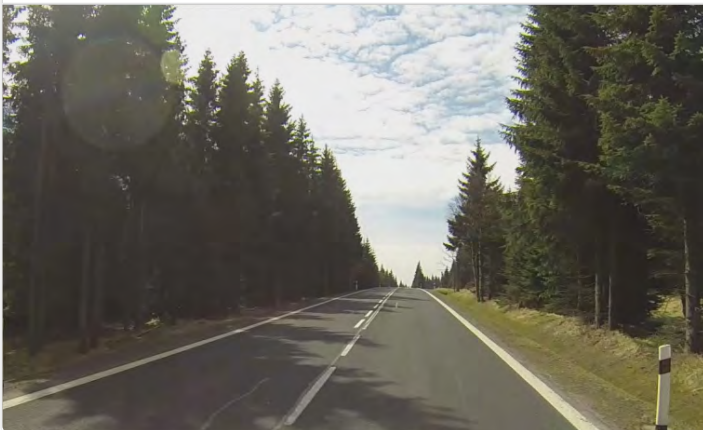
Bezpečnostní deficit Mezikřižovatkový úsek
Kategorie 1× - Absence SDZ a VDZ
Závažnost rizika **Nizká**
Poznámka Absence SDZ B 21a a VDZ V 9b.

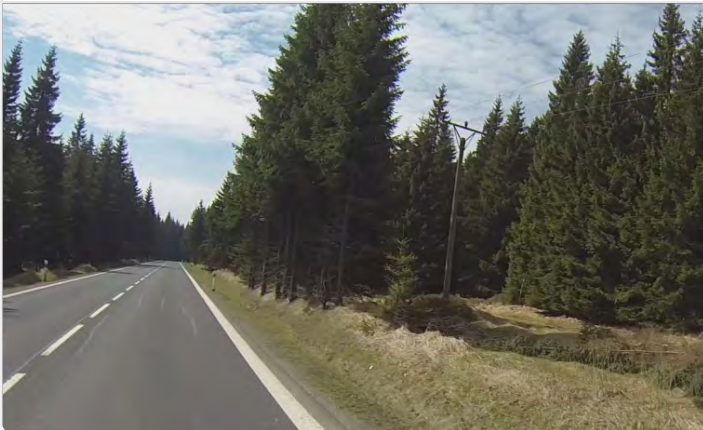
Bezpečnostní deficit Pevná překážka
Kategorie 120 m - Stromy, vzrostlá zeleň
Závažnost rizika **Střední**
Poznámka -

Návrh opatření Odstranění, ochrana svodidly
Poznámka -
Náročnost realizace **Administrativní řešení**

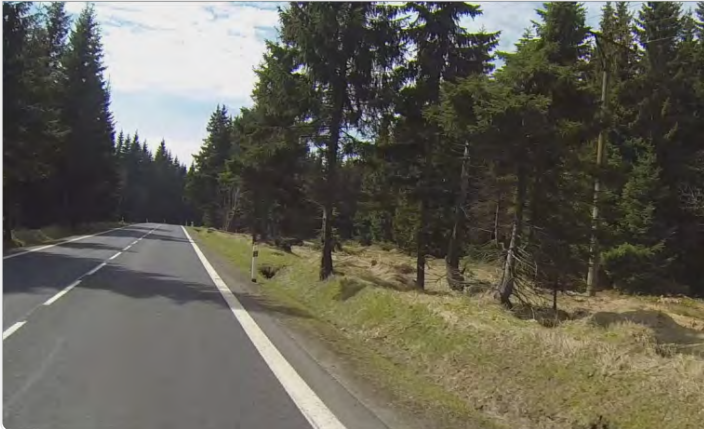
Bezpečnostní deficit Pevná překážka
Kategorie 2× - Polotuhé zemní těleso sjezdu / samostatného sjezdu
Závažnost rizika **Střední**
Poznámka -

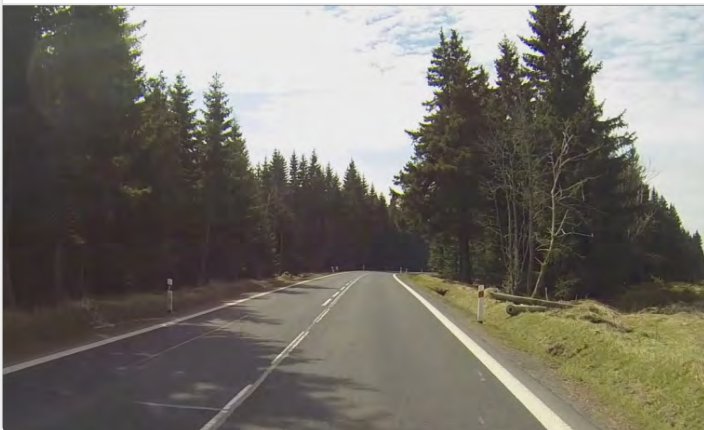
Bezpečnostní deficit Mezikřížovatkový úsek
Kategorie 1× - Absence SDZ a VDZ
Závažnost rizika **Nízká**
Poznámka Absence SDZ B 21a, VDZ V 9b.

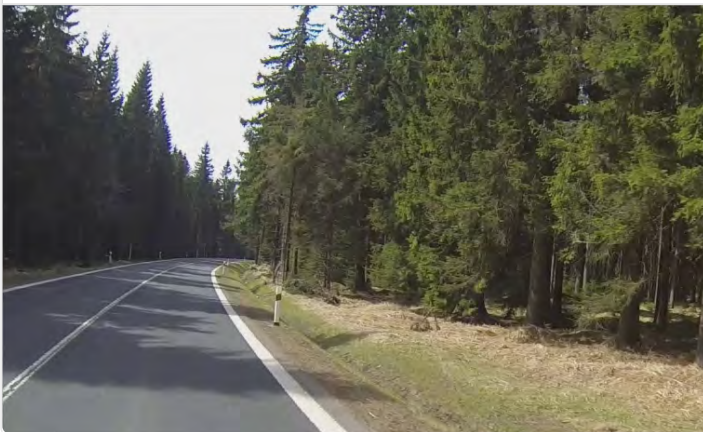
Bezpečnostní deficit Pevná překážka
Kategorie 350 m - Stromy, vzrostlá zeleň
Závažnost rizika **Střední**
Poznámka -

Návrh opatření Odstranění, ochrana svodidly
Poznámka -
Náročnost realizace **Administrativní řešení**

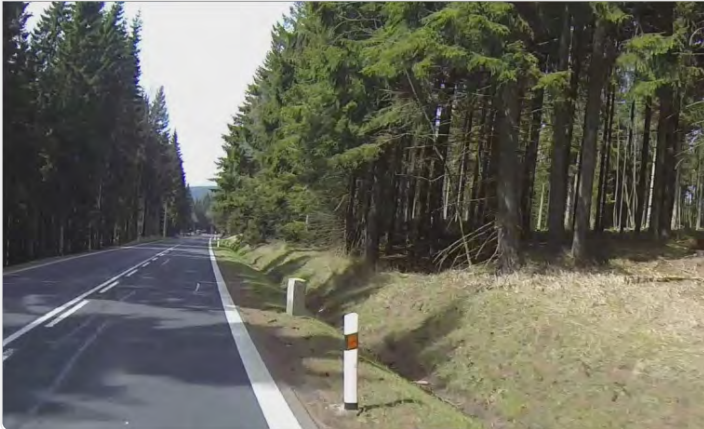
Bezpečnostní deficit Pevná překážka
Kategorie 1× - Betonový sloupek
Závažnost rizika **Střední**
Poznámka -

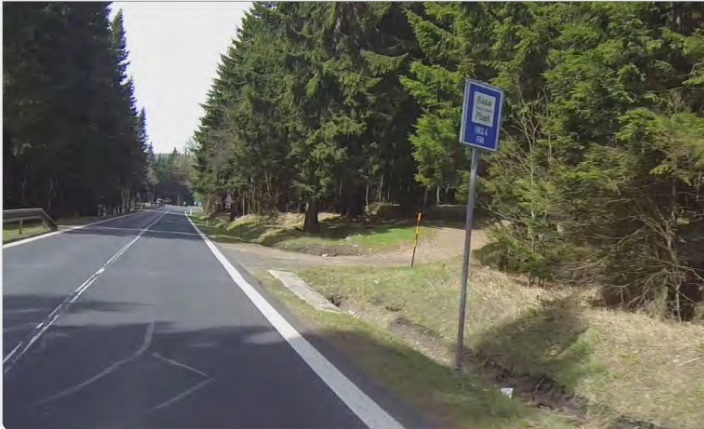
Bezpečnostní deficit Pevná překážka
Kategorie 2× - Polotuhé zemní těleso sjezdu / samostatného sjezdu
Závažnost rizika **Nizká**
Poznámka -

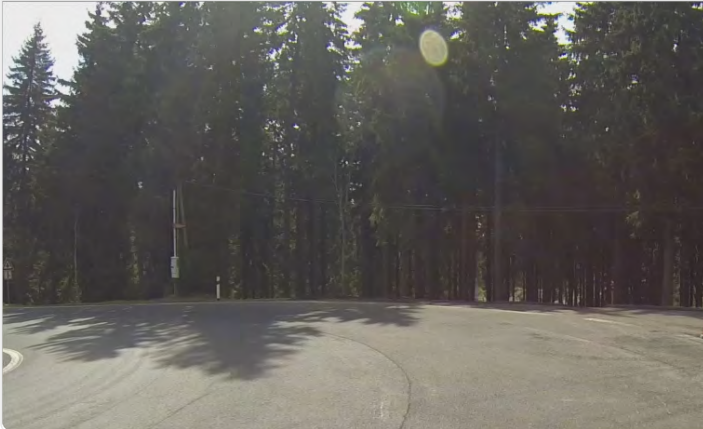
Bezpečnostní deficit Pevná překážka
 Kategorie 1× - Sloupy el. vedení, VO apod.
 70 m - Stromy, vzrostlá zeleň
 Závažnost rizika **Střední**
 Poznámka V tomto úseku lze předpokládat skutečnou rychlost vozidel nižší než je nejvyšší dovolená z důvodu směrového a výškového vedení PK.

Návrh opatření Odstranění, ochrana svodidly
 Poznámka -
 Náročnost realizace **Administrativní řešení**

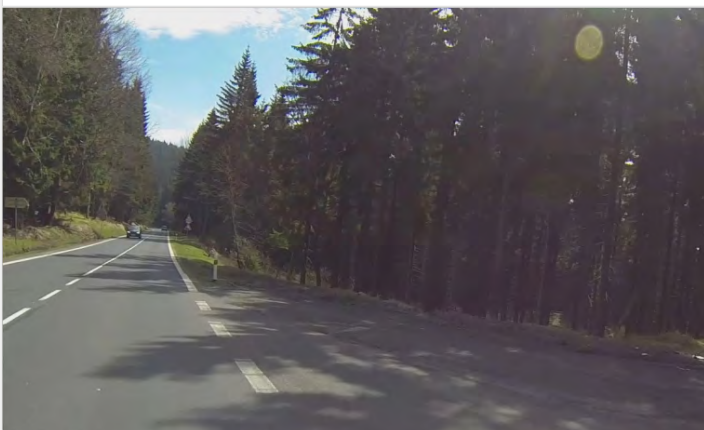
Bezpečnostní deficit Pevná překážka
Kategorie 225 m - Stromy, vzrostlá zeleň
Závažnost rizika **Střední**
Poznámka -

Návrh opatření Odstranění, ochrana svodidly
Poznámka V případě ochrany svodidly lze adekvátně prodloužit stávající svodidlo. Řešit společně se záznamem ID 1618.
Náročnost realizace **Administrativní řešení**

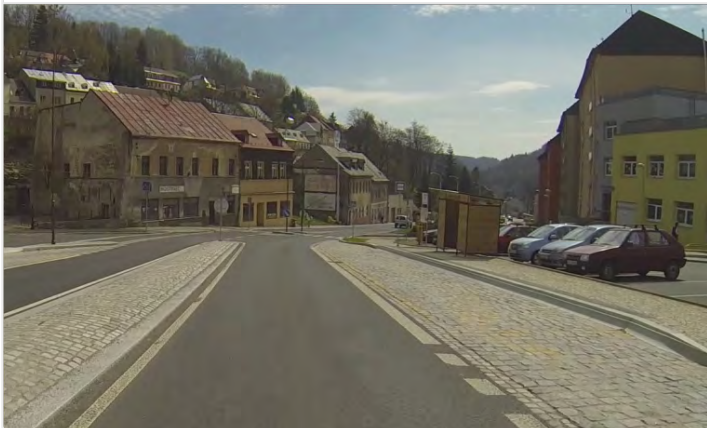
Bezpečnostní deficit Autobusová zastávka
Kategorie 1× - Absence nebo opotřebované VDZ
Závažnost rizika **Nízká**
Poznámka Opotřebované VDZ V 11a a V 12a.

Návrh opatření Realizace, oprava VDZ
Poznámka -
Náročnost realizace **Jednoduché řešení**

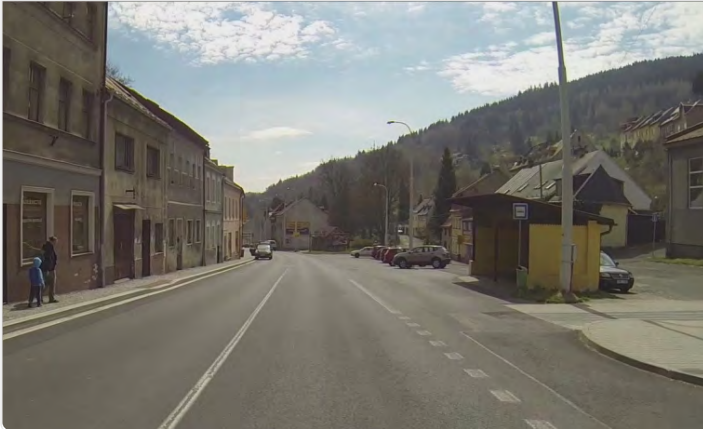
I/25 - Směr proti staničení | km 6,090 | ID 1713
BI PK (2016)

Bezpečnostní deficit Autobusová zastávka
Kategorie 1× - Absence nebo opotřebované VDZ
 1× - Neadekvátní podmínky pro pěší - krátká / neadekvátně provedená nástupní hrana a absence návaznosti na pěší infrastrukturu
Závažnost rizika **Střední**
Poznámka Absence VDZ V 11a, V 12a.

Návrh opatření Vytvoření bezpečného stání pro VHD
Poznámka -
Náročnost realizace **Složité řešení**

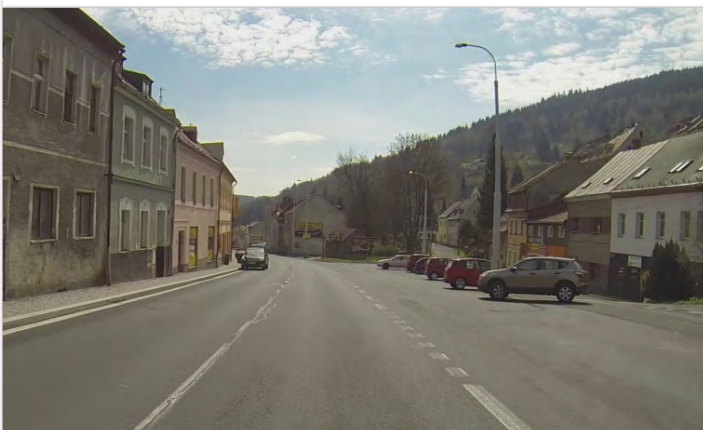
I/25 - Směr proti staničení | km 6,067 | ID 1714
BI PK (2016)

Bezpečnostní deficit Sjezd / samostatný sjezd / parkoviště
Kategorie 30 m - Absence nebo opotřebované VDZ
Závažnost rizika **Nizká**
Poznámka Opotřebované VDZ V 10d.

Návrh opatření Realizace, oprava VDZ
Poznámka -
Náročnost realizace **Jednoduché řešení**

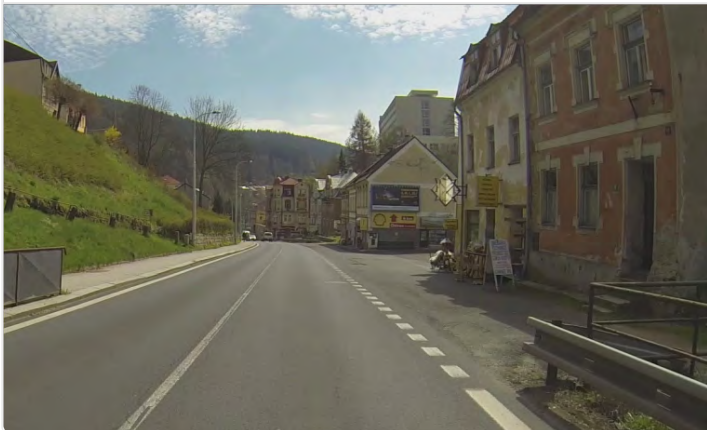
Bezpečnostní deficit Přístupové podmínky pro chodce
Kategorie 140 m - Absence pěší infrastruktury
Závažnost rizika **Střední**
Poznámka -

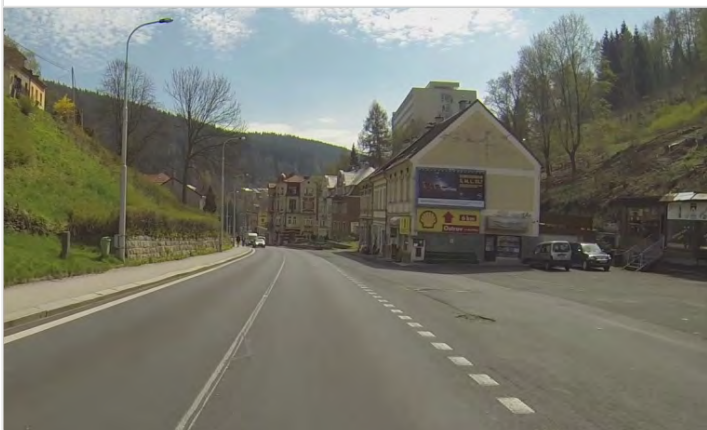
Bezpečnostní deficit Reklamní zařízení
Kategorie 2× - Reklamní zařízení (rušivý efekt na účastníky silničního provozu)
Závažnost rizika **Nízká**
Poznámka -

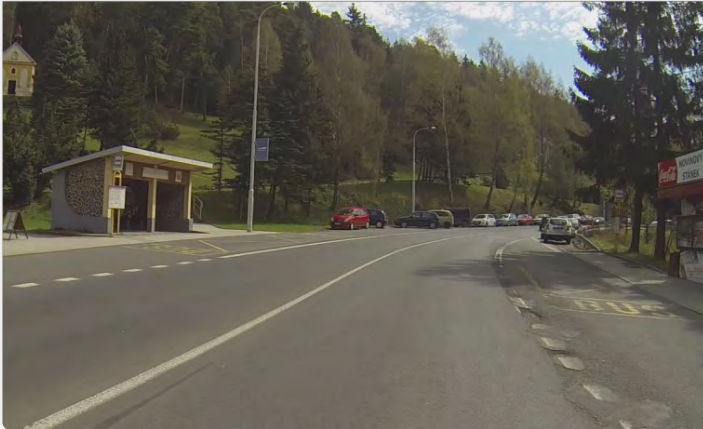
Bezpečnostní deficit Technický stav vozovky
Kategorie 20 m - Výtluky, výmoly
Závažnost rizika Nizká
Poznámka -

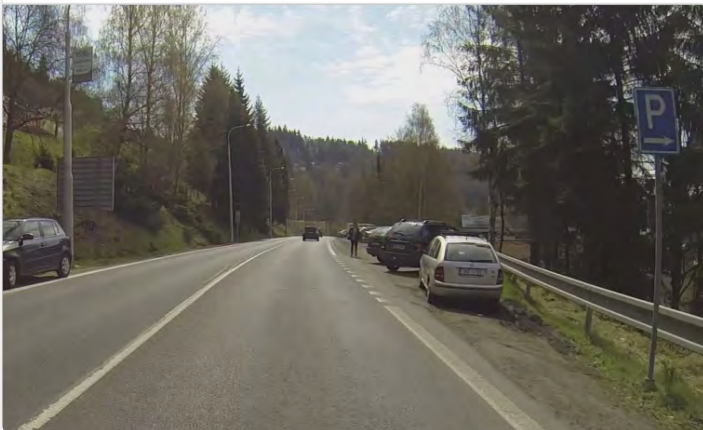
Bezpečnostní deficit Sjezd / samostatný sjezd / parkoviště
Kategorie 35 m - Neadekvátní provedení, resp. umístění VDZ
Závažnost rizika Nizká
Poznámka Chybné provedení VDZ parkovacího pruhu.

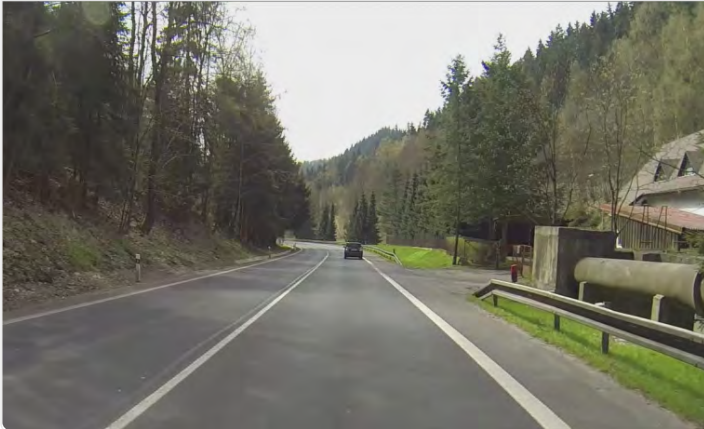
Bezpečnostní deficit Zadržné zařízení
Kategorie 2× - Krátký výškový náběh svodidla
Závažnost rizika **Střední**
Poznámka -

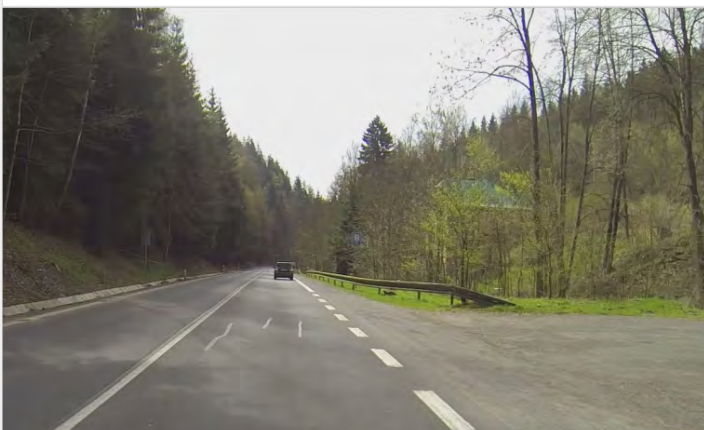
Bezpečnostní deficit Zadržné zařízení
Kategorie 1× - Krátký výškový náběh svodidla
Závažnost rizika **Střední**
Poznámka -

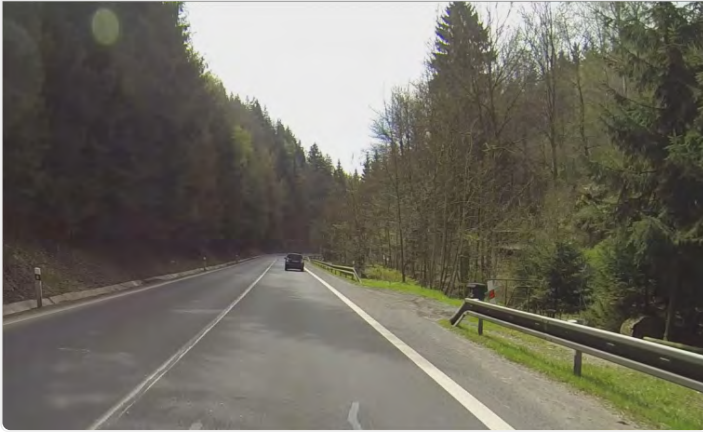
Bezpečnostní deficit Zadržné zařízení
Kategorie 2× - Krátký výškový náběh svodidla
Závažnost rizika **Střední**
Poznámka -

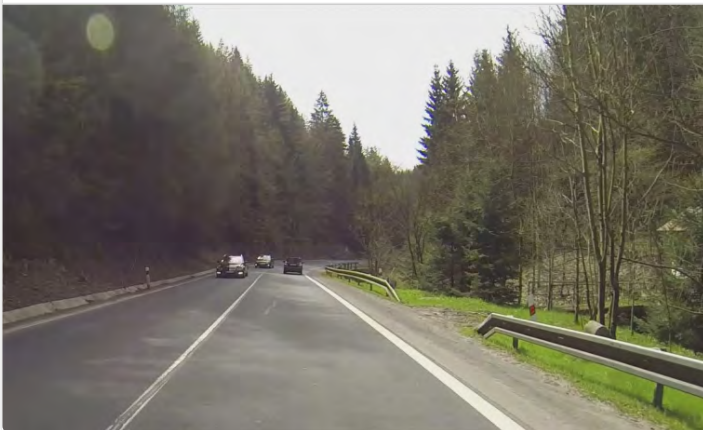
Bezpečnostní deficit Zadržné zařízení
Kategorie 2× - Krátký výškový náběh svodidla
Závažnost rizika **Střední**
Poznámka -
