PŘÍLOHA 1.5

Vyhodnocení identifikovaných dopravně-bezpečnostních deficitů

v rámci BI PK z roku 2016

I/25

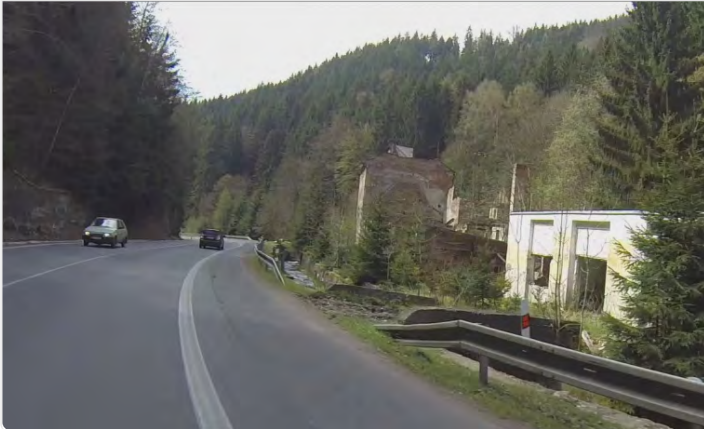
Bezpečnostní deficit	Zadržné zařízení
Kategorie	<input checked="" type="checkbox"/> 2× - Krátký výškový náběh svodidla
Závažnost rizika	Střední
Poznámka	-

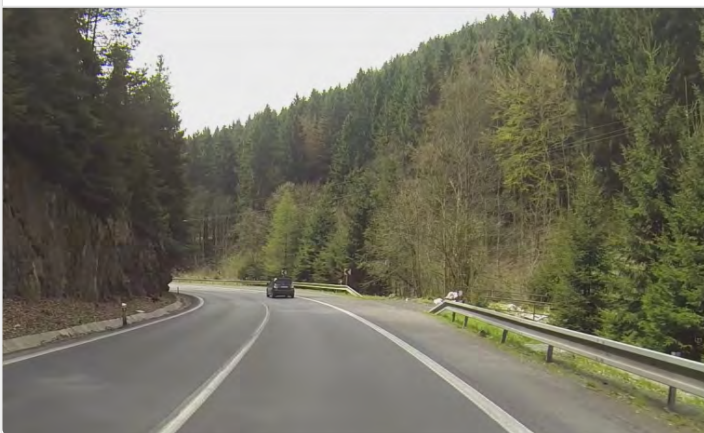
Bezpečnostní deficit	Zadržné zařízení
Kategorie	<input checked="" type="checkbox"/> 2× - Krátký výškový náběh svodidla
Závažnost rizika	Střední
Poznámka	-

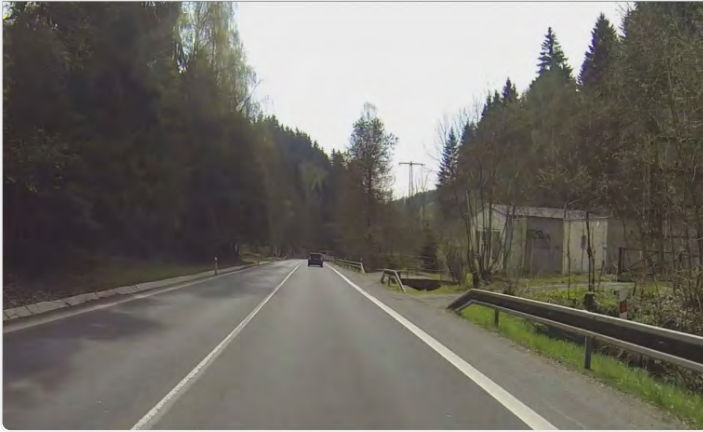
Bezpečnostní deficit Zadržné zařízení
Kategorie 4x - Krátký výškový náběh svodidla
Závažnost rizika **Střední**
Poznámka -

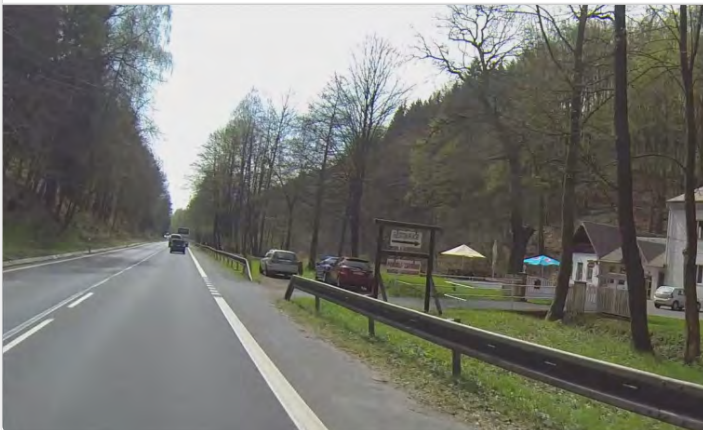
Bezpečnostní deficit Zadržné zařízení
Kategorie 2x - Krátký výškový náběh svodidla
Závažnost rizika **Střední**
Poznámka -

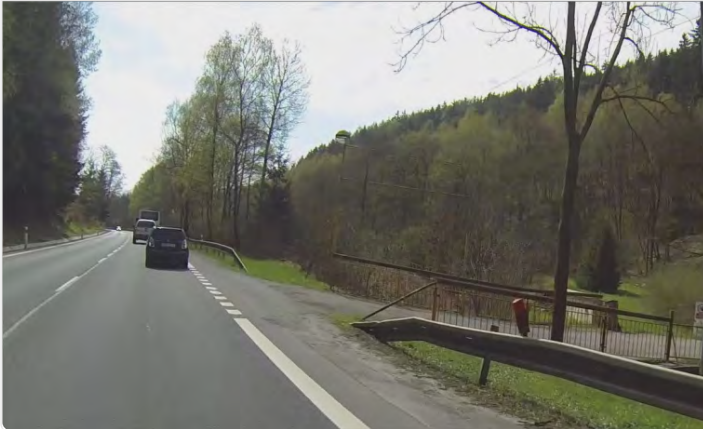
Bezpečnostní deficit Zadržné zařízení
Kategorie 2× - Krátký výškový náběh svodidla
Závažnost rizika **Vysoká**
Poznámka -

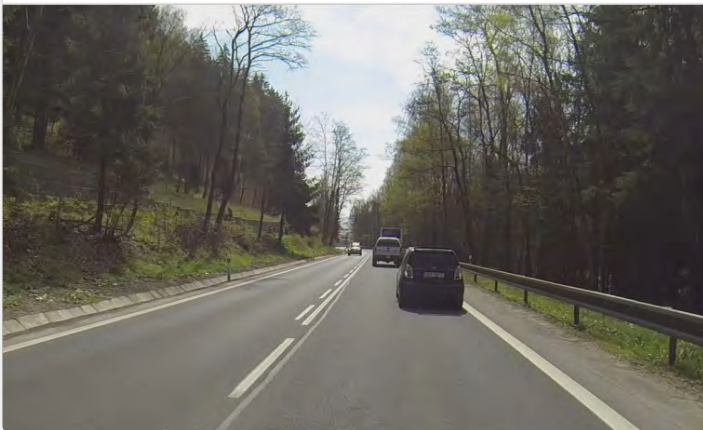
Bezpečnostní deficit Mezikřižovatkový úsek
Kategorie 1× - Absence SDZ a VDZ
Závažnost rizika **Nizká**
Poznámka Absence SDZ B 21a a VDZ 9b.

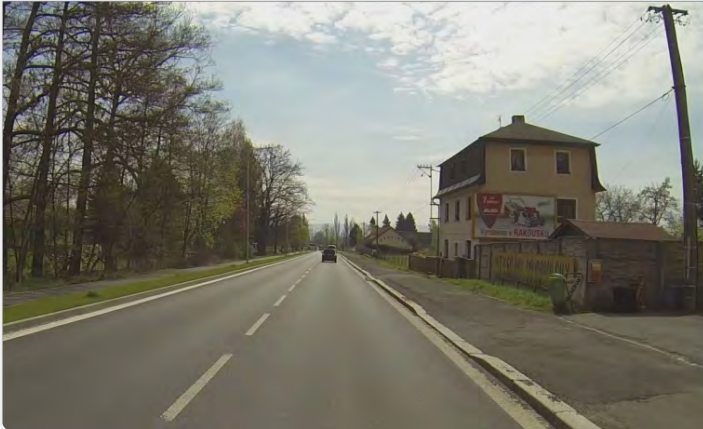
Bezpečnostní deficit Reklamní zařízení
Kategorie 2× - Reklamní zařízení (rušivý efekt na účastníky silničního provozu)
Závažnost rizika Nizká
Poznámka -

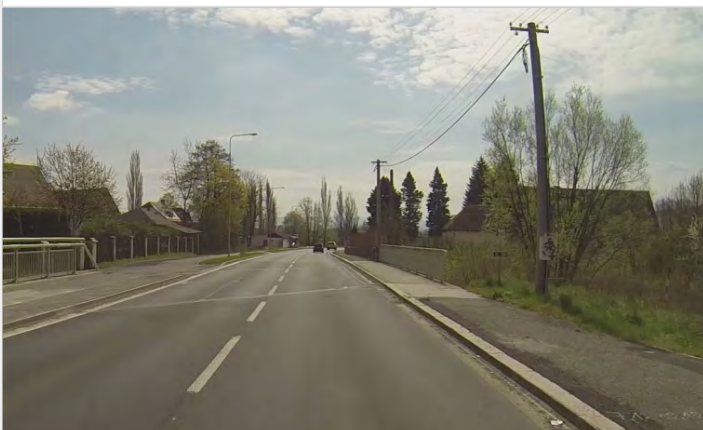
Bezpečnostní deficit Zádržné zařízení
Kategorie 1× - Nevhodný typ záchytného zařízení
Závažnost rizika Nizká
Poznámka Neadekvátní typ zádržného zařízení v místě mostního objektu. Je identifikováno riziko v podobě pádu vozidla z PK, a to v případě náhlého vyjetí z vozovky.

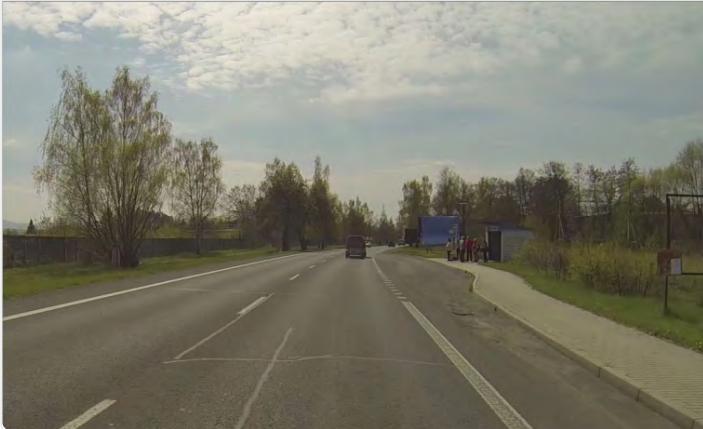
Bezpečnostní deficit Autobusová zastávka
Kategorie 1× - Absence nebo opotřebované VDZ
Závažnost rizika Nízká
Poznámka Absence VDZ V 11a, V 12a.

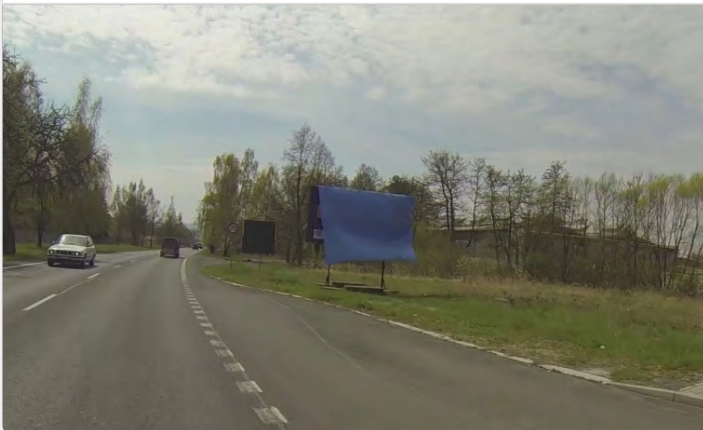
Bezpečnostní deficit Reklamní zařízení
Kategorie 2× - Reklamní zařízení (rušivý efekt na účastníky silničního provozu)
Závažnost rizika Nízká
Poznámka V současné době druhá konstrukce bez reklamní plochy.

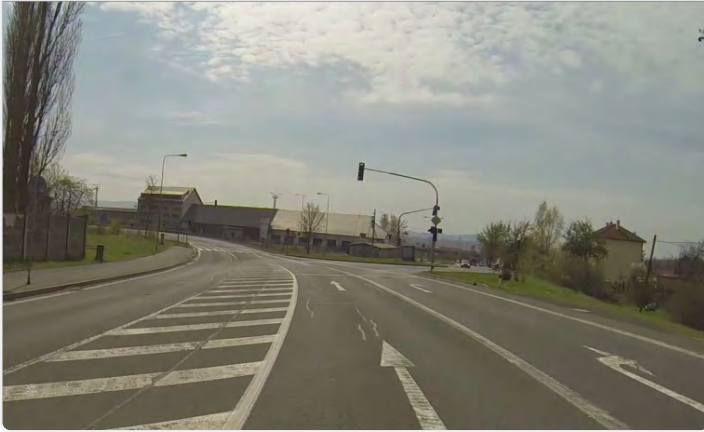
Bezpečnostní deficit Křižovatka
Kategorie 1× - Absence nebo opotřebované VDZ
Závažnost rizika **Nizká**
Poznámka Opotřebované VDZ V 2b, V 13.
