PŘÍLOHA 1.6

Vyhodnocení identifikovaných dopravně-bezpečnostních deficitů

v rámci BI PK z roku 2016

km 0,000 – 16,384

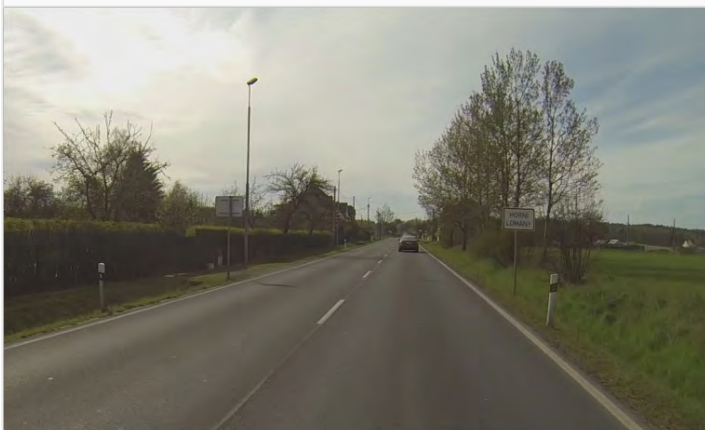
Bezpečnostní deficit	Pevná překážka
Kategorie	<input checked="" type="checkbox"/> 2× - Strom <input checked="" type="checkbox"/> 1× - Vzrostlá zeleň (průměr kmene do 0,1 m)
Závažnost rizika	Střední
Poznámka	Vzrostlá zeleň nacházející se v blízkosti PK primárně představuje riziko do budoucna.

Návrh opatření	Vytvoření adekvátního přechodu extravilán - intravilán
Poznámka	-
Náročnost realizace	Složité řešení

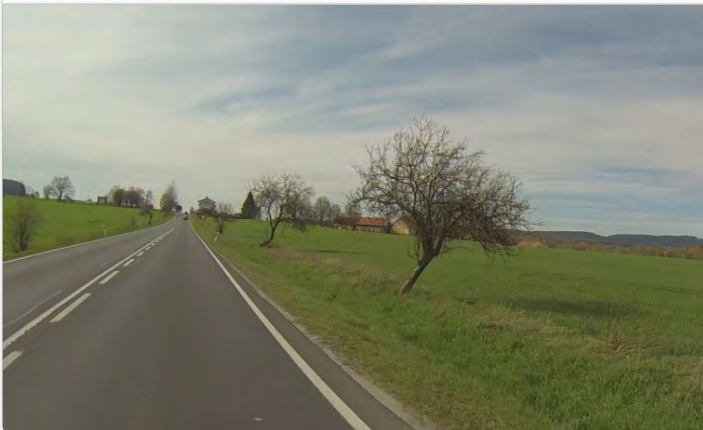
Bezpečnostní deficit Pevná překážka
Kategorie 1× - Rozvaděč IS
 1× - Strom
 3× - Vzrostlá zeleň (průměr kmene do 0,1 m)
Závažnost rizika **Střední**
Poznámka Vzrostlá zeleň nacházející se v blízkosti PK primárně představuje riziko do budoucna.

Návrh opatření Odstranění
Poznámka -
Náročnost realizace **Administrativní řešení**

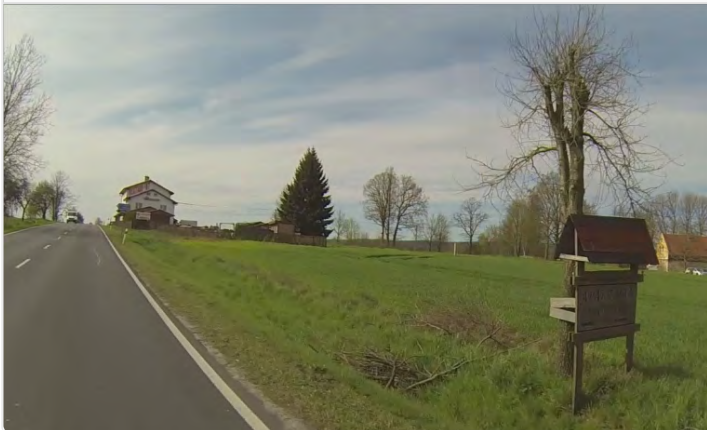
Bezpečnostní deficit Pevná překážka
Kategorie 3× - Strom
 1× - Vzrostlá zeleň (průměr kmene do 0,1 m)
Závažnost rizika **Střední**
Poznámka Vzrostlá zeleň nacházející se v blízkosti PK primárně představuje riziko do budoucna.

Návrh opatření Odstranění
Poznámka -
Náročnost realizace **Administrativní řešení**

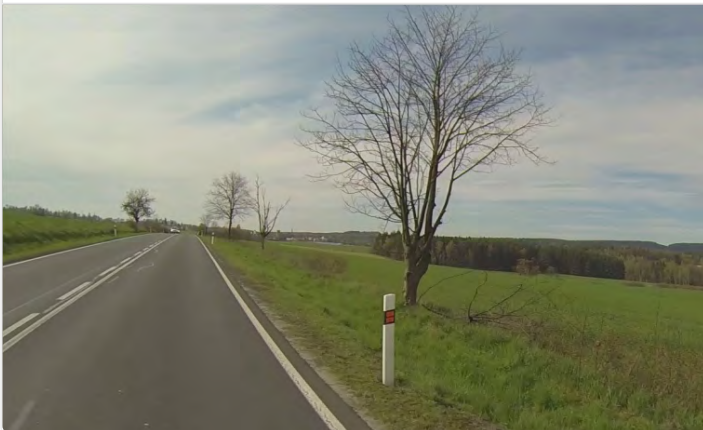
Bezpečnostní deficit Pevná překážka
Kategorie 55 m - Vzrostlá zeleň (průměr kmene do 0,1 m)
Závažnost rizika **Nizká**
Poznámka Vzrostlá zeleň nacházející se v blízkosti PK primárně představuje riziko do budoucna.

Návrh opatření Odstranění
Poznámka -
Náročnost realizace **Administrativní řešení**

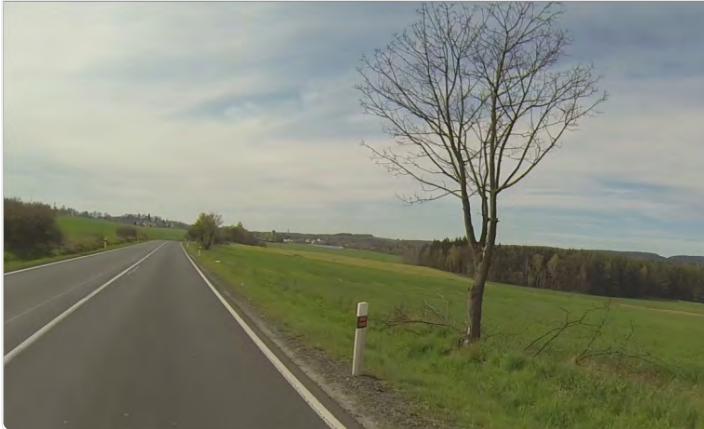
Bezpečnostní deficit Pevná překážka
Kategorie 1× - Strom
Závažnost rizika **Vysoká**
Poznámka -

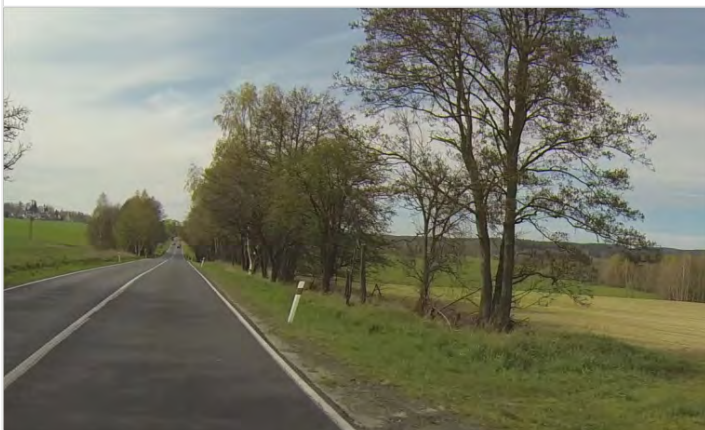
Bezpečnostní deficit Pevná překážka
Kategorie 1× - Strom
 1× - Vzrostlá zeleň (průměr kmene do 0,1 m)
Závažnost rizika **Střední**
Poznámka Vzrostlá zeleň nacházející se v blízkosti PK primárně představuje riziko do budoucna.

Návrh opatření Odstranění
Poznámka -
Náročnost realizace **Administrativní řešení**

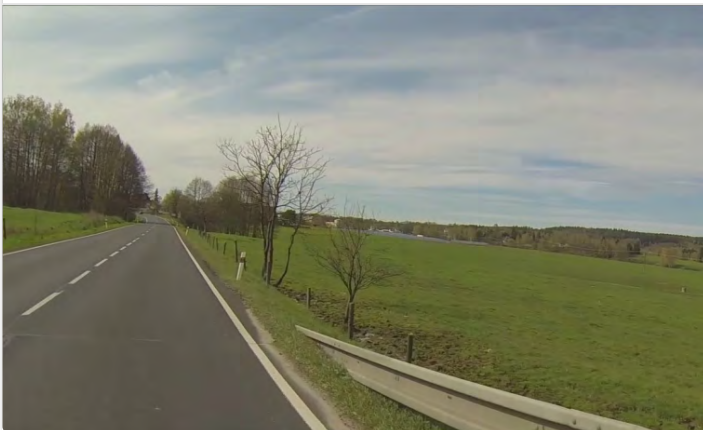
Bezpečnostní deficit	Pevná překážka
Kategorie	<input checked="" type="checkbox"/> 1× - Rozvaděč IS <input checked="" type="checkbox"/> 4× - Strom <input checked="" type="checkbox"/> 1× - Vzrostlá zeleň (průměr kmene do 0,1 m)
Závažnost rizika	Vysoká
Poznámka	Vzrostlá zeleň nacházející se v blízkosti PK primárně představuje riziko do budoucna.

Návrh opatření	Odstranění
Poznámka	-
Náročnost realizace	Jednoduché řešení

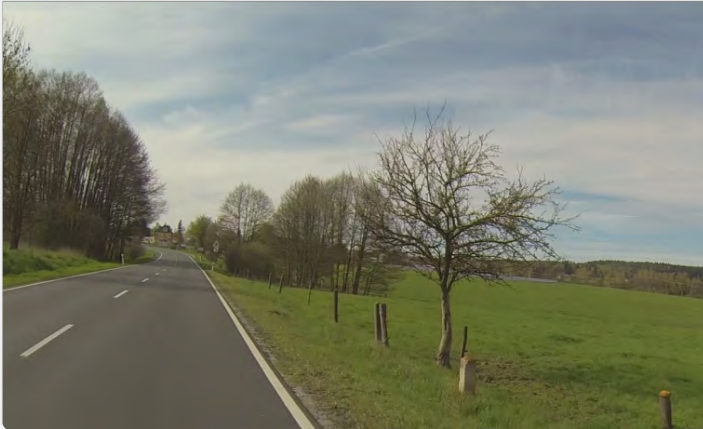
Bezpečnostní deficit Pevná překážka
Kategorie 1× - Betonový sloupek
 1× - Strom
Závažnost rizika **Střední**
Poznámka -

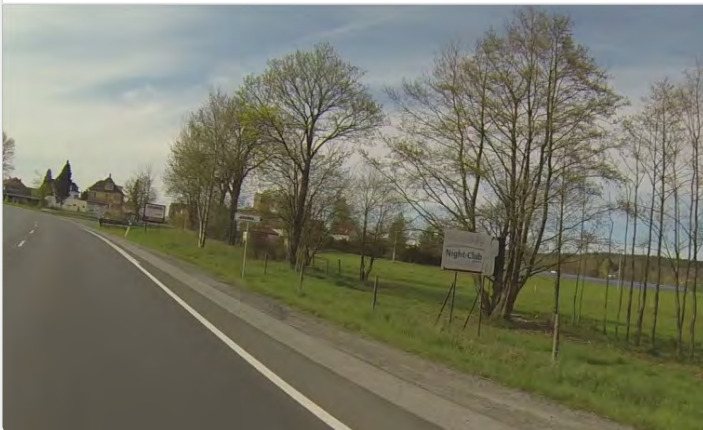
Bezpečnostní deficit Reklamní zařízení
Kategorie 1× - Reklamní zařízení (rušivý efekt na účastníky silničního provozu)
Závažnost rizika Nizká
Poznámka -

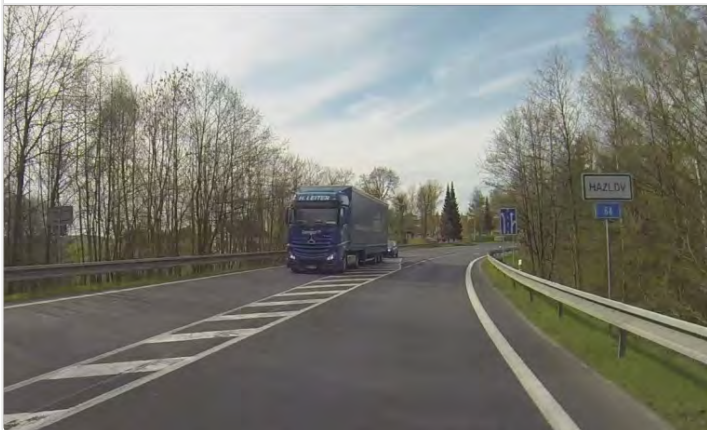
Bezpečnostní deficit Zádržné zařízení
Kategorie 1× - Krátké svodidlo před - místem nebezpečí (např. hlubina, okolí PK)
 1× - Krátké svodidlo před - stromem
Závažnost rizika **Střední**
Poznámka Krátké svodidlo před hlubinou a před stromy, vzrostlou zelení.

Návrh opatření Vytvoření adekvátního přechodu extravilán - intravilán
Poznámka -
Náročnost realizace **Složité řešení**

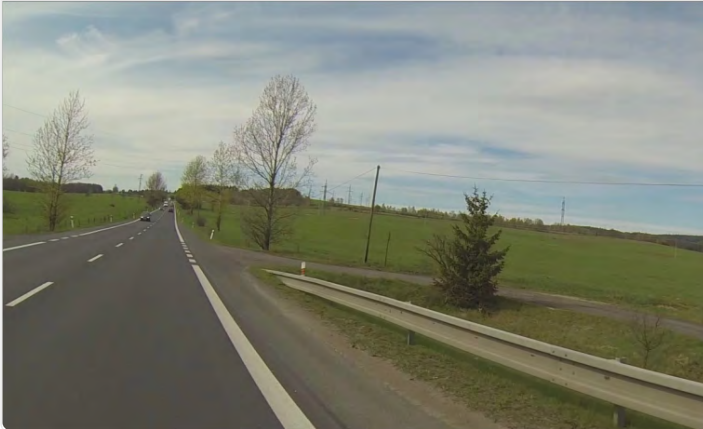
Bezpečnostní deficit Sjezd / samostatný sjezd / parkoviště
Kategorie 1× - Neadekvátní provedení, resp. umístění VDZ
Závažnost rizika **Nízká**
Poznámka Chybné provedení VDZ v místě sjezdu.

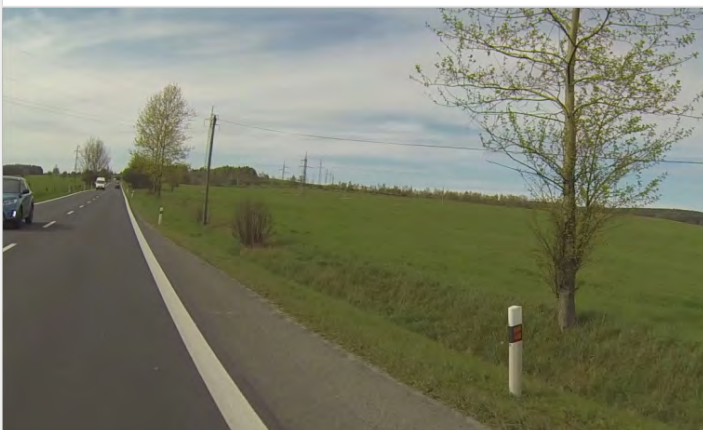
Bezpečnostní deficit Pevná překážka
Kategorie 1× - Sloupce el. vedení, VO apod.
Závažnost rizika **Střední**
Poznámka -

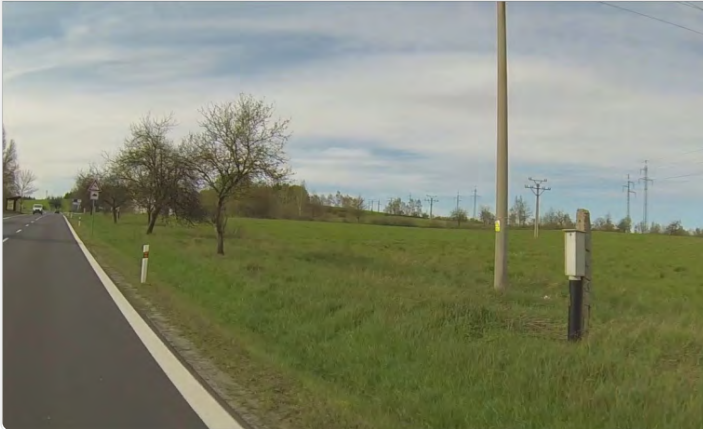
Bezpečnostní deficit Pevná překážka
Kategorie 2× - Rozvaděč IS
Závažnost rizika **Nízká**
Poznámka -

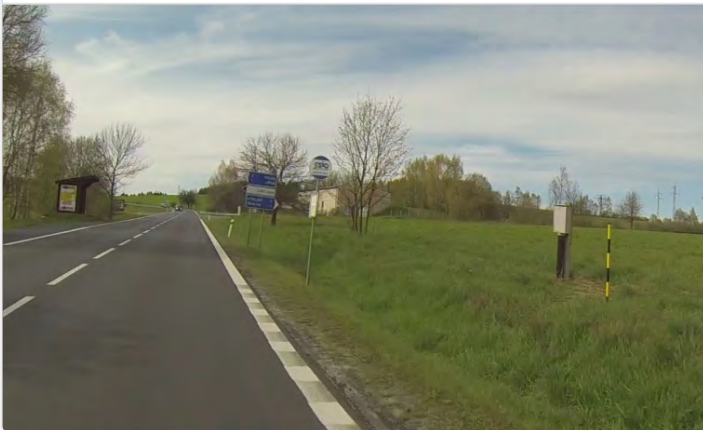
Bezpečnostní deficit Autobusová zastávka
Kategorie 1× - Absence nebo opotřebované VDZ
 1× - Neadekvátní podmínky pro pěší - krátká / neadekvátně provedená nástupní hrana a absence návaznosti na pěší infrastrukturu
 1× - Neadekvátní provedení VDZ
 1× - Neadekvátní umístění SDZ
 1× - Nevhodný typ zastávky (zastávka se nachází v jízdním pruhu)
Závažnost rizika **Vysoká**
Poznámka Absence VDZ V 11a. Mezi SDZ IJ 4b a IS 3b, 4b, 3c není dodržen minimální rozestup. Neadekvátní provedení VDZ V 4.

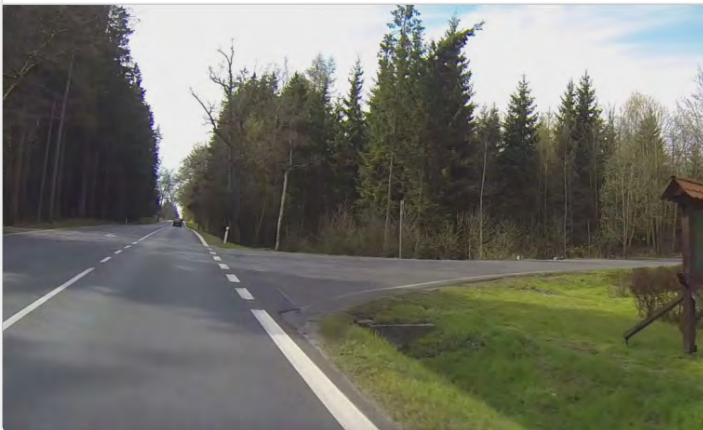
Bezpečnostní deficit Pevná překážka
Kategorie 2x - Tuhé čelo trubního propustku pod -
připojovanou komunikací
Závažnost rizika **Vysoká**
Poznámka -

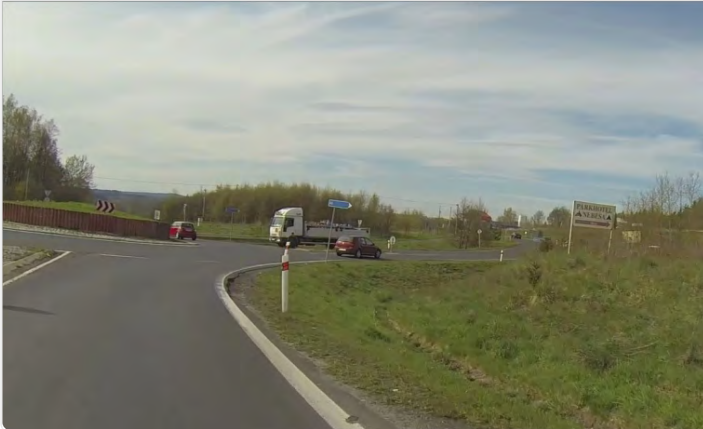
Bezpečnostní deficit Reklamní zařízení
Kategorie 1× - Reklamní zařízení (rušivý efekt na účastníky silničního provozu)
Závažnost rizika **Nízká**
Poznámka -

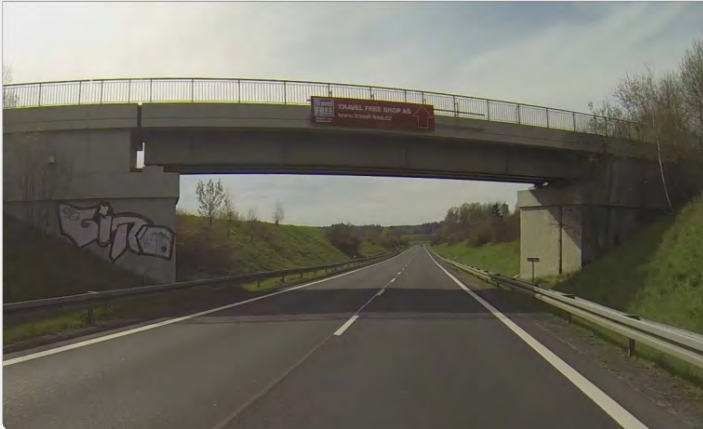
Bezpečnostní deficit Reklamní zařízení
Kategorie 1× - Reklamní zařízení (rušivý efekt na účastníky silničního provozu)
Závažnost rizika **Nizká**
Poznámka -

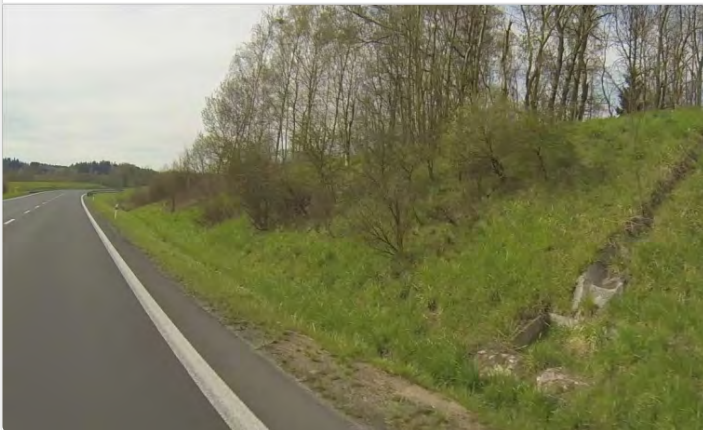
Bezpečnostní deficit Pevná překážka
Kategorie 1× - Vodohospodářský objekt
Závažnost rizika **Nizká**
Poznámka -

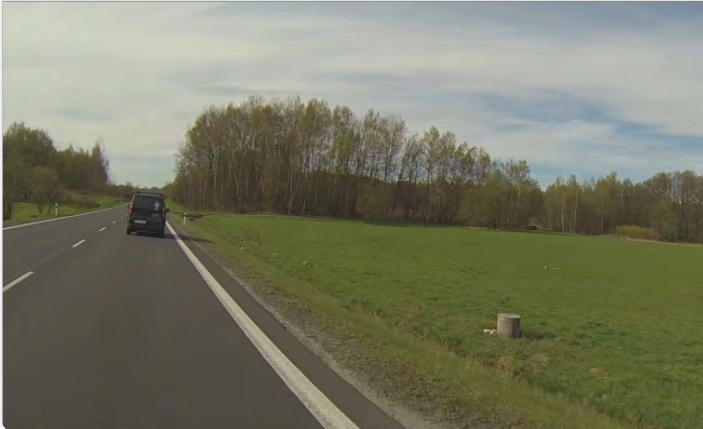
Bezpečnostní deficit Pevná překážka
Kategorie 1× - Betonová skruž
Závažnost rizika **Nizká**
Poznámka -

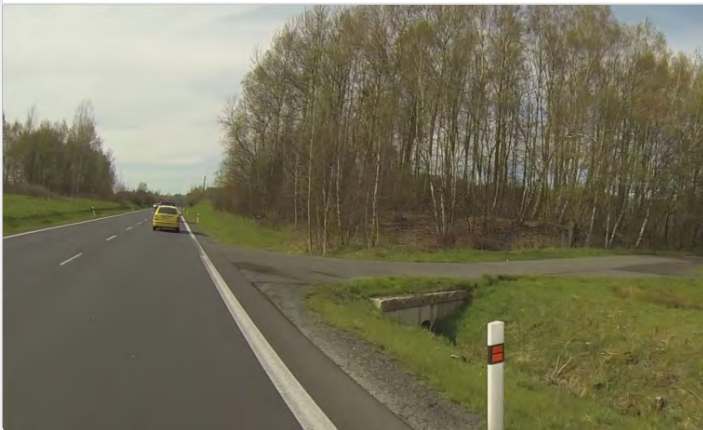
Bezpečnostní deficit Pevná překážka
Kategorie 2× - Tuhé čelo trubního propustku pod sjezdem / samostatným sjezdem
Závažnost rizika **Vysoká**
Poznámka -

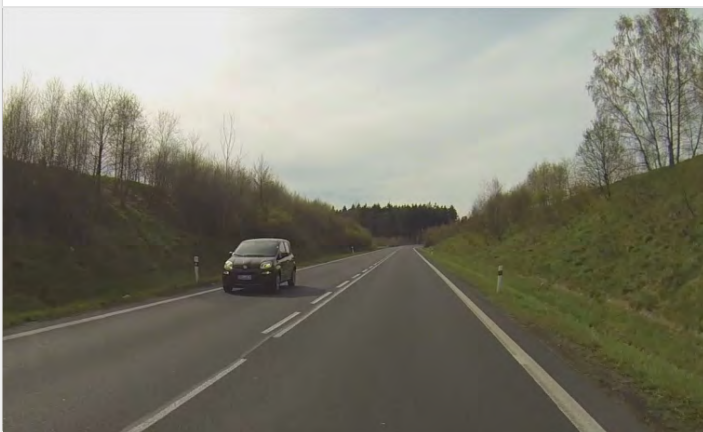
Bezpečnostní deficit Mezikřižovatkový úsek
Kategorie 1× - Absence SDZ a VDZ
Závažnost rizika **Nízká**
Poznámka Absence SDZ B 21a a VDZ V 9b.

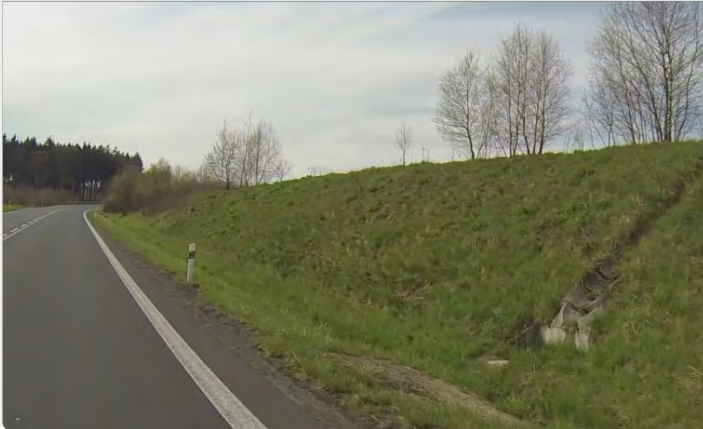
Bezpečnostní deficit Pevná překážka
Kategorie 1× - Vodohospodářský objekt
Závažnost rizika Nizká
Poznámka -

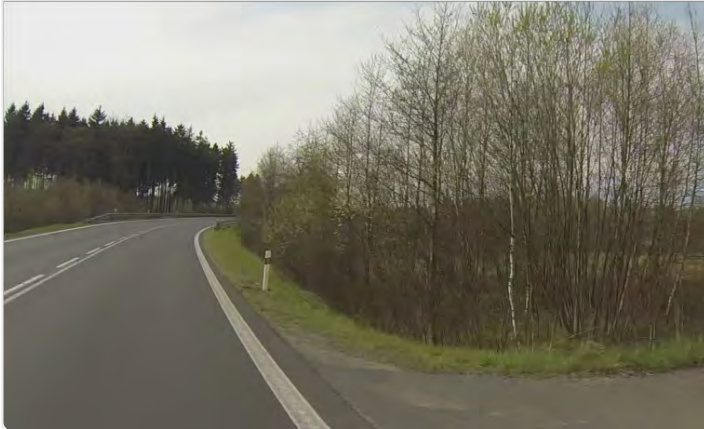
Bezpečnostní deficit Pevná překážka
Kategorie

55 m - Stromy, vzrostlá zeleň
Závažnost rizika **Vysoká**
Poznámka -

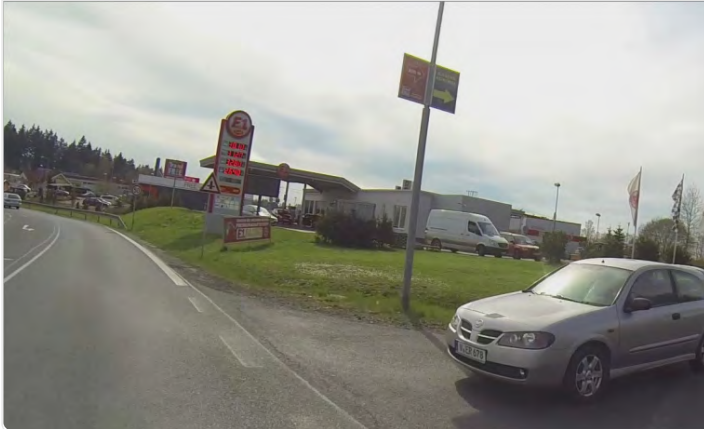
Bezpečnostní deficit Pevná překážka
Kategorie 1× - Sloupy el. vedení, VO apod.
Závažnost rizika **Střední**
Poznámka -

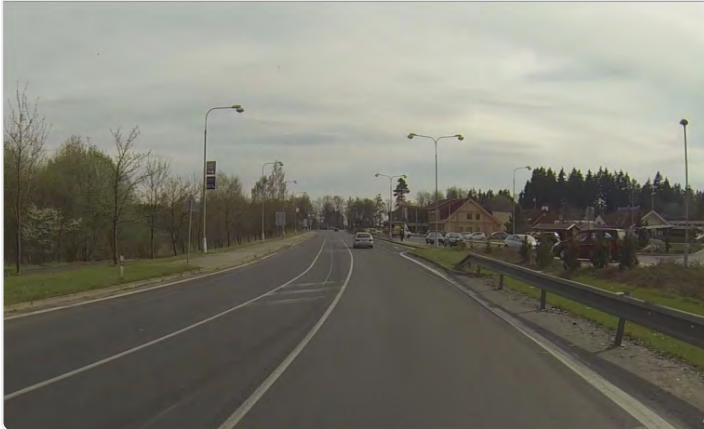
Bezpečnostní deficit Mezikřížovatkový úsek
Kategorie 100 m - Absence nebo opotřebované VDZ
Závažnost rizika **Nízká**
Poznámka Opotřebované VDZ V 13.

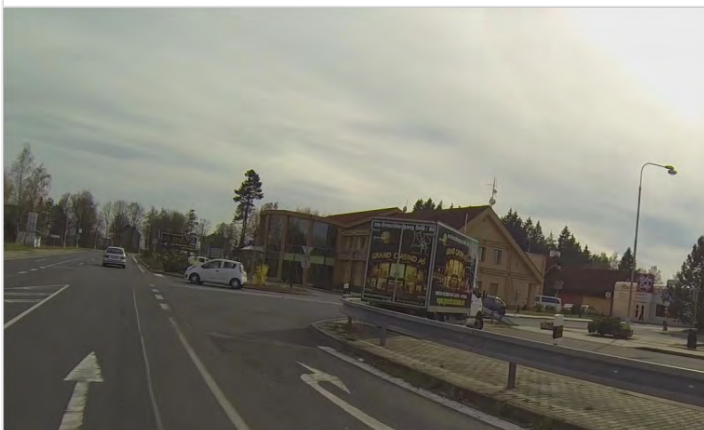
Bezpečnostní deficit Reklamní zařízení
Kategorie 1× - Reklamní zařízení (rušivý efekt na účastníky silničního provozu)
Závažnost rizika **Nízká**
Poznámka -

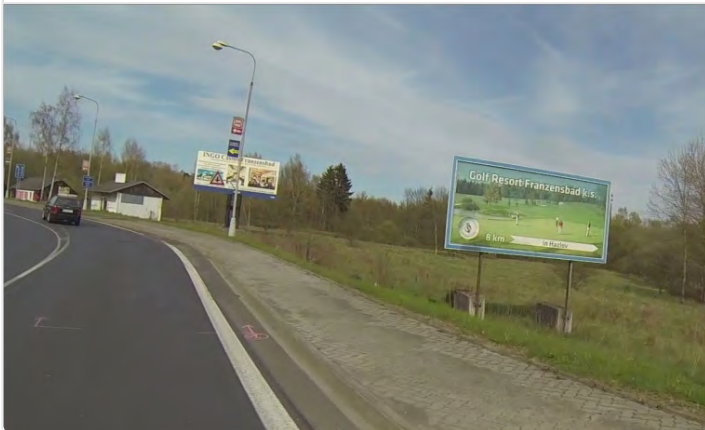
Bezpečnostní deficit Reklamní zařízení
Kategorie 1× - Reklamní zařízení (rušivý efekt na účastníky silničního provozu)
Závažnost rizika **Nizká**
Poznámka -

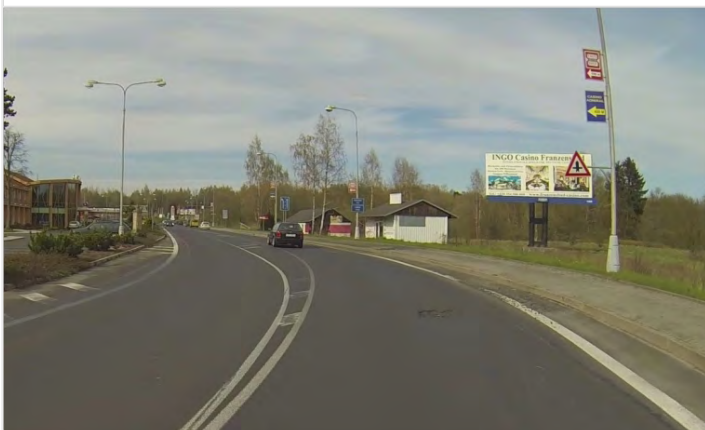
Bezpečnostní deficit Mezikřižovatkový úsek
Kategorie 200 m - Absence nebo opotřebená VDZ
Závažnost rizika **Nizká**
Poznámka Opotřebená VDZ V 4.

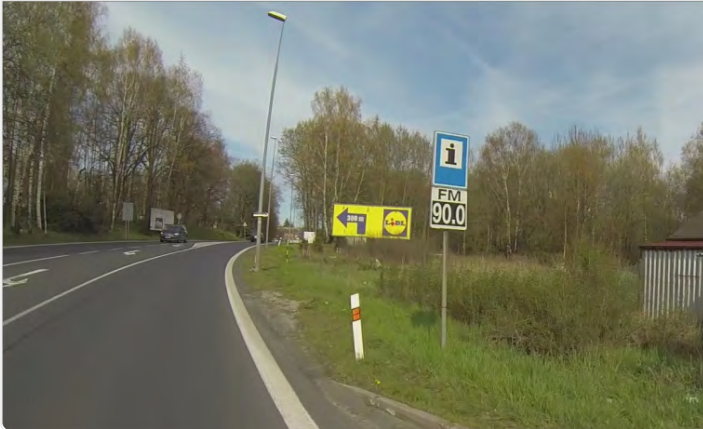
Bezpečnostní deficit Pevná překážka
Kategorie 3× - Sloupky el. vedení, VO apod.
Závažnost rizika **Vysoká**
Poznámka -

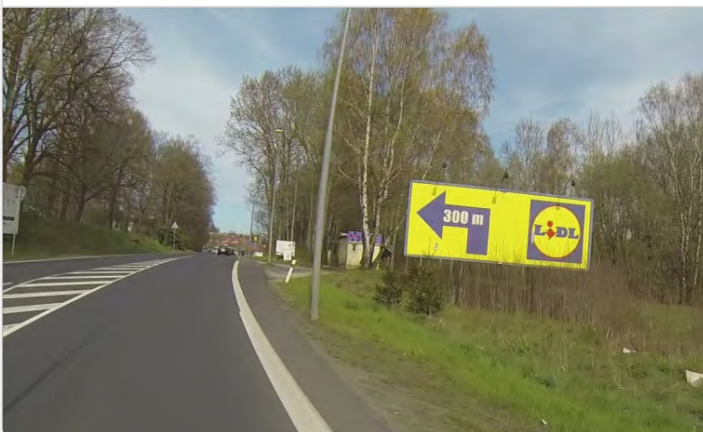
Bezpečnostní deficit Reklamní zařízení
Kategorie 1× - Reklamní zařízení (rušivý efekt na účastníky silničního provozu)
Závažnost rizika **Nízká**
Poznámka -

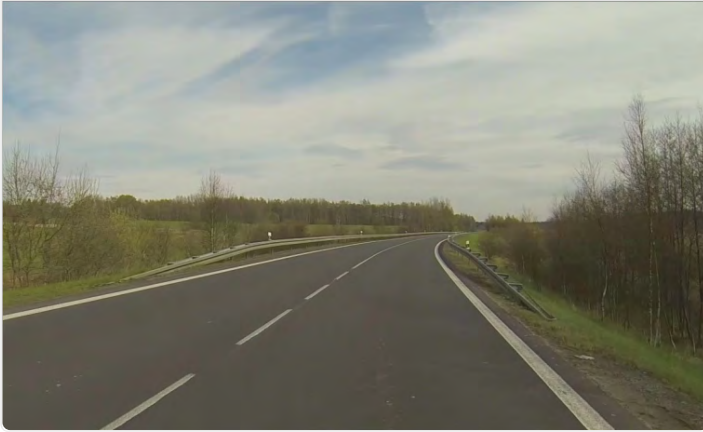
Bezpečnostní deficit Mezikřížovatkový úsek
Kategorie 1× - Absence SDZ a VDZ
Závažnost rizika **Nízká**
Poznámka Absence SDZ B 21a a VDZ V 9b.

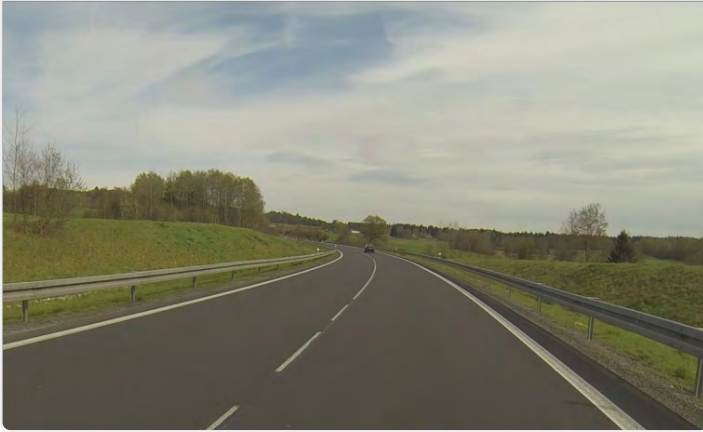
Bezpečnostní deficit Mezikřížovatkový úsek
Kategorie 1× - Absence SDZ a VDZ
Závažnost rizika **Nízká**
Poznámka Absence SDZ B 21a a VDZ V 9b.

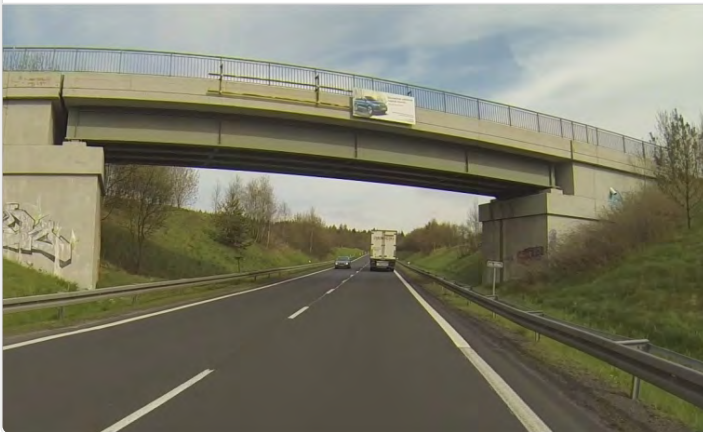
Bezpečnostní deficit Reklamní zařízení
Kategorie 1× - Reklamní zařízení (rušivý efekt na účastníky silničního provozu)
Závažnost rizika **Nízká**
Poznámka -

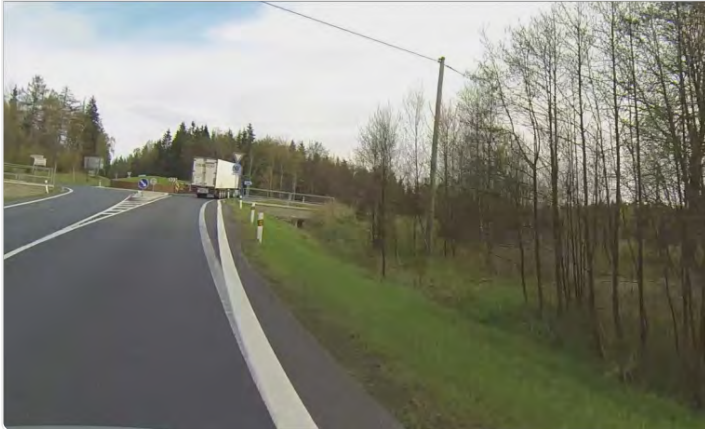
Bezpečnostní deficit Křižovatka
Kategorie 1× - Neadekvátní provedení VDZ
Závažnost rizika **Nízká**
Poznámka Neadekvátně odstraněné původní VDZ V 4.

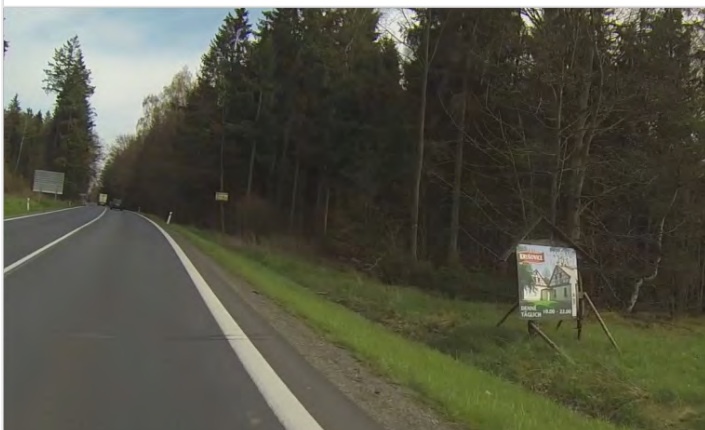
Bezpečnostní deficit Reklamní zařízení
Kategorie 1× - Reklamní zařízení (rušivý efekt na účastníky silničního provozu)
Závažnost rizika **Nízká**
Poznámka -

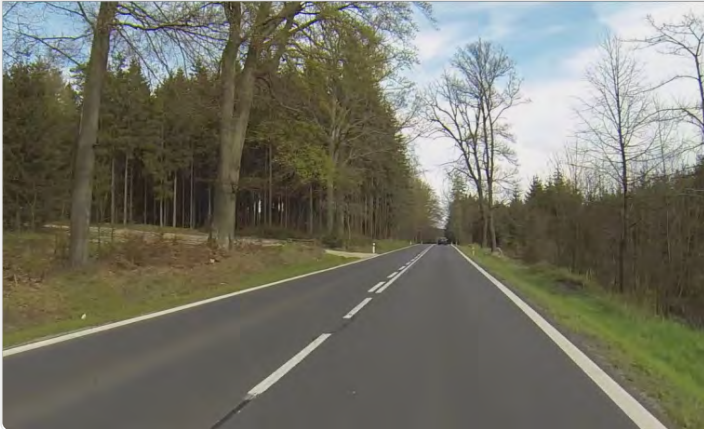
Bezpečnostní deficit Mezikřižovatkový úsek
Kategorie 1× - Absence SDZ a VDZ
Závažnost rizika Nizká
Poznámka Absence SDZ B 21a a VDZ V 9b.

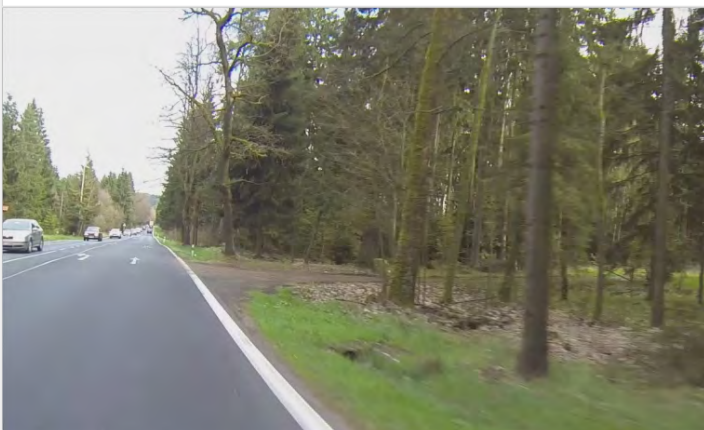
Bezpečnostní deficit Pevná překážka
Kategorie 2× - Tuhé čelo trubního propustku pod sjezdem / samostatným sjezdem
Závažnost rizika Vysoká
Poznámka -

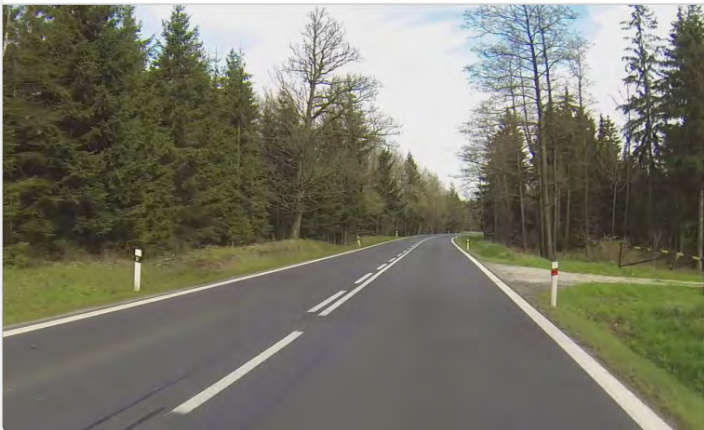
Bezpečnostní deficit Mezikřižovatkový úsek
Kategorie 1× - Absence SDZ a VDZ
Závažnost rizika **Nizká**
Poznámka Absence SDZ B 21a a VDZ V 9b.

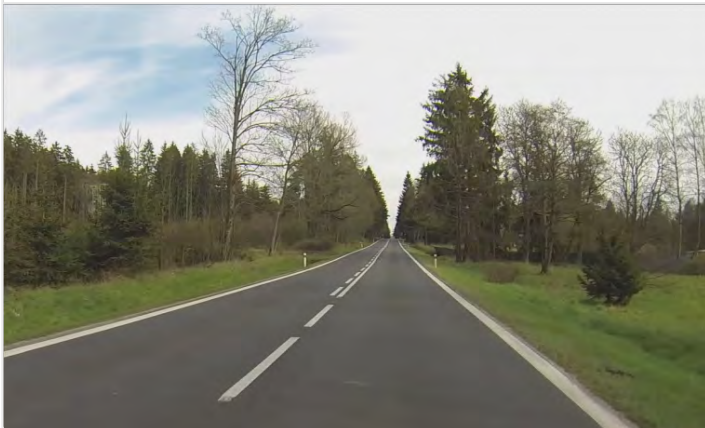
Bezpečnostní deficit Mezikřižovatkový úsek
Kategorie 1× - Absence SDZ a VDZ
Závažnost rizika **Nizká**
Poznámka Absence SDZ B 21a a VDZ V 9b.

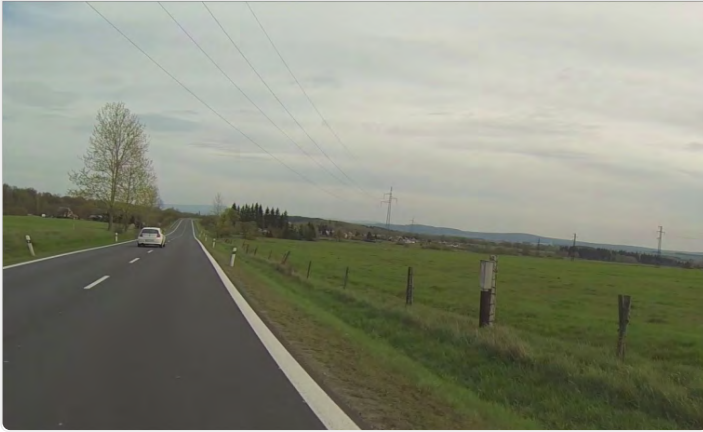
Bezpečnostní deficit Pevná překážka
Kategorie 1× - Rozvaděč IS
Závažnost rizika **Střední**
Poznámka -

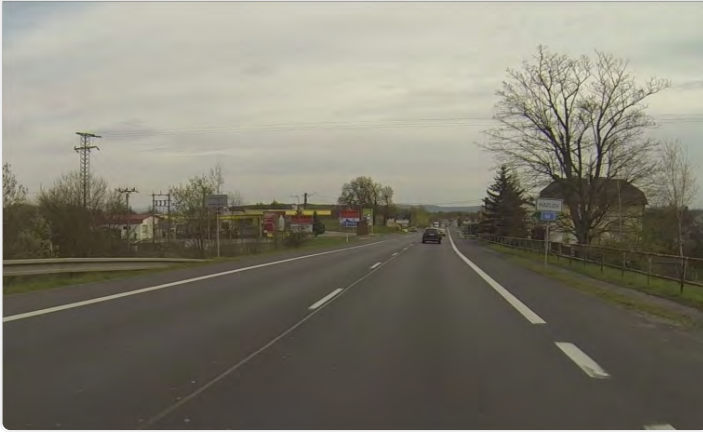
Bezpečnostní deficit Přechod z extravilánu do intravilánu
Kategorie 1× - Žádná změna (úprava) charakteru komunikace (absence zklidňujícího opatření)
Závažnost rizika **Střední**
Poznámka -

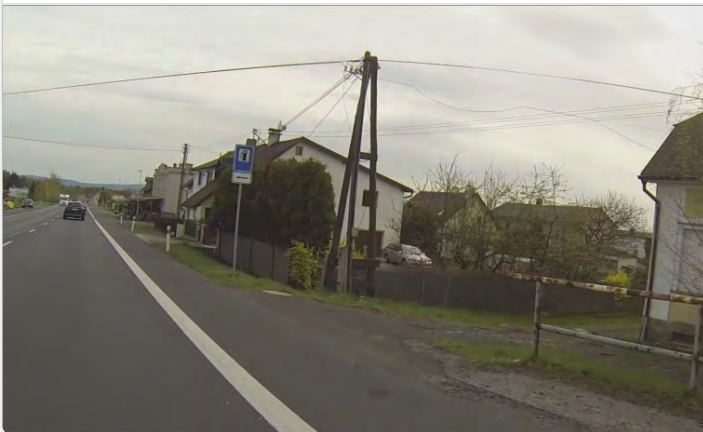
Bezpečnostní deficit Přístupové podmínky pro chodce
Kategorie 40 m - Absence pěší infrastruktury
Závažnost rizika **Střední**
Poznámka -

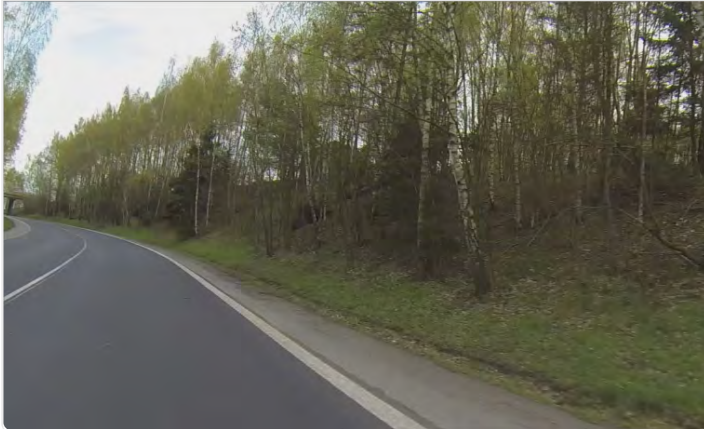
Bezpečnostní deficit Pevná překážka
Kategorie 90 m - Stromy, vzrostlá zeleň
Závažnost rizika Nizká
Poznámka Stromy, vzrostlá zeleň se nachází nad úrovní nivelety PK.

Návrh opatření Odstranění, ochrana svodidly
Poznámka V případě ochrany svodidly lze adekvátně prodloužit stávající svodidla a současně realizovat směrové vychýlení svodidla a jeho pevné zavázání do svahu.
Náročnost realizace Administrativní řešení

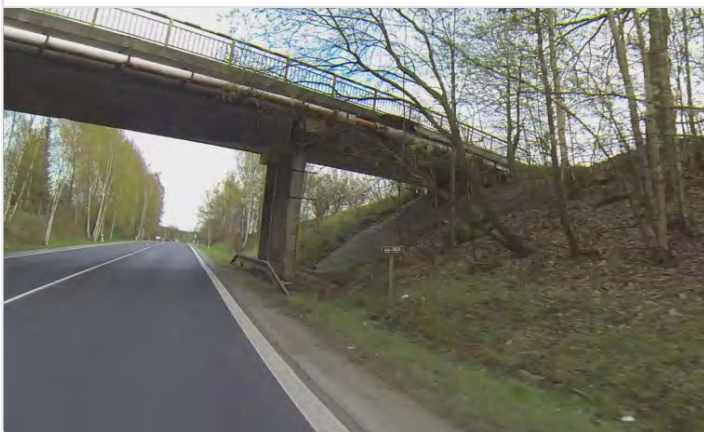
Bezpečnostní deficit Pevná překážka
Kategorie 295 m - Stromy, vzrostlá zeleň
Závažnost rizika **Střední**
Poznámka -

Návrh opatření Odstranění a nahrazení svodidlem s vyšší úrovní zadrženi
Poznámka Současně prodloužení svodidla, realizace směrového vychýlení svodidla a zavázání do svahu.
Náročnost realizace Administrativní řešení

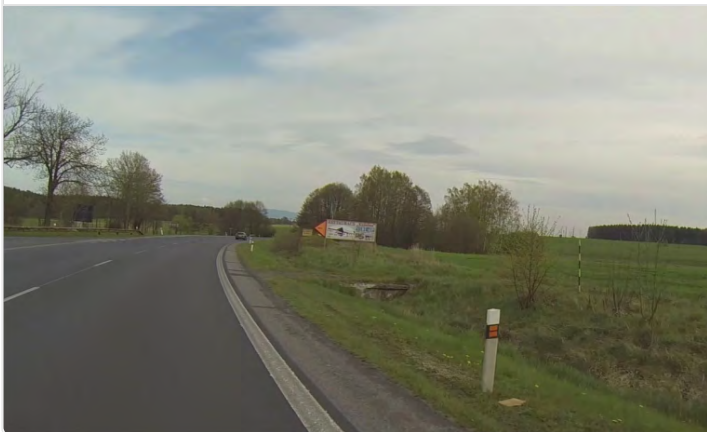
Bezpečnostní deficit Pevná překážka
Kategorie 2x - Tuhé čelo trubního propustku pod sjezdem / samostatným sjezdem
Závažnost rizika **Vysoká**
Poznámka -

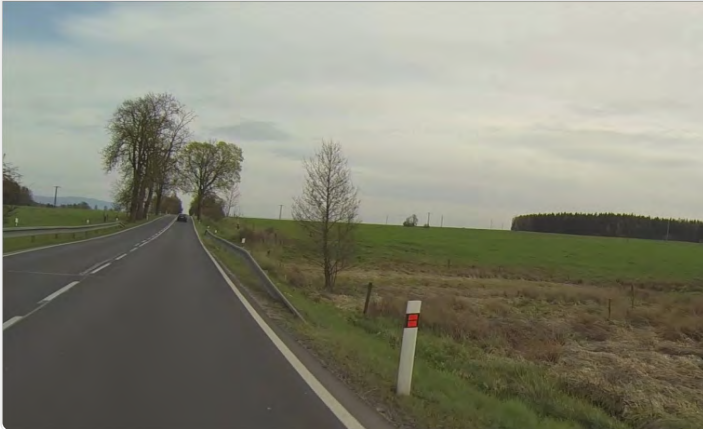
Bezpečnostní deficit Zadržné zařízení
Kategorie 1× - Krátké svodidlo před - stromem
Závažnost rizika **Střední**
Poznámka -

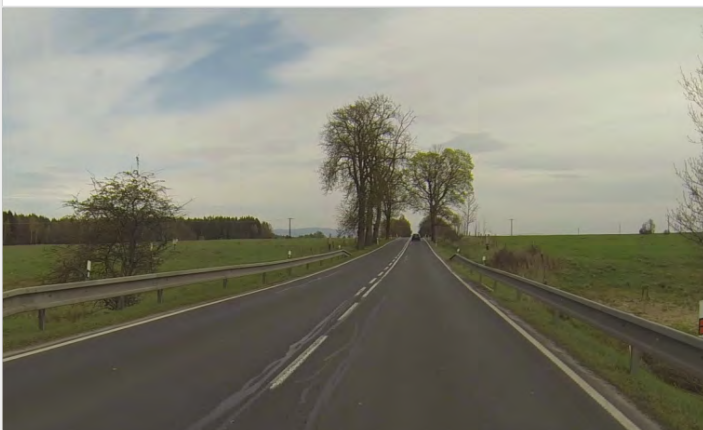
Bezpečnostní deficit Mezikřižovatkový úsek
Kategorie 1× - Absence SDZ a VDZ
Závažnost rizika **Nizká**
Poznámka Absence SDZ B 21a a VDZ V 9b.

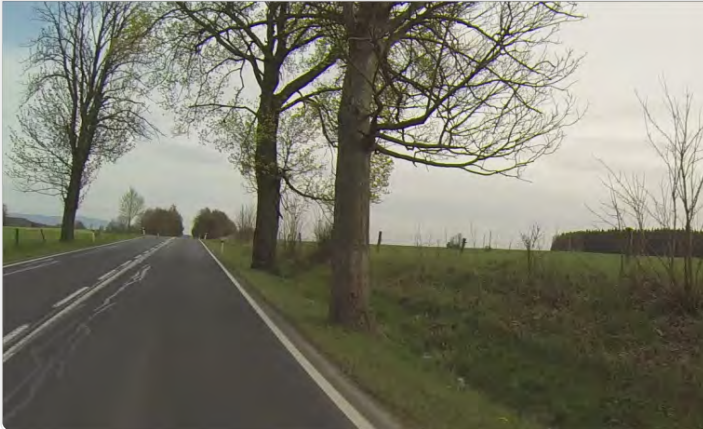
Bezpečnostní deficit Pevná překážka
Kategorie 2× - Strom
Závažnost rizika **Vysoká**
Poznámka -

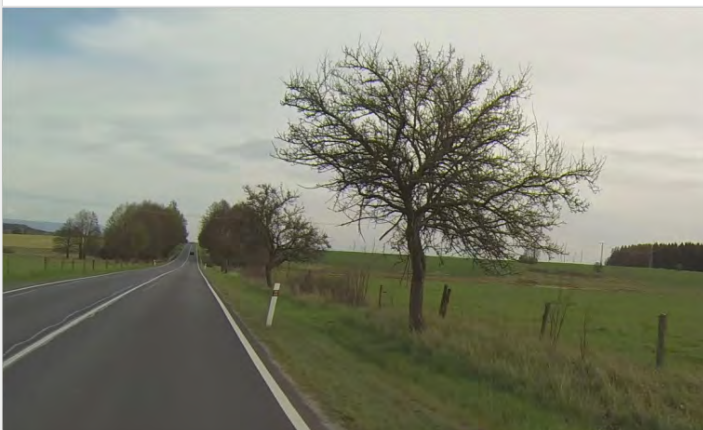
Bezpečnostní deficit Pevná překážka
Kategorie 1× - Strom
Závažnost rizika **Střední**
Poznámka -

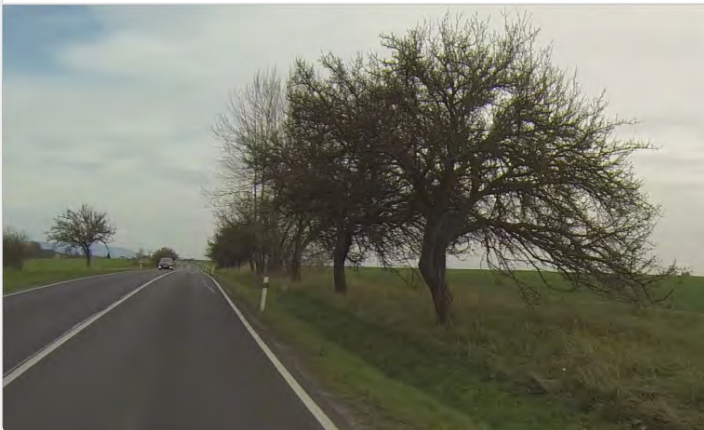
Bezpečnostní deficit Pevná překážka
Kategorie 140 m - Stromy, vzrostlá zeleň
Závažnost rizika **Střední**
Poznámka -

Návrh opatření Odstranění, ochrana svodidly
Poznámka -
Náročnost realizace **Administrativní řešení**

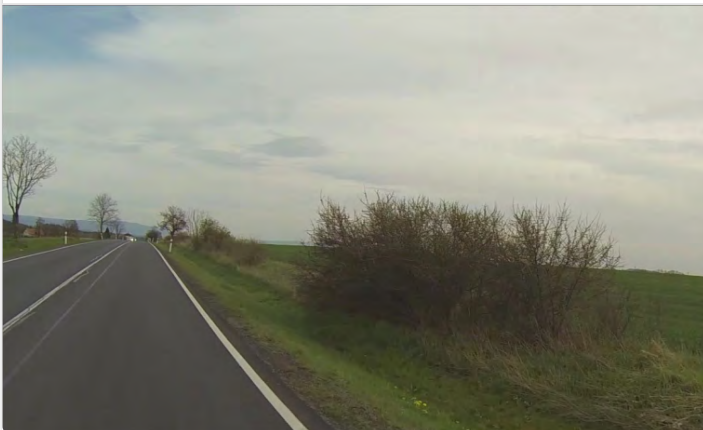
Bezpečnostní deficit Pevná překážka
Kategorie 30 m - Vzrostlá zeleň (průměr kmene do 0,1 m)
Závažnost rizika **Nízká**
Poznámka Vzrostlá zeleň nacházející se v blízkosti PK primárně představuje riziko do budoucna.

Návrh opatření Odstranění
Poznámka -
Náročnost realizace **Jednoduché řešení**

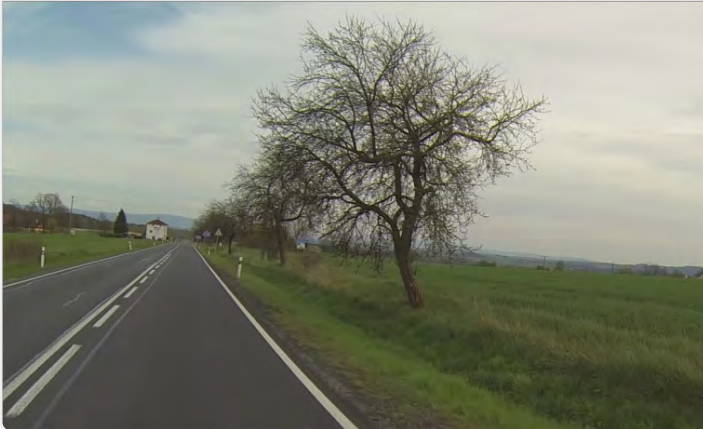
Bezpečnostní deficit Pevná překážka
Kategorie 205 m - Stromy, vzrostlá zeleň
Závažnost rizika **Střední**
Poznámka -

Návrh opatření Odstranění, ochrana svodidly
Poznámka -
Náročnost realizace **Administrativní řešení**

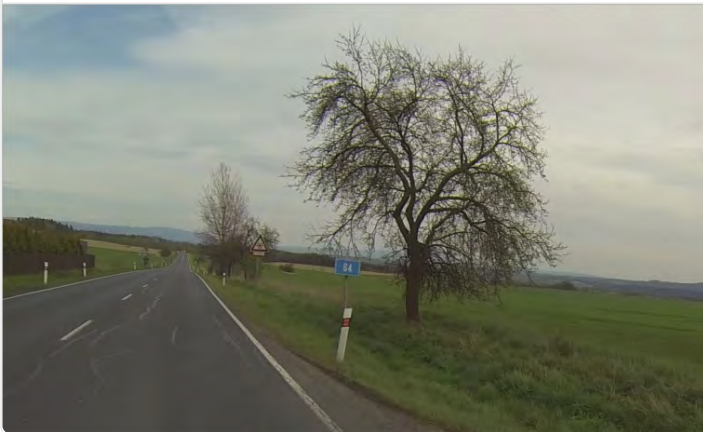
Bezpečnostní deficit Pevná překážka
Kategorie 110 m - Stromy, vzrostlá zeleň
Závažnost rizika **Střední**
Poznámka -

Návrh opatření Odstranění, ochrana svodidly
Poznámka -
Náročnost realizace **Administrativní řešení**

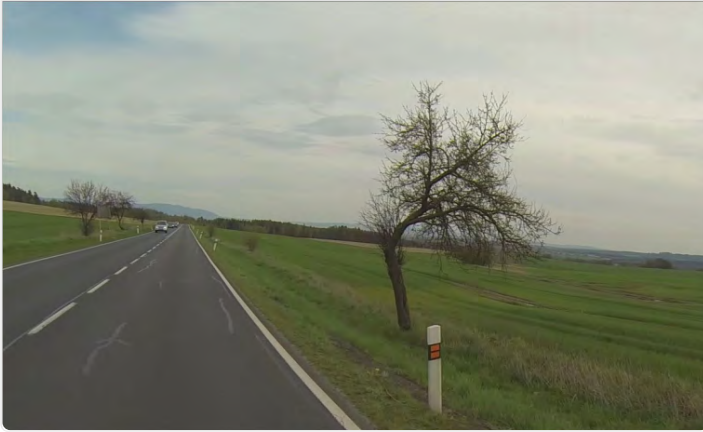
Bezpečnostní deficit Pevná překážka
Kategorie 1× - Strom
 2× - Vzrostlá zeleň (průměr kmene do 0,1 m)
Závažnost rizika **Střední**
Poznámka Vzrostlá zeleň nacházející se v blízkosti PK primárně představuje riziko do budoucna.

Návrh opatření Odstranění
Poznámka -
Náročnost realizace **Administrativní řešení**

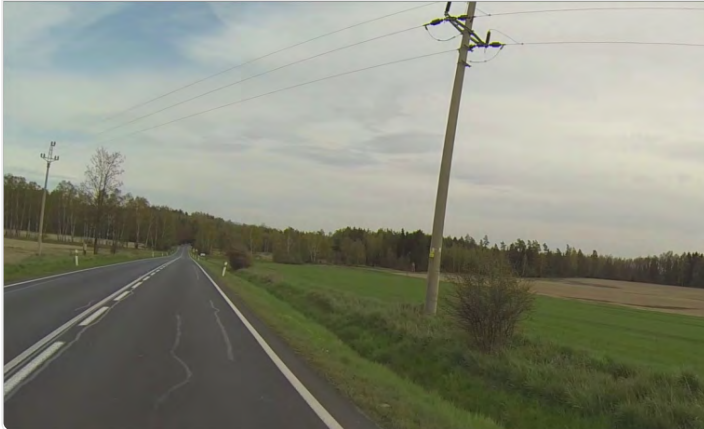
Bezpečnostní deficit Pevná překážka
Kategorie 1× - Sloupy el. vedení, VO apod.
Závažnost rizika Nízká
Poznámka Sloup se nachází na vnější straně příkopu.

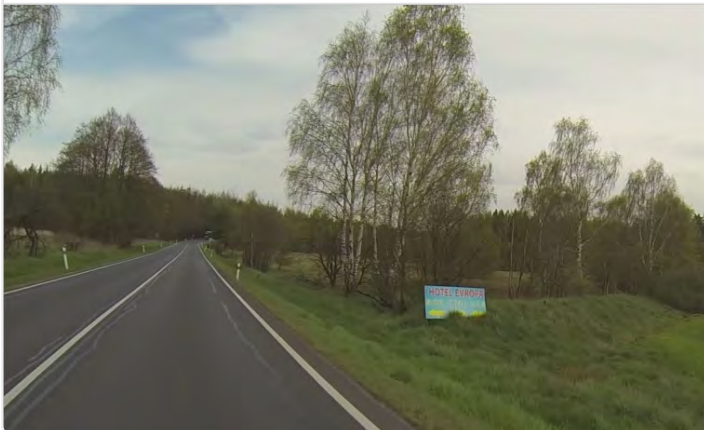
Bezpečnostní deficit Reklamní zařízení
Kategorie 1× - Reklamní zařízení (rušivý efekt na účastníky silničního provozu)
Závažnost rizika Nízká
Poznámka -

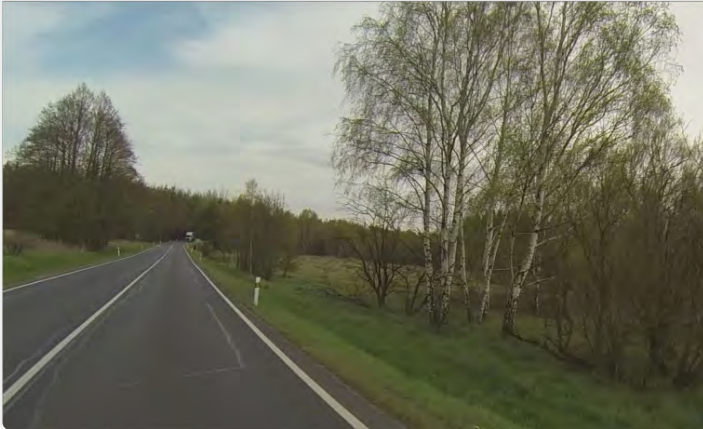
Bezpečnostní deficit Pevná překážka
Kategorie 60 m - Stromy, vzrostlá zeleň
Závažnost rizika **Střední**
Poznámka -

Návrh opatření Odstranění, ochrana svodidly
Poznámka -
Náročnost realizace **Administrativní řešení**

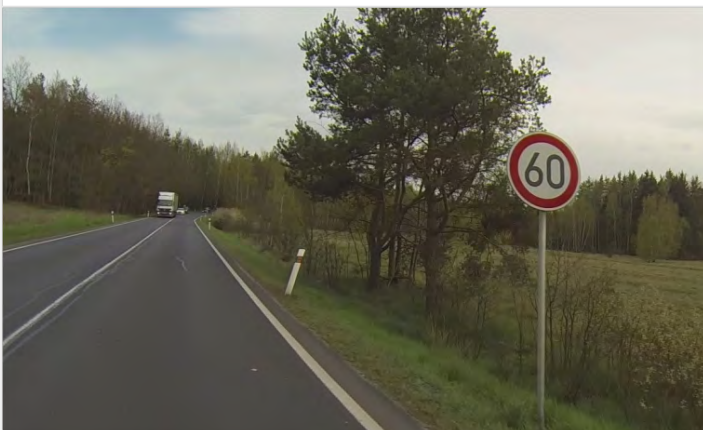
Bezpečnostní deficit Pevná překážka
Kategorie 260 m - Stromy, vzrostlá zeleň
Závažnost rizika **Nizká**
Poznámka V tomto úseku lze předpokládat skutečnou rychlost vozidel vyšší než je nejvyšší dovolená.

Návrh opatření Odstranění, ochrana svodidly
Poznámka -
Náročnost realizace **Administrativní řešení**

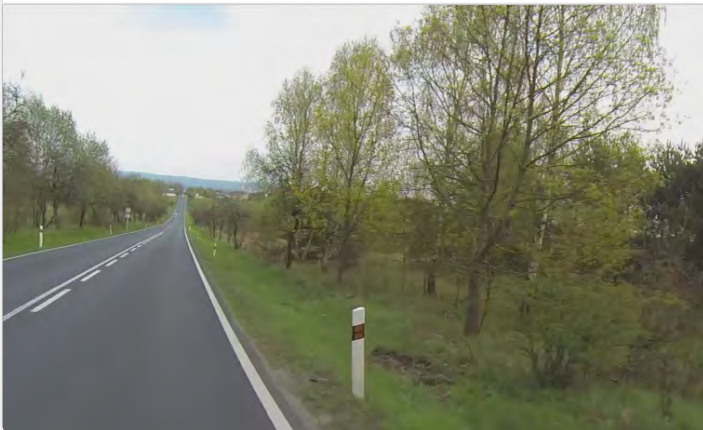
Bezpečnostní deficit Pevná překážka
Kategorie 290 m - Stromy, vzrostlá zeleň
Závažnost rizika **Vysoká**
Poznámka -

Návrh opatření Odstranění, ochrana svodidly
Poznámka -
Náročnost realizace **Administrativní řešení**

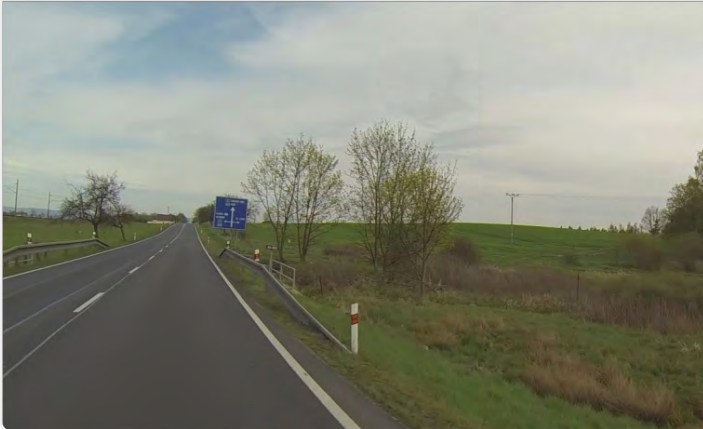
Bezpečnostní deficit Zádržné zařízení
Kategorie 1× - Krátké svodidlo před - stromem
 1× - Krátké svodidlo u příčného propustku
 1× - Krátký výškový náběh svodidla
Závažnost rizika **Vysoká**
Poznámka Krátký výškový náběh svodidla rizikový pro
protisměr. Krátké svodidlo před stromy,
vzrostlou zelení.

Návrh opatření Náprava provedení záchytného zařízení
Poznámka Adekvátní prodloužení svodidla a výškového
náběhu. Současně realizovat směrové vychýlení
svodidla.
Náročnost realizace **Administrativní řešení**

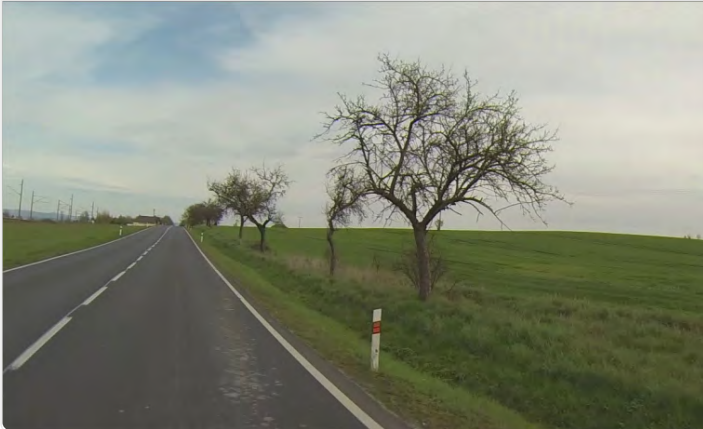
Bezpečnostní deficit Pevná překážka
Kategorie 2× - Stromy, vzrostlá zeleň
Závažnost rizika **Nizká**
Poznámka Stromy, vzrostlá zeleň se nachází na vnější straně příkopu.

Návrh opatření Odstranění
Poznámka -
Náročnost realizace **Administrativní řešení**

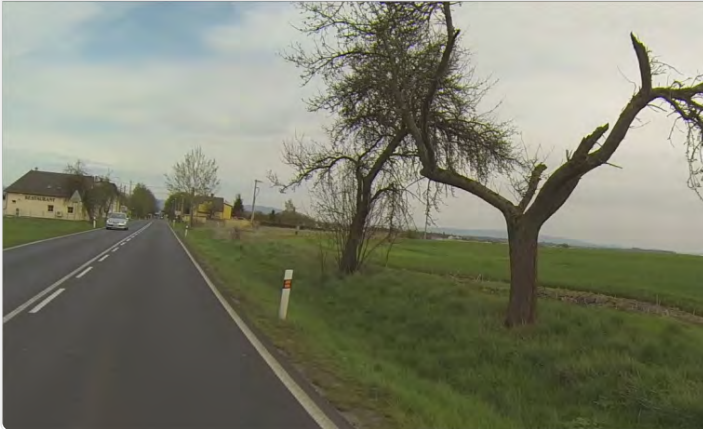
Bezpečnostní deficit Pevná překážka
Kategorie 2× - Strom
Závažnost rizika **Nizká**
Poznámka Stromy se nachází na vnější straně příkopu.

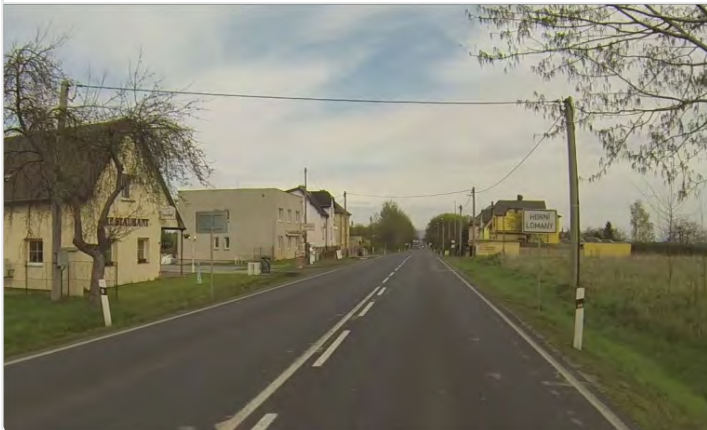
Bezpečnostní deficit Přechod z extravilánu do intravilánu
Kategorie 1× - Žádná změna (úprava) charakteru komunikace (absence zklidňujícího opatření)
Závažnost rizika **Střední**
Poznámka -

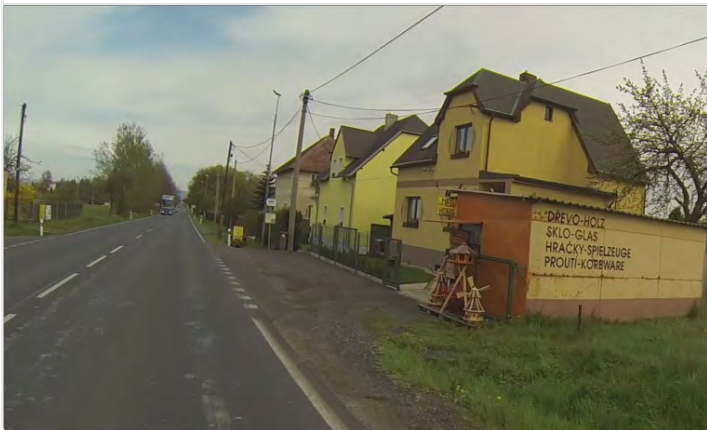
Bezpečnostní deficit Autobusová zastávka
Kategorie 1× - Absence nebo opotřebované VDZ
 1× - Neadekvátní podmínky pro pěší - krátká / neadekvátně provedená nástupní hrana a absence návaznosti na pěší infrastrukturu
 1× - Neadekvátní provedení VDZ
 1× - Nevhodné uspořádání zastávky - nedostatečná šířka nebo délka zálivu
Závažnost rizika **Střední**
Poznámka Absence VDZ V 11a, V 12a. Opotřebované VDZ V 4. Délka zálivu je 20 m. Neadekvátní provedení VDZ V 4. Autobusová zastávka se nachází v blízkosti sjezdu, může docházet k rizikovému průpletu.
