PŘÍLOHA 1.6

Vyhodnocení identifikovaných dopravně-bezpečnostních deficitů

v rámci BI PK z roku 2016

km 0,000 – 16,384

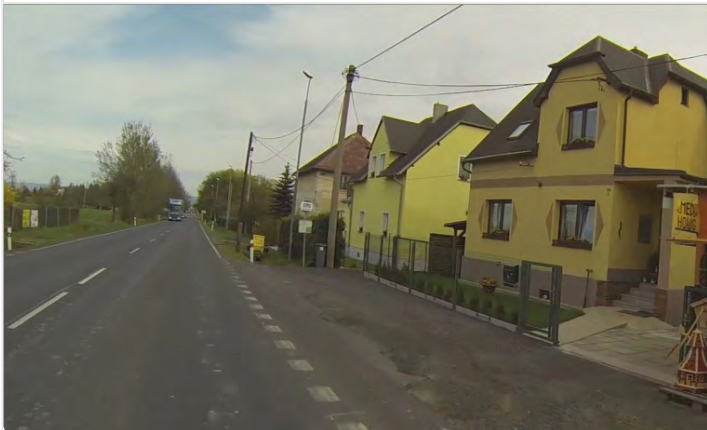
Bezpečnostní deficit Přístupové podmínky pro chodce
Kategorie 100 m - Absence pěší infrastruktury
Závažnost rizika **Střední**
Poznámka -

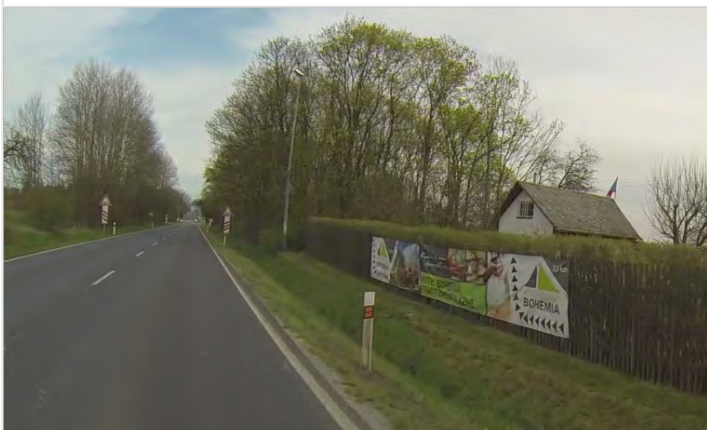
Bezpečnostní deficit Reklamní zařízení
Kategorie 1× - Reklamní zařízení (rušivý efekt na účastníky silničního provozu)
Závažnost rizika **Nízká**
Poznámka -

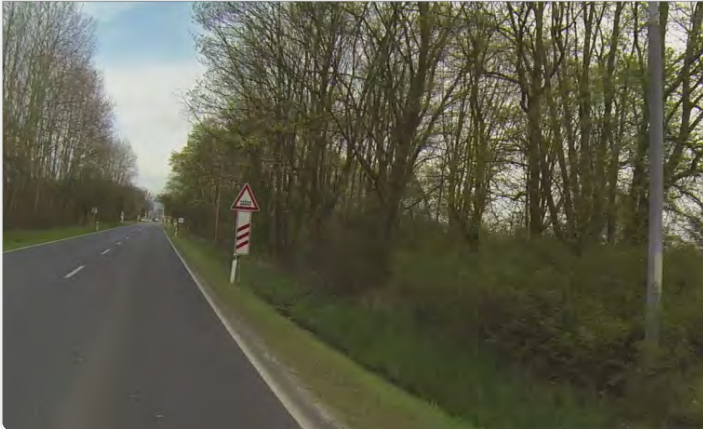
Bezpečnostní deficit Pevná překážka
Kategorie 200 m - Sloupy el. vedení, VO apod.
 220 m - Stromy, vzrostlá zeleň
Závažnost rizika **Vysoká**
Poznámka -

Návrh opatření Odstranění, ochrana svodidly
Poznámka -
Náročnost realizace **Administrativní řešení**
