PŘÍLOHA 2.2

**Vyhodnocení identifikovaných dopravně-bezpečnostních deficitů
v rámci první a druhé revizní BI PK z roku 2019 a 2022**

I/20

km 0,000 – 39,586

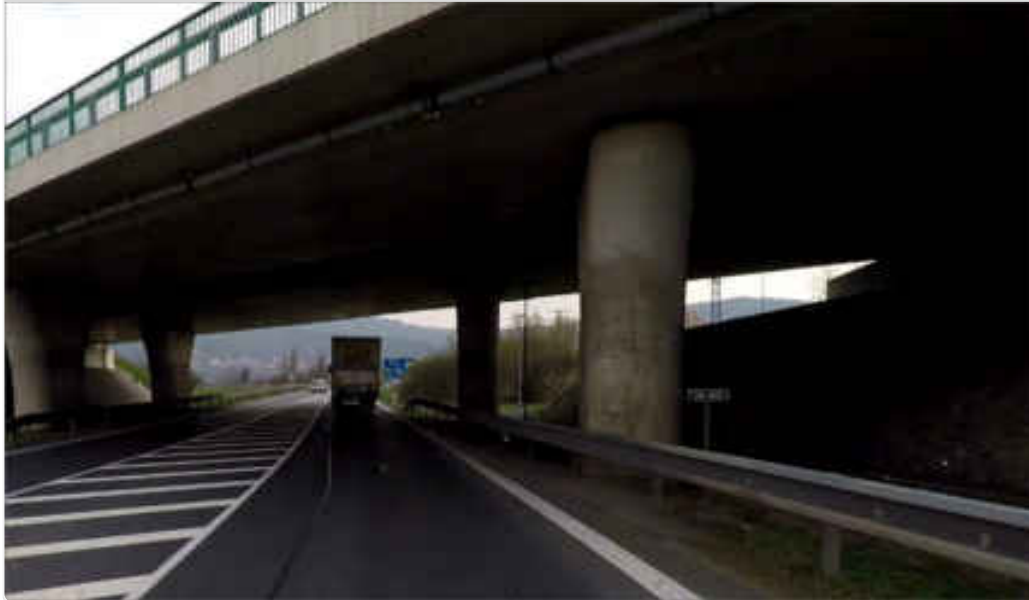
Revize I. (2019)

Deficit přetrvává

Bezpečnostní deficit Zádržné zařízení
Kategorie 2× - Nedodržení min. vzdálenosti za svodidlem
Závažnost rizika **Vysoká**
Poznámka Mostní pilíře se nachází v pracovní šířce svodidla.

Návrh opatření Odstranění a nahrazení svodidlem s vyšší úrovní zadrženi
Poznámka -
Náročnost realizace **Administrativní řešení**

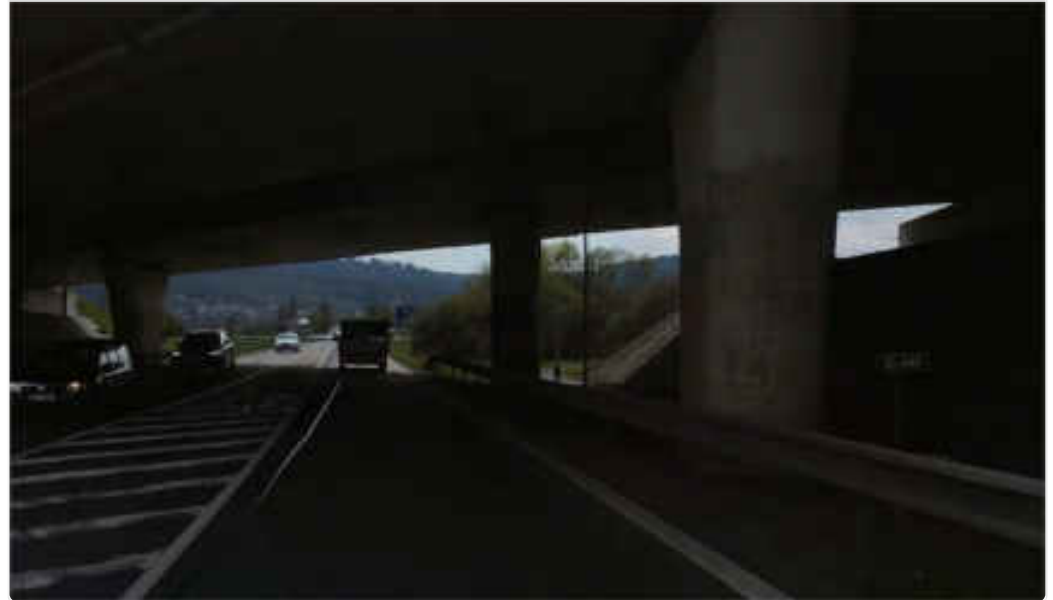
Revize II. (2022)

Deficit přetrvává

Bezpečnostní deficit Zádržné zařízení
Kategorie 2× - Nedodržení min. vzdálenosti za svodidlem
Závažnost rizika **Vysoká**
Poznámka Mostní pilíře se nachází v pracovní šířce svodidla.

Návrh opatření Odstranění a nahrazení svodidlem s vyšší úrovní zadrženi
Poznámka -
Náročnost realizace **Administrativní řešení**

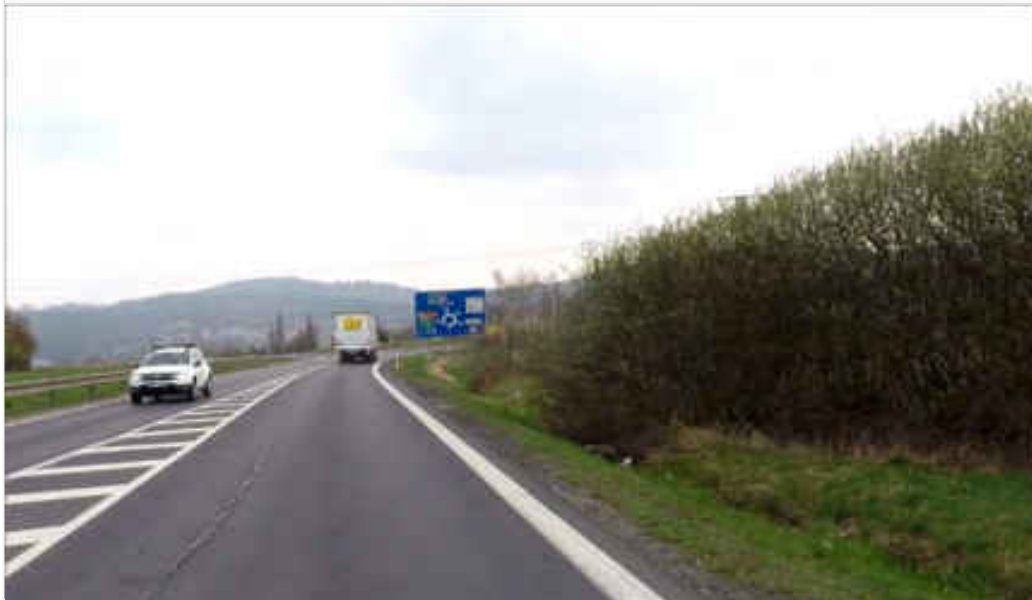
Revize I. (2019)

Bezpečnostní deficit Pevná překážka
Kategorie ☞ 25 m - Vzrostlá zeleň (průměr kmene do 0,1 m)
Závažnost rizika Nizká
Poznámka Vzrostlá zeleň nacházející se v blízkosti PK primárně představuje riziko do budoucna.

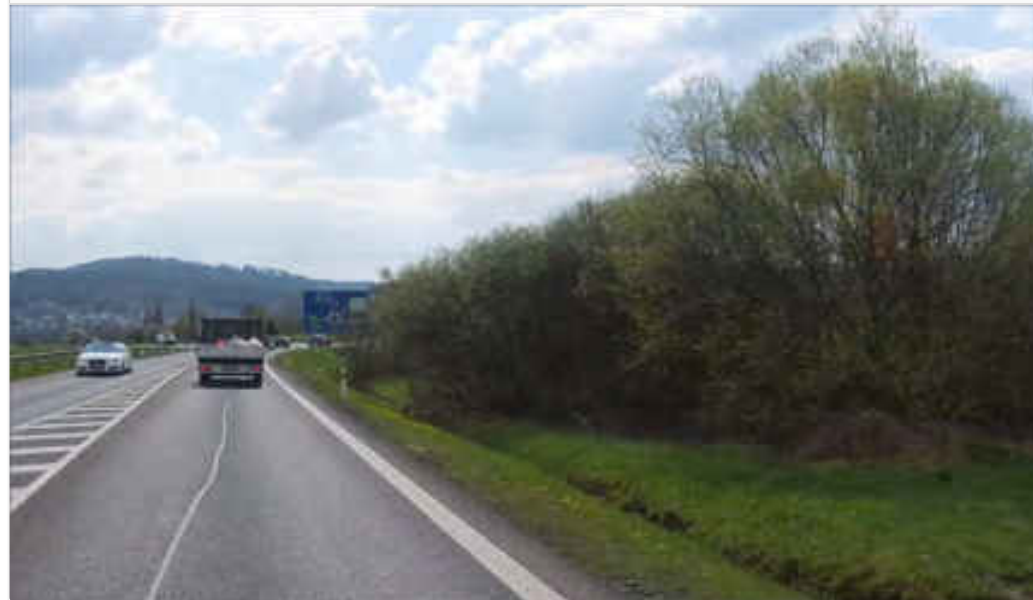
Revize II. (2022)

Deficit přetrvává

Bezpečnostní deficit Pevná překážka
Kategorie ☞ 25 m - Vzrostlá zeleň (průměr kmene do 0,1 m)
Závažnost rizika Nizká
Poznámka Vzrostlá zeleň nacházející se v blízkosti PK primárně představuje riziko do budoucna.

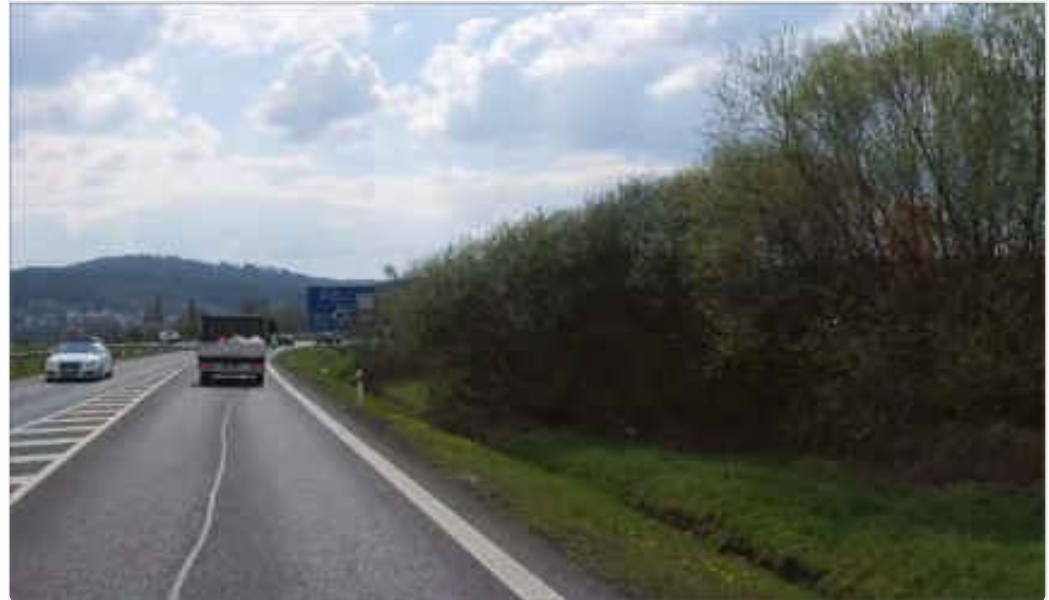
Revize II. (2022)

Bezpečnostní deficit Mezikřižovatkový úsek
Kategorie 1x - Zakryté nebo nepřehledné SDZ
Závažnost rizika **Nízká**
Poznámka SDZ IS 9b je zakryté zelení.

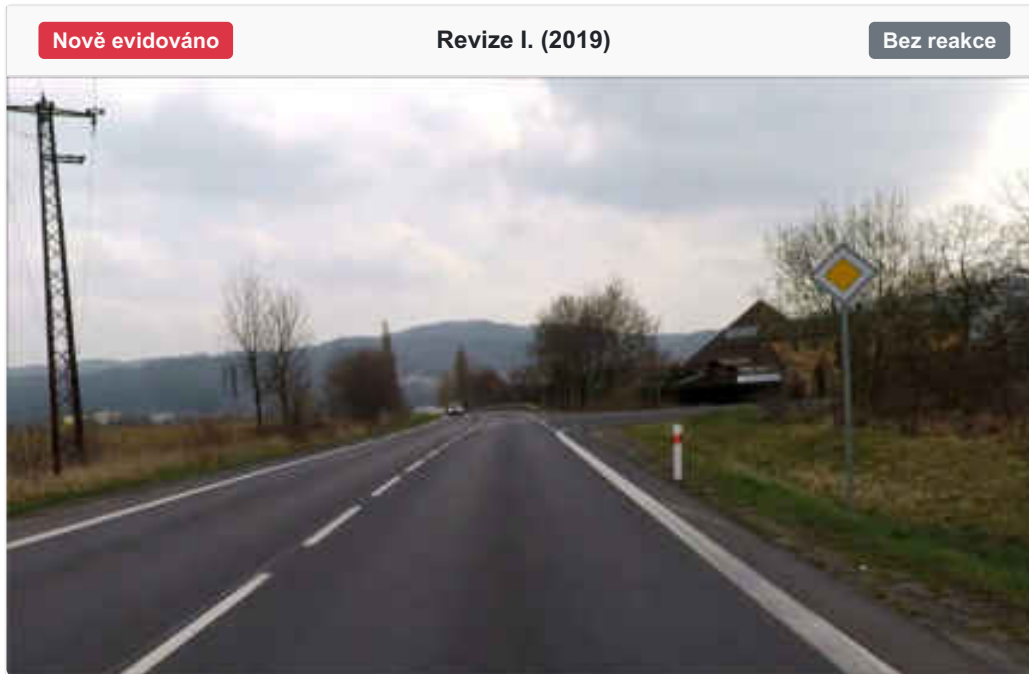
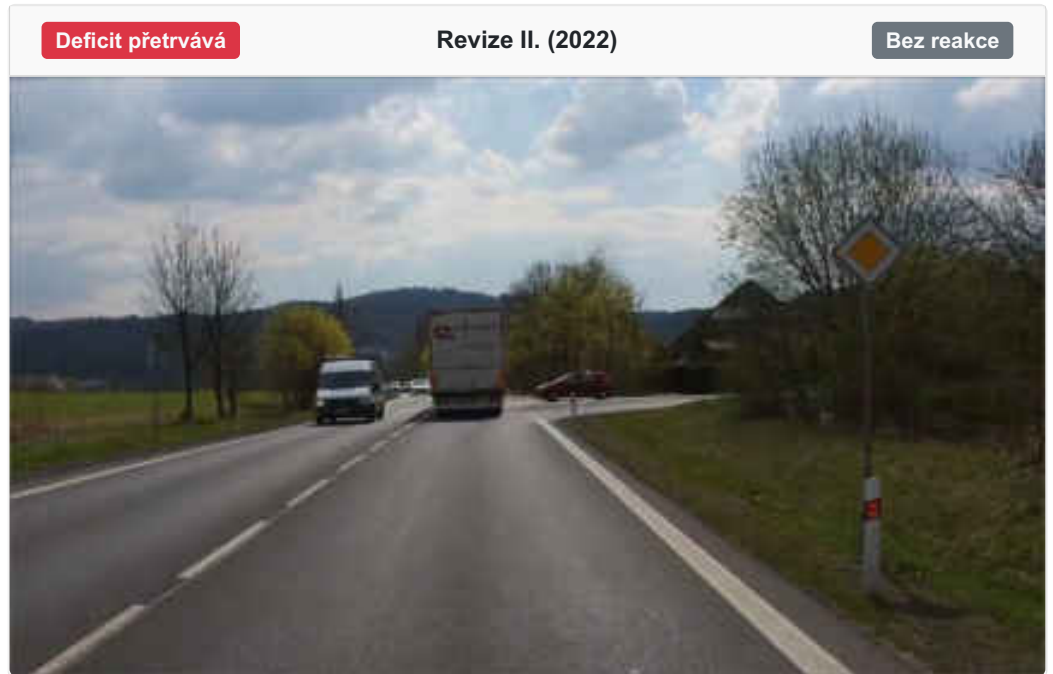
I/20 - Směr staničení | km 0,398 | Správa Karlovy Vary | 50,218788N, 12,811102E | ID 3728

Bezpečnostní deficit Křižovatka
Kategorie 1* - Neadekvátní provedení SDZ
Závažnost rizika **Nizká**
Poznámka Nevhodné užití SDZ P 2 pro upozornění na křižovatku v extravilánovém úseku.

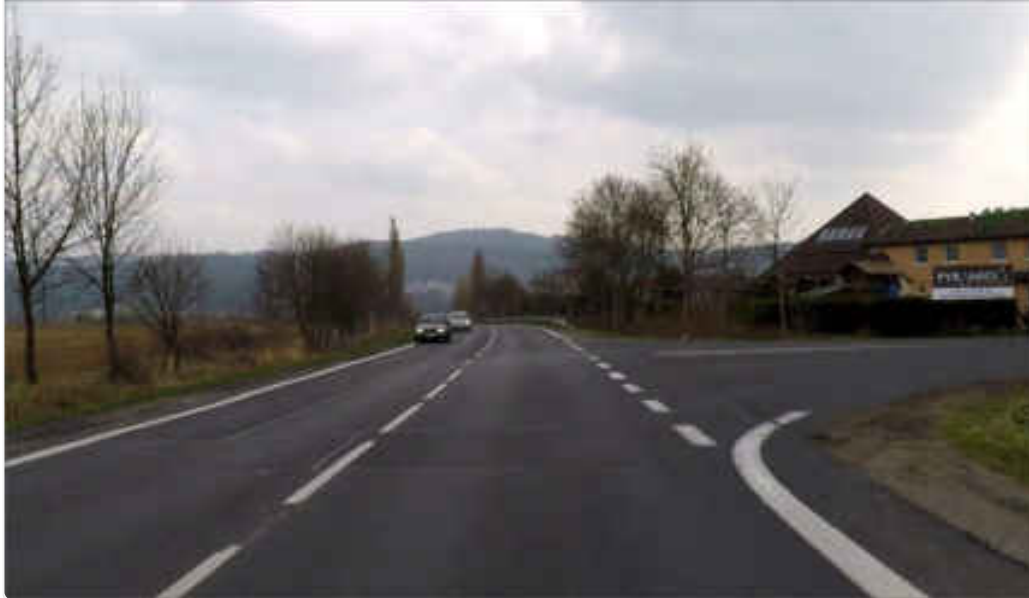
Revize I. (2019)

Bezpečnostní deficit Křižovatka
Kategorie 1× - Absence nebo opotřebované VDZ
Závažnost rizika Nizká
Poznámka Absence VDZ V 4 na vedlejším rameni křižovatky.

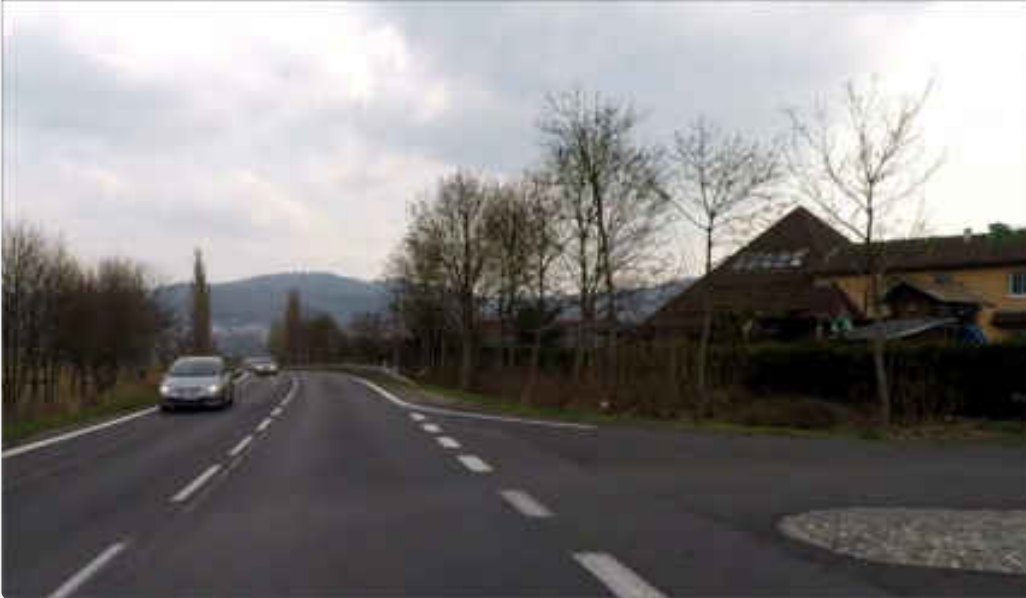
Revize I. (2019)

Bezpečnostní deficit Pevná překážka
Kategorie ☞ 30 m - Stromy, vzrostlá zeleň
Závažnost rizika Nizká
Poznámka Stromy, vzrostlá zeleň se nachází na vnější straně příkopu.

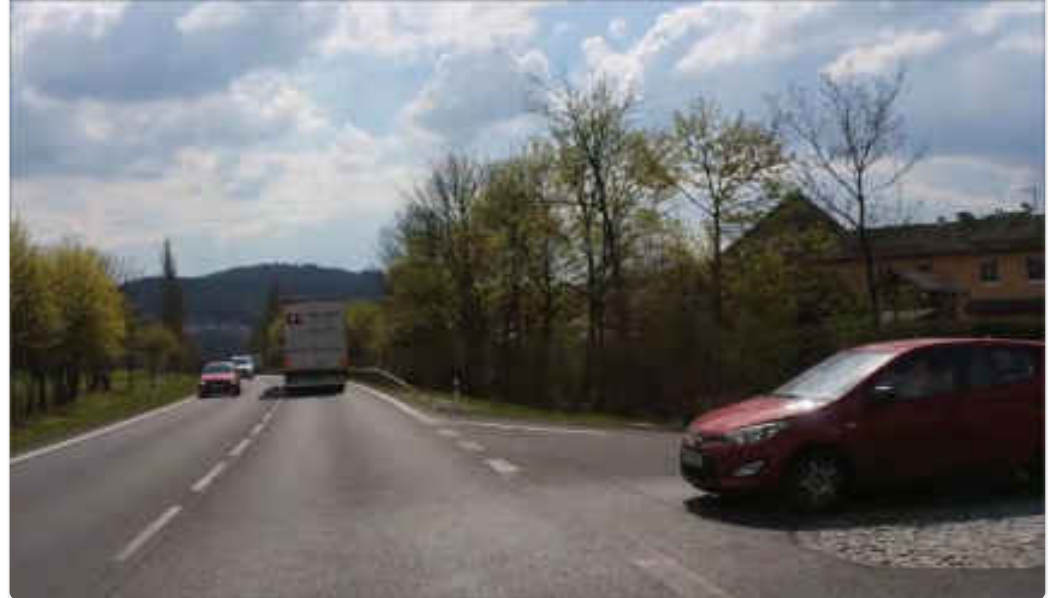
Revize II. (2022)

Bezpečnostní deficit Pevná překážka
Kategorie ☞ 30 m - Stromy, vzrostlá zeleň
Závažnost rizika Nizká
Poznámka Stromy, vzrostlá zeleň se nachází na vnější straně příkopu.

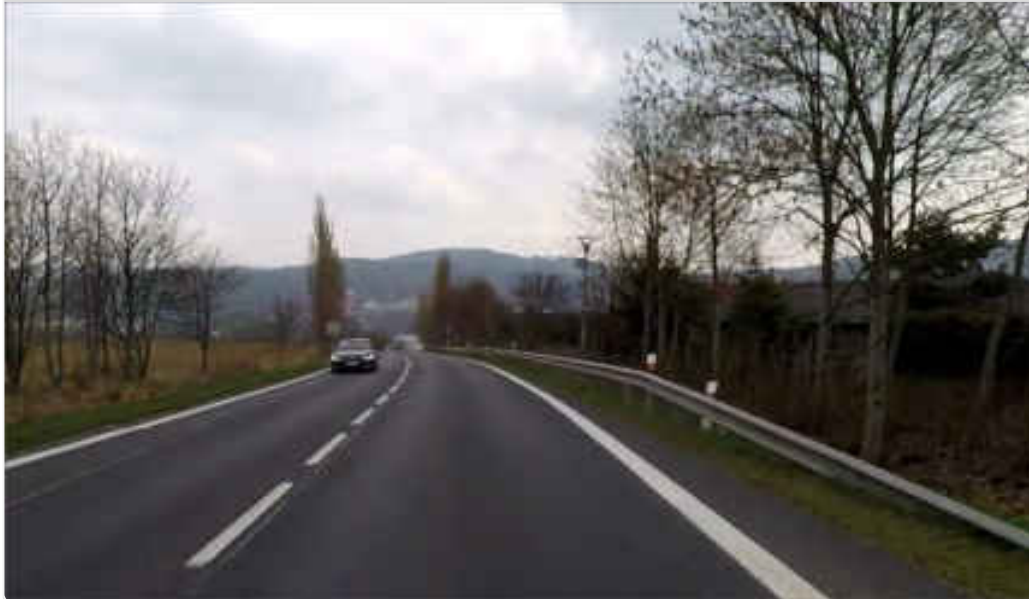
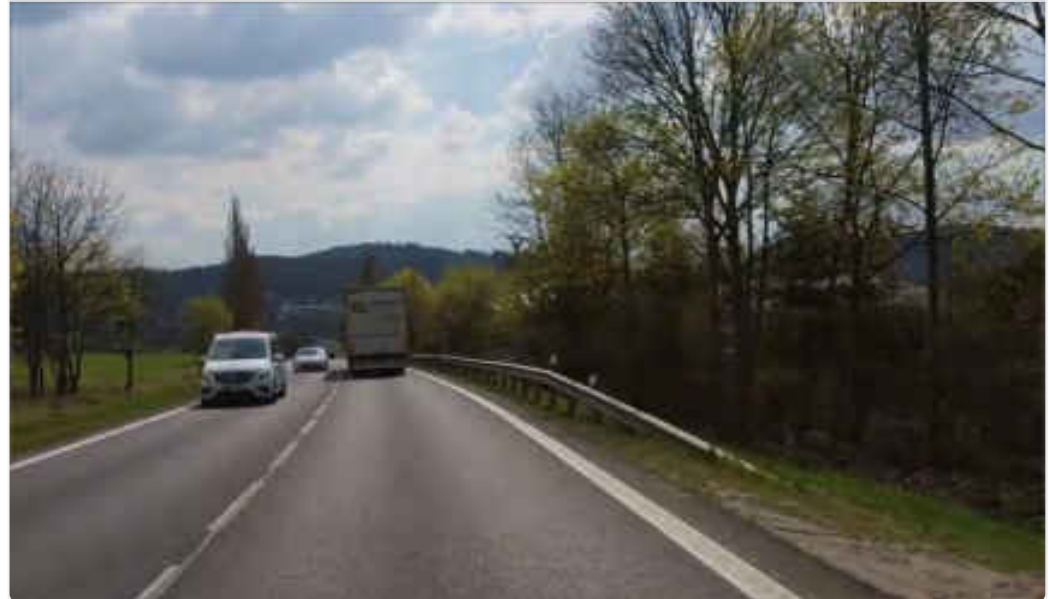
Deficit přetrvává

Bezpečnostní deficit Technický stav vozovky
Kategorie ↗ 390 m - Absence zpevněné krajnice
Závažnost rizika Střední
Poznámka -

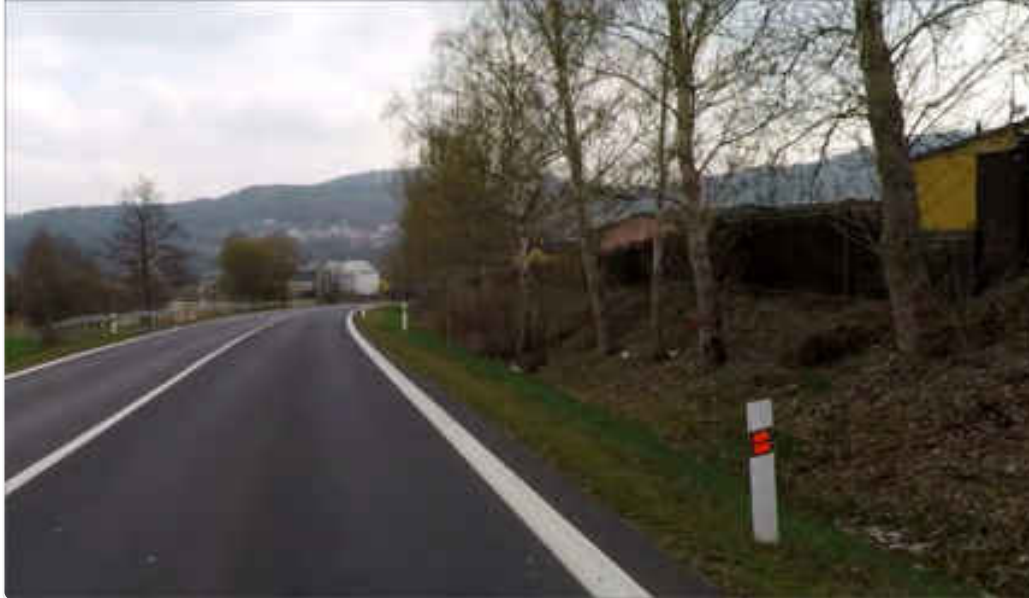
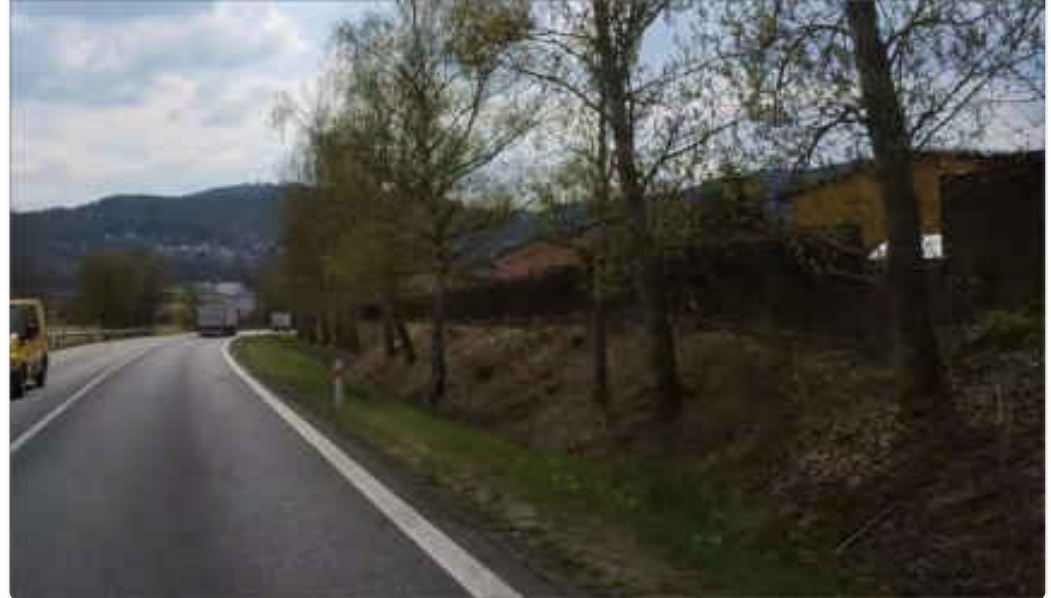
Eliminováno

Dřívě eliminováno

Bezpečnostní deficit Reklamní zařízení
Kategorie 0× - Reklamní zařízení na nedeformovatelné konstrukci
Závažnost rizika Střední
Poznámka -

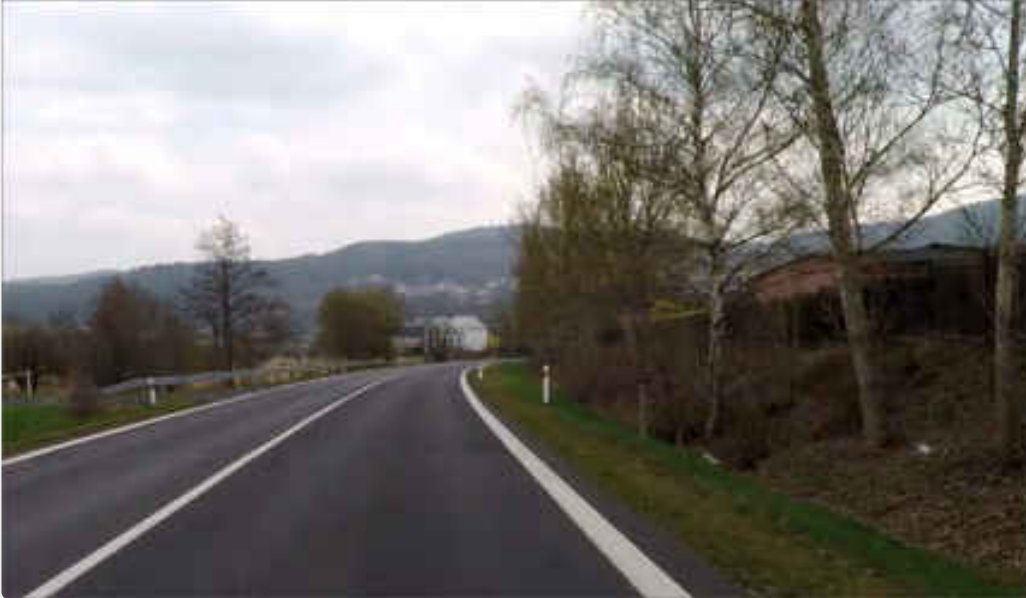
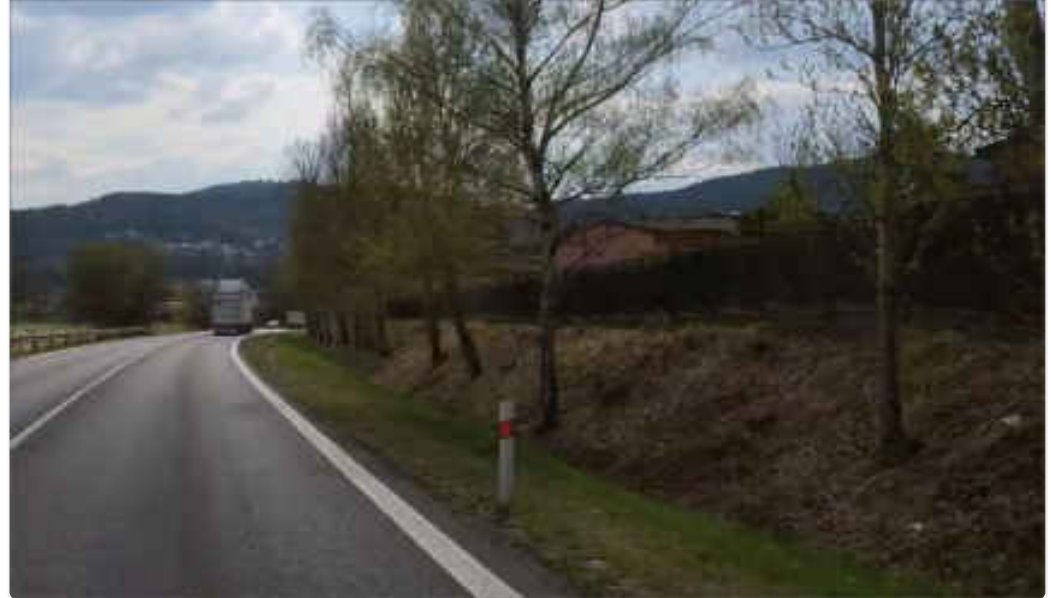
Deficit přetrvává

Bezpečnostní deficit Pevná překážka
Kategorie [→] 165 m - Stromy, vzrostlá zeleň
Závažnost rizika **Střední**
Poznámka -

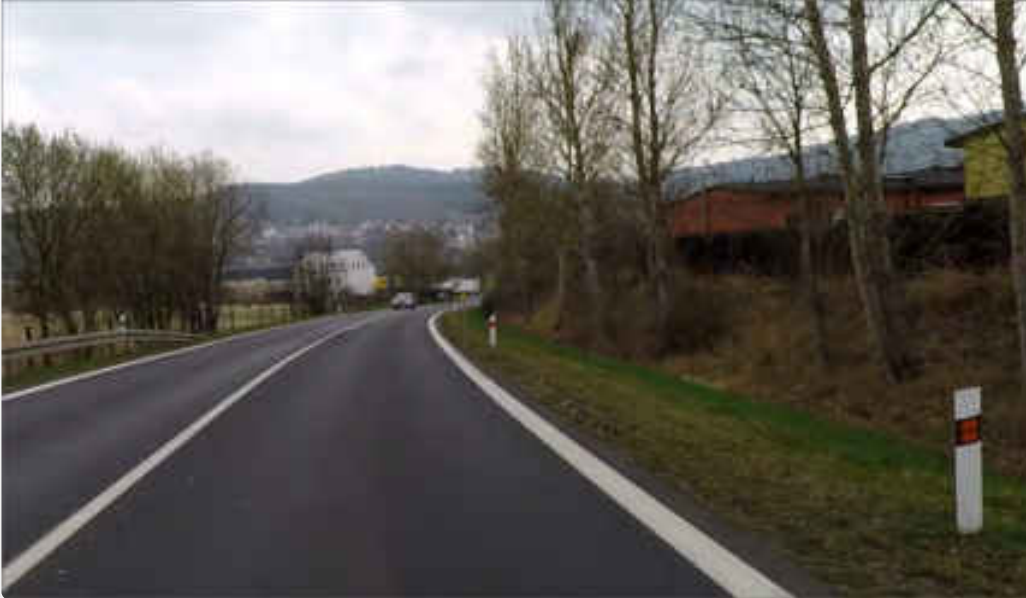
Revize I. (2019)

Eliminováno

Bezpečnostní deficit Reklamní zařízení
Kategorie 0× - Reklamní zařízení na nedeformovatelné konstrukci
Závažnost rizika Nizká
Poznámka -

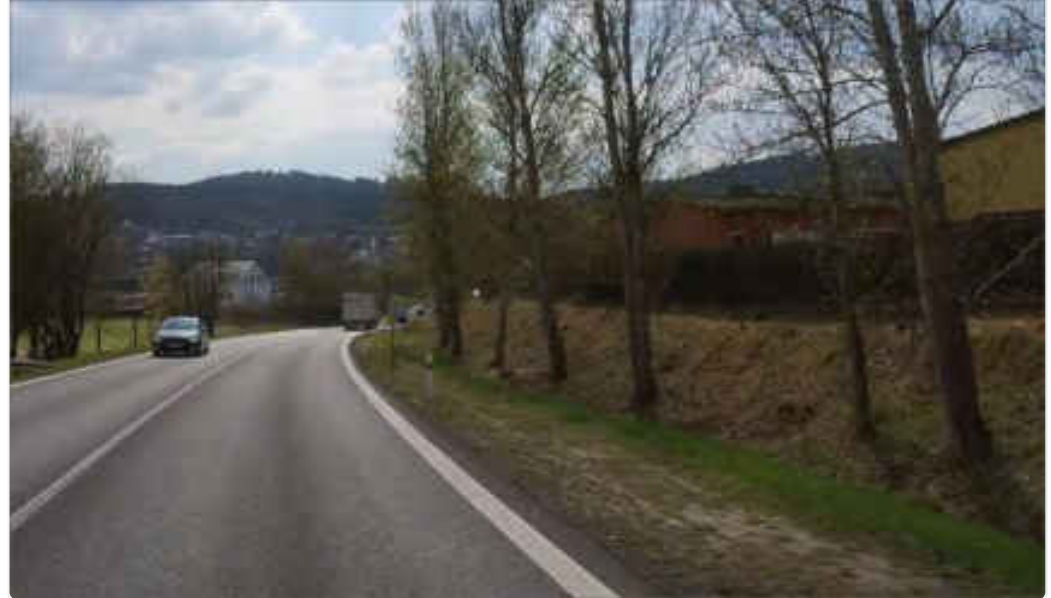
Revize II. (2022)

Dříve eliminováno

Bezpečnostní deficit Reklamní zařízení
Kategorie 0× - Reklamní zařízení na nedeformovatelné konstrukci
Závažnost rizika Nizká
Poznámka -

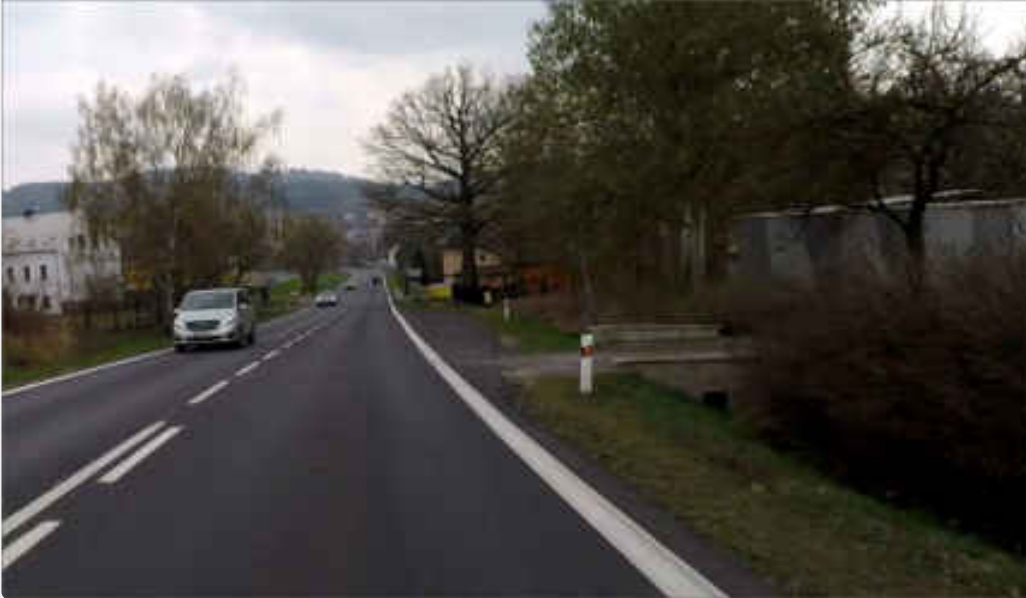
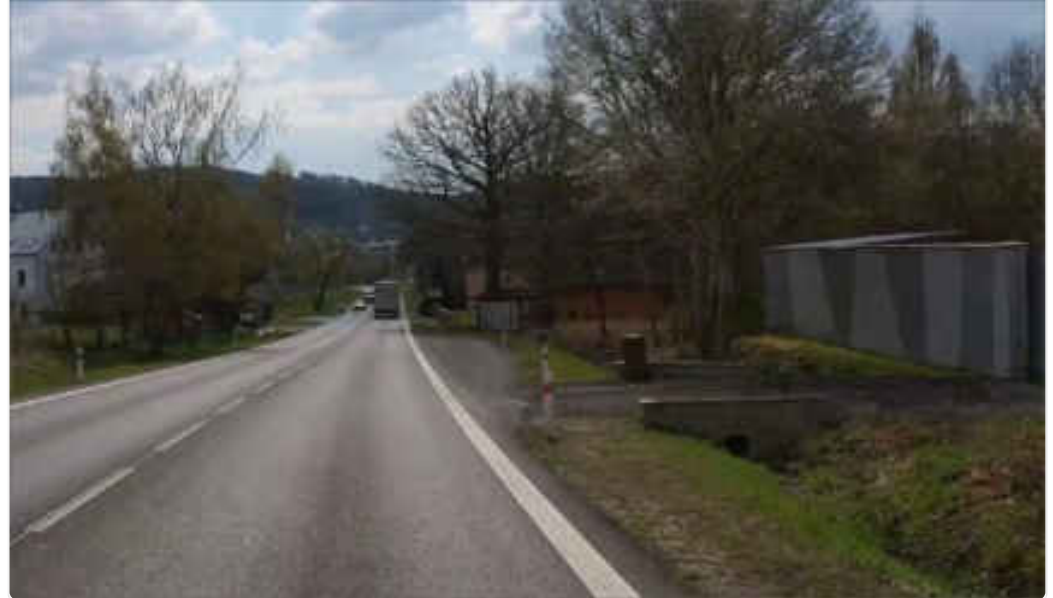
Deficit přetrvává

Bezpečnostní deficit Pevná překážka
Kategorie 2× - Tuhé čelo trubního propustku pod - sjezdem / samostatným sjezdem
Závažnost rizika **Vysoká**
Poznámka -

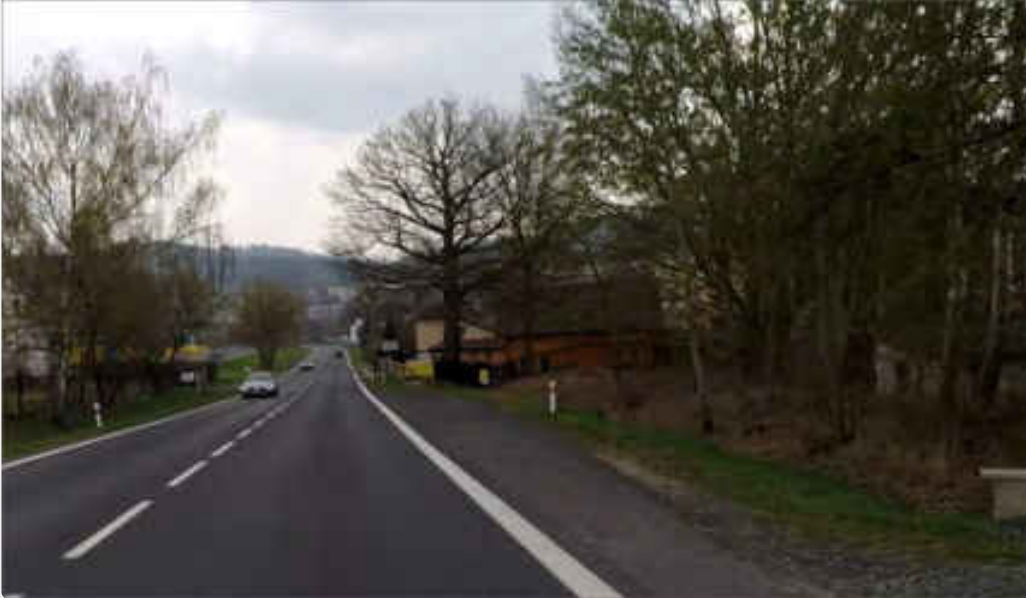
Revize I. (2019)

Bezpečnostní deficit Pevná překážka
Kategorie → 35 m - Stromy, vzrostlá zeleň
Závažnost rizika Nizká
Poznámka -

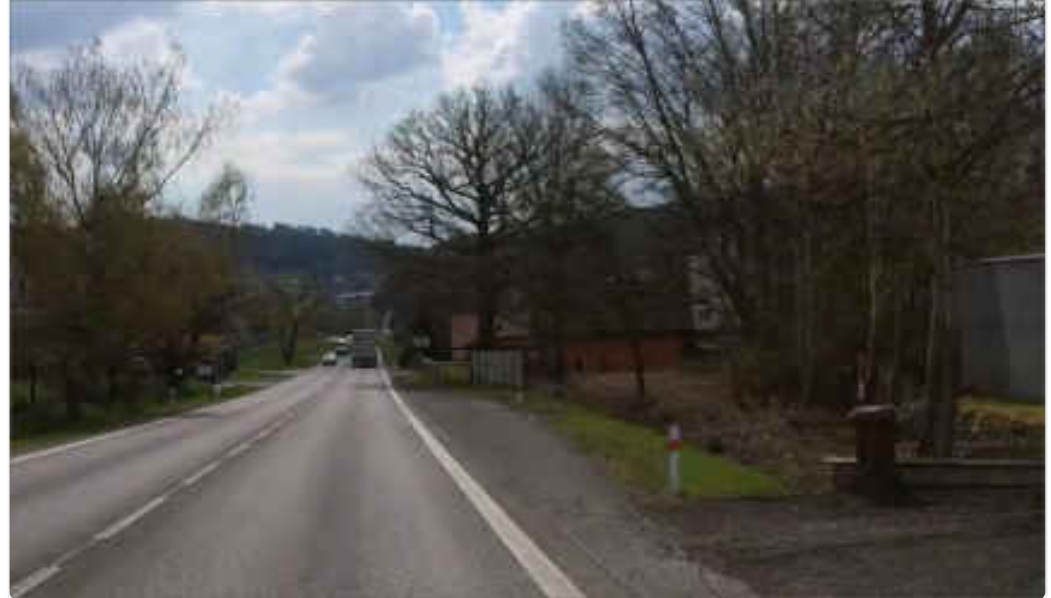
Revize II. (2022)

Bezpečnostní deficit Pevná překážka
Kategorie → 35 m - Stromy, vzrostlá zeleň
Závažnost rizika Nizká
Poznámka -

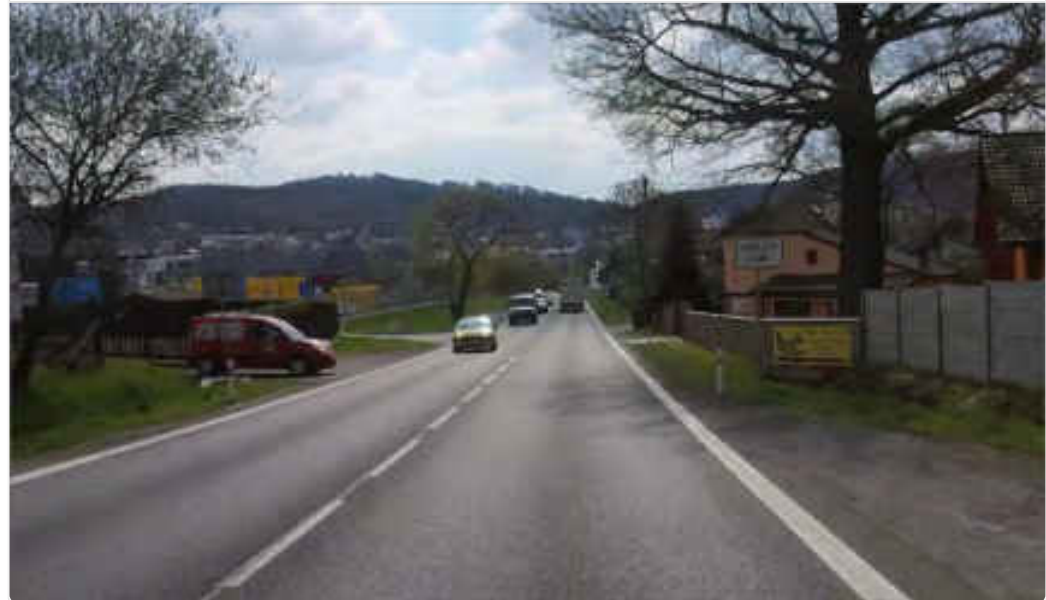
Revize II. (2022)

Bezpečnostní deficit Přechod z extravilánu do intravilánu
Kategorie 1× - Žádná změna (úprava) charakteru komunikace (absence zklidňujícího opatření)
Závažnost rizika Střední
Poznámka -

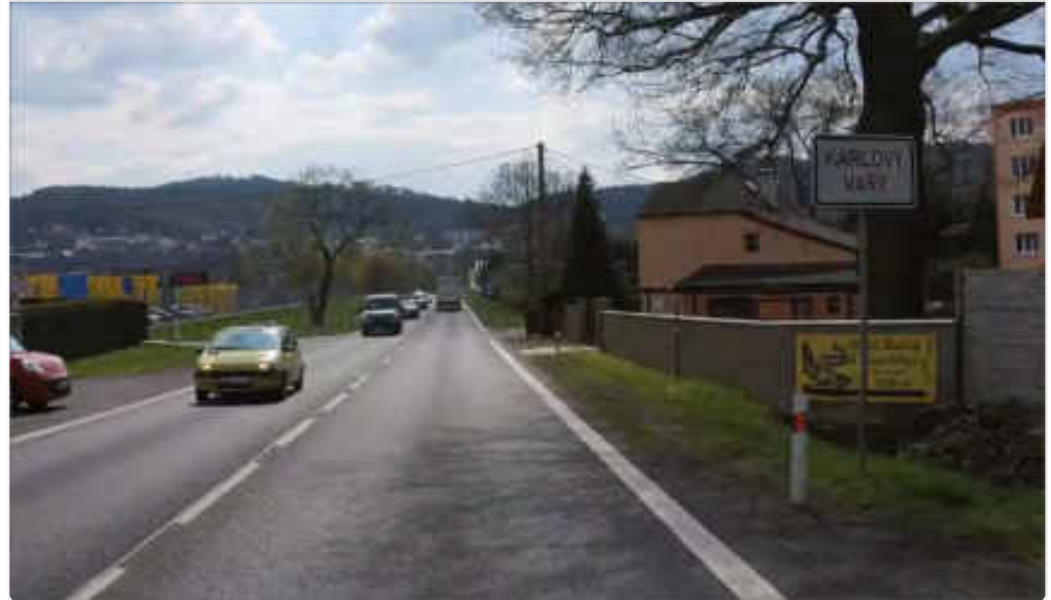
Revize II. (2022)

Bezpečnostní deficit Přístupové podmínky pro chodce
Kategorie ☞ 25 m - Absence pěší infrastruktury
Závažnost rizika Střední
Poznámka -

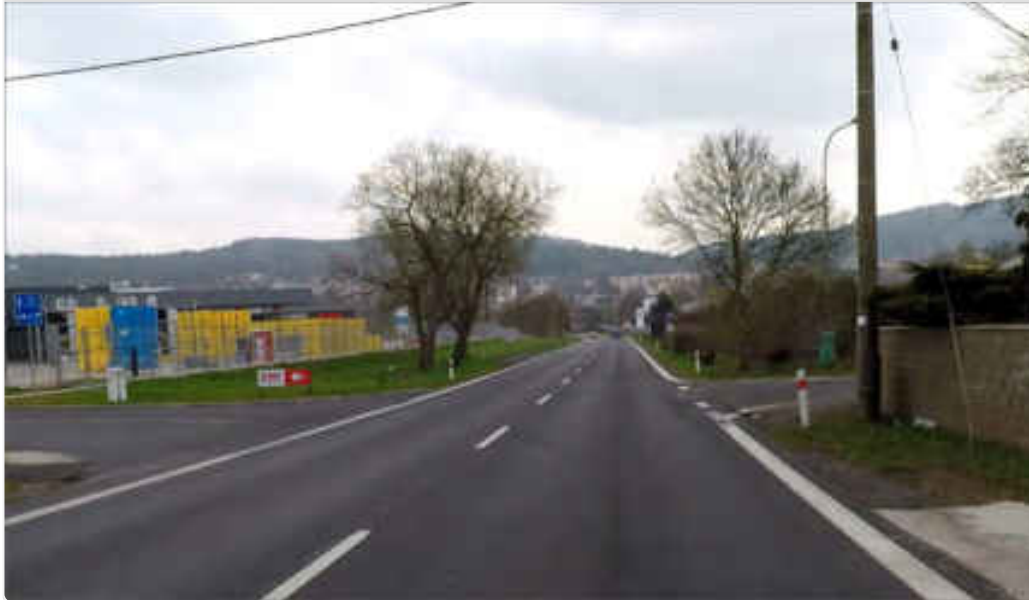
Revize I. (2019)

Bezpečnostní deficit Křižovatka
Kategorie 1× - Absence SDZ nebo dopravního zařízení
Závažnost rizika Nizká
Poznámka Absence SDZ P 2.

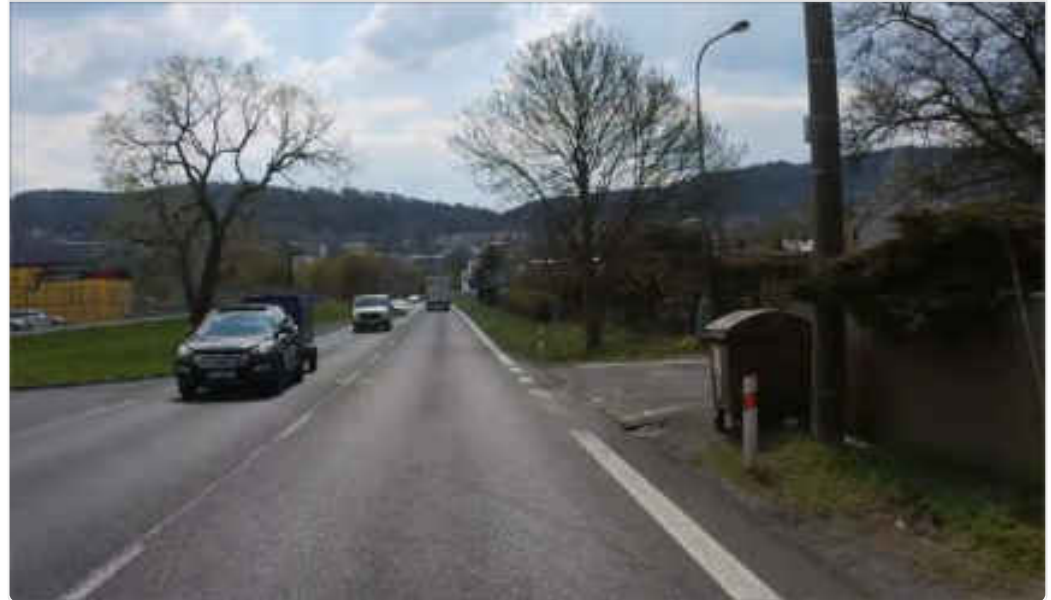
Revize II. (2022)

Bezpečnostní deficit Křižovatka
Kategorie 1× - Absence nebo opotřebované VDZ
 1× - Absence SDZ nebo dopravního zařízení
Závažnost rizika Nizká
Poznámka Absence SDZ P 2. Opotřebované VDZ V 2b.

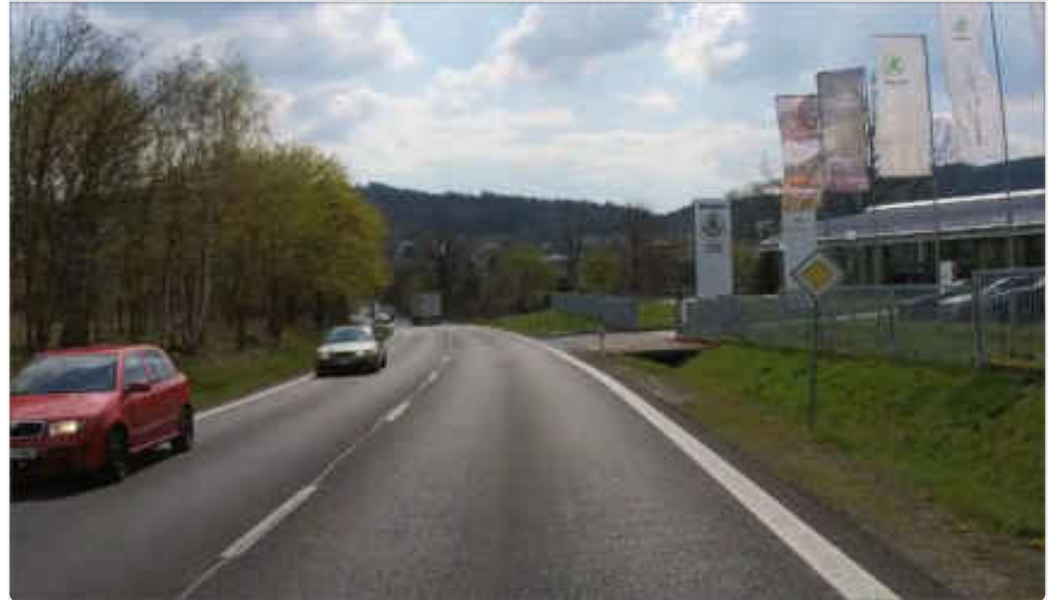
Revize II. (2022)

Bezpečnostní deficit Křižovatka
Kategorie 1× - Neadekvátní umístění SDZ
Závažnost rizika Nizká
Poznámka SDZ P 2 je vzdálené od křižovatky 125 m.

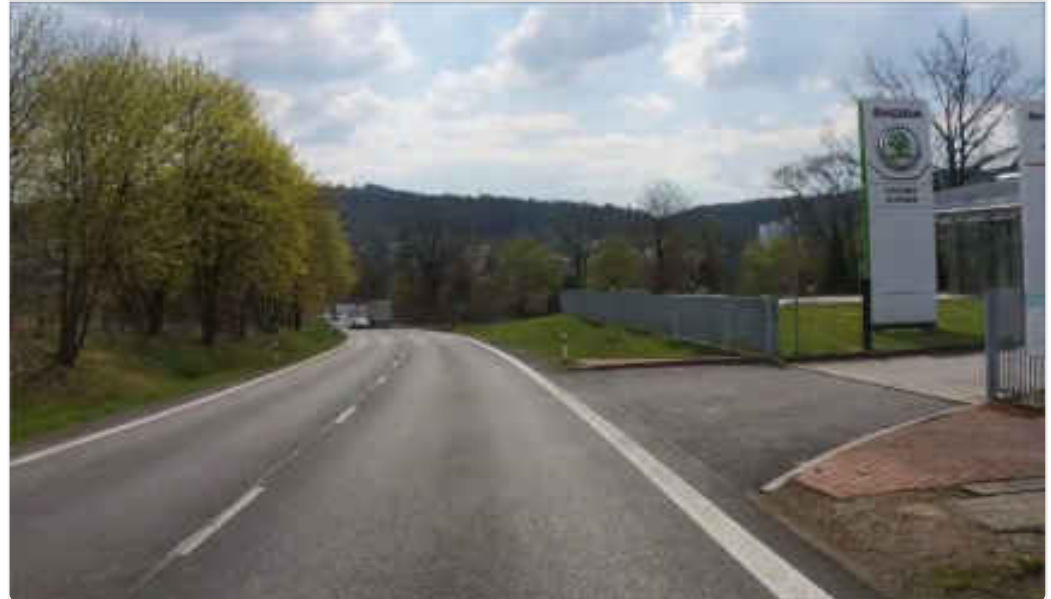
Revize II. (2022)

Bezpečnostní deficit Sjezd / samostatný sjezd / parkoviště
Kategorie 0* - Absence nebo opotřebované VDZ
Závažnost rizika **Nizká**
Poznámka Opotřebované VDZ V 4.

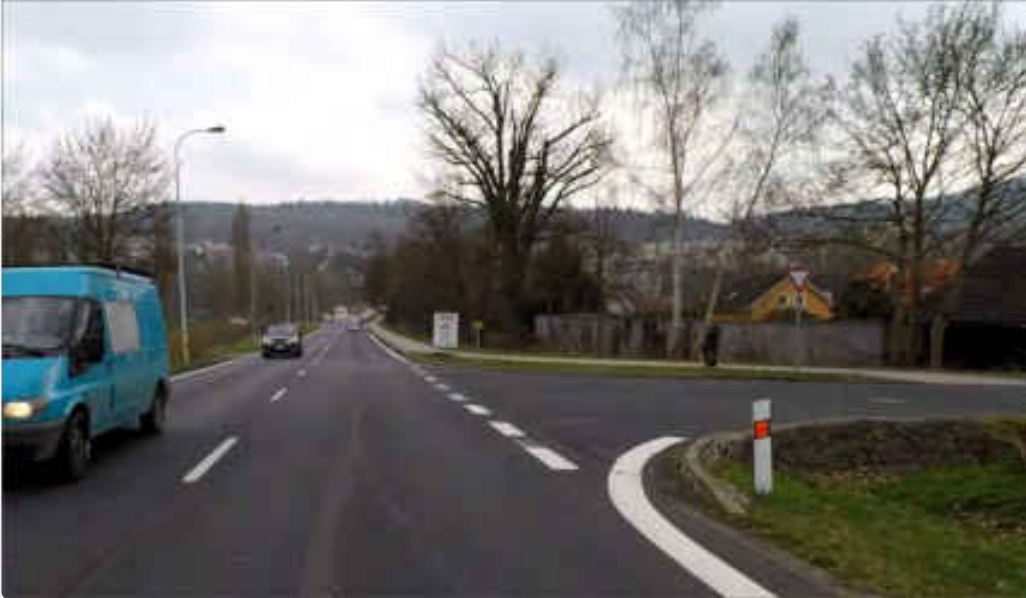
Revize I. (2019)

Bezpečnostní deficit Křižovatka
Kategorie 1× - Rozlehlá křižovatka, neadekvátní usměrnění dopravy
Závažnost rizika Nizká
Poznámka -

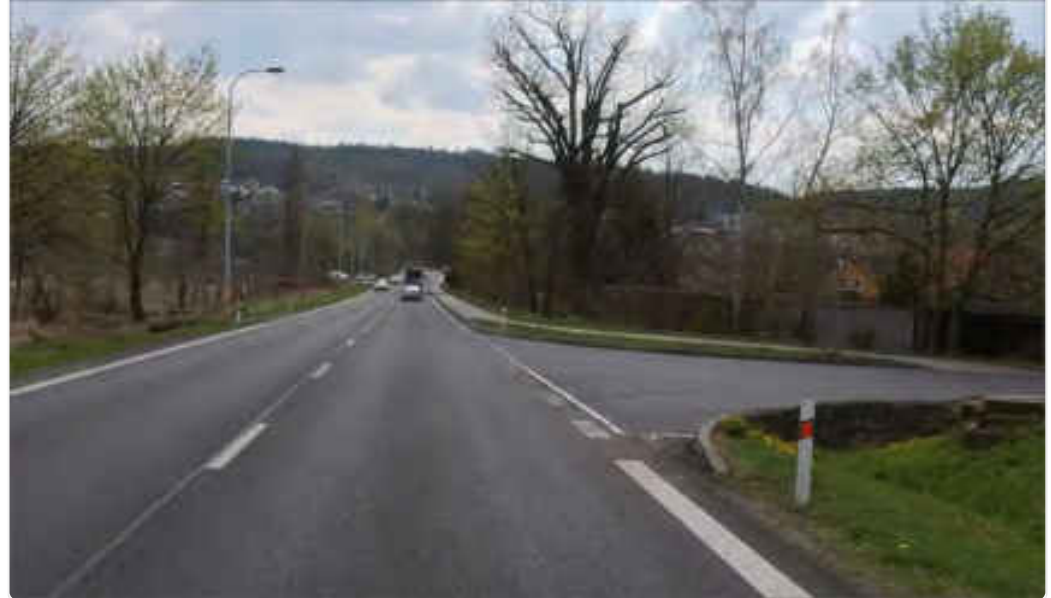
Revize II. (2022)

Bezpečnostní deficit Křižovatka
Kategorie 1× - Absence nebo opotřebované VDZ
 1× - Rozlehlá křižovatka, neadekvátní usměrnění dopravy
Závažnost rizika Nizká
Poznámka Opotřebované VDZ V 2b.

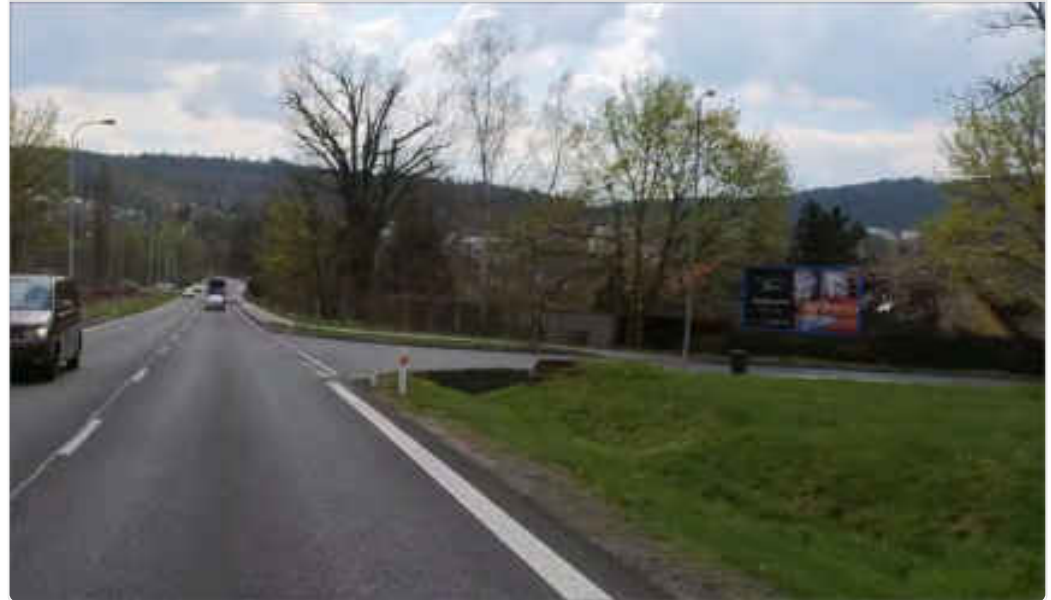
Revize II. (2022)

Bezpečnostní deficit Reklamní zařízení
Kategorie 1× - Reklamní zařízení (rušivý efekt na účastníky silničního provozu)
Závažnost rizika Nizká
Poznámka -

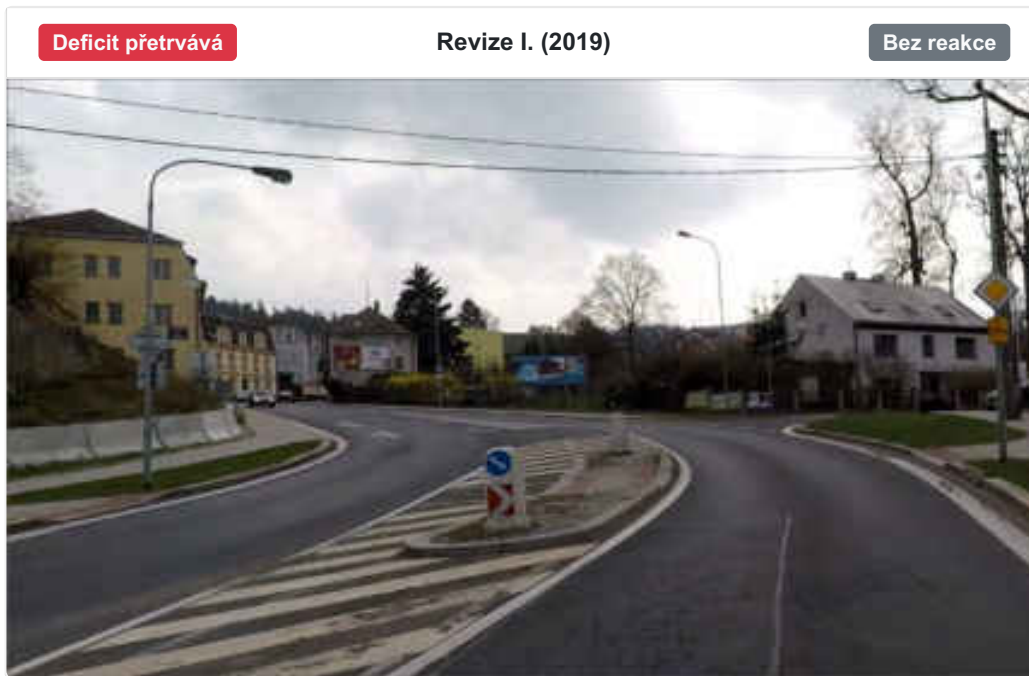
I/20 - Směr staničení | km 1,683 | Správa Karlovy Vary | Karlovy Vary | 50,211998N, 12,825465E | ID 335

| Specifikace dopravně-bezpečnostního deficitu | |
|--|---|
| Bezpečnostní deficit | Přístupové podmínky pro chodce |

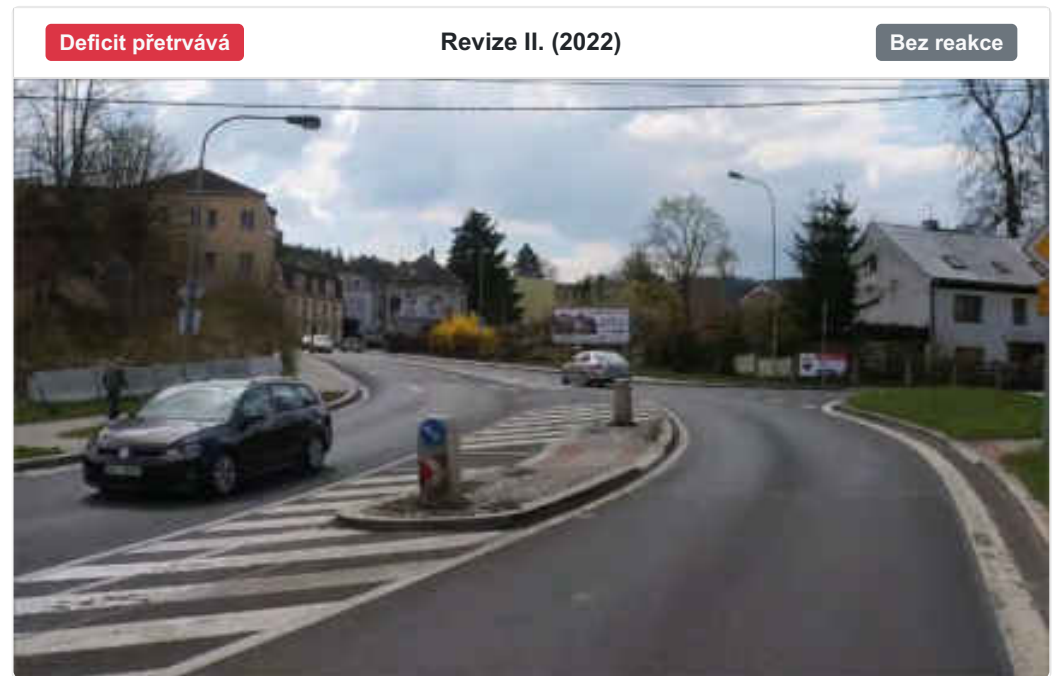
| Specifikace dopravně-bezpečnostního deficitu | |
|--|---|
| Bezpečnostní deficit | Přístupové podmínky pro chodce |
