PŘÍLOHA 2.2

**Vyhodnocení identifikovaných dopravně-bezpečnostních deficitů
v rámci první a druhé revizní BI PK z roku 2019 a 2022**

I/20

km 0,000 – 39,586

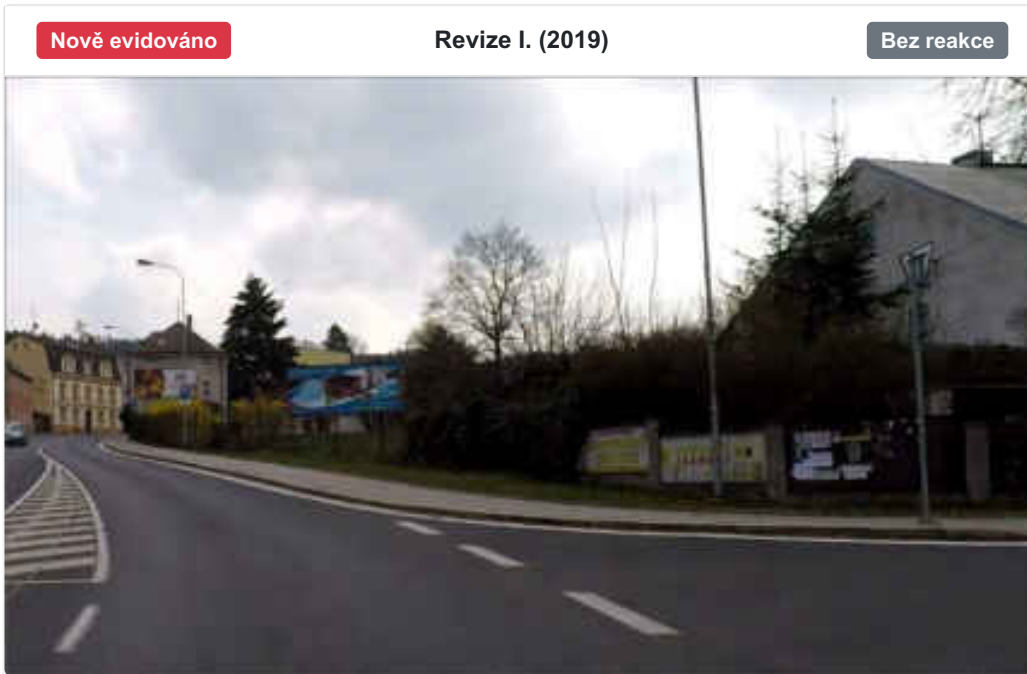
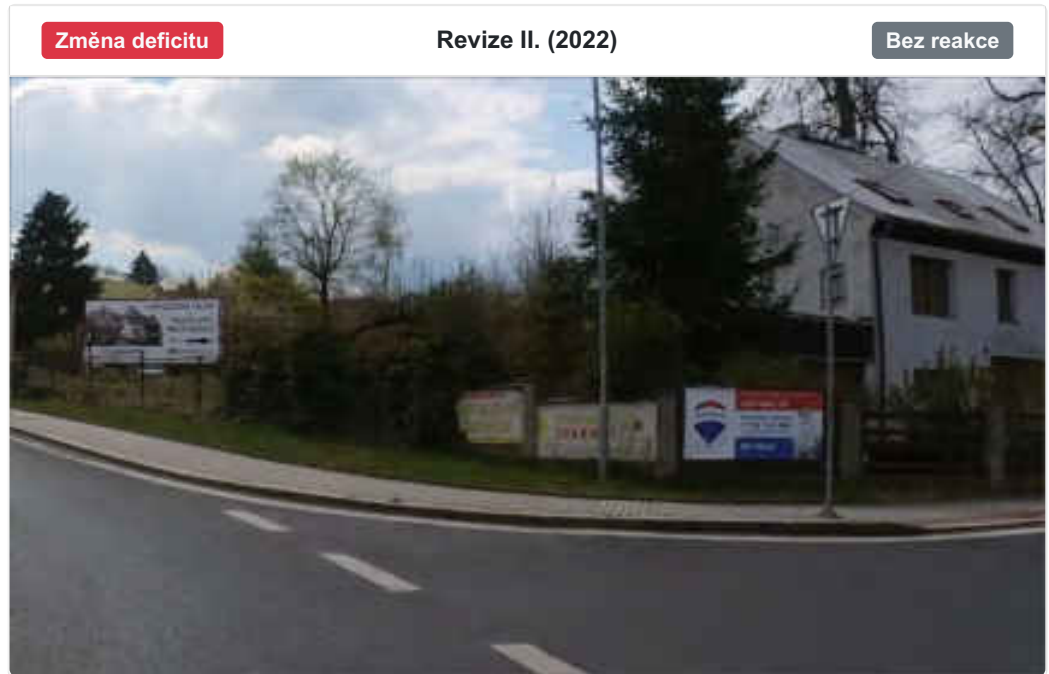
I/20 - Směr staničení | km 1,709 | Správa Karlovy Vary | Karlovy Vary | 50,211681N, 12,825502E | ID 3732

Bezpečnostní deficit Reklamní zařízení
Kategorie 2× - Reklamní zařízení (rušivý efekt na účastníky silničního provozu)
Závažnost rizika **Nizká**
Poznámka -

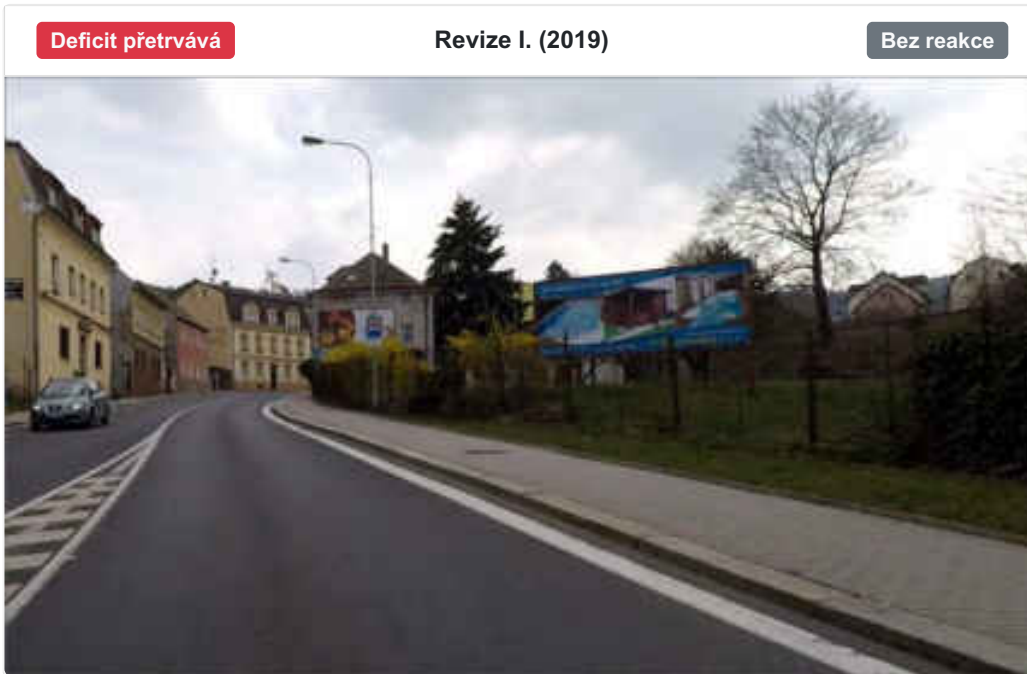
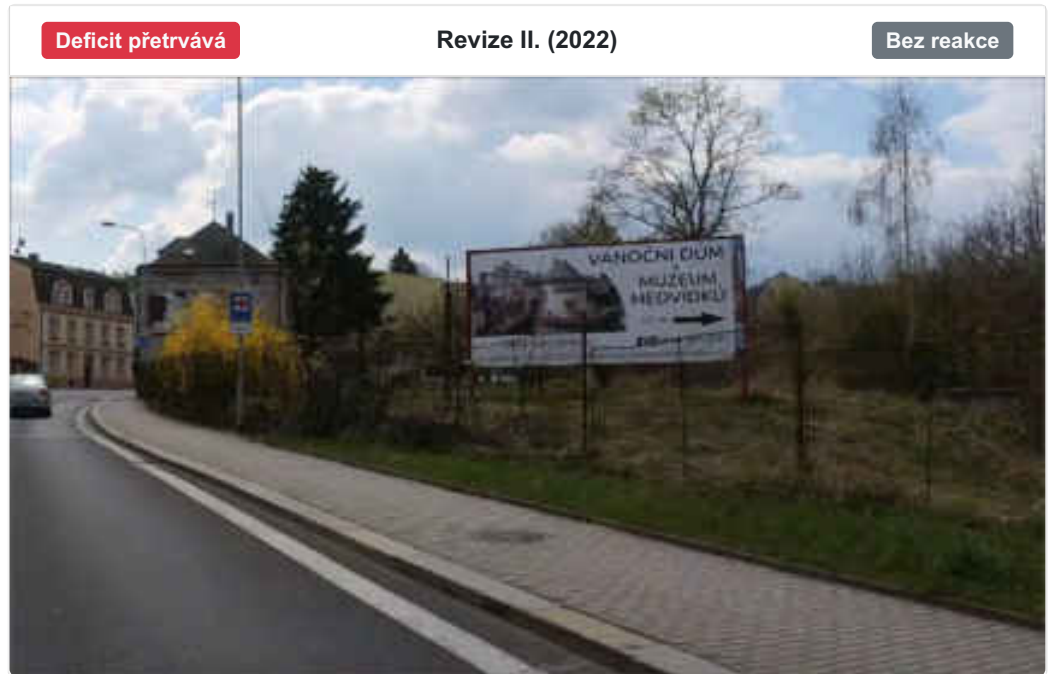
I/20 - Směr staničení | km 1,734 | Správa Karlovy Vary | Karlovy Vary | 50,211514N, 12,825781E | ID 1791

Bezpečnostní deficit Reklamní zařízení
Kategorie 1× - Reklamní zařízení (rušivý efekt na účastníky silničního provozu)
Závažnost rizika **Nizká**
Poznámka -

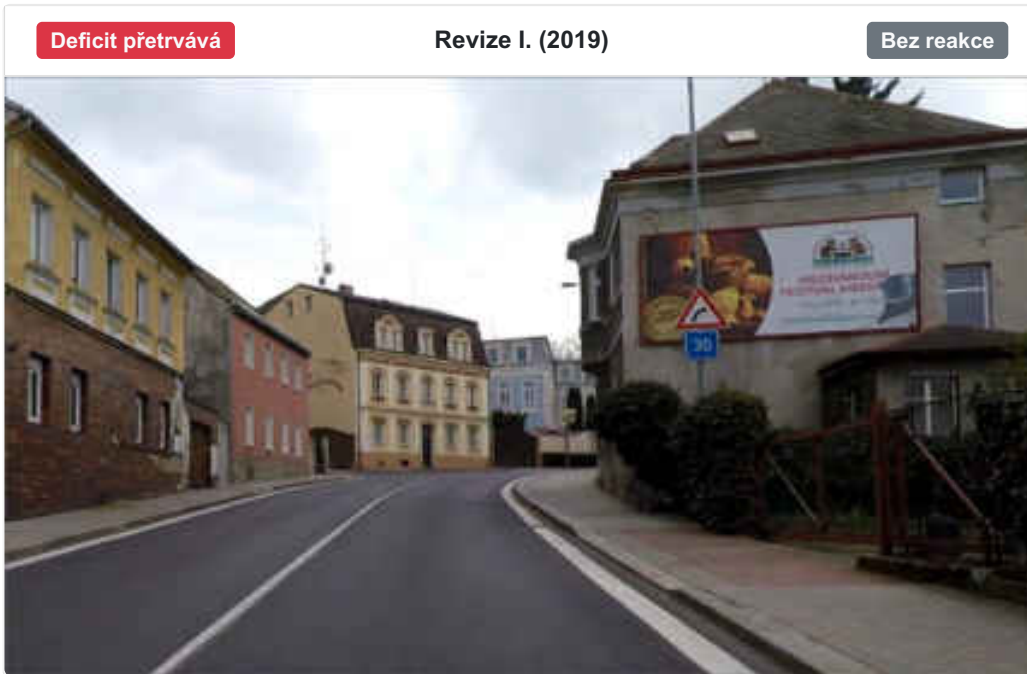
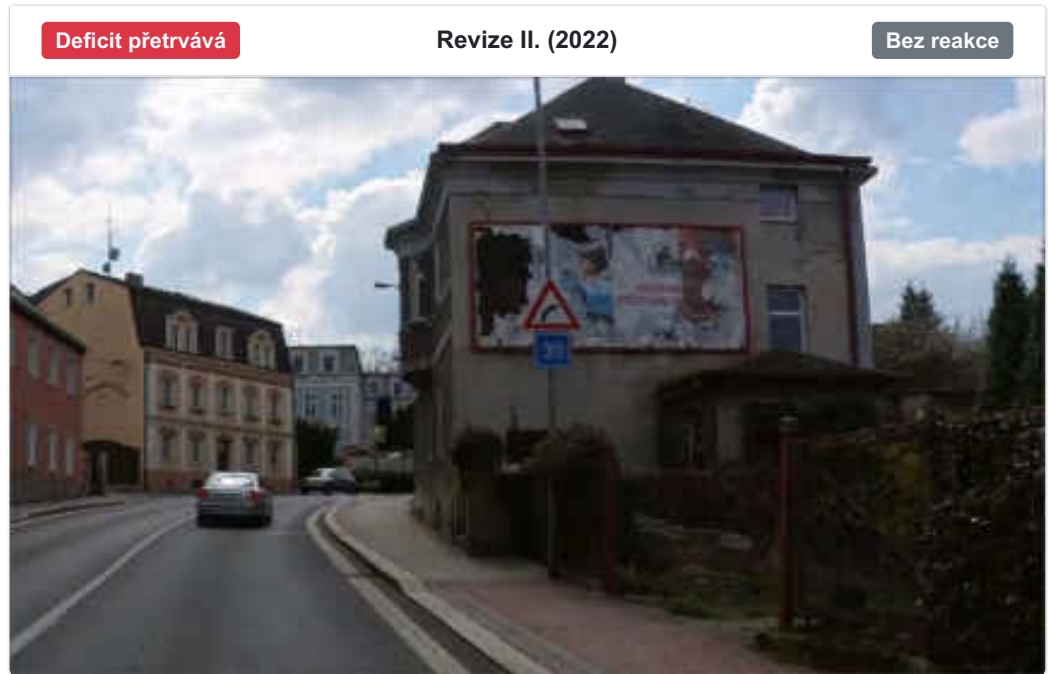
I/20 - Směr staničení | km 1,778 | Správa Karlovy Vary | Karlovy Vary | 50,211288N, 12,826176E | ID 63

Bezpečnostní deficit Reklamní zařízení
Kategorie 1x - Reklamní zařízení (rušivý efekt na účastníky silničního provozu)
Závažnost rizika Nizká
Poznámka -

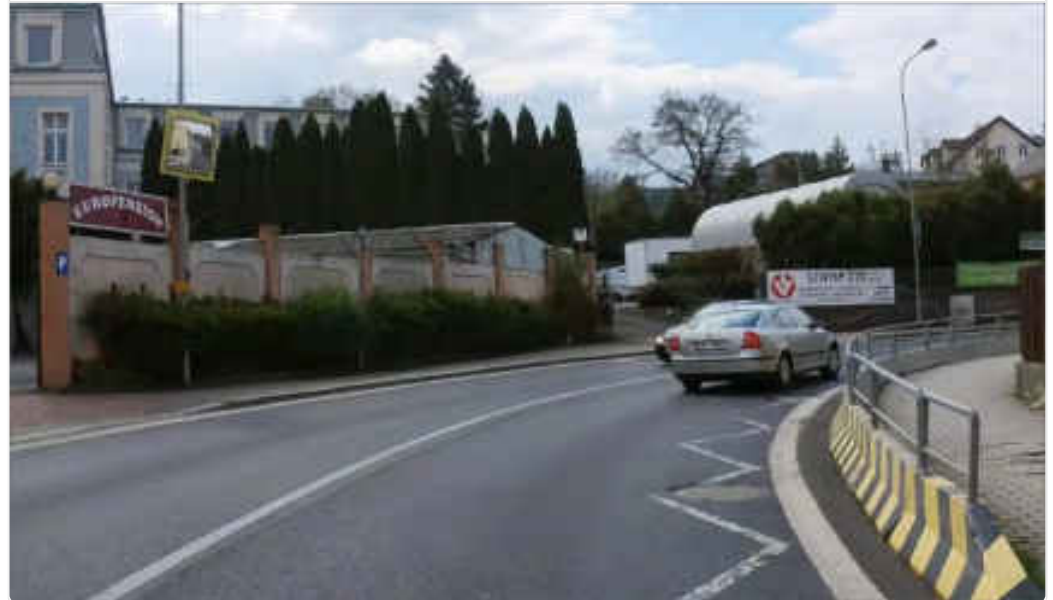
Revize II. (2022)

| Bezpečnostní deficit | Mezikřižovatkový úsek |

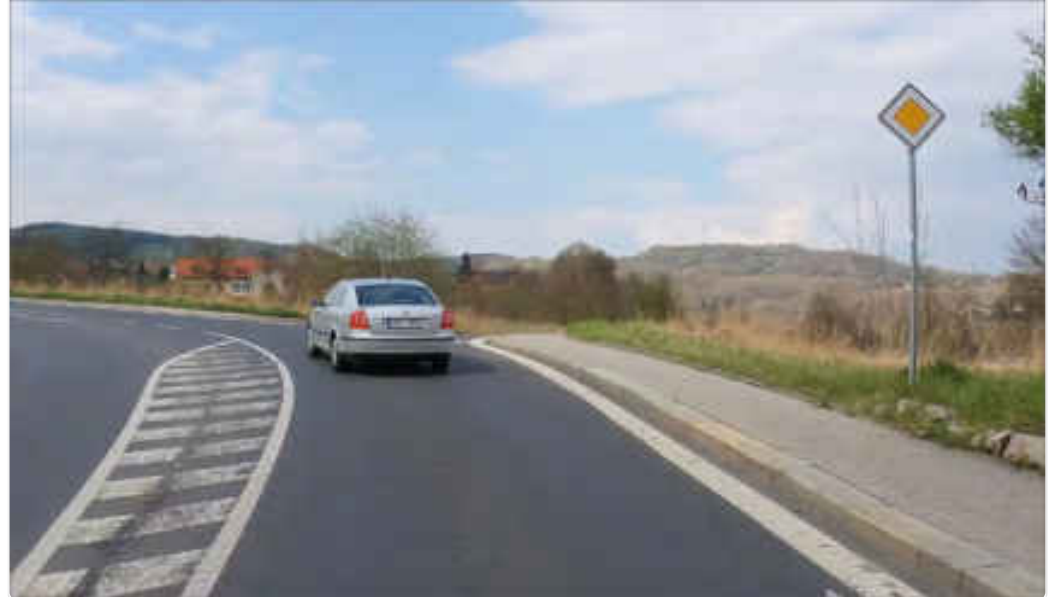
Deficit přetrvává Revize II. (2022) **Bez reakce**

Bezpečnostní deficit Křižovatka
Kategorie 1× - Dopravní režim neodpovídá dopravnímu významu pozemních komunikací
Závažnost rizika **Nizká**
Poznámka -

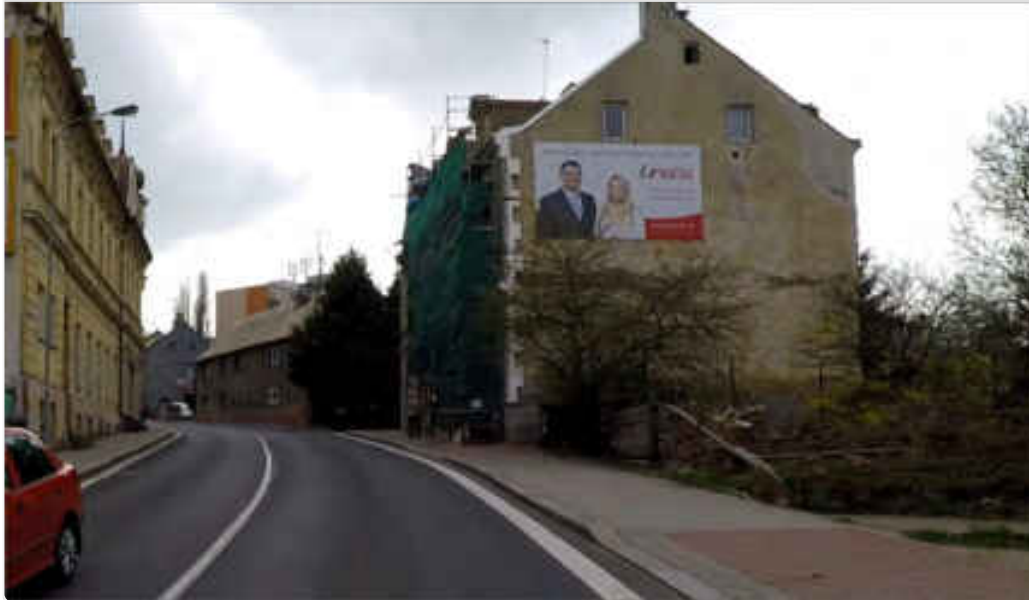
Revize I. (2019)

Bezpečnostní deficit Reklamní zařízení
Kategorie 1× - Reklamní zařízení (rušivý efekt na účastníky silničního provozu)
Závažnost rizika Nizká
Poznámka -

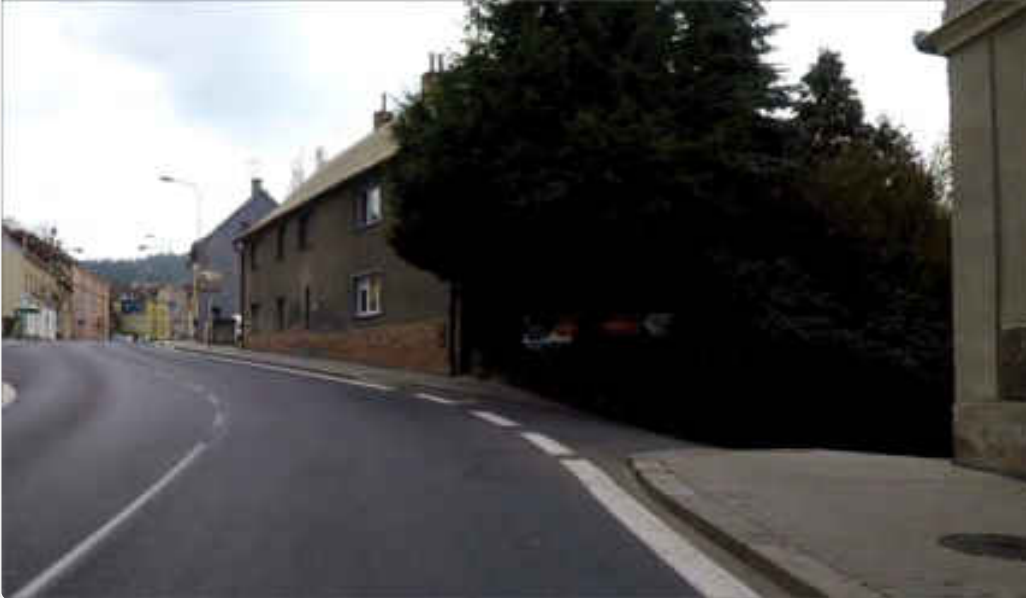
Revize I. (2019)

Bezpečnostní deficit Křižovatka
Kategorie 1× - Absence SDZ nebo dopravního zařízení
Závažnost rizika Nizká
Poznámka Absence SDZ P 2.

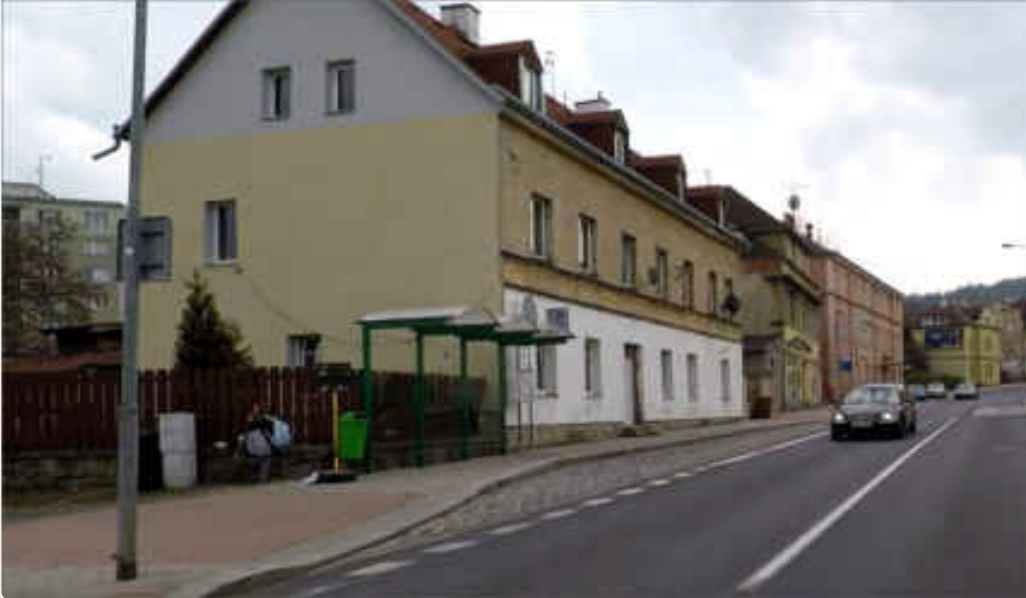
Revize I. (2019)

Bezpečnostní deficit Reklamní zařízení
Kategorie 0× - Reklamní zařízení (rušivý efekt na účastníky silničního provozu)
Závažnost rizika Nizká
Poznámka -

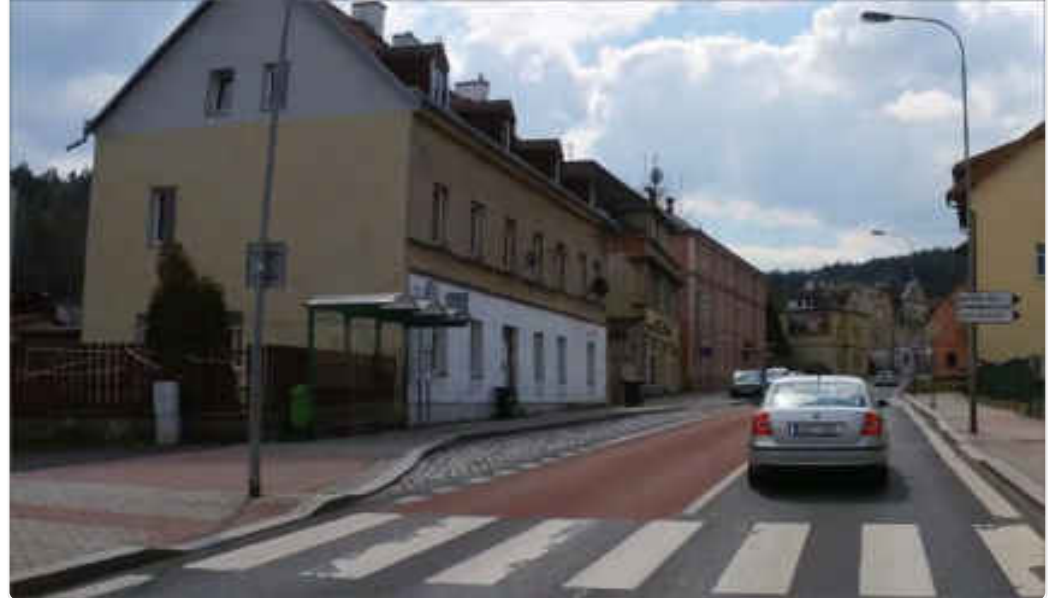
Revize II. (2022)

Bezpečnostní deficit Reklamní zařízení
Kategorie 0× - Reklamní zařízení (rušivý efekt na účastníky silničního provozu)
Závažnost rizika Nizká
Poznámka -

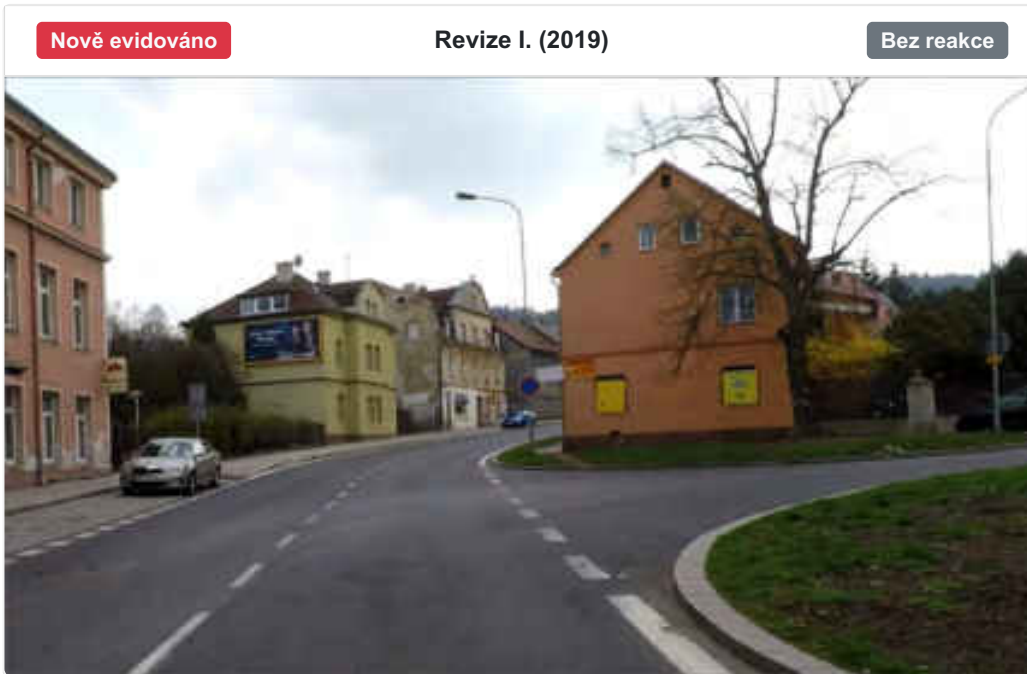
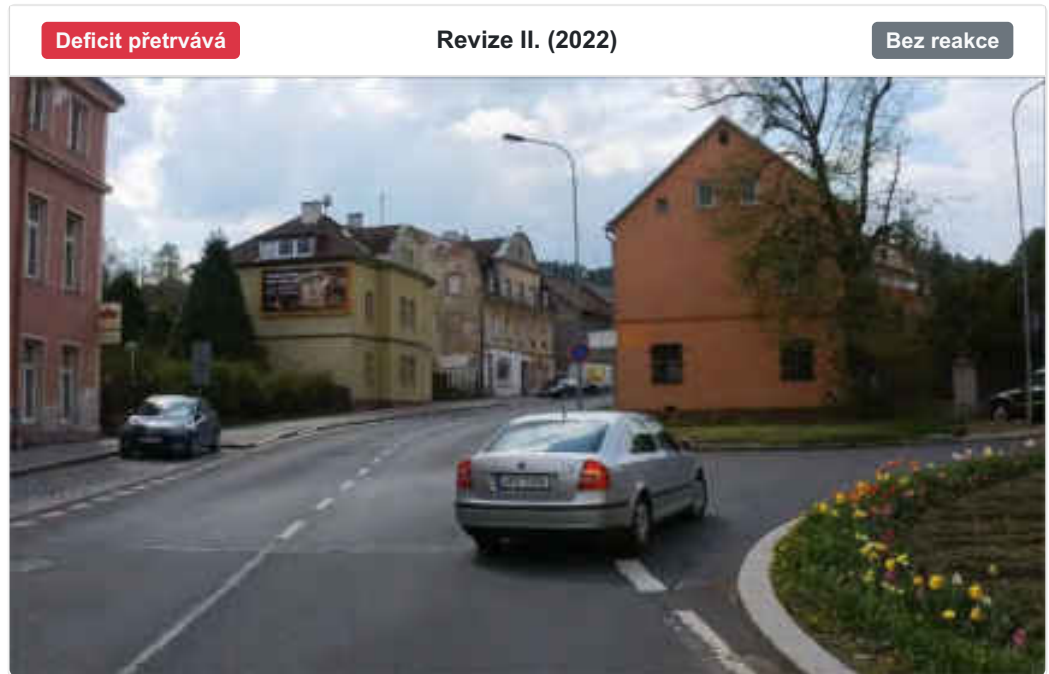
I/20 - Směr staničení | km 2,110 | Správa Karlovy Vary | Karlovy Vary | 50,208702N, 12,826460E | ID 3734

Bezpečnostní deficit Křižovatka
Kategorie 1× - Rozlehlá křižovatka, neadekvátní usměrnění dopravy
Závažnost rizika **Nizká**
Poznámka -

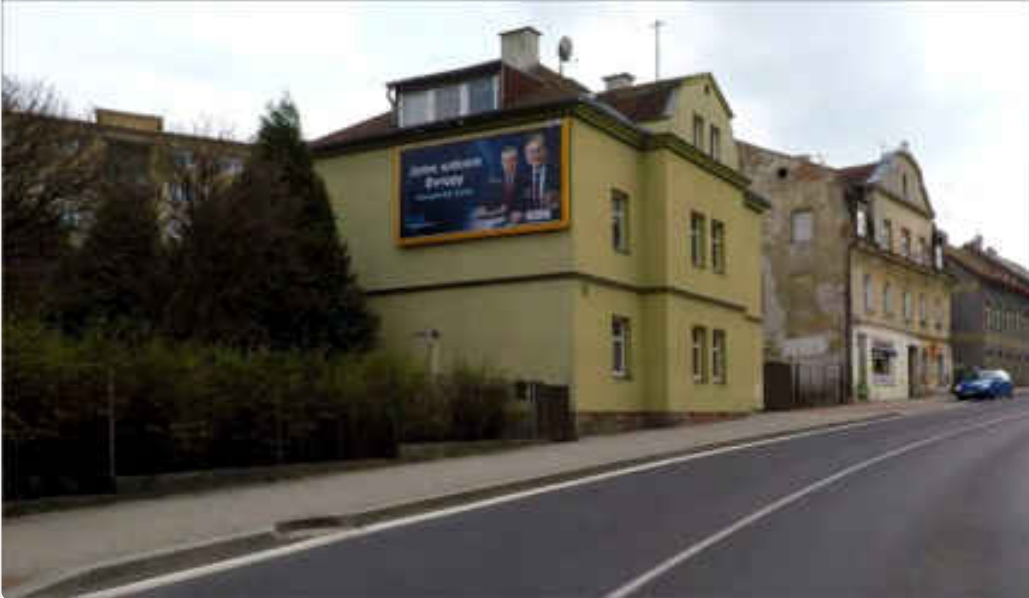
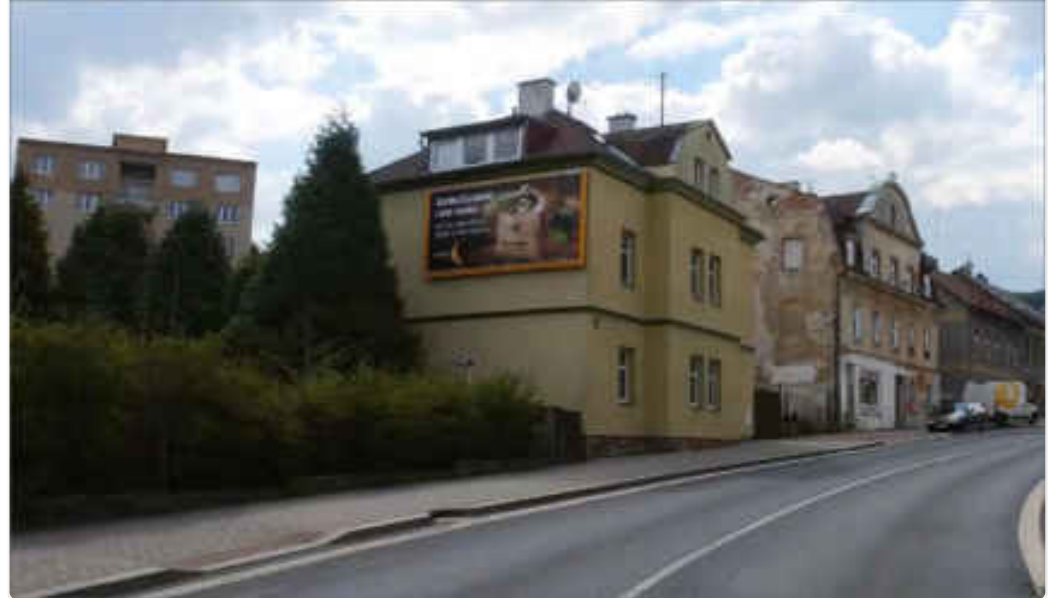
Bezpečnostní deficit Reklamní zařízení
Kategorie 1× - Reklamní zařízení (rušivý efekt na účastníky silničního provozu)
Závažnost rizika Nizká
Poznámka -

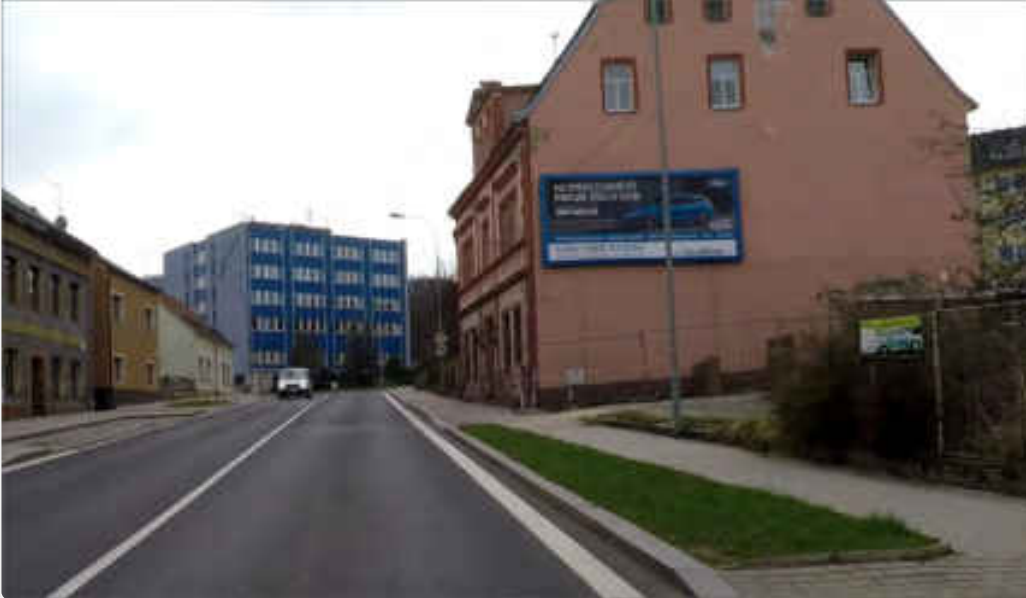
Revize I. (2019)

Bezpečnostní deficit Reklamní zařízení
Kategorie 1× - Reklamní zařízení (rušivý efekt na účastníky silničního provozu)
Závažnost rizika Nizká
Poznámka -

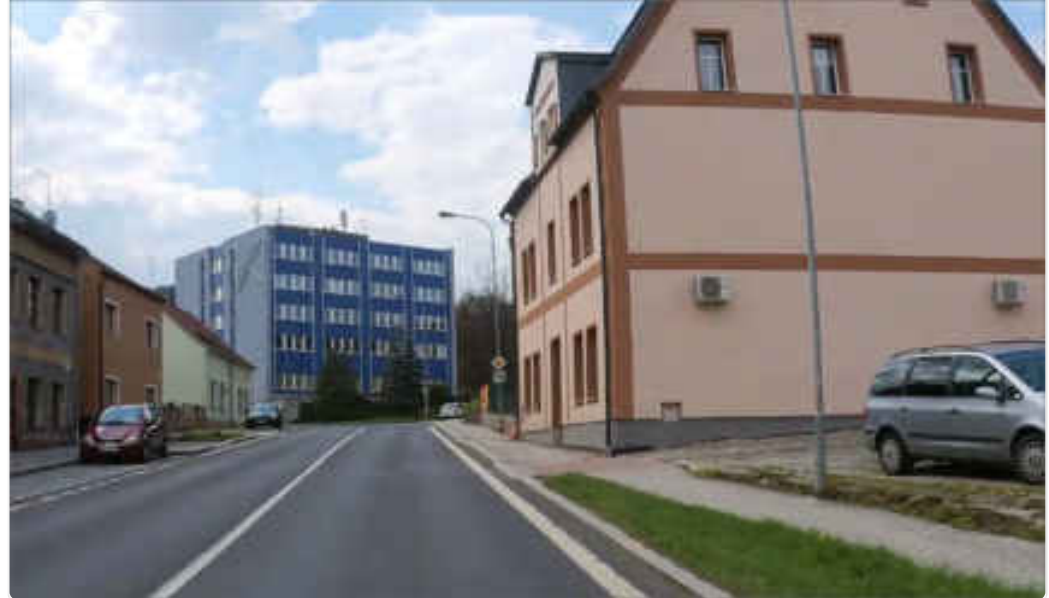
Revize II. (2022)

Bezpečnostní deficit Reklamní zařízení
Kategorie 0× - Reklamní zařízení (rušivý efekt na účastníky silničního provozu)
Závažnost rizika Nizká
Poznámka -

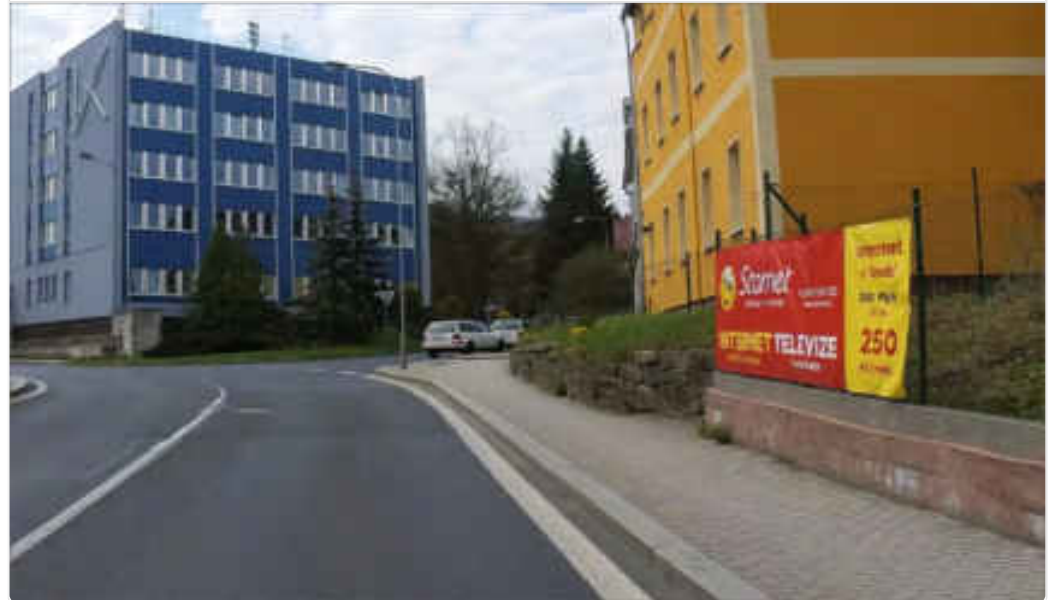
Revize II. (2022)

Bezpečnostní deficit Reklamní zařízení
Kategorie 1x - Reklamní zařízení (rušivý efekt na účastníky silničního provozu)
Závažnost rizika **Nízká**
Poznámka -

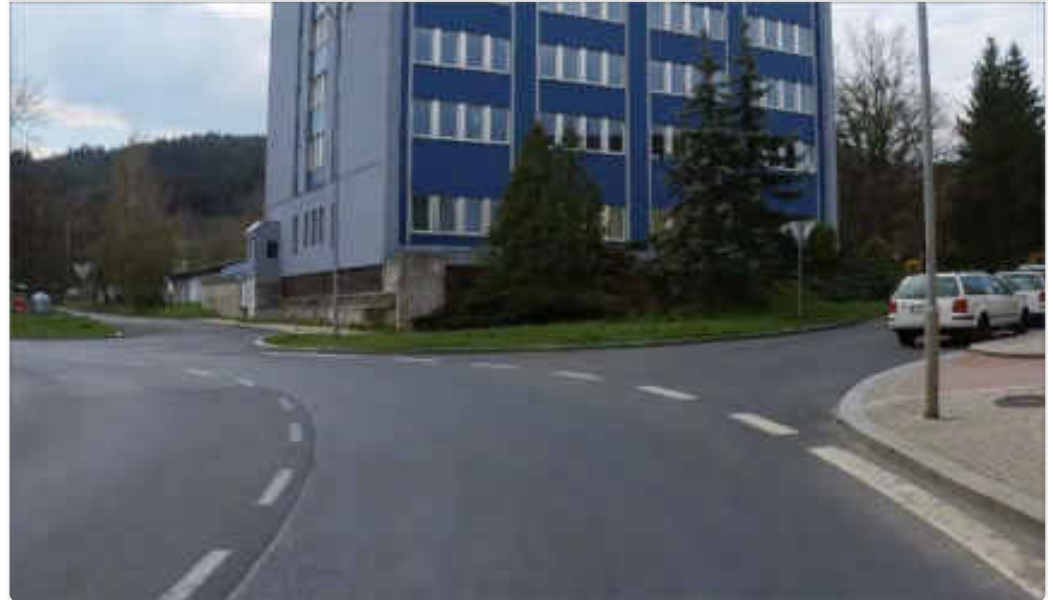
Revize II. (2022)

Bezpečnostní deficit Křižovatka
Kategorie 0x - Absence nebo opotřebované VDZ
Závažnost rizika **Nizká**
Poznámka Opotřebované VDZ V 2b.

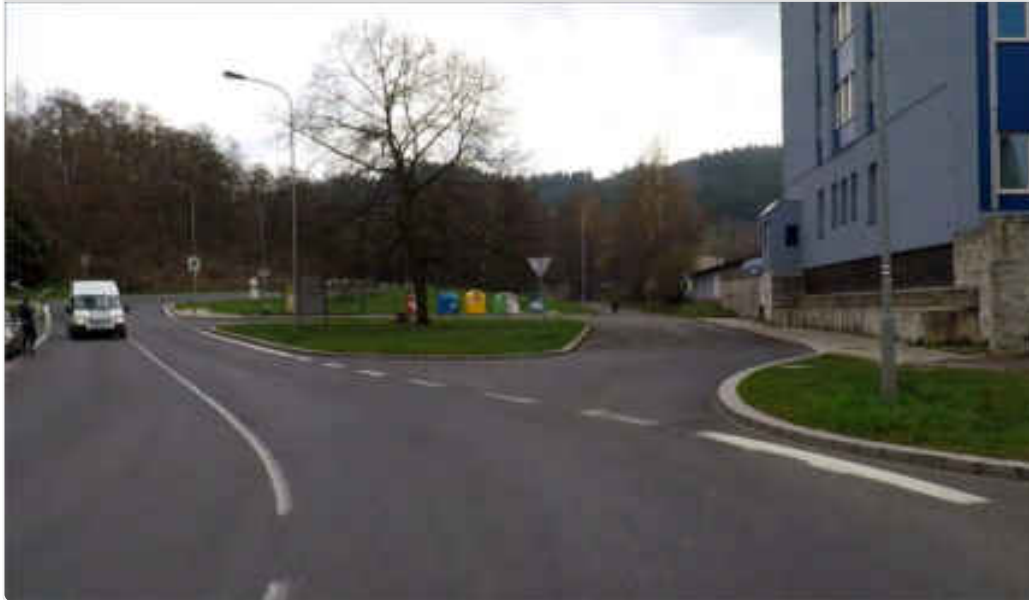
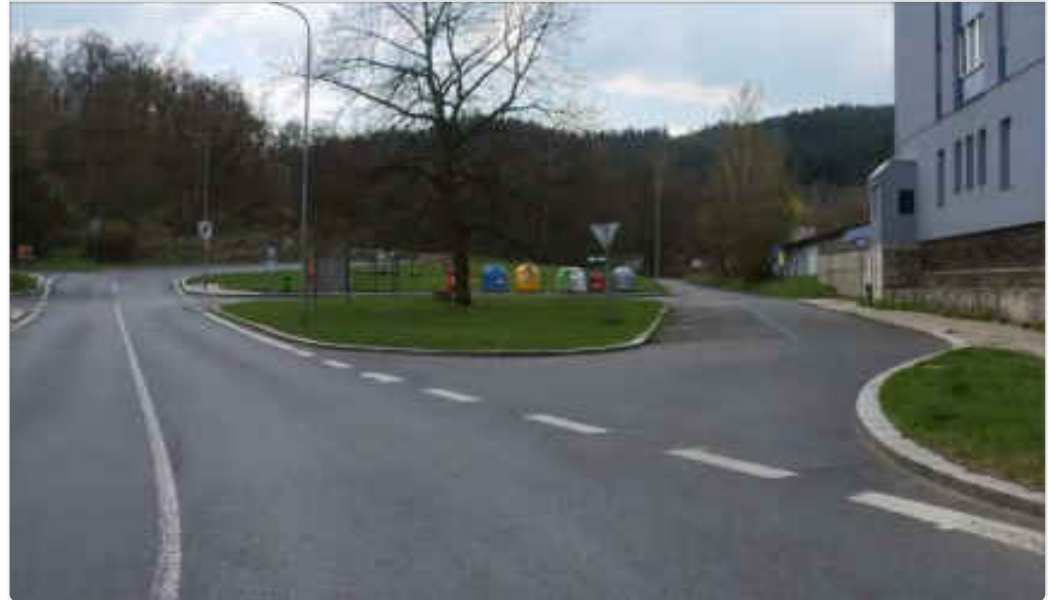
Bezpečnostní deficit Křižovatka
Kategorie 1× - Absence SDZ nebo dopravního zařízení
 1× - Neadekvátní provedení VDZ
Závažnost rizika Nizká
Poznámka Absence SDZ P 2 a E 2b. Chybné provedení VDZ oddělující jízdní pruhy.

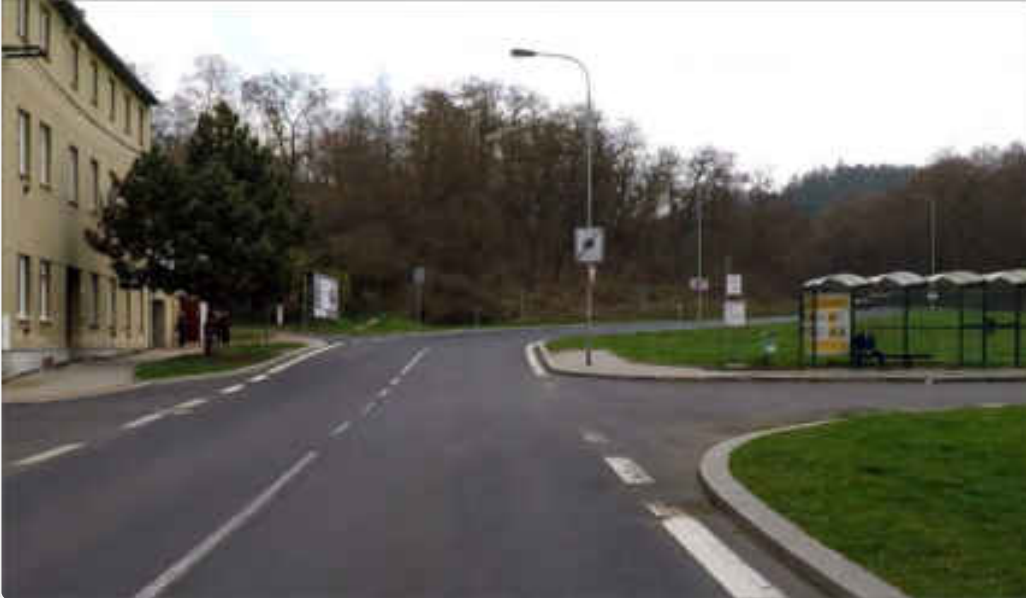
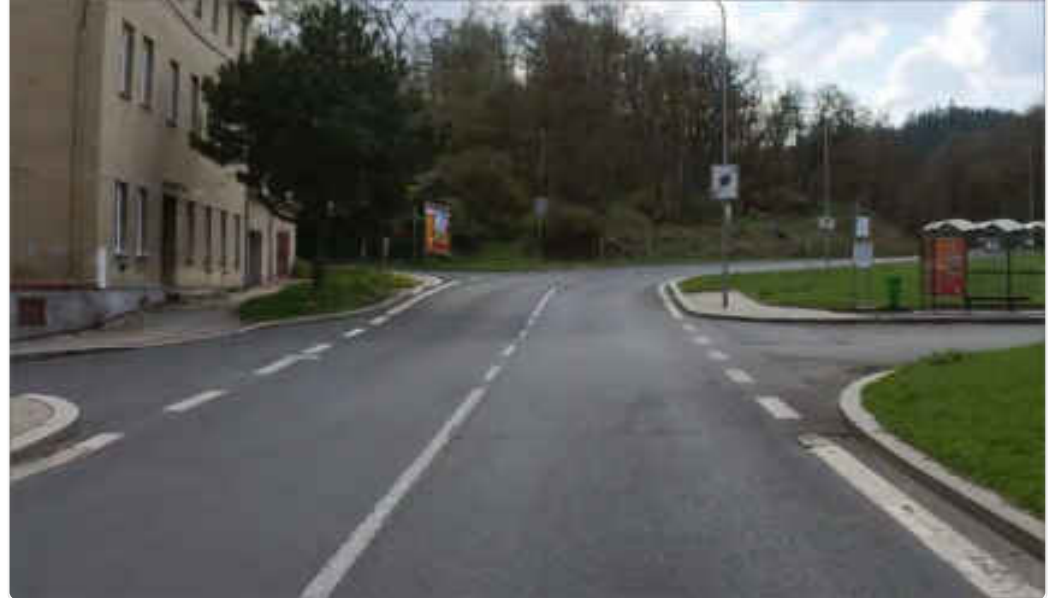
Bezpečnostní deficit Křižovatka
Kategorie 1× - Absence nebo opotřebované VDZ
Závažnost rizika **Nizká**
Poznámka Opotřebované VDZ V 2b.

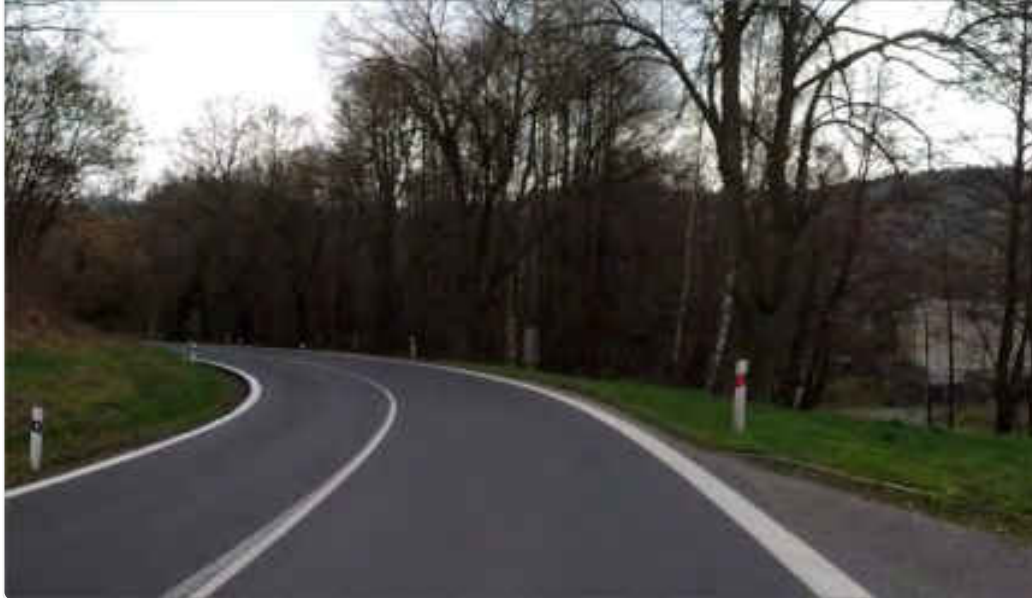
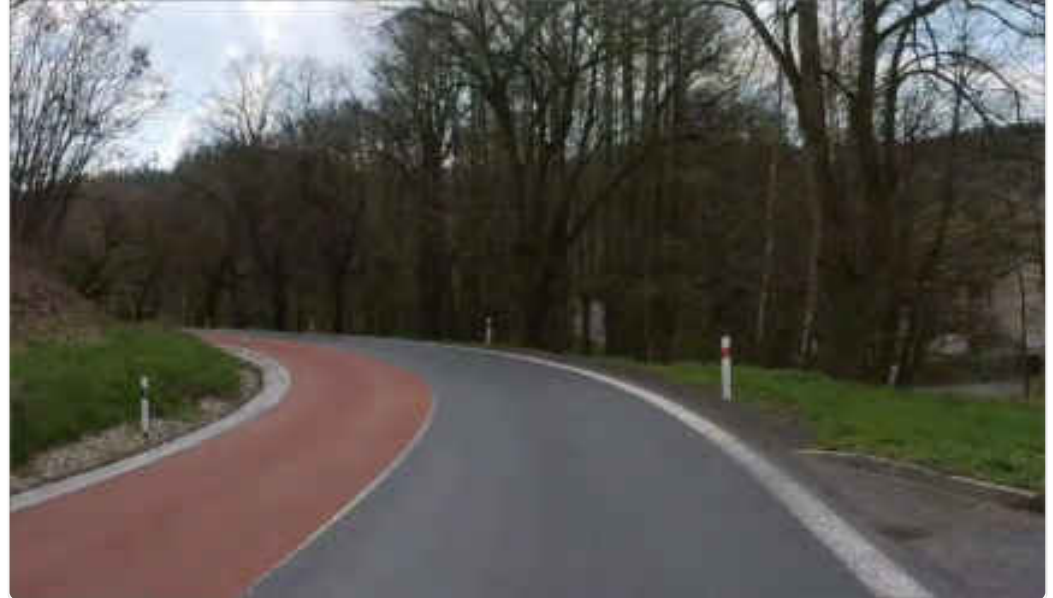
Bezpečnostní deficit Technický stav vozovky
Kategorie ↗ 1020 m - Absence zpevněné krajnice
Závažnost rizika Střední
Poznámka -

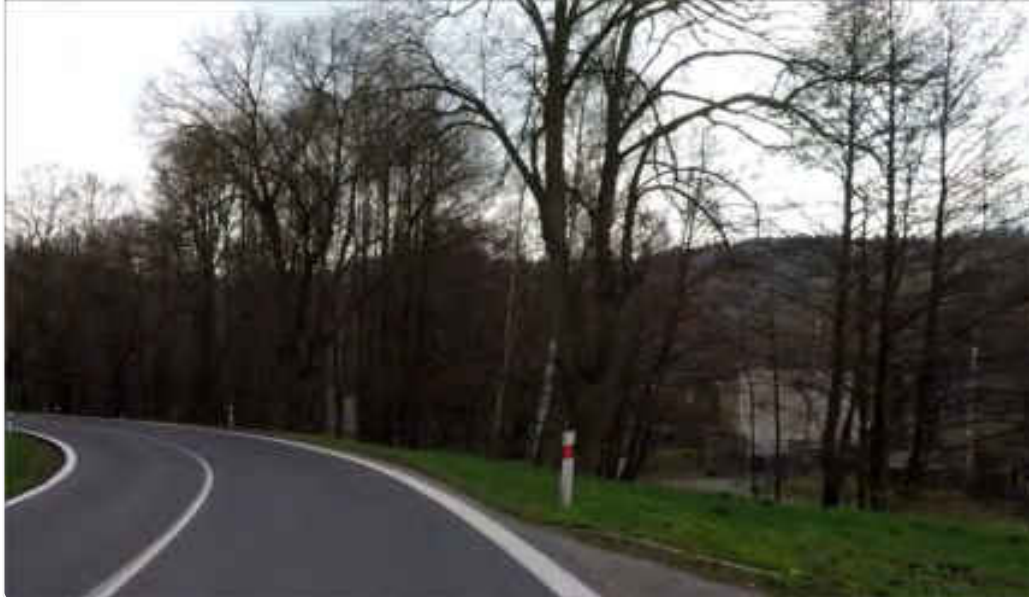
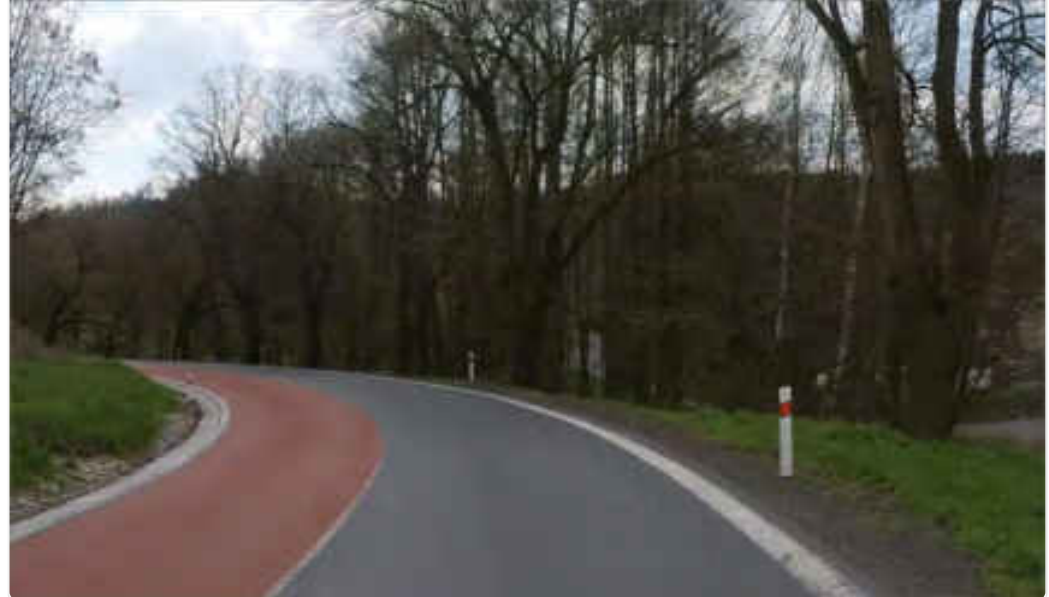
I/20 - Směr staničení | km 2,394 | Správa Karlovy Vary | 50,206524N, 12,827674E | ID 88

Bezpečnostní deficit Pevná překážka
Kategorie ↗ 600 m - Stromy, vzrostlá zeleň
Závažnost rizika **Vysoká**
Poznámka -

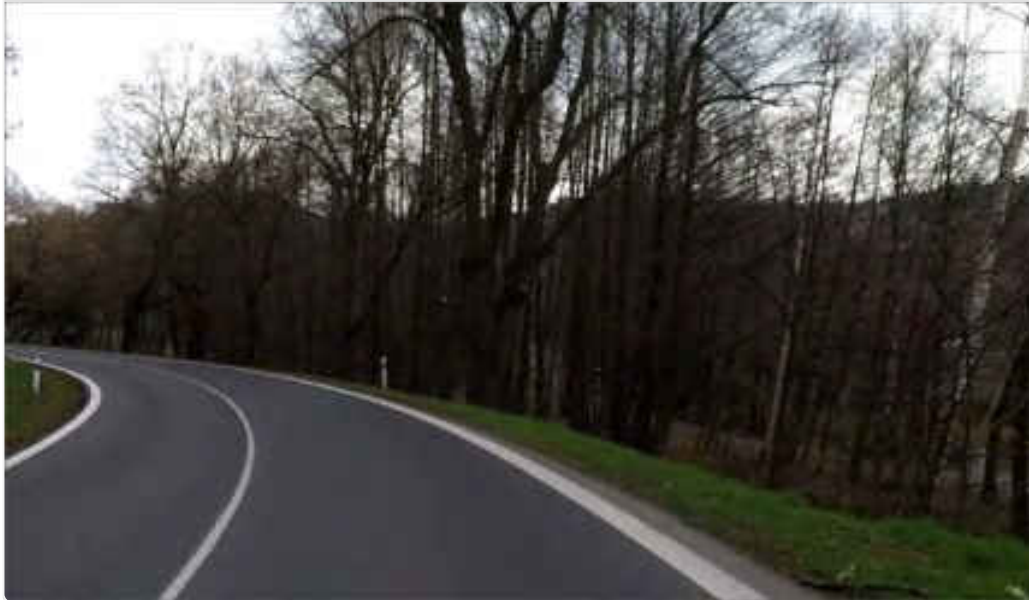
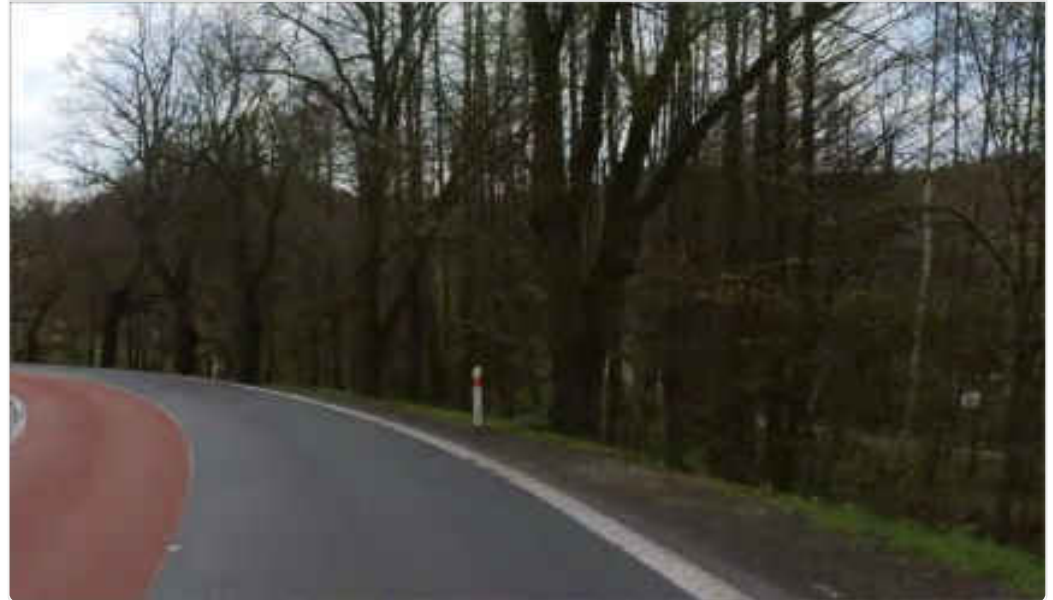
Bezpečnostní deficit Zadržné zařízení
Kategorie 315 m - Absence svodidla
Závažnost rizika Vysoká
Poznámka Absence svodidla v úseku, kde je vysoký násep.

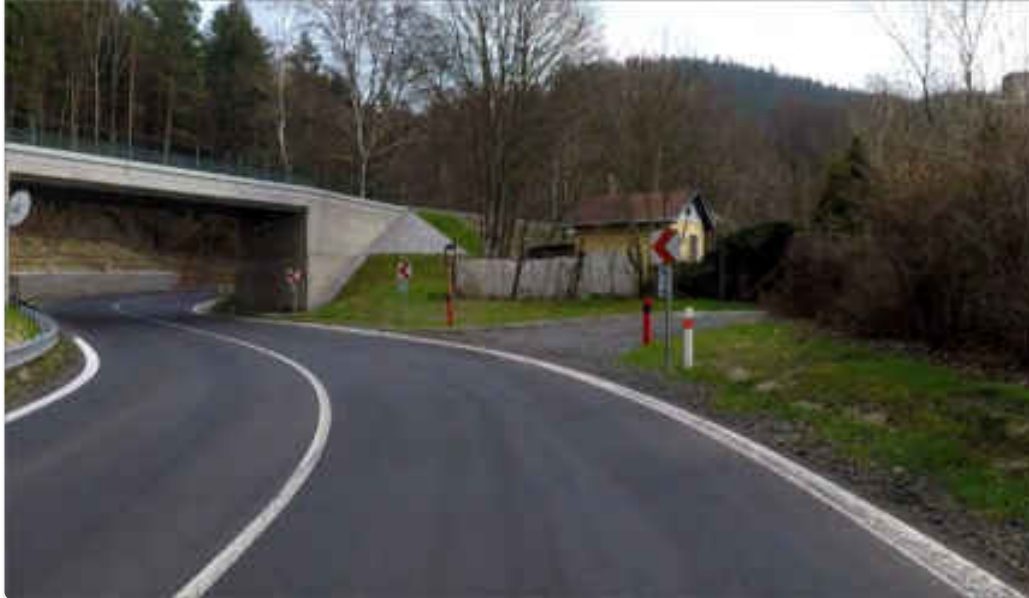
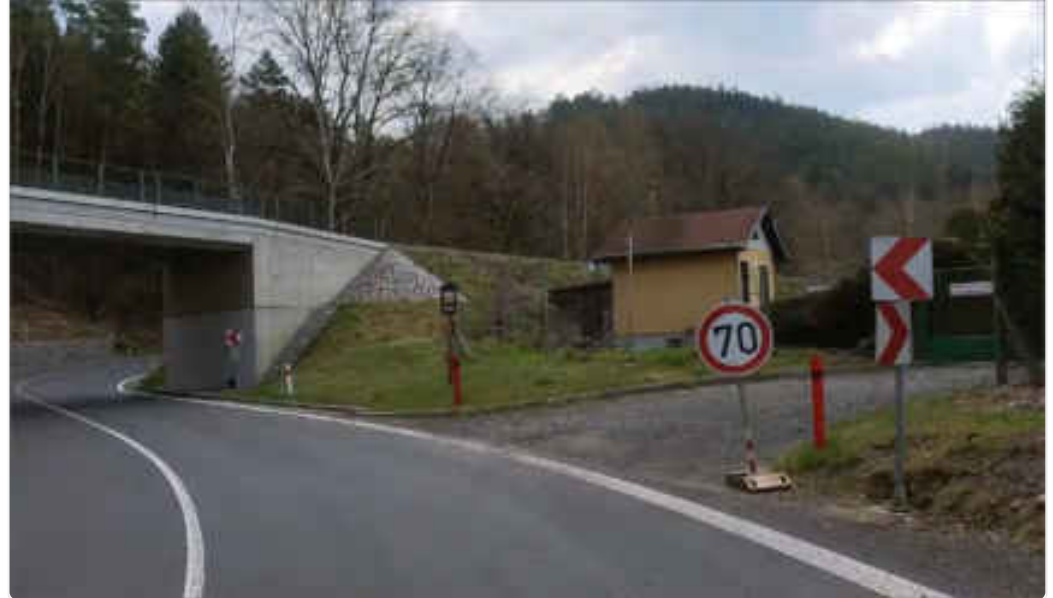
Bezpečnostní deficit Sjezd / samostatný sjezd / parkoviště
Kategorie 1× - Neadekvátní dopravní zařízení
Závažnost rizika Nizká
Poznámka Nevhodné umístění DZ Z 11c/d u nevýznamného sjezdu.

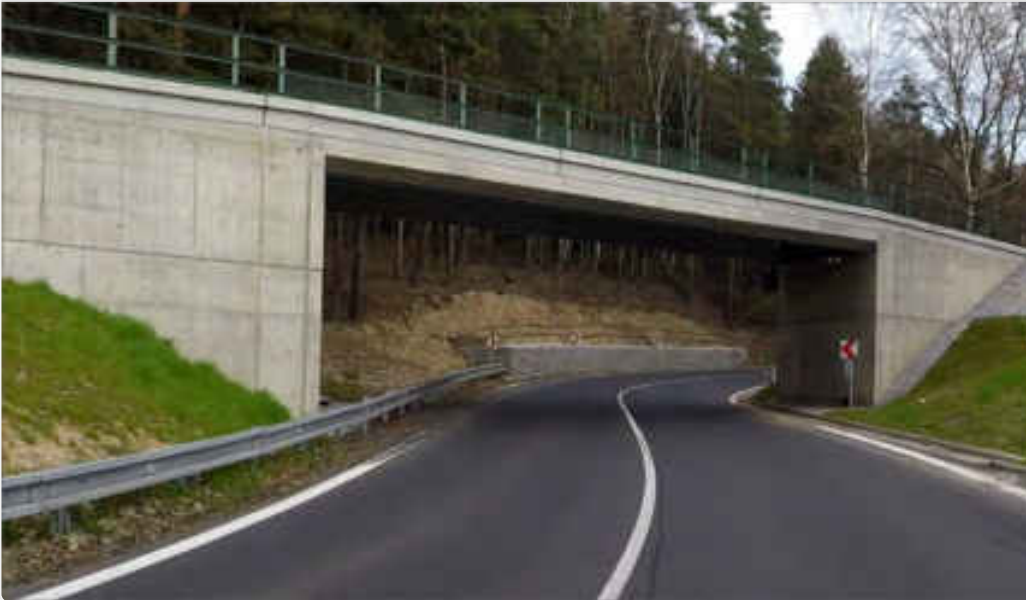
Bezpečnostní deficit Pevná překážka
Kategorie 1× - Nosné pilíře v okolí komunikace
Závažnost rizika Nizká
Poznámka V tomto úseku lze předpokládat skutečnou rychlost vozidel nižší než je nejvyšší dovolená z důvodu směrového vedení PK.

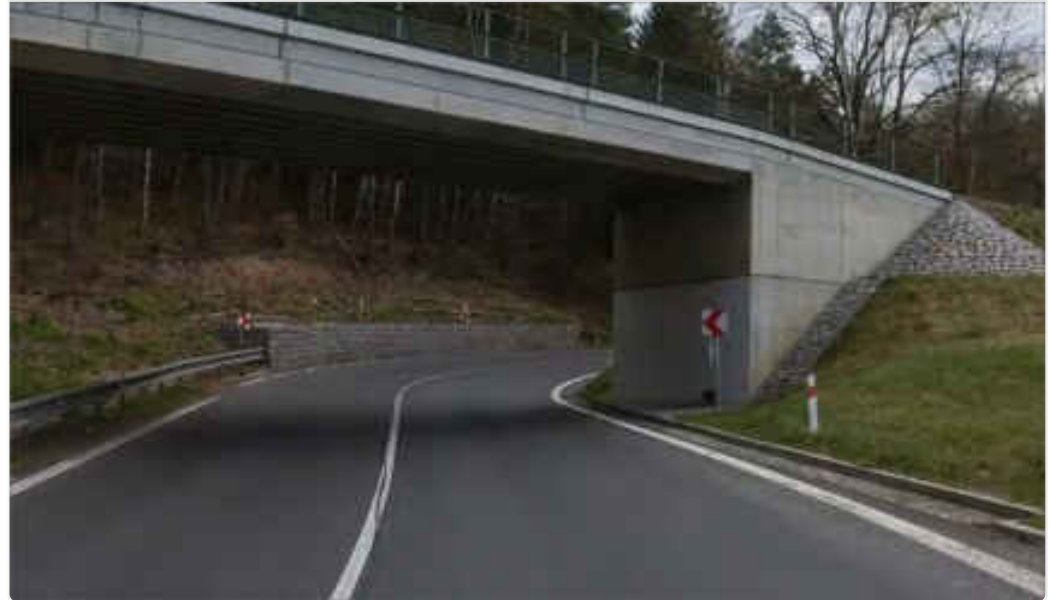
Bezpečnostní deficit Pevná překážka
Kategorie 1× - Nosné pilíře v okolí komunikace
Závažnost rizika Nizká
Poznámka V tomto úseku lze předpokládat skutečnou rychlost vozidel nižší než je nejvyšší dovolená z důvodu směrového vedení PK.
