PŘÍLOHA 2.2

**Vyhodnocení identifikovaných dopravně-bezpečnostních deficitů
v rámci první a druhé revizní BI PK z roku 2019 a 2022**

I/20

km 0,000 – 39,586

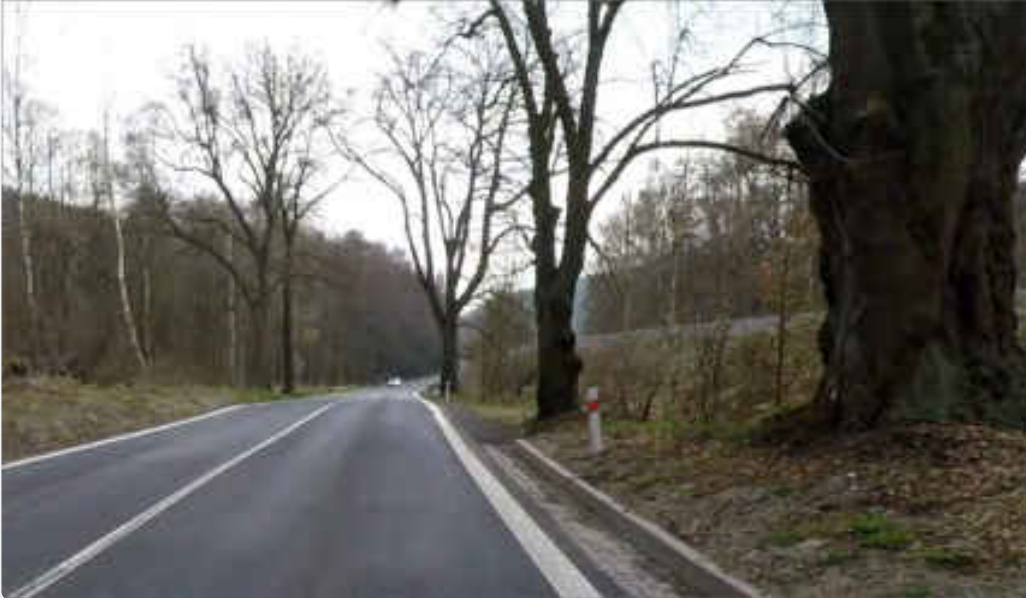
Bezpečnostní deficit Pevná překážka
Kategorie

70 m - Stromy, vzrostlá zeleň
Závažnost rizika **Vysoká**
Poznámka -

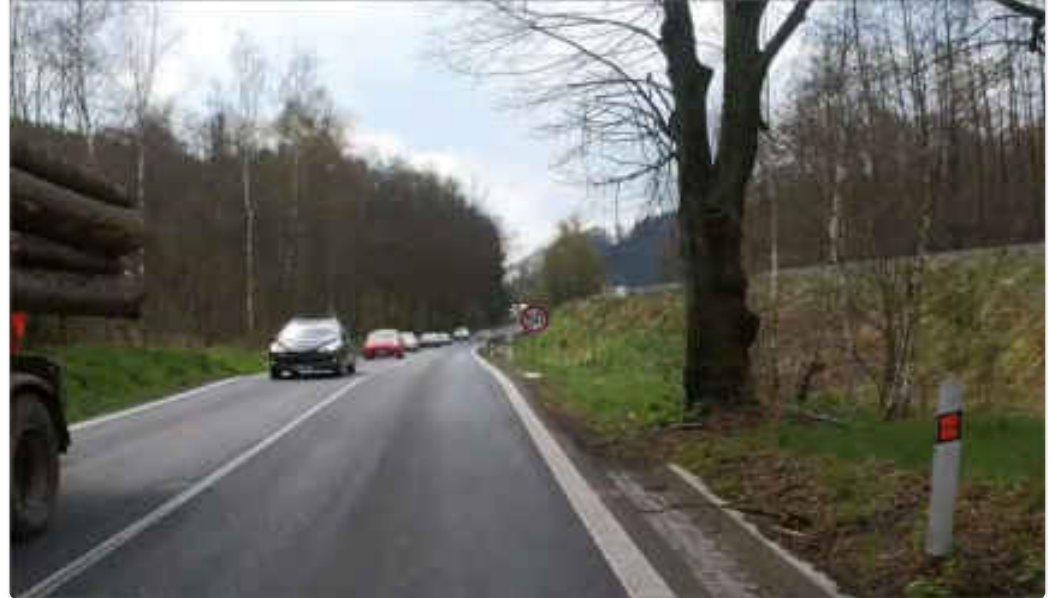
Bezpečnostní deficit Pevná překážka
Kategorie

10 m - Stromy, vzrostlá zeleň
Závažnost rizika **Vysoká**
Poznámka -

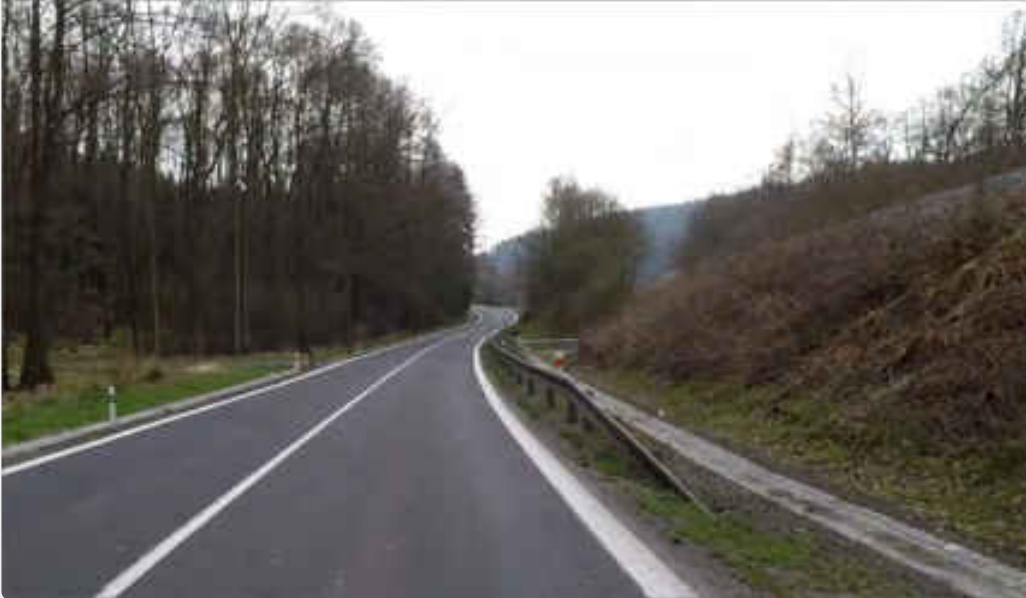
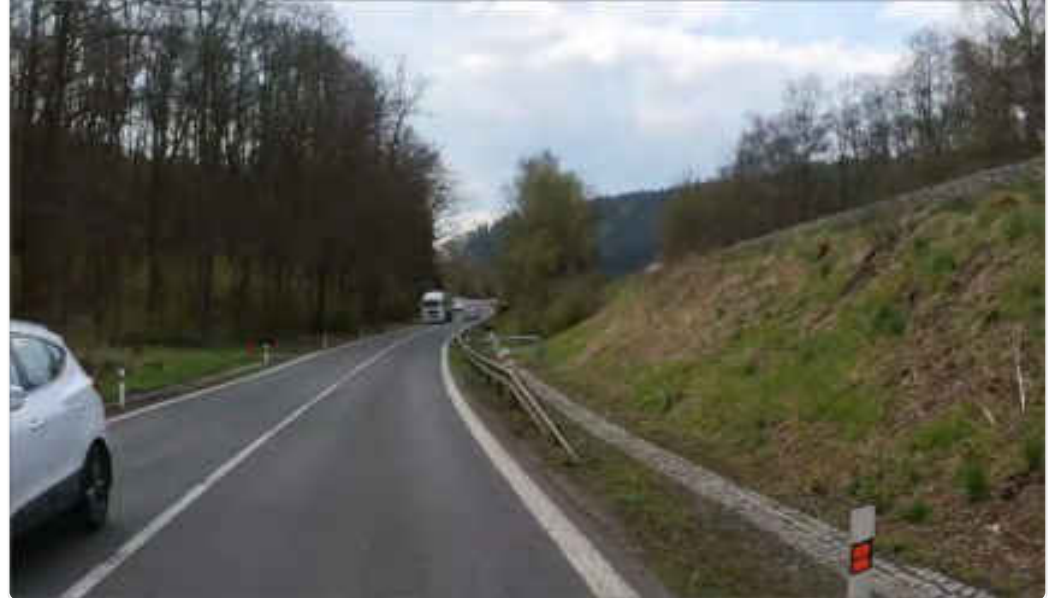
Bezpečnostní deficit Zádržné zařízení
Kategorie 1× - Krátké svodidlo před - pevnou překážkou
Závažnost rizika Nizká
Poznámka Krátké svodidlo před vodohospodářským objektem v obou směrech. Délka svodidla ve směru jízdy je 24 m a v opačném směru je 28 m.

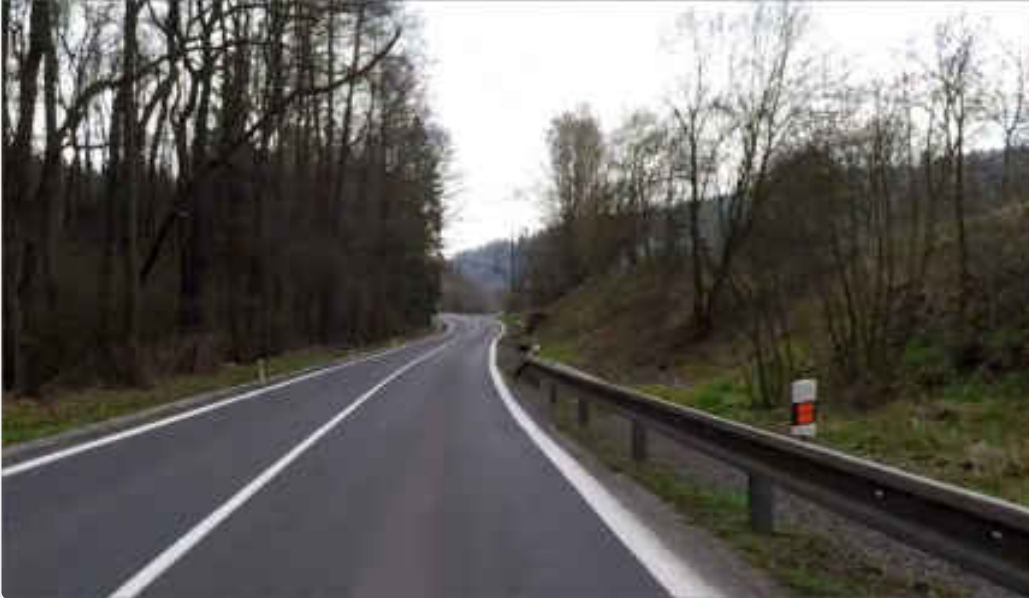
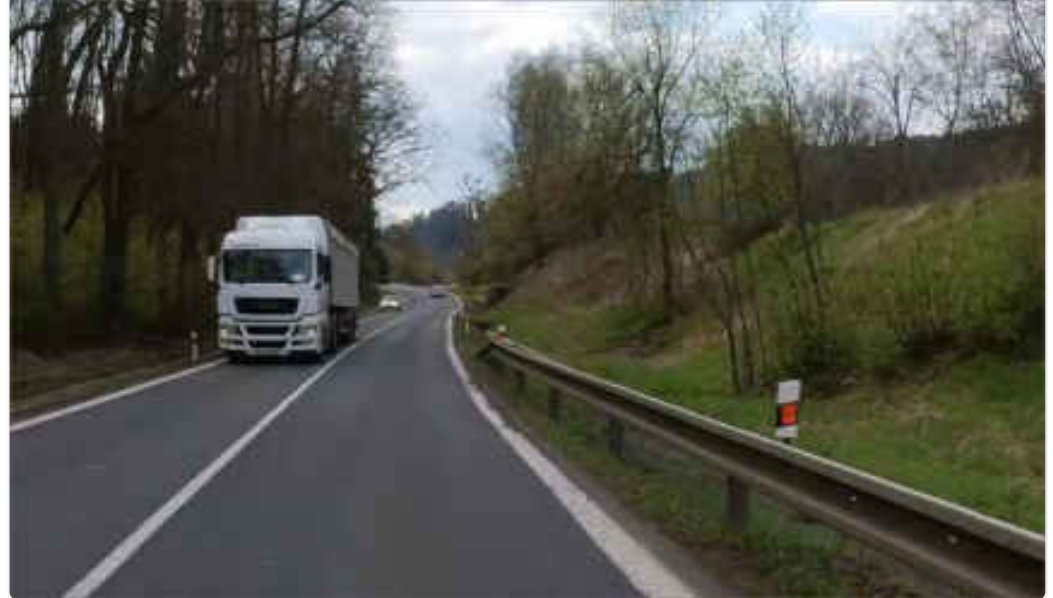
Bezpečnostní deficit Pevná překážka
Kategorie 0x - Neadekvátně seříznutý pařez
Závažnost rizika **Nizká**
Poznámka -

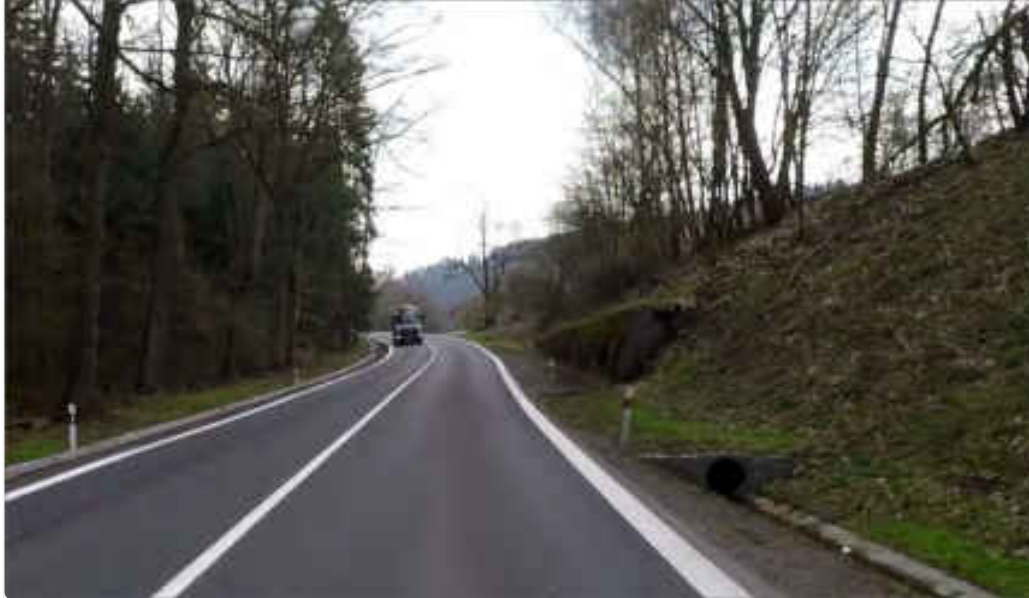
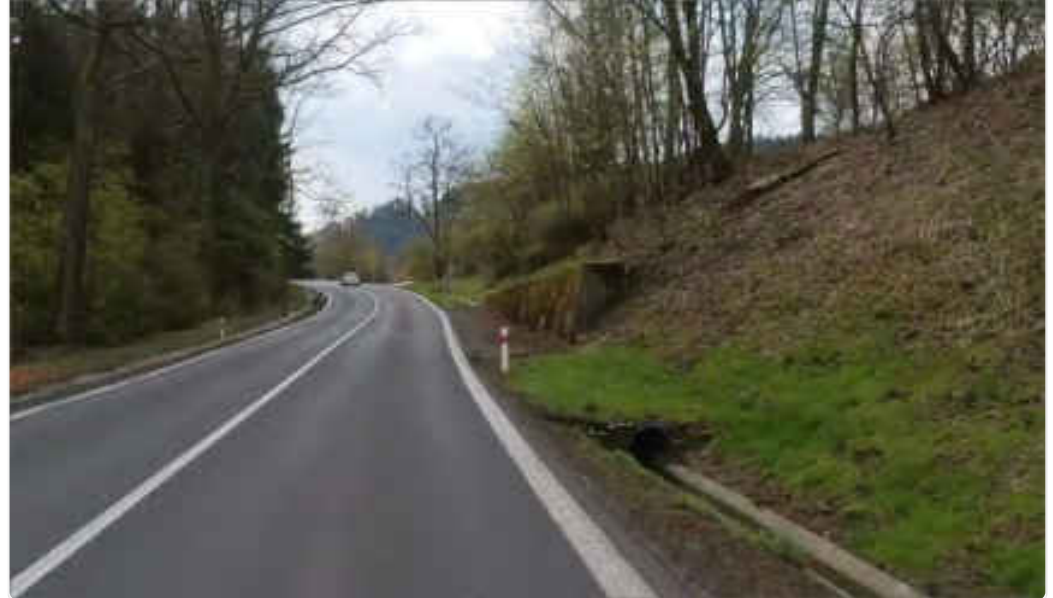
Bezpečnostní deficit Pevná překážka
Kategorie 2× - Tuhé čelo propustku
Závažnost rizika **Vysoká**
Poznámka -

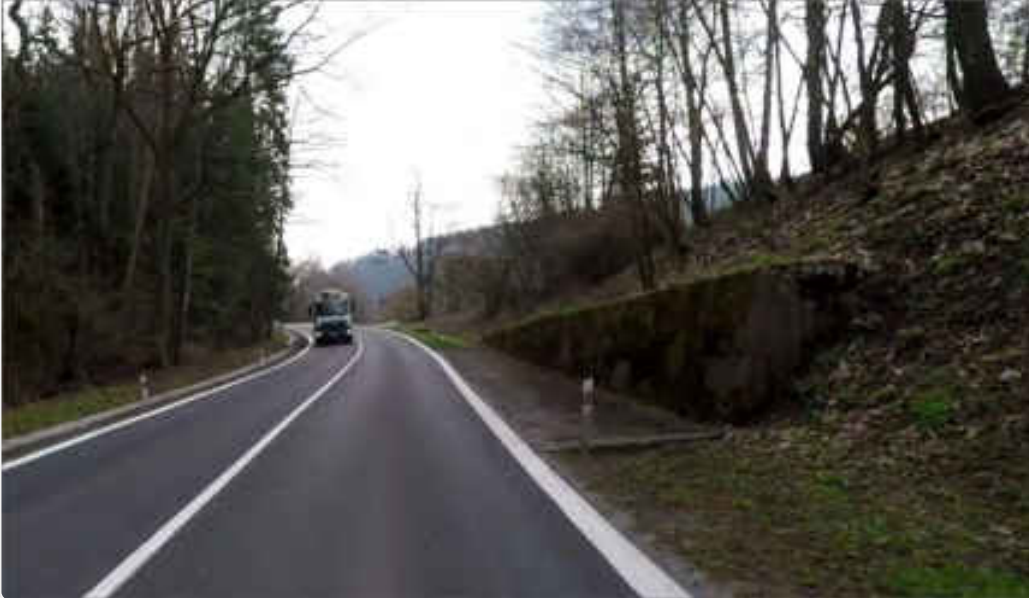
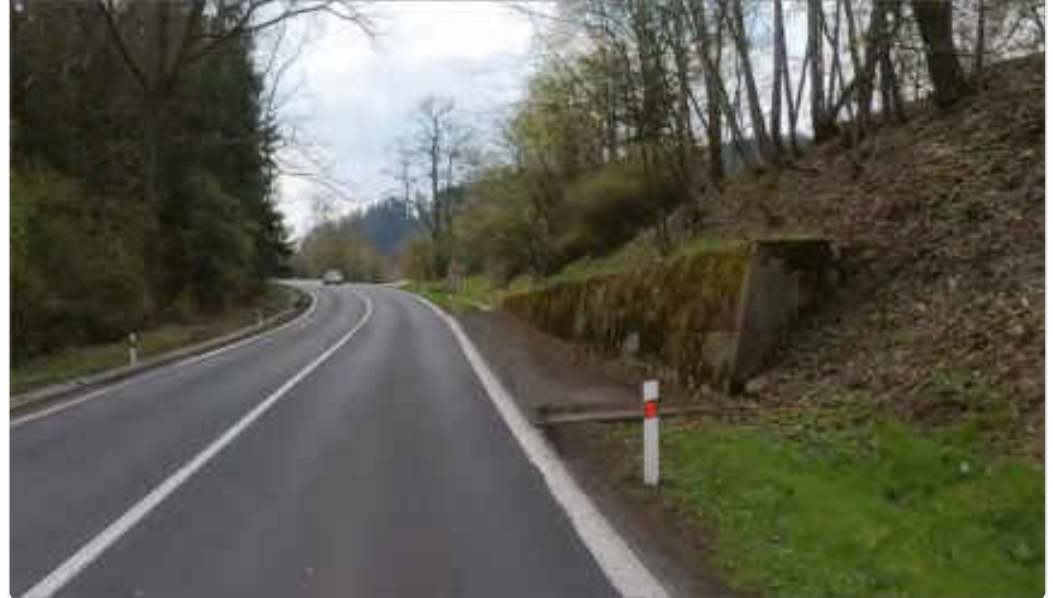
Bezpečnostní deficit Pevná překážka
Kategorie 1x - Čelo tuhé zdi nebo PHS
Závažnost rizika **Vysoká**
Poznámka -

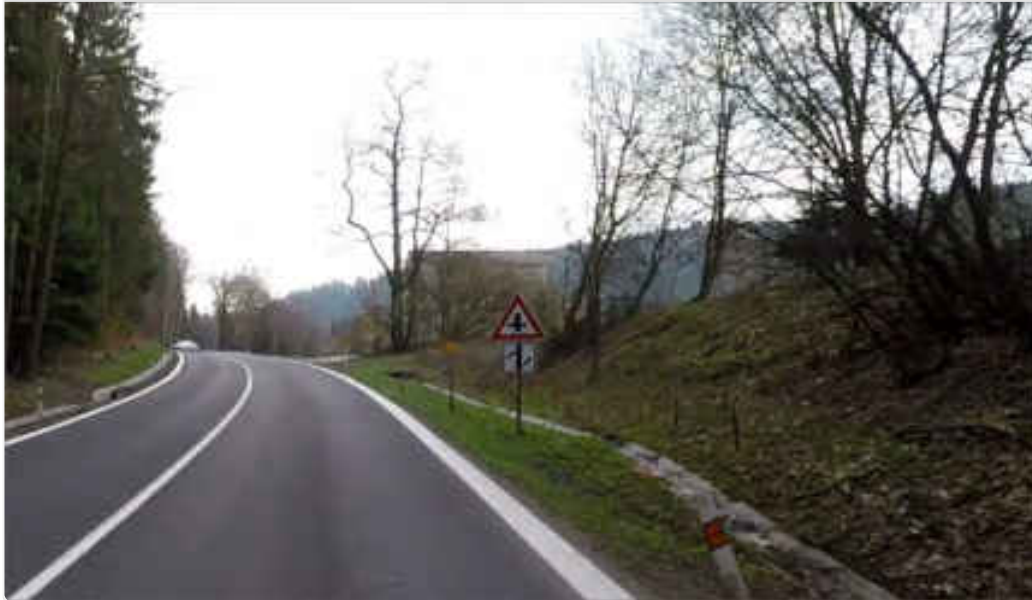
Bezpečnostní deficit Pevná překážka
Kategorie 0x - Neadekvátně seříznutý pařez
Závažnost rizika Střední
Poznámka -

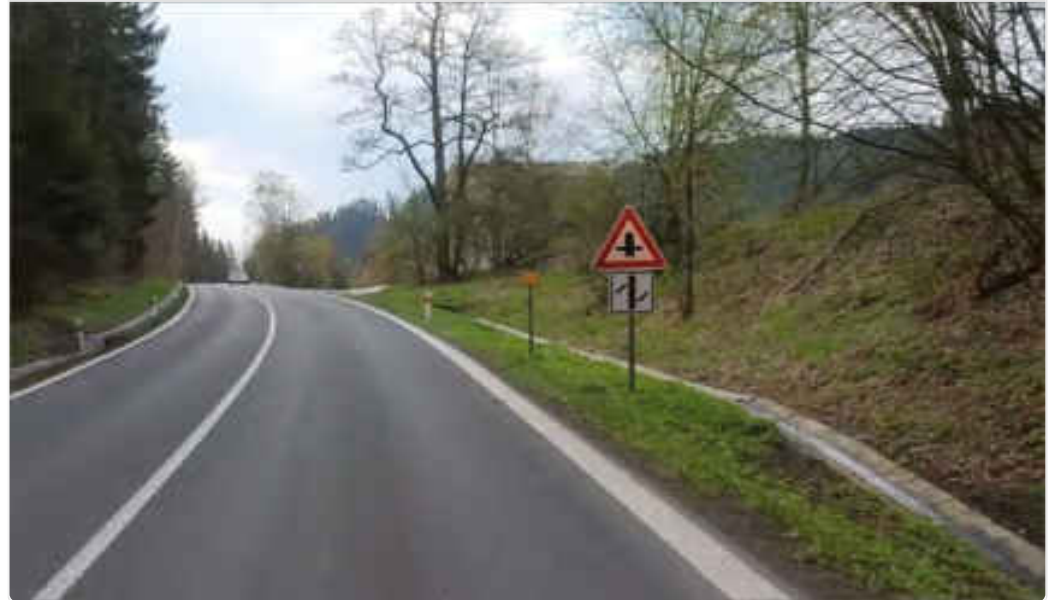
Bezpečnostní deficit Pevná překážka
Kategorie 0x - Neadekvátně seříznutý pařez
Závažnost rizika Střední
Poznámka -

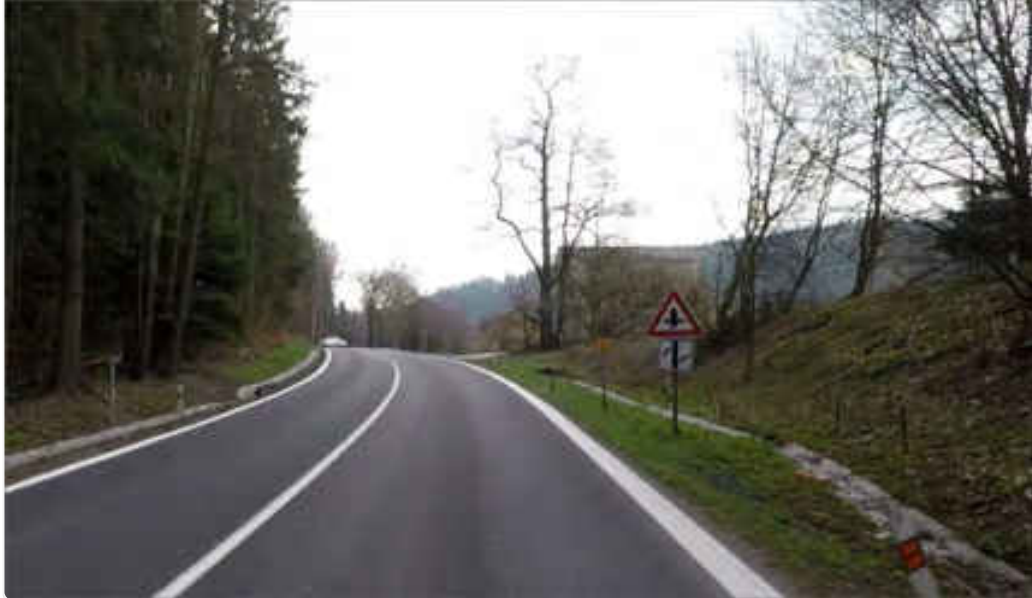
Bezpečnostní deficit Křižovatka
Kategorie 1× - Neadekvátní umístění SDZ
Závažnost rizika Nizká
Poznámka SDZ P 1, E 2b je vzdálené od křižovatky pouze 45 m. Nedodržení minimální výškové vzdálenosti SDZ P 1, E 2b od nivelety PK.

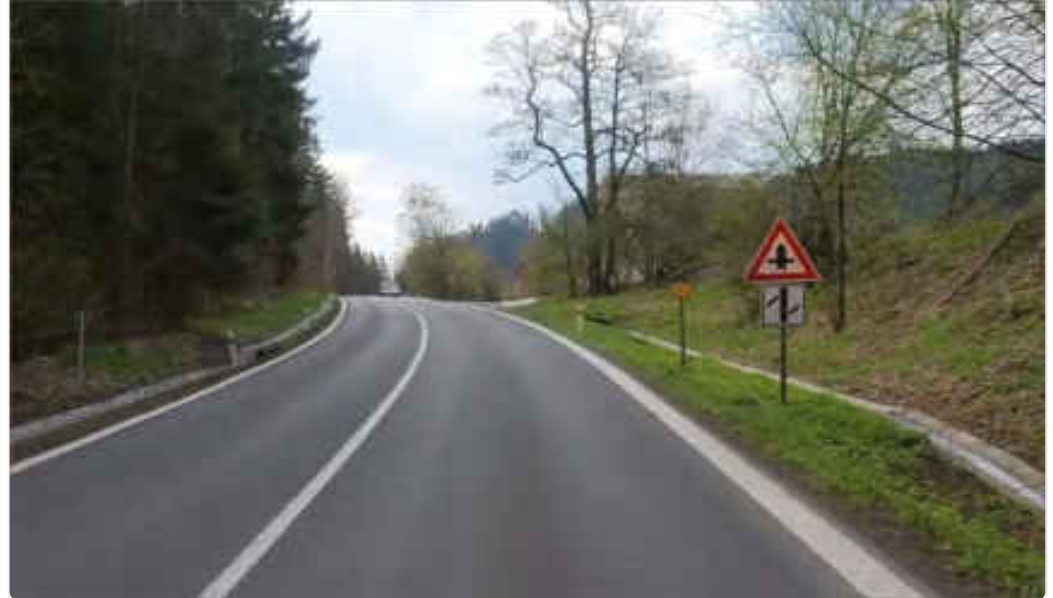
Bezpečnostní deficit Křižovatka
Kategorie 1× - Neadekvátní umístění SDZ
Závažnost rizika Nizká
Poznámka SDZ P 1, E 2b je vzdálené od křižovatky pouze 45 m. Nedodržení minimální výškové vzdálenosti SDZ P 1, E 2b od nivelety PK.

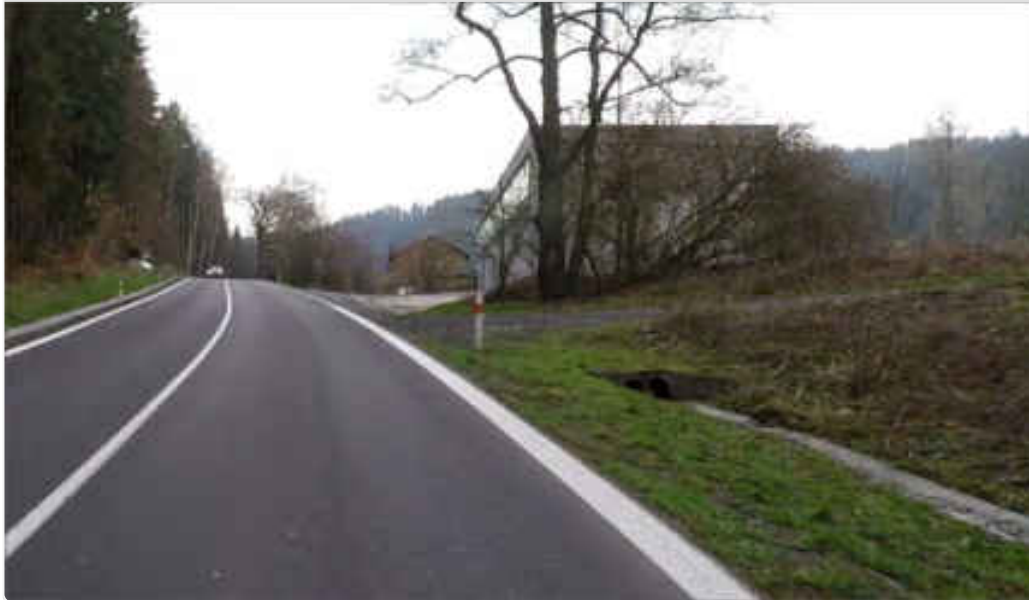
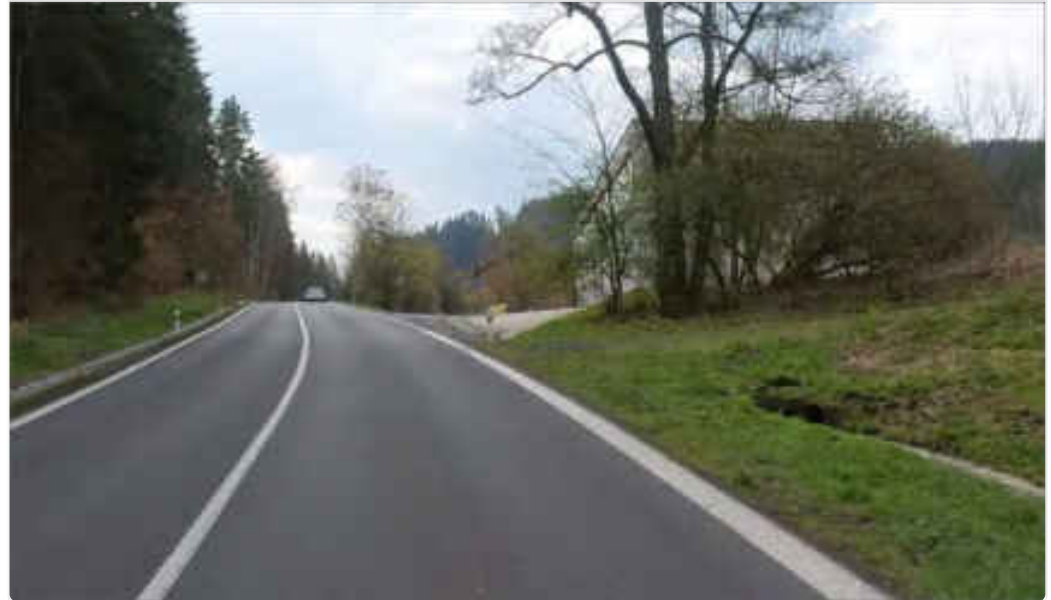
Bezpečnostní deficit Pevná překážka
Kategorie 1× - Tuhé čelo trubního propustku pod - sjezdem / samostatným sjezdem
Závažnost rizika Nizká
Poznámka -

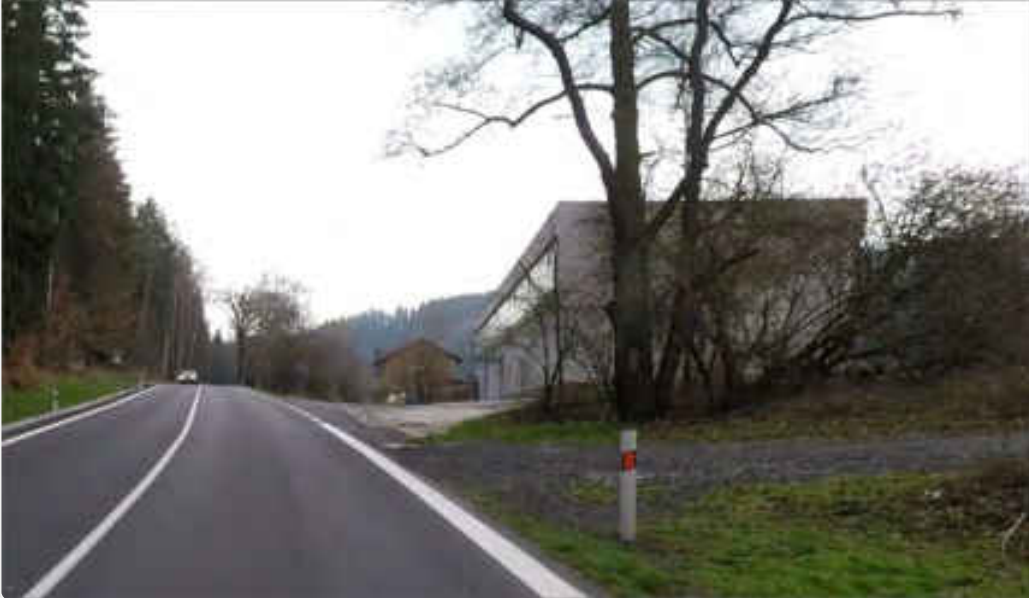
Revize I. (2019)

Bezpečnostní deficit Pevná překážka
Kategorie 1× - Stromy, vzrostlá zeleň
Závažnost rizika Střední
Poznámka -

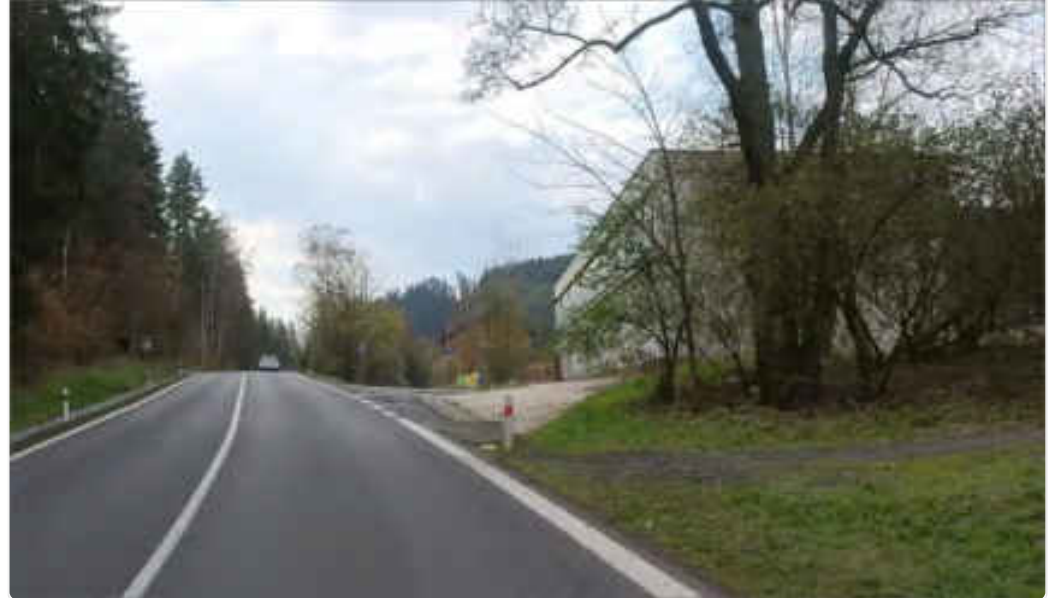
Revize II. (2022)

Bezpečnostní deficit Pevná překážka
Kategorie 1× - Stromy, vzrostlá zeleň
Závažnost rizika Střední
Poznámka -

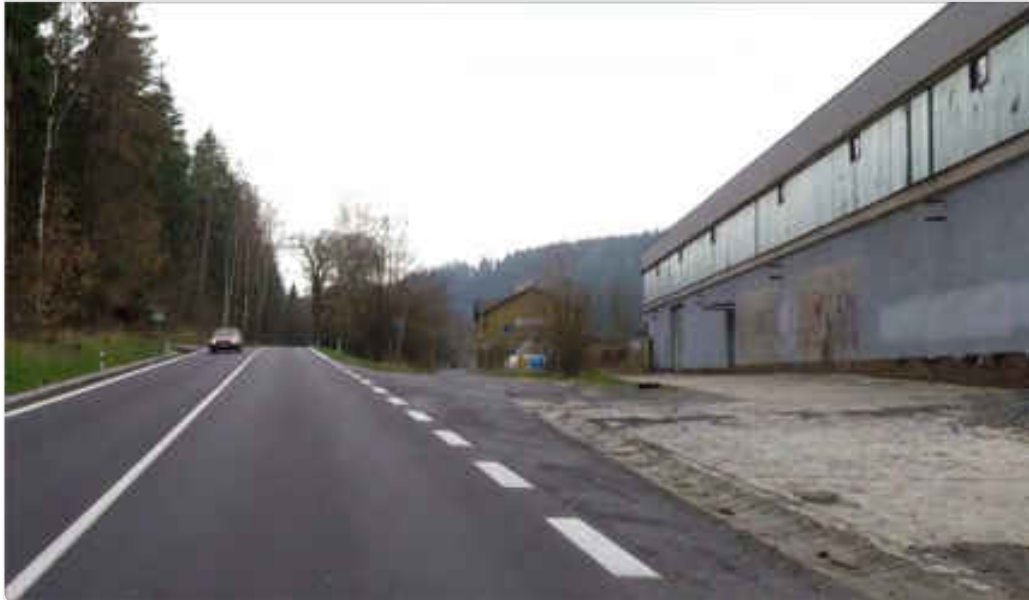
Revize I. (2019)

Bezpečnostní deficit Reklamní zařízení
Kategorie 0× - Reklamní zařízení (rušivý efekt na účastníky silničního provozu)
Závažnost rizika Nizká
Poznámka -

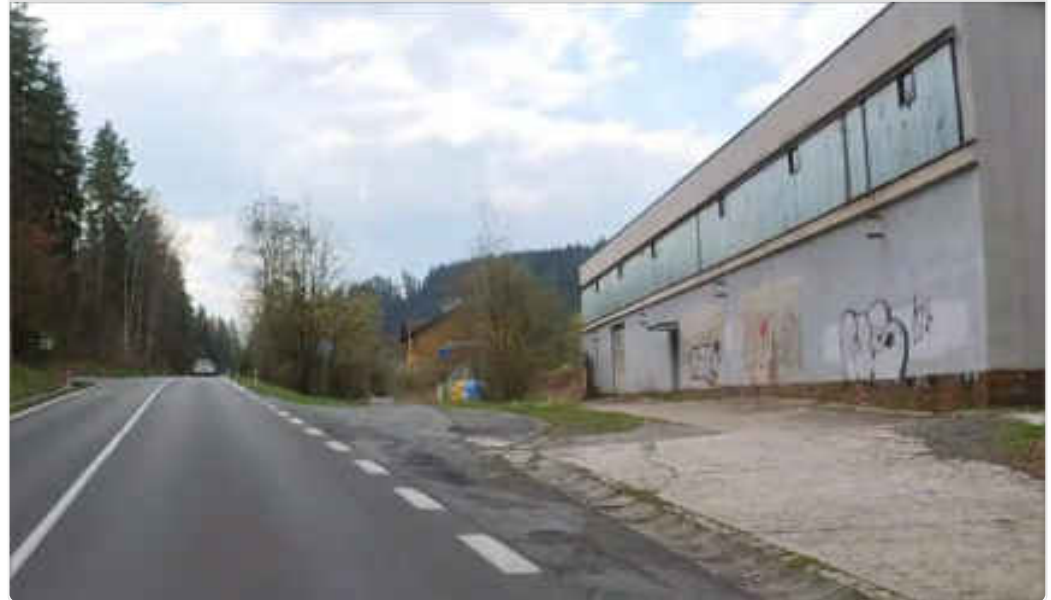
Revize II. (2022)

Bezpečnostní deficit Reklamní zařízení
Kategorie 0× - Reklamní zařízení (rušivý efekt na účastníky silničního provozu)
Závažnost rizika Nizká
Poznámka -

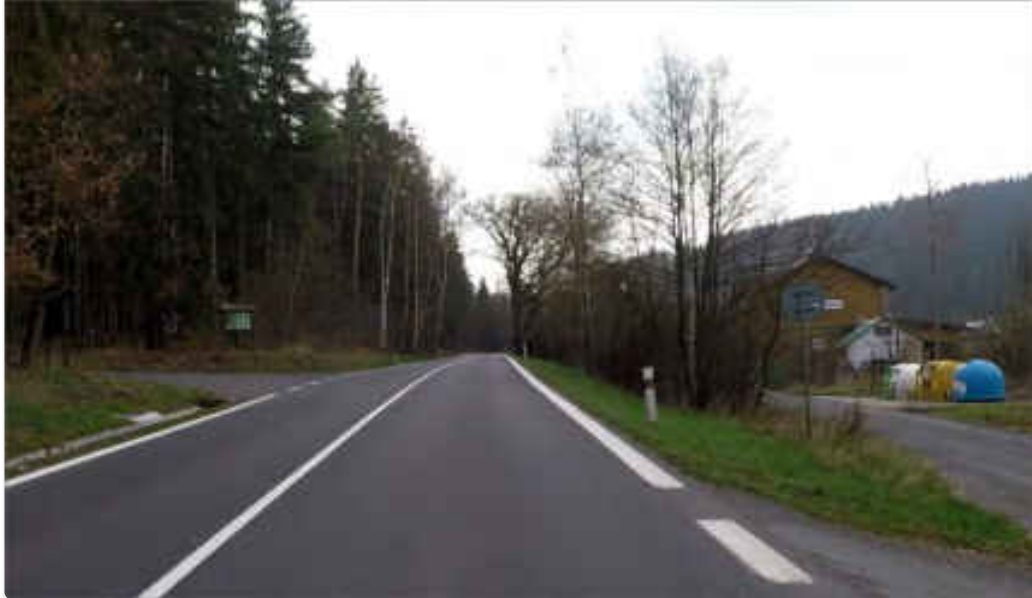
Revize I. (2019)

Bezpečnostní deficit Technický stav vozovky
Kategorie ↗ 370 m - Absence zpevněné krajnice
Závažnost rizika Střední
Poznámka -

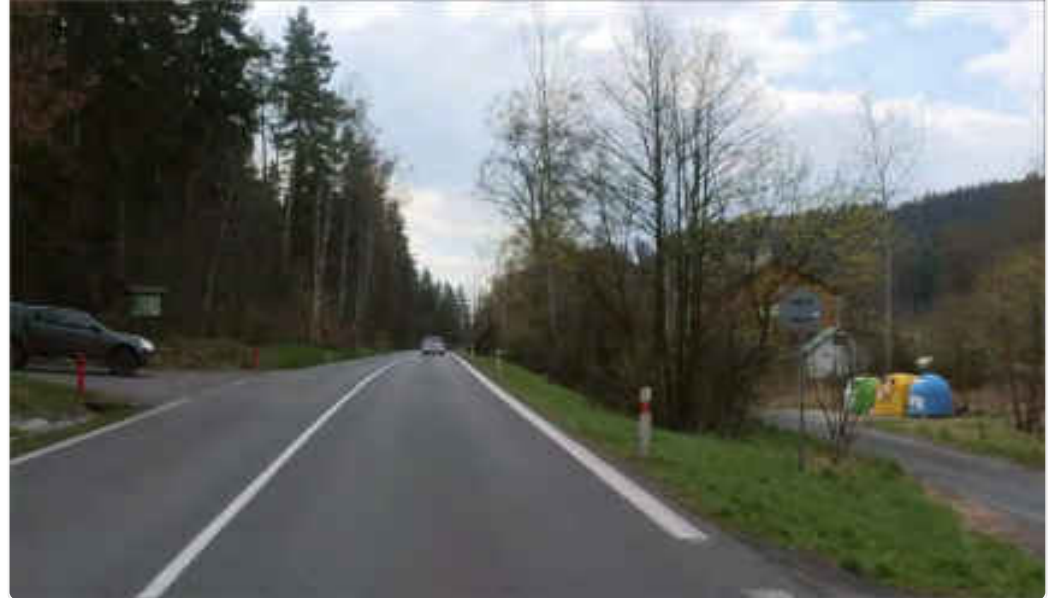
Revize II. (2022)

Bezpečnostní deficit Technický stav vozovky
Kategorie ↗ 370 m - Absence zpevněné krajnice
Závažnost rizika Střední
Poznámka -

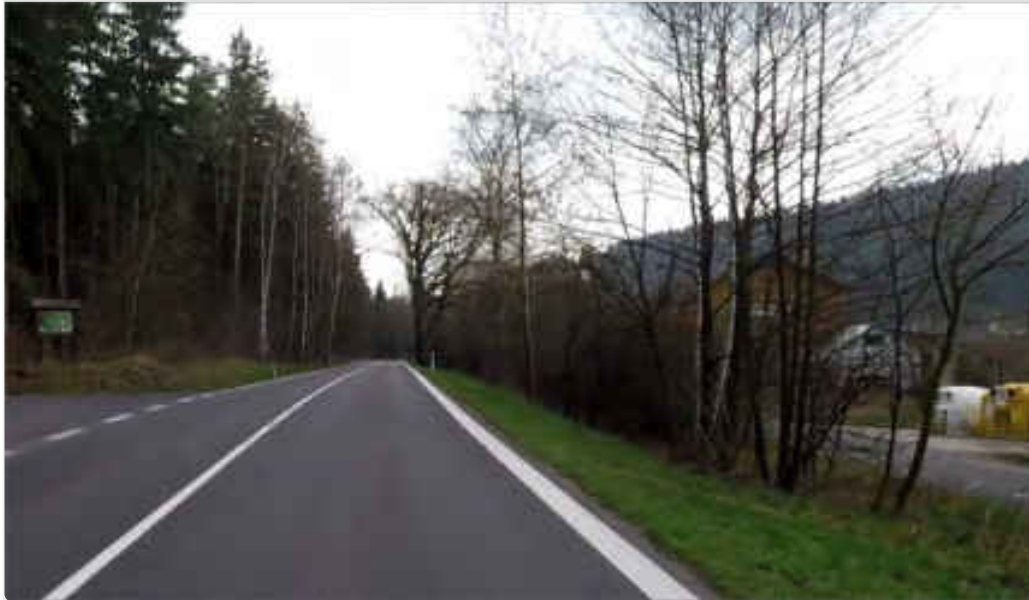
Revize I. (2019)

Bezpečnostní deficit Pevná překážka
Kategorie 370 m - Stromy, vzrostlá zeleň
 1× - Tuhé oplocení, zídka, zeď
Závažnost rizika **Vysoká**
Poznámka -

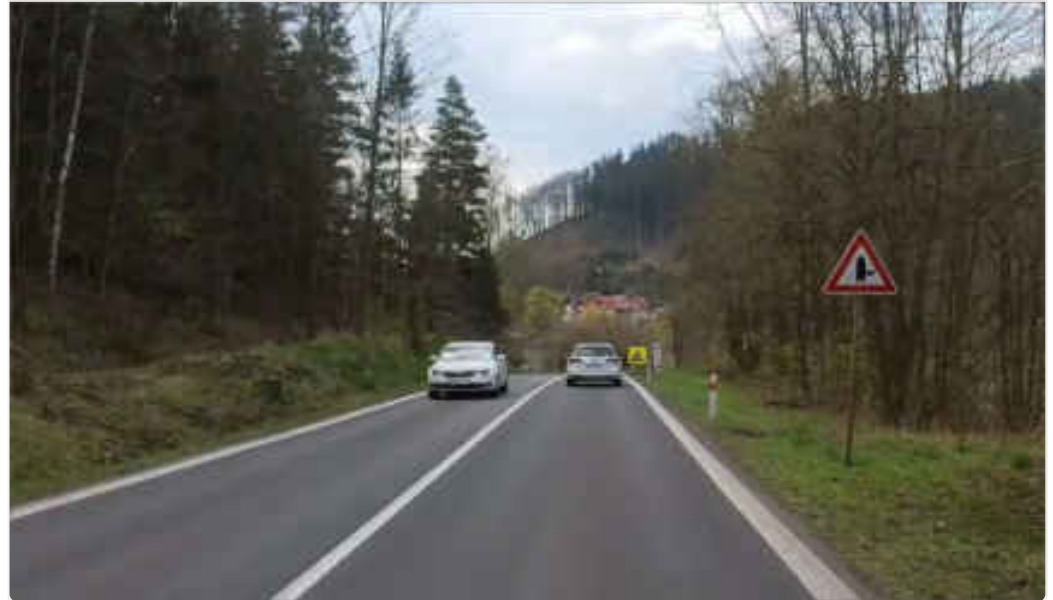
Revize II. (2022)

Bezpečnostní deficit Křižovatka
Kategorie 1* - Neadekvátní provedení SDZ
Závažnost rizika Nizká
Poznámka SDZ P 1 svým provedením neodpovídá skutečnému uspořádání následující křižovatky, která je styková. V daném směru jízdy se komunikace připojuje z pravé strany.

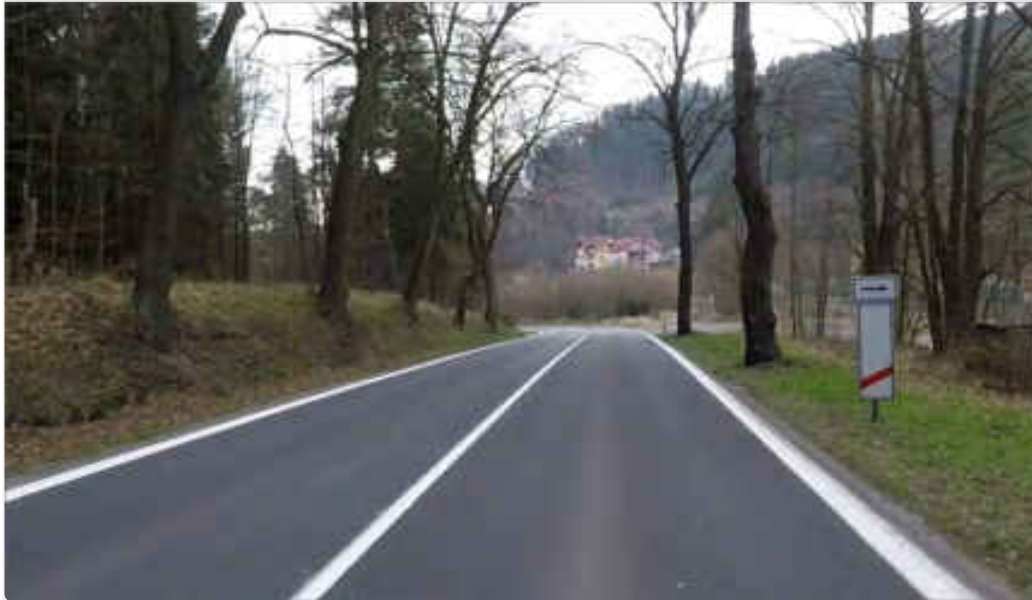
Revize I. (2019)

Bezpečnostní deficit Železniční přejezd
Kategorie 1× - Absence SDZ nebo dopravního zařízení
Závažnost rizika Nizká
Poznámka Absence oboustranného umístění SDZ A 31c, E 7b.

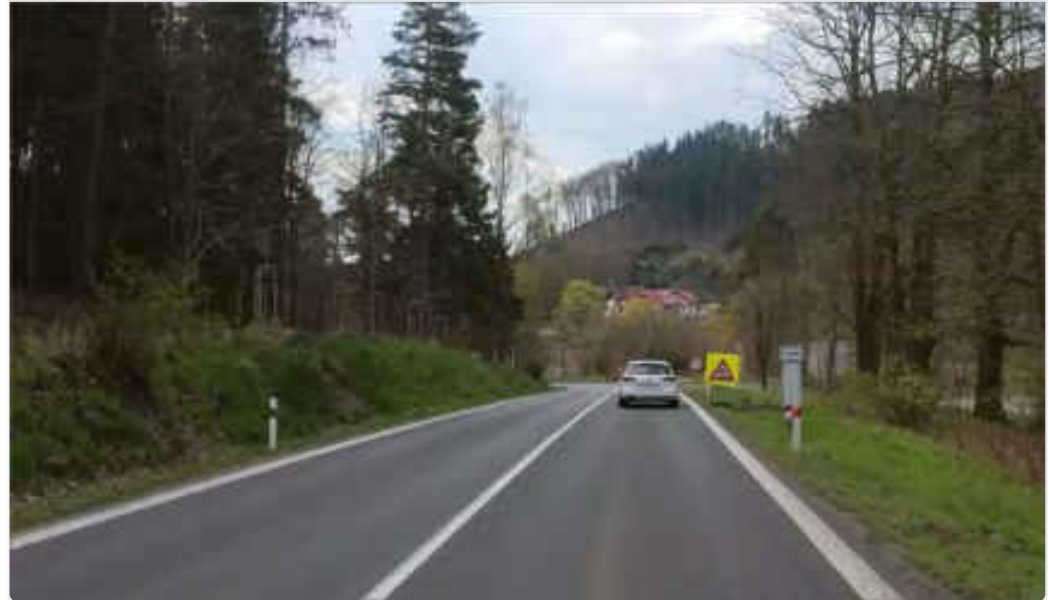
Revize II. (2022)

Bezpečnostní deficit Železniční přejezd
Kategorie 1× - Absence SDZ nebo dopravního zařízení
Závažnost rizika Nizká
Poznámka Absence oboustranného umístění SDZ A 31c, E 7b.

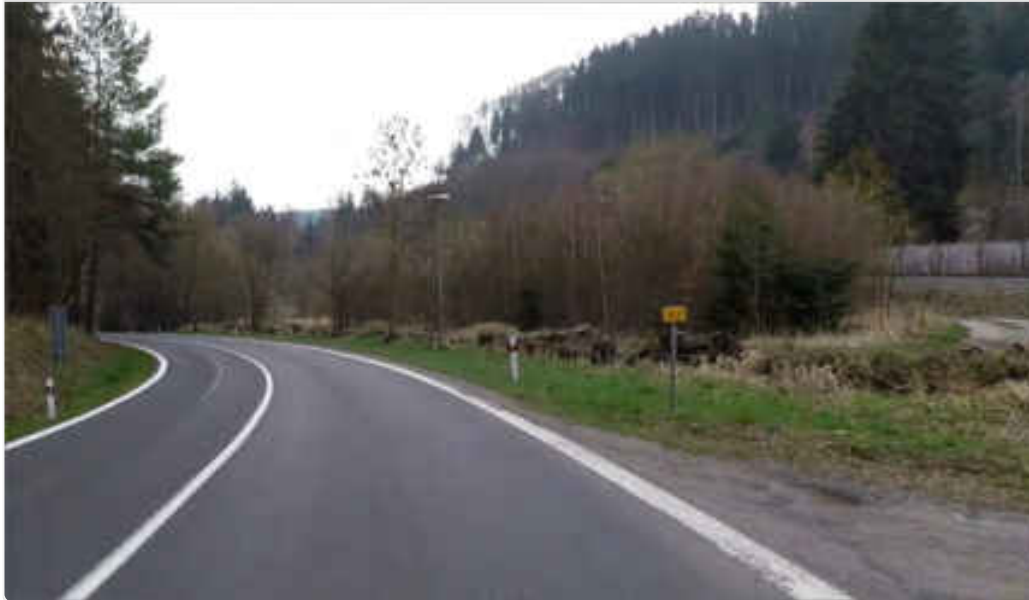
Revize I. (2019)

Bezpečnostní deficit Technický stav vozovky
Kategorie ↗ 235 m - Absence zpevněné krajnice
Závažnost rizika Střední
Poznámka -

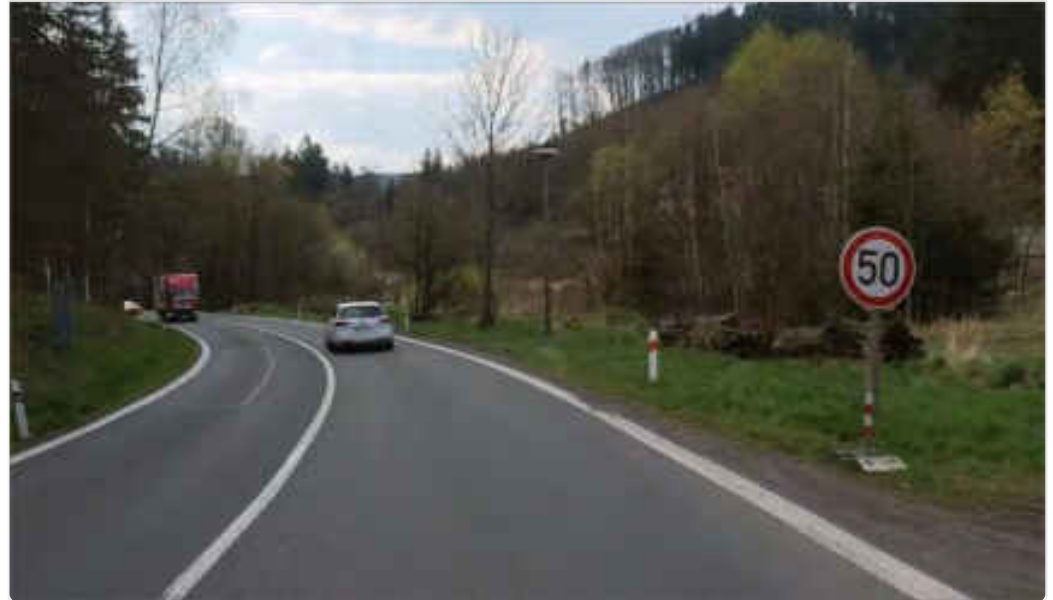
Revize II. (2022)

Bezpečnostní deficit Technický stav vozovky
Kategorie ↗ 235 m - Absence zpevněné krajnice
Závažnost rizika Střední
Poznámka -

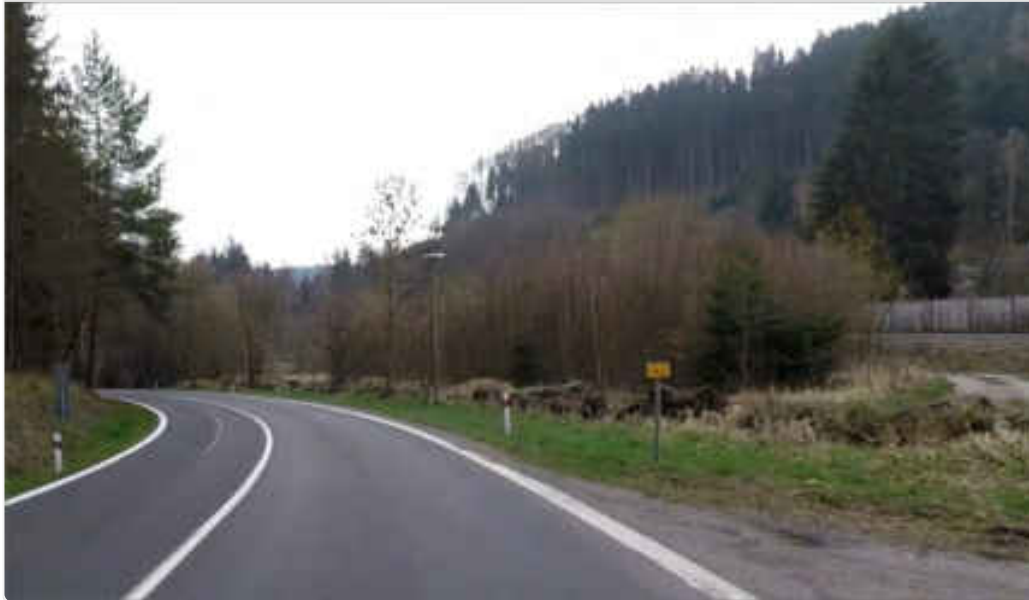
Revize I. (2019)

Bezpečnostní deficit Pevná překážka
Kategorie 70 m - Pevný objekt (např. kámen, budova, komerční areál)
 1× - Sloupy el. vedení, VO apod.
 130 m - Stromy, vzrostlá zeleň
Závažnost rizika **Vysoká**
Poznámka Kameny a spadlé kmeny stromů představují pevnou překážku.

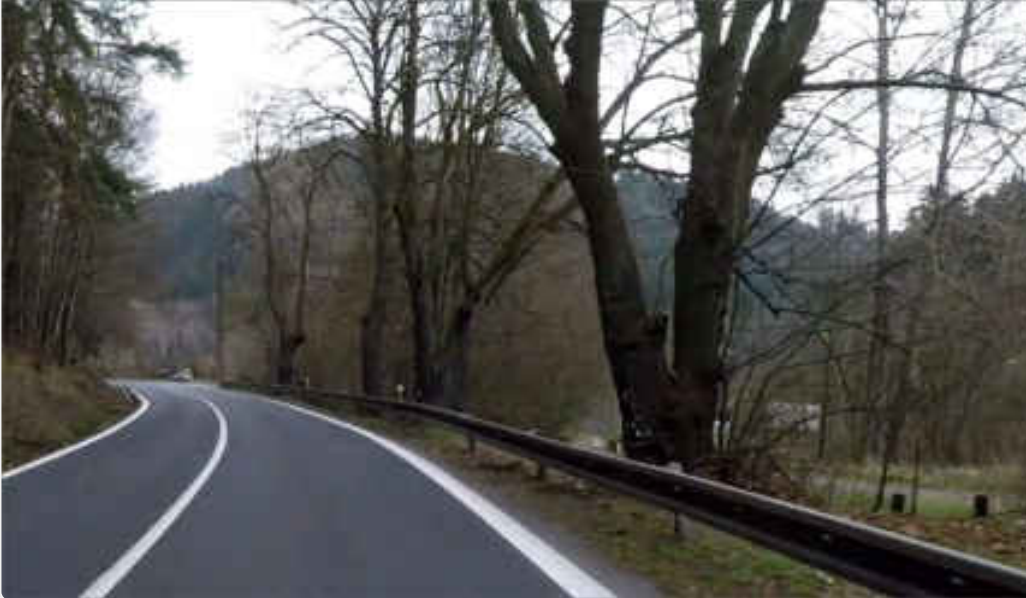
Revize I. (2019)

Bezpečnostní deficit Zádržné zařízení
Kategorie 4× - Nedodržení min. vzdálenosti za svodidlem
Závažnost rizika Střední
Poznámka Stromy se nachází v pracovní šířce svodidla.

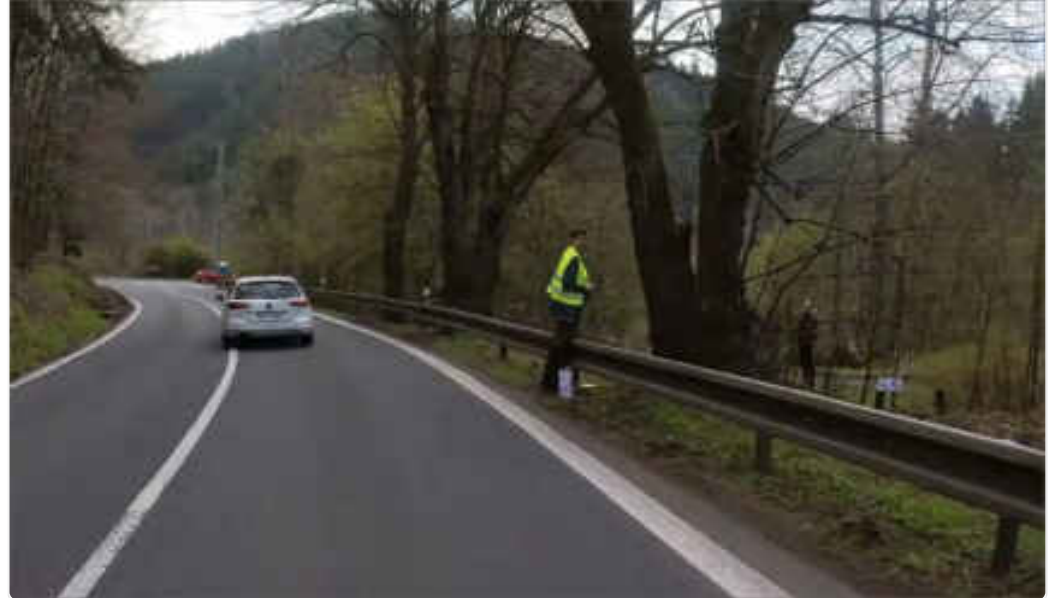
Revize II. (2022)

Bezpečnostní deficit Zádržné zařízení
Kategorie 4× - Nedodržení min. vzdálenosti za svodidlem
Závažnost rizika Střední
Poznámka Stromy a neadekvátně seříznutý pařez se nachází v pracovní šířce svodidla.

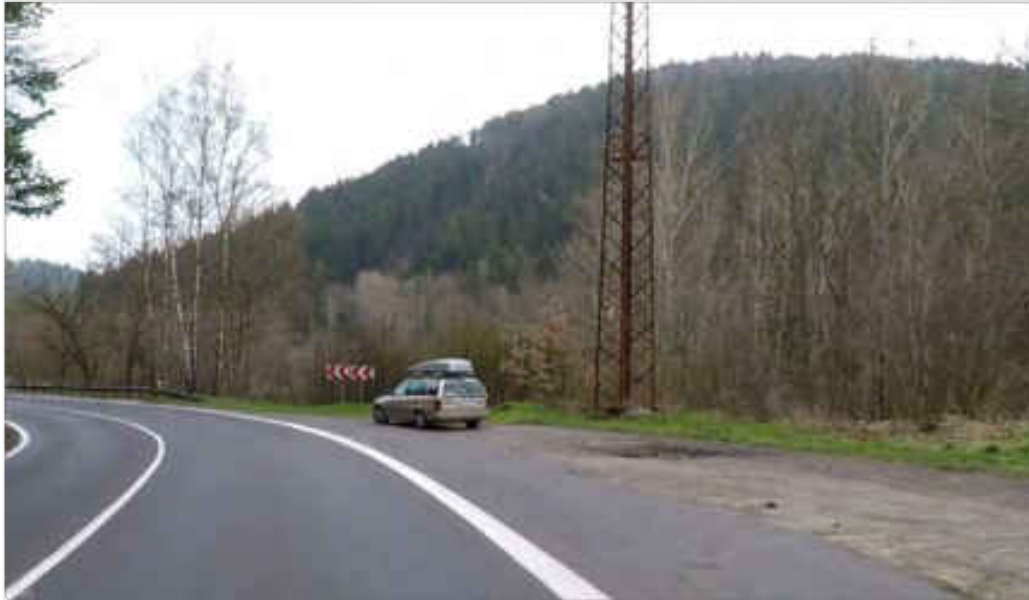
Revize I. (2019)

Bezpečnostní deficit Pevná překážka
Kategorie 1× - Sloupy el. vedení, VO apod.
 30 m - Stromy, vzrostlá zeleň
Závažnost rizika **Střední**
Poznámka -

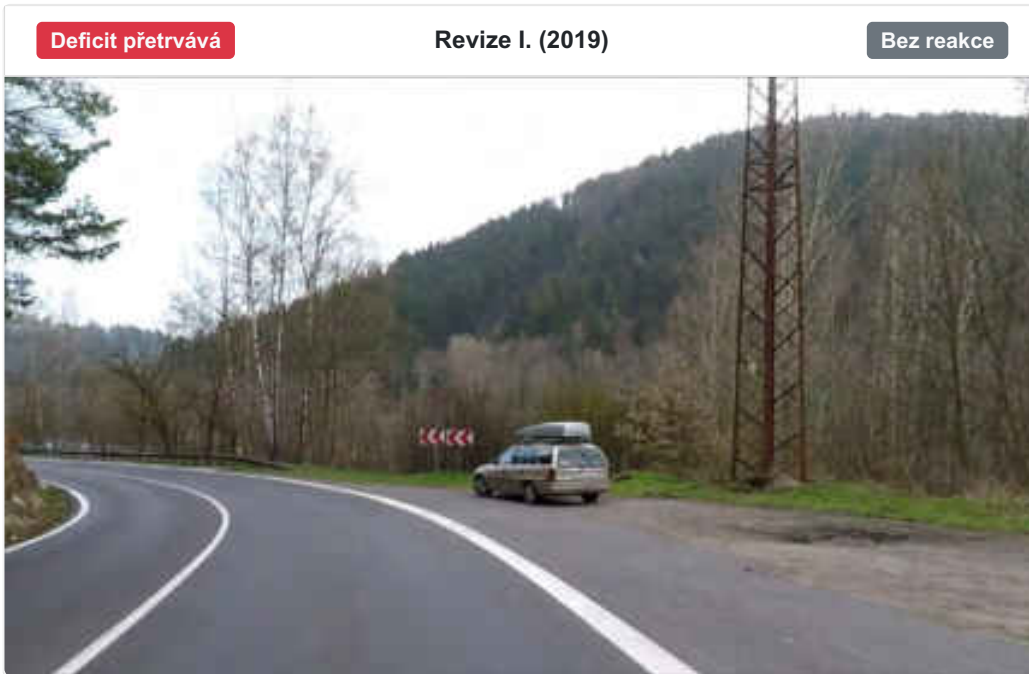
I/20 - Směr staničení | km 4,127 | Správa Karlovy Vary | 50,197906N, 12,842407E | ID 123

| Specifikace dopravně-bezpečnostního deficitu | |
|--|--|
| Bezpečnostní deficit | Zádržné zařízení |

| Nápravné opatření | |
|---|---|
| Poznámka | Řešit společně se záznamem ID 600. |

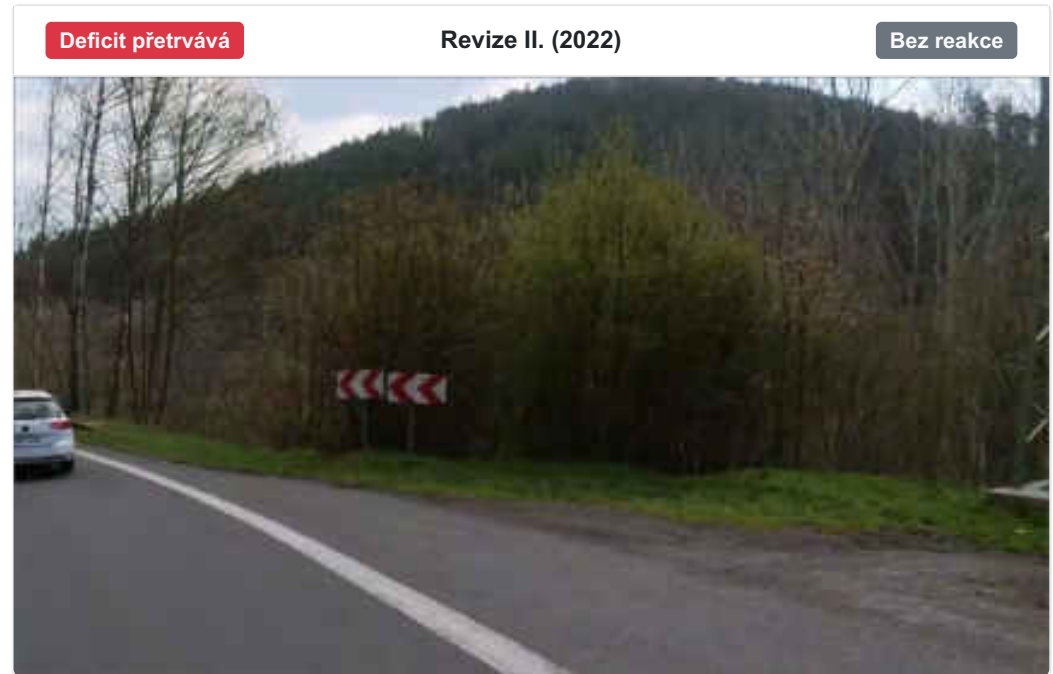
| Specifikace dopravně-bezpečnostního deficitu | |
|--|--|
| Bezpečnostní deficit | Zádržné zařízení |
