PŘÍLOHA 2.2

**Vyhodnocení identifikovaných dopravně-bezpečnostních deficitů
v rámci první a druhé revizní BI PK z roku 2019 a 2022**

I/20

km 0,000 – 39,586

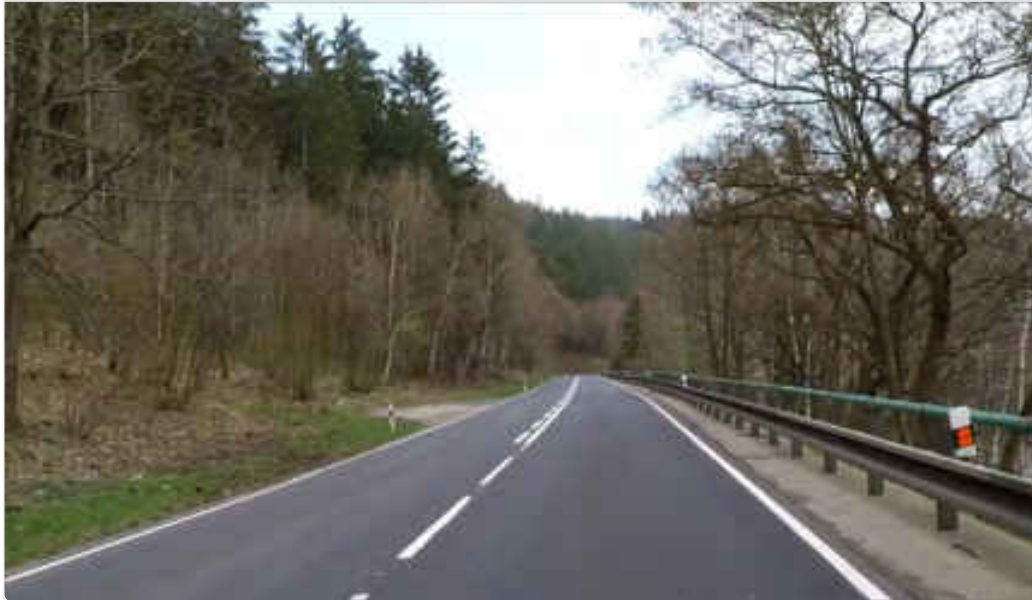
Revize I. (2019)

Bezpečnostní deficit Mezikřižovatkový úsek
Kategorie 1× - Absence SDZ a VDZ
Závažnost rizika Nizká
Poznámka Absence SDZ B 21a a VDZ V 9b.

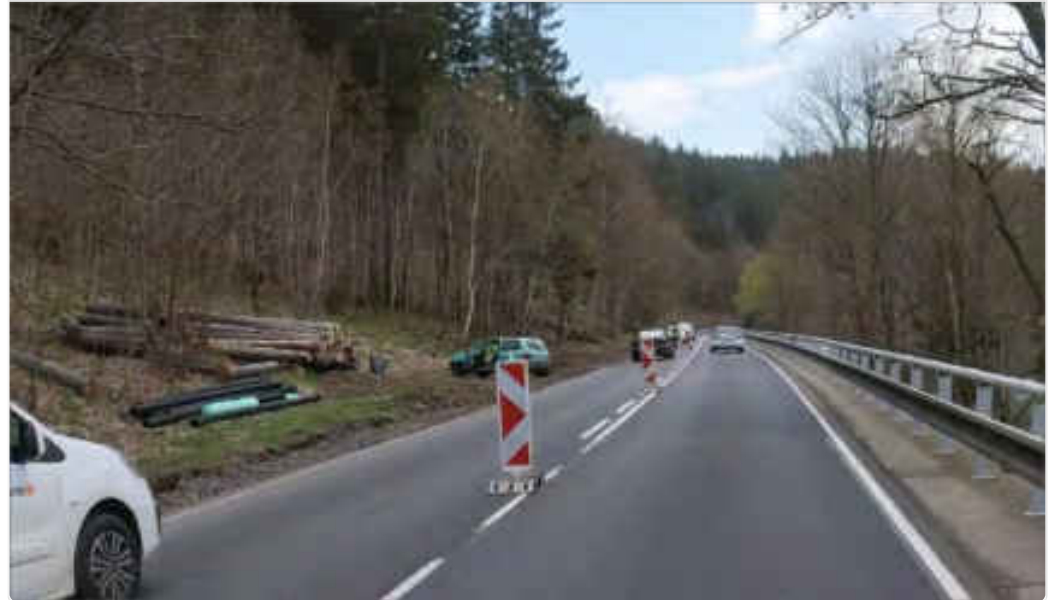
Revize II. (2022)

Bezpečnostní deficit Mezikřižovatkový úsek
Kategorie 1× - Absence SDZ a VDZ
Závažnost rizika Nizká
Poznámka Absence SDZ B 21a a VDZ V 9b.

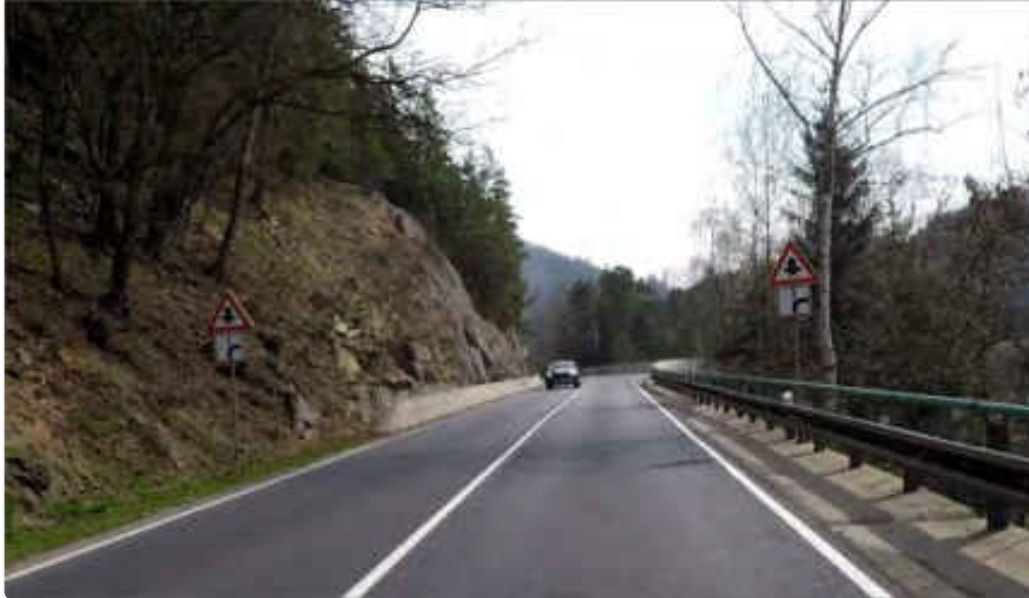
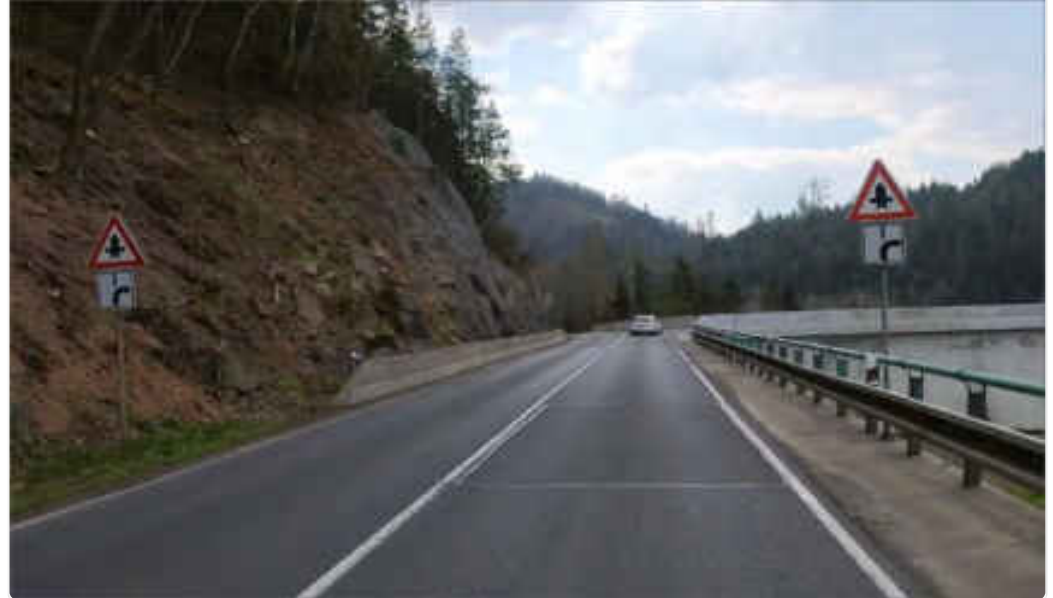
Bezpečnostní deficit Křižovatka
Kategorie 2× - Neadekvátní umístění SDZ
Závažnost rizika Nizká
Poznámka SDZ P 1 a E 2b je vzdálené od křižovatky pouze 60 m.

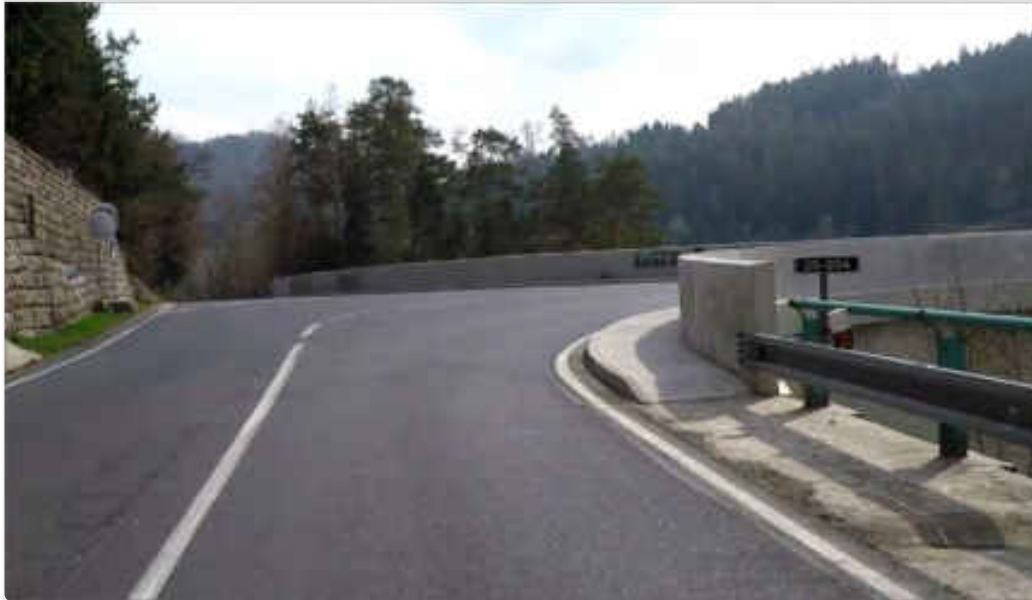
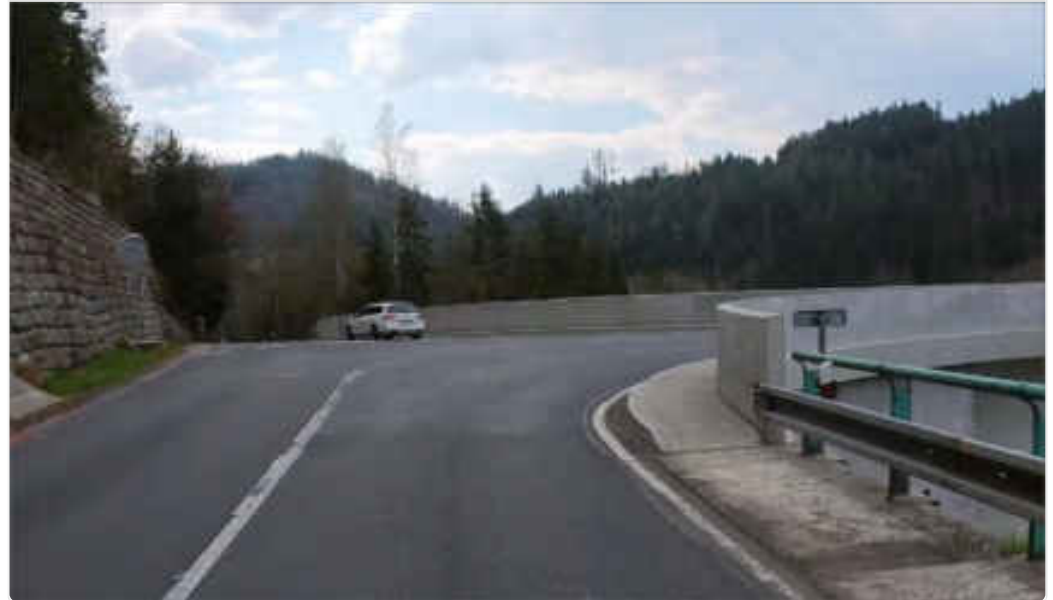
Bezpečnostní deficit Zadržné zařízení
Kategorie 0× - Neadekvátně realizovaný přechod mezi různými druhy svodidel
Závažnost rizika Střední
Poznámka -

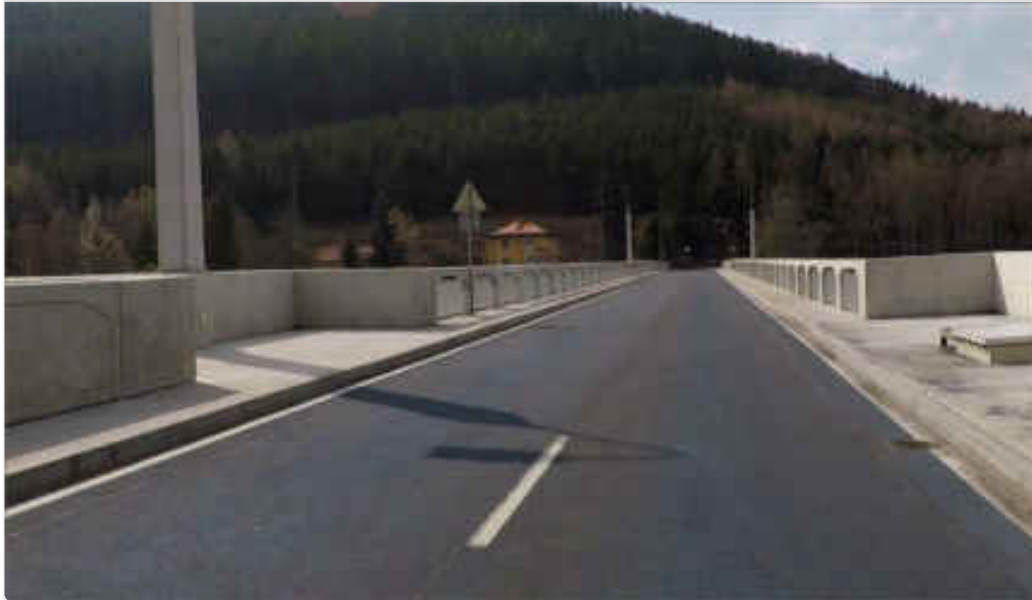
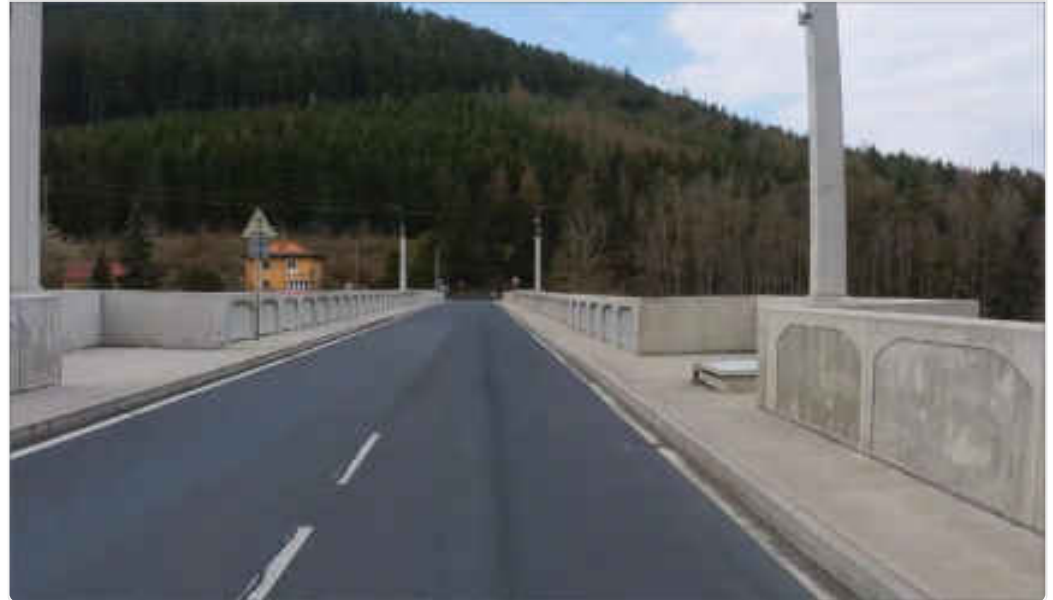
Bezpečnostní deficit Mezikřižovatkový úsek
Kategorie 1700 m - Absence nebo opotřebované VDZ
Závažnost rizika Nizká
Poznámka Absence VDZ V 1a / V 2a.

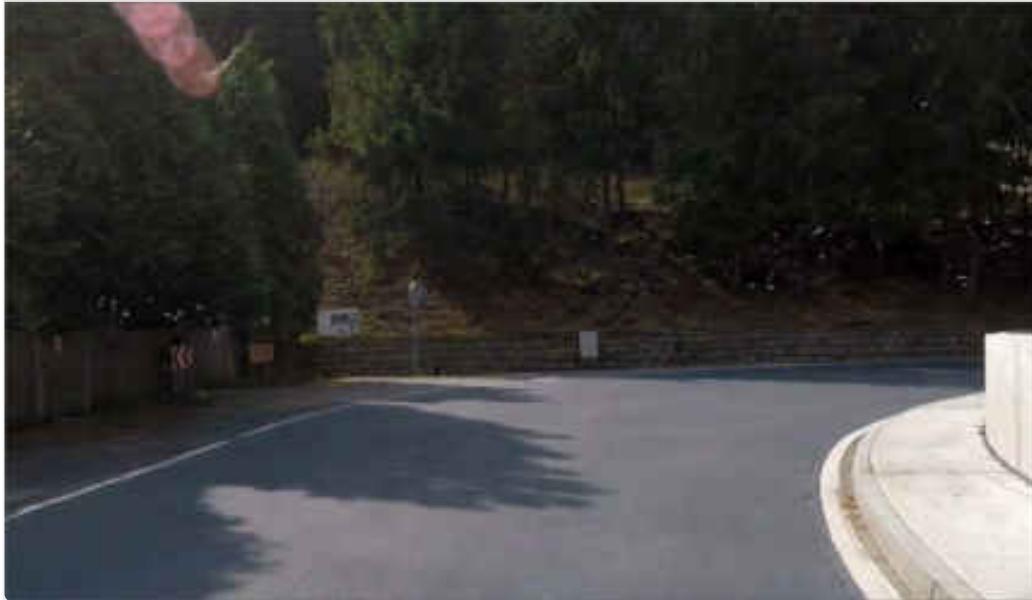
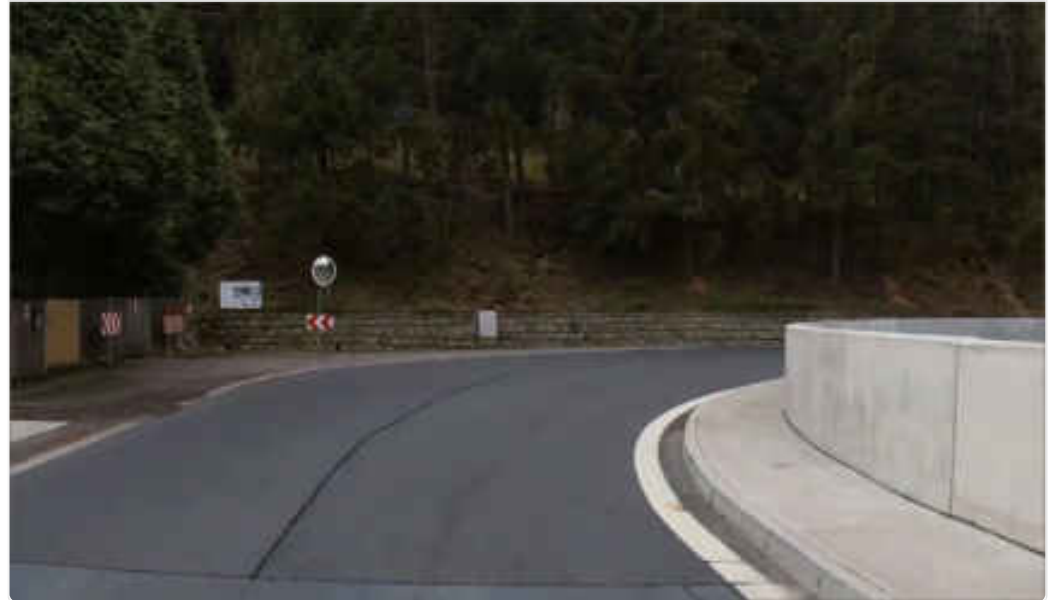
Bezpečnostní deficit Mezikřižovatkový úsek
Kategorie 1× - Absence SDZ nebo dopravního zařízení
Závažnost rizika Střední
Poznámka Absence dopravního zařízení Z 3.

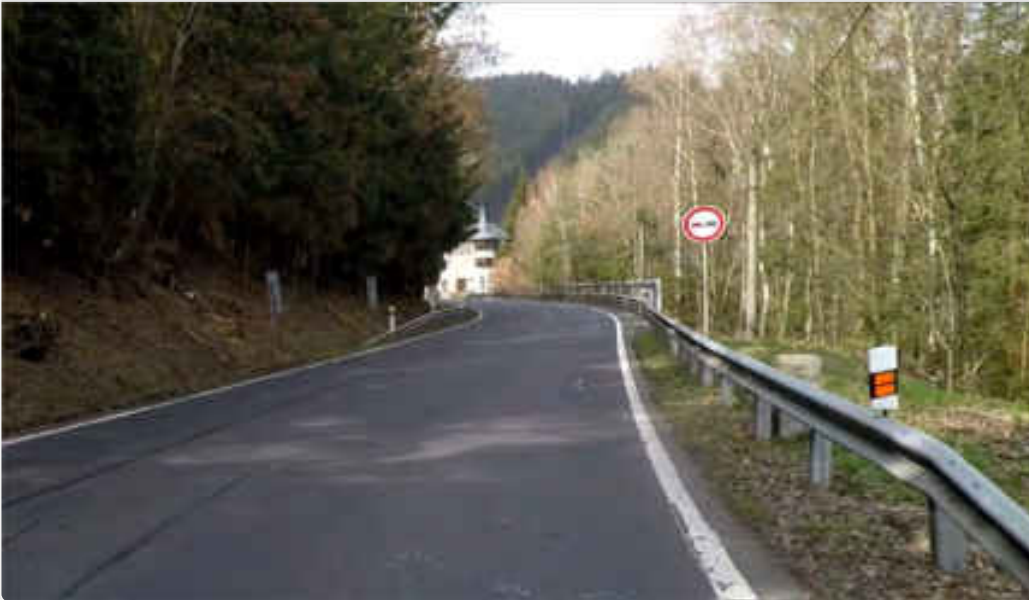
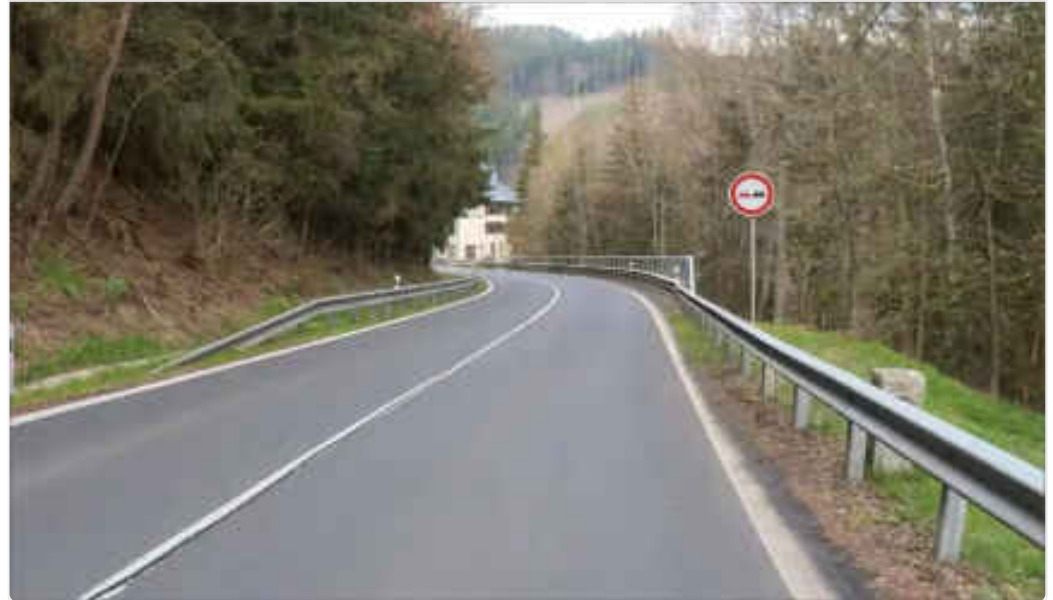
Bezpečnostní deficit Zadržné zařízení
Kategorie 1× - Nedodržení min. vzdálenosti za svodidlem
Závažnost rizika Nizká
Poznámka Žulový sloupek se nachází v pracovní šířce svodidla.

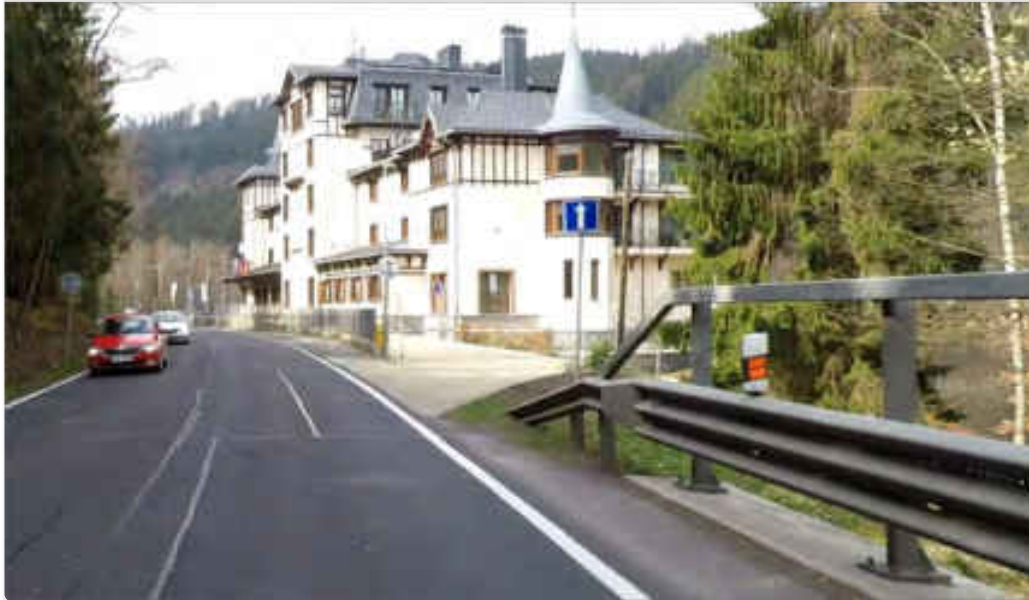
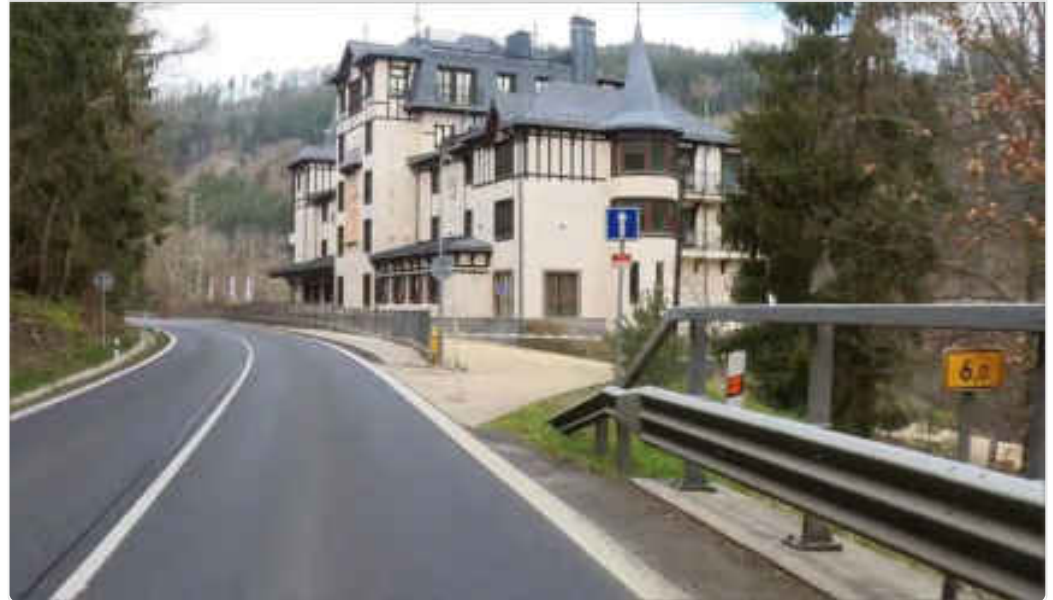
Bezpečnostní deficit Zádržné zařízení
Kategorie 1x - Krátké svodidlo před - stromem
 1x - Krátký výškový náběh svodidla
Závažnost rizika **Střední**
Poznámka Riziko pro vozidla jedoucí v protisměru.

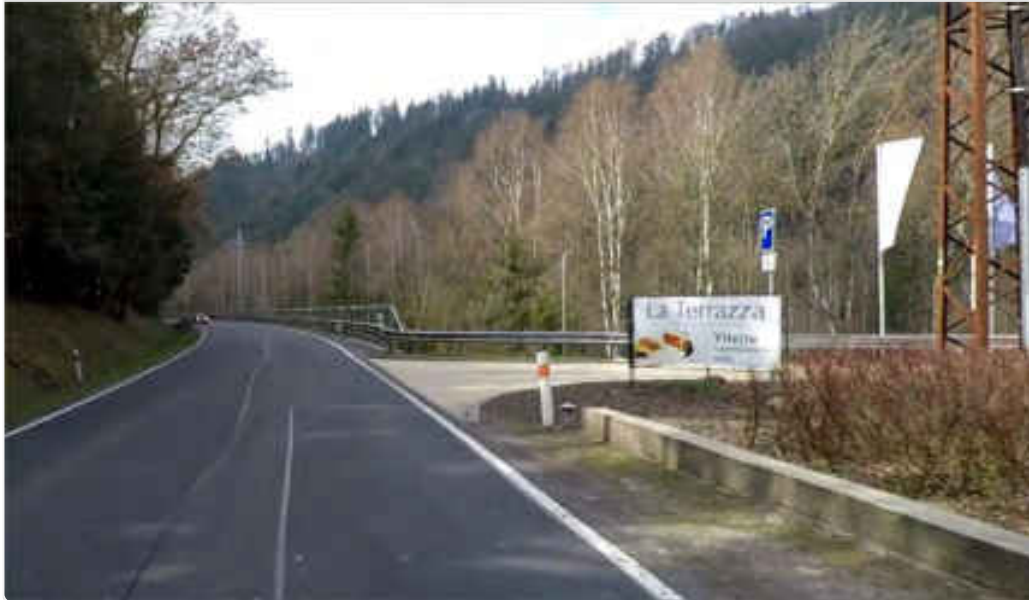
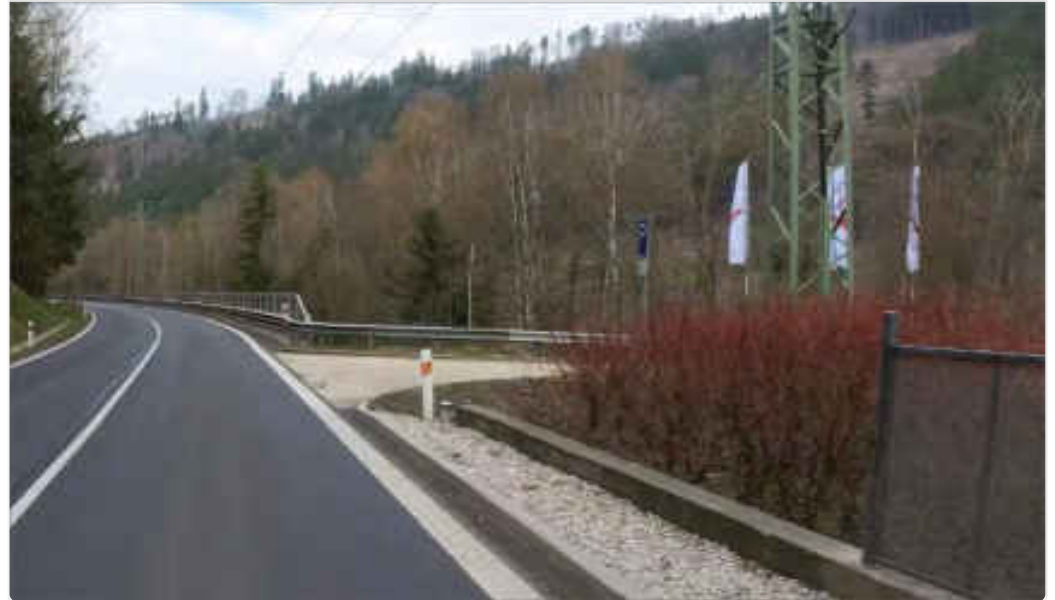
Bezpečnostní deficit Reklamní zařízení
Kategorie 1× - Reklamní zařízení na deformovatelné konstrukci
Závažnost rizika Nizká
Poznámka -

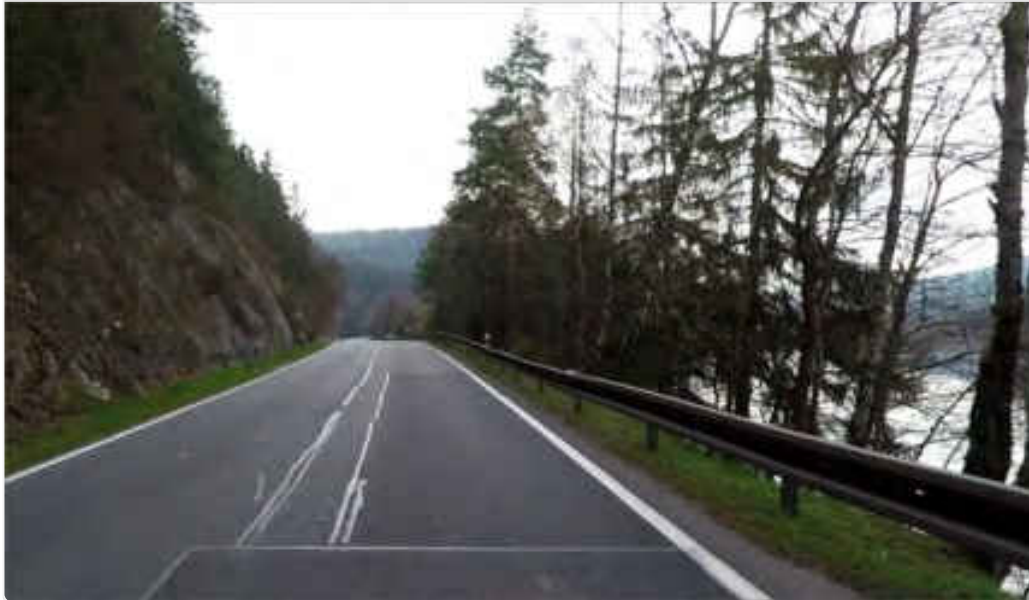
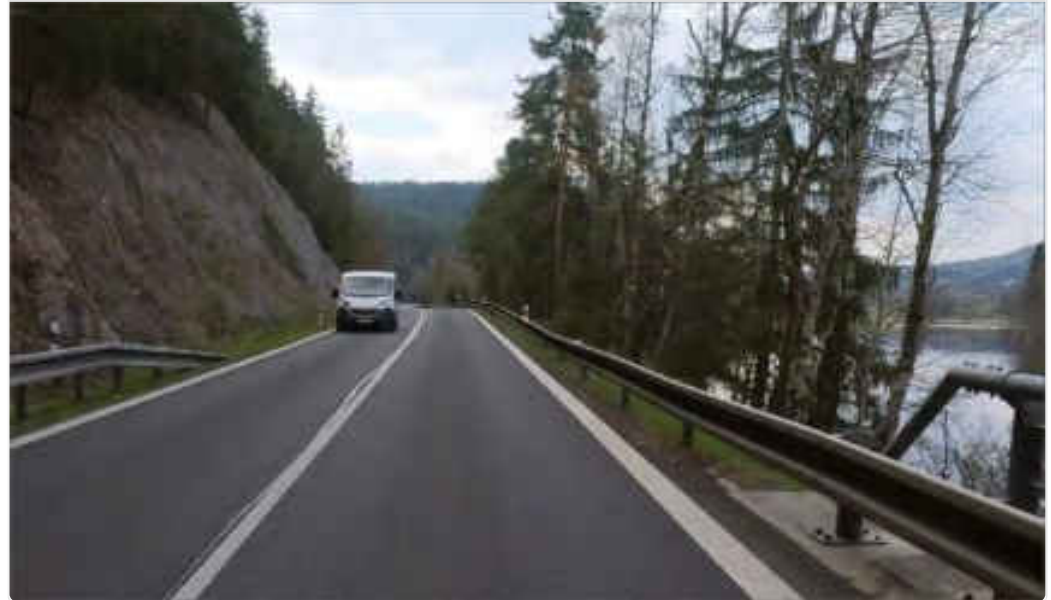
Bezpečnostní deficit Zádržné zařízení
Kategorie ☞ 0 m - Nedodržení min. vzdálenosti za svodidlem
Závažnost rizika Střední
Poznámka Kamenné sloupky se nachází v pracovní šířce svodidla.

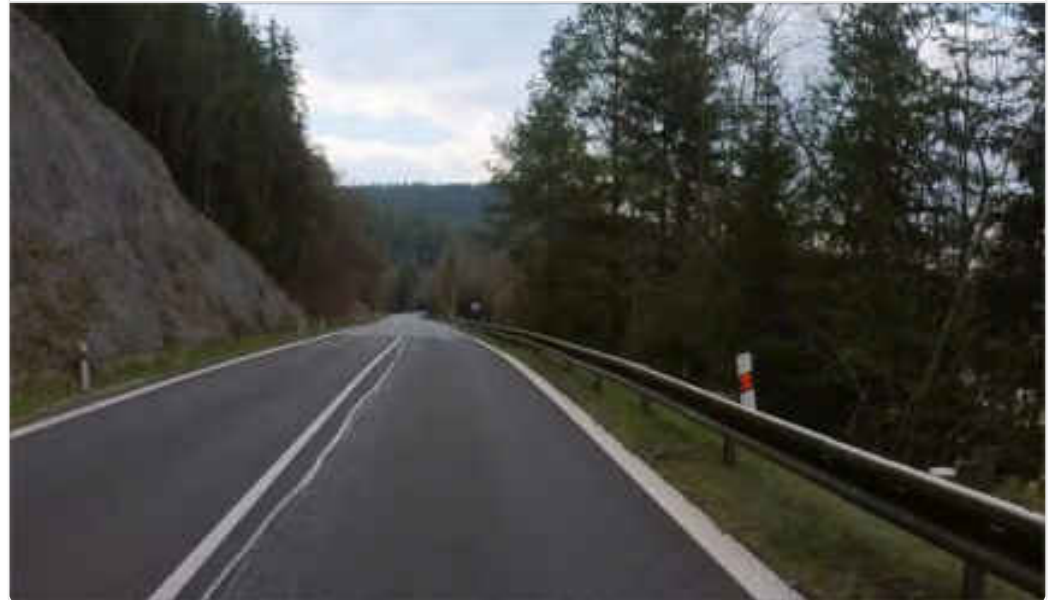
| Bezpečnostní deficit | Opatření pro zvýšení plynulosti provozu |

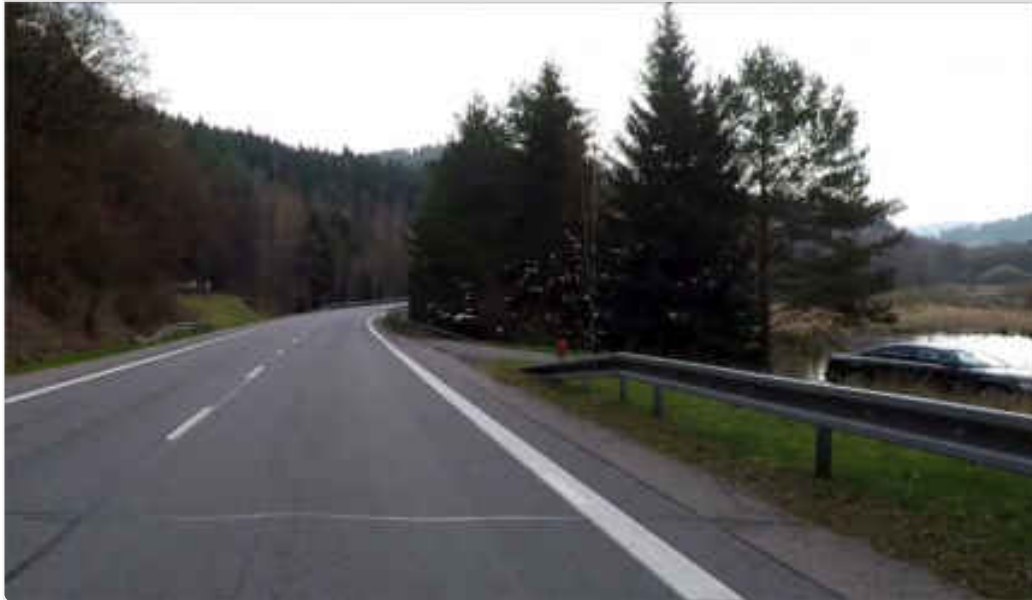
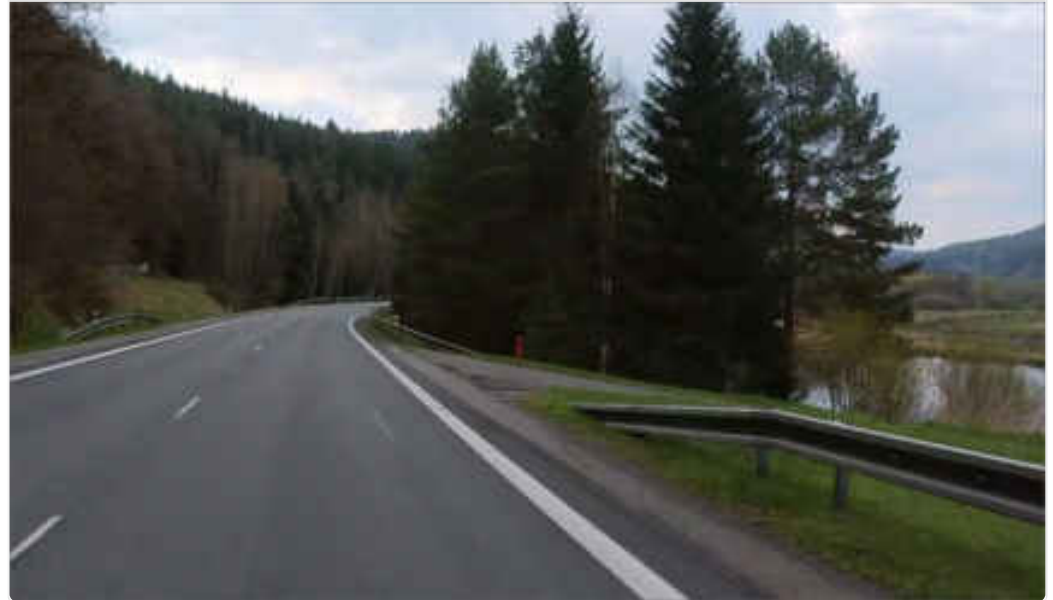
Bezpečnostní deficit Zádržné zařízení
Kategorie 0× - Neadekvátně realizovaný začátek / konec svodidel
Závažnost rizika Nizká
Poznámka Výškový náběh svodidla není pevně zavázán do zemního tělesa.

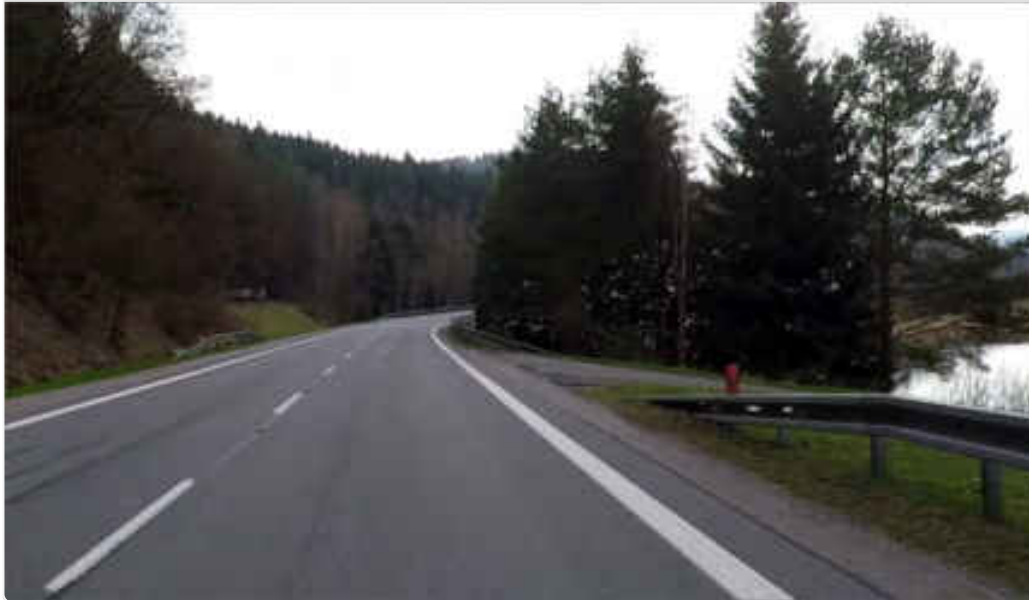
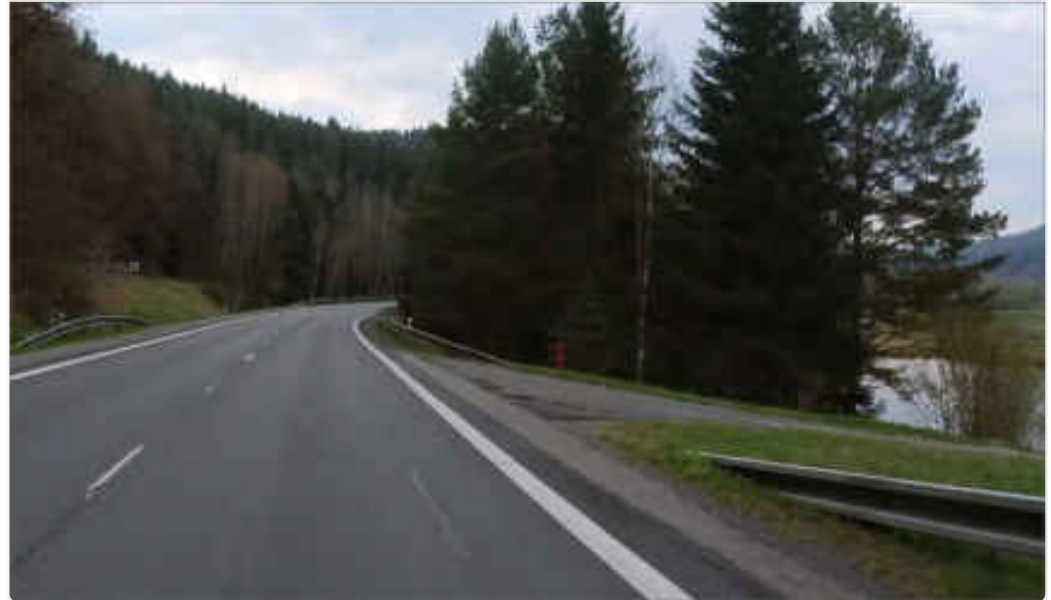
Bezpečnostní deficit Sjezd / samostatný sjezd / parkoviště
Kategorie 1× - Neadekvátní dopravní zařízení
Závažnost rizika **Nizká**
Poznámka Nevhodné umístění DZ Z 11c/d u nevýznamného sjezdu.

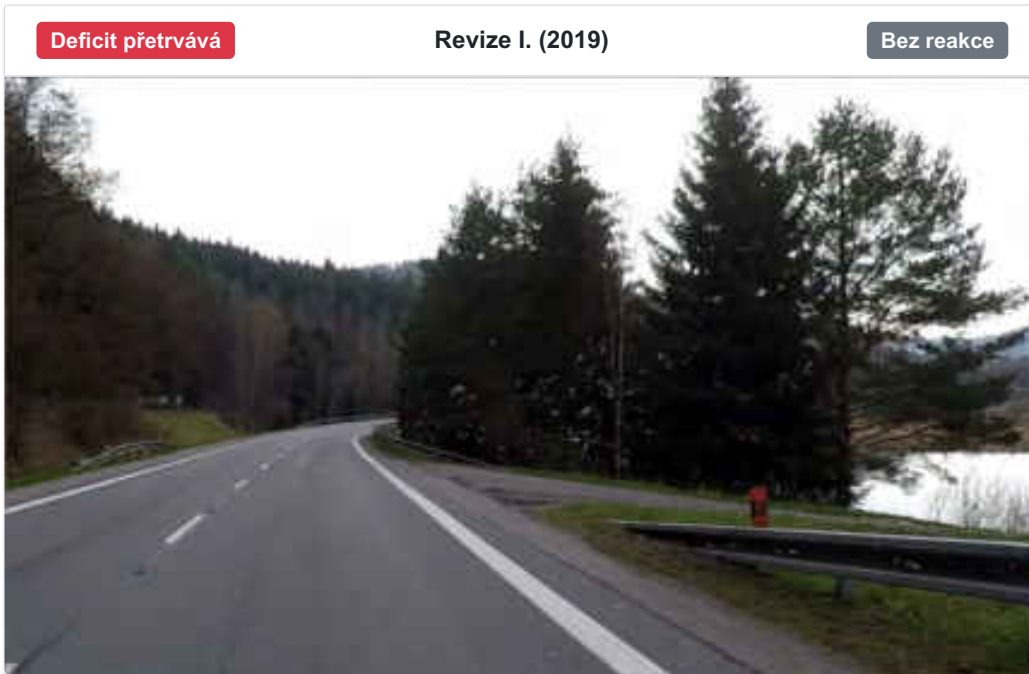
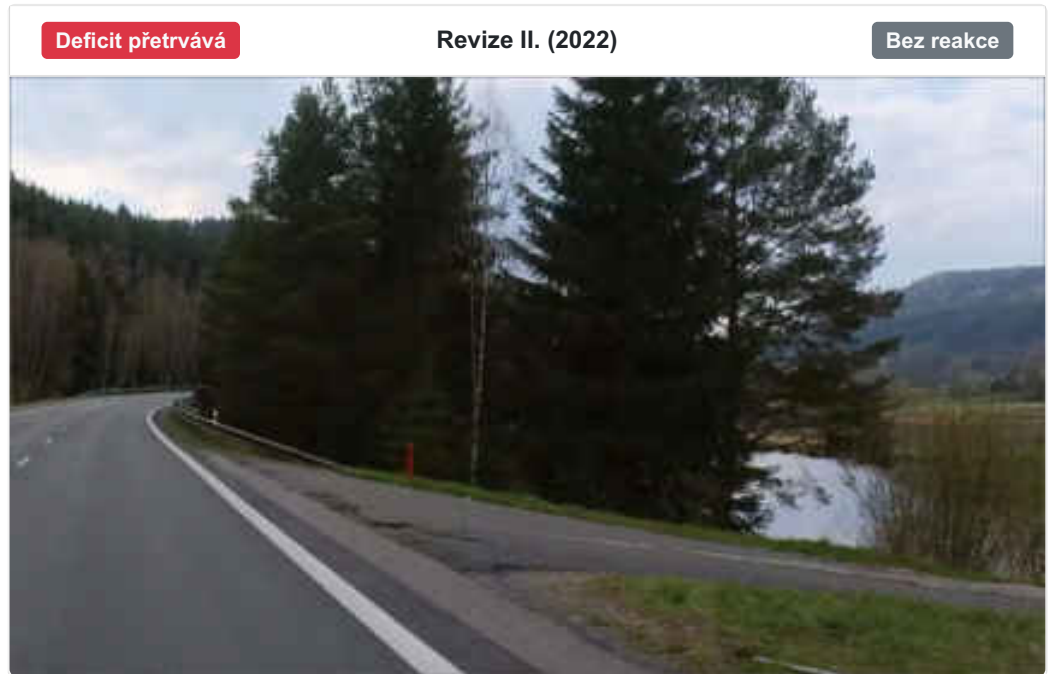
I/20 - Směr staničení | km 7,532 | Správa Karlovy Vary | 50,190166N, 12,846771E | ID 280

| Specifikace dopravně-bezpečnostního deficitu | |
|--|---|
| Bezpečnostní deficit | Zádržné zařízení |

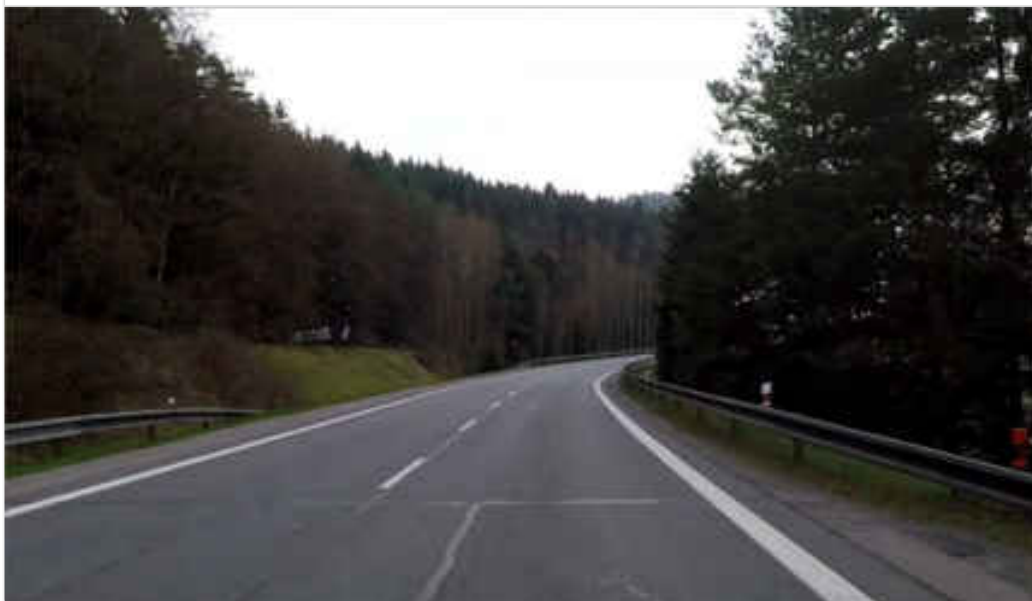
Bezpečnostní deficit Mezikřižovatkový úsek
Kategorie 180 m - Objekty podél PK nevhodně snižují délku rozhledu pro předjíždění
Závažnost rizika Nizká
Poznámka Na vnitřní straně pravotočivého oblouku se nachází stromy a vzrostlá zeleň, které snižují délku rozhledu pro předjíždění.

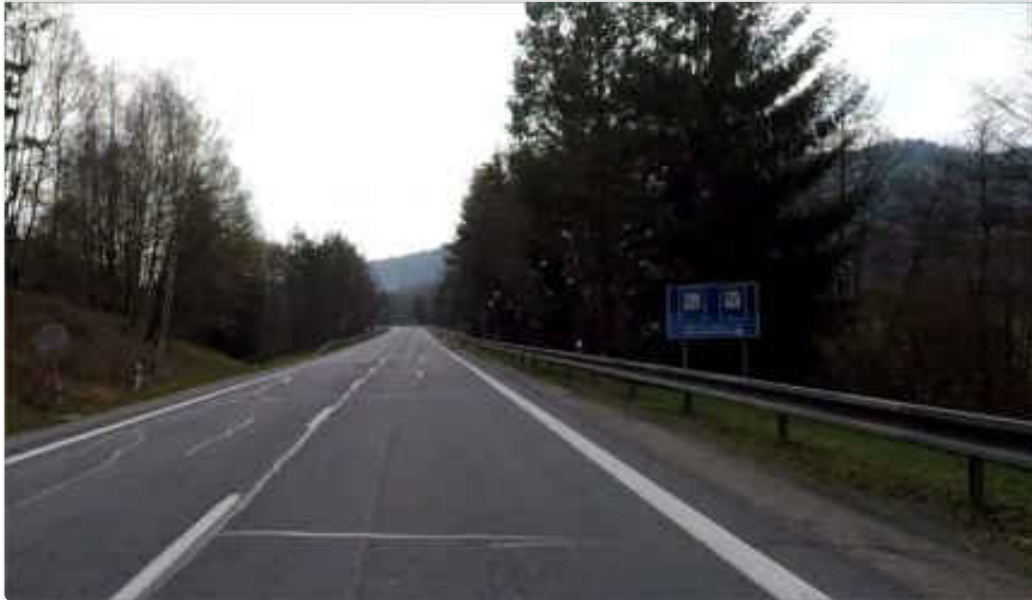
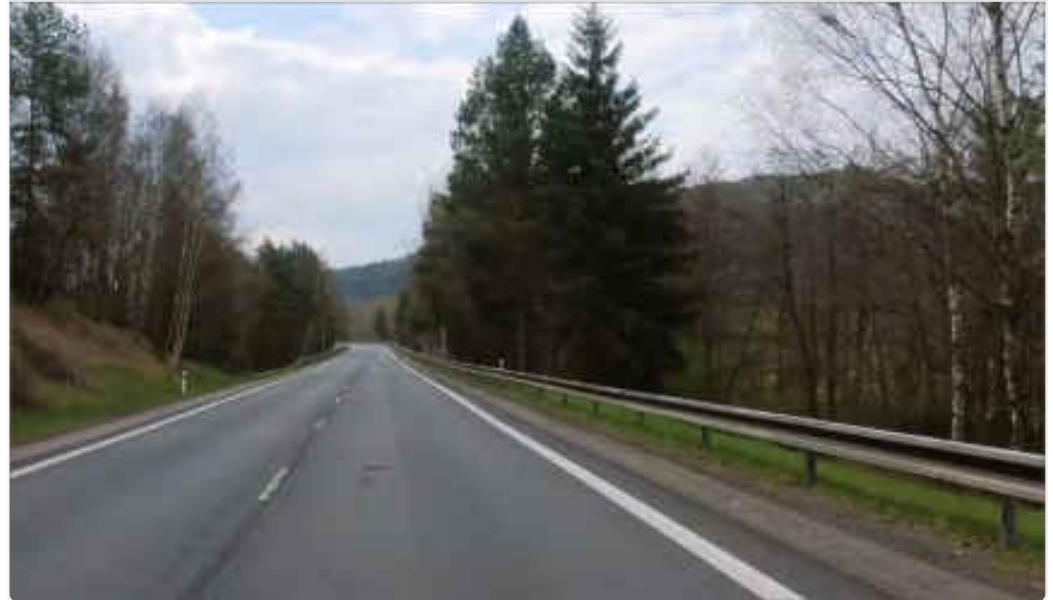
Bezpečnostní deficit Pevná překážka
Kategorie 1× - Dopravní značení na nedeformovatelné konstrukci
Závažnost rizika Nizká
Poznámka SDZ na nedeformovatelné konstrukci je současně chráněno svodidlem.

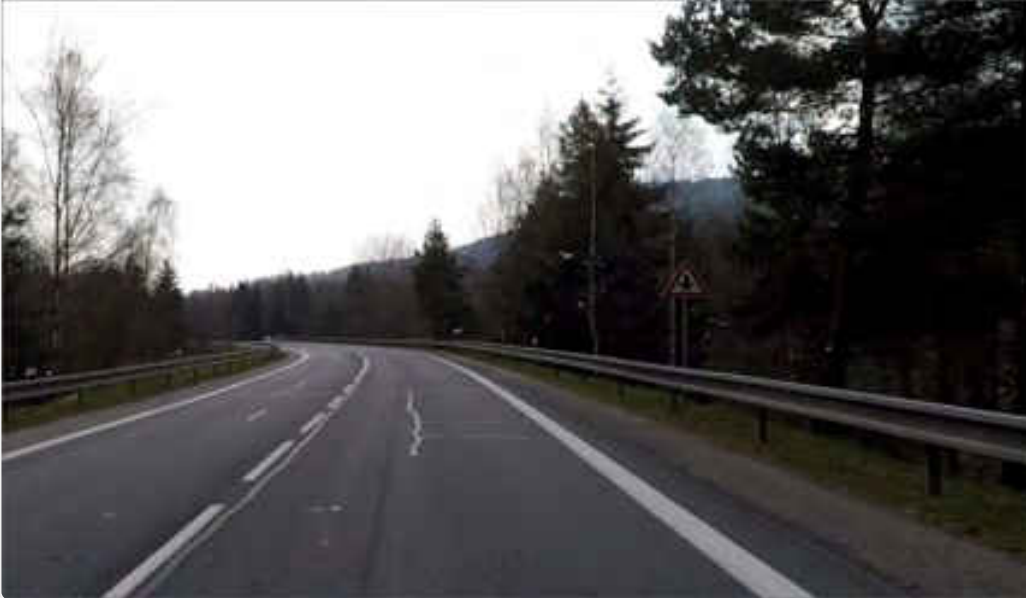
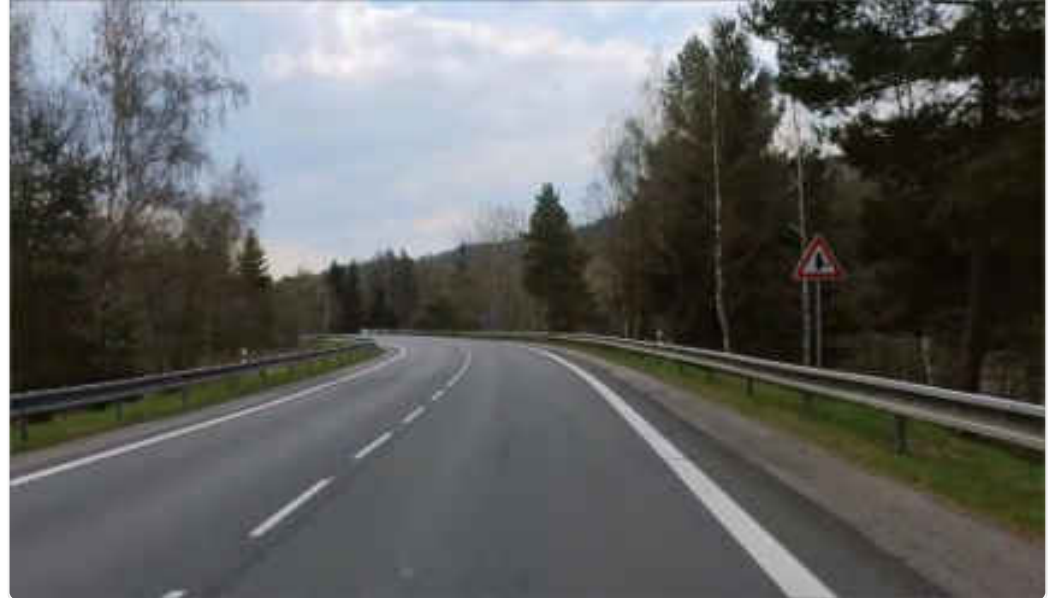
Bezpečnostní deficit Křižovatka
Kategorie 1× - Neadekvátní provedení SDZ
Závažnost rizika **Nizká**
Poznámka SDZ P 1 svým provedením neodpovídá skutečnému uspořádání následující křižovatky, která je styková. V daném směru jízdy se komunikace připojuje z pravé strany.

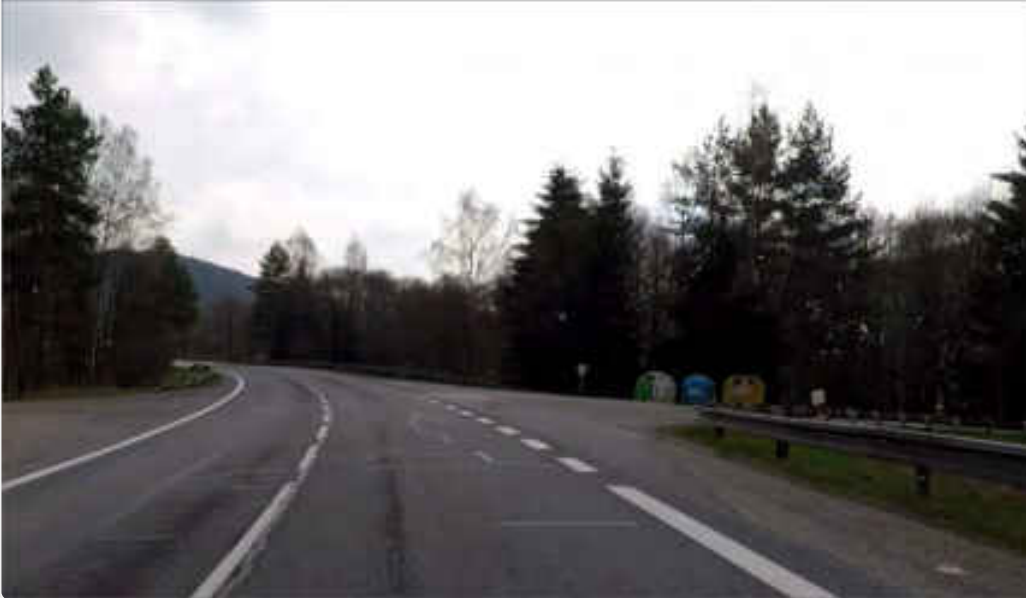
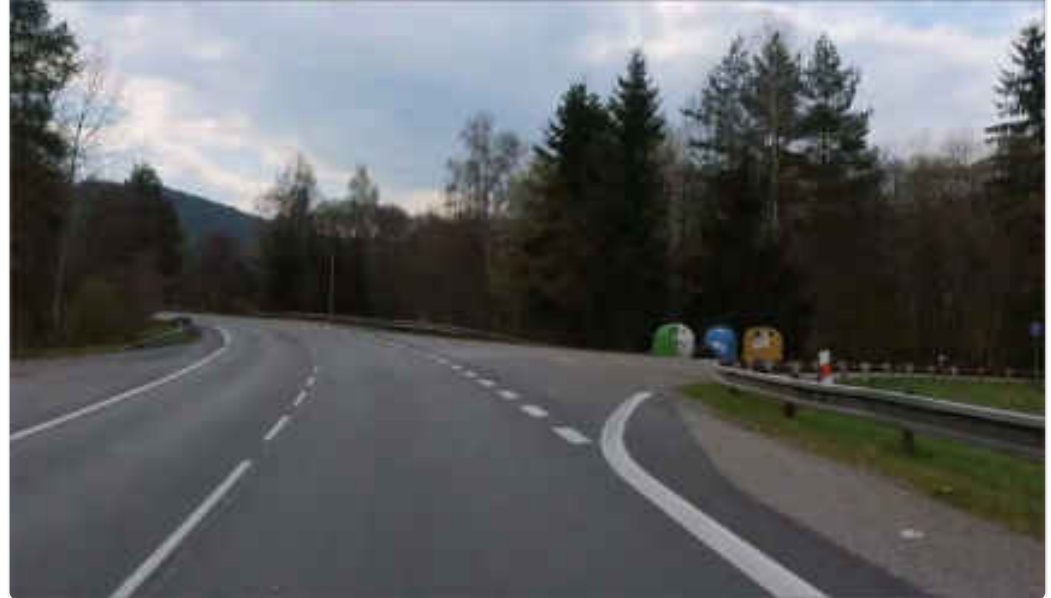
| Bezpečnostní deficit Kategorie | Zádržné zařízení <input checked="" type="checkbox"/> 1x - Neadekvátně provedené svodidlo (např. malý poloměr zaoblení, nevhodná poloha umístění) |

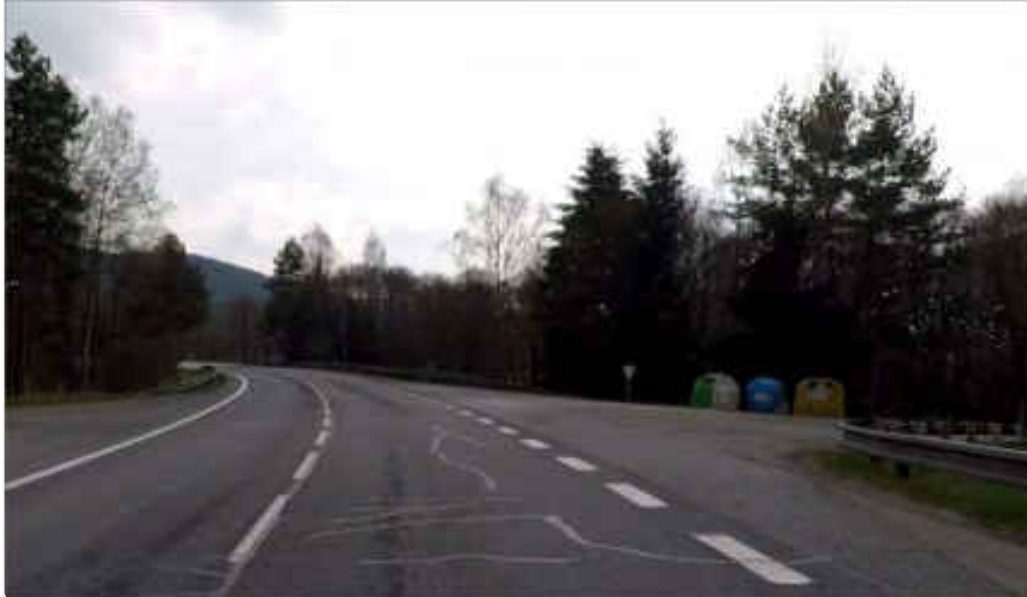
I/20 - Směr staničení | km 8,687 | Správa Karlovy Vary | 50,180157N, 12,844003E | ID 164

| Bezpečnostní deficit | Křižovatka |

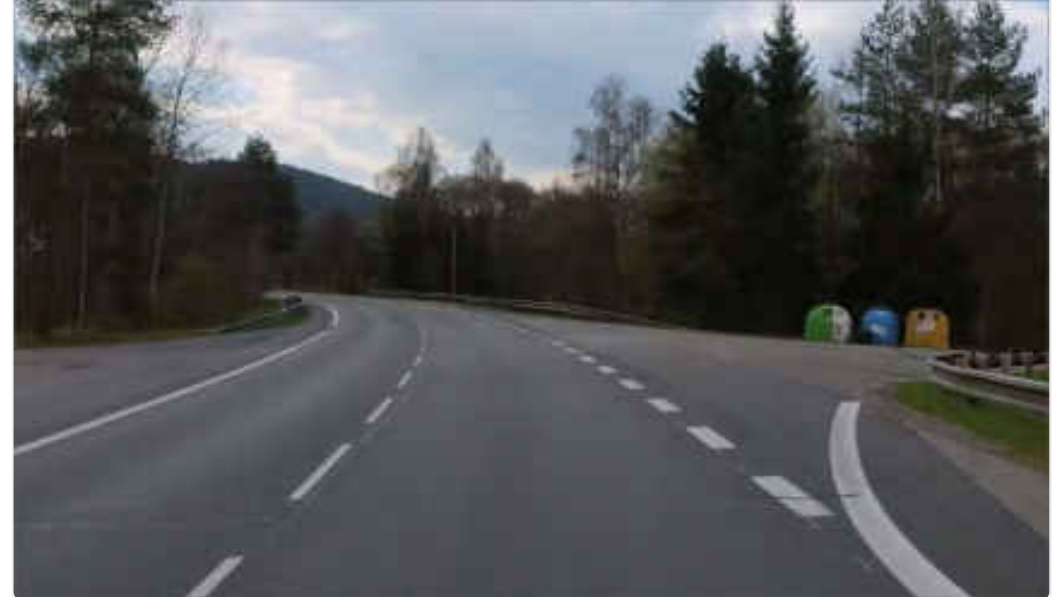
| Bezpečnostní deficit | Křižovatka |
