PŘÍLOHA 2.2

**Vyhodnocení identifikovaných dopravně-bezpečnostních deficitů
v rámci první a druhé revizní BI PK z roku 2019 a 2022**

I/20

km 0,000 – 39,586

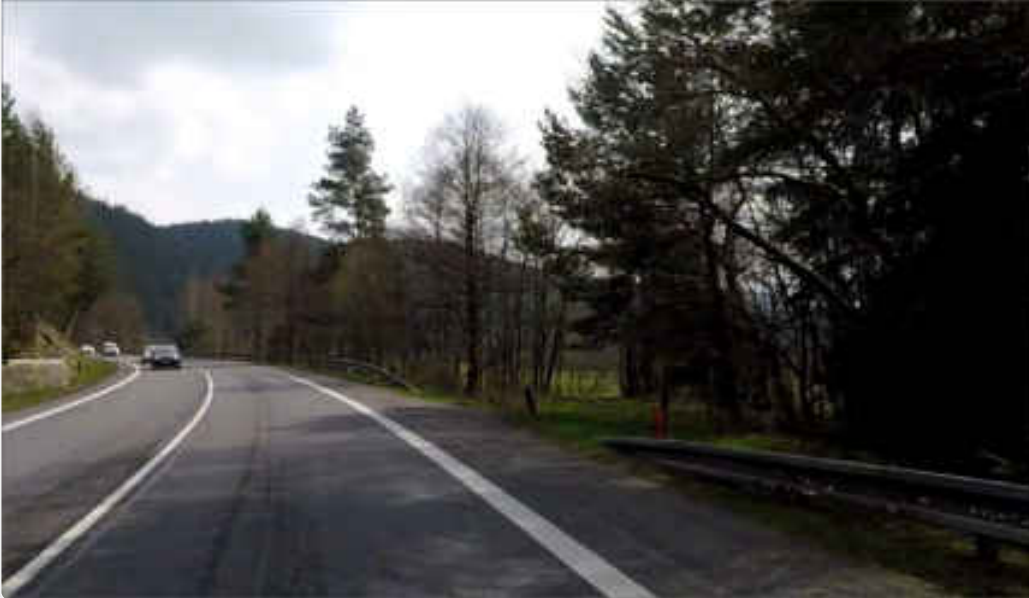
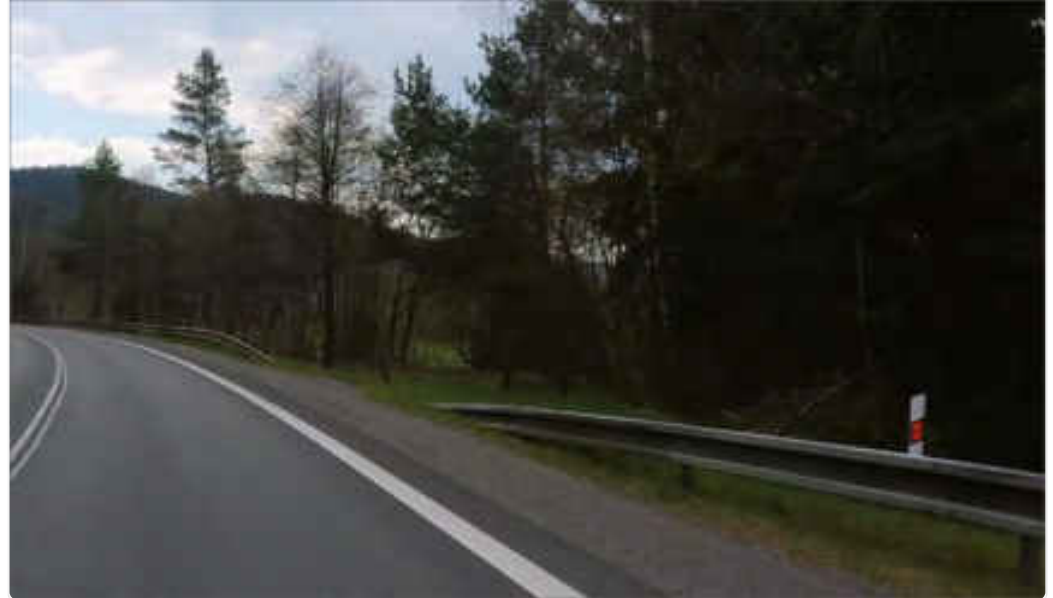
Bezpečnostní deficit Pevná překážka
Kategorie 1× - Stromy, vzrostlá zeleň
Závažnost rizika Nizká
Poznámka Riziko pro vozidla jedoucí v protisměru.

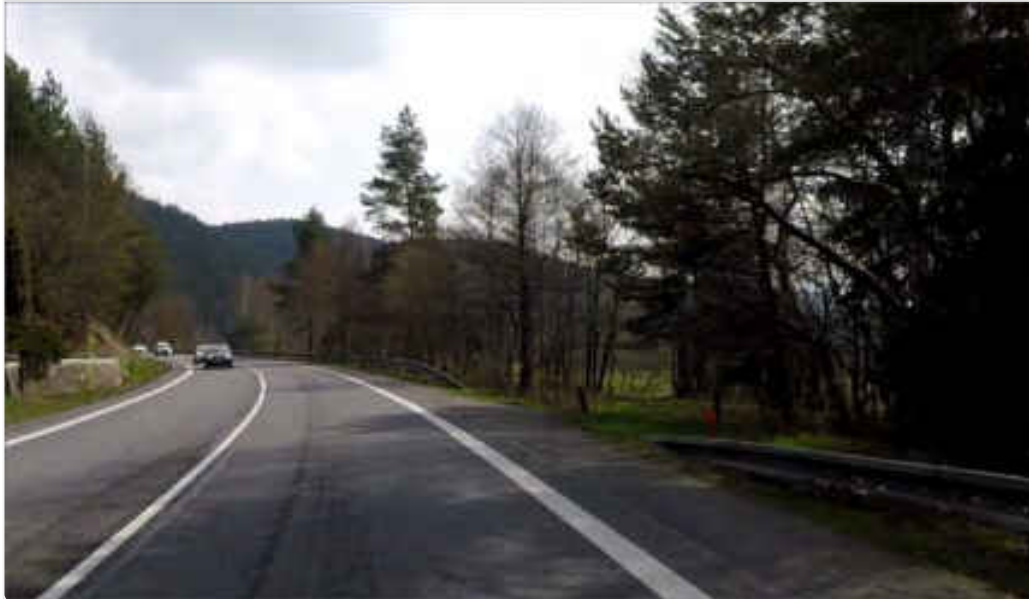
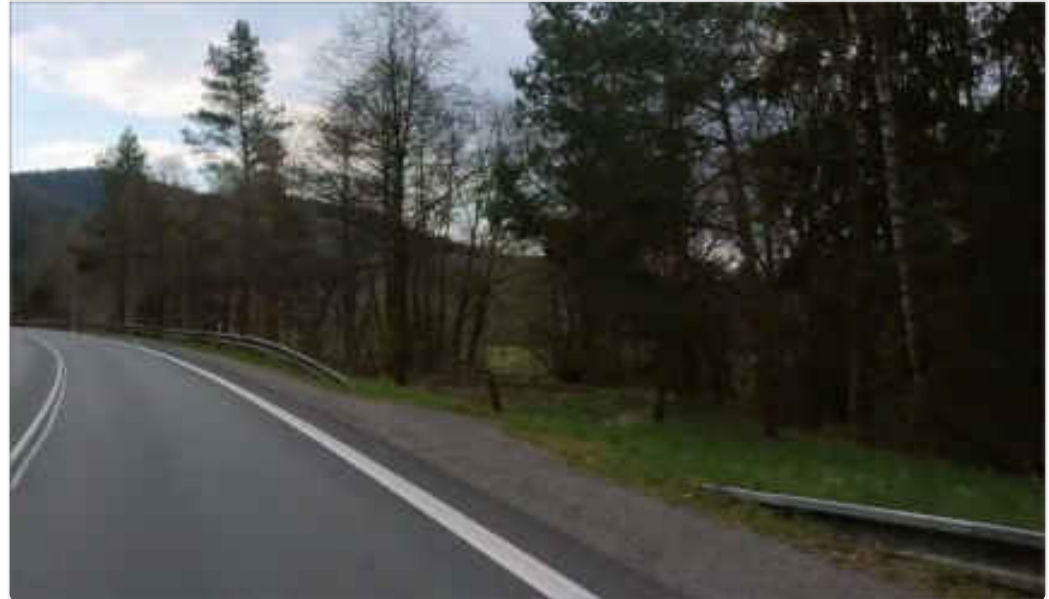
Bezpečnostní deficit Sjezd / samostatný sjezd / parkoviště
Kategorie 1× - Neadekvátní dopravní zařízení
Závažnost rizika Nizká
Poznámka Nevhodné umístění DZ Z 11c/d u nevýznamného sjezdu.

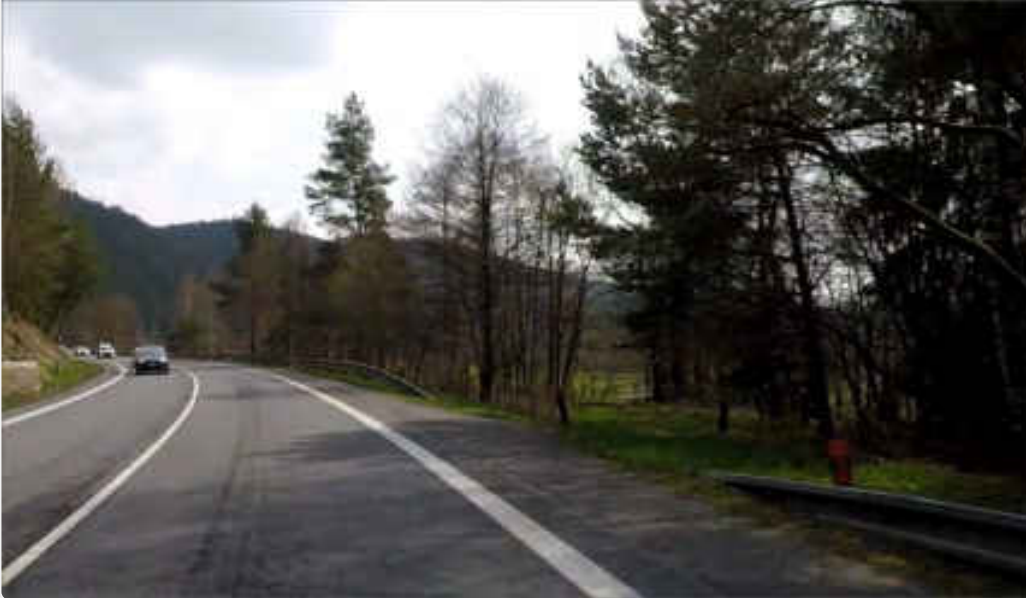
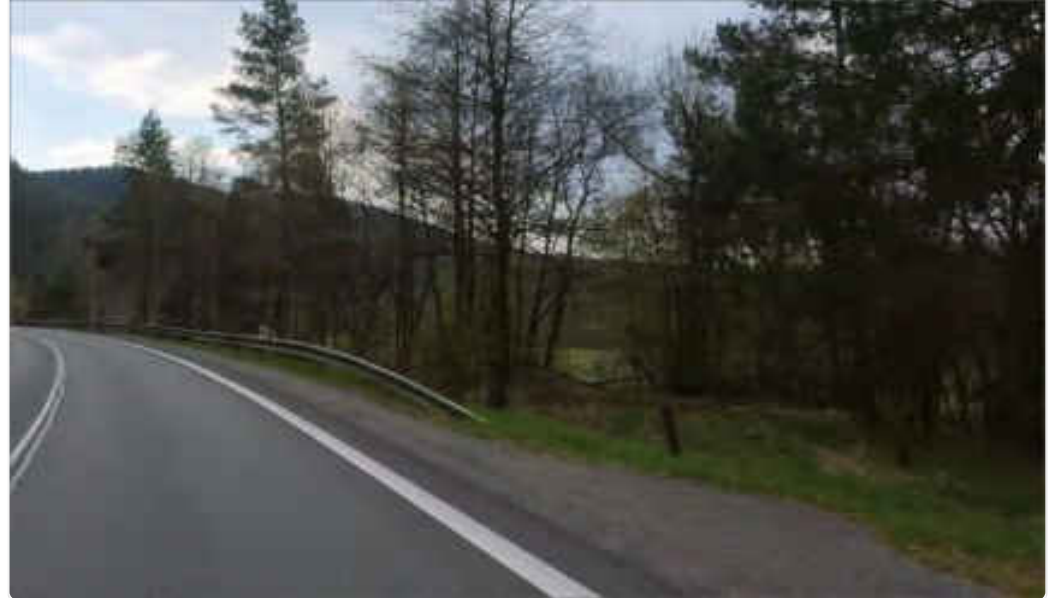
Bezpečnostní deficit Pevná překážka
Kategorie 2× - Betonový sloupek
 1× - Stromy, vzrostlá zeleň
Závažnost rizika **Střední**
Poznámka -

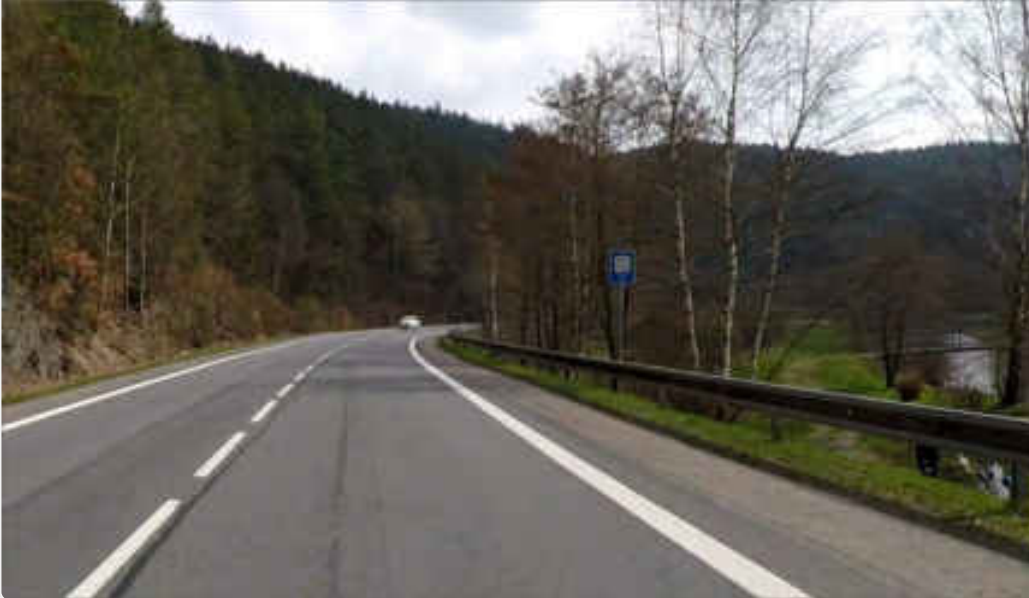
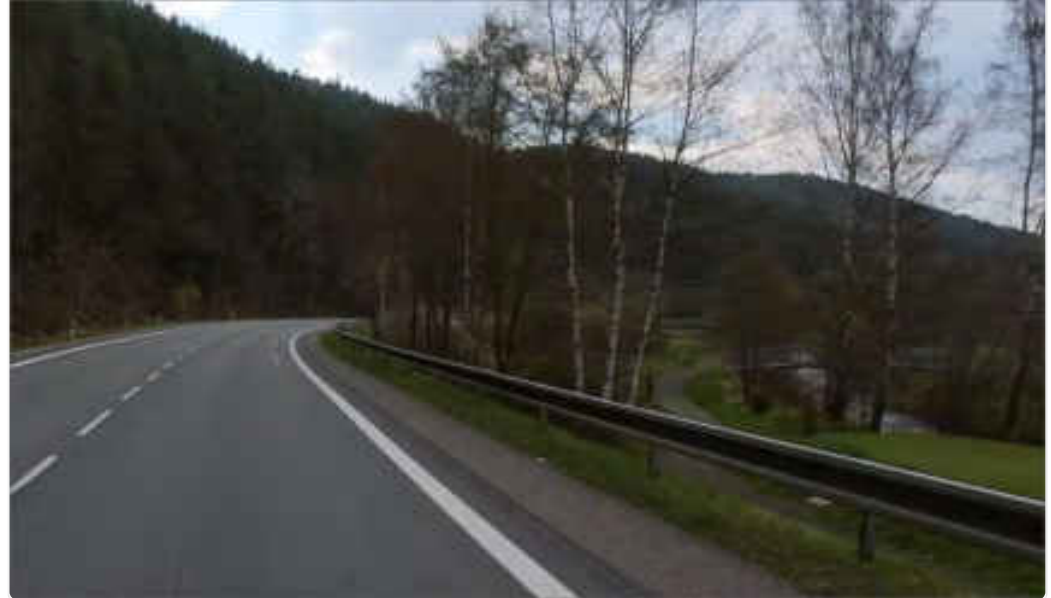
Bezpečnostní deficit Mezikřižovatkový úsek
Kategorie 1× - Současné provedení SDZ neodpovídá platnému znění vyhlášky č. 104/1997 Sb., kterou se provádí zákon o pozemních komunikací
Závažnost rizika Nizká
Poznámka SDZ IJ 15 bylo zrušeno.

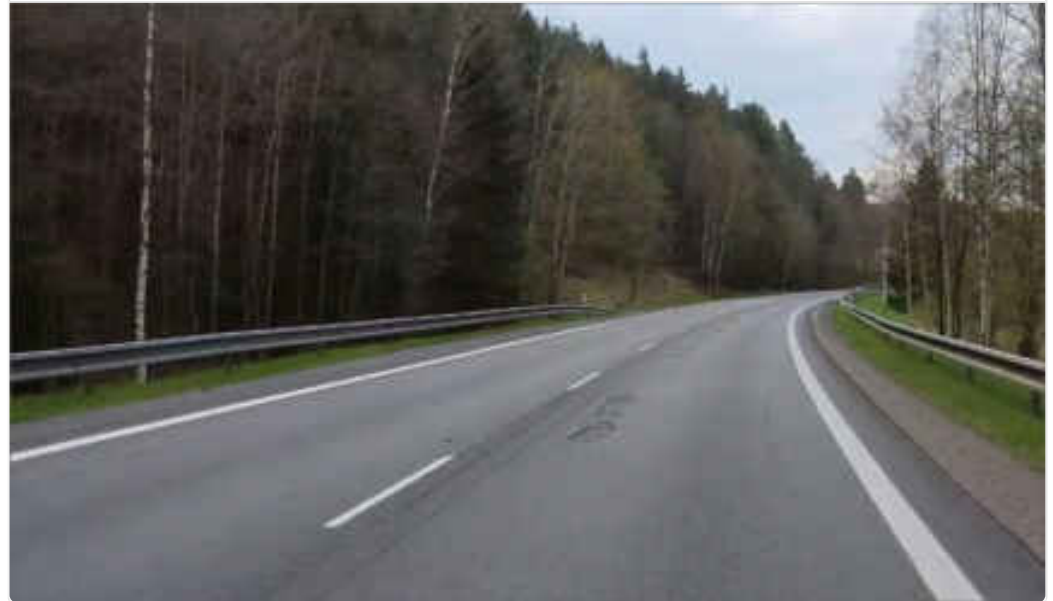
| Bezpečnostní deficit | Technický stav vozovky |

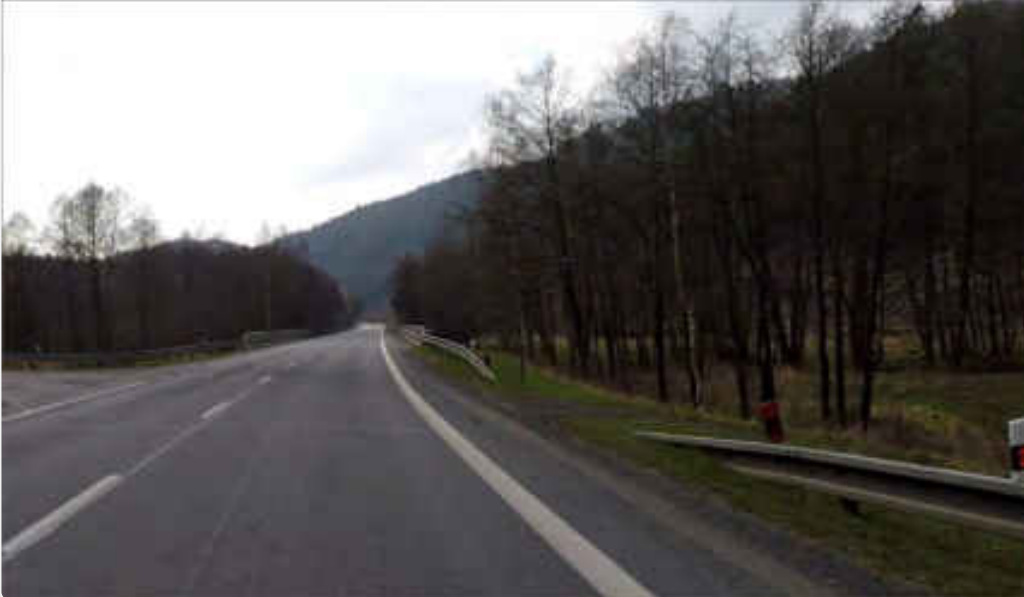
I/20 - Směr staničení | km 9,752 | Správa Karlovy Vary | 50,171814N, 12,846096E | ID 3315

| Bezpečnostní deficit | Sjezd / samostatný sjezd / parkoviště |

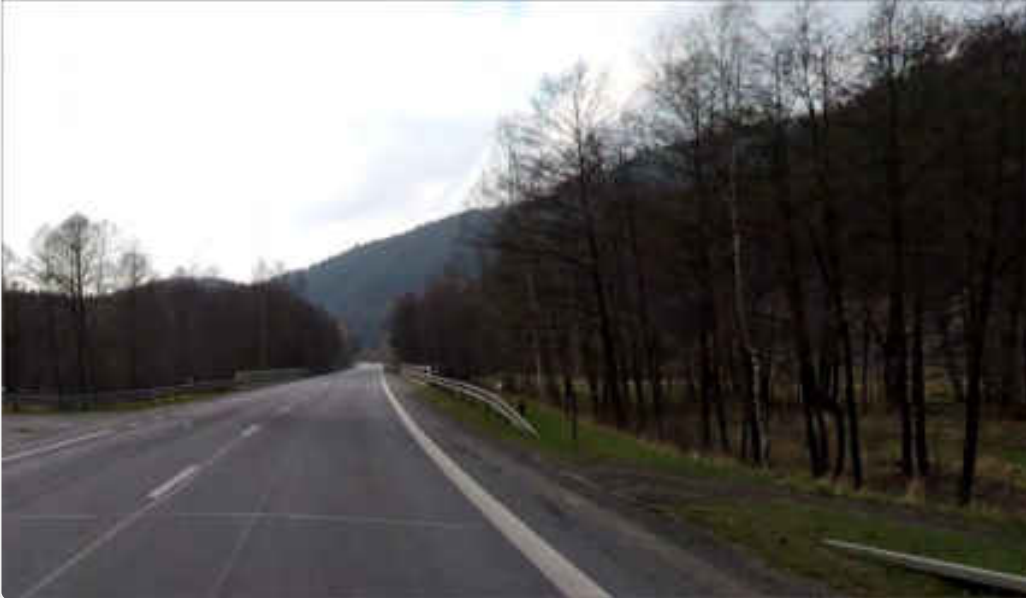
Bezpečnostní deficit Pevná překážka
Kategorie 1× - Stromy, vzrostlá zeleň
Závažnost rizika Nizká
Poznámka -

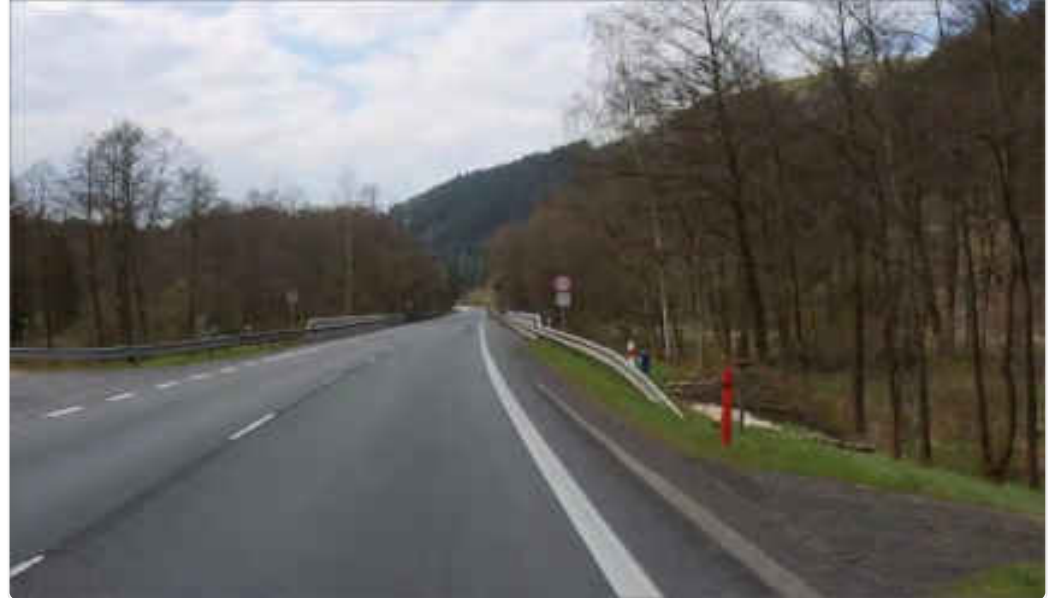
Bezpečnostní deficit Pevná překážka
Kategorie 1× - Stromy, vzrostlá zeleň
Závažnost rizika Nizká
Poznámka -

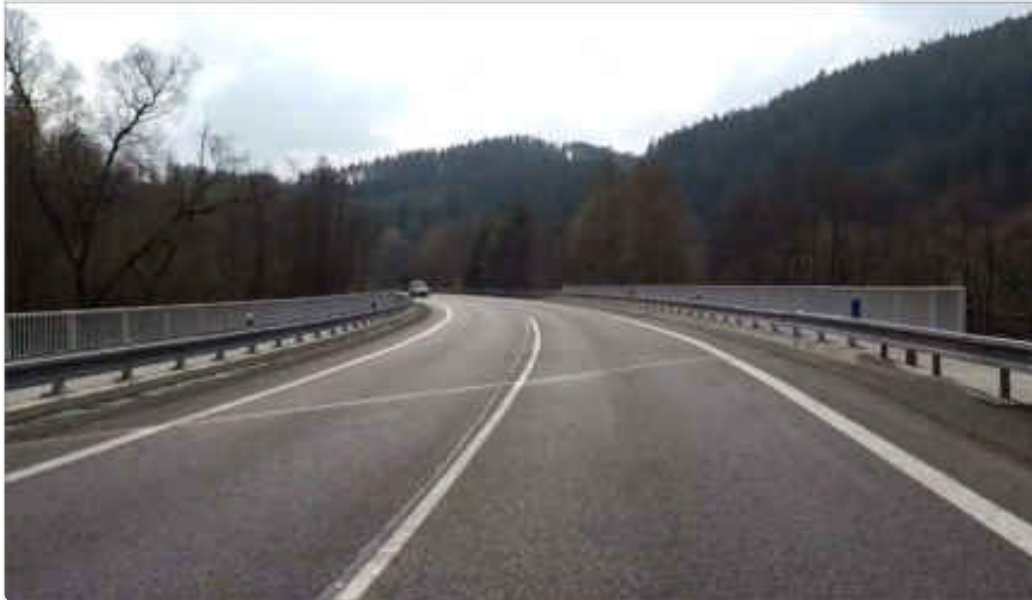
Bezpečnostní deficit Technický stav vozovky
Kategorie 0 m - Výtluky, výmoly
Závažnost rizika Nizká
Poznámka -

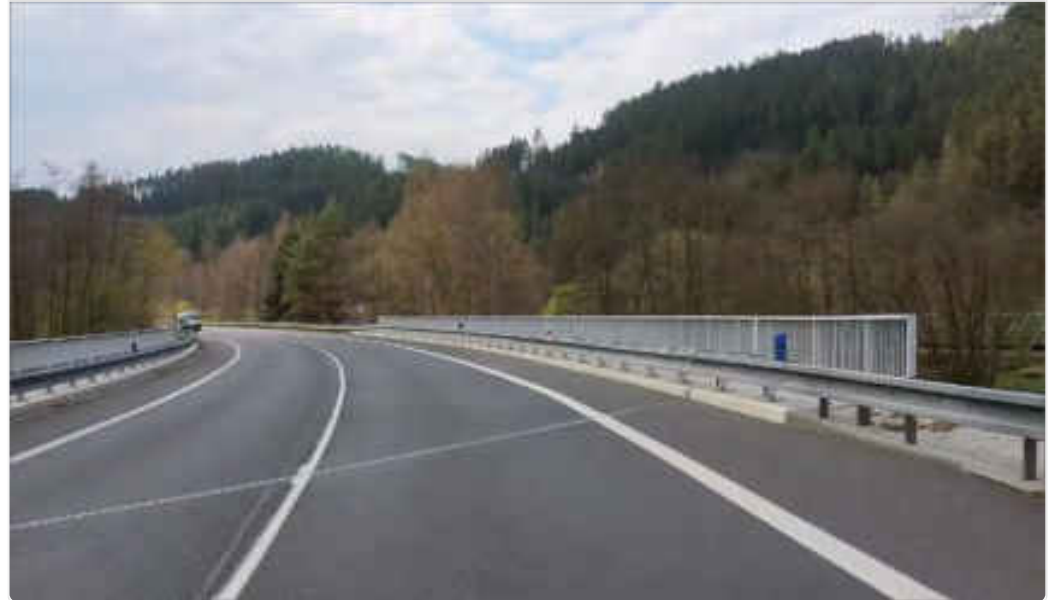
Bezpečnostní deficit Technický stav vozovky
Kategorie 0 m - Výtluky, výmoly
Závažnost rizika Nizká
Poznámka -

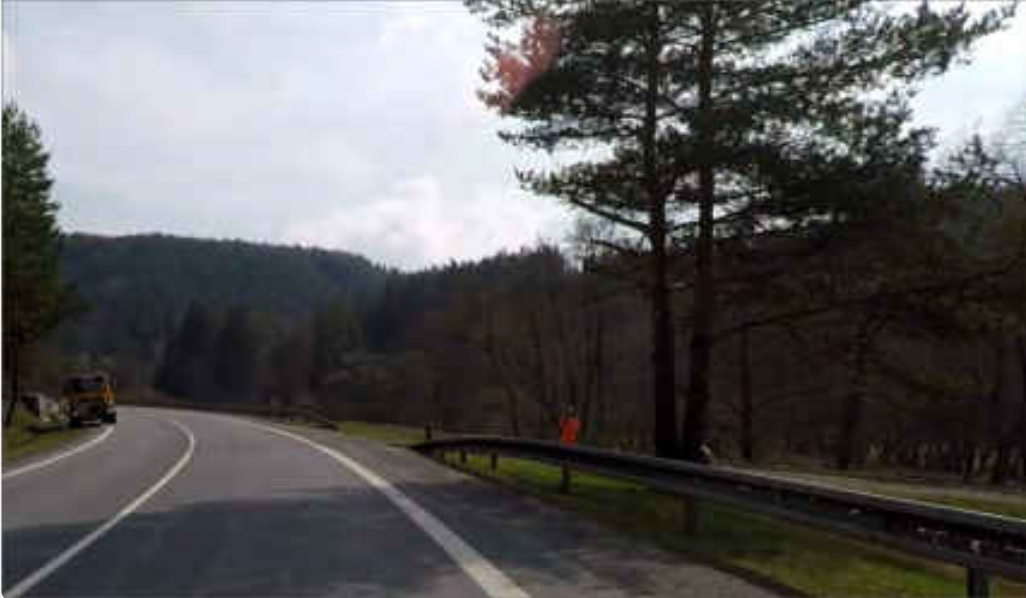
Bezpečnostní deficit Zádržné zařízení
Kategorie 1× - Krátké svodidlo před - stromem
Závažnost rizika Nizká
Poznámka Délka svodidla před stromem je 4 m. Rizikové pro vozidla jedoucí v protisměru.

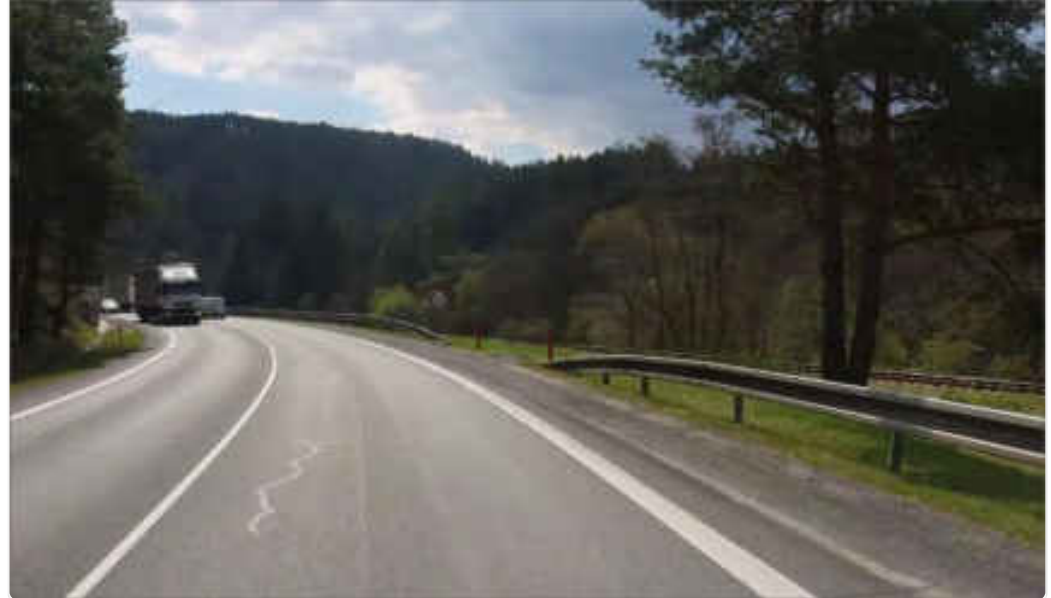
Bezpečnostní deficit Zádržné zařízení
Kategorie 1× - Krátké svodidlo před - stromem
Závažnost rizika Nizká
Poznámka Délka svodidla před stromem je 4 m. Rizikové pro vozidla jedoucí v protisměru.

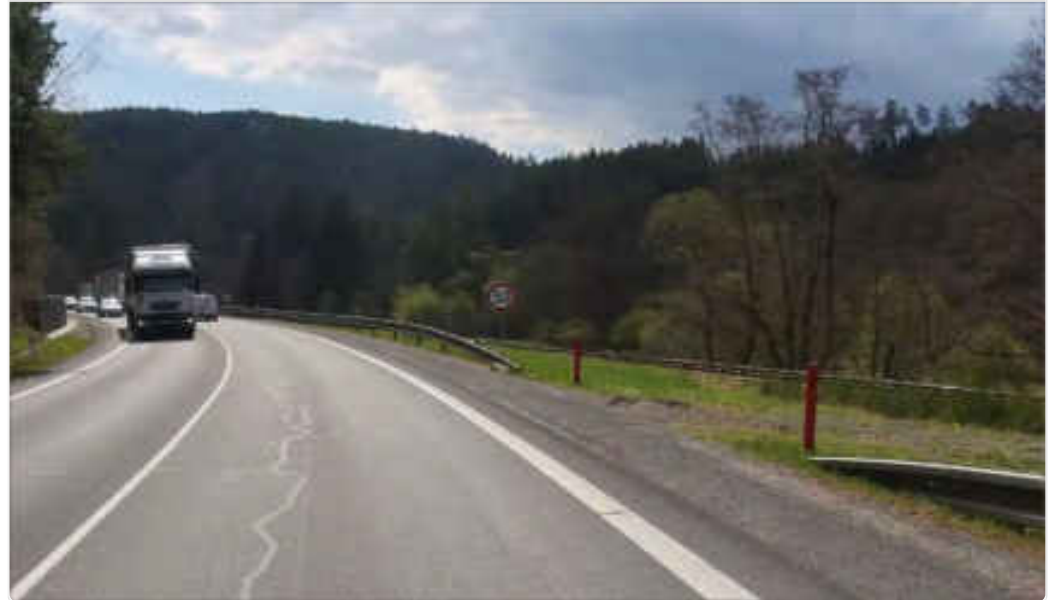
Bezpečnostní deficit Sjezd / samostatný sjezd / parkoviště
Kategorie 1× - Neadekvátní dopravní zařízení
Závažnost rizika Nizká
Poznámka Nevhodné umístění DZ Z 11c/d u nevýznamného sjezdu.

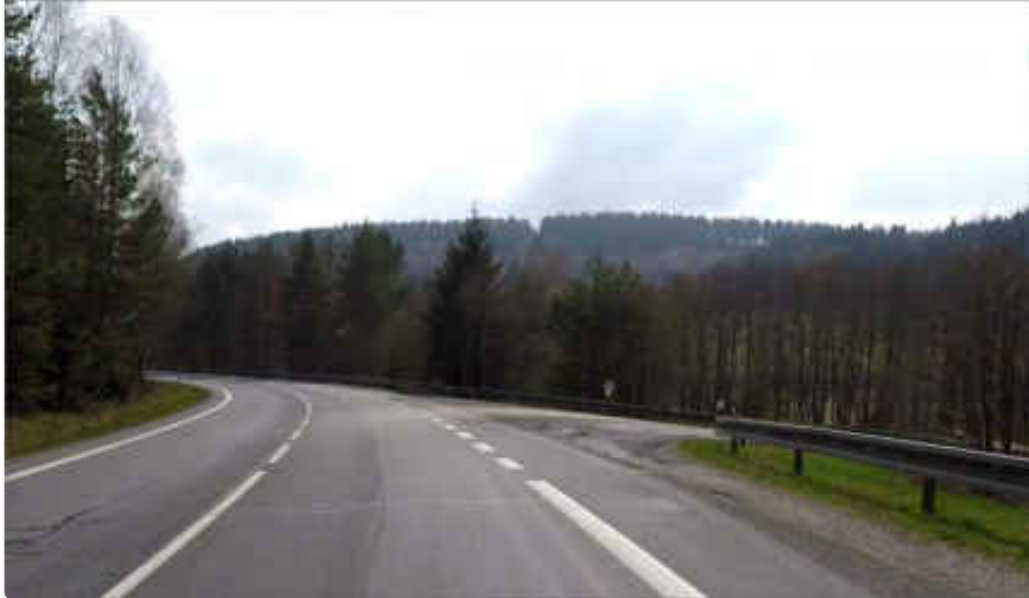
Bezpečnostní deficit Křižovatka
Kategorie 1× - Absence nebo opotřebované VDZ
 1× - Rozlehlá křižovatka, neadekvátní usměrnění dopravy
Závažnost rizika Střední
Poznámka Absence VDZ V 4 na vedlejším rameni křižovatky.

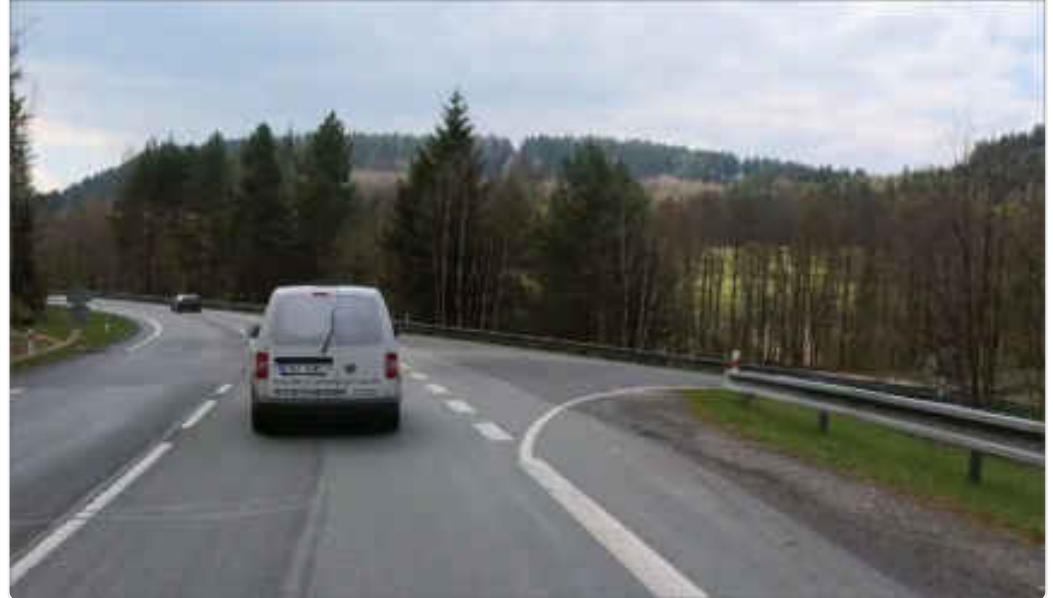
Bezpečnostní deficit Křižovatka
Kategorie 1× - Rozlehlá křižovatka, neadekvátní usměrnění dopravy
Závažnost rizika Střední
Poznámka -

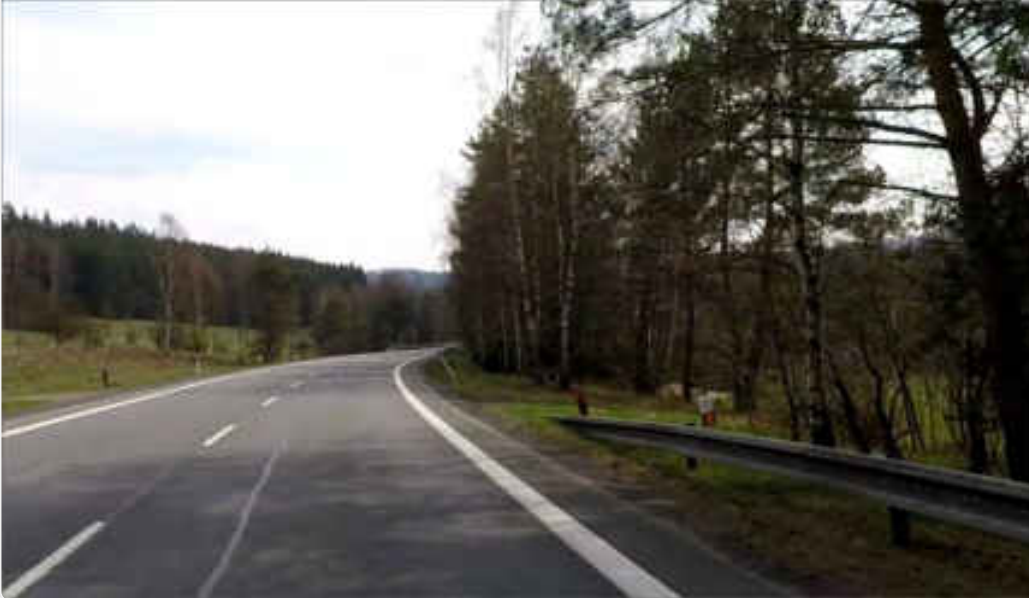
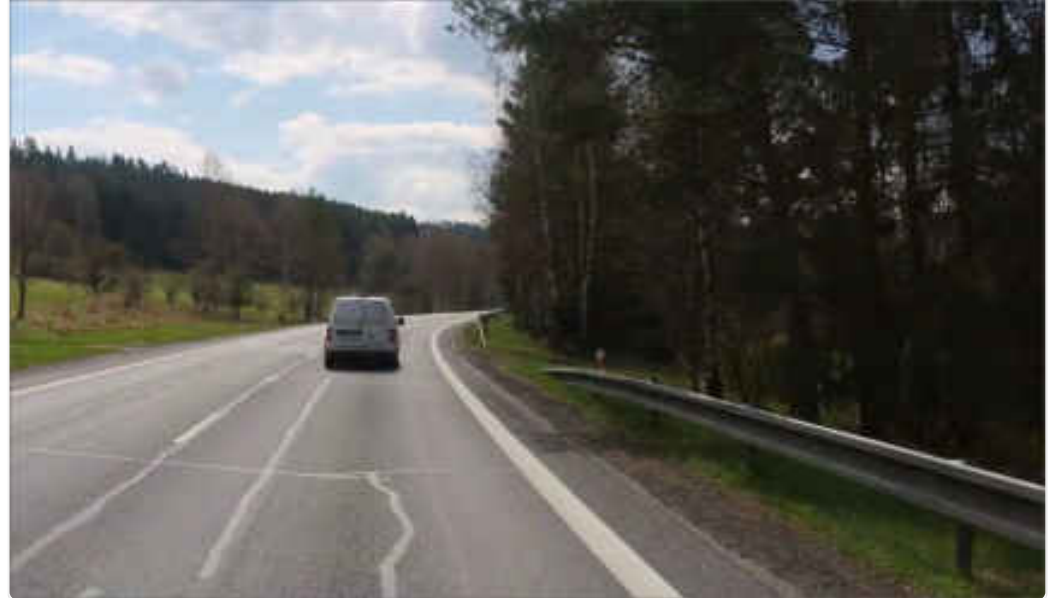
Bezpečnostní deficit Pevná překážka
Kategorie 1× - Stromy, vzrostlá zeleň
Závažnost rizika **Nizká**
Poznámka Riziko pro vozidla jedoucí v protisměru.

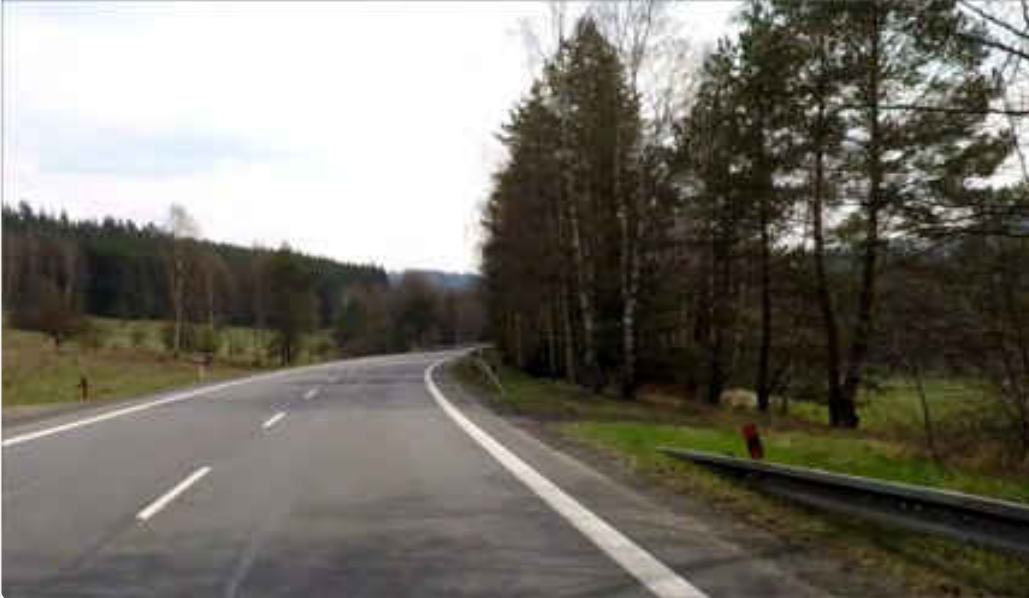
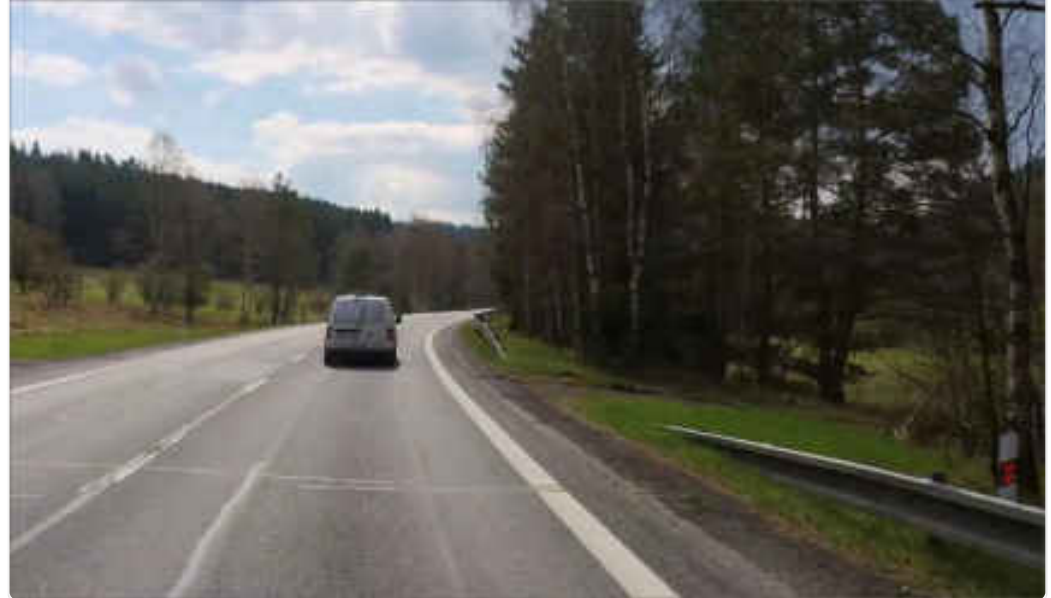
Bezpečnostní deficit Sjezd / samostatný sjezd / parkoviště
Kategorie 1× - Neadekvátní dopravní zařízení
Závažnost rizika Nizká
Poznámka Nevhodné umístění DZ Z 11c/d u nevýznamného sjezdu.

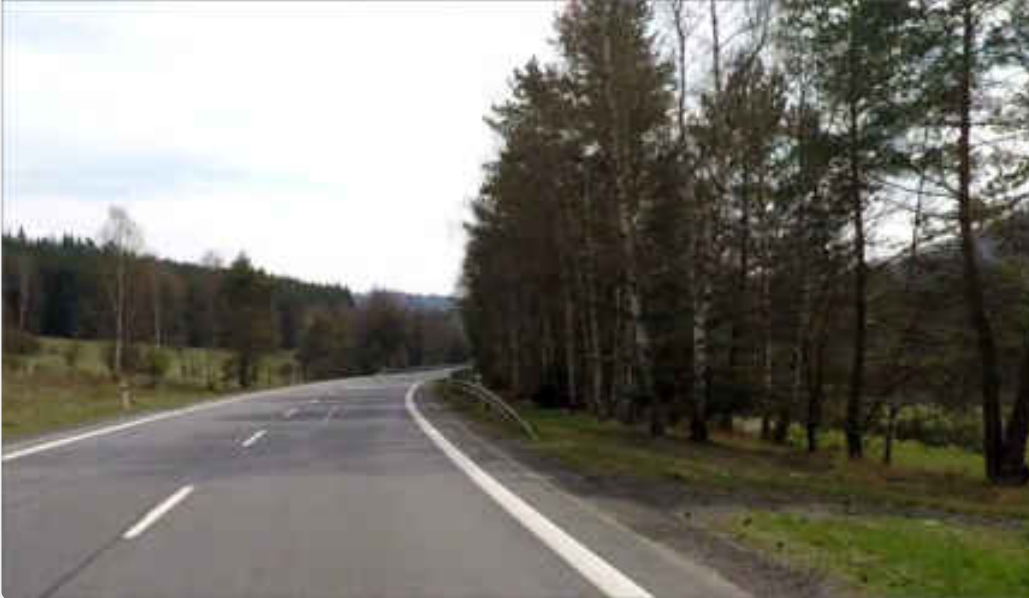
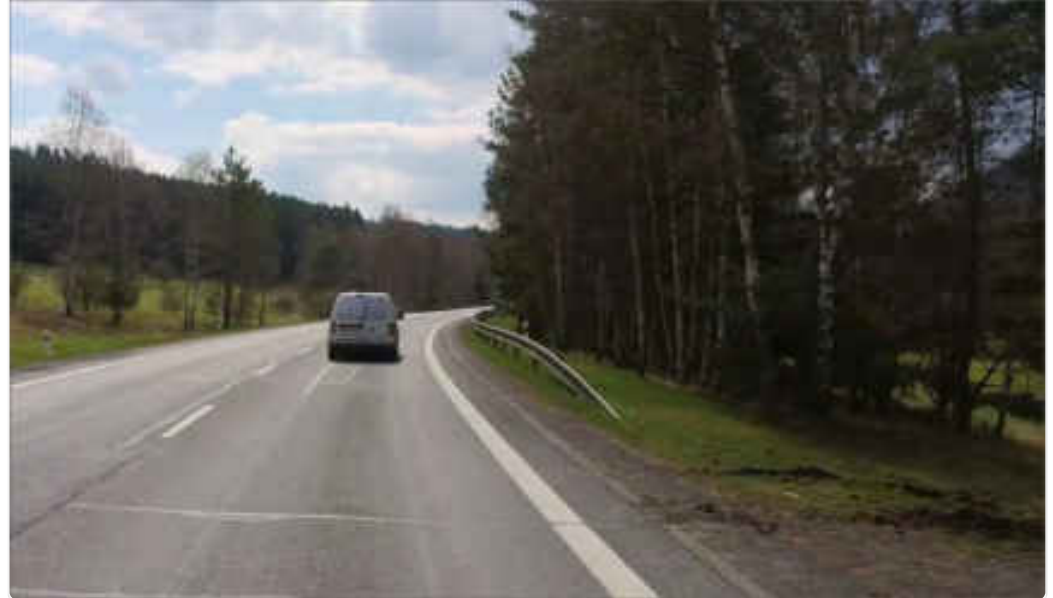
Bezpečnostní deficit Pevná překážka
Kategorie 1× - Stromy, vzrostlá zeleň
Závažnost rizika Střední
Poznámka -

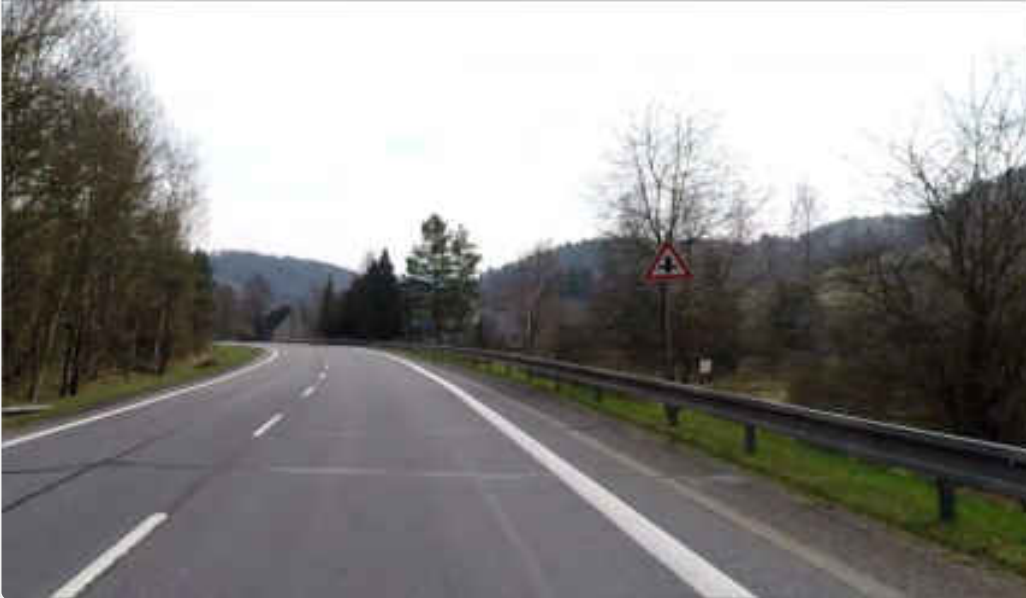
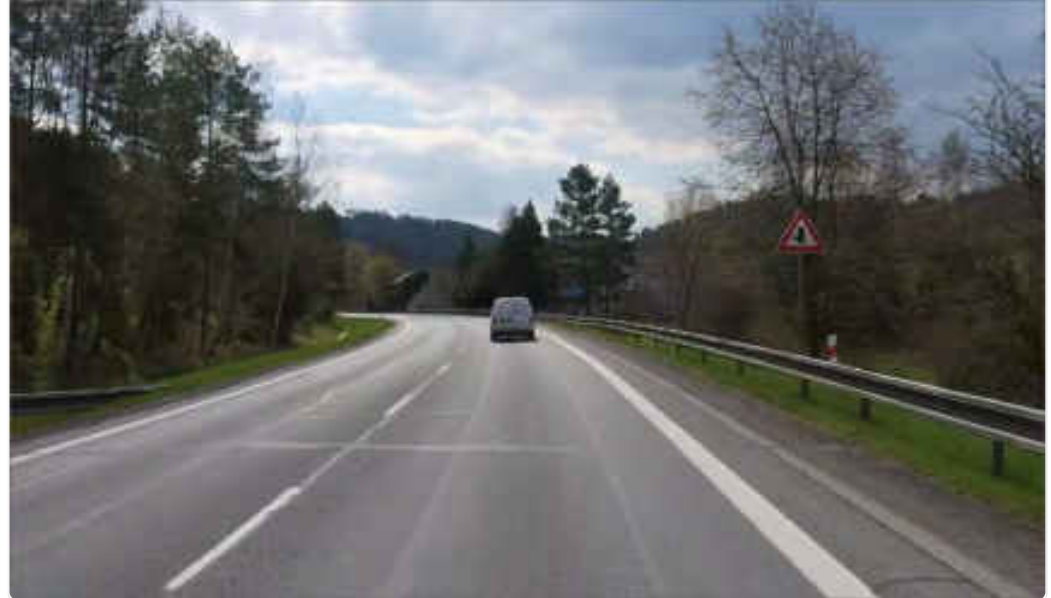
Bezpečnostní deficit Křižovatka
Kategorie 1× - Neadekvátní provedení SDZ
Závažnost rizika Nizká
Poznámka SDZ P 1 svým provedením neodpovídá skutečnému uspořádání následující křižovatky, která je styková. V daném směru jízdy se komunikace připojuje z levé strany.

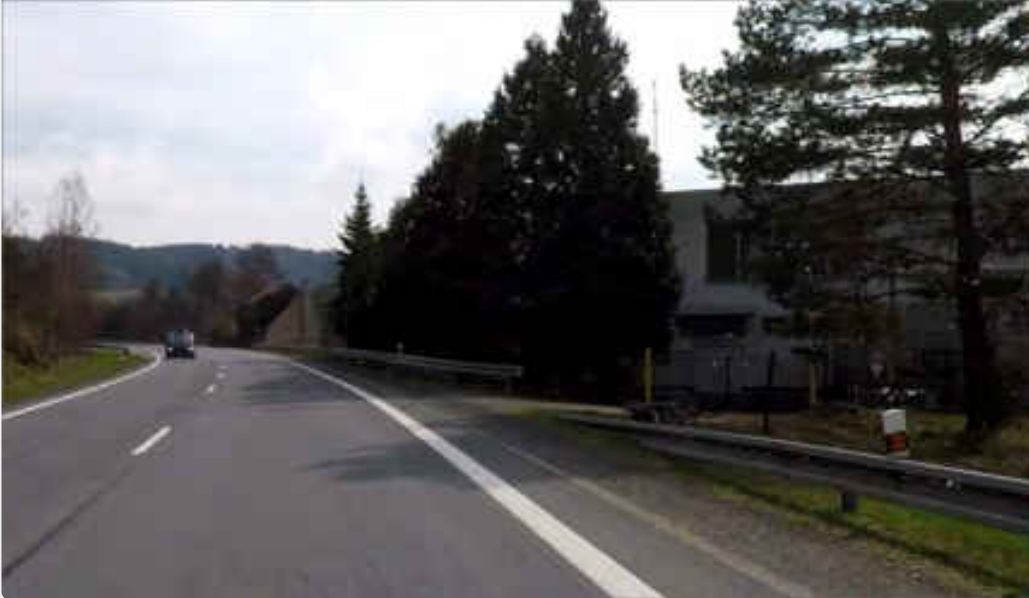
Bezpečnostní deficit Pevná překážka
Kategorie 0x - Strom
Závažnost rizika Střední
Poznámka Riziko zejména pro vozidla jedoucí v protisměru.

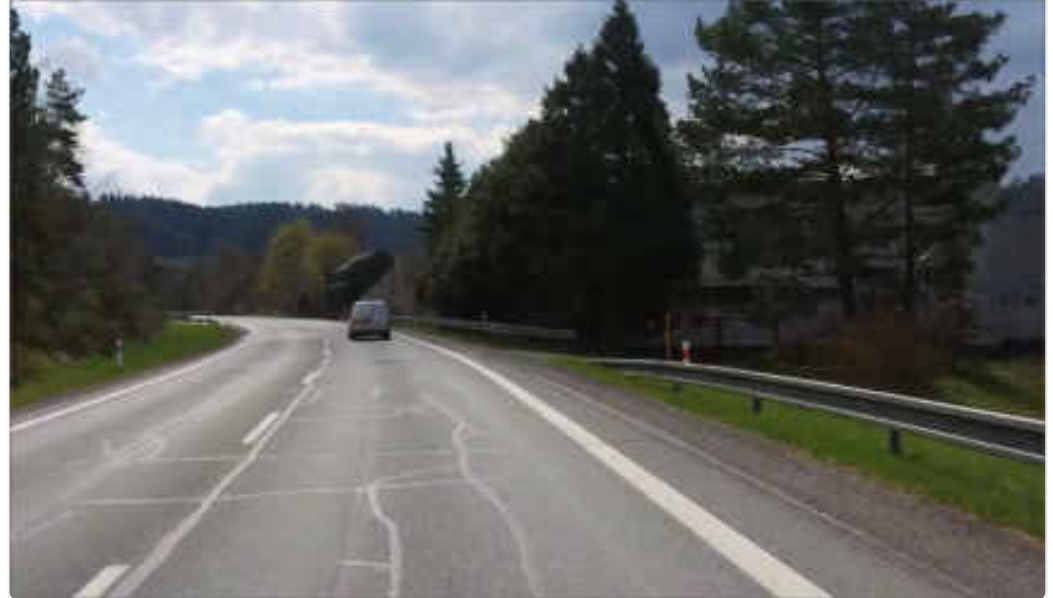
Bezpečnostní deficit Pevná překážka
Kategorie 0x - Strom
Závažnost rizika Střední
Poznámka Riziko zejména pro vozidla jedoucí v protisměru.

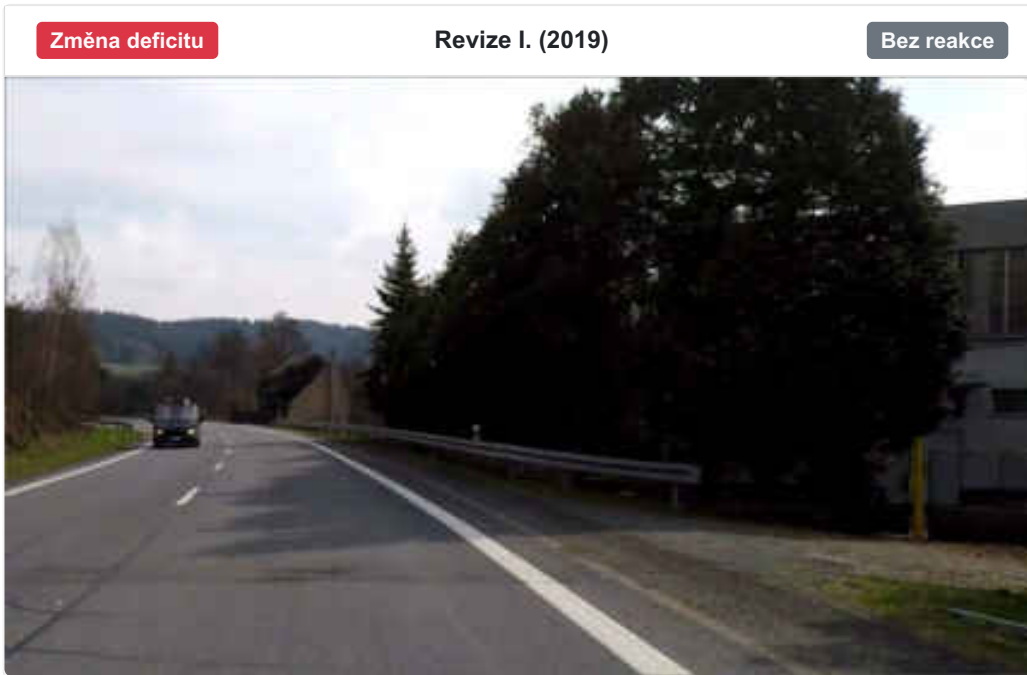
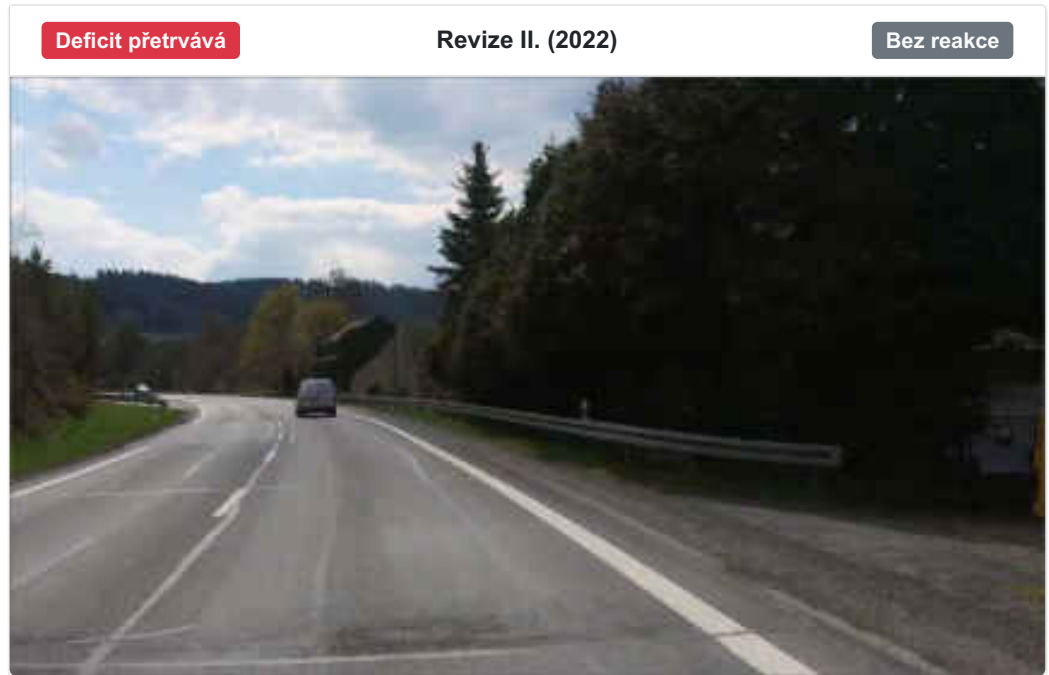
I/20 - Směr staničení | km 12,237 | Správa Karlovy Vary | 50,153622N, 12,848244E | ID 318

Bezpečnostní deficit Zádržné zařízení
Kategorie 1× - Neadekvátně realizovaný začátek / konec svodidel
Závažnost rizika Vysoká
Poznámka Absence výškového náběhu, v případě nárazu vozidla do svodidel je identifikováno riziko v podobě vniknutí pásnice do interiéru automobilu.

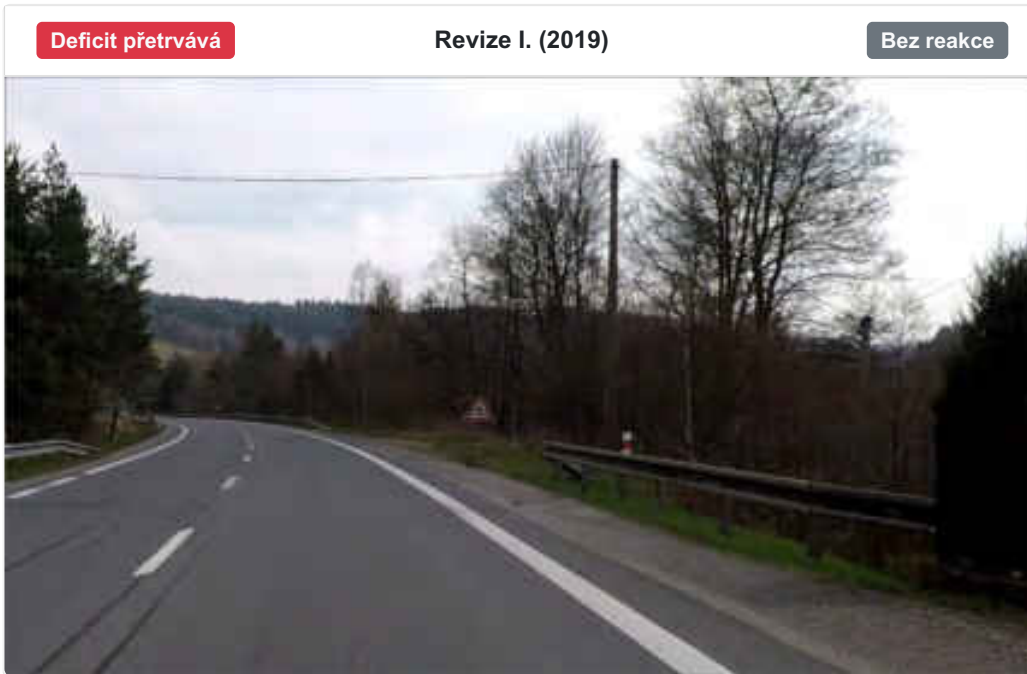
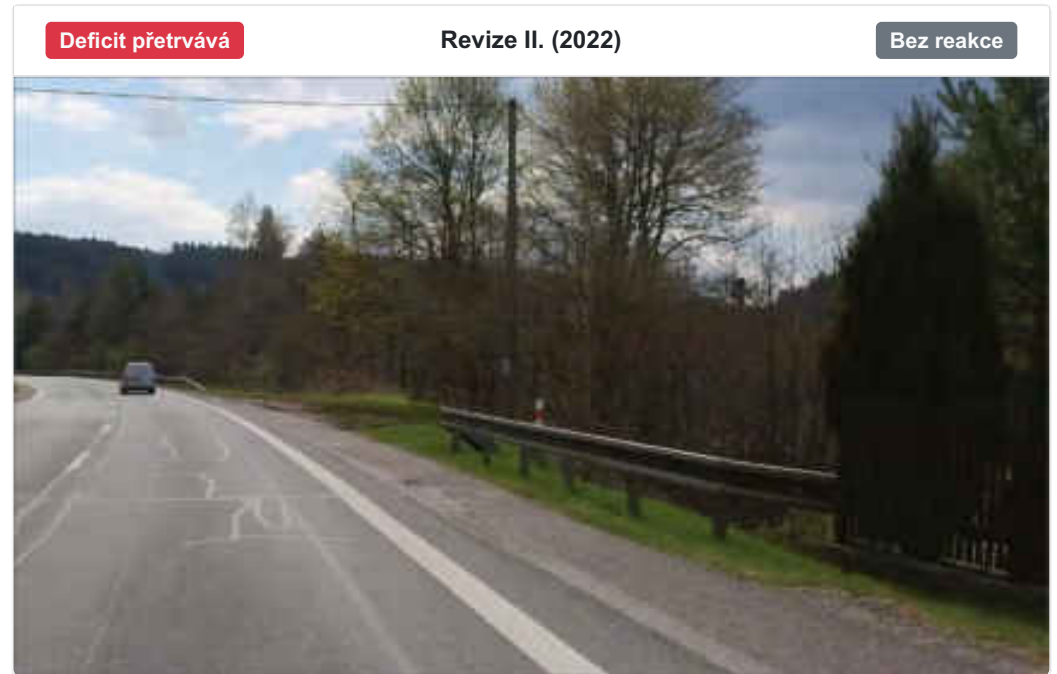
I/20 - Směr staničení | km 12,346 | Správa Karlovy Vary | 50,152935N, 12,849112E | ID 324

- Bezpečnostní deficit** Zádržné zařízení
- Kategorie**
- 1× - Krátký výškový náběh svodidla
 - 1× - Neadekvátně provedené svodidlo (např. malý poloměr zaoblení, nevhodná poloha umístění)
 - 1× - Neadekvátně realizovaný začátek / konec svodidel

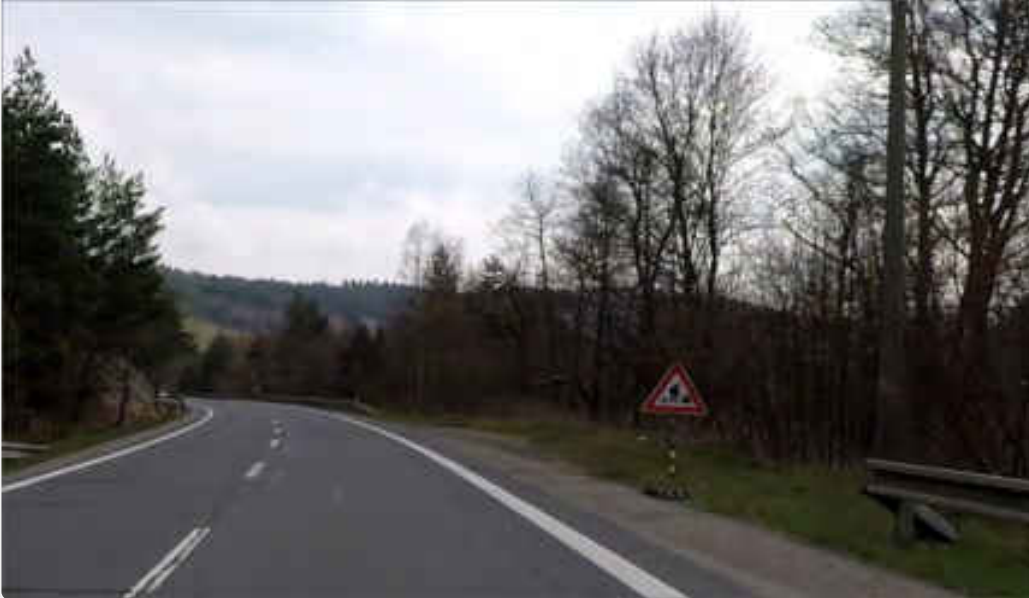
Bezpečnostní deficit Pevná překážka
Kategorie 1× - Sloupy el. vedení, VO apod.
 35 m - Stromy, vzrostlá zeleň
Závažnost rizika **Střední**
Poznámka -

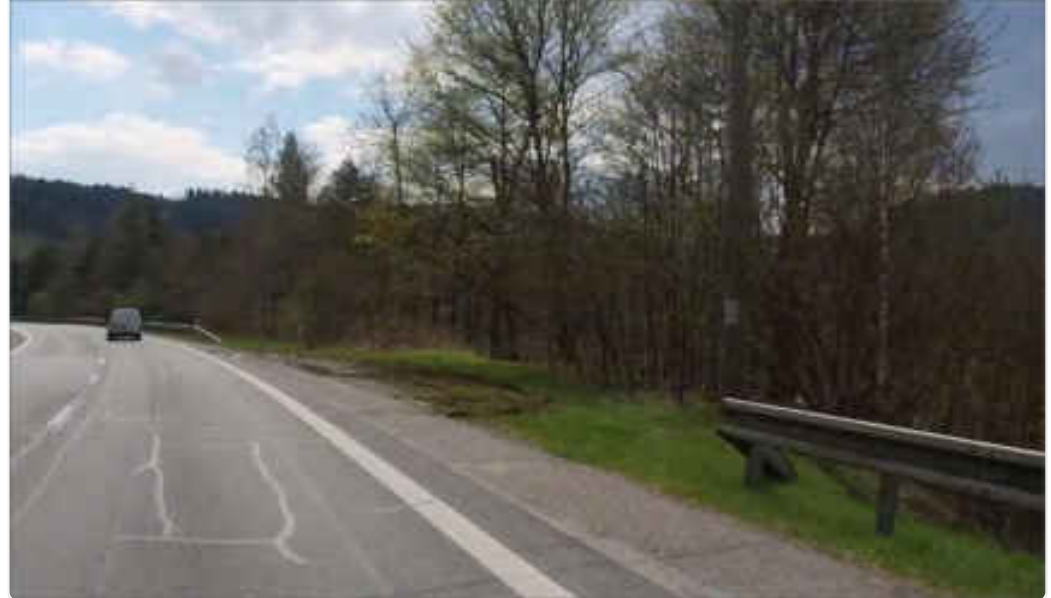
Bezpečnostní deficit Pevná překážka
Kategorie 1× - Sloupy el. vedení, VO apod.
 35 m - Stromy, vzrostlá zeleň
Závažnost rizika **Střední**
Poznámka -
