PŘÍLOHA 2.2

**Vyhodnocení identifikovaných dopravně-bezpečnostních deficitů
v rámci první a druhé revizní BI PK z roku 2019 a 2022**

I/20

km 0,000 – 39,586

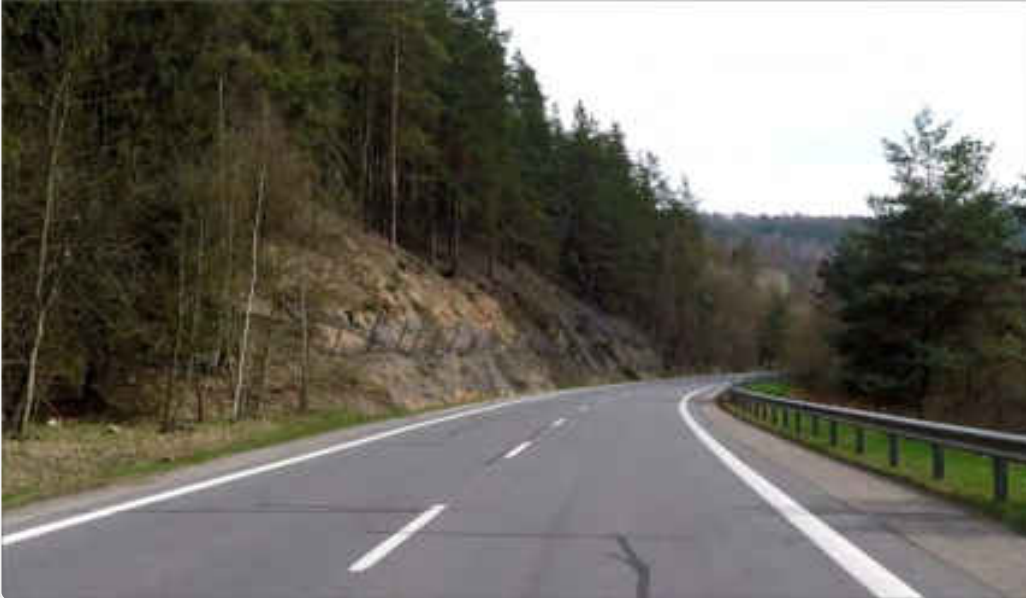
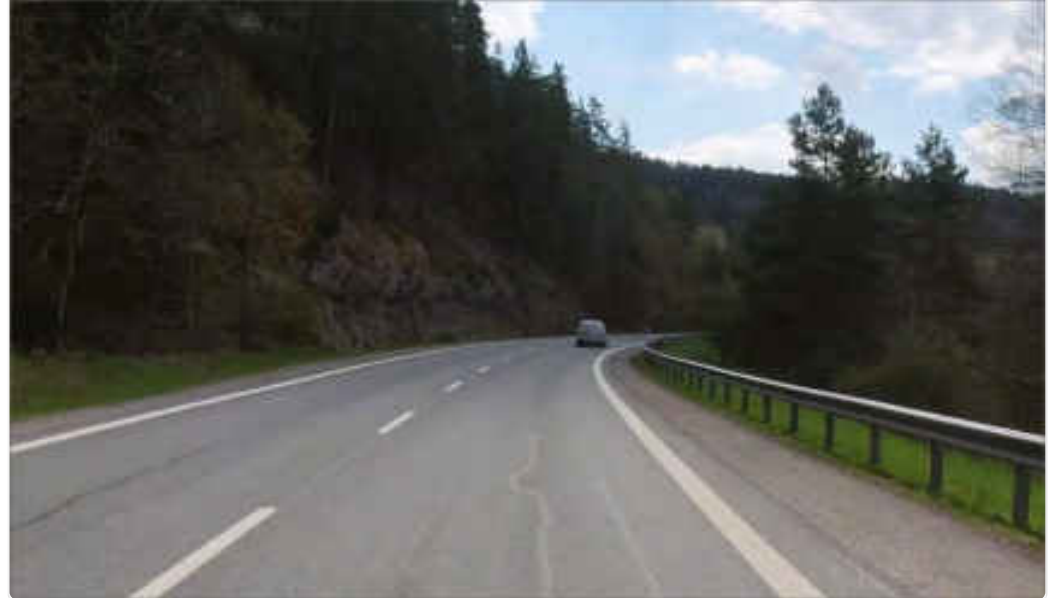
Bezpečnostní deficit Mezikřižovatkový úsek
Kategorie ☞ 160 m - Objekty podél PK nevhodně snižují délku rozhledu pro předjíždění
Závažnost rizika Nizká
Poznámka Na vnitřní straně pravotočivého oblouku se nachází stromy a vzrostlá zeleň, které snižují délku rozhledu pro předjíždění.

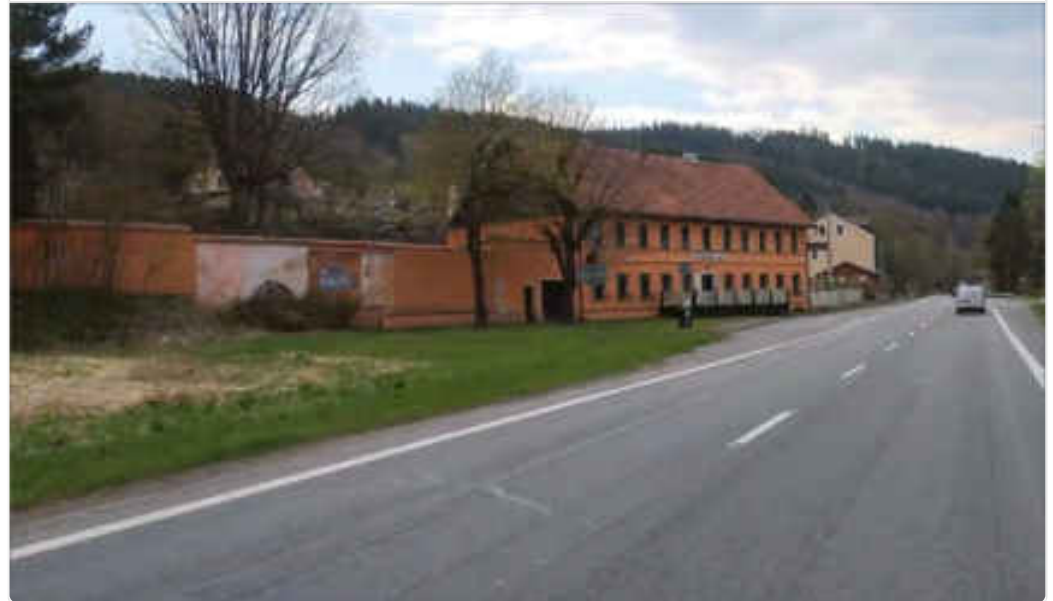
Bezpečnostní deficit Reklamní zařízení
Kategorie 1x - Reklamní zařízení (rušivý efekt na účastníky silničního provozu)
Závažnost rizika **Nízká**
Poznámka V současné době pouze konstrukce bez reklamní plochy.

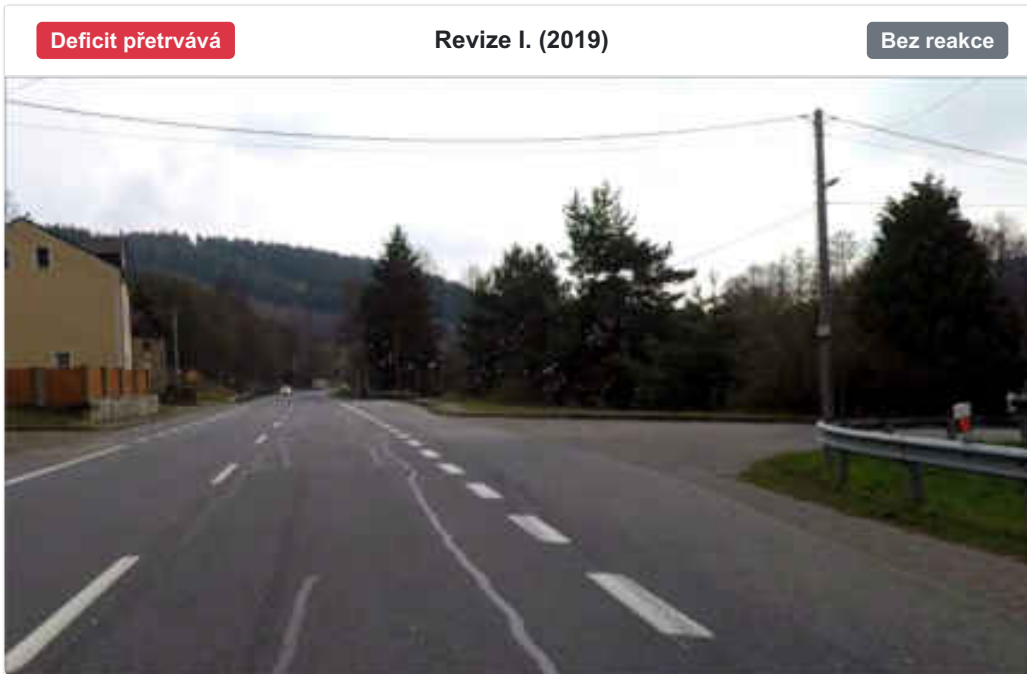
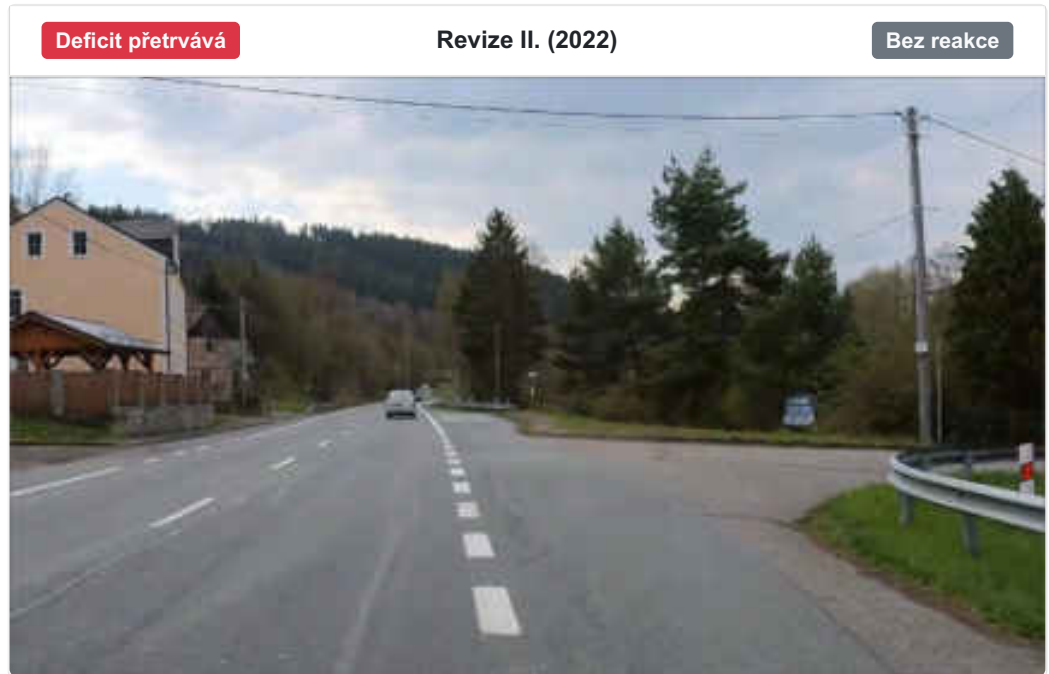
I/20 - Směr staničení | km 12,937 | Správa Karlovy Vary | Teplička | 50,149071N, 12,854209E | ID 624

Bezpečnostní deficit Křižovatka
Kategorie 1× - Rozlehlá křižovatka, neadekvátní usměrnění dopravy
Závažnost rizika **Nizká**
Poznámka -

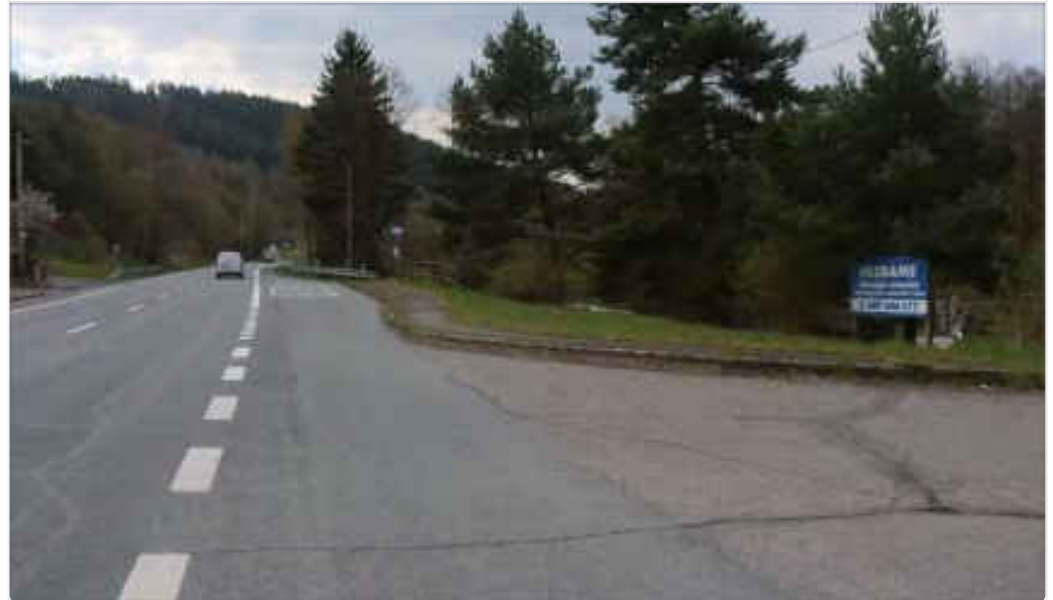
Bezpečnostní deficit Reklamní zařízení
Kategorie 1x - Reklamní zařízení (rušivý efekt na účastníky silničního provozu)
Závažnost rizika **Nízká**
Poznámka -

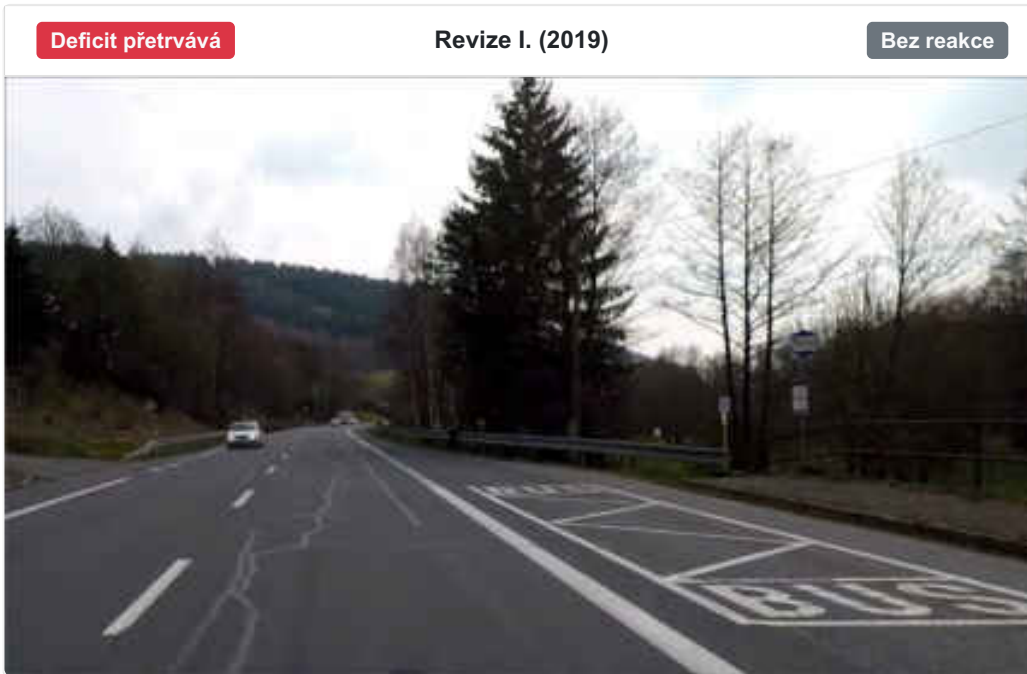
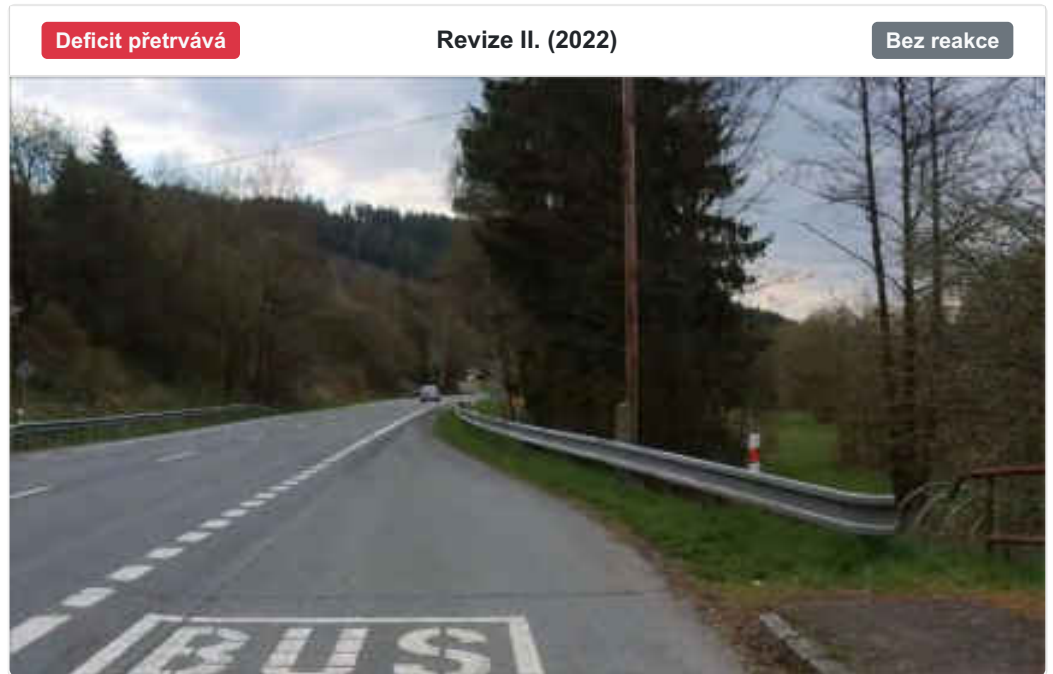
I/20 - Směr staničení | km 12,990 | Správa Karlovy Vary | Teplička | 50,148640N, 12,854361E | ID 629

Bezpečnostní deficit Zadržné zařízení
Kategorie 1× - Neadekvátně realizovaný začátek / konec svodidel
Závažnost rizika Nizká
Poznámka Absence výškového náběhu, v případě nárazu vozidla do svodidel je identifikováno riziko v podobě vniknutí pásnice do interiéru automobilu.

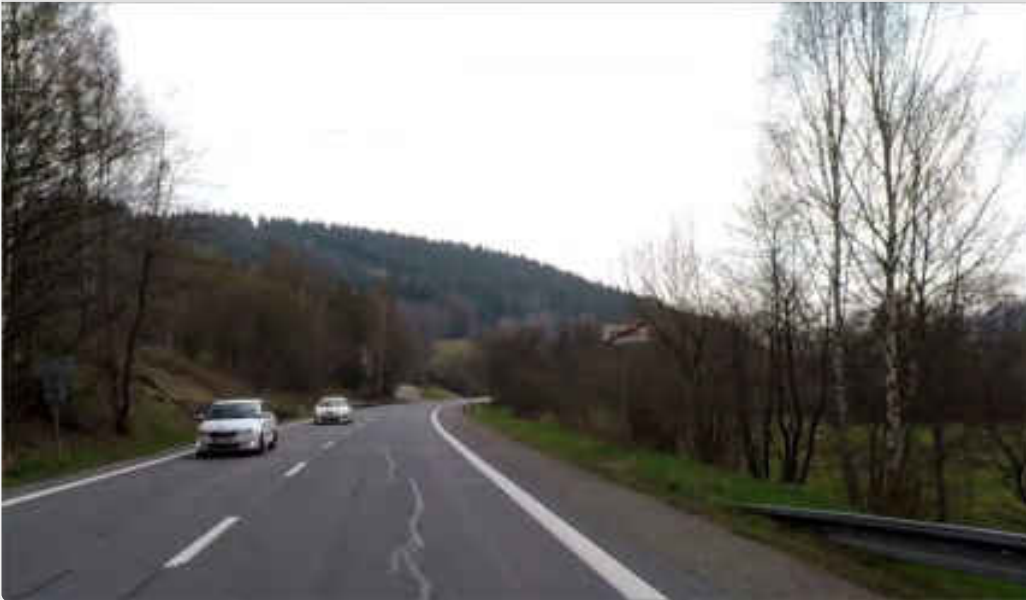
Bezpečnostní deficit Pevná překážka
Kategorie ☞ 70 m - Stromy, vzrostlá zeleň
Závažnost rizika Střední
Poznámka -

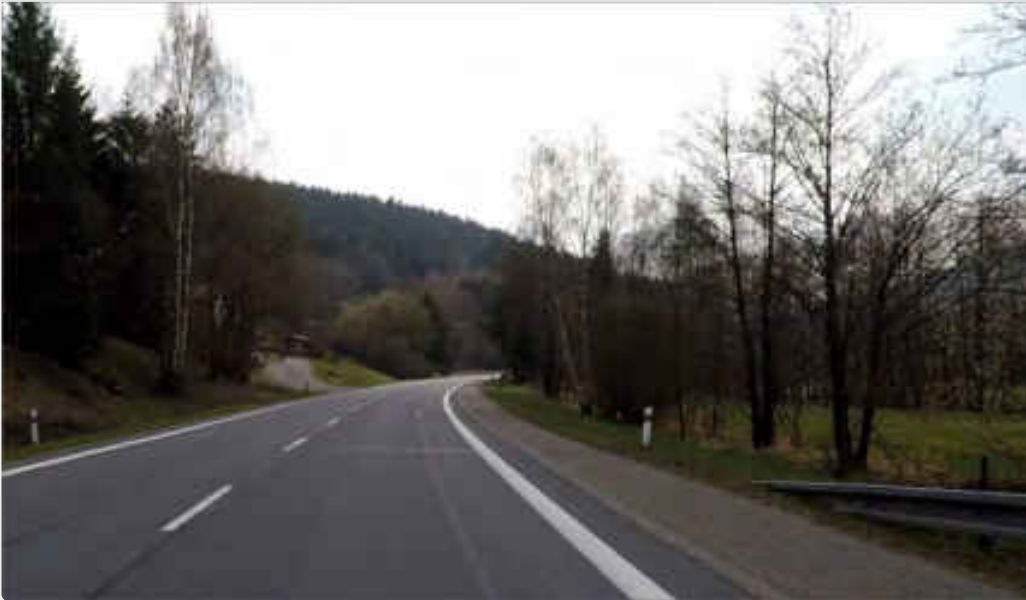
Bezpečnostní deficit Pevná překážka
Kategorie ☞ 60 m - Stromy, vzrostlá zeleň
Závažnost rizika Střední
Poznámka -

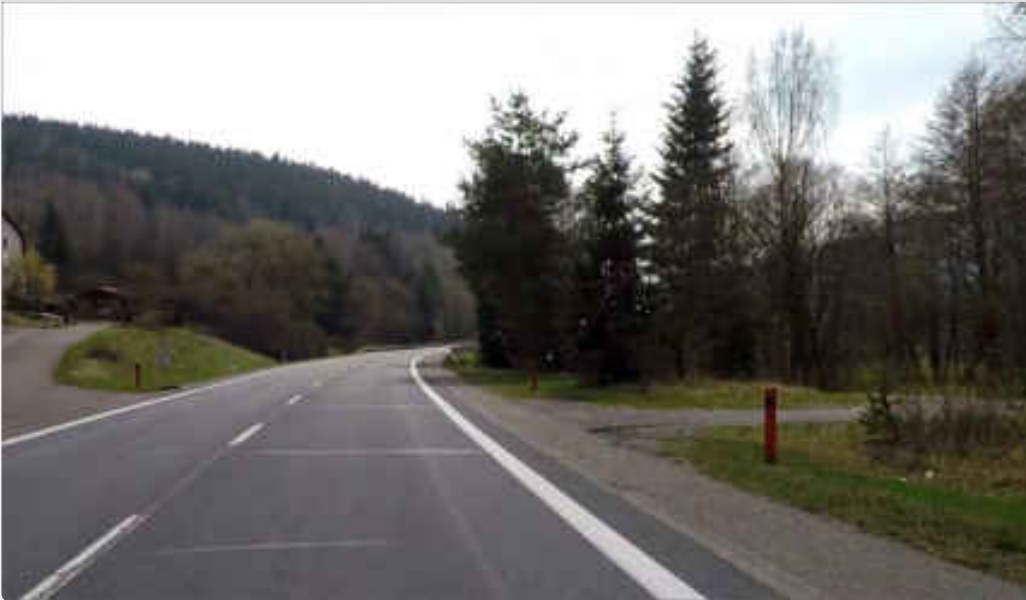
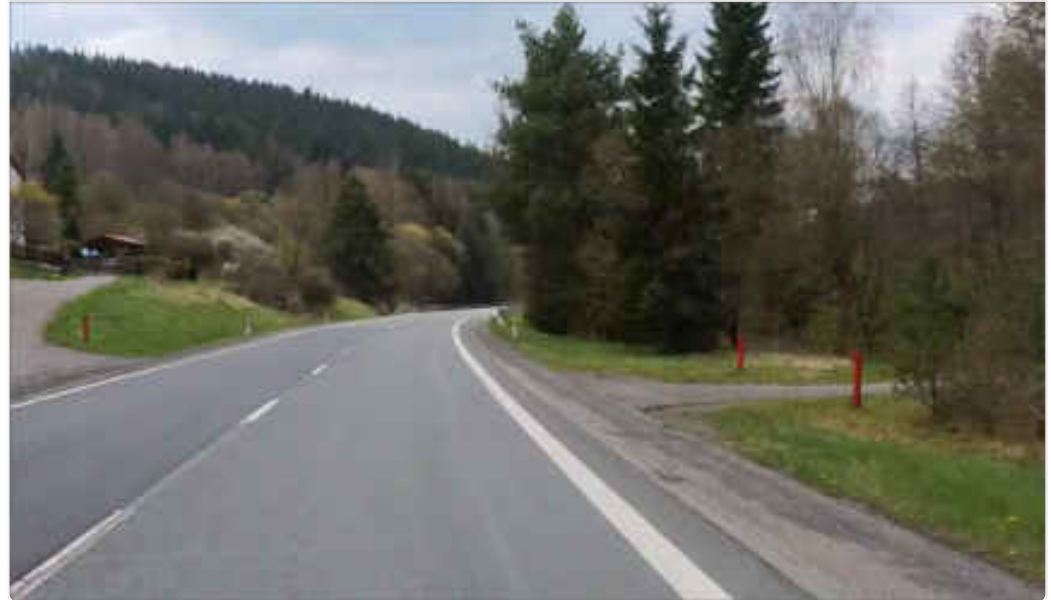
Bezpečnostní deficit Sjezd / samostatný sjezd / parkoviště
Kategorie 1× - Neadekvátní dopravní zařízení
Závažnost rizika Nizká
Poznámka Nevhodné umístění DZ Z 11c/d u nevýznamného sjezdu.

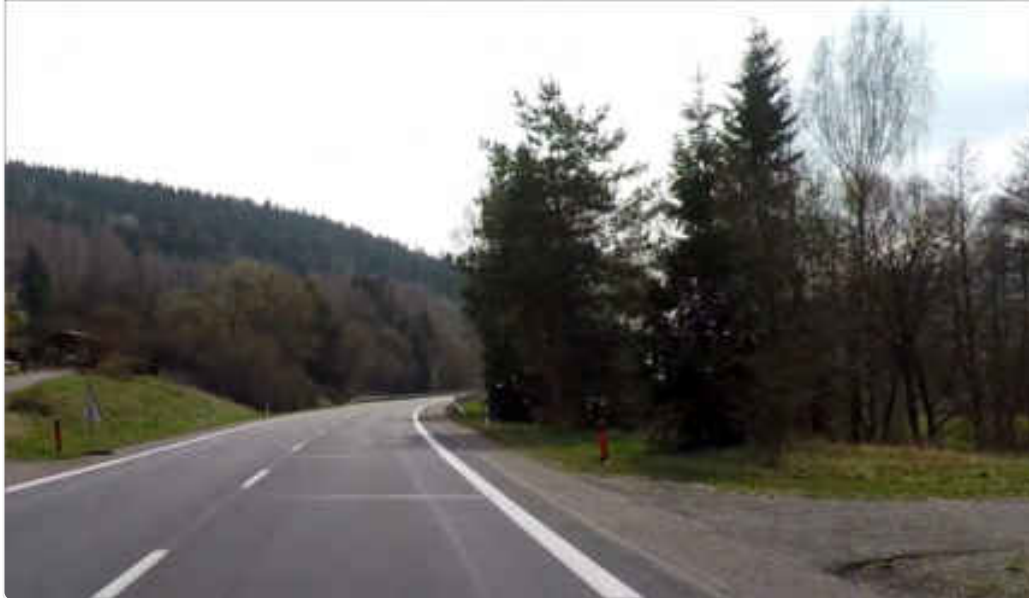
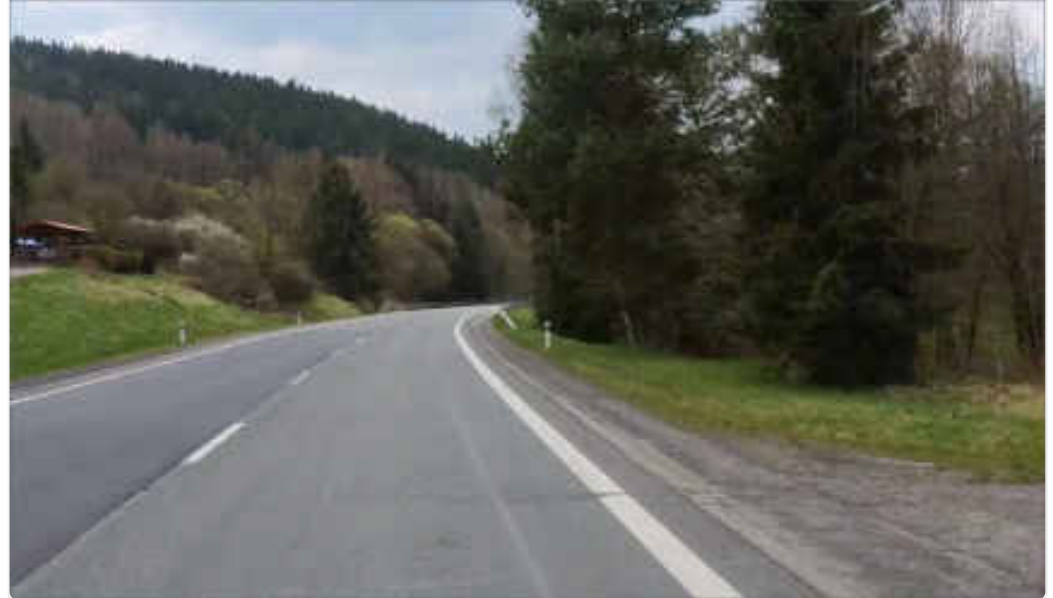
Bezpečnostní deficit Pevná překážka
Kategorie ☞ 30 m - Stromy, vzrostlá zeleň
Závažnost rizika Střední
Poznámka -

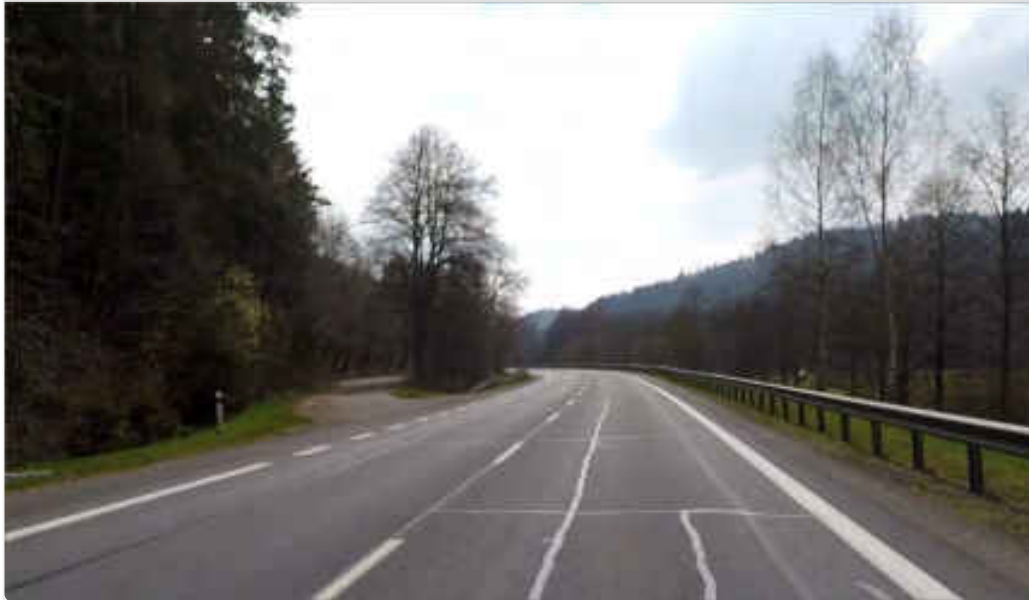
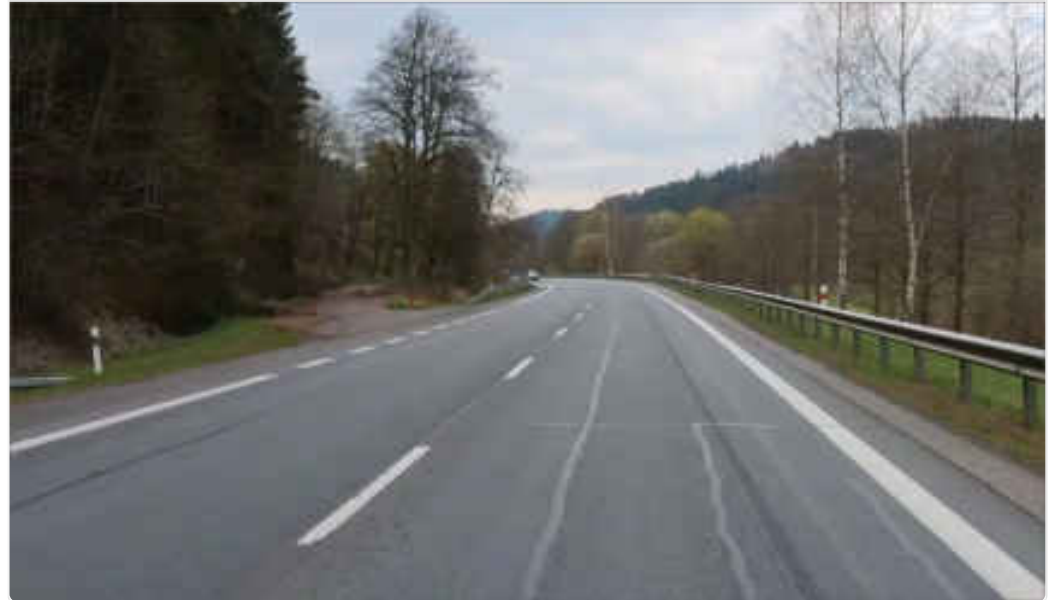
Bezpečnostní deficit Sjezd / samostatný sjezd / parkoviště
Kategorie 1× - Absence SDZ nebo dopravního zařízení
Závažnost rizika Nizká
Poznámka Absence SDZ B 24b.

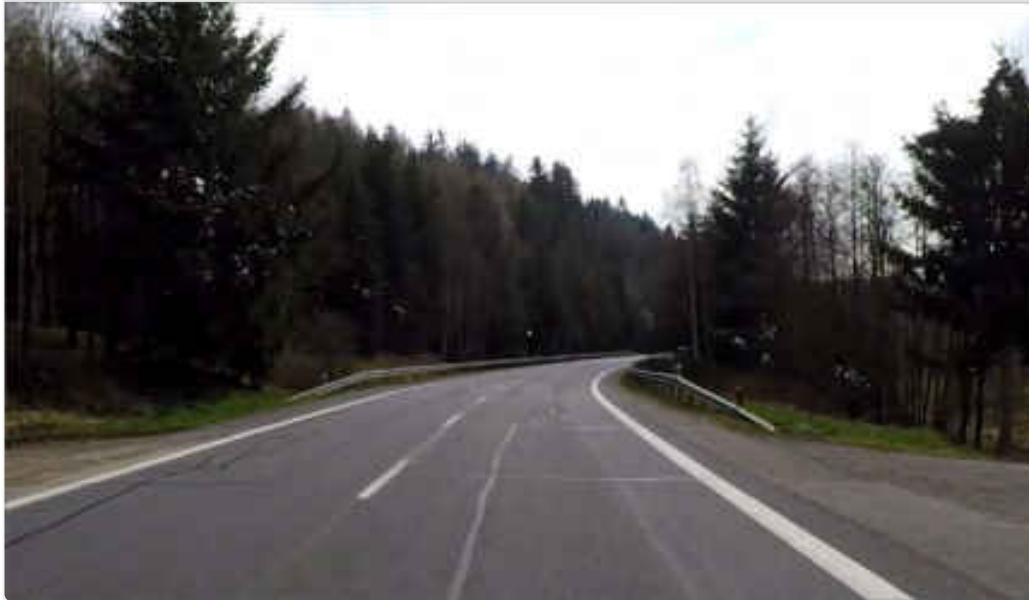
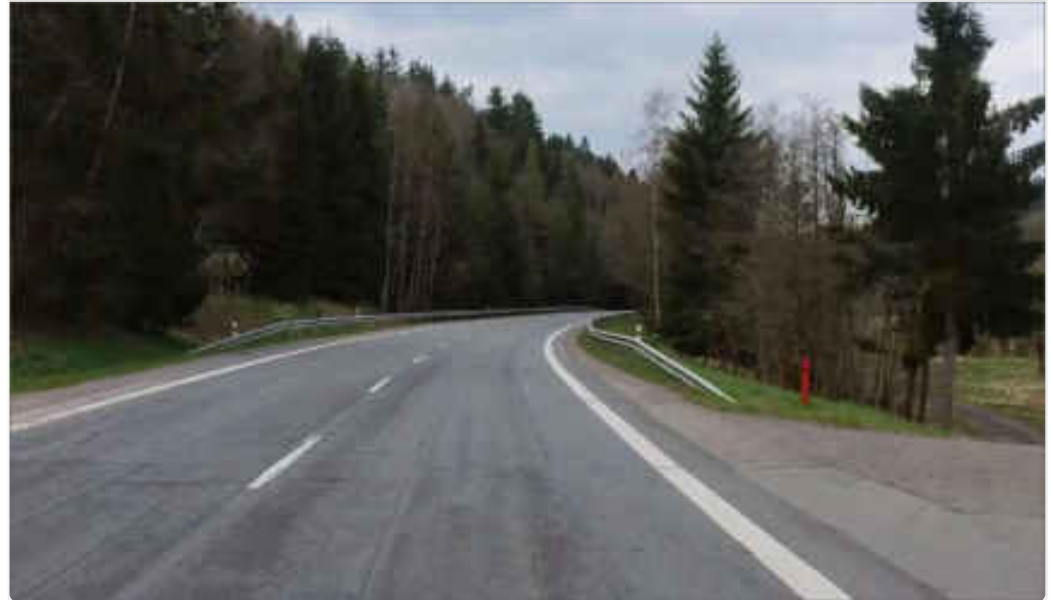
Bezpečnostní deficit Mezikřižovatkový úsek
Kategorie

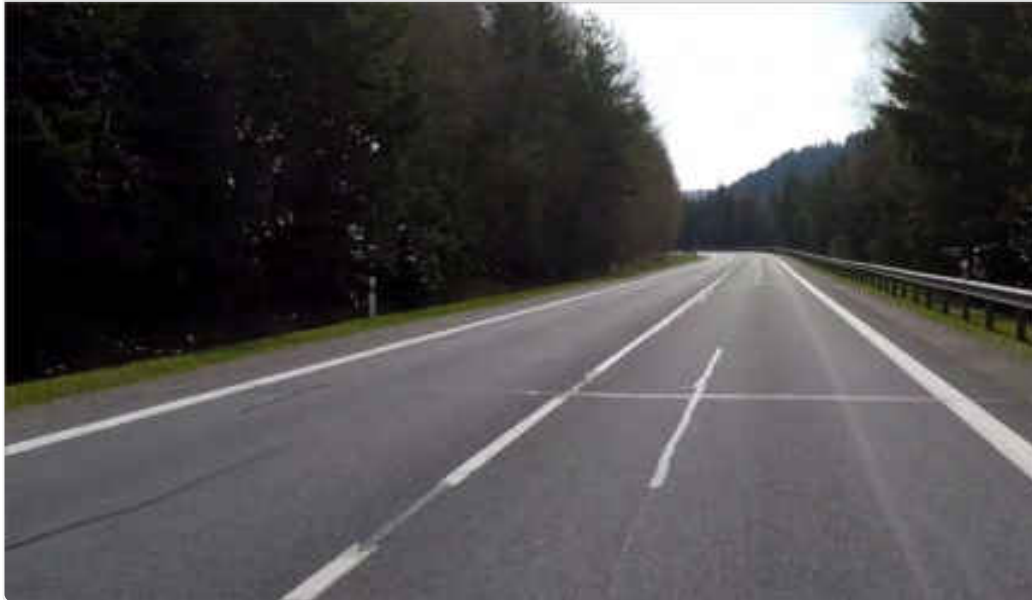
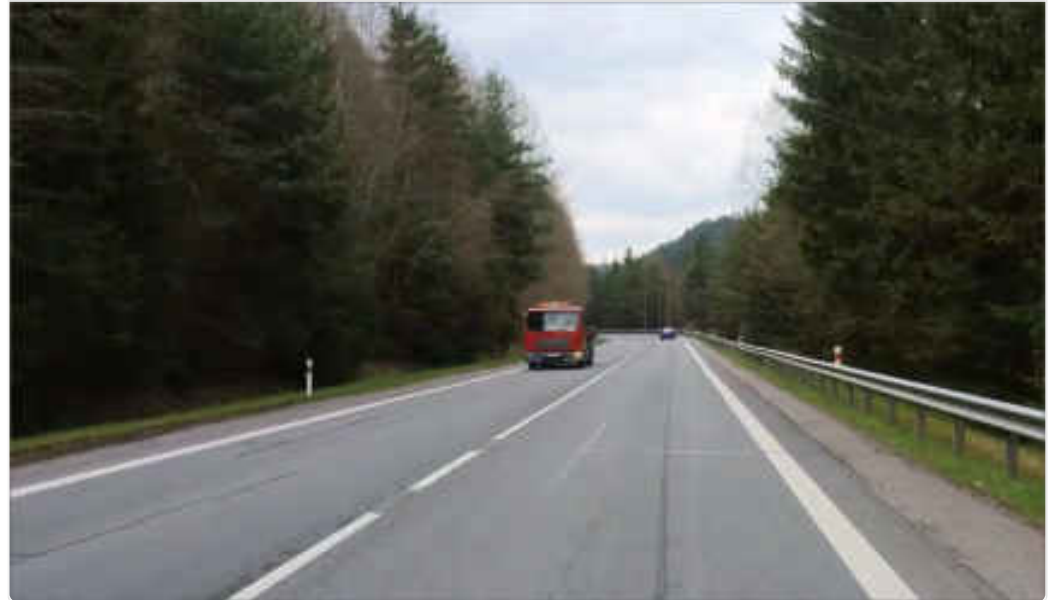
Bezpečnostní deficit Mezikřižovatkový úsek
Kategorie 1× - Absence SDZ a VDZ
Závažnost rizika Nizká
Poznámka Absence SDZ B 21a a VDZ V 9b.

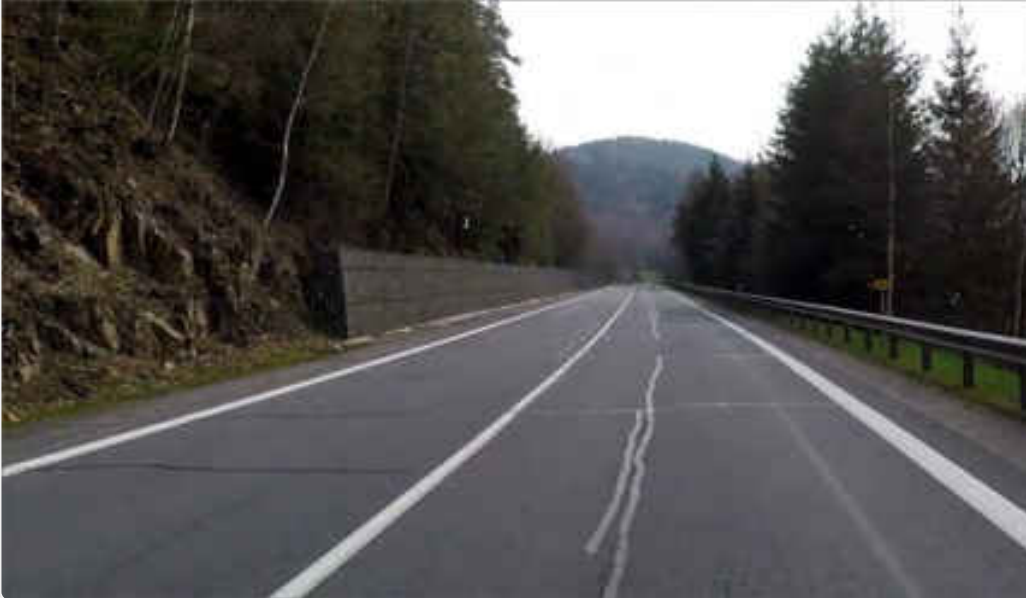
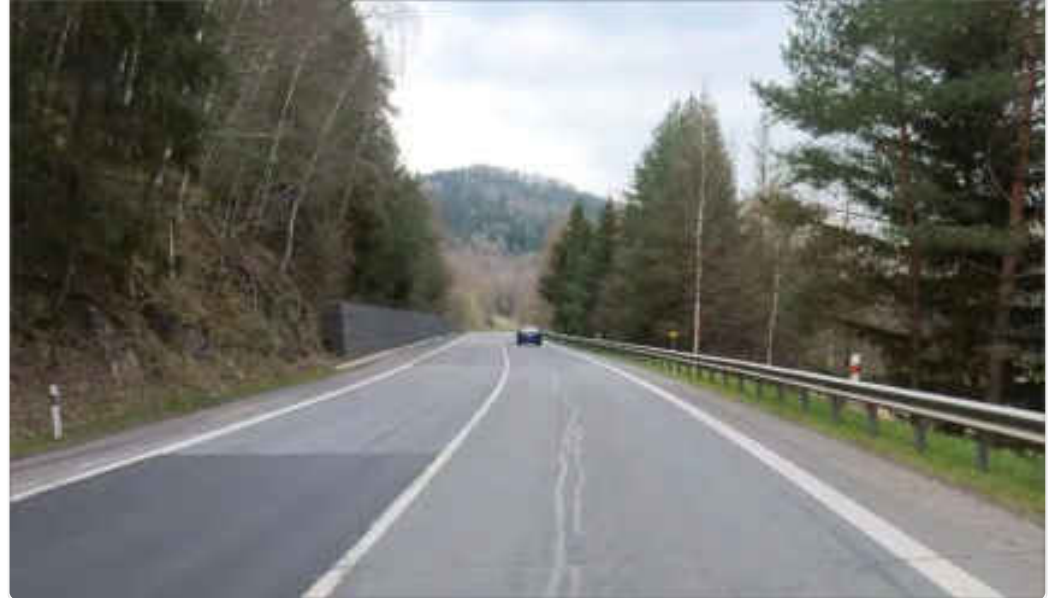
Bezpečnostní deficit Opatření pro zvýšení plynulosti provozu
Kategorie ☞ 190 m - NENÍ DEFICIT - Charakter komunikace a okolí umožňuje předjíždění vozidel, při zachování adekvátní úrovně bezpečnosti silničního provozu
Závažnost rizika Nizká
Poznámka -

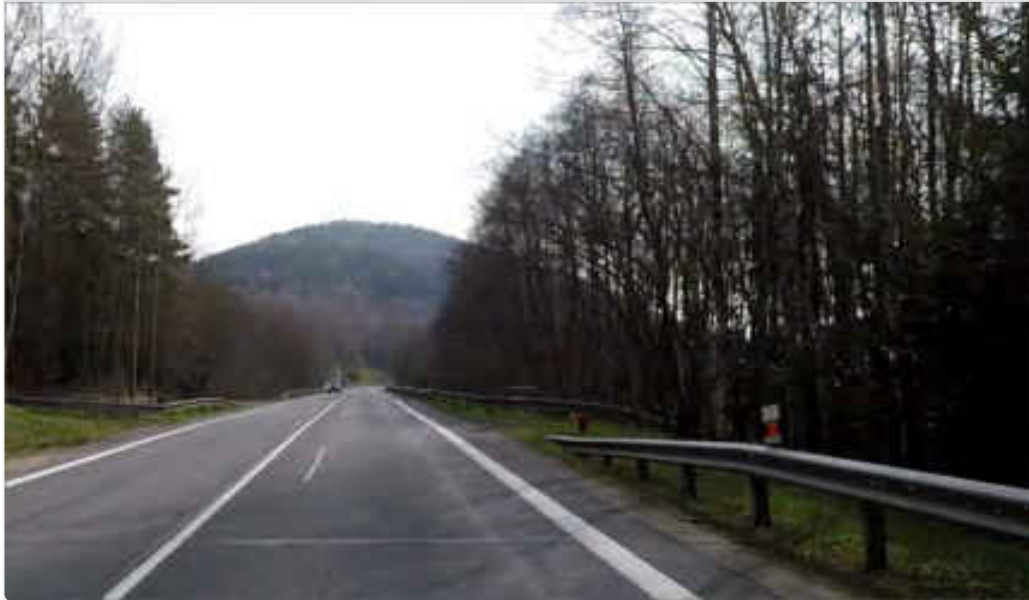
Bezpečnostní deficit Pevná překážka
Kategorie 1× - Stromy, vzrostlá zeleň
Závažnost rizika **Nizká**
Poznámka Riziko zejména pro vozidla jedoucí v protisměru.

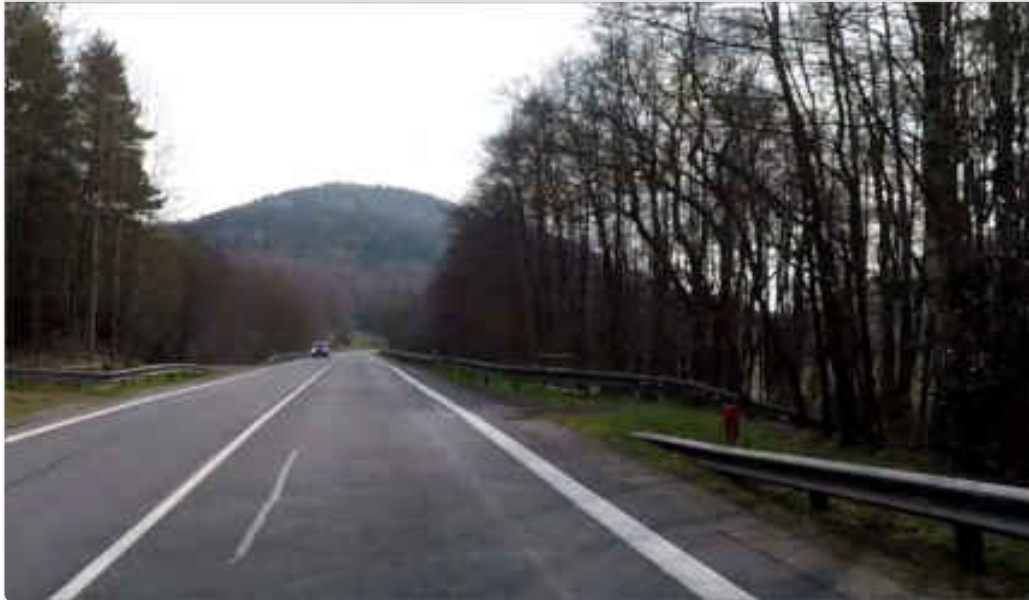
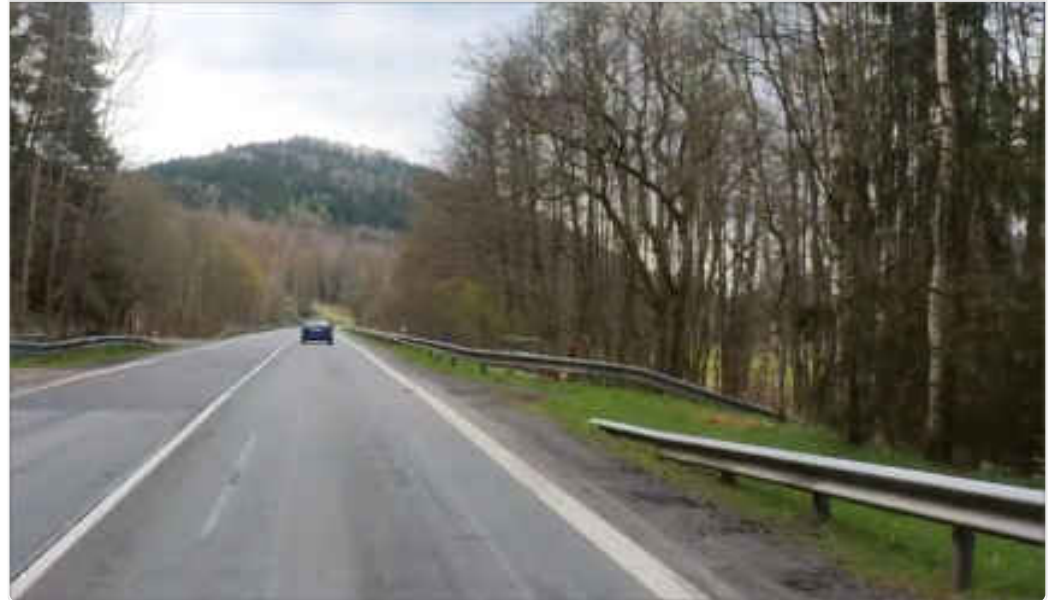
Bezpečnostní deficit Sjezd / samostatný sjezd / parkoviště
Kategorie 1× - Neadekvátní dopravní zařízení
Závažnost rizika Nizká
Poznámka Nevhodné umístění DZ Z 11c/d u nevýznamného sjezdu.

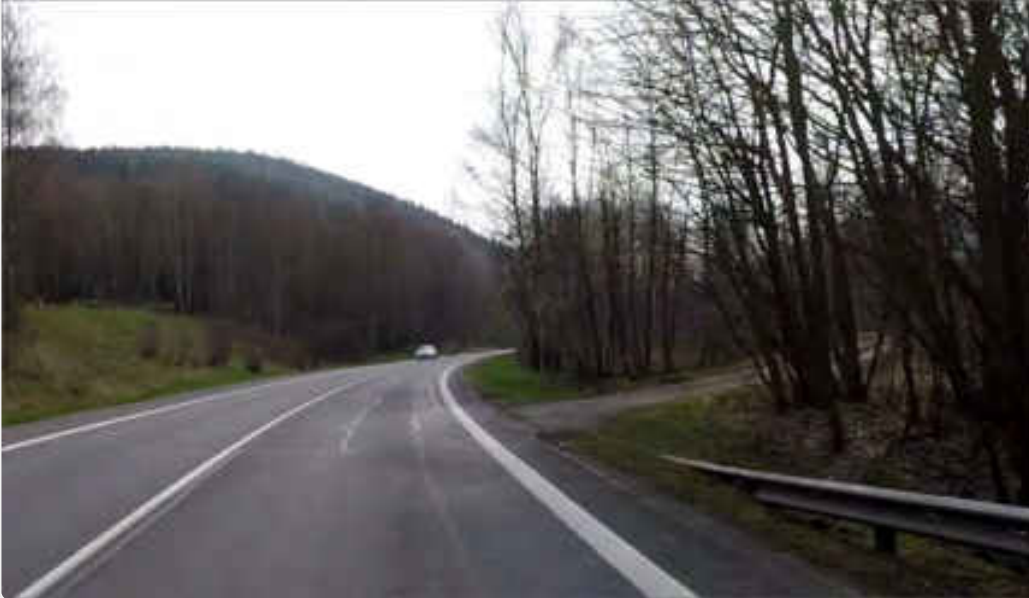
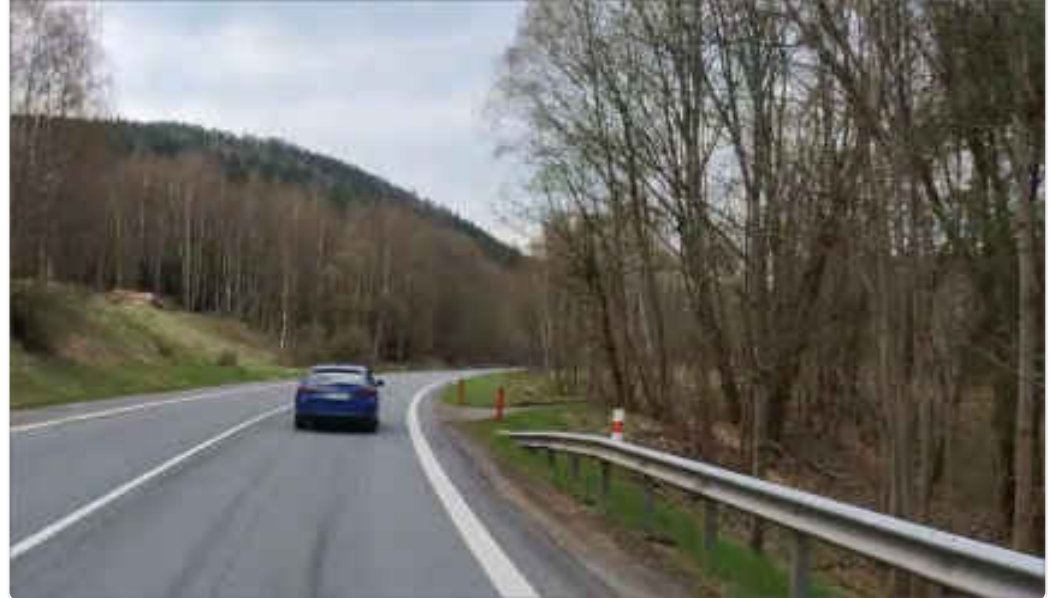
Bezpečnostní deficit Pevná překážka
Kategorie 1× - Stromy, vzrostlá zeleň
Závažnost rizika Nizká
Poznámka Riziko zejména pro vozidla jedoucí v protisměru.

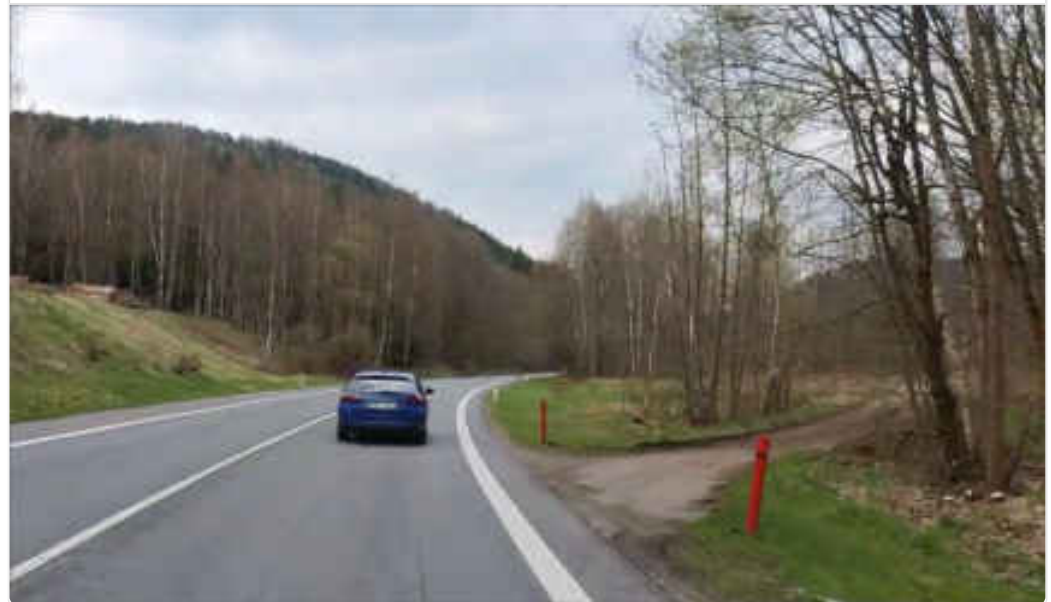
Bezpečnostní deficit Sjezd / samostatný sjezd / parkoviště
Kategorie 1x - Neadekvátní dopravní zařízení
Závažnost rizika **Nízká**
Poznámka Nevhodné umístění DZ Z 11g u nevýznamného sjezdu.

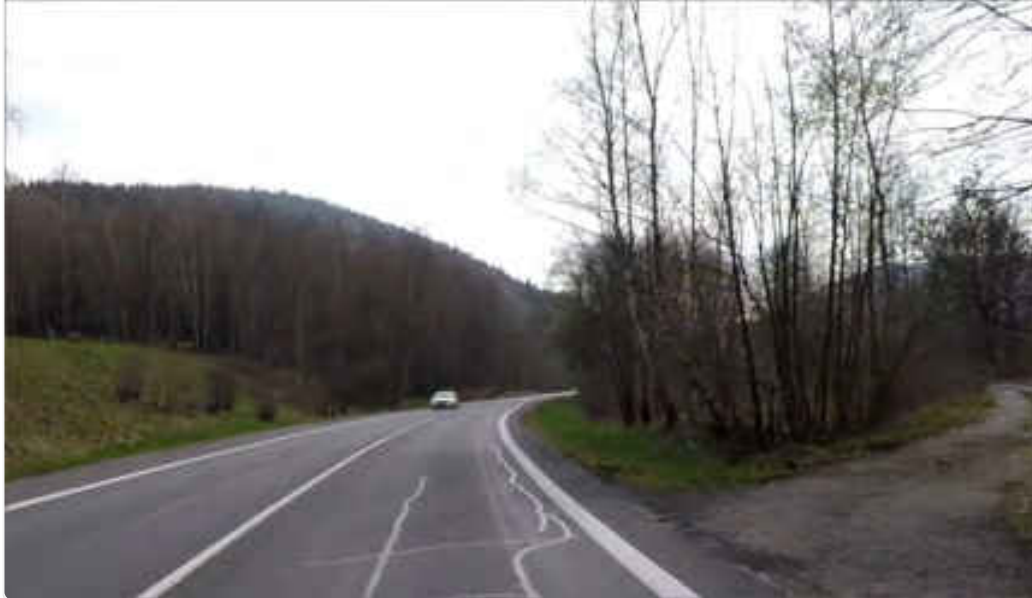
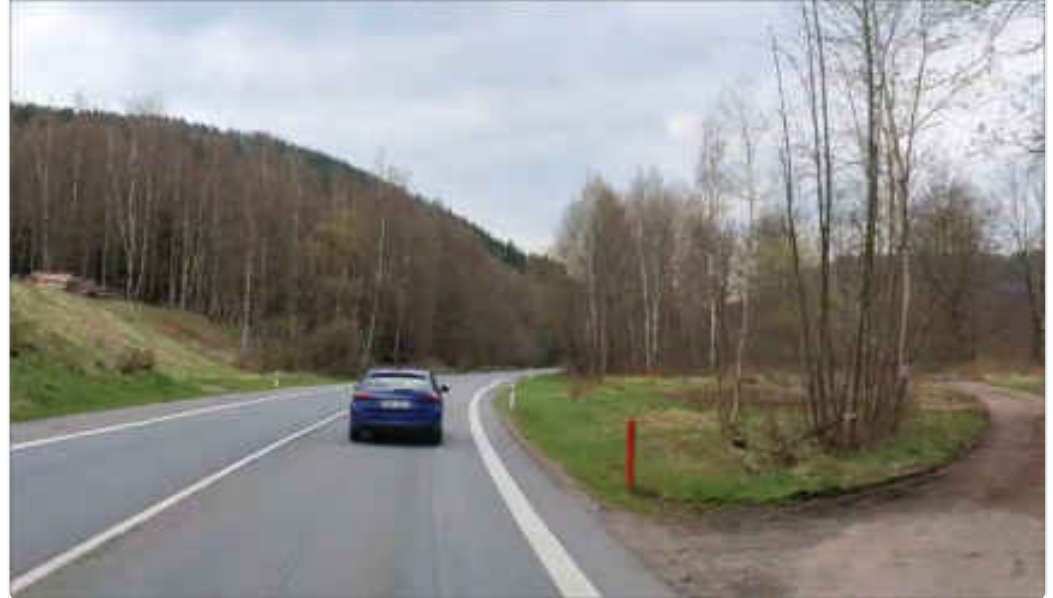
Bezpečnostní deficit Pevná překážka
Kategorie [↗] 110 m - Stromy, vzrostlá zeleň
Závažnost rizika Střední
Poznámka -

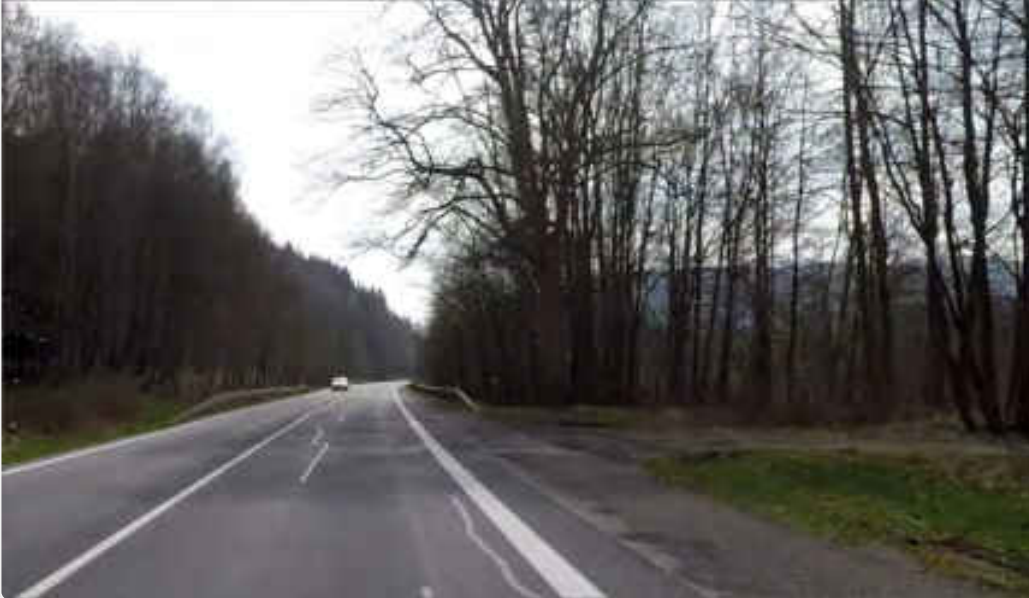
Bezpečnostní deficit Pevná překážka
Kategorie 1× - Stromy, vzrostlá zeleň
Závažnost rizika Střední
Poznámka -

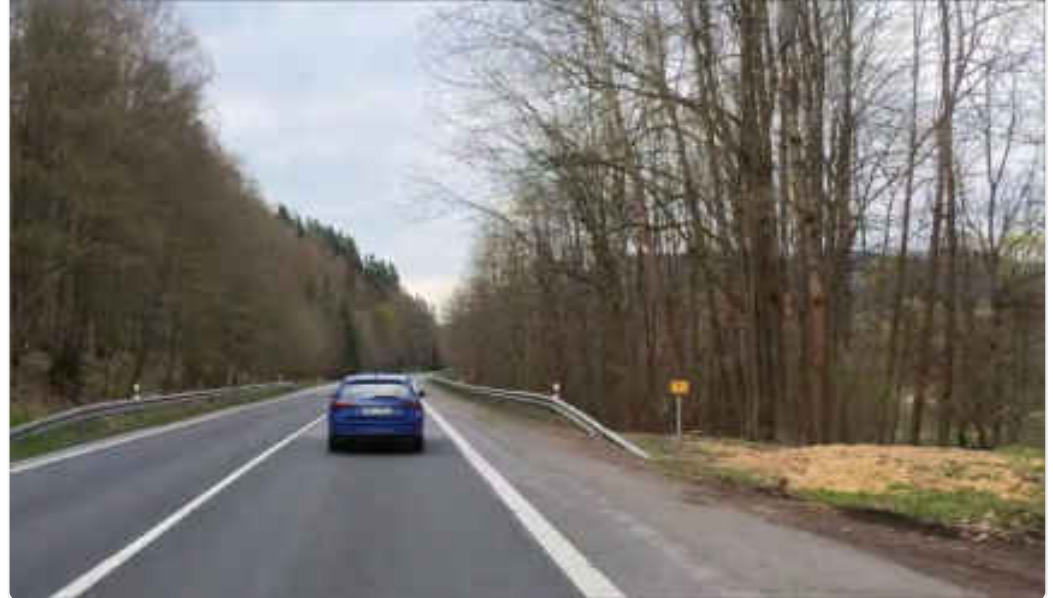
Bezpečnostní deficit Pevná překážka
Kategorie 1× - Stromy, vzrostlá zeleň
Závažnost rizika Střední
Poznámka -

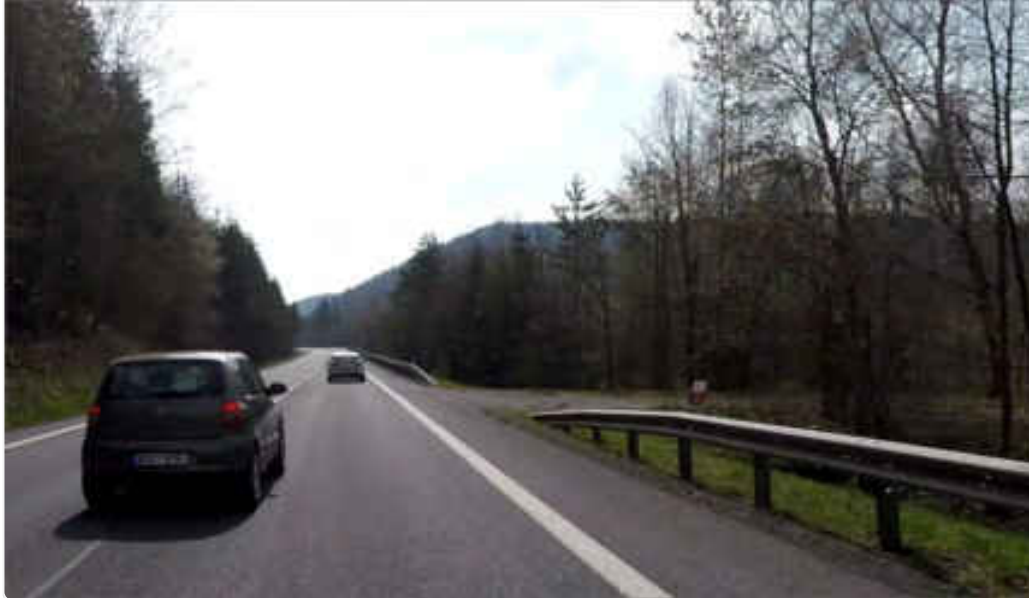
Bezpečnostní deficit Pevná překážka
Kategorie 1× - Stromy, vzrostlá zeleň
Závažnost rizika Nizká
Poznámka Riziko pro vozidla jedoucí v protisměru.

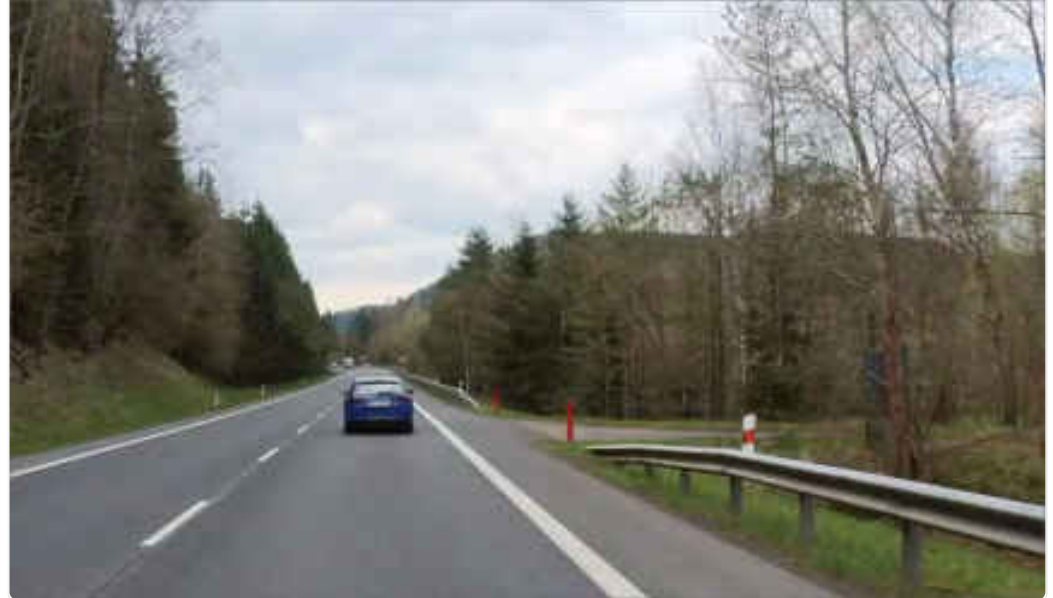
Bezpečnostní deficit Pevná překážka
Kategorie 1× - Stromy, vzrostlá zeleň
Závažnost rizika Nizká
Poznámka Riziko pro vozidla jedoucí v protisměru.

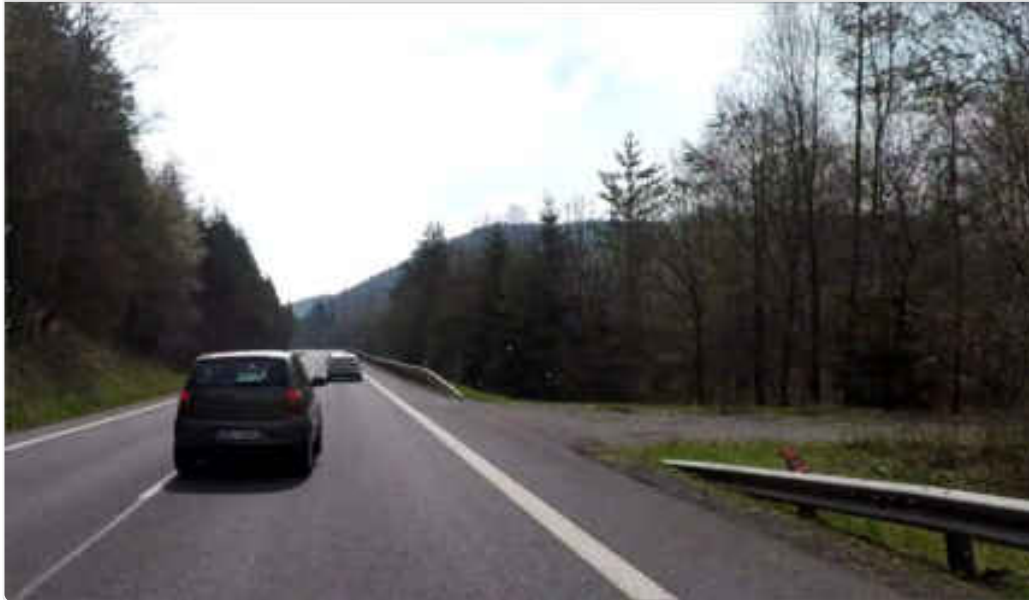
Bezpečnostní deficit Sjezd / samostatný sjezd / parkoviště
Kategorie 1× - Neadekvátní dopravní zařízení
Závažnost rizika Nizká
Poznámka Nevhodné umístění DZ Z 11c/d u nevýznamného sjezdu.
