PŘÍLOHA 2.2

**Vyhodnocení identifikovaných dopravně-bezpečnostních deficitů
v rámci první a druhé revizní BI PK z roku 2019 a 2022**

I/20

km 0,000 – 39,586

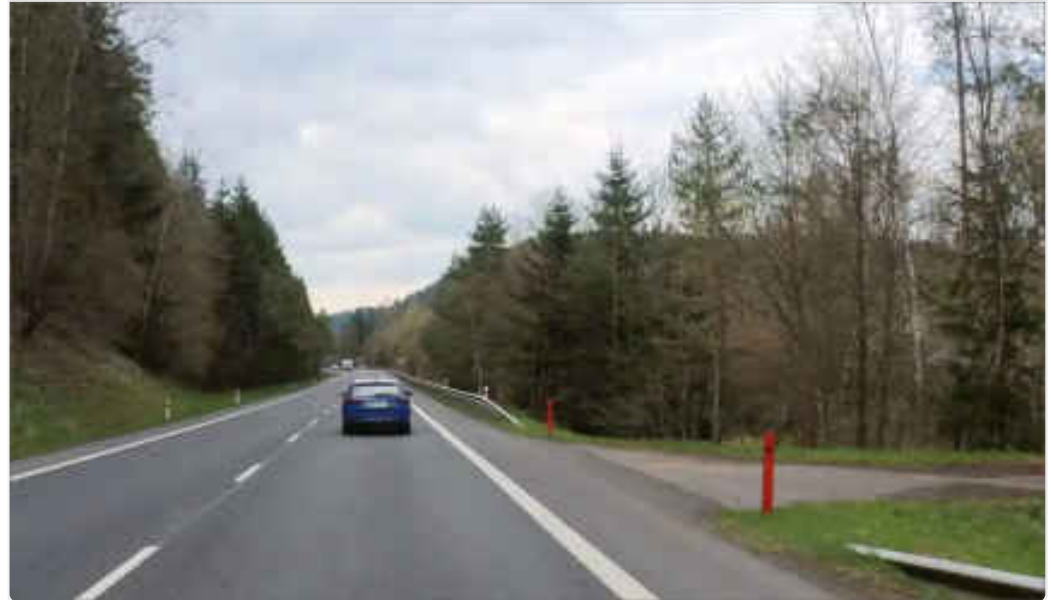
Bezpečnostní deficit Sjezd / samostatný sjezd / parkoviště
Kategorie 1× - Neadekvátní dopravní zařízení
Závažnost rizika Nizká
Poznámka Nevhodné umístění DZ Z 11g u nevýznamného sjezdu.

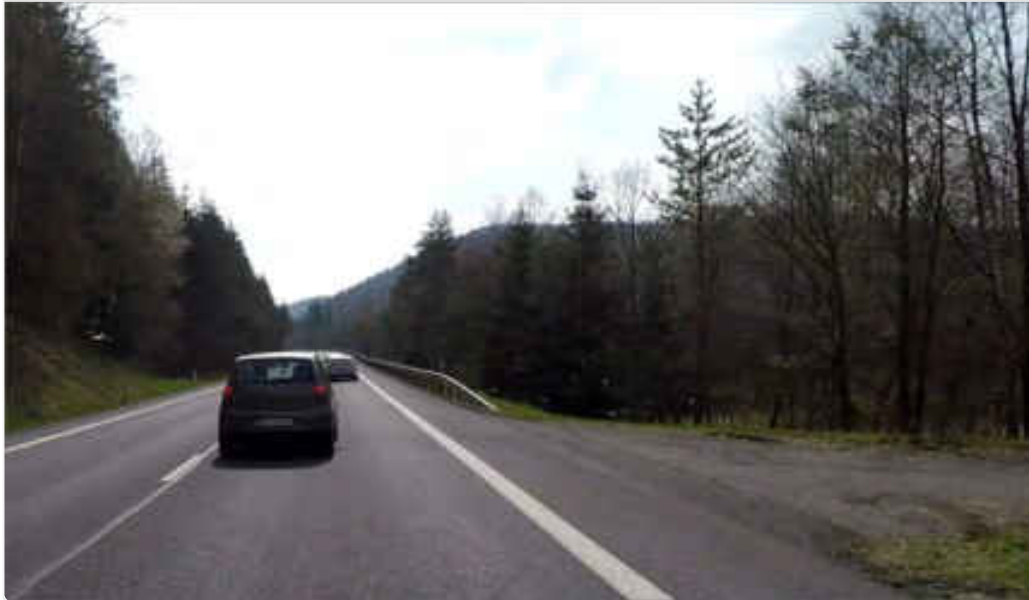
Bezpečnostní deficit Pevná překážka
Kategorie 1× - Stromy, vzrostlá zeleň
Závažnost rizika Střední
Poznámka -

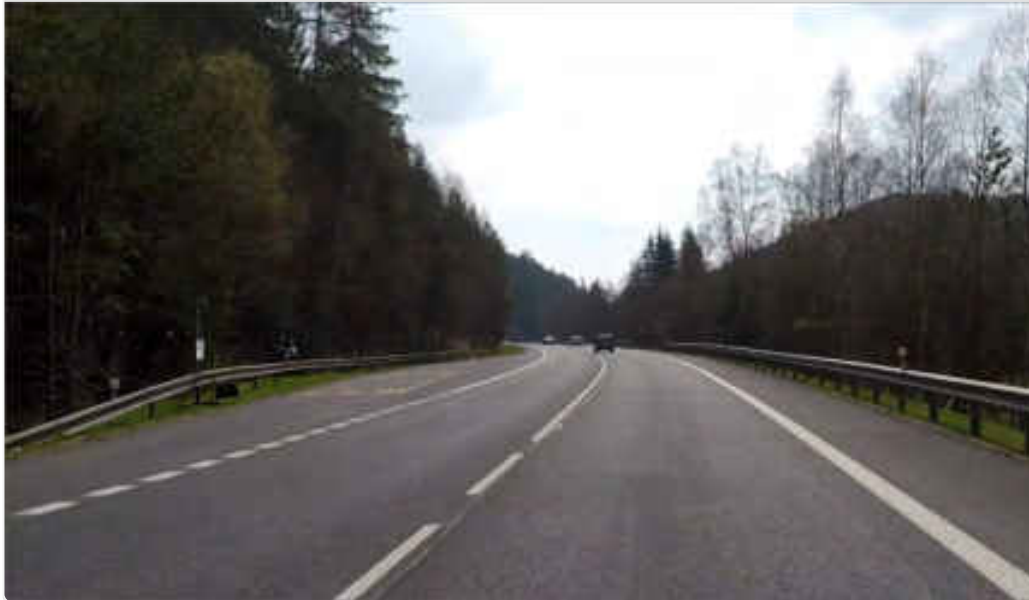
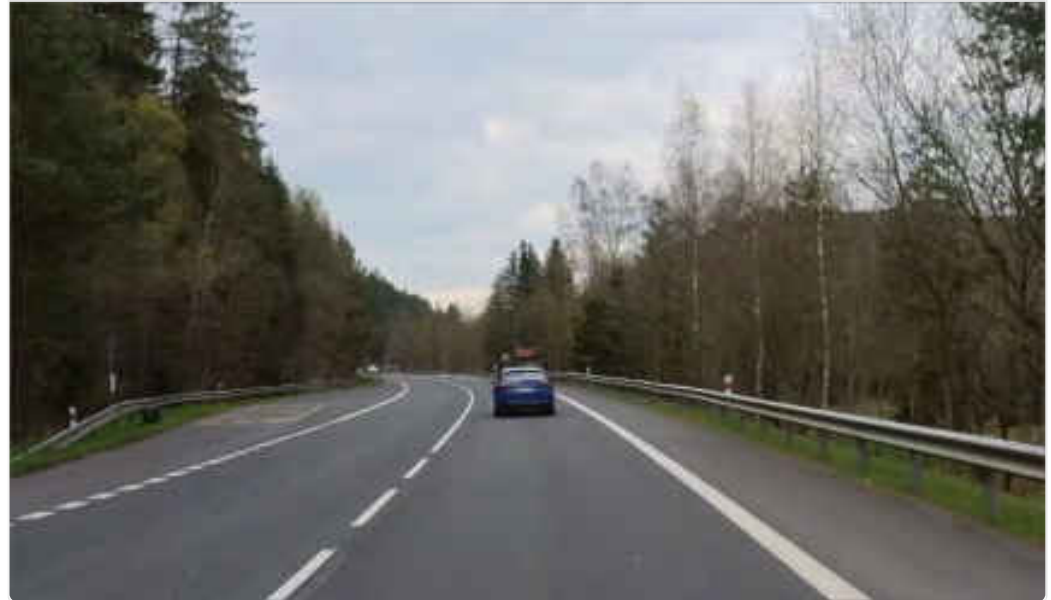
Bezpečnostní deficit Mezikřižovatkový úsek
Kategorie 1× - Absence SDZ a VDZ
Závažnost rizika Nizká
Poznámka Absence SDZ B 21a a VDZ V 9b.

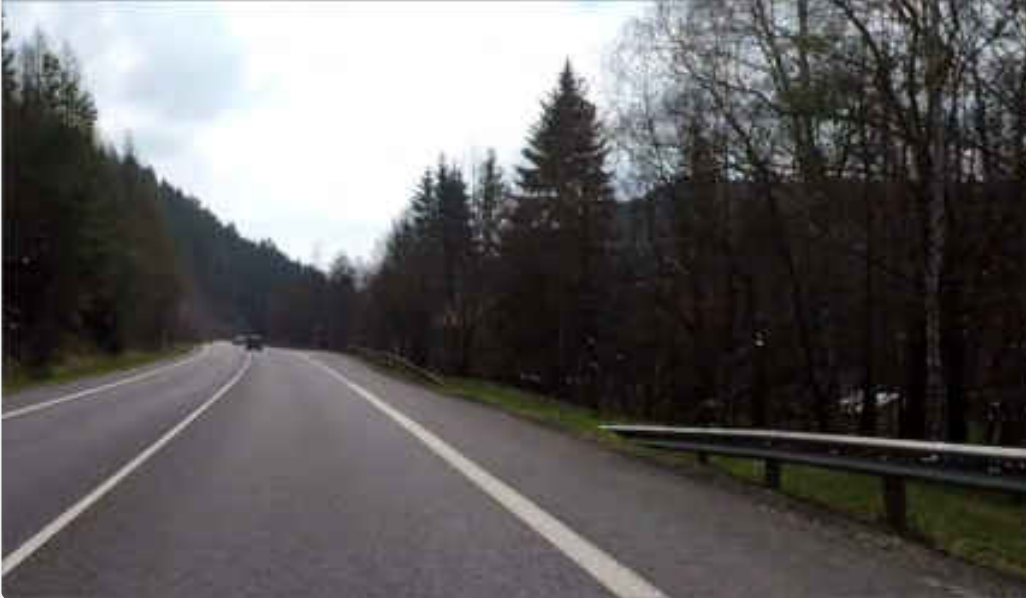
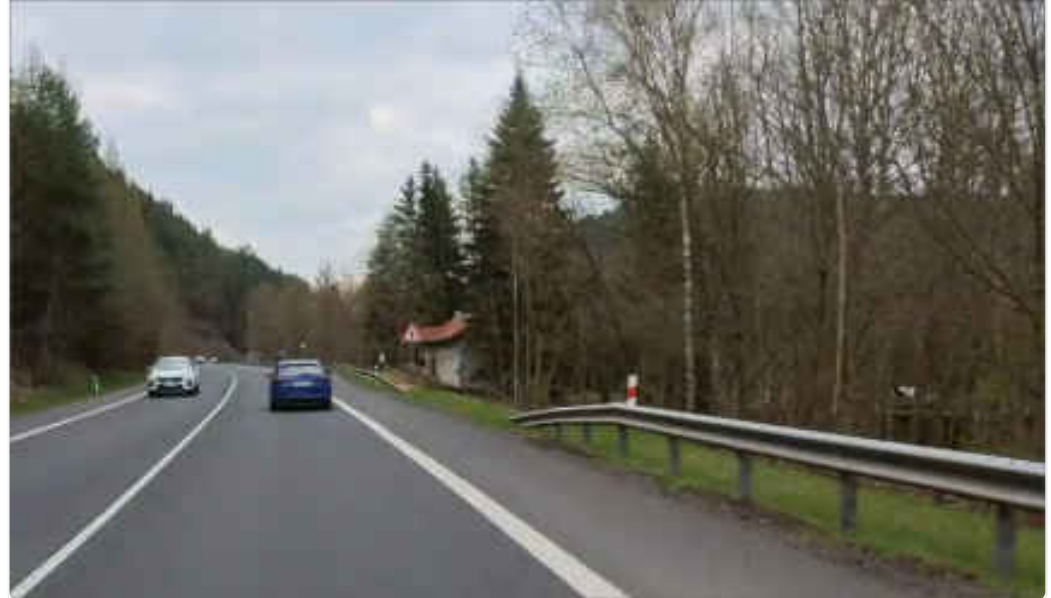
Bezpečnostní deficit Pevná překážka
Kategorie 1× - Strom
Závažnost rizika Nizká
Poznámka Riziko zejména pro vozidla jedoucí v protisměru.

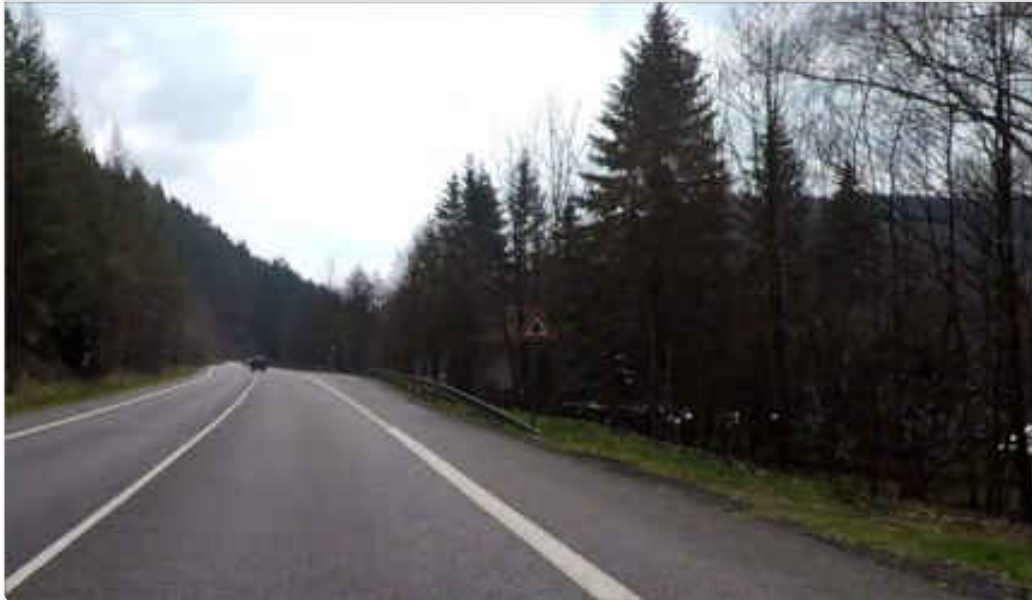
Bezpečnostní deficit Pevná překážka
Kategorie 1× - Stromy, vzrostlá zeleň
Závažnost rizika Střední
Poznámka -

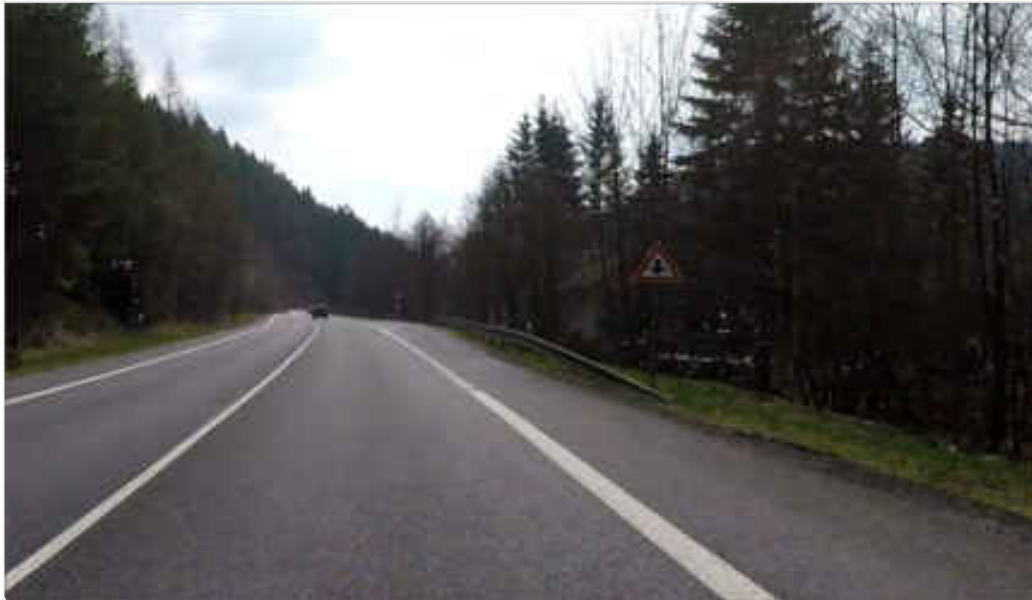
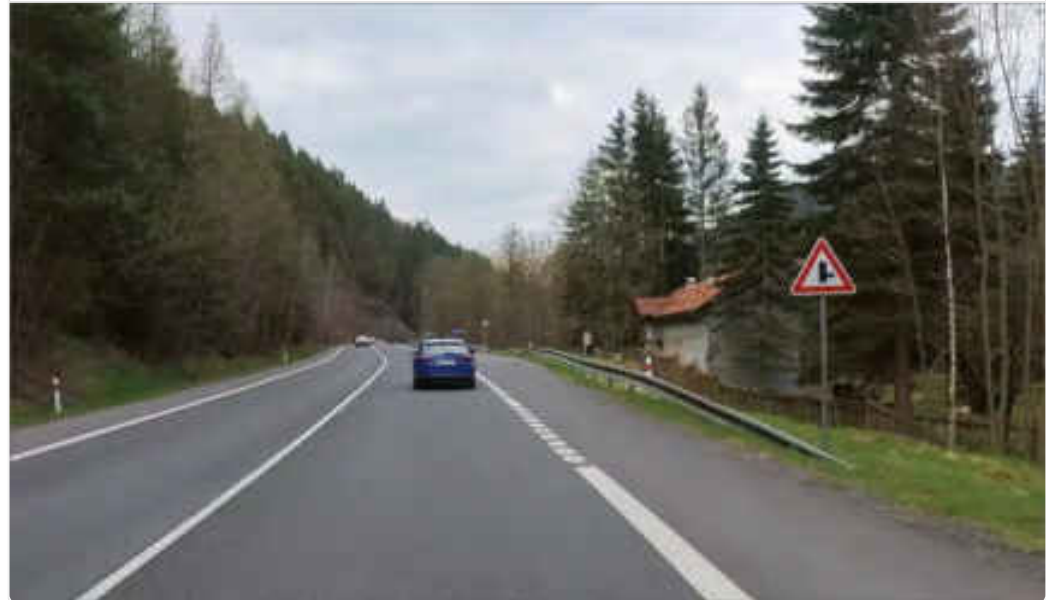
Bezpečnostní deficit Křižovatka
Kategorie 1× - Neadekvátní provedení SDZ
Závažnost rizika Nizká
Poznámka SDZ P 1 svým provedením neodpovídá skutečnému uspořádání následující křižovatky, která je styková. V daném směru jízdy se komunikace připojuje z pravé strany.

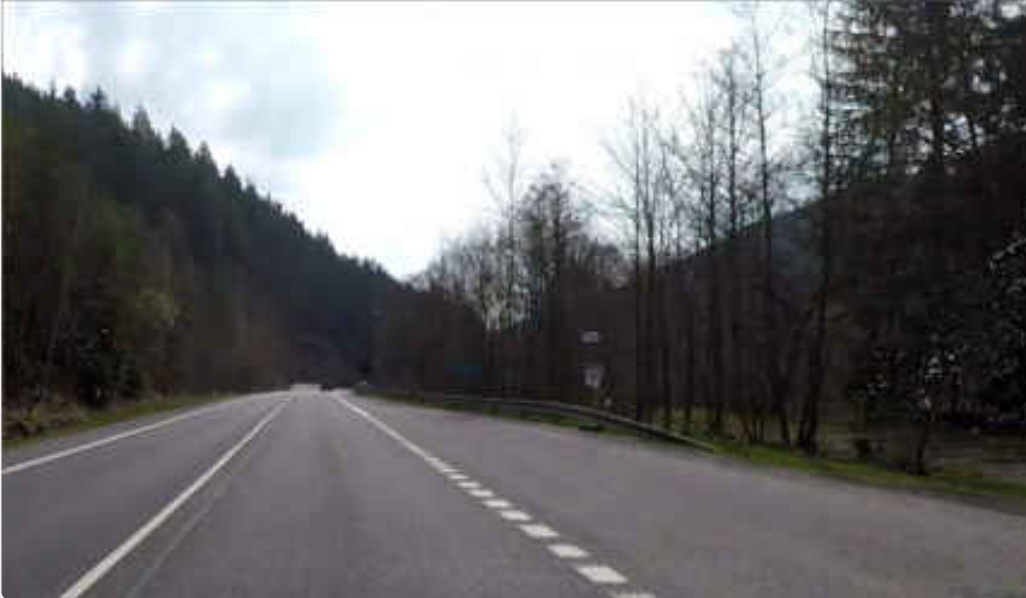
Bezpečnostní deficit Pevná překážka
Kategorie 1× - Stromy, vzrostlá zeleň
Závažnost rizika **Nizká**
Poznámka -

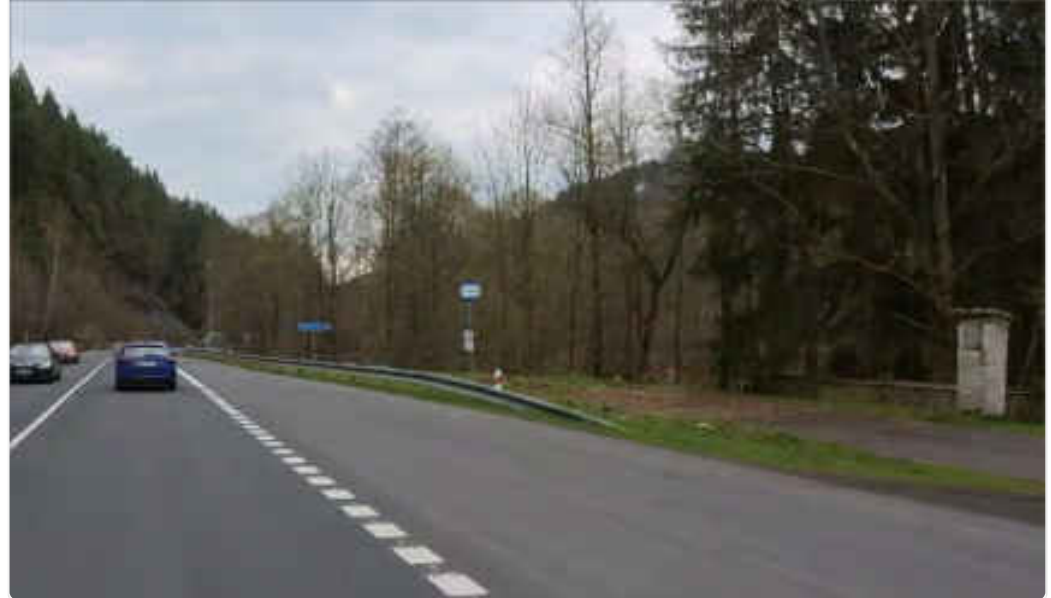
Bezpečnostní deficit Pevná překážka
Kategorie 0× - Stromy, vzrostlá zeleň
Závažnost rizika **Nizká**
Poznámka -

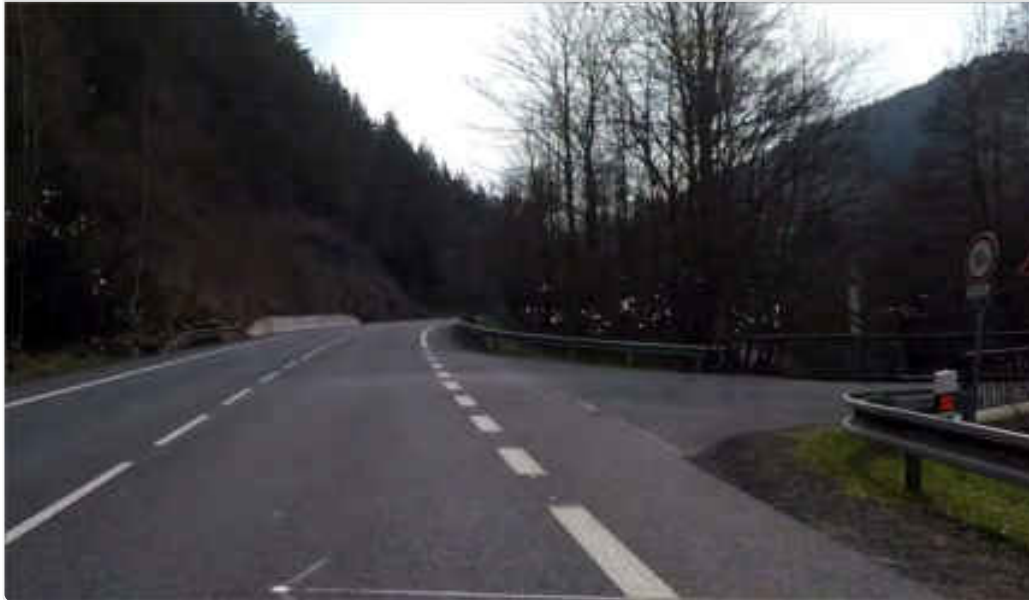
Bezpečnostní deficit Křižovatka
Kategorie 1× - Absence nebo opotřebované VDZ
Závažnost rizika Nizká
Poznámka Absence VDZ V 4 na vedlejším ramenu křižovatky.

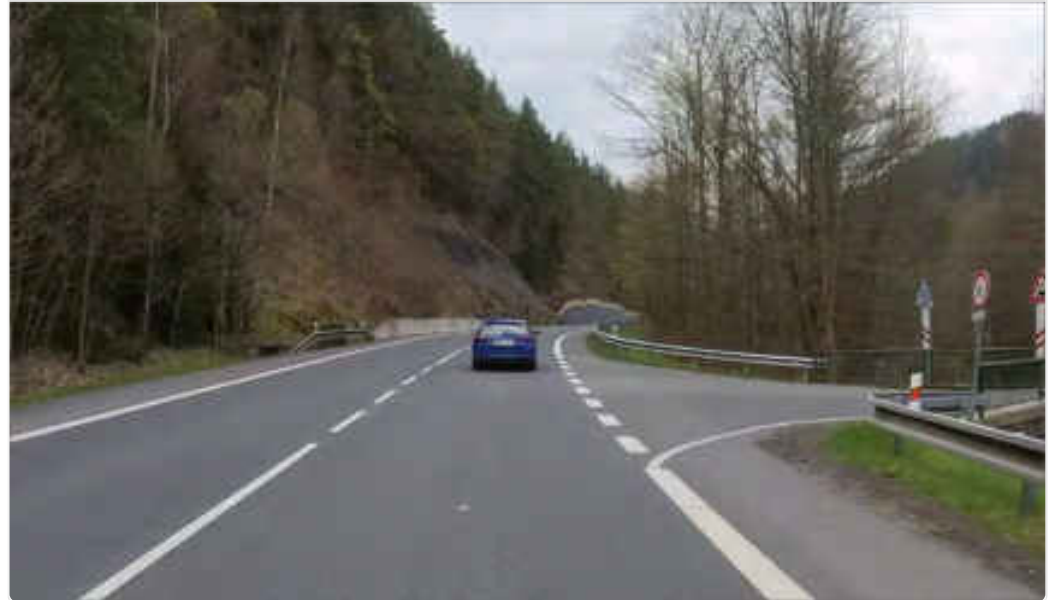
Bezpečnostní deficit Křižovatka
Kategorie 0× - Absence nebo opotřebované VDZ
Závažnost rizika Nizká
Poznámka Absence VDZ V 4 na vedlejším ramenu křižovatky.

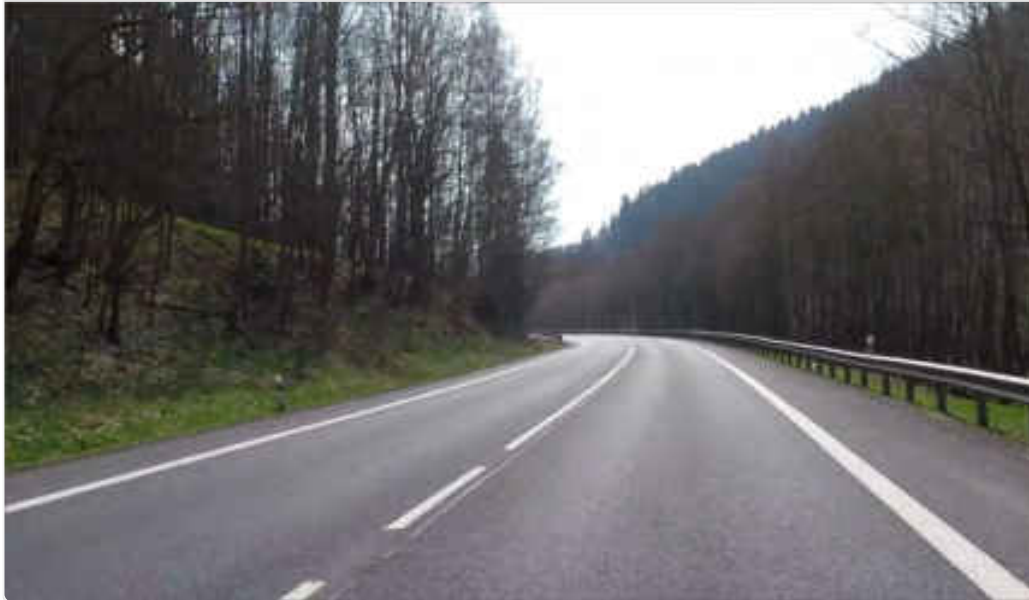
Revize I. (2019)

Bezpečnostní deficit Mezikřižovatkový úsek
Kategorie 1× - Absence SDZ a VDZ
Závažnost rizika Nizká
Poznámka Absence SDZ B 21a a VDZ V 9b.

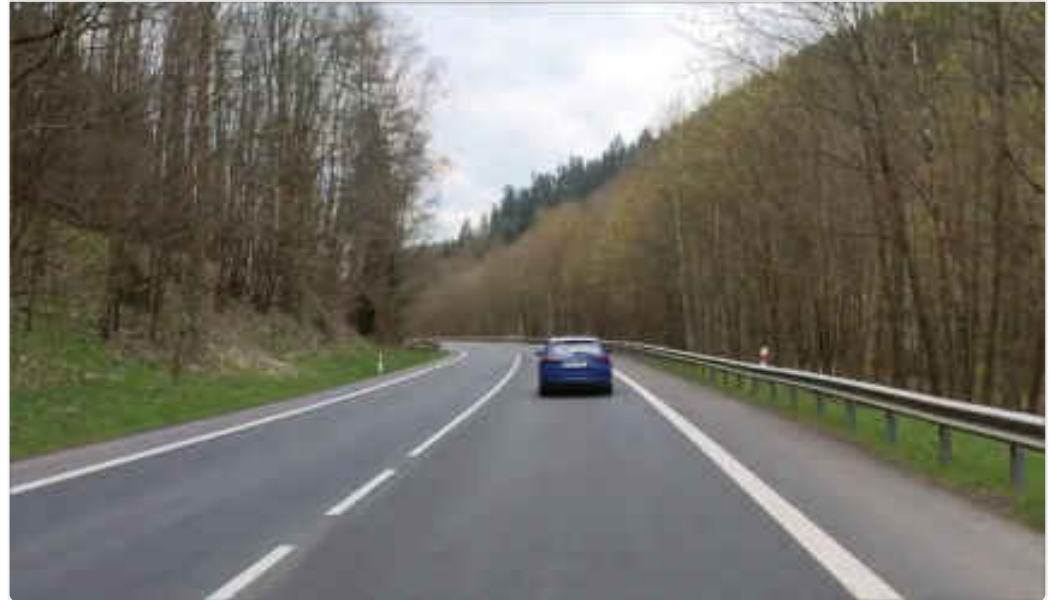
Revize II. (2022)

Bezpečnostní deficit Mezikřižovatkový úsek
Kategorie 1× - Absence SDZ a VDZ
Závažnost rizika Nizká
Poznámka Absence SDZ B 21a a VDZ V 9b.

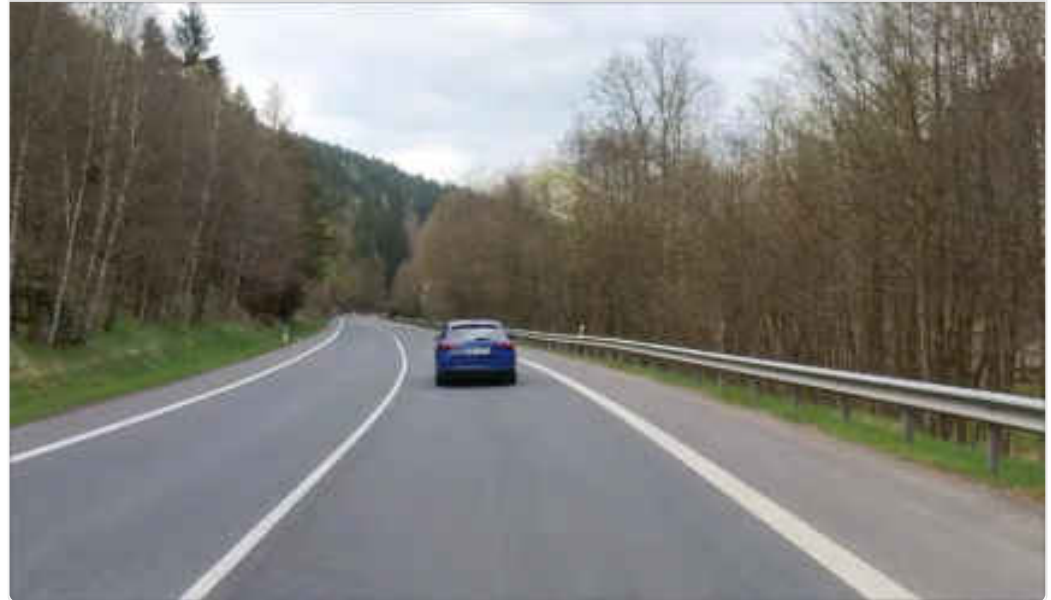
Revize II. (2022)

Bezpečnostní deficit Opatření pro zvýšení plynulosti provozu
Kategorie ☞ 120 m - NENÍ DEFICIT - Charakter komunikace a okolí umožňuje předjíždění vozidel, při zachování adekvátní úrovně bezpečnosti silničního provozu
Závažnost rizika Nizká
Poznámka -

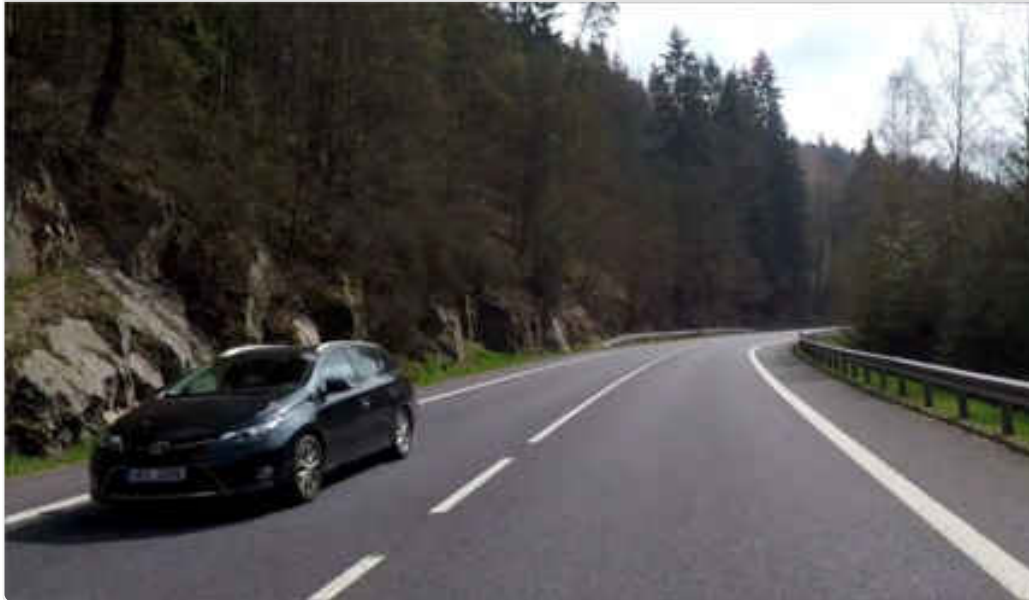
Revize I. (2019)

Bezpečnostní deficit Mezikřižovatkový úsek
Kategorie 1× - Absence SDZ a VDZ
Závažnost rizika Nizká
Poznámka Absence SDZ B 21a a VDZ V 9b.

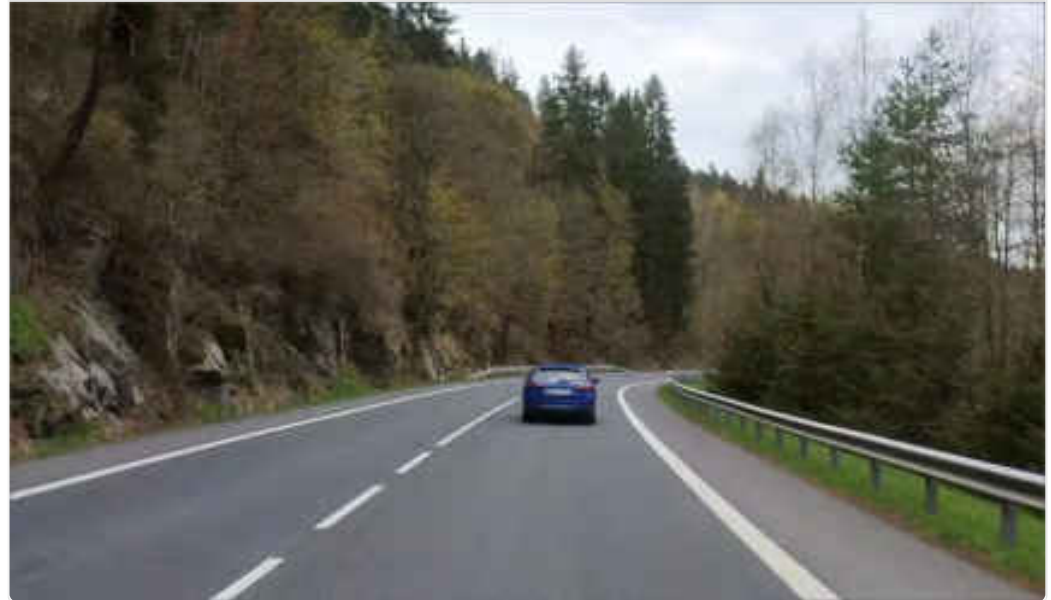
Revize II. (2022)

Bezpečnostní deficit Mezikřižovatkový úsek
Kategorie 1× - Absence SDZ a VDZ
Závažnost rizika Nizká
Poznámka Absence SDZ B 21a a VDZ V 9b.

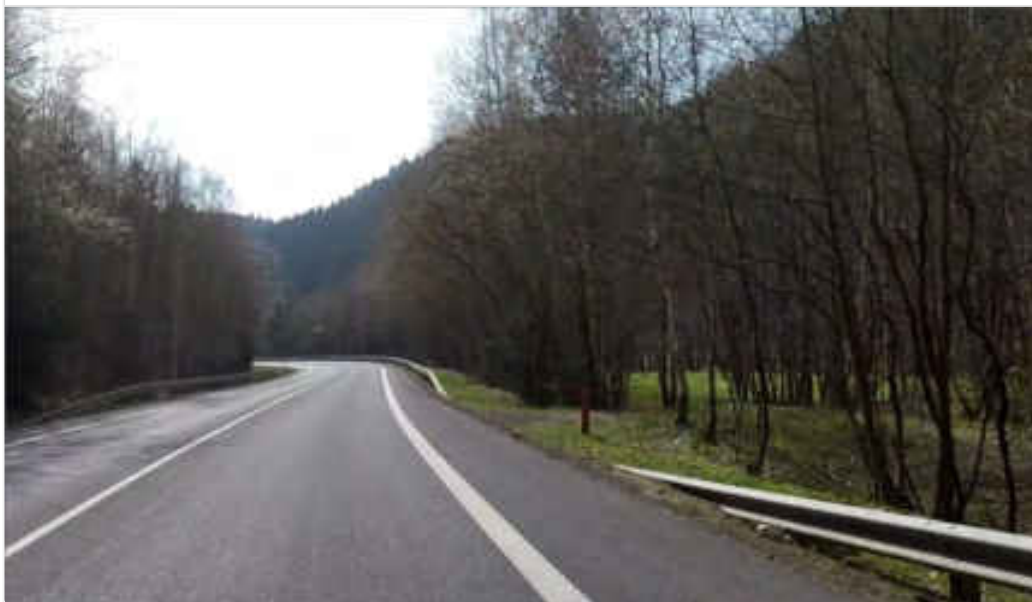
Revize I. (2019)

Bezpečnostní deficit Pevná překážka
Kategorie 1× - Stromy, vzrostlá zeleň
Závažnost rizika Střední
Poznámka Riziko zejména pro vozidla jedoucí v protisměru.

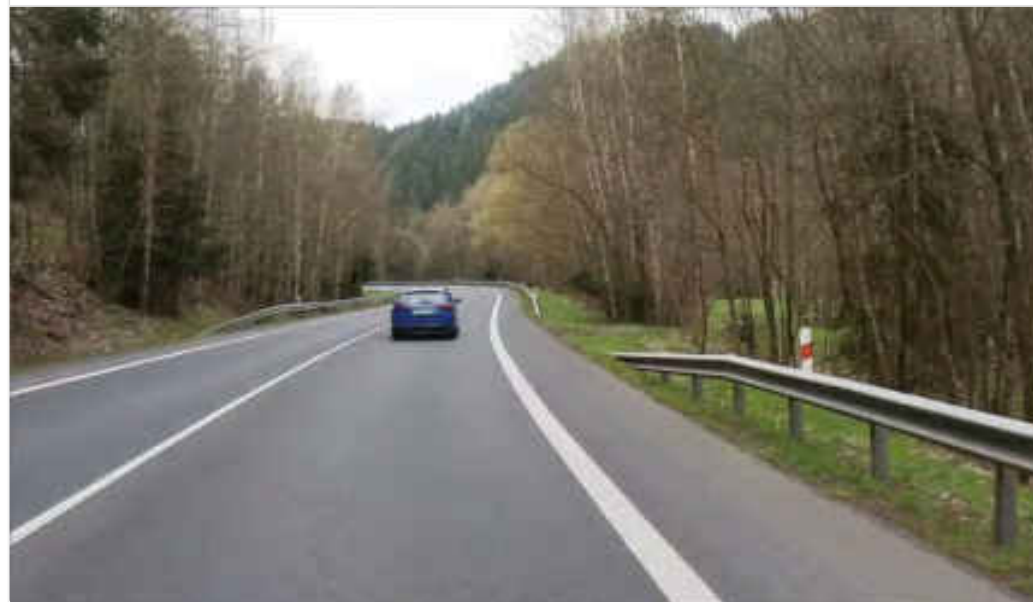
Revize II. (2022)

Bezpečnostní deficit Pevná překážka
Kategorie 1× - Stromy, vzrostlá zeleň
Závažnost rizika Střední
Poznámka Riziko zejména pro vozidla jedoucí v protisměru.

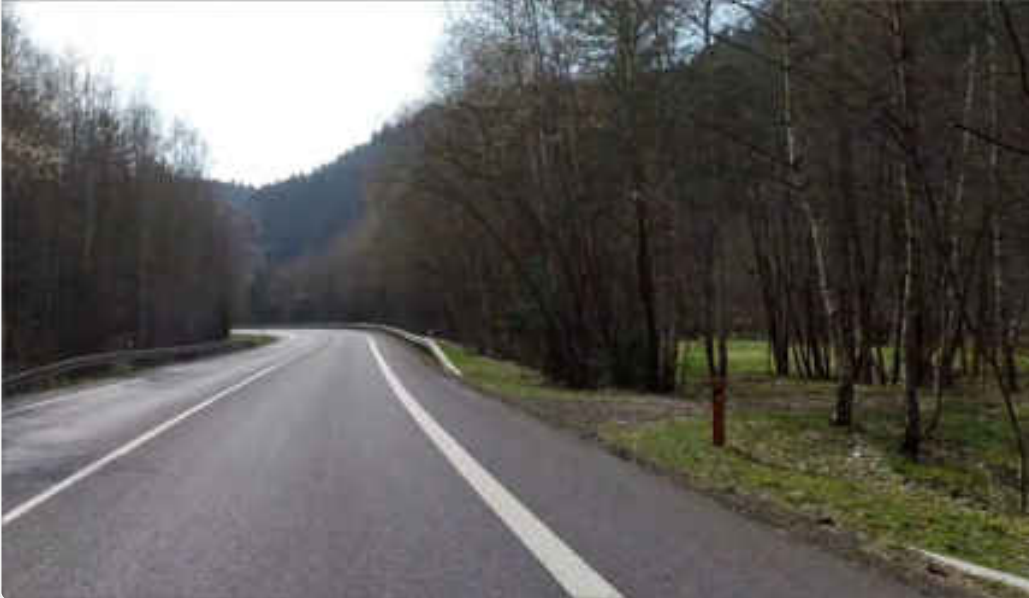
Revize I. (2019)

Bezpečnostní deficit Sjezd / samostatný sjezd / parkoviště
Kategorie 1× - Neadekvátní dopravní zařízení
Závažnost rizika **Nizká**
Poznámka Nevhodné umístění DZ Z 11c/d u nevýznamného sjezdu.

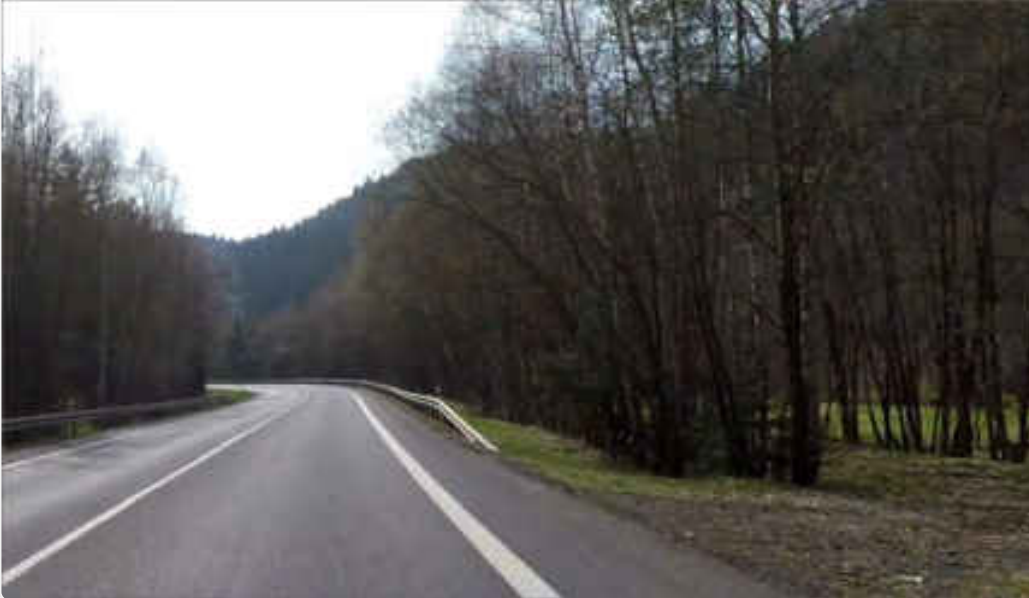
Revize I. (2019)

Bezpečnostní deficit Pevná překážka
Kategorie 1× - Stromy, vzrostlá zeleň
Závažnost rizika **Vysoká**
Poznámka -

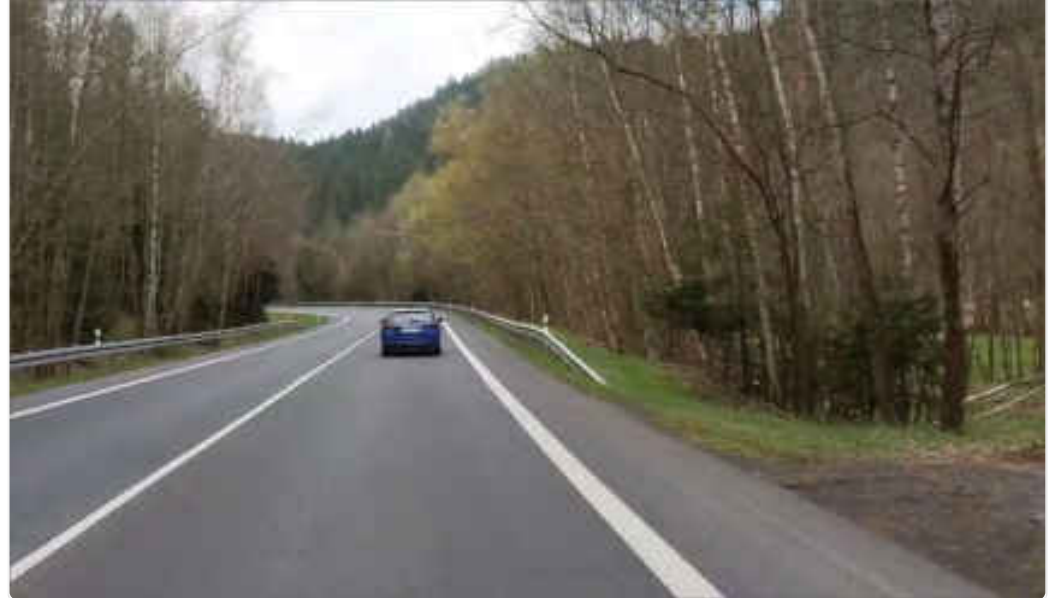
Revize II. (2022)

Bezpečnostní deficit Pevná překážka
Kategorie 1× - Stromy, vzrostlá zeleň
Závažnost rizika **Vysoká**
Poznámka -

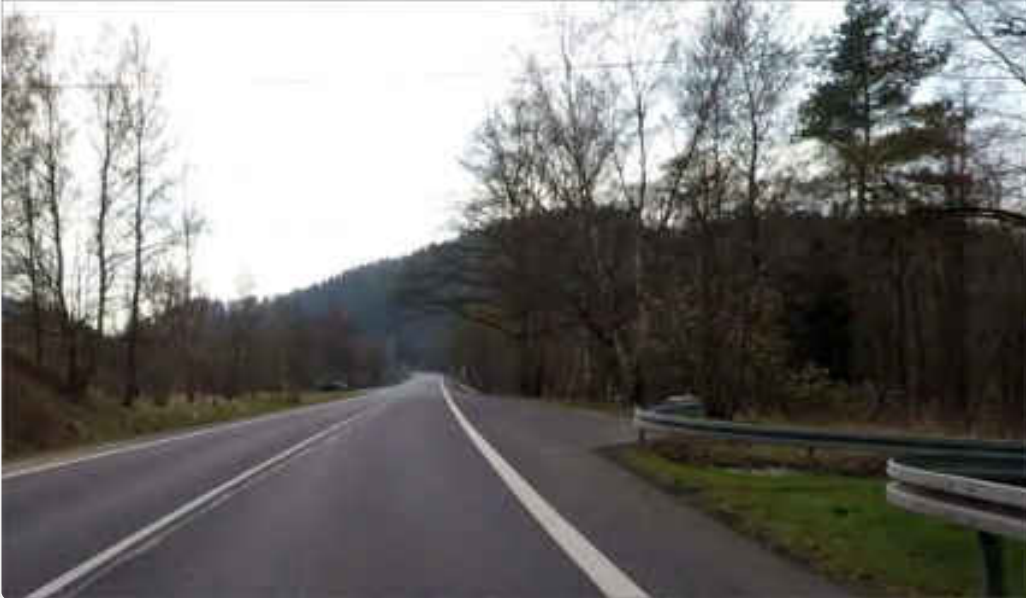
Revize I. (2019)

Bezpečnostní deficit Pevná překážka
Kategorie 0x - Trubkové zábradlí nebo ploty
Závažnost rizika Vysoká
Poznámka -

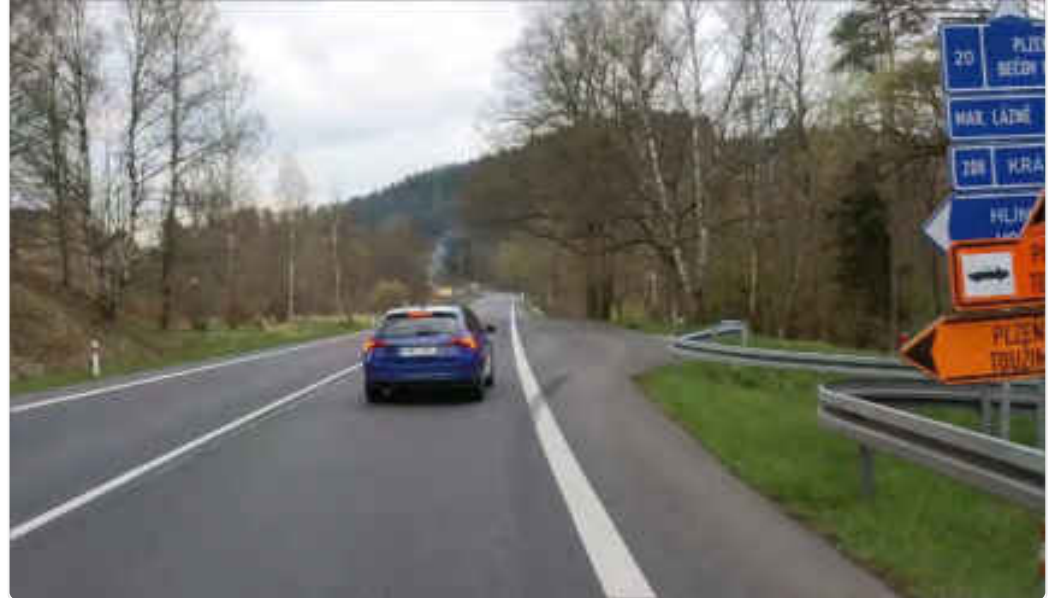
Revize II. (2022)

Bezpečnostní deficit Pevná překážka
Kategorie 0x - Trubkové zábradlí nebo ploty
Závažnost rizika Vysoká
Poznámka -

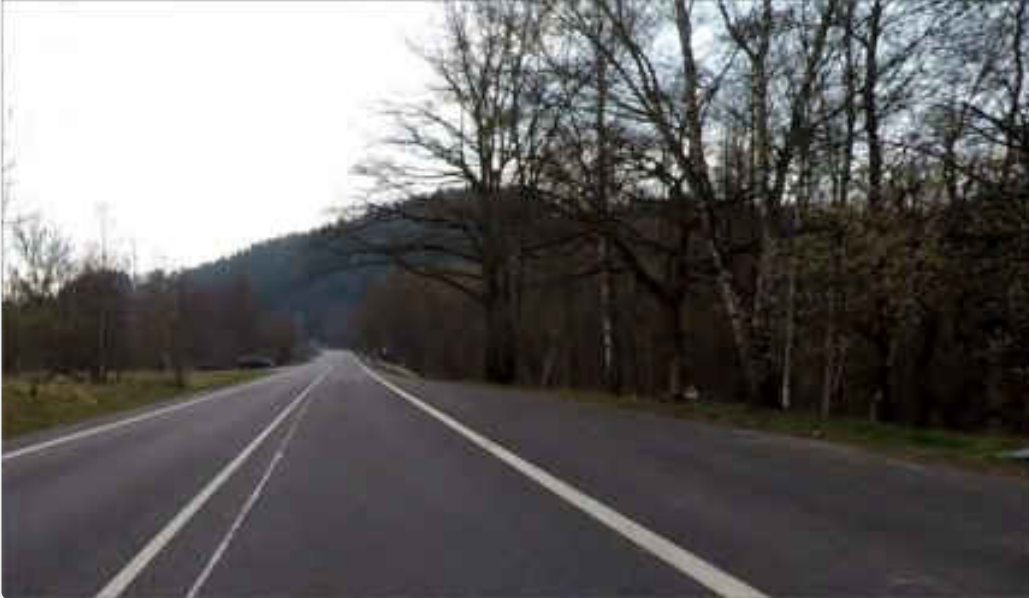
Revize I. (2019)

Bezpečnostní deficit Pevná překážka
Kategorie 40 m - Stromy, vzrostlá zeleň
Závažnost rizika Střední
Poznámka -

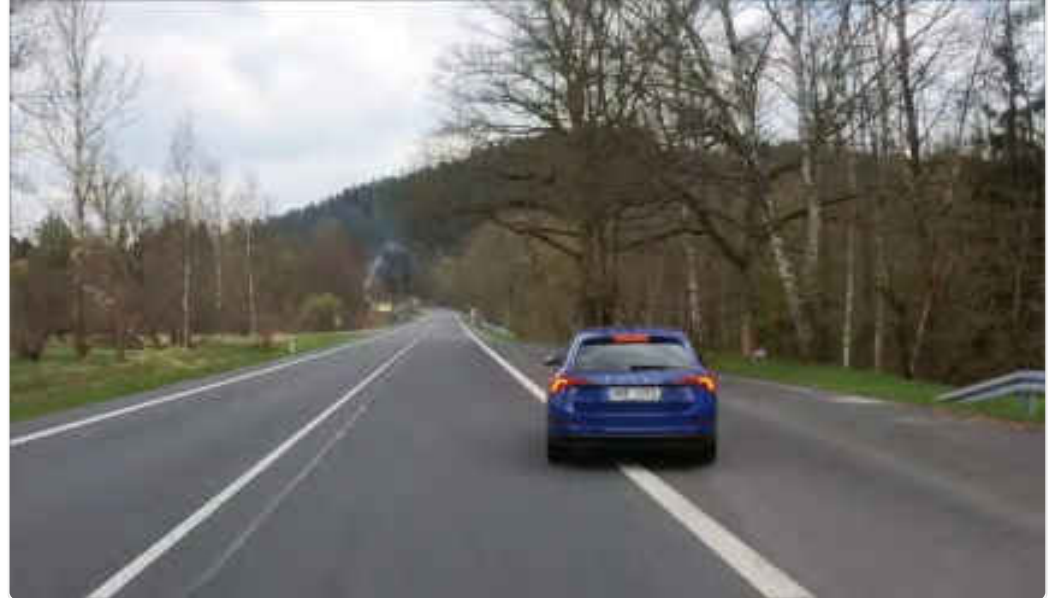
Revize II. (2022)

Bezpečnostní deficit Pevná překážka
Kategorie 40 m - Stromy, vzrostlá zeleň
Závažnost rizika Střední
Poznámka -

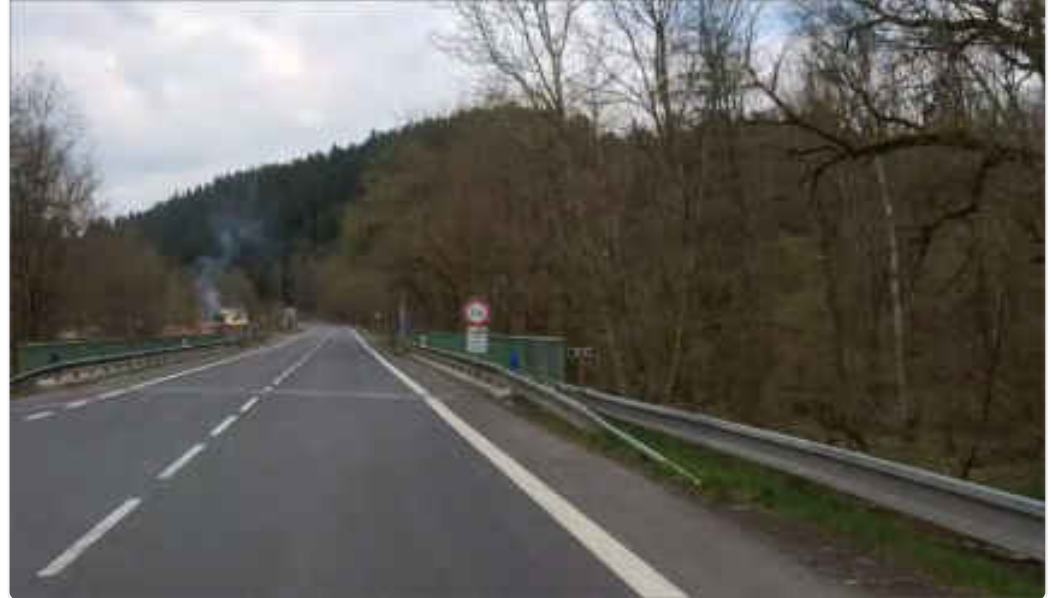
Revize II. (2022)

Bezpečnostní deficit Zádržné zařízení
Kategorie 1× - Neadekvátně realizovaný přechod mezi svodidly
Závažnost rizika Nizká
Poznámka -

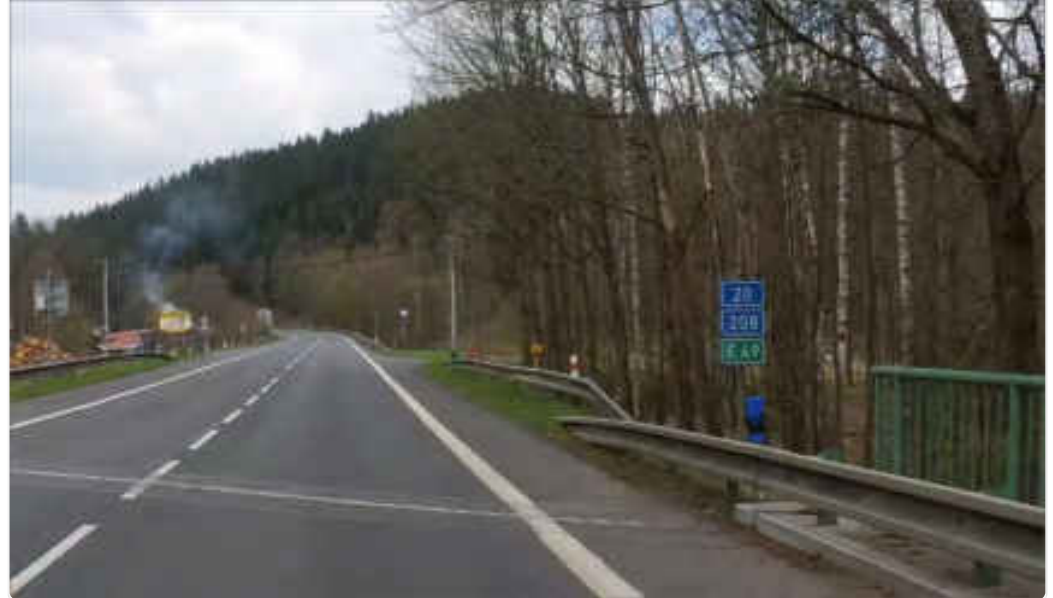
Revize II. (2022)

Bezpečnostní deficit Zadržné zařízení
Kategorie 1× - Neadekvátně realizovaný přechod mezi svodidly
Závažnost rizika Nizká
Poznámka Rizikové pro vozidla jedoucí v protisměru.

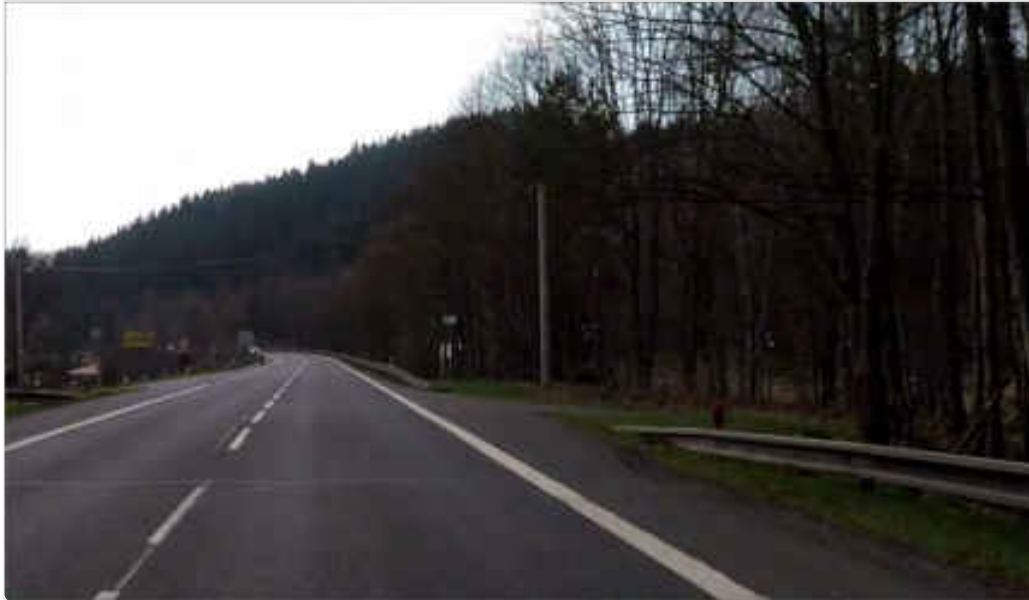
Revize I. (2019)

Bezpečnostní deficit Pevná překážka
Kategorie 1× - Stromy, vzrostlá zeleň
Závažnost rizika Nizká
Poznámka Riziko pro vozidla jedoucí v protisměru.

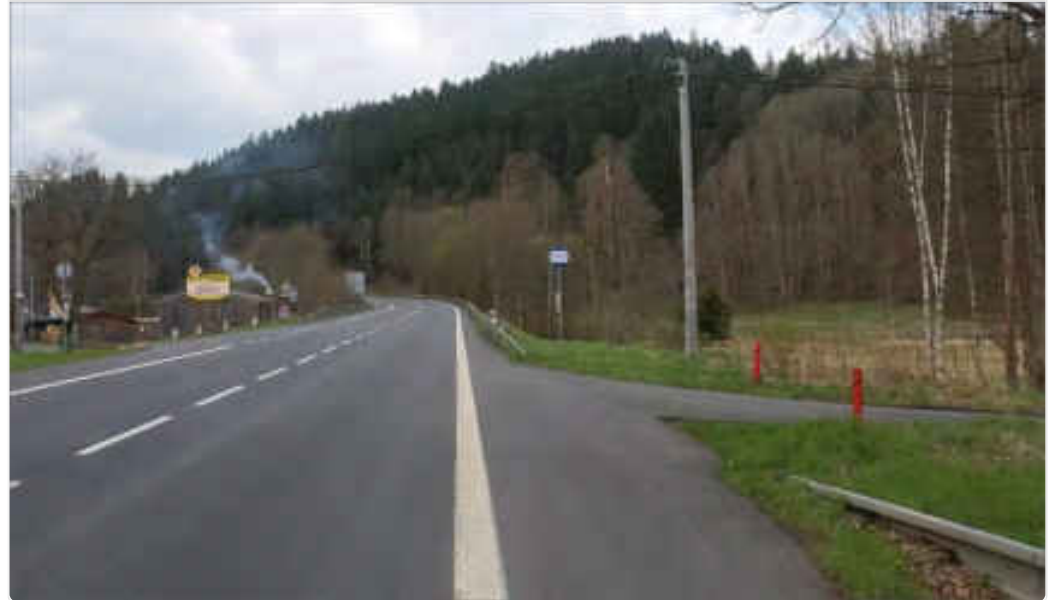
Revize II. (2022)

Bezpečnostní deficit Sjezd / samostatný sjezd / parkoviště
Kategorie 1× - Neadekvátní dopravní zařízení
Závažnost rizika Nizká
Poznámka Nevhodné umístění DZ Z 11c/d u nevýznamného sjezdu.

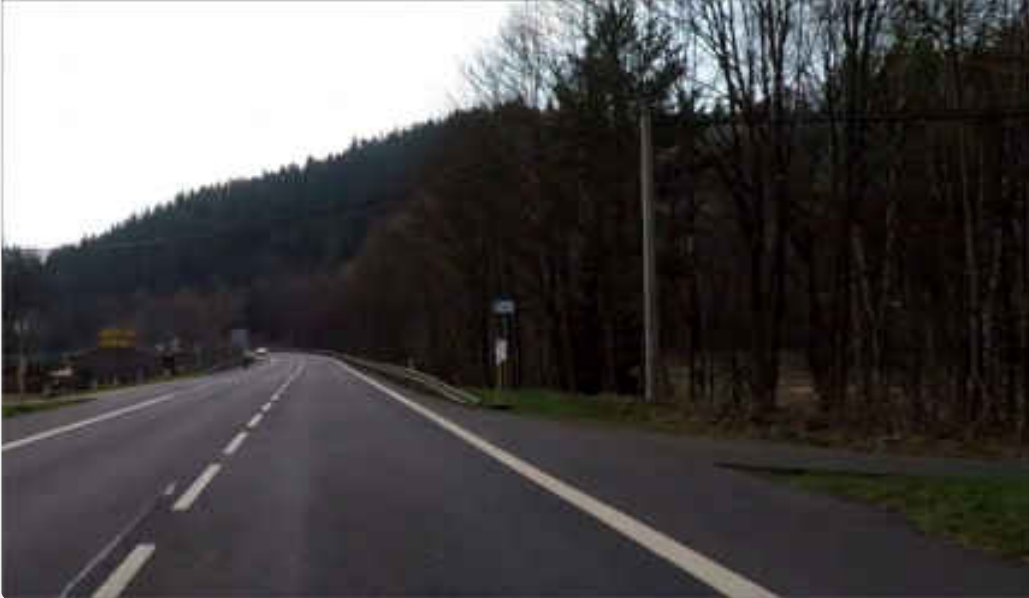
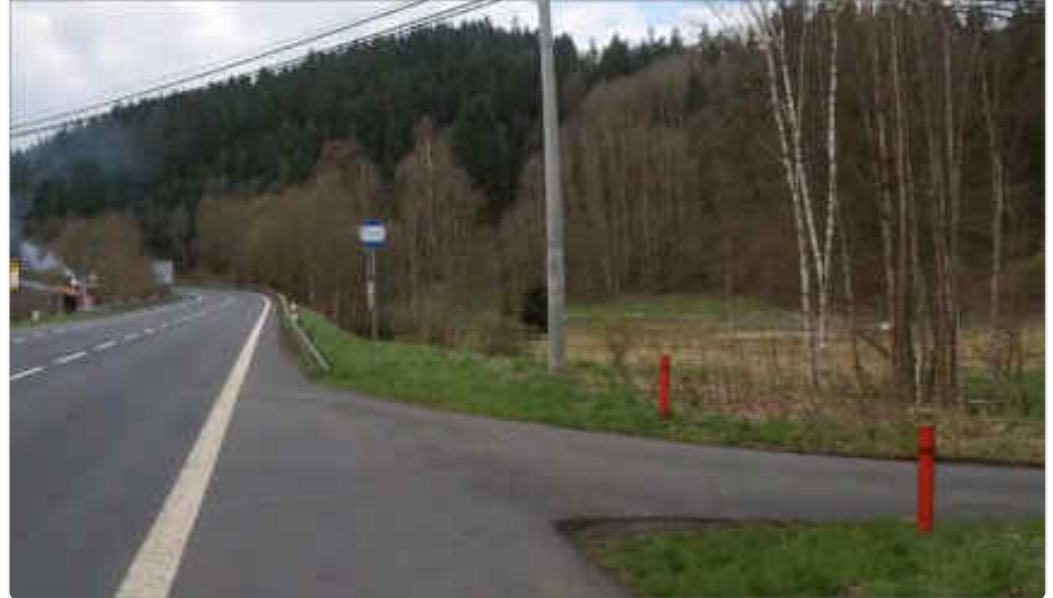
Bezpečnostní deficit Pevná překážka
Kategorie 1× - Sloupy el. vedení, VO apod.
 1× - Stromy, vzrostlá zeleň
Závažnost rizika **Střední**
Poznámka -

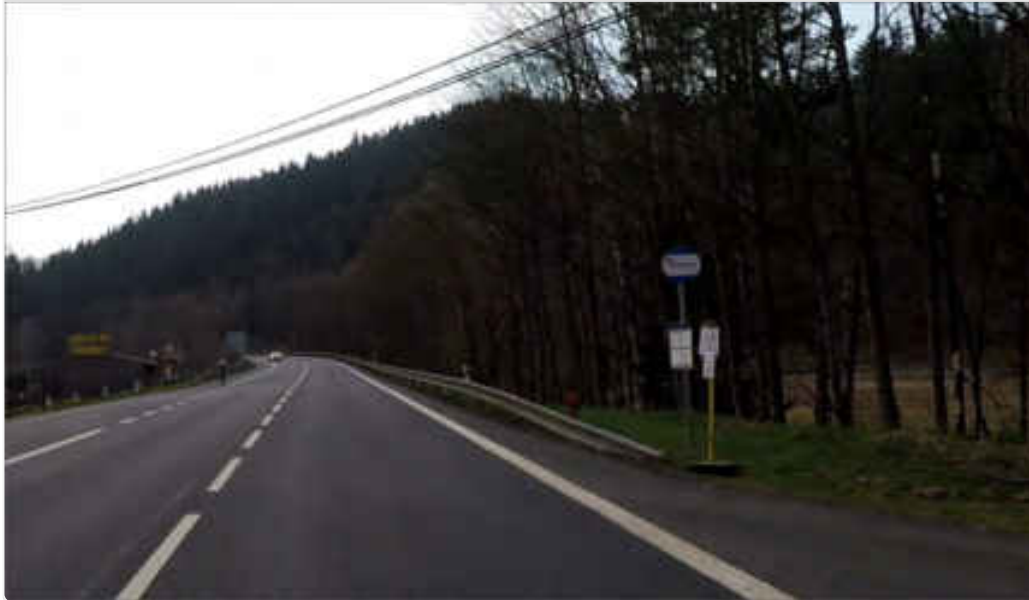
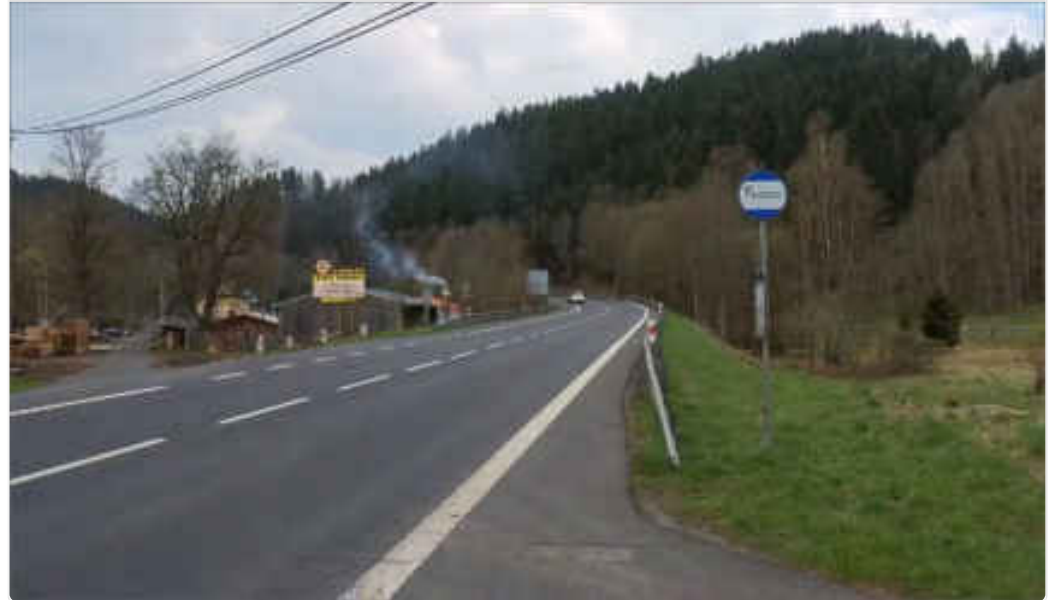
Bezpečnostní deficit Zadržné zařízení
Kategorie 1× - Neadekvátně realizovaný začátek / konec svodidel
Závažnost rizika Nizká
Poznámka Výškový náběh svodidla není pevně zavázán do zemního tělesa.
