PŘÍLOHA 2.2

**Vyhodnocení identifikovaných dopravně-bezpečnostních deficitů
v rámci první a druhé revizní BI PK z roku 2019 a 2022**

I/20

km 0,000 – 39,586

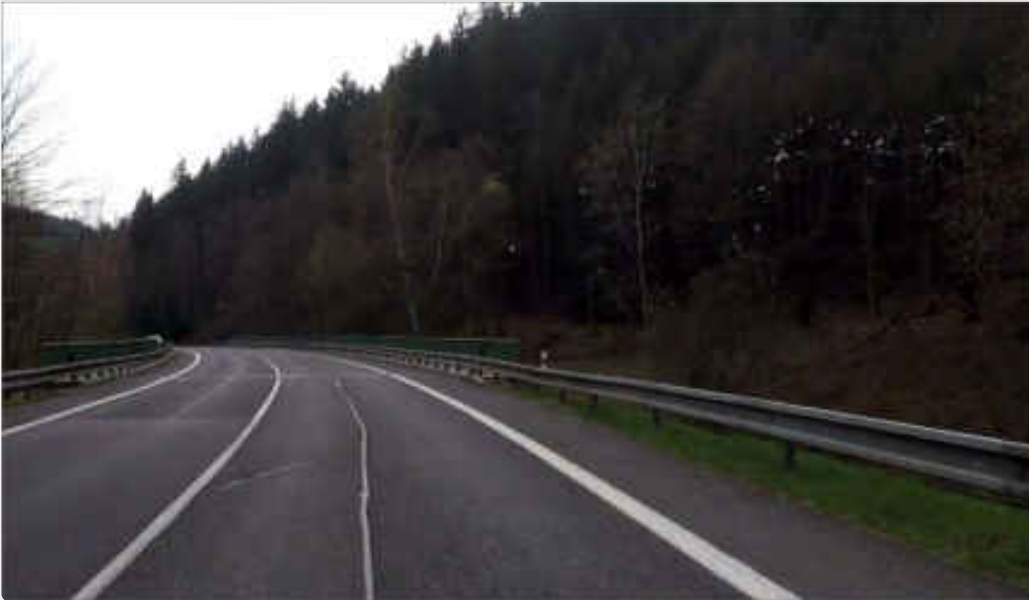
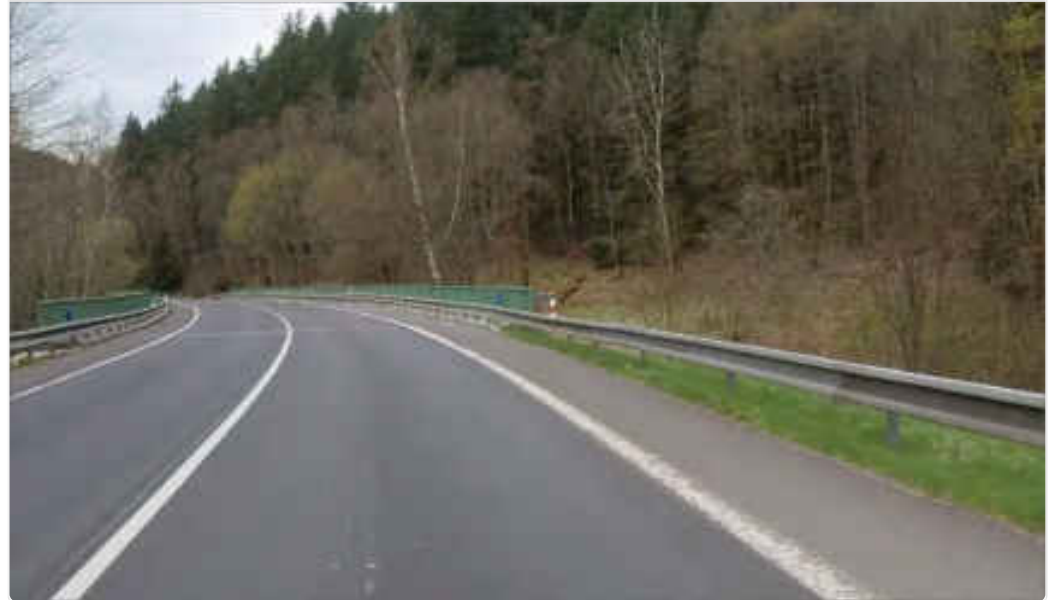
Bezpečnostní deficit Zadržné zařízení
Kategorie 0x - Přerušené boční svodidlo
Závažnost rizika Vysoká
Poznámka -

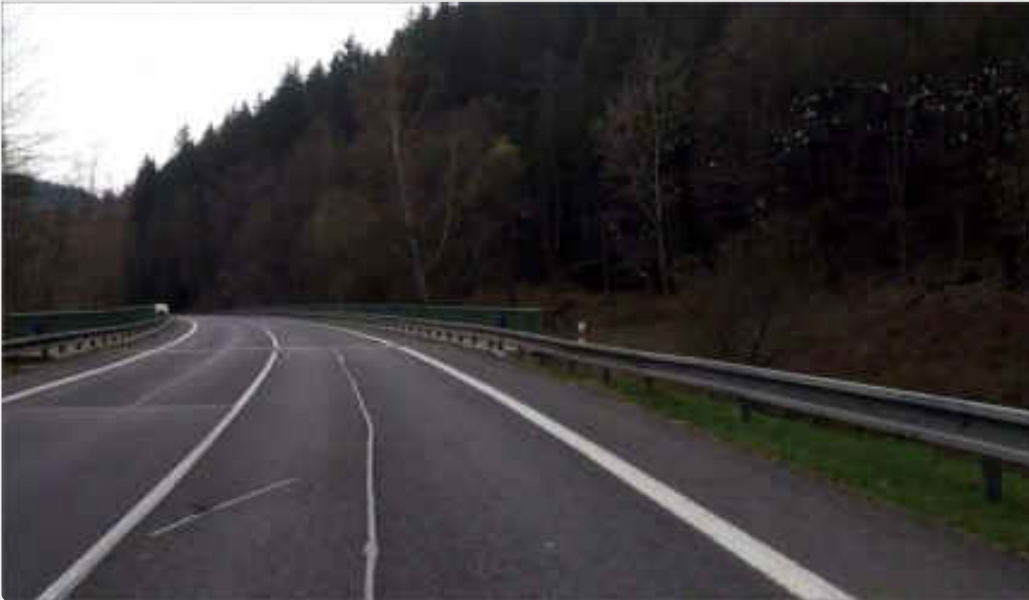
Bezpečnostní deficit Pevná překážka
Kategorie 0x - Betonový sloupek
Závažnost rizika **Vysoká**
Poznámka -

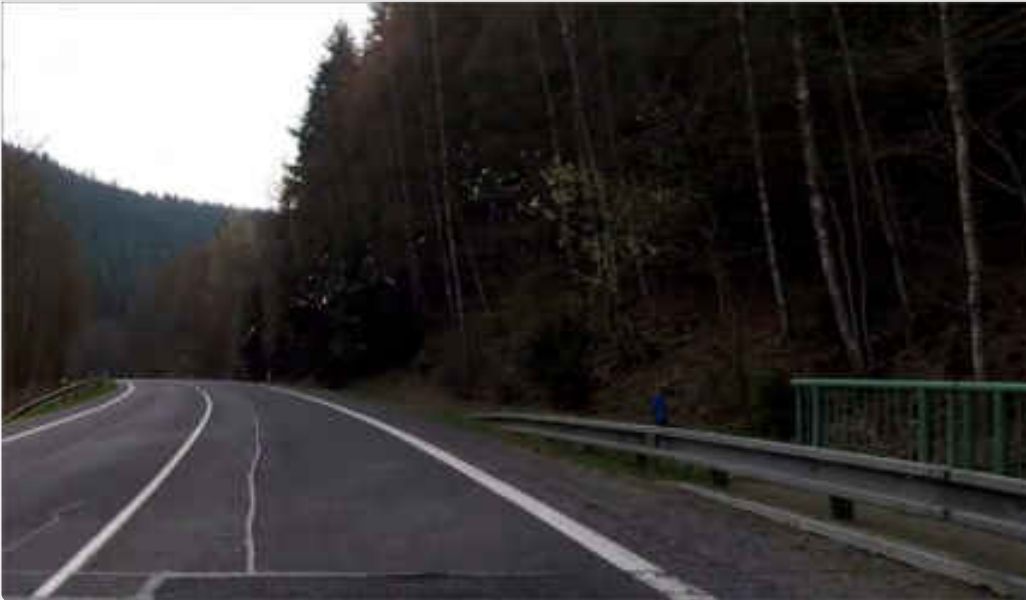
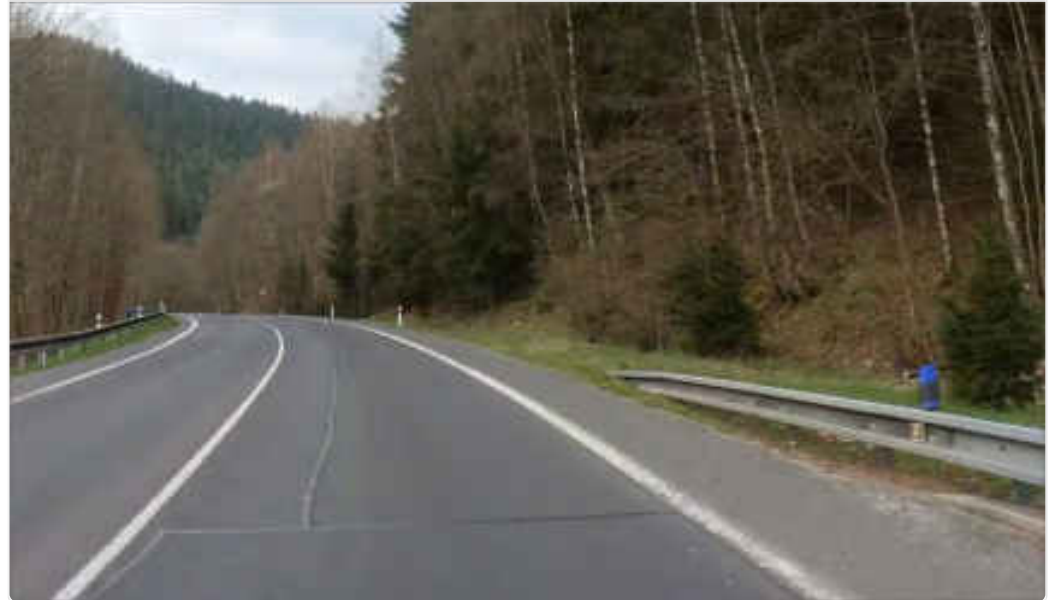
Bezpečnostní deficit Zadržné zařízení
Kategorie 1× - Neadekvátně realizovaný začátek / konec svodidel
Závažnost rizika Nizká
Poznámka Současné provedení není z pohledu nové koncepce začátku svodidel metodicky správně, avšak zároveň nepředstavuje deficit. Lze tedy níže uvedené sanační opatření chápat jako doporučení zhotovitelského týmu.

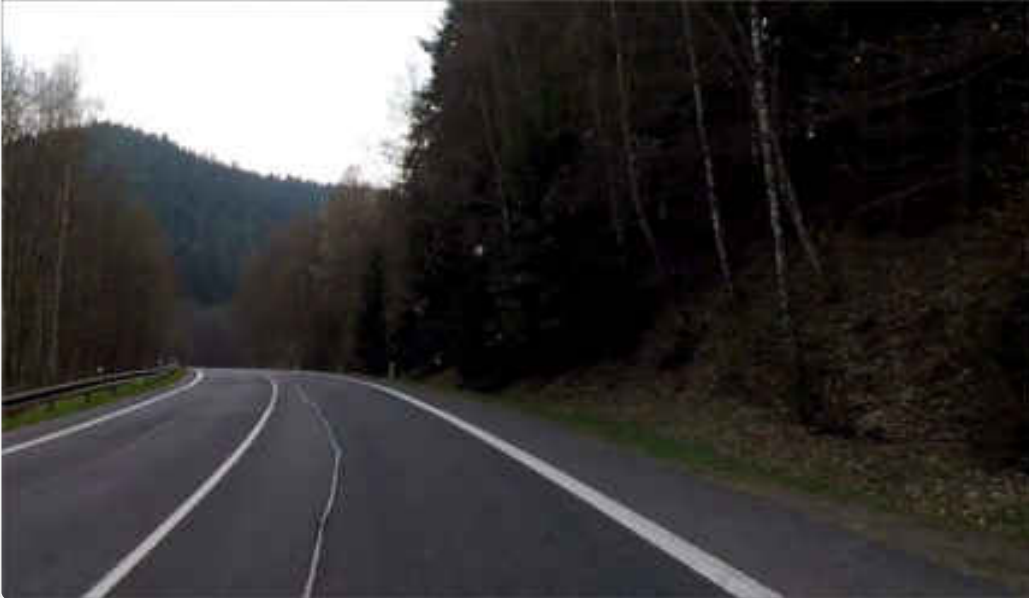
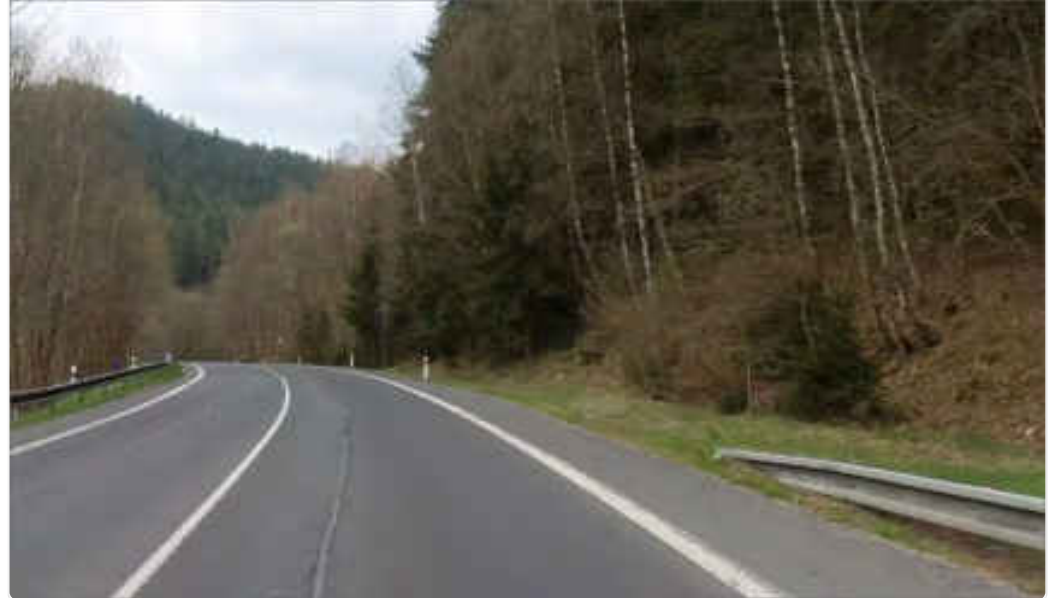
Bezpečnostní deficit Pevná překážka
Kategorie ↗ 480 m - Stromy, vzrostlá zeleň
Závažnost rizika Střední
Poznámka -

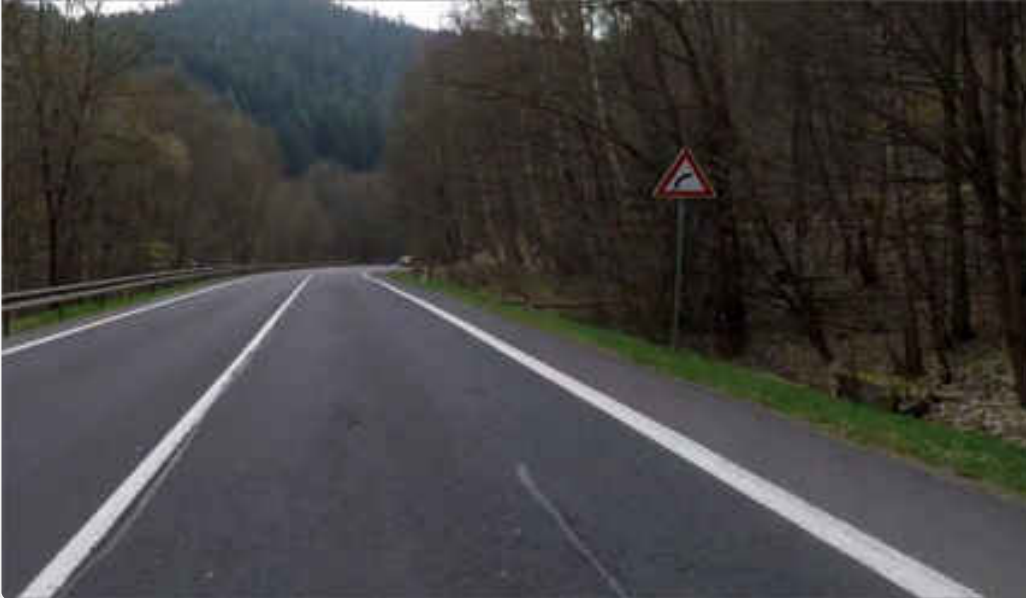
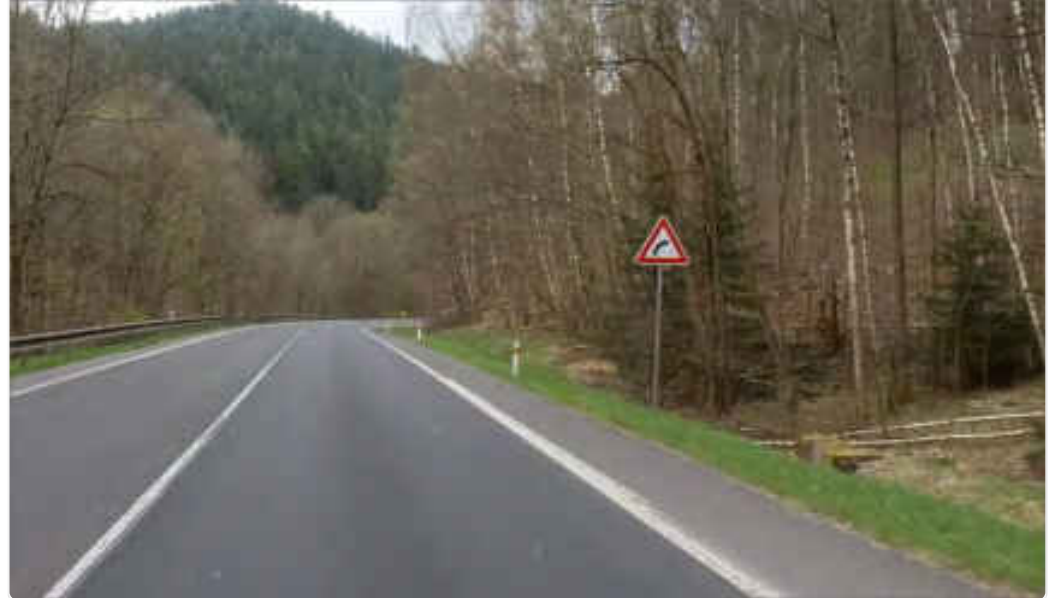
Bezpečnostní deficit Pevná překážka
Kategorie 1x - Tuhé čelo propustku
Závažnost rizika Střední
Poznámka -

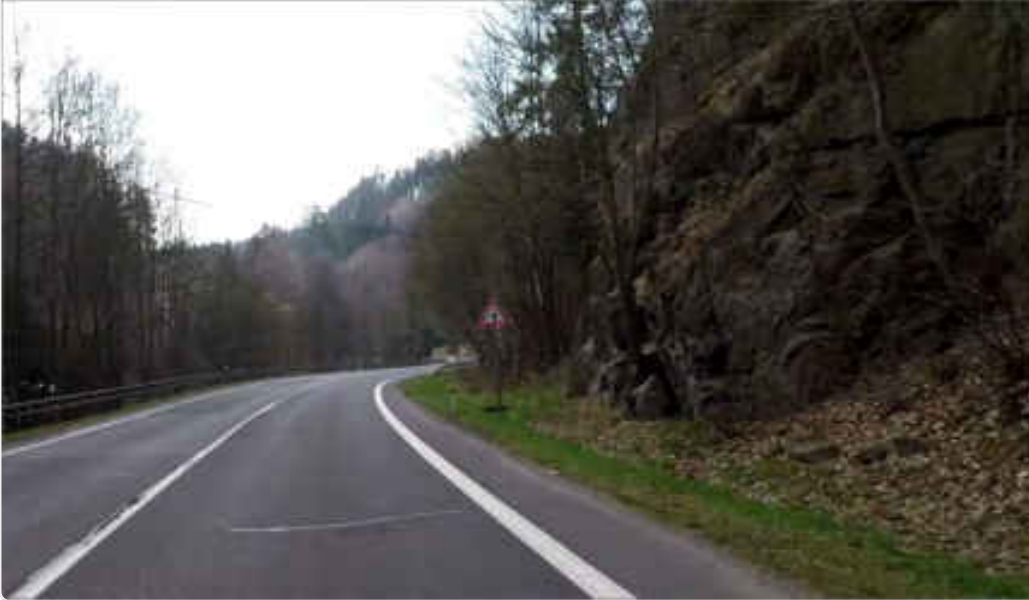
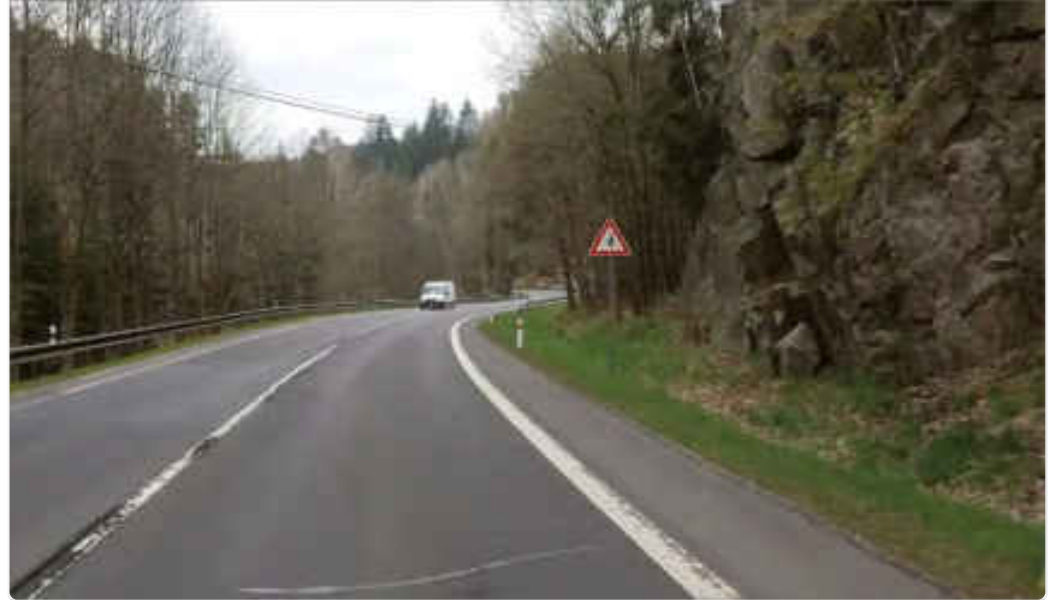
Bezpečnostní deficit Pevná překážka
Kategorie 1× - Členitý povrch skalní stěny
Závažnost rizika Střední
Poznámka -

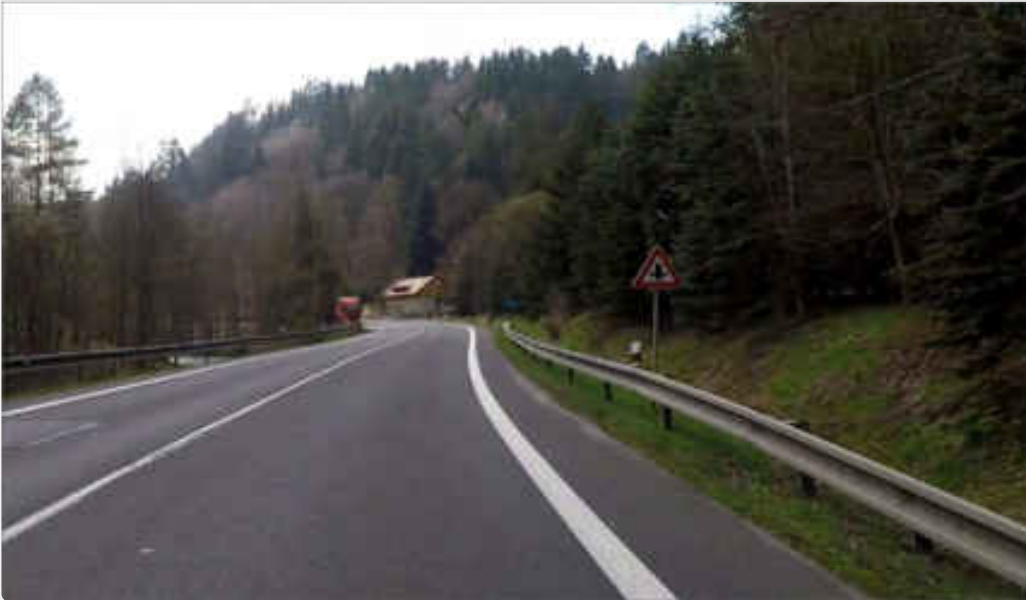
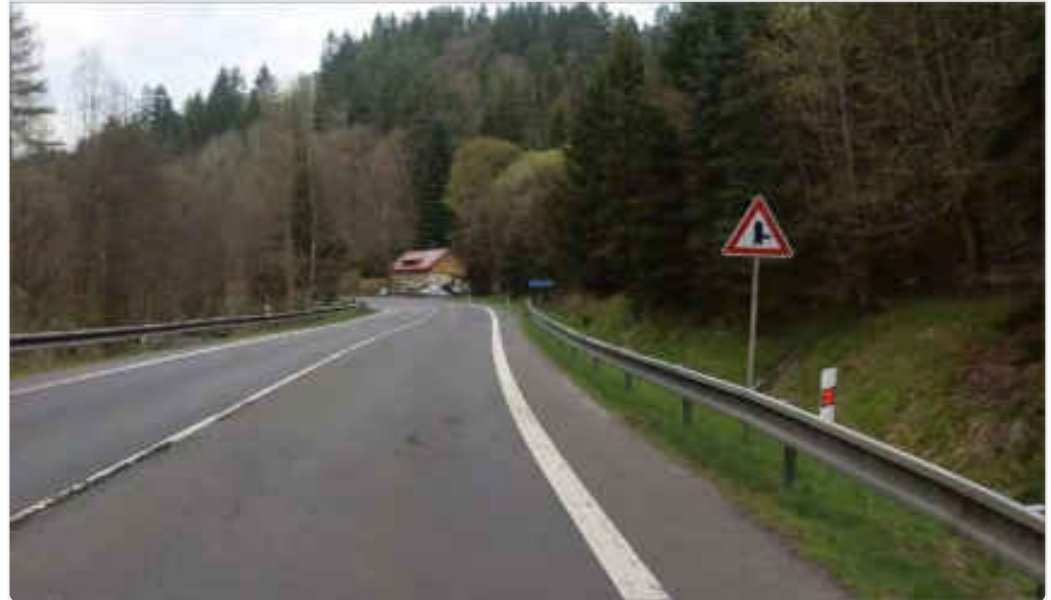
Bezpečnostní deficit Křižovatka
Kategorie 1× - Neadekvátní provedení SDZ
Závažnost rizika Nizká
Poznámka SDZ P 1 svým provedením neodpovídá skutečnému uspořádání následující křižovatky, která je styková. V daném směru jízdy se komunikace připojuje z pravé strany.

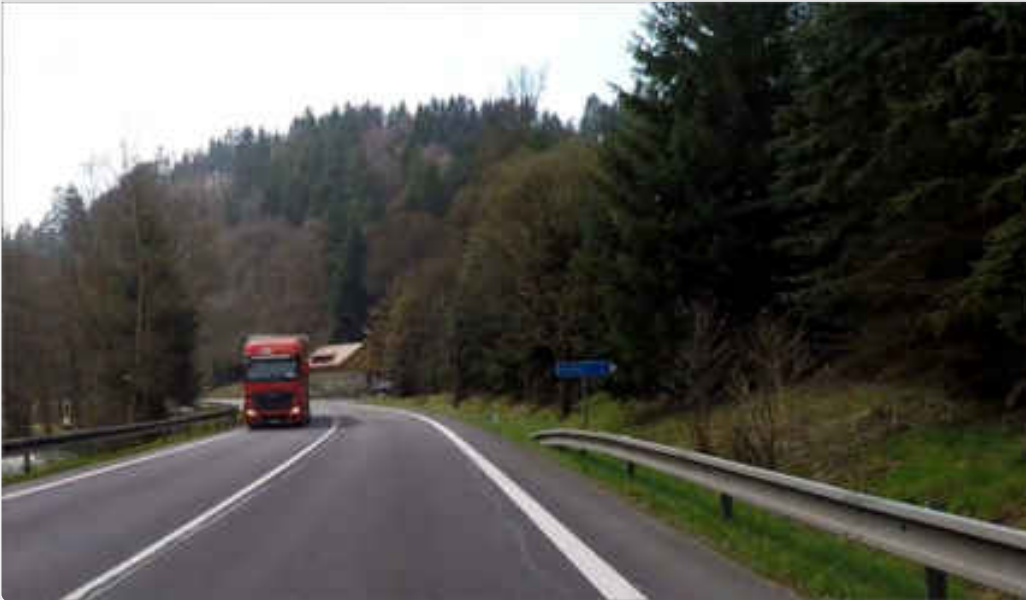
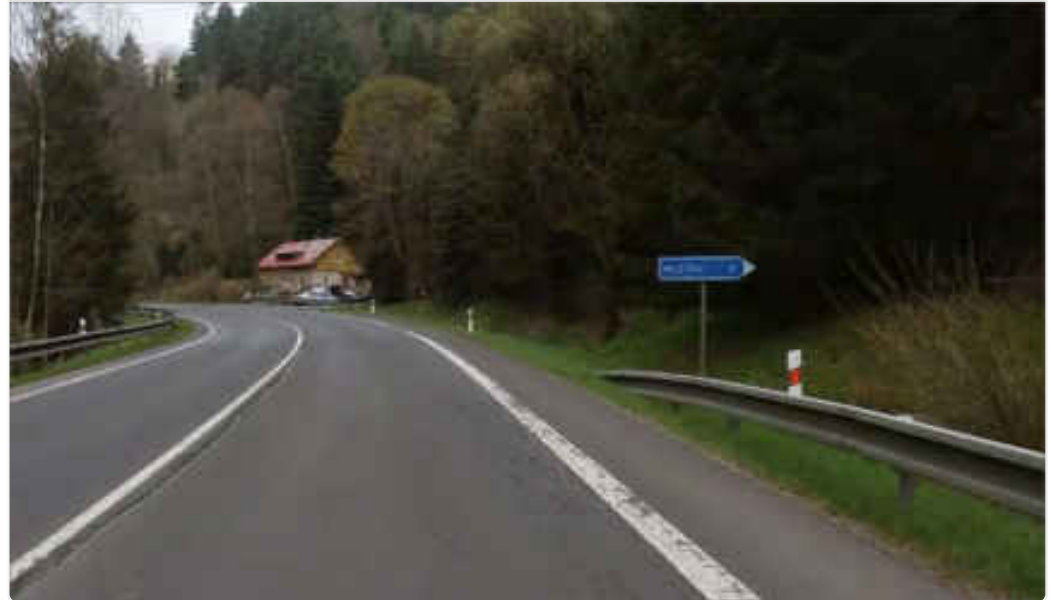
Bezpečnostní deficit Zadržné zařízení
Kategorie 1x - Neadekvátně realizovaný začátek / konec svodidel
Závažnost rizika Nizká
Poznámka Současné provedení není z pohledu nové koncepce začátku svodidel metodicky správně, avšak zároveň nepředstavuje deficit. Lze tedy níže uvedené sanační opatření chápat jako doporučení zhotovitelského týmu.

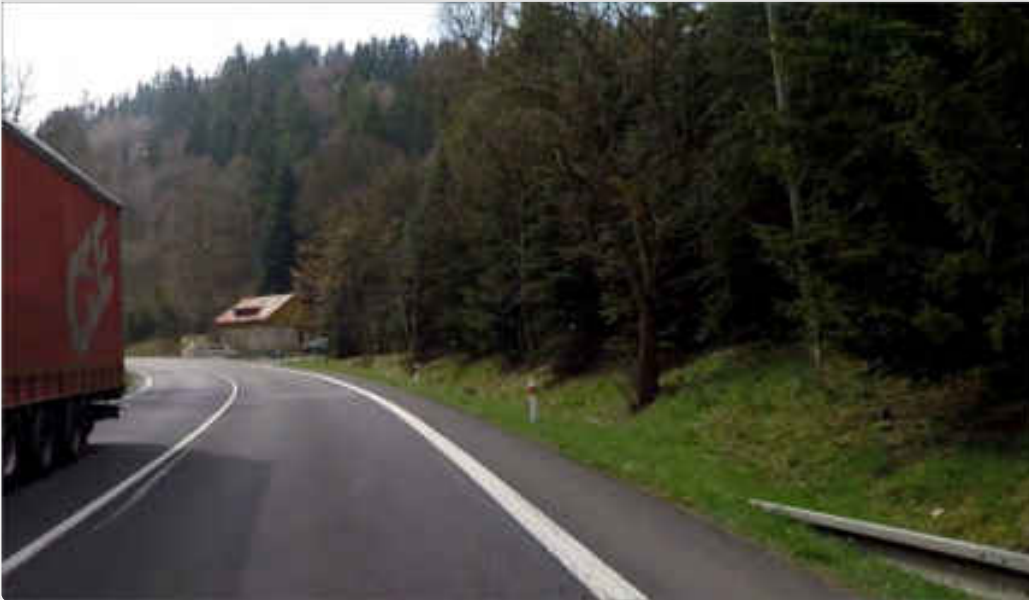
Bezpečnostní deficit Pevná překážka
Kategorie ☞ 60 m - Stromy, vzrostlá zeleň
Závažnost rizika Střední
Poznámka -

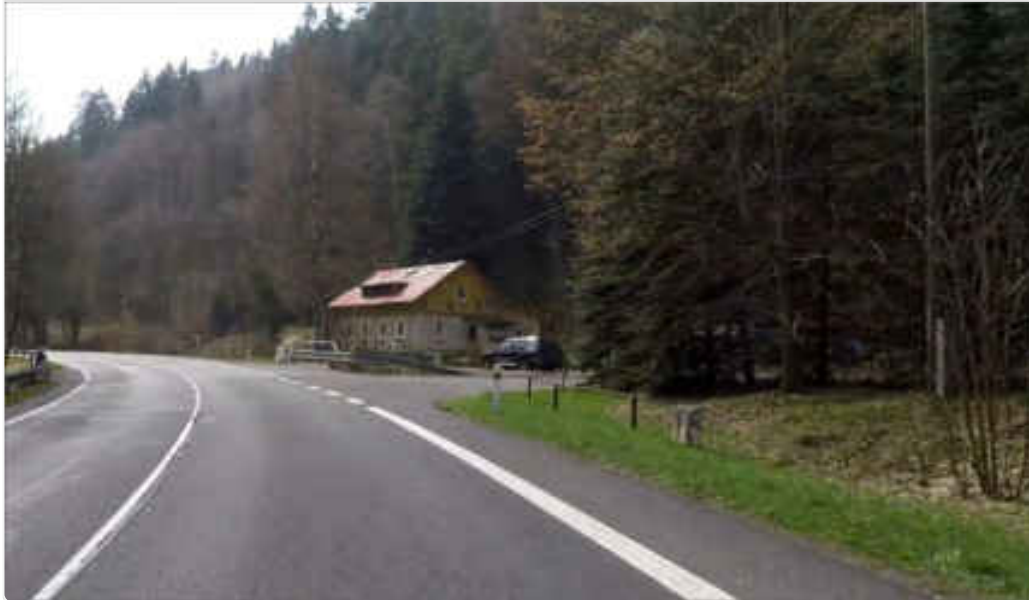
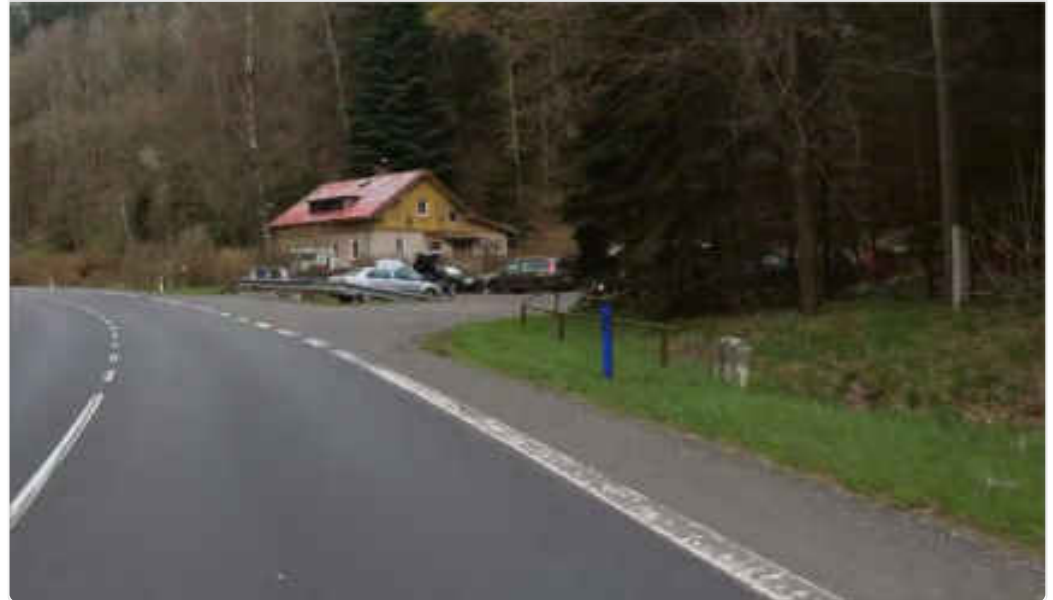
Bezpečnostní deficit Pevná překážka
Kategorie 1x - Betonový sloupek
 1x - Trubkové zábradlí nebo ploty
Závažnost rizika **Vysoká**
Poznámka Zábradlí svým provedením představuje riziko v podobě vniknutí jednotlivých částí do interiéru vozidla při nárazu.

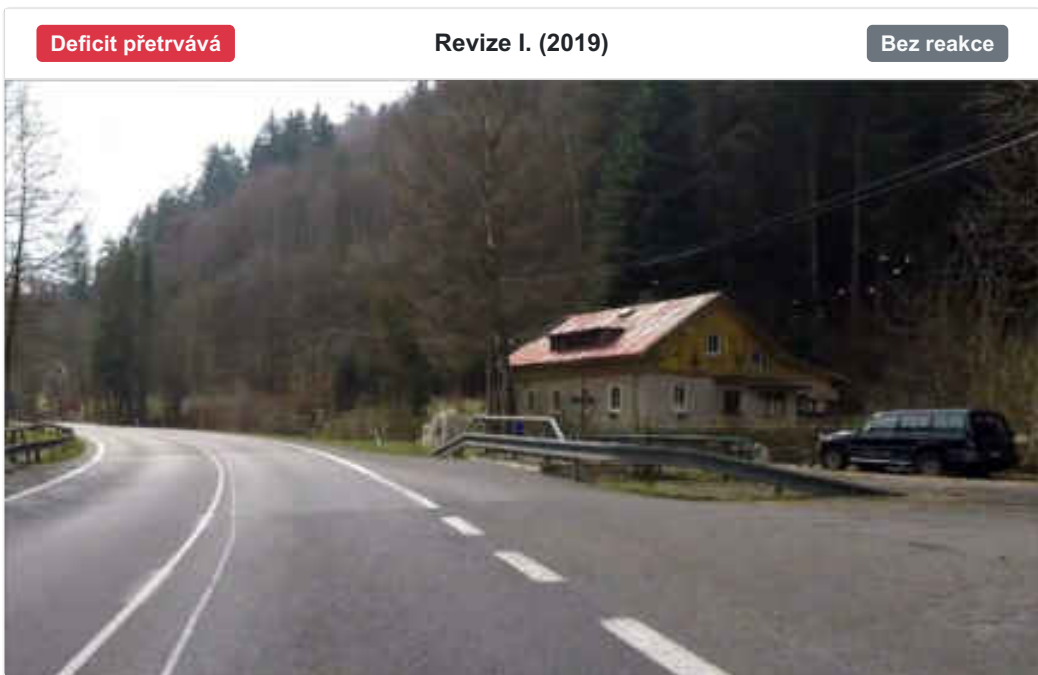
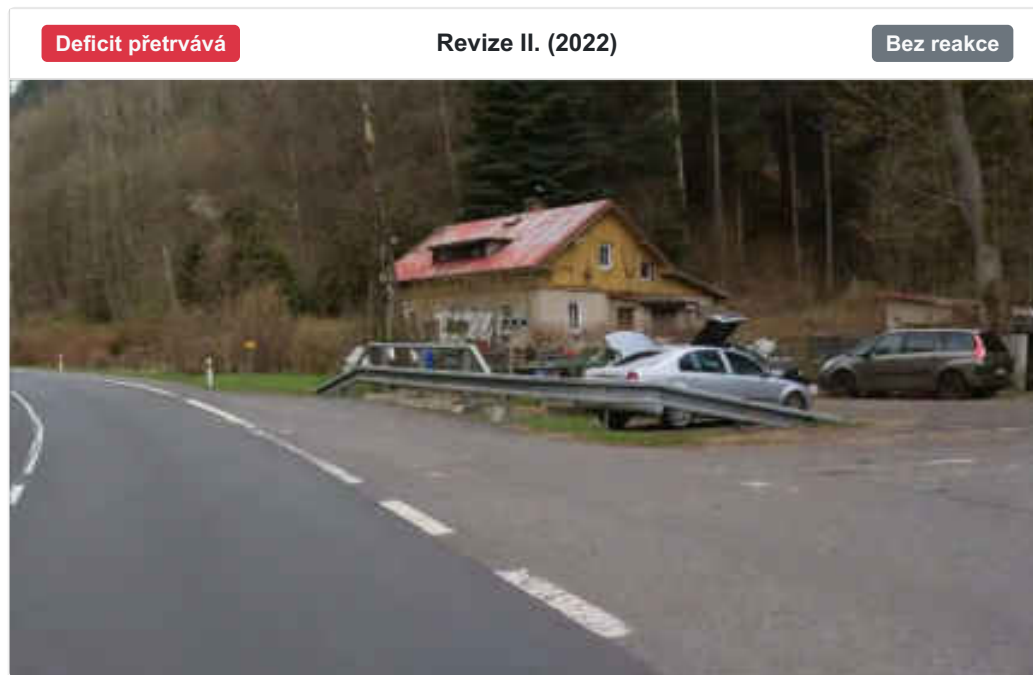
I/20 - Směr staničení | km 19,009 | Správa Karlovy Vary | 50,098465N, 12,842176E | ID 694

| Specifikace dopravně-bezpečnostního deficitu | |
|--|--|
| Bezpečnostní deficit | Zádržné zařízení |

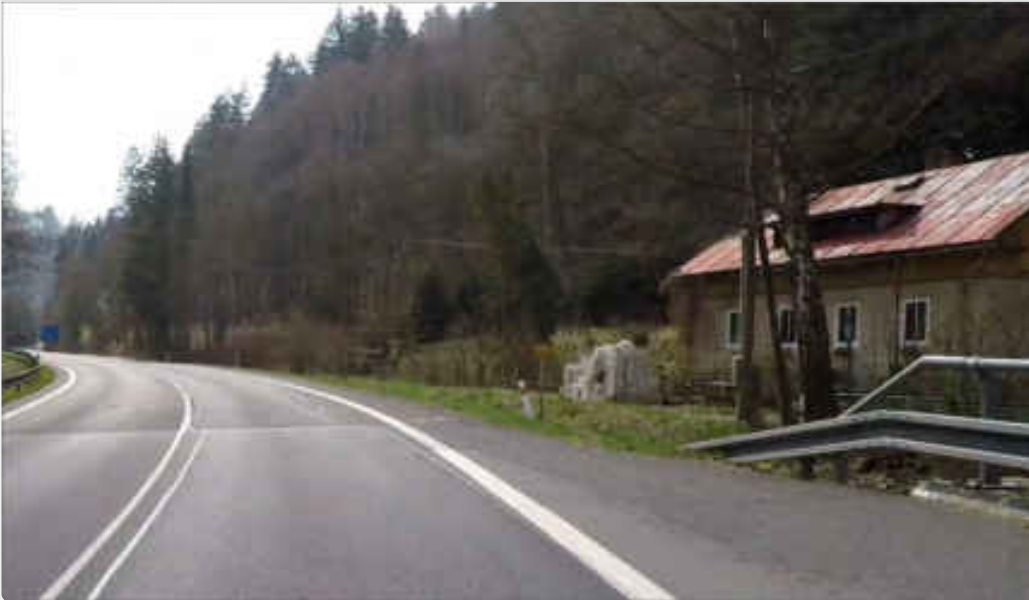
Revize I. (2019)

Bezpečnostní deficit Pevná překážka
Kategorie 1× - Sloupy el. vedení, VO apod.
 1× - Stromy, vzrostlá zeleň
Závažnost rizika Nizká
Poznámka -

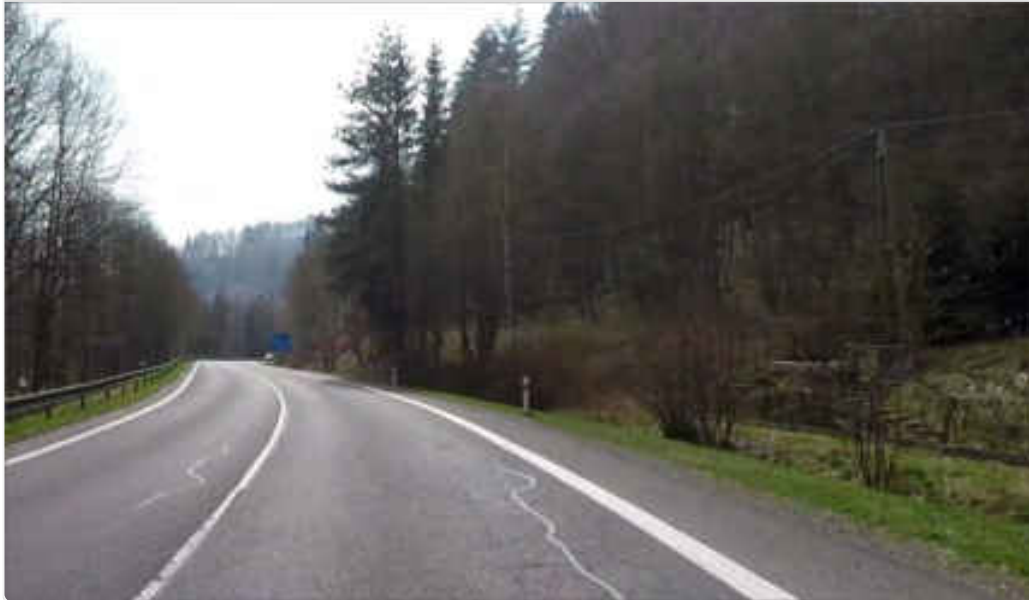
Revize I. (2019)

Bezpečnostní deficit Pevná překážka
Kategorie ☞ 70 m - Stromy, vzrostlá zeleň
Závažnost rizika Střední
Poznámka -

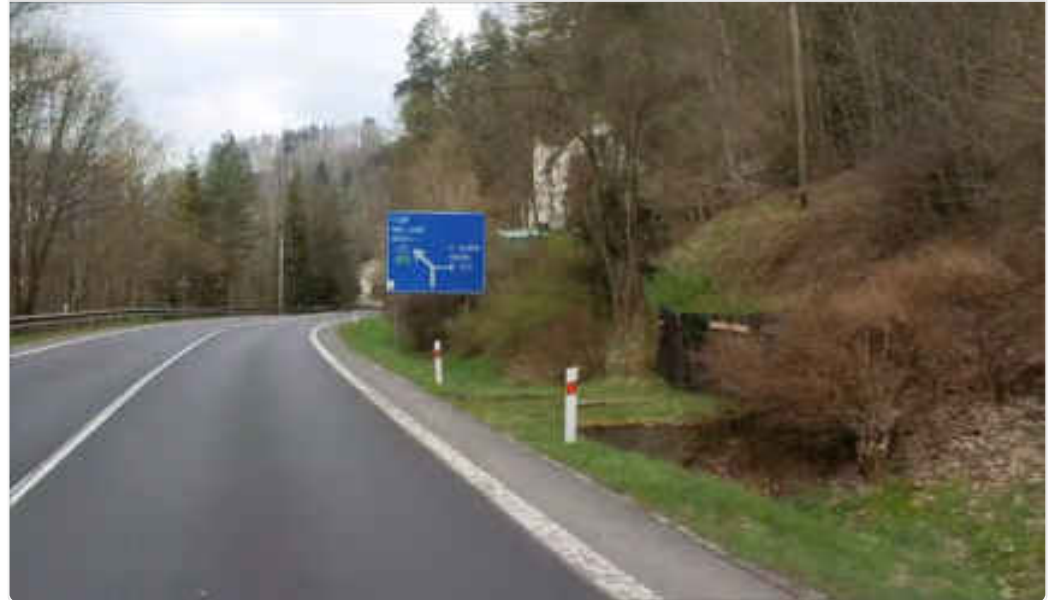
Revize II. (2022)

Bezpečnostní deficit Pevná překážka
Kategorie 2× - Tuhé čelo trubního propustku pod - sjezdem / samostatným sjezdem
Závažnost rizika **Vysoká**
Poznámka -

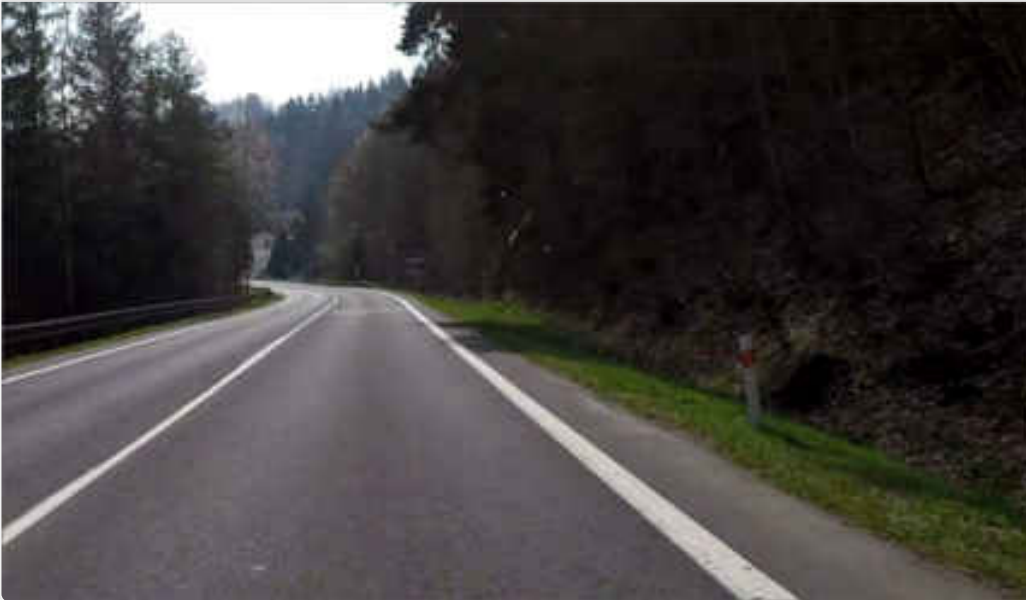
Revize I. (2019)

Bezpečnostní deficit Pevná překážka
Kategorie 1× - Pevný objekt (např. kámen, budova, komerční areál)
Závažnost rizika Nizká
Poznámka Kámen tvoří pevnou překážku.

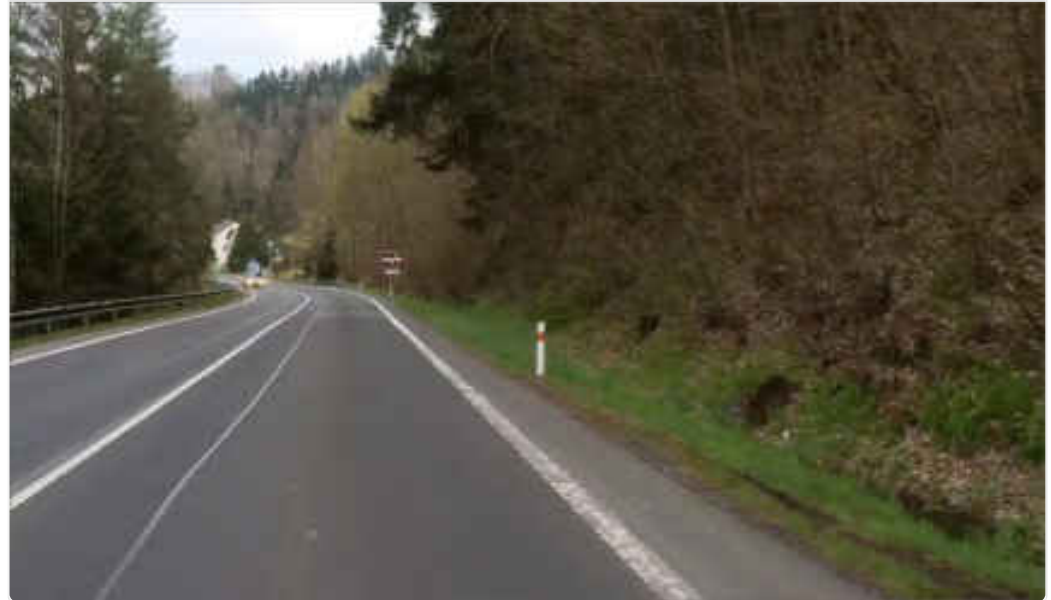
Revize II. (2022)

Bezpečnostní deficit Pevná překážka
Kategorie 1× - Pevný objekt (např. kámen, budova, komerční areál)
Závažnost rizika Nizká
Poznámka Kámen tvoří pevnou překážku.

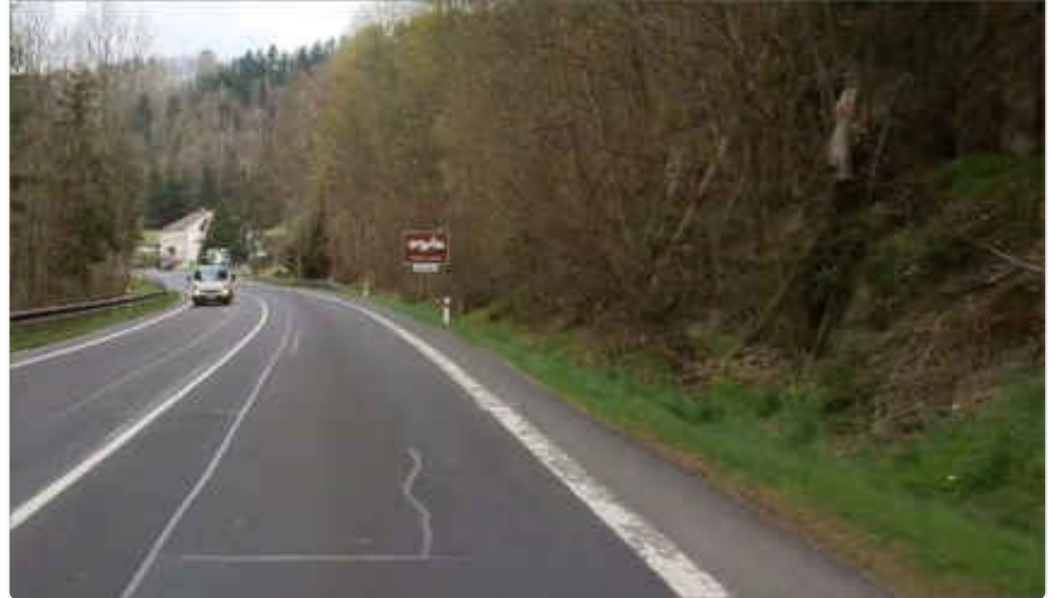
Revize II. (2022)

Bezpečnostní deficit Pevná překážka
Kategorie ☑ 20 m - Členitý povrch skalní stěny
☑ 35 m - Stromy, vzrostlá zeleň
Závažnost rizika Střední
Poznámka -

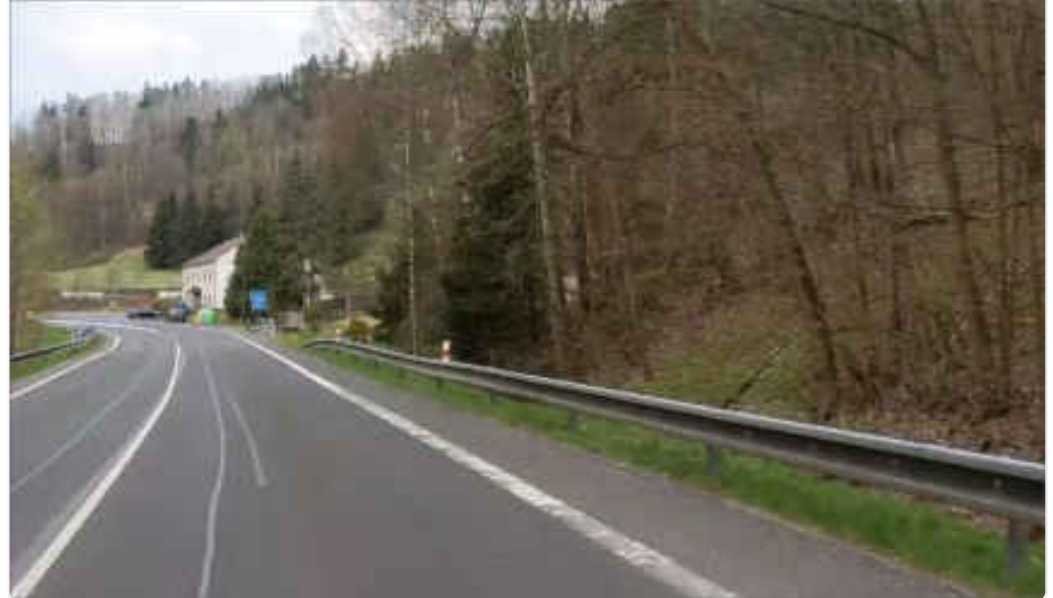
Revize II. (2022)

Bezpečnostní deficit Mezikřižovatkový úsek
Kategorie 1× - Neadekvátní provedení SDZ
Závažnost rizika Nizká
Poznámka SDZ E 2b neodpovídá tvaru křižovatky.

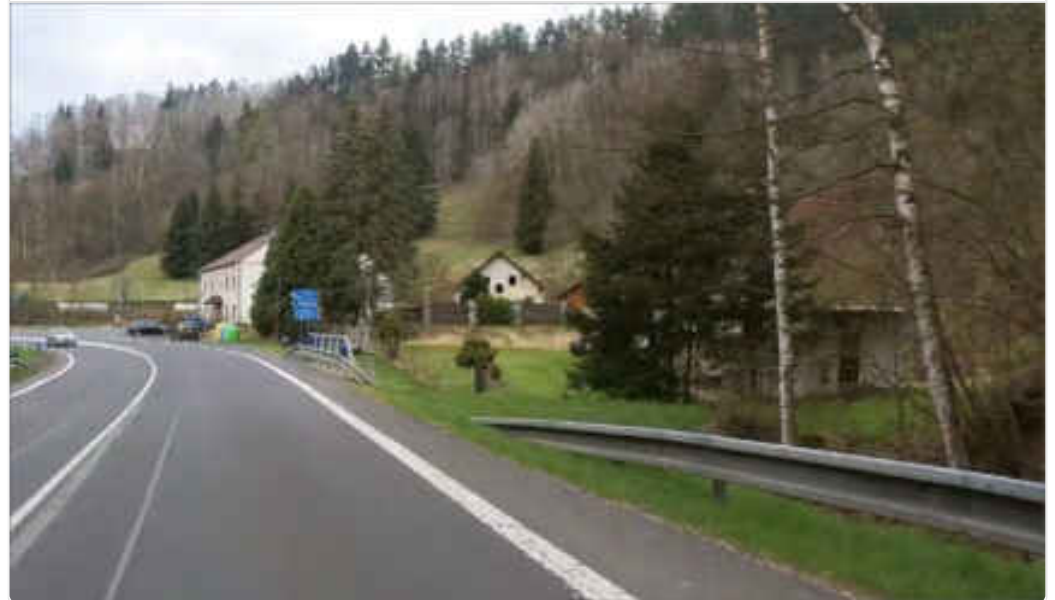
Revize II. (2022)

| Bezpečnostní deficit | Pevná překážka |
| Kategorie | <input checked="" type="checkbox"/> 1x - Stromy, vzrostlá zeleň |

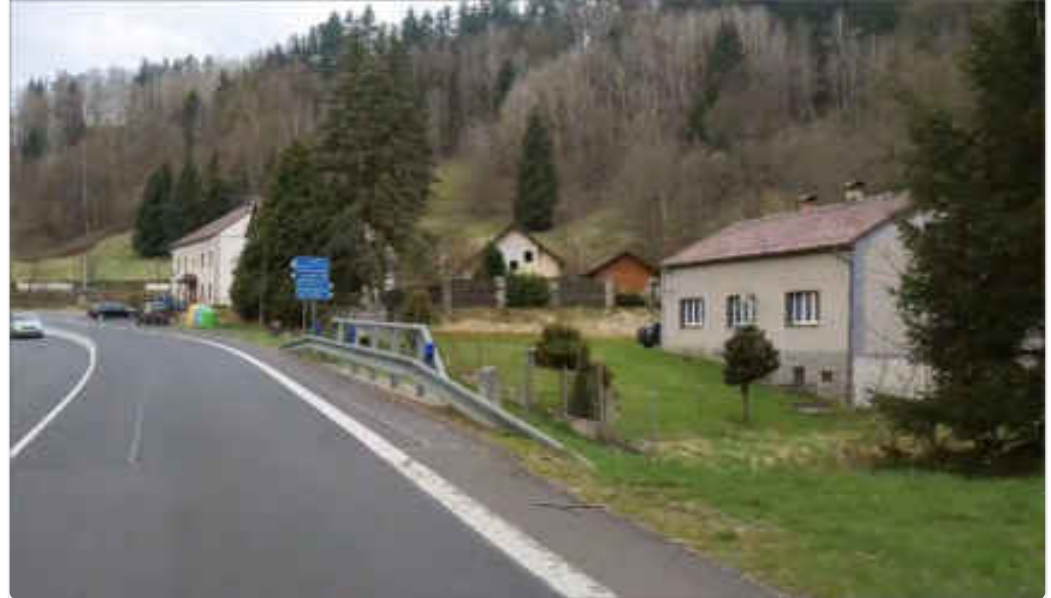
Revize II. (2022)

Bezpečnostní deficit Zádržné zařízení
Kategorie 1× - Krátké svodidlo před - mostem (MÚK, křížením PK, vodoteč)
Závažnost rizika Střední
Poznámka Krátké svodidlo před mostem v obou směrech.

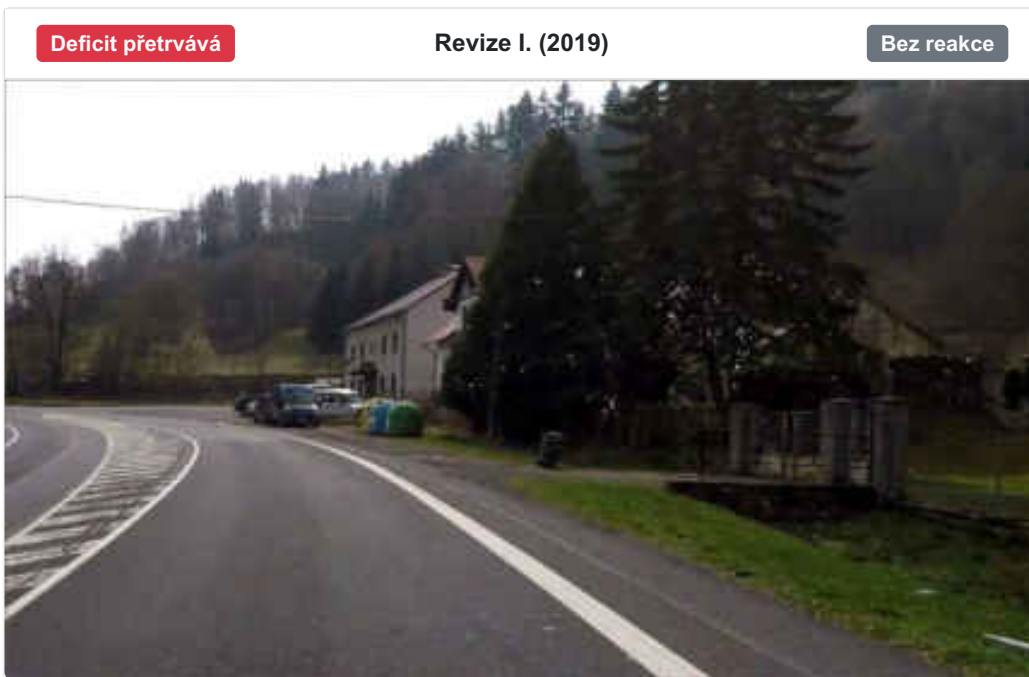
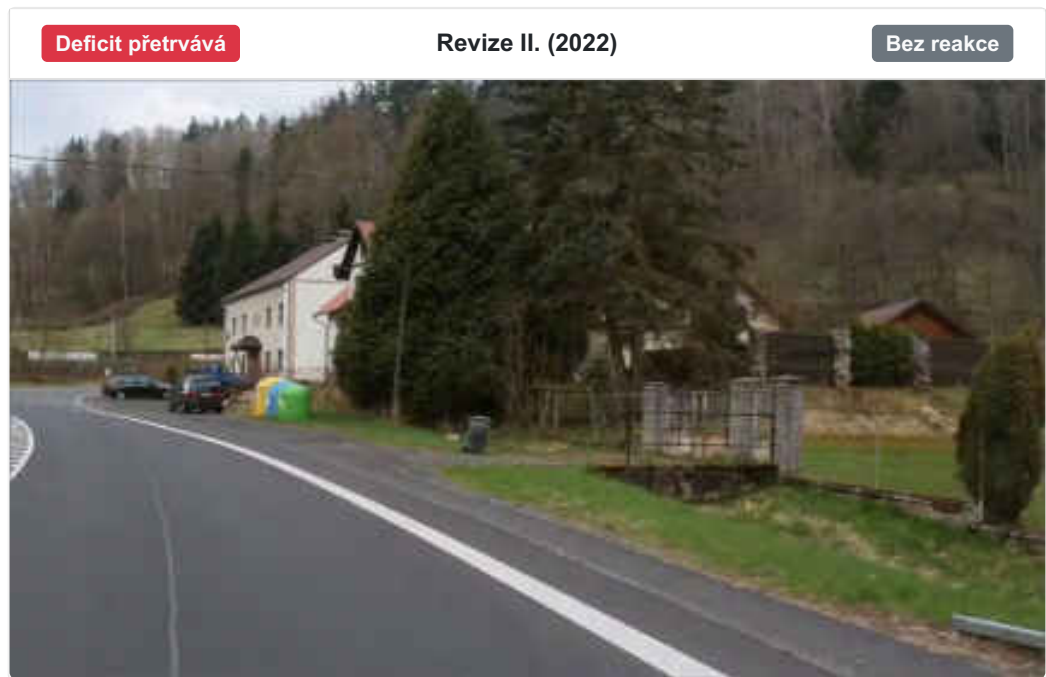
I/20 - Směr staničení | km 19,438 | Správa Karlovy Vary | 50,094814N, 12,839930E | ID 706

Bezpečnostní deficit Pevná překážka
Kategorie 2× - Tuhé čelo trubního propustku pod - sjezdem / samostatným sjezdem
Závažnost rizika Střední
Poznámka -

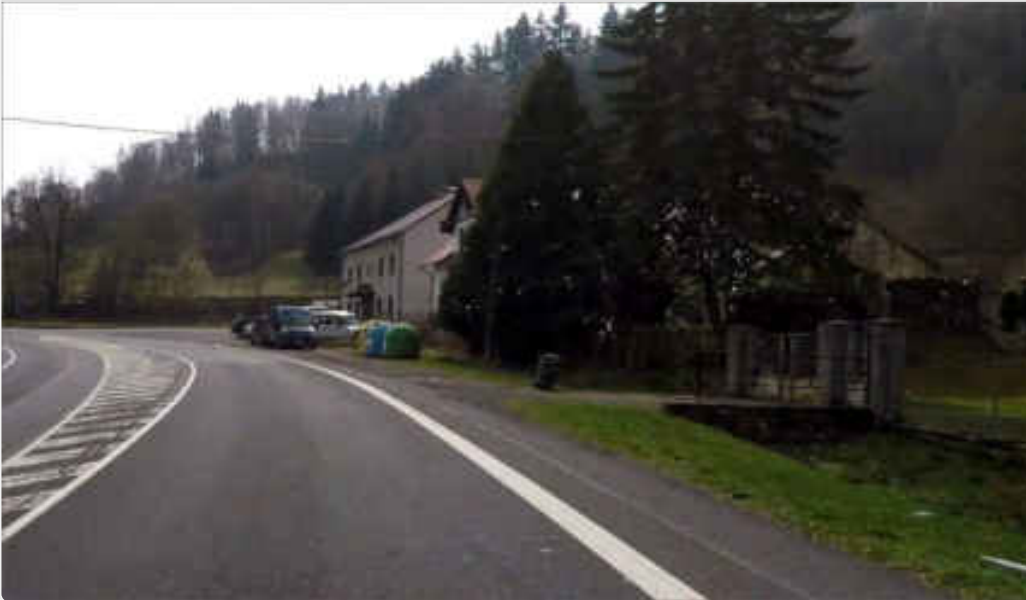
Revize I. (2019)

Bezpečnostní deficit Reklamní zařízení
Kategorie 0× - Reklamní zařízení (rušivý efekt na účastníky silničního provozu)
Závažnost rizika Nizká
Poznámka -

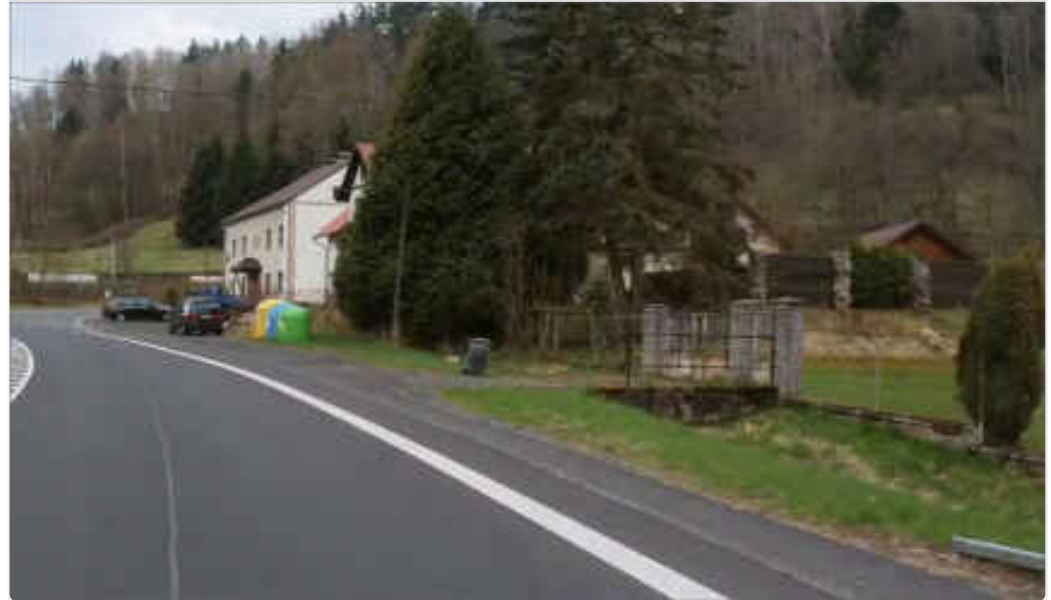
Revize II. (2022)

Bezpečnostní deficit Reklamní zařízení
Kategorie 0× - Reklamní zařízení (rušivý efekt na účastníky silničního provozu)
Závažnost rizika Nizká
Poznámka -

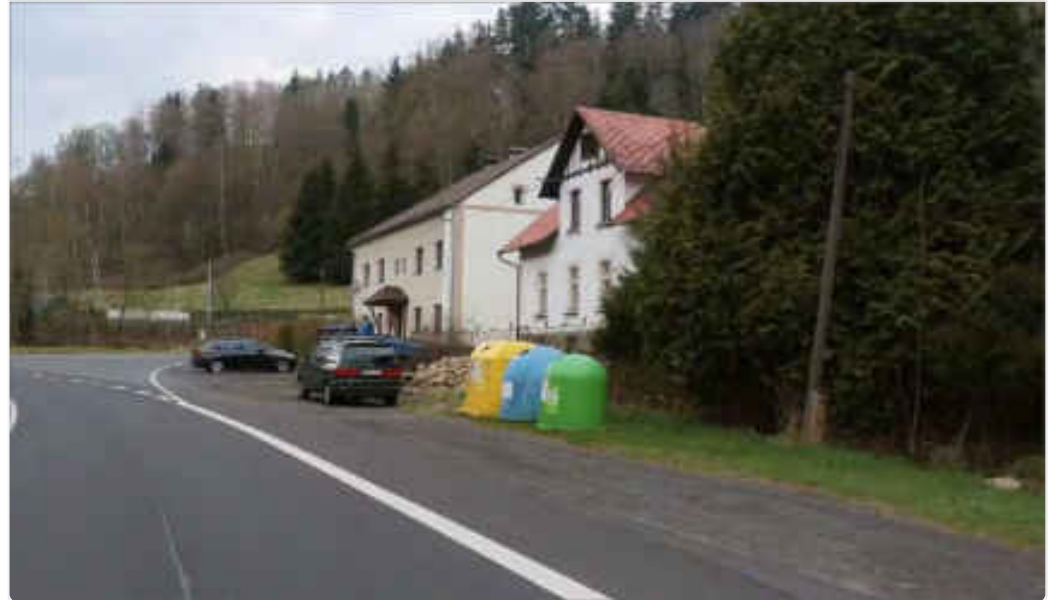
Revize II. (2022)

Bezpečnostní deficit Pevná překážka
Kategorie 1× - Sloupy el. vedení, VO apod.
Závažnost rizika Nizká
Poznámka -
