PŘÍLOHA 2.2

**Vyhodnocení identifikovaných dopravně-bezpečnostních deficitů
v rámci první a druhé revizní BI PK z roku 2019 a 2022**

I/20

km 0,000 – 39,586

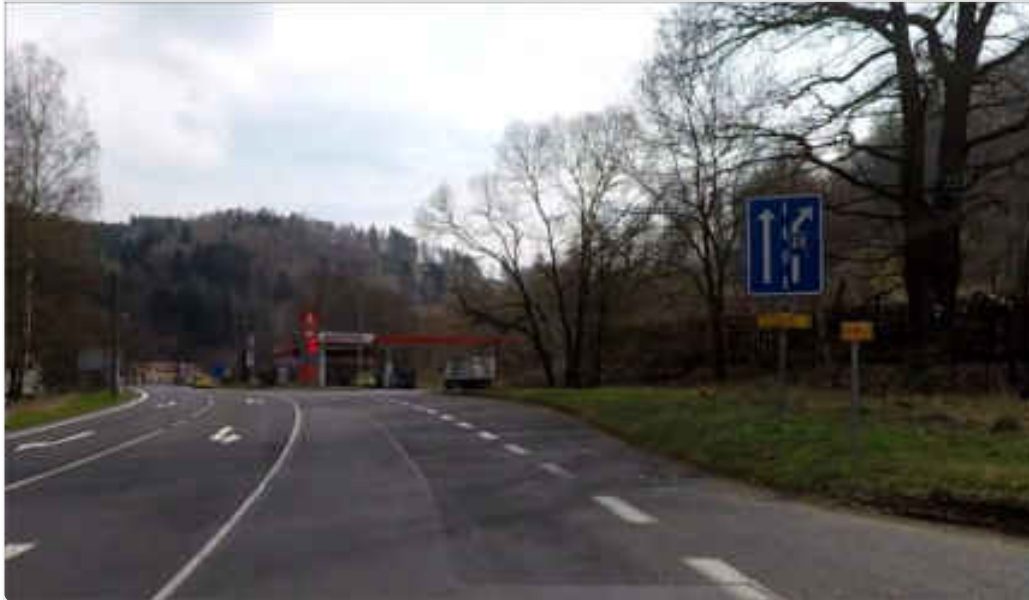
Revize I. (2019)

Bezpečnostní deficit Sjezd / samostatný sjezd / parkoviště
Kategorie 1× - Absence nebo opotřebované VDZ
Závažnost rizika Nizká
Poznámka Absence VDZ V 4 v odbočovacím pruhu.

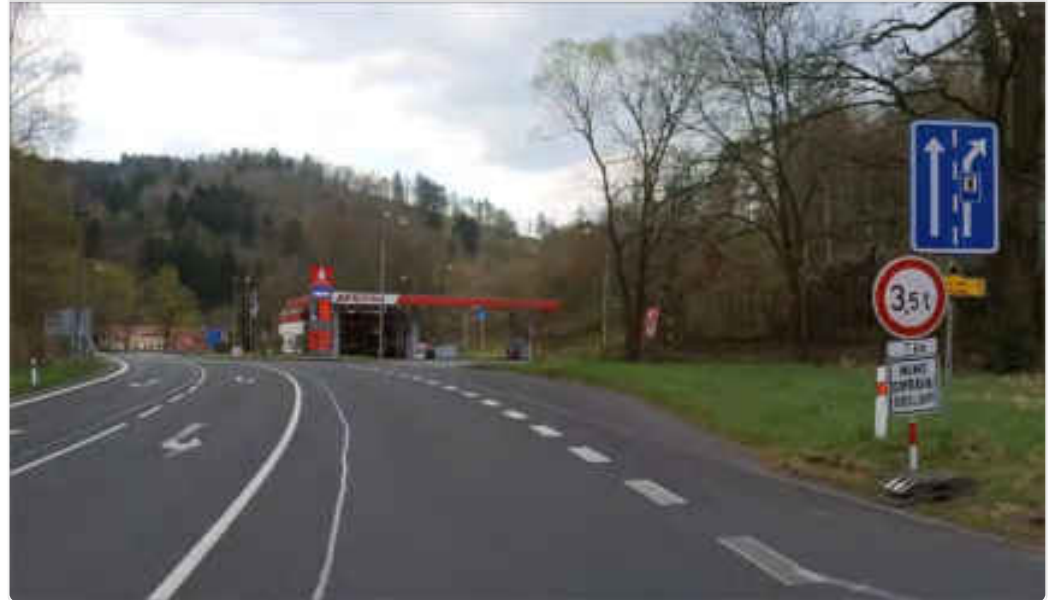
Revize II. (2022)

Bezpečnostní deficit Sjezd / samostatný sjezd / parkoviště
Kategorie 1× - Absence nebo opotřebované VDZ
Závažnost rizika Nizká
Poznámka Absence VDZ V 4 v odbočovacím pruhu.

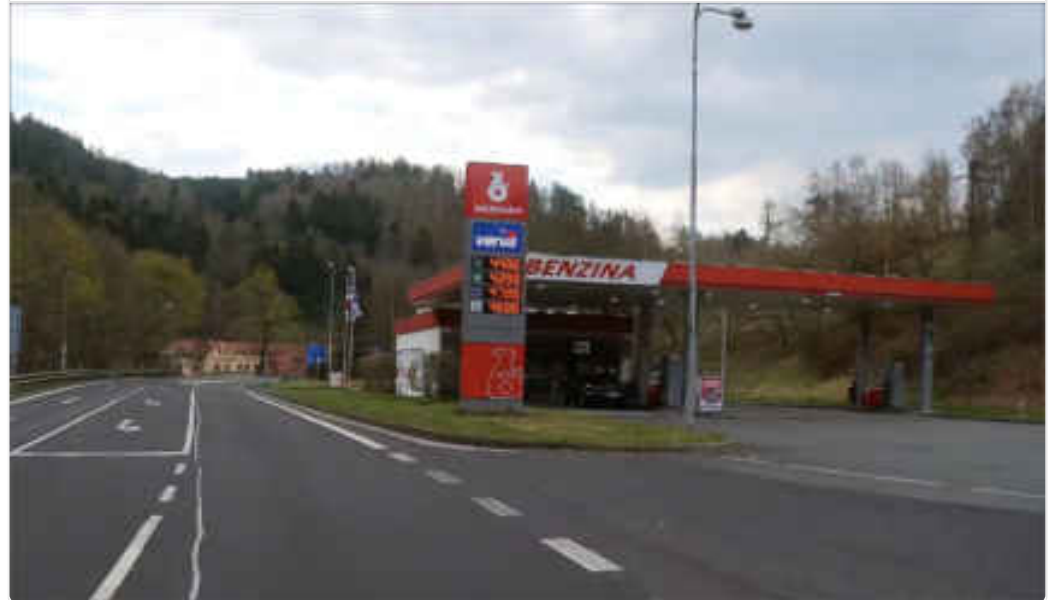
Revize II. (2022)

Bezpečnostní deficit Pevná překážka
Kategorie 1x - Sloupy el. vedení, VO apod.
Závažnost rizika **Nízká**
Poznámka -

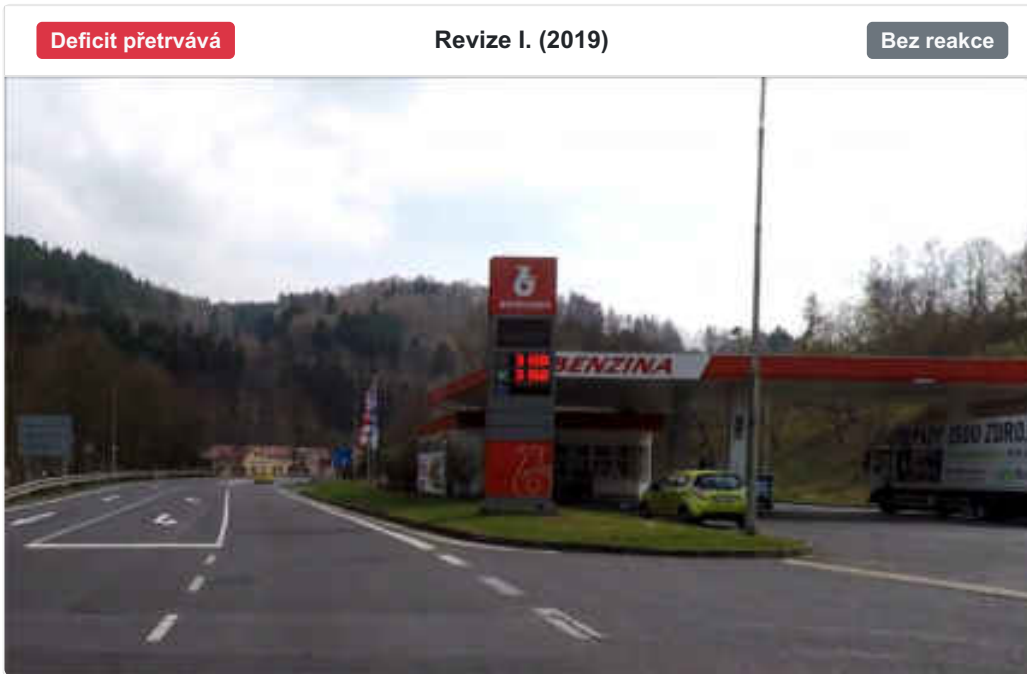
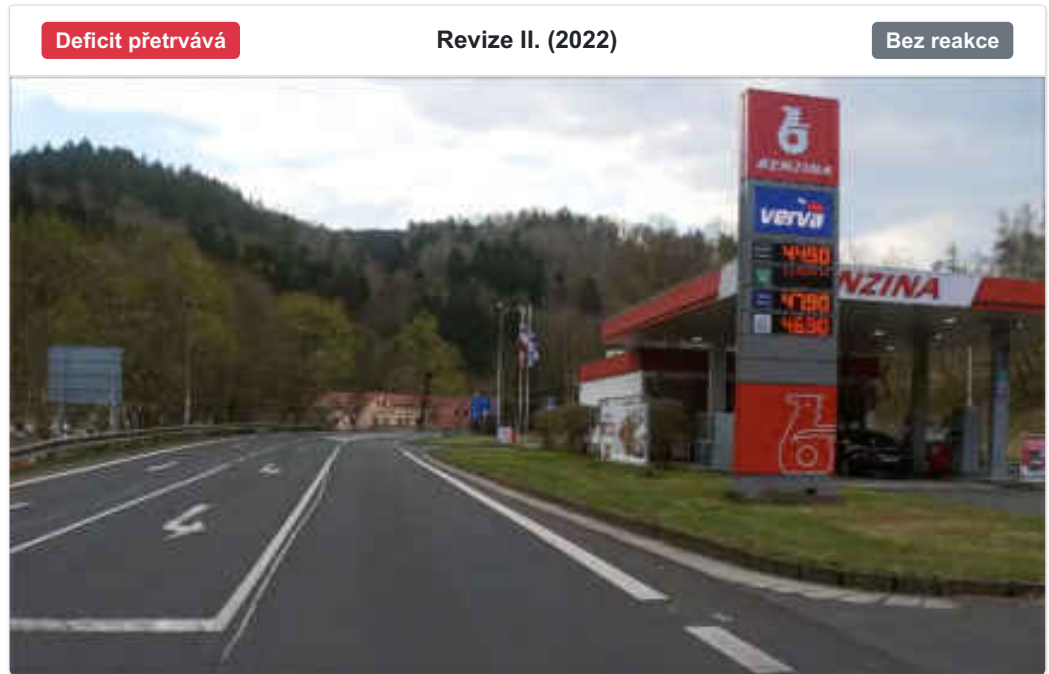
I/20 - Směr staničení | km 19,593 | Správa Karlovy Vary | 50,093483N, 12,840727E | ID 724

Bezpečnostní deficit Reklamní zařízení
Kategorie 1× - Totem čerpací stanice pohonných hmot
Závažnost rizika Vysoká
Poznámka -

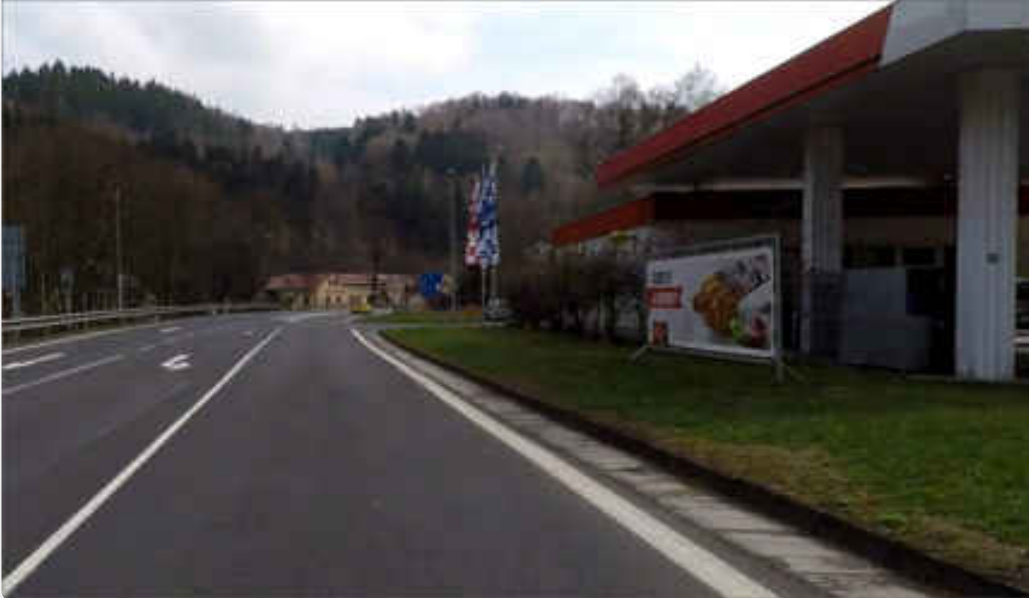
Revize I. (2019)

Bezpečnostní deficit Reklamní zařízení
Kategorie 1x - Reklamní zařízení na deformovatelné konstrukci
Závažnost rizika Nizká
Poznámka -

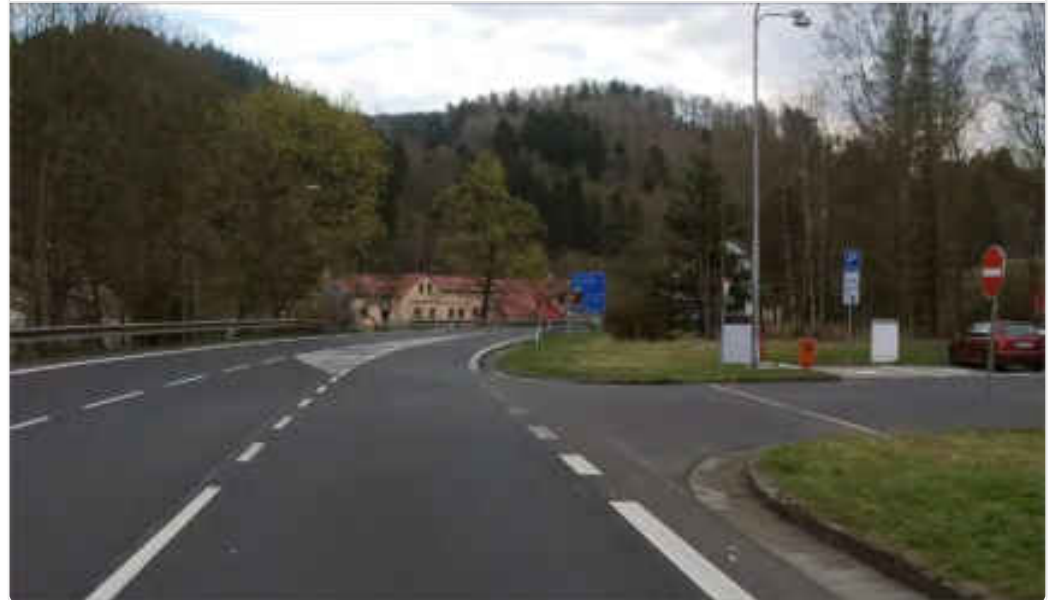
Revize II. (2022)

| Bezpečnostní deficit | Sjezd / samostatný sjezd / parkoviště |

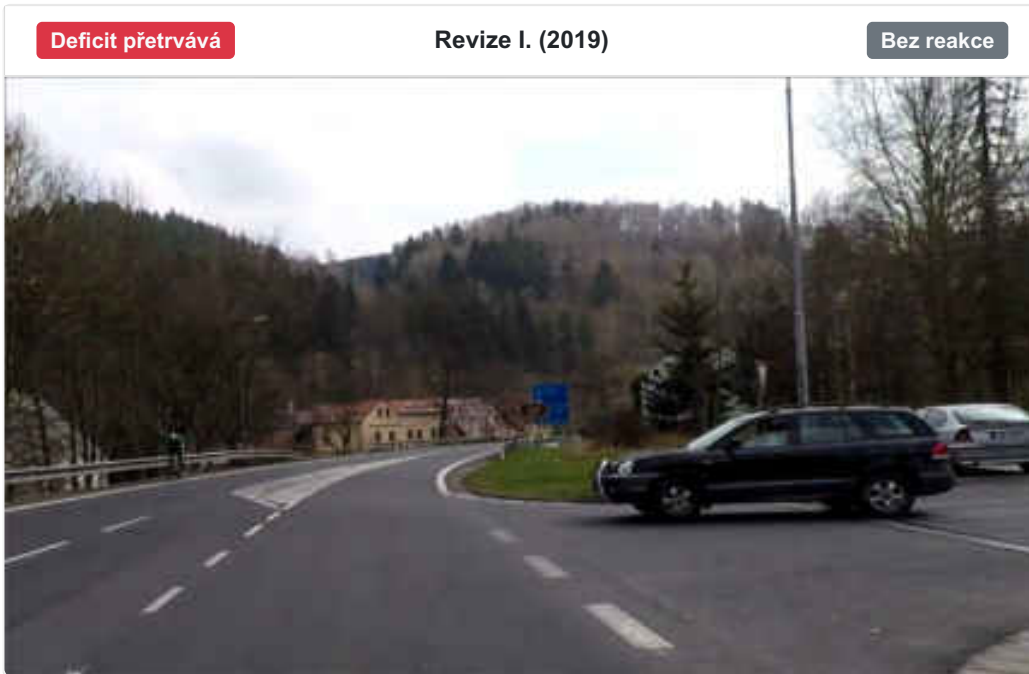
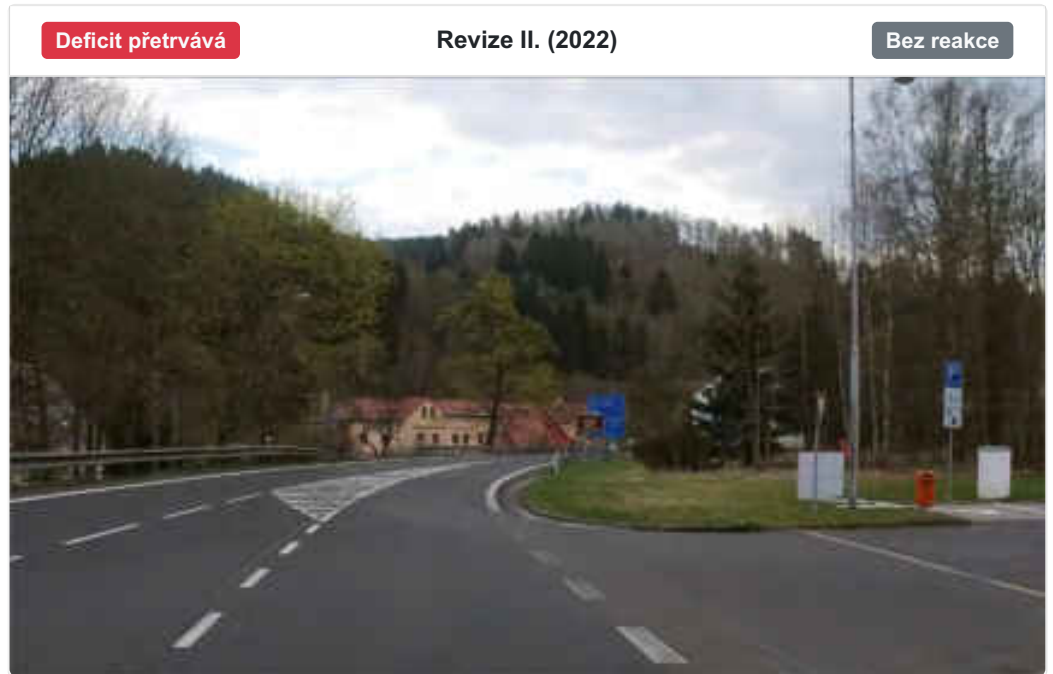
I/20 - Směr staničení | km 19,651 | Správa Karlovy Vary | 50,093082N, 12,841231E | ID 725

Bezpečnostní deficit Pevná překážka
Kategorie 1× - Sloupy el. vedení, VO apod.
Závažnost rizika Nizká
Poznámka -

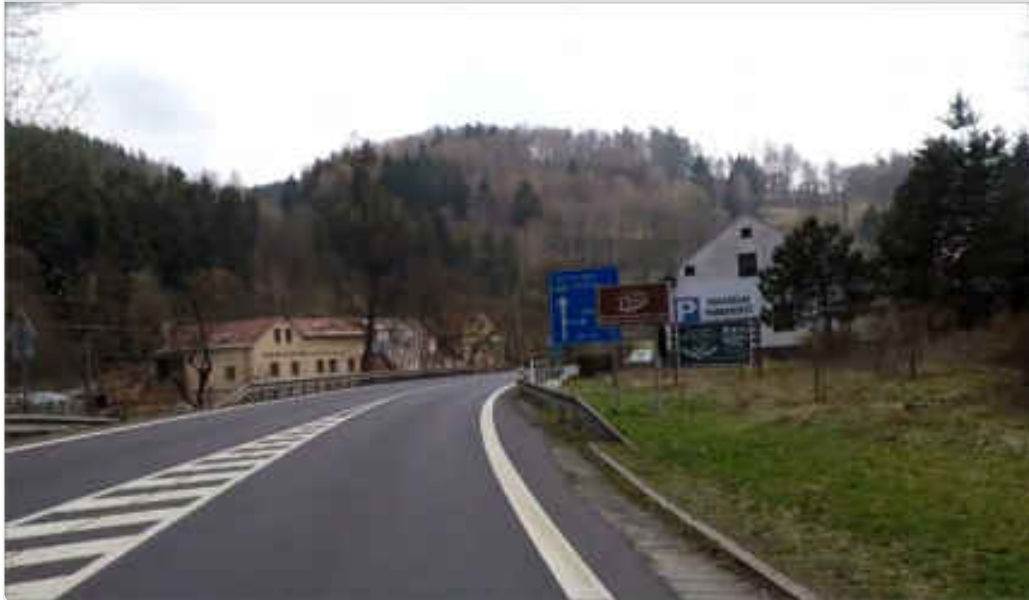
Revize I. (2019)

Bezpečnostní deficit Zadržné zařízení
Kategorie 1× - Krátký výškový náběh svodidla
Závažnost rizika Střední
Poznámka -

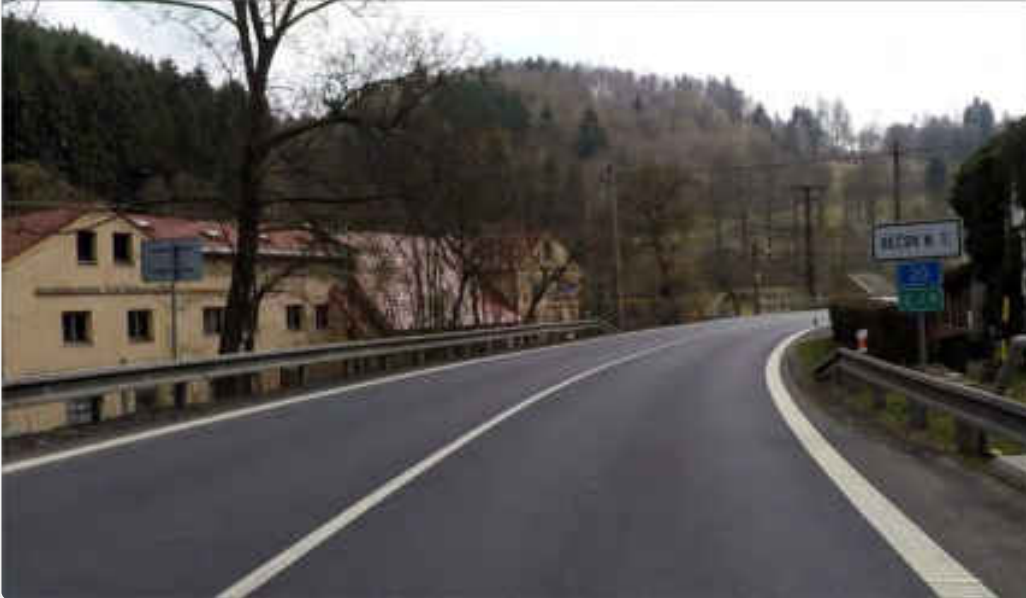
Revize I. (2019)

Bezpečnostní deficit Přechod z extravilánu do intravilánu
Kategorie 1× - Žádná změna (úprava) charakteru komunikace (absence zklidňujícího opatření)
Závažnost rizika Střední
Poznámka -

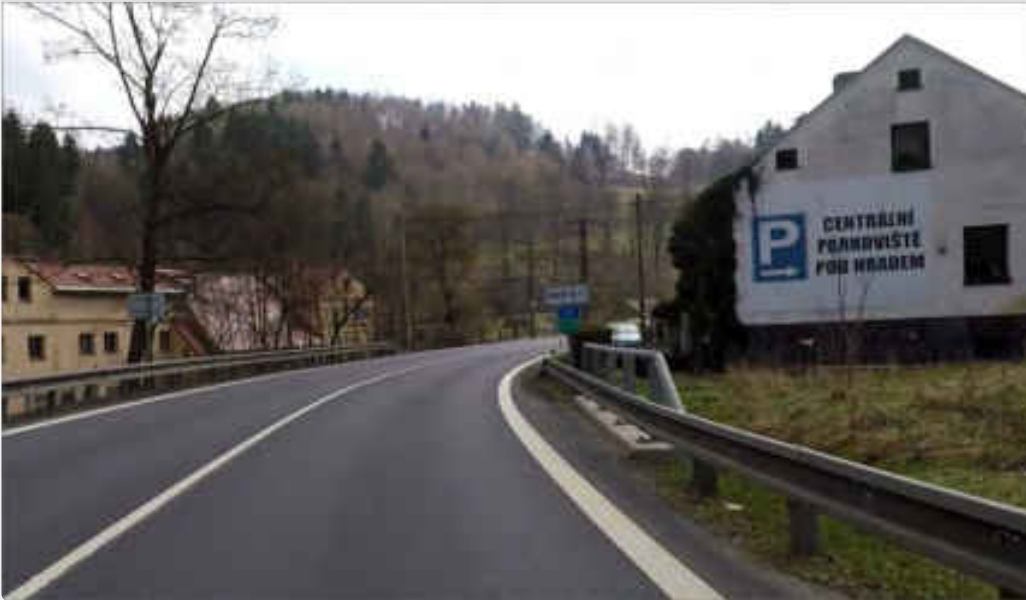
Revize I. (2019)

Bezpečnostní deficit Reklamní zařízení
Kategorie 1× - Reklamní zařízení (rušivý efekt na účastníky silničního provozu)
Závažnost rizika Nizká
Poznámka -

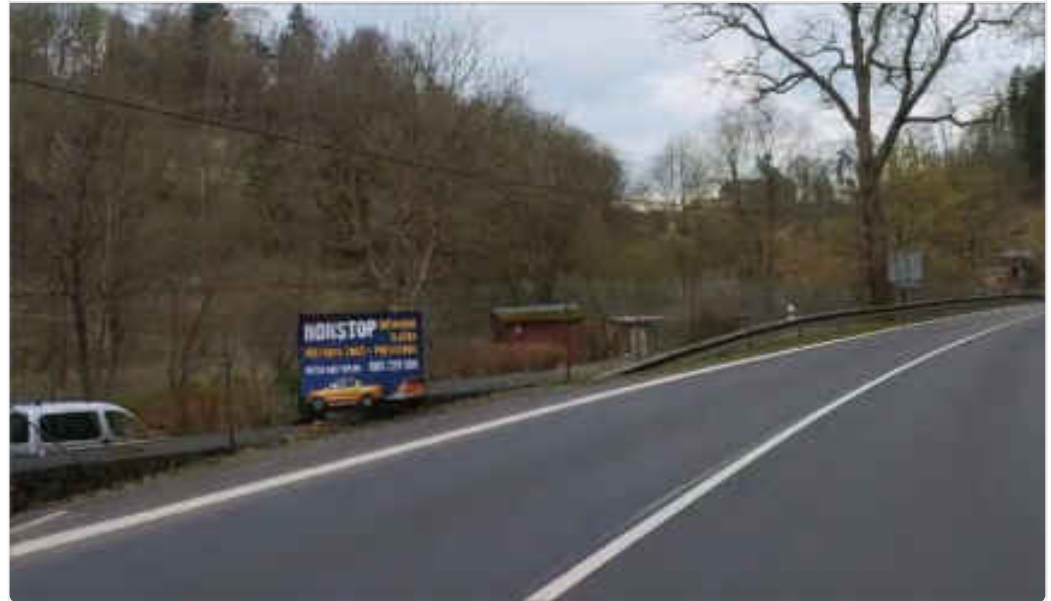
Revize II. (2022)

Bezpečnostní deficit Reklamní zařízení
Kategorie 1x - Reklamní zařízení (rušivý efekt na účastníky silničního provozu)
Závažnost rizika **Nízká**
Poznámka -

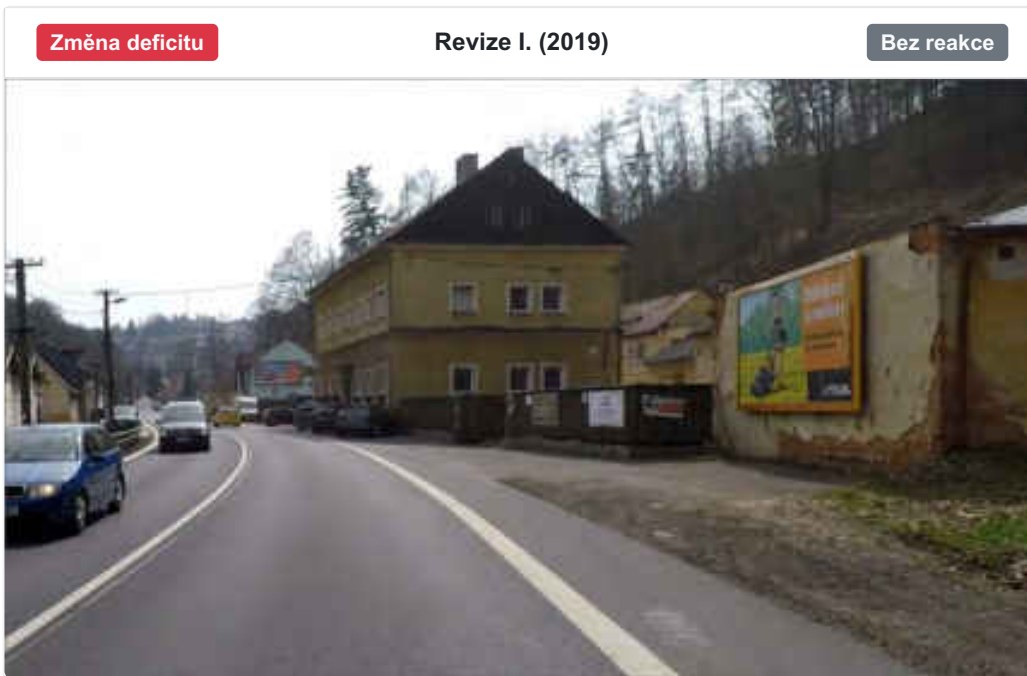
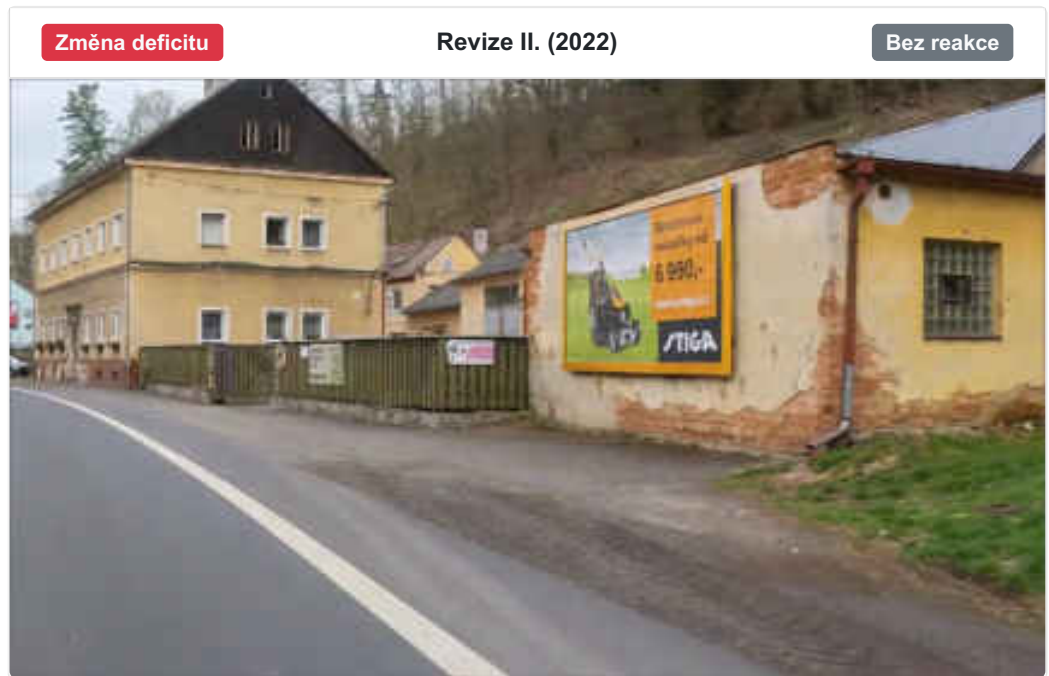
I/20 - Směr staničení | km 20,080 | Správa Karlovy Vary | Bečov nad Teplou | 50,089703N, 12,840186E | ID 1811

Bezpečnostní deficit Reklamní zařízení
Kategorie 3× - Reklamní zařízení (rušivý efekt na účastníky silničního provozu)
Závažnost rizika **Nizká**
Poznámka -

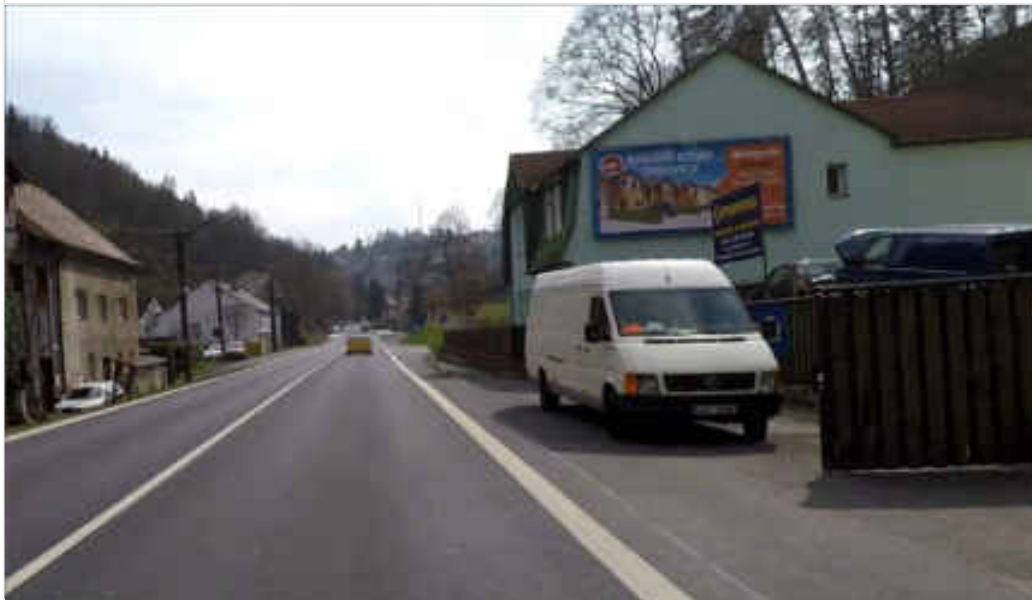
Revize I. (2019)

Bezpečnostní deficit Reklamní zařízení
Kategorie 1x - Reklamní zařízení (rušivý efekt na účastníky silničního provozu)
Závažnost rizika Nizká
Poznámka -

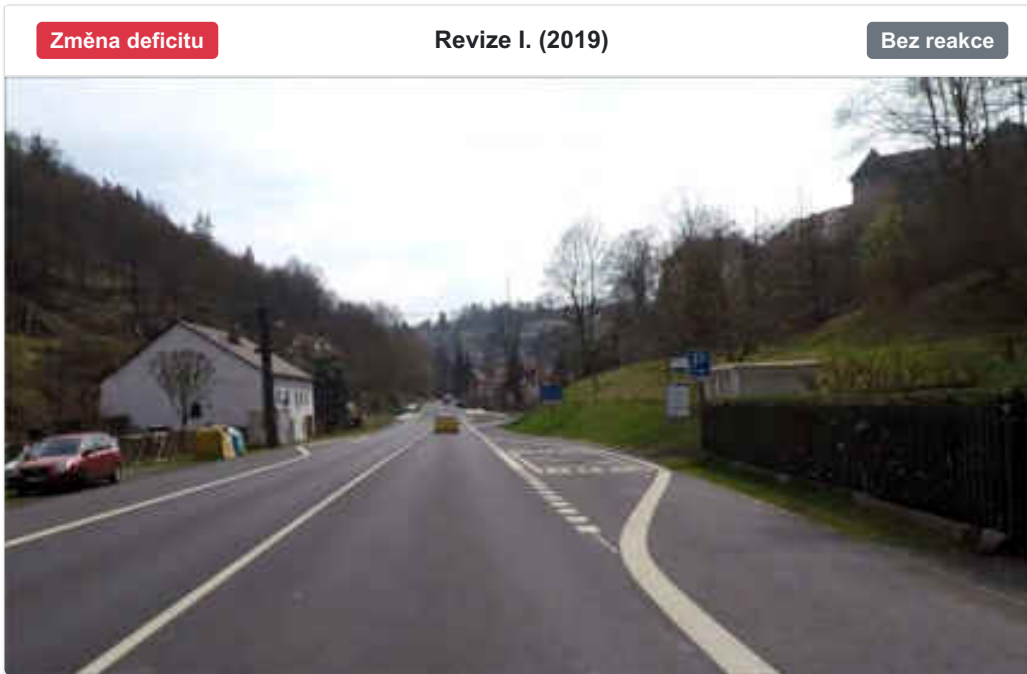
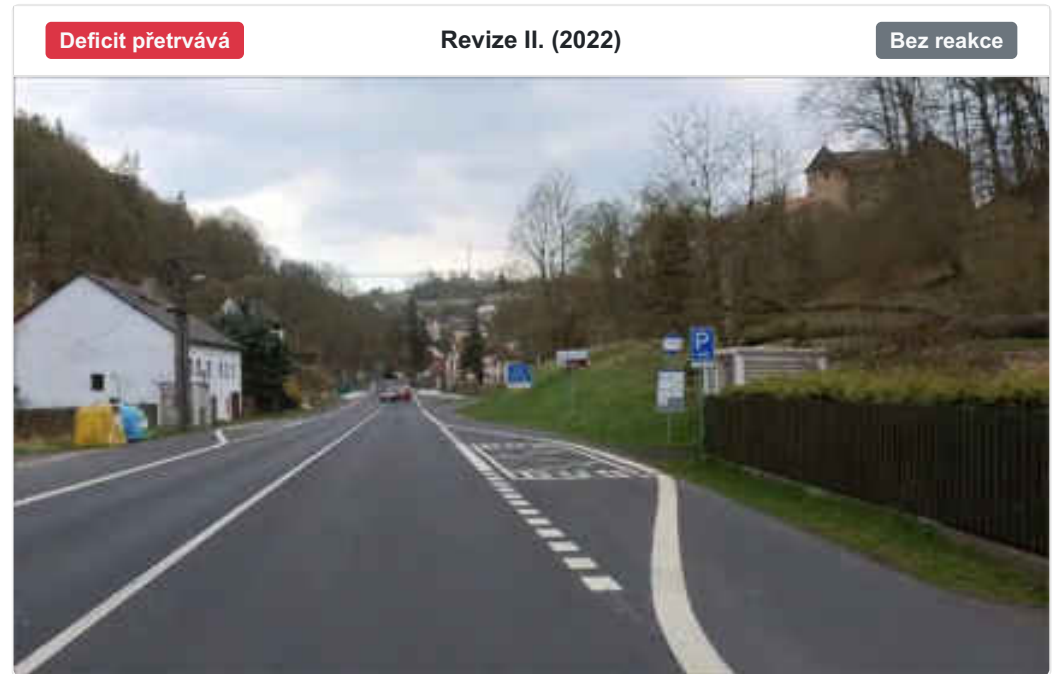
I/20 - Směr staničení | km 20,211 | Správa Karlovy Vary | Bečov nad Teplou | 50,088432N, 12,840435E | ID 783

| Bezpečnostní deficit | Autobusová zastávka |

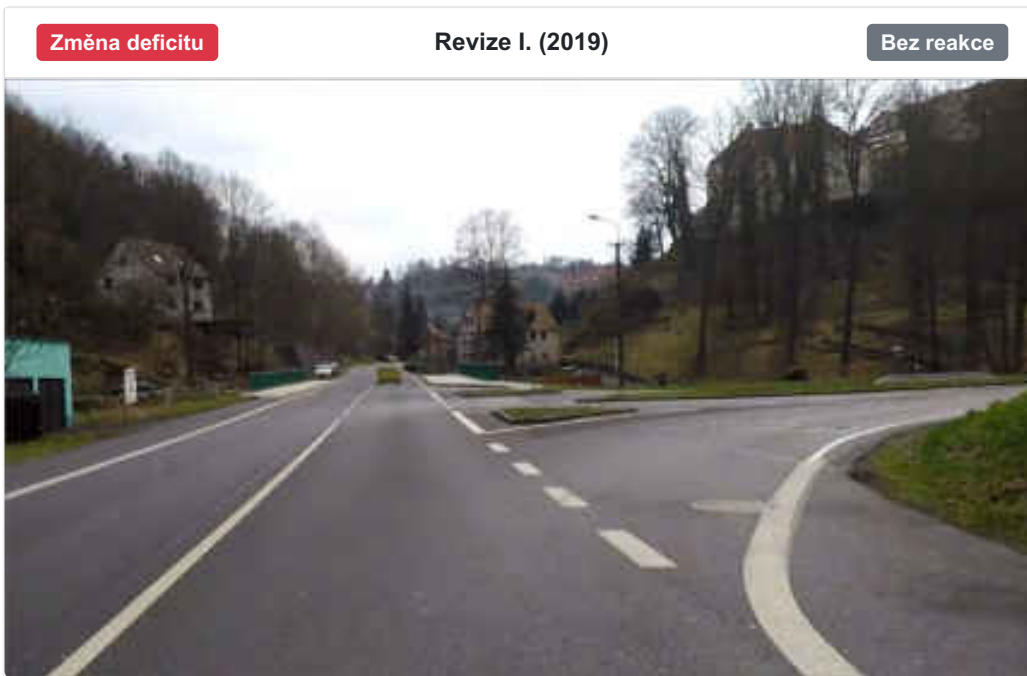
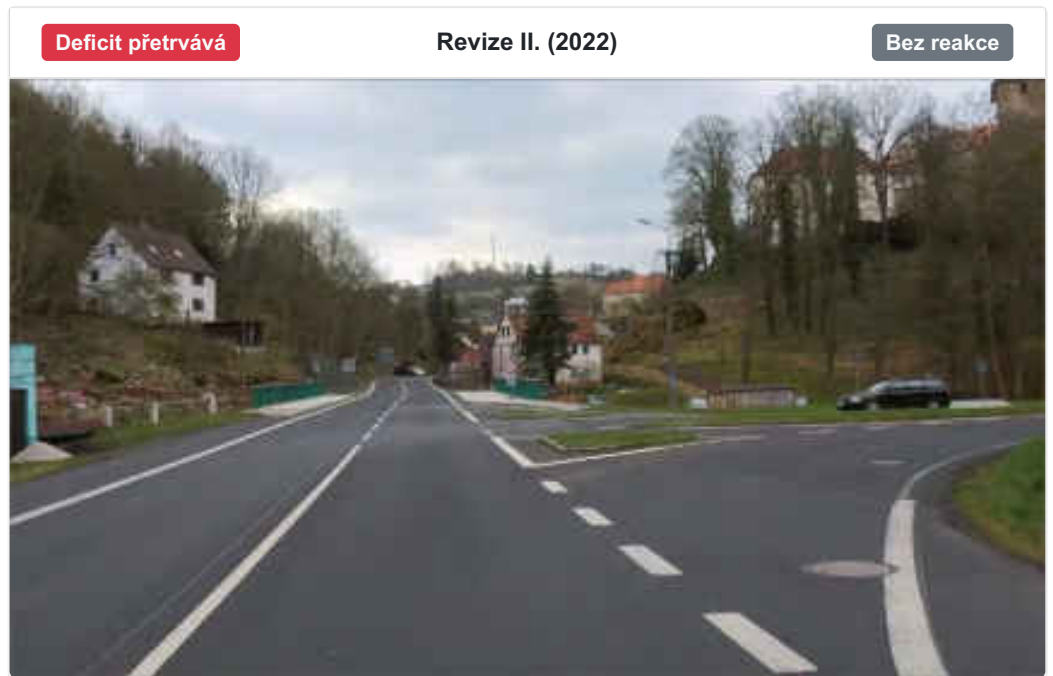
I/20 - Směr staničení | km 20,301 | Správa Karlovy Vary | Bečov nad Teplou | 50,087936N, 12,840585E | ID 729

Bezpečnostní deficit Křižovatka
Kategorie 1× - Absence SDZ nebo dopravního zařízení
Závažnost rizika Nizká
Poznámka Absence SDZ C 4c v místě dopravního ostrůvku.

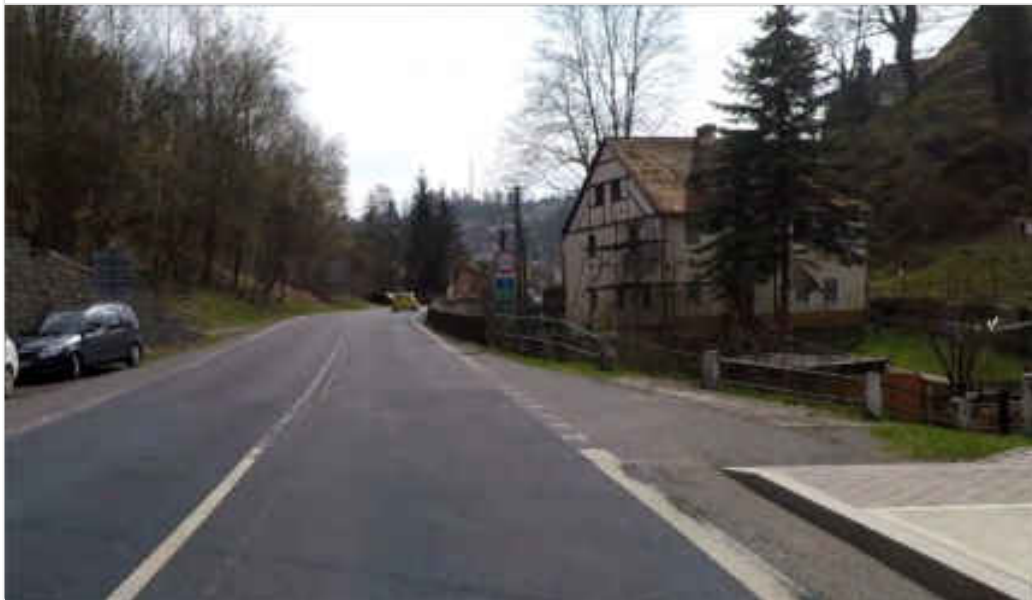
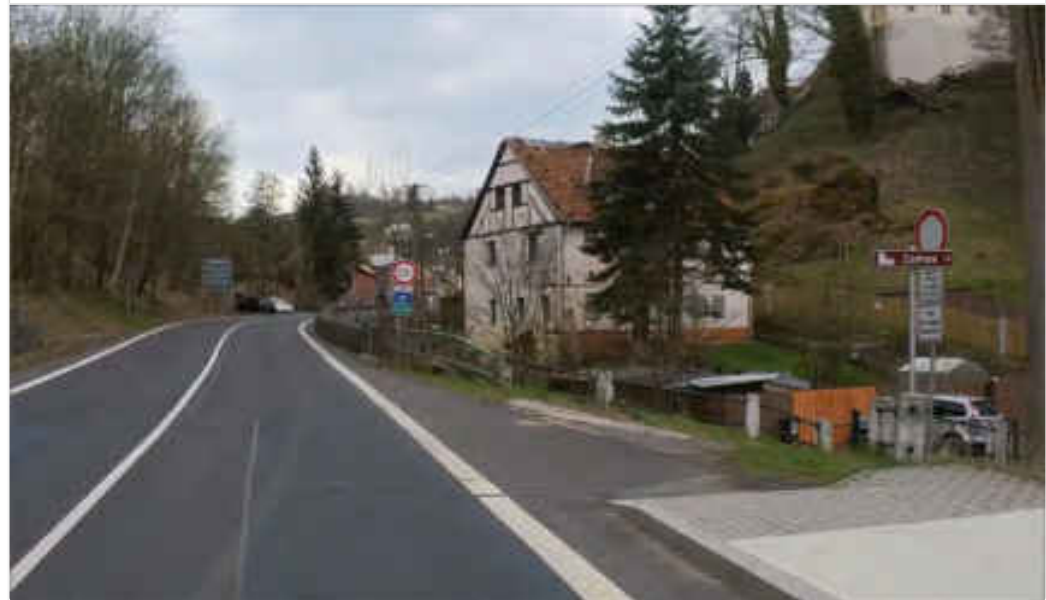
Bezpečnostní deficit Sjezd / samostatný sjezd / parkoviště
Kategorie 1* - Neadekvátní provedení, resp. umístění VDZ
Závažnost rizika **Nizká**
Poznámka Chybné provedení VDZ v místě sjezdu.

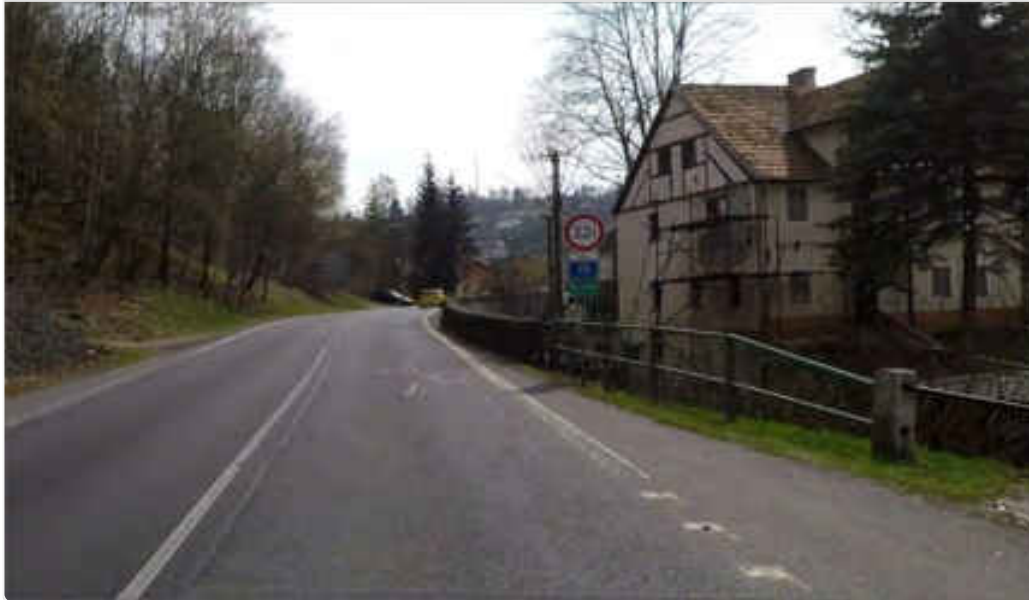
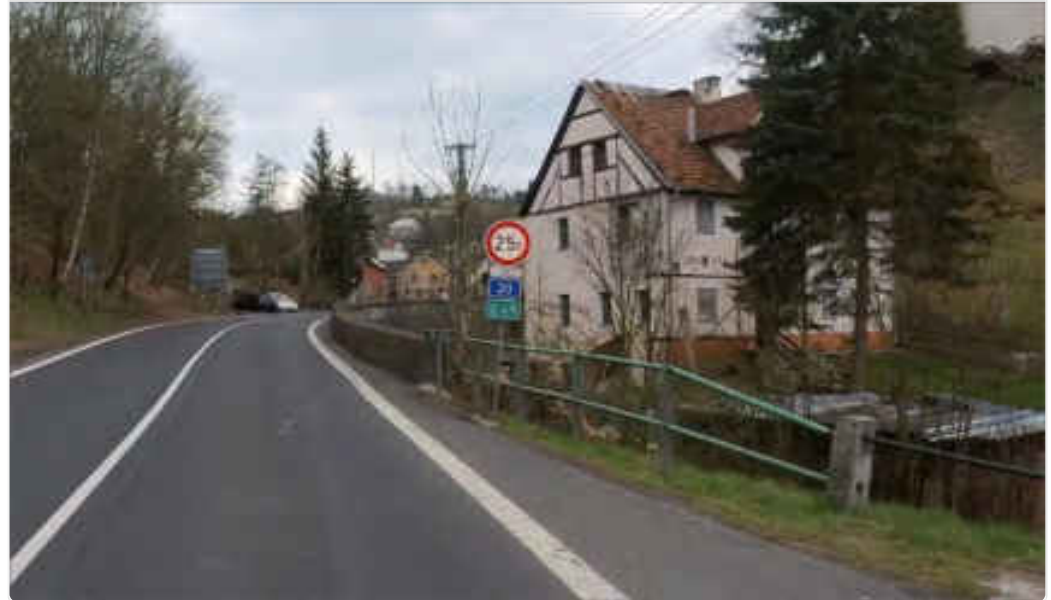
Bezpečnostní deficit Přístupové podmínky pro chodce
Kategorie [→] 90 m - Absence pěší infrastruktury
Závažnost rizika Střední
Poznámka -

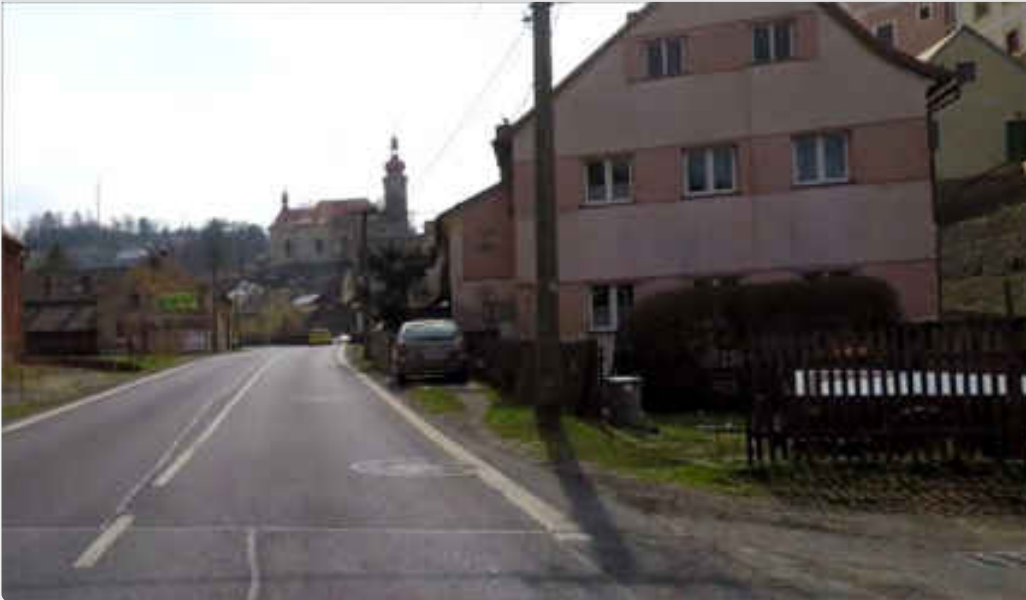
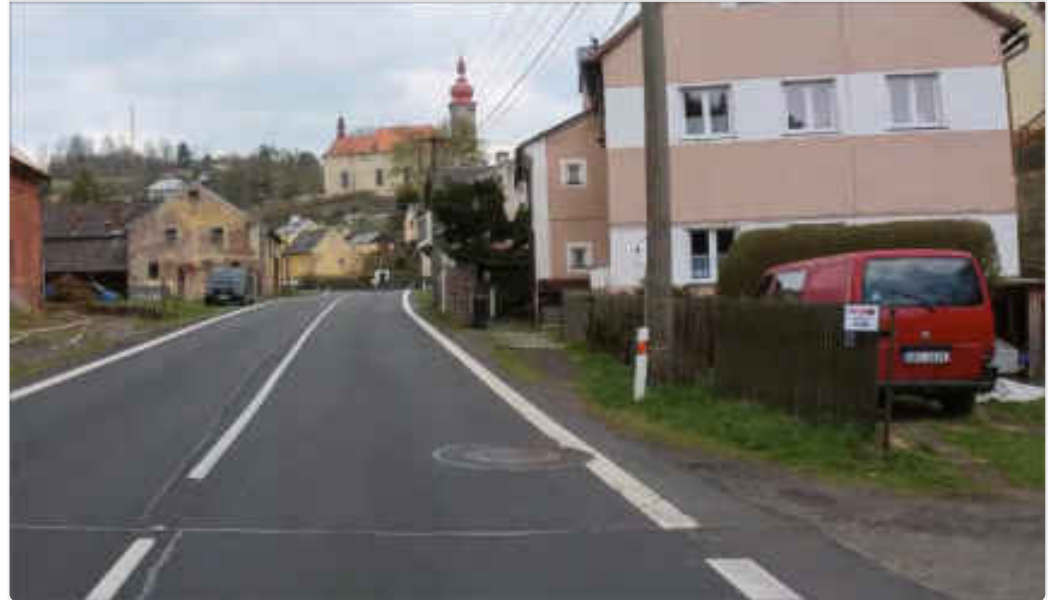
Bezpečnostní deficit Přístupové podmínky pro chodce
Kategorie ☞ 230 m - Absence pěší infrastruktury
Závažnost rizika Střední
Poznámka -

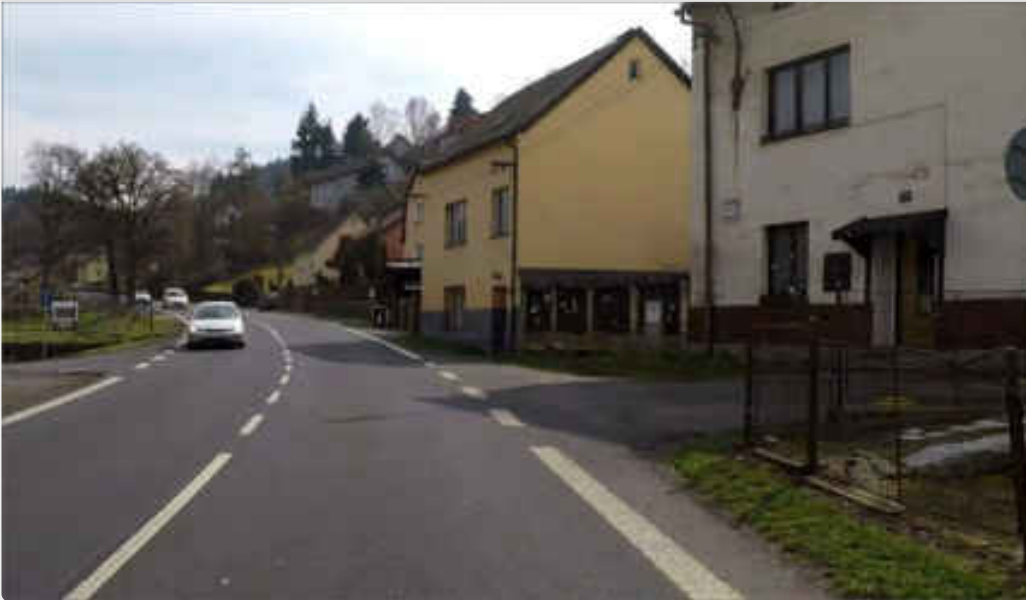
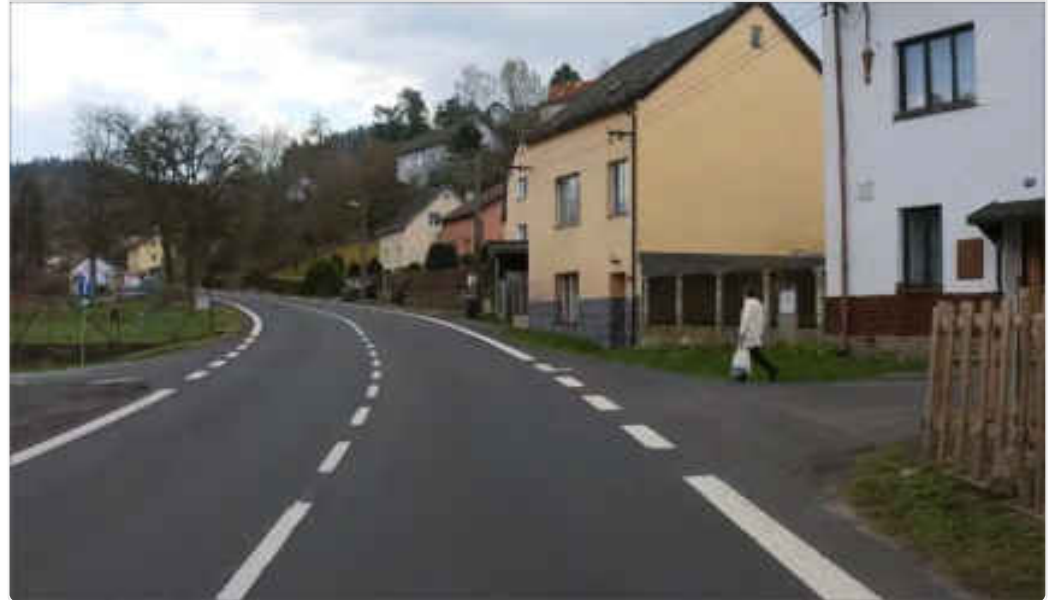
Bezpečnostní deficit Křižovatka
Kategorie 1× - Absence SDZ nebo dopravního zařízení
 1× - Neadekvátní rozhledové poměry - vlivem vedení komunikace
 1× - Neadekvátní úhel křížení (menší než 75° nebo větší než 105°)
Závažnost rizika Střední
Poznámka Absence SDZ P 2.

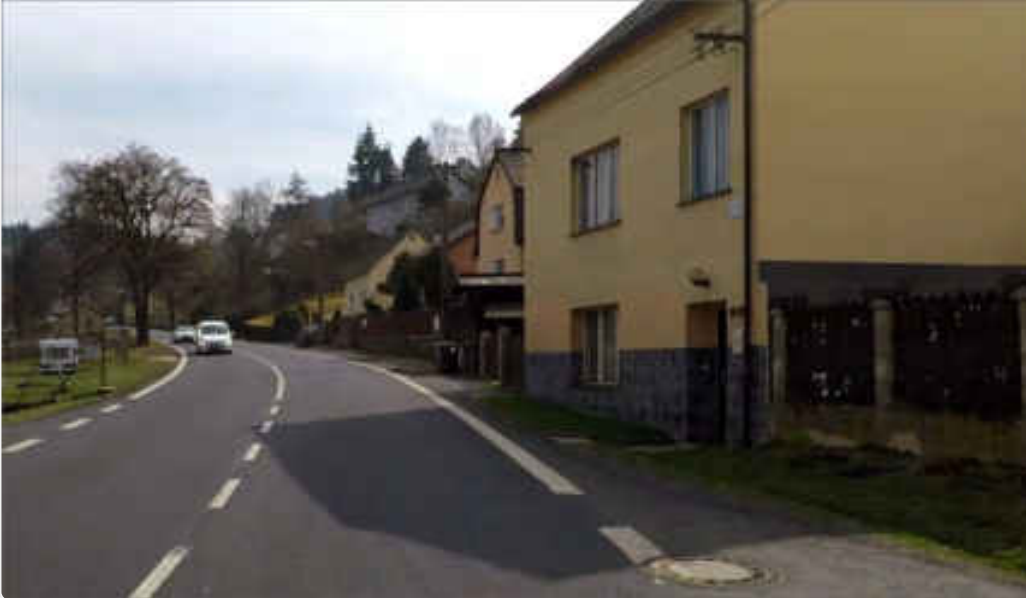
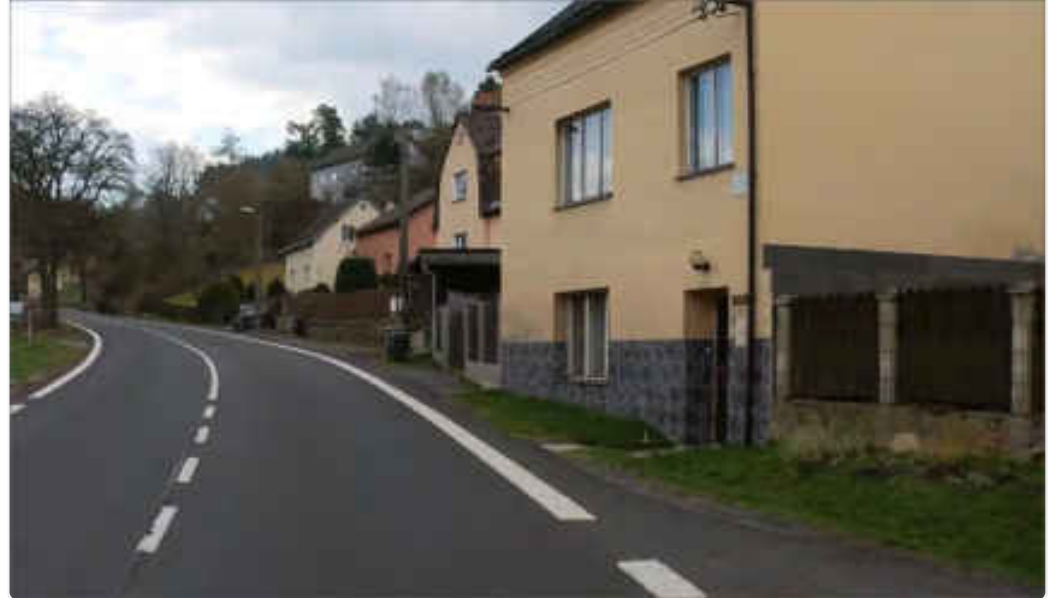
Bezpečnostní deficit Přístupové podmínky pro chodce
Kategorie ↗ 325 m - Absence pěší infrastruktury
Závažnost rizika Střední
Poznámka -

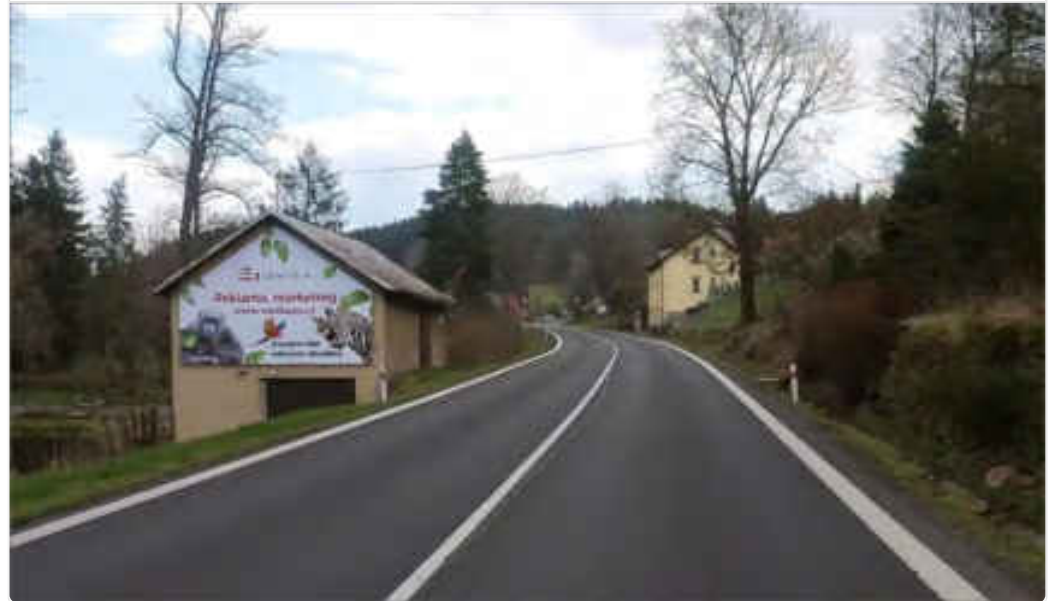
Bezpečnostní deficit Reklamní zařízení
Kategorie 1x - Reklamní zařízení (rušivý efekt na účastníky silničního provozu)
Závažnost rizika **Nízká**
Poznámka -

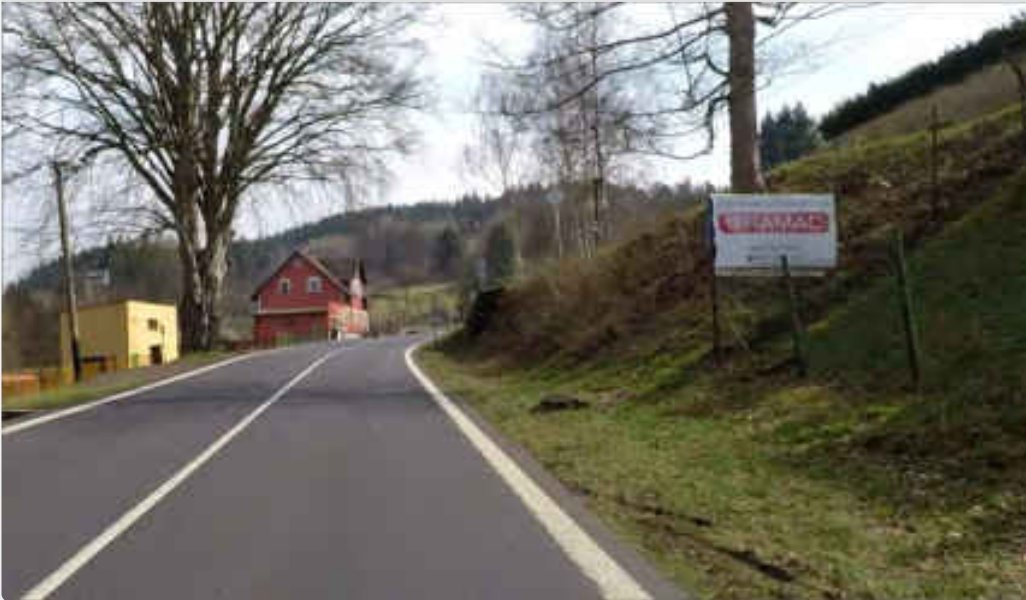
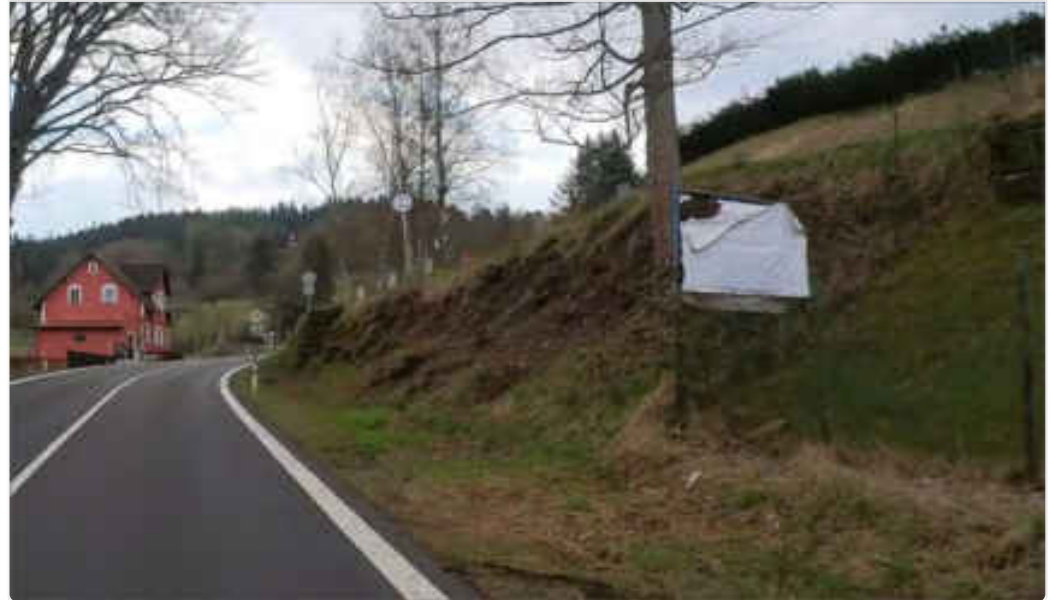
Bezpečnostní deficit Reklamní zařízení
Kategorie 1x - Reklamní zařízení (rušivý efekt na účastníky silničního provozu)
Závažnost rizika Nizká
Poznámka -
