PŘÍLOHA 2.2

**Vyhodnocení identifikovaných dopravně-bezpečnostních deficitů
v rámci první a druhé revizní BI PK z roku 2019 a 2022**

I/20

km 0,000 – 39,586

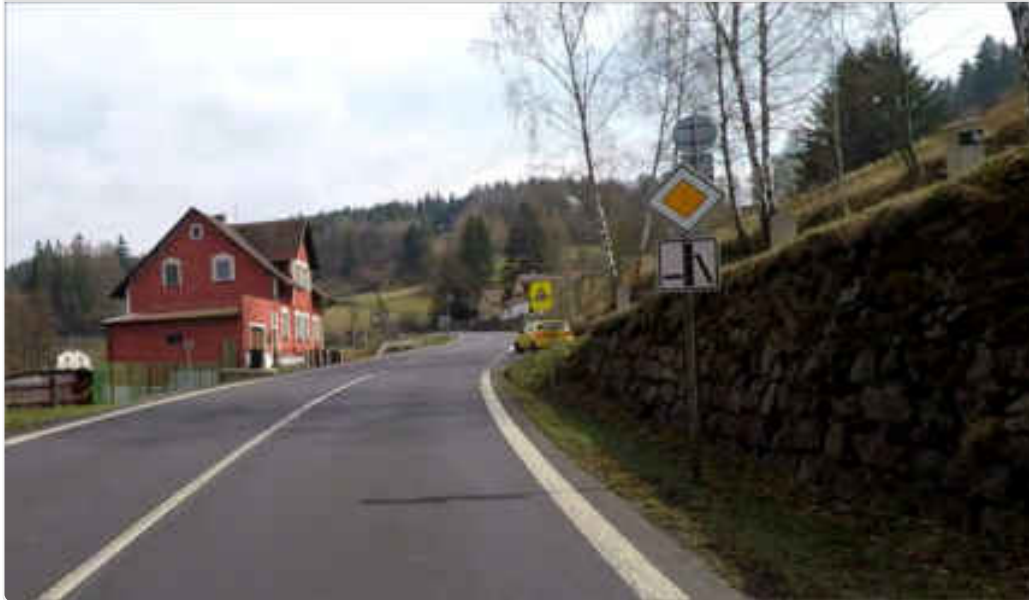
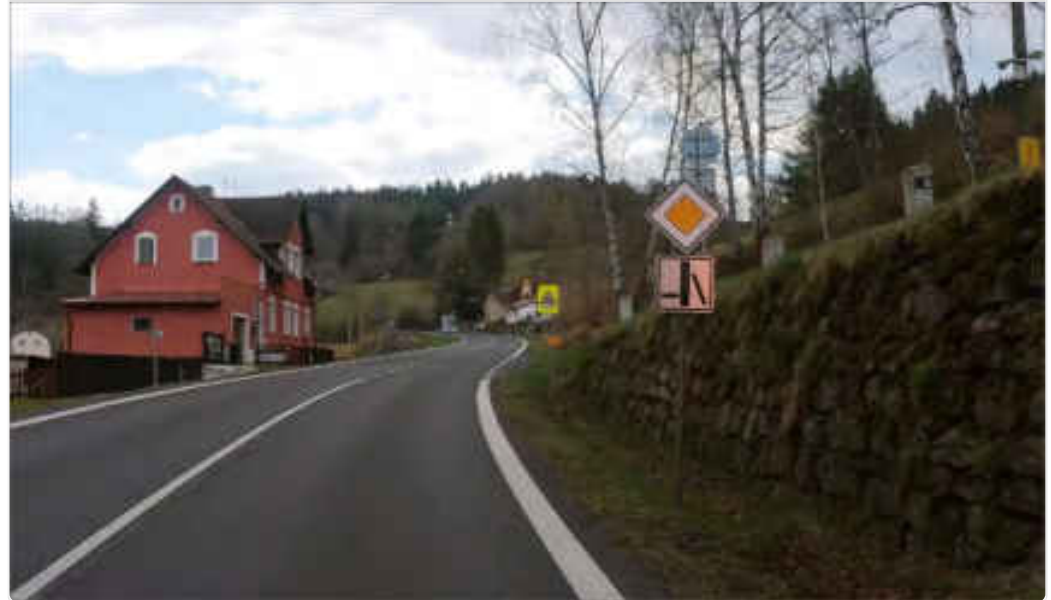
Bezpečnostní deficit Křižovatka
Kategorie 1× - Neadekvátní provedení SDZ
Závažnost rizika Nizká
Poznámka SDZ E 2b neodpovídá tvaru křižovatky.

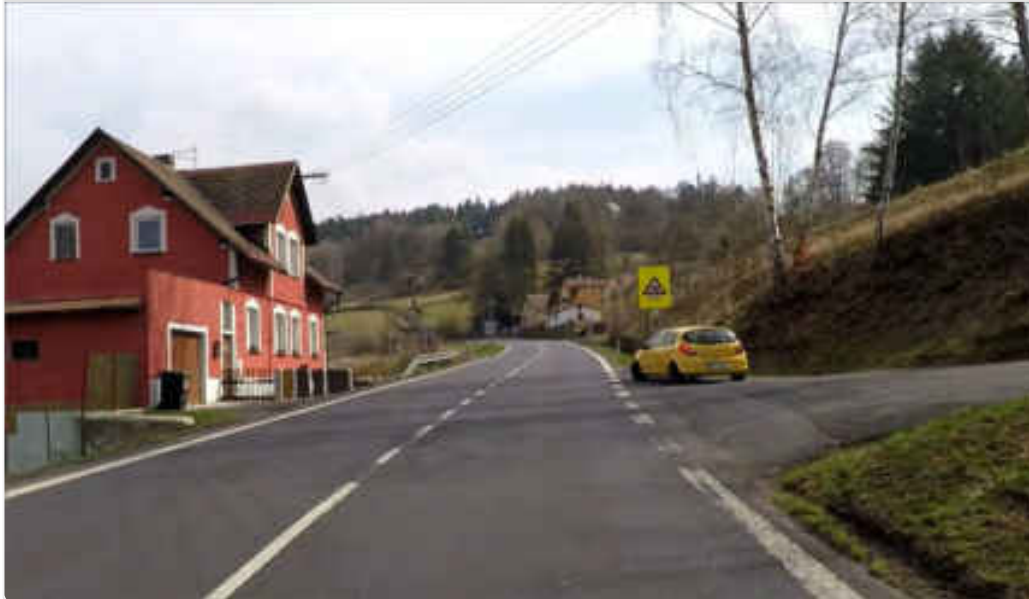
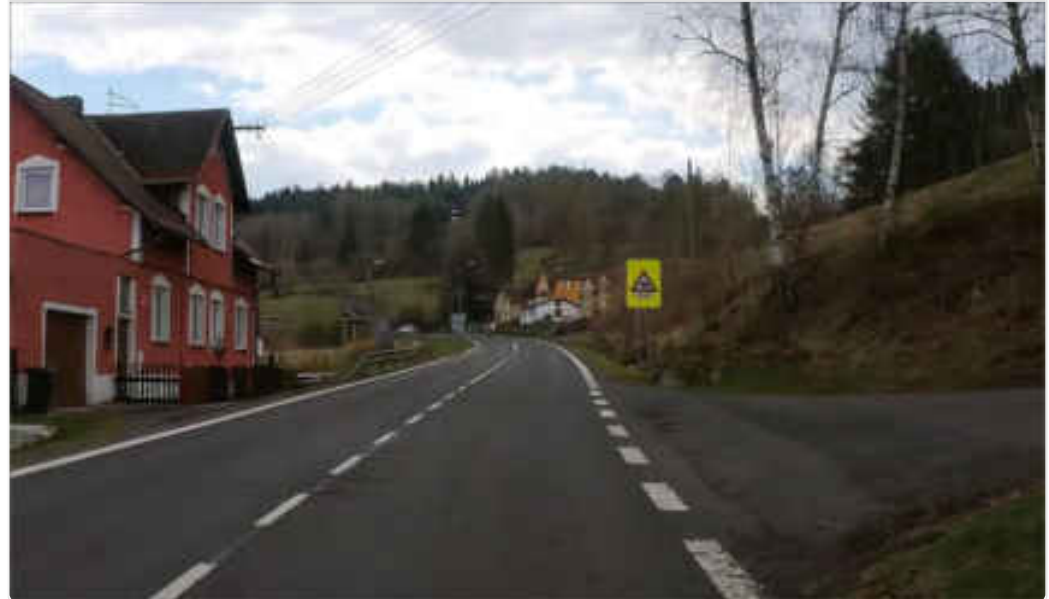
Bezpečnostní deficit Křižovatka
Kategorie 1× - Neadekvátní úhel křižení (menší než 75° nebo větší než 105°)
Závažnost rizika Střední
Poznámka -

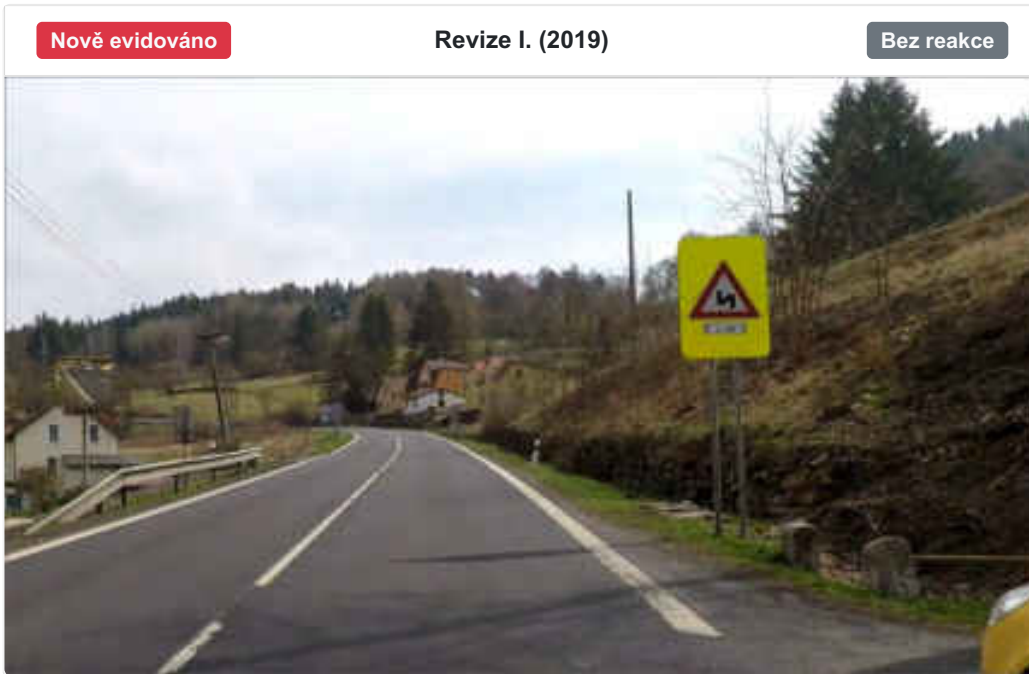
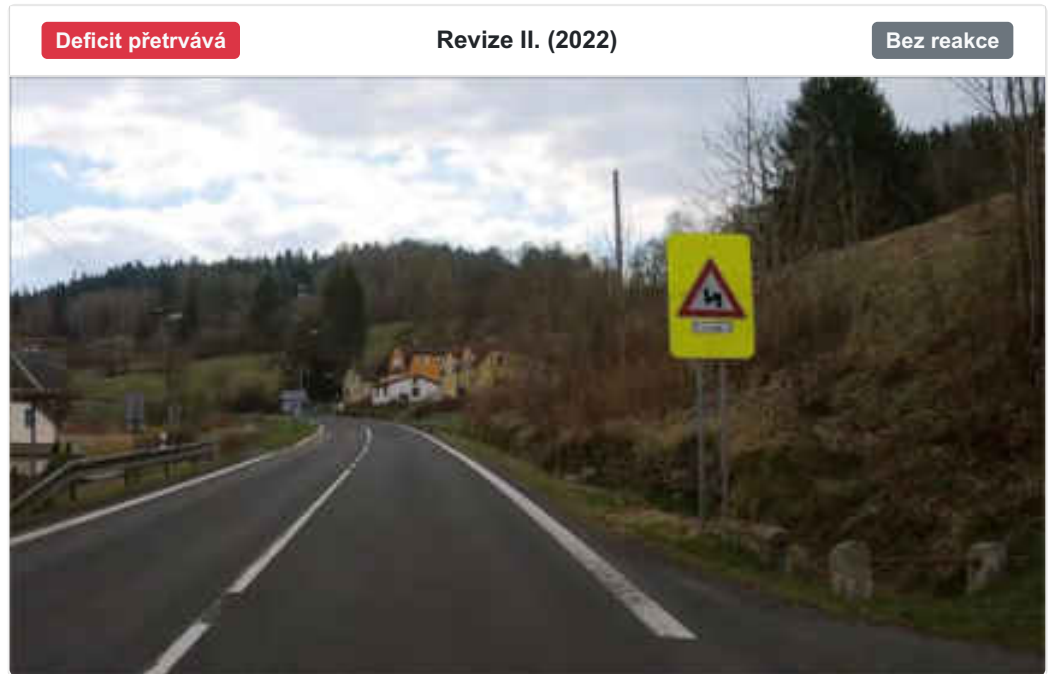
I/20 - Směr staničení | km 21,059 | Správa Karlovy Vary | Bečov nad Teplou | 50,081764N, 12,844119E | ID 2927

Bezpečnostní deficit Přístupové podmínky pro chodce
Kategorie ☞ 145 m - Absence pěší infrastruktury
Závažnost rizika **Střední**
Poznámka -

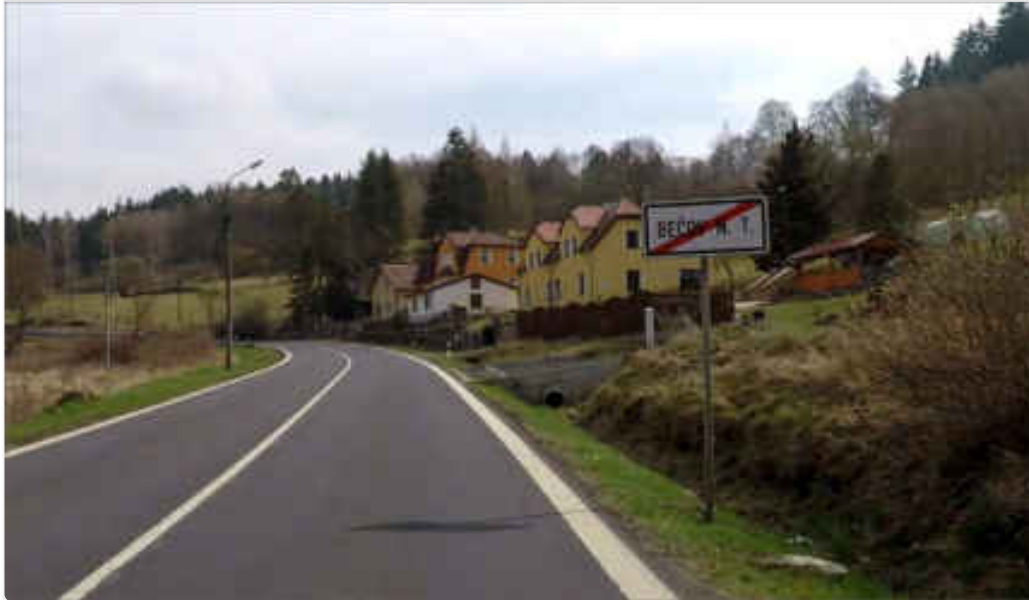
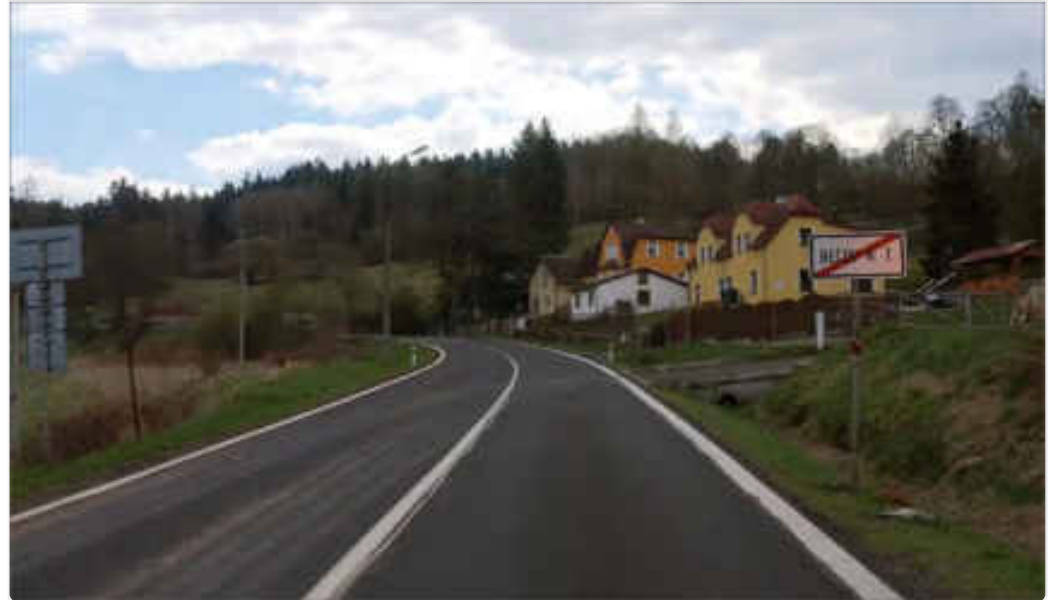
Bezpečnostní deficit Technický stav vozovky
Kategorie ↗ 2000 m - Absence zpevněné krajnice
Závažnost rizika Střední
Poznámka -

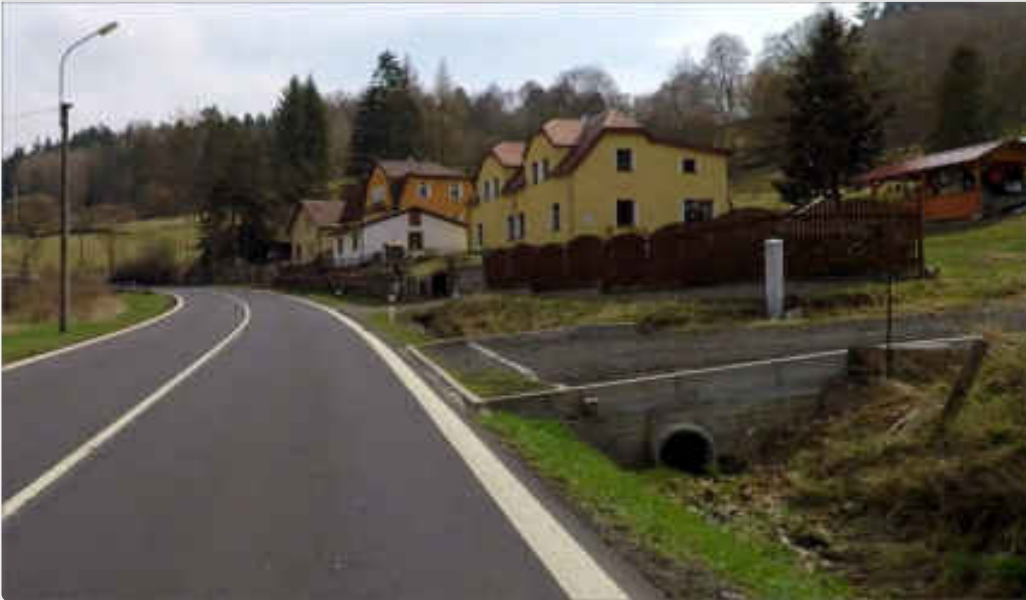
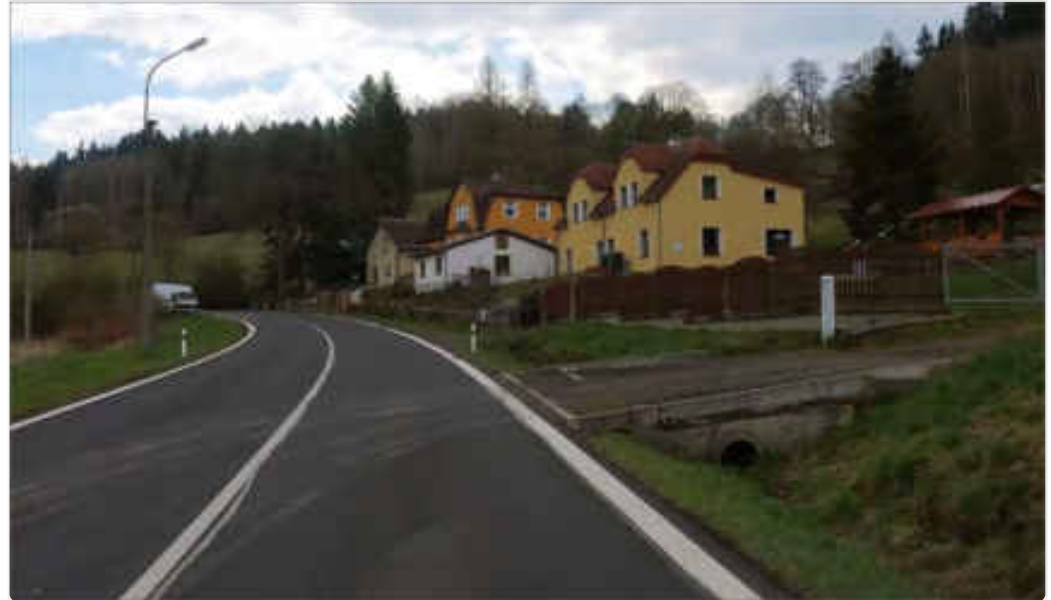
Bezpečnostní deficit Pevná překážka
Kategorie 2× - Tuhé čelo trubního propustku pod - sjezdem / samostatným sjezdem
Závažnost rizika Nizká
Poznámka V tomto úseku lze předpokládat skutečnou rychlost vozidel nižší než je nejvyšší dovolená (výjezd / vjezd do obce).

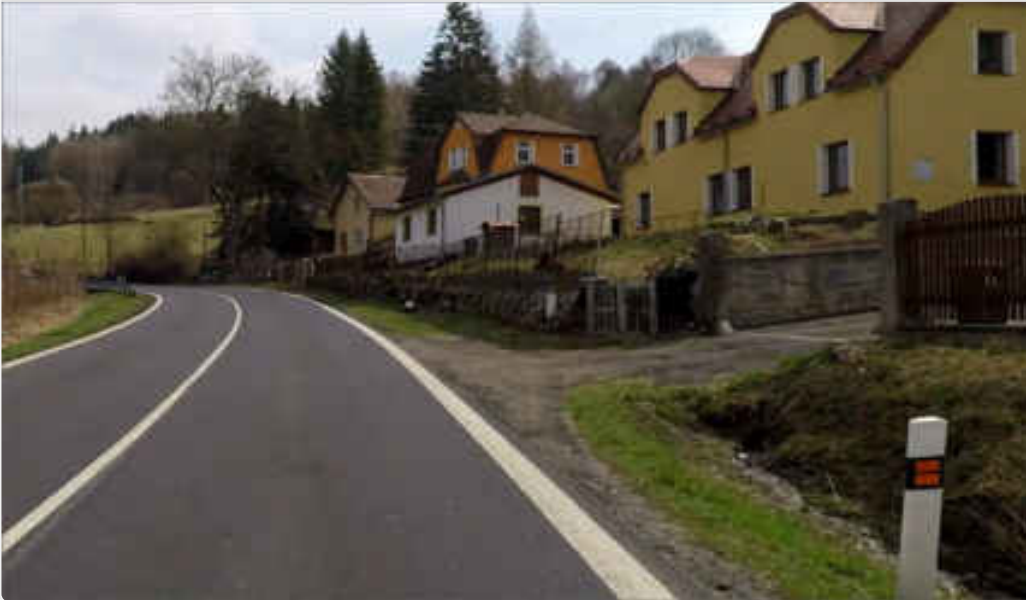
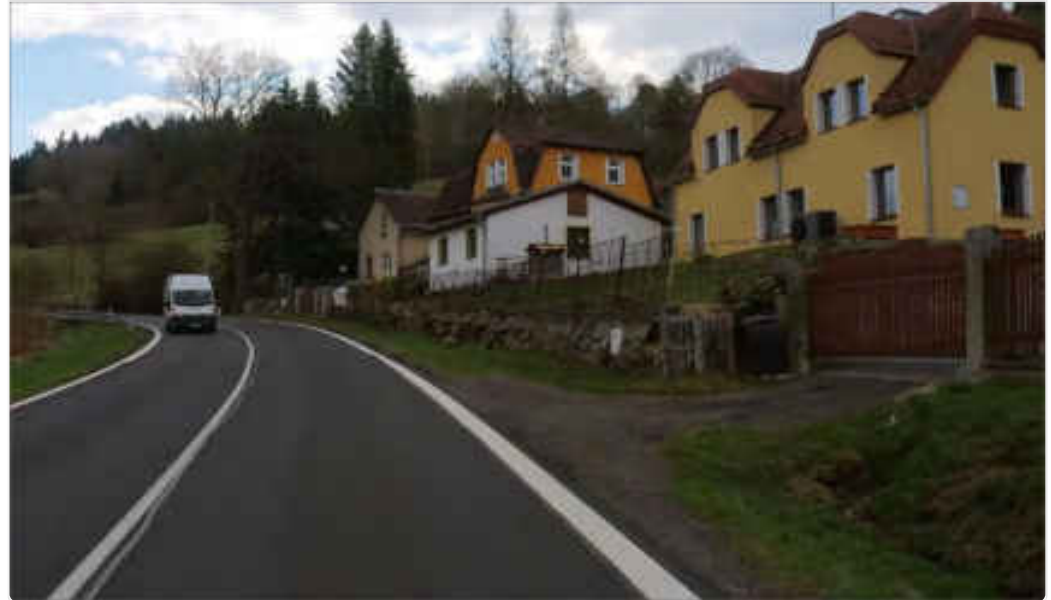
Bezpečnostní deficit Pevná překážka
Kategorie 2× - Polotuhé zemní těleso sjezdu / samostatného sjezdu
Závažnost rizika Nizká
Poznámka V tomto úseku lze předpokládat skutečnou rychlost vozidel nižší než je nejvyšší dovolená (výjezd / vjezd do obce).

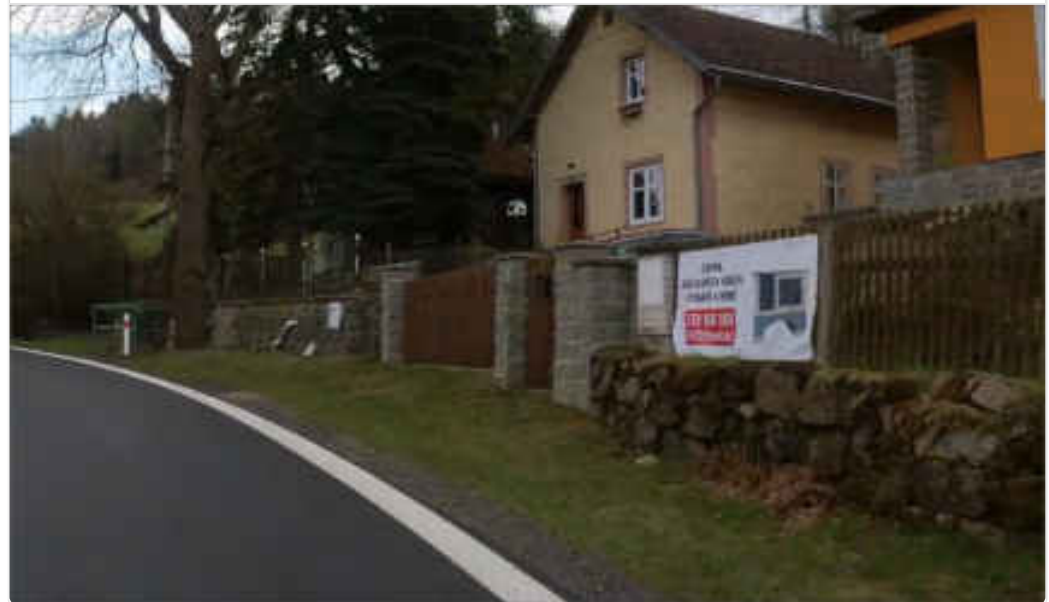
Bezpečnostní deficit Reklamní zařízení
Kategorie 1x - Reklamní zařízení (rušivý efekt na účastníky silničního provozu)
Závažnost rizika **Nízká**
Poznámka -

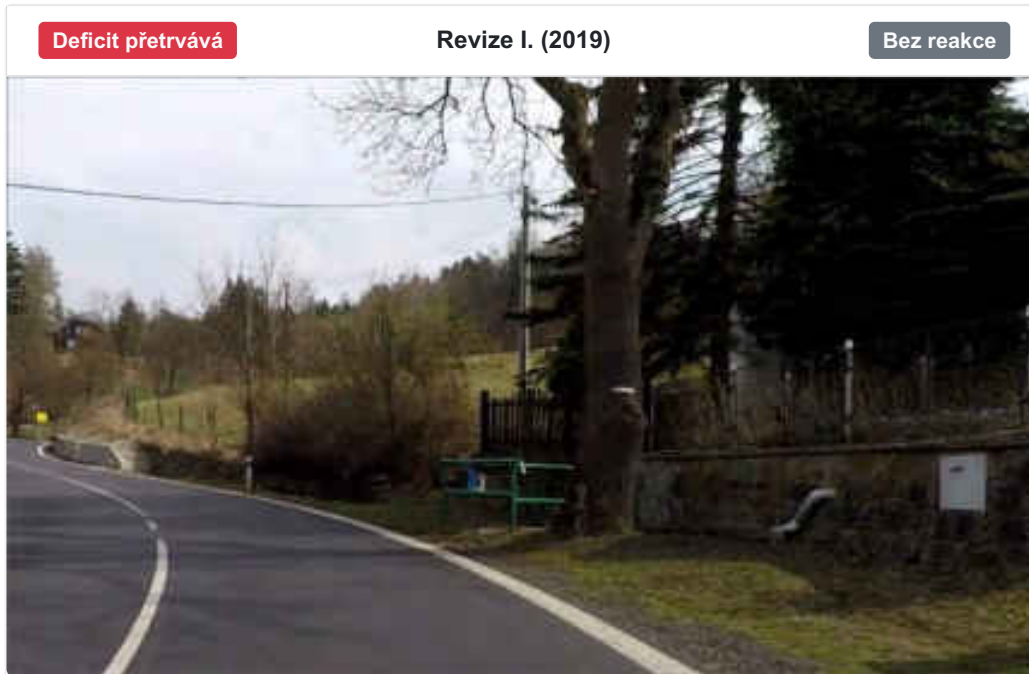
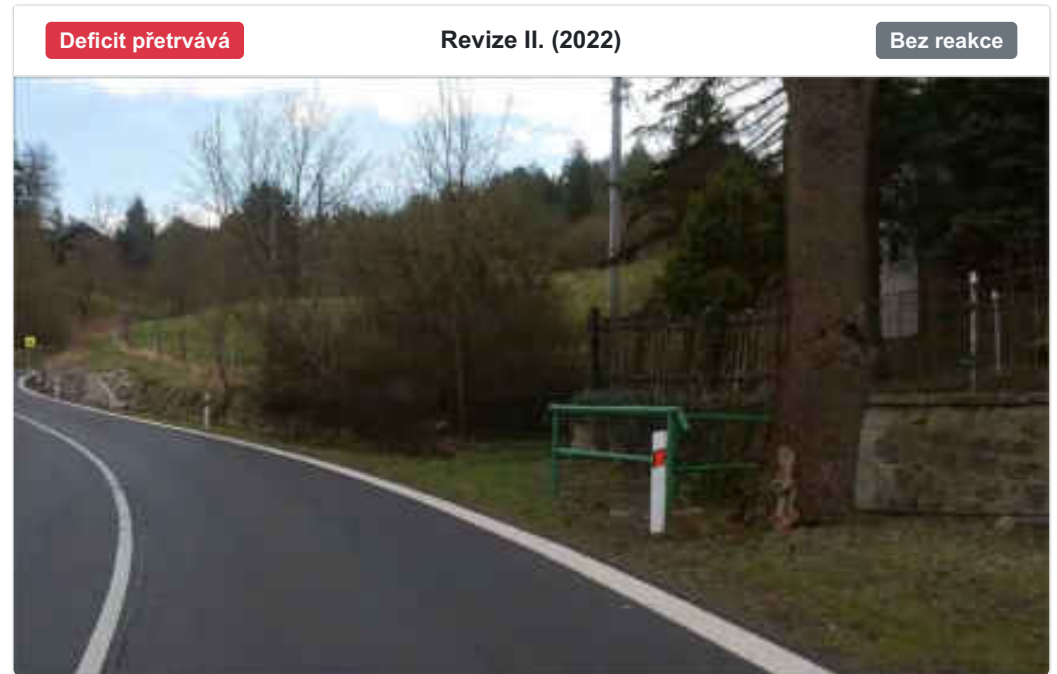
I/20 - Směr staničení | km 21,213 | Správa Karlovy Vary | 50,080795N, 12,845716E | ID 1037

| Bezpečnostní deficit | Pevná překážka |

| Poznámka | Odstranění stromu a zábradlí. Současně instalace pojižditelné mříže. |

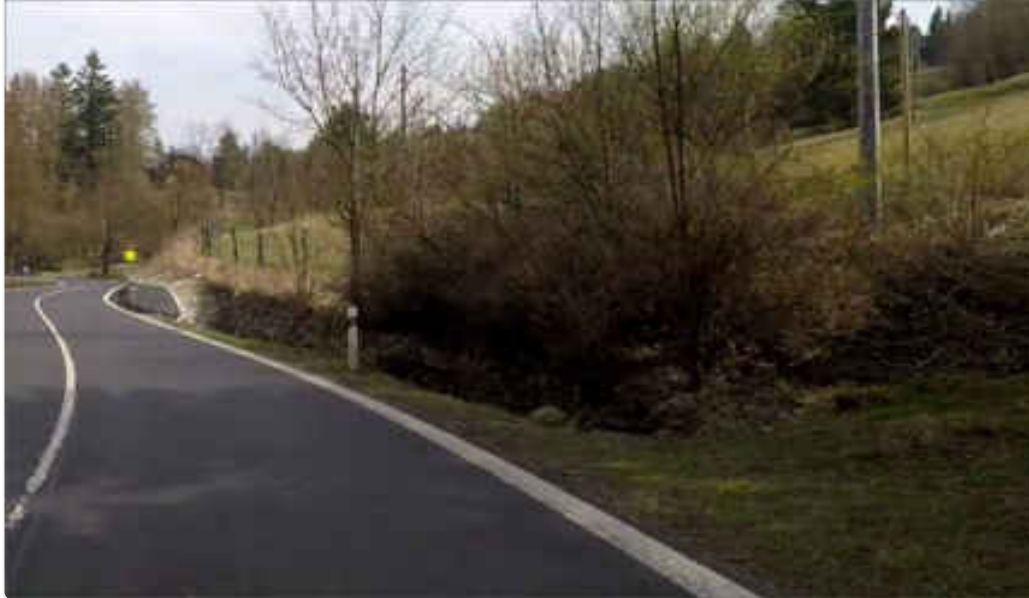
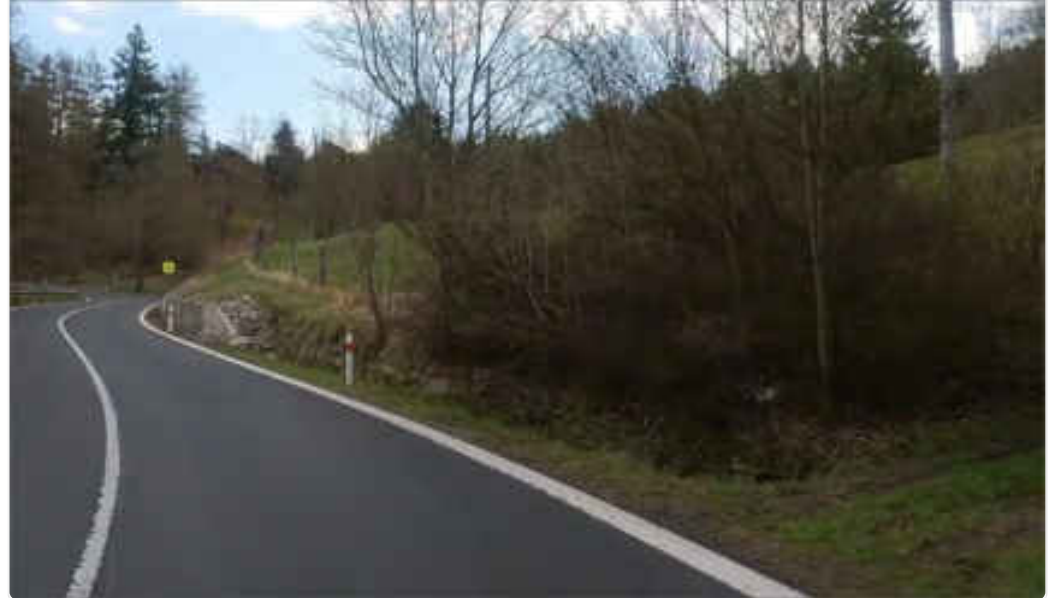
Bezpečnostní deficit Pevná překážka
Kategorie 1× - Tuhé čelo trubního propustku pod - sjezdem / samostatným sjezdem
Závažnost rizika **Nizká**
Poznámka Rizikové pouze čelo B. V tomto úseku lze předpokládat skutečnou rychlost vozidel nižší než je nejvyšší dovolená z důvodu směrového a výškového vedení PK.

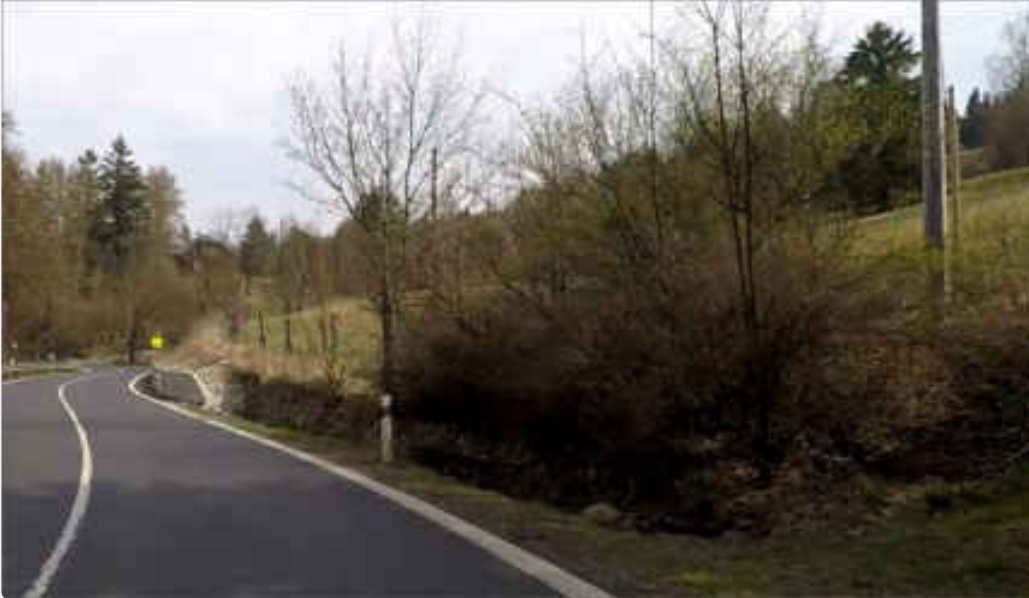
Bezpečnostní deficit Pevná překážka
Kategorie 1× - Vzrostlá zeleň (průměr kmene do 0,1 m)
Závažnost rizika Nizká
Poznámka Vzrostlá zeleň nacházející se v blízkosti PK primárně představuje riziko do budoucna.

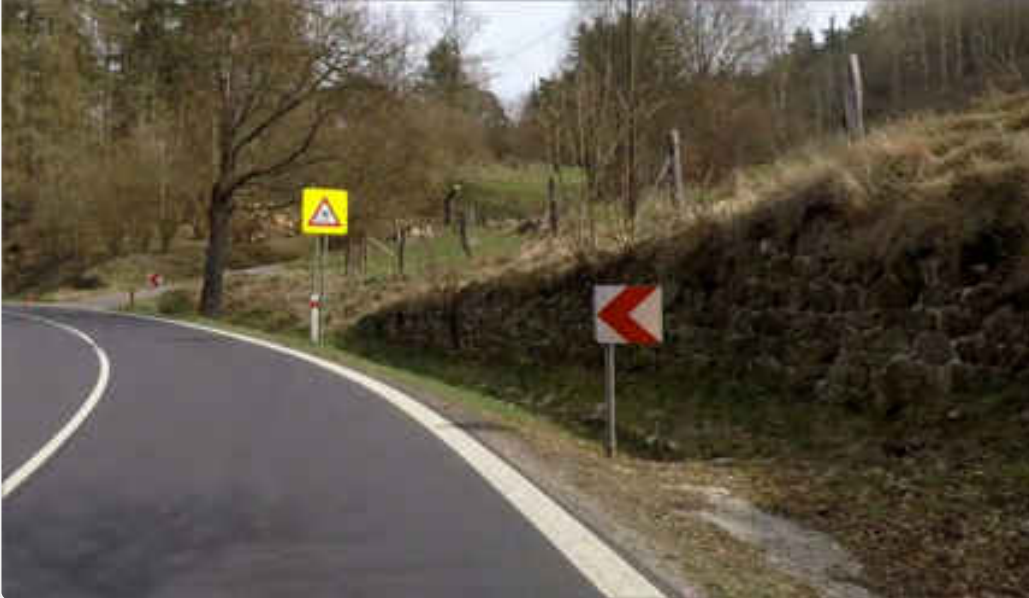
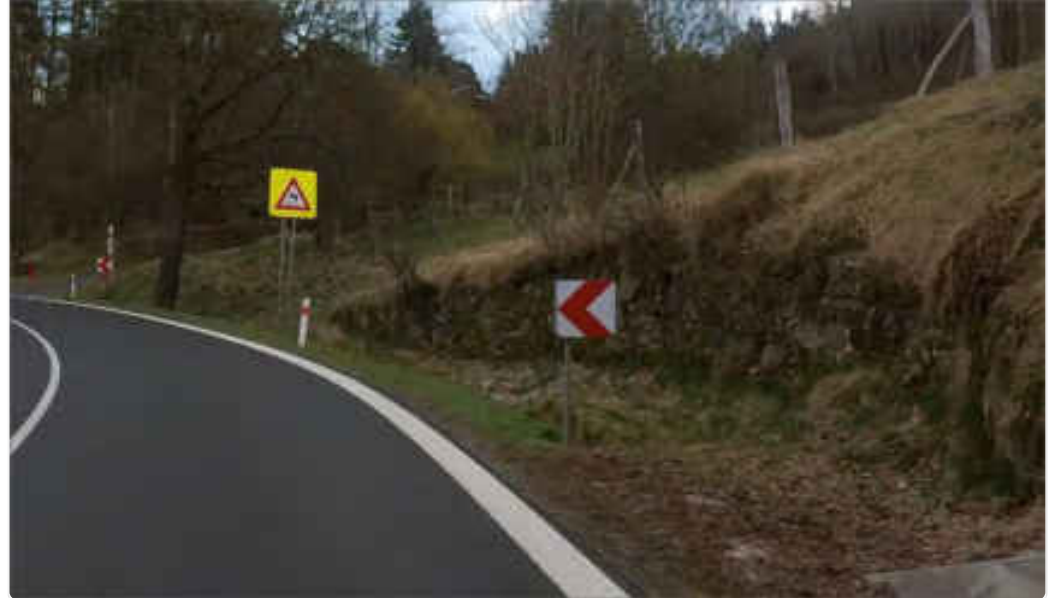
Bezpečnostní deficit Pevná překážka
Kategorie 1× - Tuhé čelo trubního propustku pod - sjezdem / samostatným sjezdem
Závažnost rizika **Nizká**
Poznámka Rizikové pouze čelo B. V tomto úseku lze předpokládat skutečnou rychlost vozidel nižší než je nejvyšší dovolená z důvodu směrového a výškového vedení PK.

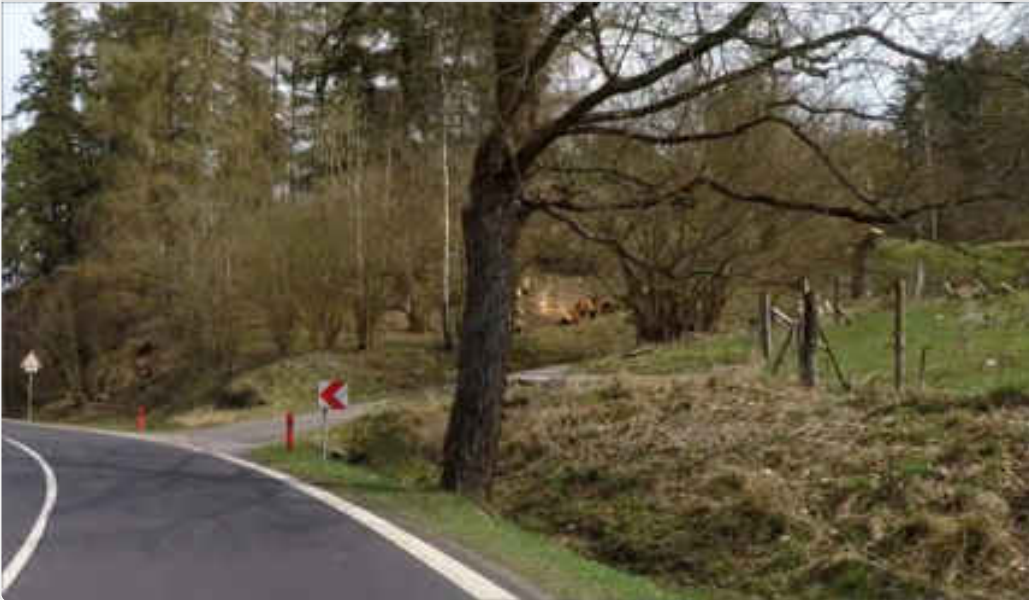
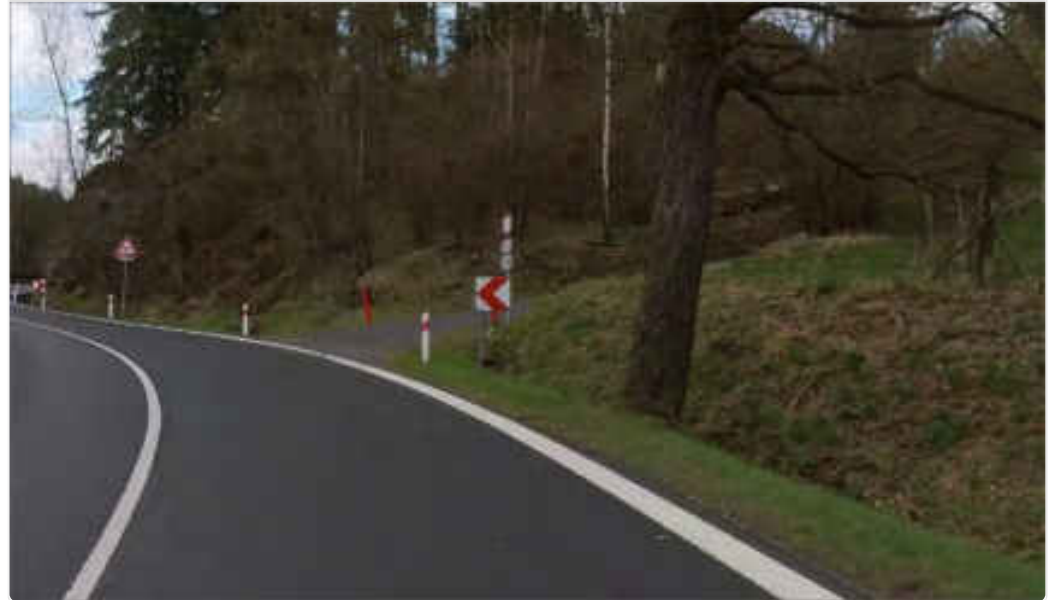
Bezpečnostní deficit Pevná překážka
Kategorie 1x - Strom
Závažnost rizika **Vysoká**
Poznámka -

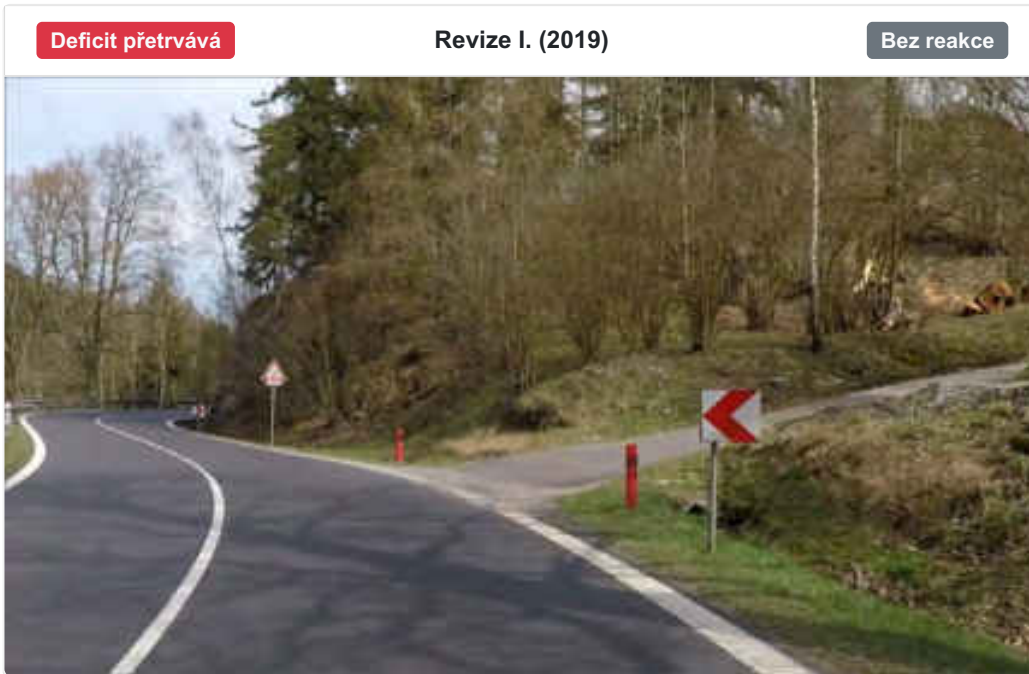
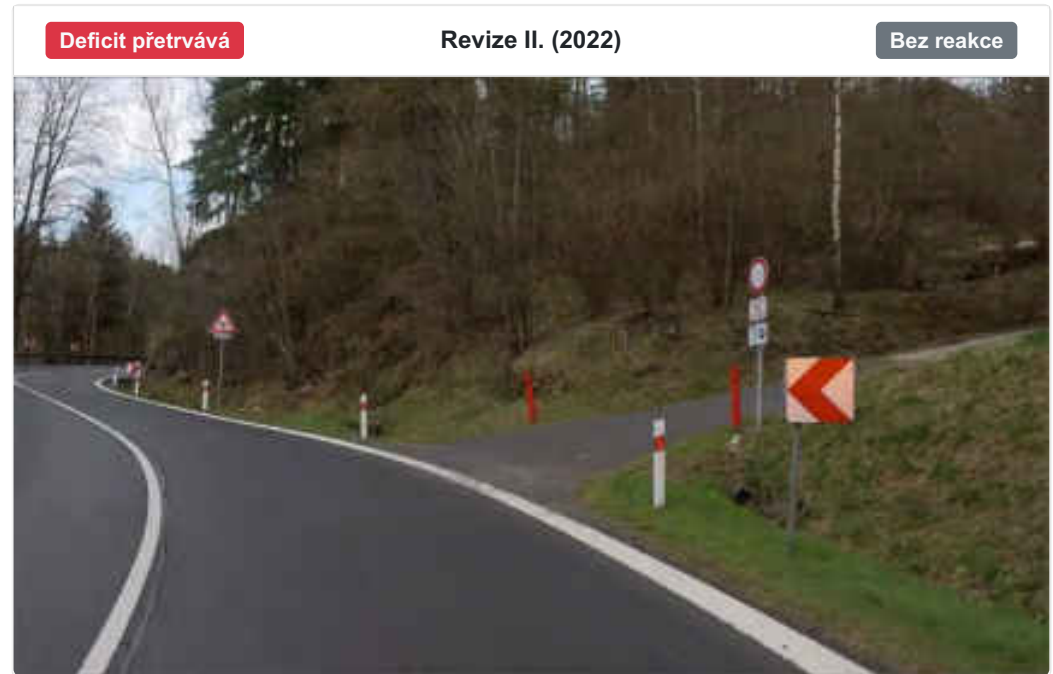
I/20 - Směr staničení | km 21,343 | Správa Karlovy Vary | 50,080822N, 12,847438E | ID 754

| Specifikace dopravně-bezpečnostního deficitu | |
|--|--|
| Bezpečnostní deficit | Pevná překážka |

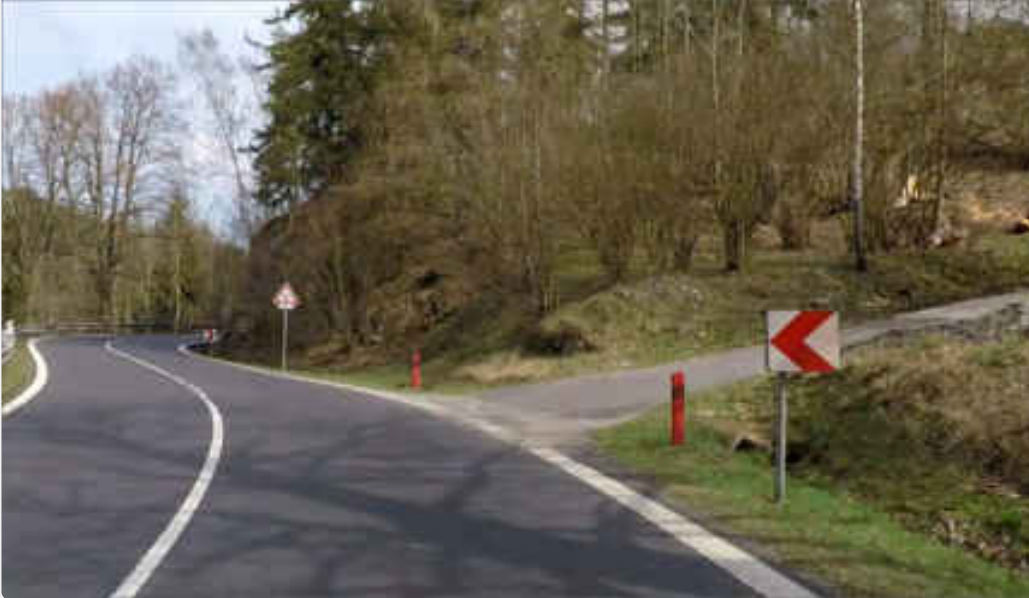
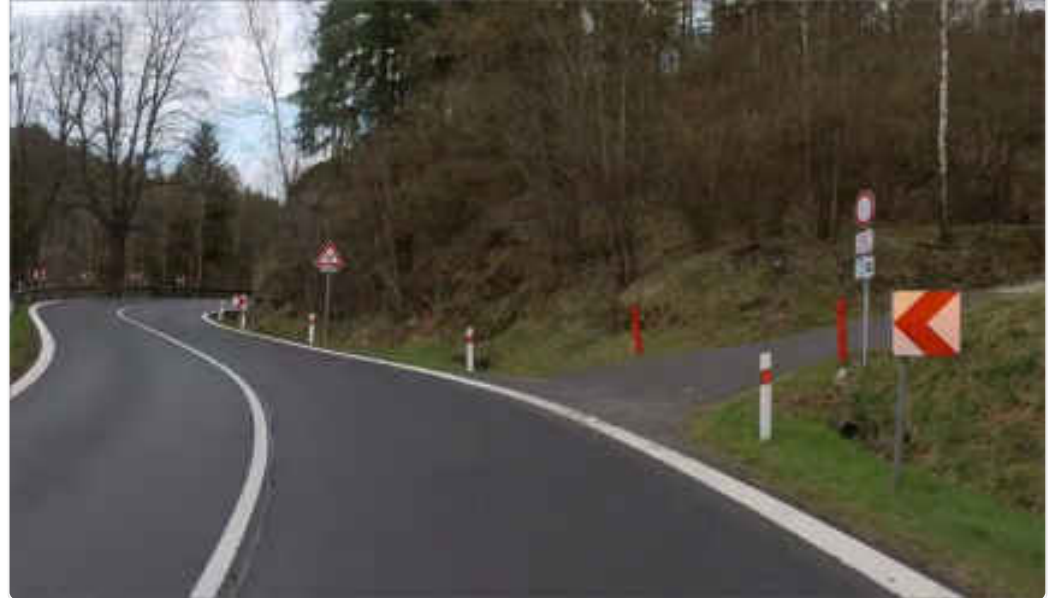
Bezpečnostní deficit Sjezd / samostatný sjezd / parkoviště
Kategorie 1× - Neadekvátní dopravní zařízení
Závažnost rizika Nizká
Poznámka Nevhodné umístění DZ Z 11c/d u nevýznamného sjezdu.

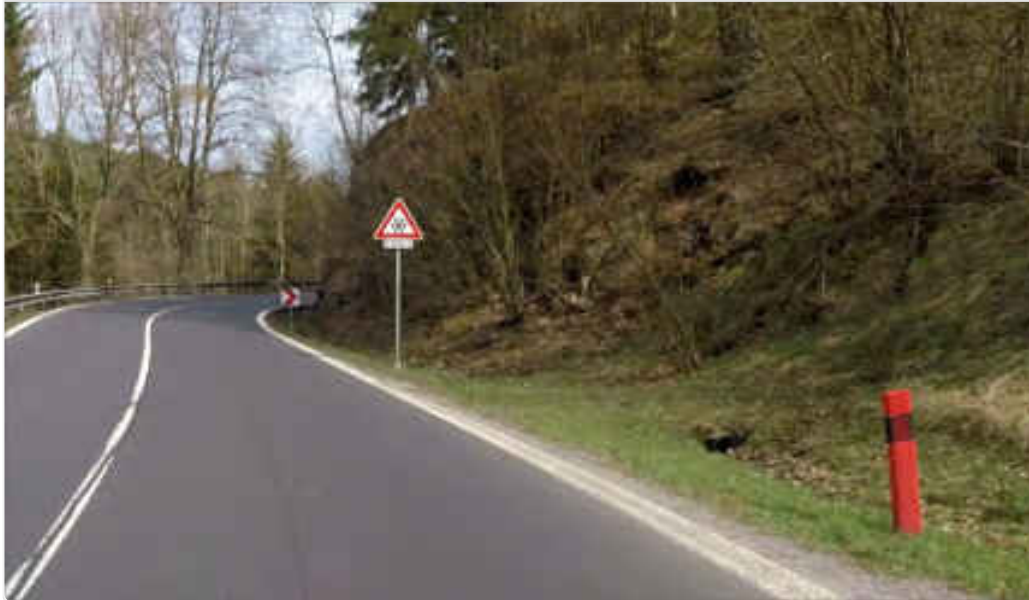
Bezpečnostní deficit Pevná překážka
Kategorie 2× - Polotuhé zemní těleso sjezdu / samostatného sjezdu
 1× - Vzrostlá zeleň (průměr kmene do 0,1 m)
Závažnost rizika Nizká
Poznámka V tomto úseku lze předpokládat skutečnou rychlost vozidel nižší než je nejvyšší dovolená z důvodu směrového a výškového vedení PK. Vzrostlá zeleň nacházející se v blízkosti PK primárně představuje riziko do budoucna.

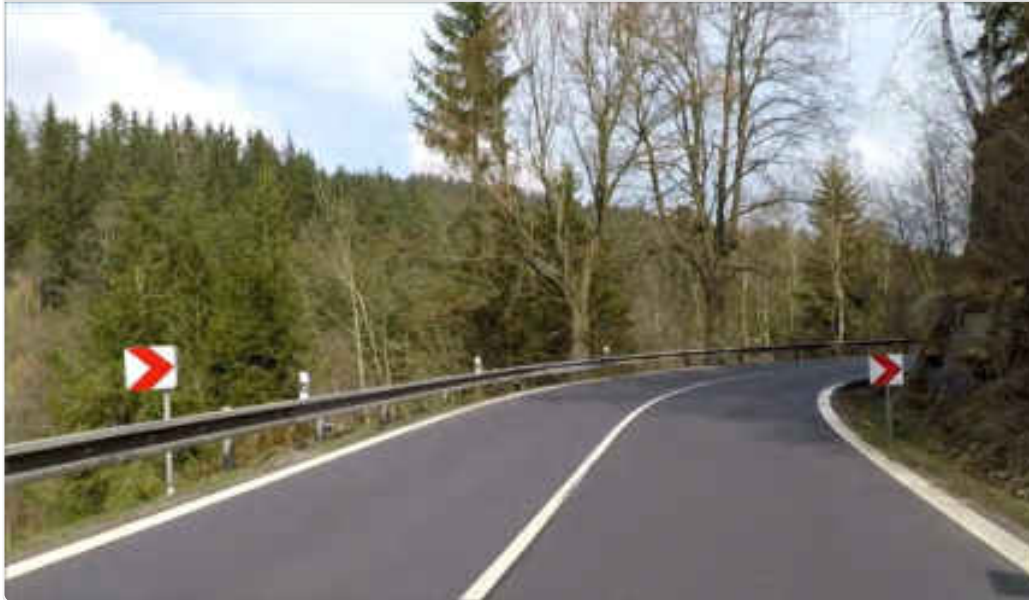
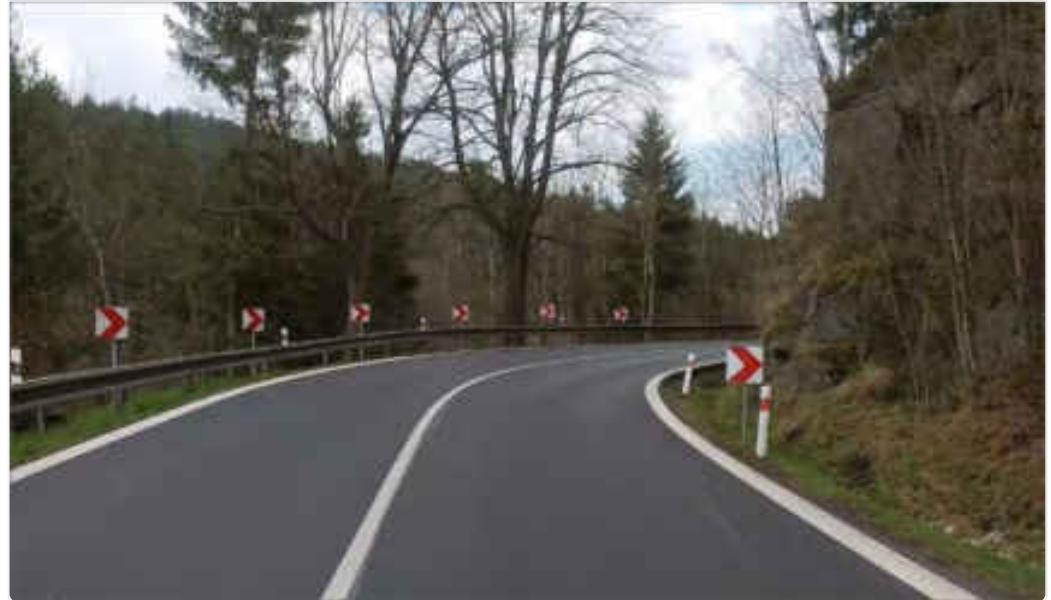
Bezpečnostní deficit Mezikřižovatkový úsek
Kategorie 1× - Absence SDZ nebo dopravního zařízení
 1× - Neadekvátní dopravní zařízení
Závažnost rizika Nizká
Poznámka Absence dopravního zařízení Z 3 a neadekvátní umístění DZ Z 3 na vnitřní straně směrového oblouku.

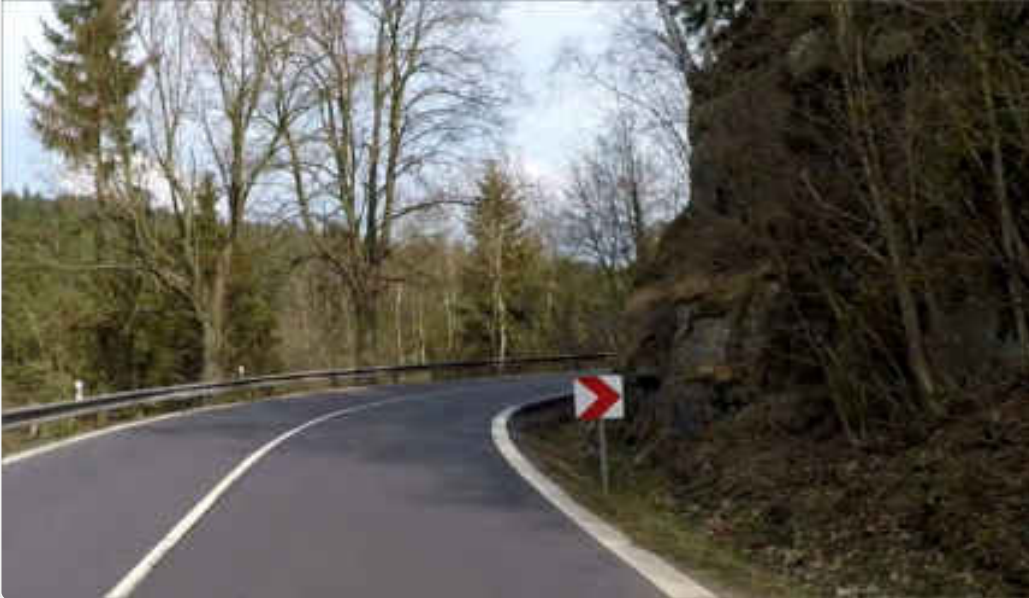
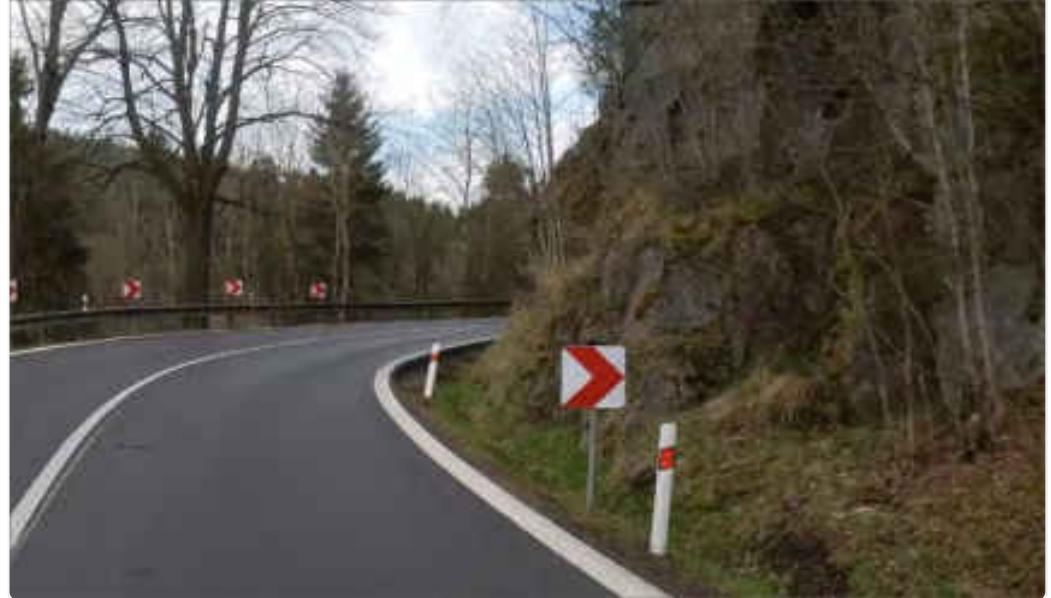
Bezpečnostní deficit Pevná překážka
Kategorie [200 m - Členitý povrch skalní stěny
Závažnost rizika Nizká
Poznámka V tomto úseku lze předpokládat skutečnou rychlost vozidel nižší než je nejvyšší dovolená z důvodu směrového a výškového vedení PK.

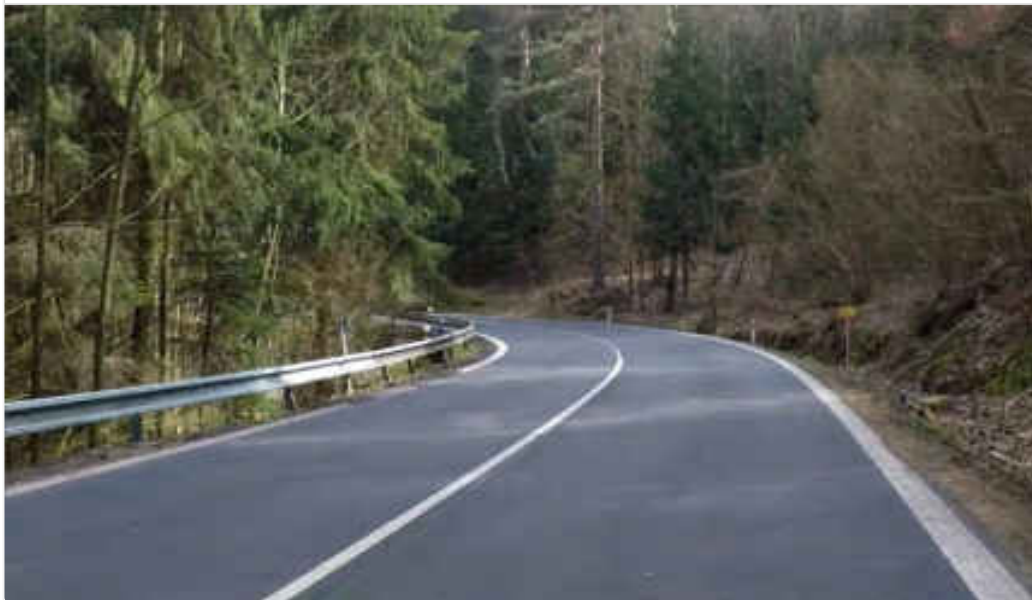
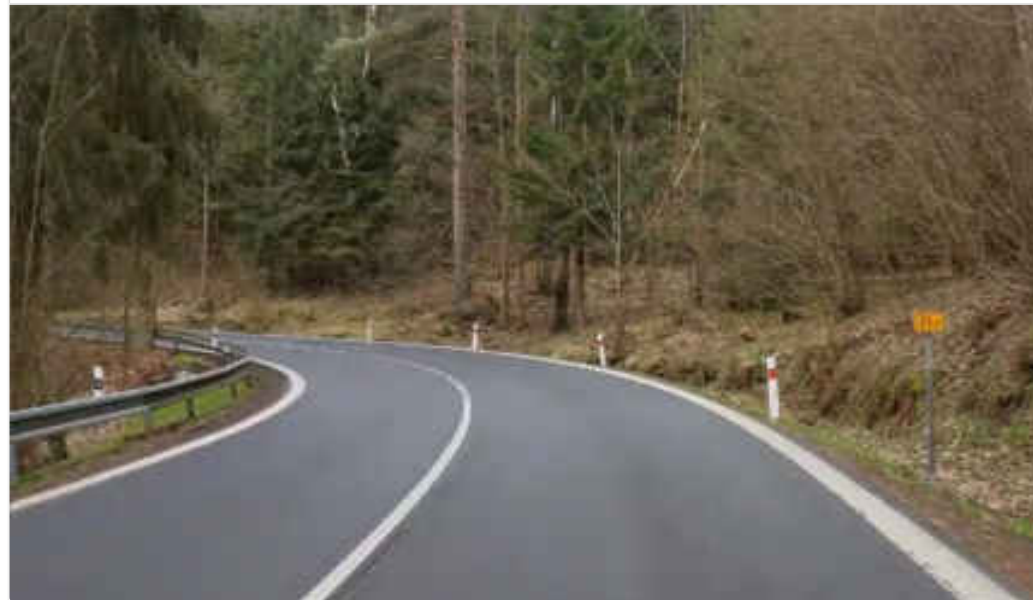
Bezpečnostní deficit Mezikřižovatkový úsek
Kategorie 1× - Absence SDZ nebo dopravního zařízení
Závažnost rizika Nizká
Poznámka Absence dopravního zařízení Z 3.
