PŘÍLOHA 2.2

**Vyhodnocení identifikovaných dopravně-bezpečnostních deficitů
v rámci první a druhé revizní BI PK z roku 2019 a 2022**

I/20

km 0,000 – 39,586

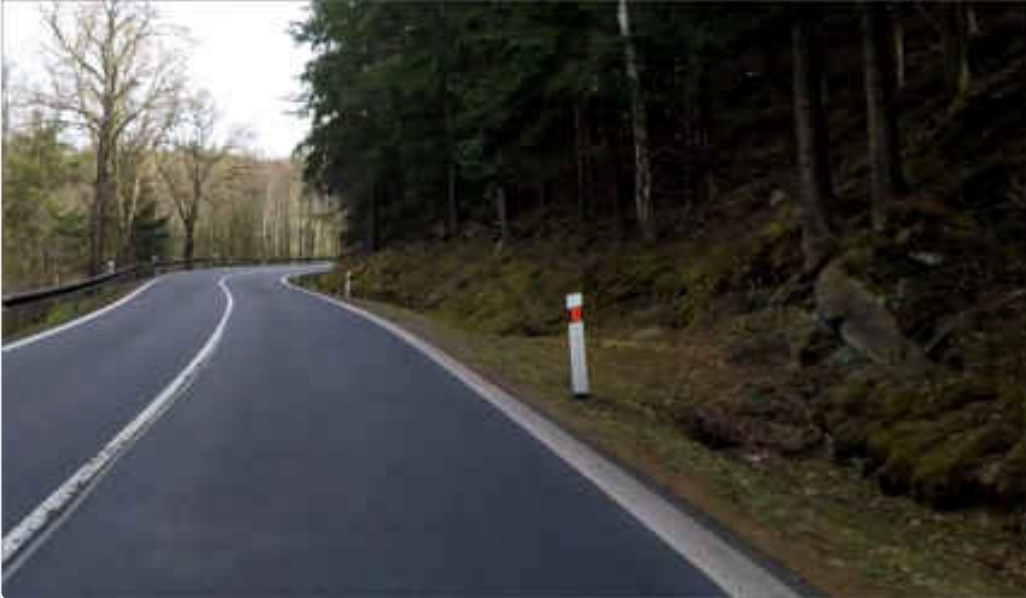
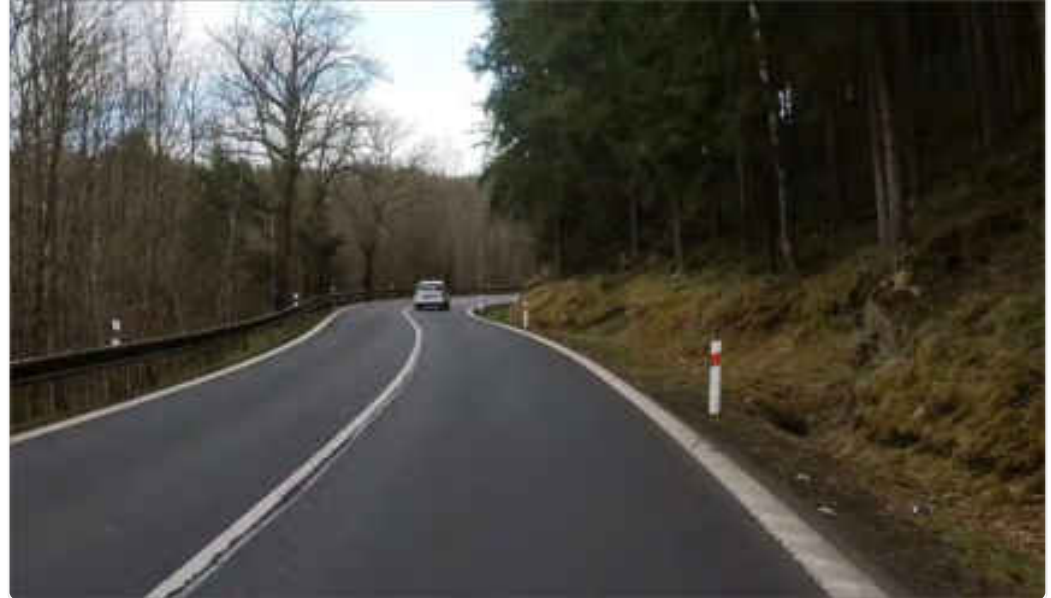
Bezpečnostní deficit Pevná překážka
Kategorie 2× - Polotuhé zemní těleso sjezdu / samostatného sjezdu
Závažnost rizika Nizká
Poznámka V tomto úseku lze předpokládat skutečnou rychlost vozidel nižší než je nejvyšší dovolená z důvodu směrového vedení PK.

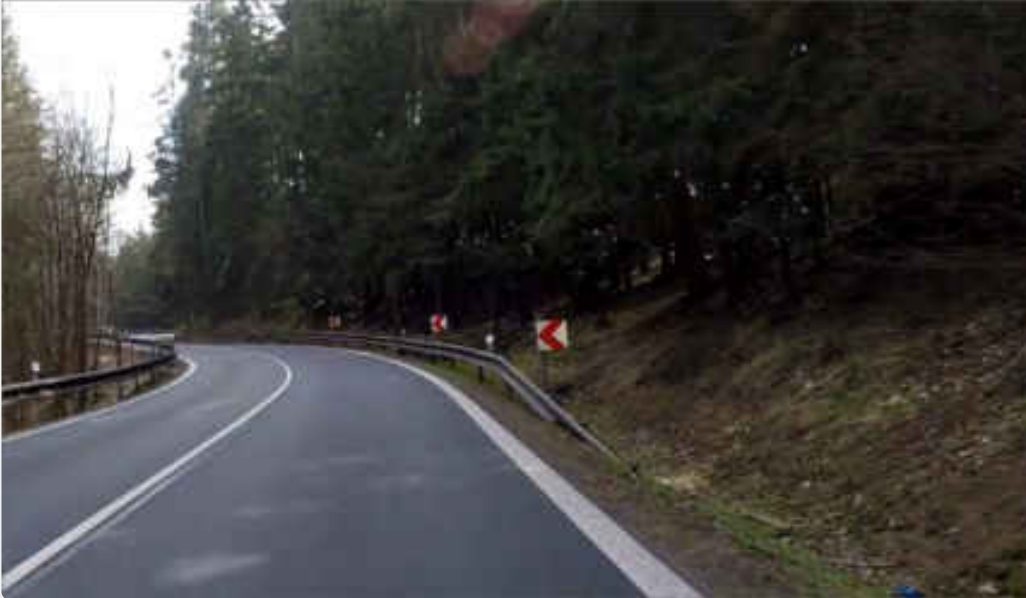
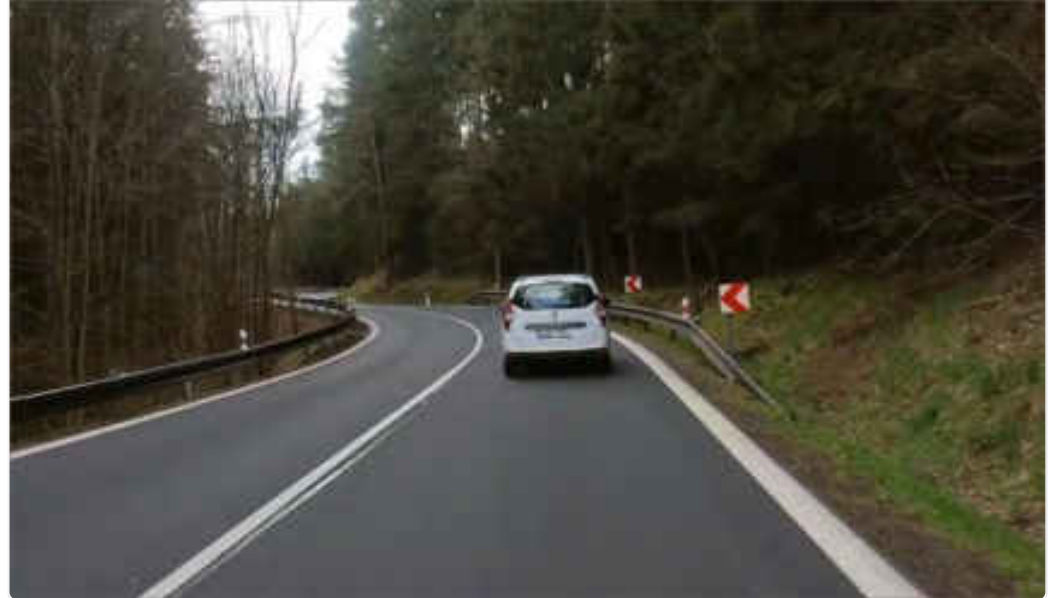
Bezpečnostní deficit Zádržné zařízení
Kategorie 1× - Krátké svodidlo před - pevnou překážkou
Závažnost rizika Nizká
Poznámka Délka svodidla před tuhým čelem propustku jsou 4 m.

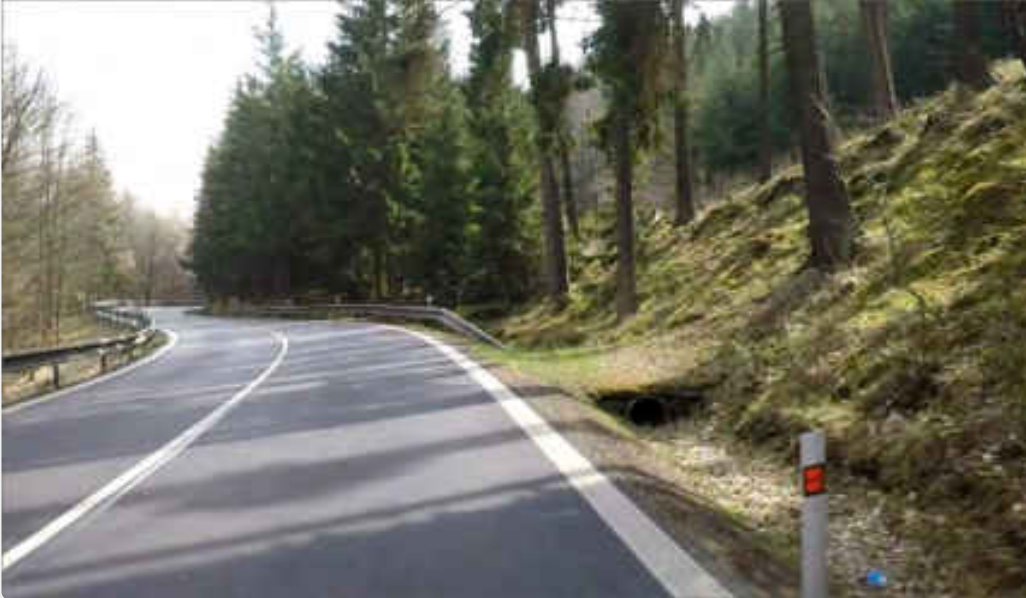
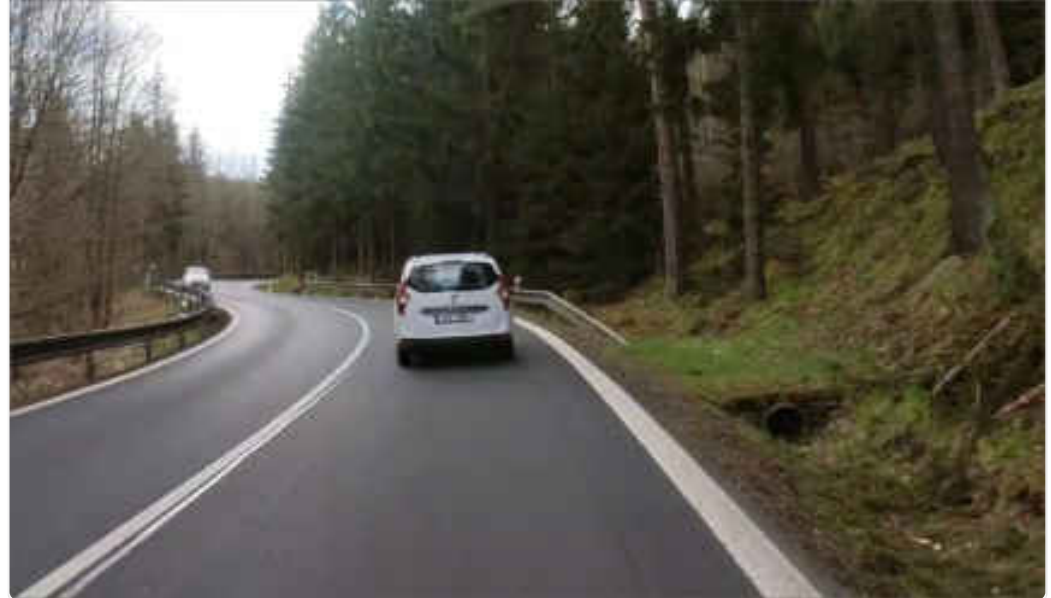
Bezpečnostní deficit Pevná překážka
Kategorie 1× - Tuhé čelo trubního propustku pod - sjezdem / samostatným sjezdem
Závažnost rizika **Střední**
Poznámka V tomto úseku lze předpokládat skutečnou rychlost vozidel nižší než je nejvyšší dovolená z důvodu směrového a výškového vedení PK.

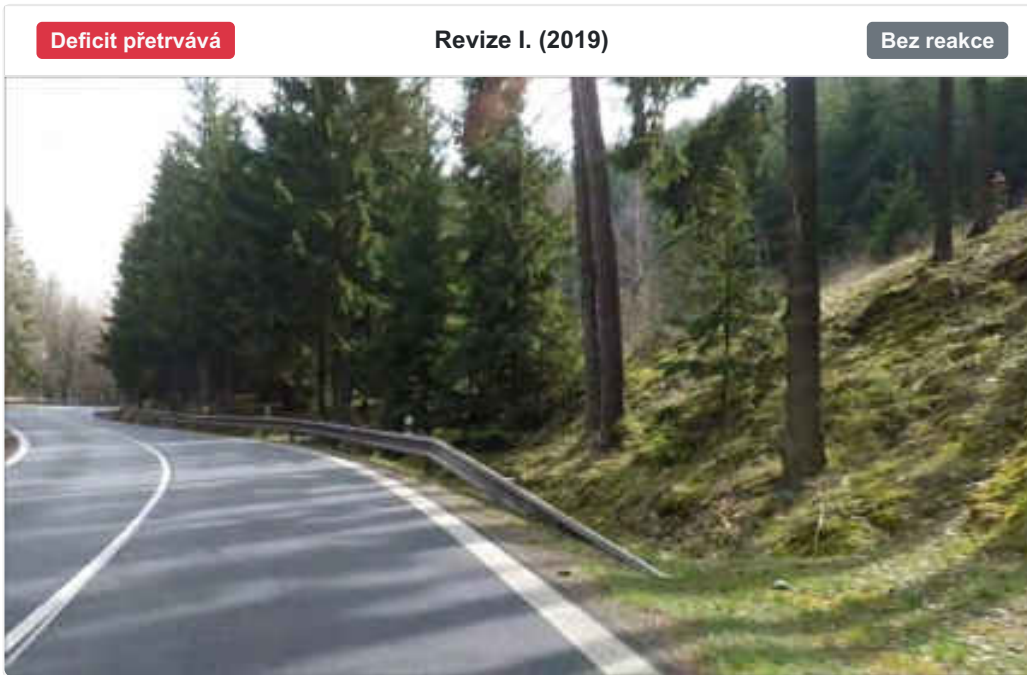
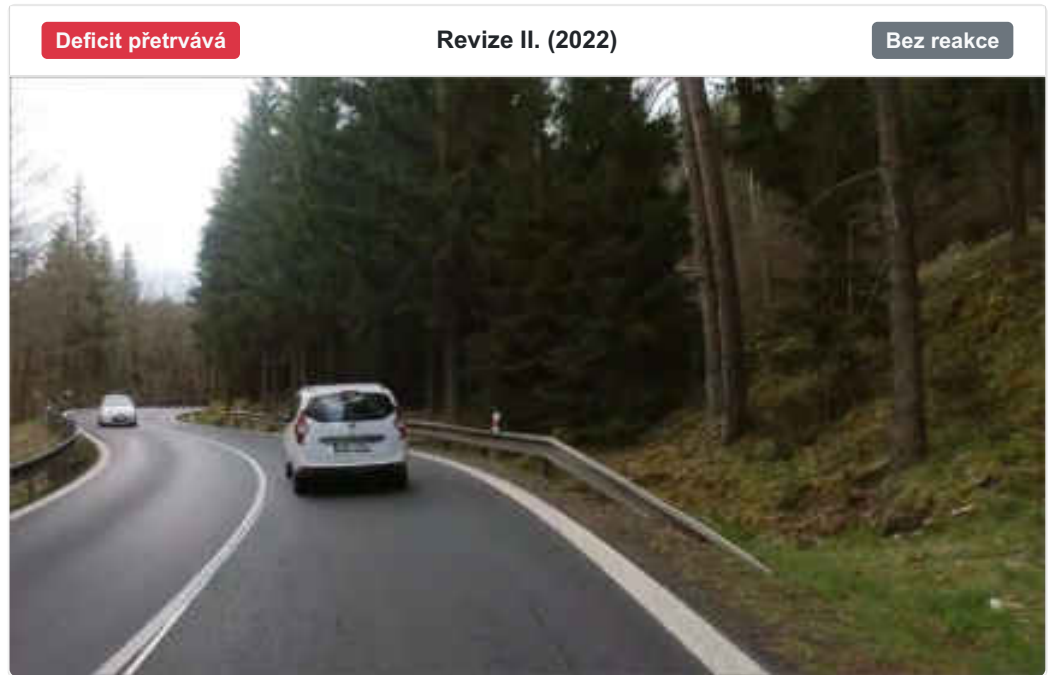
I/20 - Směr staničení | km 21,991 | Správa Karlovy Vary | 50,078857N, 12,854458E | ID 765

| Bezpečnostní deficit | Zádržné zařízení |

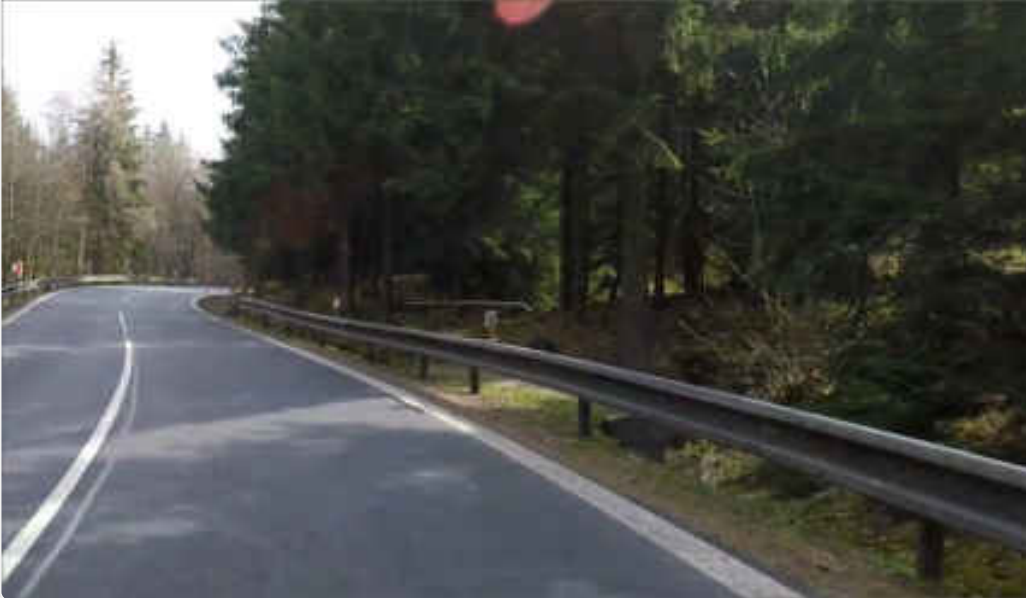
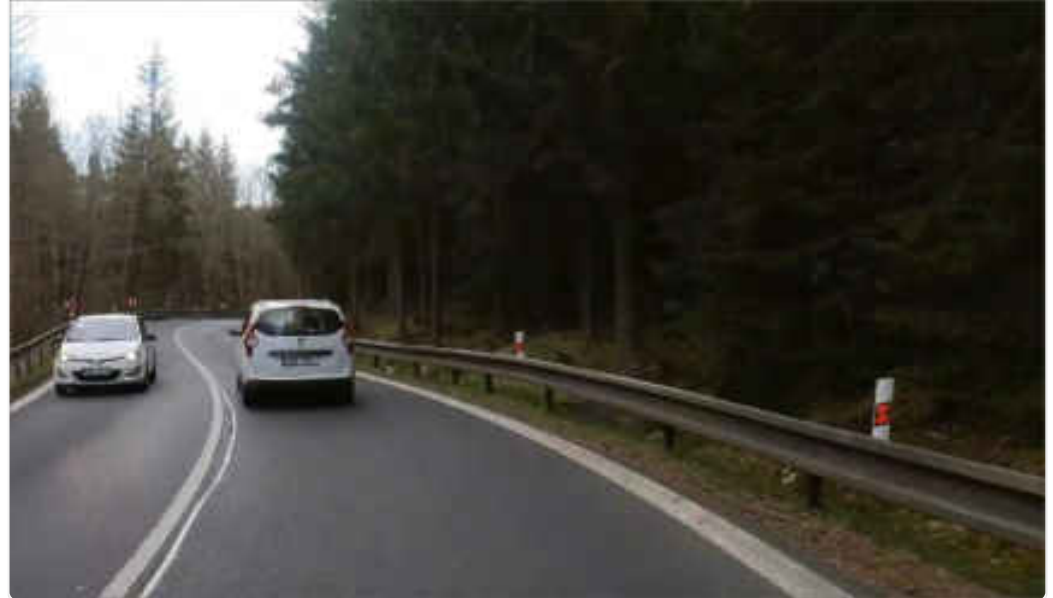
Bezpečnostní deficit Pevná překážka
Kategorie 2× - Tuhé čelo trubního příčného propustku
Závažnost rizika Nizká
Poznámka Tuhé čelo je neadekvátně ochráněno ocelovými svodidly. Při nárazu vozidla do svodidel, při kterém dojde k maximálnímu vychýlení, je identifikováno riziko v podobě nárazu do betonového čela příčného propustku.

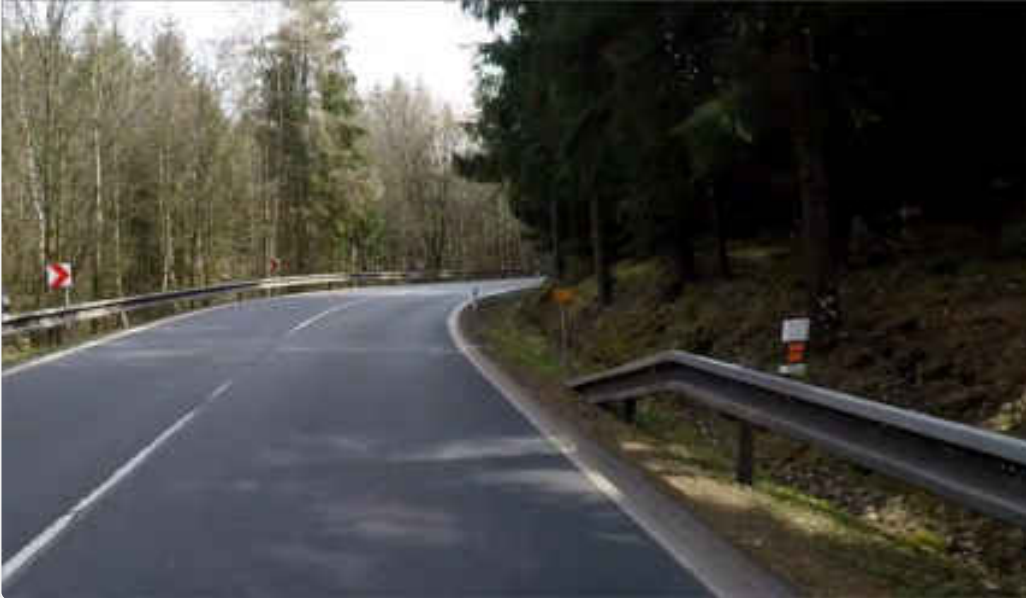
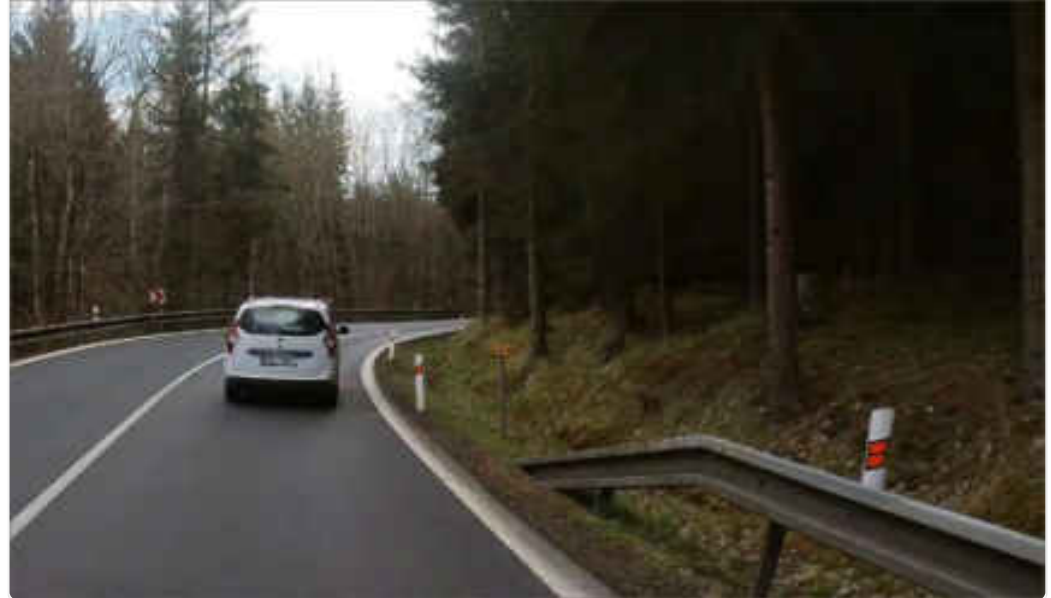
Bezpečnostní deficit Zádržné zařízení
Kategorie 1× - Krátký výškový náběh svodidla
Závažnost rizika Nizká
Poznámka Krátký výškový náběh svodidla rizikový pro protisměr.

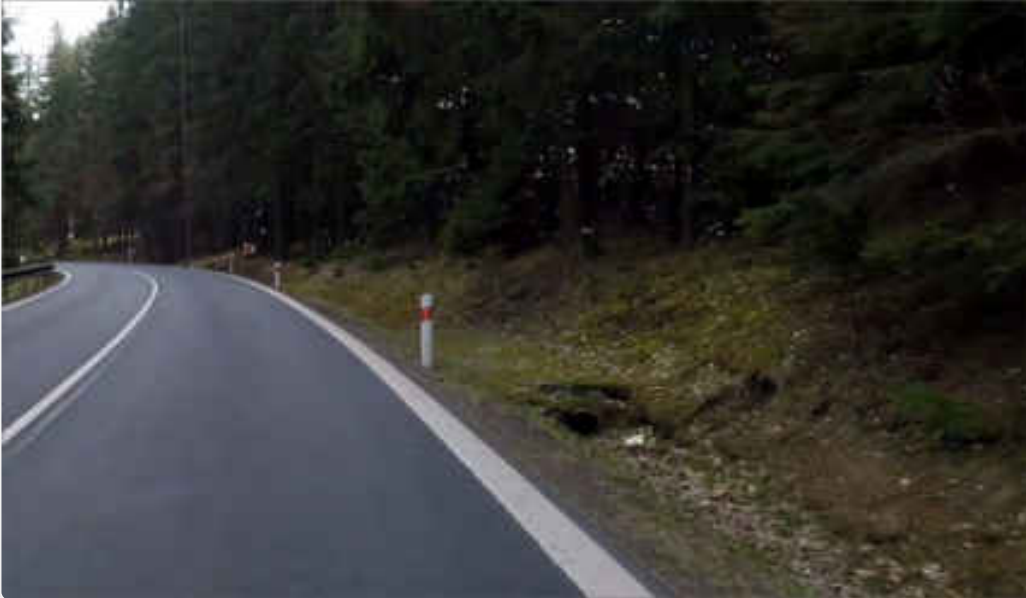
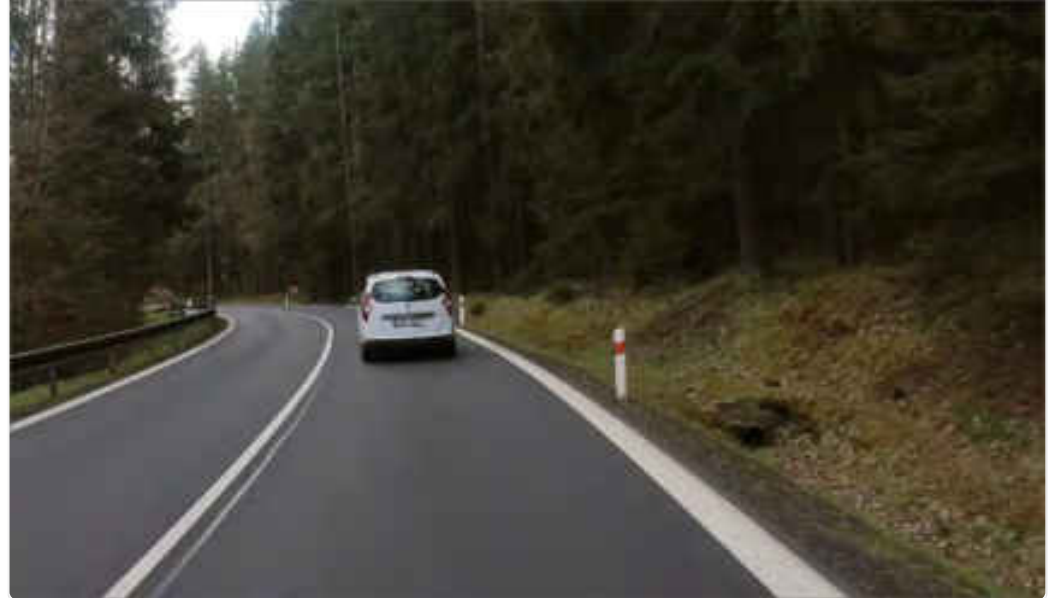
Bezpečnostní deficit Pevná překážka
Kategorie 2× - Tuhé čelo trubního propustku pod - sjezdem / samostatným sjezdem
Závažnost rizika **Střední**
Poznámka V tomto úseku lze předpokládat skutečnou rychlost vozidel nižší než je nejvyšší dovolená z důvodu směrového a výškového vedení PK.

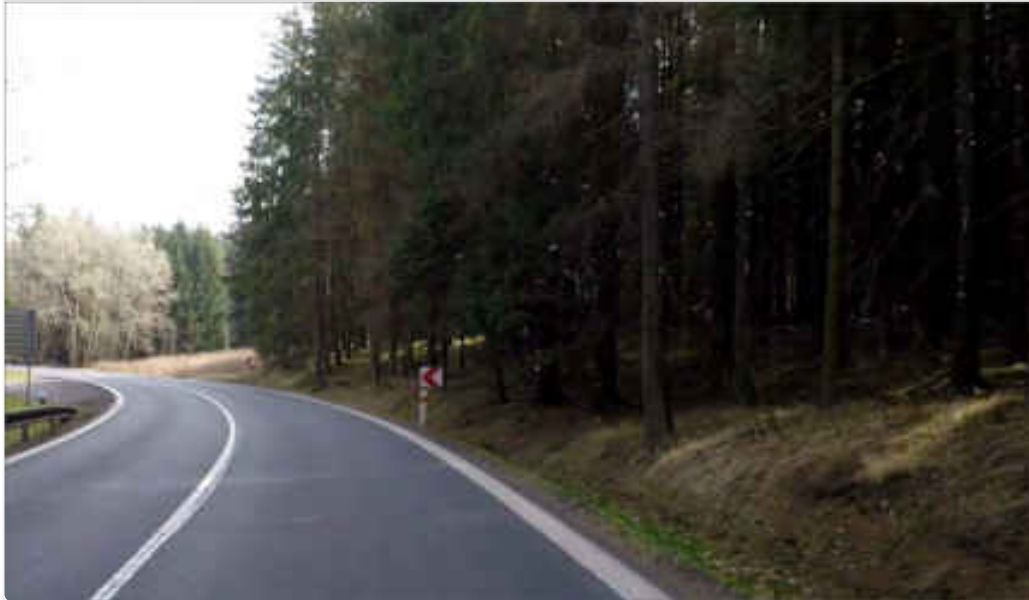
Bezpečnostní deficit Pevná překážka
Kategorie ☞ 65 m - Stromy, vzrostlá zeleň
Závažnost rizika Střední
Poznámka Stromy se nachází na vnější straně příkopu.

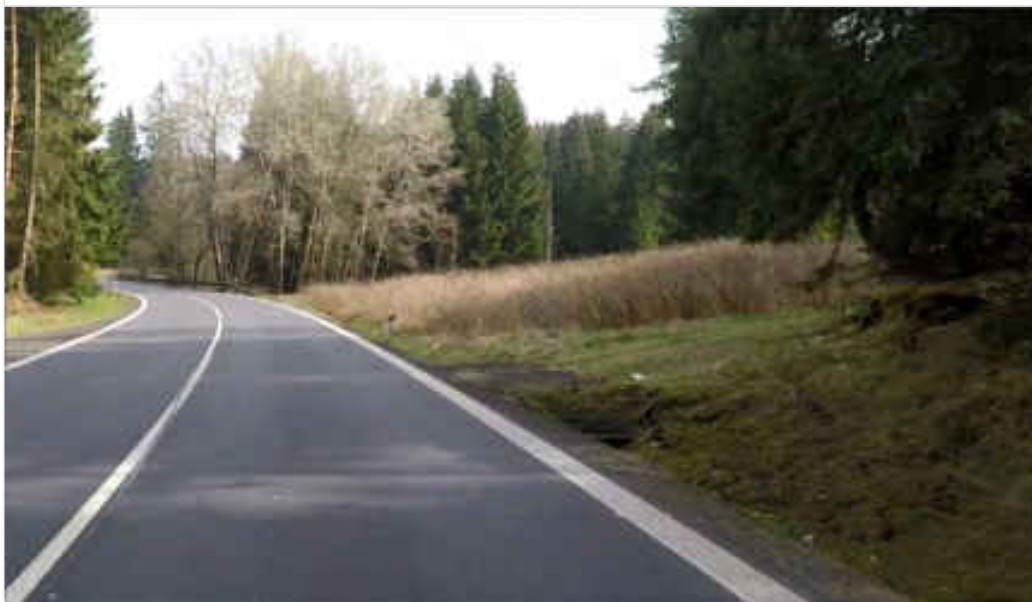
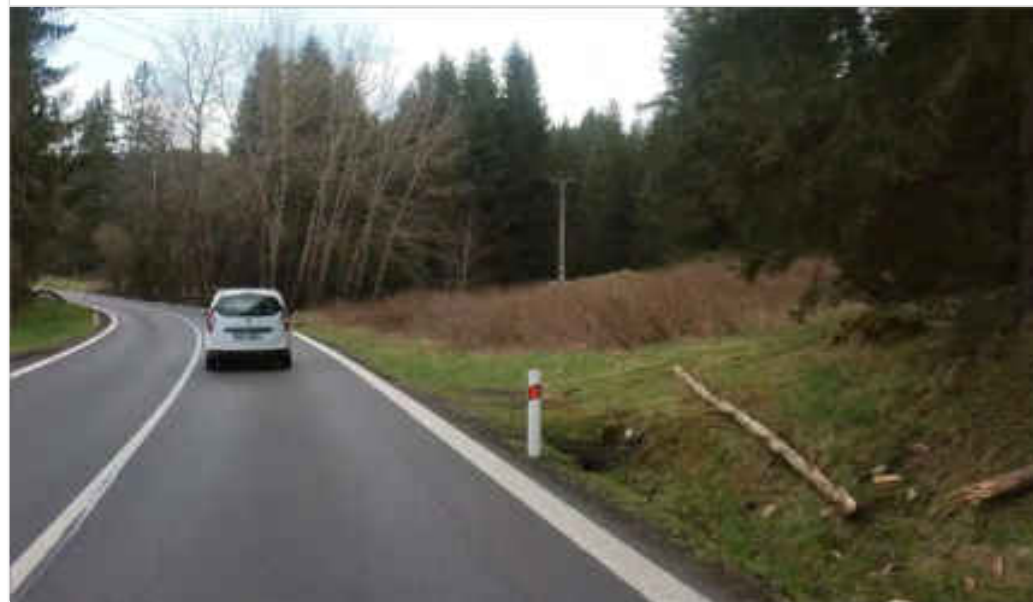
Bezpečnostní deficit Pevná překážka
Kategorie 2× - Tuhé čelo trubního propustku pod - sjezdem / samostatným sjezdem
Závažnost rizika Střední
Poznámka V tomto úseku lze předpokládat skutečnou rychlost vozidel nižší než je nejvyšší dovolená z důvodu směrového a výškového vedení PK.

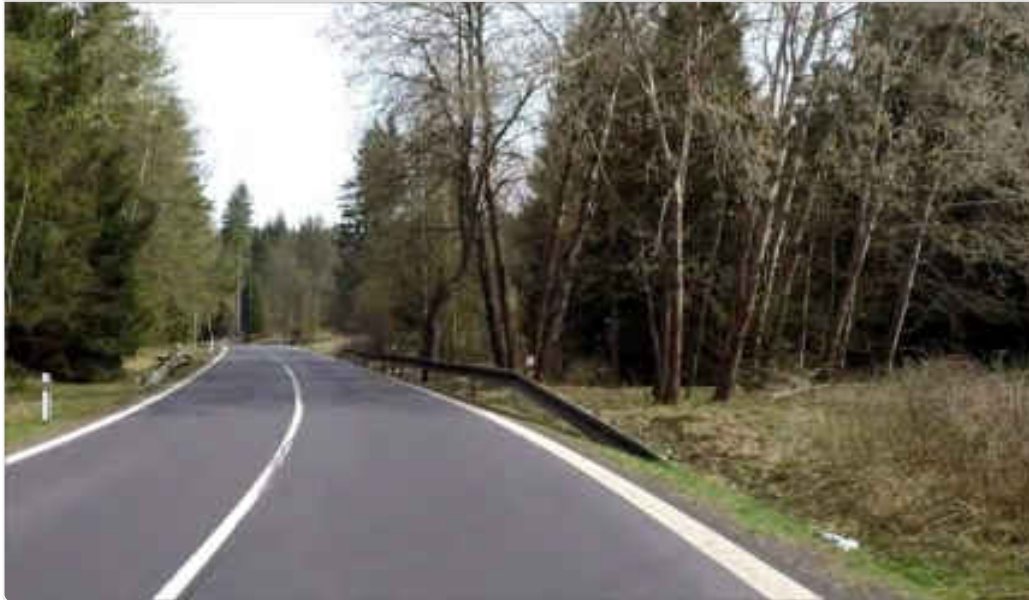
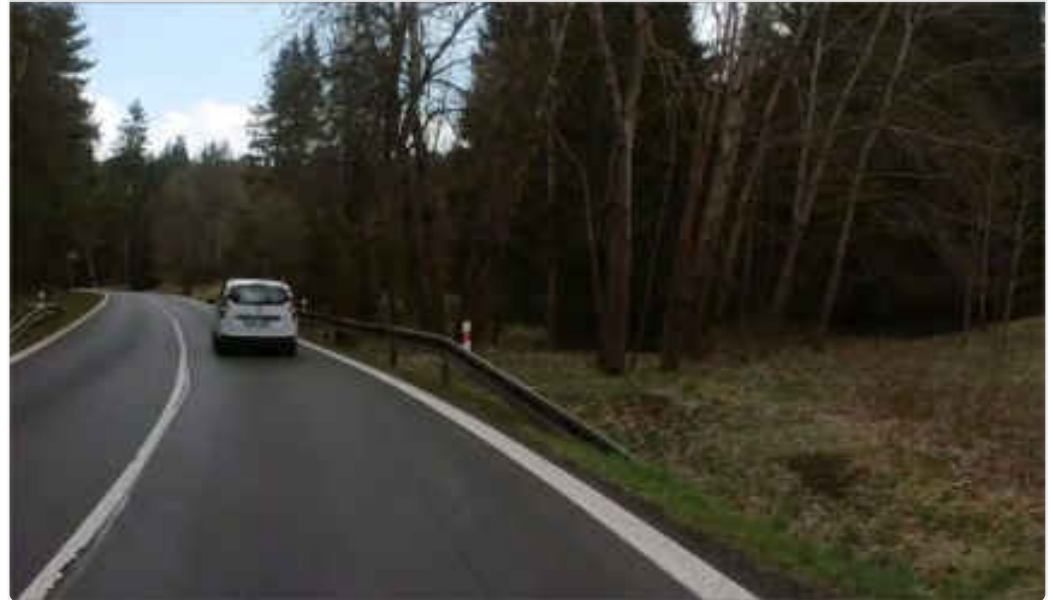
Bezpečnostní deficit Zadržné zařízení
Kategorie 1× - Krátké svodidlo před - stromem
 1× - Krátký výškový náběh svodidla
Závažnost rizika **Střední**
Poznámka Krátký výškový náběh svodidla rizikový pro protisměr.

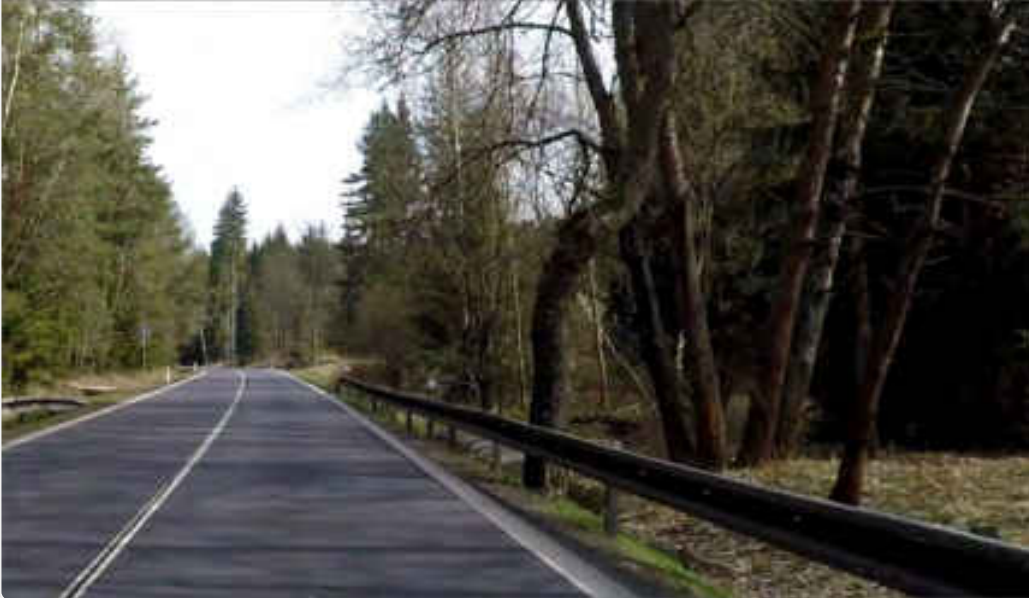
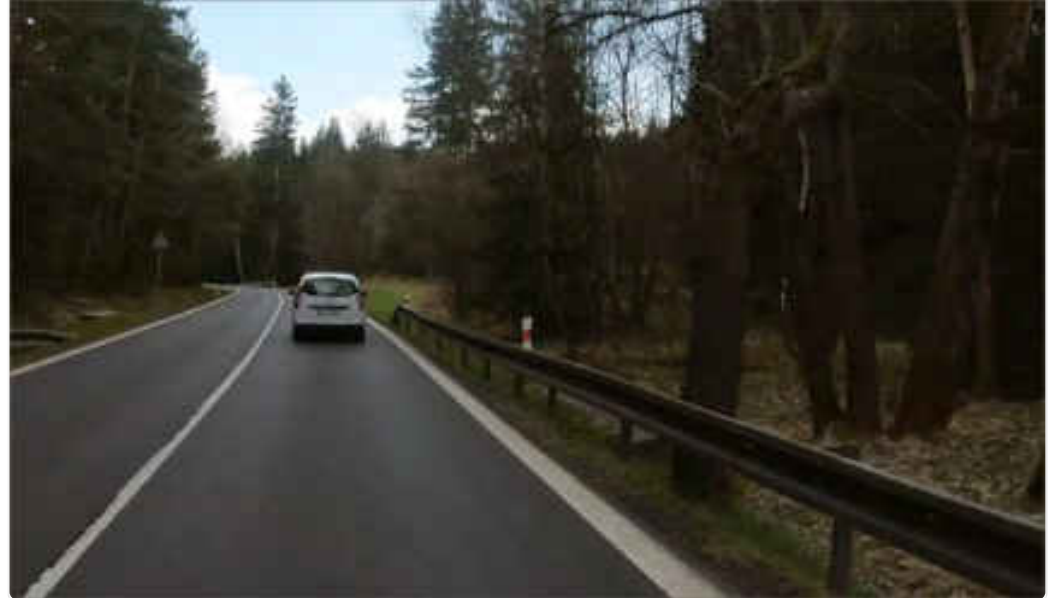
Bezpečnostní deficit Zádržné zařízení
Kategorie ☒ 1× - Nedodržení min. vzdálenosti za svodidlem
Závažnost rizika Střední
Poznámka Strom se nachází v pracovní šířce svodidla.

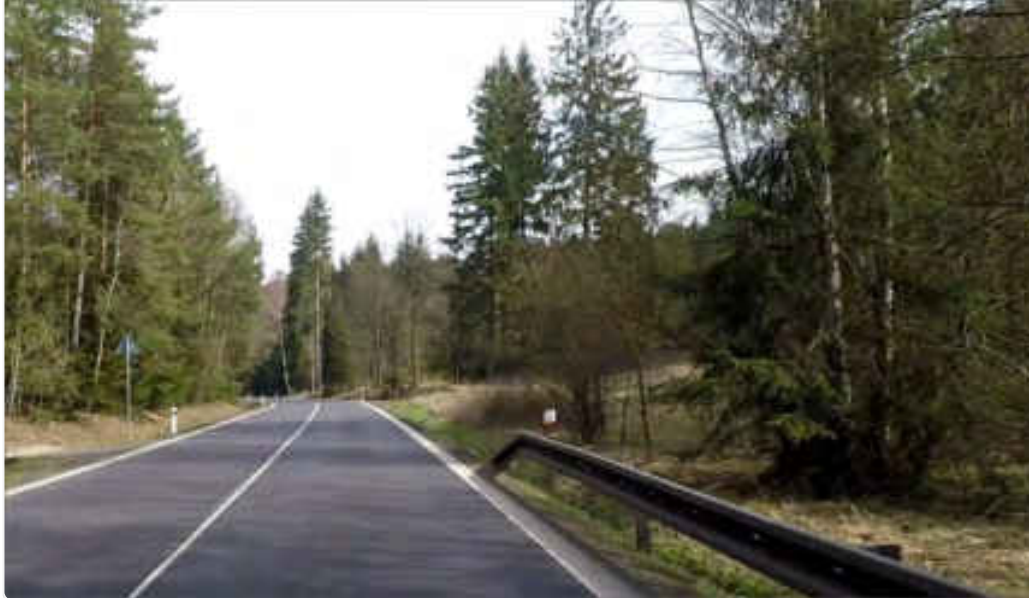
Bezpečnostní deficit Pevná překážka
Kategorie ☞ 20 m - Stromy, vzrostlá zeleň
Závažnost rizika Střední
Poznámka Riziko zejména pro vozidla jedoucí v protisměru.

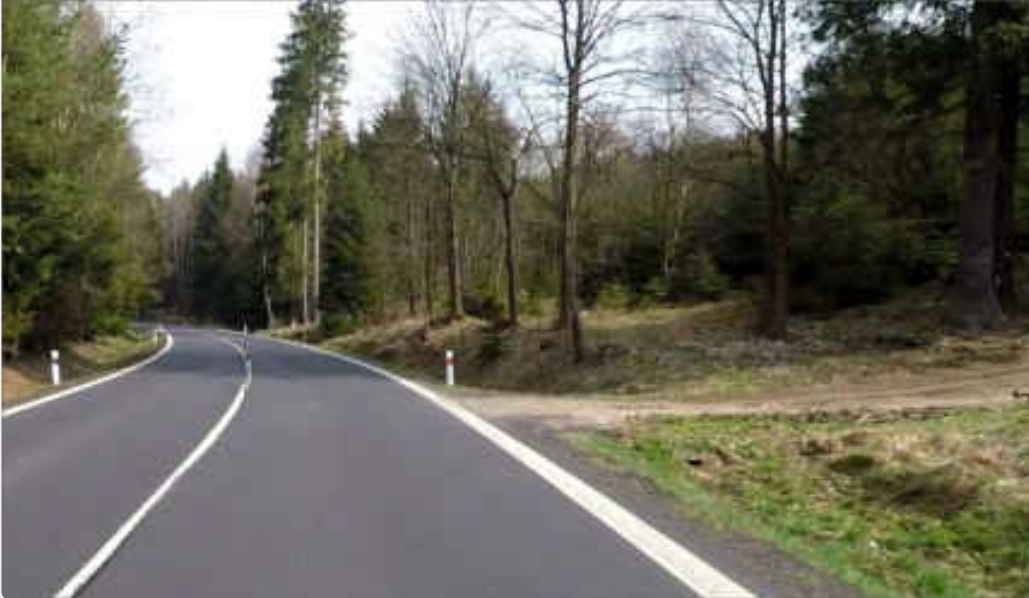
Revize I. (2019)

Bezpečnostní deficit Pevná překážka
Kategorie 2× - Polotuhé zemní těleso sjezdu / samostatného sjezdu
Závažnost rizika Nizká
Poznámka -

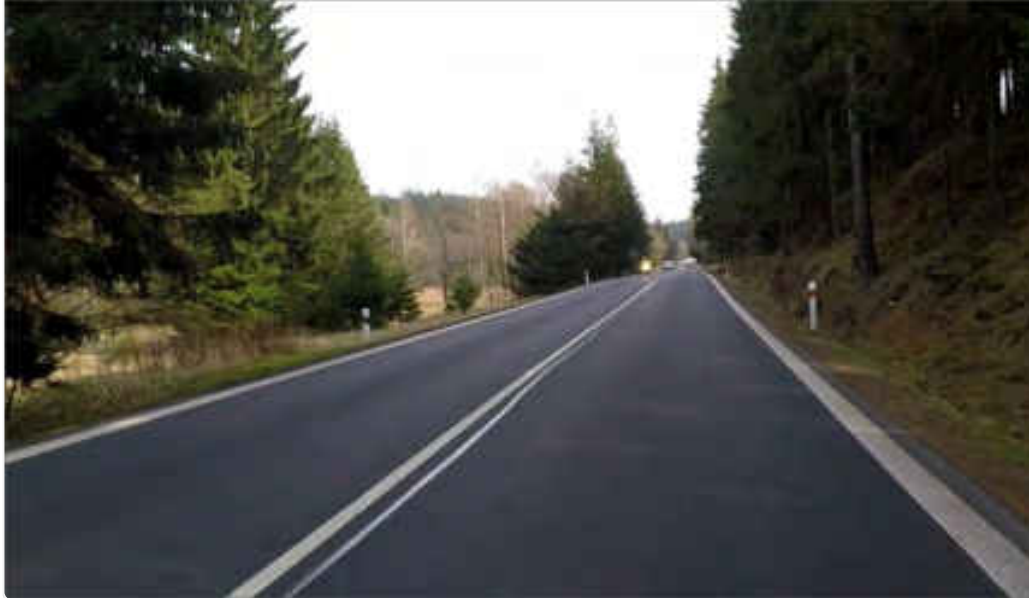
Revize I. (2019)

Bezpečnostní deficit Opatření pro zvýšení plynlosti provozu
Kategorie 120 m - NENÍ DEFICIT - Charakter komunikace a okolí umožňuje předjíždění vozidel, při zachování adekvátní úrovně bezpečnosti silničního provozu
Závažnost rizika Nizká
Poznámka -

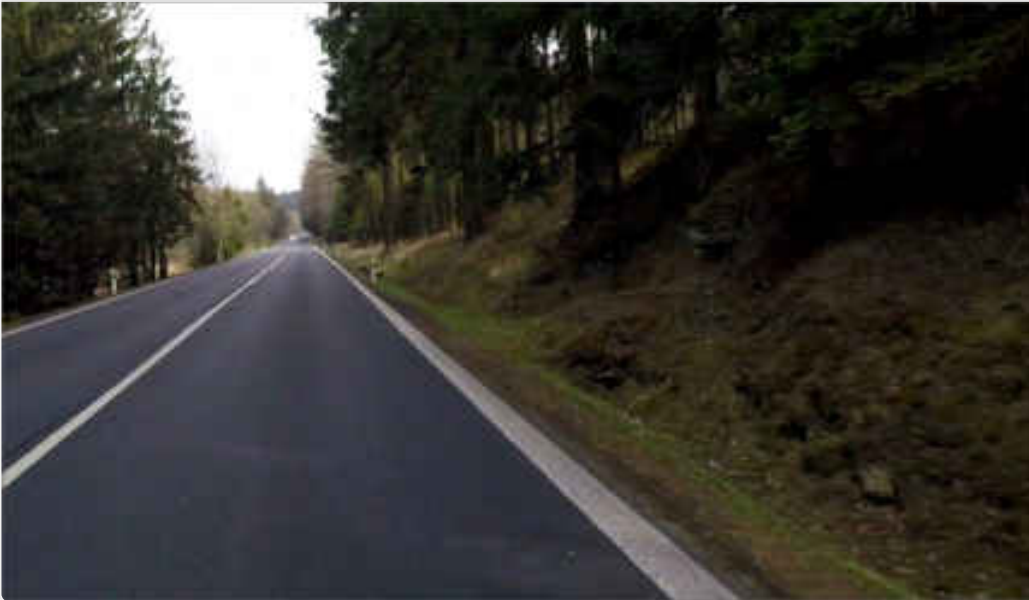
Revize I. (2019)

Bezpečnostní deficit Pevná překážka
Kategorie 2× - Polotuhé zemní těleso sjezdu / samostatného sjezdu
Závažnost rizika **Střední**
Poznámka Neopodstatněné umístění sjezdu.

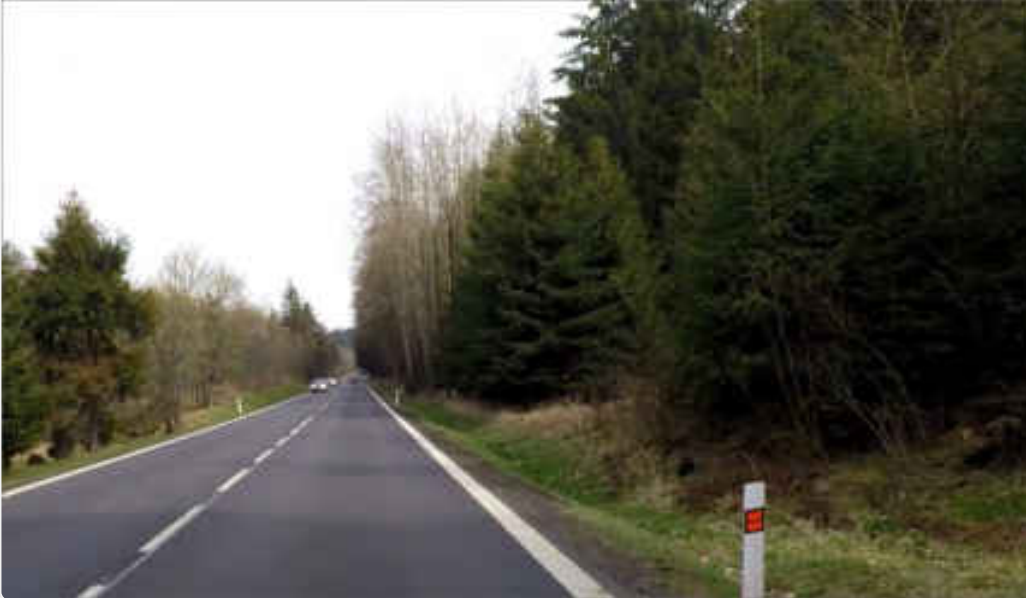
Revize I. (2019)

Bezpečnostní deficit Pevná překážka
Kategorie ☞ 100 m - Stromy, vzrostlá zeleň
Závažnost rizika Střední
Poznámka -

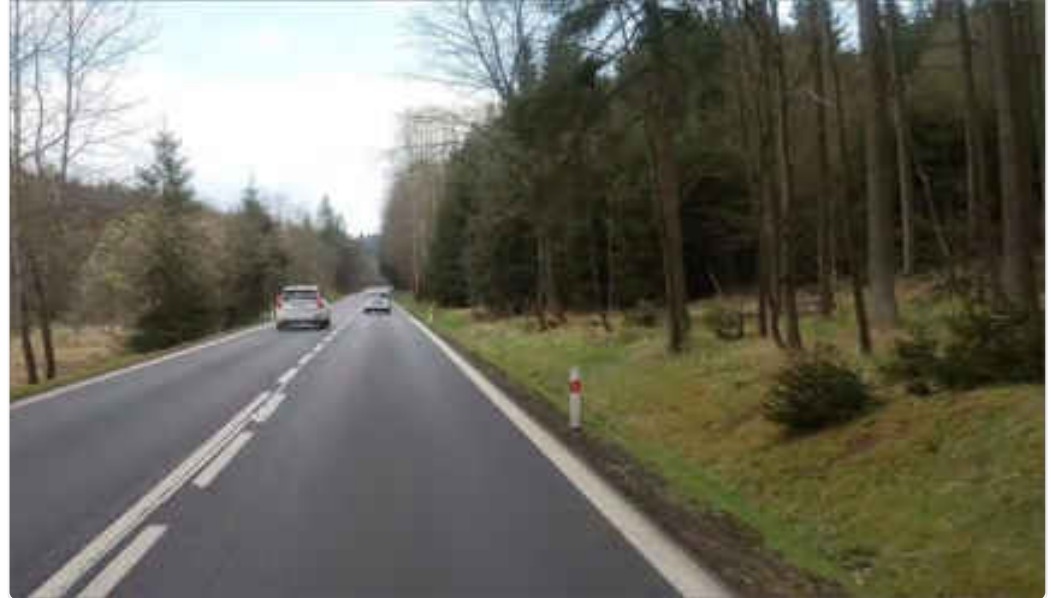
Revize II. (2022)

Bezpečnostní deficit Pevná překážka
Kategorie ☞ 150 m - Stromy, vzrostlá zeleň
Závažnost rizika Střední
Poznámka -

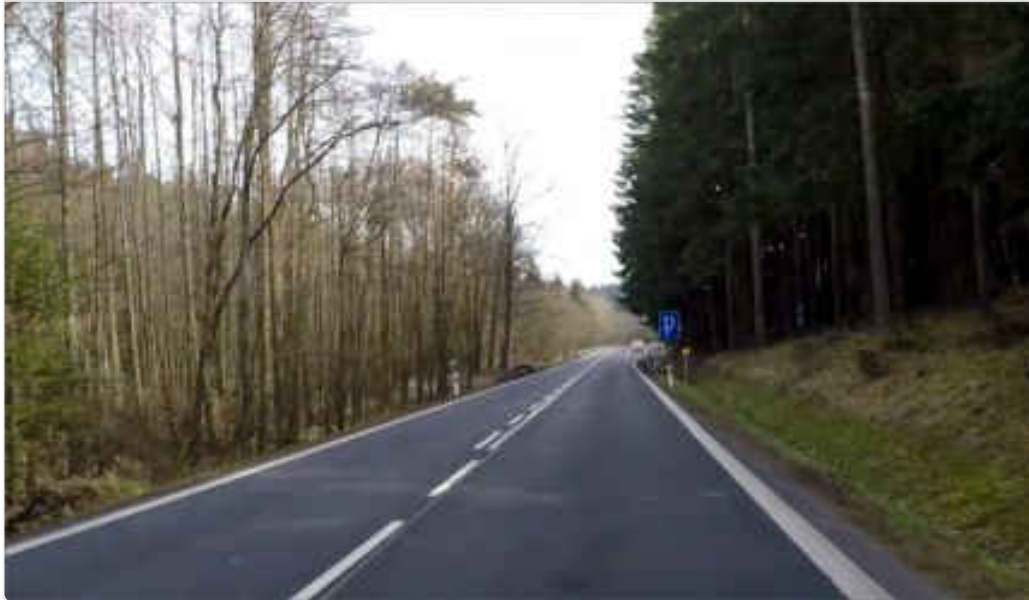
Revize I. (2019)

Bezpečnostní deficit Mezikřižovatkový úsek
Kategorie 1× - Absence SDZ a VDZ
Závažnost rizika Nizká
Poznámka Absence SDZ B 21a a VDZ V 9b.

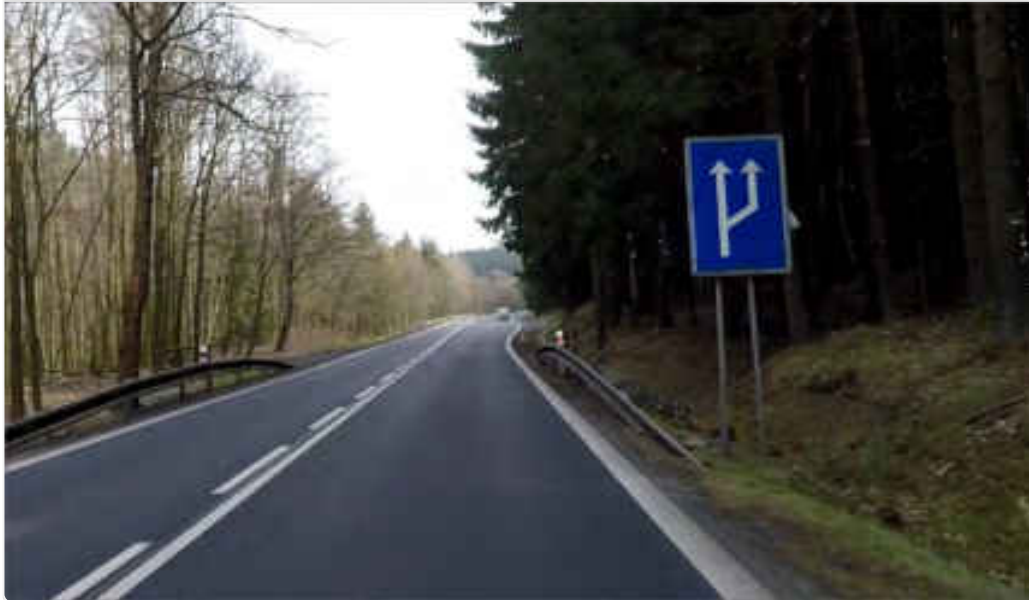
Revize I. (2019)

Bezpečnostní deficit Zadržné zařízení
Kategorie 1× - Krátké svodidlo u příčného propustku
Závažnost rizika Střední
Poznámka -

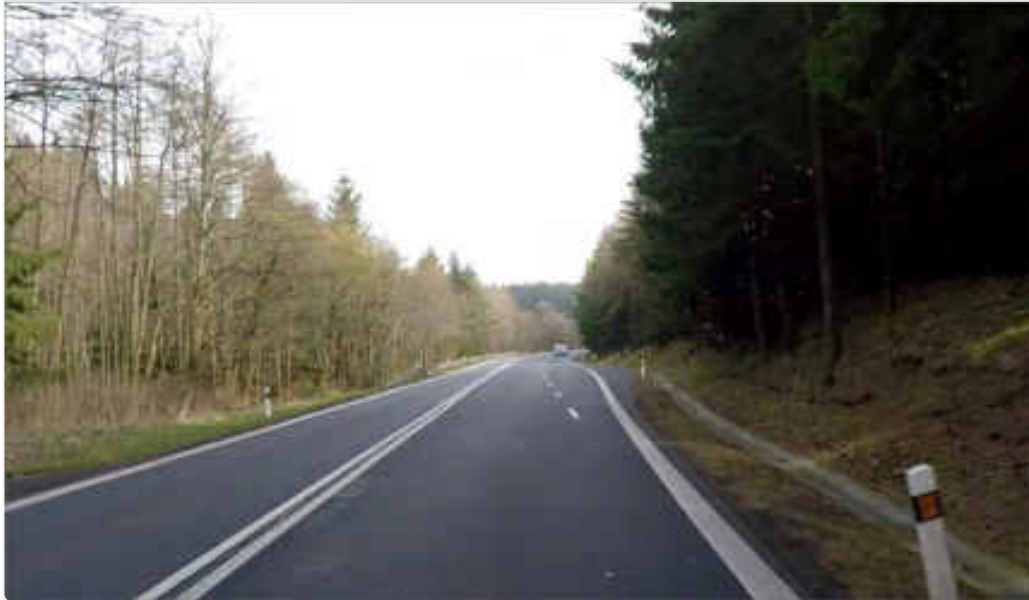
Revize I. (2019)

Bezpečnostní deficit Mezikřižovatkový úsek
Kategorie 1× - Neadekvátní provedení změny počtu jízdních pruhů
Závažnost rizika Nizká
Poznámka Vyznačení zvýšení počtu průběžných jízdních pruhů není realizováno v souladu s aktuálně platnou ČSN 73 6101, kde je nově zaváděno, že zvýšení počtu jízdních pruhů má být realizováno přidáním jízdního pruhu vlevo a nikoliv vpravo.

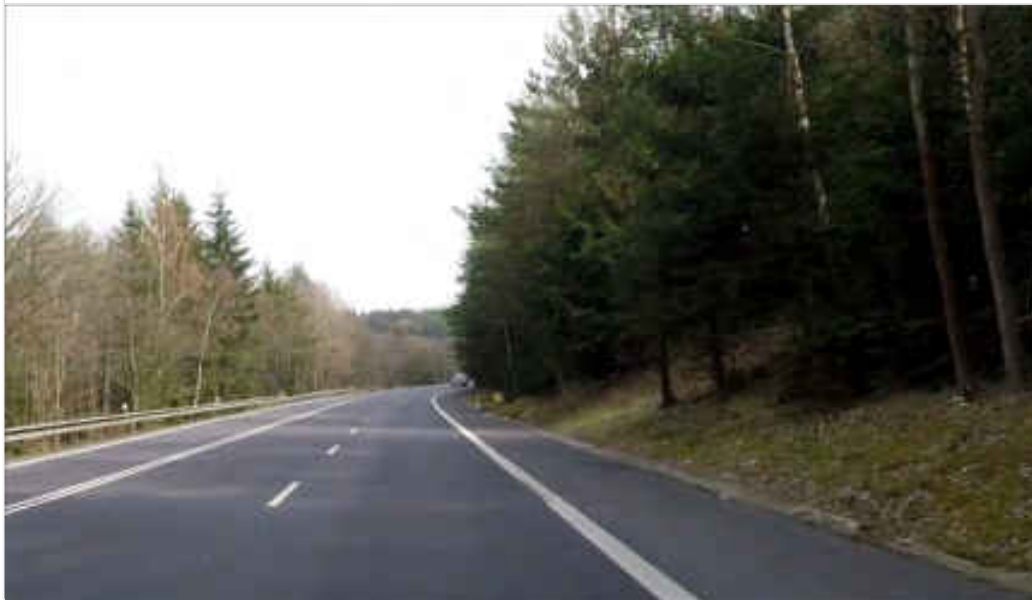
Revize I. (2019)

Bezpečnostní deficit Pevná překážka
Kategorie ☞ 185 m - Stromy, vzrostlá zeleň
Závažnost rizika Střední
Poznámka -

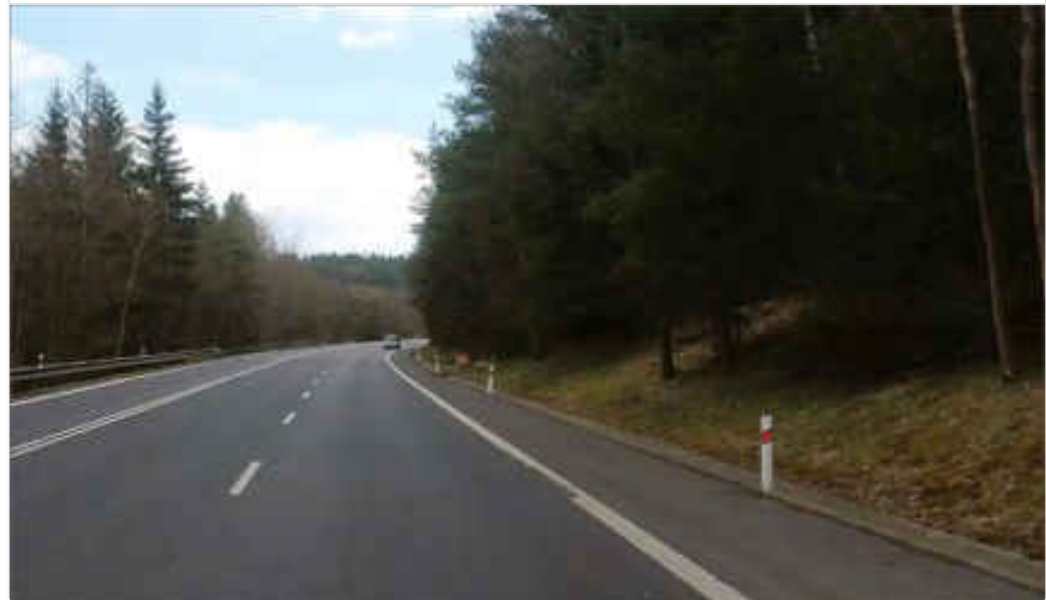
Revize II. (2022)

Bezpečnostní deficit Pevná překážka
Kategorie ☞ 185 m - Stromy, vzrostlá zeleň
Závažnost rizika Střední
Poznámka -

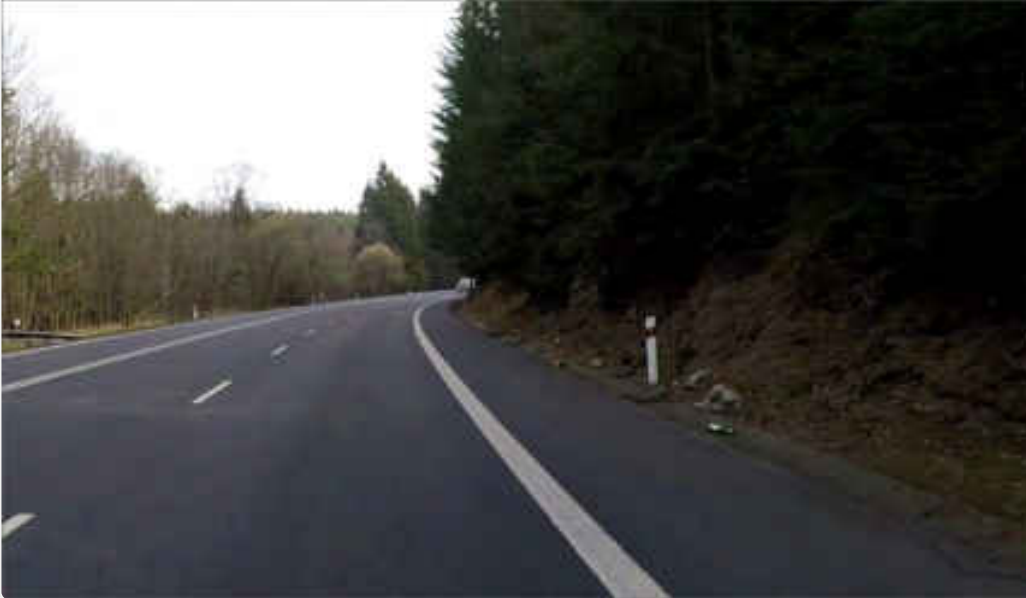
Revize I. (2019)

Bezpečnostní deficit Pevná překážka
Kategorie 0x - Jiné
Závažnost rizika **Vysoká**
Poznámka Ocelový sloupek tvoří pevnou překážku.

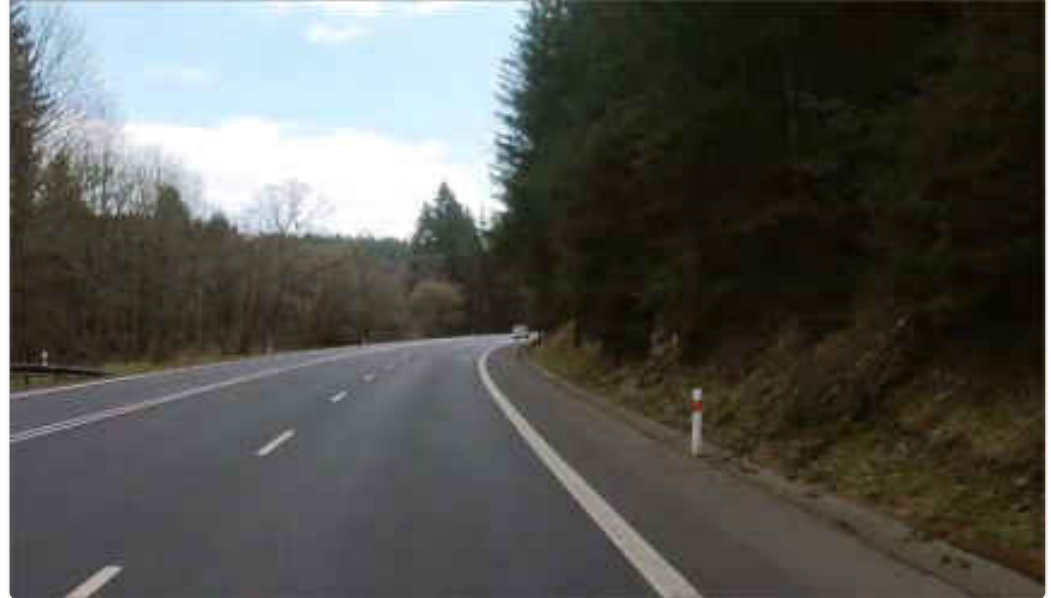
Revize II. (2022)

Bezpečnostní deficit Pevná překážka
Kategorie 0x - Jiné
Závažnost rizika **Vysoká**
Poznámka Ocelový sloupek tvoří pevnou překážku.

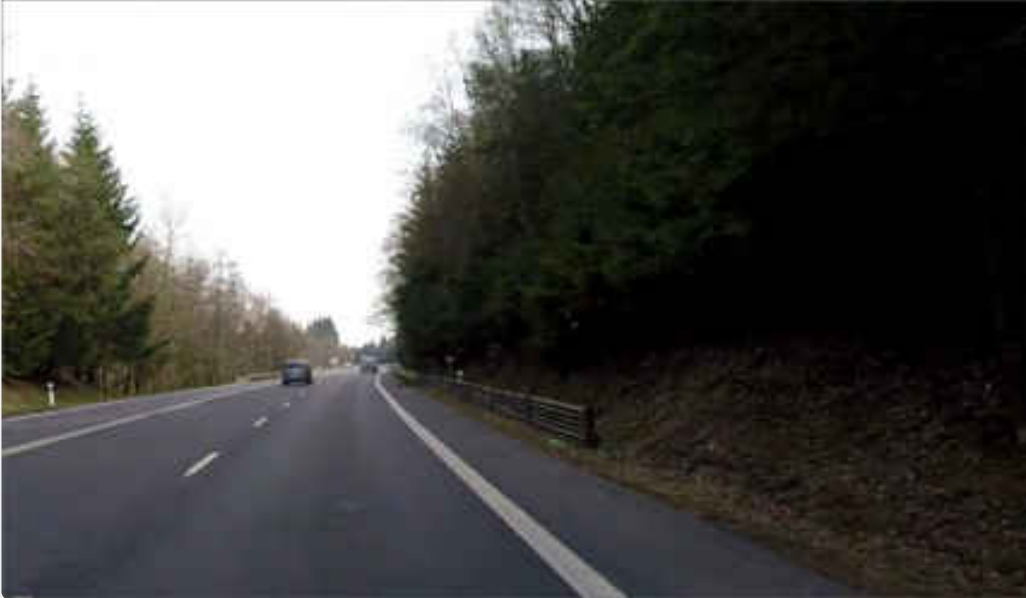
Revize I. (2019)

Bezpečnostní deficit Pevná překážka
Kategorie [→] 24 m - Tuhé oplocení, zídka, zeď
Závažnost rizika Střední
Poznámka -
