PŘÍLOHA 2.2

**Vyhodnocení identifikovaných dopravně-bezpečnostních deficitů
v rámci první a druhé revizní BI PK z roku 2019 a 2022**

I/20

km 0,000 – 39,586

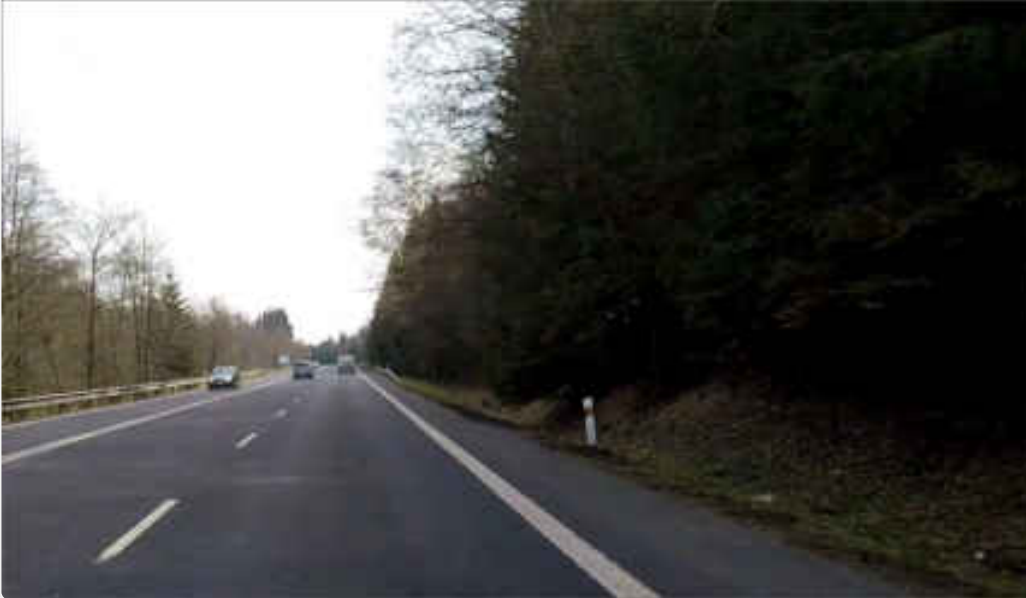
Revize I. (2019)

Bezpečnostní deficit Pevná překážka
Kategorie ☞ 285 m - Stromy, vzrostlá zeleň
Závažnost rizika Střední
Poznámka -

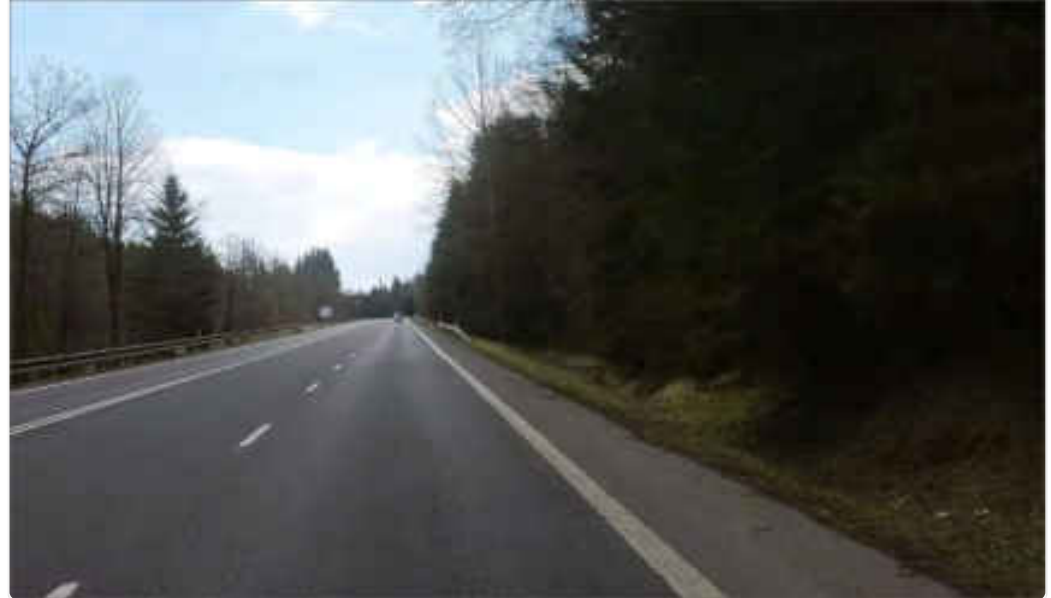
Revize II. (2022)

Bezpečnostní deficit Pevná překážka
Kategorie ☞ 285 m - Stromy, vzrostlá zeleň
Závažnost rizika Střední
Poznámka -

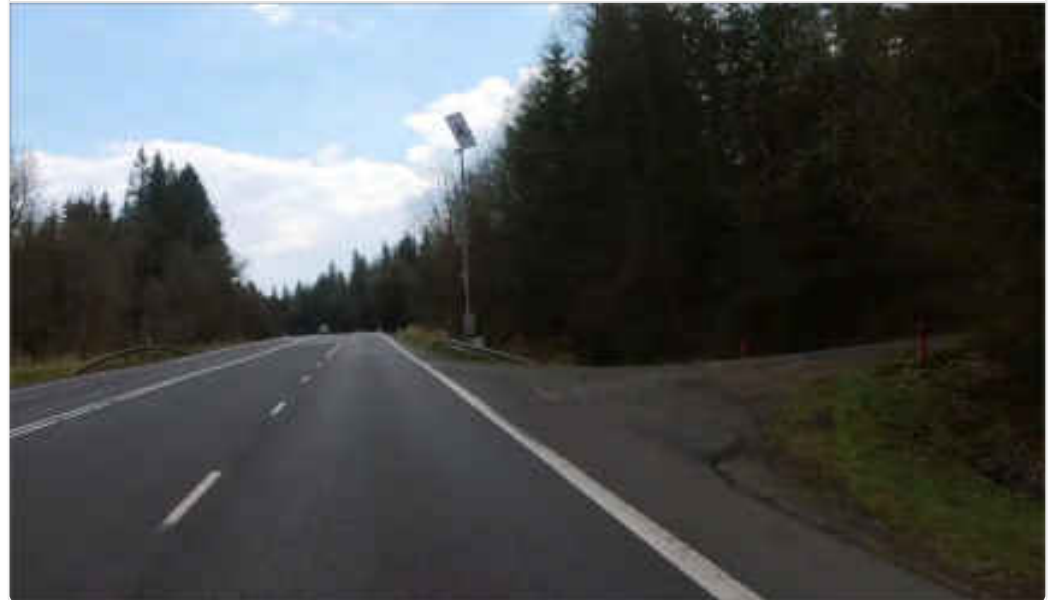
Revize II. (2022)

Bezpečnostní deficit Sjezd / samostatný sjezd / parkoviště
Kategorie 1× - Neadekvátní dopravní zařízení
Závažnost rizika **Nízká**
Poznámka Nevhodné umístění DZ Z 11c/d u nevýznamného sjezdu.

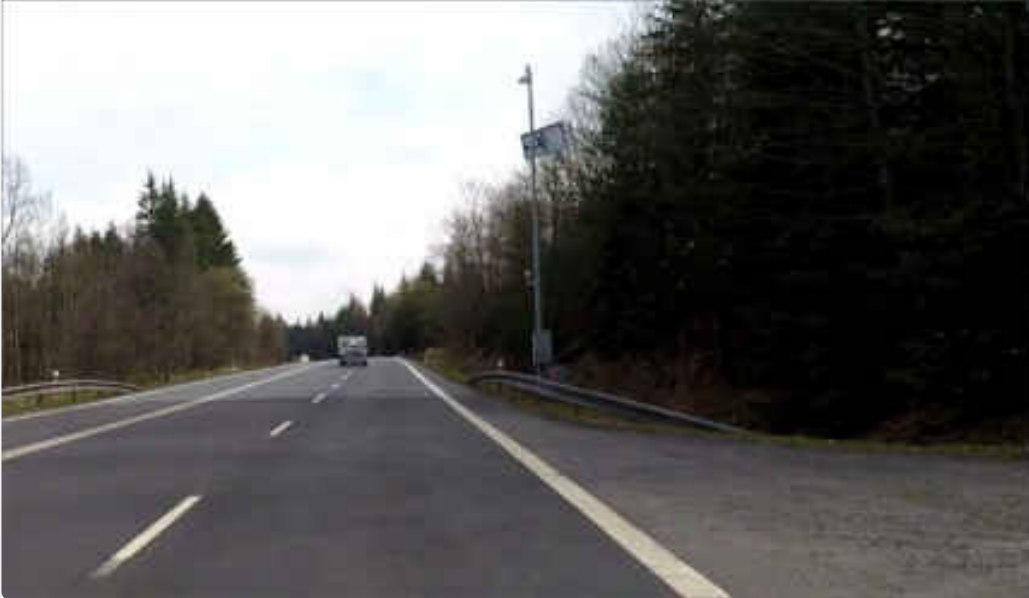
Revize I. (2019)

Bezpečnostní deficit Zádržné zařízení
Kategorie 1× - Krátké svodidlo před - pevnou překážkou
Závažnost rizika Nizká
Poznámka Krátké svodidlo před meteostanicí v obou směrech. Délka svodidla ve směru jízdy je 8 m a v opačném směru je 4 m.

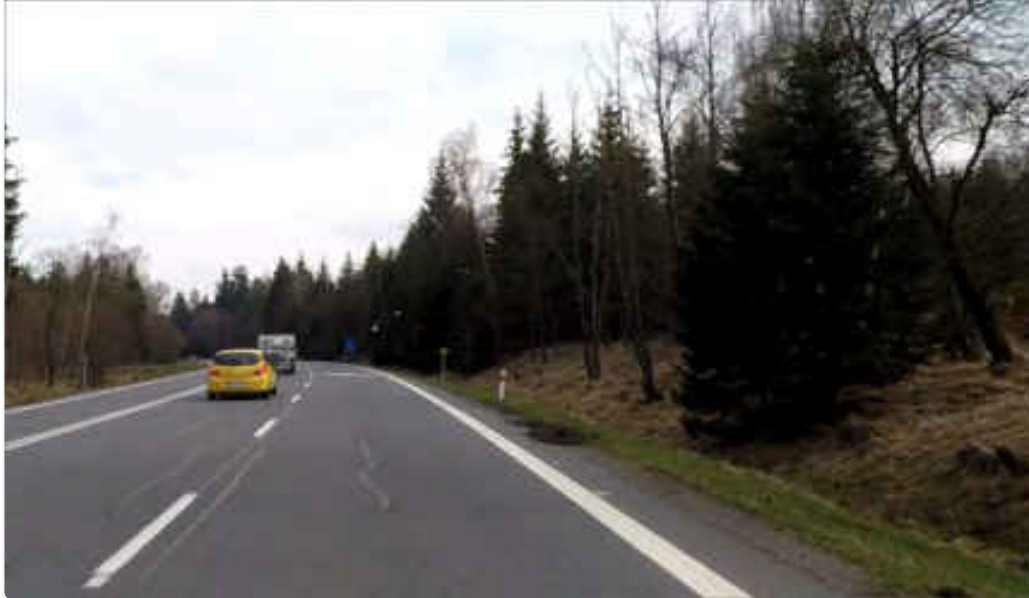
Revize I. (2019)

Bezpečnostní deficit Pevná překážka
Kategorie ↗ 400 m - Stromy, vzrostlá zeleň
Závažnost rizika Nizká
Poznámka Stromy, vzrostlá zeleň se nachází na vnější straně příkopu.

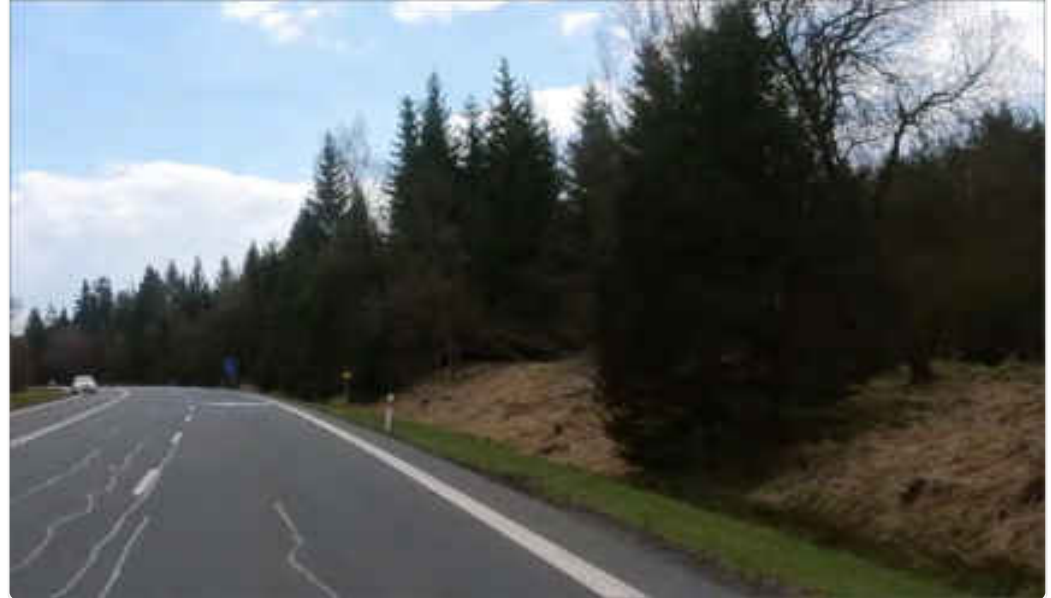
Revize II. (2022)

Bezpečnostní deficit Pevná překážka
Kategorie ↗ 400 m - Stromy, vzrostlá zeleň
Závažnost rizika Nizká
Poznámka Stromy, vzrostlá zeleň se nachází na vnější straně příkopu.

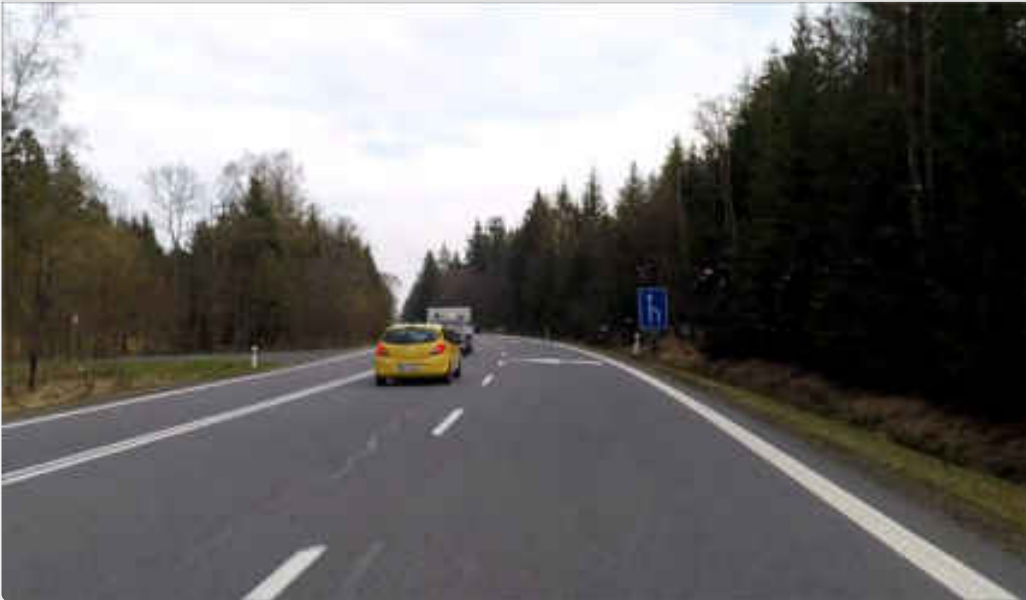
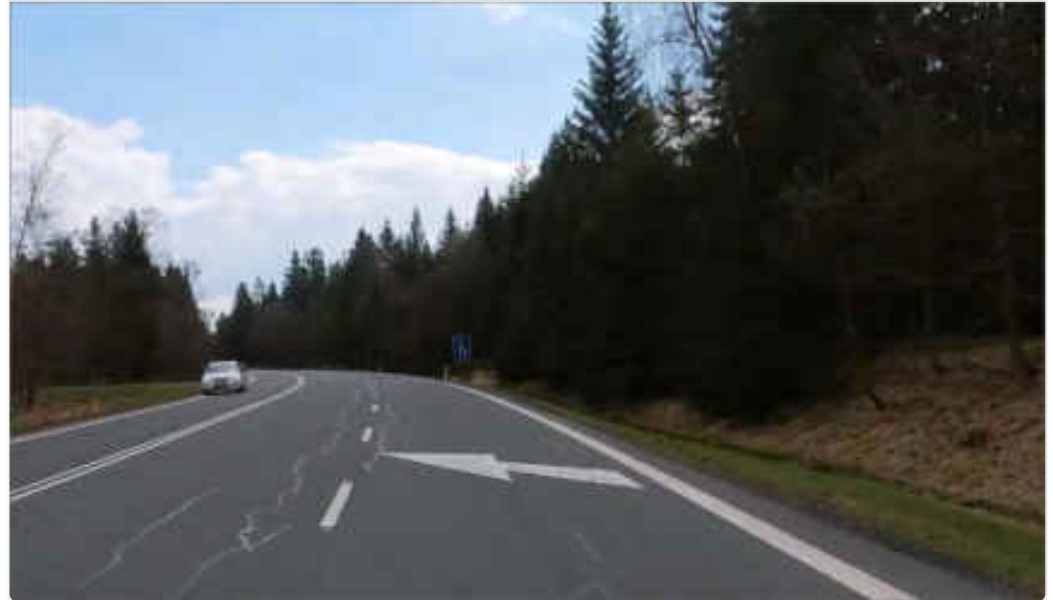
Bezpečnostní deficit Mezikřižovatkový úsek
Kategorie 1× - Absence SDZ nebo dopravního zařízení
 1× - Neadekvátní provedení změny počtu jízdních pruhů

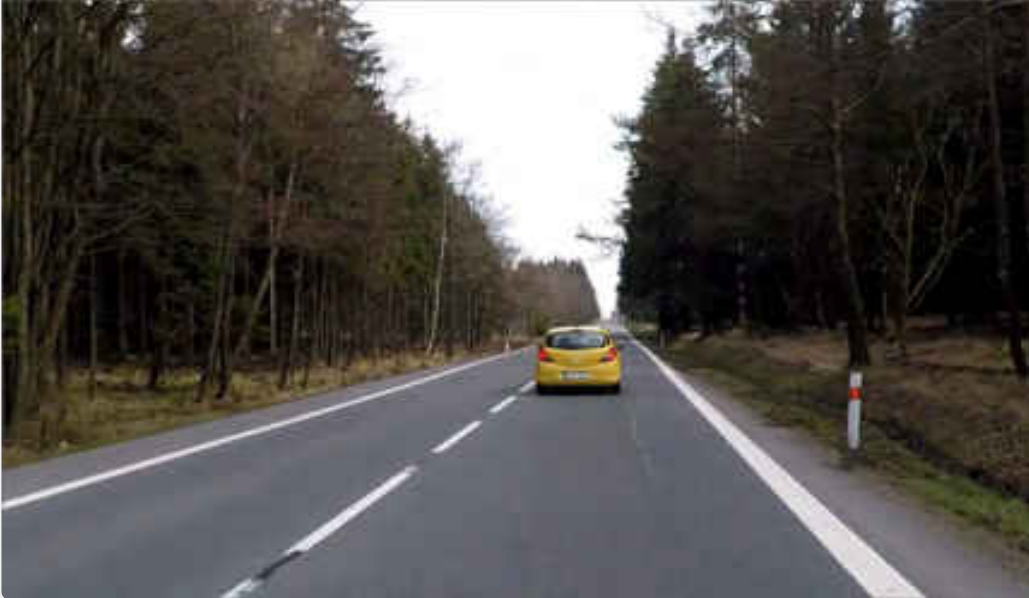
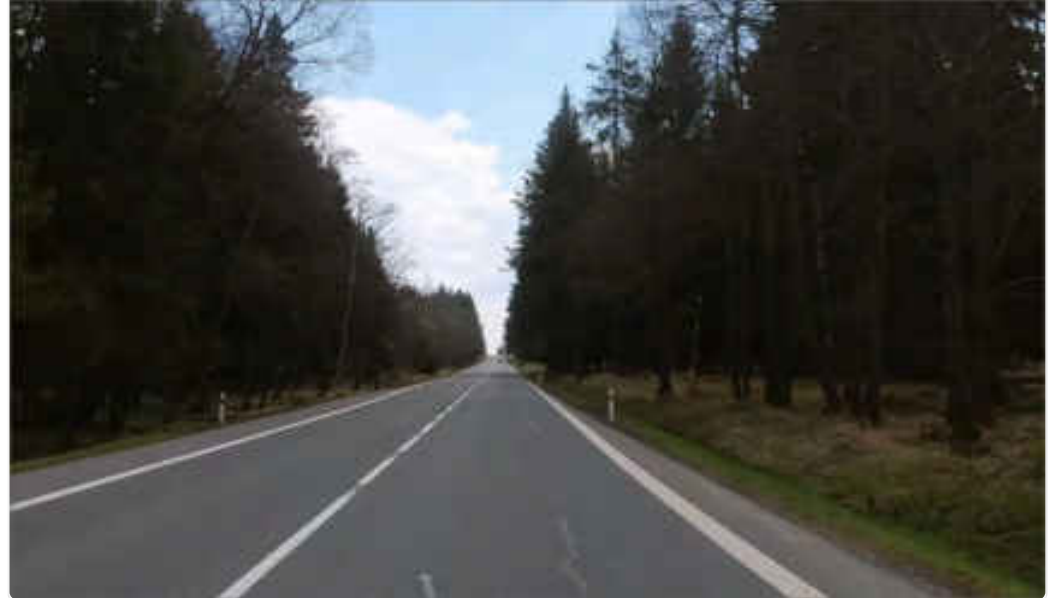
Bezpečnostní deficit Technický stav vozovky
Kategorie → 2000 m - Absence zpevněné krajnice
Závažnost rizika Střední
Poznámka -

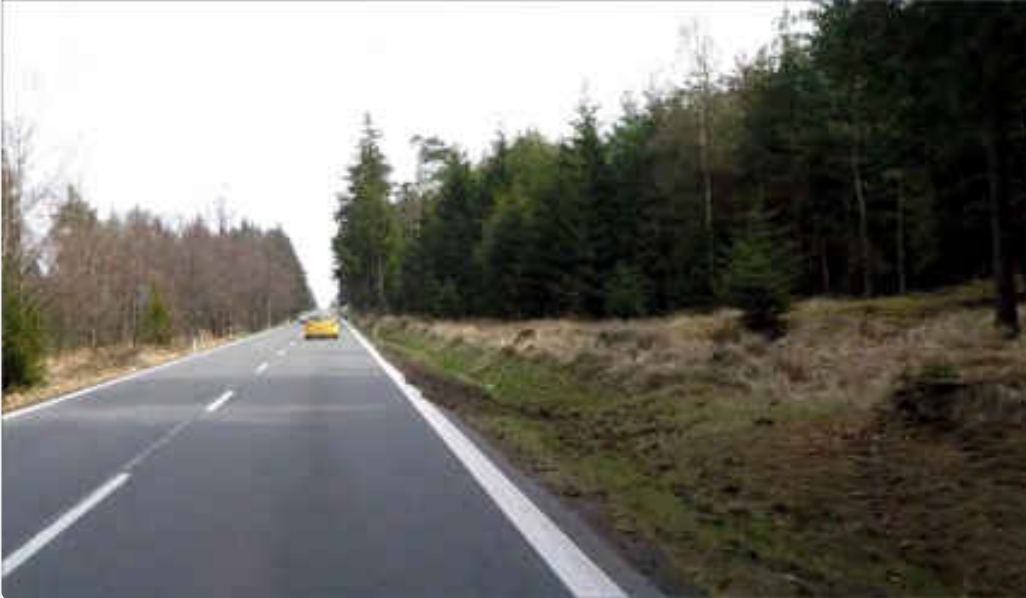
Revize I. (2019)

Bezpečnostní deficit Pevná překážka
Kategorie → 85 m - Neadekvátně seříznutý pařez
Závažnost rizika Nizká
Poznámka -

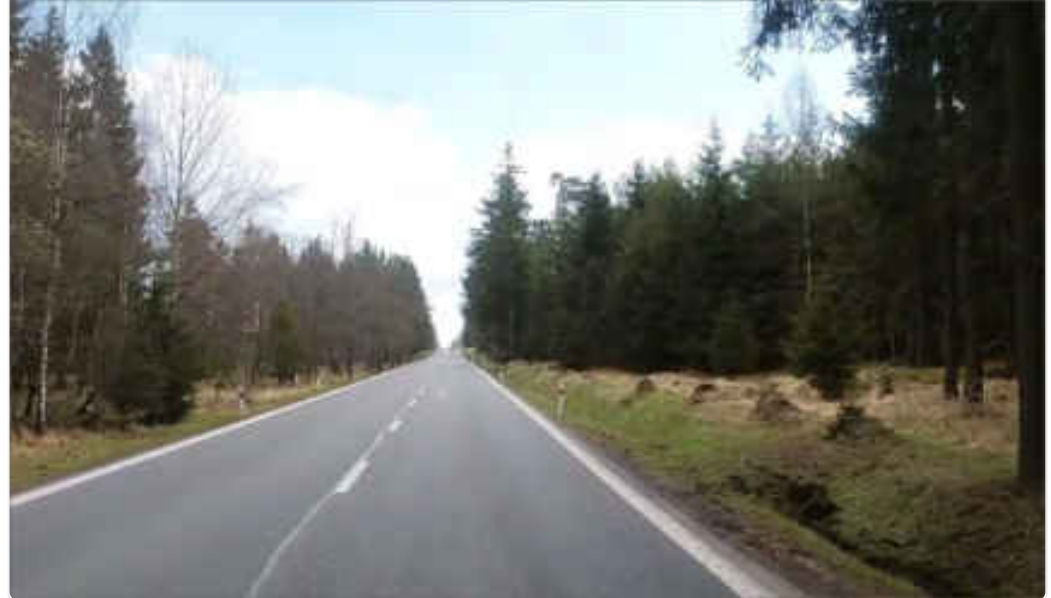
Revize II. (2022)

Bezpečnostní deficit Pevná překážka
Kategorie → 85 m - Neadekvátně seříznutý pařez
Závažnost rizika Nizká
Poznámka -

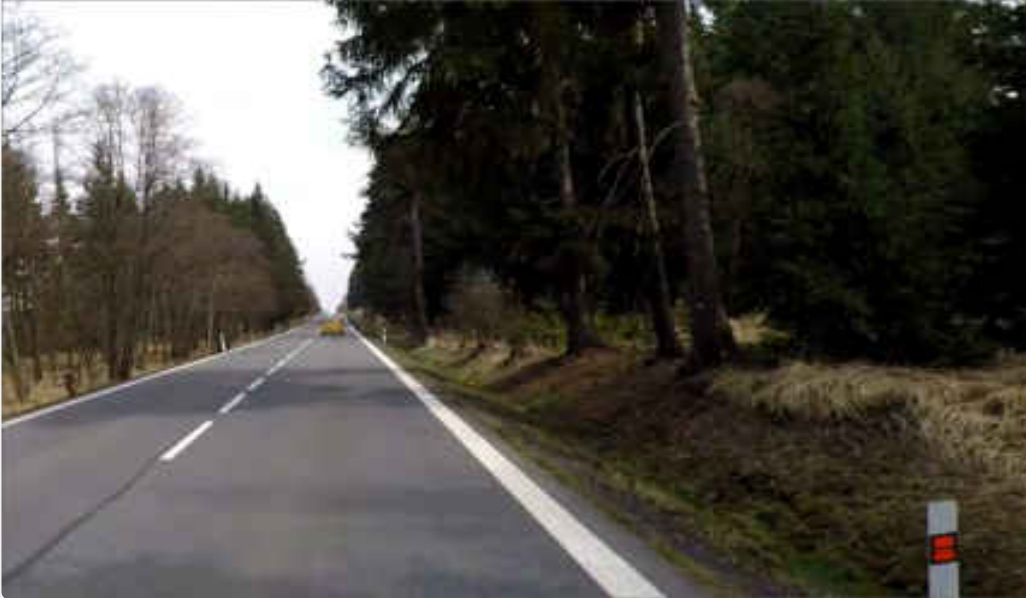
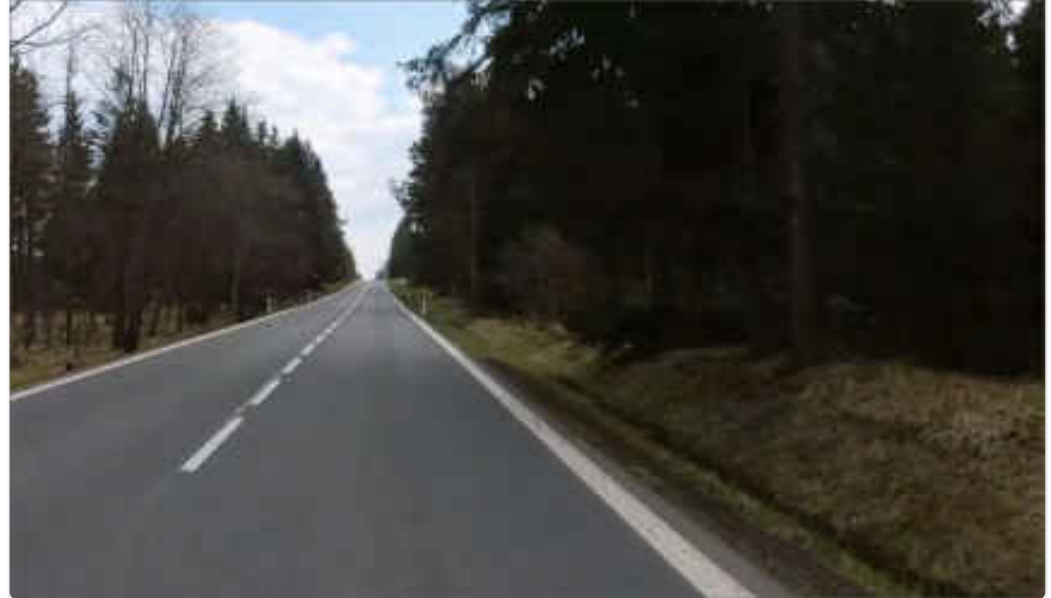
Bezpečnostní deficit Pevná překážka
Kategorie → 60 m - Stromy, vzrostlá zeleň
Závažnost rizika Střední
Poznámka -

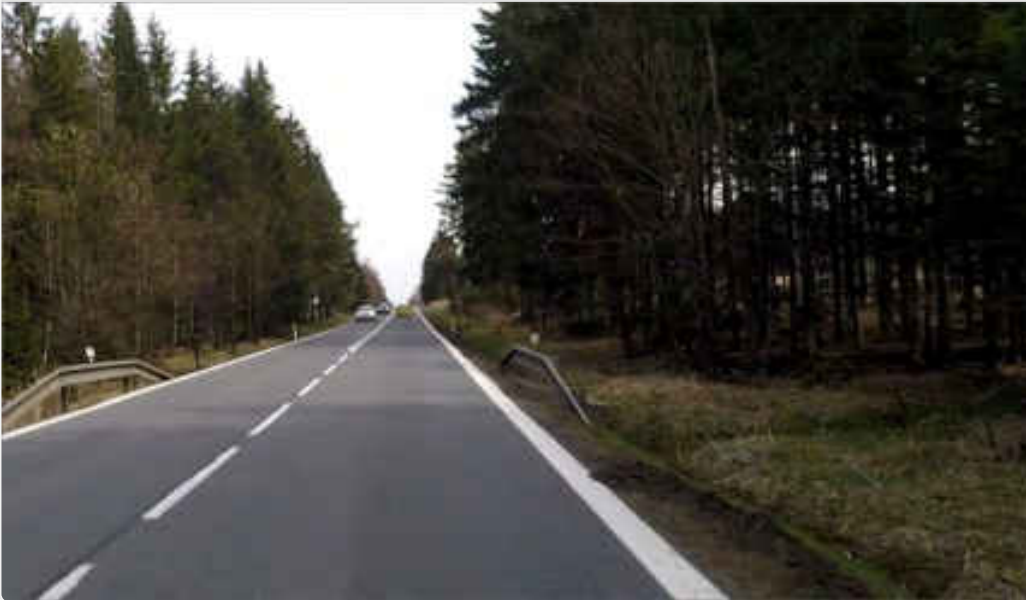
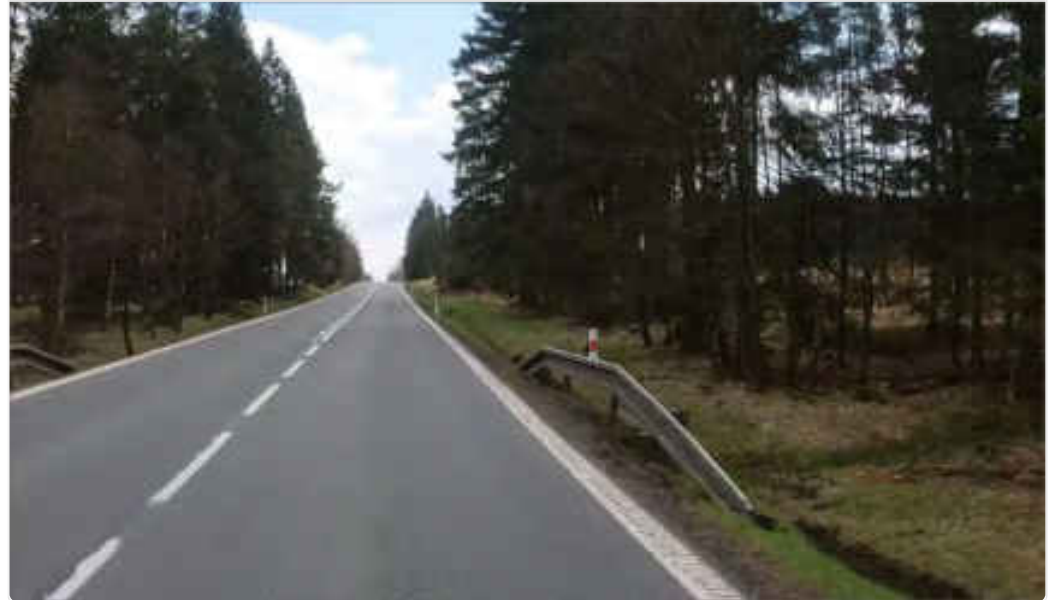
Bezpečnostní deficit Zádržné zařízení
Kategorie 1× - Krátké svodidlo u příčného propustku
 2× - Krátký výškový náběh svodidla
Závažnost rizika Střední
Poznámka Krátký výškový náběh na obou stranách svodidla.

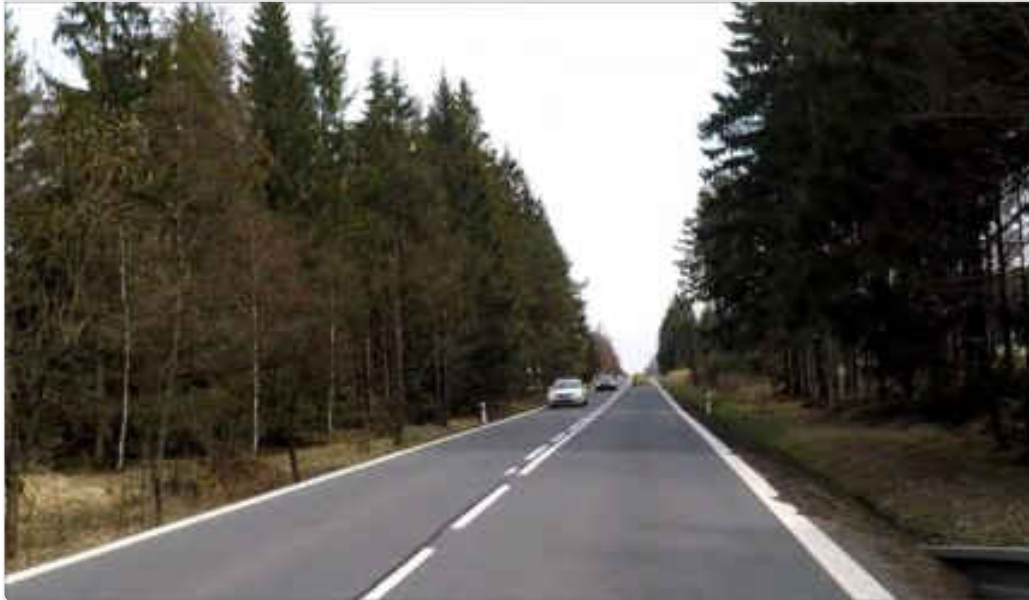
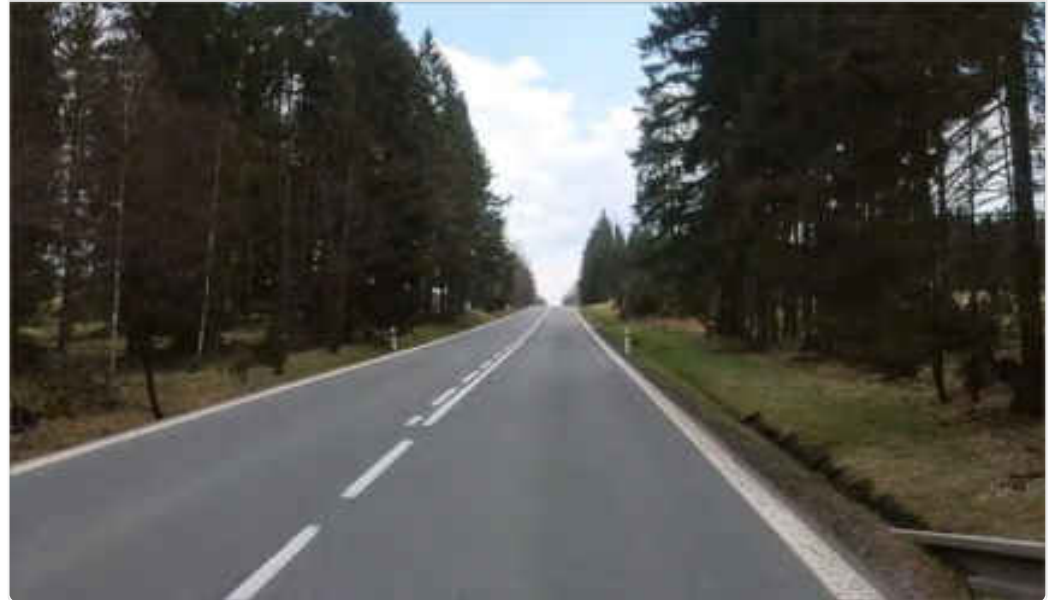
Bezpečnostní deficit Mezikřižovatkový úsek
Kategorie 1× - Absence SDZ a VDZ
Závažnost rizika Nizká
Poznámka Absence SDZ B 21a a VDZ V 9b.

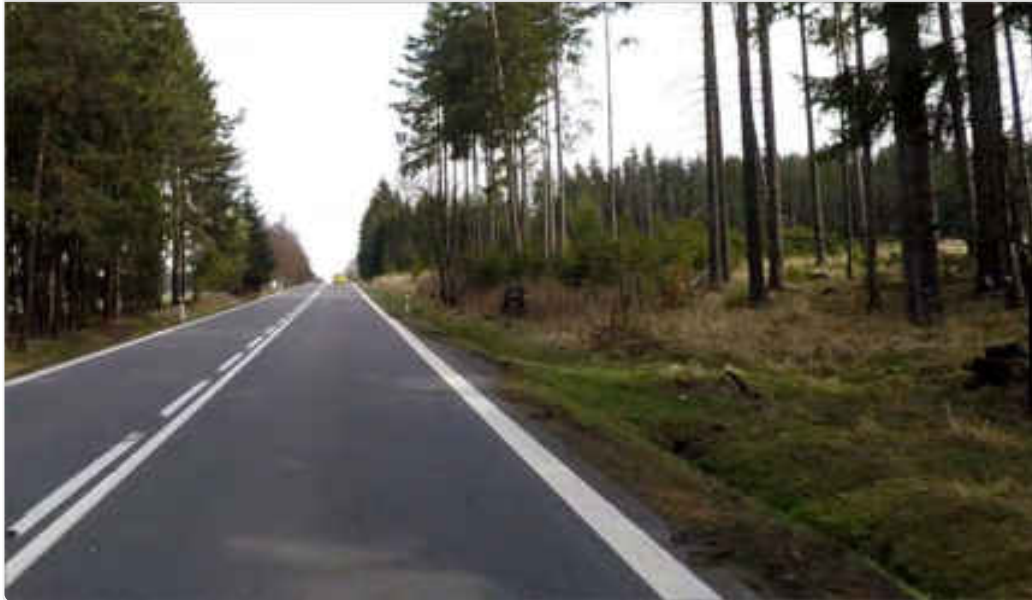
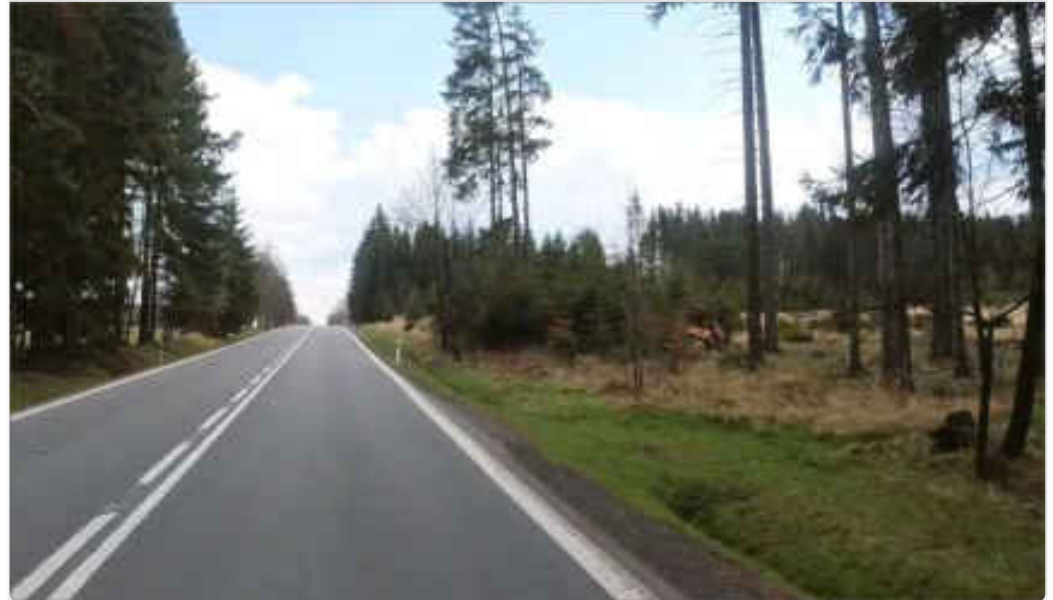
Bezpečnostní deficit Pevná překážka
Kategorie 2× - Polotuhé zemní těleso sjezdu / samostatného sjezdu
Závažnost rizika Nizká
Poznámka -

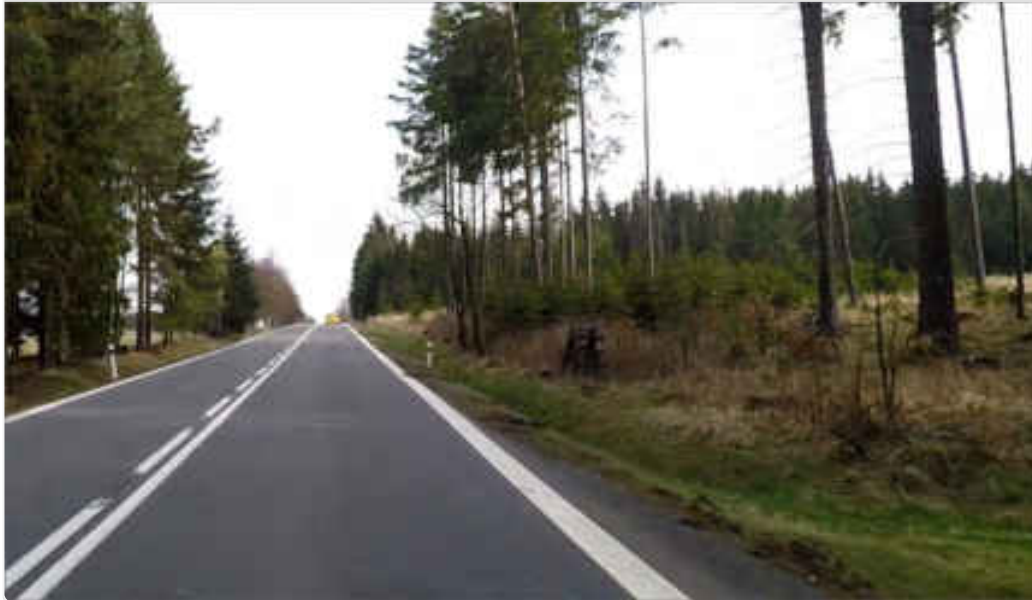
Revize I. (2019)

Bezpečnostní deficit Pevná překážka
Kategorie 130 m - Neadekvátně seříznutý pařez
Závažnost rizika Nizká
Poznámka -

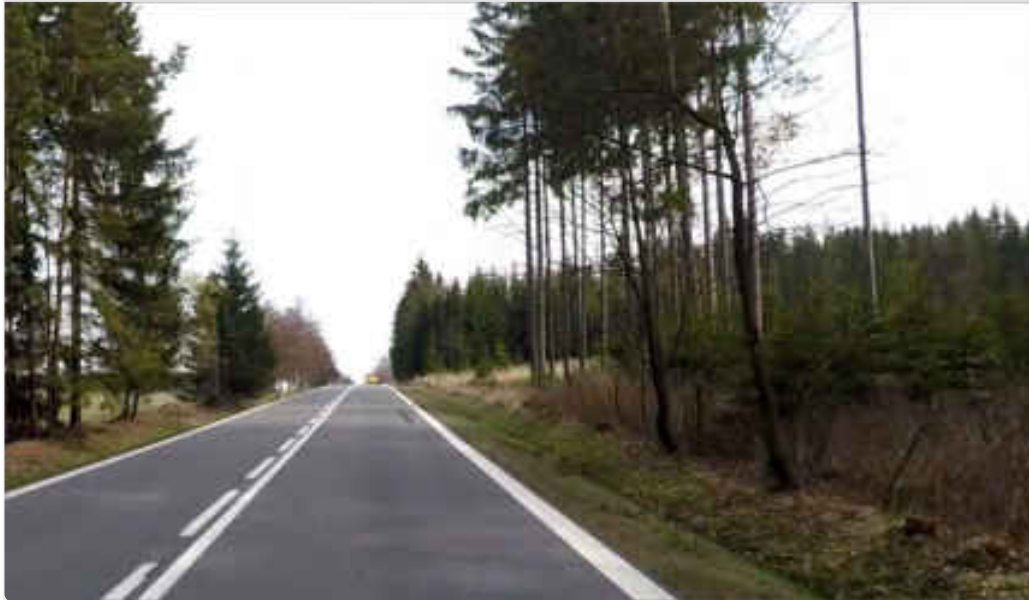
Revize I. (2019)

Bezpečnostní deficit Pevná překážka
Kategorie 2× - Strom
Závažnost rizika **Střední**
Poznámka -

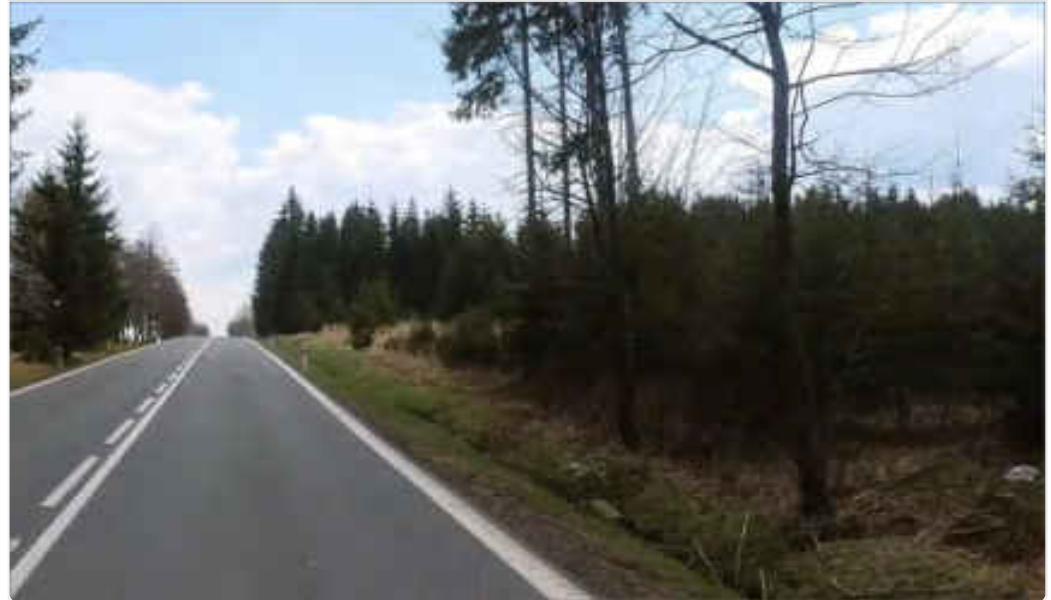
Revize II. (2022)

Bezpečnostní deficit Pevná překážka
Kategorie 2× - Strom
Závažnost rizika **Střední**
Poznámka -

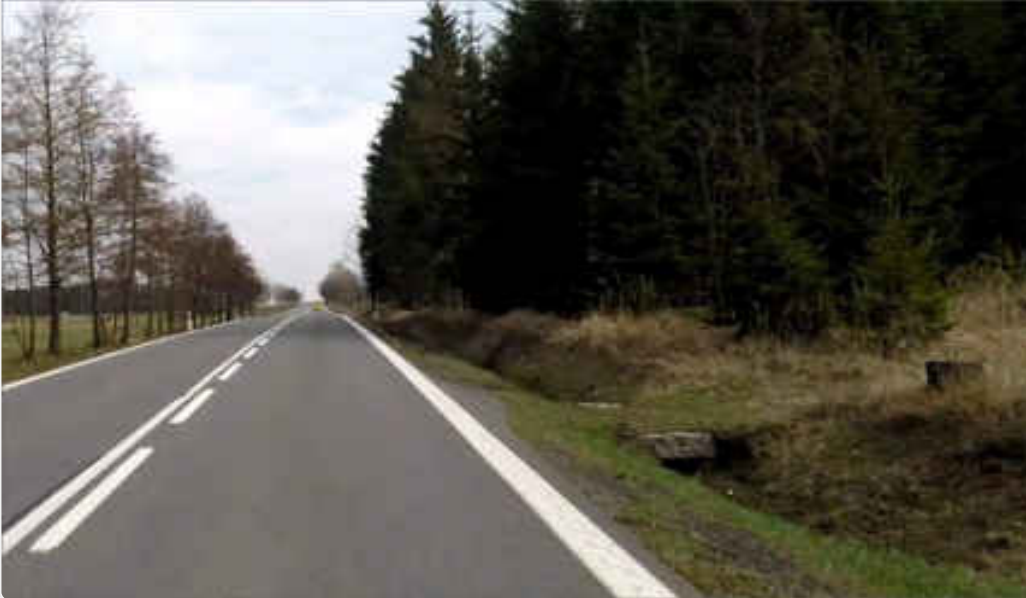
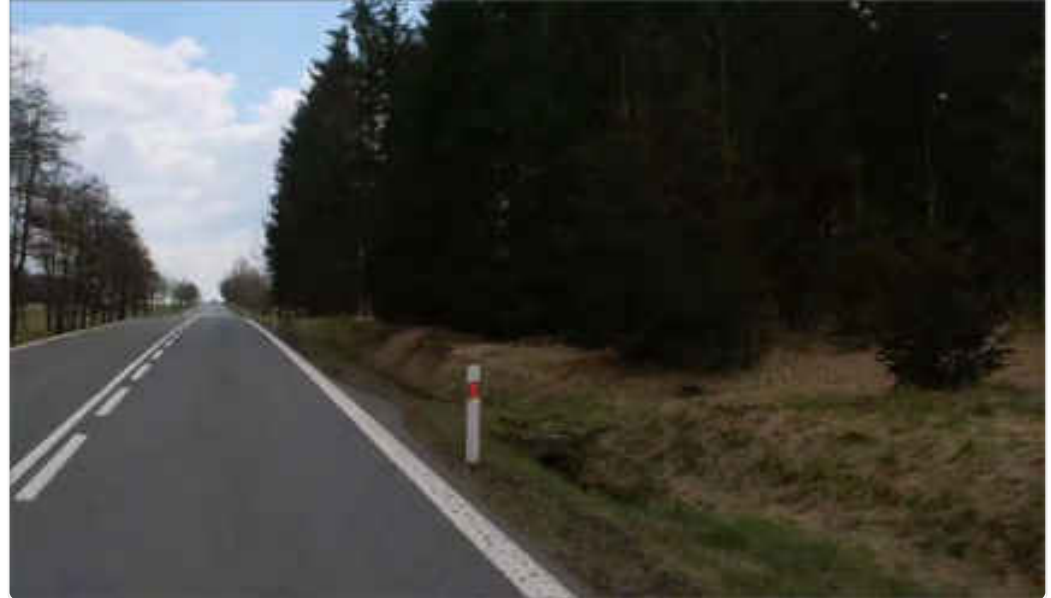
Bezpečnostní deficit Pevná překážka
Kategorie 2× - Tuhé čelo trubního propustku pod - sjezdem / samostatným sjezdem
Závažnost rizika Střední
Poznámka -

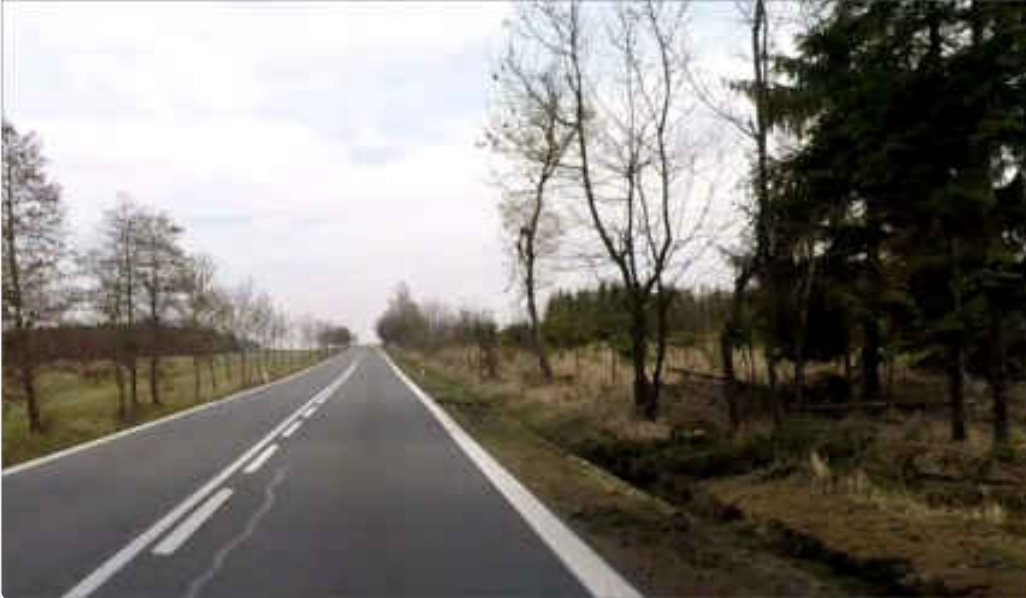
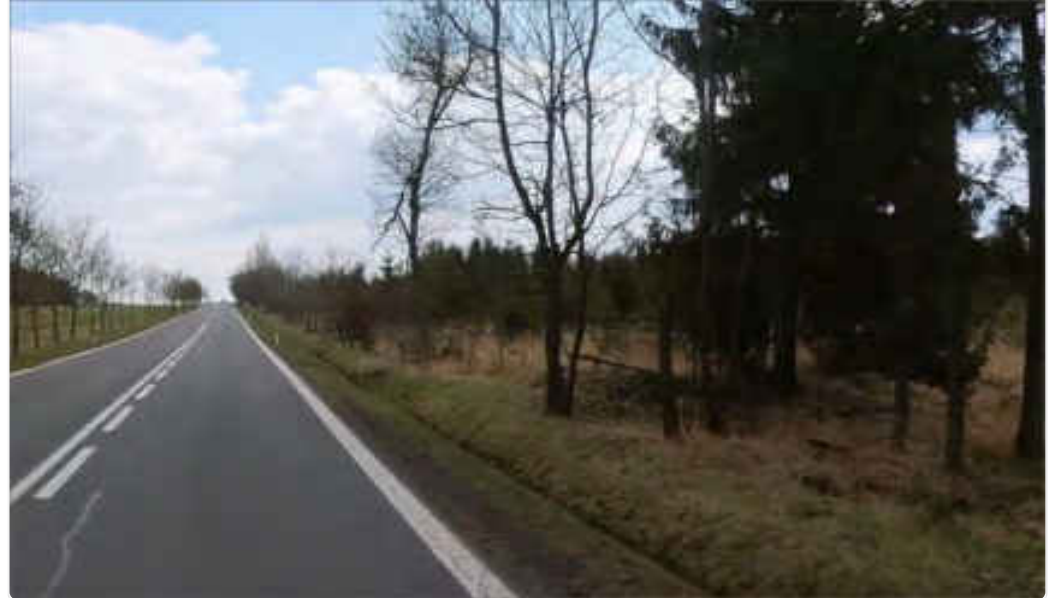
Bezpečnostní deficit Pevná překážka
Kategorie ☞ 250 m - Stromy, vzrostlá zeleň
Závažnost rizika Střední
Poznámka -

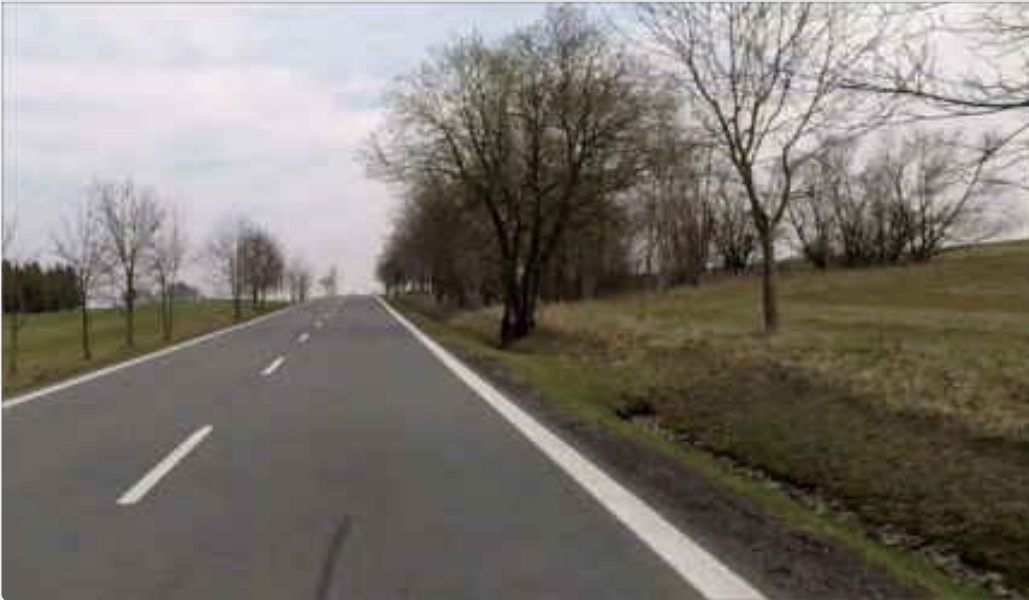
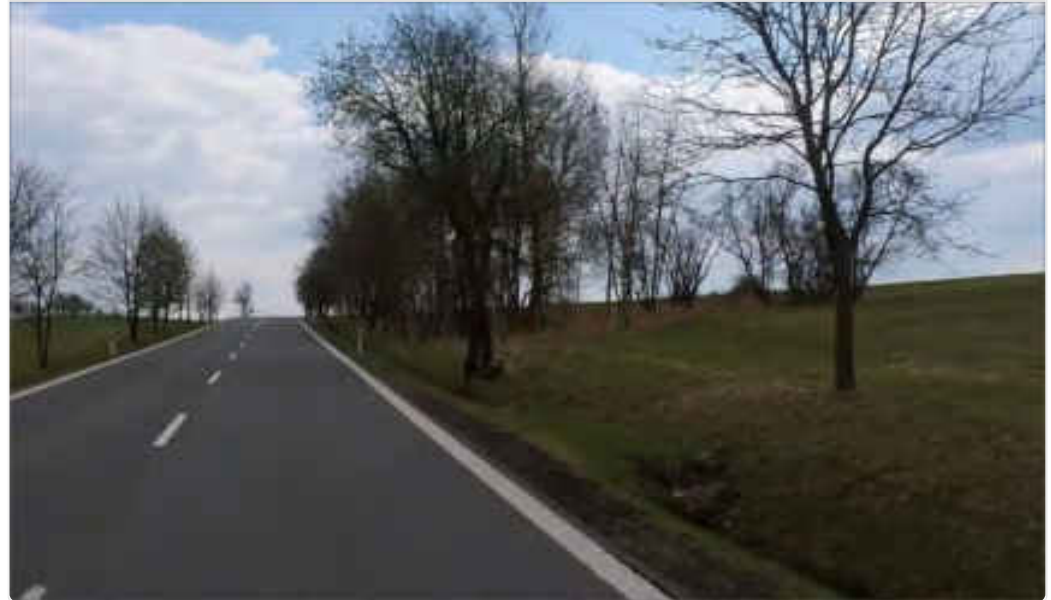
Bezpečnostní deficit Pevná překážka
Kategorie 2× - Polotuhé zemní těleso sjezdu / samostatného sjezdu
Závažnost rizika Střední
Poznámka -

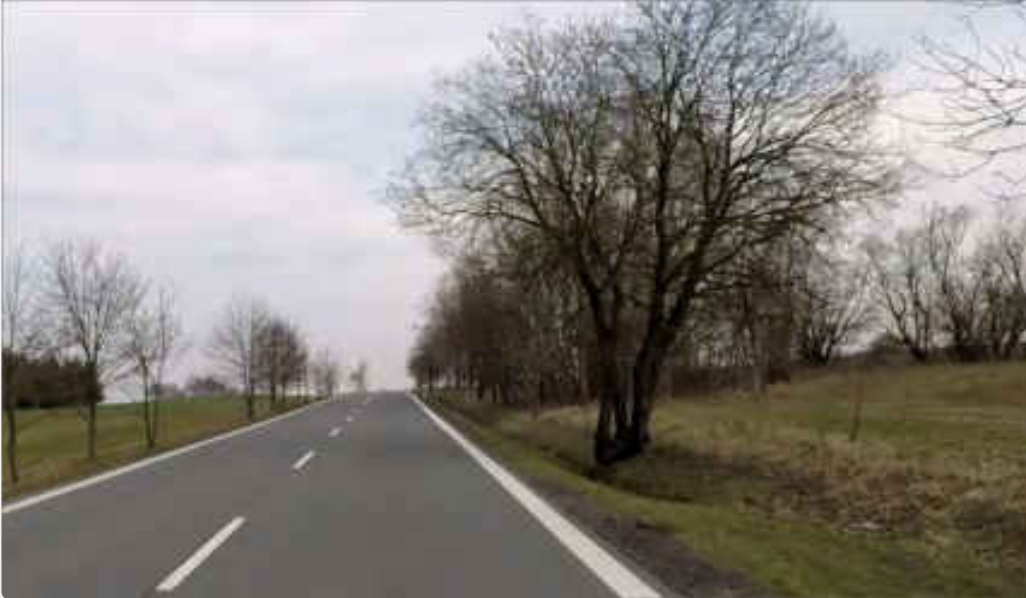
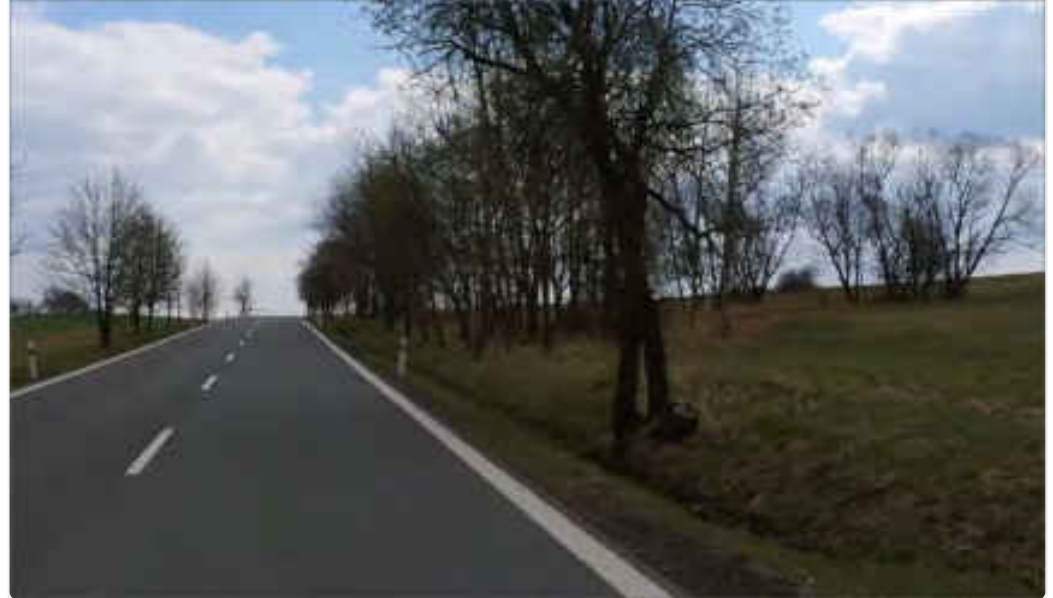
Bezpečnostní deficit Pevná překážka
Kategorie ☞ 70 m - Stromy, vzrostlá zeleň
Závažnost rizika **Vysoká**
Poznámka -

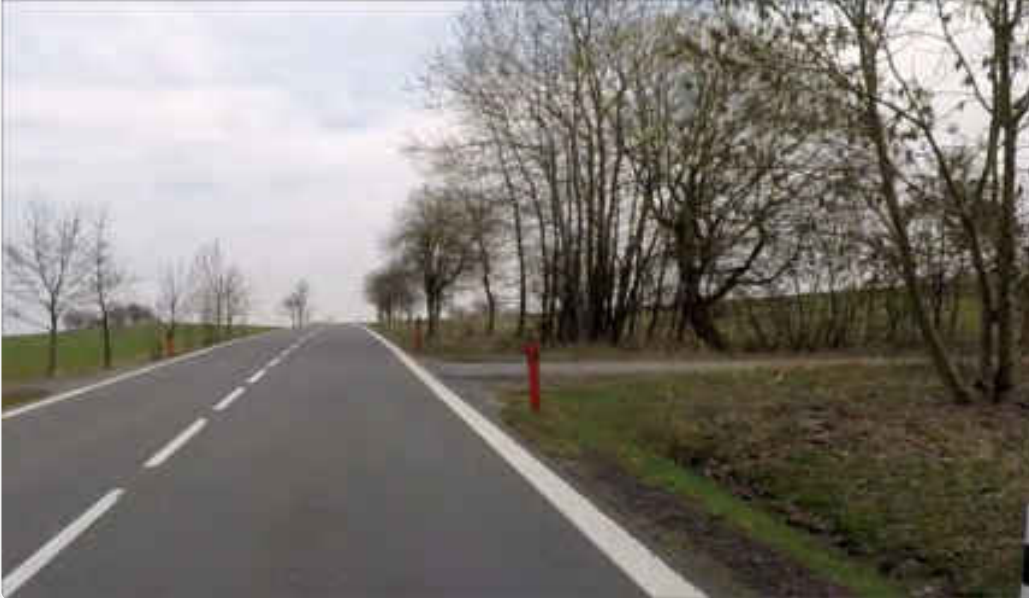
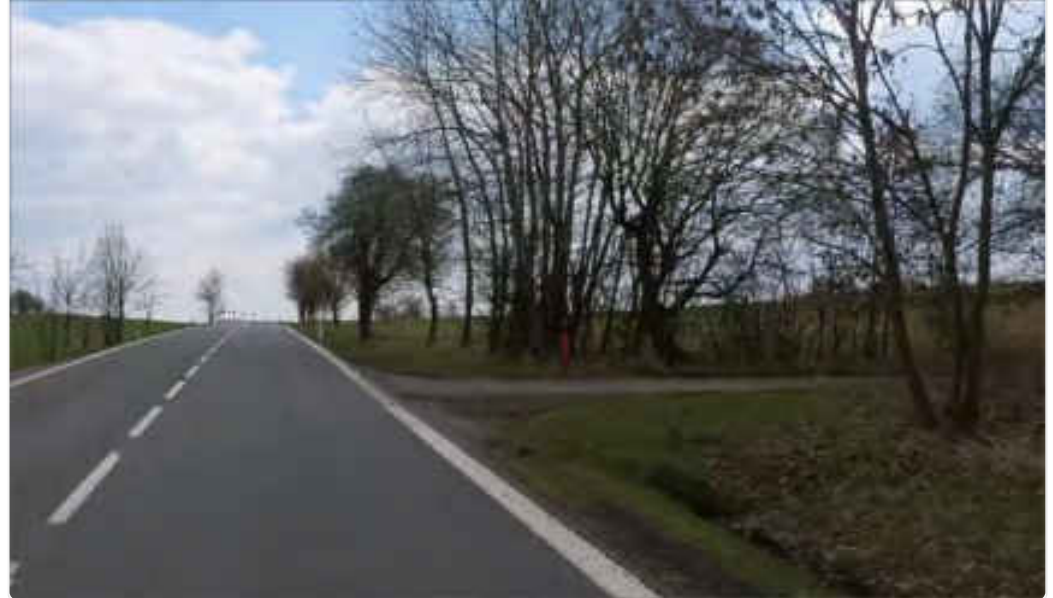
Bezpečnostní deficit Pevná překážka
Kategorie 2× - Polotuhé zemní těleso sjezdu / samostatného sjezdu
Závažnost rizika Nizká
Poznámka -

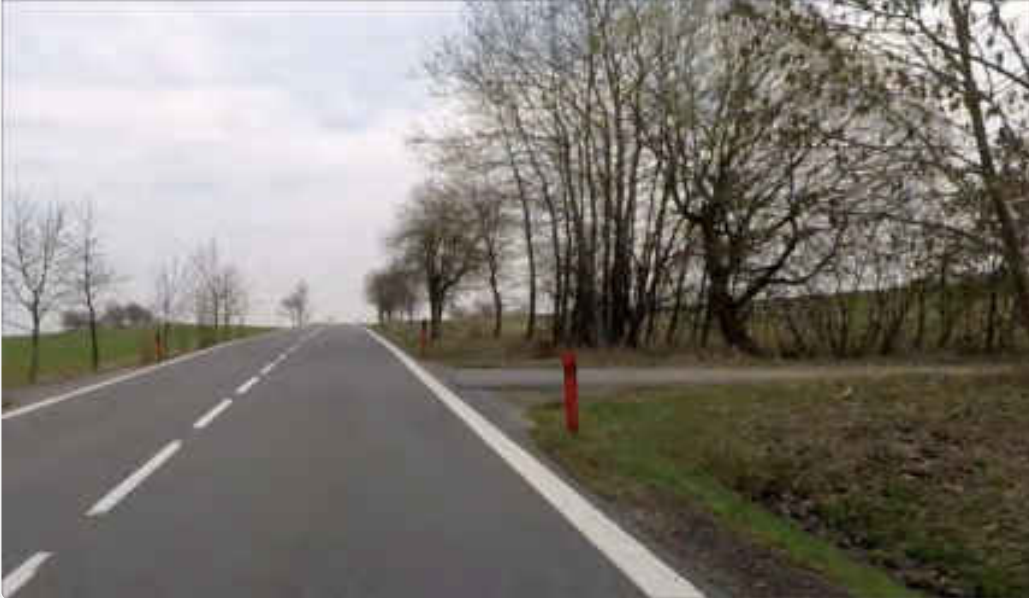
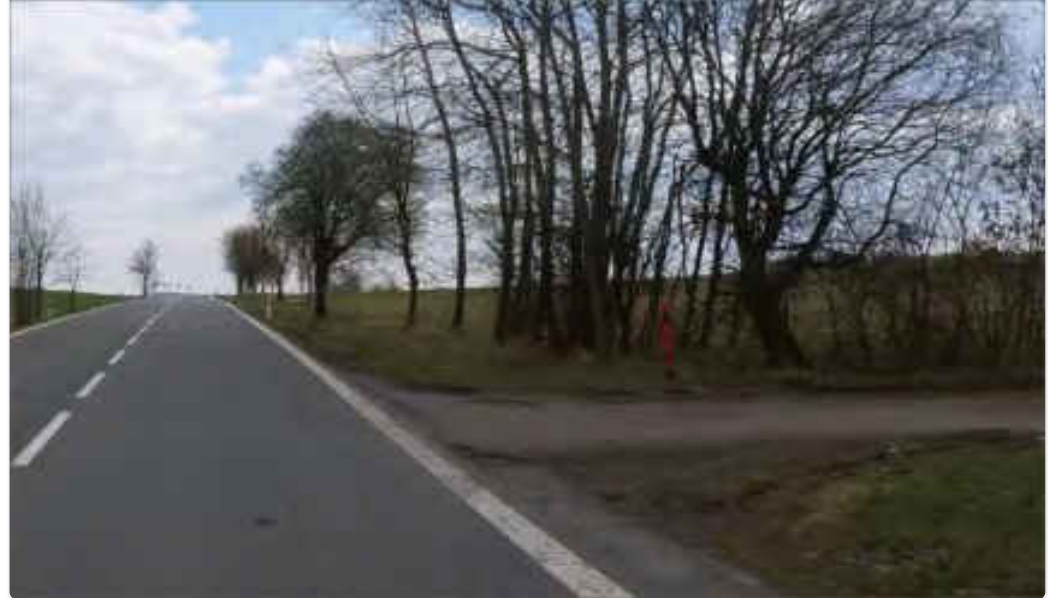
Bezpečnostní deficit Sjezd / samostatný sjezd / parkoviště
Kategorie 1× - Neadekvátní dopravní zařízení
Závažnost rizika Nizká
Poznámka Nevhodné umístění DZ Z 11c/d u nevýznamného sjezdu.
