PŘÍLOHA 2.2

**Vyhodnocení identifikovaných dopravně-bezpečnostních deficitů
v rámci první a druhé revizní BI PK z roku 2019 a 2022**

I/20

km 0,000 – 39,586

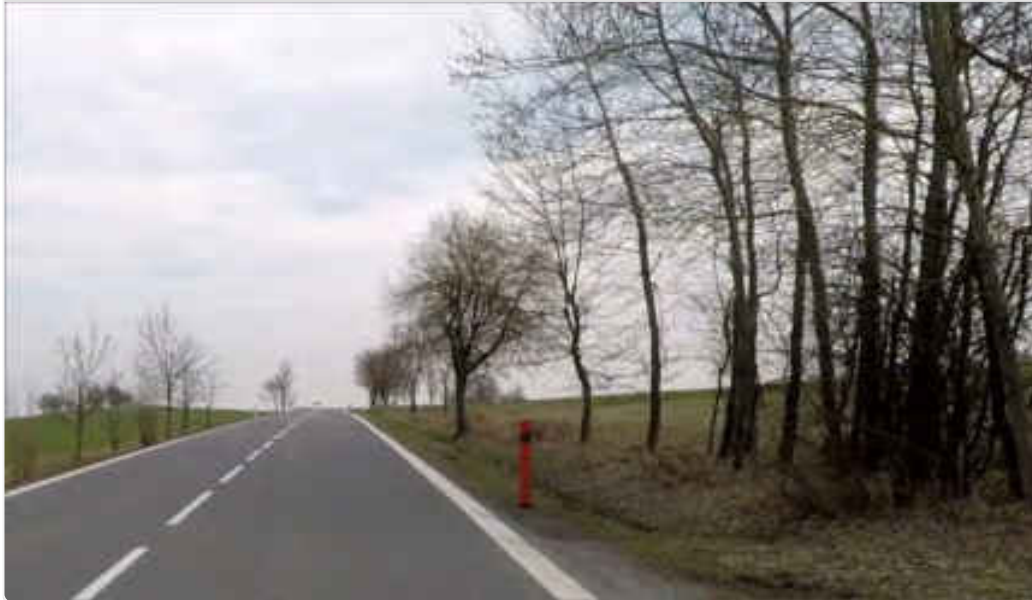
Bezpečnostní deficit Pevná překážka
Kategorie ☞ 140 m - Stromy, vzrostlá zeleň
Závažnost rizika Střední
Poznámka -

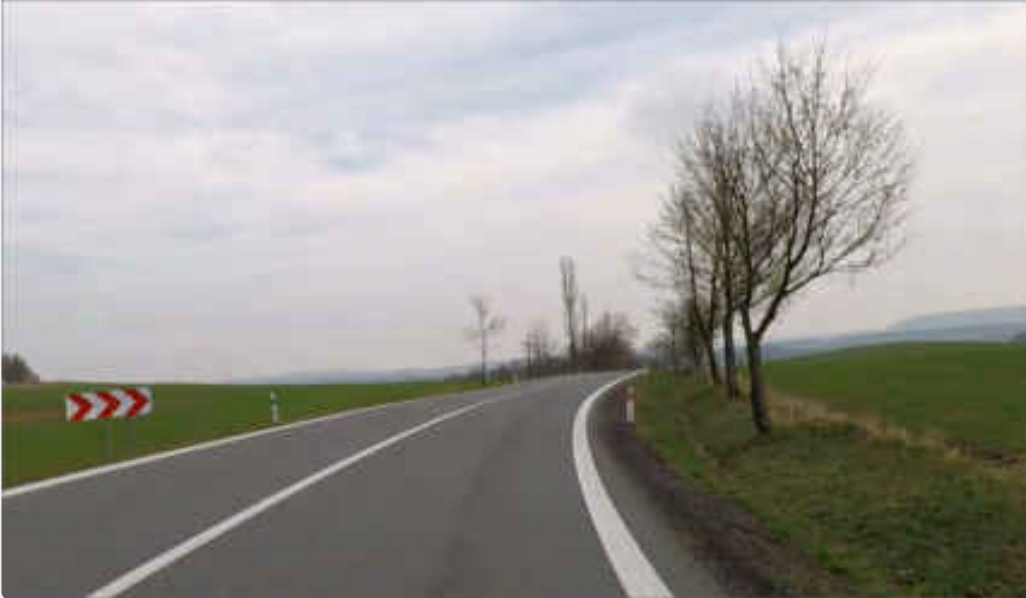
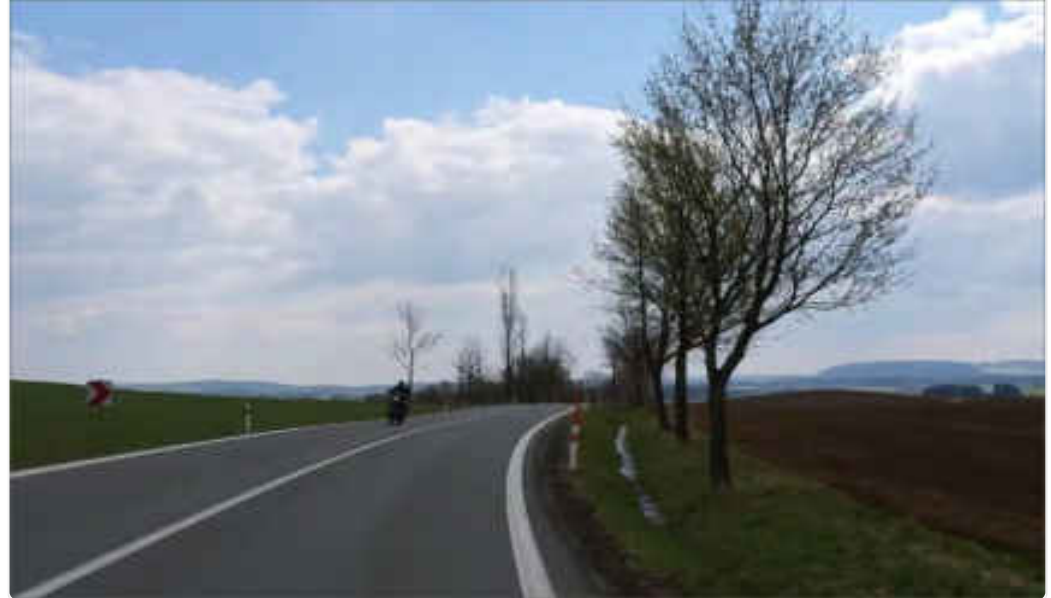
Bezpečnostní deficit Pevná překážka
Kategorie → 80 m - Stromořadí
Závažnost rizika Střední
Poznámka Stromy se nachází na vnější straně příkopu.

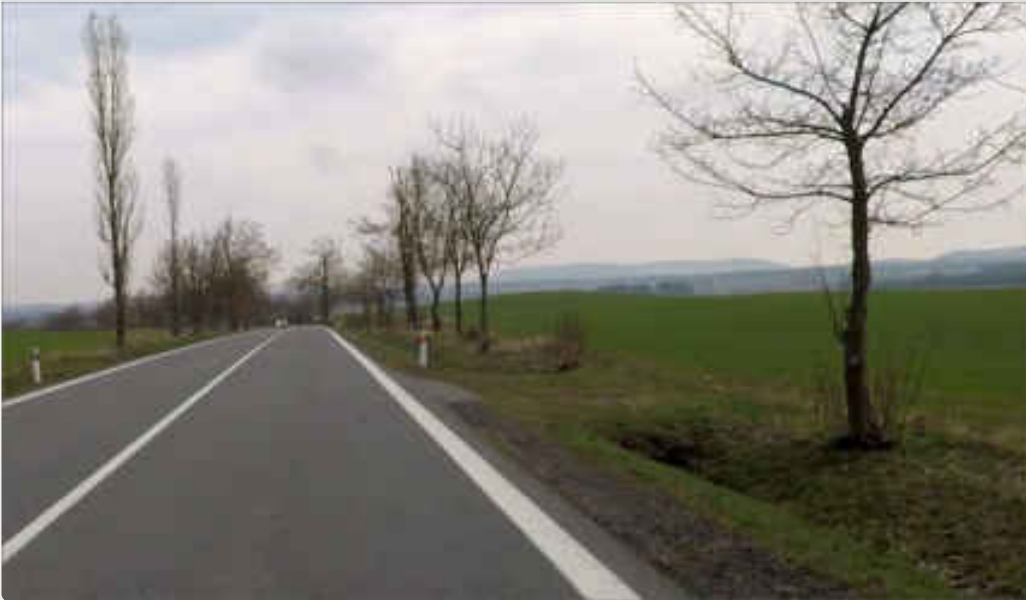
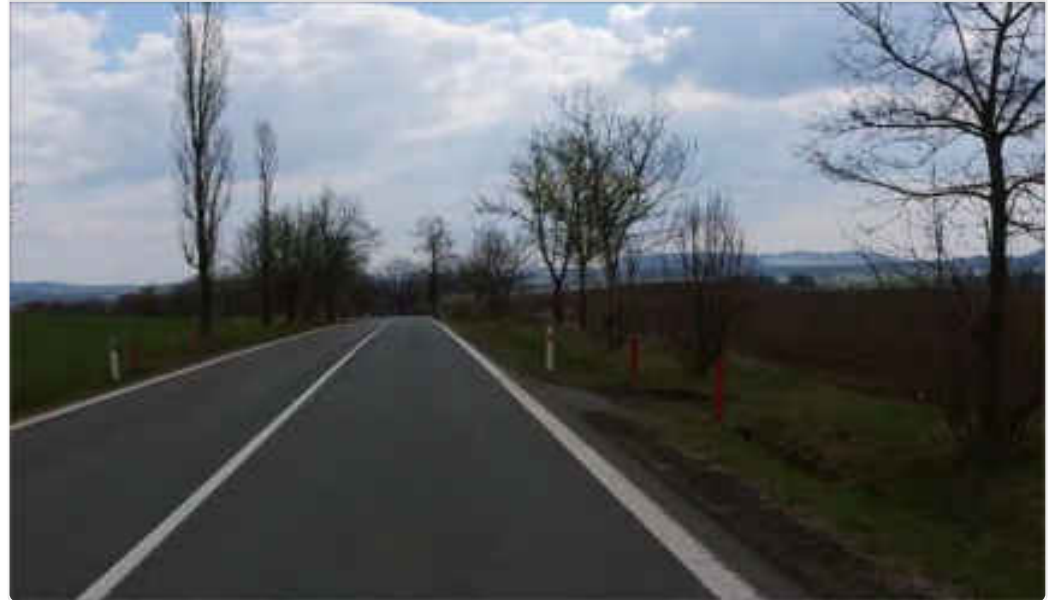
Bezpečnostní deficit Pevná překážka
Kategorie 2× - Polotuhé zemní těleso sjezdu / samostatného sjezdu
Závažnost rizika Střední
Poznámka -

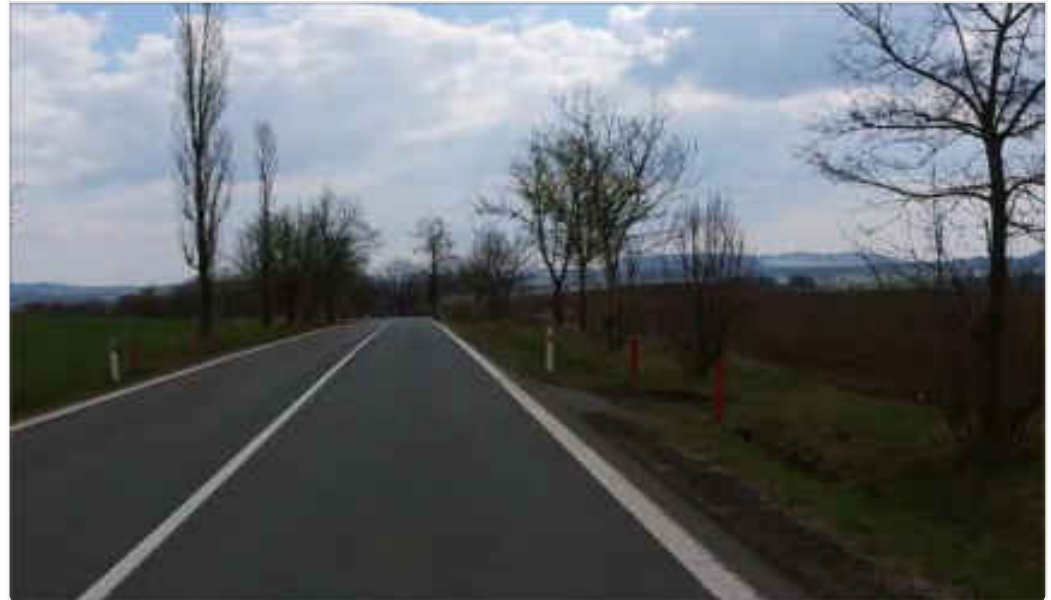
Bezpečnostní deficit Sjezd / samostatný sjezd / parkoviště
Kategorie 1x - Neadekvátní dopravní zařízení
Závažnost rizika **Nízká**
Poznámka Nevhodné umístění DZ Z 11g u nevýznamného sjezdu.

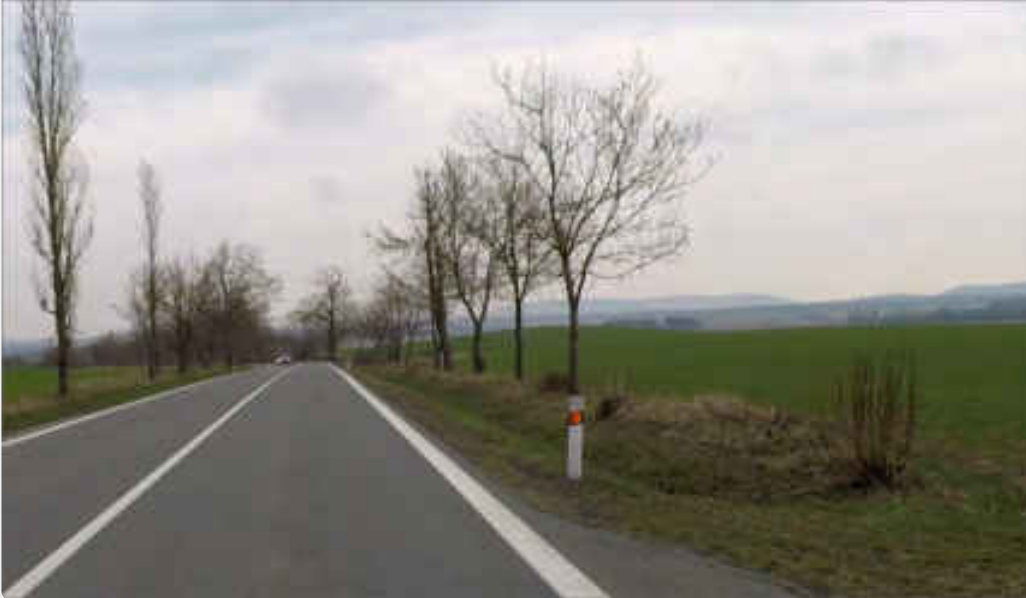
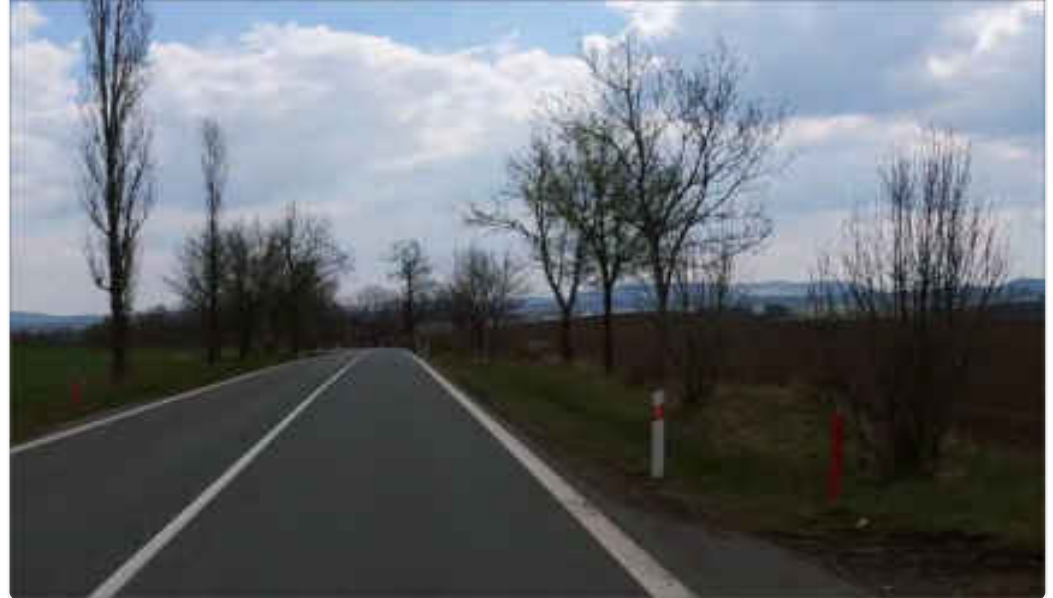
Bezpečnostní deficit Pevná překážka
Kategorie ☞ 70 m - Stromy, vzrostlá zeleň
Závažnost rizika Střední
Poznámka -

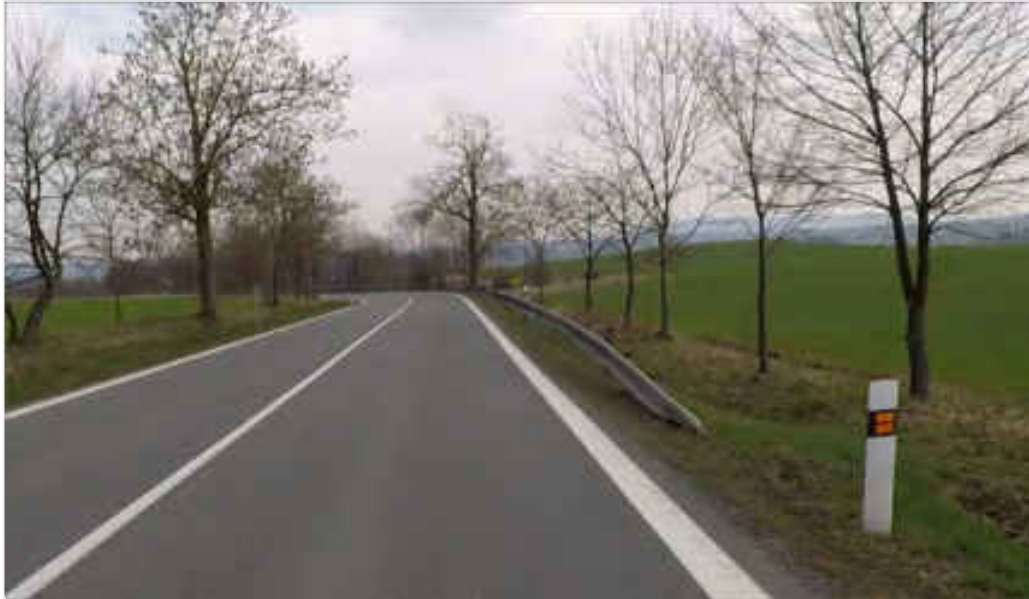
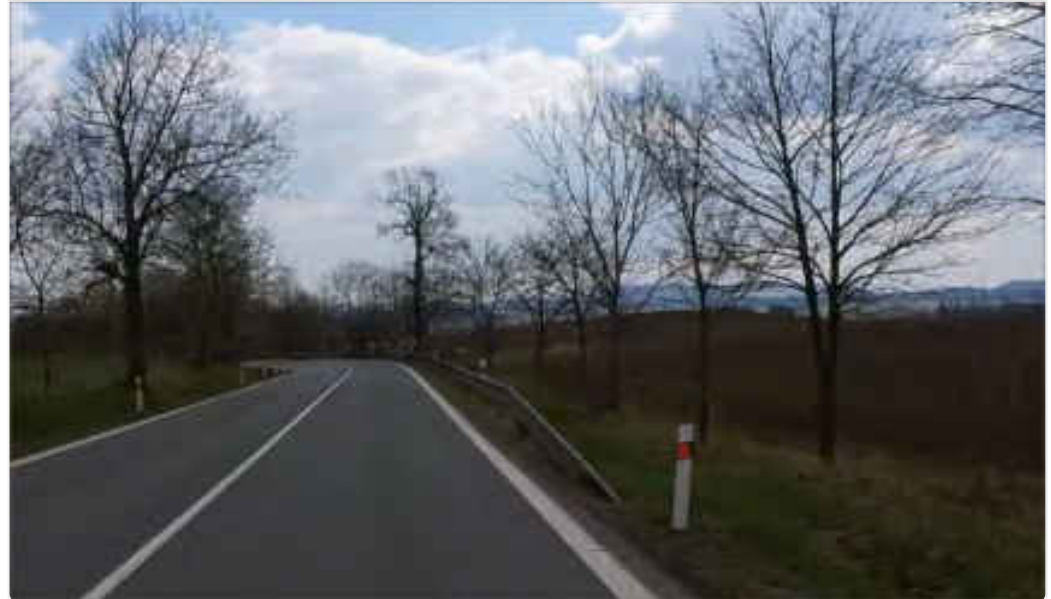
| Bezpečnostní deficit | Zádržné zařízení |

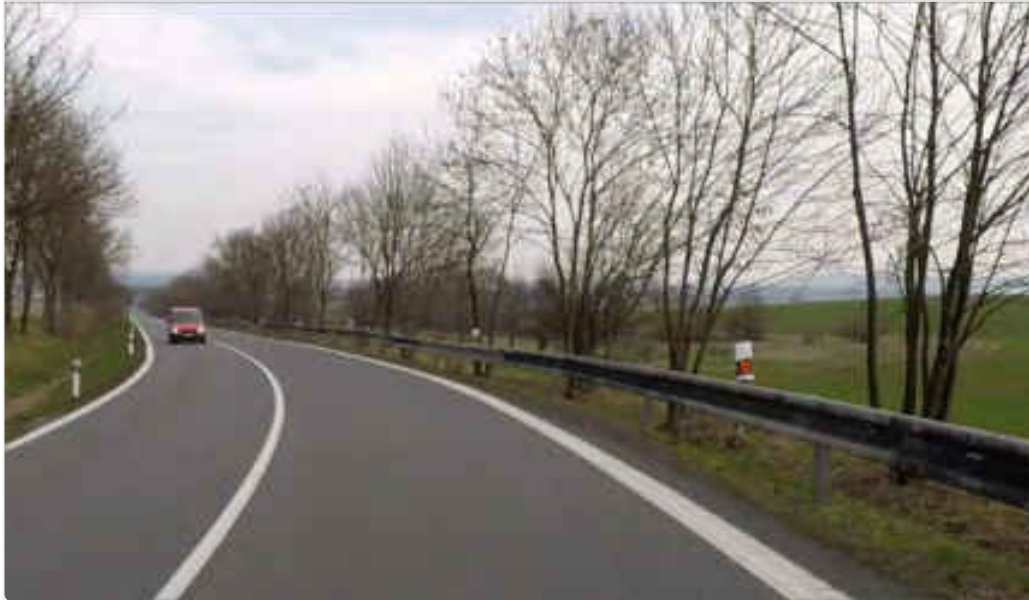
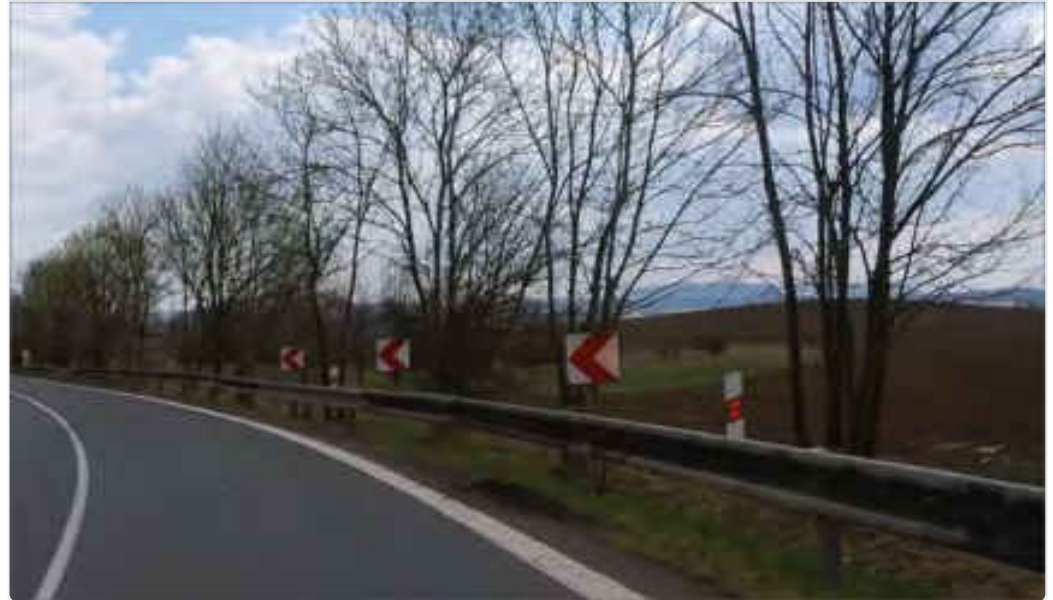
Bezpečnostní deficit Zadržné zařízení
Kategorie ☞ 80 m - Neadekvátně provedené svodidlo (např. malý poloměr zaoblení, nevhodná poloha umístění)
Závažnost rizika Nizká
Poznámka Nedostatečná šířka nezpevněné krajnice za svodidlem v případě nárazu do svodidla může způsobit jeho vyvrácení a následný pád vozidla z PK.

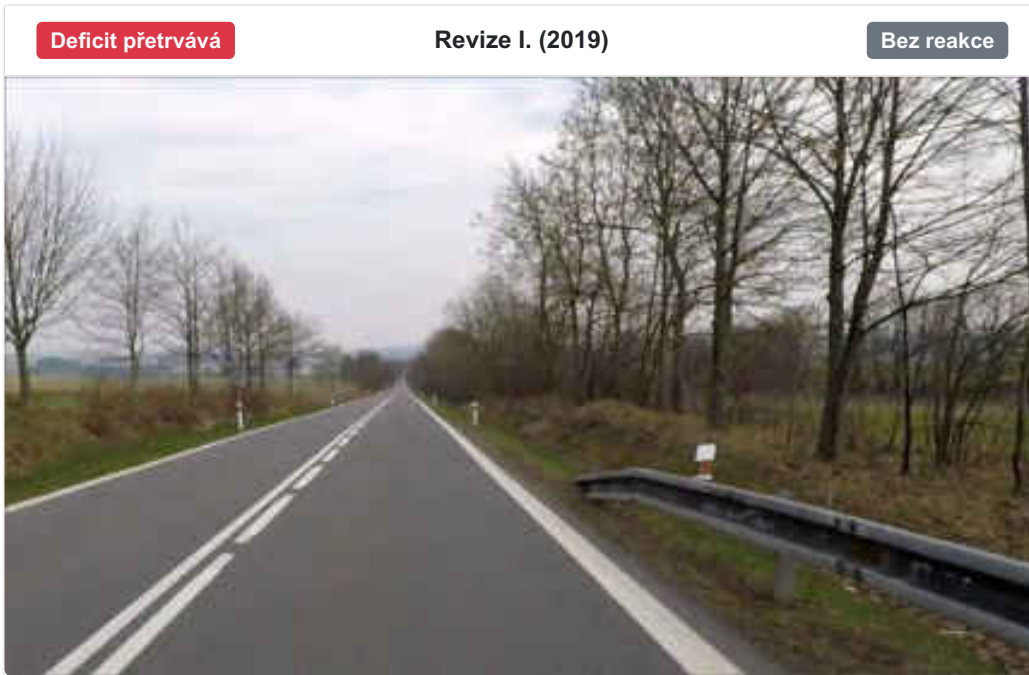
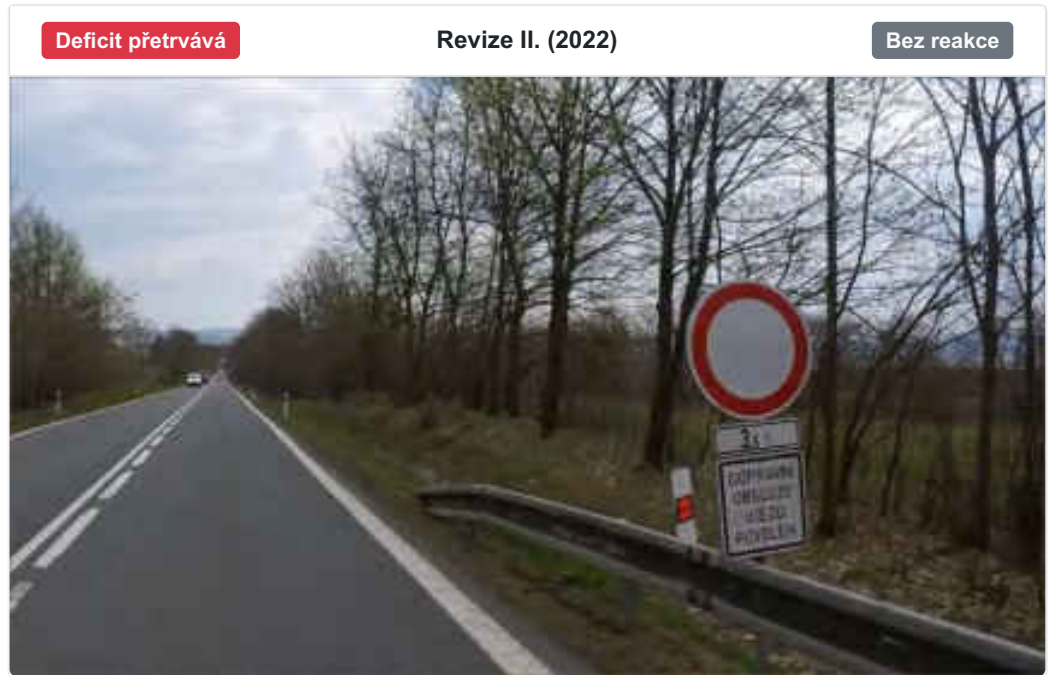
I/20 - Směr staničení | km 25,695 | Správa Karlovy Vary | 50,072231N, 12,903481E | ID 832

| Bezpečnostní deficit | Zádržné zařízení |

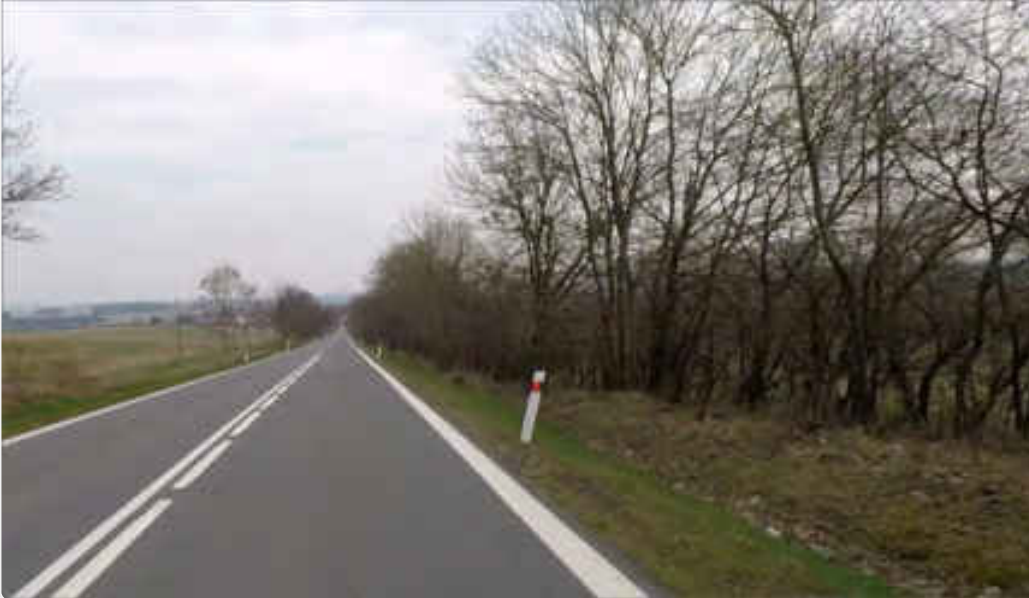
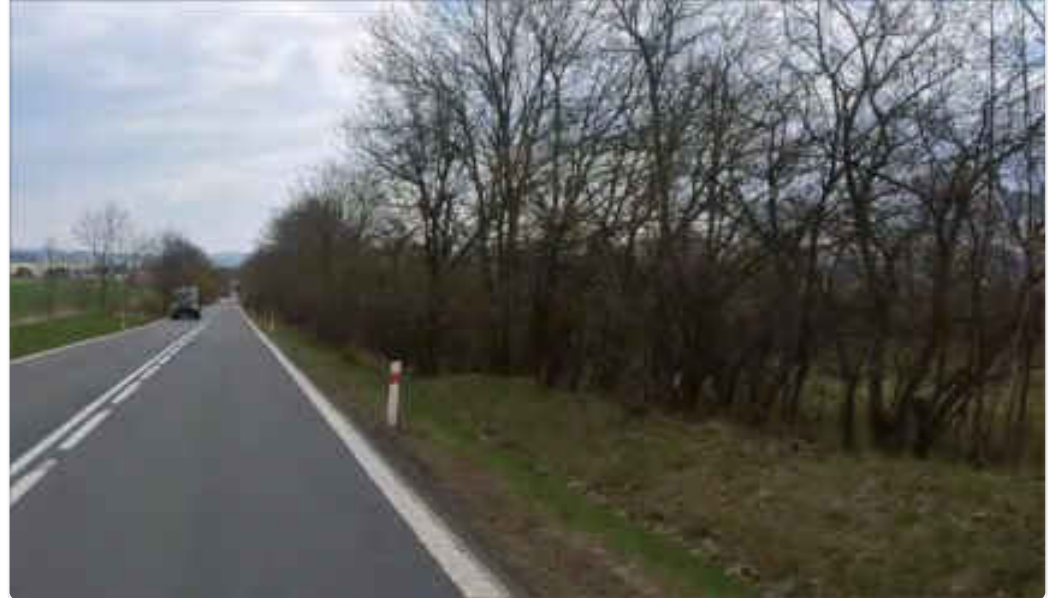
Bezpečnostní deficit Pevná překážka
Kategorie ☞ 470 m - Stromy, vzrostlá zeleň
Závažnost rizika **Vysoká**
Poznámka -

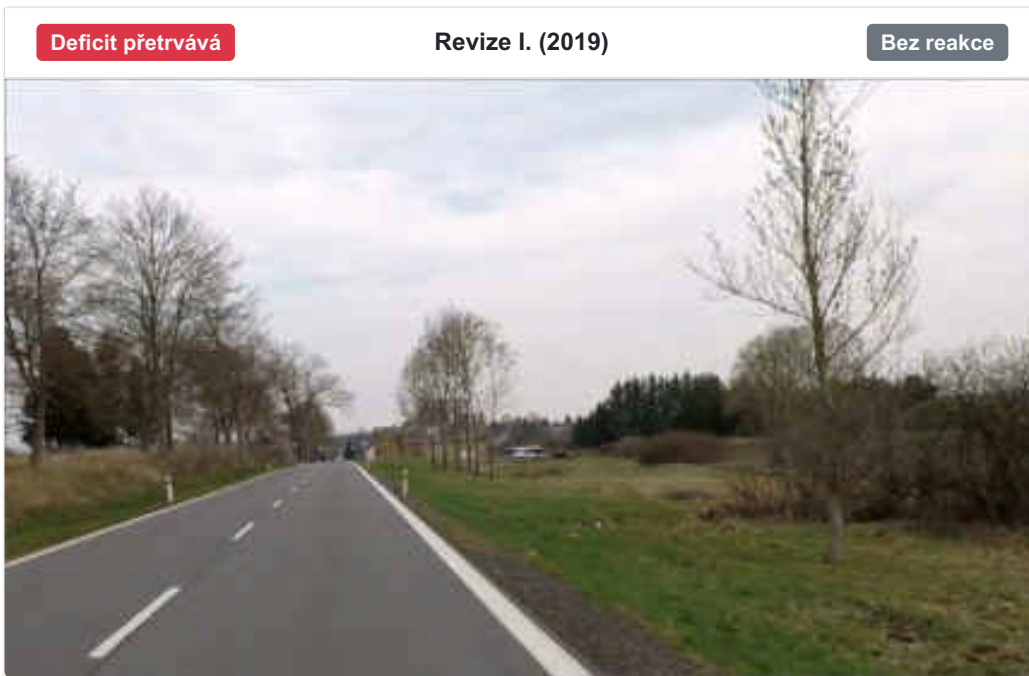
I/20 - Směr staničení | km 26,308 | Správa Karlovy Vary | 50,072338N, 12,911956E | ID 837

| Bezpečnostní deficit | Pevná překážka |
| Kategorie | ☞ 90 m - Stromy, vzrostlá zeleň |

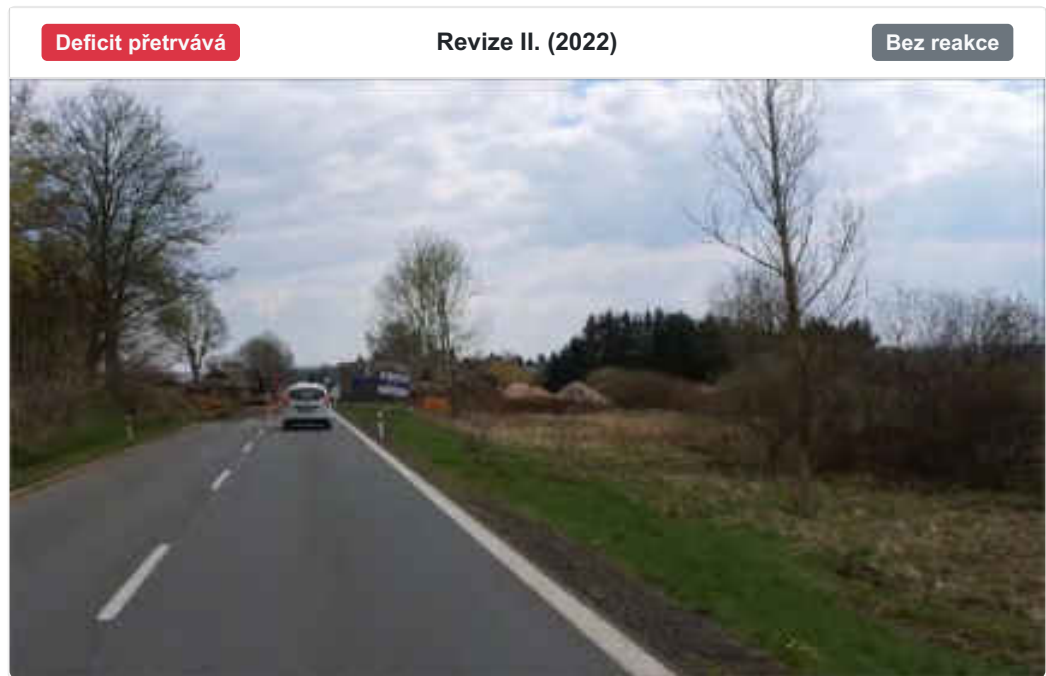
| Bezpečnostní deficit | Pevná překážka |
| Kategorie | ☞ 90 m - Stromy, vzrostlá zeleň |

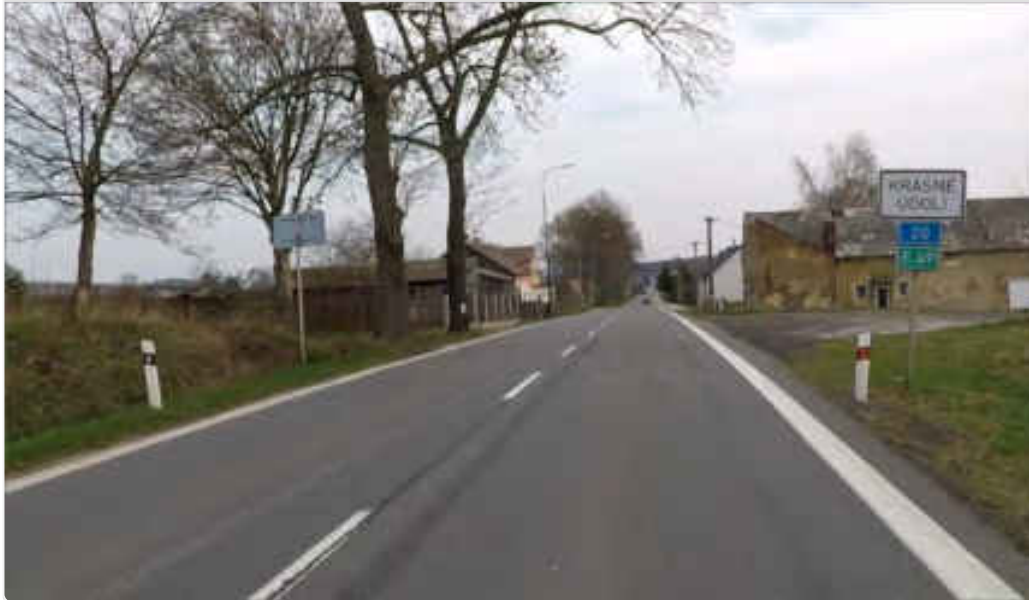
| Bezpečnostní deficit | Přechod z extravilánu do intravilánu |

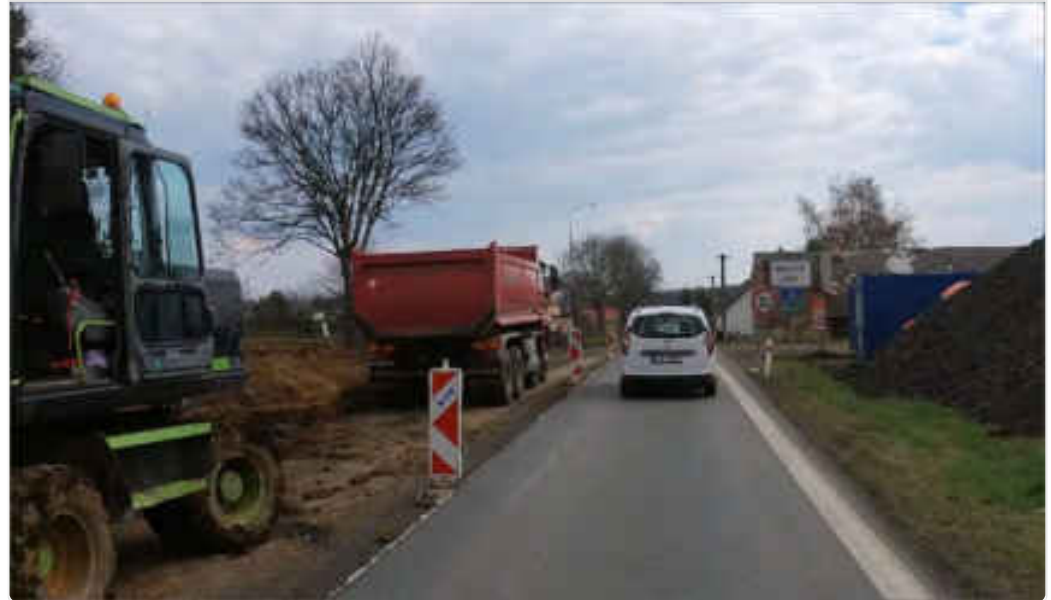
| Bezpečnostní deficit | Přechod z extravilánu do intravilánu |

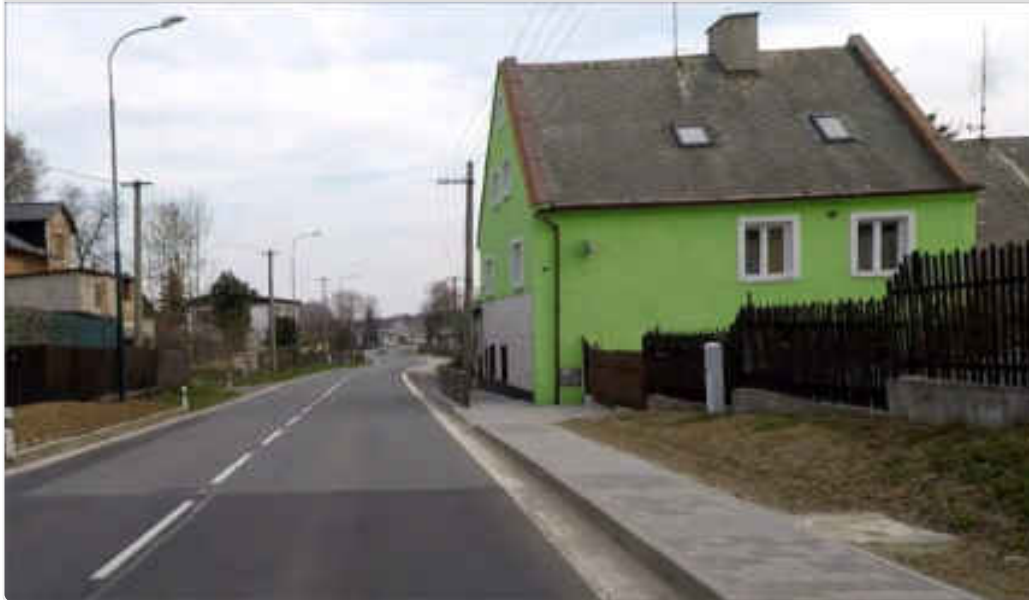
| Bezpečnostní deficit | Přístupové podmínky pro chodce |

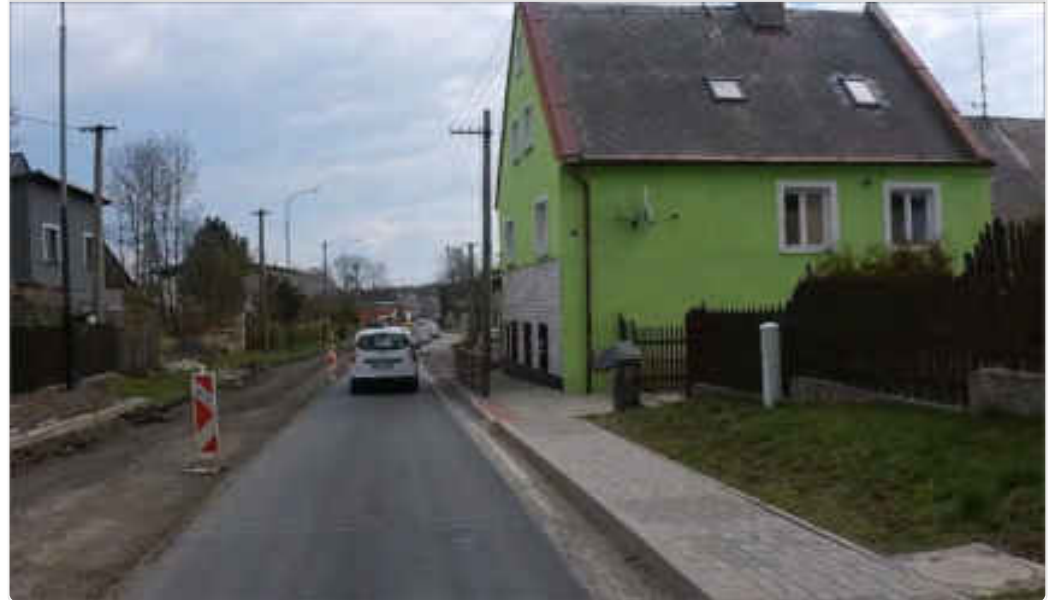
| Bezpečnostní deficit | Přístupové podmínky pro chodce |

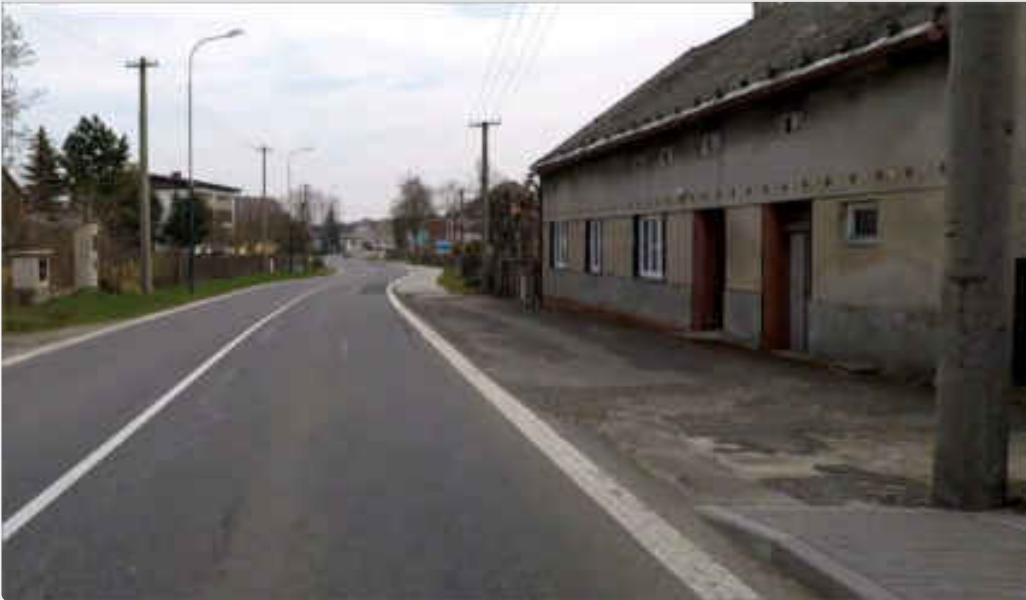
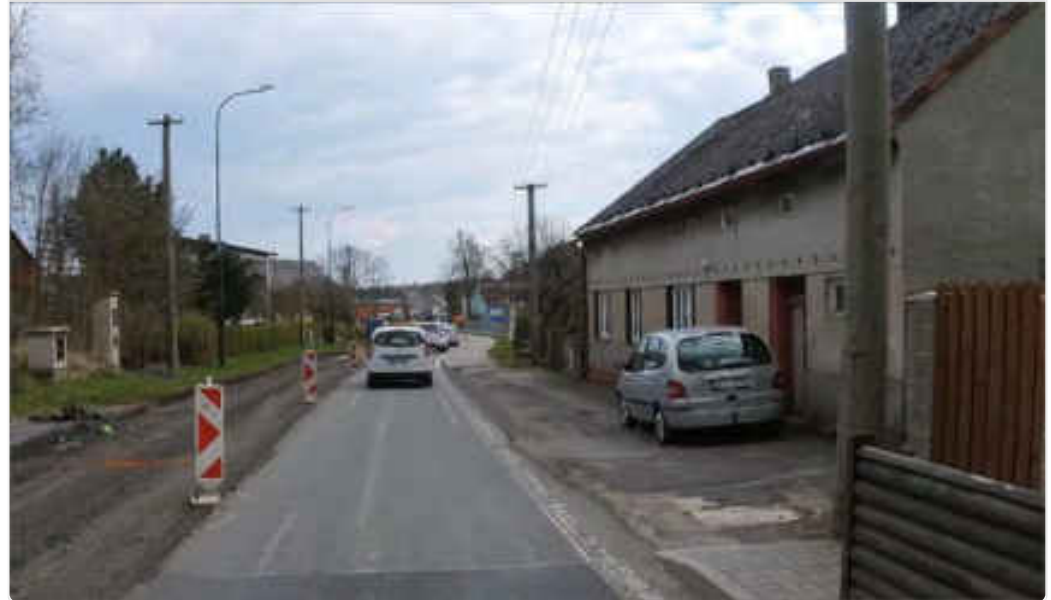
Bezpečnostní deficit Přístupové podmínky pro chodce
Kategorie → 35 m - Absence pěší infrastruktury
Závažnost rizika Střední
Poznámka -

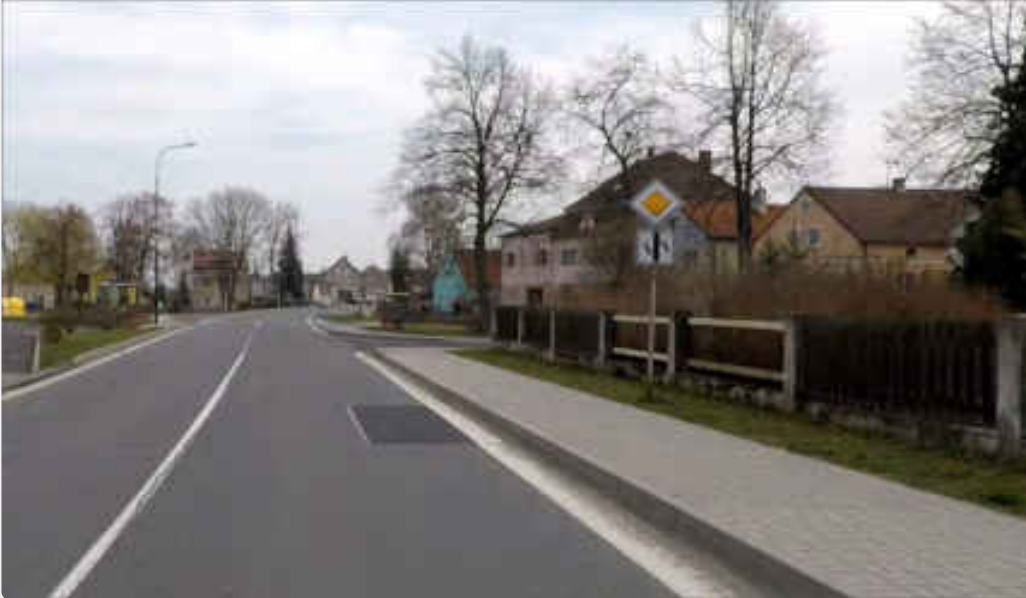
Bezpečnostní deficit Křižovatka
Kategorie 1× - Neadekvátní provedení SDZ
Závažnost rizika Nizká
Poznámka SDZ E 2b neodpovídá tvaru křižovatky.

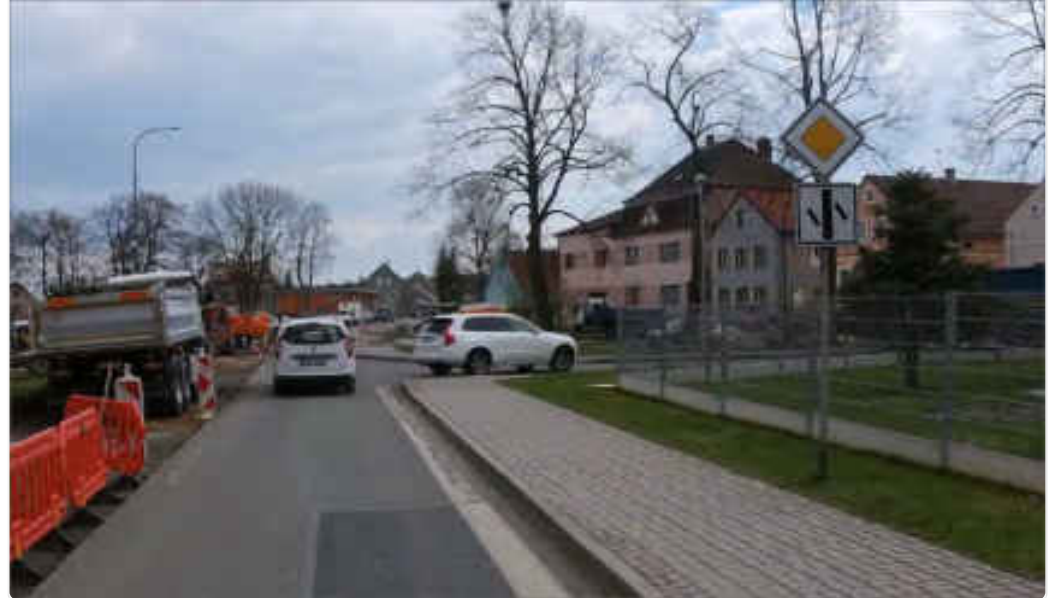
Bezpečnostní deficit Křižovatka
Kategorie 1× - Neadekvátní provedení SDZ
Závažnost rizika Nizká
Poznámka SDZ E 2b neodpovídá tvaru křižovatky.

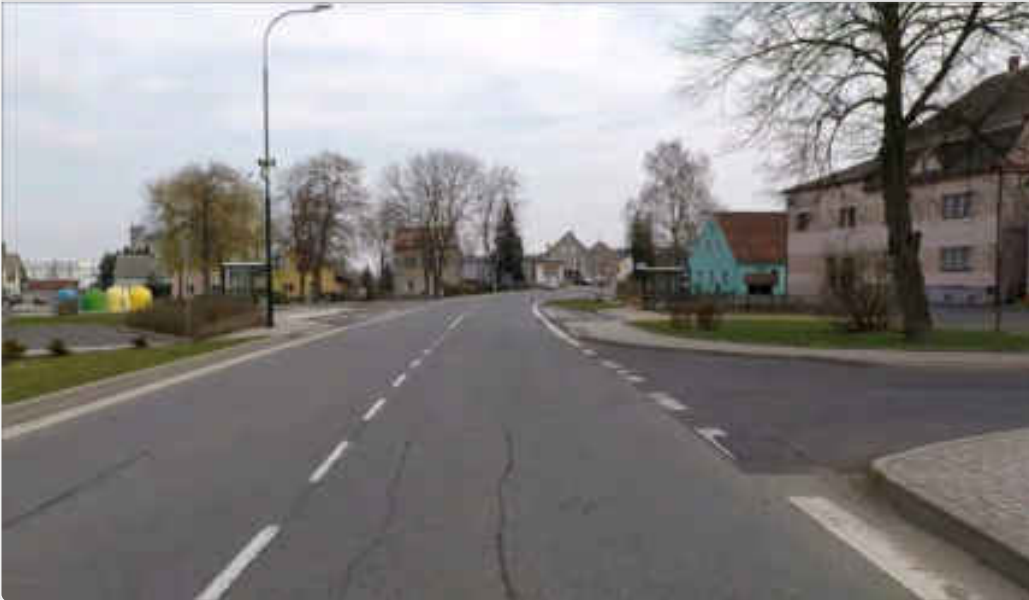
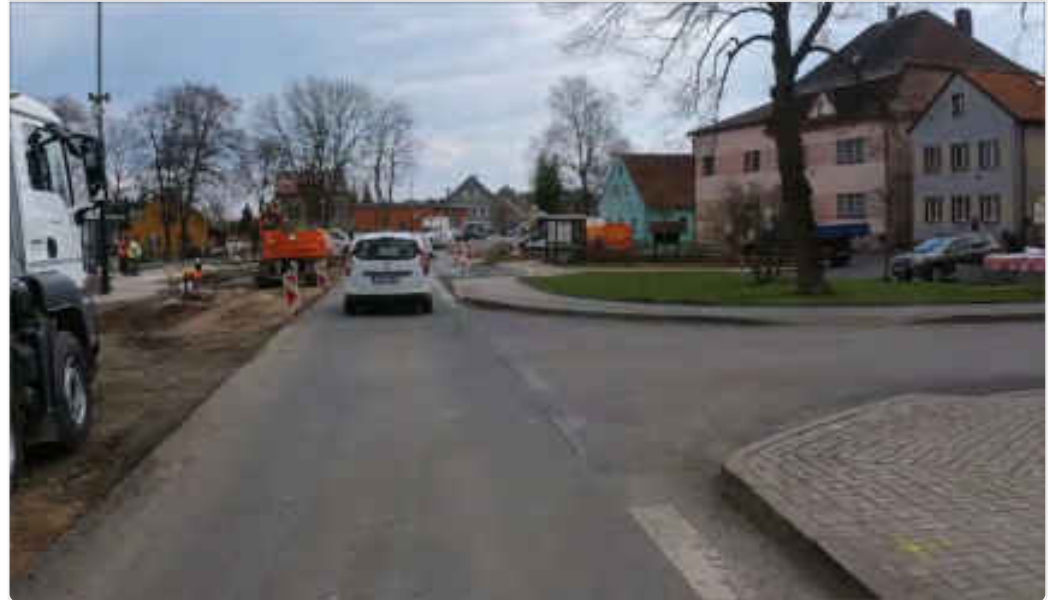
Bezpečnostní deficit Křižovatka
Kategorie 0* - Absence nebo opotřebované VDZ
Závažnost rizika **Nizká**
Poznámka Opotřebované VDZ V 2b.

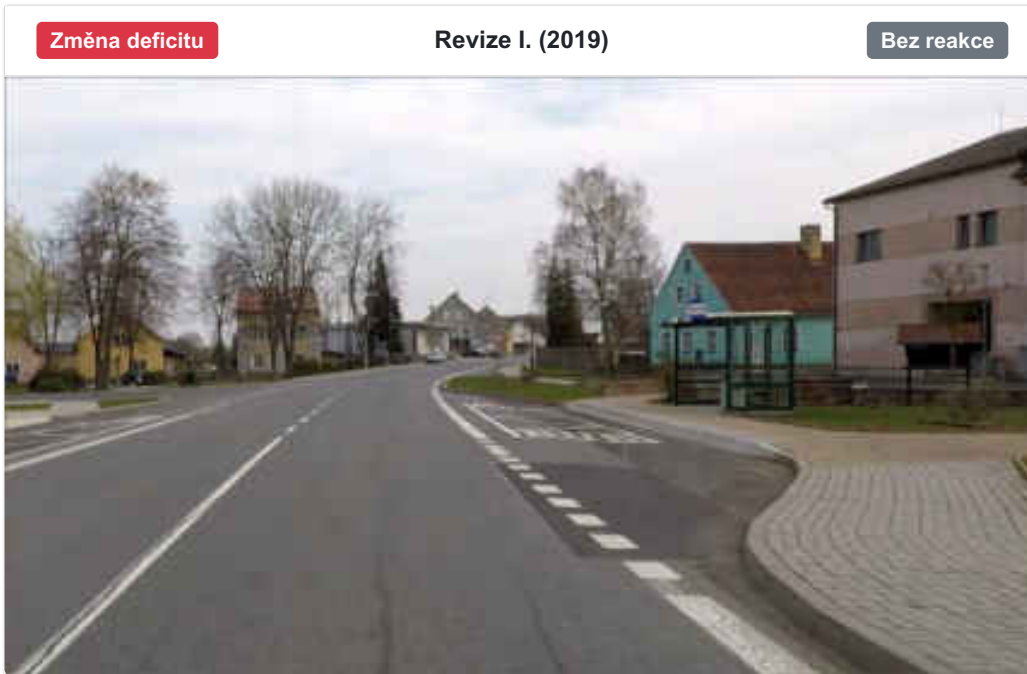
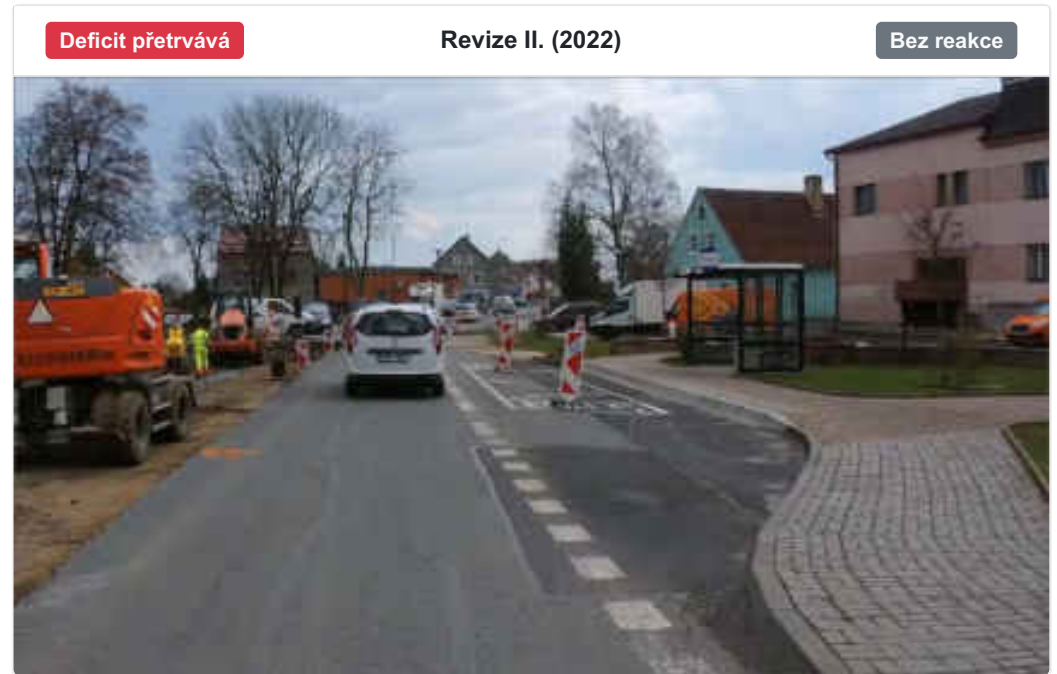
I/20 - Směr staničení | km 26,950 | Správa Karlovy Vary | Krásné Údolí | 50,072540N, 12,920915E | ID 845

Bezpečnostní deficit Autobusová zastávka
Kategorie 1× - Absence nebo opotřebované VDZ
Závažnost rizika Nizká
Poznámka Absence VDZ V 12a.

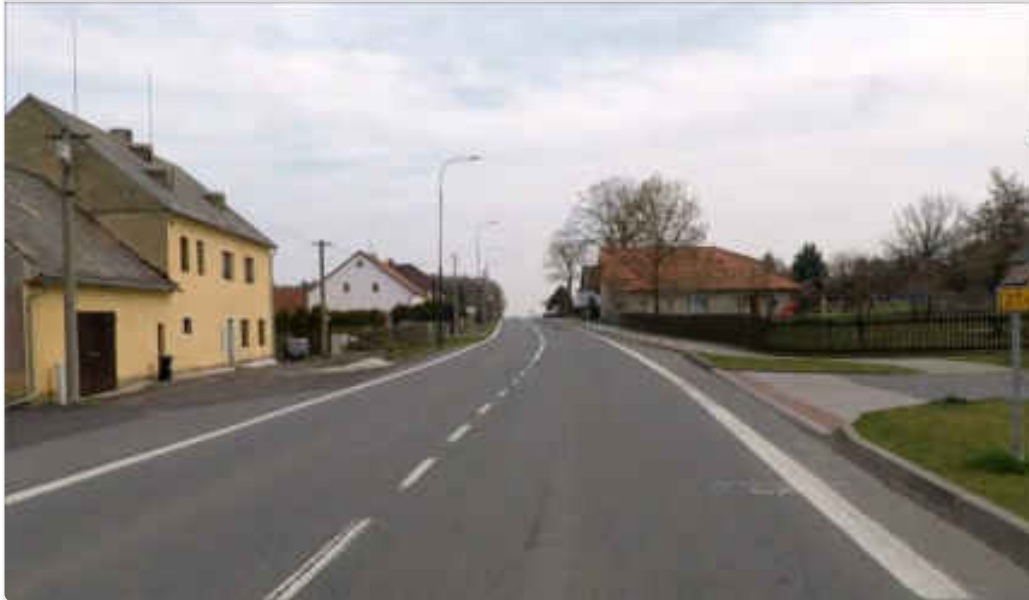
Bezpečnostní deficit Sjezd / samostatný sjezd / parkoviště
Kategorie 1× - Neadekvátní provedení, resp. umístění VDZ
Závažnost rizika Nizká
Poznámka Chybné provedení VDZ oddělující jízdní pruhy.

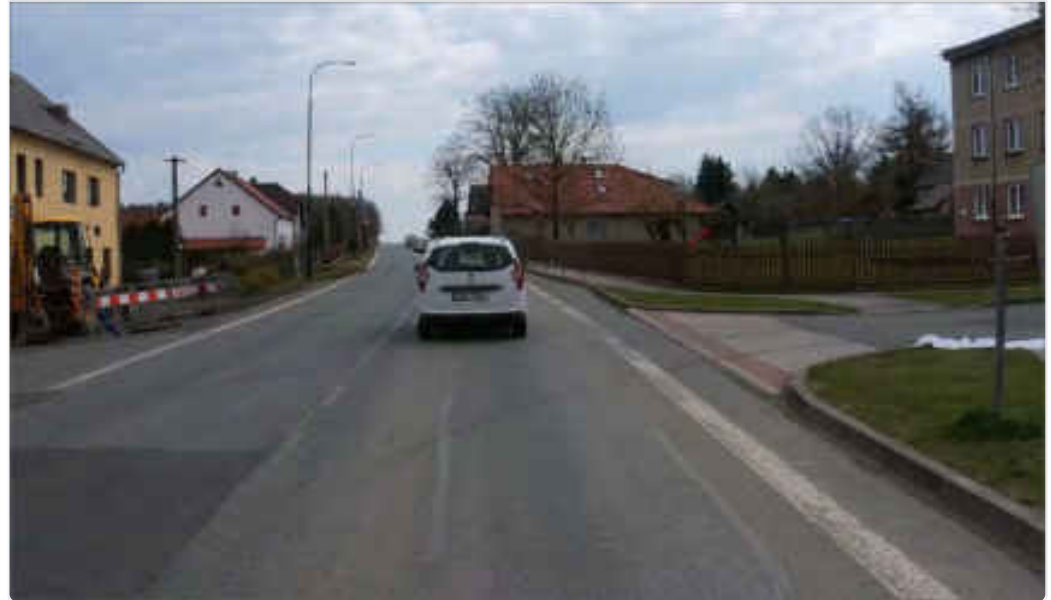
Bezpečnostní deficit Sjezd / samostatný sjezd / parkoviště
Kategorie 1× - Absence nebo opotřebované VDZ
 1× - Neadekvátní provedení, resp. umístění VDZ
Závažnost rizika Nizká
Poznámka Opotřebované VDZ V 2b. Chybné provedení VDZ oddělující jízdní pruhy.

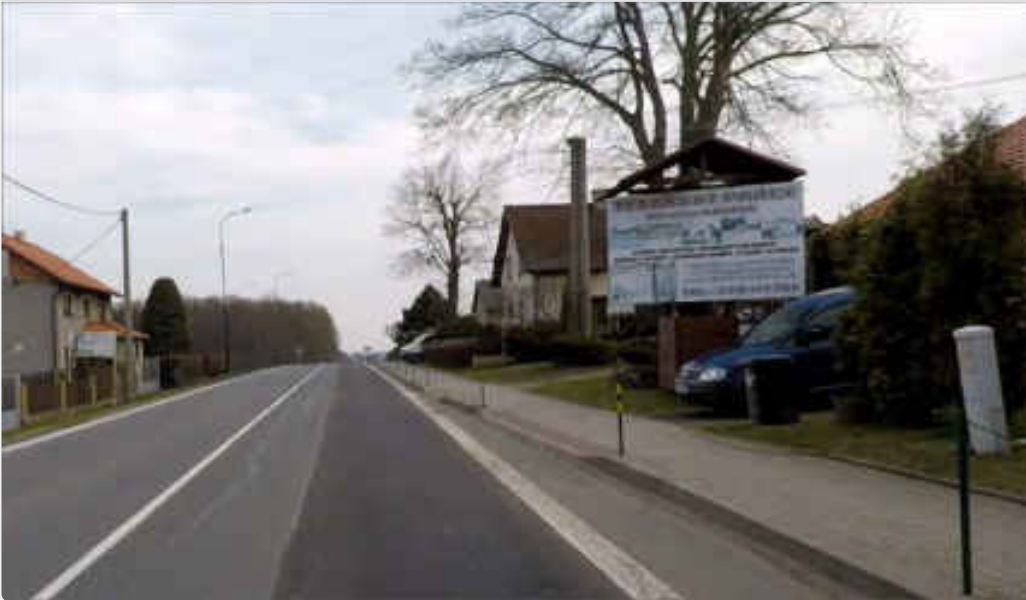
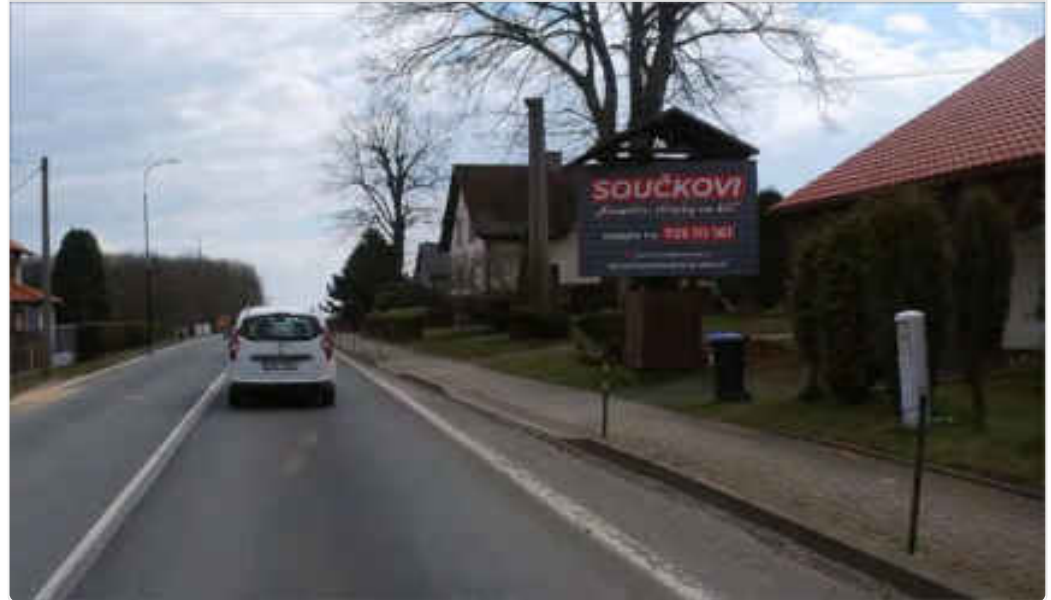
Bezpečnostní deficit Reklamní zařízení
Kategorie 1× - Reklamní zařízení (rušivý efekt na účastníky silničního provozu)
Závažnost rizika Nizká
Poznámka -

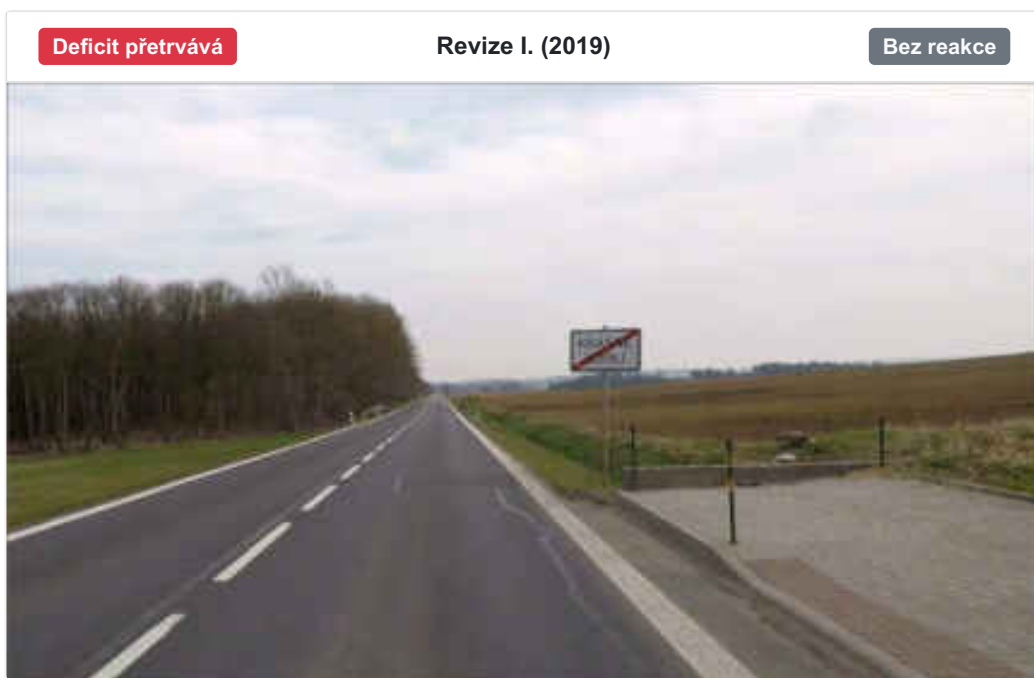
I/20 - Směr staničení | km 27,319 | Správa Karlovy Vary | Krásné Údolí | 50,072033N, 12,925993E | ID 847

| Specifikace dopravně-bezpečnostního deficitu | |
|--|---|
| Bezpečnostní deficit | Pevná překážka |
